## Auto de Vistoria de Entrada

**Endereço do imóvel** Rua Ramos de Azevedo, 320, Centro, Sorocaba - SP.  
**Proprietário(a)** Ana Lucia Rosa Depetris Haddad  
**Locatário(a)** Aline Ataídes Silva

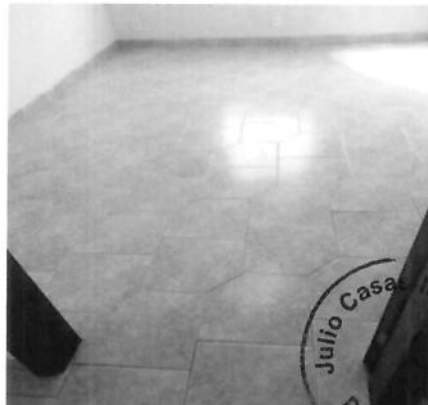
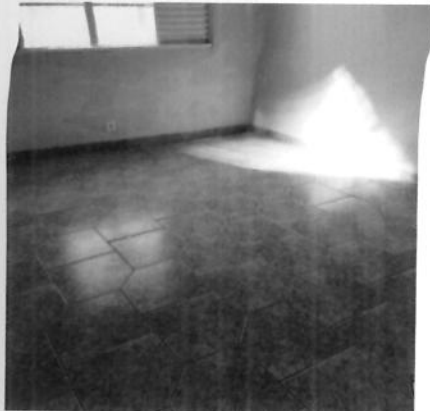
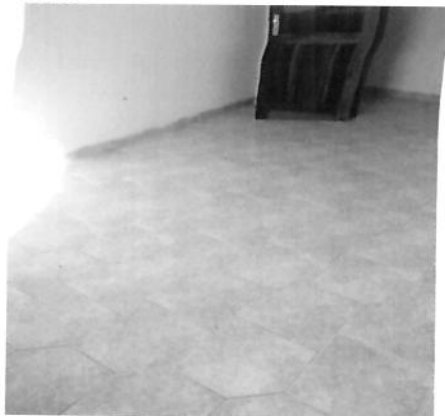
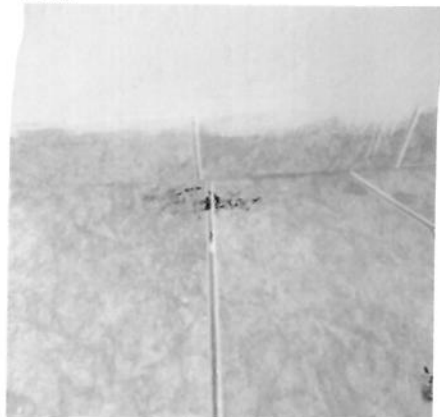
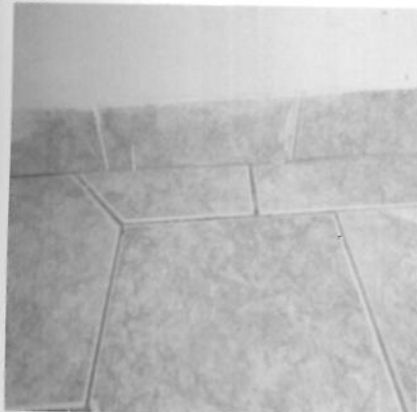
**Piso**

11.2 - Piso de cerâmica na cor bege em ótimo estado, porém, com trincas, com leves riscos e com manchas de tinta; com rodapé de cerâmica na cor bege em ótimo estado, porém, com manchas de tinta.

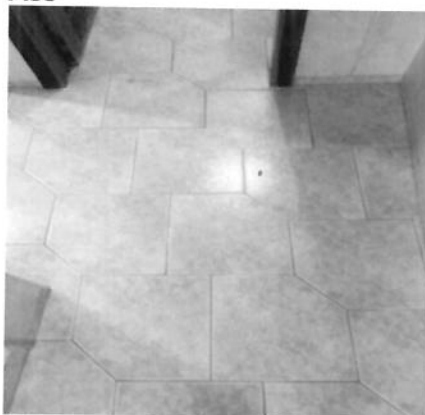
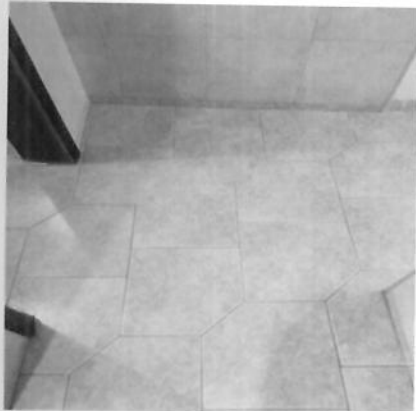
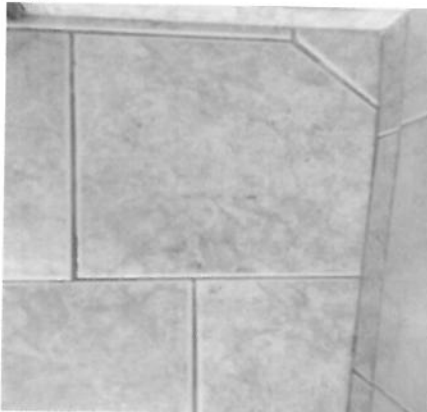
12.2 - Piso de cerâmica na cor bege em ótimo estado, porém, com manchas e com leves riscos.

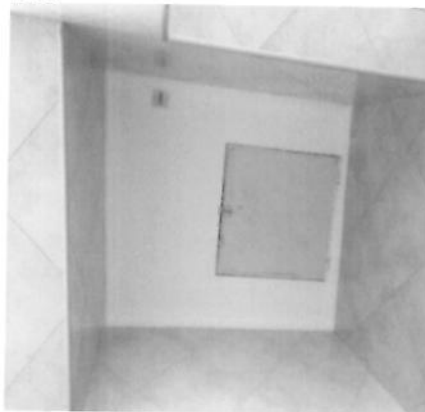
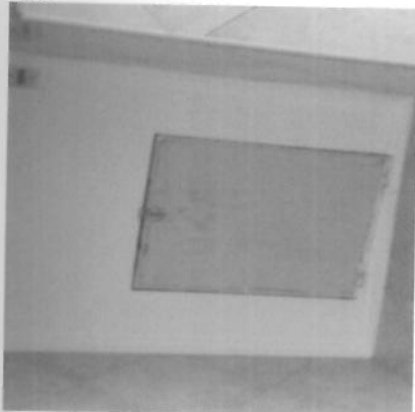
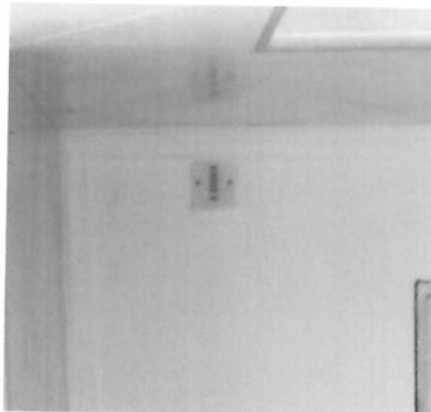
12.3 - Teto de laje na cor branco(a) em ótimo estado com pintura acrílico fosco, com pintura antiga, com tampa de alçapão e com campainha embutida de plástico funcionando, porém, sujo; com moldura de gesso na cor branco(a) em ótimo estado.

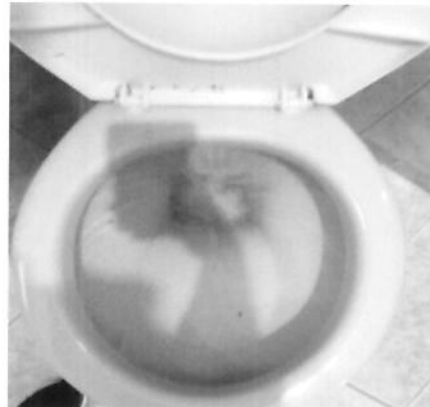
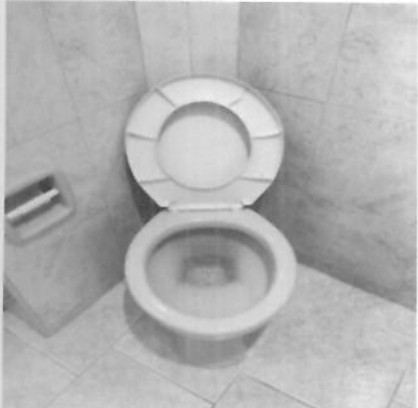
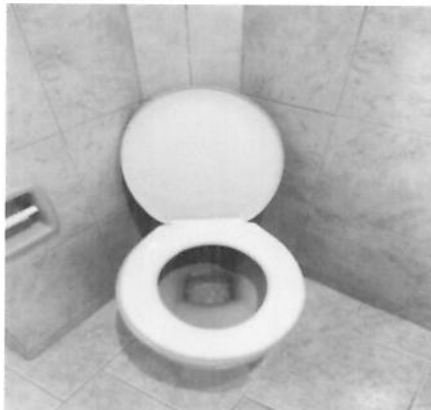
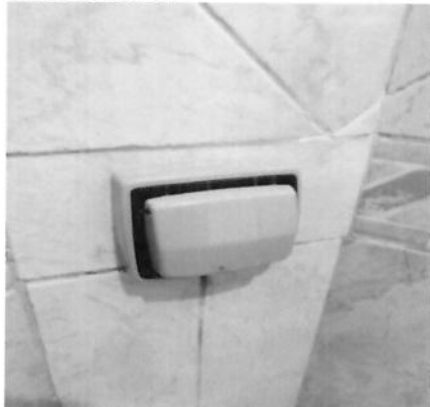
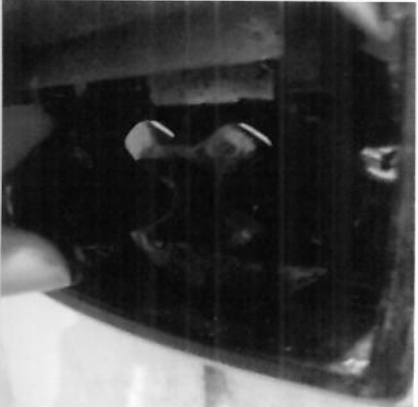
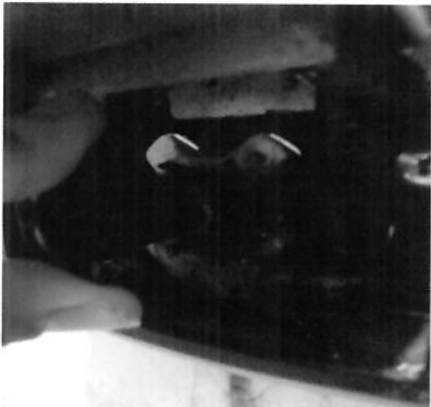
- 13.6 - Vaso Sanitário de louça na cor bege em ótimo estado, funcionando e com assento de plástico; com válvula de metálico na cor cinza, funcionando, porém, com vazamento e com desgaste.

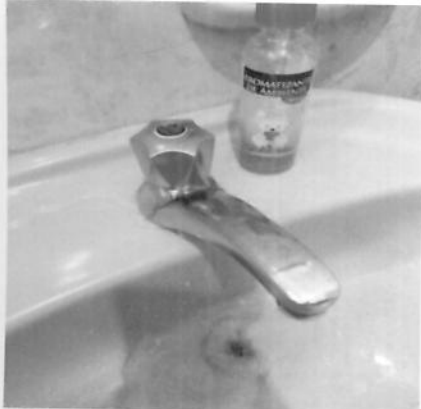
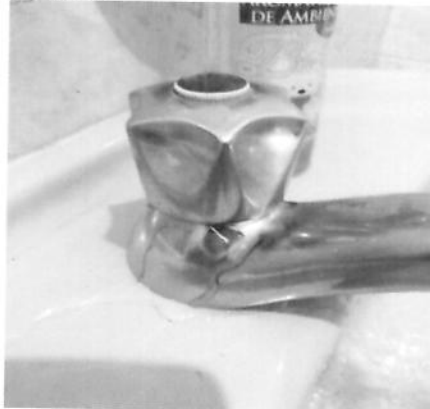
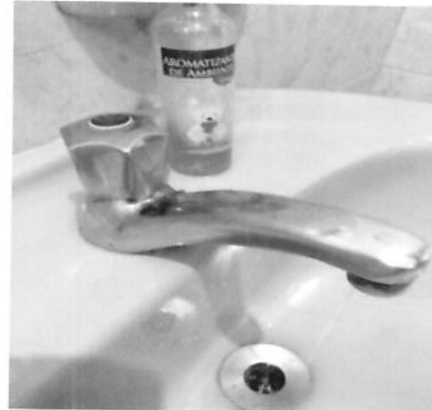
**Torneira**

- 13.7 - Lavatório de louça na cor bege em ótimo estado, funcionando e sem vazamento.
- 13.8 - Torneira de metálico na cor cromado em ótimo estado, funcionando, porém, com vazamento.

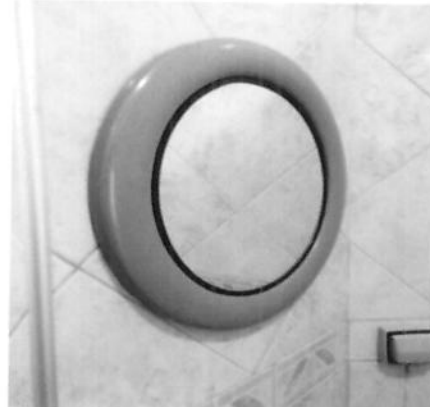
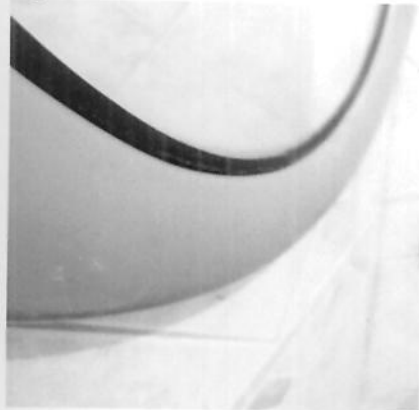
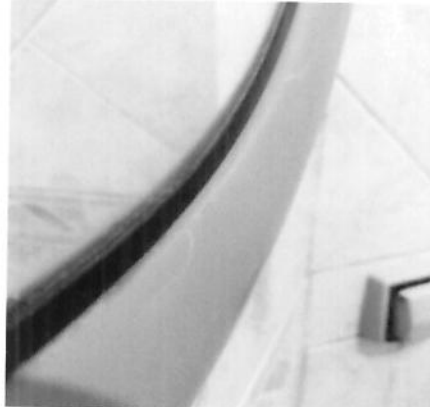
**Espelho**

- 13.9 - Espelheira de alumínio na cor cromado em ótimo estado, com espelho e com 03 portas, porém, com desgaste natural.
- 13.10 - Espelho de plástico na cor cinza em ótimo estado, fixo na parede, porém, com desgaste e com trincas.

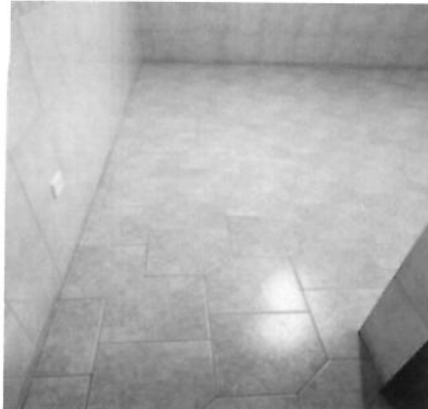
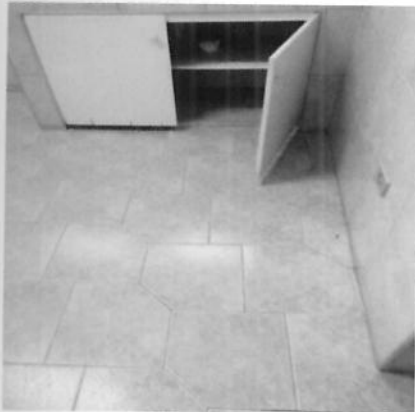
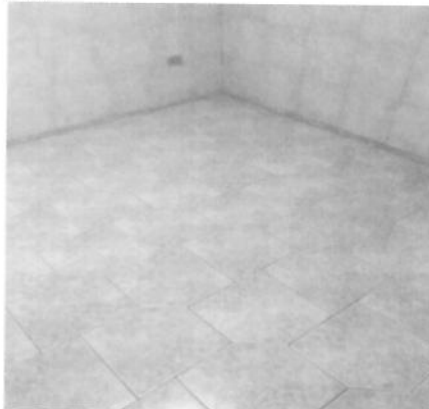
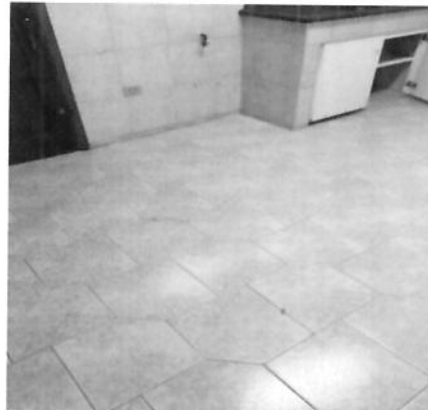
- 14.1 - Paredes de cerâmica na cor cinza em ótimo estado, com cantoneira de alumínio e com faixa decorativa na horizontal.
- 14.2 - Piso de cerâmica na cor bege em ótimo estado, porém, com manchas e com leves riscos; com rodapé de cerâmica na cor bege em ótimo estado.

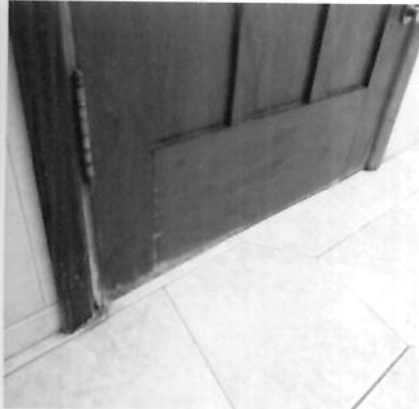
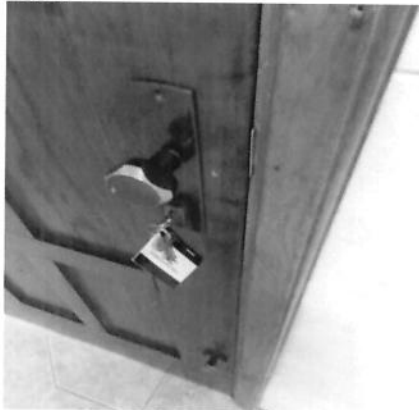
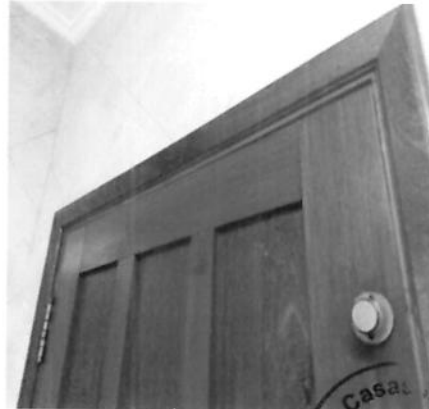
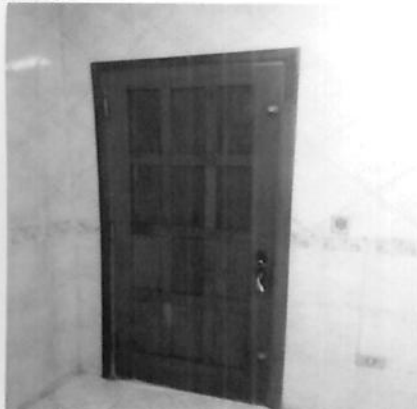
- 14.4 - Porta de almofadada na cor envernizada em estado regular, com desgaste, porém, com pintura antiga; com batente de madeira na cor envernizada em estado regular, com desgaste, porém, com pintura antiga; com fechadura de metálico na cor cromado em estado regular, com lingueta travada e com desgaste natural.

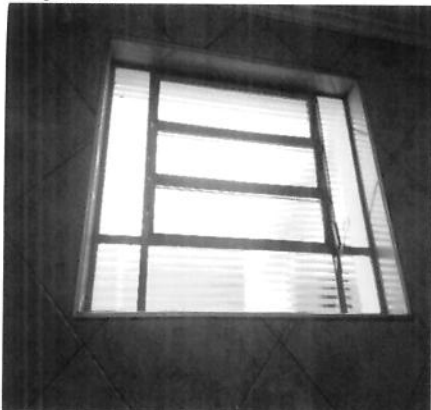
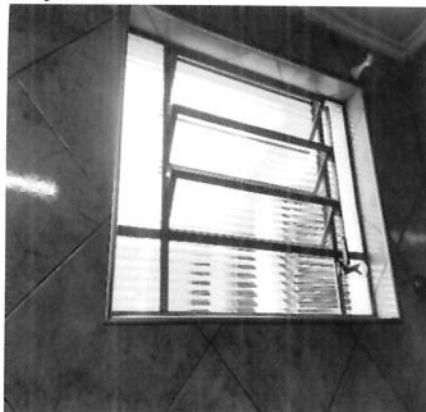
**Esquadria**

- 14.5 - 2 Esquadrias de metálico na cor branco(a) em estado regular com pintura esmaltada, porém, basculante, funcionando, com 01 puxador, com pintura antiga e com vidros canelados.

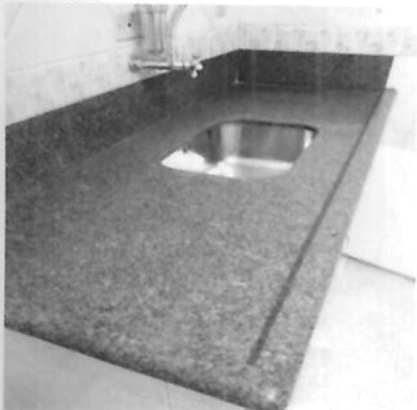
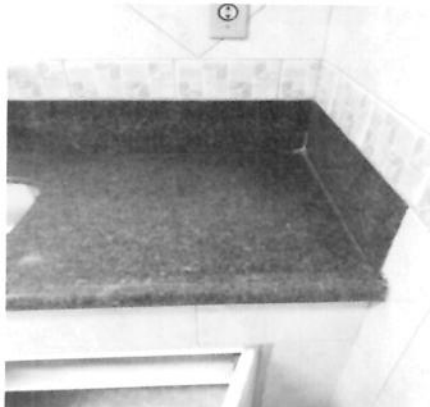
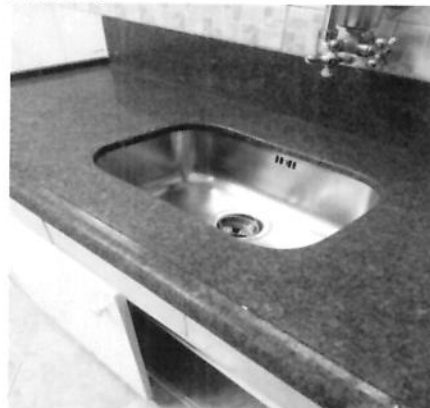
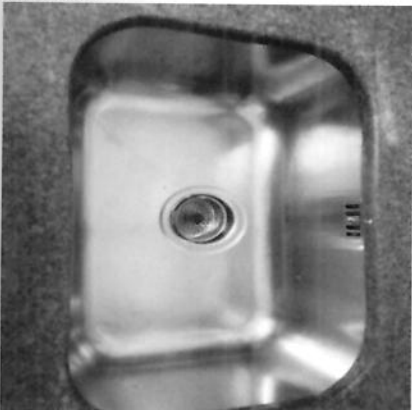
**Bancada**

- 14.6 - Bancada de granito na cor marrom em ótimo estado, com cuba de inox, porém, com desgaste.
- 14.7 - Torneira de metálico na cor cromado em ótimo estado, funcionando e com filtro, porém, com vazamento e com desgaste.

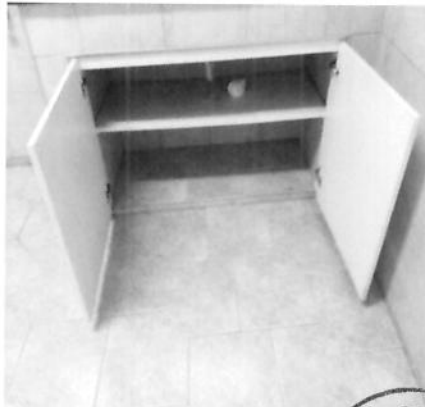
**Armário**

- 14.8 - Prateleira de granito na cor marrom em ótimo estado, porém, com desgaste.
- 14.9 - Armário de madeira na cor branco(a) em estado regular com pintura esmaltada, com falhas, porém, com 01 puxador e com 02 portas.
