## Auto de Vistoria de Entrada

| <b>Endereço do imóvel</b> | Rua Alberto Kenworthy, 111, Centro, Sorocaba - SP. |

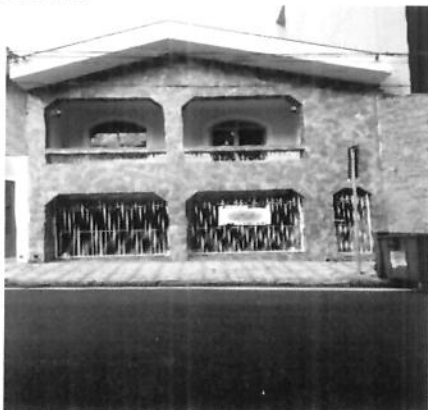
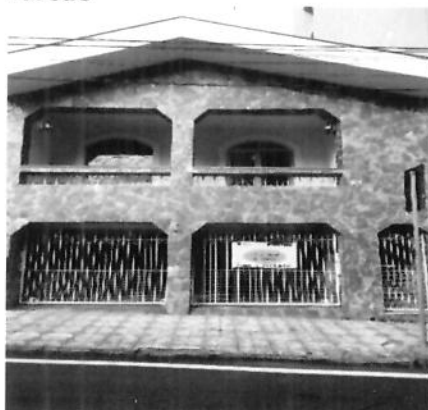
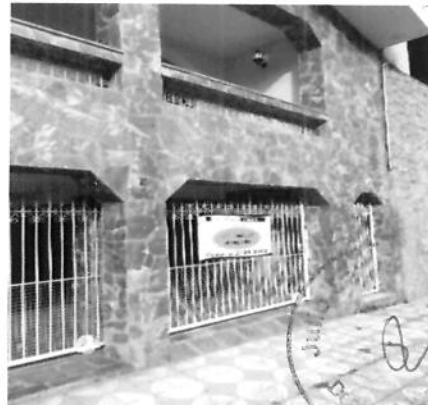
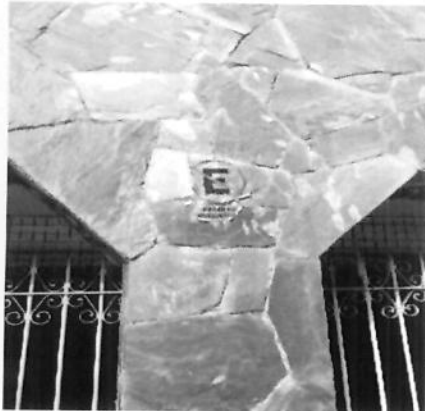
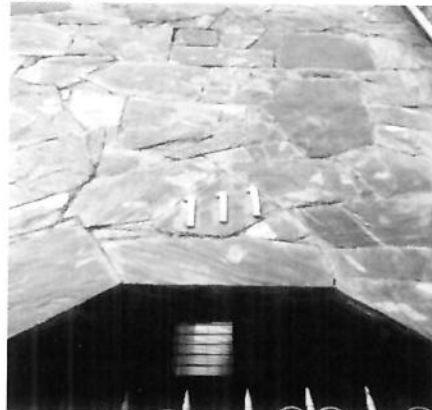
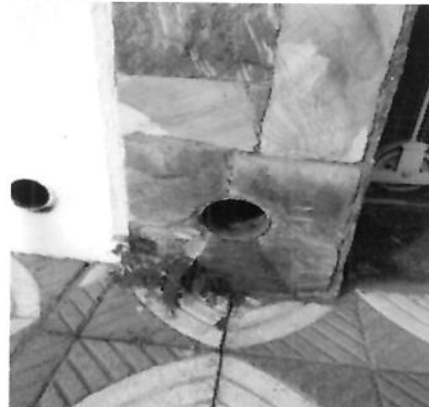
1.1 - Parede de revestido em pedras na cor cinza em ótimo estado, com adesivo, sem avarias, com número de metal e com saída de água, porém, com desgaste.

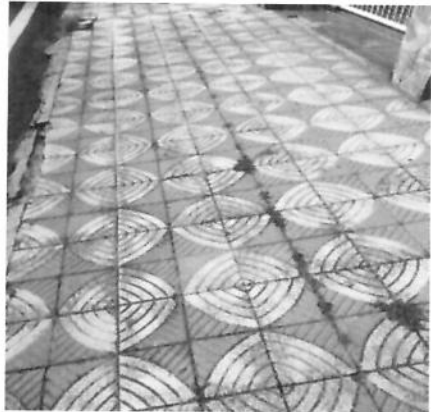
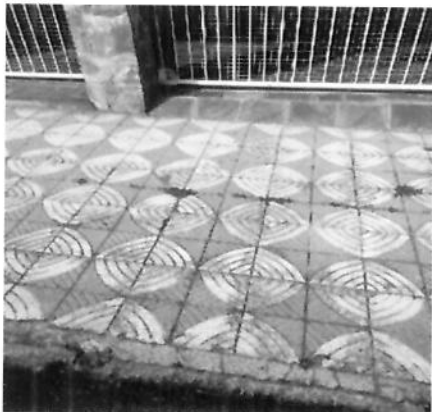
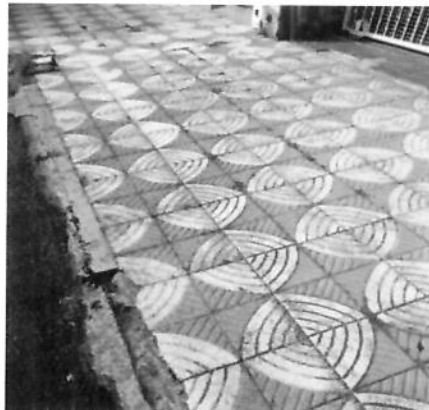
1.2 - Piso de concreto nas cores branco(a) e cinza em ótimo estado. Obs: Com vegetação.

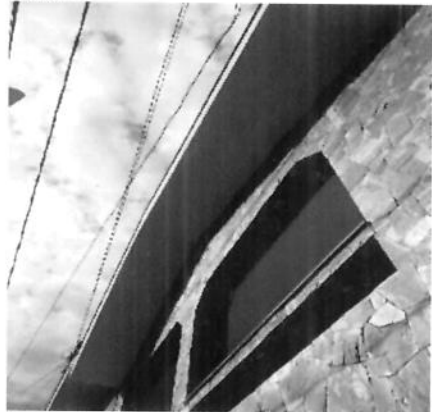
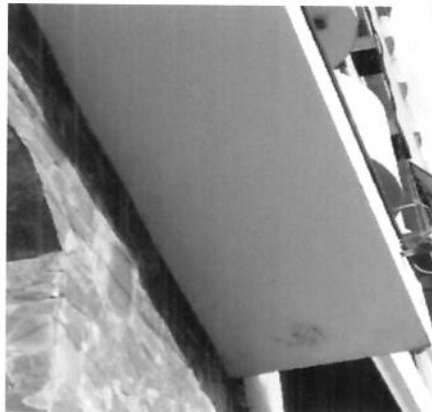
1.3 - Beiral de laje na cor branco(a) em ótimo estado, com pintura antiga, porém, com desgaste e com manchas.

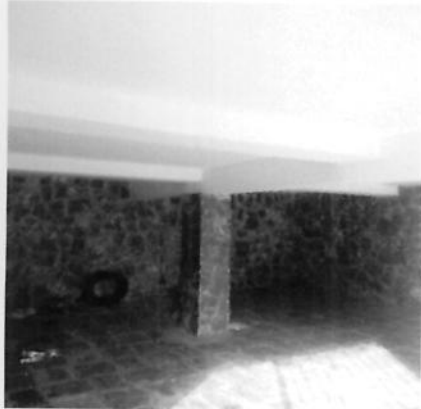
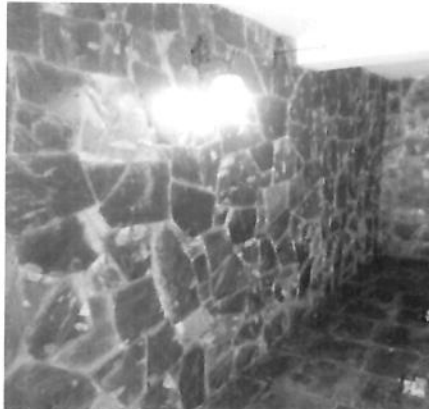
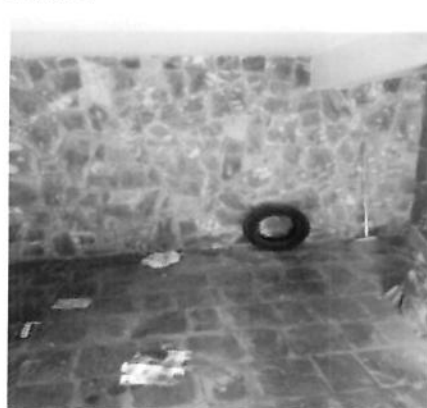
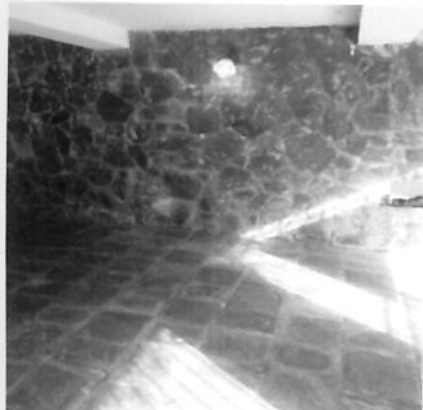
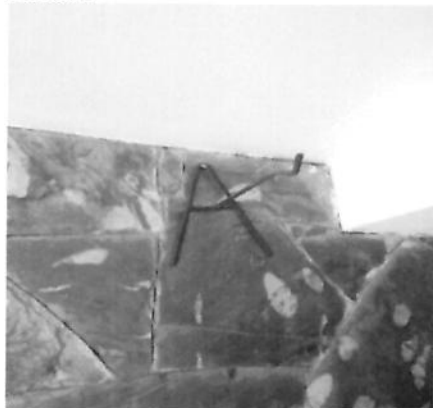
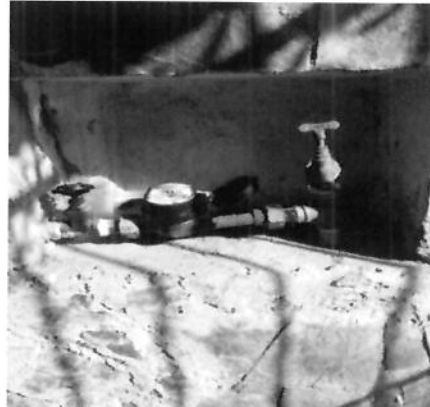
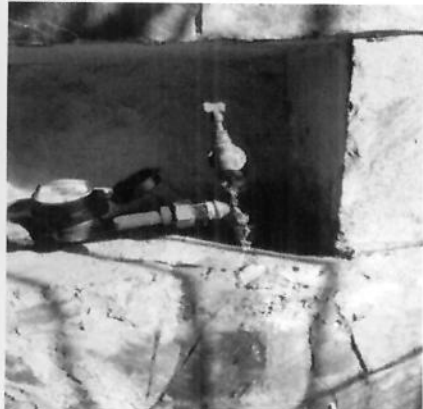
2.1 - Parede de revestido em pedras na cor cinza em ótimo estado, com adesivo e com número de metal, porém, com desgaste e com manchas. Obs: 01 suporte metálico. Com cavalete hidráulico em PVC com torneira metálica funcionando.

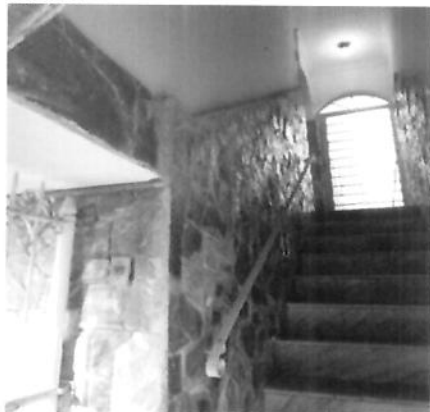
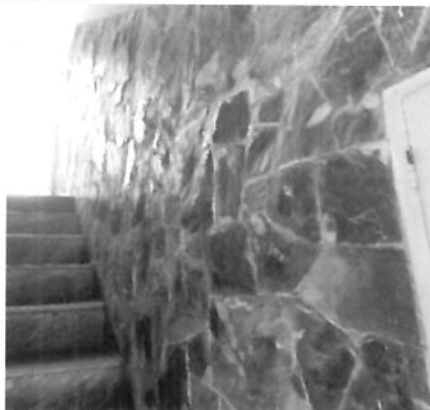
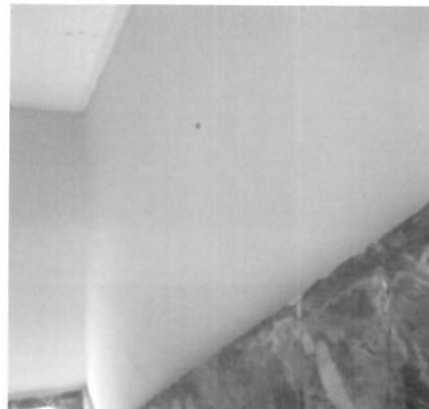
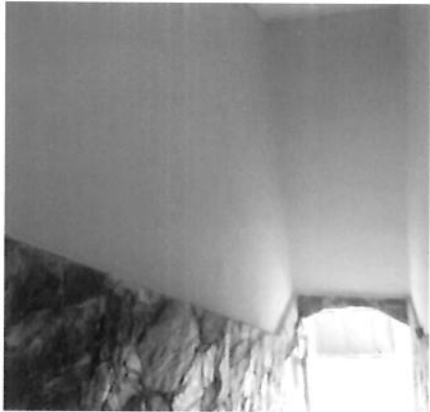
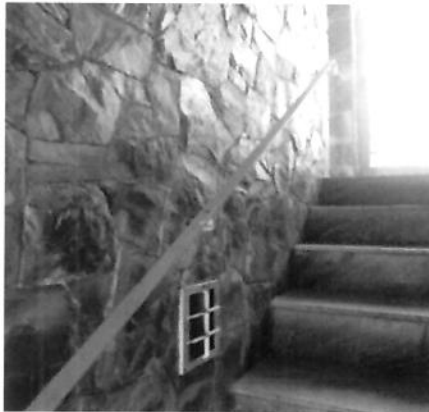
3.1 - Parede de revestido em pedras na cor cinza em ótimo estado, com adesivo, com corrimão, com número de metal e com abertura para leitura do relógio, porém, com desgaste e com manchas; com parte de alvenaria na cor

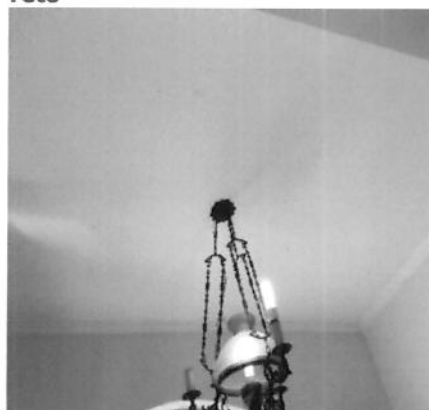
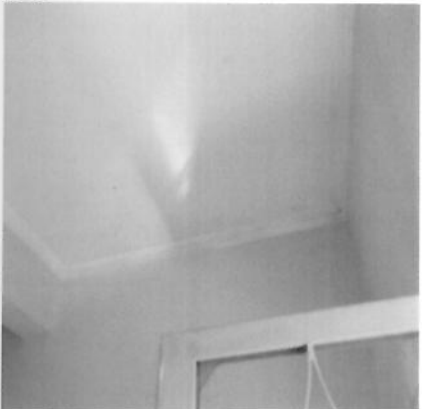
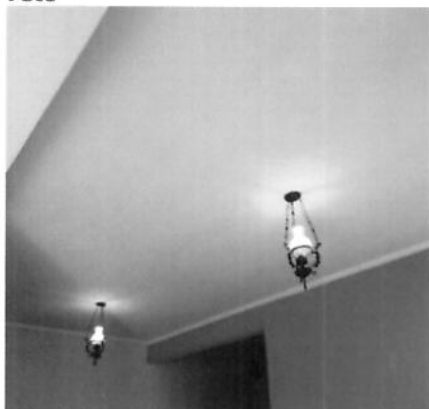
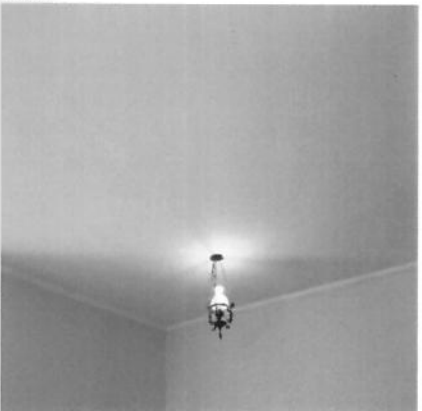
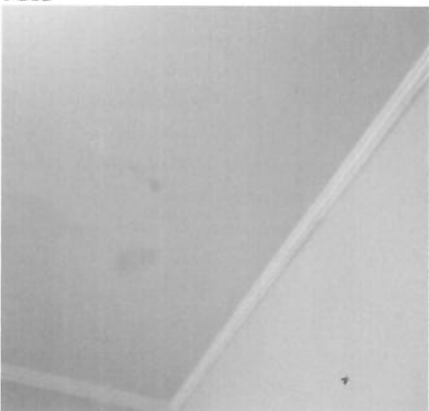
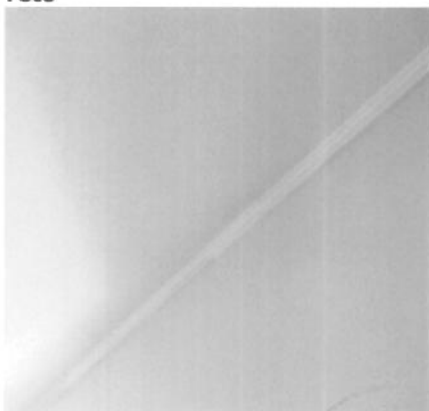
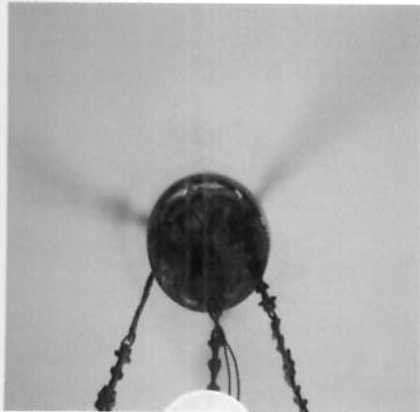
4.3 - Teto de laje na cor branco(a) em estado regular com pintura acrílico fosco, com falhas, com infiltrações e com trincas, porém, com pintura antiga; com moldura de gesso em estado regular, com desgaste e com manchas.

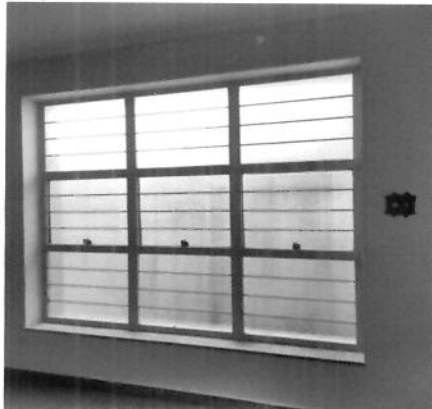
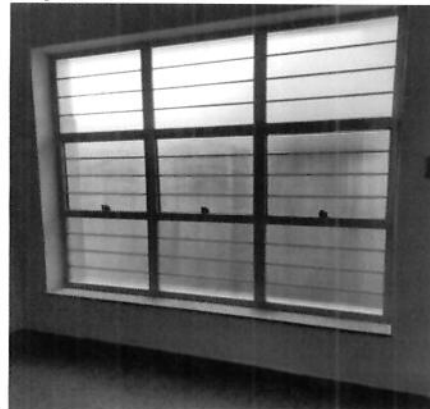
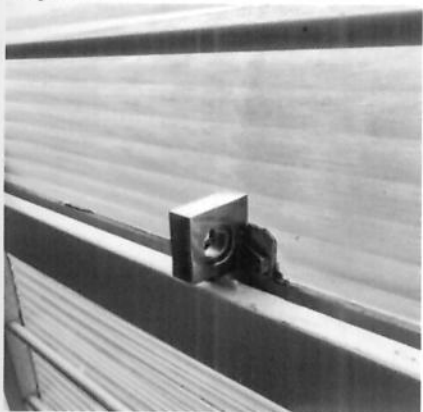
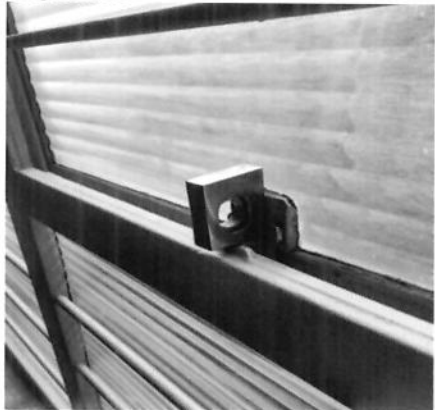
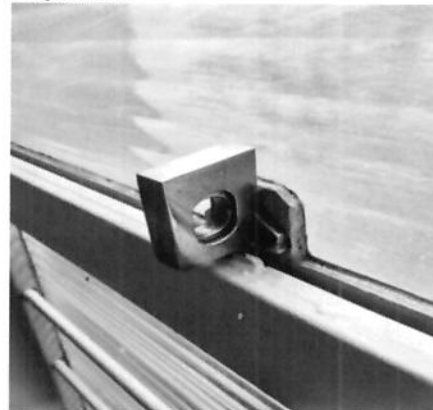
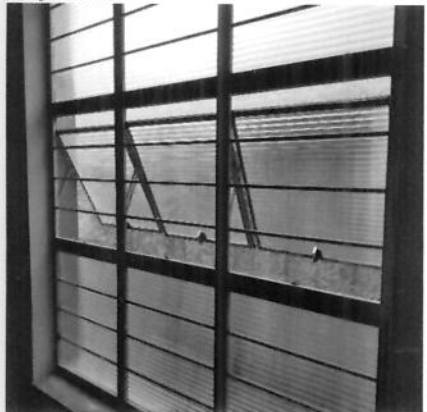
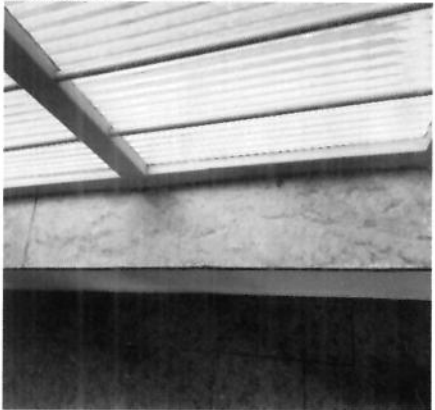
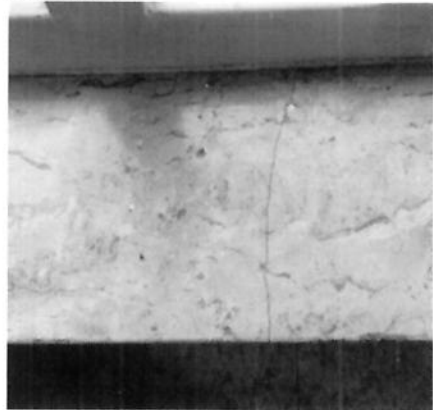
4.6 - Esquadria de metálico na cor branco(a) em ótimo estado com pintura esmaltada, com pintura antiga, com vidros canelados e com 03 partes de abrir, porém, com desgaste natural; com puxador de metálico na cor cromado em estado regular, com desgaste natural, porém, funcionando. Obs: Soleira em mármore travertino com desgastes e trincas.

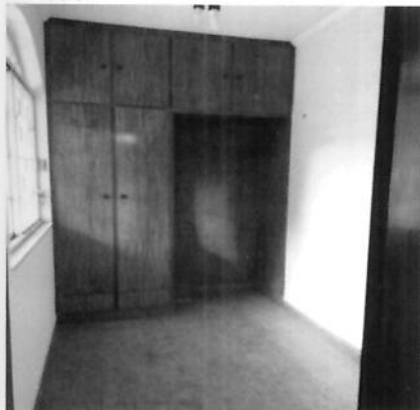
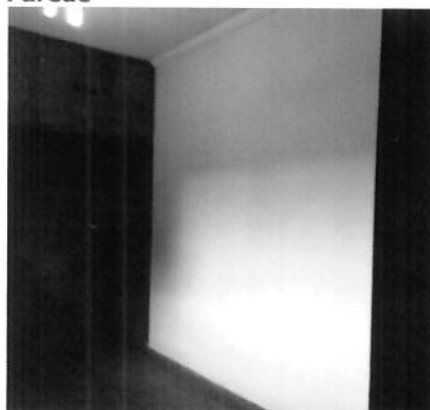
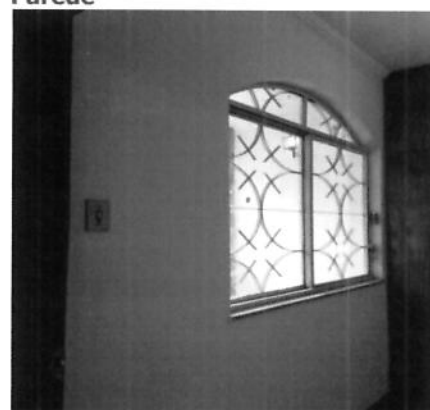
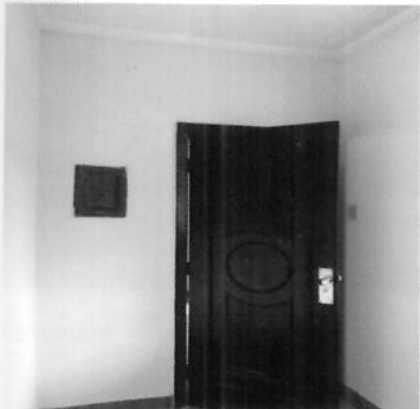
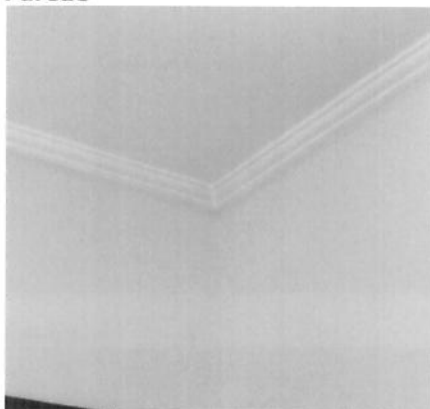
5.1 - Parede na cor areia em ótimo estado com pintura acrílico fosco, com pintura nova, porém, com falhas e com manchas.

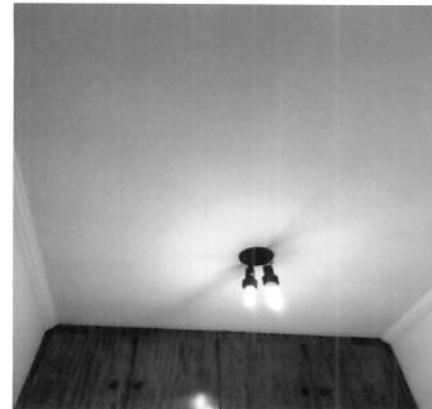
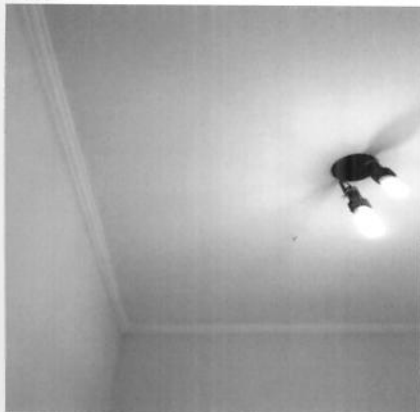
- 5.3 - Teto de laje na cor branco(a) em estado regular com pintura acrílico fosco, com falhas, com infiltrações e com trincas, porém, com pintura antiga; com moldura de gesso em estado regular, com desgaste e com manchas.

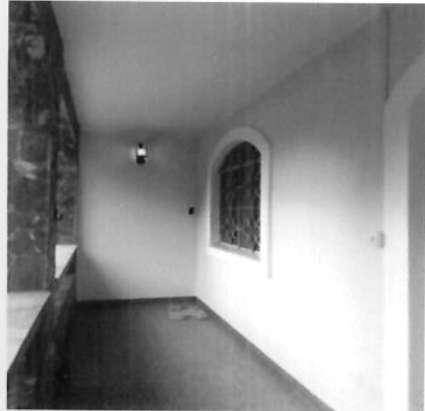
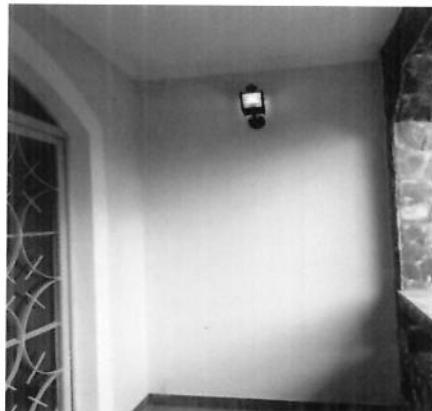
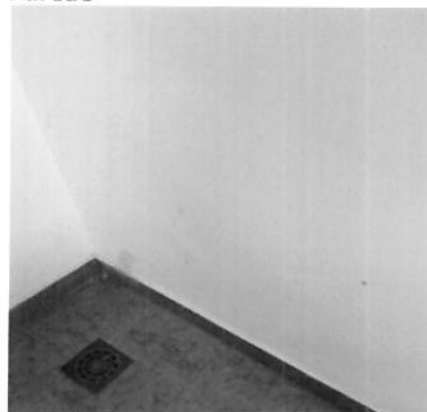
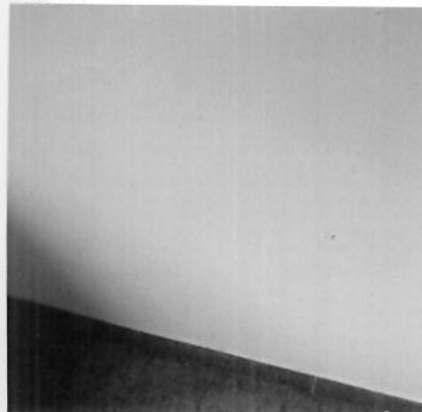
6.1 - Parede na cor areia em ótimo estado com pintura acrílico fosco, com pintura nova, porém, com falhas, com infiltrações e com manchas.

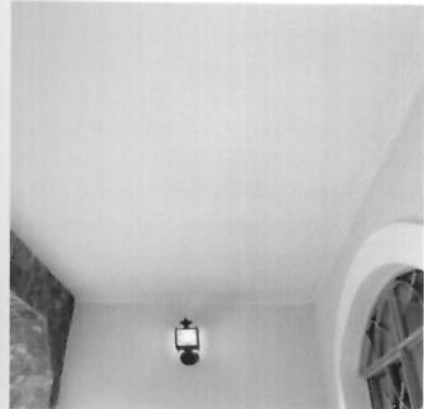
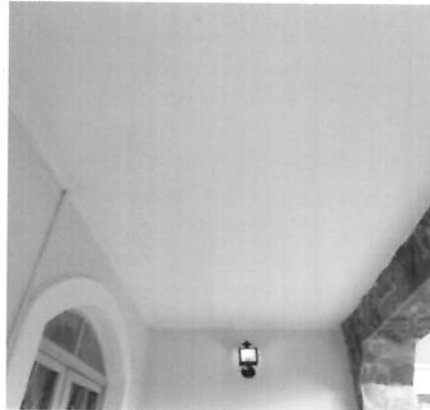
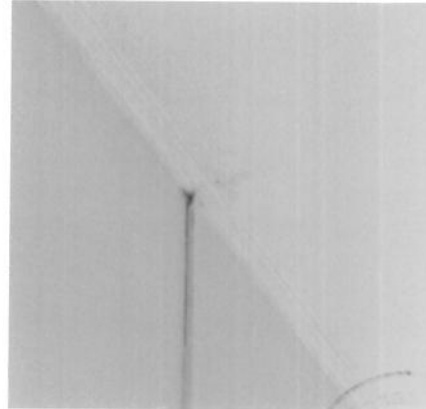
6.3 - Teto de laje na cor branco(a) em estado regular com pintura acrílico fosco, com falhas, com infiltrações e com trincas, porém, com pintura antiga; com moldura de gesso em estado regular, com desgaste e com manchas.

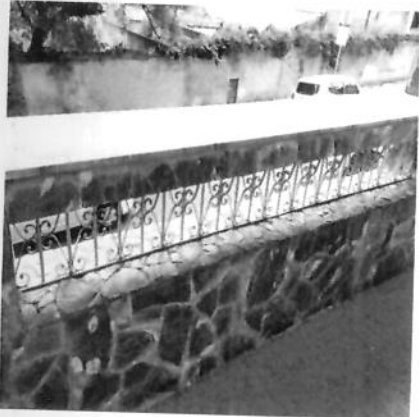
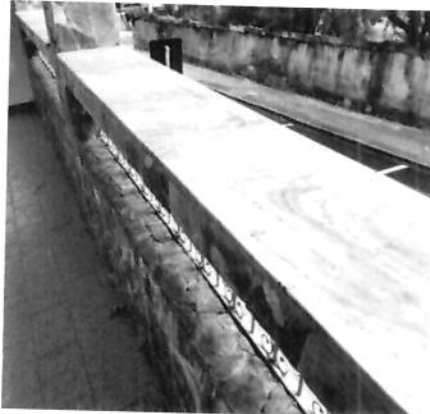
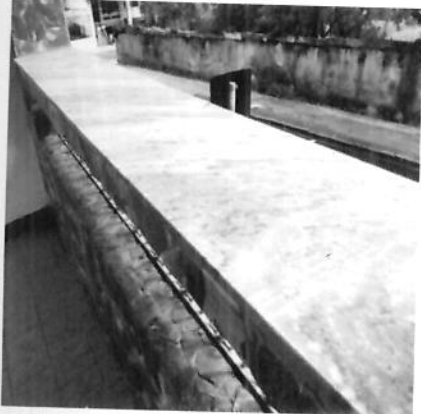
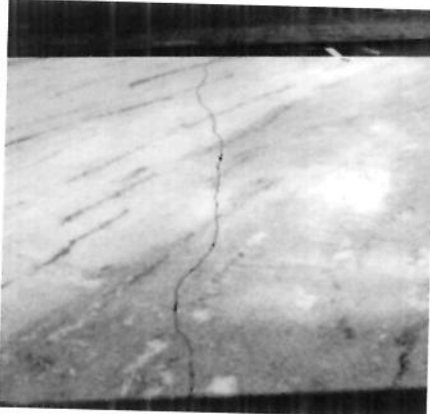
6.4 - Parapeito de revestido em pedras na cor cinza em estado regular, com desgaste natural, porém, com grade. Obs: Tampo superior de mármore em tons de cinza, com desgastes e trincas.

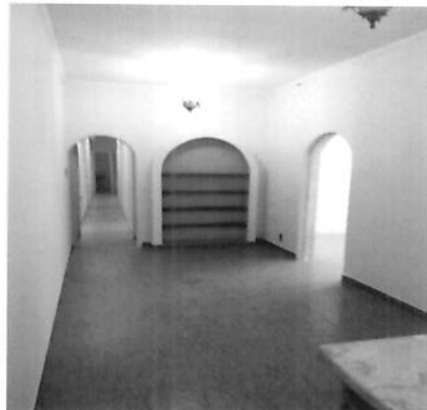
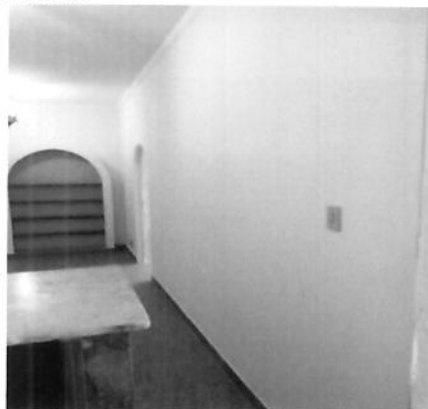
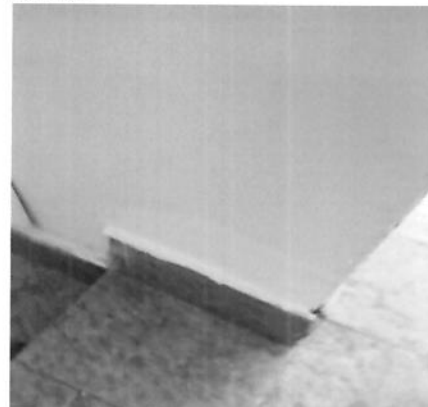
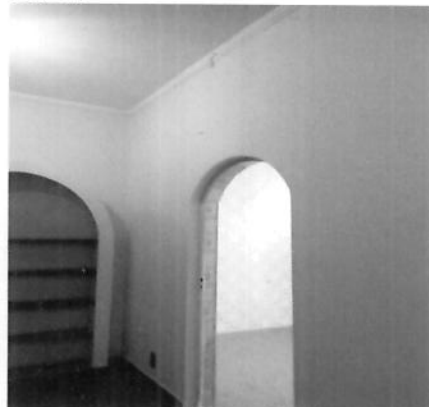
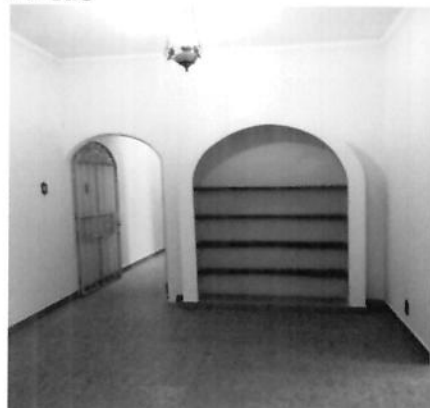
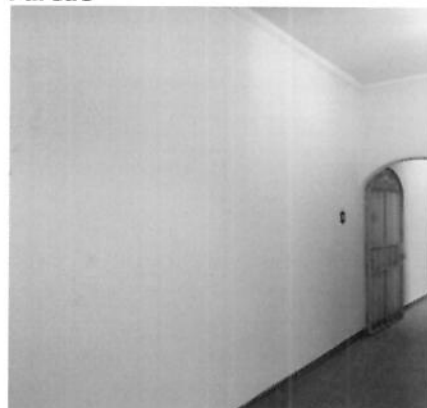
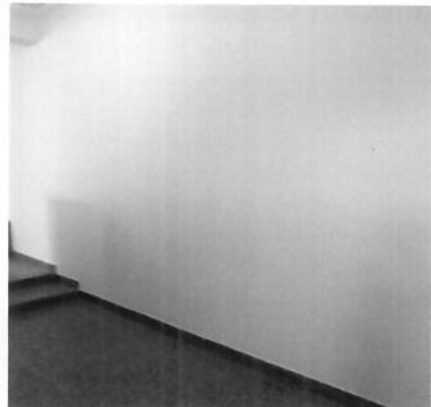
7.1 - Parede na cor areia em ótimo estado com pintura acrílico fosco, com pintura nova, porém, com falhas, com infiltrações e com manchas.

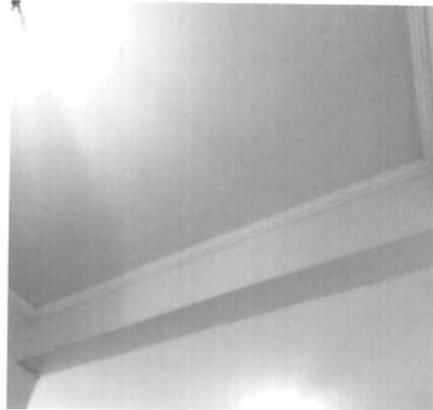
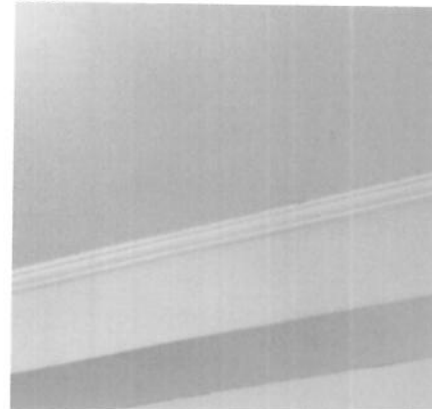
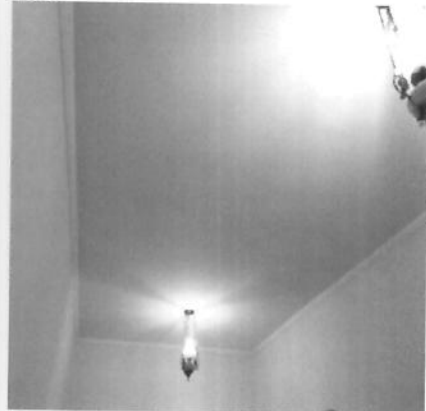
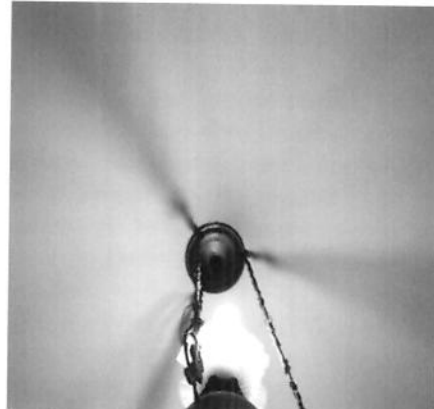
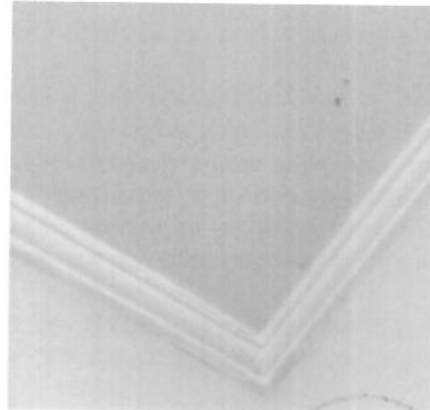
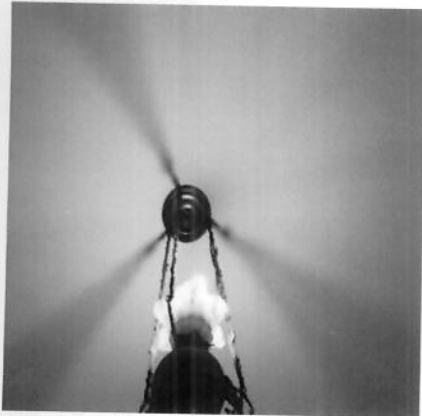
7.3 - Teto de laje na cor branco(a) em estado regular com pintura acrílico fosco, com falhas, com infiltrações e com trincas, porém, com pintura antiga; com moldura de gesso em estado regular, com desgaste e com manchas.

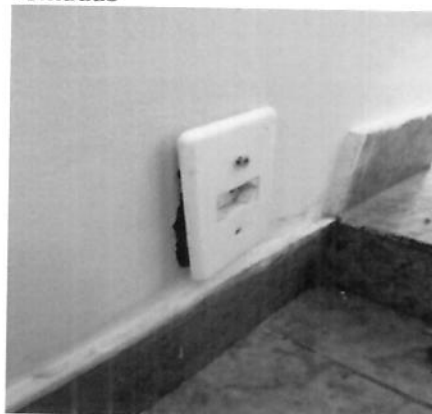
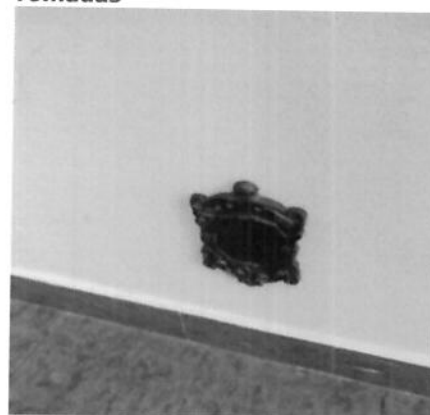
7.7 - Tomadas de plástico na cor branco(a) em estado regular, mau fixada, com manchas e com desgaste natural, porém, com espelho cego.

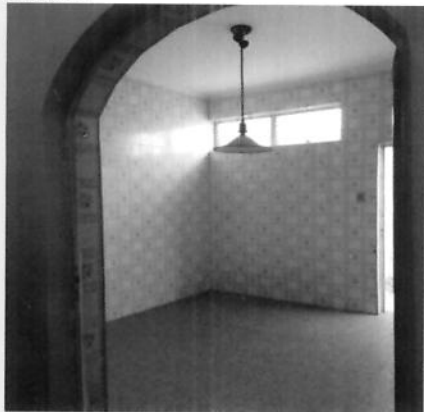
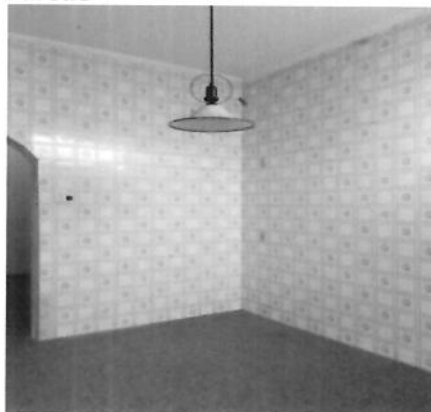
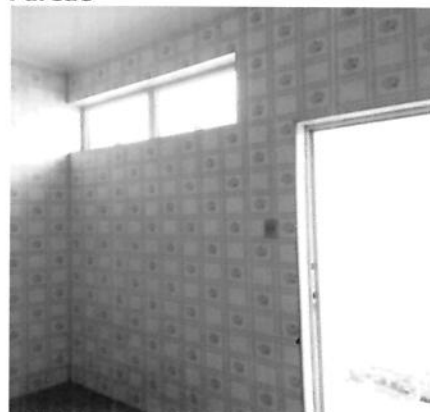
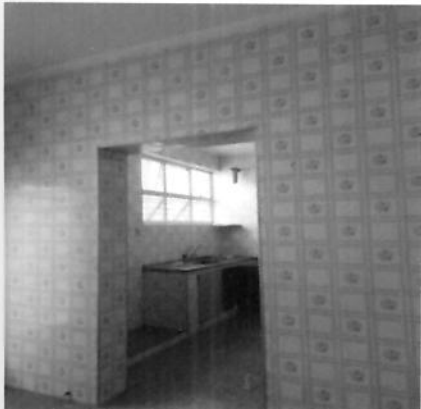
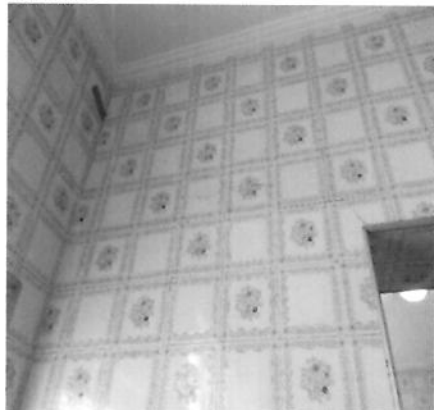
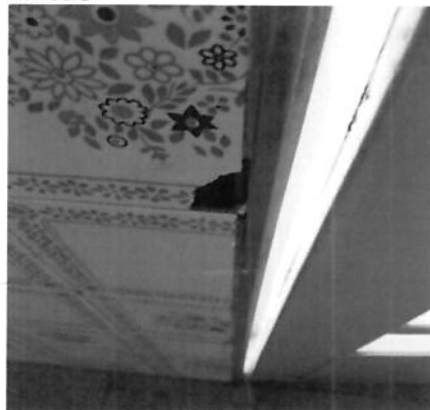
8.1 - Parede de azulejo na cor creme em ótimo estado, com detalhe, porém, com falhas, com manchas e com trincas.

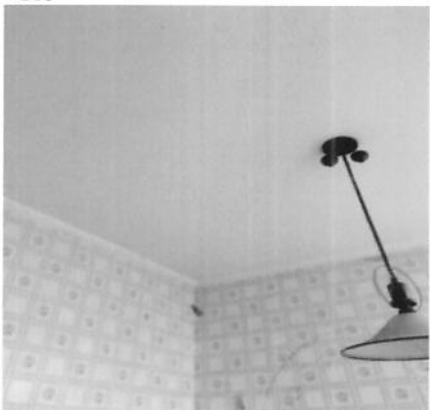
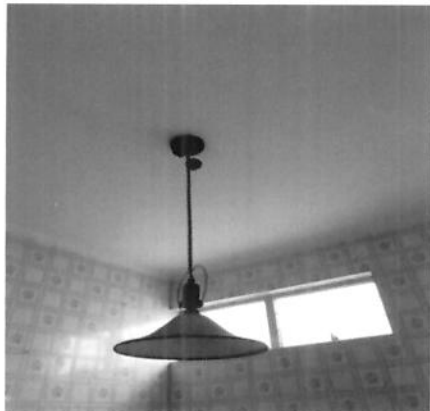
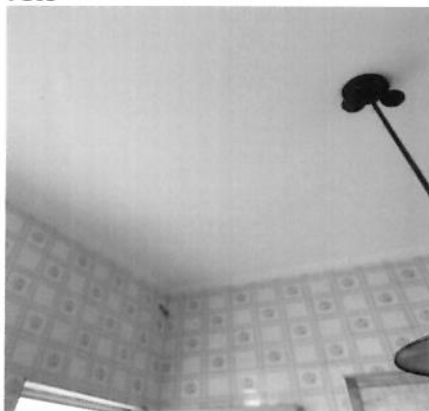
8.3 - Teto de laje na cor branco(a) em estado regular com pintura acrílico fosco, com falhas, com infiltrações e com trincas, porém, com pintura antiga; com moldura de gesso em estado regular, com desgaste e com manchas.

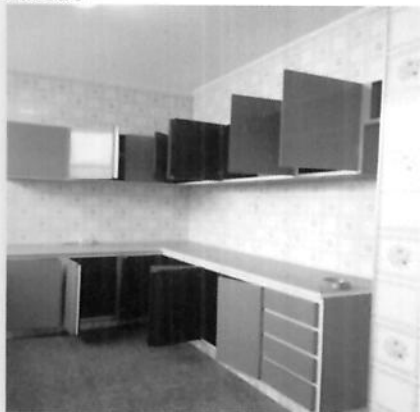
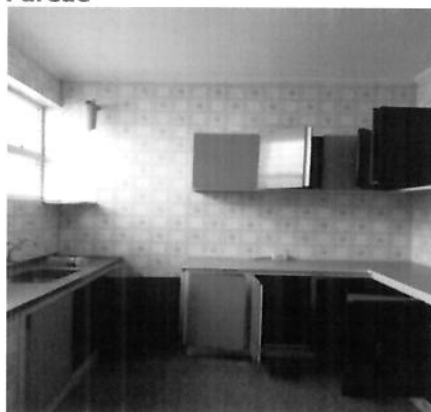
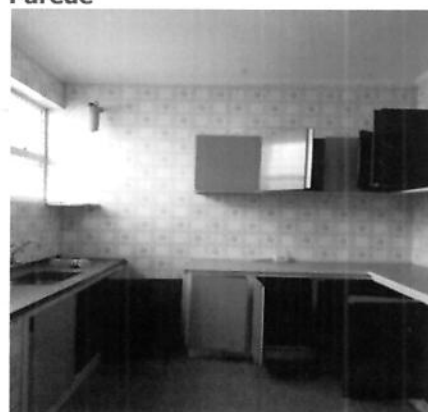
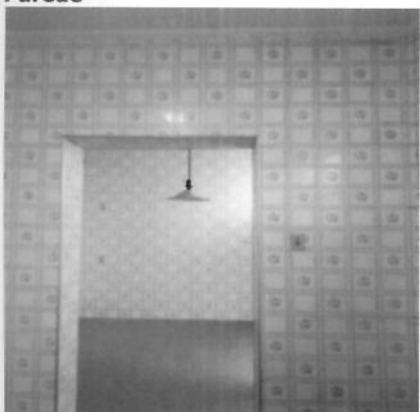
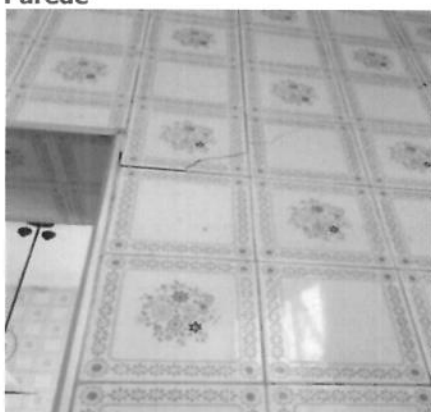
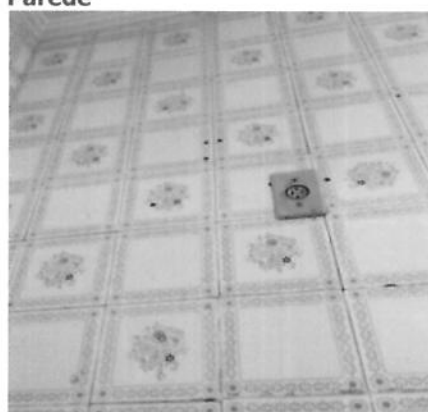
9.1 - Parede de azulejo na cor creme em ótimo estado, com detalhe, porém, com falhas, com manchas e com trincas.

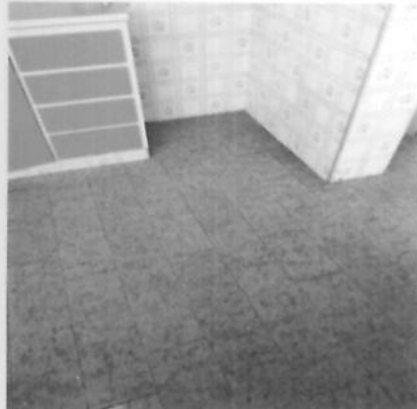
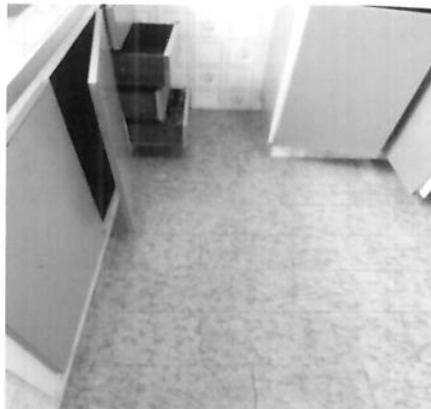
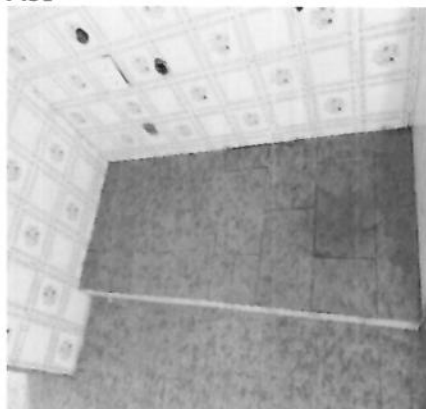
- 9.2 - Piso de cerâmica na cor bege em estado regular, empoeirado, com manchas e com desgaste natural.
- 9.3 - Teto de laje na cor branco(a) em estado regular com pintura acrílico fosco, com falhas, com infiltrações e com trincas, porém, com pintura antiga; com moldura de gesso em estado regular, com desgaste e com manchas.

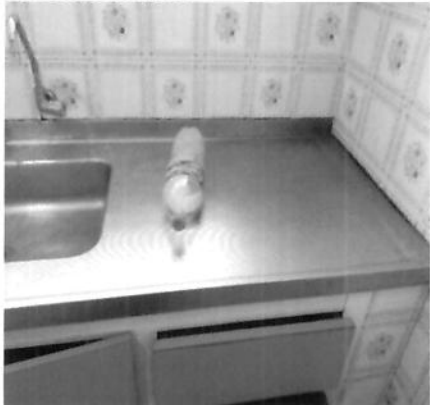
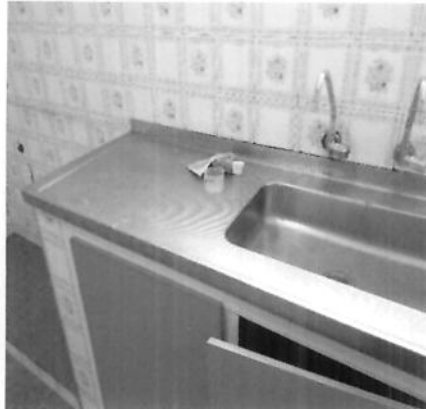
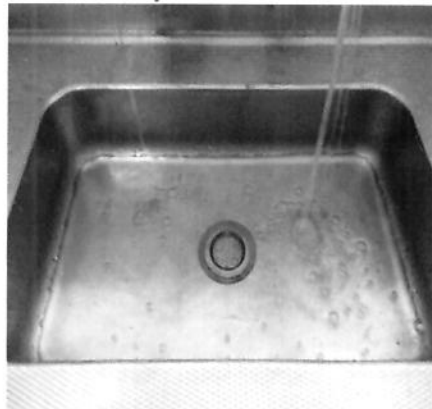
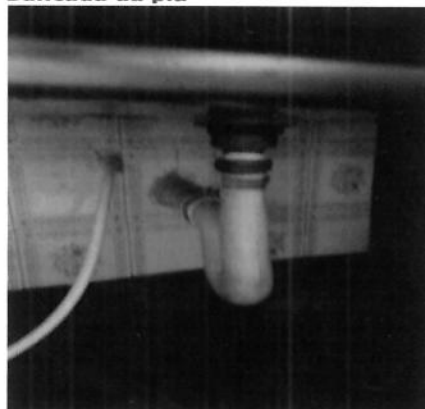
- 9.6 - Bancada da pia de aço inox em estado regular, sujas e com desgaste, porém, sem vazamento e com cuba de inox.
- 9.7 - 2 Torneiras de metálico na cor cromado em estado regular, com desgaste e com pouca vazão de água, porém, funcionando, sem vazamento e do tipo bica móvel.

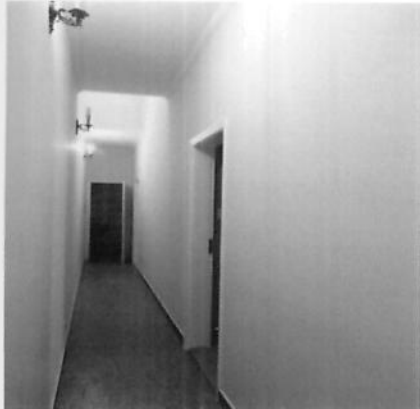
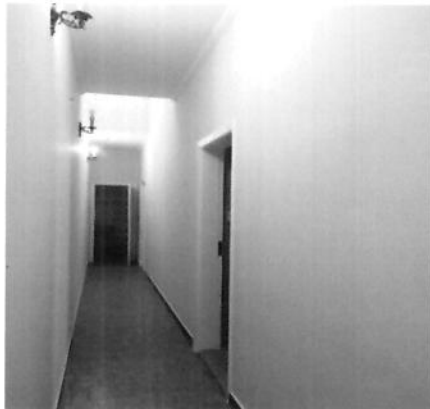
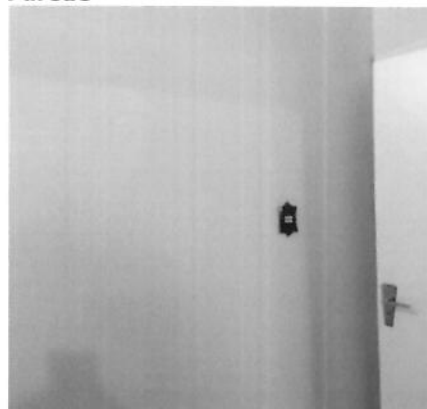
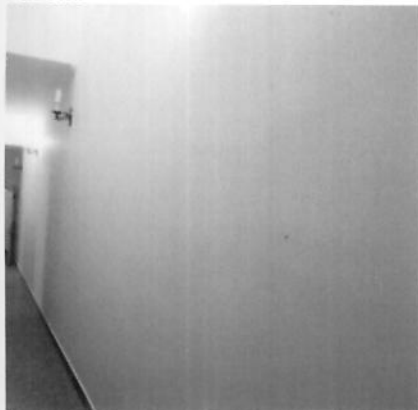
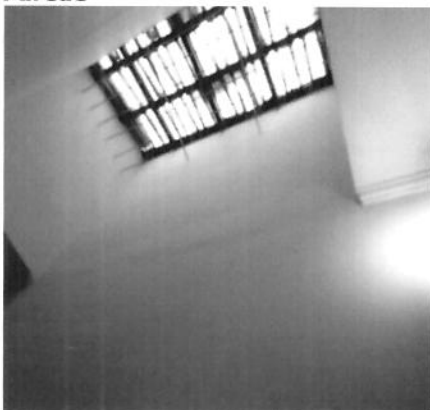
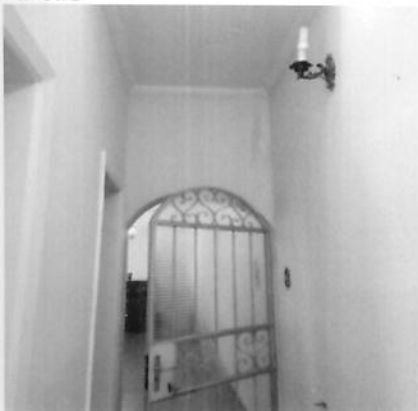
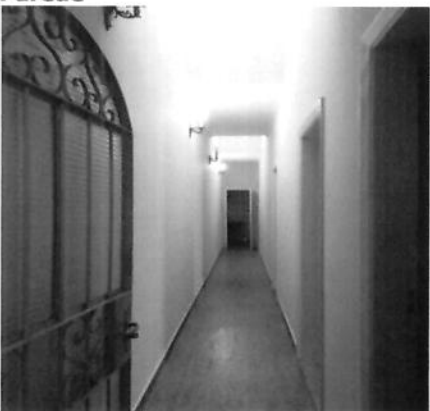
- 10.1 - Parede na cor areia em ótimo estado com pintura acrílico fosco, com pintura nova, porém, com falhas, com infiltrações e com manchas.
- 10.2 - Piso de cerâmica na cor bege em estado regular, empoeirado, com manchas e com desgaste natural; com rodapé de cerâmica na cor bege em estado regular, com manchas de tinta.

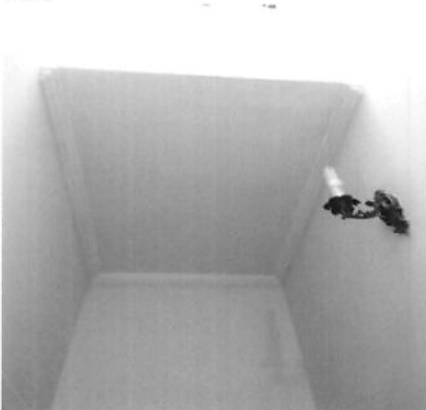
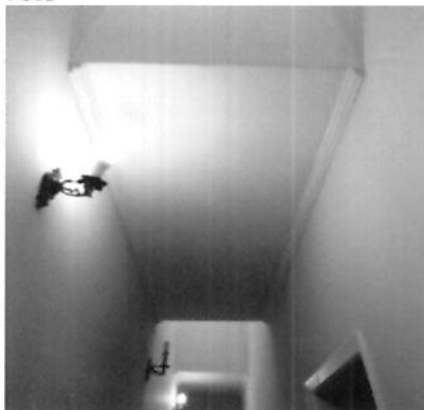
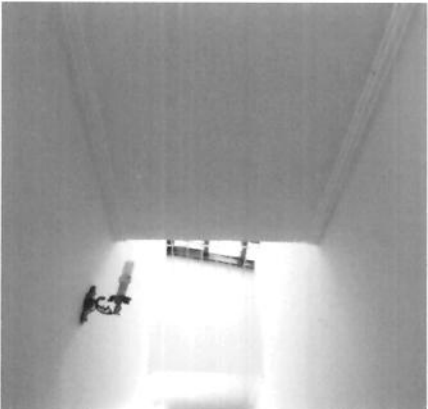
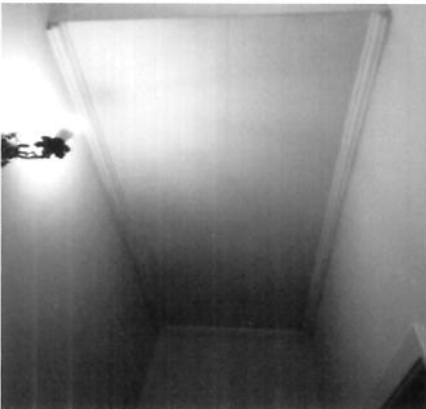
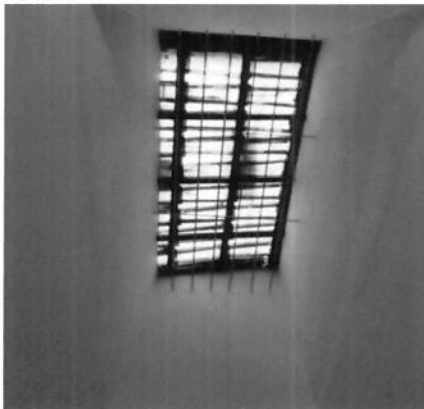
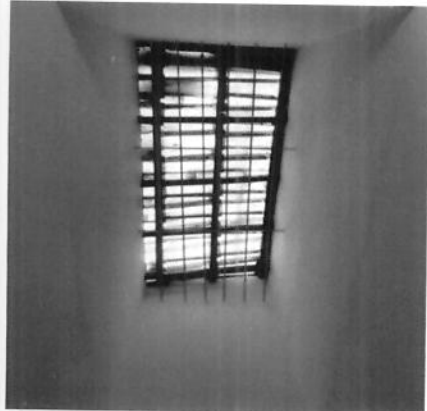
- 10.3 - Teto de laje na cor branco(a) em estado regular com pintura acrílico fosco, com falhas, com infiltrações e com trincas, porém, com grade, com pintura antiga e com clarabóia em bom estado; com moldura de gesso em estado regular, com desgaste e com manchas.

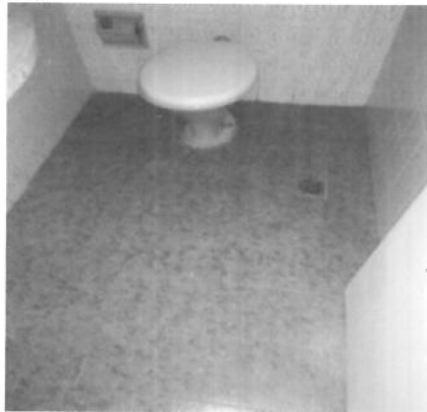
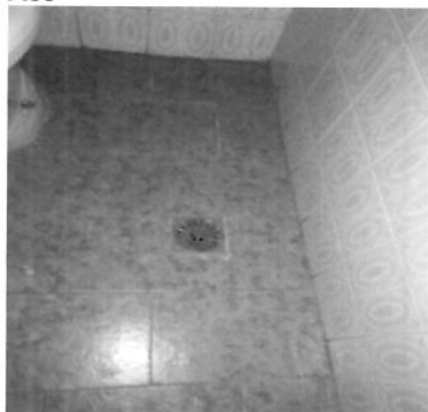
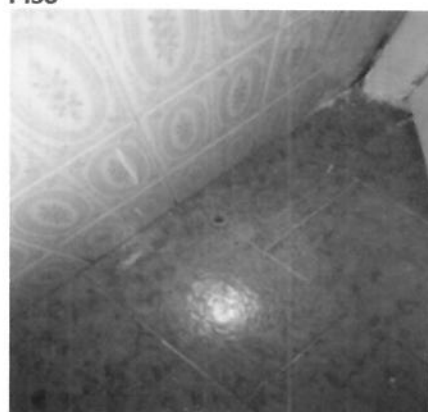
11.1 - Piso de cerâmica na cor bege em ótimo estado, com prendedor, porém, sujo, com desgaste e com manchas; com 1 ralo em bom estado; com grelha de metal na cor cinza em ótimo estado, porém, com desgaste, com ferrugem e com manchas.

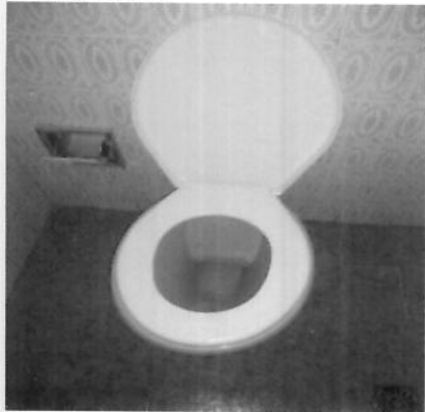
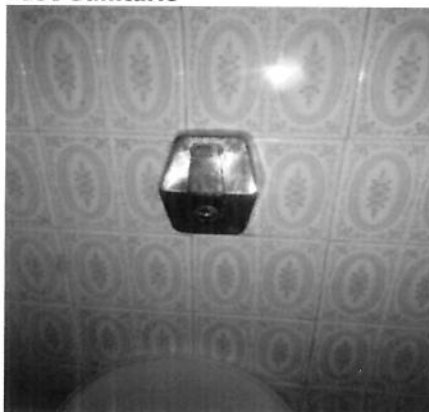
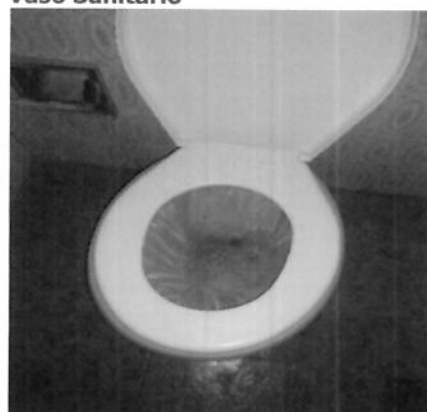
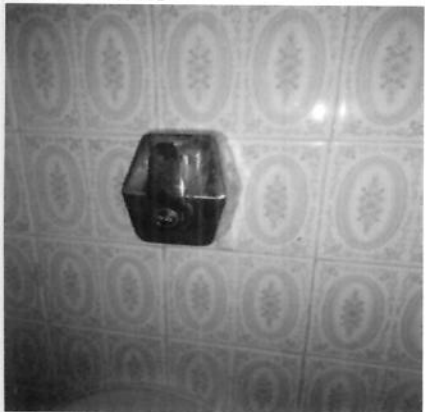
11.10 - Vaso Sanitário de cerâmica na cor azul em ótimo estado, funcionando, porém, sujo, com desgaste e com manchas; com assento do vaso de plástico na cor branco(a), porém, sujo, com desgaste e com manchas; com válvula de inox na cor cromado, funcionando e sem vazamento, porém, com desgaste e com manchas.

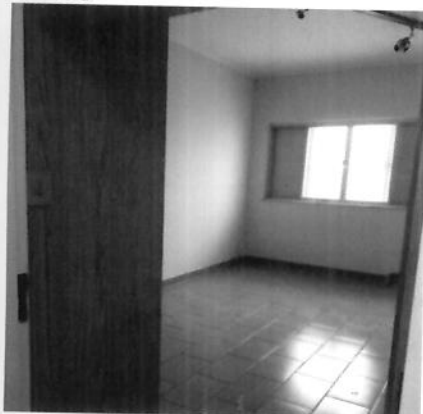
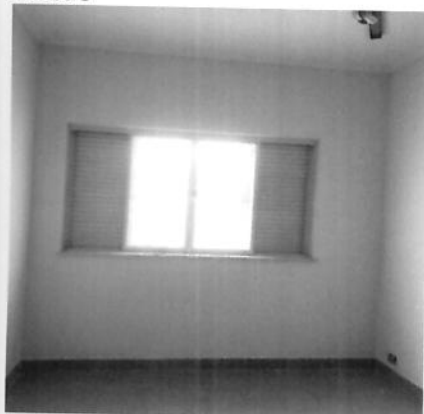
12.1 - Parede na cor areia em ótimo estado com pintura acrílico fosco, com pintura nova, porém, com falhas, com infiltrações e com manchas.

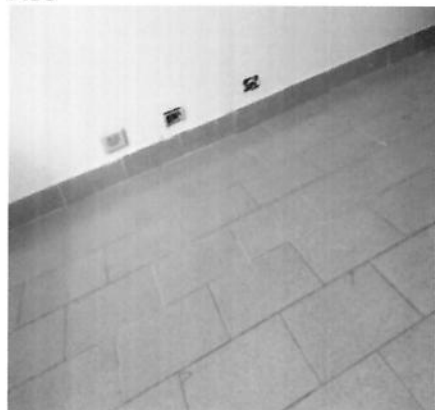
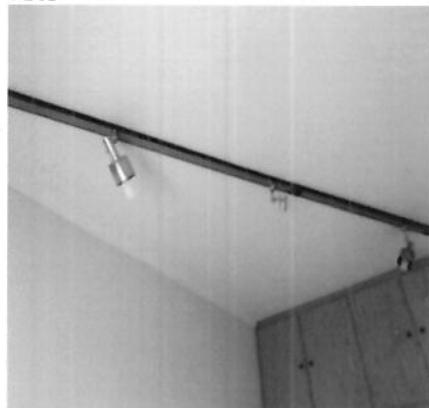
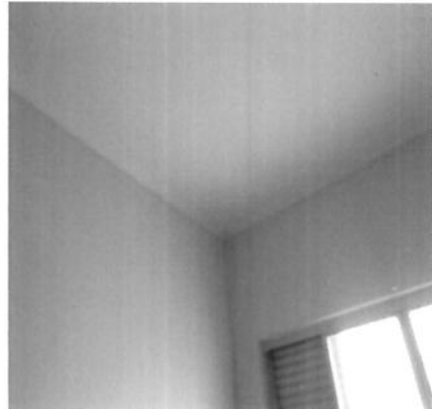
12.3 - Teto de laje na cor branco(a) em estado regular com pintura acrílico fosco, com falhas, com infiltrações e com trincas, porém, com pintura antiga; com moldura de gesso em estado regular, com desgaste e com manchas.

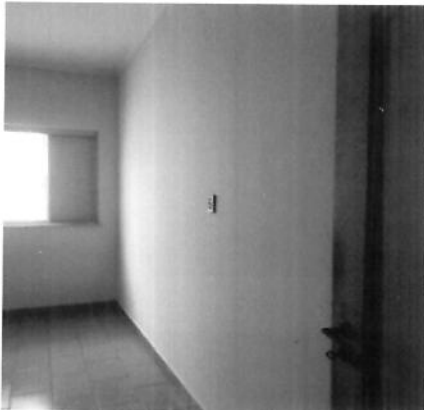
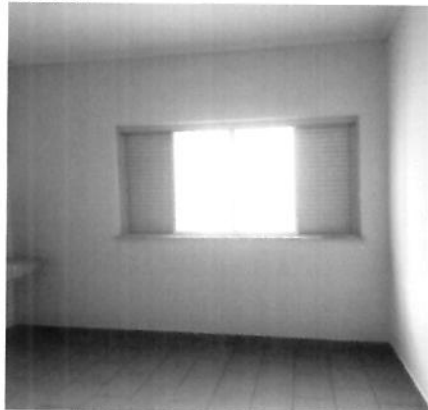
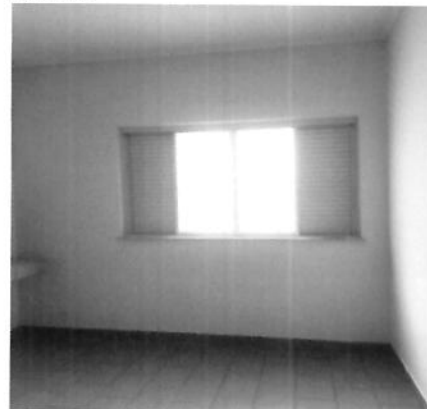
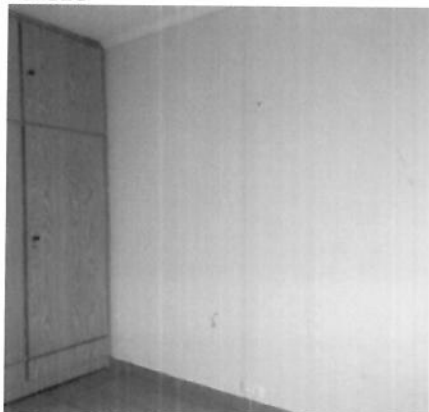
13.1 - Parede na cor areia em ótimo estado com pintura acrílico fosco, com pintura nova, porém, com falhas, com infiltrações e com manchas.
