## Auto de Vistoria de Entrada

| <b>Endereço do imóvel</b> | Rua Alberto Kenworthy, 111, Centro, Sorocaba - SP. |

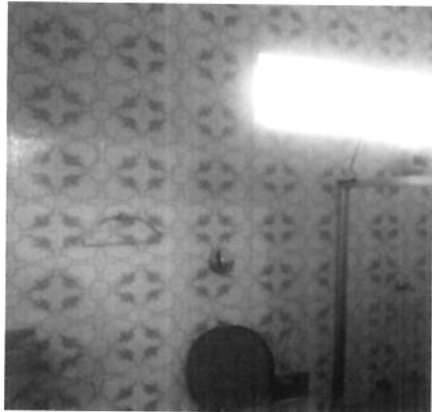
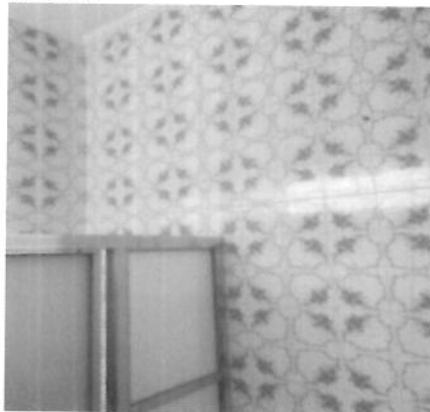
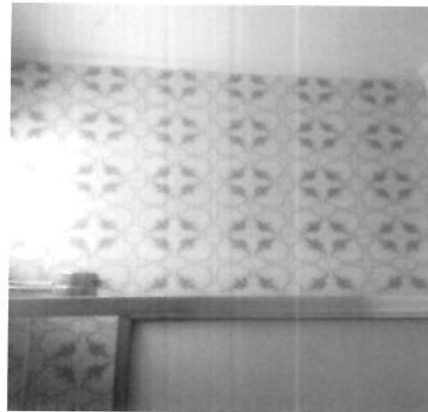
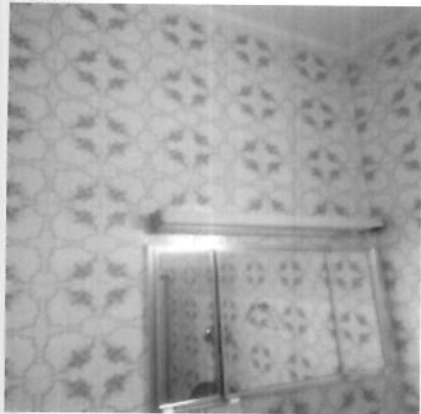
16.1 - Parede de azulejo nas cores marrom e bege em ótimo estado, porém, com desgaste natural. Obs: Com parafusos.

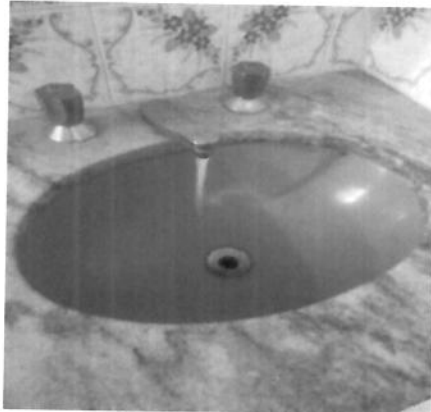
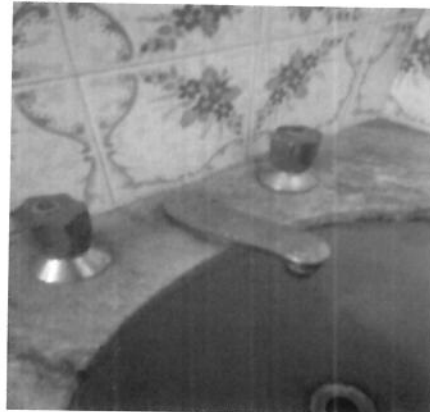
**Cuba**

- 16.9 - Cuba de cerâmica na cor marrom em ótimo estado, funcionando e com torneira simples, porém, suja, com vazamento, com desgaste e com manchas.
- 16.10 - Suporte de metal na cor cromado em ótimo estado, porém, sujos, com desgaste e com manchas.

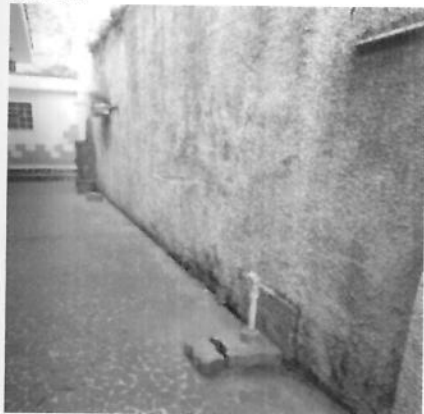
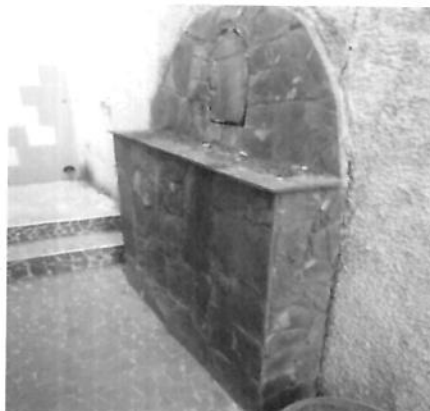
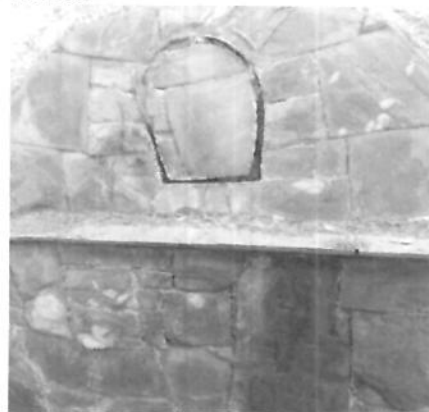
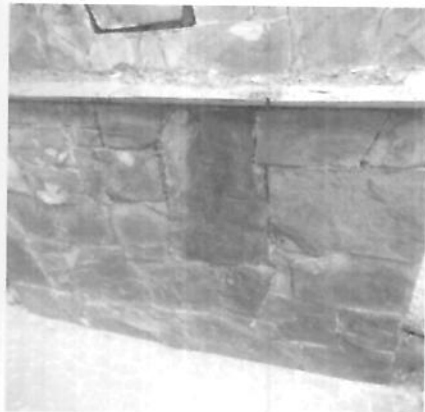
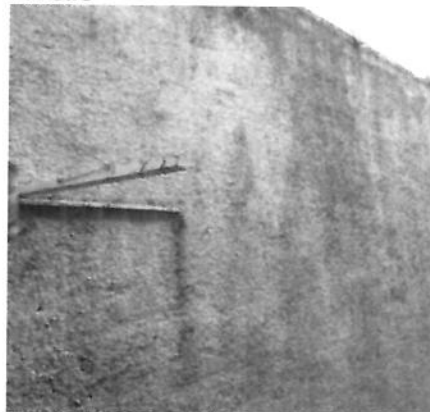
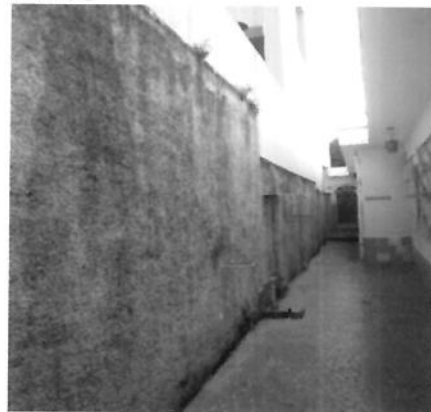
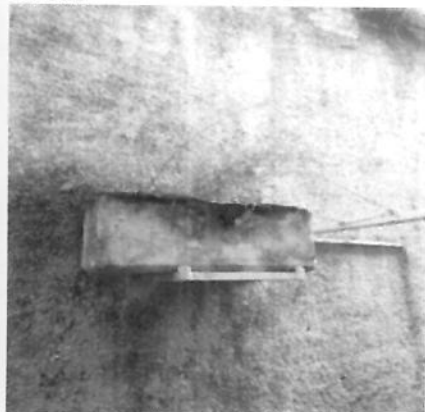
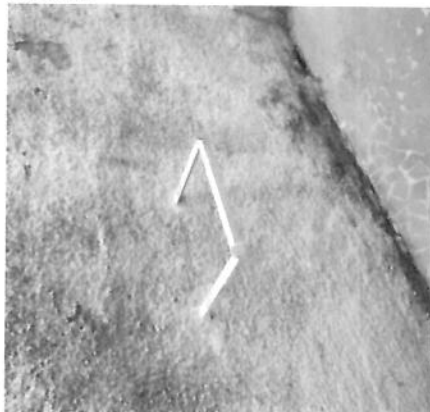
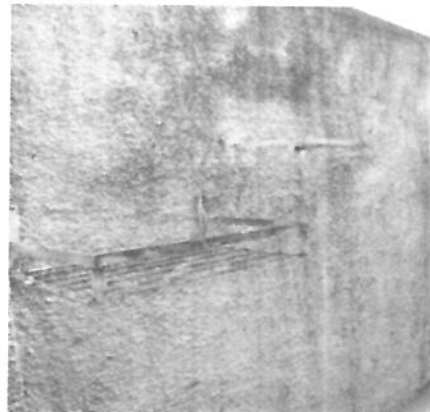
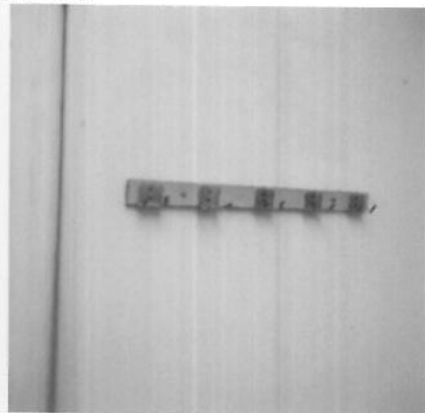
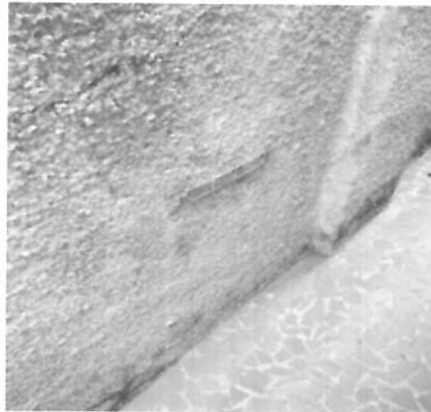
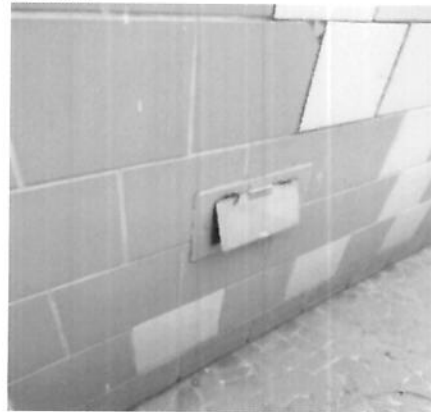
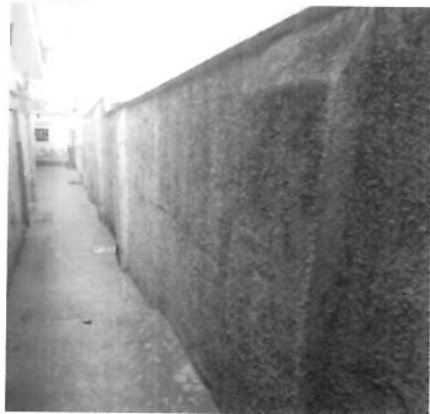
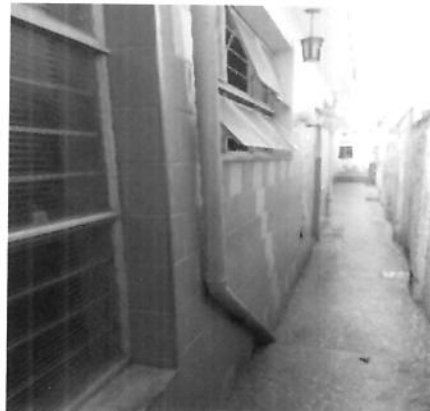
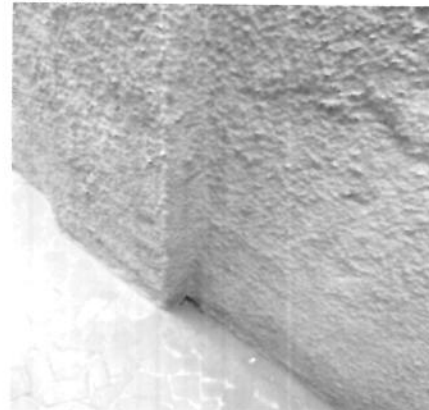
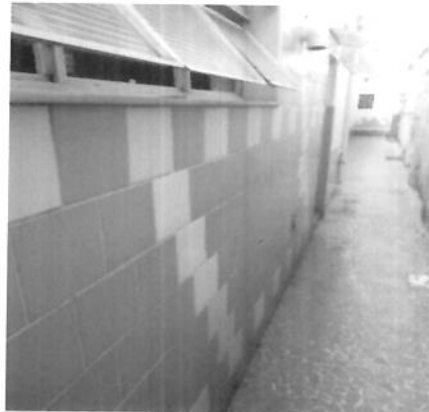
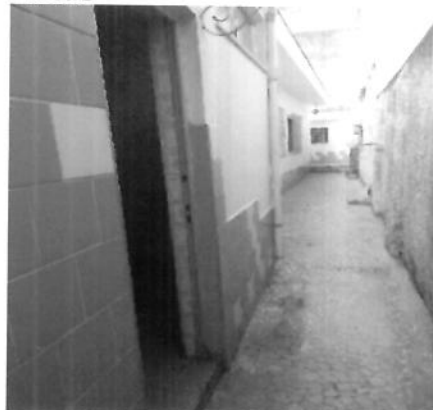
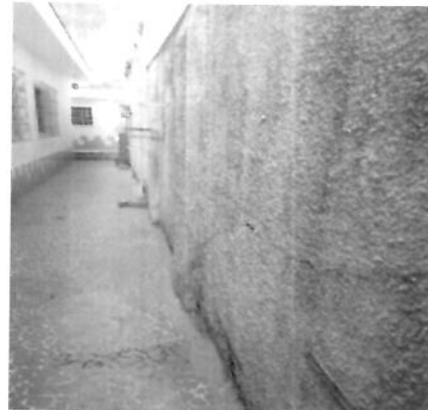
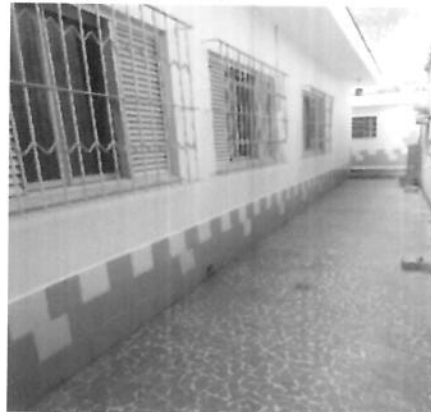
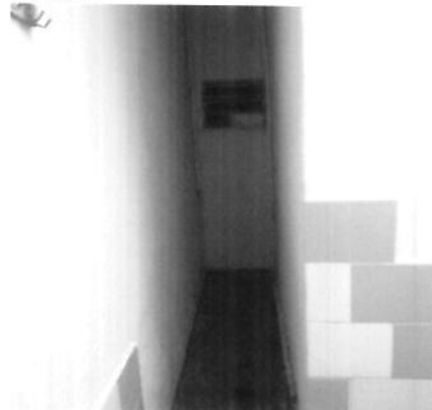
17.1 - Paredes de alvenaria na cor cinza em ótimo estado, com vaso de planta, com suportes de ferro e com suporte de ferro para varal, porém, com desgaste, com imperfeições e com manchas; com parte de azulejo nas cores marrom e bege em ótimo estado, porém, sujo, com desgaste e com manchas; com parte de alvenaria na cor bege em ótimo estado, com pintura antiga, porém, com desgaste e com manchas. Obs: Parte com revestimento em pedras com manchas e desgastes.

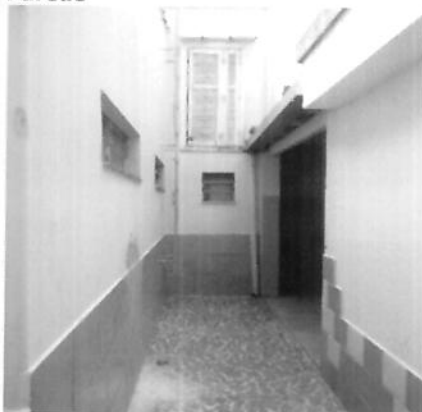
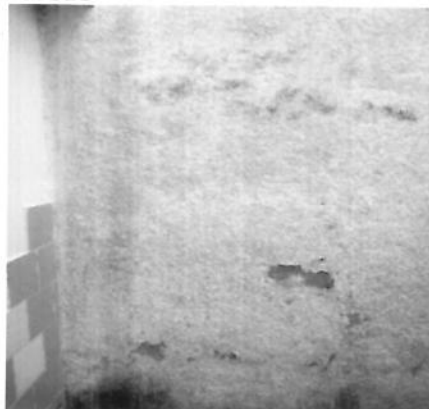
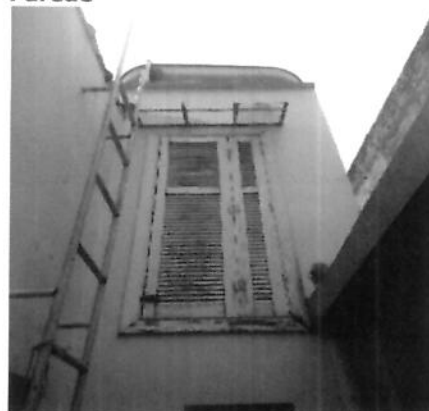
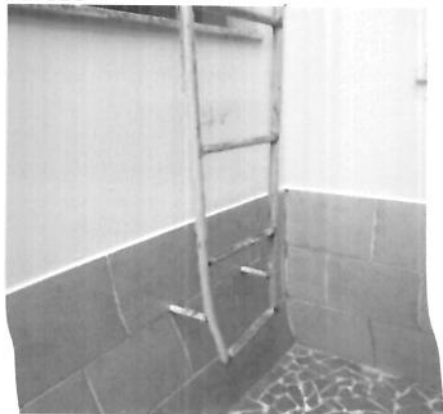
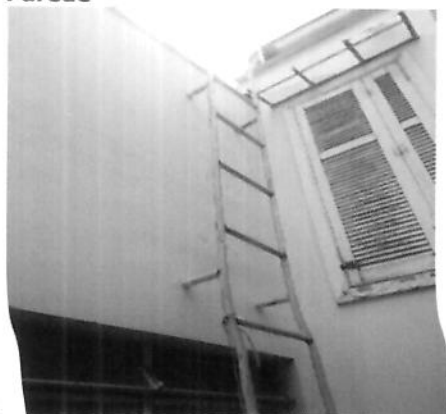
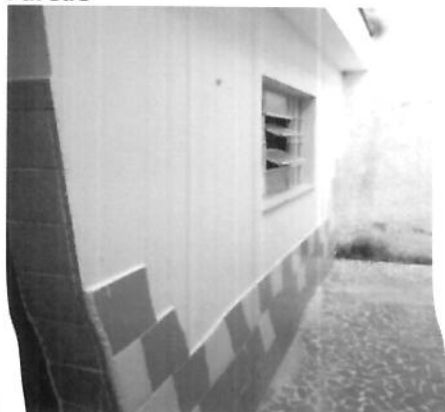
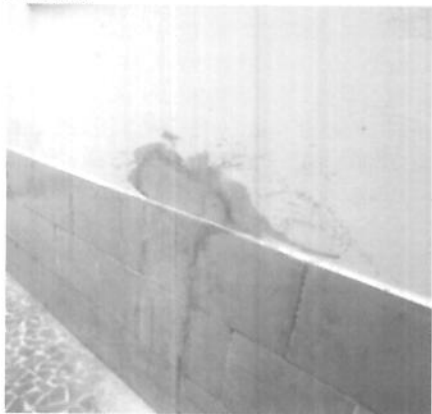
18.1 - Parede de alvenaria na cor cinza em ótimo estado, com escada e com suporte de ferro para varal, porém, com desgaste, com imperfeições e com manchas; com parte de azulejo nas cores marrom e bege em ótimo estado,

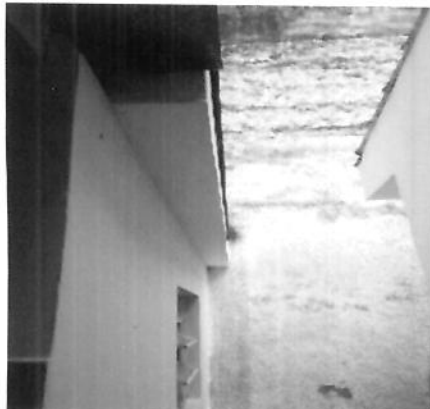
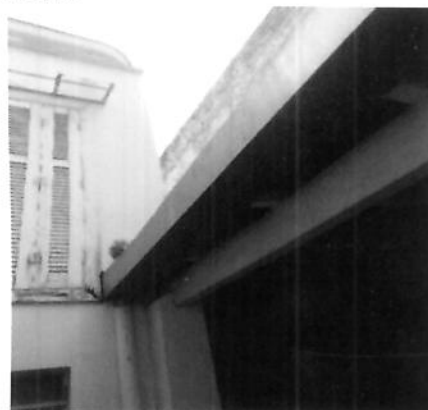
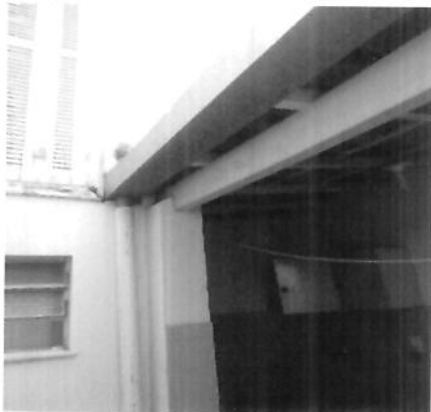
18.3 - Beiral de laje na cor branco(a) em ótimo estado, com pintura antiga e com calha e condutor, porém, com desgaste e com manchas.

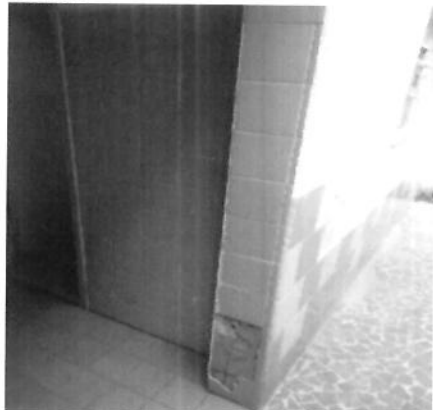
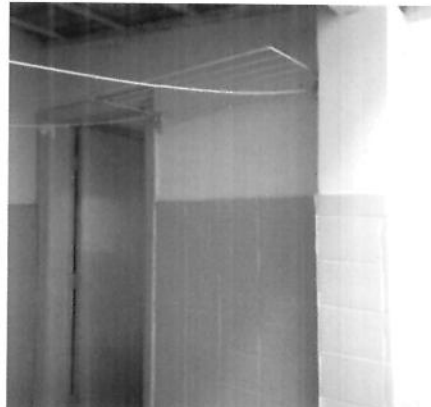
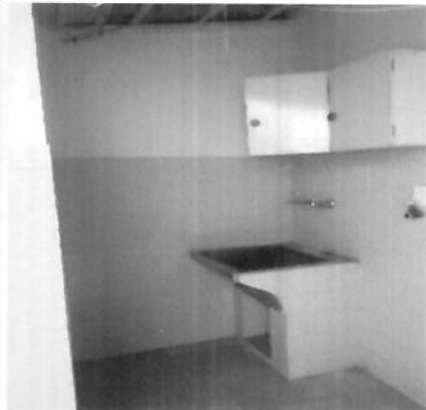
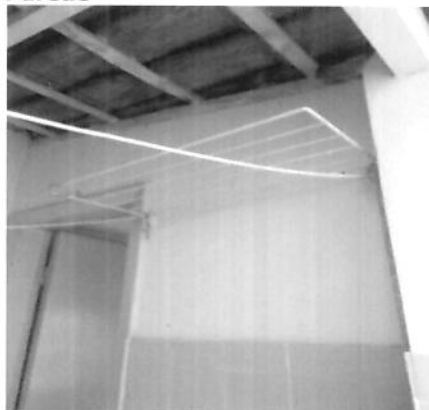
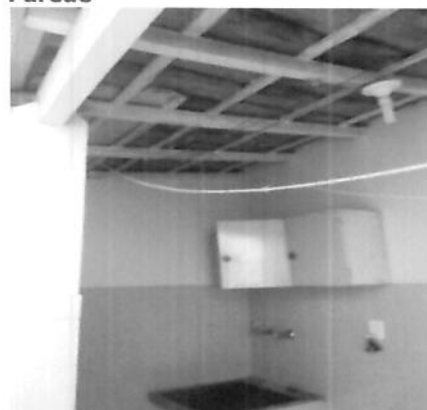
19.1 - Paredes de azulejo na cor azul em ótimo estado, com varal retrátil, porém, com desgaste, com manchas e com 03 peças quebradas; com parte de alvenaria na cor bege em ótimo estado, com pintura antiga, porém, com desgaste e com manchas.

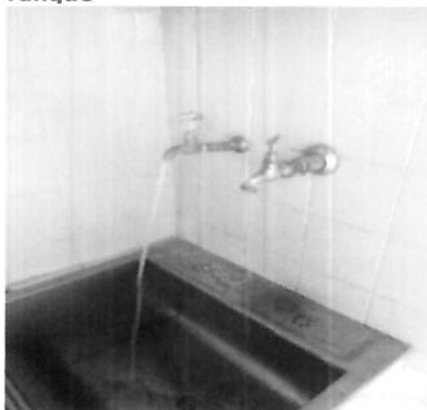
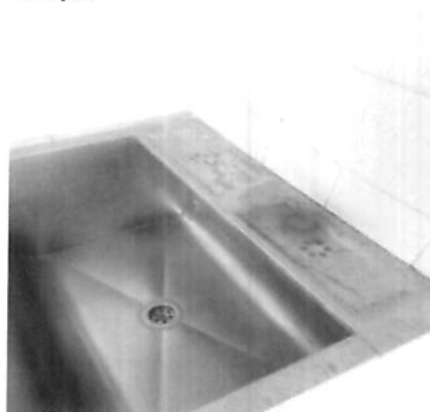
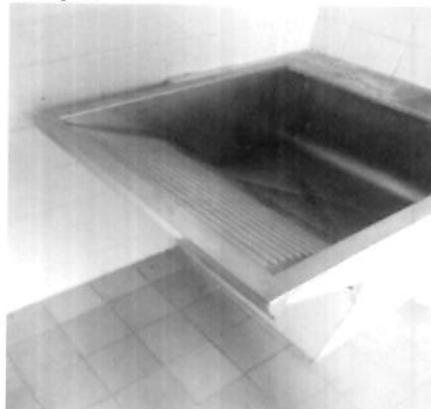
19.5 - Tanque de inox na cor cinza em ótimo estado, funcionando, porém, sujo, com desgaste e com manchas; com 2 torneiras de metal na cor cinza em ótimo estado, funcionando, com misturador e sem vazamento, porém, com desgaste, com ferrugem e com manchas.

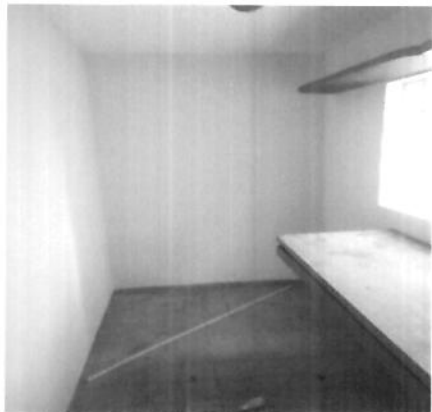
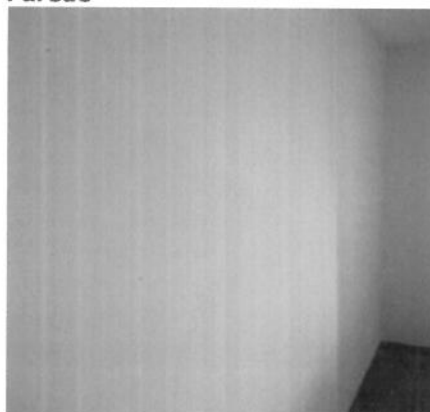
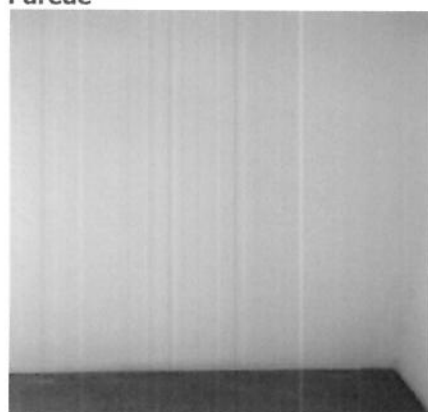
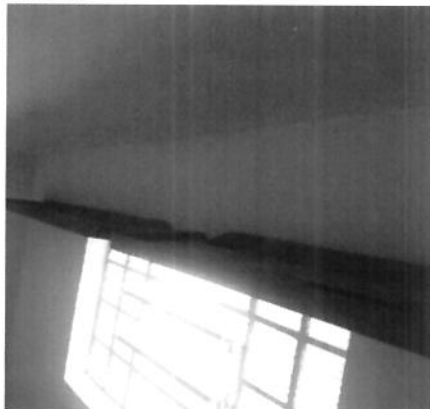
20.1 - Parede de alvenaria em ótimo estado, com prateleira; com pintura de acrílico na cor bege em ótimo estado, com pintura antiga, porém, com manchas e sujo.

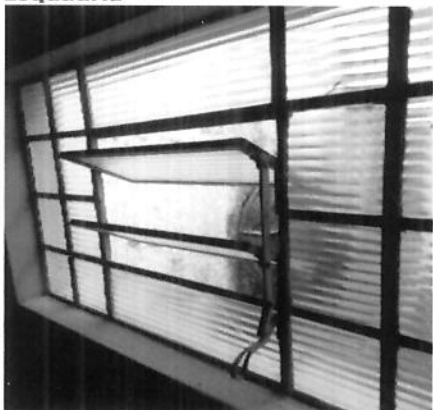
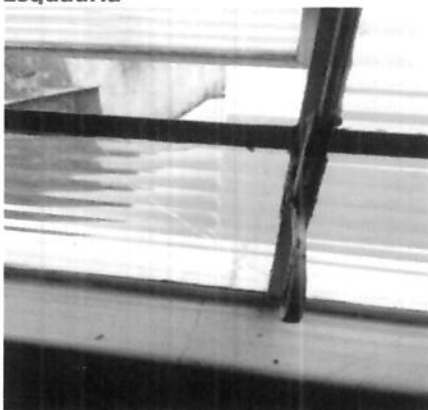
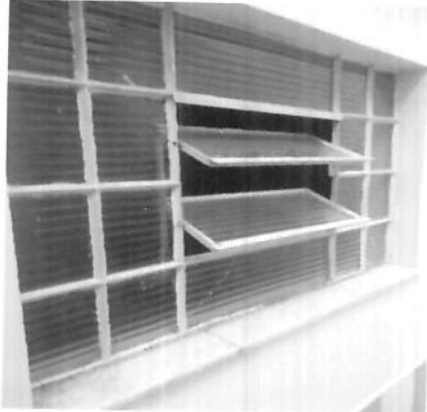
20.4 - 1 Esquadria de alumínio/vidro na cor branco(a) em ótimo estado, basculante e com vidro cancelado, porém, com manchas e com trincas; com puxador de alumínio na cor branco(a) em ótimo estado, porém, enferrujada, sujo, com desgaste e com manchas.

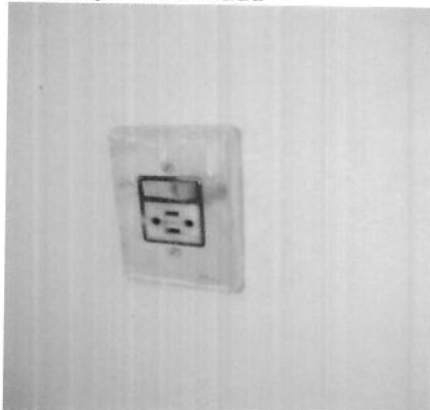
20.8 - 1 Interruptor e tomada de plástico na cor bege em ótimo estado, porém, com mancha e com desgaste.

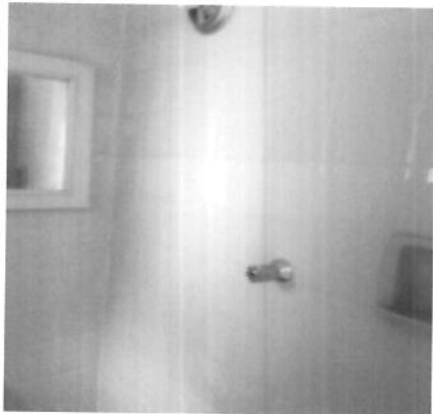
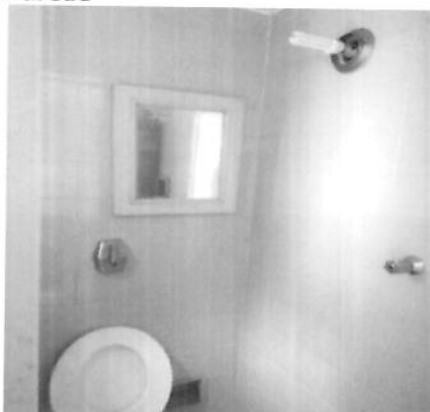
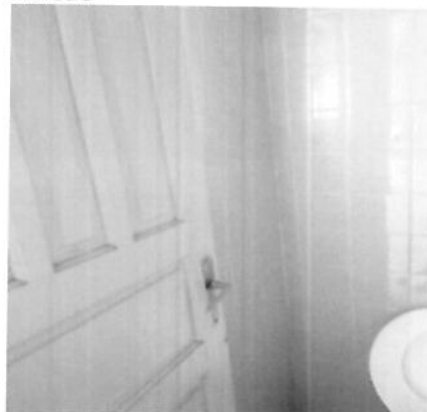
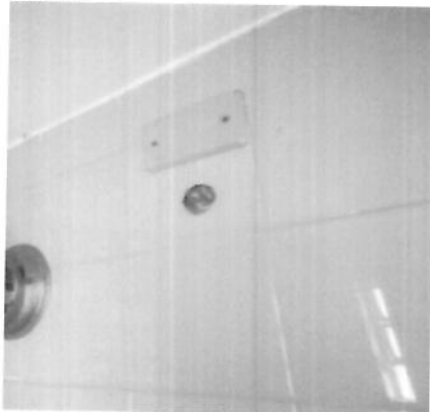
- 21.1 - Parede de azulejo na cor azul em ótimo estado, com espelho, porém, com desgaste e com manchas. Obs: 1 ponto hidráulico para chuveiro. 1 ponto cego.
