## Auto de Vistoria de Entrada

| <b>Endereço do imóvel</b> | Avenida Antônio Carlos Comitre nº 1231, Parque Campolim, Sorocaba - SP. |
| <b>Proprietário(a)</b> | Domingos Julio Empreendimentos Imobiliários Ltda |
| <b>Locatário(a)</b> | M Exclusive Moveis Planejados e Decoração EIRELI |

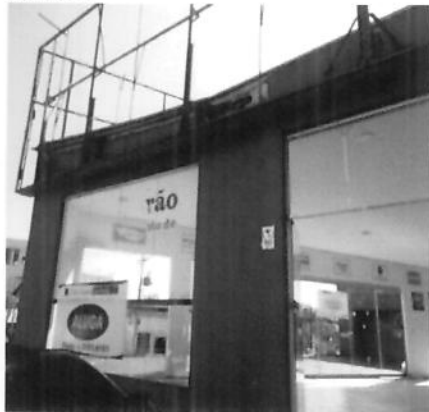
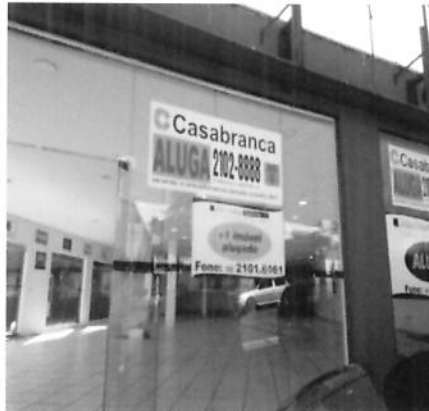
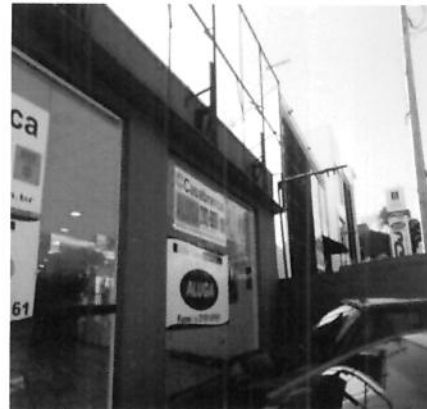
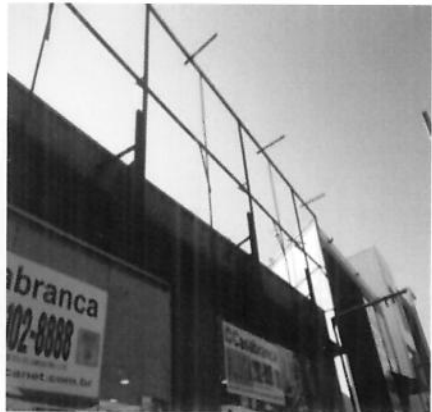
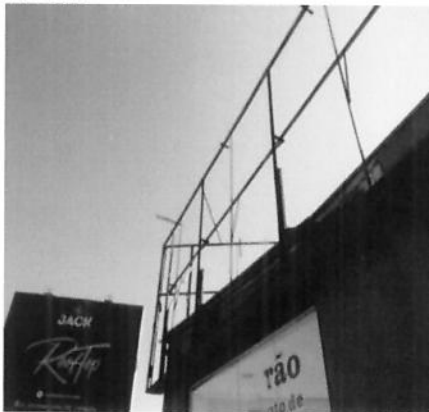
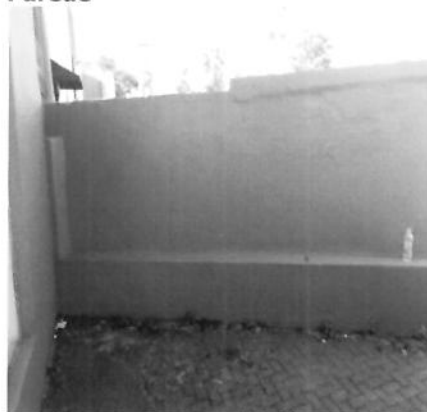
1.1 - Parede de textura na cor azul em bom estado, com pintura antiga, porém, com desgaste e com manchas; com parte em estado regular, Obs: Totem para propaganda. Obs: Totem de propaganda com avarias, iluminação sem funcionamento.

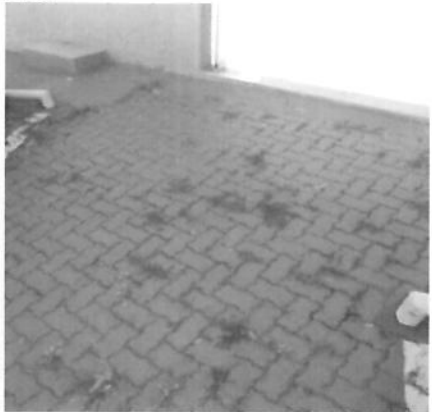
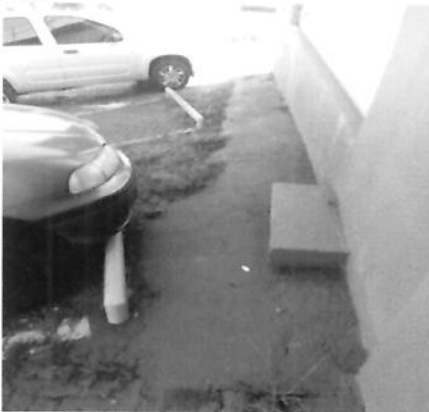
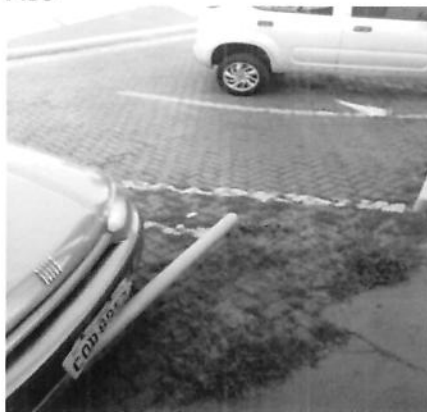
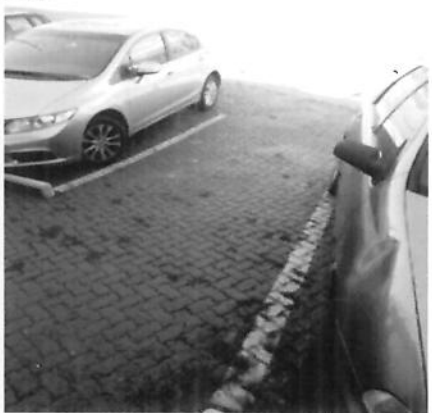
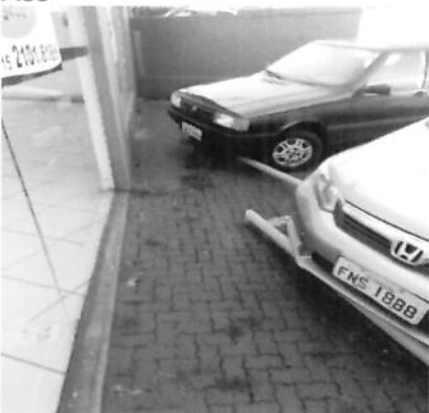
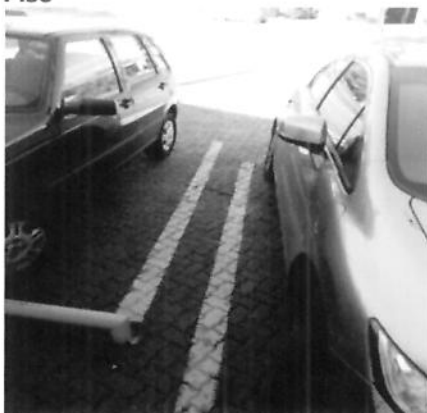
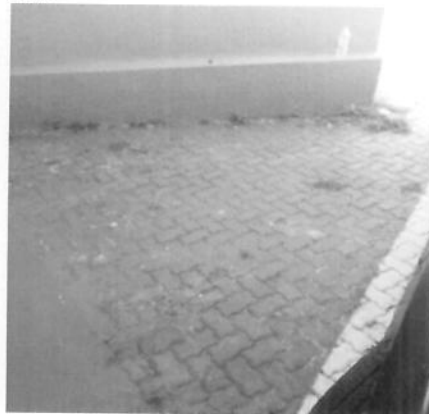
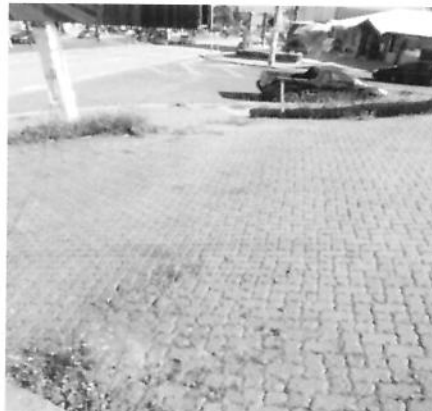
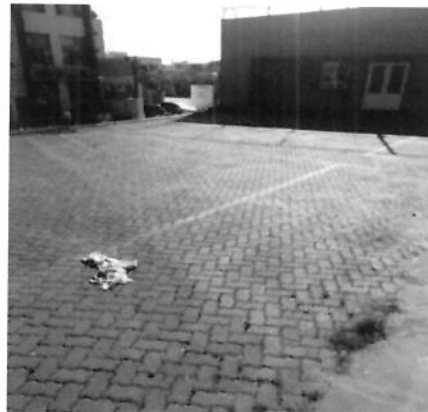
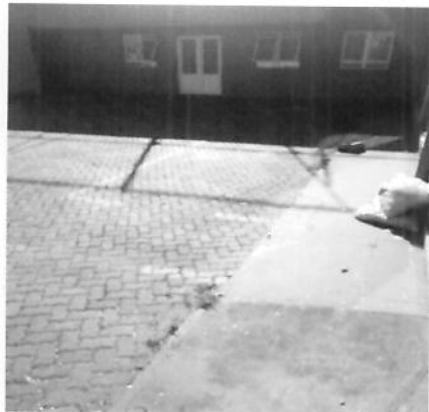
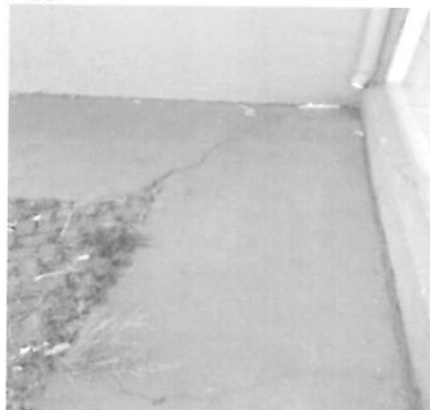
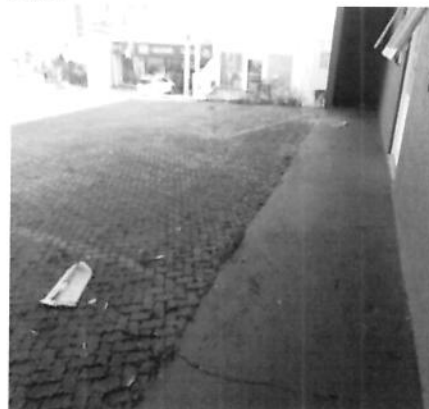
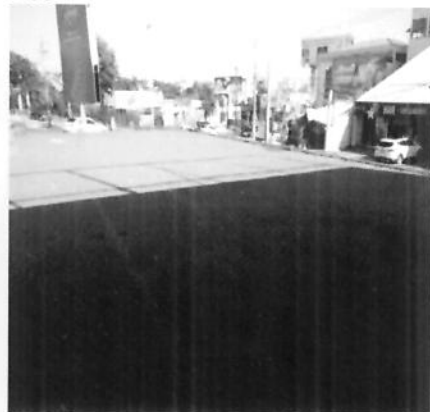
1.2 - Piso de bloquete de cimento na cor cinza em bom estado, com pintura antiga, porém, com desgaste, com matos e com trincas.

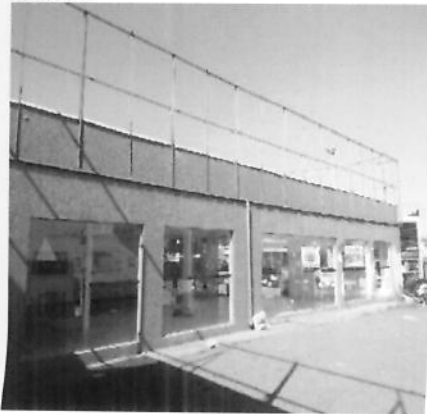
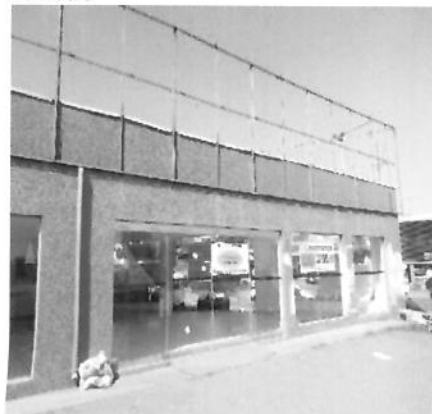
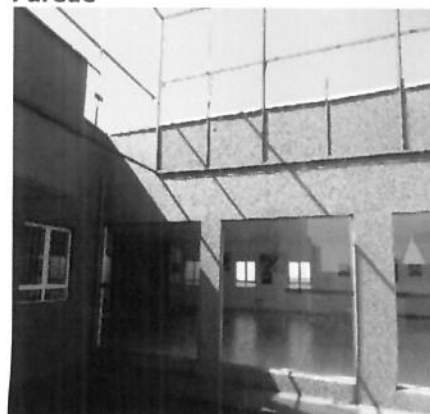
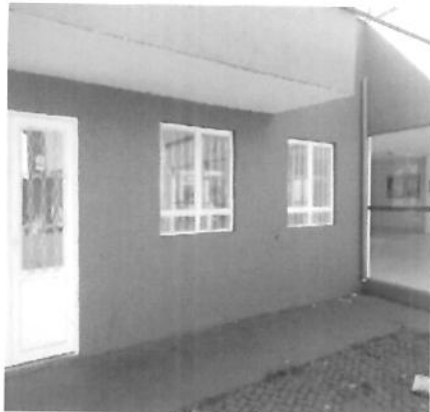
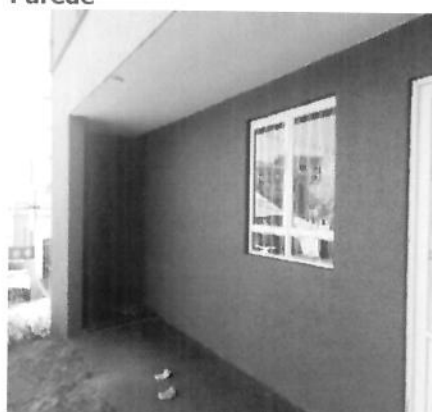
2.1 - Parede de textura na cor azul em bom estado, com pintura antiga, porém, com desgaste e com manchas; com parte em estado regular, Obs: Totem para propaganda.

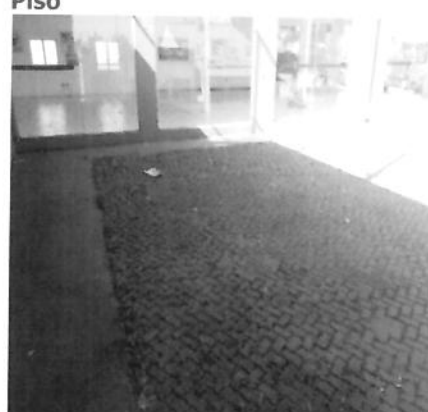
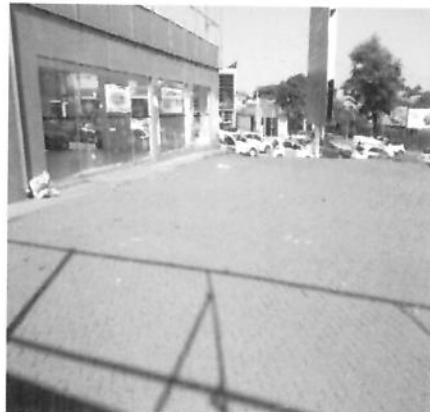
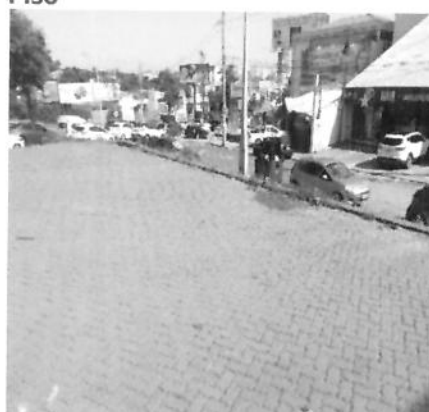
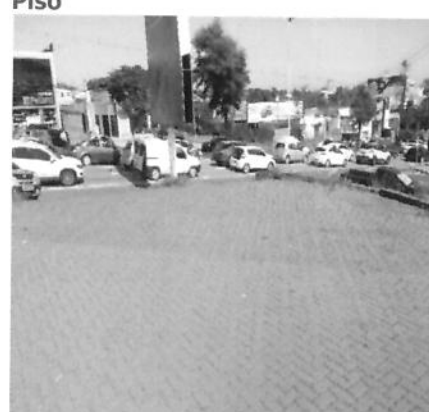
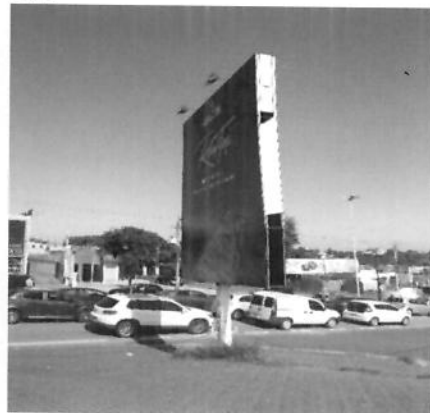
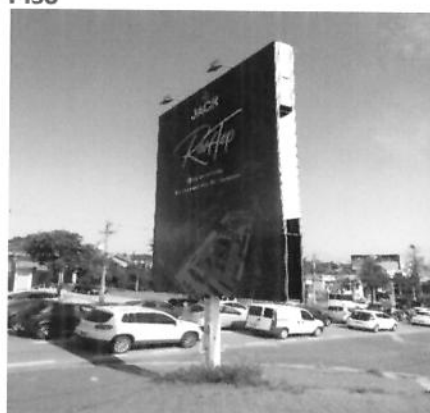
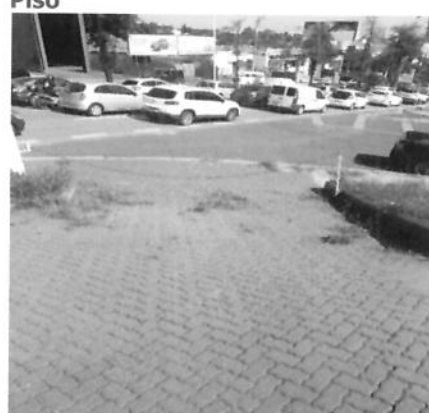
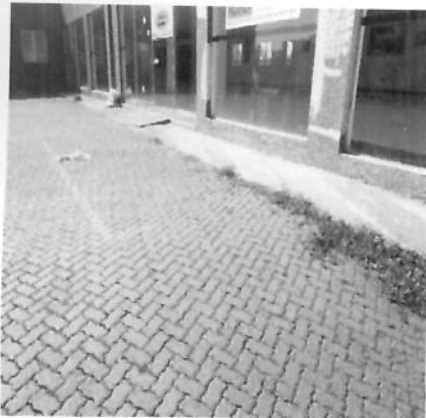
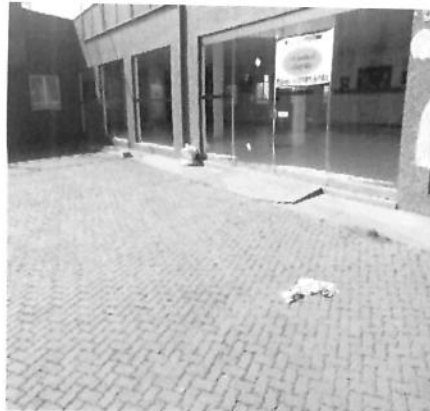
2.2 - Piso de bloquete de cimento na cor cinza em bom estado, com pintura antiga, porém, com desgaste, com matos e com trincas. Obs: Totem metálico com avarias e desgastes.

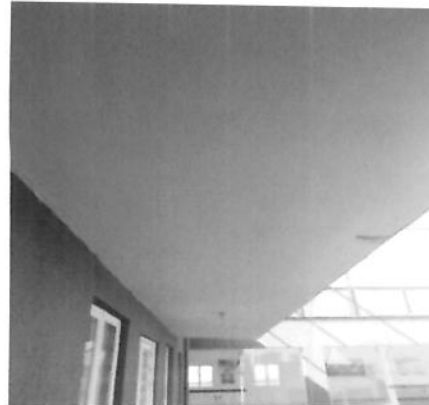
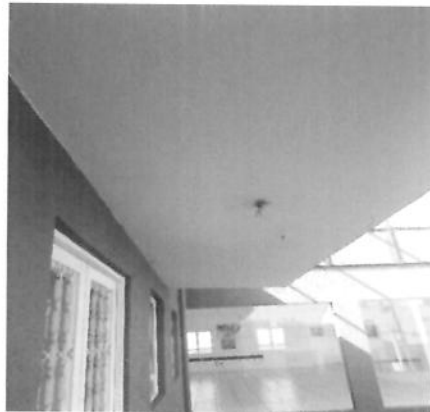
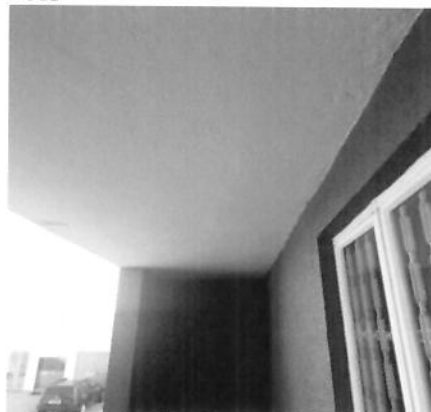
2.3 - Teto de laje na cor branco(a) em ótimo estado, com pintura antiga, porém, com infiltrações e com manchas.

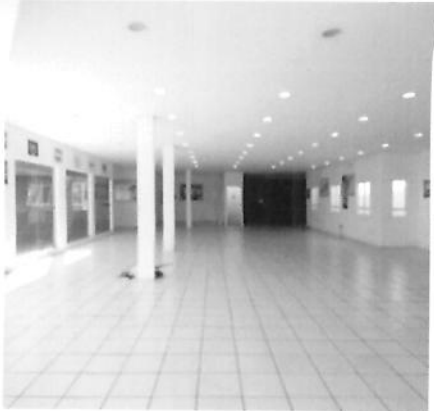
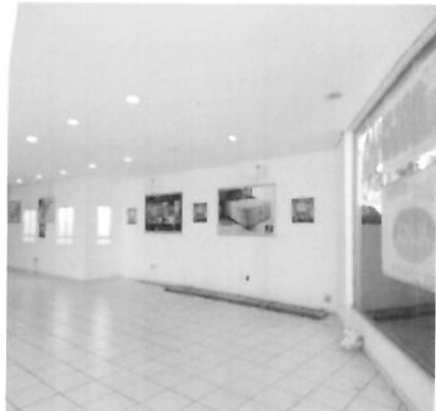
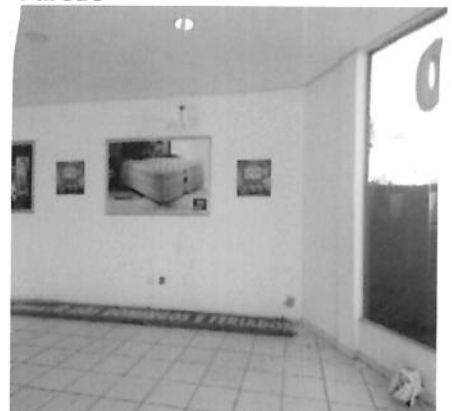
3.1 - Parede de alvenaria na cor branco(a) em estado regular, com furos, com desgaste, com infiltrações, com manchas e com trincas, porém, com pintura antiga. Obs: Diversos adesivos colado nas paredes.

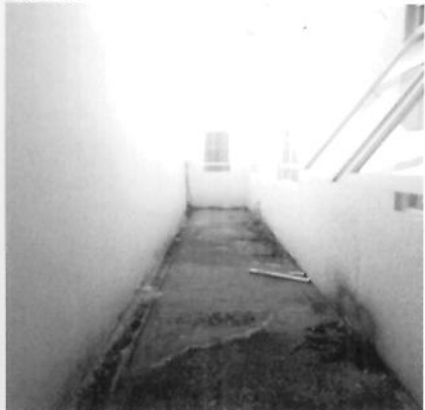
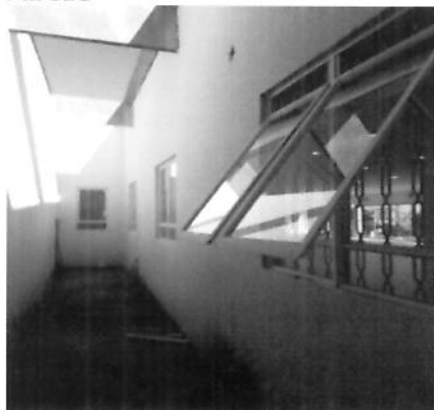
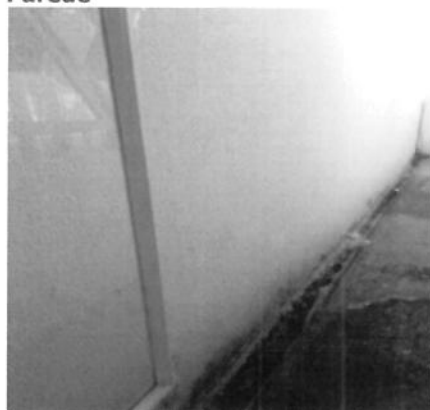
4.1 - Parede de textura na cor branco(a) em bom estado, com pintura antiga, porém, com desgaste e com manchas; com parte em estado regular.

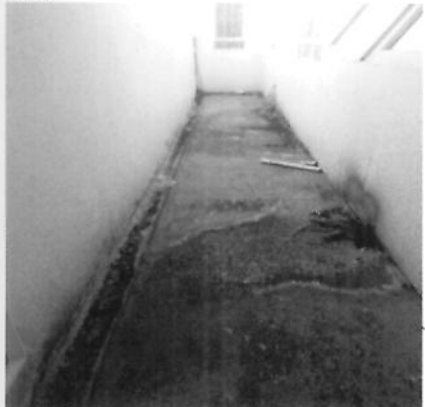
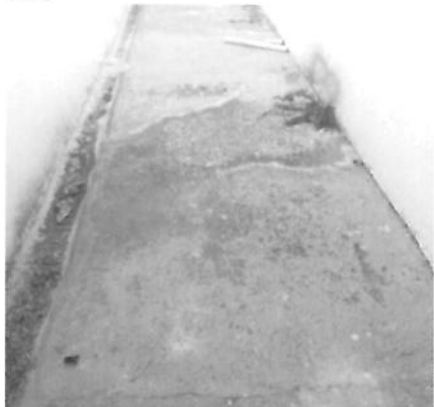
4.2 - Piso de concreto em estado regular.

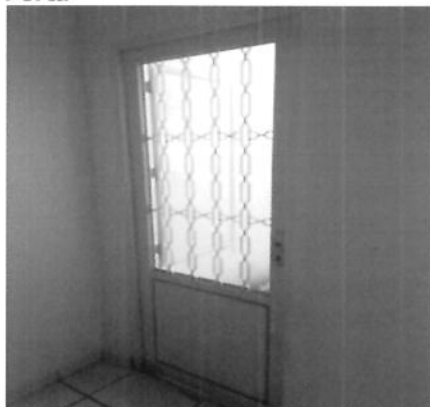
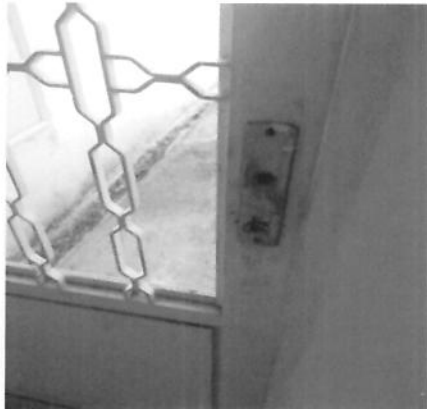
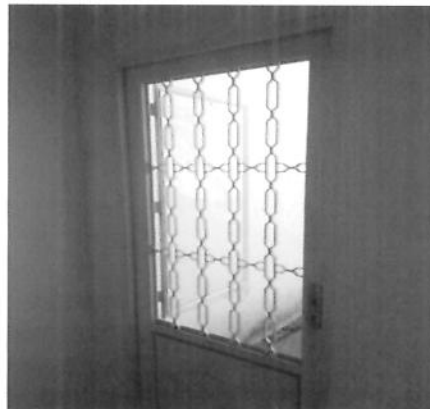
4.3 - Porta de metálico na cor branco(a) em estado regular. Obs: Sem trinco, não abre !.

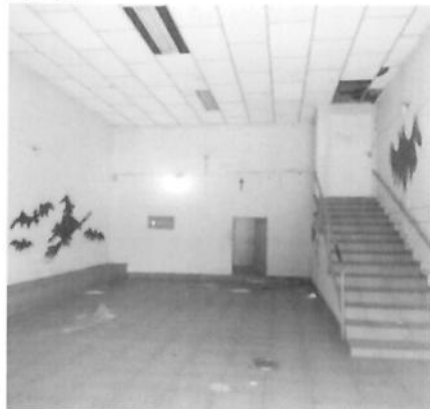
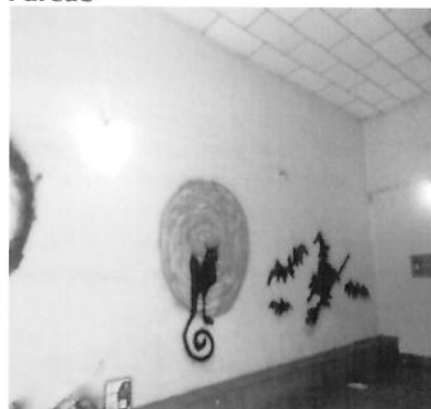
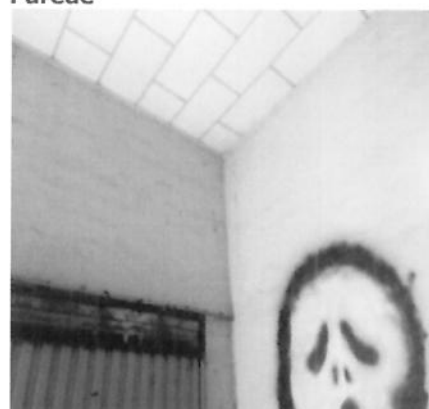
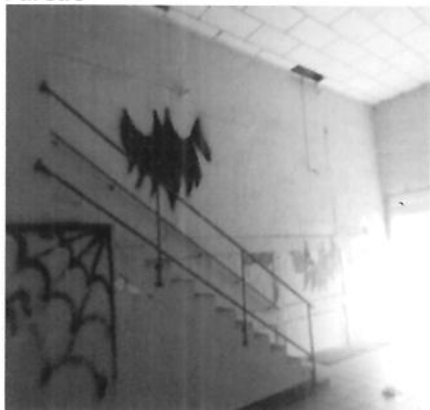
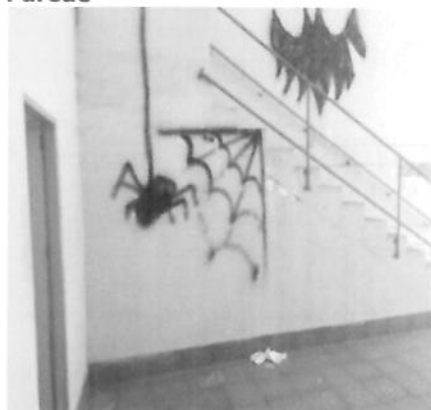
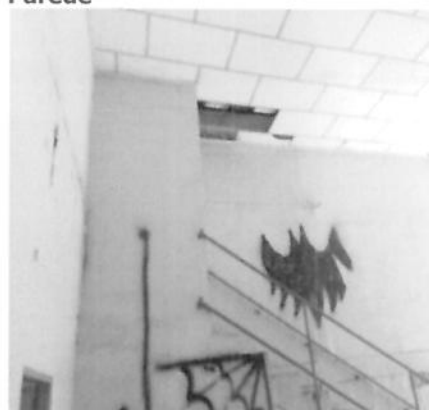
6.1 - Parede de textura antiga na cor bege em estado regular, com desgaste, com falhas, com infiltrações, com manchas e com trincas, porém, com pintura antiga.

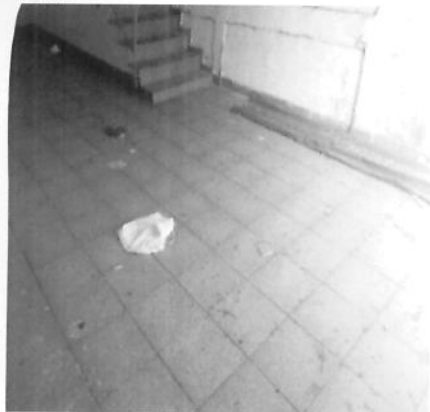
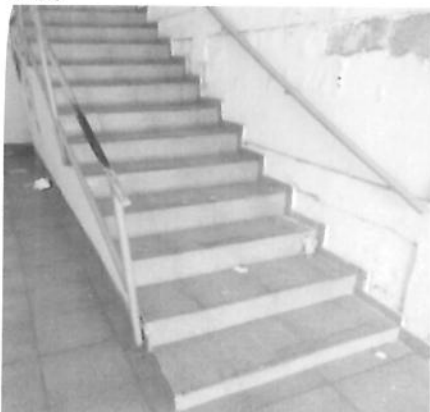
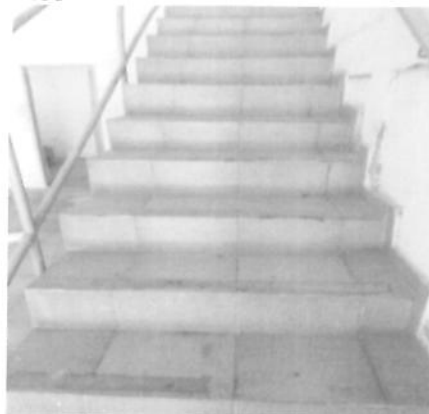
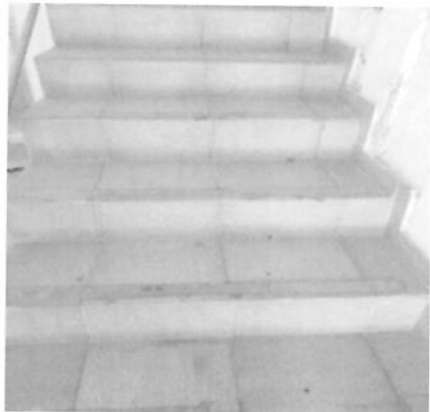
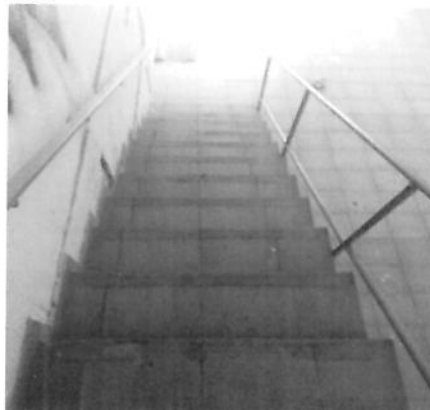
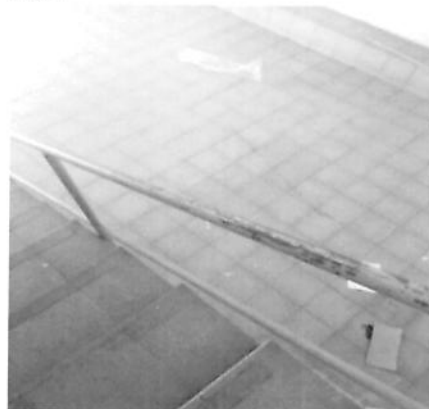
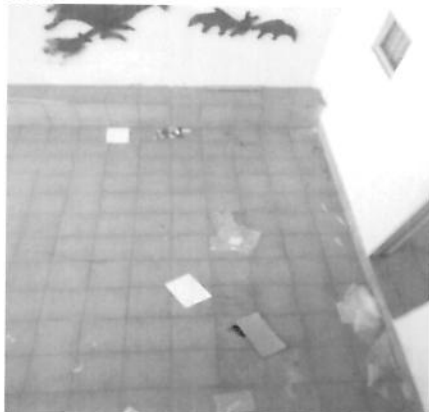
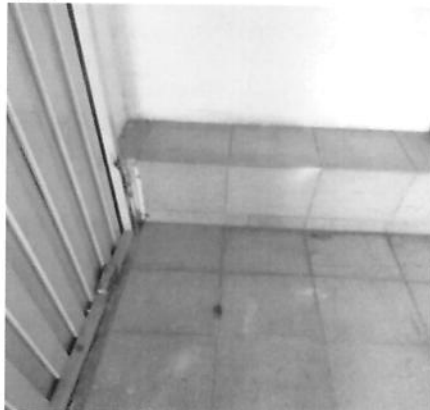
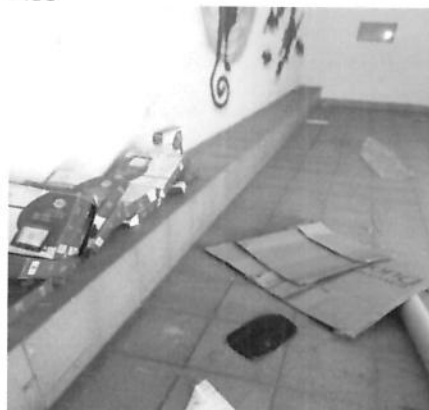
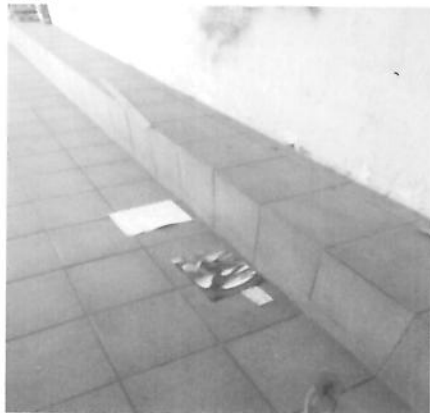
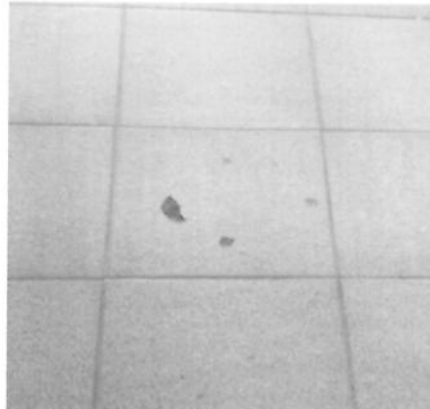
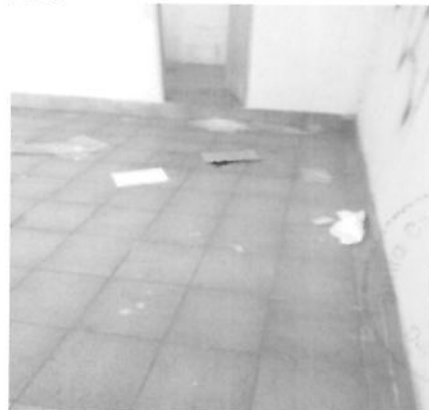
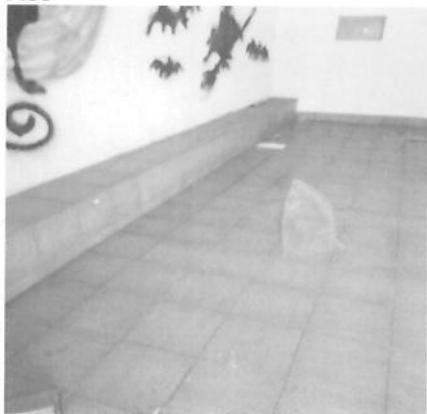
6.2 - Piso de cerâmica na cor cinza em bom estado, porém, com imperfeições, com manchas, com trincas e com desgaste natural; com rodapé em bom estado. Obs: Escada e banco no mesmo acabamento.

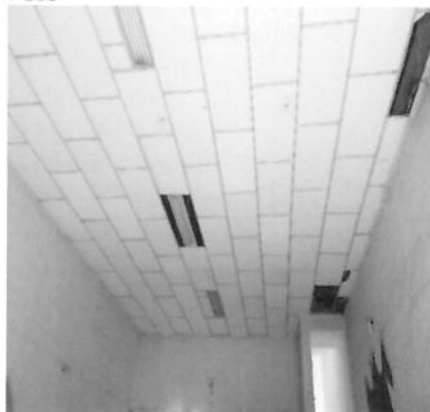
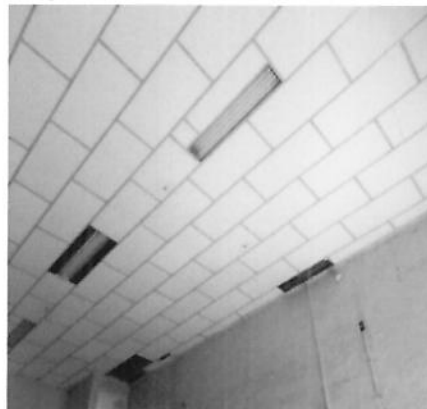
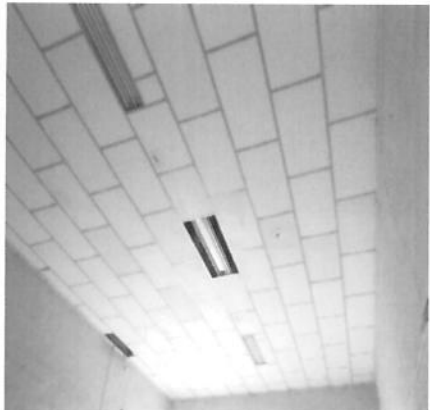
6.3 - Teto de gesso em estado regular. Obs: Com placas danificadas e luminárias sem funcionamento.

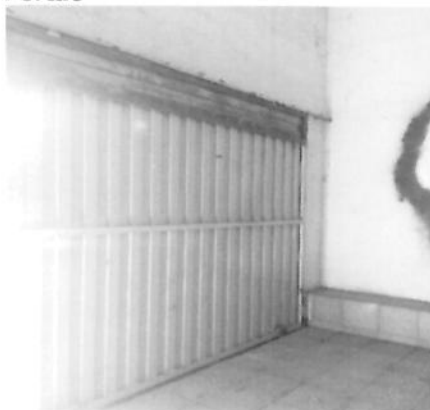
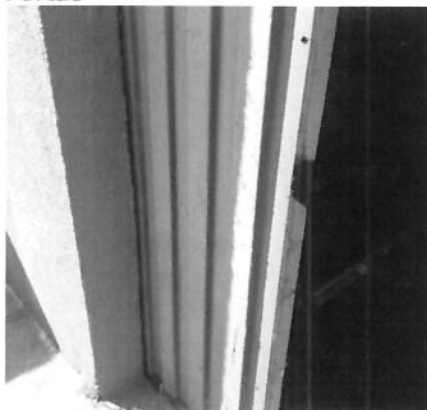
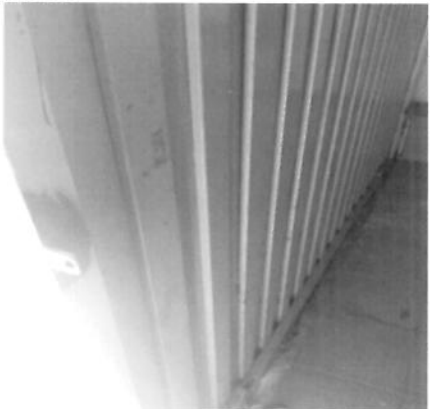
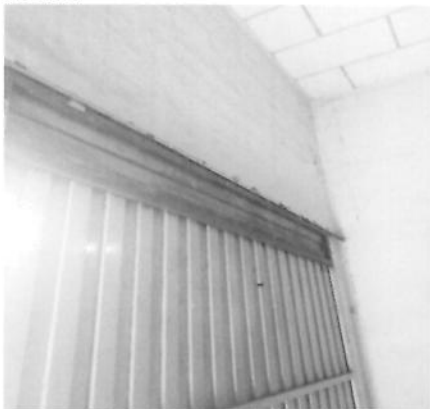
6.4 - Portão de metálico em estado regular, com desgaste e com pontos de ferrugem, porém, funcionando e com pintura antiga.

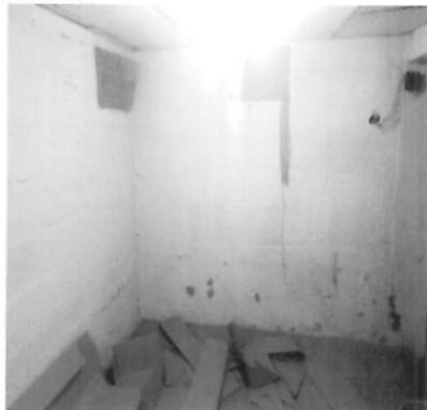
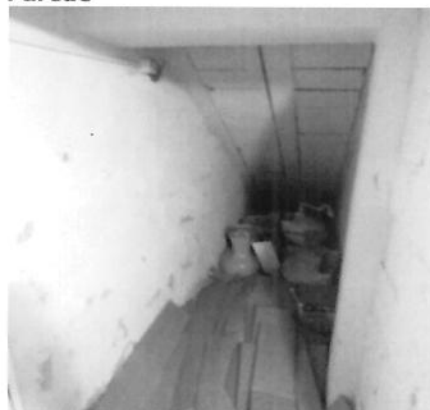
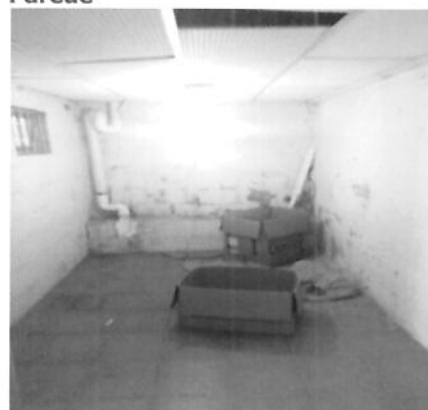
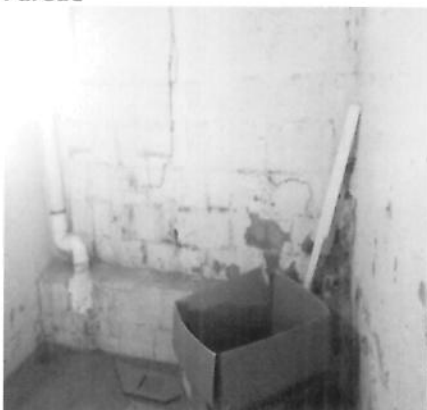
7.1 - Parede de textura antiga na cor branco(a) em estado regular, com desgaste, com falhas, com infiltrações, com manchas e com trincas, porém, com pintura antiga.

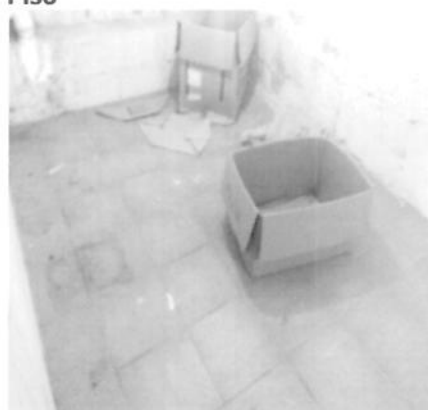
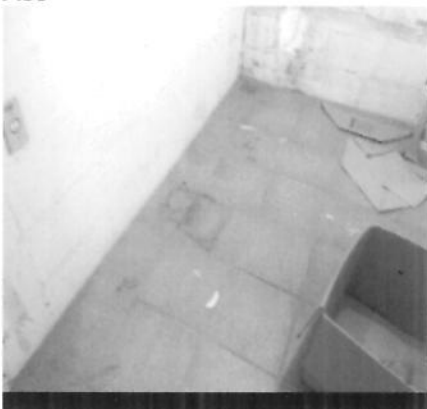
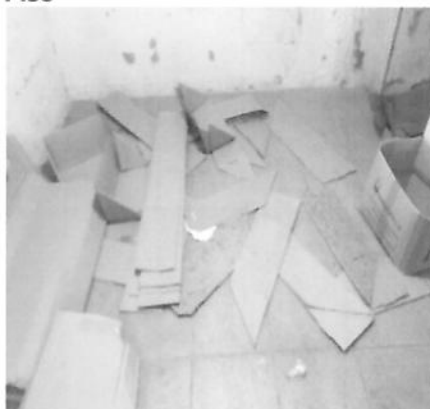
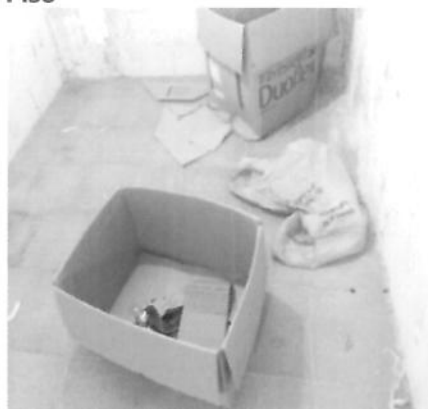
7.2 - Piso de cerâmica na cor cinza em bom estado, porém, com imperfeições, com manchas, com trincas e com desgaste natural; com rodapé em bom estado. Obs: Diversos entulhos in loco.

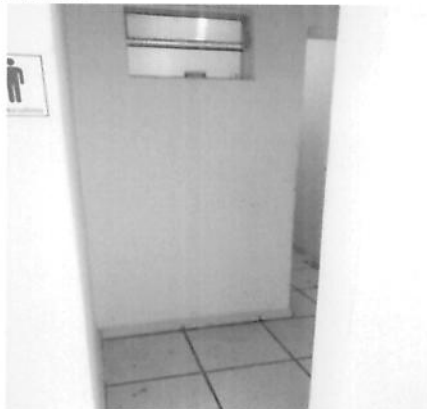
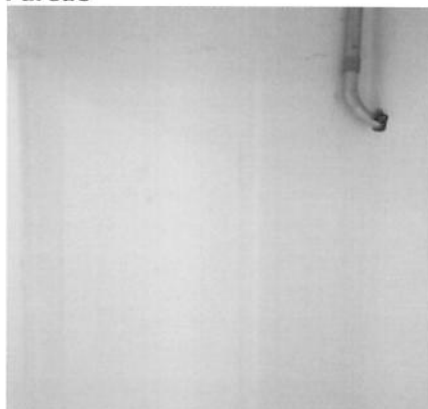
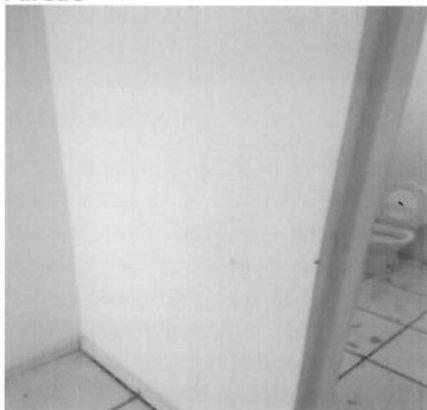
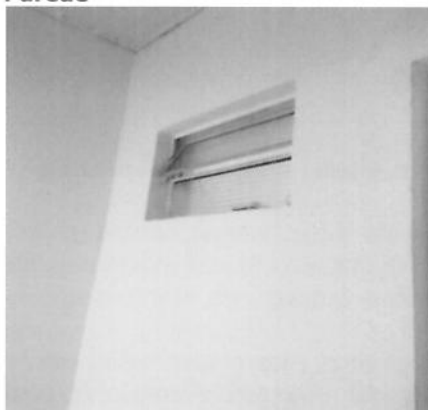
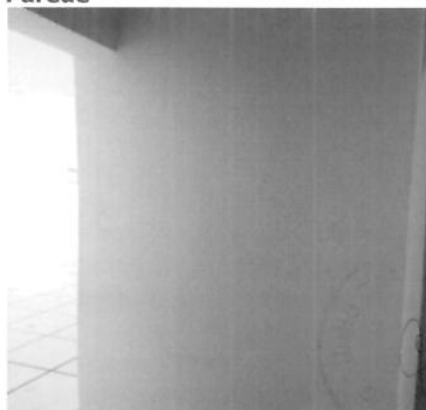
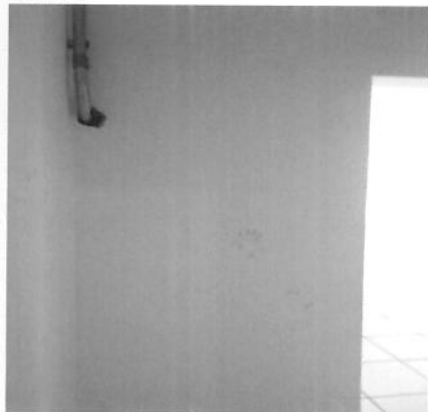
8.1 - Parede de alvenaria na cor branco(a) em ótimo estado com pintura acrílico fosco, com pintura antiga, porém, com manchas e com trincas.

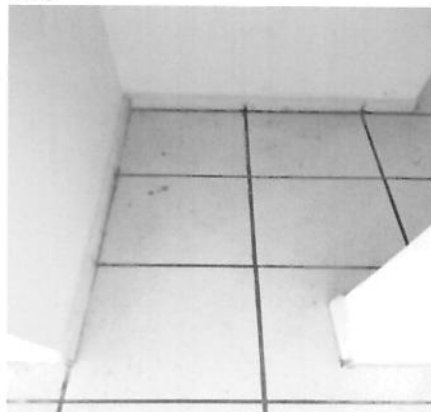
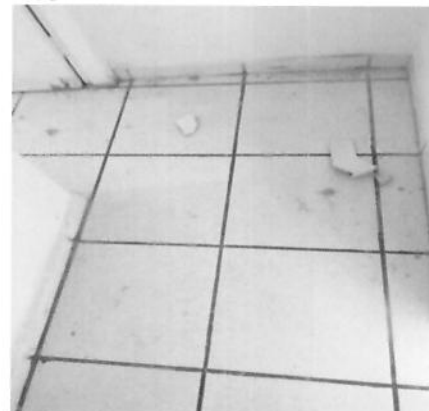
8.2 - Piso de cerâmica na cor branco(a) em estado regular, sujo; com rodapé de cerâmica na cor branco(a) em estado regular, com manchas.

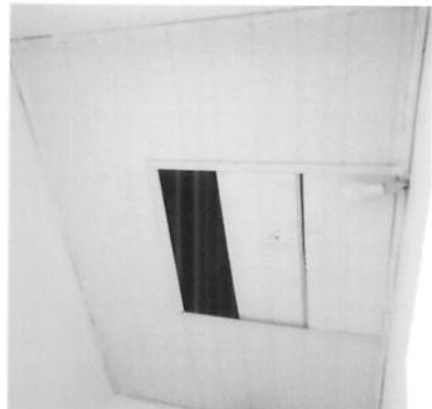
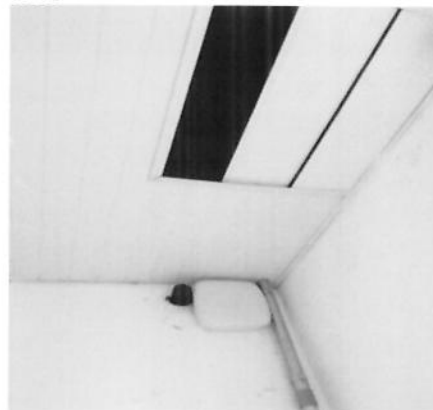
8.3 - Teto de pvc na cor branco(a) em ótimo estado, porém, com manchas de tinta.

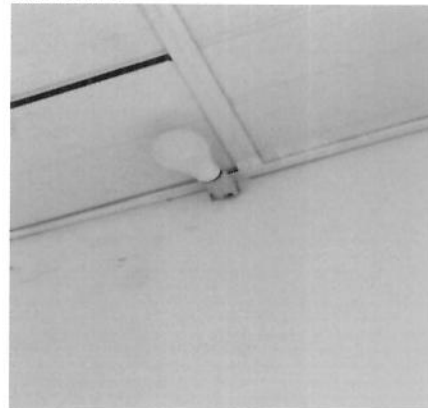
8.4 - Luminária na cor cinza em ótimo estado, com lâmpadas, com bocal e fixo na parede, porém, sem funcionamento.

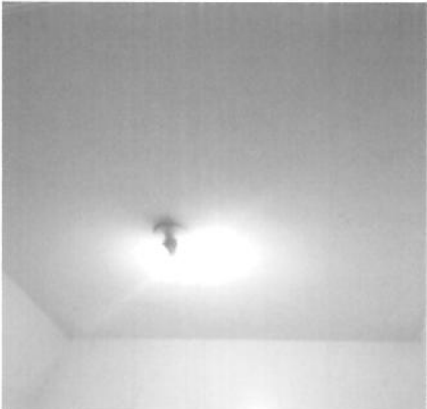
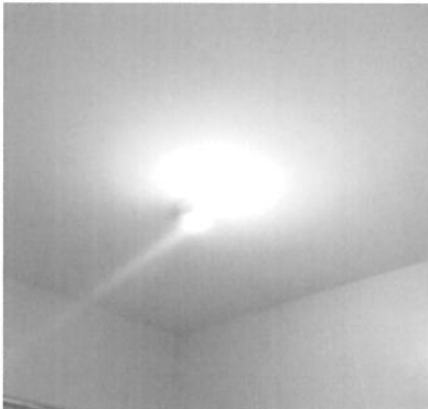
9.3 - Teto de laje na cor branco(a) em ótimo estado com pintura acrílico fosco, com pintura antiga, porém, com falhas e com trincas.

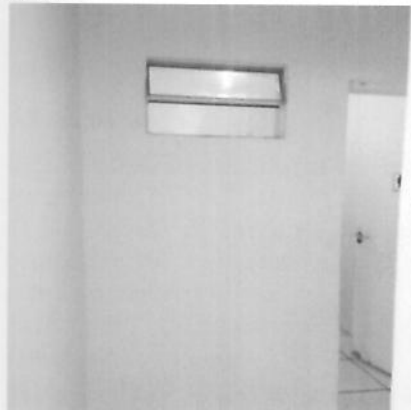
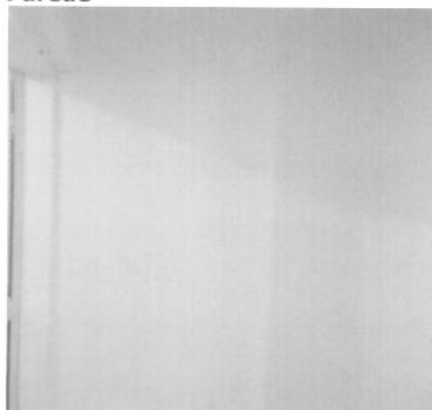
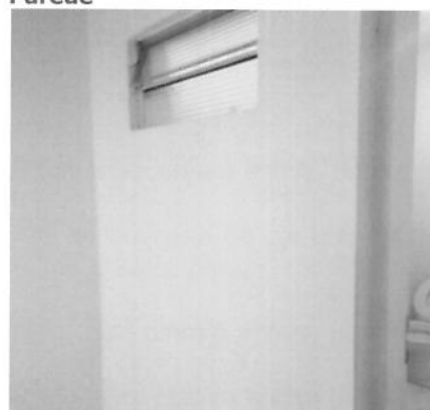
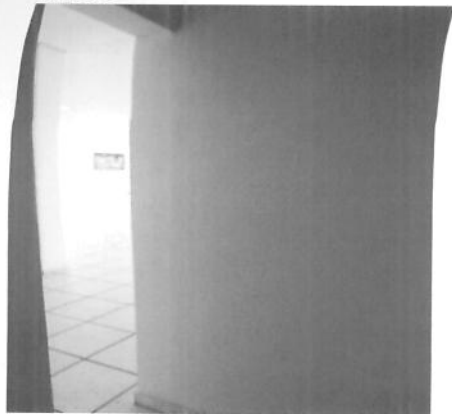
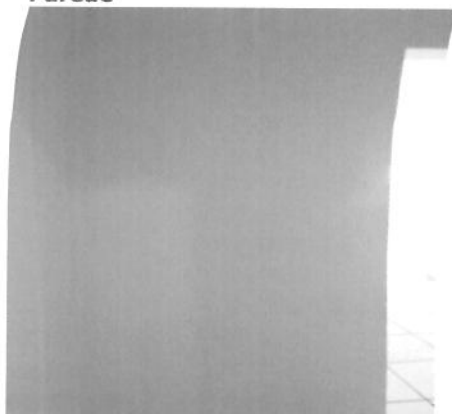
**Parede**

10.1 - Parede de alvenaria na cor branco(a) em ótimo estado com pintura acrílico fosco, com pintura antiga, porém, com manchas e com trincas.

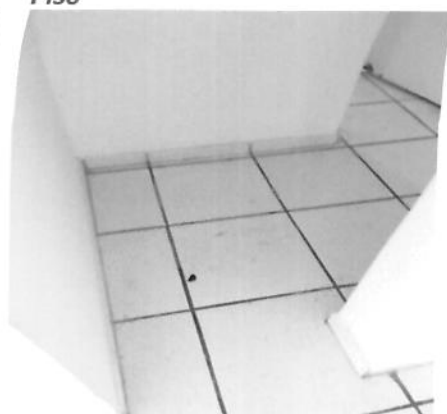
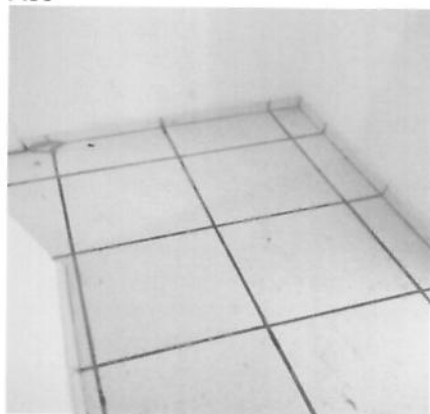
10.2 - Piso de cerâmica na cor branco(a) em estado regular, sujo; com rodapé de cerâmica na cor branco(a) em estado regular, com manchas.

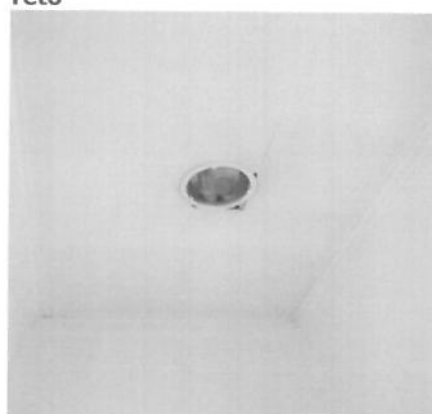
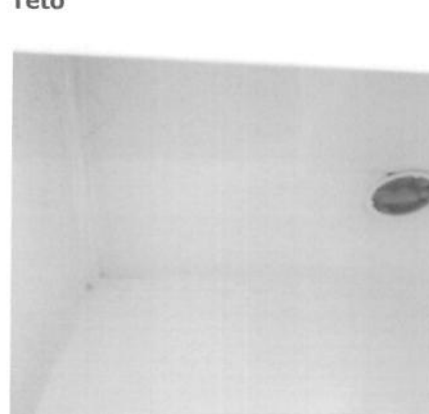
10.3 - Teto de gesso na cor branco(a) em estado regular com pintura acrílico fosco, com trincas, porém, com pintura antiga; com moldura de gesso na cor branco(a) em ótimo estado, com pintura antiga.

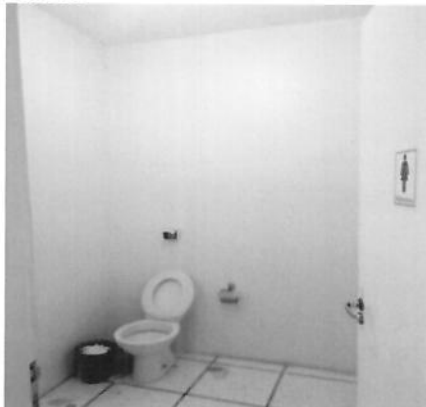
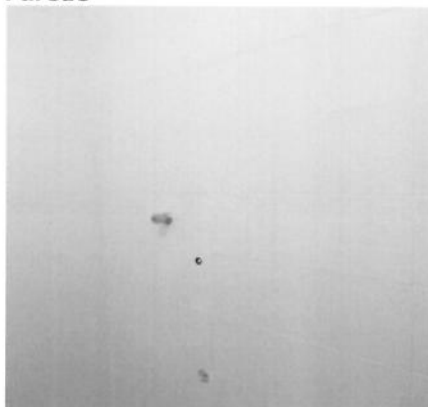
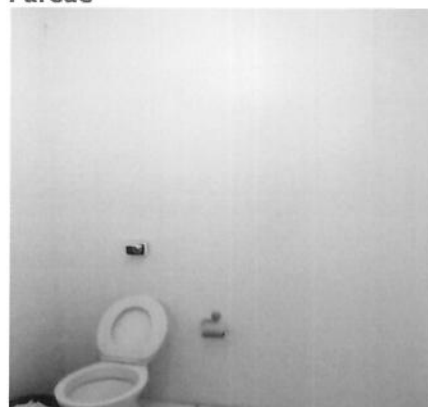
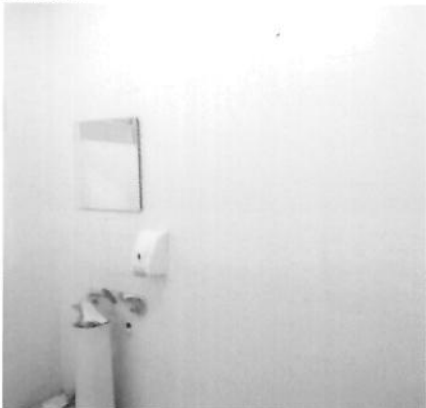
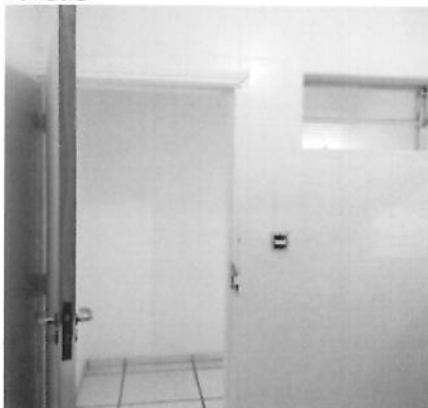
11.1 - Parede de azulejo na cor branco(a) em ótimo estado com pintura esmaltada, com pintura antiga, porém, sujo e com furos.

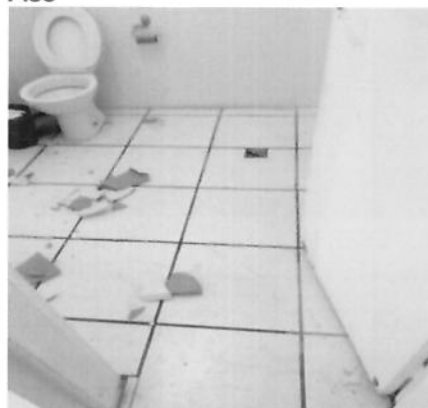
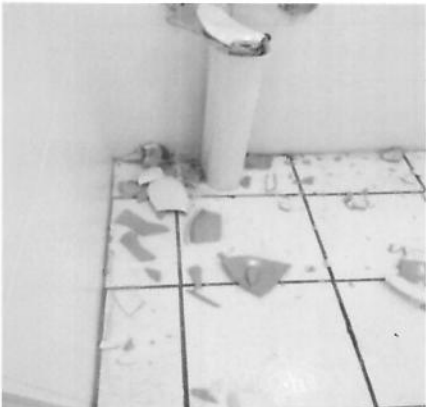
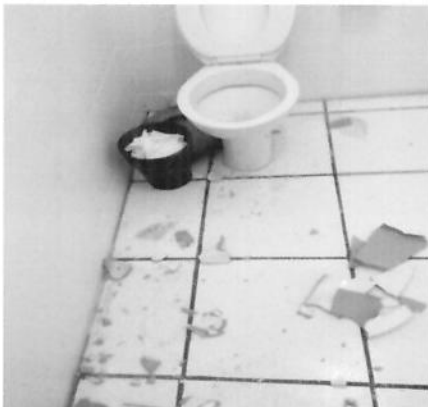
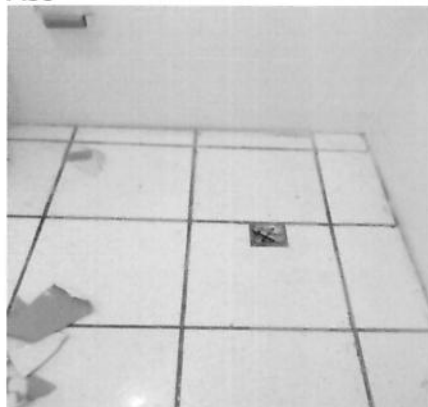
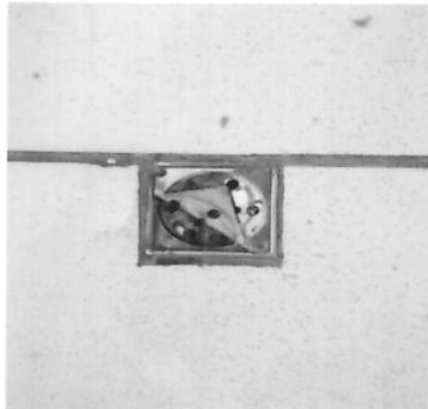
11.2 - Piso de cerâmica na cor branco(a) em estado regular, sujo; com rodapé de cerâmica na cor branco(a) em estado regular, com manchas; com 1 ralo de metálico na cor cromado em ótimo estado, porém, com desgaste e com imperfeições.

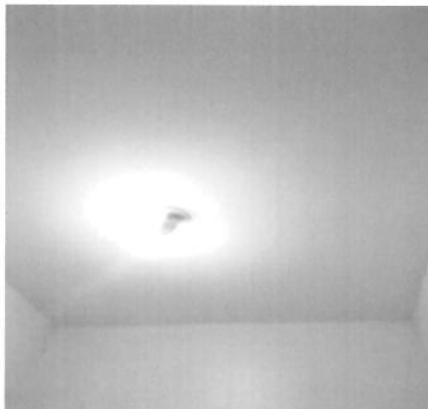
11.3 - Teto de laje na cor branco(a) em ótimo estado com pintura acrílico fosco, com pintura antiga, porém, com falhas e com trincas.

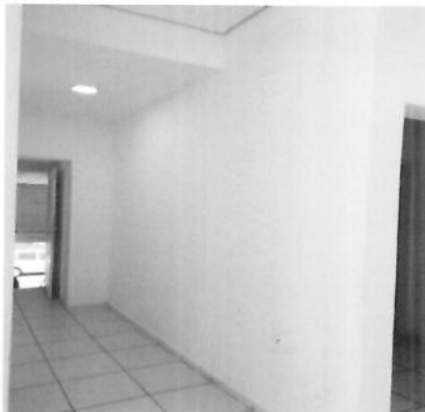
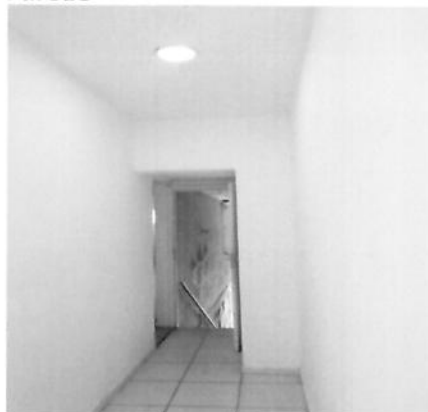
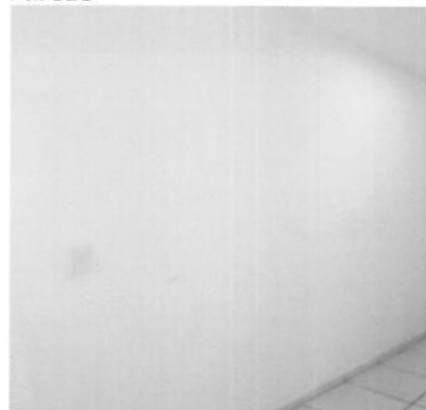
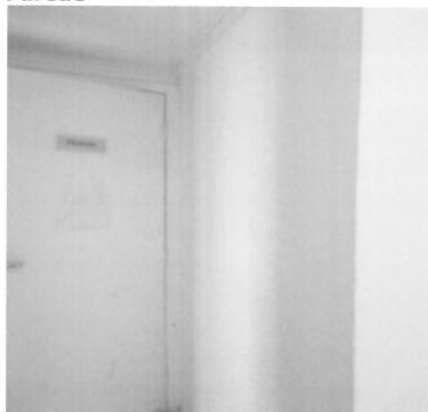
12.1 - Parede de alvenaria na cor branco(a) em ótimo estado com pintura acrílico fosco, com pintura antiga, porém, com manchas e com trincas.

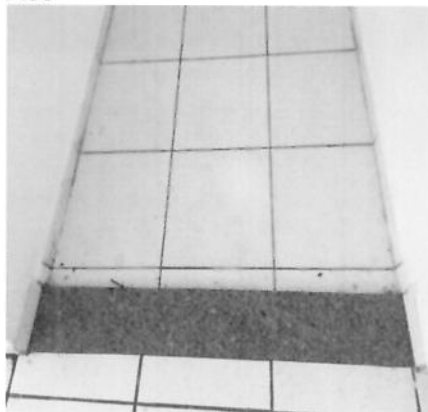
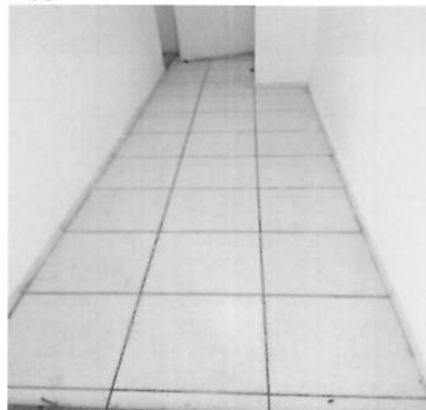
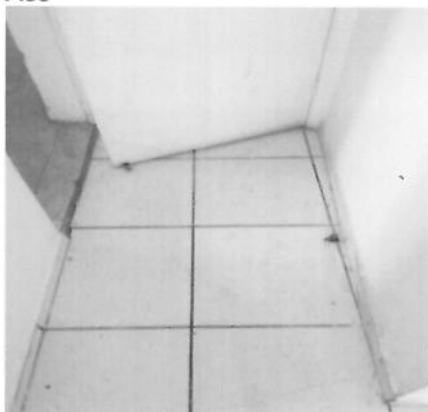
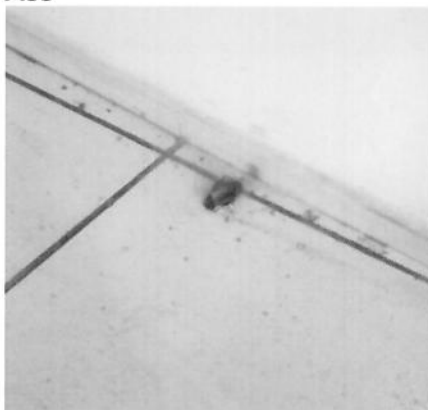
12.2 - Piso de cerâmica na cor branco(a) em estado regular, sujo e com trinca, porém, com prendedor; com rodapé de cerâmica na cor branco(a) em estado regular, com manchas; com soleira de granito na cor cinza em ótimo estado.
