## Auto de Vistoria de Entrada

| <b>Endereço do imóvel</b> | Avenida Antônio Carlos Comitre nº 1231, Parque Campolim, Sorocaba - SP. |
| <b>Proprietário(a)</b> | Domingos Julio Empreendimentos Imobiliários Ltda |
| <b>Locatário(a)</b> | M Exclusive Moveis Planejados e Decoração EIRELI |

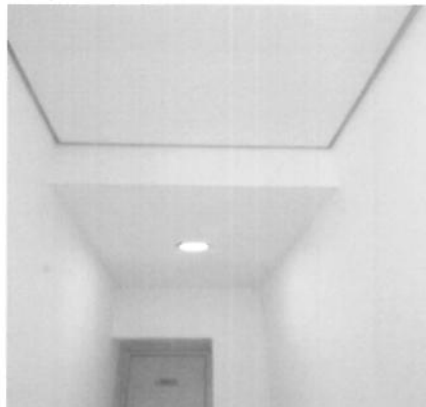
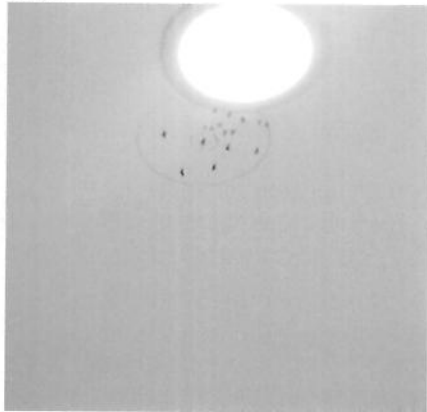
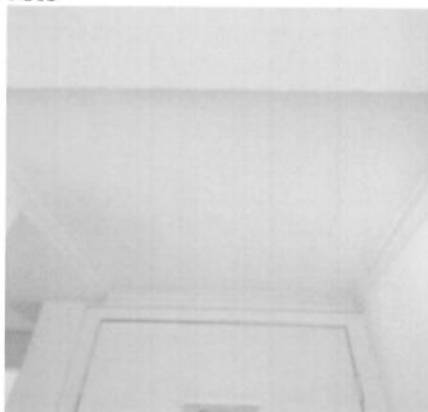
12.3 - Teto de gesso na cor branco(a) em estado regular com pintura acrílico fosco, com furos e com trincas, porém, com pintura antiga; com moldura de gesso na cor branco(a) em ótimo estado, com pintura antiga.

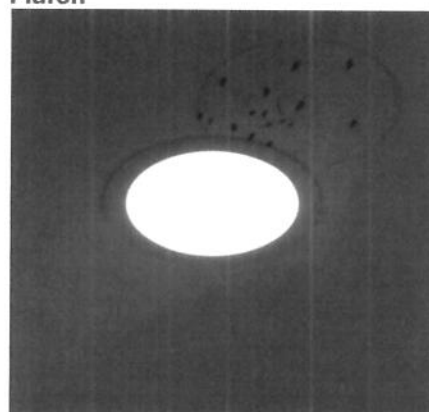
12.4 - Plafon de metálico na cor branco(a) em ótimo estado, com lâmpadas e com fechamento em vidro, porém, *sem funcionamento*.

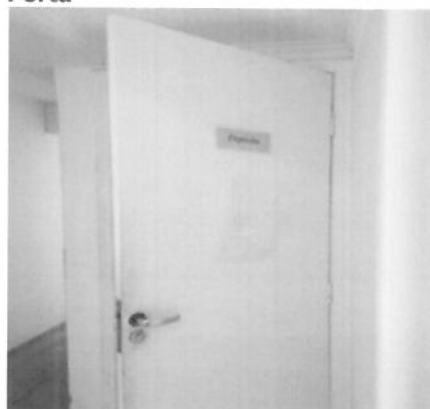
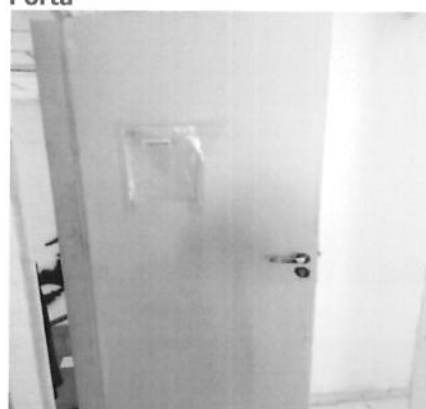
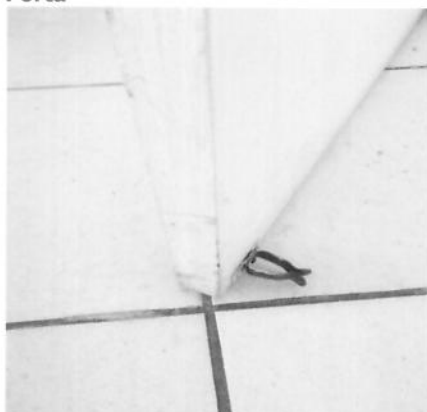
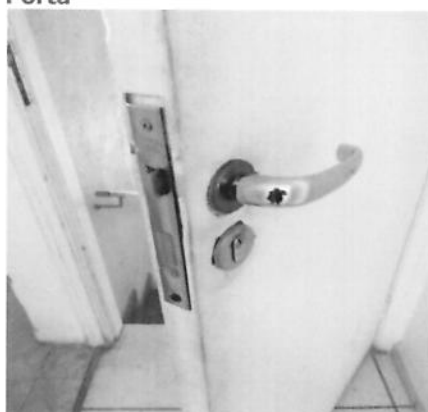
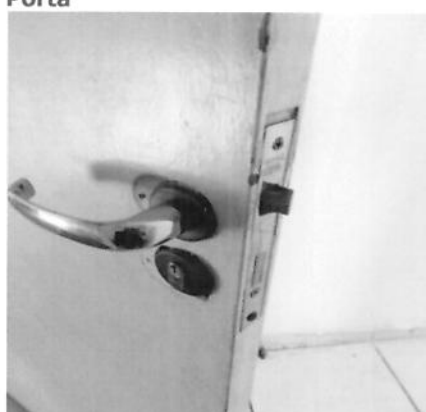
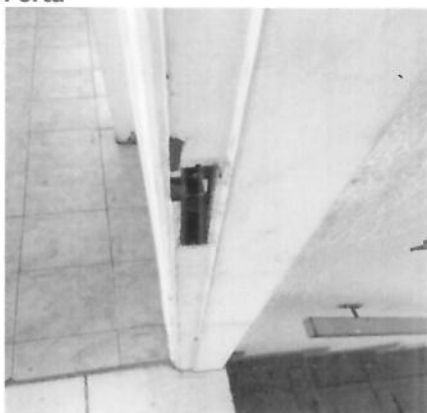
12.6 - Porta de madeira na cor branco(a) em ótimo estado com pintura esmaltada, com pintura antiga e com placa para identificação, porém, com desgaste e com imperfeições; com fechadura de metálico na cor cromado em ótimo estado, funcionando.

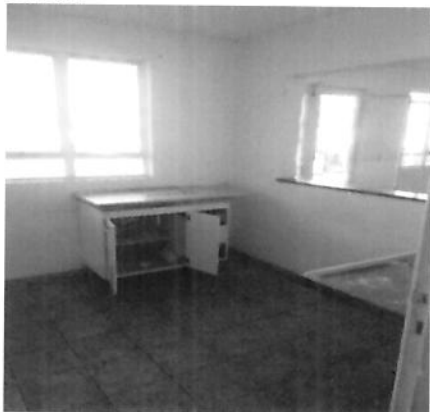
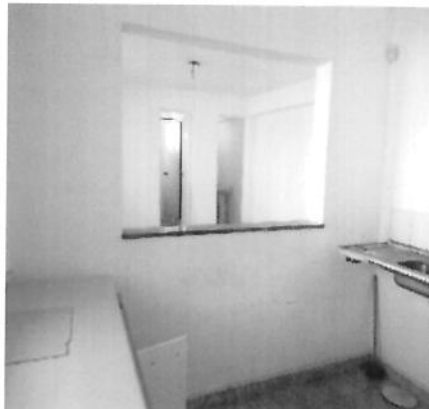
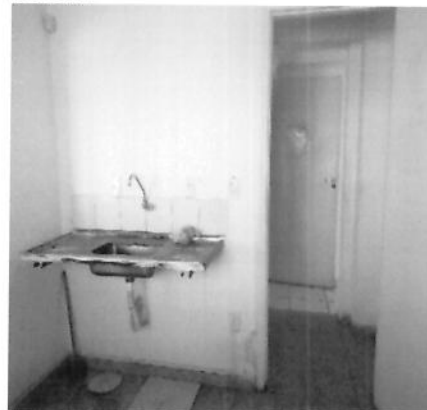
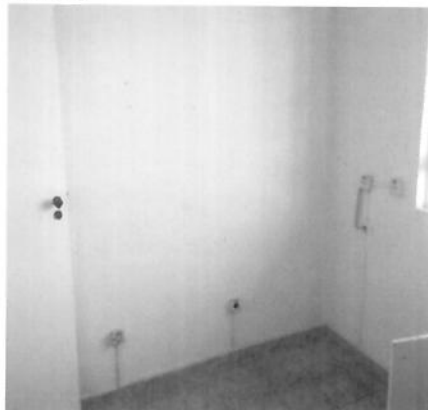
- 14.1 - Parede de alvenaria na cor branco(a) em ótimo estado com pintura acrílico fosco, com pintura antiga.  
14.2 - Piso de cerâmica nas cores branco(a) e cinza em bom estado, porém, sujo e com desgaste; com rodapé em ótimo estado.

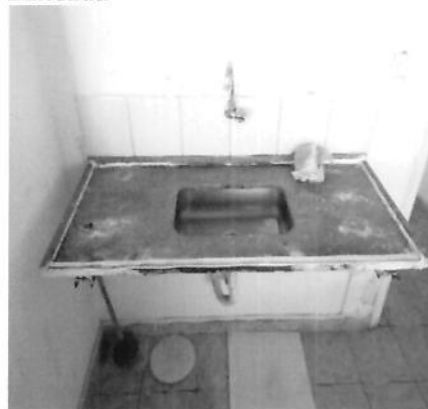
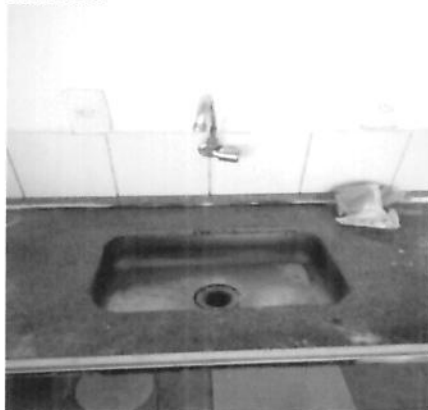
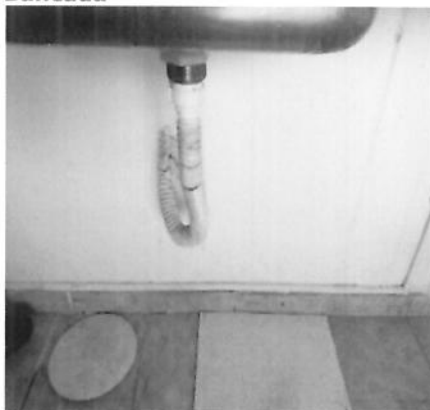
**Bancada**

14.6 - Bancada de granito na cor cinza em bom estado, com cuba de inox, porém, com vazamento, com desgaste e com manchas.  
14.7 - Torneira de metálico na cor cromado em bom estado, funcionando, porém, com vazamento e com desgaste.

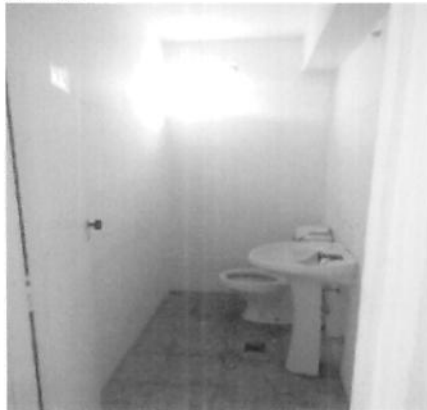
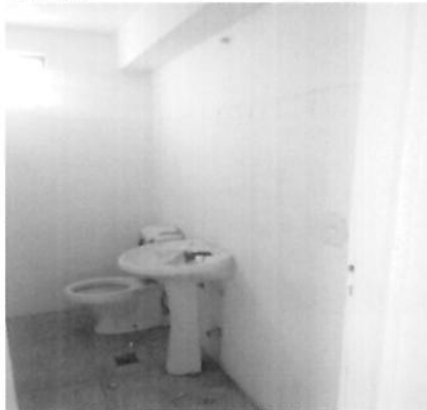
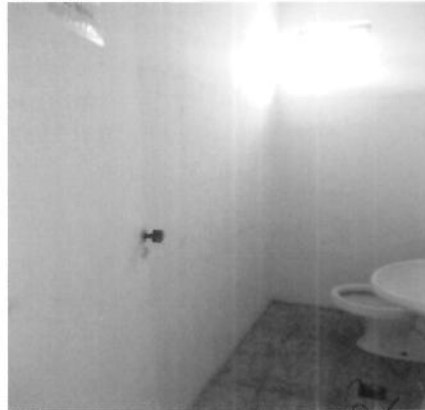
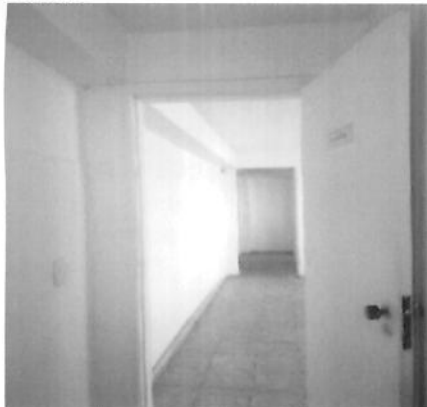
**Parede**

15.1 - Parede de azulejo na cor branco(a) em ótimo estado com pintura esmaltada, com pintura antiga; com parte de alvenaria na cor branco(a) em ótimo estado com pintura acrílico fosco, com pintura antiga.

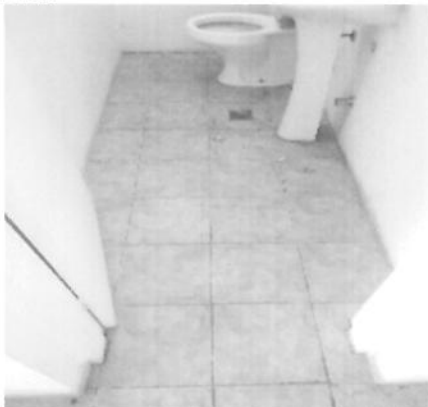
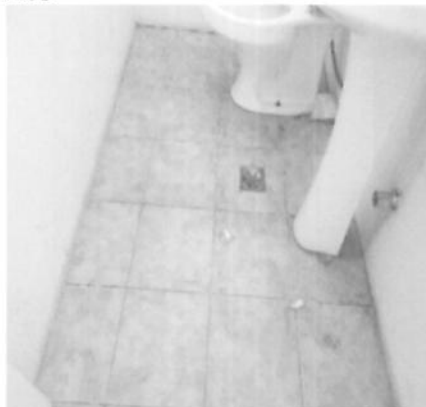
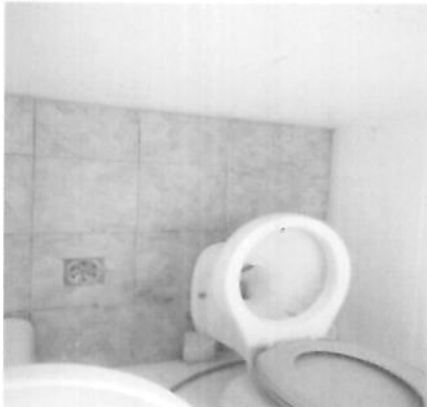
15.2 - Piso de cerâmica nas cores branco(a) e cinza em bom estado, porém, sujo e com desgaste; com ralo de metálico na cor cromado em bom estado.

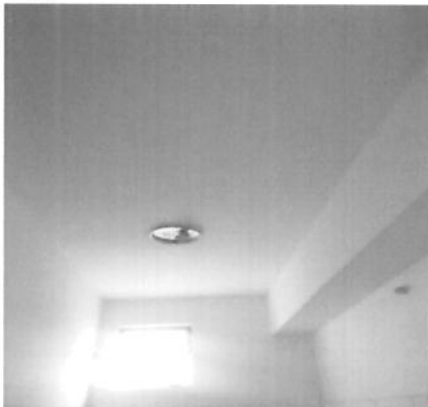
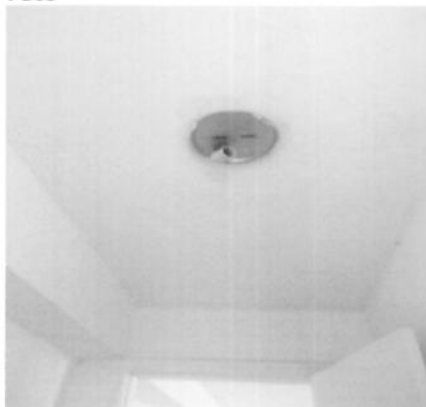
15.3 - Teto de laje na cor branco(a) em ótimo estado com pintura acrílico fosco, com pintura antiga.

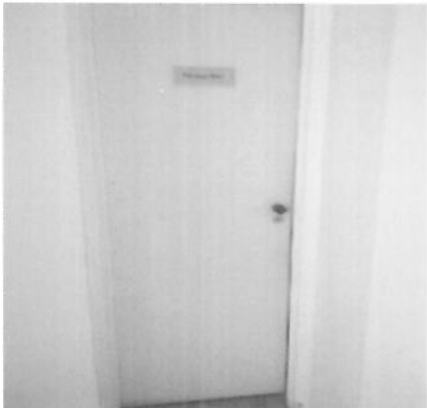
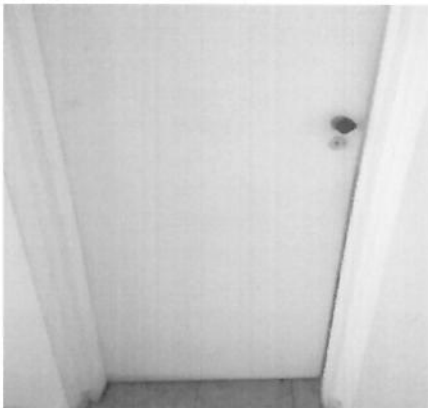
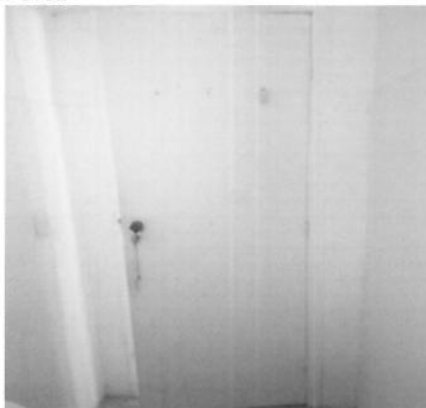
15.4 - Porta de madeira na cor branco(a) em bom estado com pintura esmaltada, com pintura antiga, porém, com furos, com desgaste e com manchas; com fechadura de metálico na cor preto(a) em bom estado, porém, com desgaste e com manchas; com maçaneta em bom estado; com chave em ótimo estado.

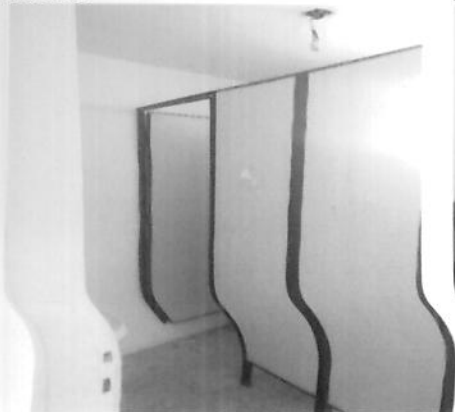
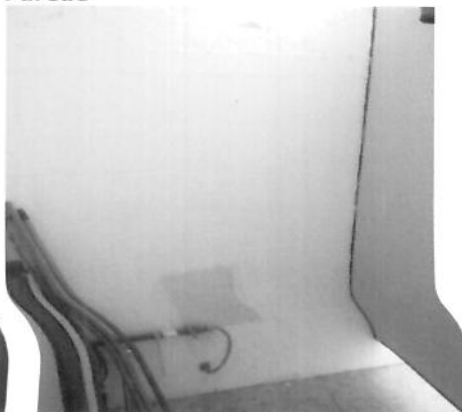
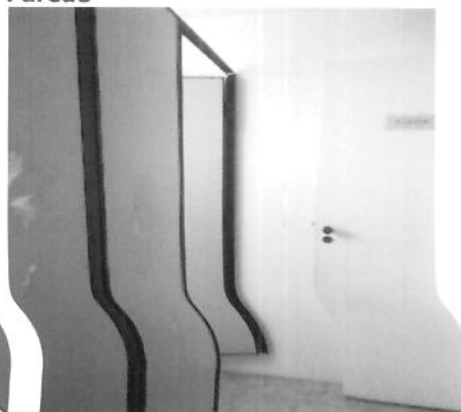
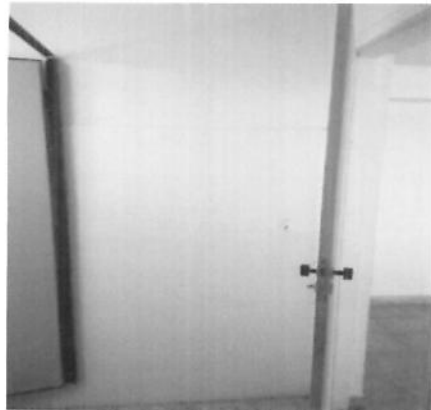
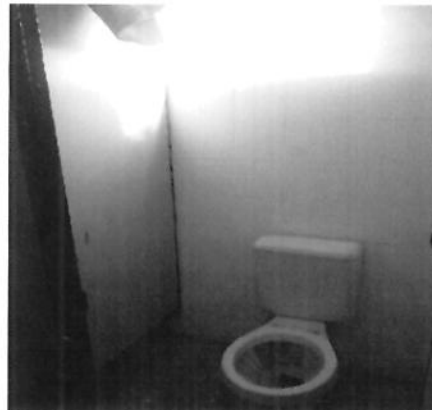
16.1 - Parede de azulejo na cor branco(a) em ótimo estado com pintura esmaltada, com pintura antiga; com parte de alvenaria na cor branco(a) em ótimo estado com pintura acrílico fosco, com pintura antiga.

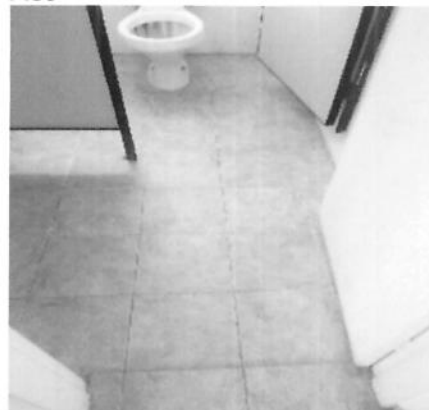
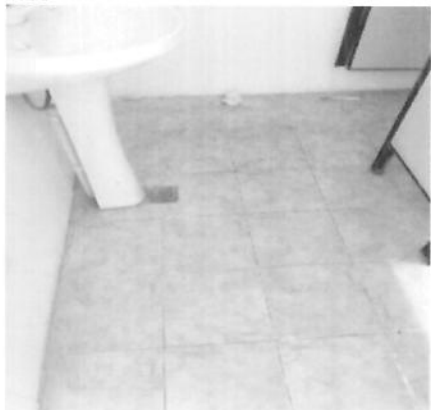
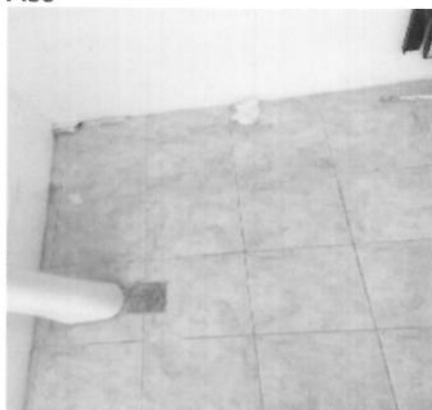
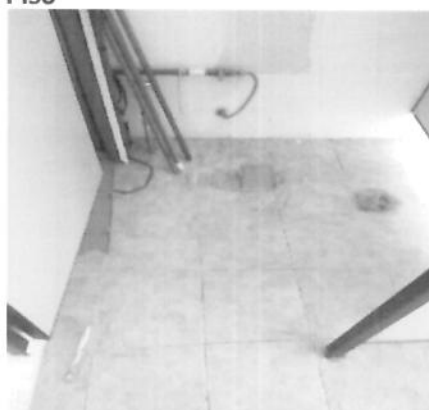
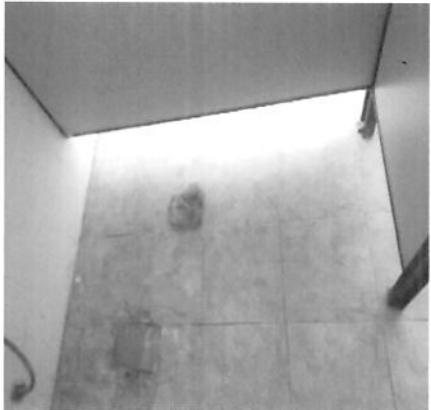
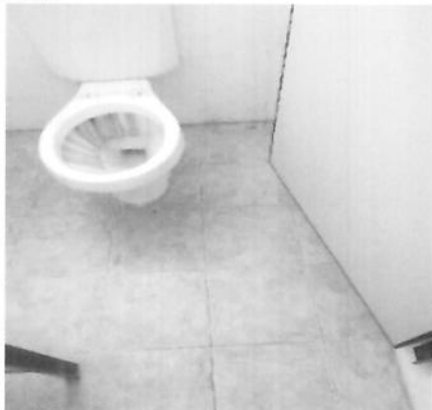
16.2 - Piso de cerâmica nas cores branco(a) e cinza em bom estado, porém, sujo e com desgaste; com ralo de metálico na cor cromado em bom estado.

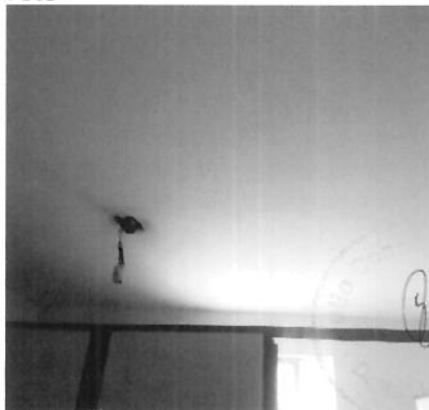
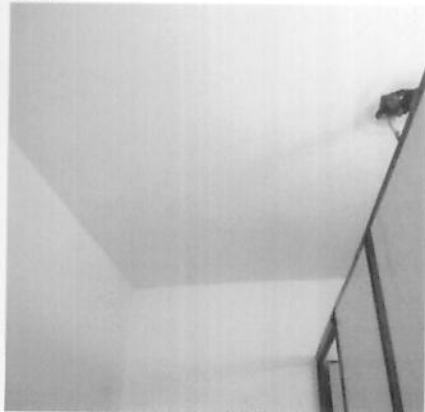
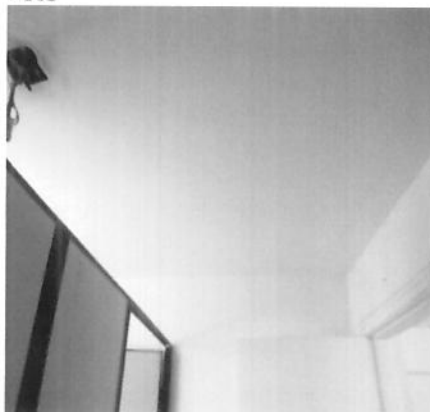
16.3 - Teto de laje na cor branco(a) em ótimo estado com pintura acrílico fosco, com pintura antiga.

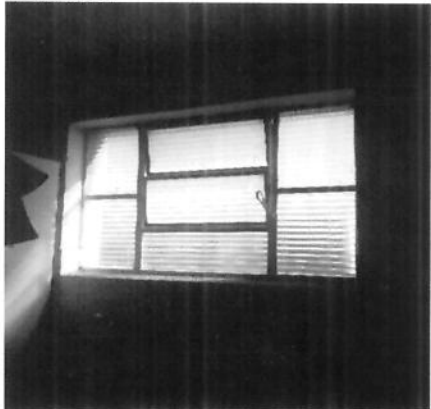
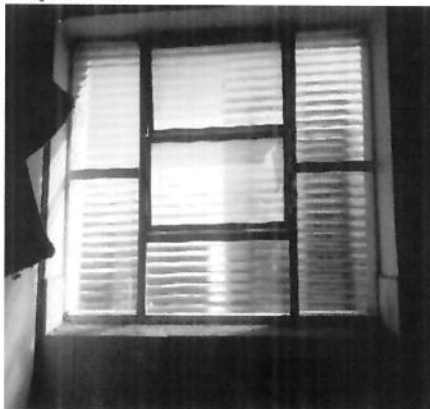
16.5 - Esquadria de metálico na cor branco(a) em bom estado, com parte basculante, com pintura antiga e com vidros cancelados.

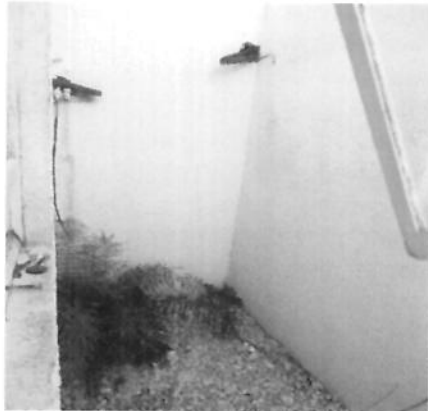
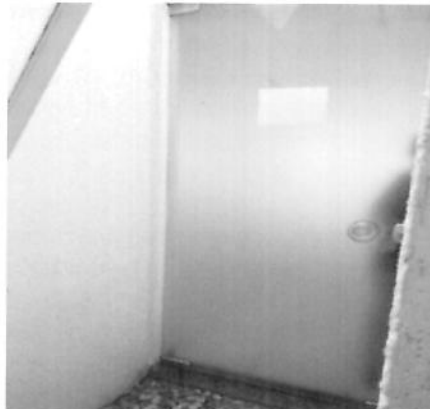
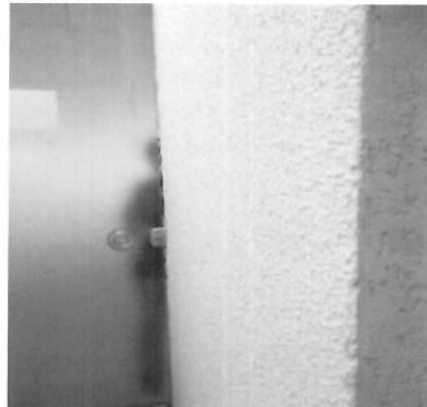
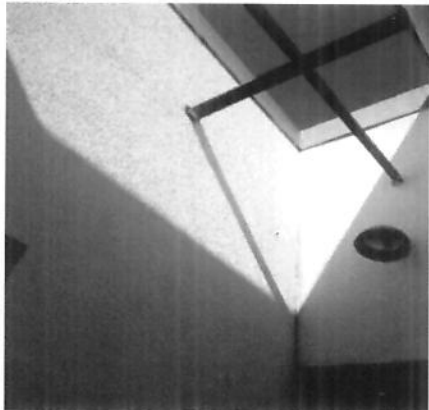
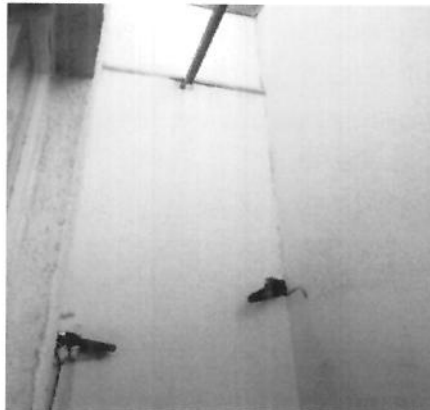
- 17.1 - Parede de alvenaria na cor branco(a) em bom estado com pintura acrílico fosco, com pintura antiga.
- 17.2 - Piso de pedra seixo em estado regular, sujo e com desgaste.
- 17.3 - Luminária de Parede de metálico na cor cinza em bom estado, porém, sem lâmpada.
