Auto de Vistoria de Entrada

Endereço do imóvel Rua Marcílio Dias, 140, Vila Assis, Sorocaba - SP.
Proprietários(as) Carlos Alberto Martin e Dagmar de Lourdes Maia Martin
Locatário(a) Across Consultoria em Seguros EIRELI - EPP
Fiador(a) Porto Seguro Cia de Seguros Gerais

Data do laudo 14 de junho de 2019

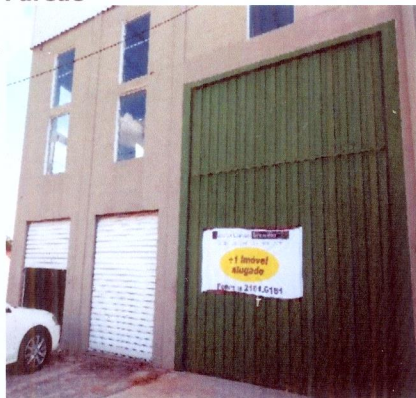
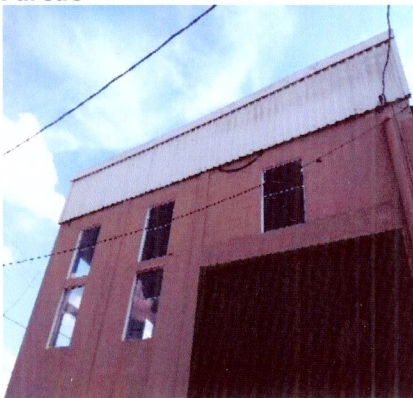
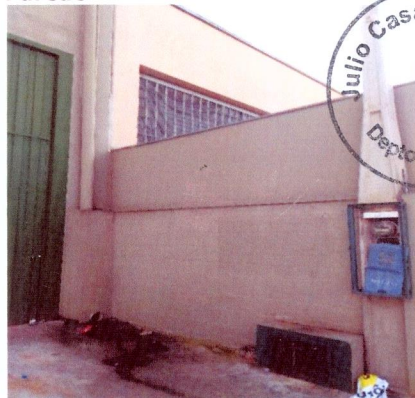
- 1.1 - Parede de blocos na cor cinza em ótimo estado, com pintura antiga, porém, com manchas. Obs: Fechamento superior metálico.
1.2 - Piso de concreto em bom estado, porém, com desgaste, com imperfeições e com manchas.
1.3 - Cavalete de Água em ótimo estado. Obs: Com gradil metálico em ótimo estado.

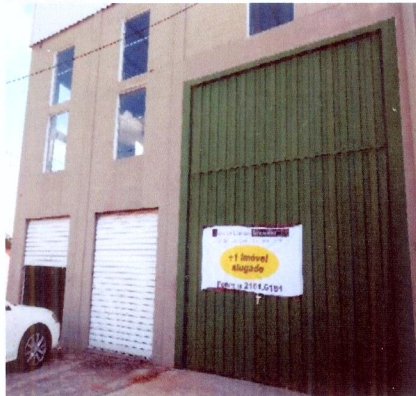
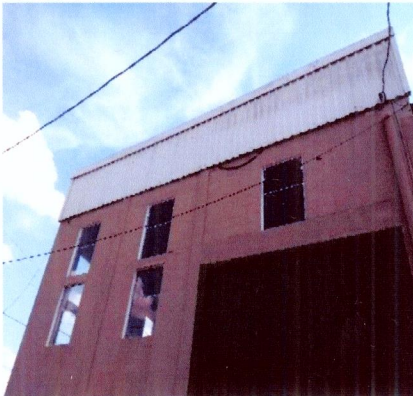
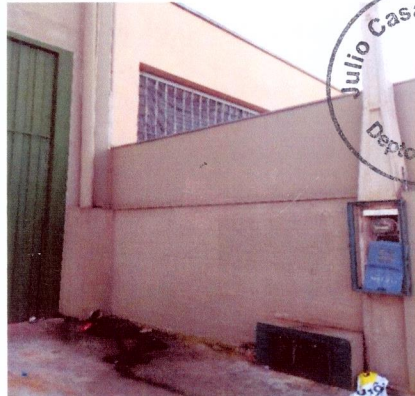
- 1.1 - Parede de blocos na cor cinza em ótimo estado, com pintura antiga, porém, com manchas. Obs: Fechamento superior metálico.
1.2 - Piso de concreto em bom estado, porém, com desgaste, com imperfeições e com manchas.
1.3 - Cavalete de Água em ótimo estado. Obs: Com gradil metálico em ótimo estado.

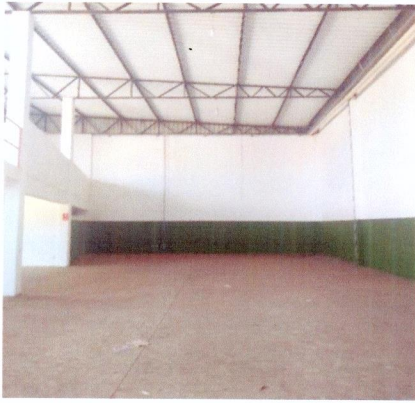
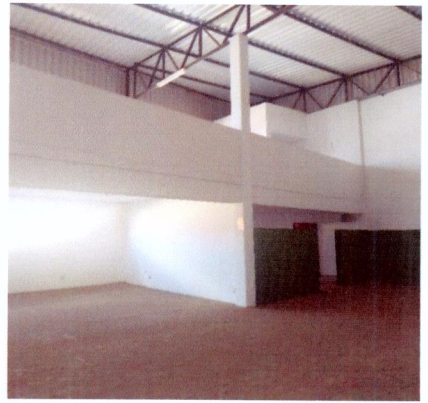
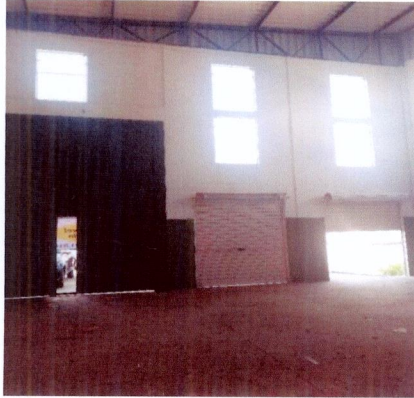
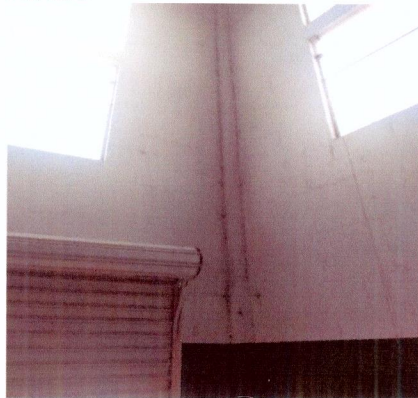
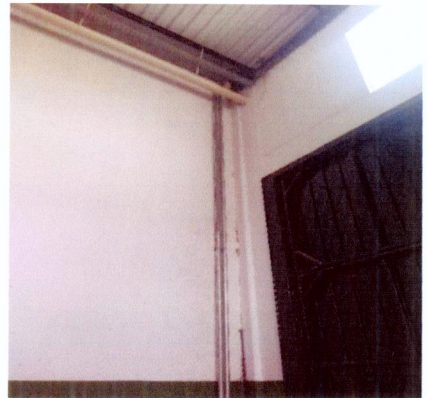
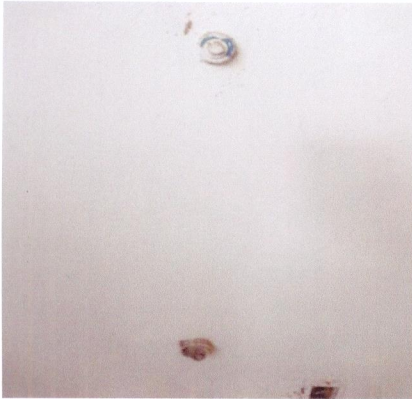
2.1 - Parede de blocos nas cores branco(a) e verde em ótimo estado com pintura acrílico fosco, com pintura antiga, porém, com desgaste e com manchas. Obs: 02 pontos hidráulicos.

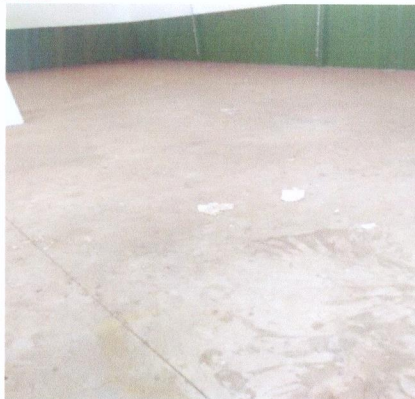
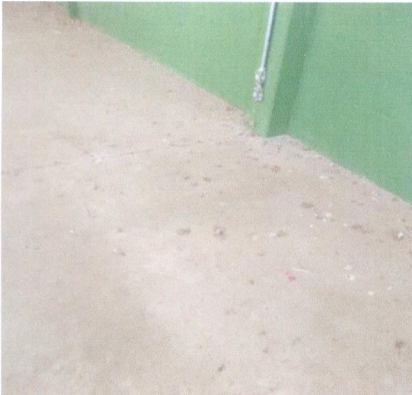
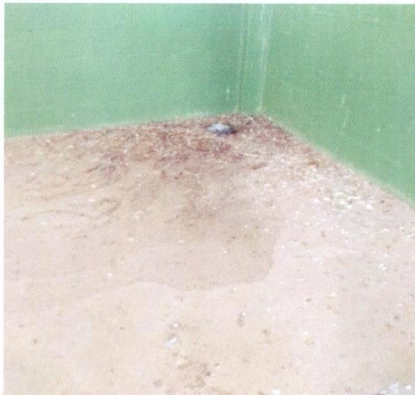
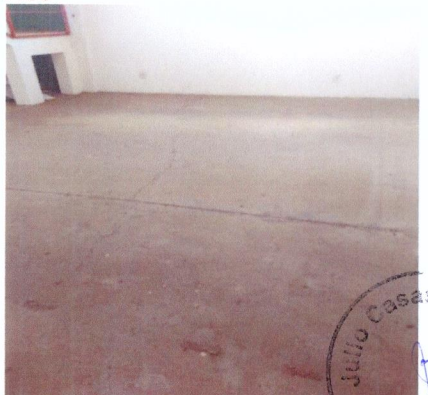
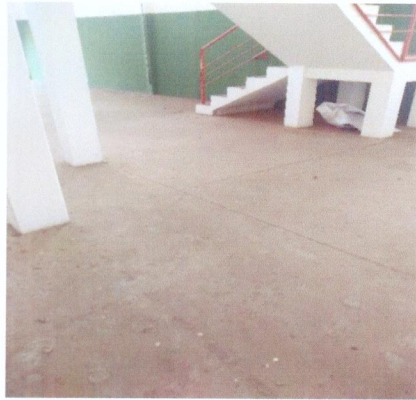
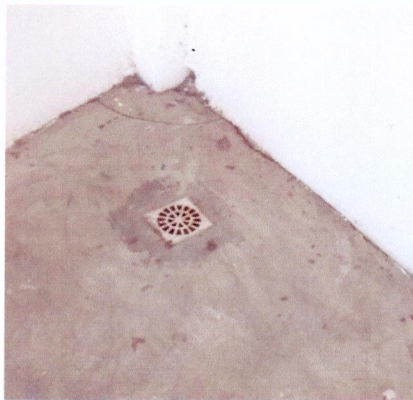
2.2 - Piso de concreto na cor cinza em ótimo estado, porém, sujo, com desgaste e com manchas; com ralo de plástico na cor branco(a) em ótimo estado, com grelha, porém, com desgaste e com manchas.

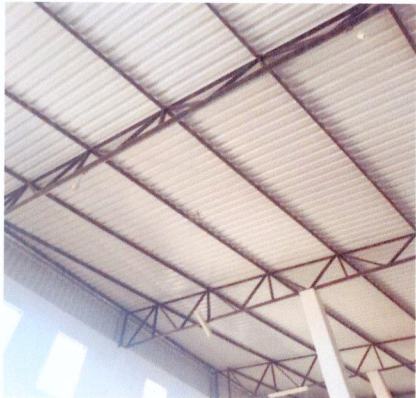
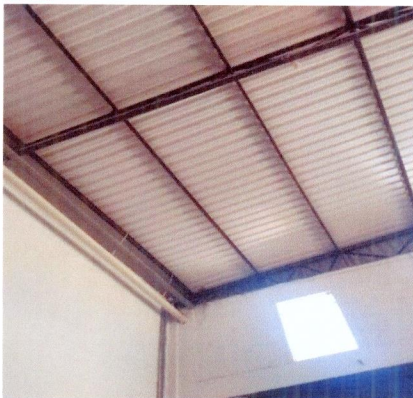
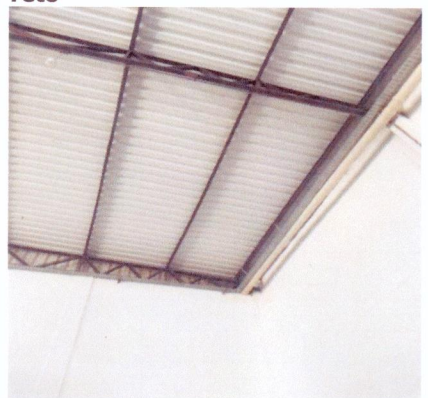
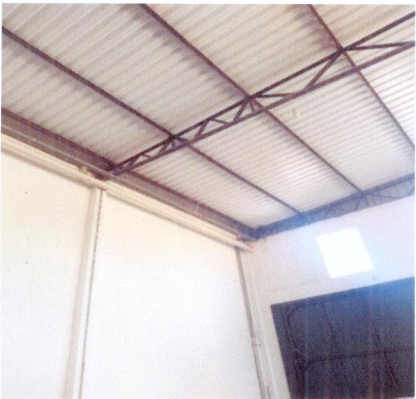
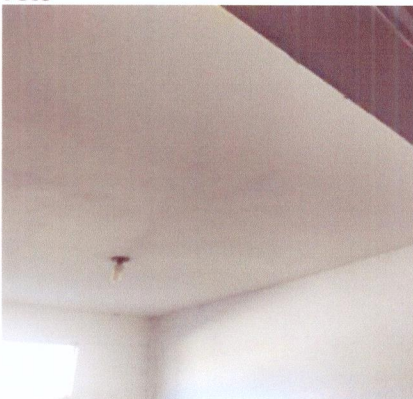
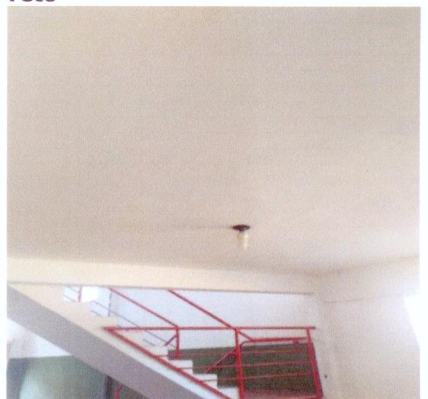
2.3 - Teto de metal nas cores preto(a) e cinza em ótimo estado, porém, sujo e com desgaste. Obs: Com pontos hidráulicos. Parte em laje com pintura antiga na cor branca.

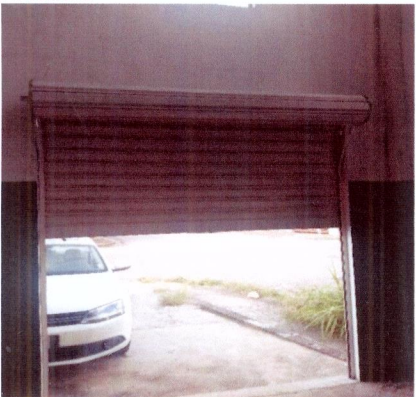
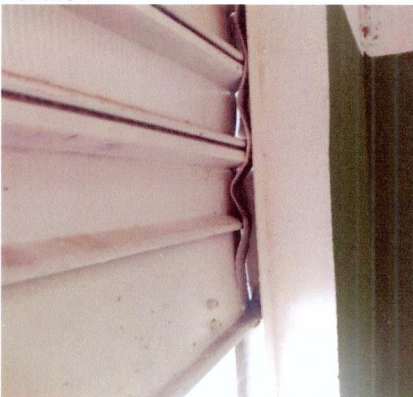
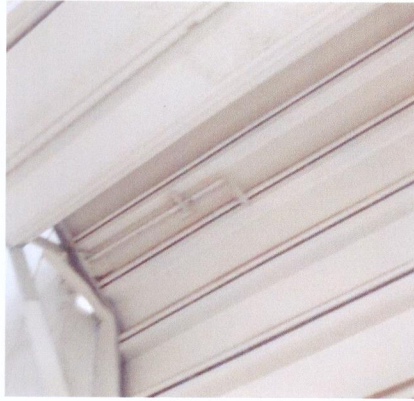
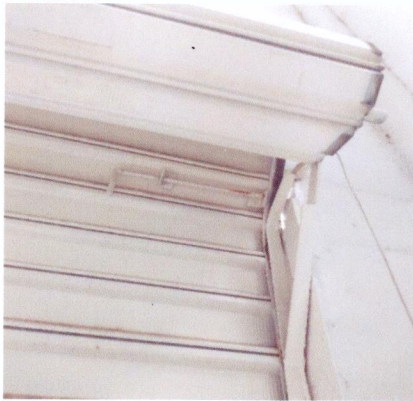
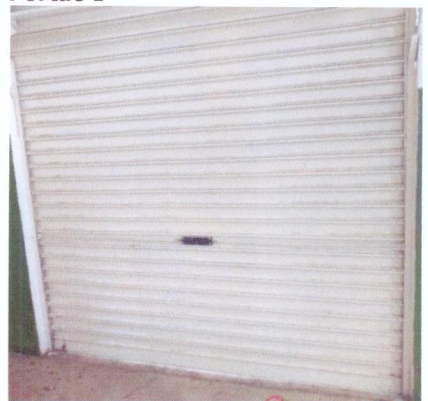
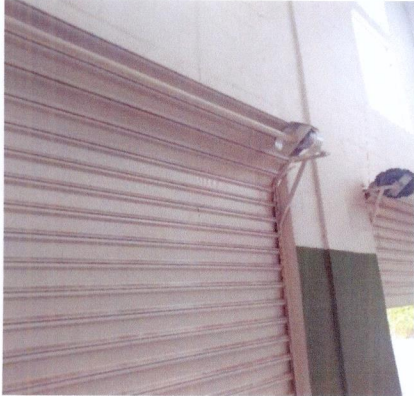
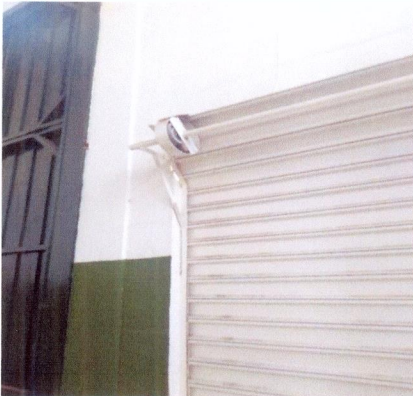
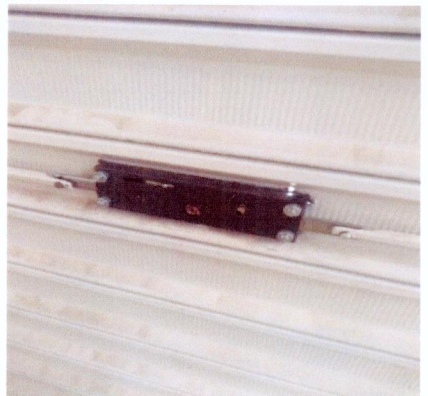
2.4 - 2 Portão I de metal na cor branco(a) em ótimo estado, de rolar e com pintura antiga, porém, com desgaste, com imperfeições, com manchas e sem chaves. Obs: Testado apenas 01.

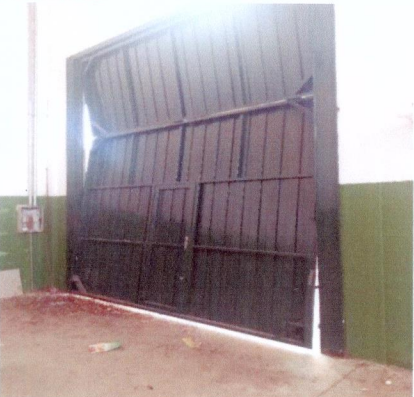
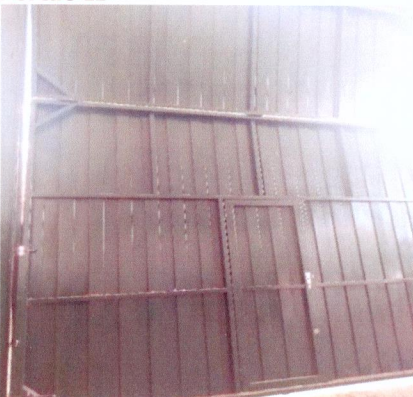
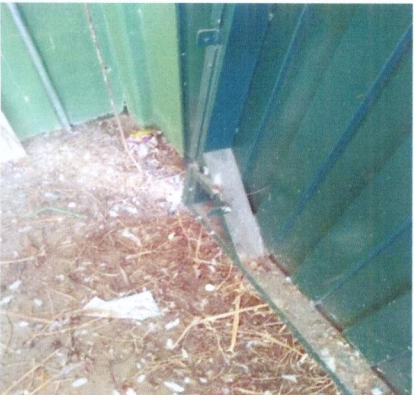
2.5 - Portão II de metal na cor verde em ótimo estado com pintura esmaltada, funcionando, com chave e com pintura antiga, porém, com desgaste, com ferrugem e com manchas; com portão social de metal na cor verde em ótimo estado com pintura esmaltada, com pintura antiga, porém, com desgaste e com manchas; com fechadura de metal na cor cromado em ótimo estado, funcionando e com chave, porém, com desgaste e com manchas, Obs: Apenas 01 lado da maçaneta.

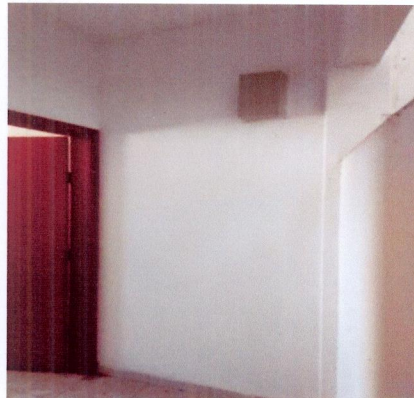
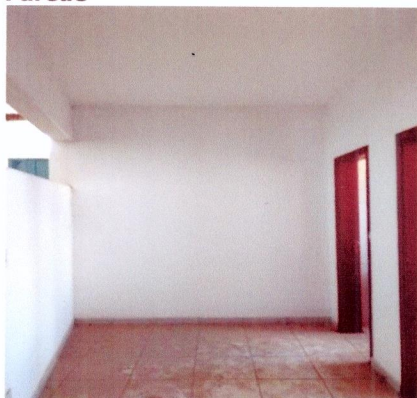
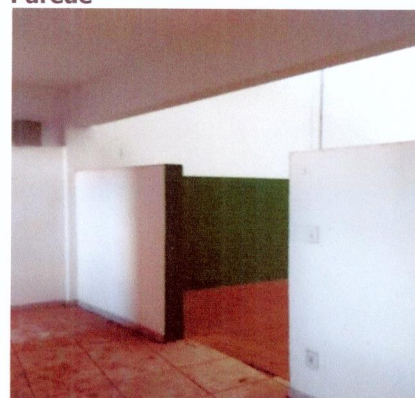
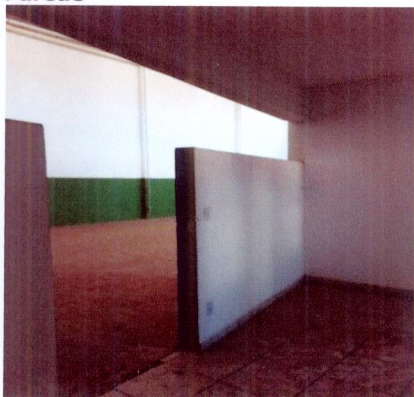
- 3.1 - Parede de alvenaria na cor branco(a) em ótimo estado, com pintura antiga, porém, com manchas.
- 3.2 - Piso de cerâmica na cor branco(a) em bom estado, porém, com desgaste, com trincas e com desgaste natural; com rodapé.
- 3.3 - Teto de laje em ótimo estado com pintura acrílico fosco, com pintura antiga, porém, com manchas.
- 3.4 - Luminária de Teto de metálico na cor branco(a) em ótimo estado.
- 3.5 - Interruptor de plástico na cor branco(a) em ótimo estado.
- 3.6 - Tomadas de plástico na cor branco(a) em ótimo estado.

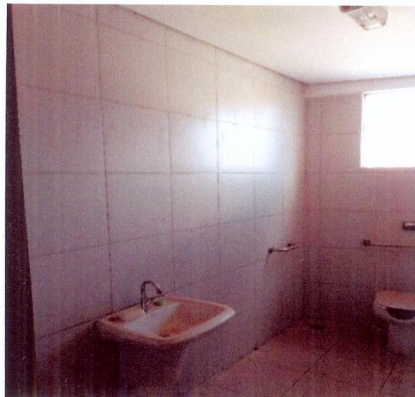
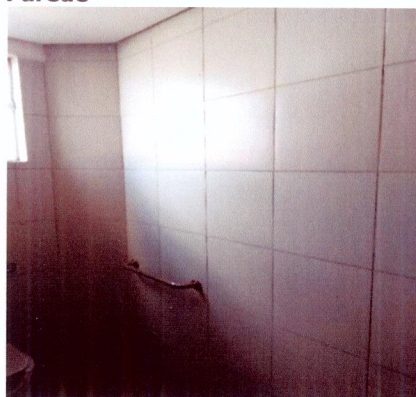
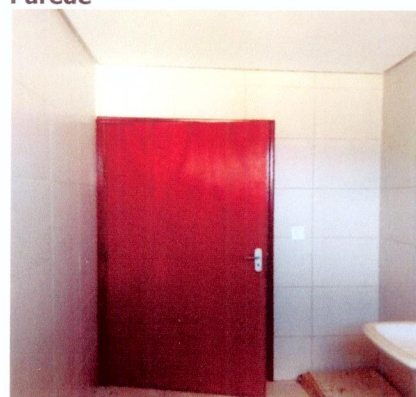
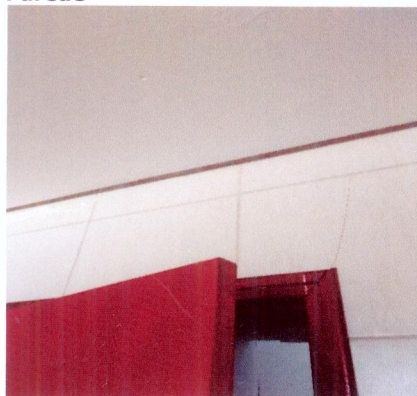
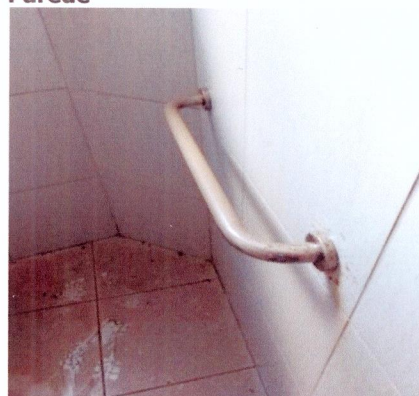
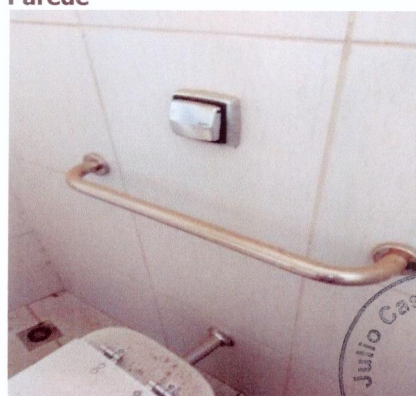
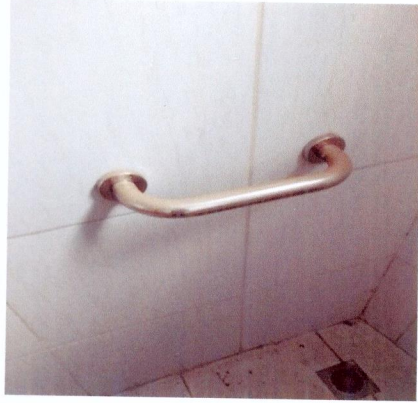
- 4.1 - Parede de azulejo nas cores branco(a) e cinza em ótimo estado, com barra de apoio de inox. Obs: 01 peça trincada;. 03 barras de inox.
- 4.2 - Piso de cerâmica na cor branco(a) em bom estado, porém, com desgaste, com trincas e com desgaste natural; com ralo de plástico em bom estado.

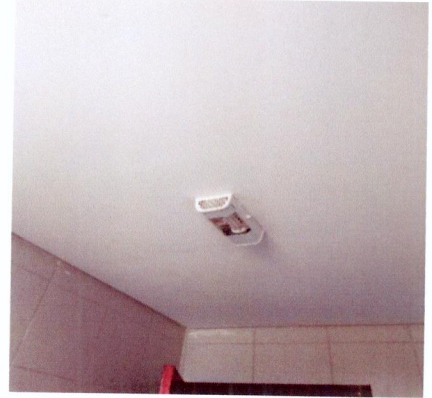
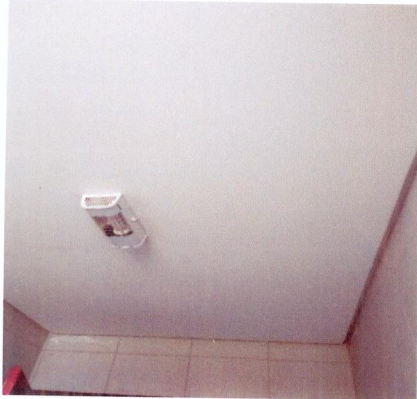
- 4.3 - Teto de gesso na cor branco(a) em ótimo estado, com pintura antiga.
- 4.4 - Esquadria de alumínio/vidro em ótimo estado, funcionando, com trinco, com parte basculante e com vidro liso.

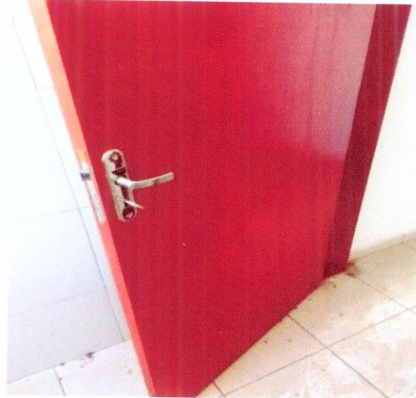
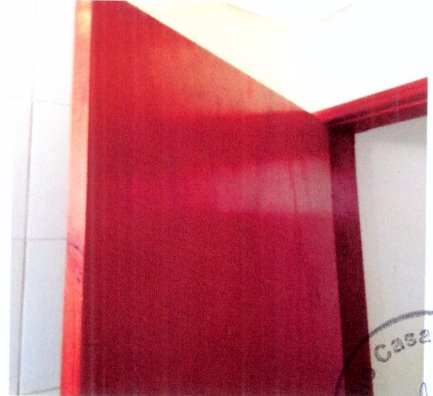
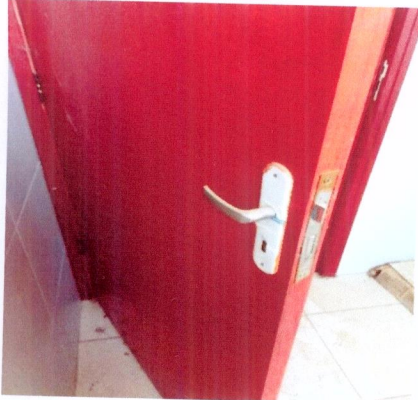
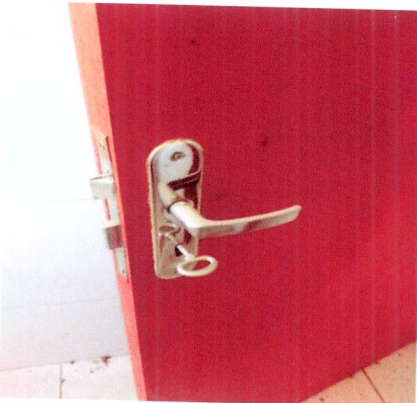
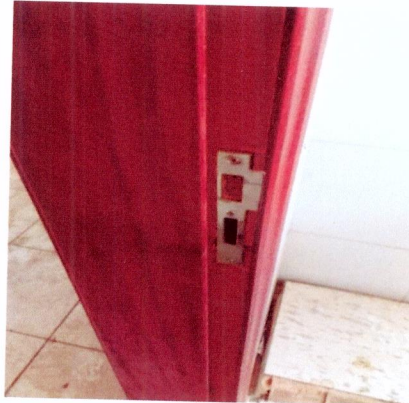
- 4.5 - Porta de madeira na cor envernizada em ótimo estado, com pintura antiga, porém, com desgaste natural; com fechadura de metálico novo em ótimo estado, com chave.

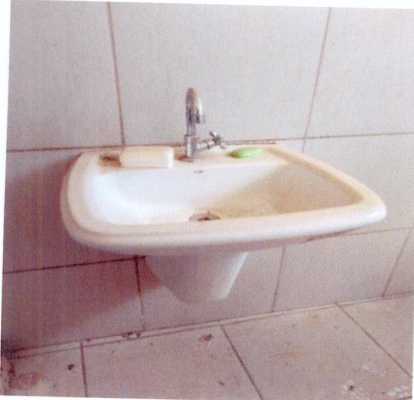
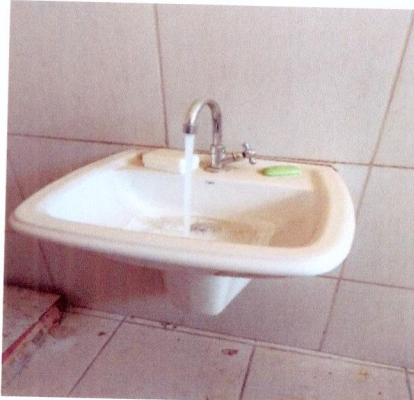
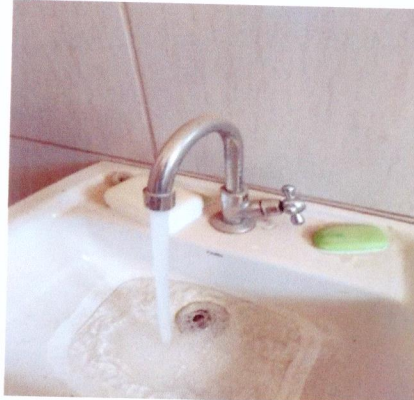
- 4.6 - Lavatório de louça celite na cor branco(a) em ótimo estado, funcionando e com torneira simples, porém, sujo.
- 4.7 - Vaso Sanitário de louça novo na cor branco(a) em ótimo estado, funcionando; com assento de louça na cor branco(a) em ótimo estado; com válvula de metálico em ótimo estado.

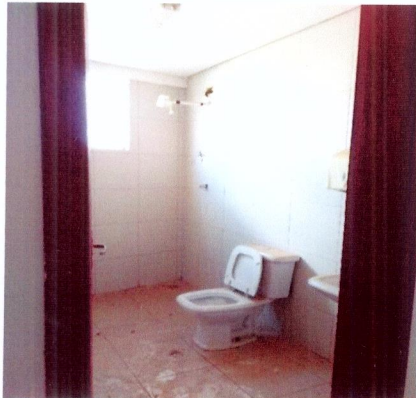
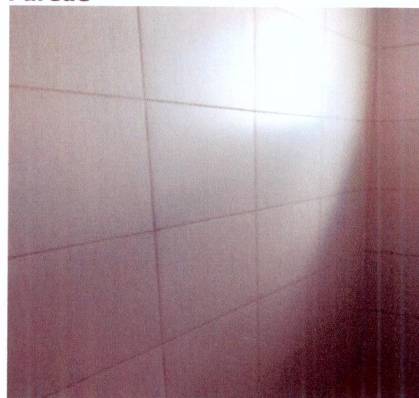
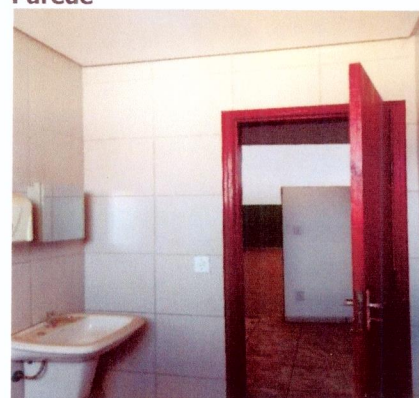
5.1 - Parede de azulejo nas cores branco(a) e cinza em ótimo estado, com barra de apoio de inox.

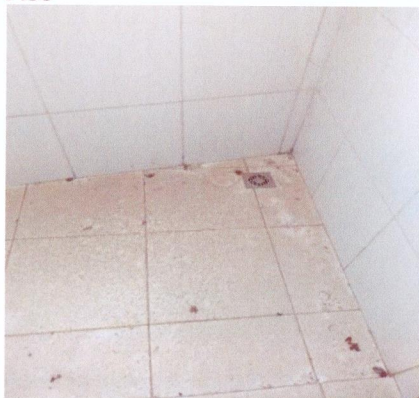
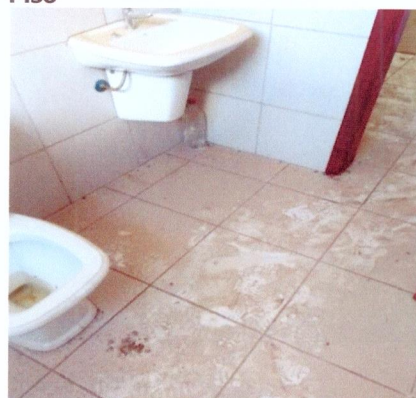
5.2 - Piso de cerâmica na cor branco(a) em bom estado, porém, com desgaste, com trincas e com desgaste natural.

com ralo de plástico em bom estado.

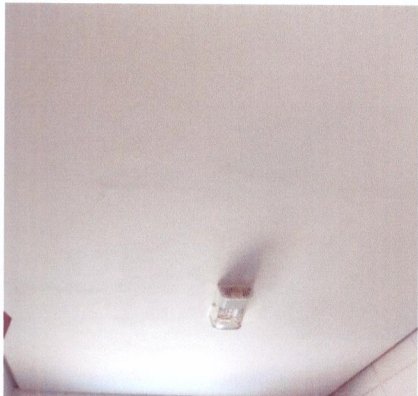
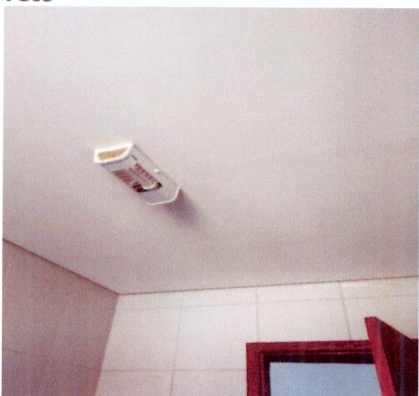
5.3 - Teto de gesso na cor branco(a) em ótimo estado, com pintura antiga.

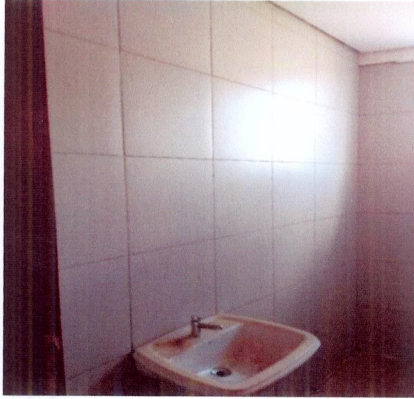
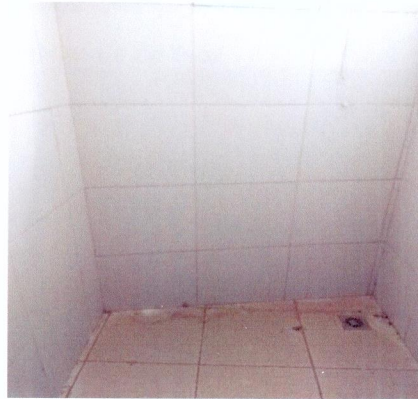
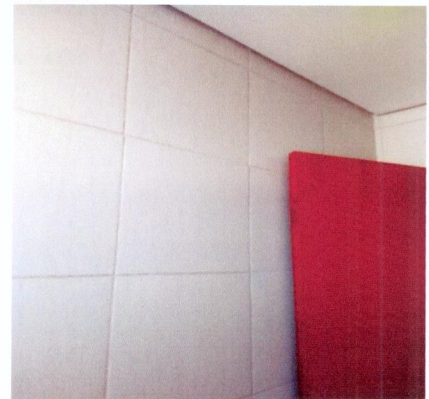
6.1 - Parede de azulejo nas cores branco(a) e cinza em ótimo estado, com barra de apoio de inox.

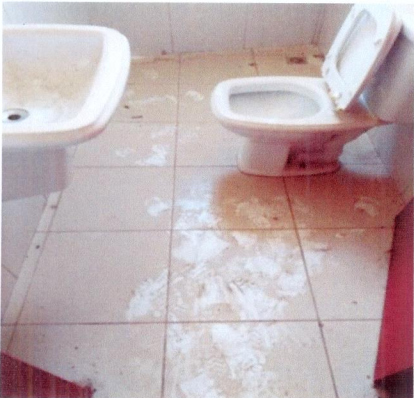
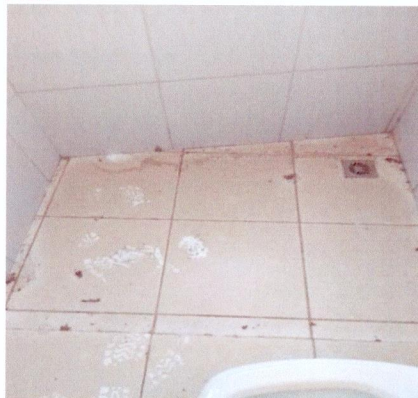
6.2 - Piso de cerâmica na cor branco(a) em bom estado, porém, com desgaste, com trincas e com desgaste natural;

com ralo de plástico em bom estado.

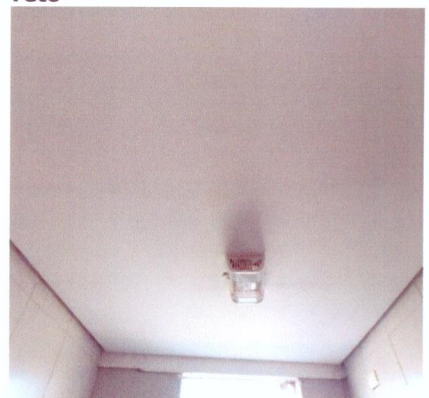
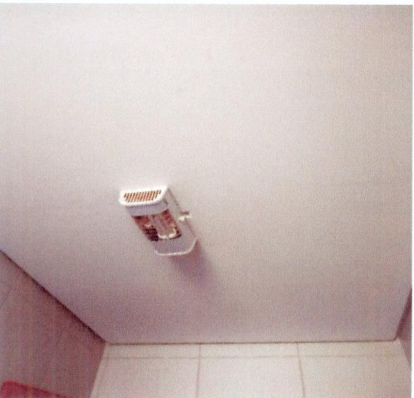
6.3 - Teto de gesso na cor branco(a) em ótimo estado, com pintura antiga.

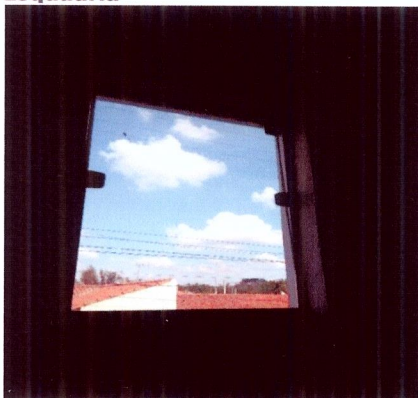
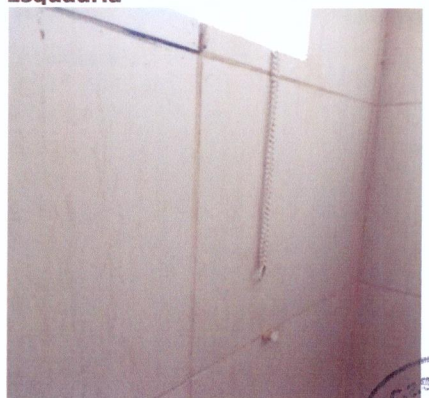
6.4 - Esquadria de alumínio/vidro em ótimo estado, funcionando, com trinco, com parte basculante e com vidro liso.

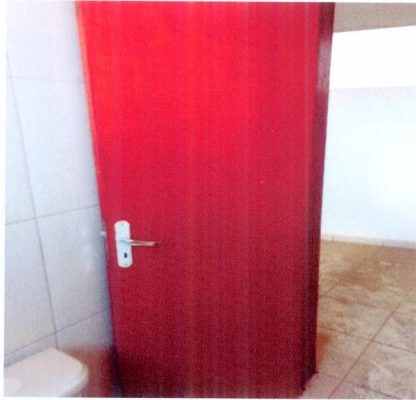
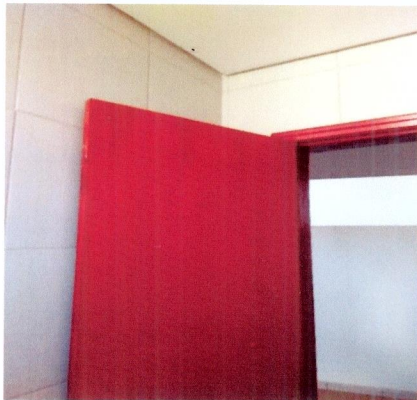
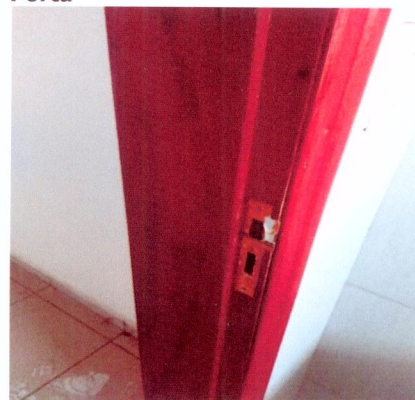
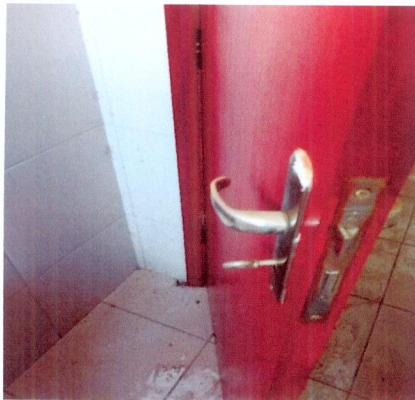
6.5 - Porta de madeira na cor envernizada em ótimo estado, com pintura antiga, porém, com desgaste natural; com fechadura de metálico novo em ótimo estado, funcionando e com chave.

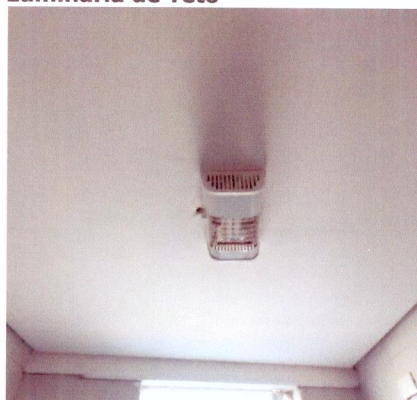
6.6 - Luminária de Teto de metálico na cor branco(a) em ótimo estado.

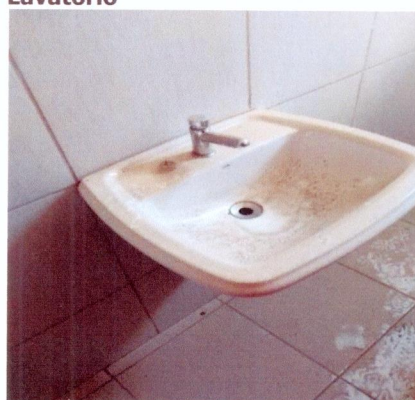
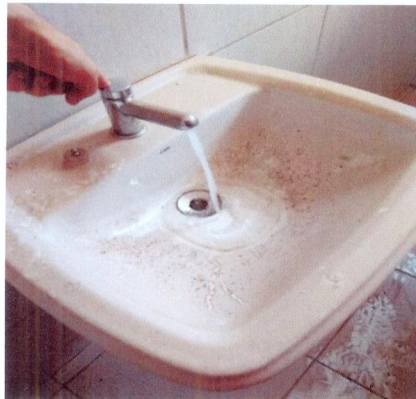
6.7 - Lavatório de louça celite na cor branco(a) em ótimo estado, funcionando e com torneira simples, porém, sujo.
Obs: Torneira modelo temporizadora.

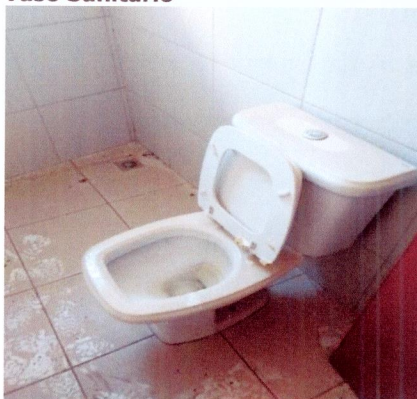
6.8 - Vaso Sanitário de louça novo na cor branco(a) em ótimo estado, funcionando e com caixa acoplada; com assento de madeira na cor branco(a) em estado regular.

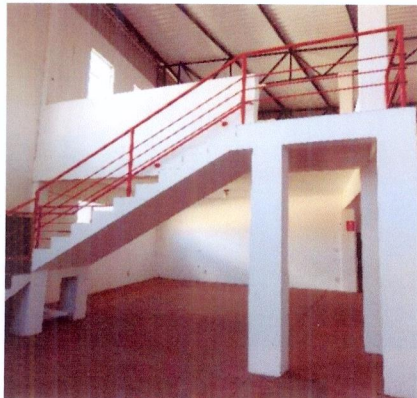
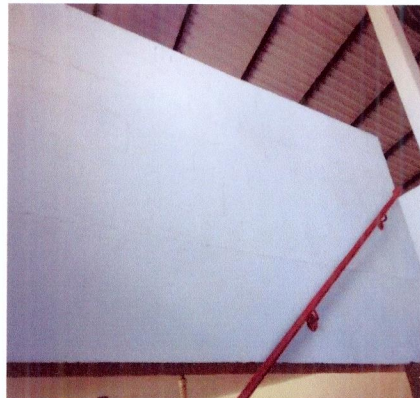
- 7.1 - Parede na cor branco(a) em ótimo estado com pintura acrílico fosco, com pintura nova, porém, sujo.
7.2 - Piso de concreto na cor cinza em ótimo estado com pintura fosca, porém, sujo e com desgaste.

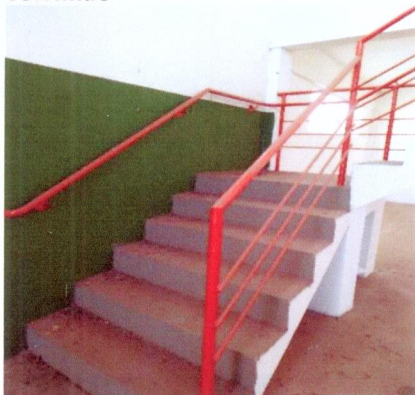
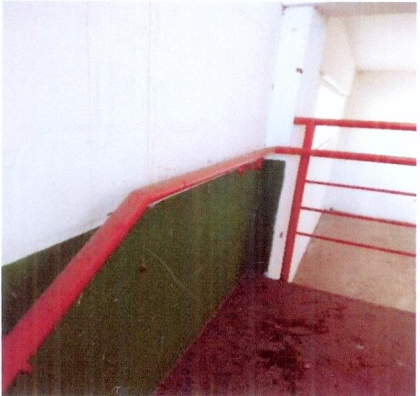
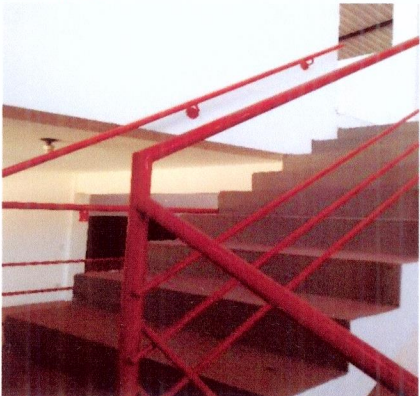
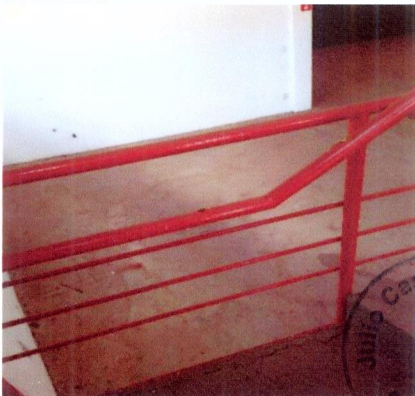
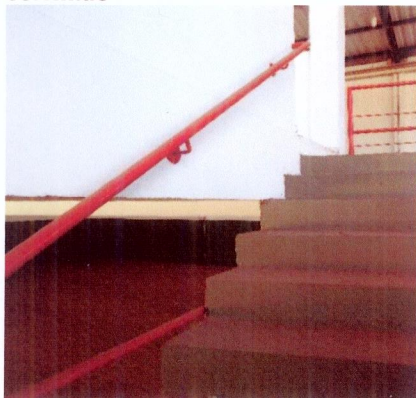
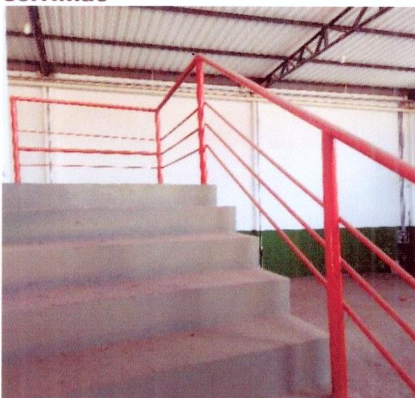
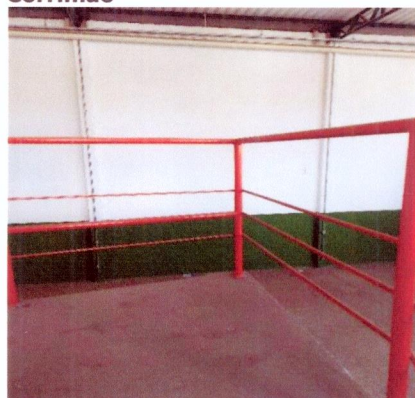
7.3 - Corrimão de metálico na cor laranja em ótimo estado com pintura esmaltada, com pintura antiga, porém, sujo.

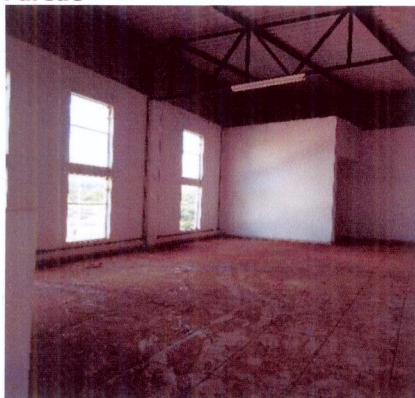
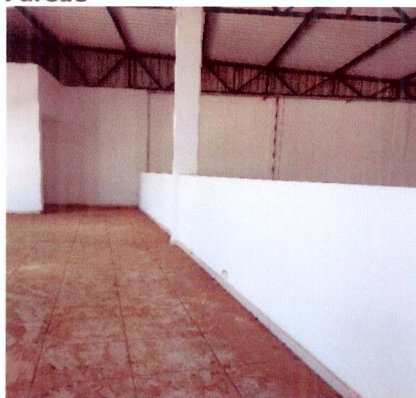
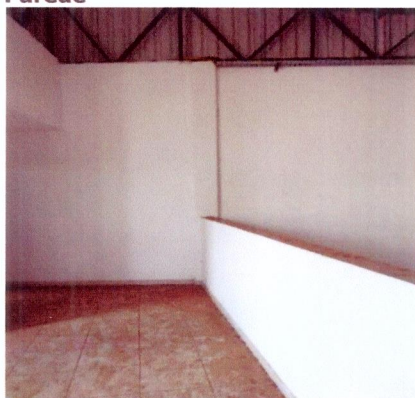
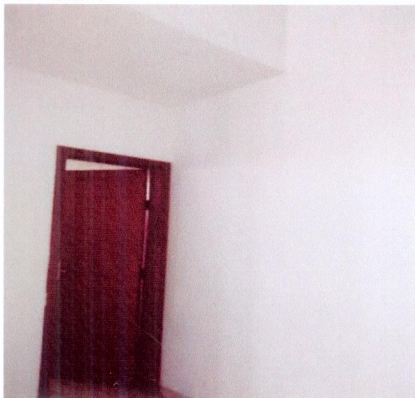
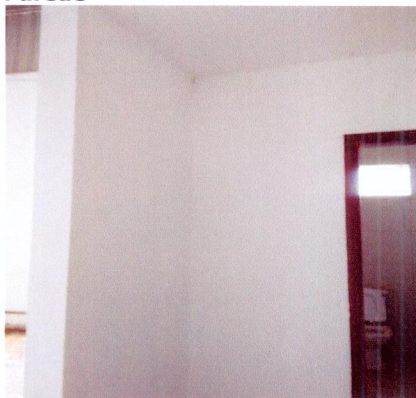
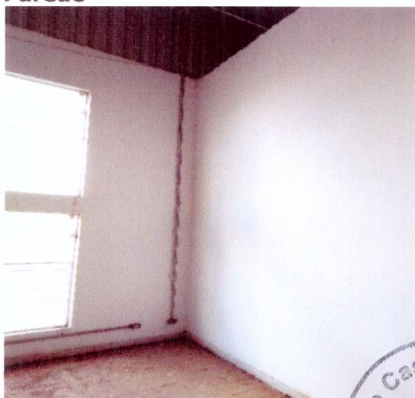
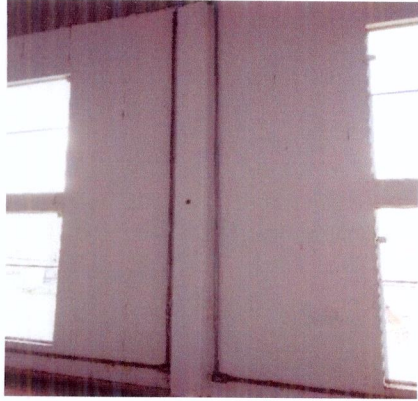
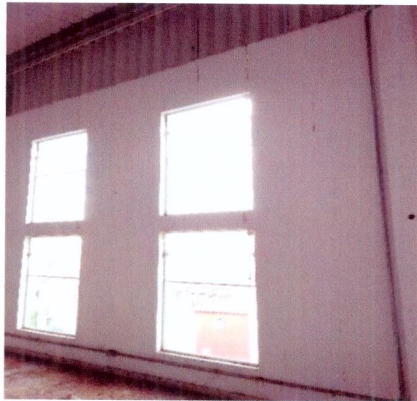
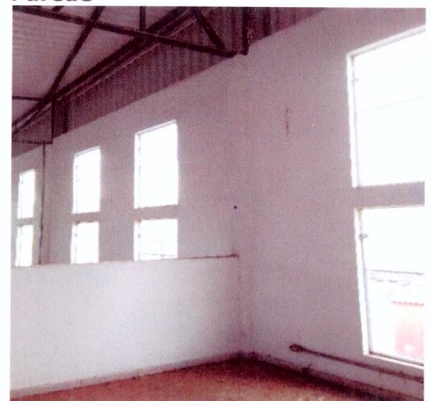
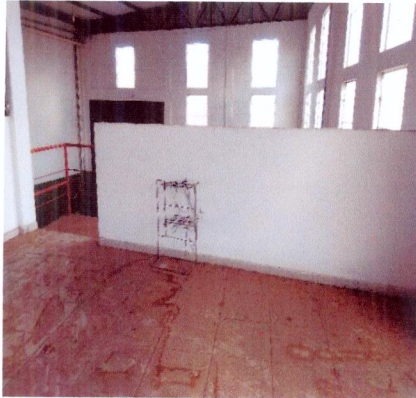
- 8.1 - Parede de blocos na cor branco(a) em ótimo estado com pintura acrílico fosco, com pintura nova, porém, sujo.
8.2 - Piso de cerâmica na cor branco(a) em ótimo estado, porém, sujo, com desgaste e com manchas; com rodapé de cerâmica na cor branco(a) em ótimo estado, porém, sujo.
8.3 - Teto de metálico na cor preto(a) em ótimo estado, com telhas calhetão, porém, com pontos de ferrugem.
8.4 - 6 Esquadrias de alumínio na cor branco(a) em ótimo estado, funcionando, com parte basculante e com trinco do tipo corrente. Obs: 01 trinco solto.
8.5 - 2 Luminárias de Teto de metálico na cor branco(a) em ótimo estado, com lâmpadas e do tipo tubular, porém, não funcionando.
8.6 - Interruptor de metálico na cor cromado em ótimo estado, duplo, porém, com desgaste.
8.7 - 7 Tomadas de metálico na cor cromado em ótimo estado, porém, com desgaste natural. Obs: 01 em termoplástico sobreposto.

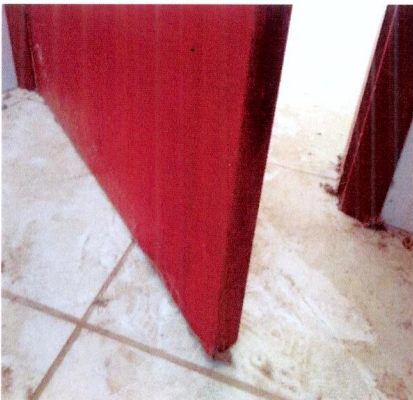
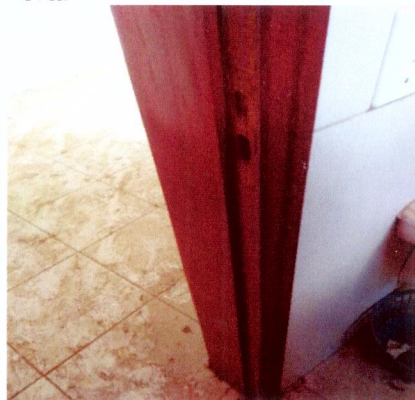
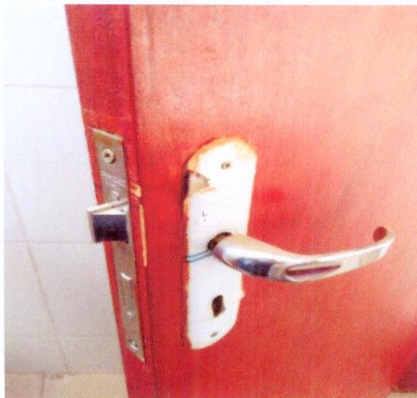
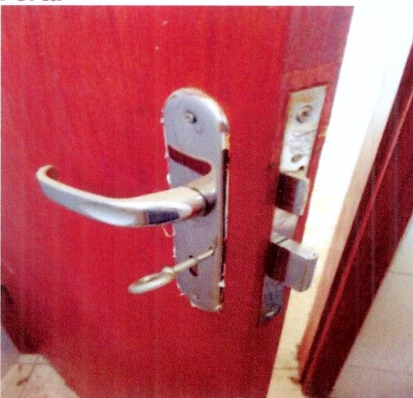
- 9.3 - Teto de laje na cor branco(a) em ótimo estado com pintura acrílico fosco, com pintura antiga.
- 9.4 - Porta de madeira na cor envernizada em ótimo estado, com pintura antiga, porém, com desgaste e com manchas; com batente de madeira na cor envernizada em ótimo estado, com pintura antiga, porém, com desgaste e com manchas; com fechadura de metálico na cor cromado em ótimo estado, funcionando e com chave, Obs: Com película de proteção.

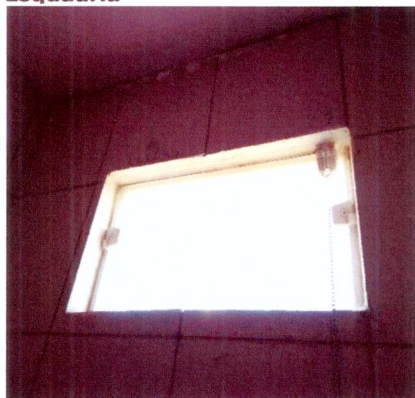
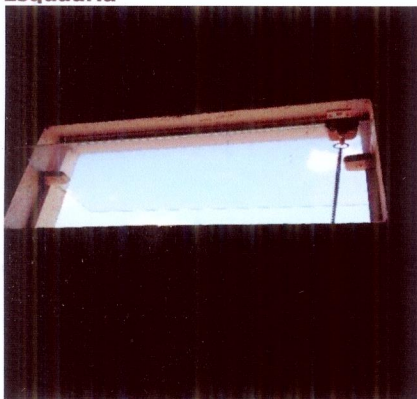
- 9.5 - Esquadria de alumínio na cor branco(a) em ótimo estado, funcionando, com parte basculante e com trinco do tipo corrente.
- 9.6 - Vaso Sanitário de louça celite na cor branco(a) em ótimo estado, funcionando e com caixa acoplada, porém, sujo; com assento de madeira na cor branco(a) em estado regular, com desgaste e com manchas, Obs: Laqueada.

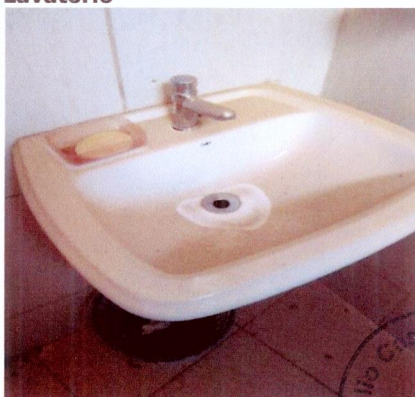
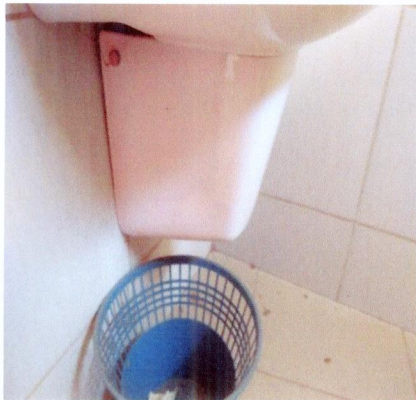
- 9.7 - Lavatório de louça celite na cor branco(a) em ótimo estado, funcionando, com coluna e sem vazamento, porém, sujo.
- 9.8 - Torneira de metálico docol na cor cromado em ótimo estado, funcionando e sem vazamento, porém, suja.

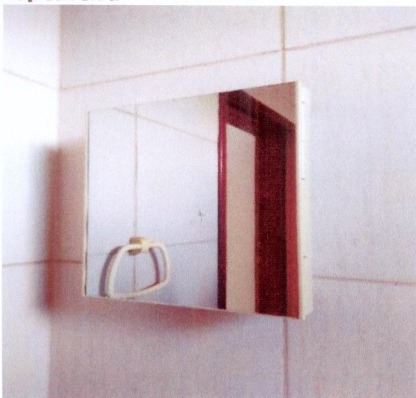
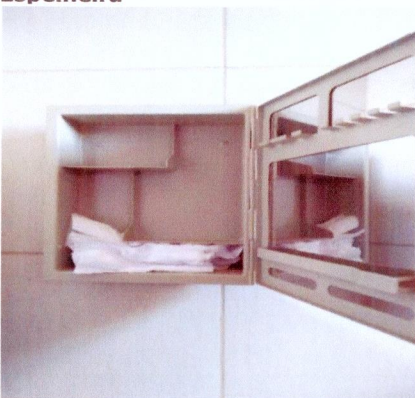
- 9.9 - Espelheira de plástico na cor bege em estado regular, porém, funcionando, com espelho e com 01 porta.
- 9.10 - Kit toalheiros de plástico na cor bege em ótimo estado, porém, sujo.

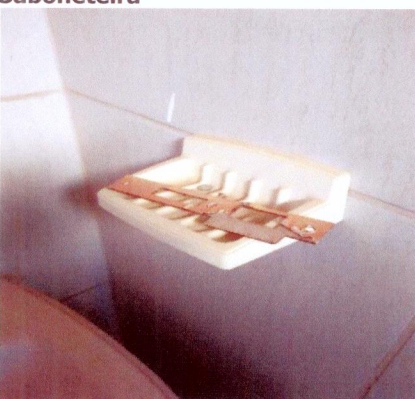
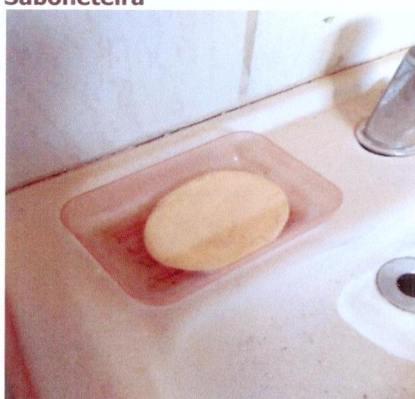
- 9.11 - Saboneteira de plástico em estado regular, sujo e com desgaste.
- 9.12 - Porta Papel Higiênico de plástico na cor branco(a) em ótimo estado, porém, sujo.

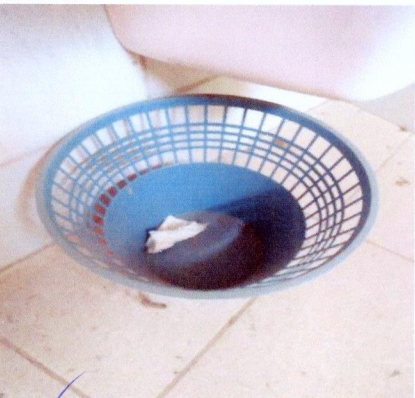
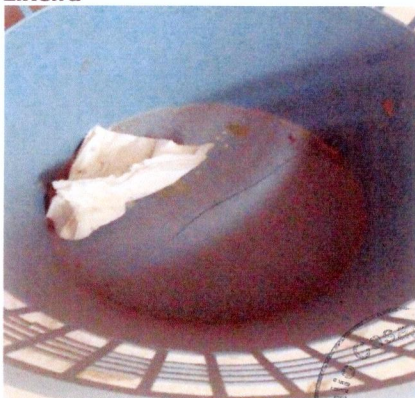
- 9.13 - Lixeira de plástico na cor azul em ótimo estado, porém, suja, trincada e com desgaste.
- 9.14 - Registro de metálico em estado regular, porém, sem volante.

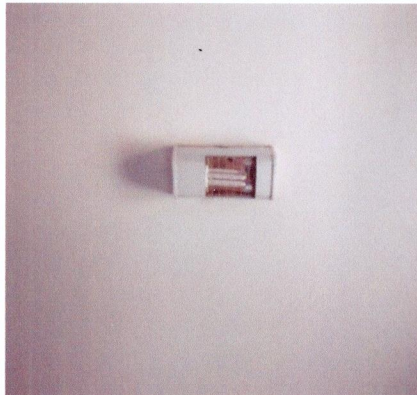
- 9.15 - Luminária de Teto de metálico na cor branco(a) em ótimo estado, com lâmpadas e com acrílico, porém, não funcionando.
- 9.16 - Interruptor de plástico na cor branco(a) em ótimo estado, com interruptor e tomada.
