## Auto de Vistoria de Entrada

**Endereço do imóvel** Rua Deodoro Gonçalves, 110, Lote 12, quadra E, Jardim Paulistano, Sorocaba - SP.

**Data do laudo** 17/07/2019

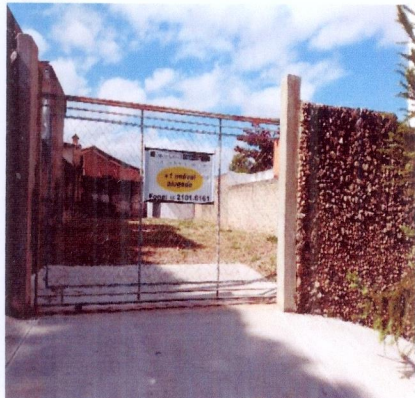
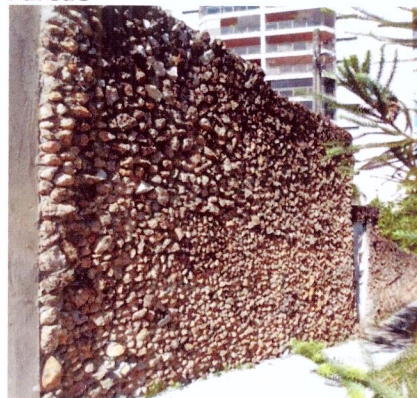
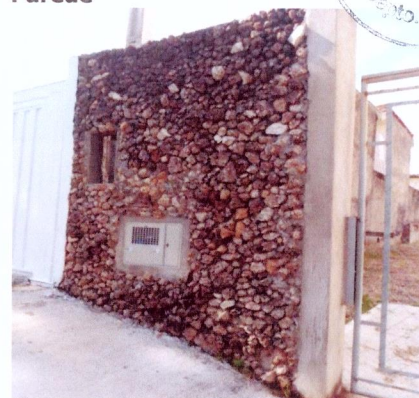
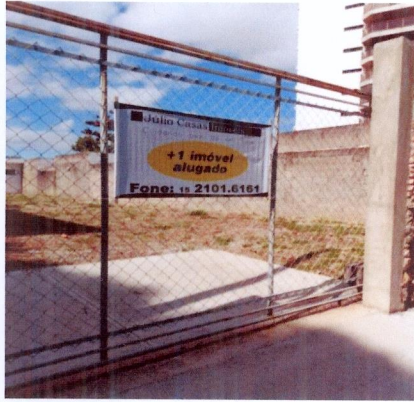
- 1.1 - Parede de revestido em pedras em ótimo estado.
- 1.2 - Piso de concreto em ótimo estado. Obs: Sem acabamento.
- 1.3 - Cavalete de Água em ótimo estado.
- 1.4 - Relógio de Força em ótimo estado, porém, sujo.

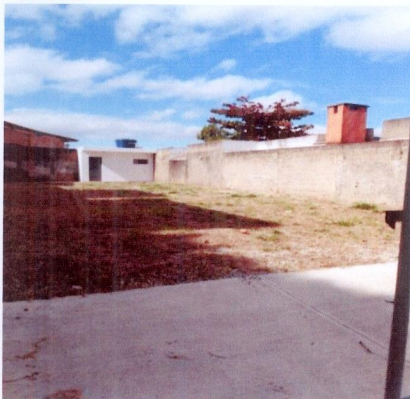
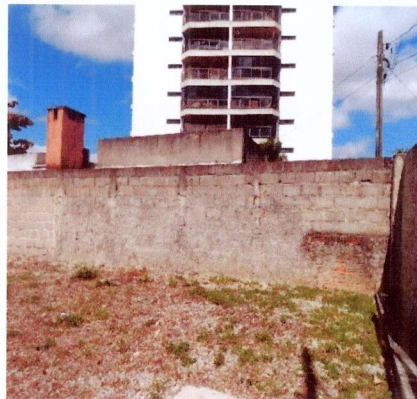
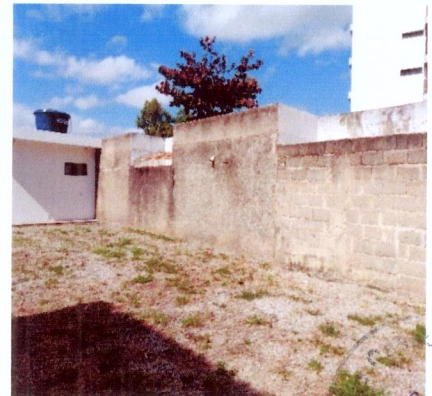
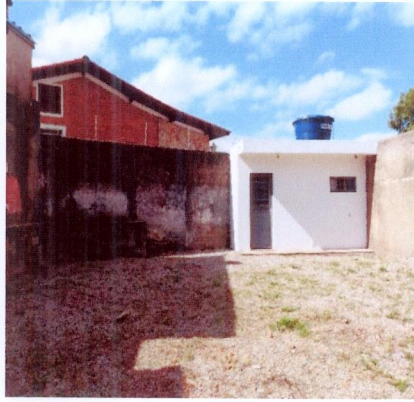
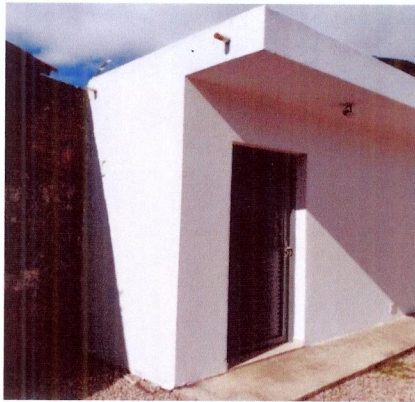
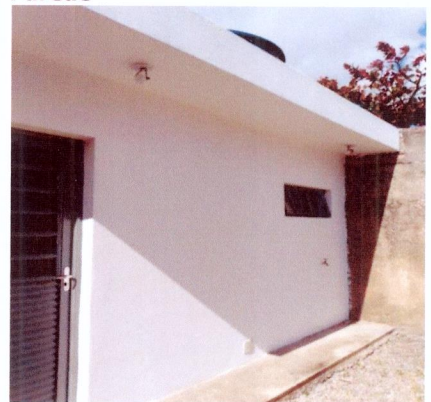
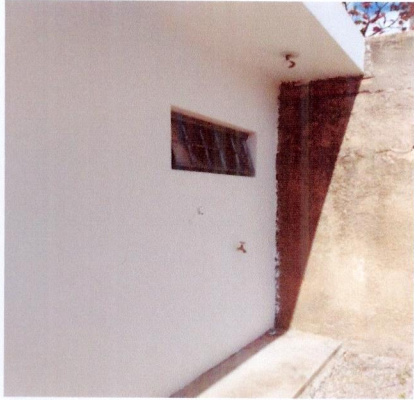
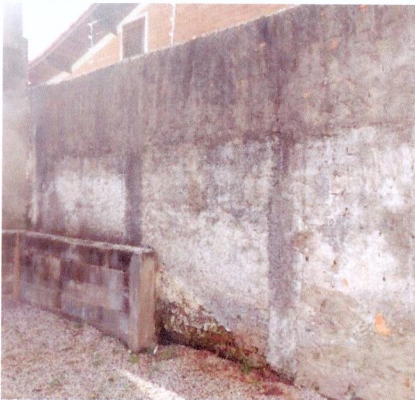
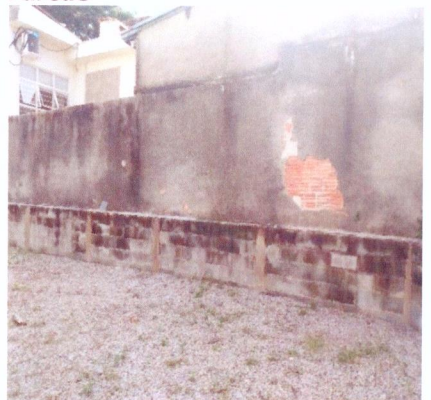
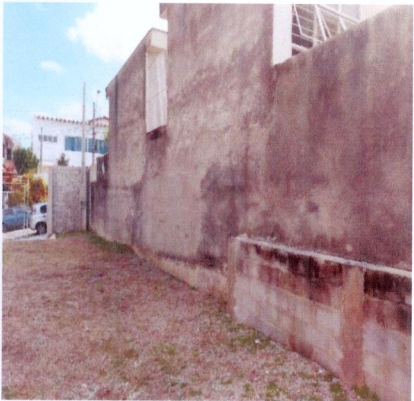
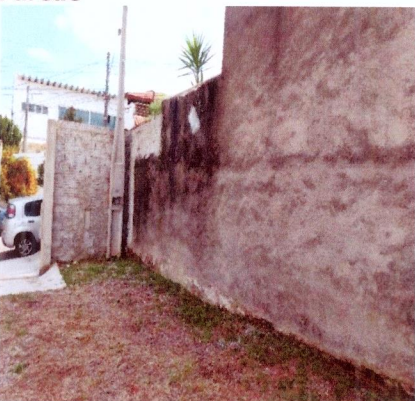
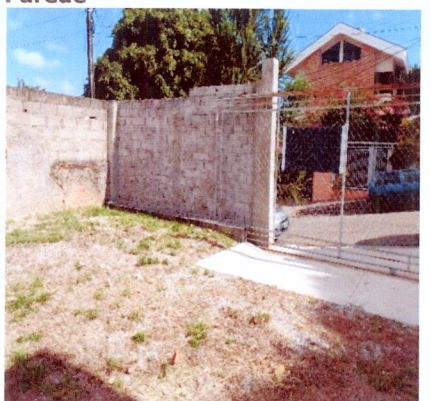
2.1 - Parede de alvenaria em estado regular, com desgaste, sem pintura e com manchas; com parte na cor branco(a) em ótimo estado com pintura acrílico fosco, com pintura nova. Obs: Sem acabamento. Fachada da edificação com acabamento e pintura nova na cor branca.

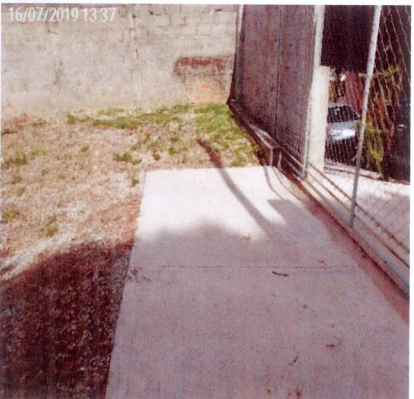
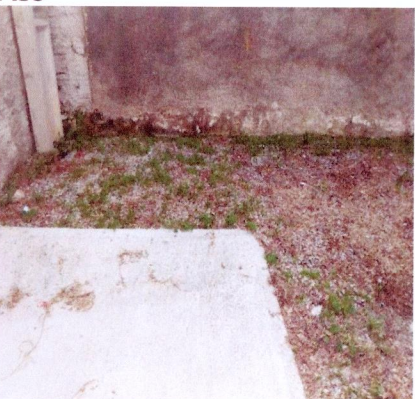
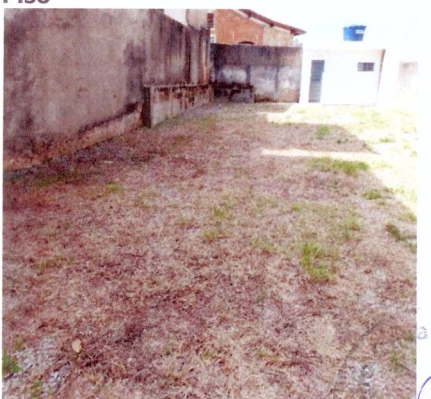
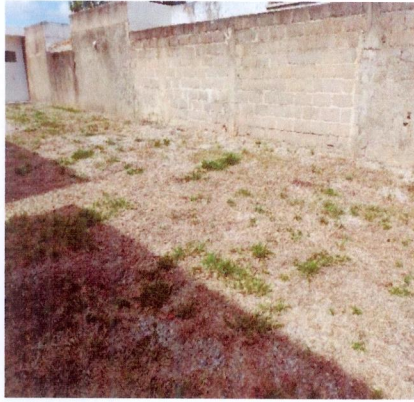
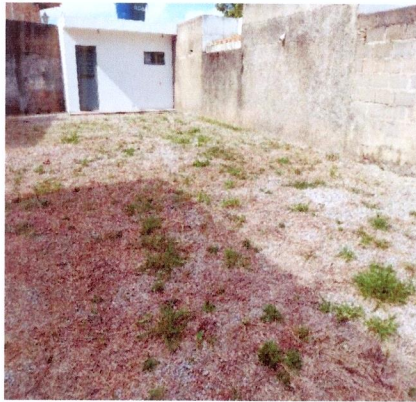
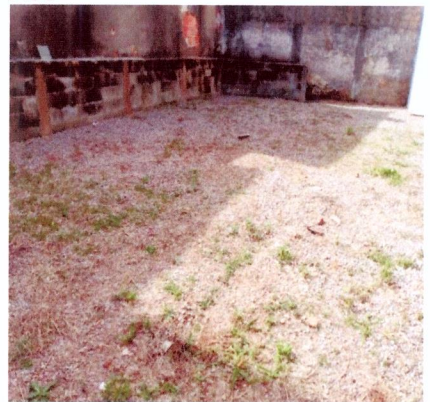
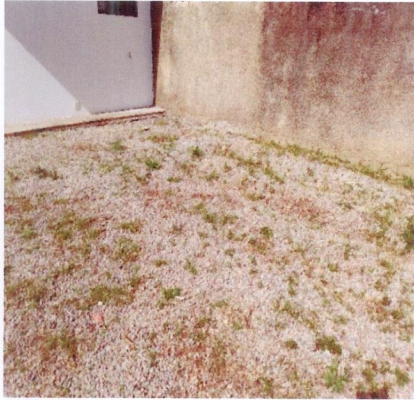
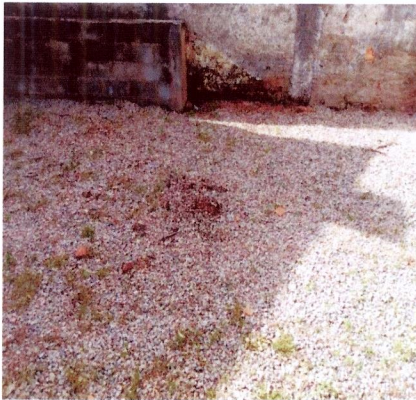
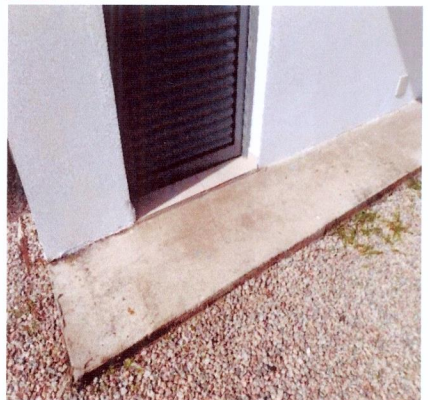
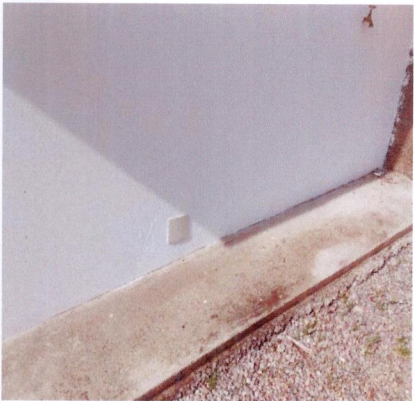
2.2 - Piso em estado regular. Obs: Gramado e brita sem cuidado. rampa de entrada em concreto liso.

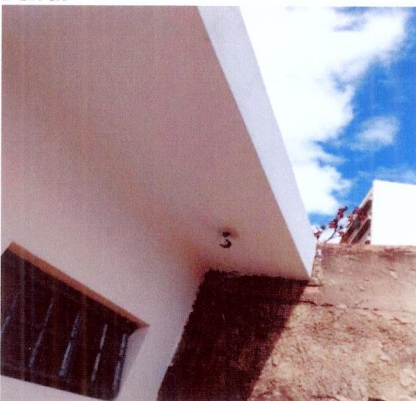
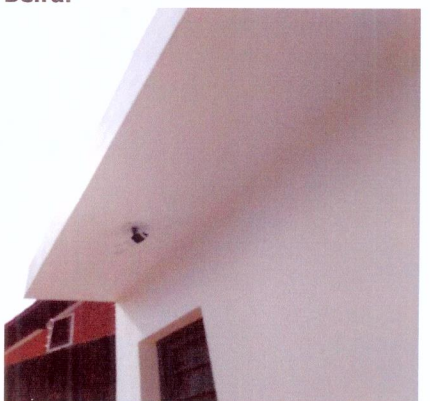
2.3 - Beiral de laje na cor branco(a) em ótimo estado com pintura acrílico fosco, com pintura nova.

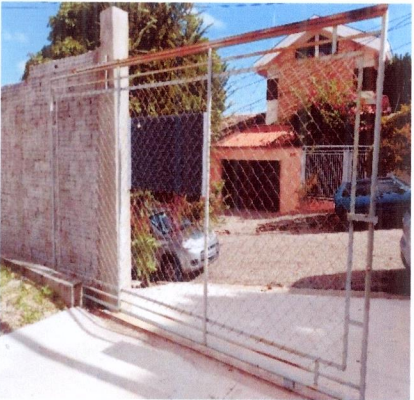
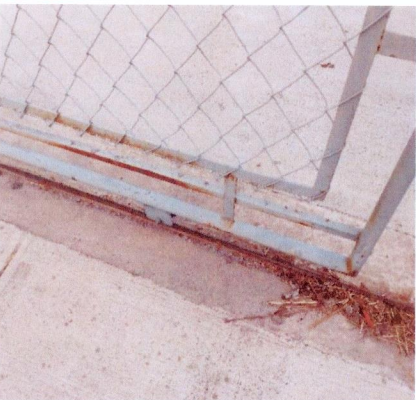
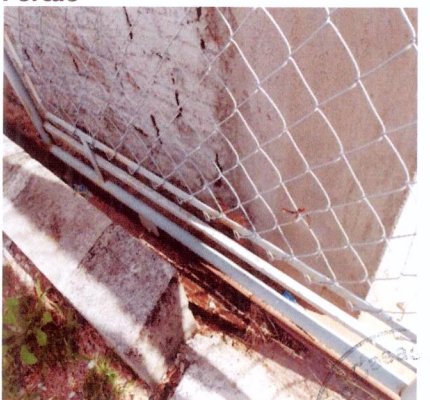
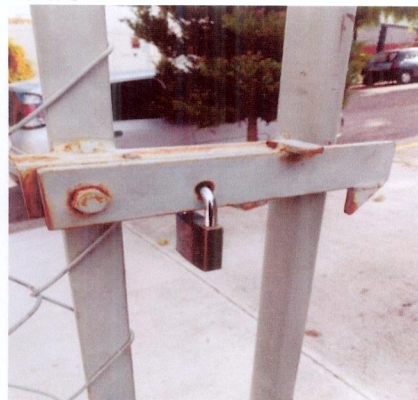
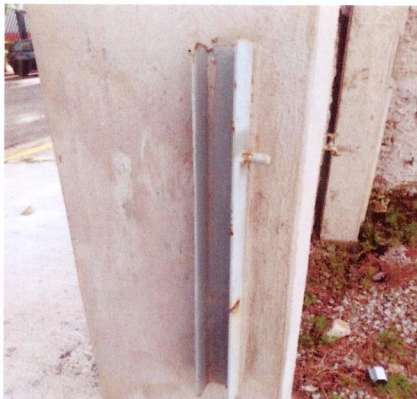
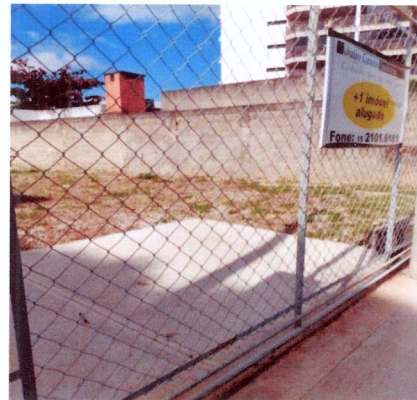
2.4 - Portão de metálico na cor cinza em ótimo estado com pintura esmaltada, com pintura antiga; com cadeado em ótimo estado. Obs: Abertura de correr em perfeito estado.

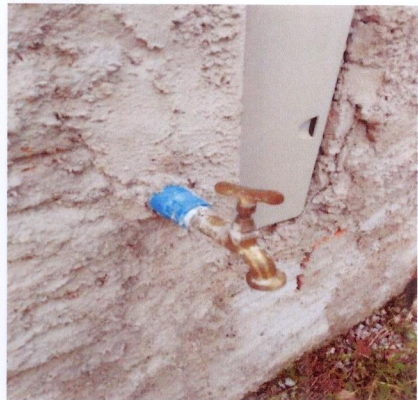
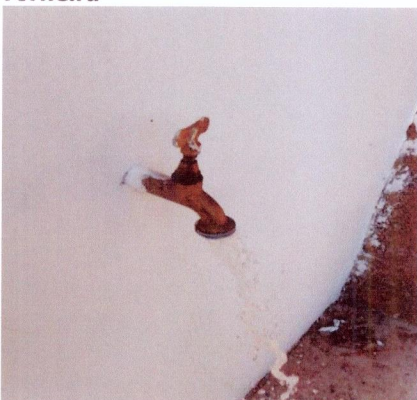
2.5 - 2 Torneiras de metálico em ótimo estado, funcionando.

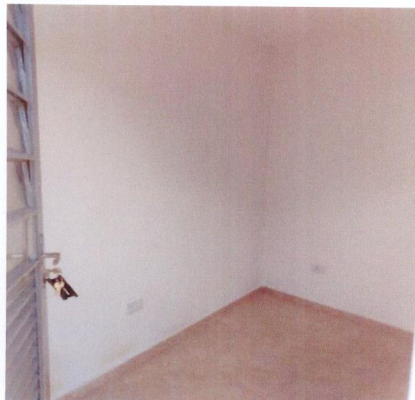
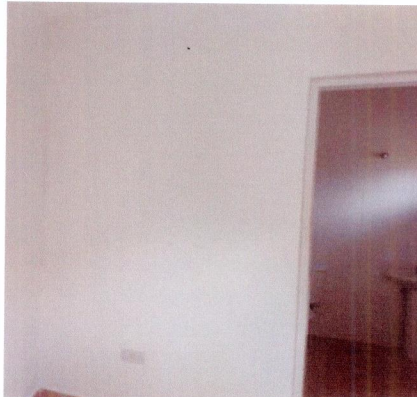
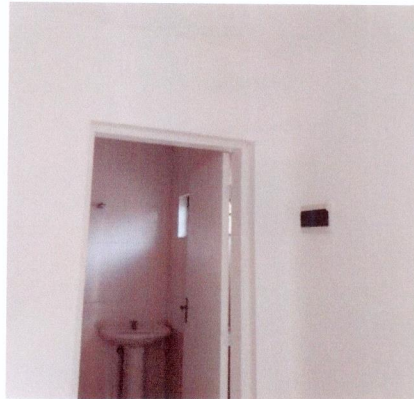
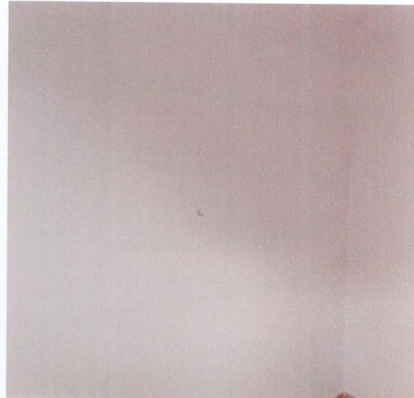
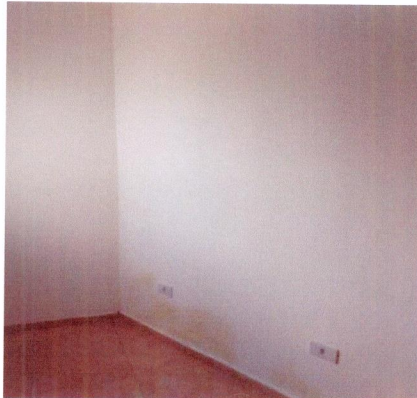
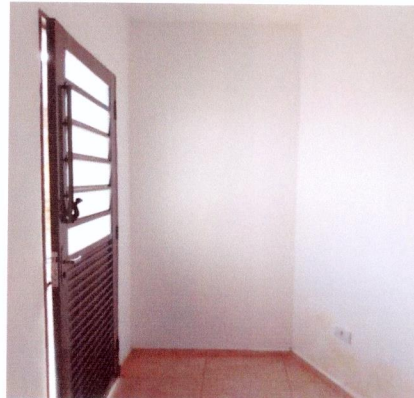
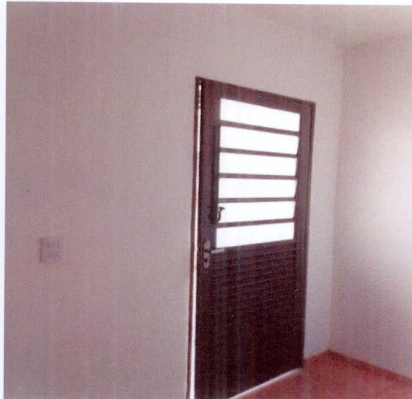
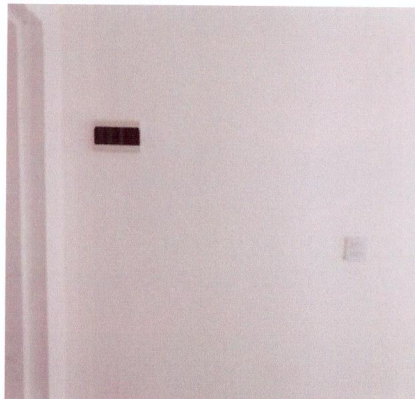
- 3.1 - Parede de alvenaria na cor branco(a) em ótimo estado com pintura acrílico fosco, com pintura nova, porém, com manchas.
- 3.2 - Piso de cerâmica na cor bege em ótimo estado; com rodapé em ótimo estado.
- 3.3 - Teto de laje na cor branco(a) em ótimo estado com pintura acrílico fosco, com pintura nova.
- 3.4 - Porta de metálico na cor cinza em ótimo estado com pintura esmaltada, com parte basculante, com pintura nova e com vidro mini boreal; com batente em ótimo estado; com fechadura de metálico na cor cromado em ótimo estado, funcionando e com chave.
- 3.5 - 3 Tomadas de plástico na cor branco(a) em ótimo estado.
- 3.6 - 1 Interruptor de plástico na cor branco(a) em ótimo estado, duplo.
- 3.7 - Quadro Disjuntor de plástico na cor cinza em ótimo estado.
- 3.8 - Spot de metálico na cor branco(a) em ótimo estado, funcionando, com lâmpadas e do tipo sobrepor.

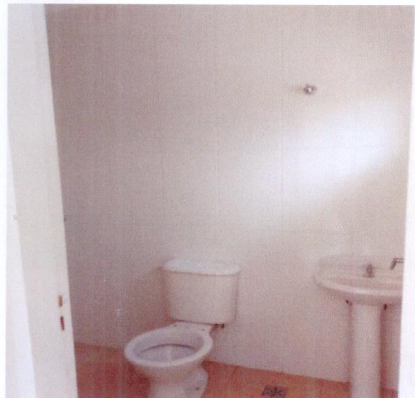
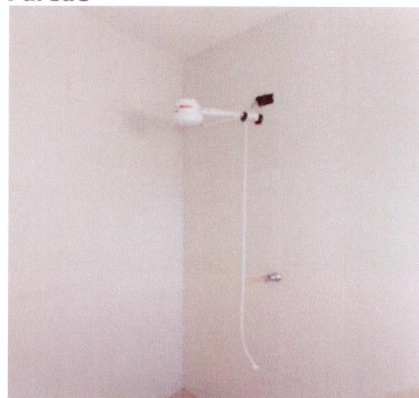
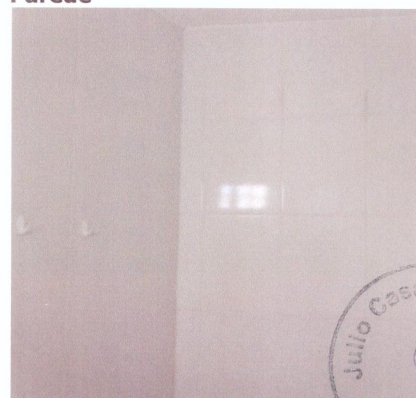
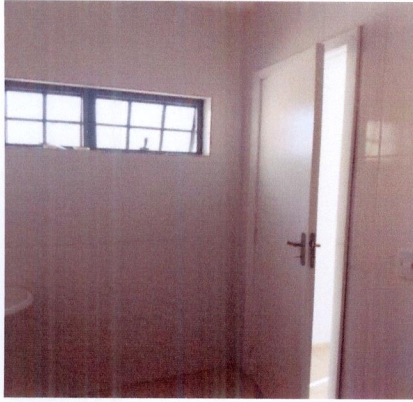
- 4.1 - Parede de azulejo na cor branco(a) em ótimo estado.
- 4.2 - Piso de cerâmica na cor bege em ótimo estado; com 2 ralos de metálico na cor cromado em ótimo estado.
