## Auto de Vistoria de Entrada

**Endereço do imóvel** Rua Octávio Novaes de Carvalho nº 247, salão 03, Jardim Vera Cruz, Sorocaba - SP.

**Data do laudo** 23/07/2019

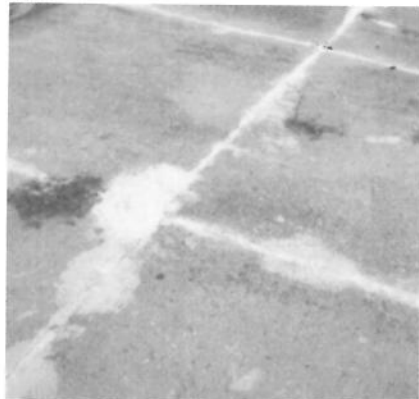
1.2 - Piso de concreto na cor cinza em ótimo estado, porém, sujo, com desgaste, com imperfeições, com manchas e com trincas. Obs: 05 suportes para corrente.

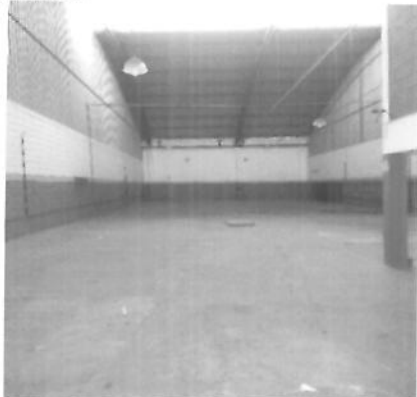
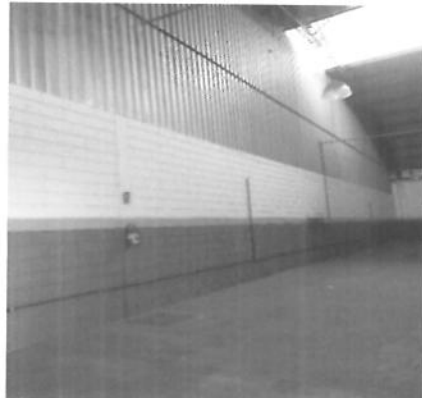
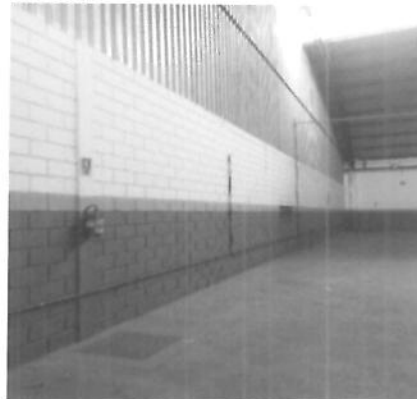
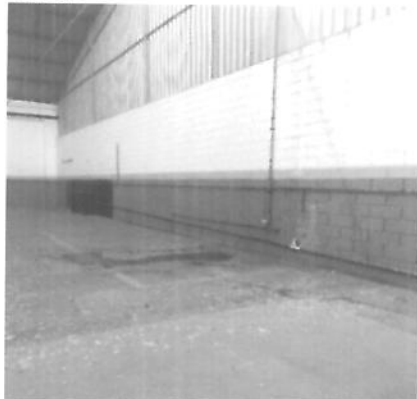
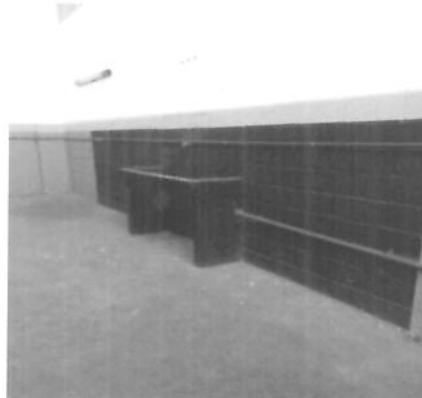
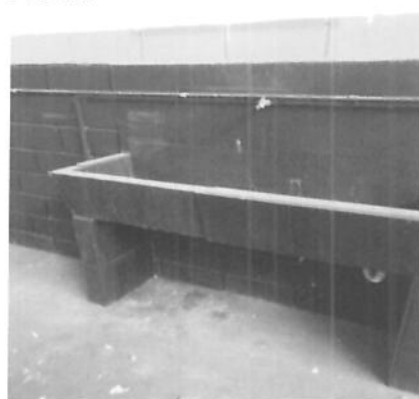
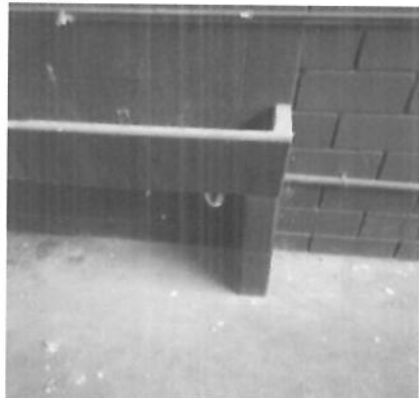
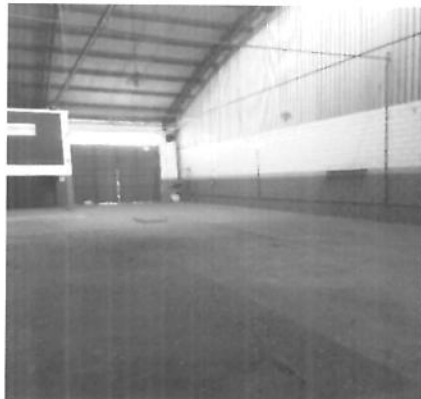
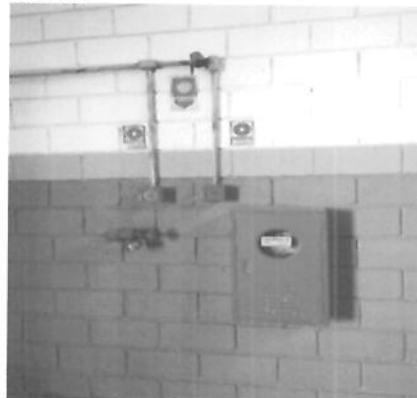
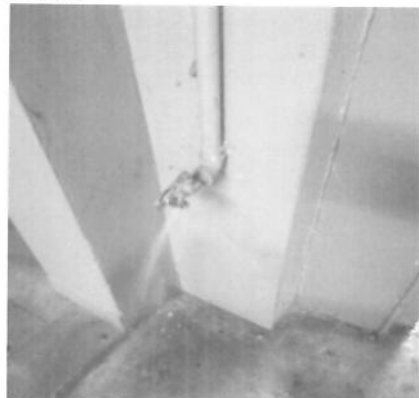
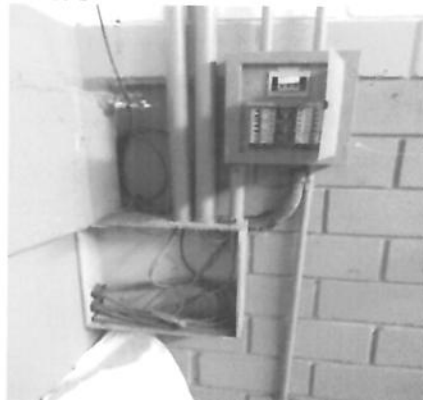
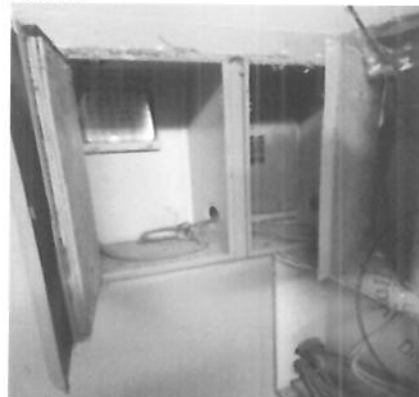
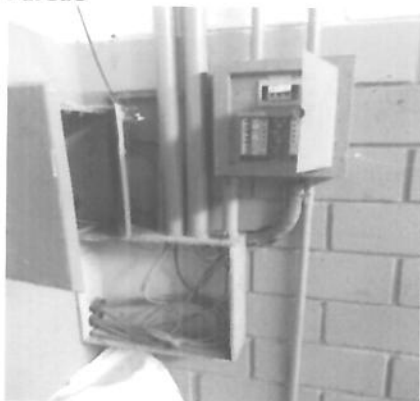
2.1 - Parede de blocos nas cores branco(a), preto(a), cinza e amarelo em ótimo estado com pintura acrílico fosco, com torneira simples, com pintura antiga e câmara de segurança, porém, com desgaste, com falhas e com manchas; com parte de metálico na cor cinza em ótimo estado, porém, com desgaste e com manchas. Obs: Quadro com fiação exposta. Tubulação hidratação e canaletas elétricas.

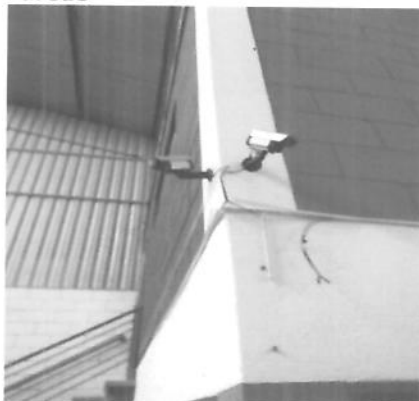
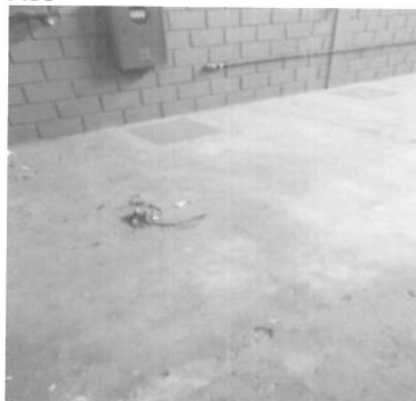
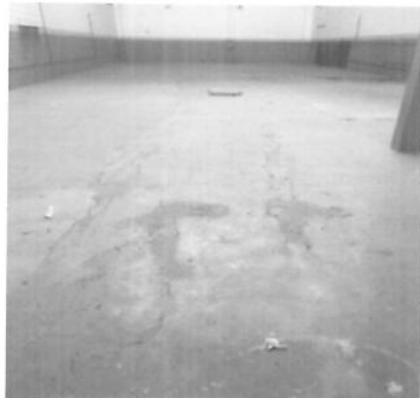
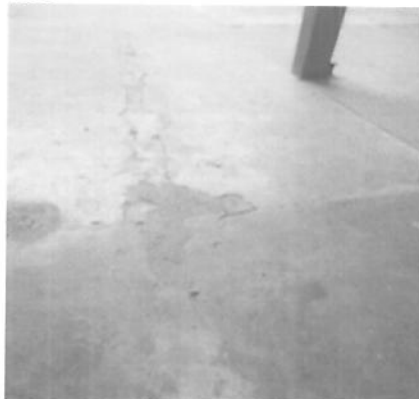
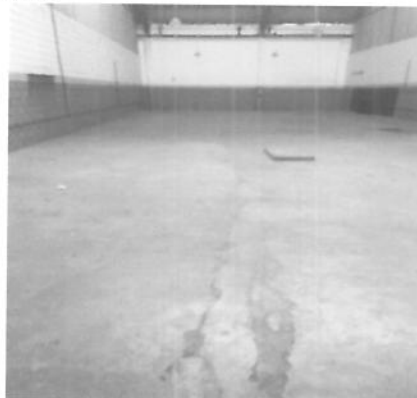
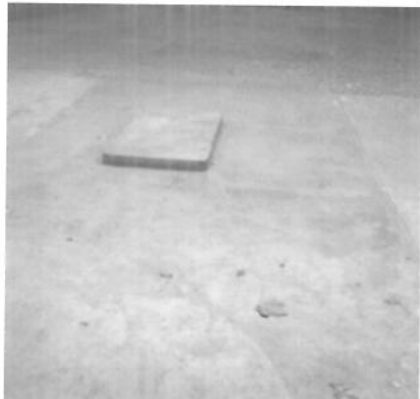
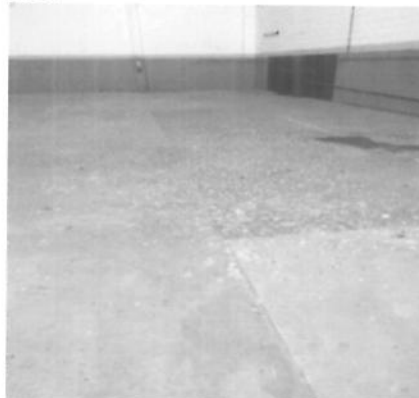
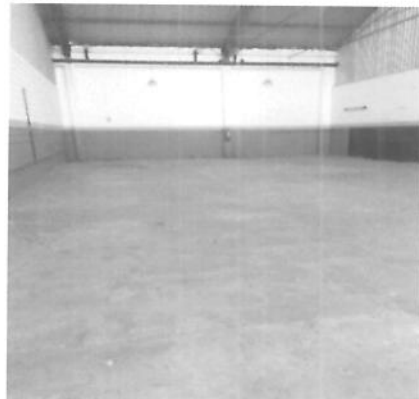
2.2 - Piso de concreto na cor cinza em ótimo estado, porém, sujo, com desgaste, com imperfeições, com manchas e com trincas.

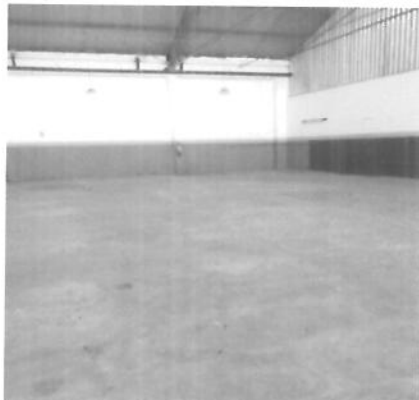
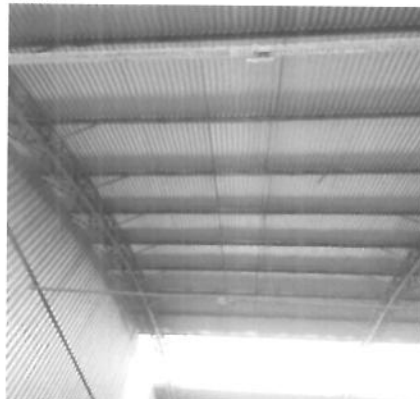
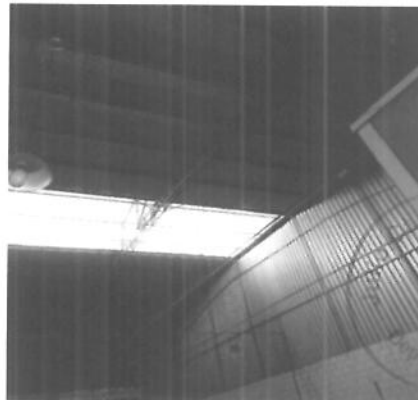
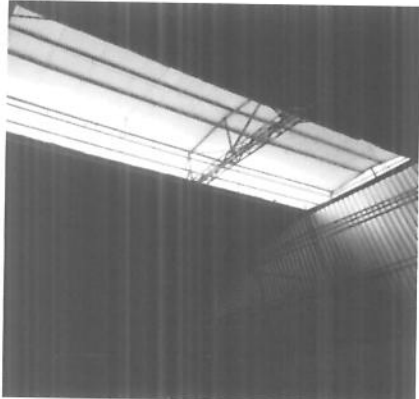
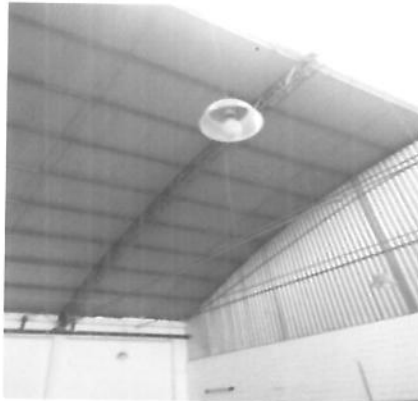
2.3 - Teto de metálico na cor cinza em ótimo estado, porém, com desgaste e com manchas.

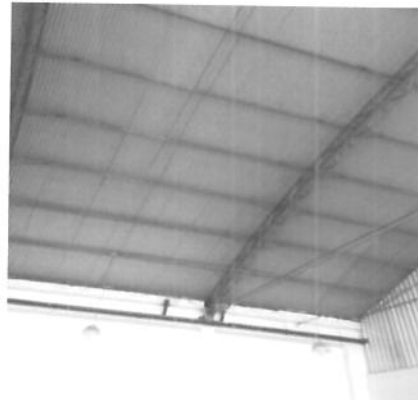
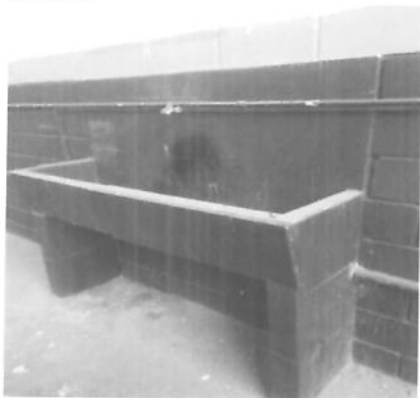
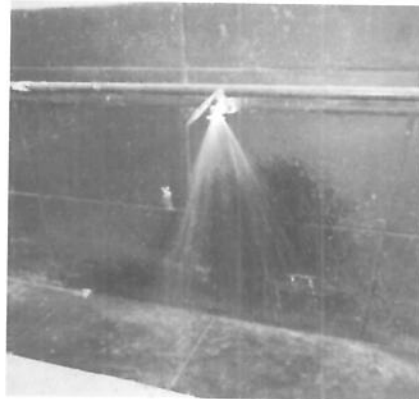
2.4 - Tanque de alvenaria na cor preto(a) em ótimo estado, funcionando e sem vazamento, porém, com desgaste e com manchas; com torneira de metal na cor cinza em ótimo estado, funcionando e sem vazamento, porém, com desgaste e com manchas.

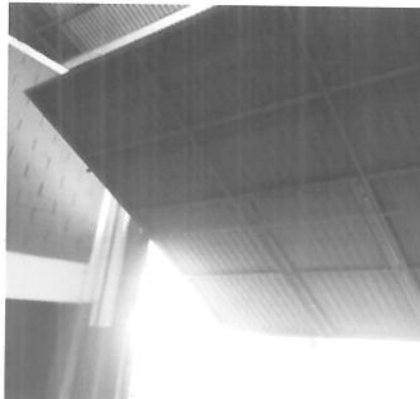
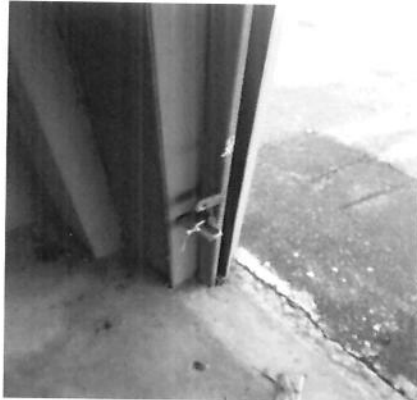
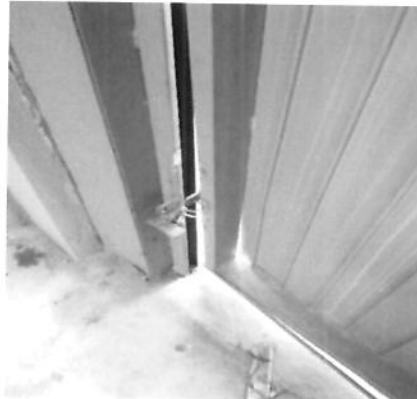
2.5 - Portão de metálico na cor cinza em ótimo estado com pintura esmaltada, com pintura antiga, porém, danificado, com desgaste e com manchas; com fechadura de metálico com cadeado nas cores cinza e cromado em ótimo estado, funcionando e com chave, porém, com desgaste e com manchas. Obs: Enroscando e com dificuldade para fechar.

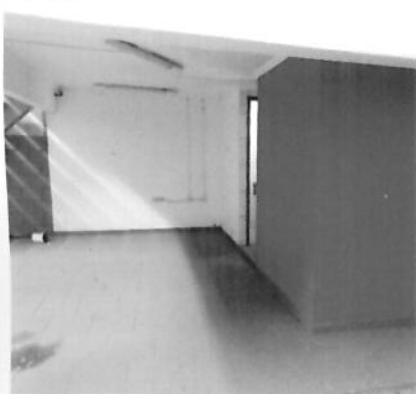
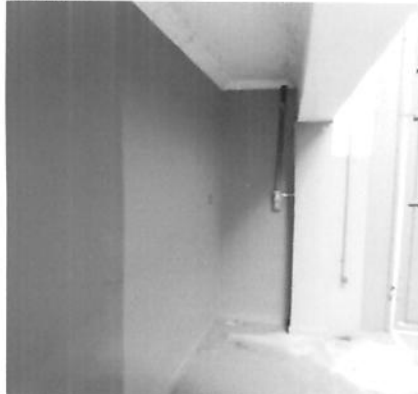
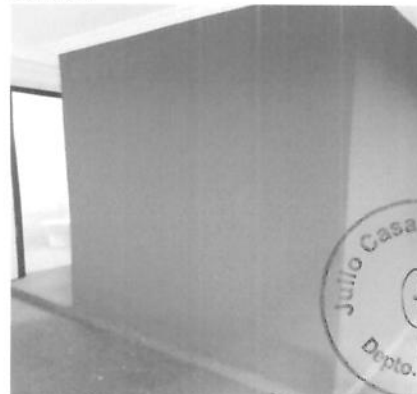
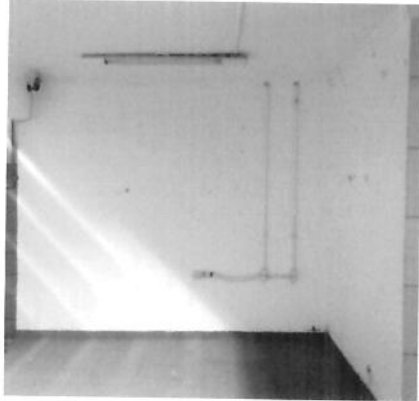
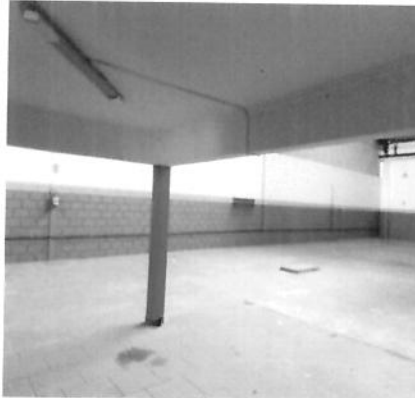
- 3.1 - Parede nas cores branco(a) e vermelho em estado regular com pintura acrílico fosco, sujo, com desgaste e com manchas, porém, com pintura antiga.

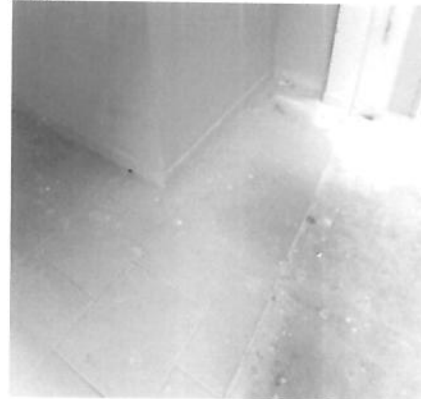
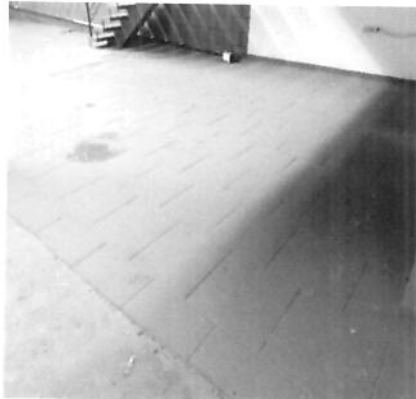
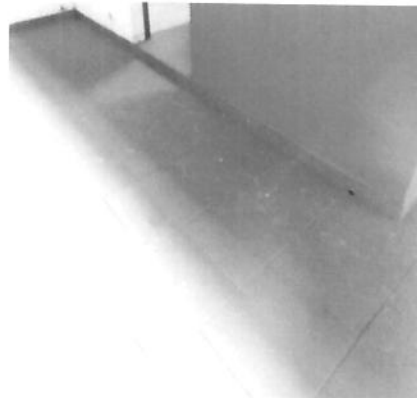
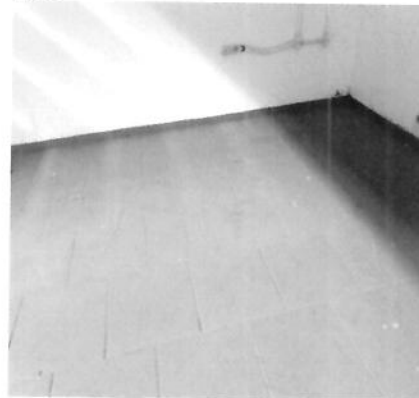
- 3.2 - Piso de cerâmica na cor cinza em ótimo estado com pintura fosca, com pintura antiga, porém, sujo, com desgaste e com manchas; com rodapé de cerâmica na cor cinza em estado regular com pintura fosca, com desgaste e com manchas.

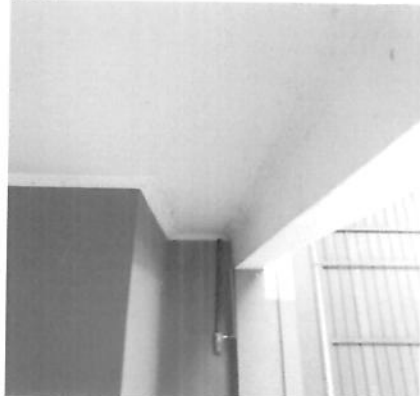
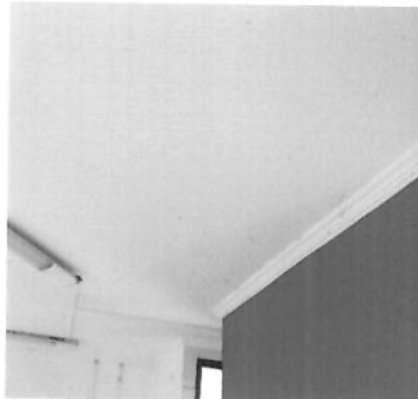
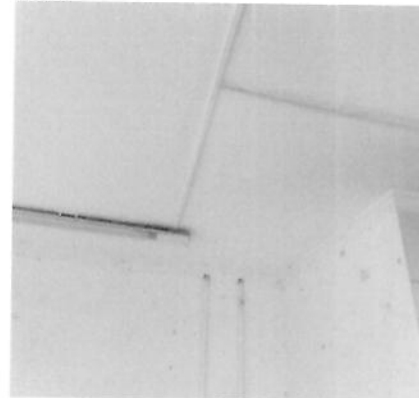
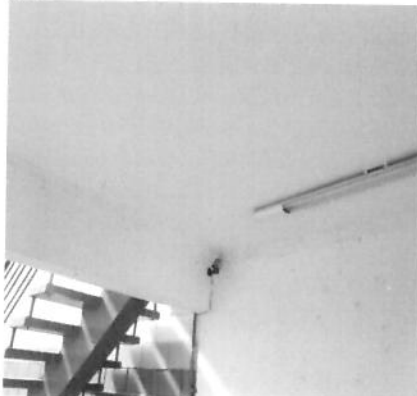
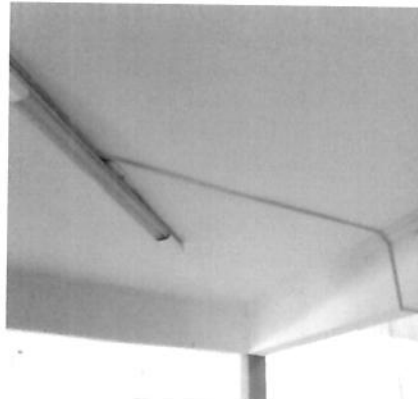
- 3.3 - Teto de gesso na cor branco(a) em ótimo estado com pintura acrílico fosco, com pintura antiga, porém, com desgaste e com manchas; com moldura de gesso na cor branco(a) em ótimo estado com pintura acrílico fosco, com pintura antiga, porém, suja, com desgaste e com manchas.

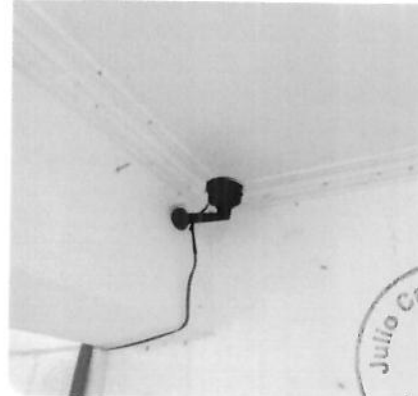
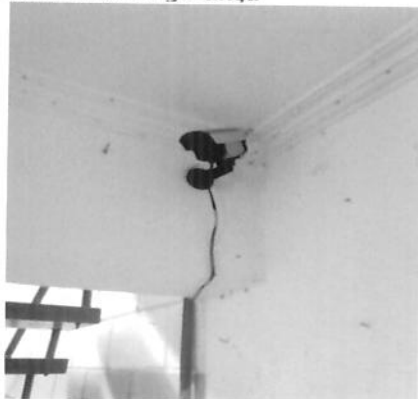
- 3.4 - Câmera de Segurança em estado regular, não testada.
- 3.5 - 2 Luminárias de Teto de metálico na cor branco(a) em estado regular, porém, do tipo tubular, lâmpadas funcionando e com acabamento de acrílico.

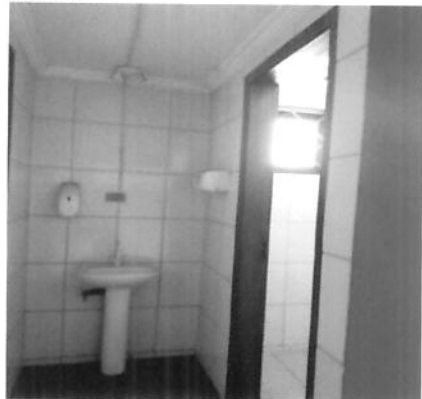
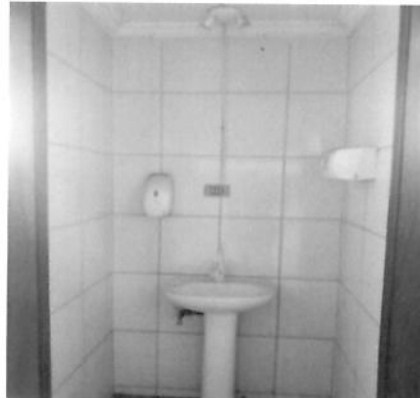
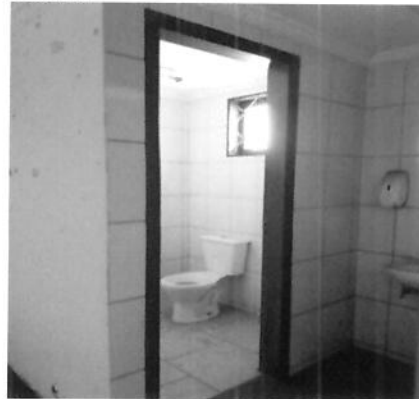
- 4.1 - Parede de azulejo na cor branco(a) em ótimo estado, porém, sujo, com desgaste e com manchas.
- 4.2 - Piso de cerâmica na cor cinza em ótimo estado com pintura fosca, com pintura antiga, porém, sujo, com desgaste e com manchas; com ralo de plástico na cor cromado em estado regular, com desgaste e com manchas.

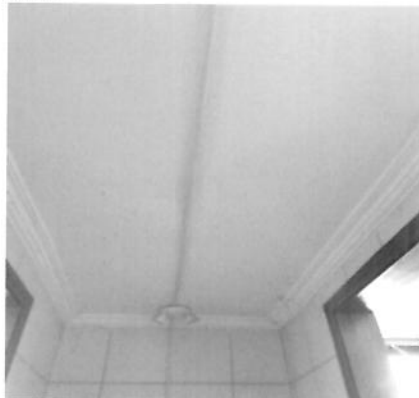
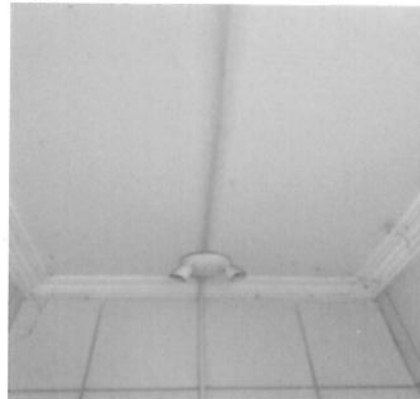
- 4.3 - Teto de gesso na cor branco(a) em ótimo estado com pintura acrílico fosco, com pintura antiga, porém, com desgaste e com manchas; com moldura de gesso na cor branco(a) em ótimo estado com pintura acrílico fosco, com pintura antiga, porém, suja, com desgaste e com manchas.

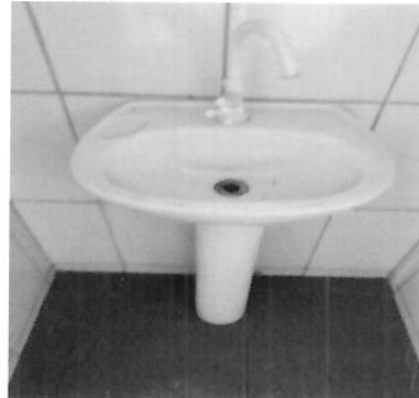
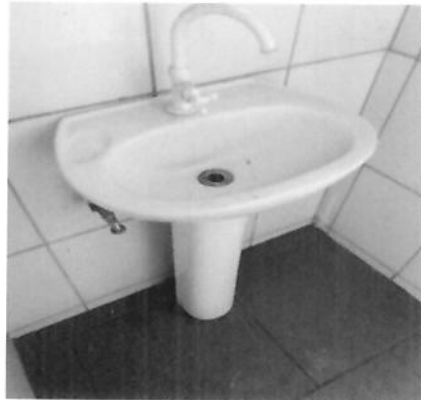
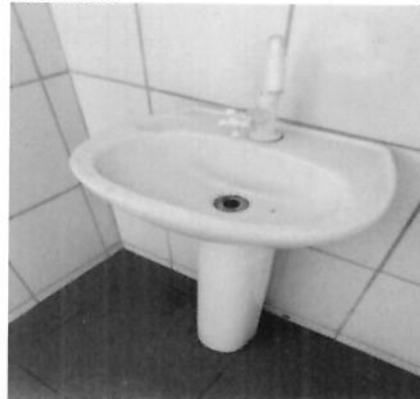
- 4.4 - Lavatório de louça na cor branco(a) em estado regular, porém, com coluna.
- 4.5 - 2 Torneiras em estado regular, com desgaste e com manchas, porém, funcionando.

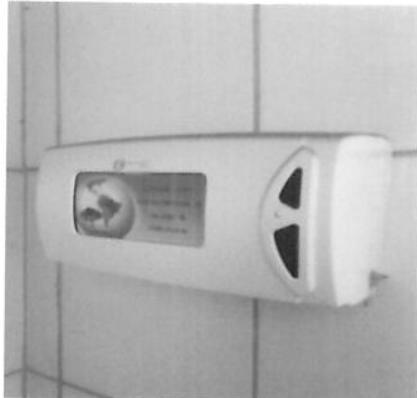
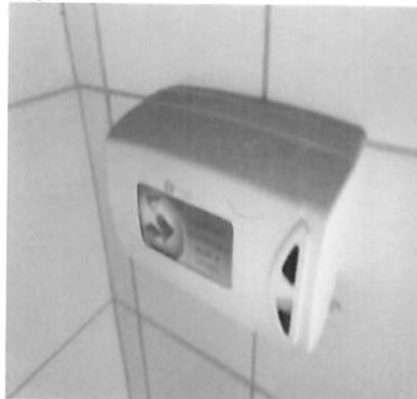
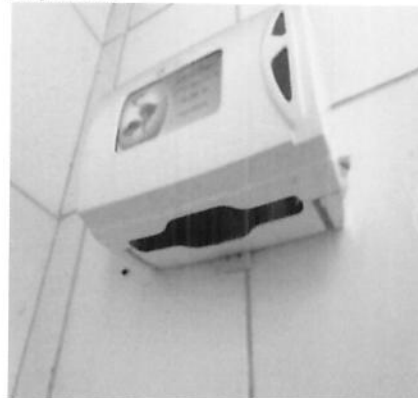
**Papeleira**

- 4.6 - Papeleira de plástico na cor branco(a) em ótimo estado, porém, sujo, com desgaste e com manchas.
- 4.7 - Saboneteira de plástico na cor branco(a) em ótimo estado, fixo na parede, porém, sujo, com desgaste e com manchas.

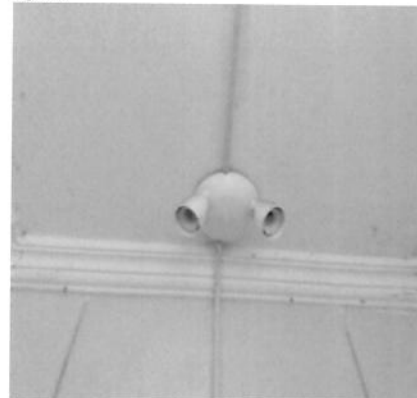
**Spot**

- 4.8 - Spot de metálico na cor branco(a) em ótimo estado, duplo, porém, sujo, com desgaste, sem lâmpada e com manchas.
- 4.9 - Interruptor de plástico na cor cinza em estado regular, porém, triplo.

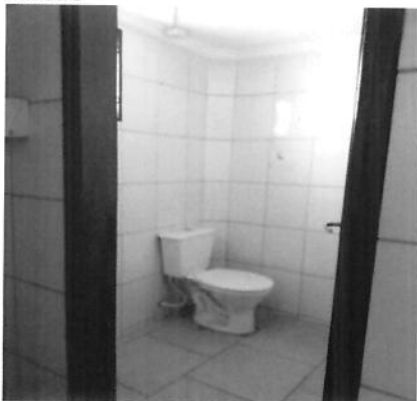
5.1 - Parede de azulejo na cor branco(a) em ótimo estado, porém, sujo, com furos, com desgaste e com manchas.

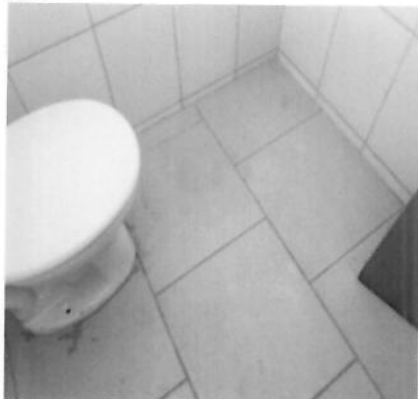
5.2 - Piso de cerâmica na cor branco gelo em ótimo estado, porém, sujo, com desgaste e com manchas; com ralo de

plástico na cor cromado em estado regular, com desgaste e com manchas; com soleira de granito na cor preto(a) em estado regular, com desgaste.

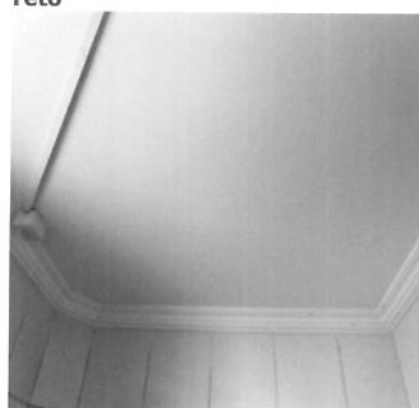
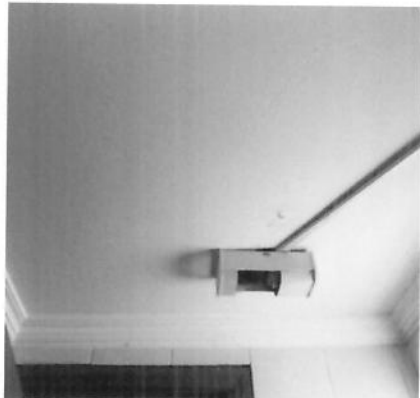
5.3 - Teto de gesso na cor branco(a) em ótimo estado com pintura acrílico fosco, com pintura antiga, porém, com desgaste e com manchas; com moldura de gesso na cor branco(a) em ótimo estado com pintura acrílico fosco, com pintura antiga, porém, suja, com desgaste e com manchas.

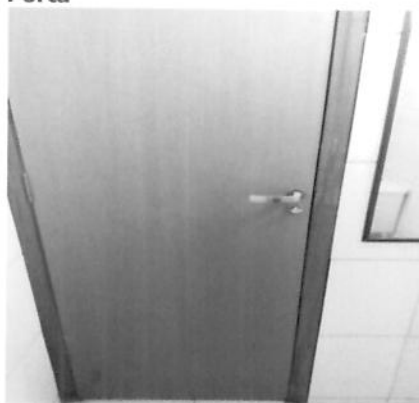
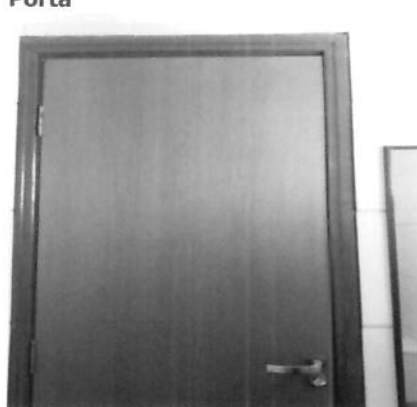
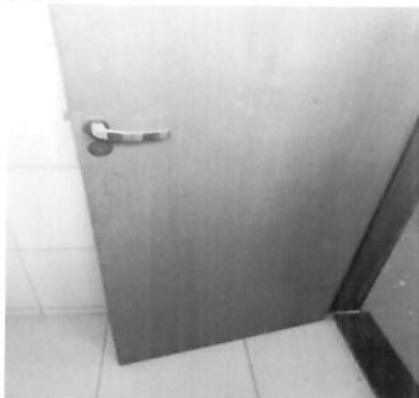
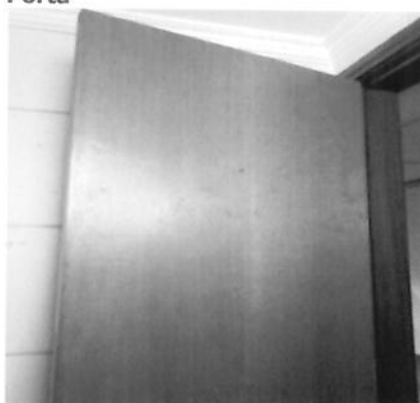
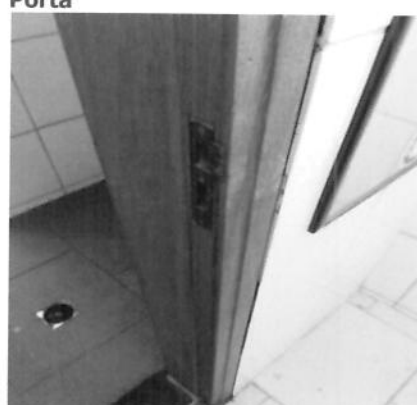
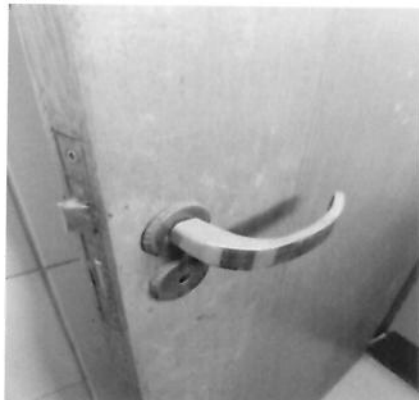
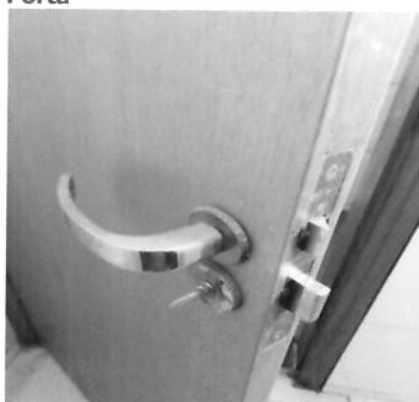
5.4 - Porta de madeira na cor envernizada em ótimo estado, com pintura antiga, porém, suja e com desgaste; com fechadura de metálico na cor cromado em estado regular, porém, funcionando, com chave e de banheiro.

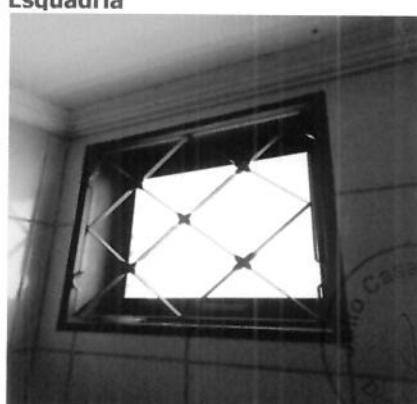
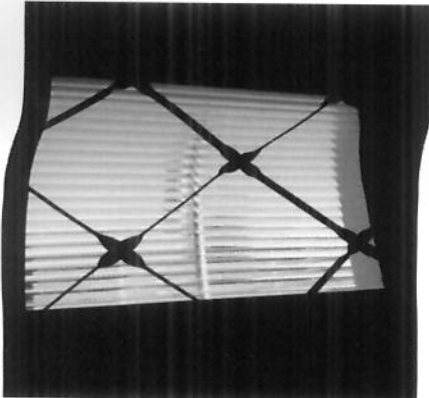
5.5 - Esquadria de alumínio na cor cinza em ótimo estado com pintura fosca, funcionando, com trinco, com parte basculante, com pintura antiga e com vidros cancelados.

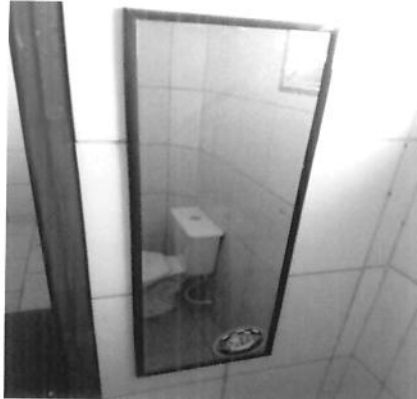
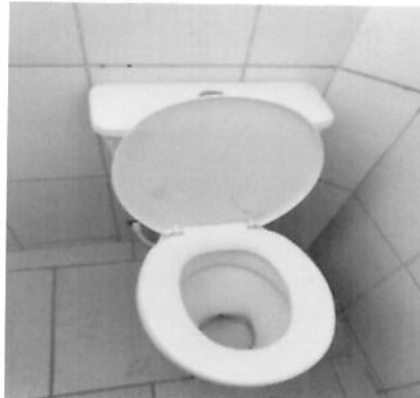
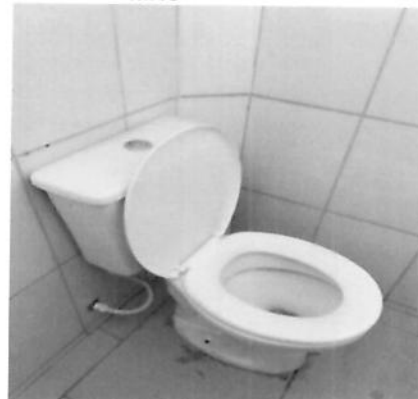
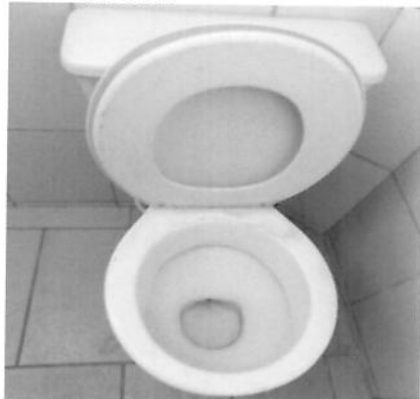
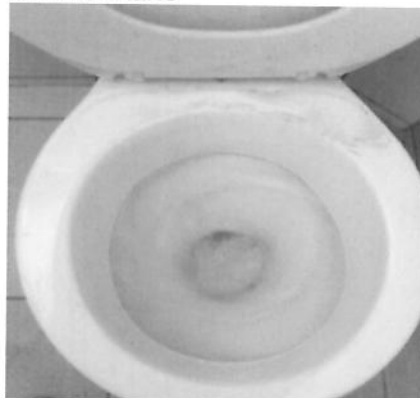
5.7 - Vaso Sanitário de louça na cor branco(a) em ótimo estado, funcionando e com caixa acoplada, porém, sujo, com vazamento, com desgaste e com manchas; com assento de plástico na cor branco(a) em estado regular, sujo, com desgaste e com manchas.

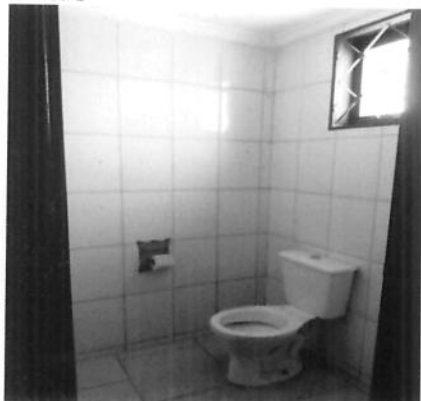
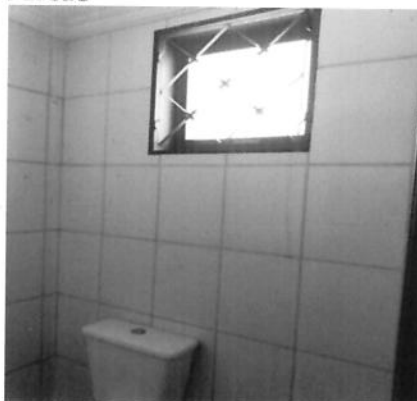
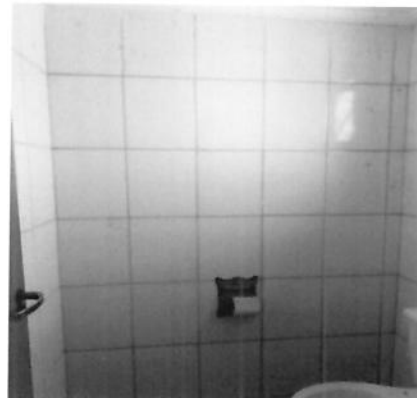
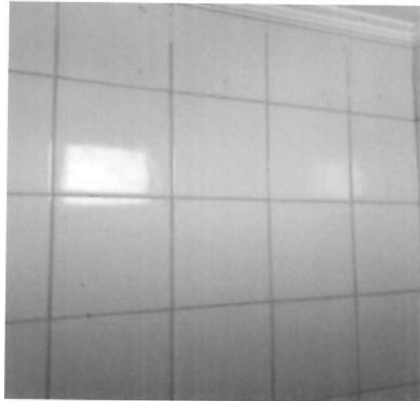
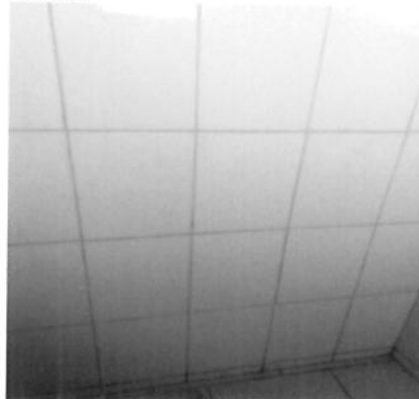
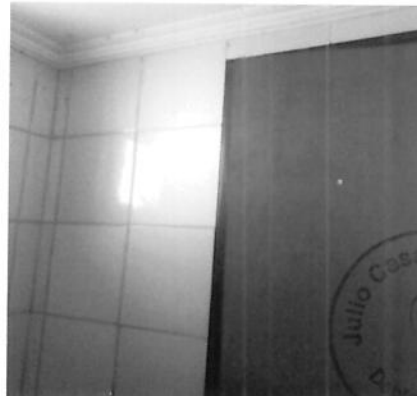
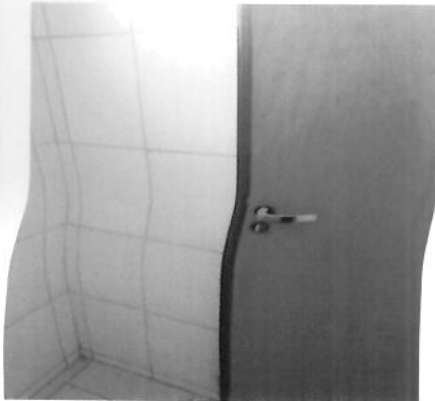
- 6.1 - Parede de azulejo na cor branco(a) em ótimo estado, porém, sujo, com furos, com desgaste e com manchas.
- 6.2 - Piso de cerâmica na cor branco gelo em ótimo estado, porém, sujo, com desgaste e com manchas.

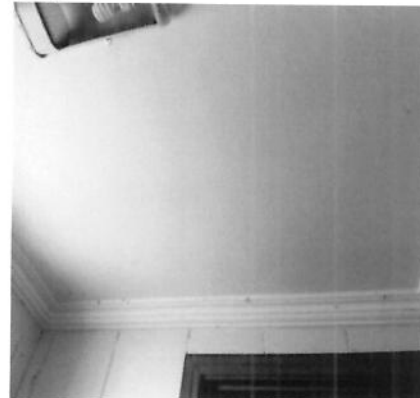
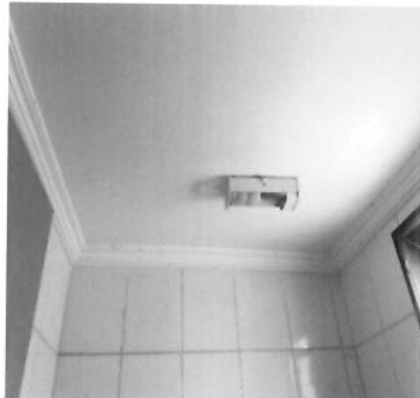
- 6.3 - Teto de gesso na cor branco(a) em ótimo estado com pintura acrílico fosco, com pintura antiga, porém, com desgaste e com manchas; com moldura de gesso na cor branco(a) em ótimo estado com pintura acrílico fosco, com pintura antiga, porém, suja, com desgaste e com manchas.

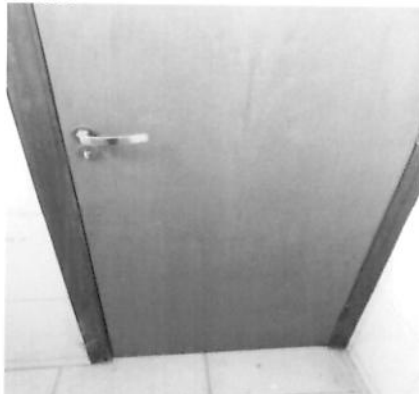
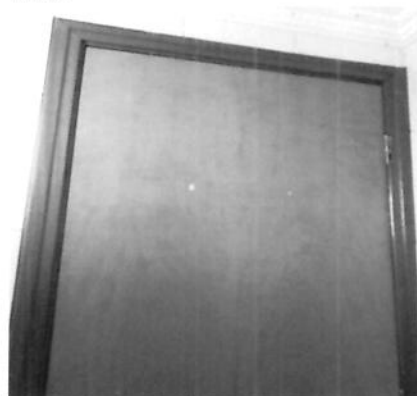
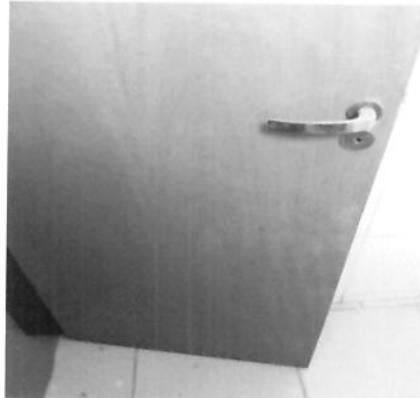
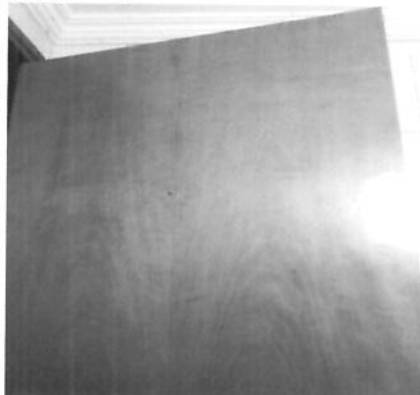
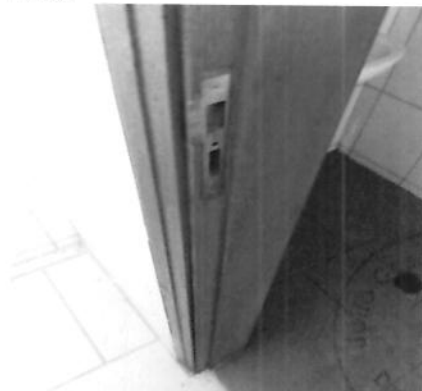
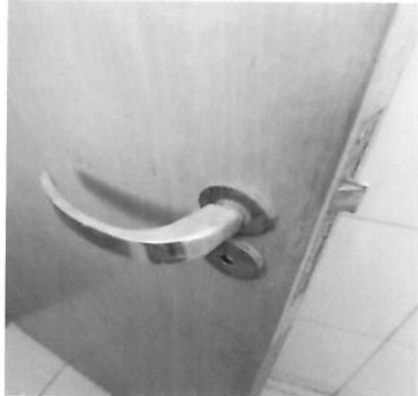
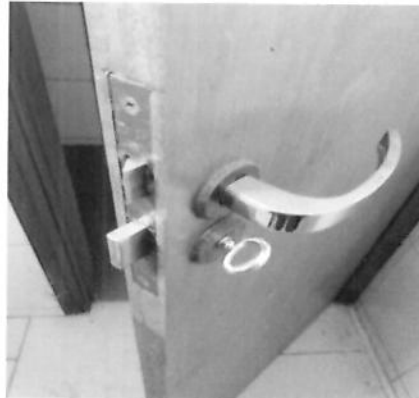
- 6.4 - Porta de madeira na cor envernizada em ótimo estado, com pintura antiga, porém, suja e com desgaste; com fechadura de metálico na cor cromado em estado regular, porém, funcionando, com chave e de banheiro.

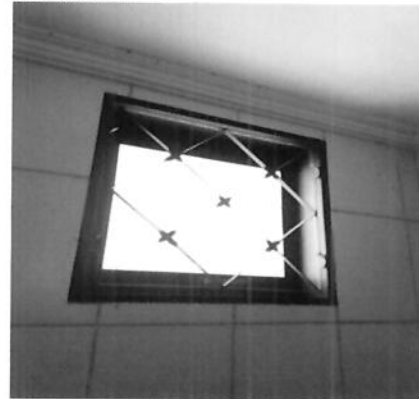
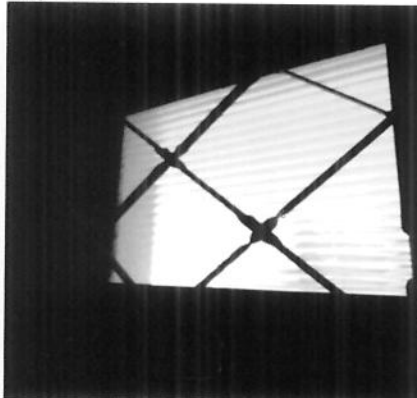
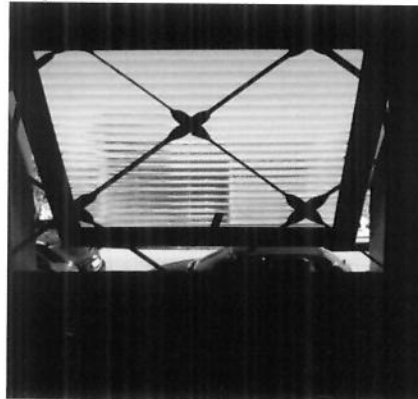
- 6.5 - Esquadria de alumínio na cor cinza em ótimo estado com pintura fosca, funcionando, com trinco, com parte basculante, com pintura antiga e com vidros cancelados.

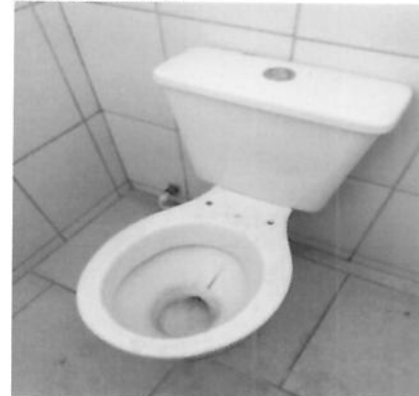
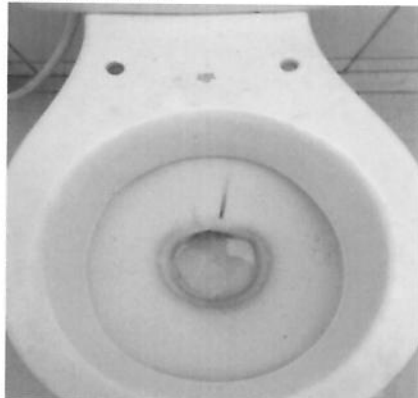
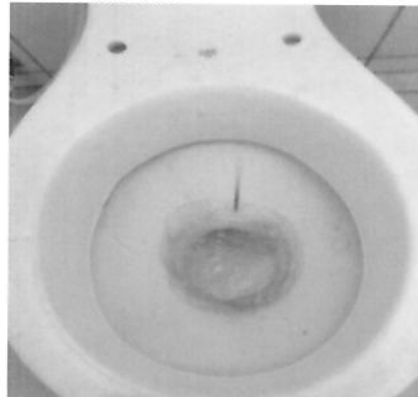
- 6.6 - Vaso Sanitário de louça ica na cor branco(a) em ótimo estado, funcionando e com caixa acoplada, porém, sujo, com desgaste e com manchas.
- 6.7 - Porta Papel Higiênico de madeira em estado regular, sujo e com desgaste natural.

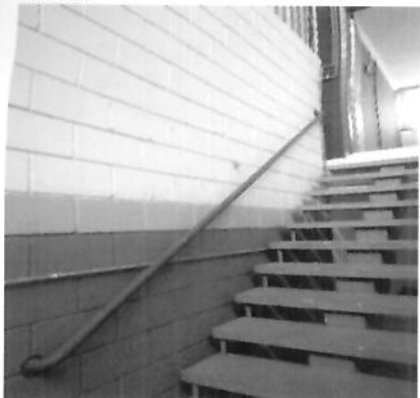
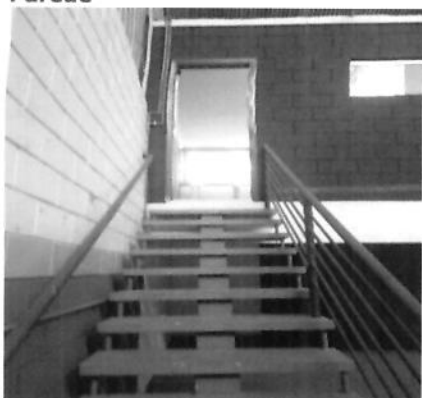
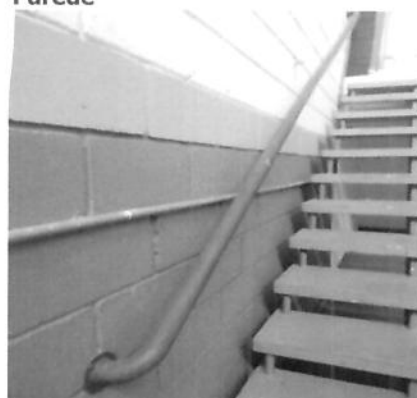
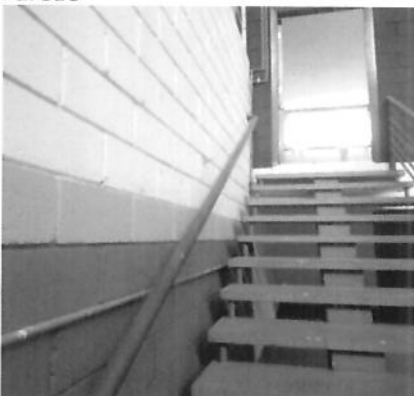
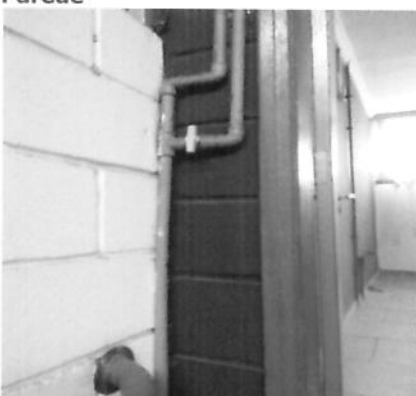
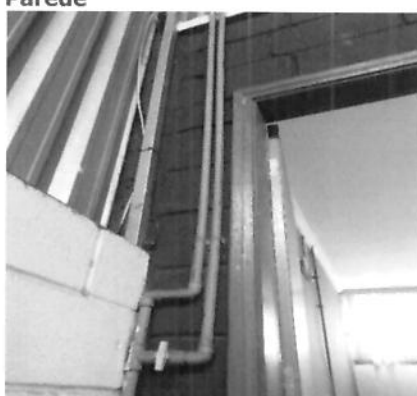
7.1 - Parede de blocos nas cores branco(a), verde, cinza e amarelo em ótimo estado com pintura acrílico fosco, com corrimão e com pintura antiga, porém, com desgaste, com falhas e com manchas; com parte de metálico na cor

cinza em ótimo estado, porém, com desgaste e com manchas. Obs: Tubulação hidráulica com registro simples.  
 7.2 - Degrau na cor cinza em ótimo estado com pintura acrílica fosco, com pintura antiga, porém, com desgaste e com manchas. Obs: Pré moldada com parapeito metálico.

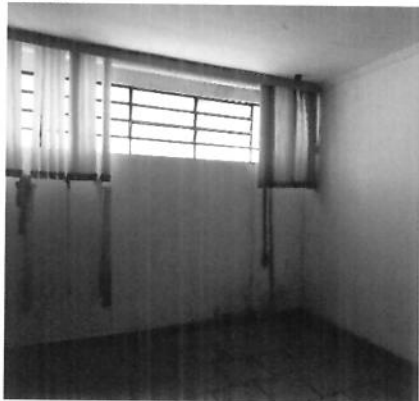
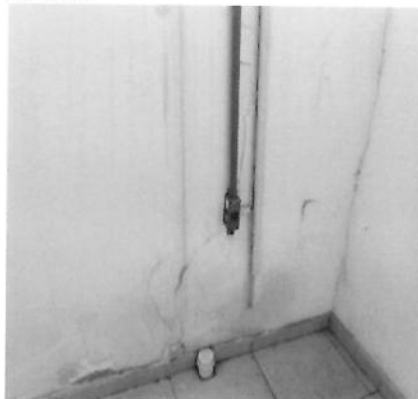
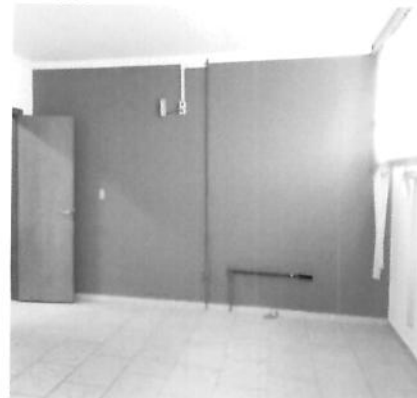
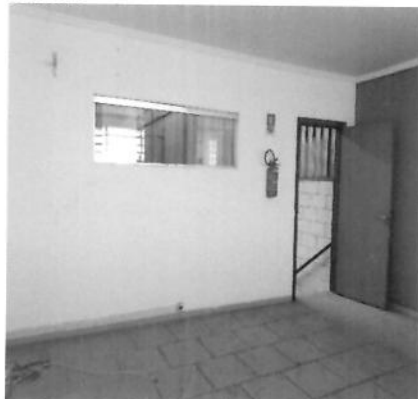
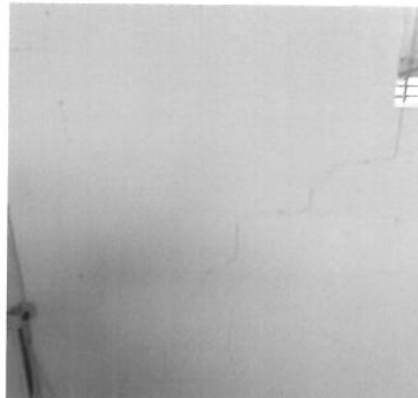
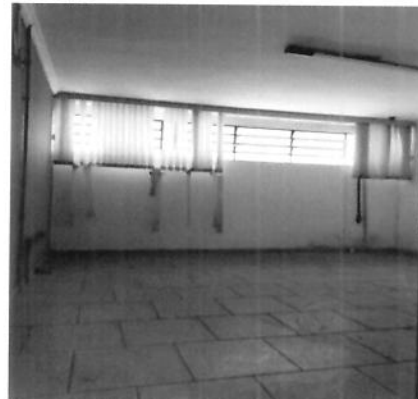
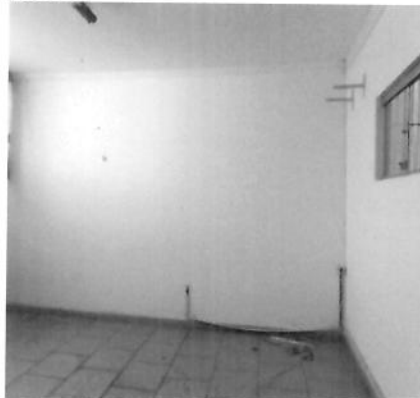
- 8.1 - Parede nas cores branco(a) e vermelho em estado regular com pintura acrílico fosco, sujo, com desgaste e com manchas, porém, com pintura antiga.

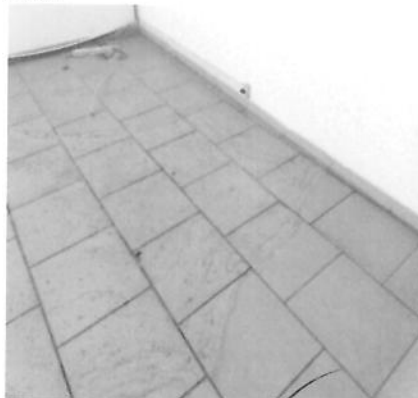
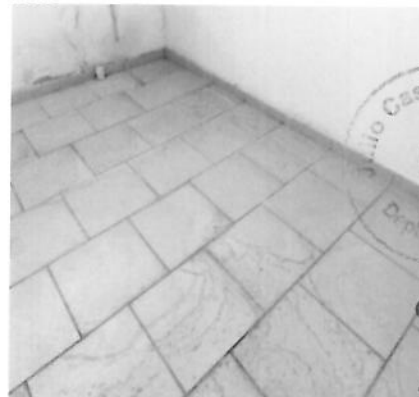
- 8.2 - Piso de cerâmica na cor branco gelo em ótimo estado, porém, sujo, com desgaste e com manchas; com rodapé em estado regular, sujo, com desgaste e com manchas.

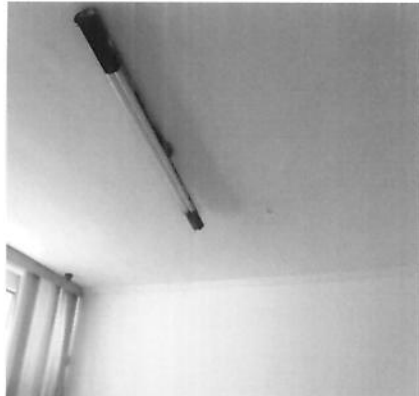
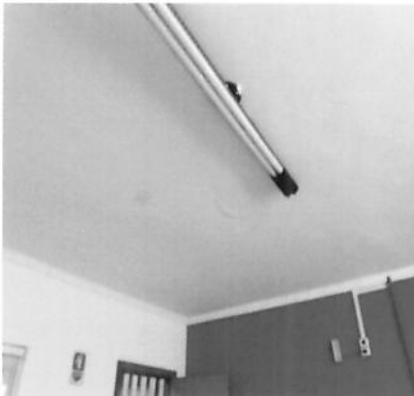
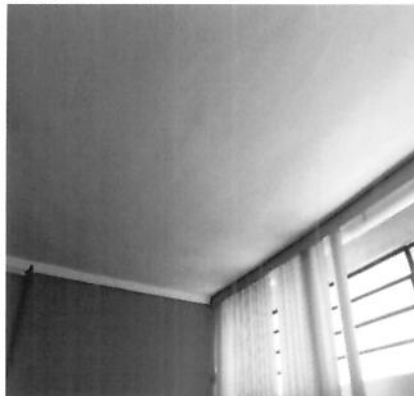
- 8.3 - Teto de gesso na cor branco(a) em ótimo estado com pintura acrílico fosco, com pintura antiga, porém, com desgaste e com manchas; com moldura de gesso na cor branco(a) em ótimo estado com pintura acrílico fosco, com pintura antiga, porém, suja, com desgaste e com manchas.

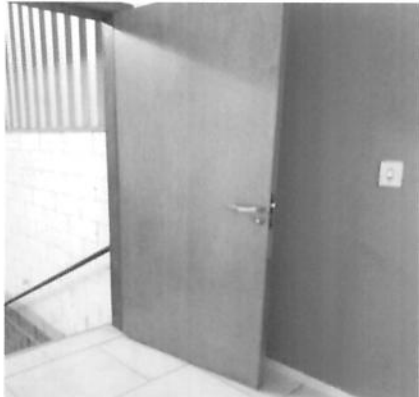
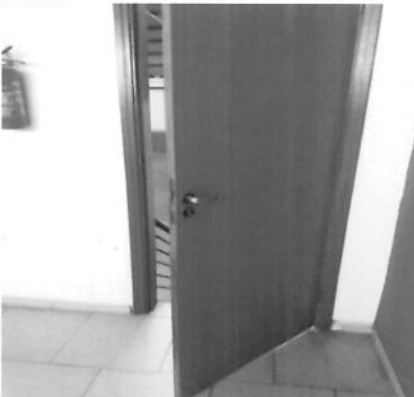
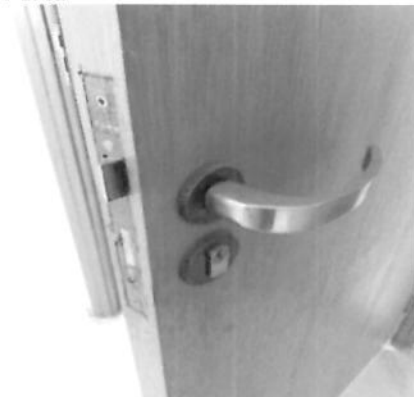
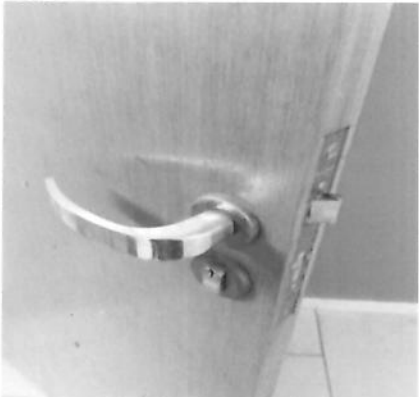
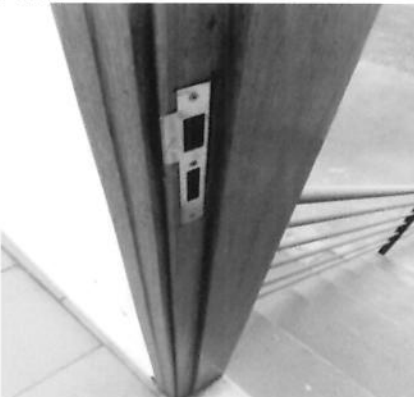
- 8.4 - Porta de madeira na cor envernizada em ótimo estado, com pintura antiga, porém, suja e com desgaste; com fechadura de metálico pado na cor cromado em estado regular, sem chave, porém, funcionando.
