## Auto de Vistoria de Entrada

**Endereço do imóvel** Rua Octávio Novaes de Carvalho nº 247, salão 03, Jardim Vera Cruz, Sorocaba - SP.

**Data do laudo** 23/07/2019

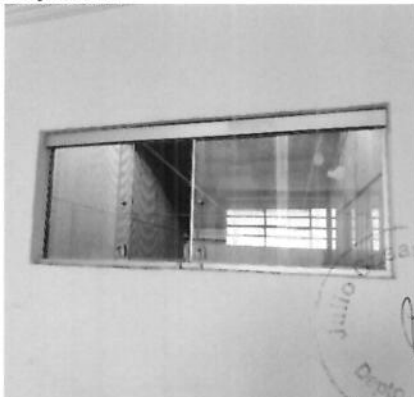
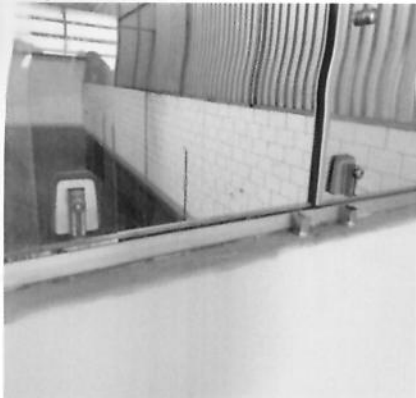
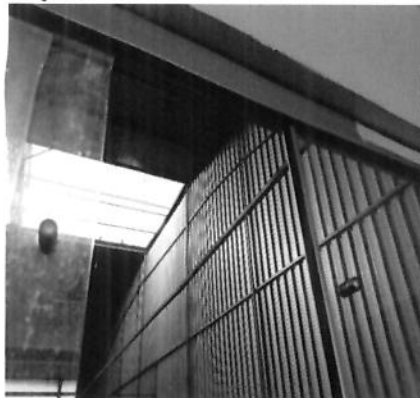
- 8.5 - Esquadria de metálico na cor cinza em ótimo estado, funcionando, com trinco, com 02 puxadores, com vidro liso, com 02 partes fixas e com 02 partes de correr.

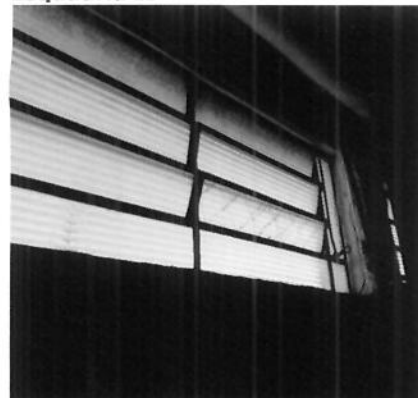
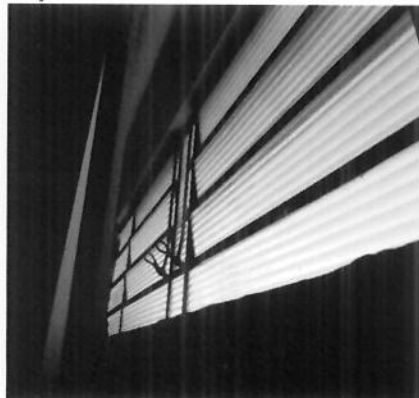
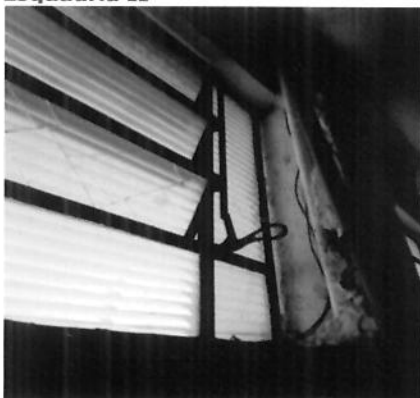
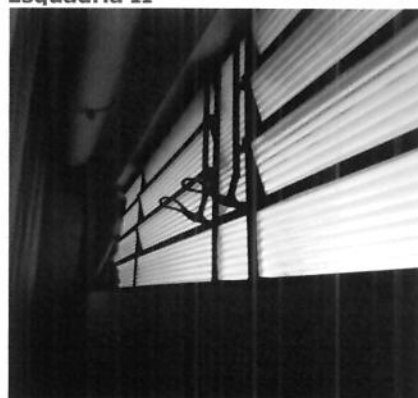
- 8.6 - Esquadria II de alumínio na cor cinza em ótimo estado com pintura fosca, funcionando, com trinco, com parte basculante, com pintura antiga e com vidros canelados, porém, sendo 01 trincado.

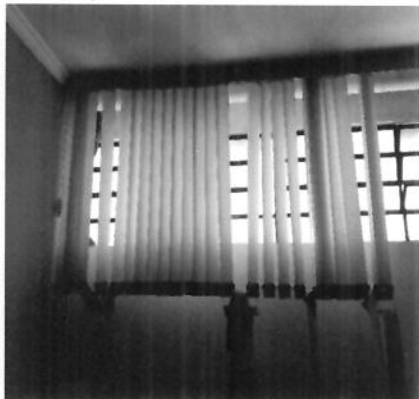
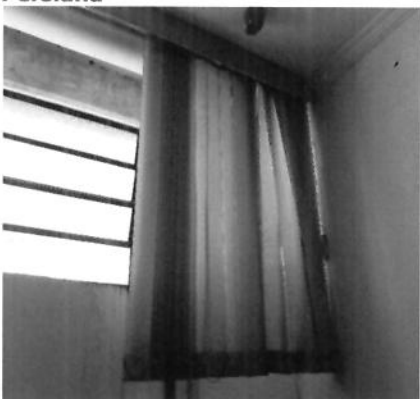
- 8.7 - Persiana de tecido na cor verde em péssimo estado, danificado, sujo, com desgaste e com manchas.
- 8.8 - Extintor em estado regular, sujo e com desgaste, porém, extintor tipo bc e com placa para identificação.
