## Auto de Vistoria de Entrada

**Endereço do imóvel** Rua Diadema nº 370, lote 09 quadra 07, Jardim Leocádia, Sorocaba - SP.  
**Proprietários(as)** LUIZ RODRIGUES RIBEIRO e JOSETE LOBO DA SILVA RODRIGUES RIBEIRO  
**Locatários(as)** Ivan Teles de Ataíde e Cibele Tavante Teotonio de Ataíde  
**Fiadores(as)** Marcelo Rolim e Simone Rufino Rolim

**Data do laudo** 31 de julho de 2019.

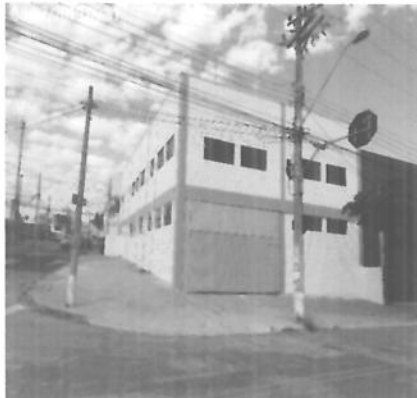
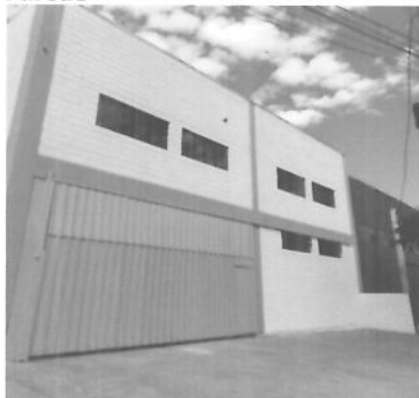
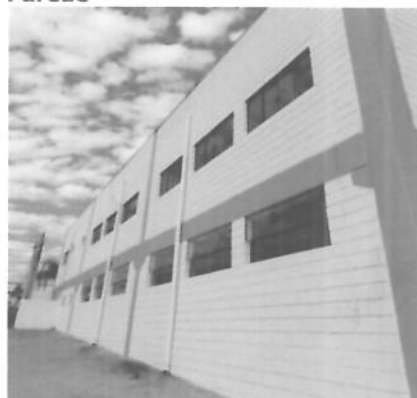
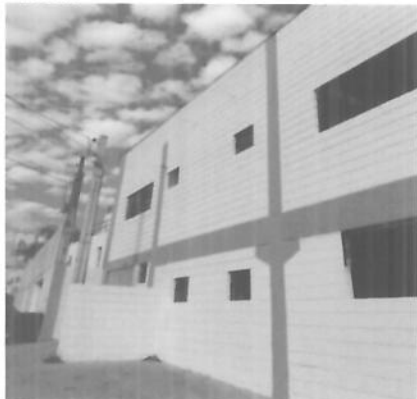
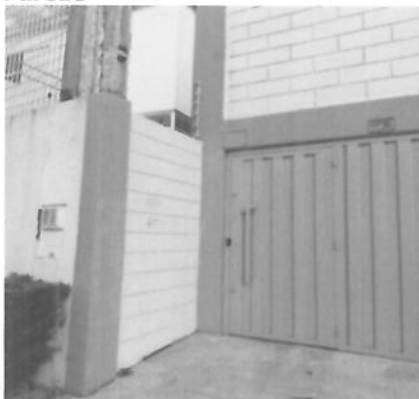
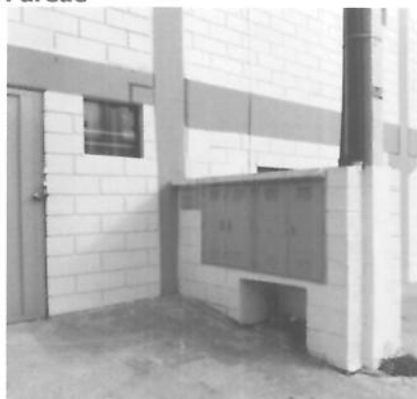
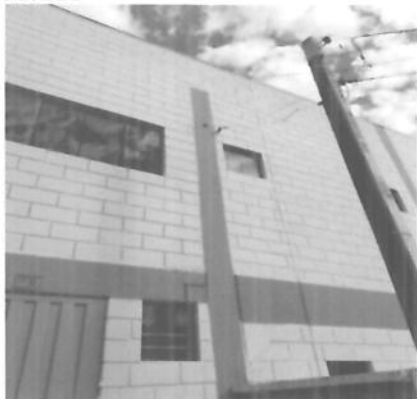
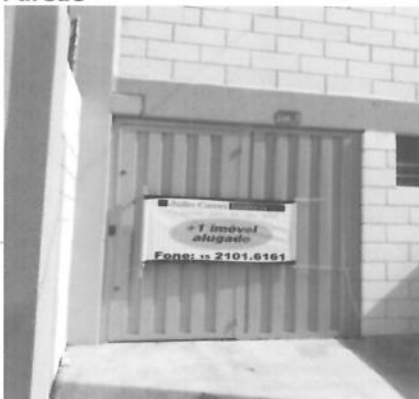
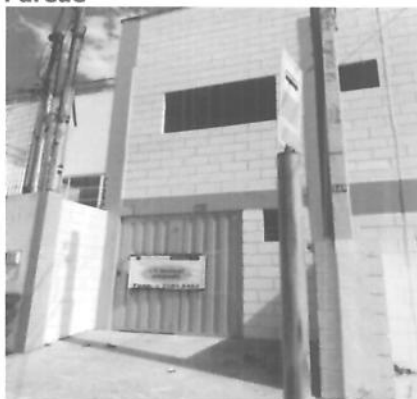
- 1.1 - Parede de alvenaria em ótimo estado; com pintura de acrílico antiga nas cores marrom e bege em ótimo estado.
- 1.2 - Piso de concreto na cor cinza em ótimo estado, porém, com desgaste, com manchas e com trincas.
- 1.3 - Abrigo de alvenaria na cor bege em ótimo estado, com grade e com abertura para leitura do relógio, porém, com desgaste. Obs: Com fechamento metálico na cor cinza. Com cavalete hidráulico em PVC. Com poste padrão. Com relógio sem ligação. 01 torneira metálica simples funcionando sem vazamento.

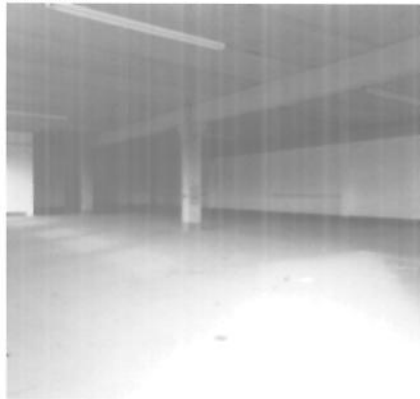
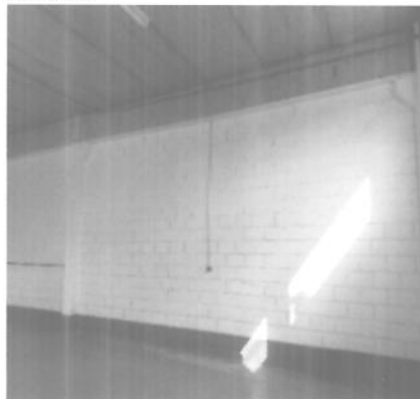
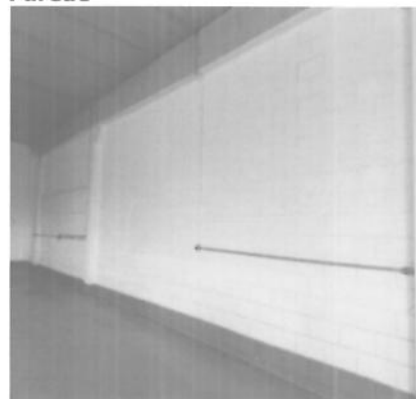
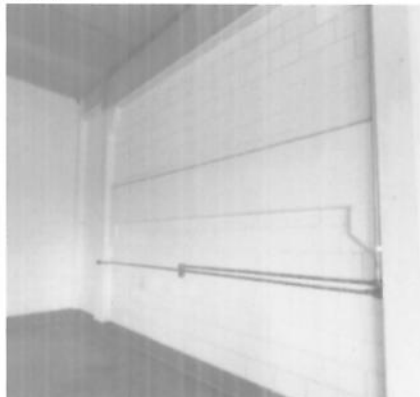
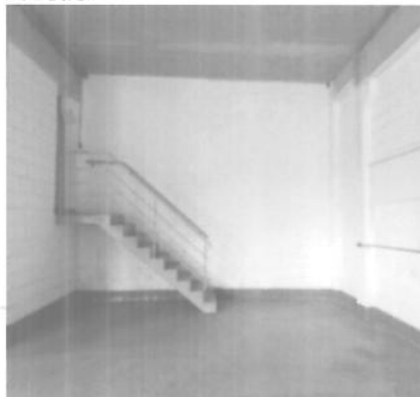
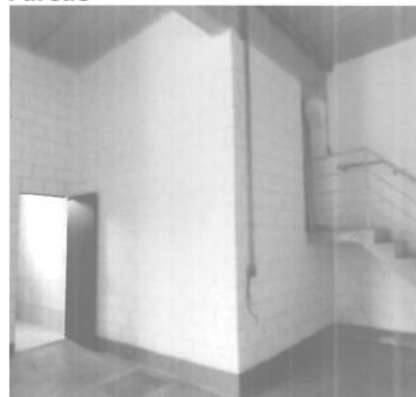
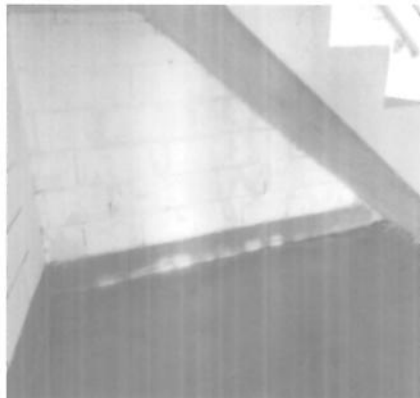
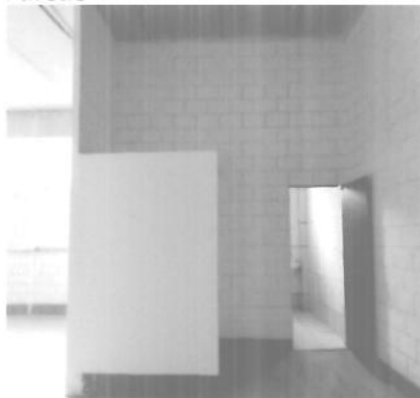
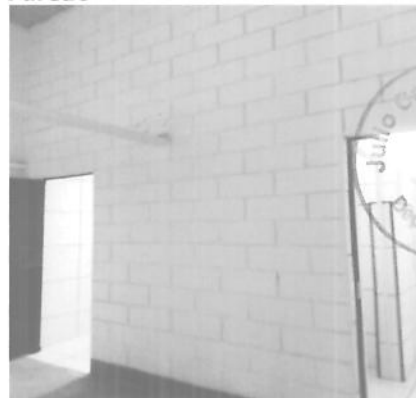
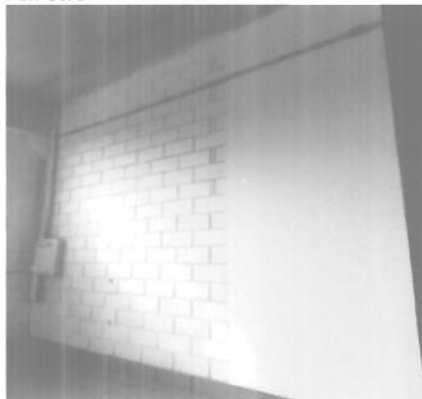
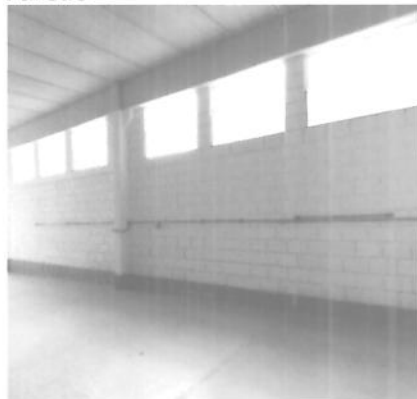
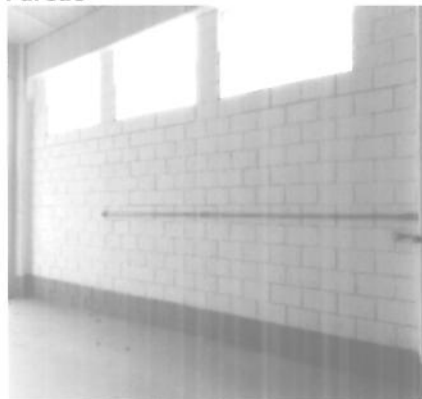
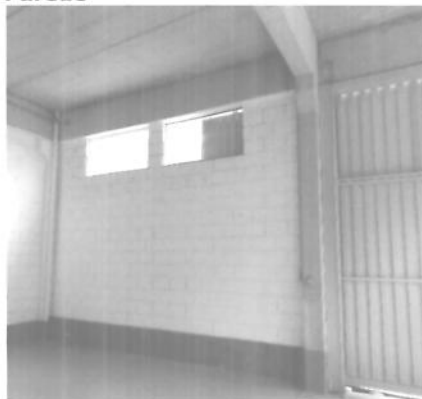
2.1 - Parede de alvenaria nas cores branco(a) e cinza em ótimo estado, com pintura antiga, porém, com desgaste, com manchas e com mancha de infiltração.

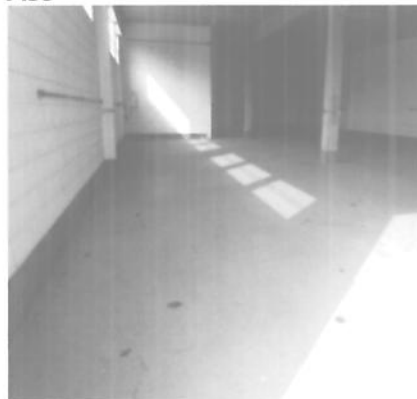
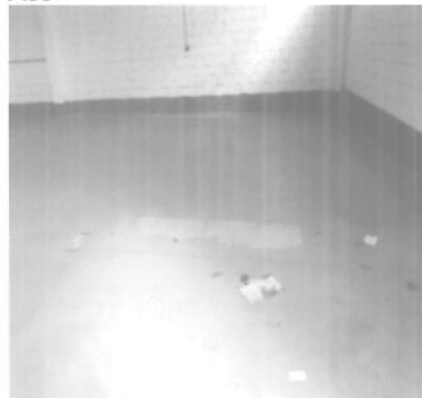
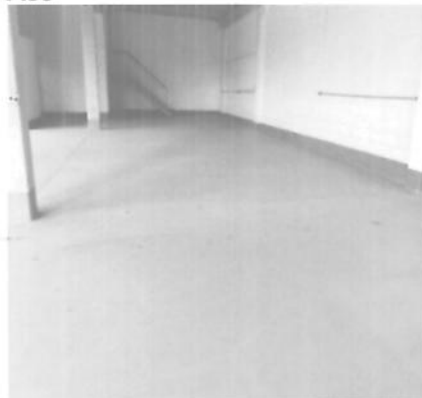
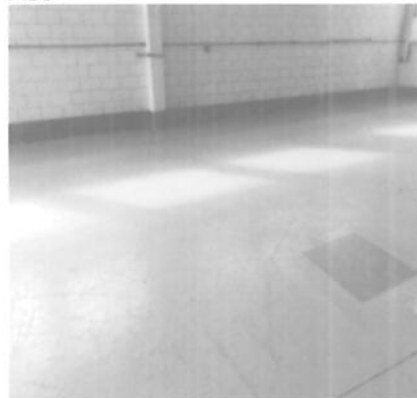
- 2.2 - Piso de concreto na cor cinza em ótimo estado, porém, sujo, com desgaste e com manchas.
- 2.3 - Teto de laje em ótimo estado, porém, com manchas e com desgaste natural.

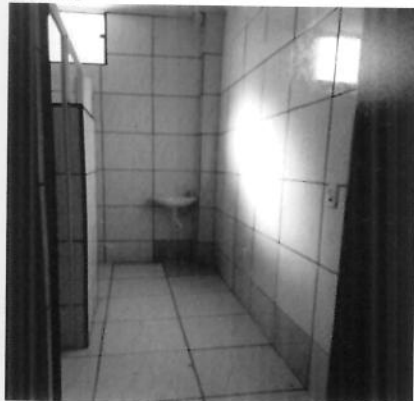
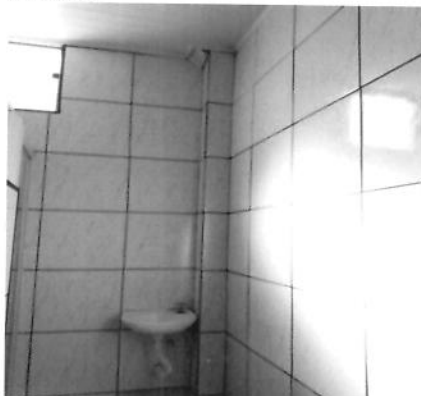
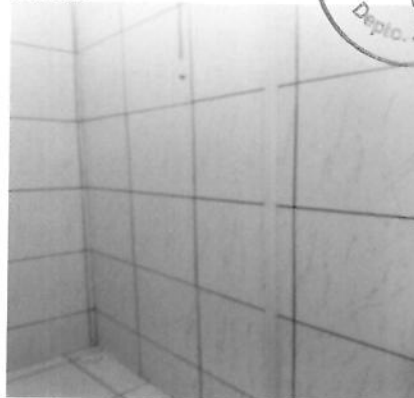
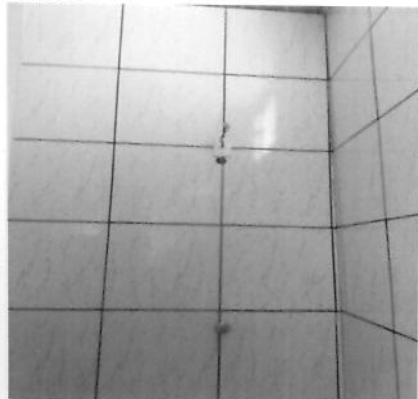
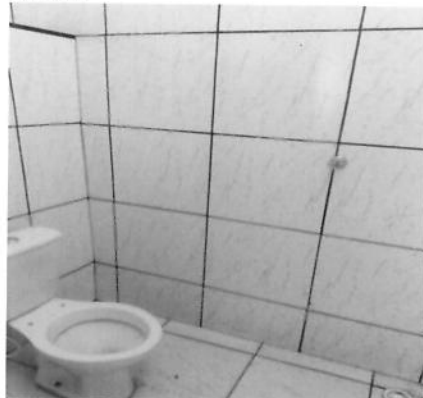
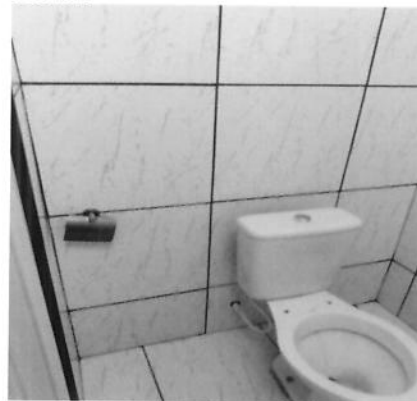
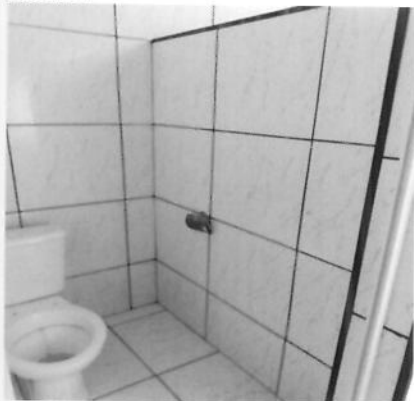
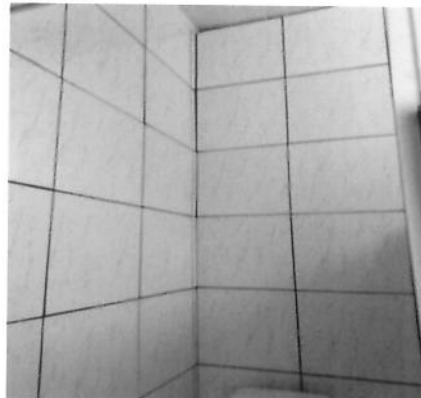
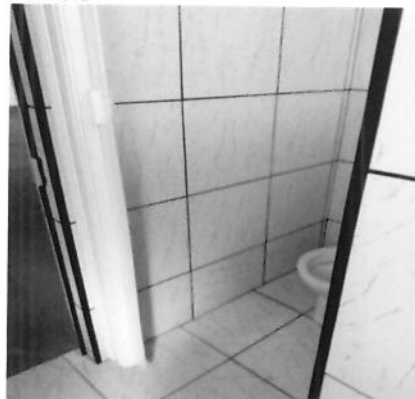
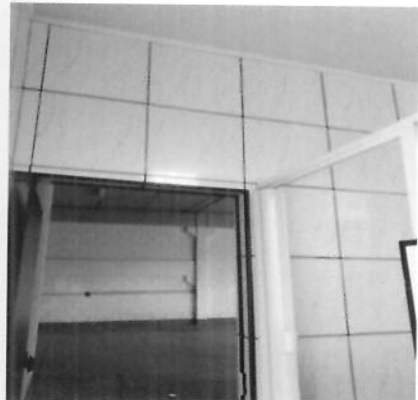
- 3.1 - Parede de azulejo nas cores branco(a) e cinza em ótimo estado.
- 3.2 - Piso de cerâmica nas cores branco(a) e cinza em ótimo estado, porém, sujo; com ralo de plástico em ótimo estado.

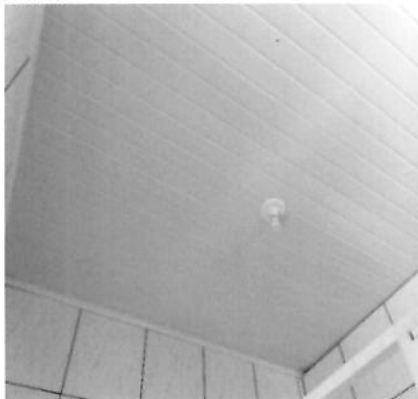
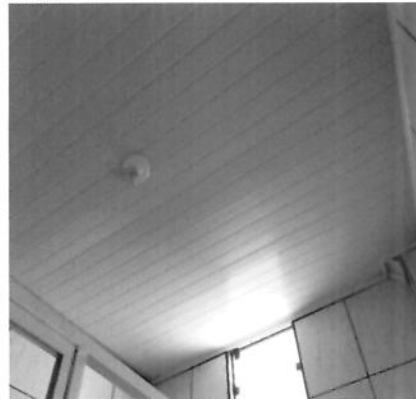
- 3.3 - Forro de pvc na cor branco(a) em ótimo estado.
- 3.4 - Porta de alumínio/vidro na cor preto(a) em ótimo estado, com chave; com puxador de madeira em estado regular, com desgaste; com chave; com fechadura.

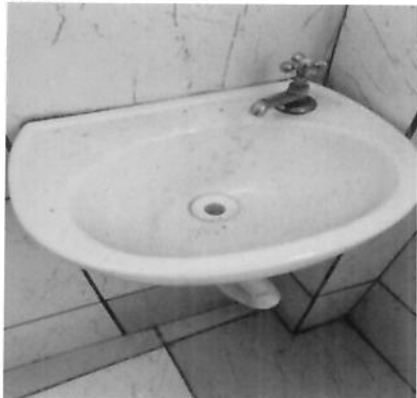
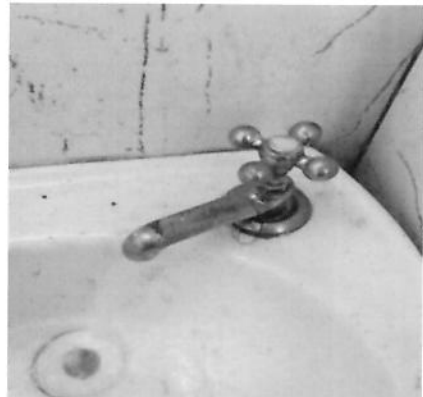
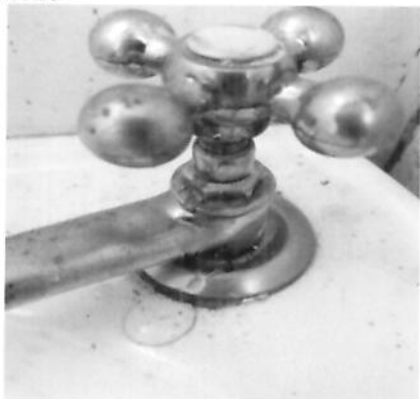
- 3.7 - Cuba de louça na cor branco(a) em ótimo estado, com torneira simples. Obs: Torneira com desgastes e vazamento.
- 3.8 - 2 Vasos Sanitários de louça deca na cor branco(a) em ótimo estado, funcionando e com caixa acoplada. Obs: 01 vaso sem fluxo de água.

Cuba

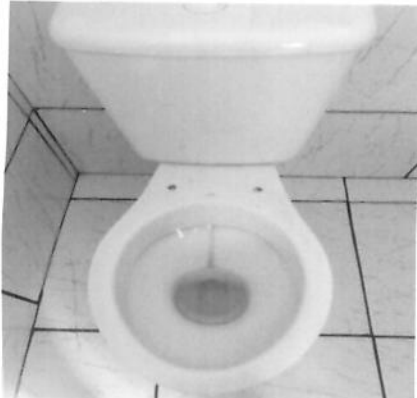
**Vaso Sanitário**

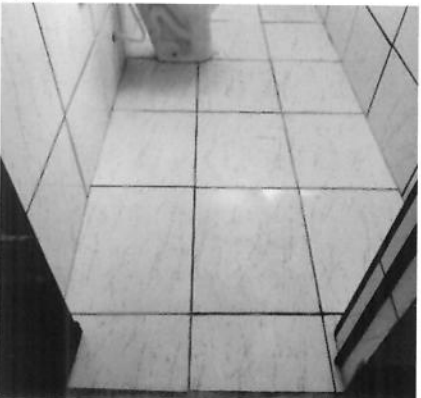
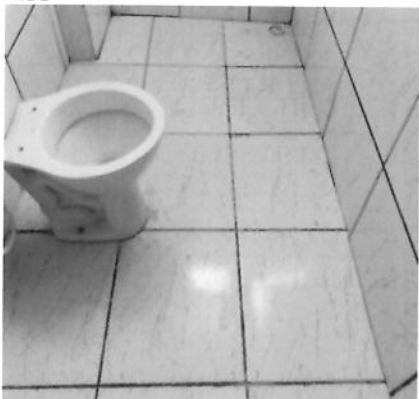
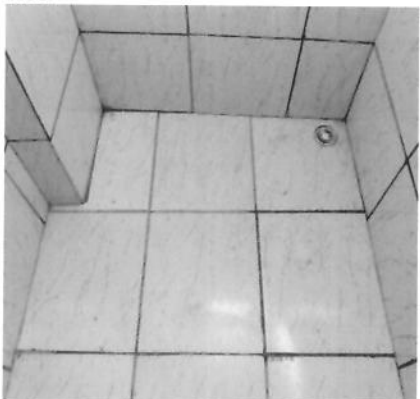
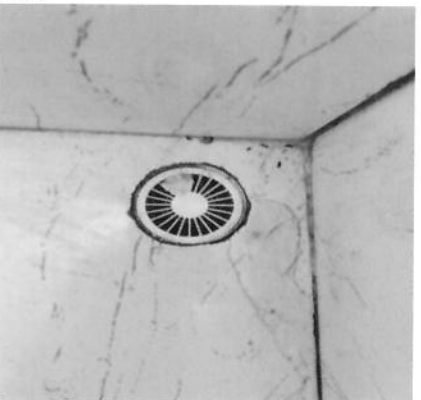
- 4.1 - Parede de azulejo nas cores branco(a) e cinza em ótimo estado.
- 4.2 - Piso de cerâmica nas cores branco(a) e cinza em ótimo estado, porém, sujo; com ralo de plástico em ótimo estado.

Piso

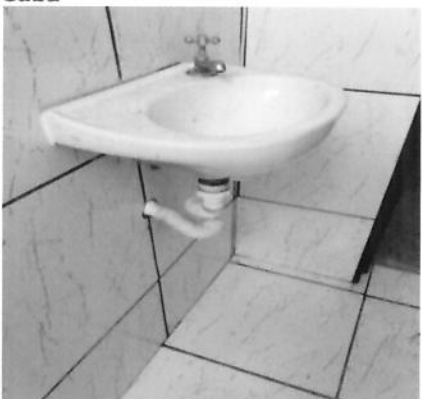
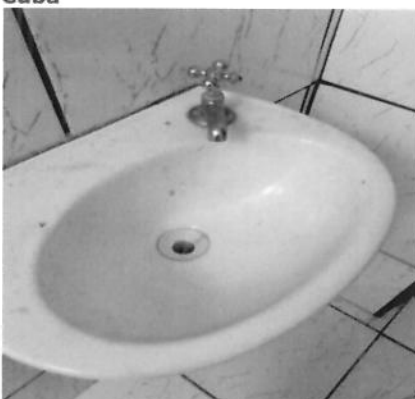
- 4.5 - Esquadria de alumínio/vidro em ótimo estado, funcionando e com parte basculante.
- 4.6 - Cuba de louça na cor branco(a) em ótimo estado, com torneira simples. Obs: Torneira com desgastes porém funcionando.

Cuba

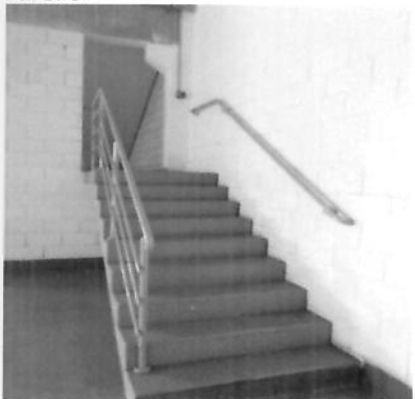
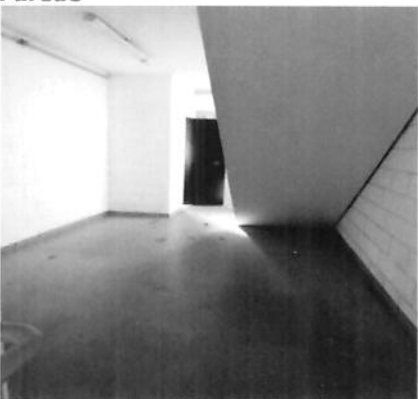
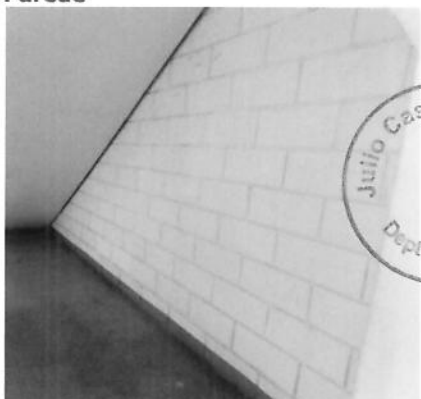
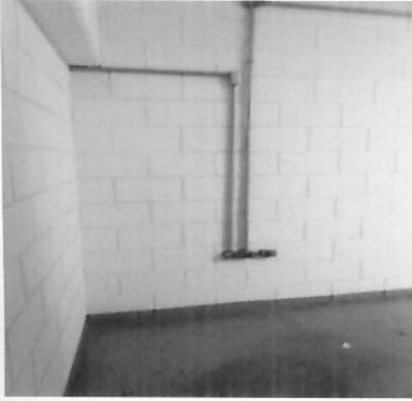
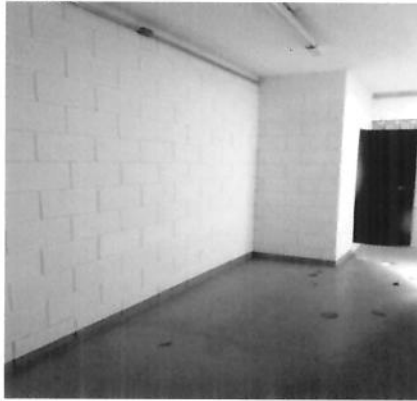
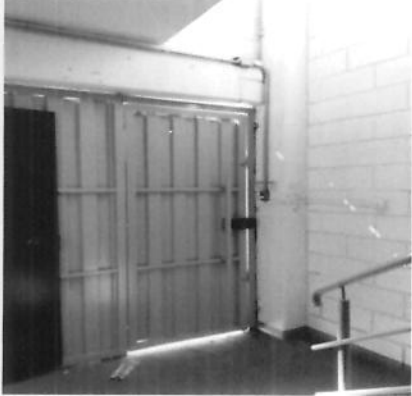
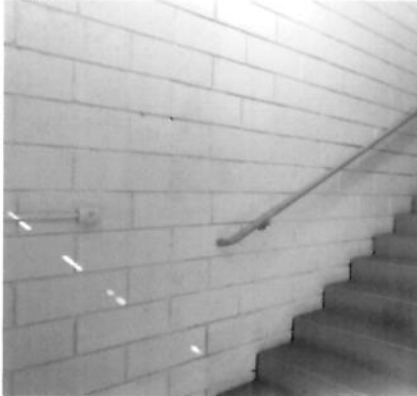
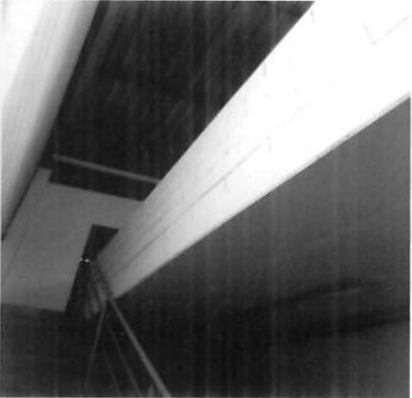
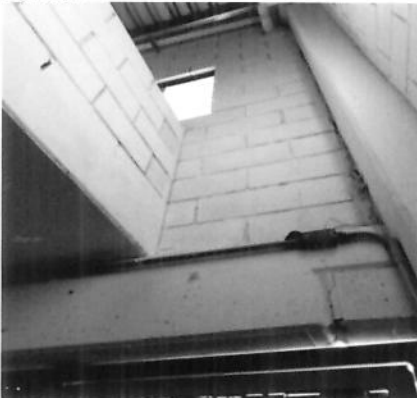
5.1 - Parede de alvenaria nas cores branco(a) e cinza em ótimo estado, com pintura antiga, porém, com desgaste e com manchas.

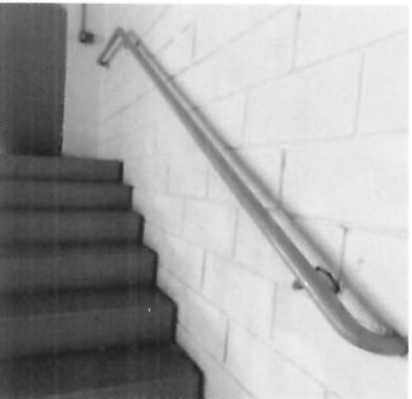
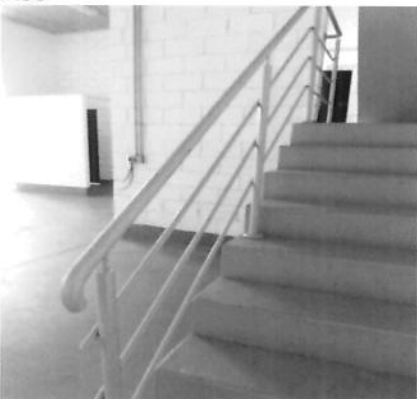
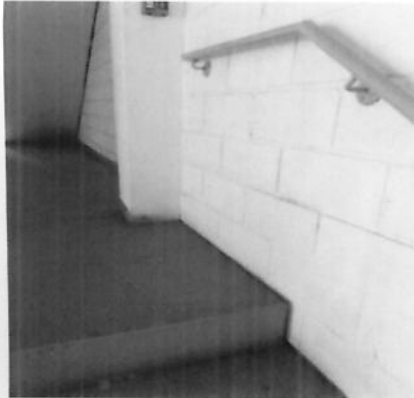
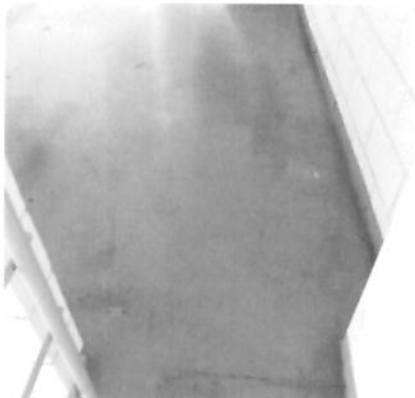
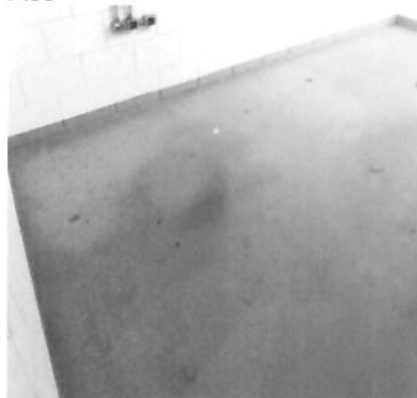
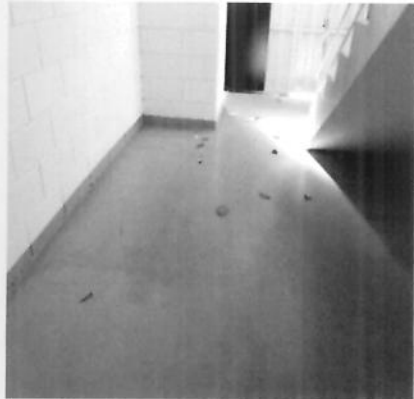
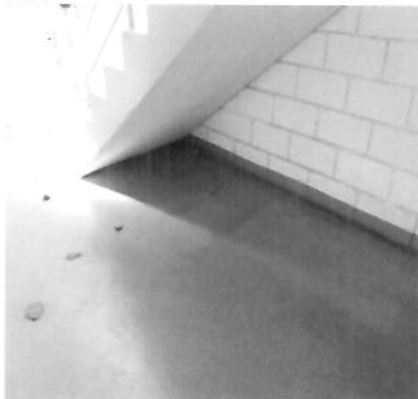
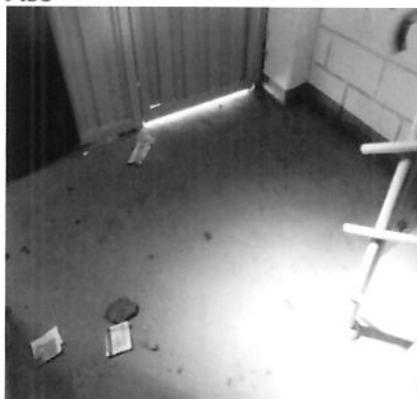
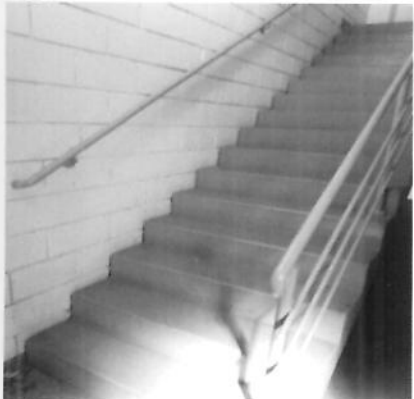
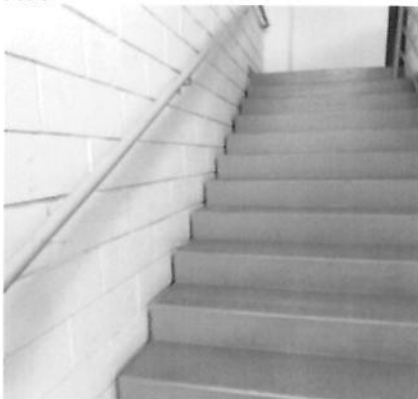
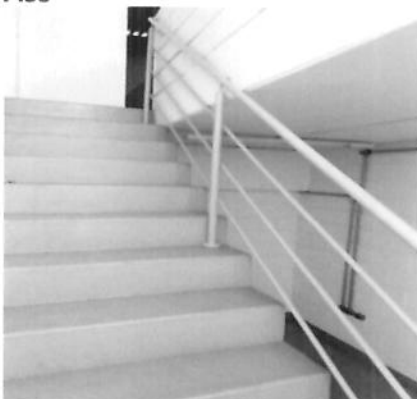
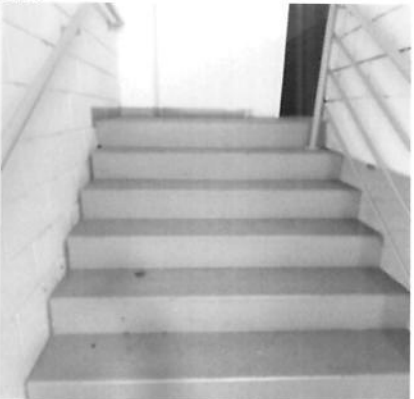
5.2 - Piso de concreto na cor cinza em estado regular, com desgaste, com manchas e com trincas, porém, com corrimão. Obs: Corrimão metálico com pintura antiga esmaltada na cor cinza.

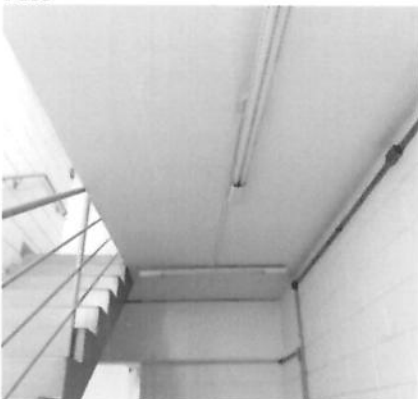
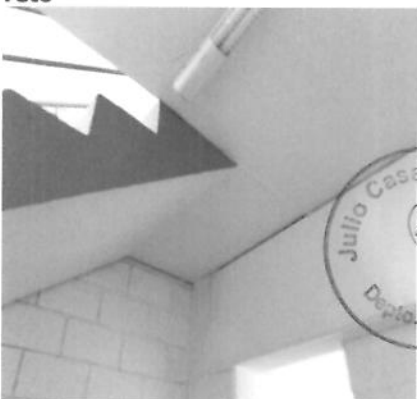
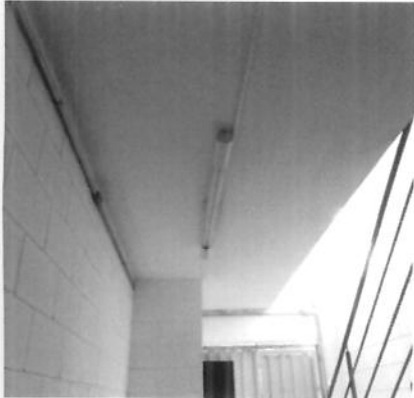
5.3 - Teto de laje na cor branco(a) em ótimo estado com pintura acrílico fosco, com pintura antiga, porém, com manchas.

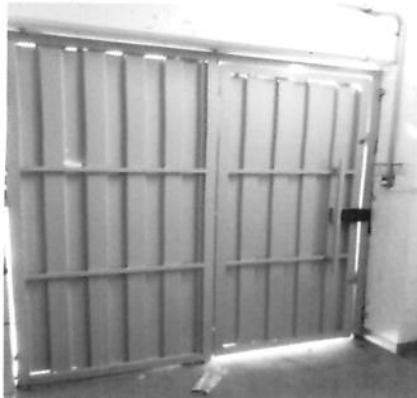
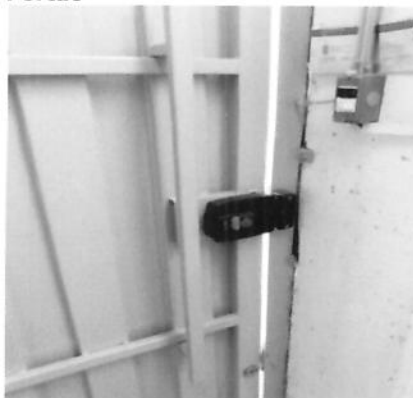
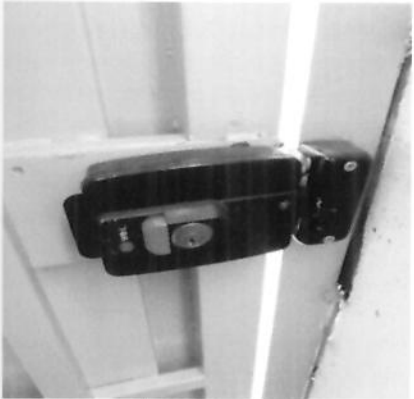
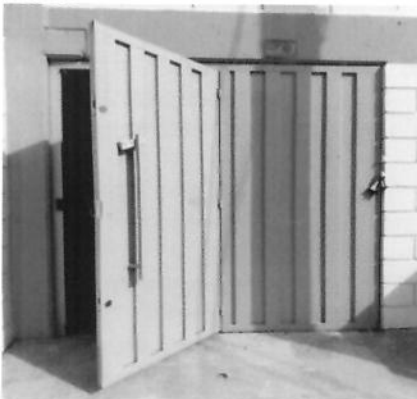
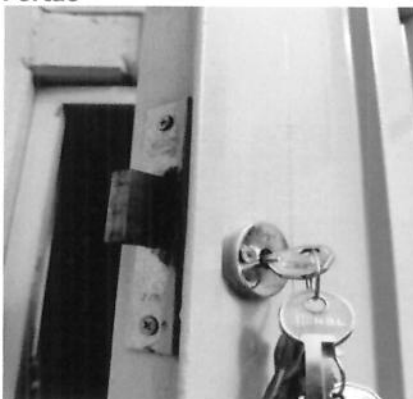
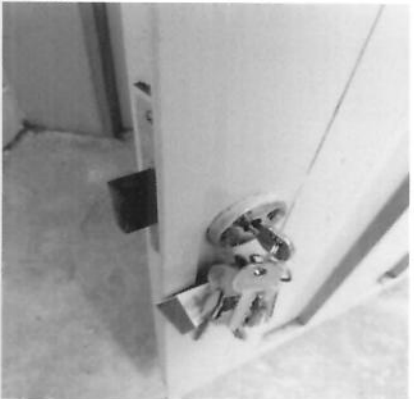
5.4 - Portão de metal na cor cinza em ótimo estado, porém, com desgaste; com fechadura de metálico HDL na cor cinza em ótimo estado, funcionando, com chave e com fechadura tetra com chave, porém, com desgaste natural.

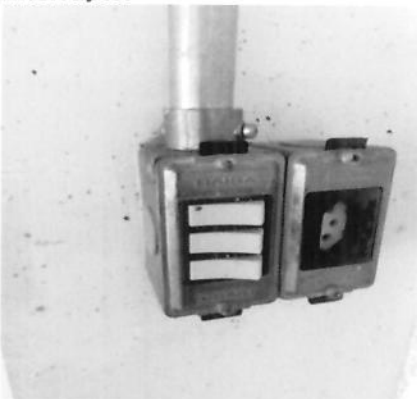
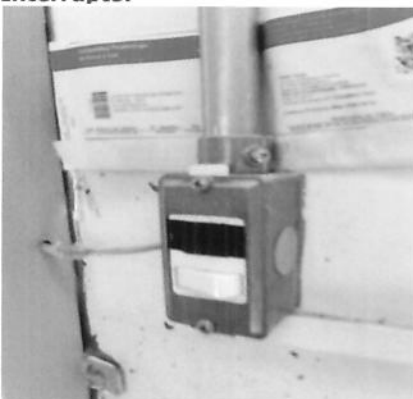
Interruptor

5.5 - 2 Interruptores de metálico na cor cromado em ótimo estado, triplo.

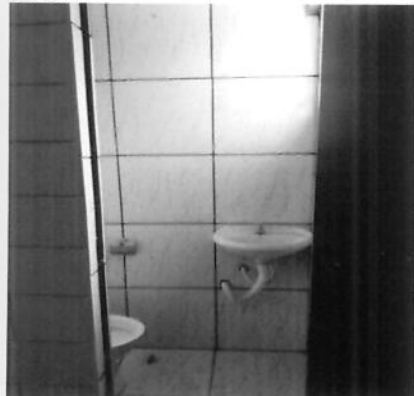
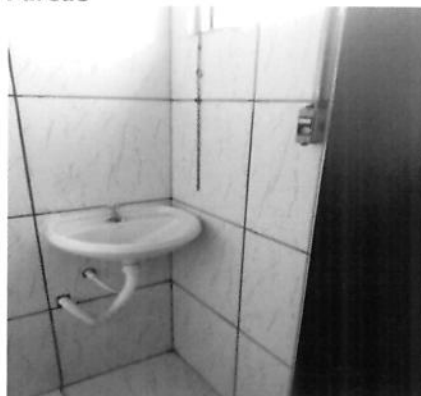
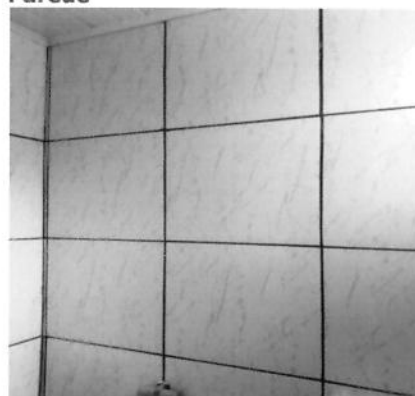
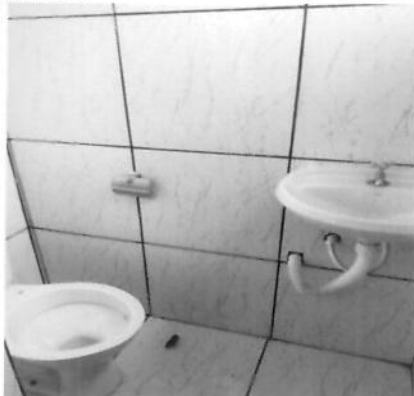
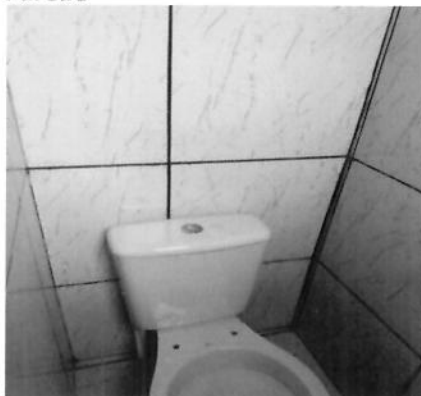
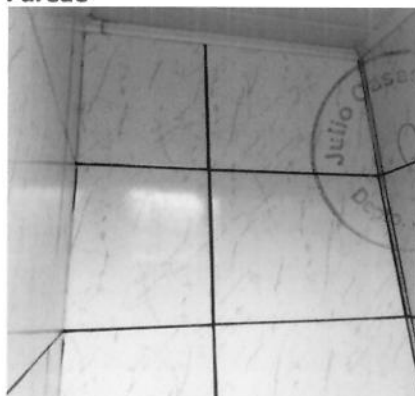
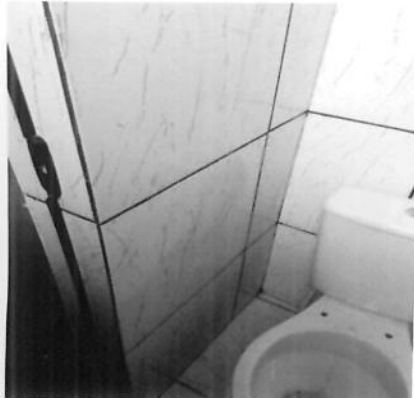
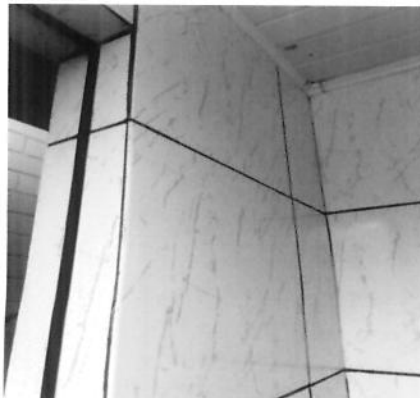
- 6.1 - Parede de azulejo nas cores branco(a) e cinza em ótimo estado.
- 6.2 - Piso de cerâmica nas cores branco(a) e cinza em ótimo estado.
- 6.3 - Forro de pvc na cor branco(a) em ótimo estado, porém, com desgaste.

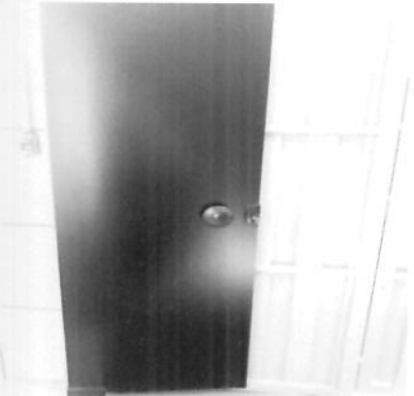
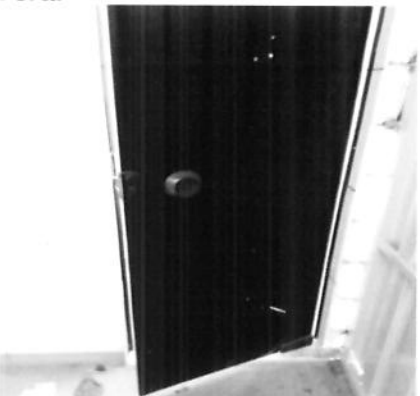
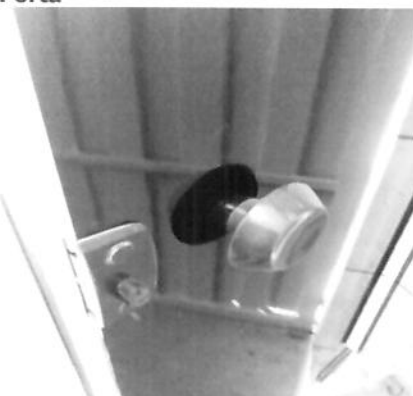
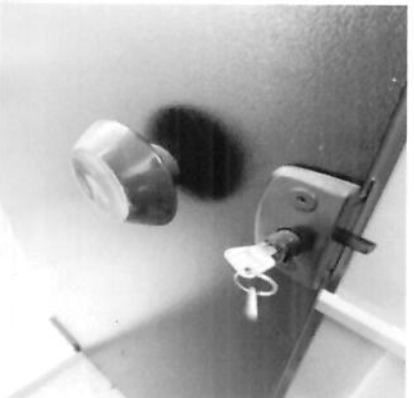
- 6.4 - Porta de alumínio/vidro na cor preto(a) em ótimo estado, com chave; com puxador de madeira em ótimo estado; com chave; com fechadura.
- 6.5 - Esquadria de alumínio/vidro em ótimo estado, com parte basculante, porém, suja.

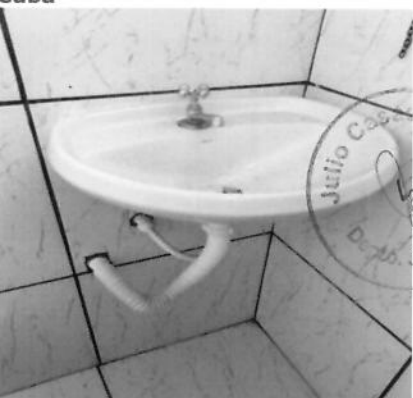
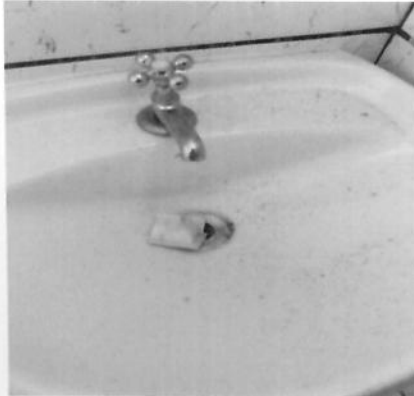
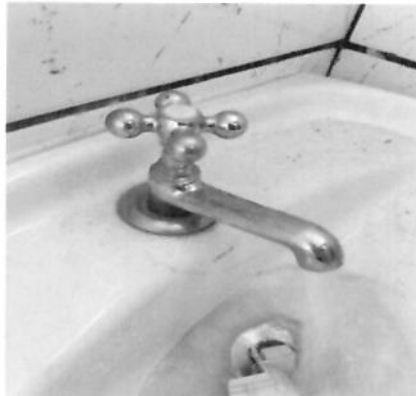
- 6.6 - Cuba de louça na cor branco(a) em ótimo estado, com torneira simples. Obs: Torneira com desgastes porém funcionando.
- 6.7 - Vaso Sanitário de louça deca na cor branco(a) em ótimo estado, funcionando e com caixa acoplada. Obs: 01 vaso sem fluxo de água.

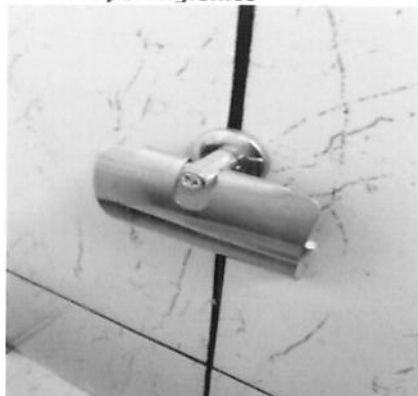
Porta Papel Higiénico

- 6.8 - 1 Porta Papel Higiênico de metal em ótimo estado, porém, sujo.
- 6.9 - Plafon de plástico na cor branco(a) em ótimo estado, com lâmpadas, porém, sem funcionamento.

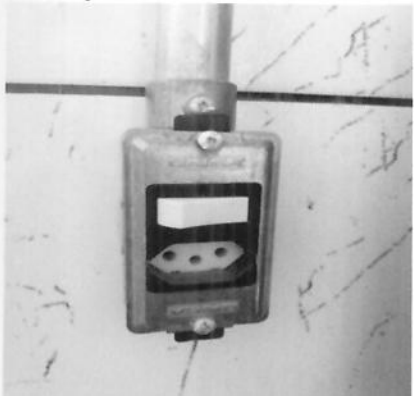
- 6.10 - Interruptor e tomada de aço galvanizado na cor branco(a) em ótimo estado.

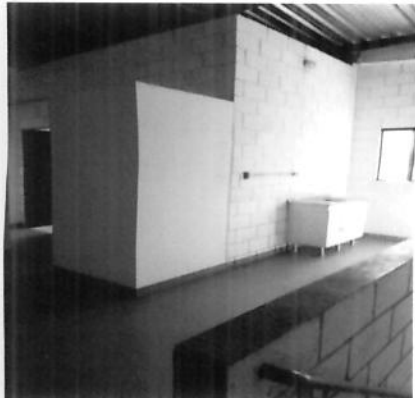
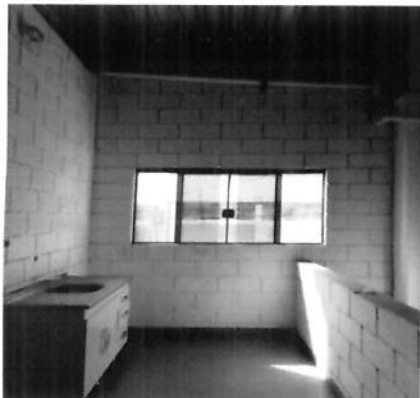
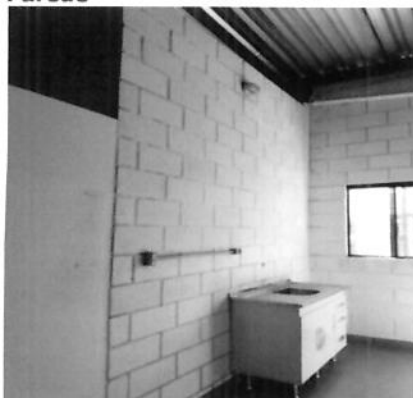
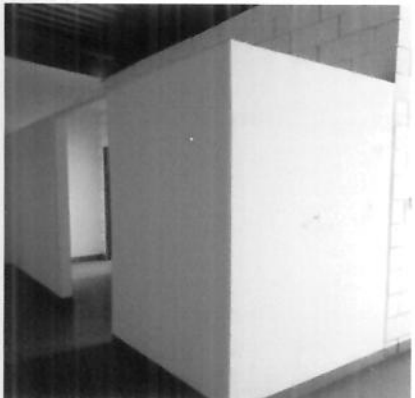
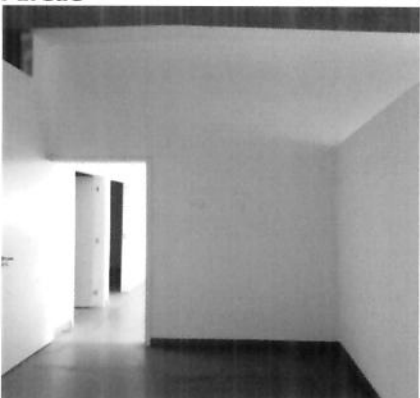
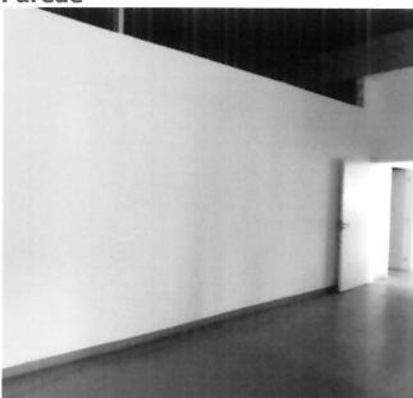
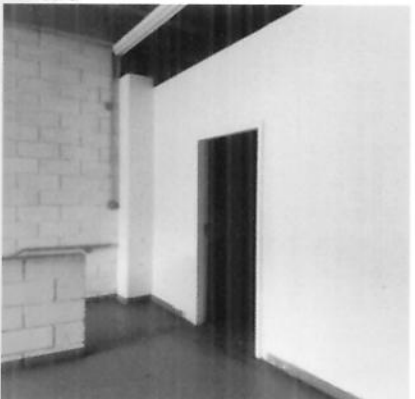
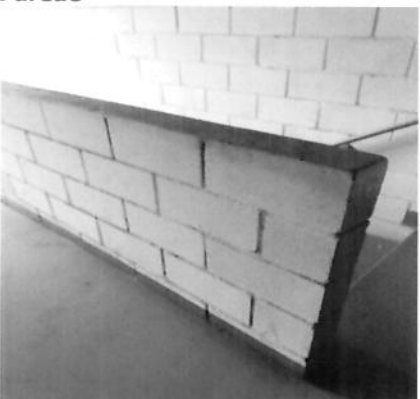
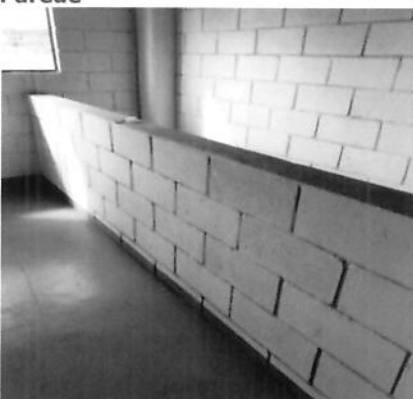
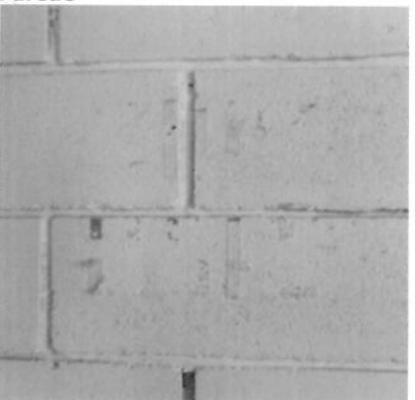
- 7.1 - Parede de alvenaria nas cores branco(a) e cinza em ótimo estado, com pintura antiga, porém, com desgaste e com manchas.
- 7.2 - Piso de concreto na cor cinza em ótimo estado, porém, sujo, com desgaste e com manchas.

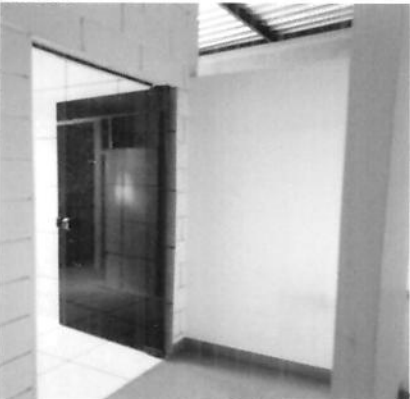
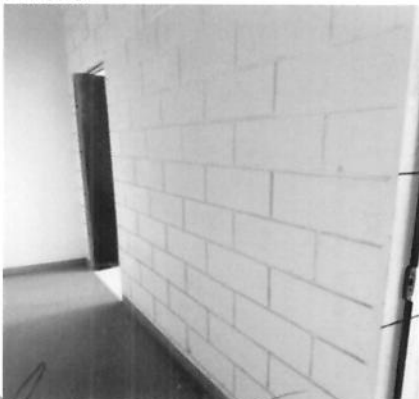
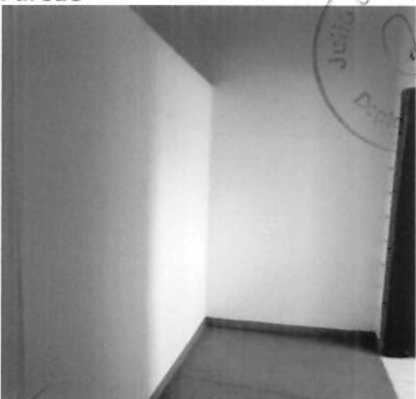
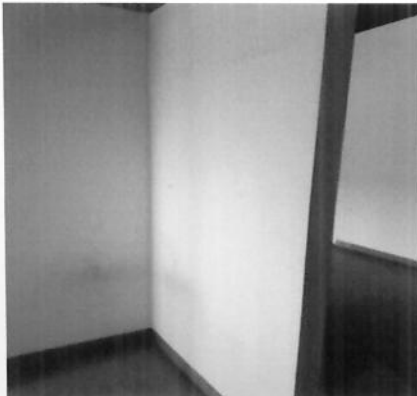
8.1 - Parede de alvenaria nas cores branco(a) e cinza em ótimo estado, com pintura antiga, porém, com desgaste e com manchas.

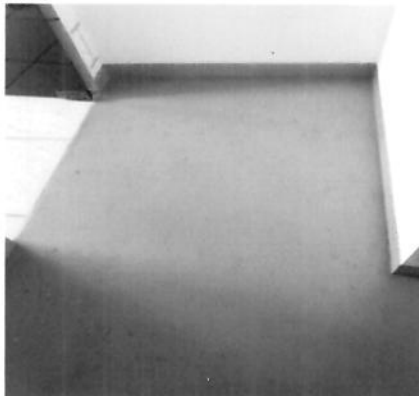
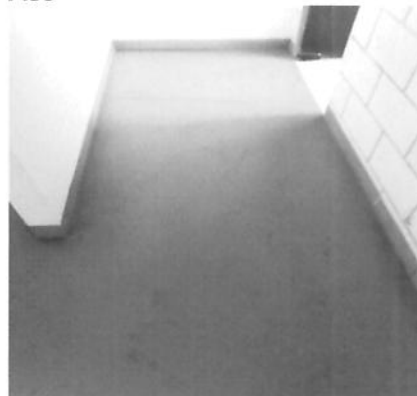
8.2 - Piso de concreto na cor cinza em ótimo estado, porém, sujo, com desgaste e com manchas.

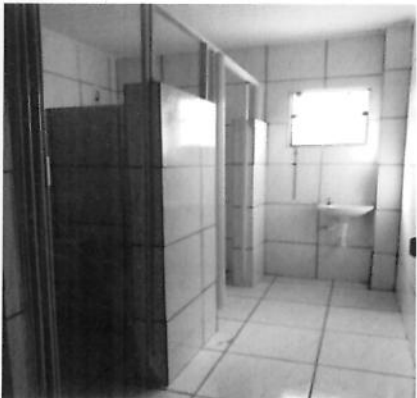
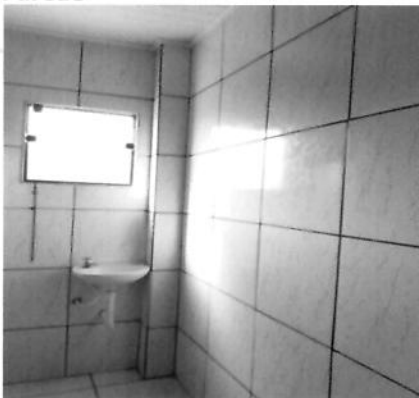
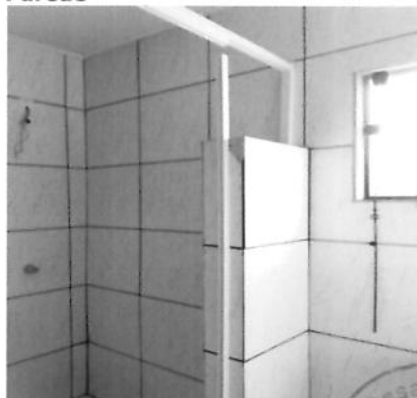
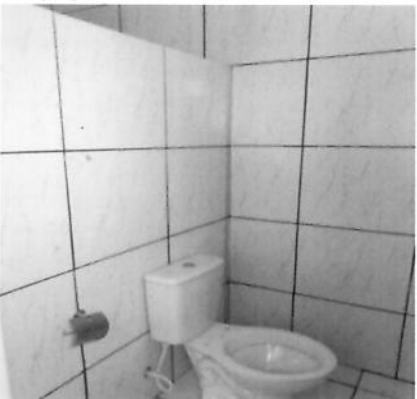
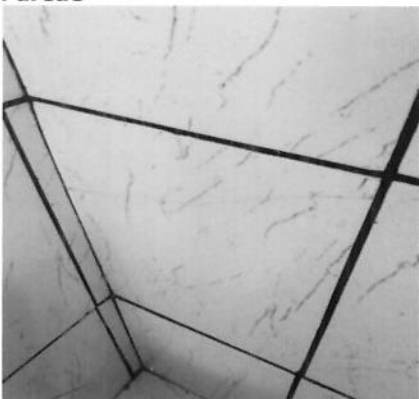
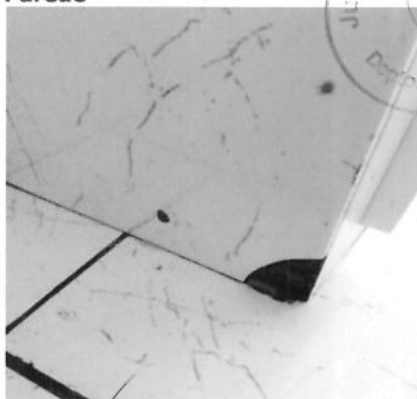
9.1 - Parede de azulejo nas cores branco(a) e cinza em ótimo estado, porém, com imperfeições e com trincas.

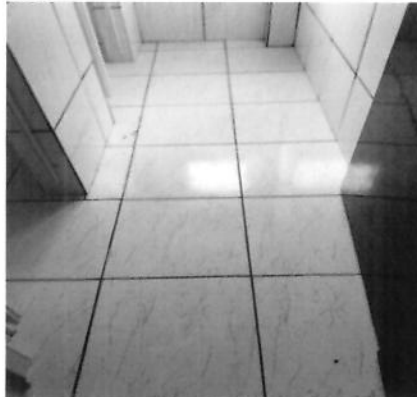
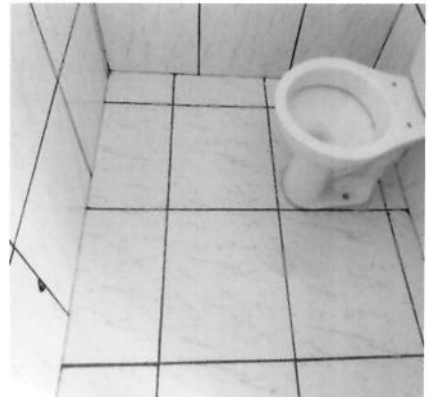
9.2 - Piso de cerâmica nas cores branco(a) e cinza em ótimo estado, porém, sujo; com ralo de plástico em ótimo estado, porém, com desgaste e com manchas.

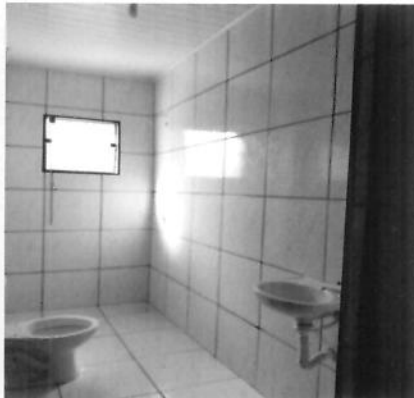
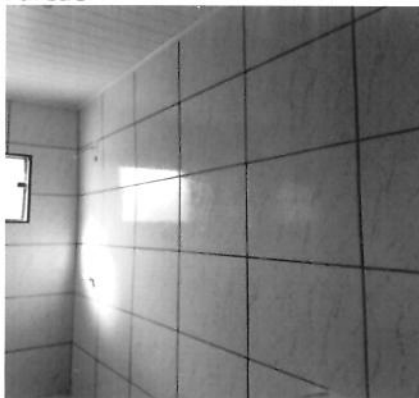
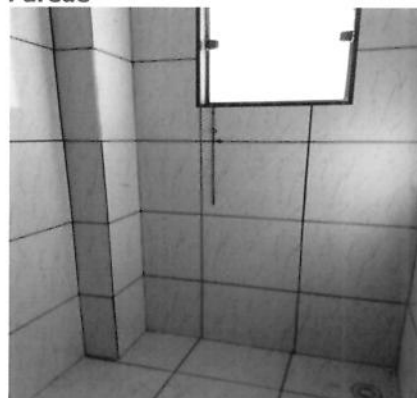
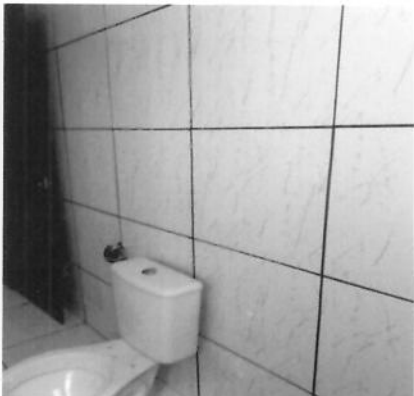
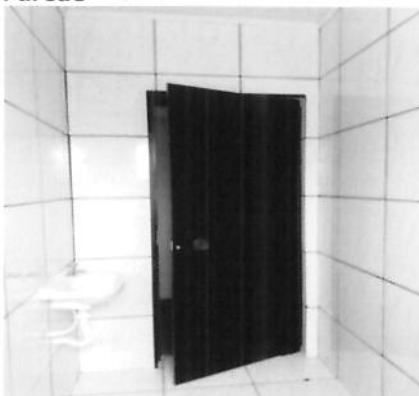
Parede

10.1 - Paredes de azulejo nas cores branco(a) e cinza em ótimo estado.

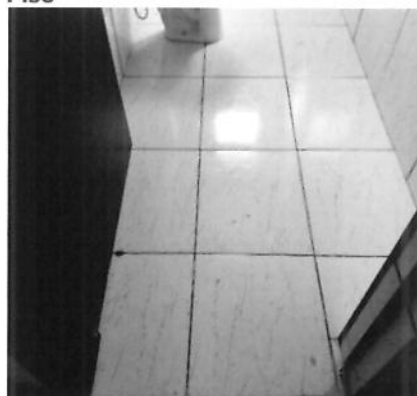
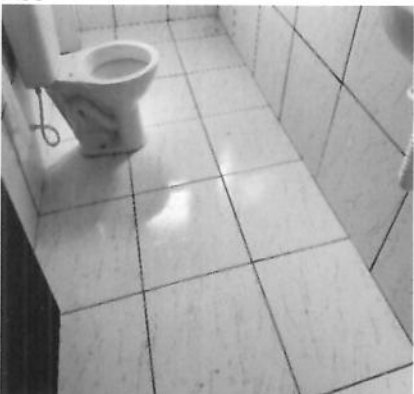
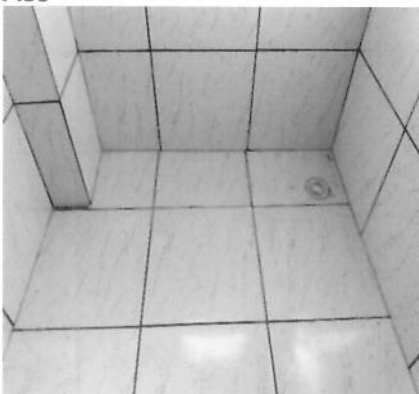
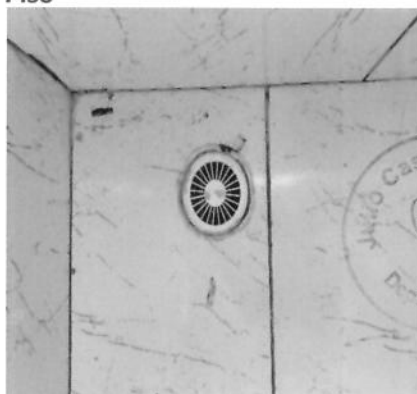
10.2 - Piso de cerâmica nas cores branco(a) e cinza em ótimo estado, porém, sujo; com ralo de plástico em ótimo

estado.
