## Auto de Vistoria de Entrada

**Endereço do imóvel** Rua Diadema nº 370, lote 09 quadra 07, Jardim Leocádia, Sorocaba - SP.  
**Proprietários(as)** LUIZ RODRIGUES RIBEIRO e JOSETE LOBO DA SILVA RODRIGUES RIBEIRO  
**Locatários(as)** Ivan Teles de Ataíde e Cibele Tavante Teotonio de Ataíde  
**Fiadores(as)** Marcelo Rolim e Simone Rufino Rolim

**Data do laudo** 31 de julho de 2019.

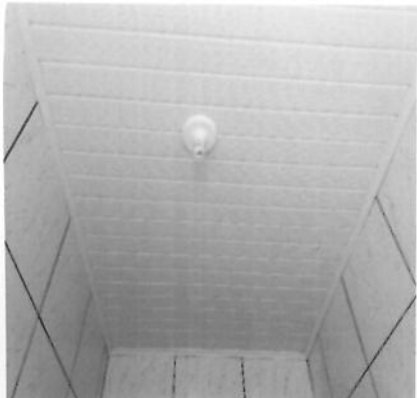
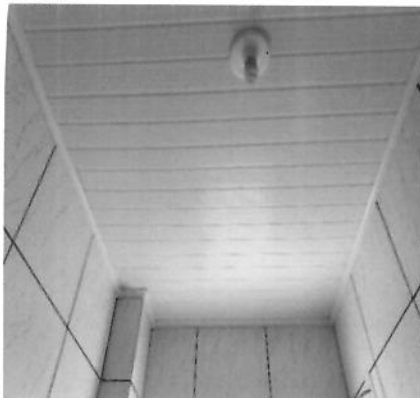
**Forro**

10.3 - Forro de pvc na cor branco(a) em ótimo estado.

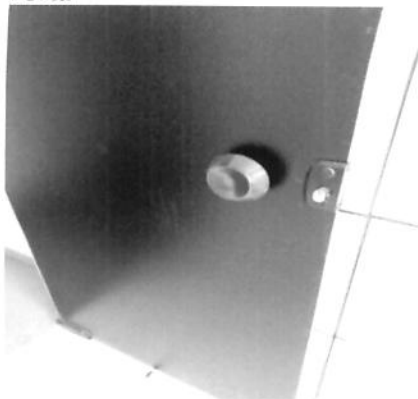
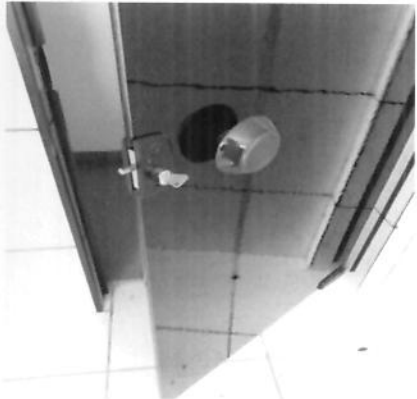
**Porta**

10.4 - Porta de alumínio/vidro na cor preto(a) em ótimo estado, com chave; com puxador de madeira em ótimo estado; com chave; com fechadura.

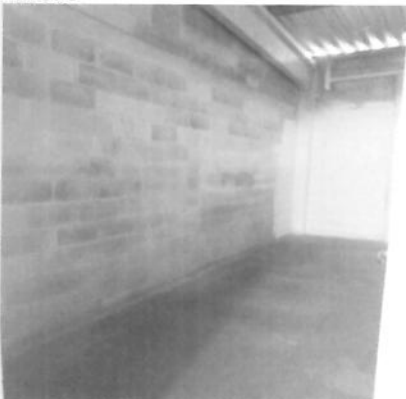
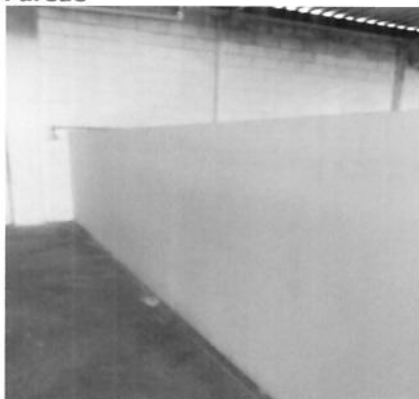
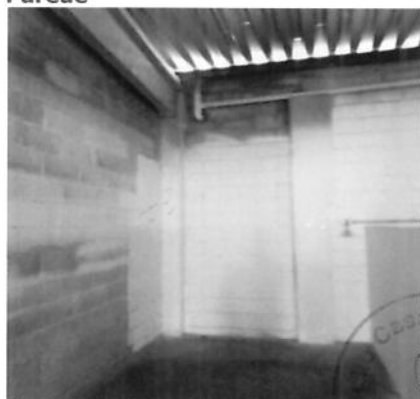
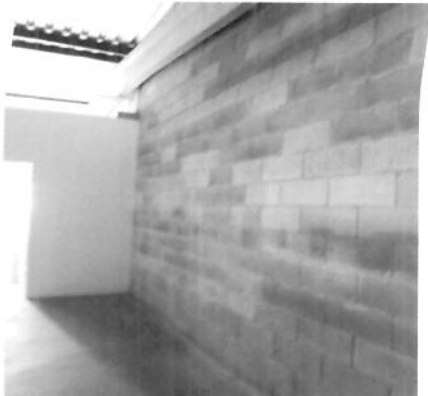
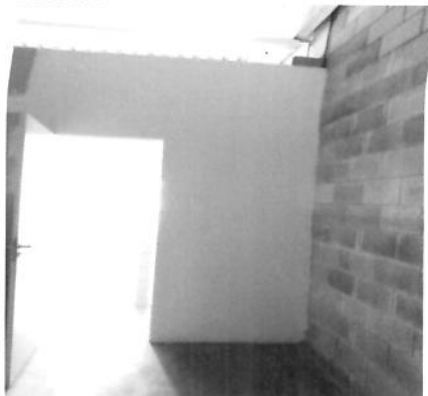
**Parede**

- 11.1 - Parede de alvenaria na cor branco(a) em ótimo estado, com pintura antiga, porém, com desgaste e com manchas.
- 11.2 - Piso de concreto na cor cinza em ótimo estado, porém, sujo, com desgaste e com manchas.
- 11.3 - Teto de metálico na cor cinza em ótimo estado, com telhas galvanizadas.
- 11.4 - Porta de madeira na cor branco(a) em ótimo estado, porém, com desgaste e com manchas; com fechadura de metálico na cor cromado em ótimo estado, funcionando e com chave. Obs: Modelo porta pronta.
- 11.5 - 2 Tomadas de aço galvanizado na cor cinza em ótimo estado, porém, sujo e com desgaste natural.

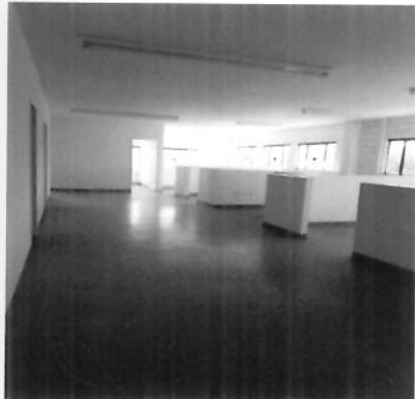
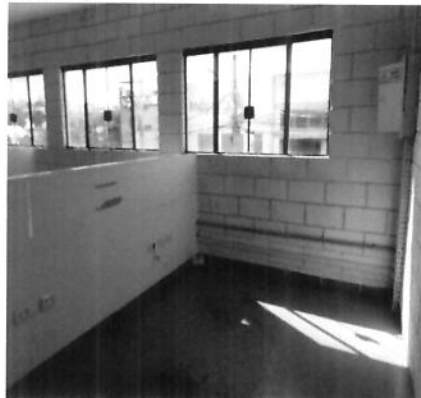
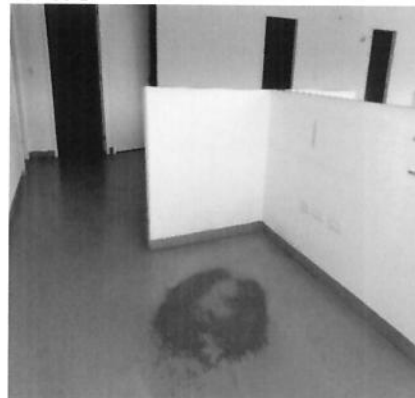
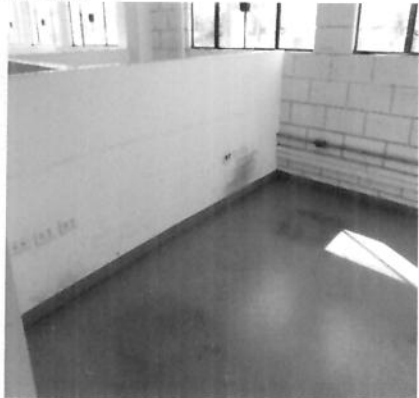
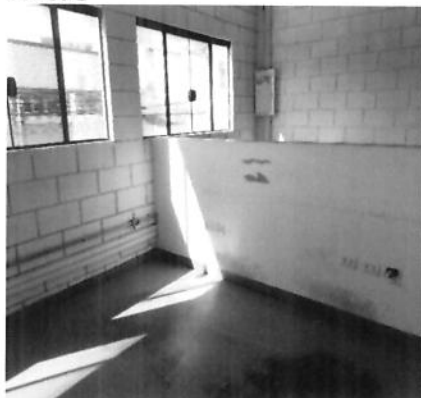
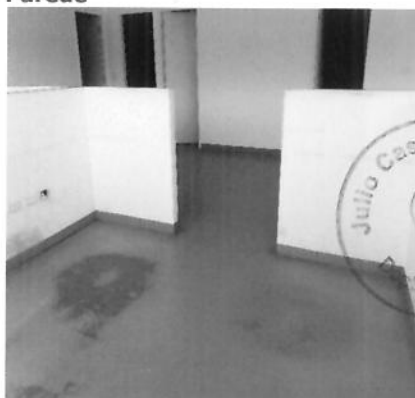
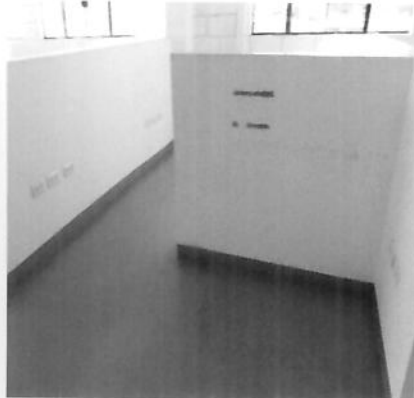
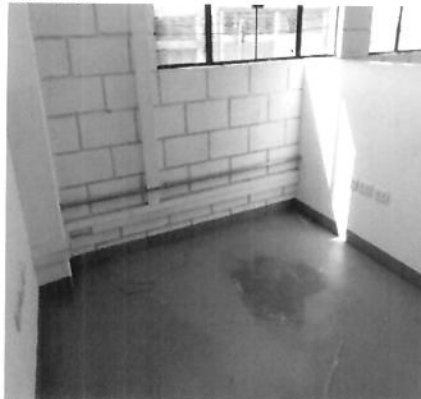
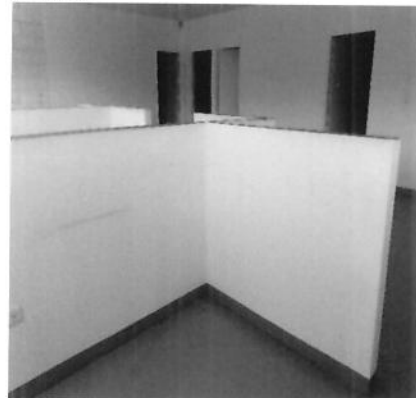
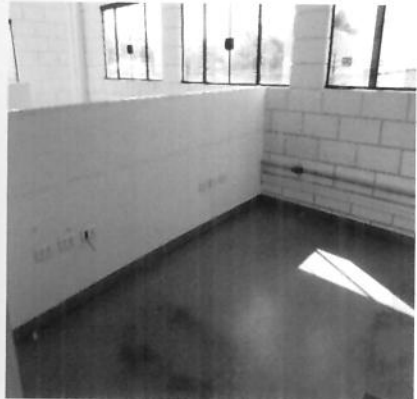
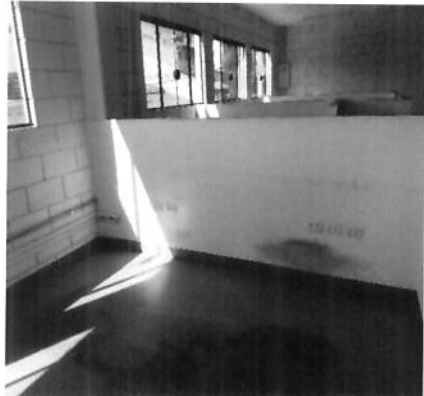
12.1 - Parede de alvenaria na cor branco(a) em ótimo estado, com pintura antiga, porém, com desgaste e com manchas. Obs: Com diversas baias de trabalho.

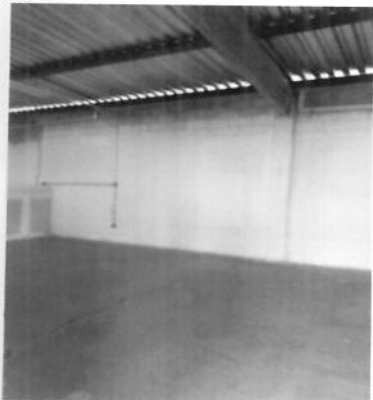
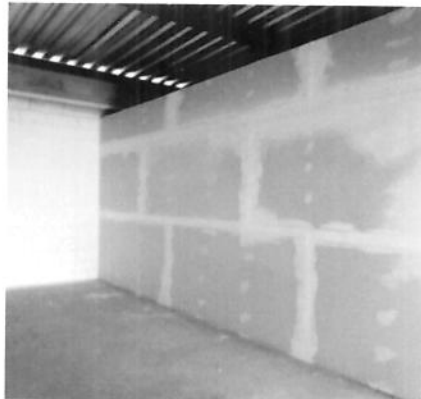
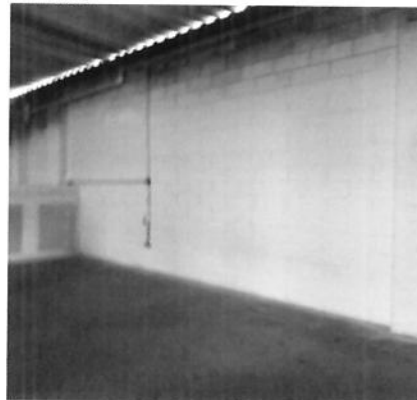
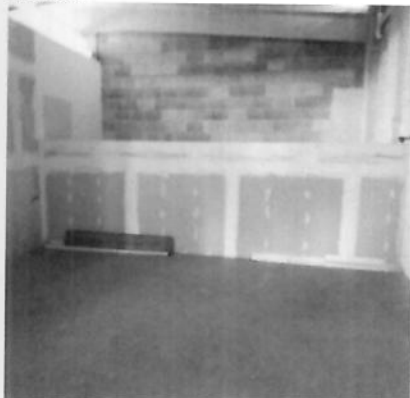
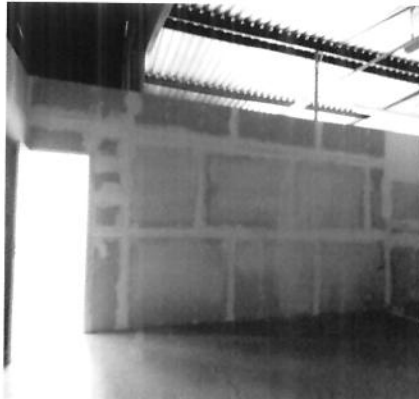
13.1 - Parede de alvenaria na cor branco(a) em ótimo estado, com pintura antiga, porém, com desgaste e com manchas.

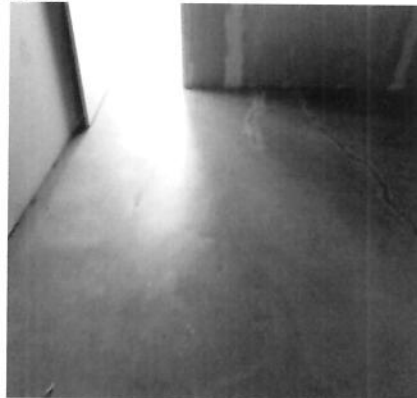
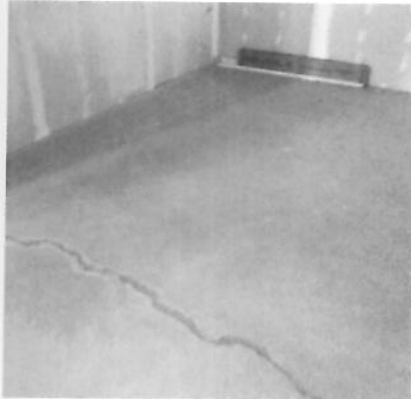
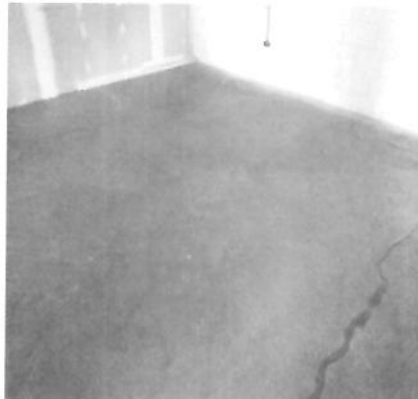
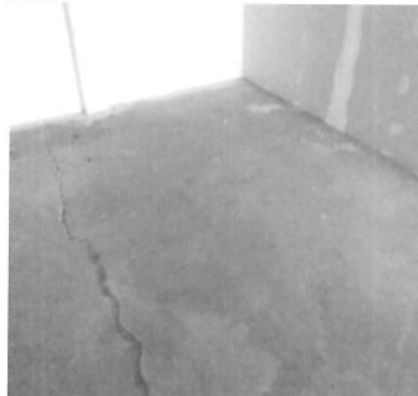
13.2 - Piso de concreto na cor cinza em ótimo estado, porém, sujo, com desgaste e com manchas.

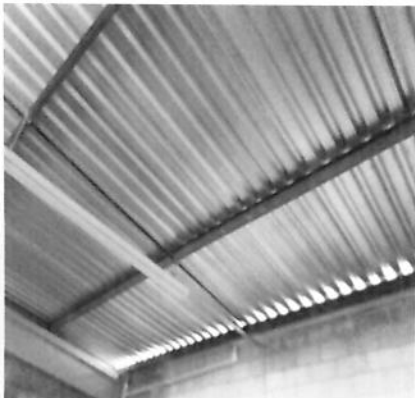
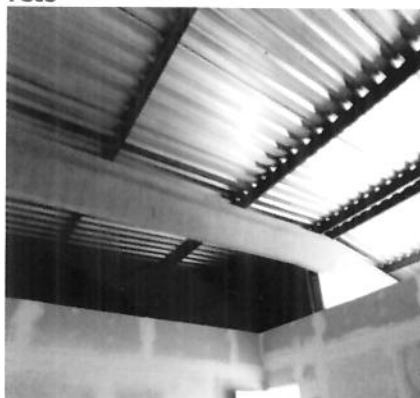
13.3 - Teto de metálico na cor cinza em ótimo estado, com telhas galvanizadas.

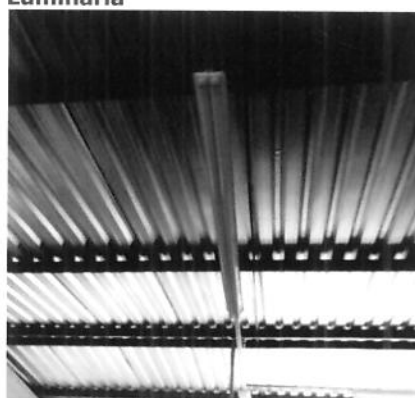
13.4 - 1 Luminária de metal na cor branco(a) em ótimo estado, com lâmpadas e do tipo tubular, porém, sujo e sem funcionamento.

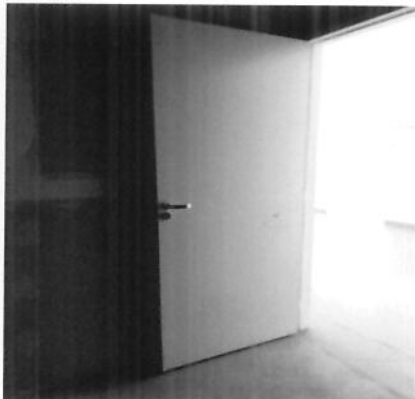
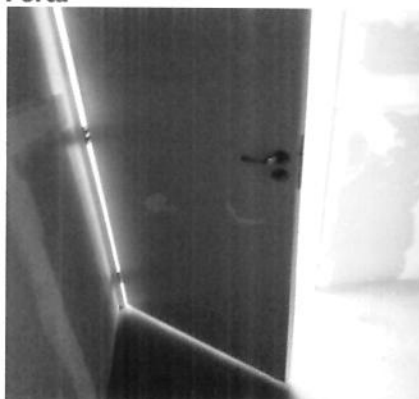
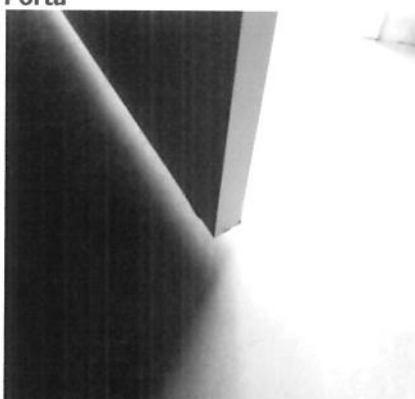
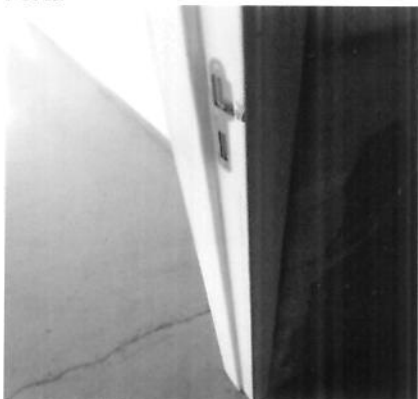
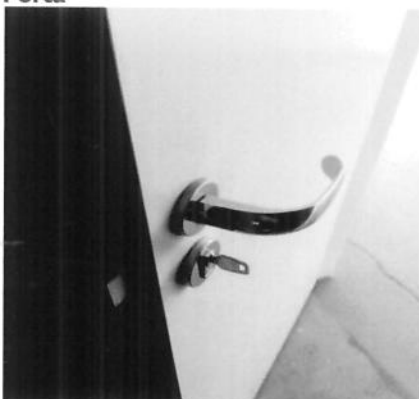
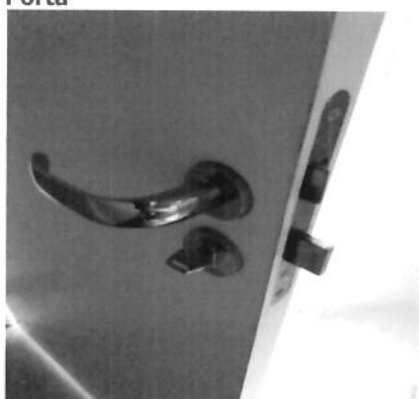
13.5 - Porta de madeira na cor branco(a) em ótimo estado, porém, com desgaste e com manchas; com fechadura de metálico na cor cromado em ótimo estado, funcionando e com chave. Obs: Modelo porta pronta.

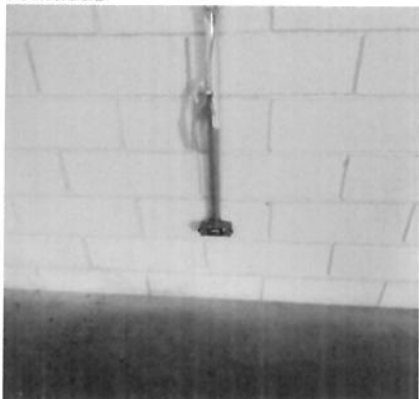
13.6 - 1 Tomadas de aço galvanizado na cor cinza em ótimo estado, porém, sujo e com desgaste natural.

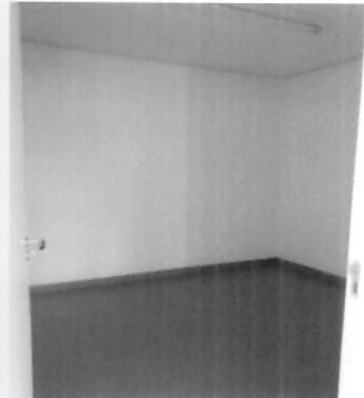
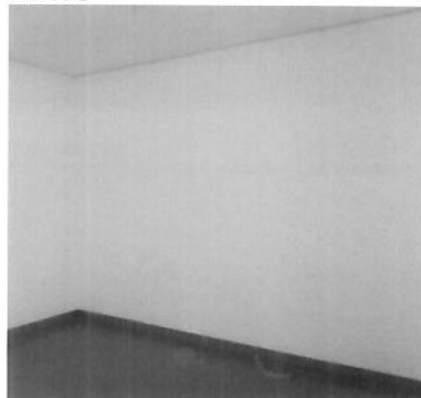
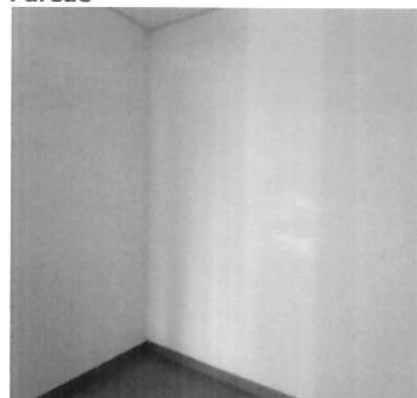
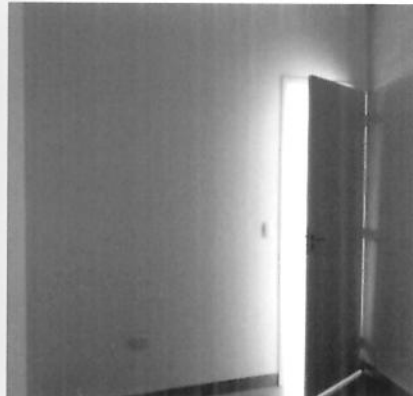
14.1 - Parede de alvenaria na cor branco(a) em ótimo estado, com pintura antiga, porém, com desgaste e com manchas.

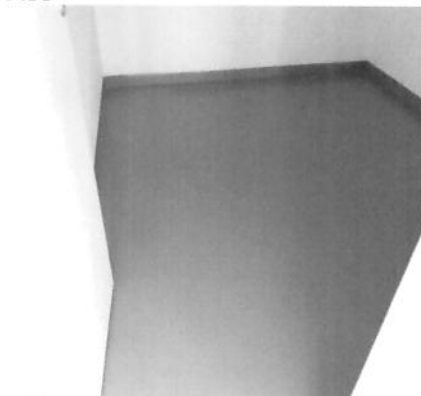
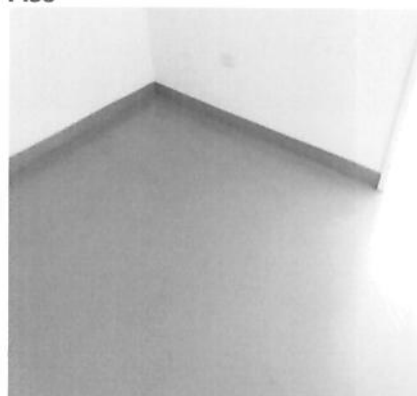
14.2 - Piso de concreto na cor cinza em ótimo estado, porém, sujo, com desgaste e com manchas.

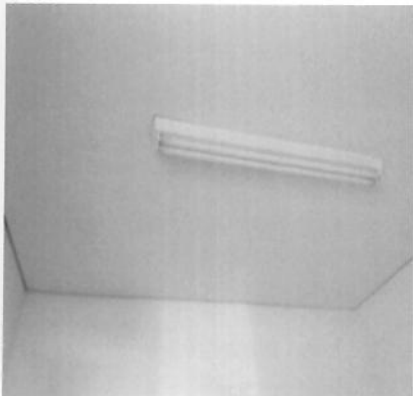
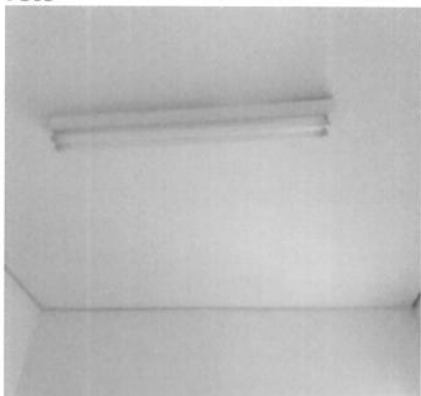
14.3 - Teto de gesso na cor branco(a) em ótimo estado com pintura acrílico fosco, com pintura antiga, porém, com manchas.

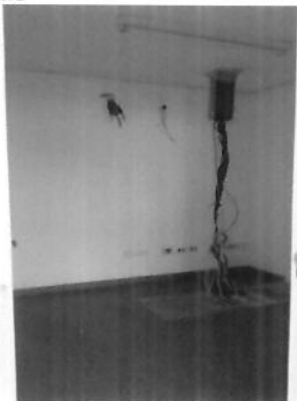
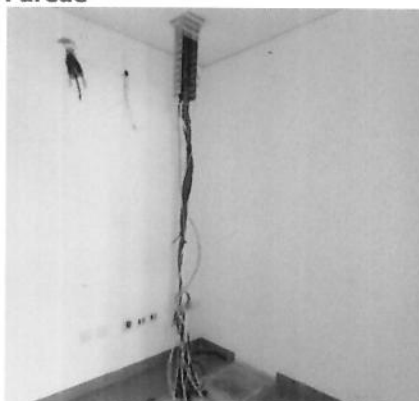
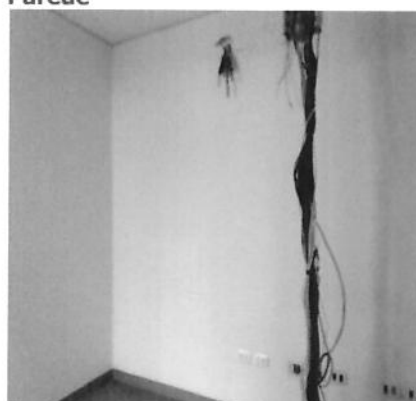
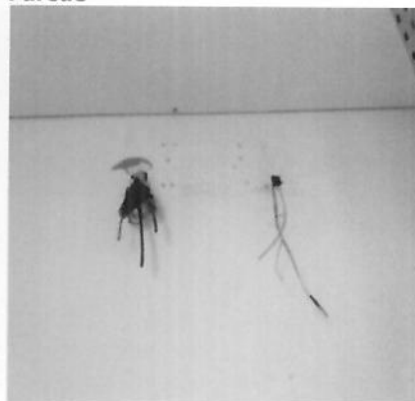
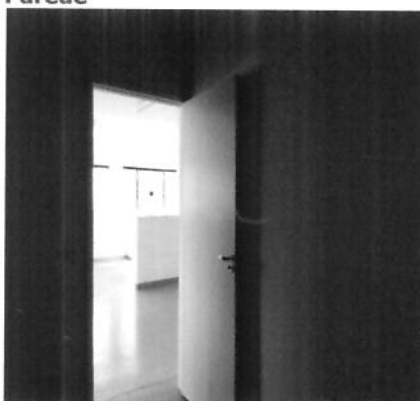
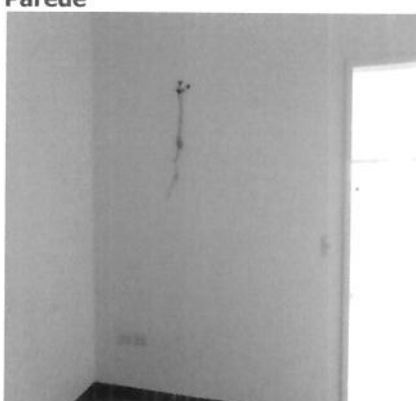
15.1 - Parede de alvenaria na cor branco(a) em ótimo estado, com pintura antiga, porém, com desgaste e com manchas. Obs: Com infra para ar condicionado.

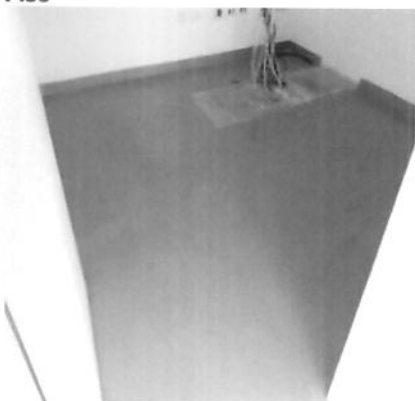
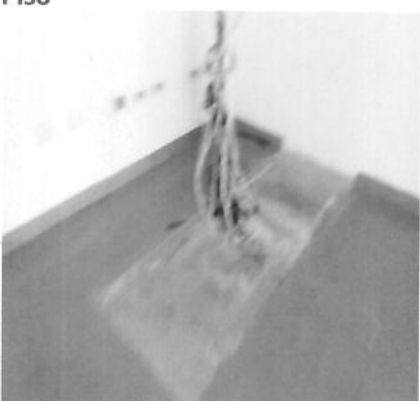
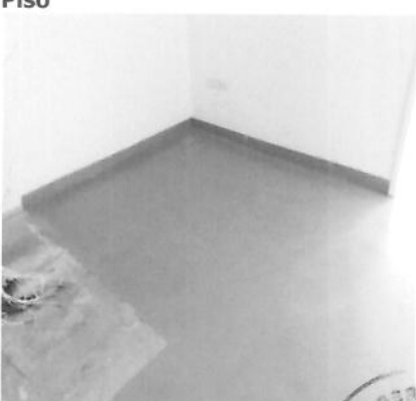
15.2 - Piso de concreto na cor cinza em ótimo estado, porém, sujo, com desgaste e com manchas.

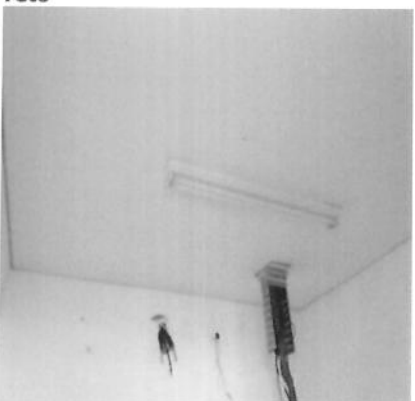
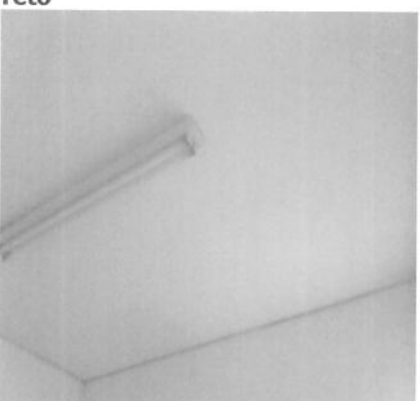
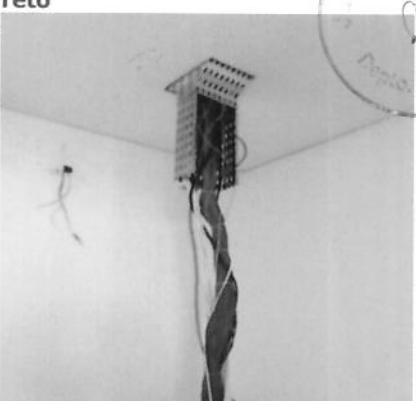
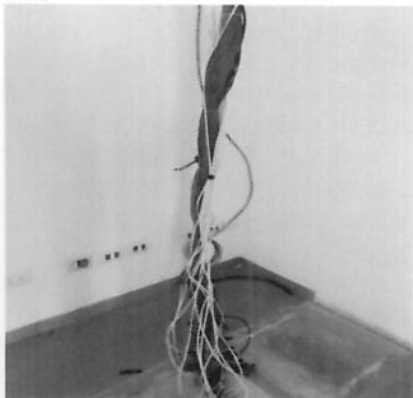
15.3 - Teto de gesso na cor branco(a) em ótimo estado com pintura acrílico fosco, com pintura antiga, porém, com manchas. Obs: Com distribuição de rede.

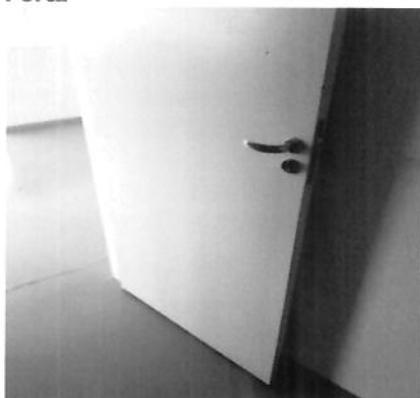
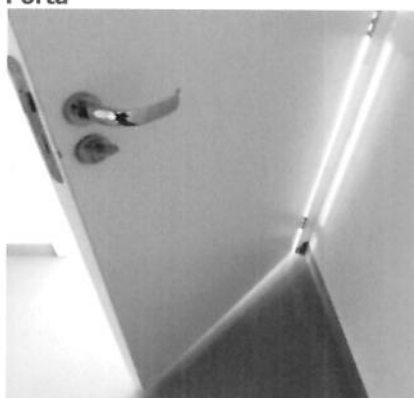
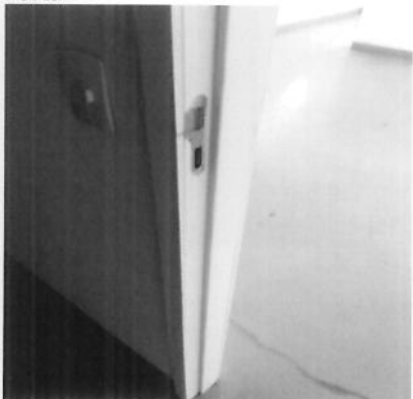
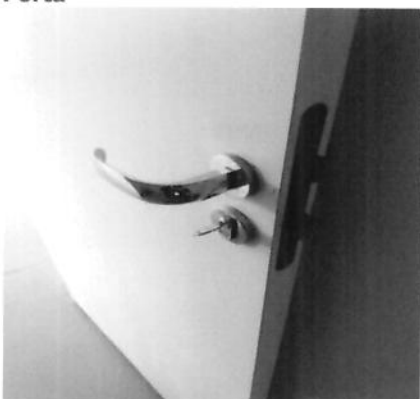
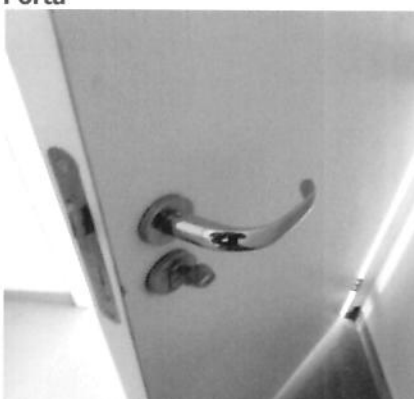
15.4 - Porta de madeira na cor branco(a) em ótimo estado, porém, com desgaste e com manchas; com fechadura de metálico na cor cromado em ótimo estado, funcionando e com chave. Obs: Modelo porta pronta.

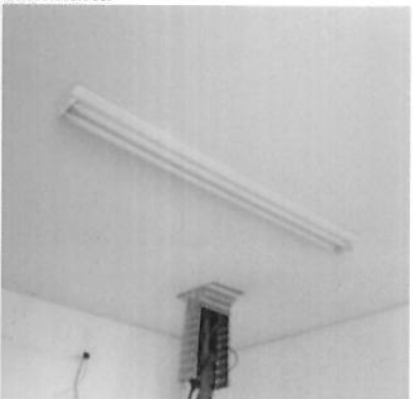
15.5 - 1 Luminária de metal na cor branco(a) em ótimo estado, com lâmpadas e do tipo tubular, porém, sujo e sem funcionamento.

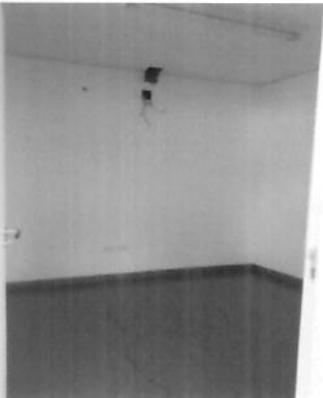
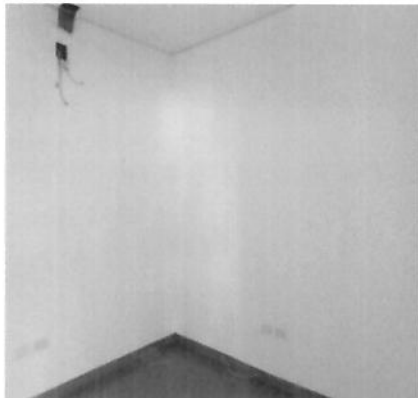
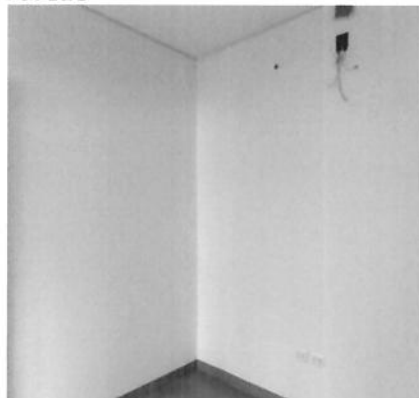
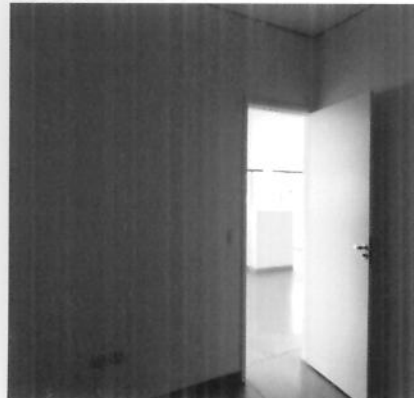
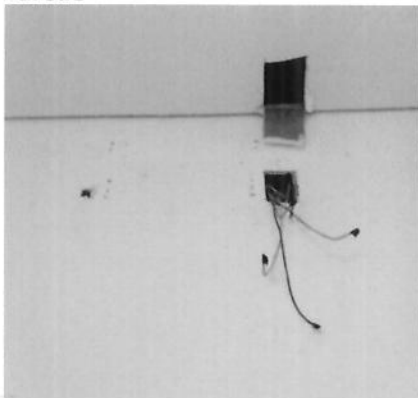
16.1 - Parede de alvenaria na cor branco(a) em ótimo estado, com pintura antiga, porém, com desgaste e com manchas. Obs: Com infra para ar condicionado.

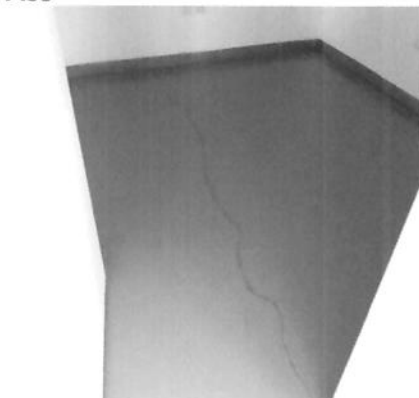
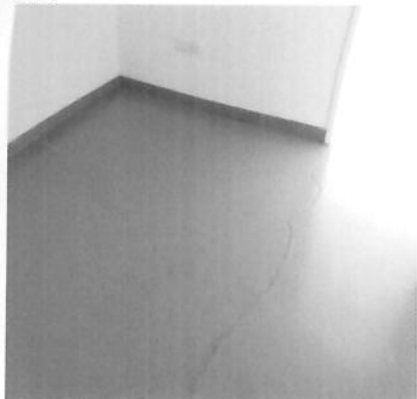
16.2 - Piso de concreto na cor cinza em ótimo estado, porém, sujo, com desgaste e com manchas.

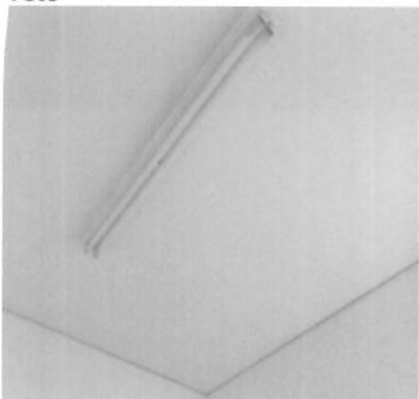
16.3 - Teto de gesso na cor branco(a) em ótimo estado com pintura acrílico fosco, com pintura antiga, porém, com manchas.

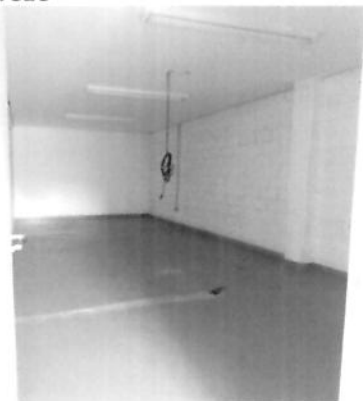
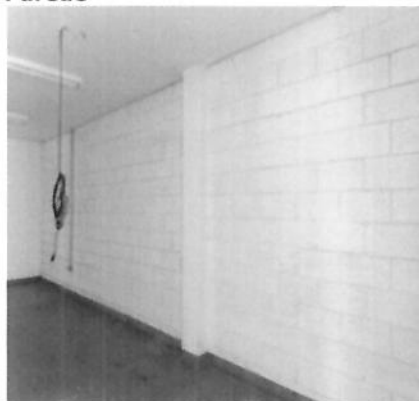
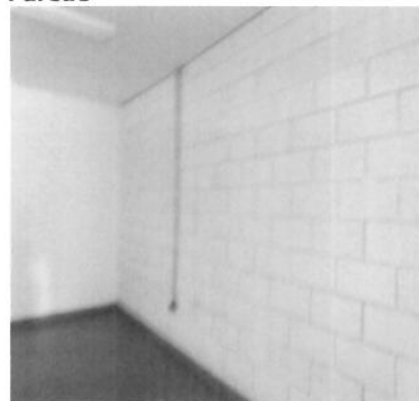
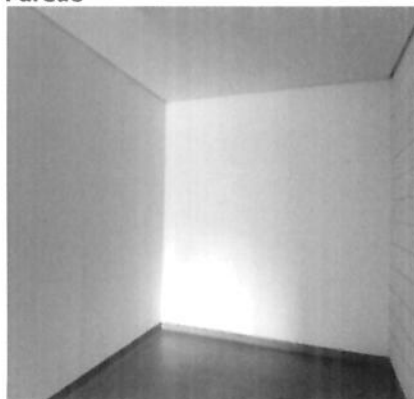
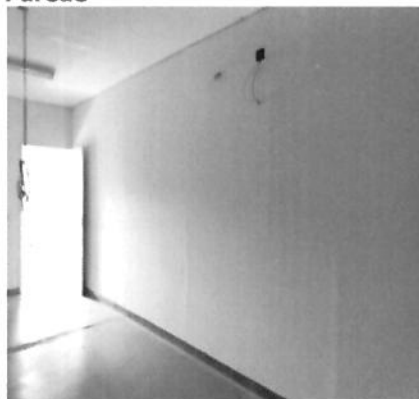
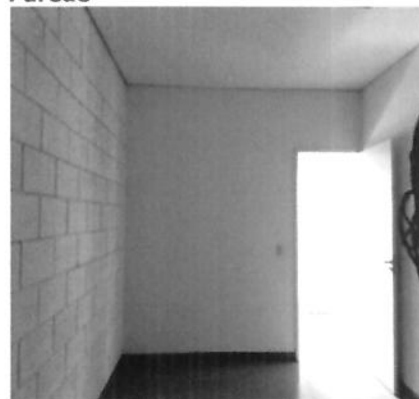
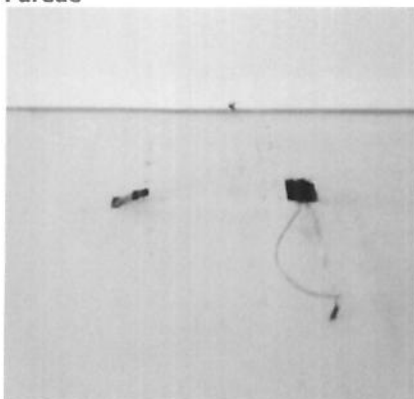
17.1 - Parede de alvenaria na cor branco(a) em ótimo estado, com pintura antiga, porém, com desgaste e com manchas. Obs: Com infra para ar condicionado.

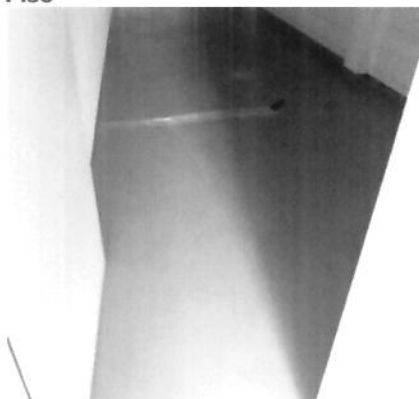
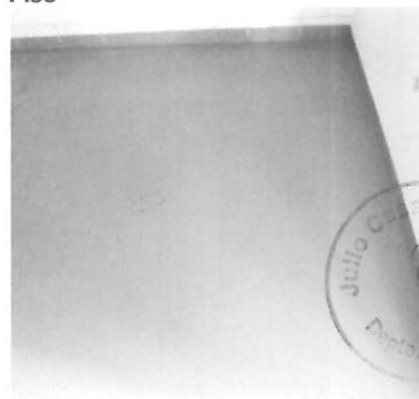
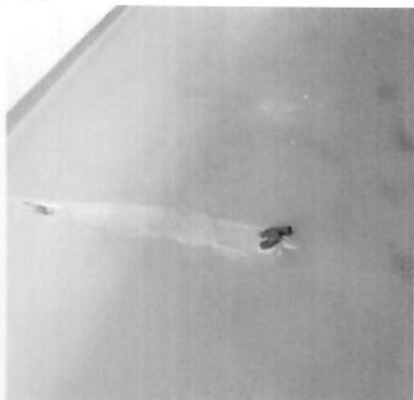
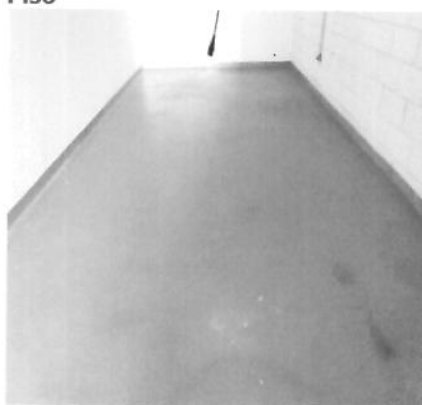
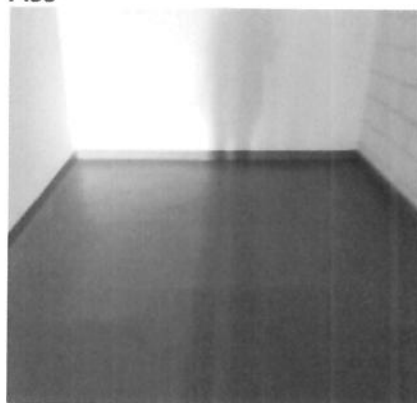
17.2 - Piso de concreto na cor cinza em ótimo estado, porém, sujo, com desgaste e com manchas. Obs: Com eletroduto aparente.

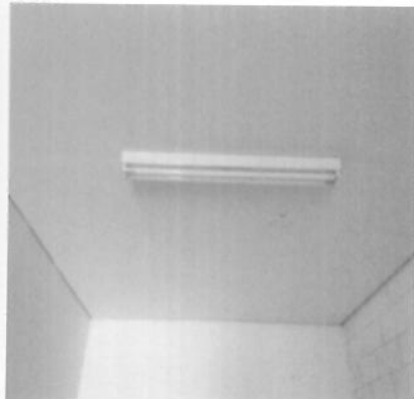
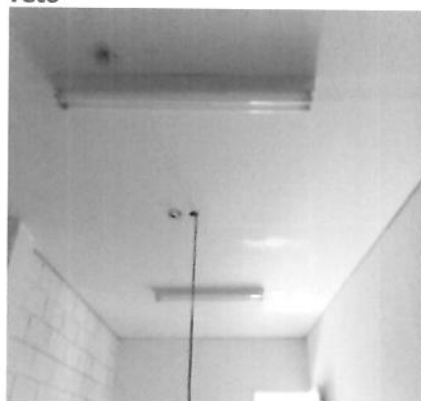
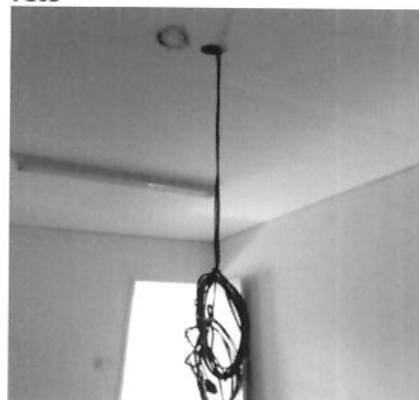
17.3 - Teto de gesso na cor branco(a) em ótimo estado com pintura acrílico fosco, com pintura antiga, porém, com manchas. Obs: Com cabos.

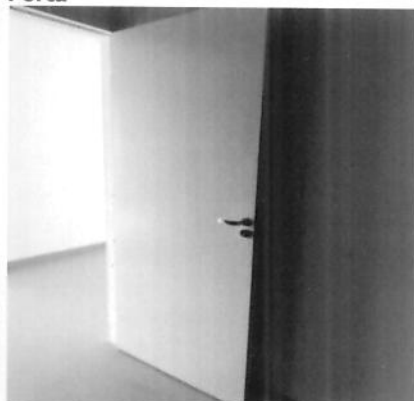
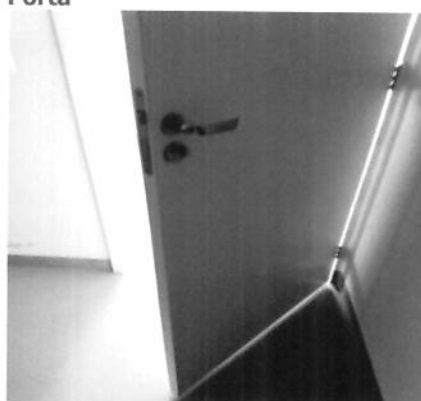
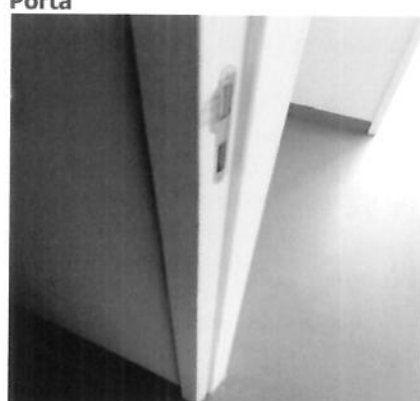
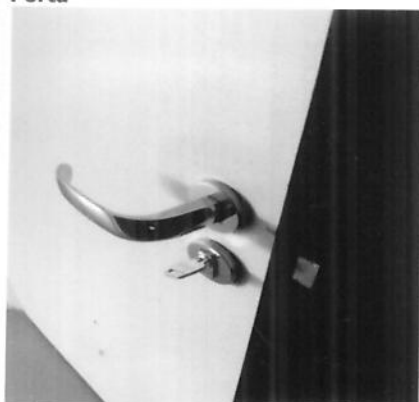
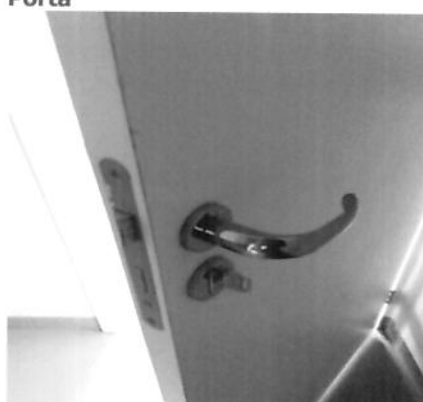
17.4 - Porta de madeira na cor branco(a) em ótimo estado, porém, com desgaste e com manchas; com fechadura de metálico na cor cromado em ótimo estado, funcionando e com chave. Obs: Modelo porta pronta.

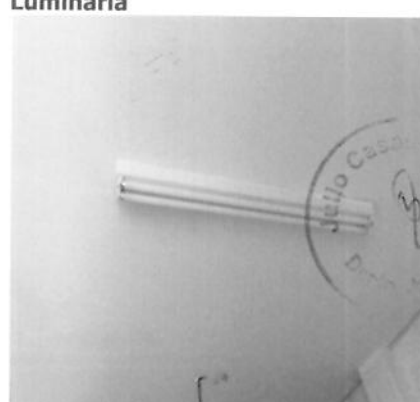
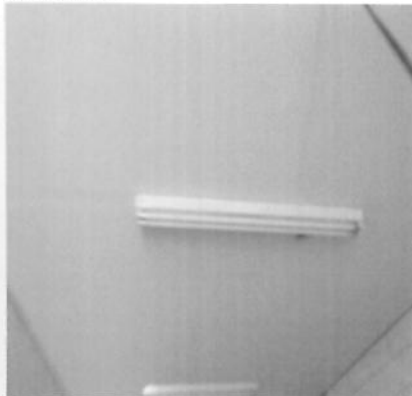
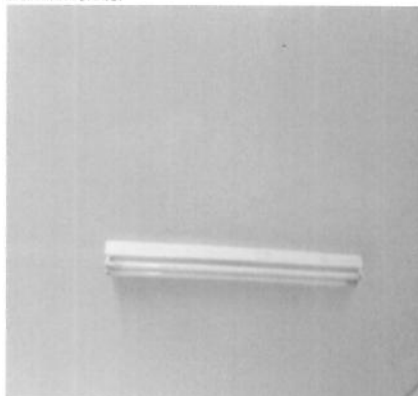
Luminária

17.5 - 3 Luminárias de metal na cor branco(a) em ótimo estado, com lâmpadas e do tipo tubular, porém, sujo e sem funcionamento.

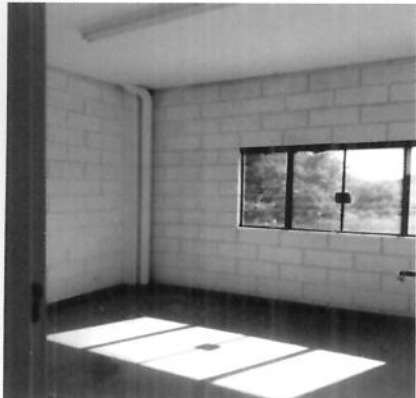
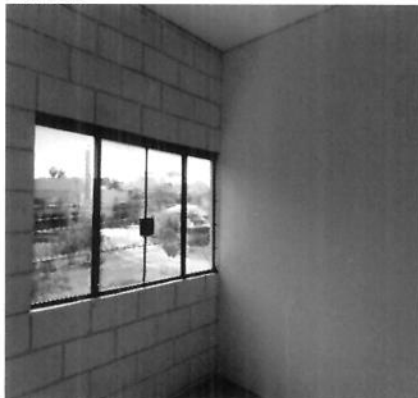
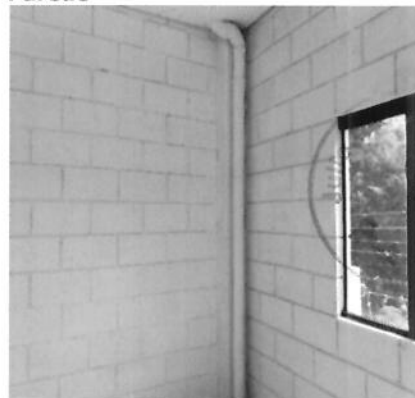
**Parede**

18.1 - Parede de alvenaria na cor branco(a) em ótimo estado, com pintura antiga, porém, com desgaste e com manchas.

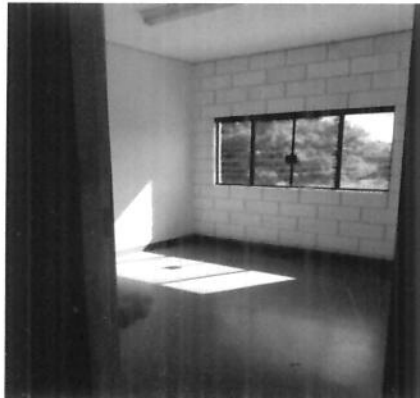
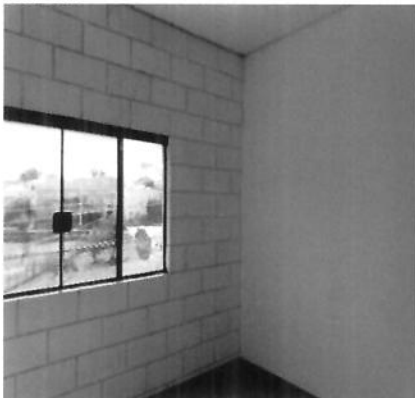
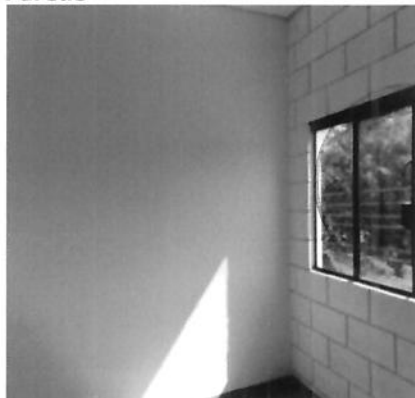
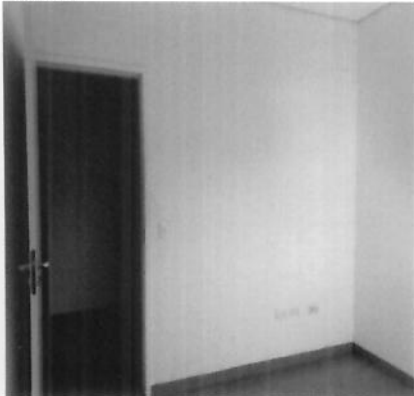
**Parede**

19.1 - Parede de alvenaria na cor branco(a) em ótimo estado, com pintura antiga, porém, com desgaste e com manchas.

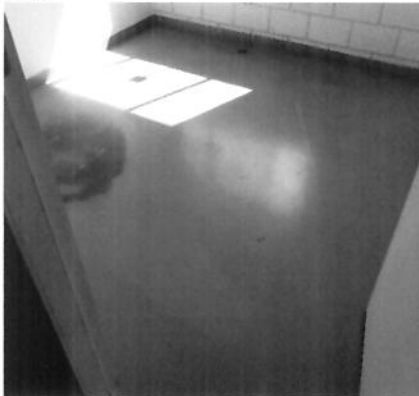
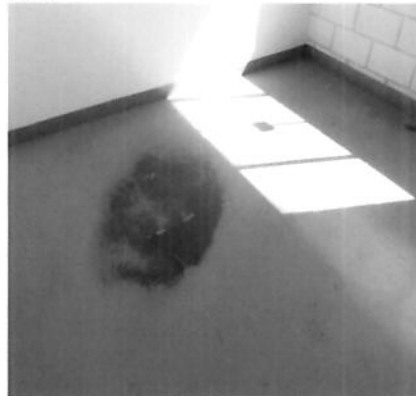
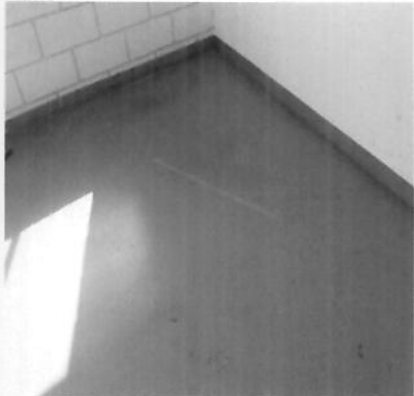
19.2 - Piso de concreto na cor cinza em ótimo estado, porém, sujo, com desgaste e com manchas.

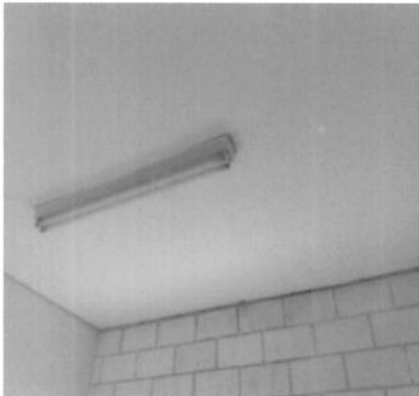
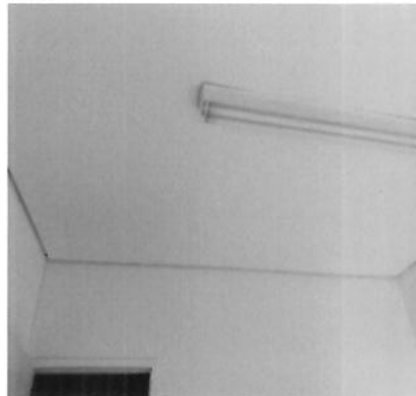
19.3 - Teto de gesso na cor branco(a) em ótimo estado com pintura acrílico fosco, com pintura antiga, porém, com infiltrações e com manchas.

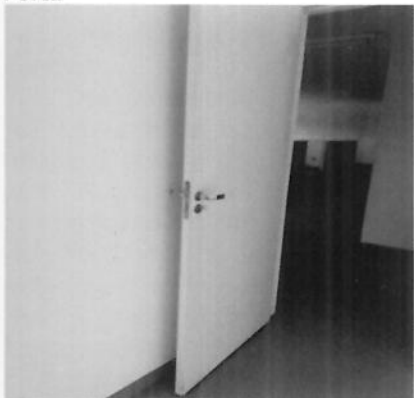
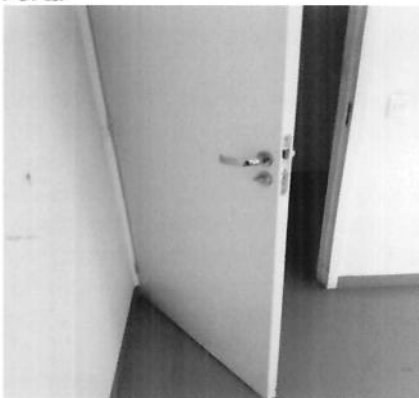
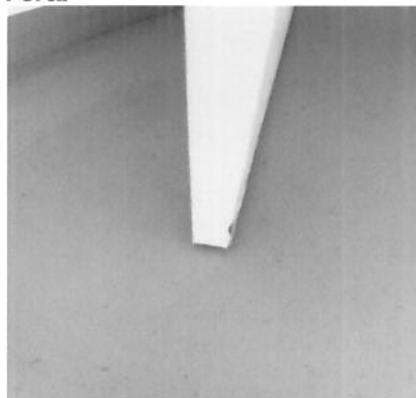
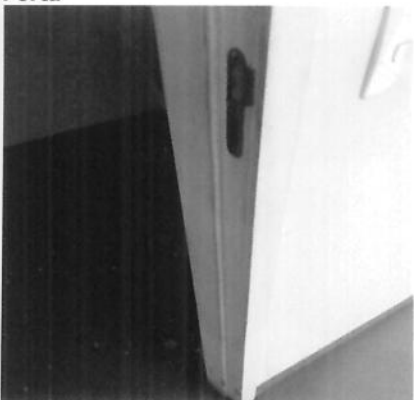
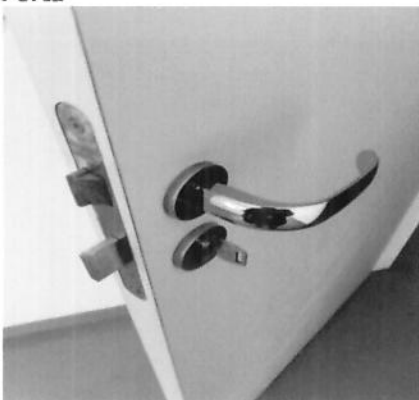
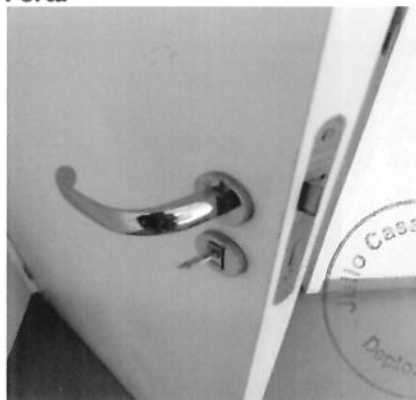
19.4 - Porta de madeira na cor branco(a) em ótimo estado, porém, com desgaste e com manchas; com fechadura de metálico na cor cromado em ótimo estado, funcionando e com chave. Obs: Modelo porta pronta.

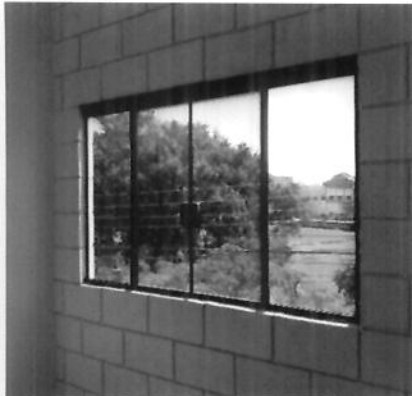
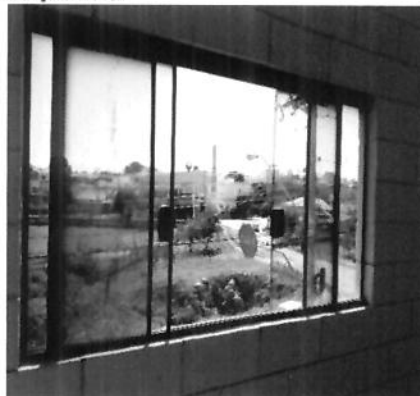
**Esquadria**

19.5 - Esquadria de alumínio/vidro na cor preto(a) em ótimo estado, com 02 partes de correr, porém, sujo e com manchas; com trinco de plástico na cor preto(a) em ótimo estado, funcionando.

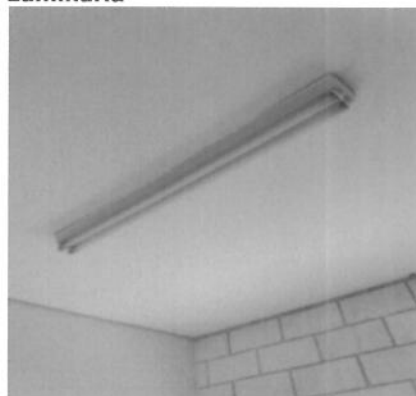
**Luminária**

19.6 - 1 Luminária de metal na cor branco(a) em ótimo estado, com lâmpadas e do tipo tubular, porém, sujo e sem funcionamento.

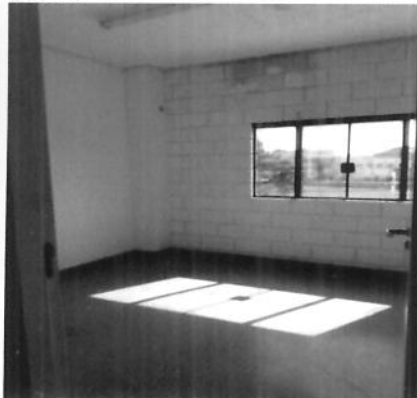
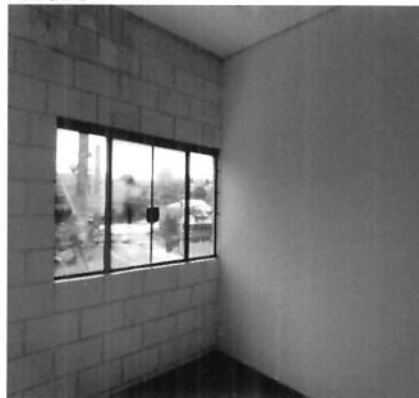
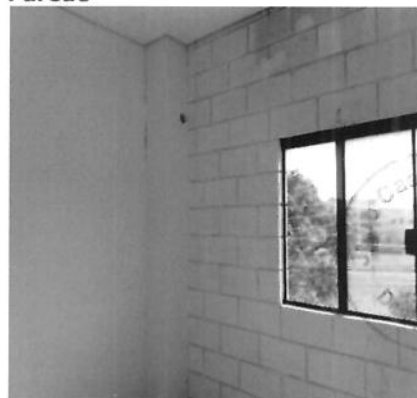
**Parede**

20.1 - Parede de alvenaria na cor branco(a) em ótimo estado, com pintura antiga, porém, com desgaste e com manchas.

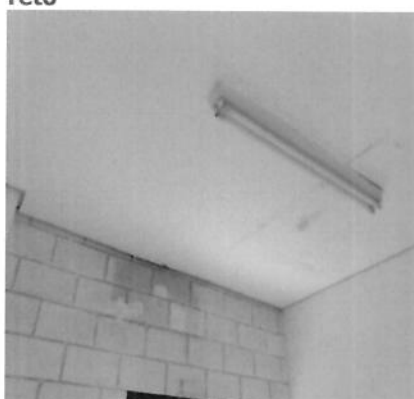
20.3 - Teto de gesso na cor branco(a) em ótimo estado com pintura acrílico fosco, com pintura antiga, porém, com infiltração, com infiltrações e com manchas.
