## Auto de Vistoria de Entrada

**Endereço do imóvel** Rua Avelino Argento nº 168, salão 02, Jardim Paulistano, Sorocaba - SP.  
**Proprietários(as)** Jose Roberto Natale e Nilvia Araujo de Souza Natale  
**Locatário(a)** Esthela Graciele Oliveira Conde  
**Fiador(a)** Porto Seguro Cia de Seguros Gerais

**Data do laudo** 01/08/2019

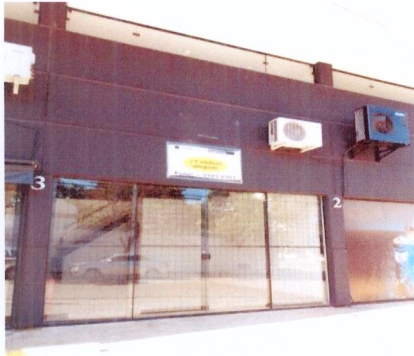
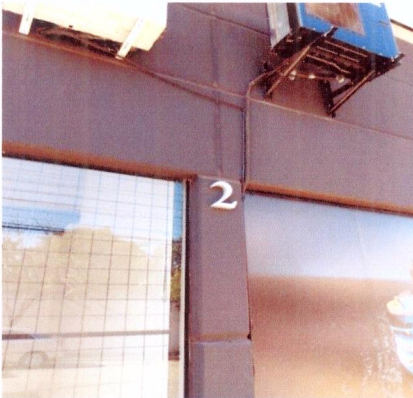
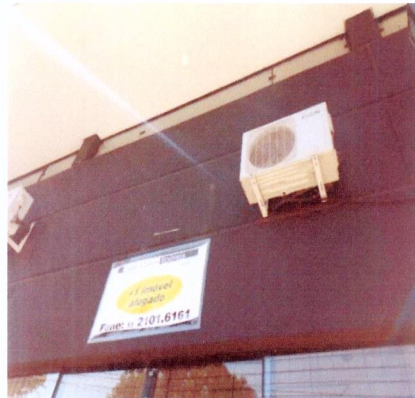
- 1.1 - Parede de alvenaria na cor preto(a) em ótimo estado com pintura acrílico fosco, com pintura antiga, com padrão do condomínio e com numeração do imóvel no padrão do condomínio, porém, com manchas.
- 1.2 - Piso de bloquete de cimento em ótimo estado, com faixas com pintura em bom estado, porém, com desgaste natural.
- 1.3 - Teto de gesso na cor branco(a) em ótimo estado com pintura acrílico fosco, com pintura antiga e com padrão do condomínio.
- 1.4 - Spot embutido na cor branco(a) em ótimo estado, funcionando e com lâmpadas.

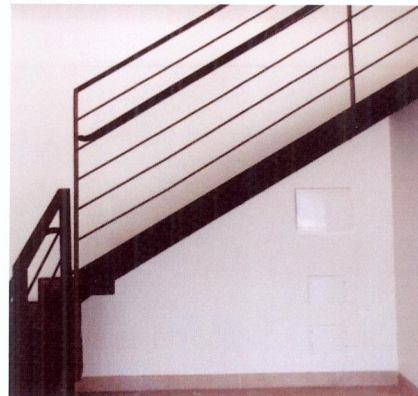
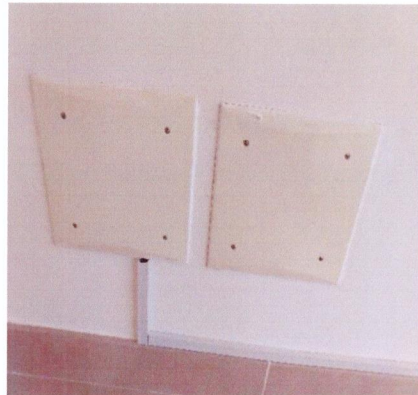
2.1 - Parede na cor branco(a) em ótimo estado com pintura acrílico fosco, com pintura nova. Obs: 04 pontos de inspeção.

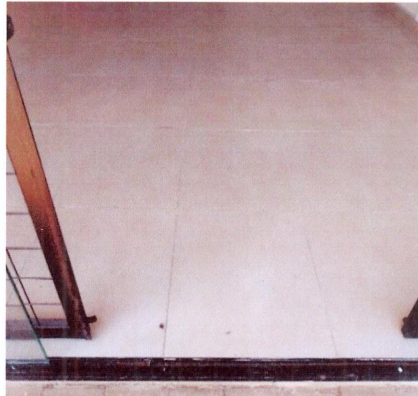
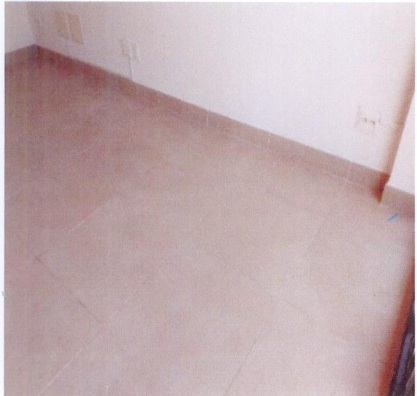
2.2 - Piso de porcelanato na cor bege em ótimo estado, extintor tipo bc, porém, empoeirado; com rodapé em ótimo estado.

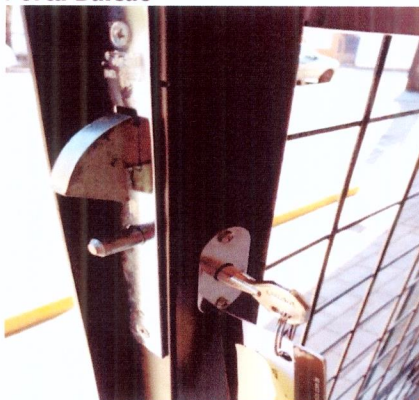
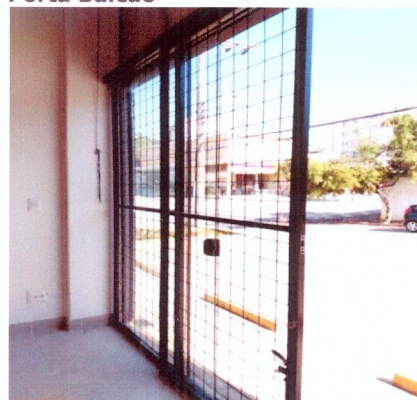
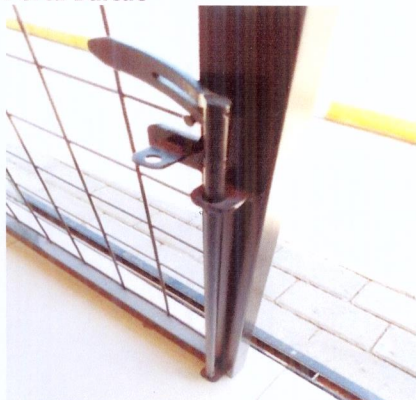
2.5 - Porta Balcão de alumínio na cor preto(a) em ótimo estado, funcionando, com vidro liso e com 02 partes de abrir; com fechadura de metálico na cor cromado em ótimo estado, funcionando e com chave, Obs: Ponto avariado. Obs: Gradil de proteção metálico, com pintura esmaltada antiga na cor preta, funcionando com fechadura de mesmas especificações, funcionando com chave.

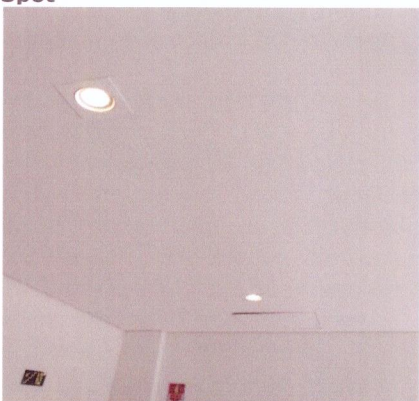
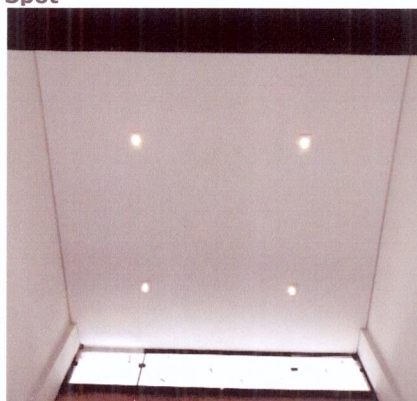
2.8 - 6 Spots embutido na cor branco(a) em ótimo estado, funcionando e com lâmpadas.

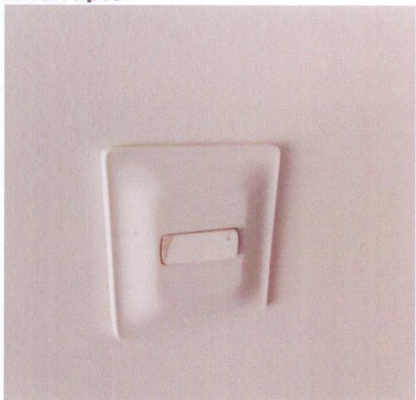
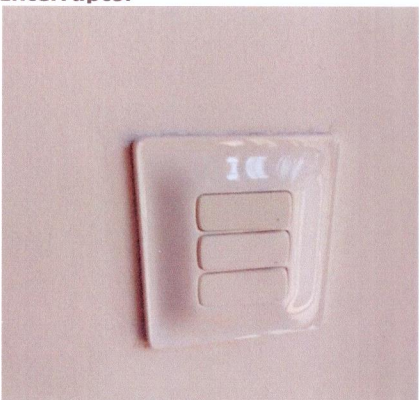
2.9 - 2 Interruptores de plástico na cor branco(a) em ótimo estado, funcionando.

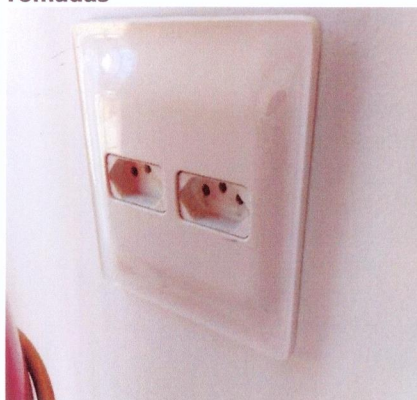
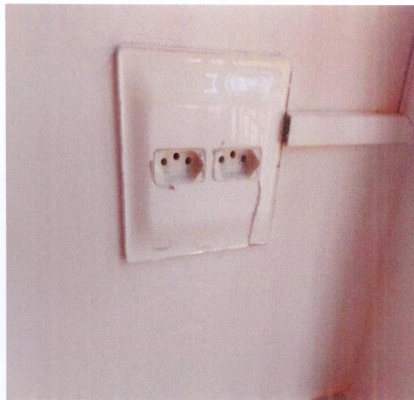
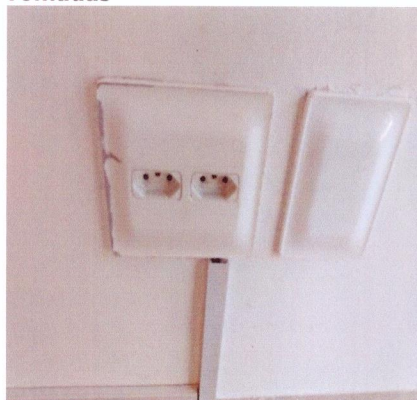
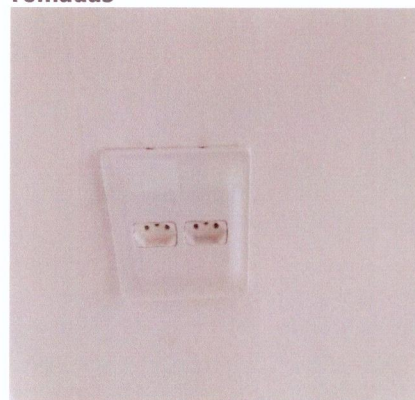
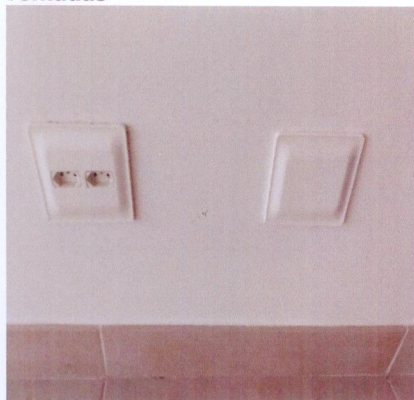
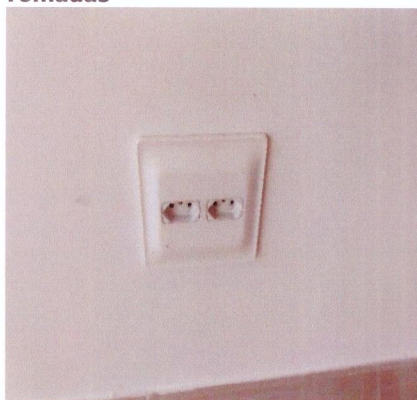
2.10 - 8 Tomadas de plástico na cor branco(a) em ótimo estado, funcionando.

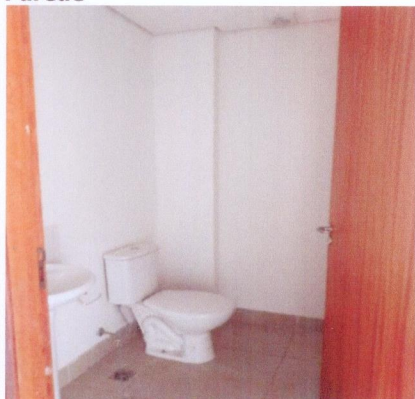
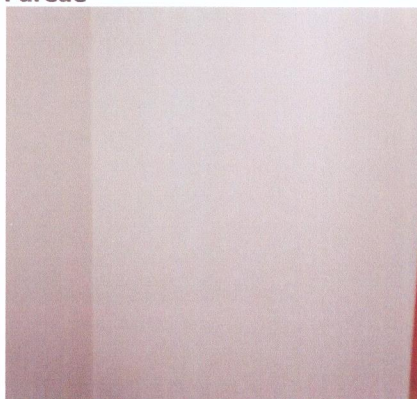
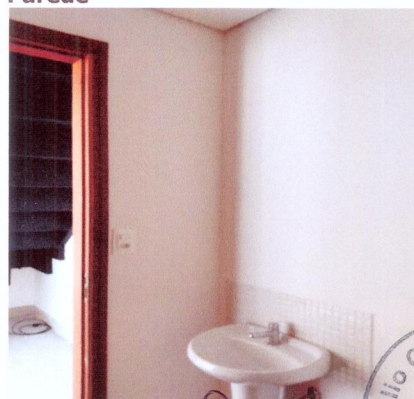
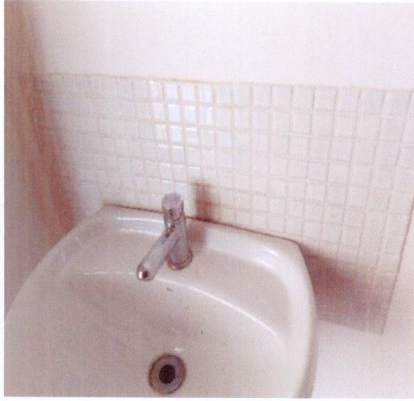
- 3.1 - Parede na cor branco(a) em ótimo estado com pintura acrílico fosco, com pintura nova; com parte de pastilhas na cor branco(a) em ótimo estado.
- 3.2 - Piso de porcelanato na cor bege em ótimo estado, extintor tipo bc, porém, sujo; com rodapé em ótimo estado; com ralo de inox na cor cromado em ótimo estado.

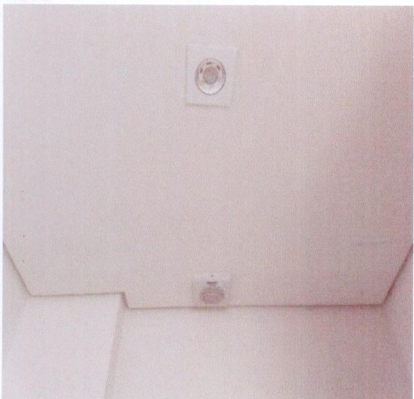
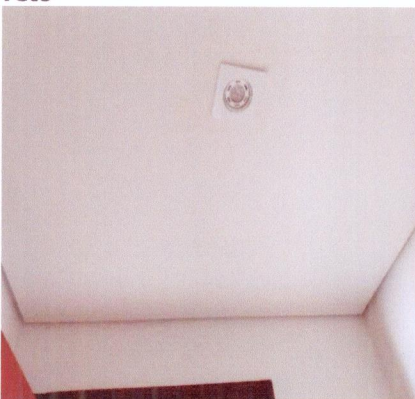
- 3.3 - Teto de gesso na cor branco(a) em ótimo estado com pintura acrílico fosco, com pintura nova.
- 3.4 - Porta de madeira em ótimo estado com pintura envernizado, funcionando e com pintura nova; com batente em ótimo estado; com fechadura de metálico na cor cromado em ótimo estado, funcionando, com chave e de banheiro.

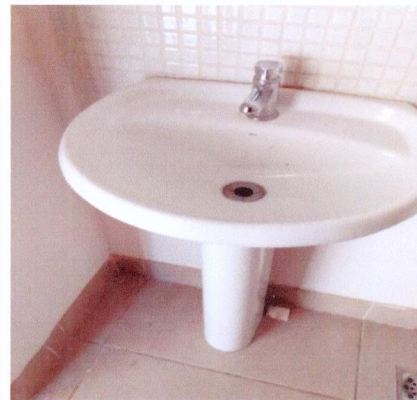
- 3.5 - Lavatório de louça deca na cor branco(a) em ótimo estado, com coluna e funcionando e sem vazamento.
- 3.6 - Torneira de metálico docol sendo de pressão na cor cromado em ótimo estado, funcionando.

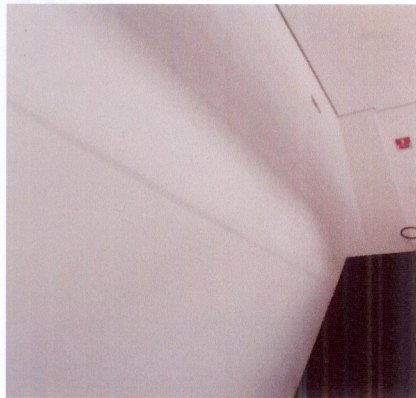
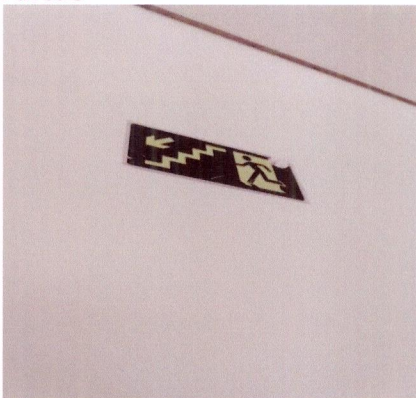
4.1 - Parede na cor branco(a) em ótimo estado com pintura acrílico fosco, com pintura nova e com placa para identificação.

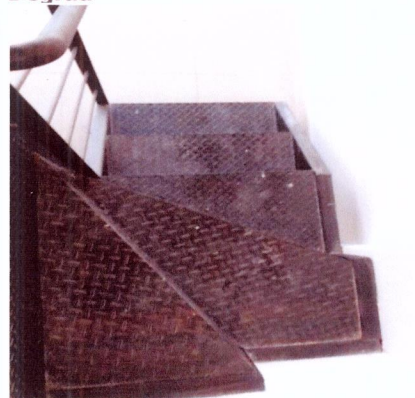
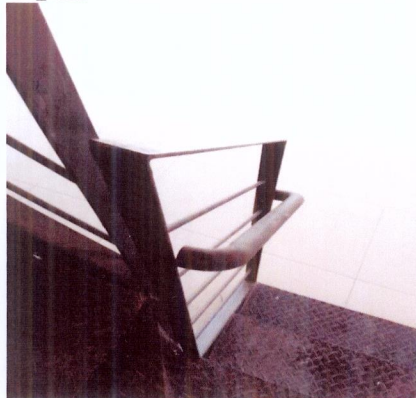
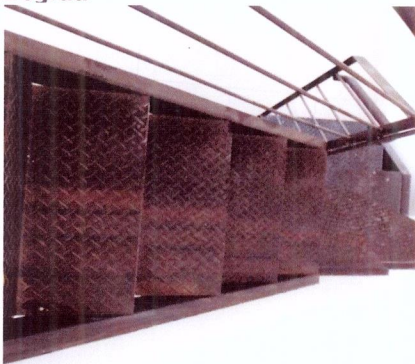
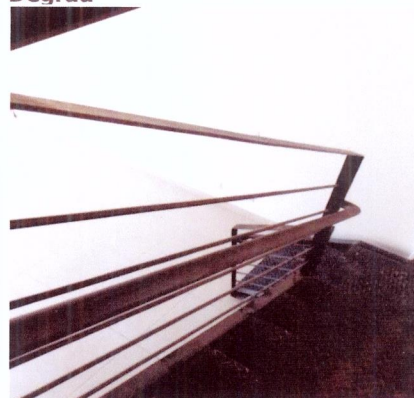
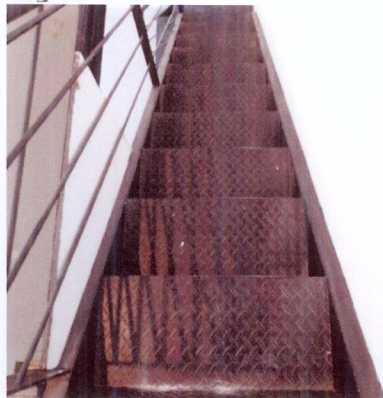
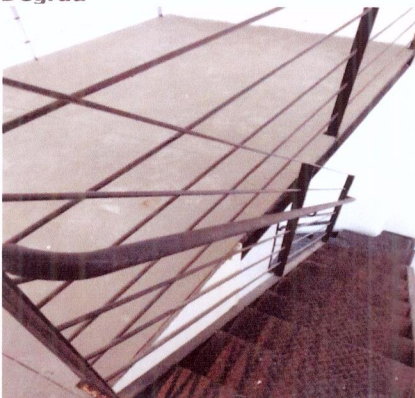
4.2 - Degrau de metálico na cor preto(a) em ótimo estado com pintura esmaltada, com corrimão e com pintura antiga, porém, com desgaste.

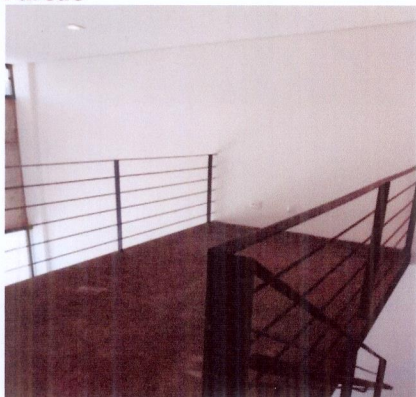
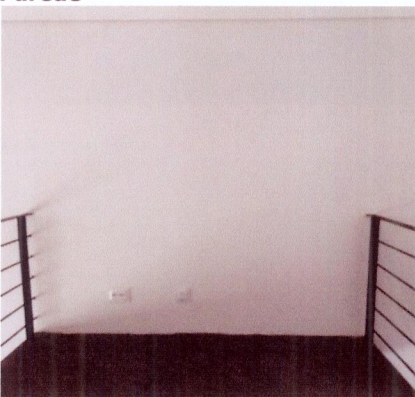
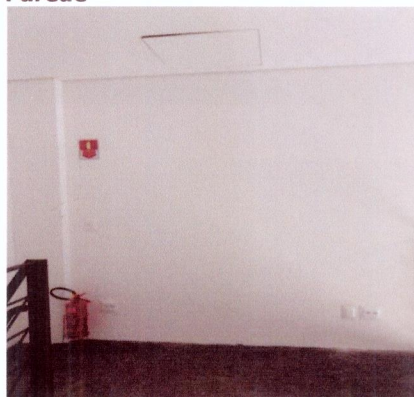
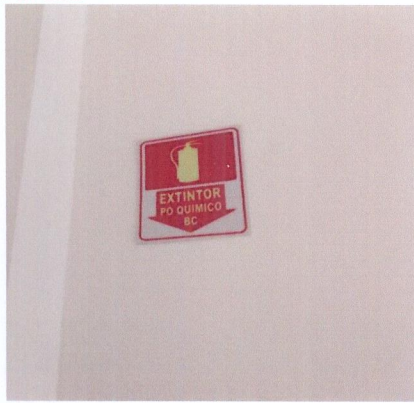
5.1 - Parede na cor branco(a) em ótimo estado com pintura acrílico fosco, com pintura nova e com placa para identificação.

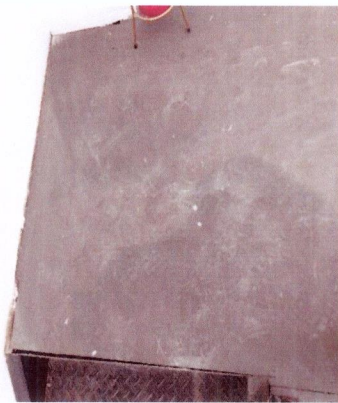
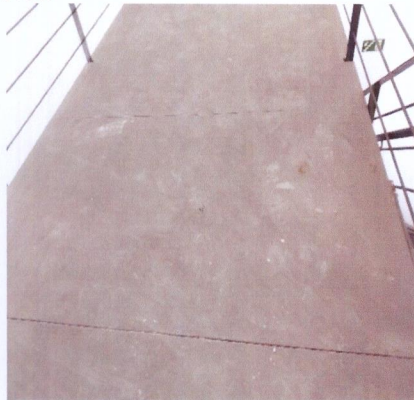
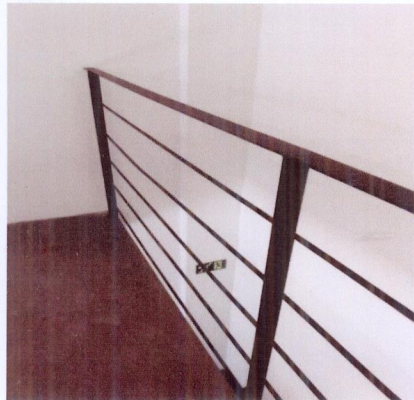
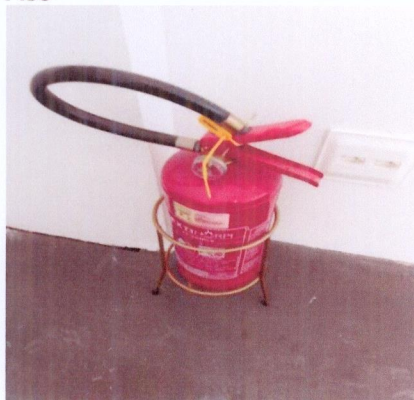
5.2 - Piso de metálico na cor preto(a) em ótimo estado, extintor tipo bc, porém, com desgaste. Obs: Revestimento em placas de madeira com desgastes e sujo, pintura antiga na cor cinza;. Guarda corpo metálico com pintura antiga esmaltada na cor preta.

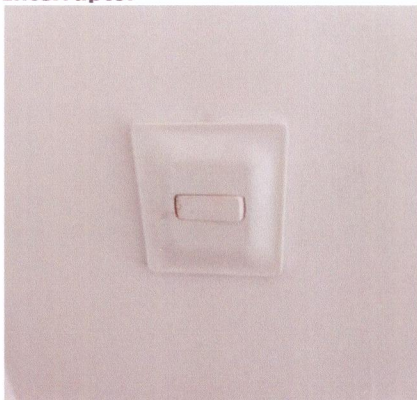
5.3 - 1 Interruptor de plástico na cor branco(a) em ótimo estado, funcionando.

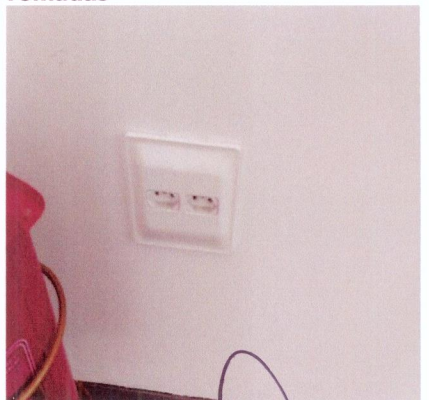
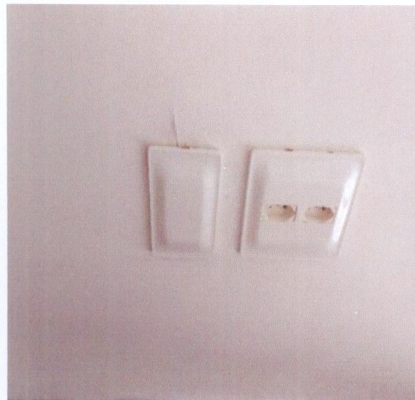
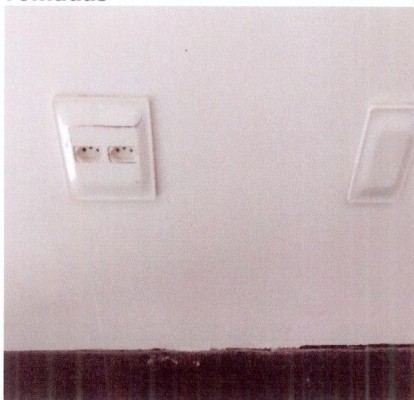
5.4 - 5 Tomadas de plástico na cor branco(a) em ótimo estado, funcionando.
