## Auto de Vistoria de Entrada

**Endereço do imóvel** Rua Jorge Pedro Luz nº 302, Parque Residencial Villa dos Ingleses, Sorocaba - SP.  
**Proprietário(a)** Diva Pires Fernandes  
**Locatários(as)** Caroline Chagury Salcedo e Daniel Rogerio Mendes Fernandes  
**Fiadores(as)** Jose Alfredo Salcedo e Miriam Chagury Salcedo

**Data do laudo** 09/08/2019

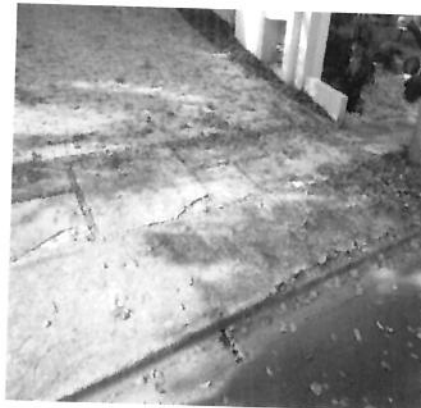
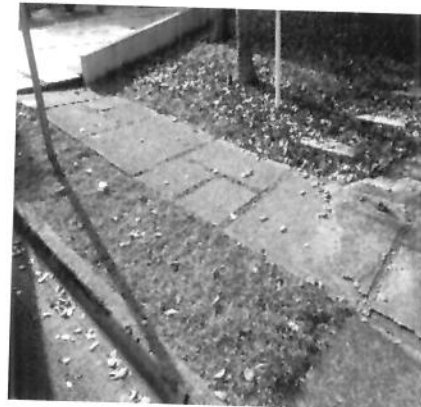
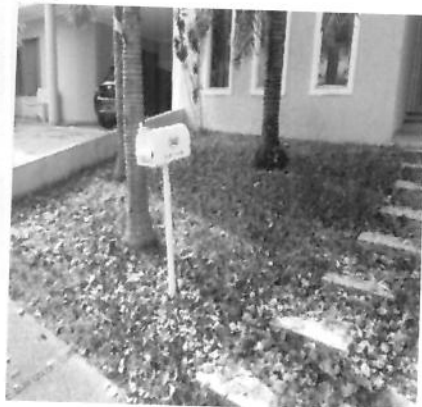
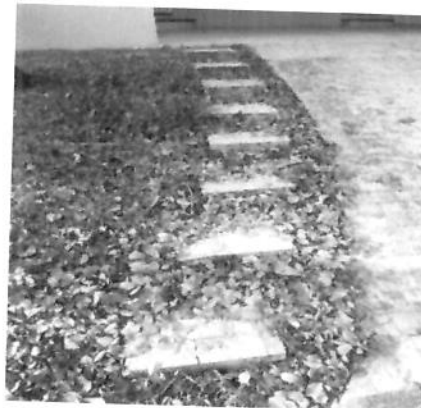
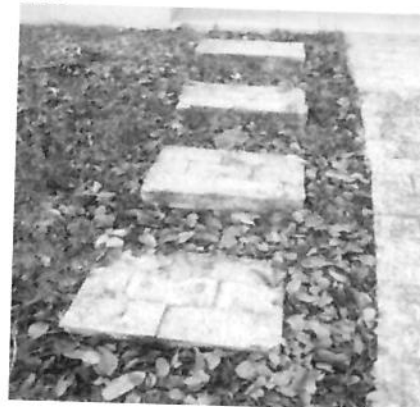
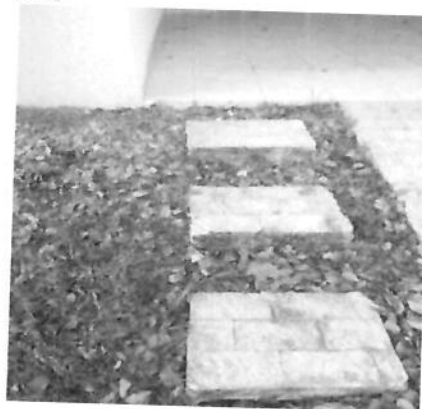
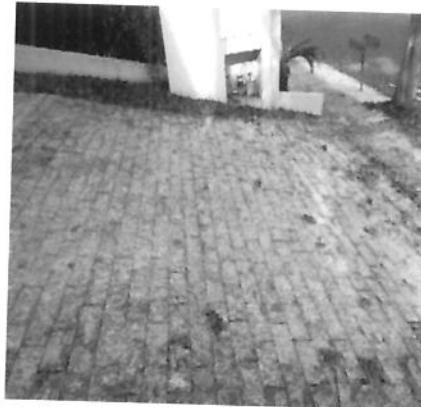
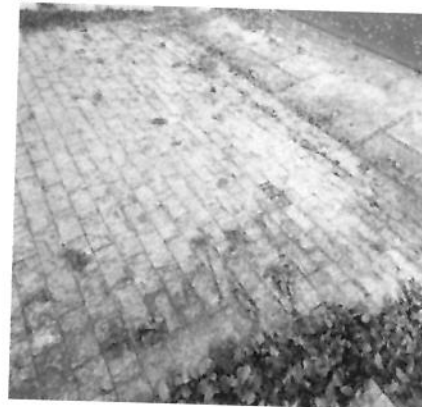
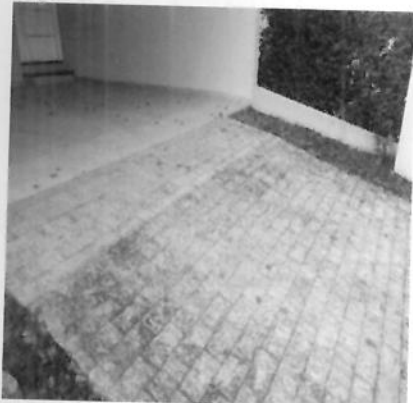
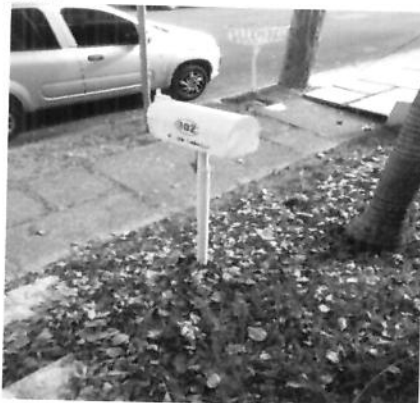
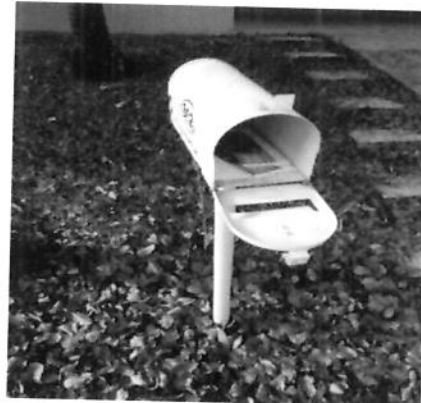
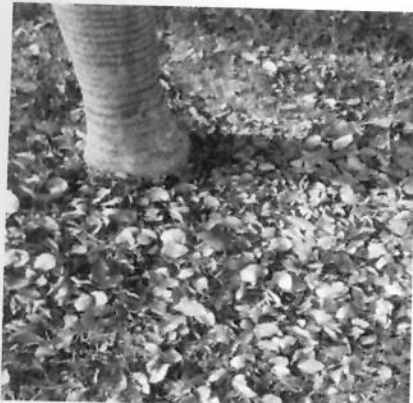
- 1.1 - Parede de textura na cor areia em ótimo estado, com pintura antiga, porém, com falhas e com manchas.
- 1.2 - Piso de pedra miracema na cor bege em bom estado, porém, com desgaste e com manchas; com parte em estado regular, Obs: Gramado sem cuidado. 03 palmeiras médias. Obs: Escada no mesmo acabamento com peças avariadas. 01 caixa de correio metálica;. 01 ponto de iluminação sem funcionamento.
- 1.3 - Beiral na cor branco(a) em ótimo estado, com pintura antiga; com pintura, antigo(a).
- 1.4 - Número de madeira em estado ruim.
- 1.5 - Cavalete de Água em ótimo estado, com torneira simples.
- 1.6 - Relógio de Força de metálico na cor branco(a) em ótimo estado.
- 1.7 - 2 Luminárias de Teto de metálico em ótimo estado, com vidro fosco. Obs: Somente um funcionando.

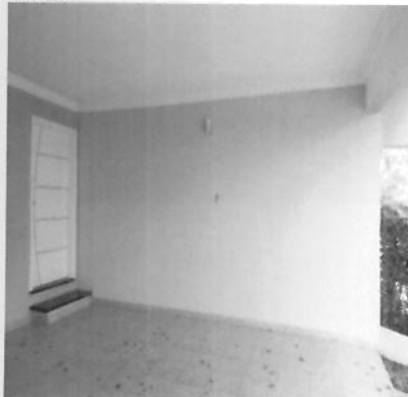
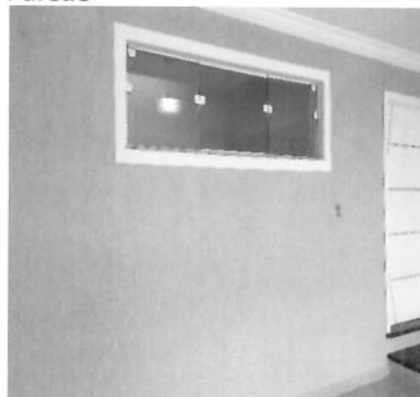
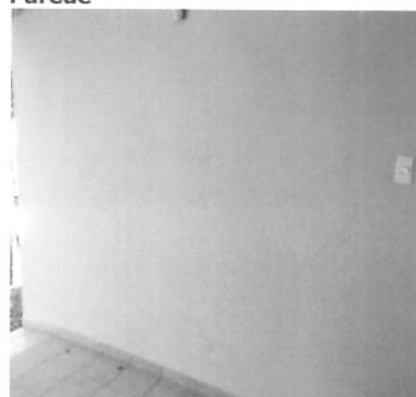
- 2.1 - Paredes de textura na cor areia em ótimo estado, com pintura antiga, porém, com desgaste e com manchas.  
 2.2 - Piso de cerâmica na cor bege em ótimo estado; com rodapé em ótimo estado. Obs: 01 peça trincada. Escada

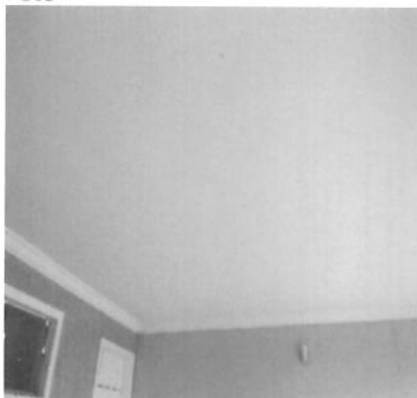
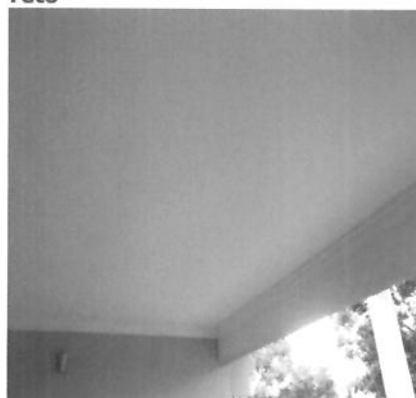
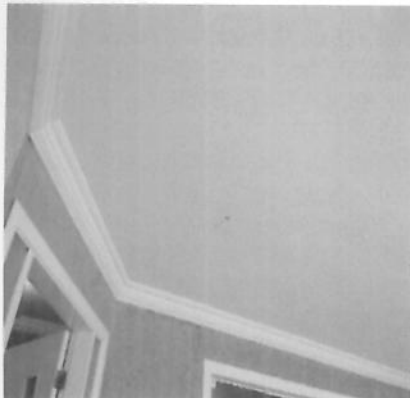
2.3 - Teto de laje na cor branco(a) em estado regular, com infiltrações e com manchas, porém, com pintura antiga;

com moldura em ótimo estado.

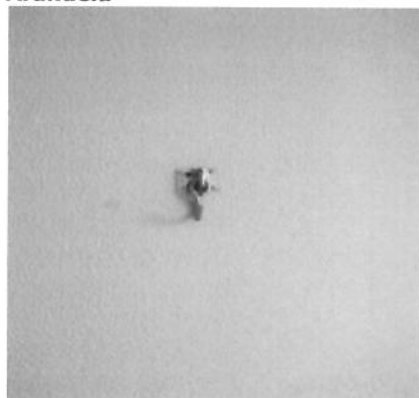
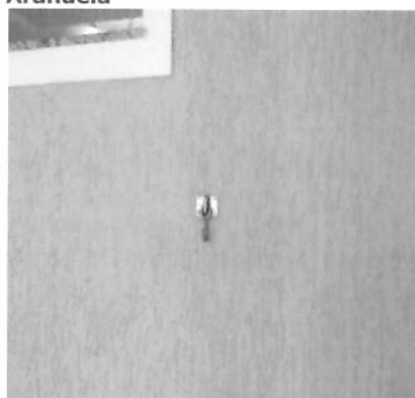
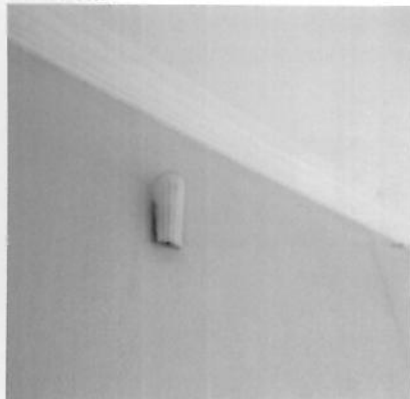
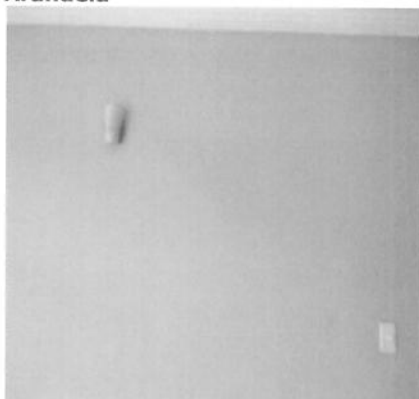
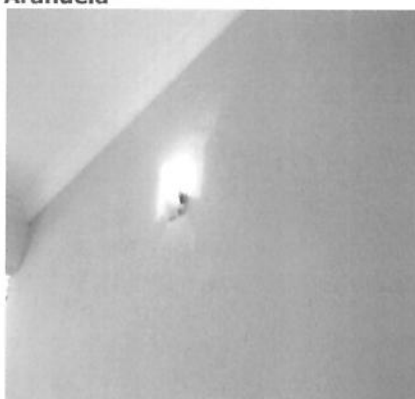
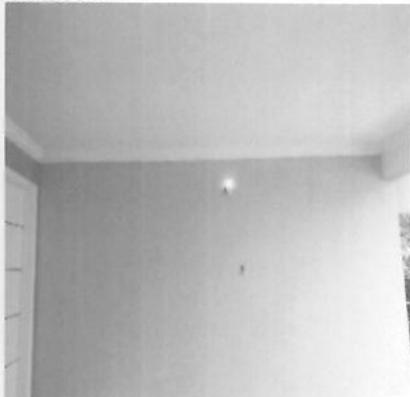
2.4 - 2 Arandelas de vidro com vidros em bom estado, com lâmpadas.

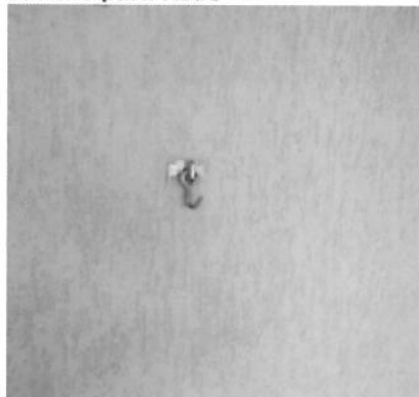
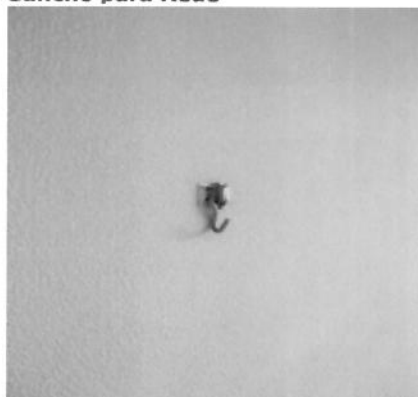
2.5 - 2 Ganchos para Rede em ótimo estado.

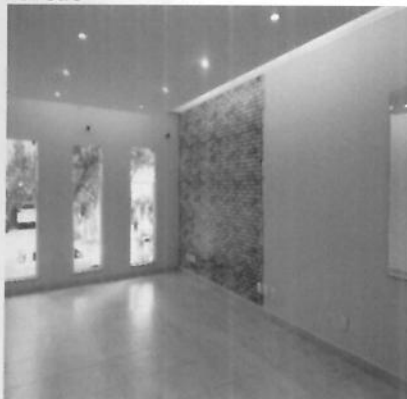
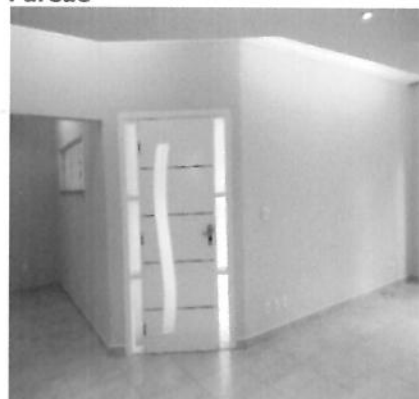
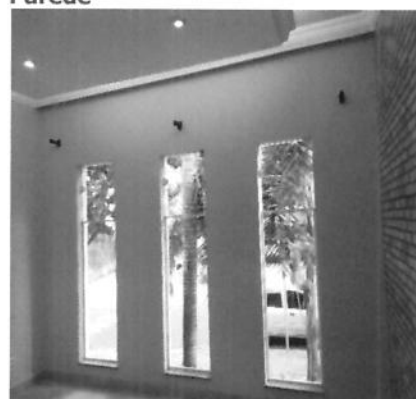
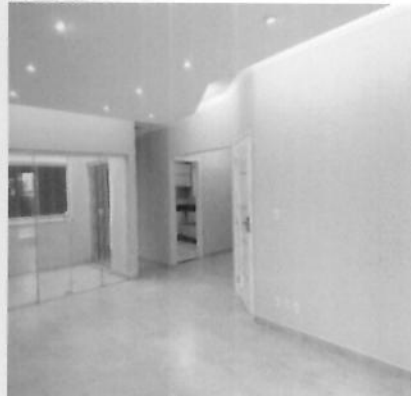
- 3.1 - Parede de alvenaria na cor areia em estado regular, com falhas e com trincas, porém, com pintura nova; com parte de papel de parede em ótimo estado, Obs: Simulando tijolos.

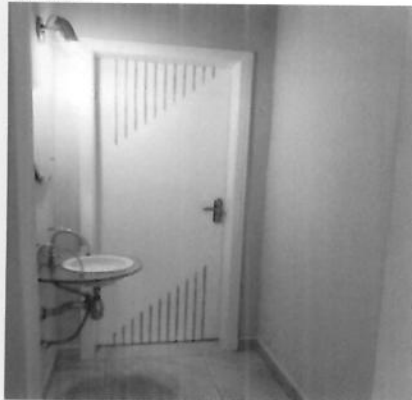
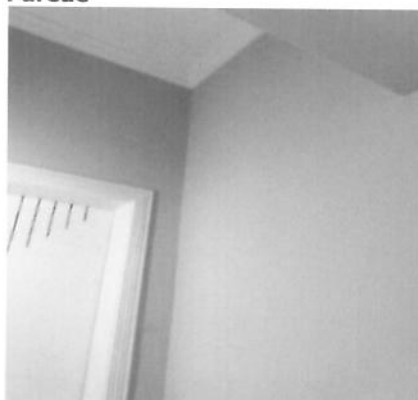
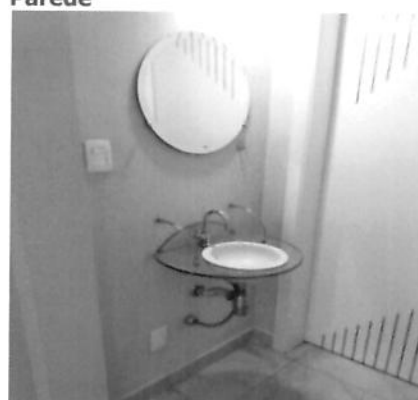
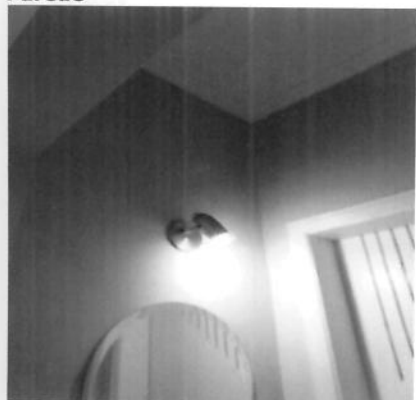
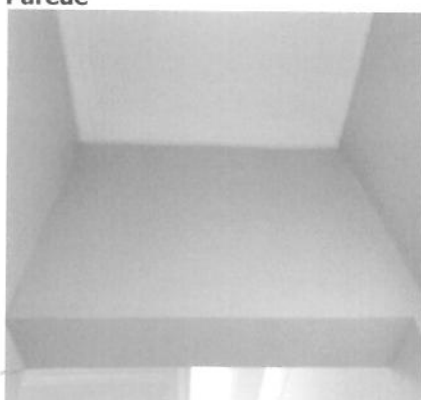
4.1 - Parede de alvenaria na cor areia em ótimo estado, com pintura antiga, porém, com manchas.

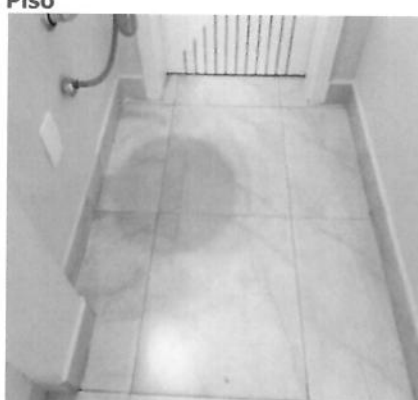
**Piso**

4.2 - Piso de porcelanato na cor bege em ótimo estado, porém, empoeirado, com riscos e com manchas de tinta.

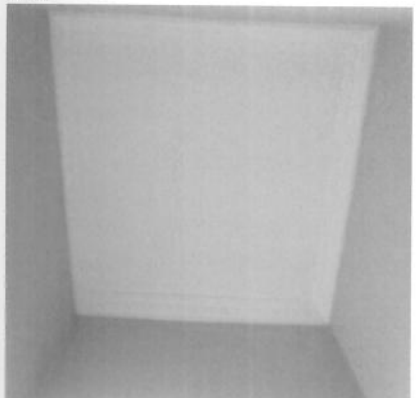
**Teto**

4.3 - Teto de laje na cor areia em ótimo estado com pintura acrílico fosco, com pintura antiga; com moldura de gesso na cor branco(a) em ótimo estado.

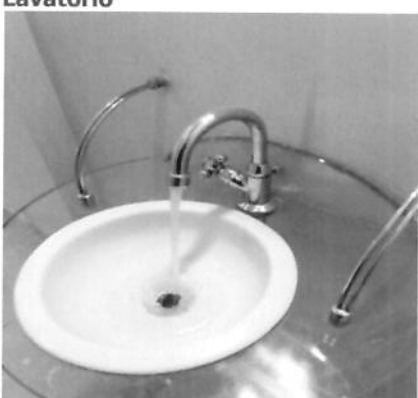
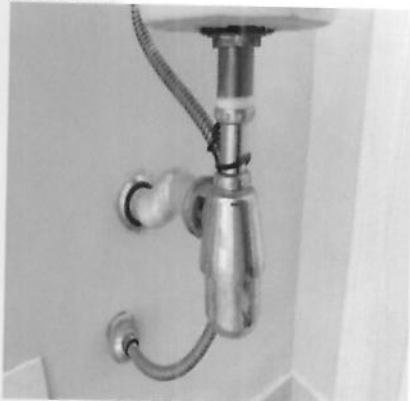
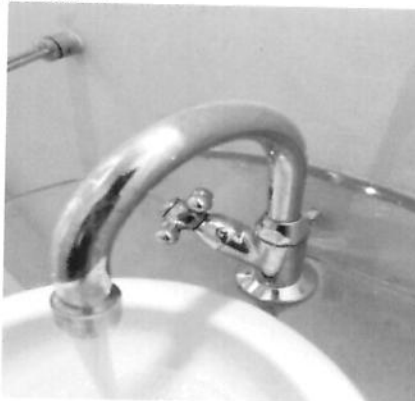
4.4 - Lavatório de vidro temperado em ótimo estado, sem vazamento, com torneira simples e com cuba de louça branca, porém, com mancha. Obs: Vazão de água baixa.

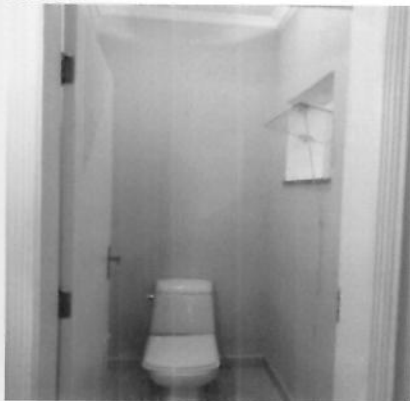
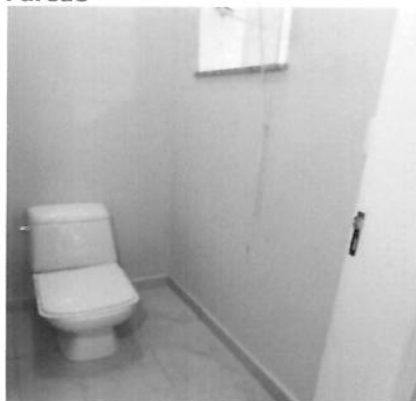
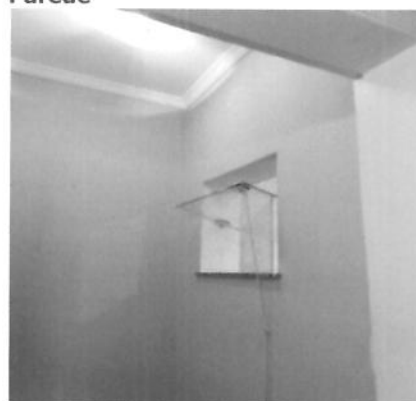
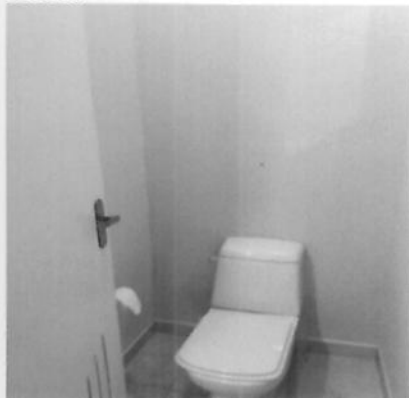
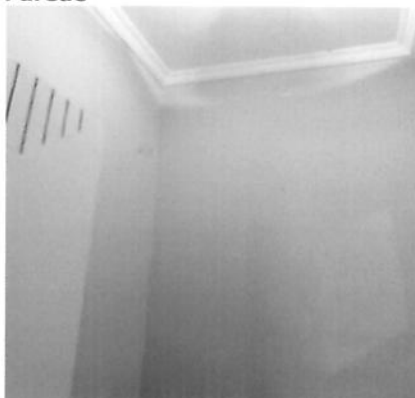
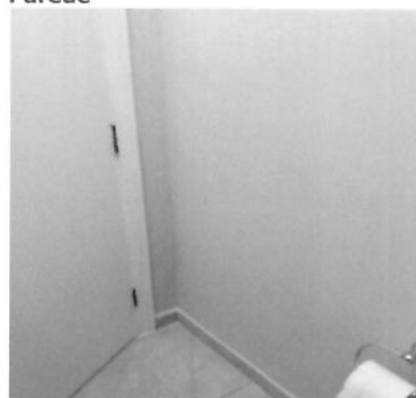
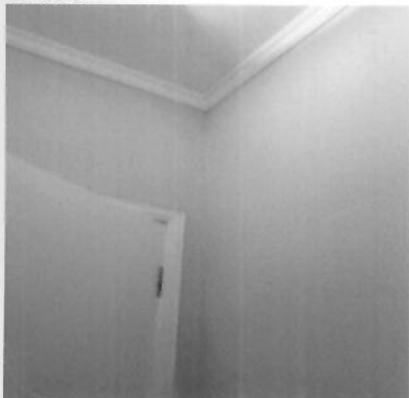
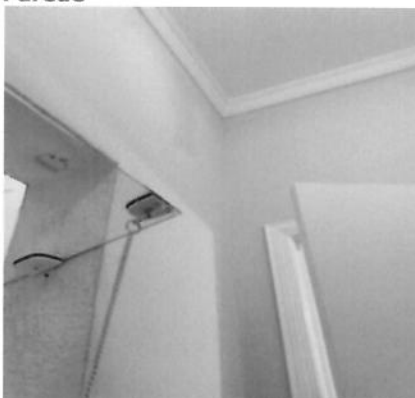
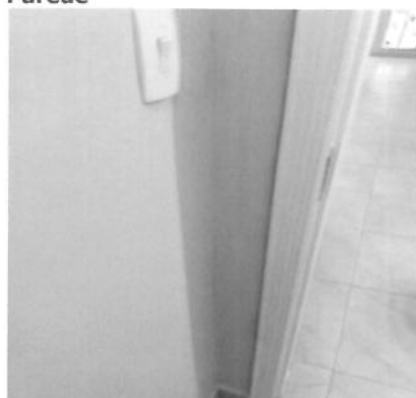
5.1 - Parede de alvenaria na cor areia em ótimo estado, com pintura antiga, porém, com infiltração, com prego e com falhas.

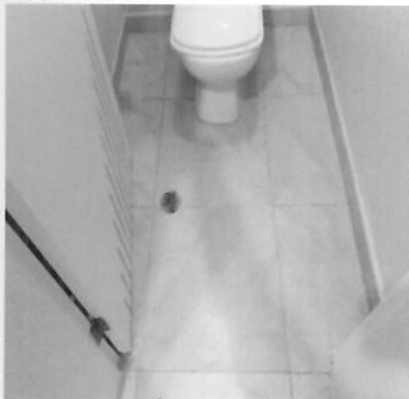
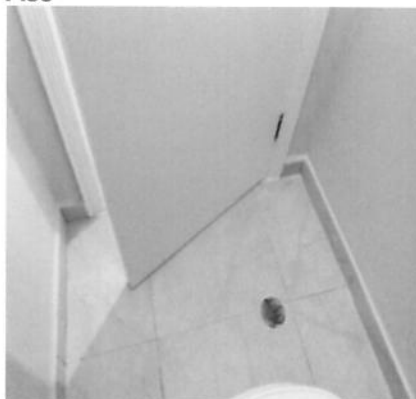
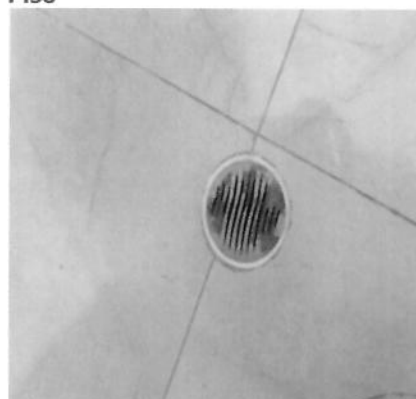
5.2 - Piso de porcelanato na cor bege em ótimo estado, porém, empoeirado, com riscos e com manchas de tinta; com rodapé de porcelanato na cor bege em ótimo estado; com ralo de plástico na cor cromado em estado regular, com desgaste.

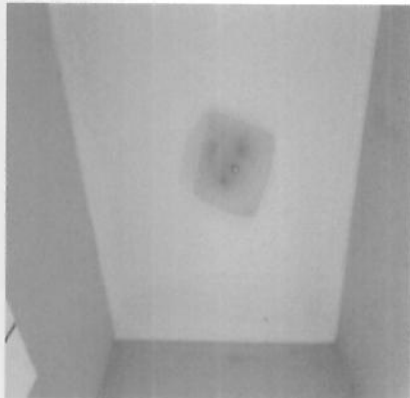
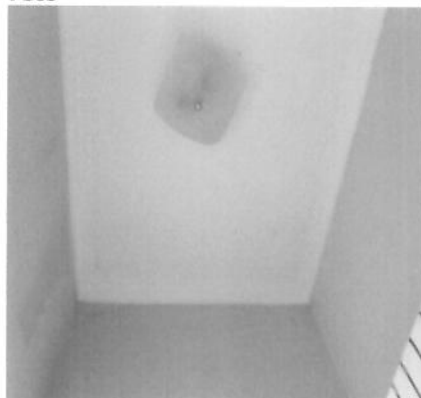
5.3 - Teto de laje na cor branco(a) em ótimo estado com pintura acrílico fosco, com pintura antiga, porém, com infiltração; com moldura de gesso na cor branco(a) em ótimo estado.

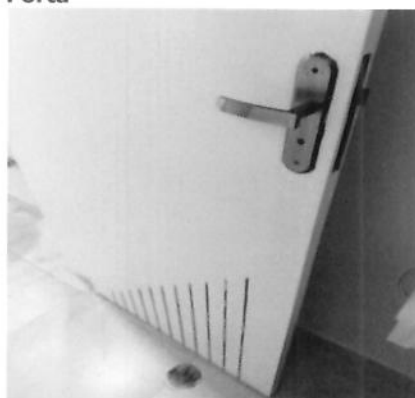
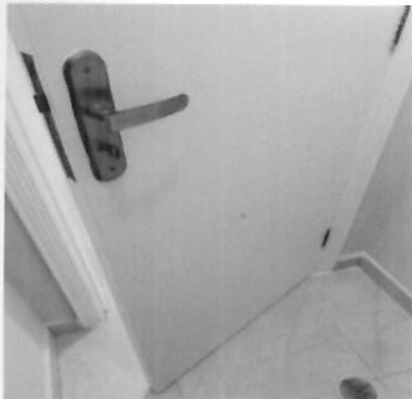
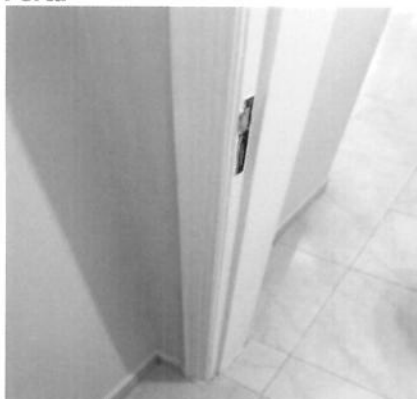
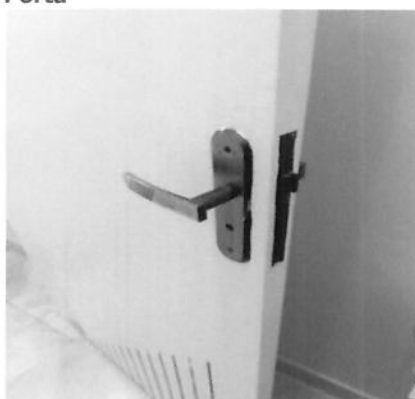
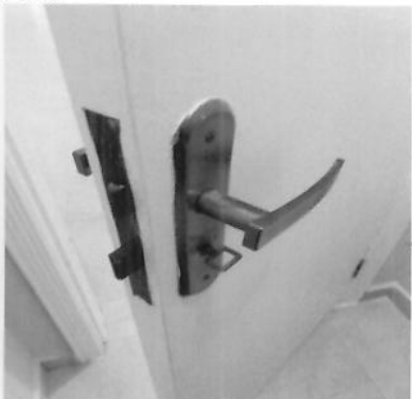
5.4 - Porta de madeira na cor branco(a) em estado regular com pintura esmaltada, com imperfeições, porém, com pintura antiga; com batente em ótimo estado; com fechadura de metálico na cor bronze em ótimo estado, de banheiro; com pintura, porém, com falhas.

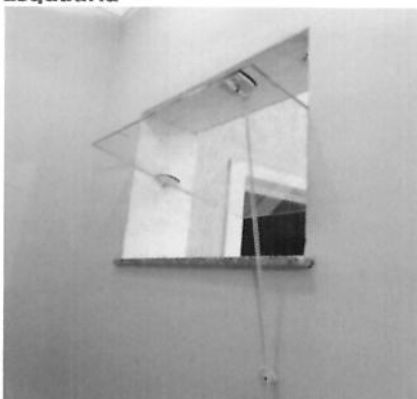
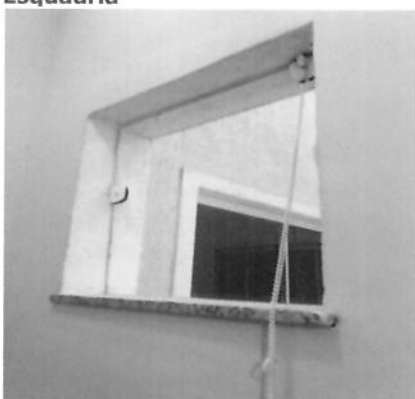
5.5 - Esquadria de alumínio/vidro na cor branco(a) em ótimo estado com pintura esmaltada, com parte basculante, com vidro liso e com soleira de granito, porém, suja e com mancha; com puxador de metálico na cor branco(a) em ótimo estado, funcionando e com corrente, porém, com desgaste natural.

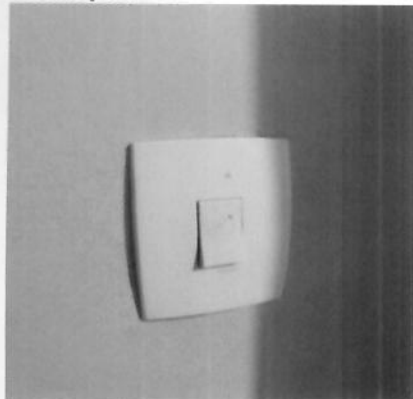
**Interruptor**

5.9 - Interruptor de plástico na cor branco(a) em ótimo estado, funcionando, porém, com manchas.

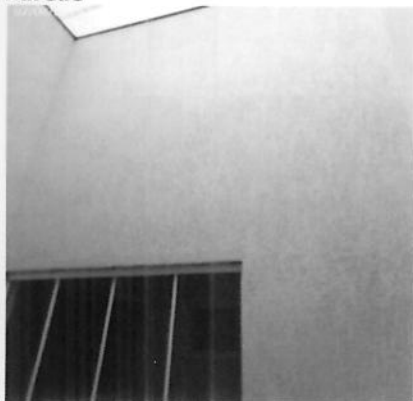
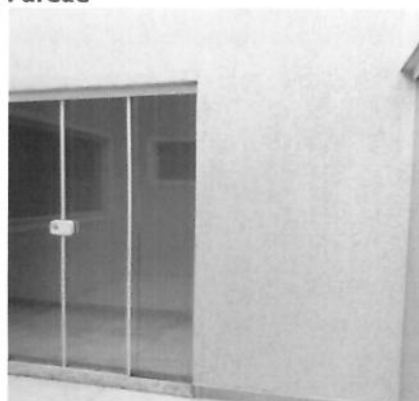
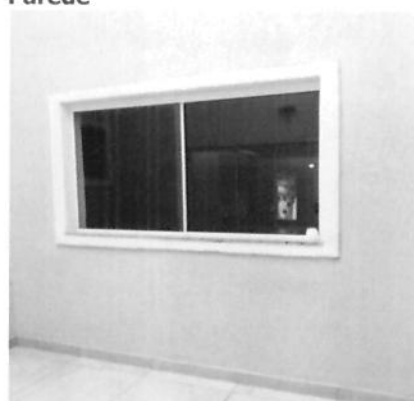
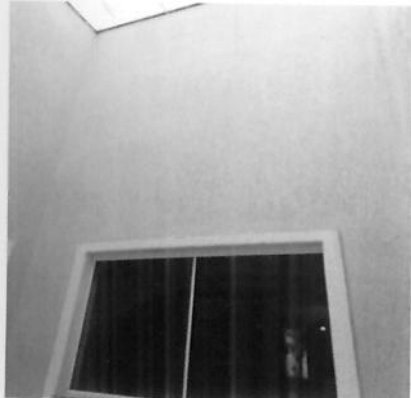
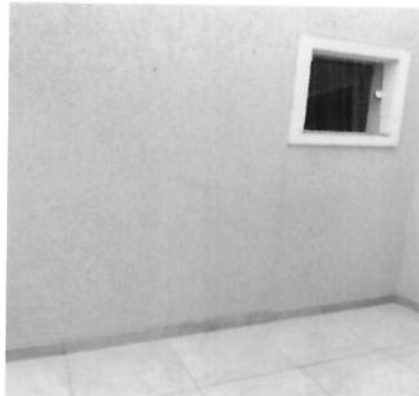
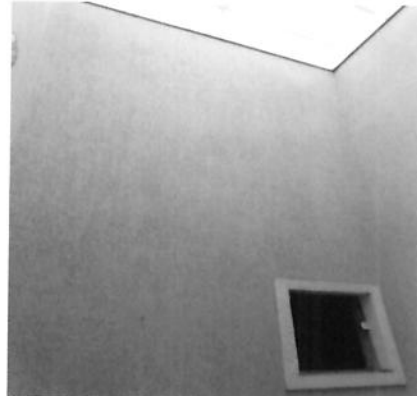
- 6.1 - Parede de textura na cor areia em ótimo estado com pintura acrílico fosco, com pintura antiga, porém, com manchas.
- 6.2 - Piso de porcelanato na cor bege em ótimo estado, porém, empoeirado, com riscos e com manchas de tinta; com rodapé de porcelanato na cor bege em ótimo estado; com ralo de plástico na cor cromado em estado regular, com desgaste; com soleira de granito na cor branco(a) em ótimo estado, porém, com desgaste.
- 6.3 - Teto de metálico na cor branco(a) em ótimo estado, com telhas de fibra de vidro.
- 6.4 - Porta de alumínio na cor branco(a) em ótimo estado, funcionando e com 02 partes fixas e 02 de correr, porém, com desgaste; com fechadura de metálico na cor branco(a) em ótimo estado, funcionando e com chave.
- 6.5 - Arandela de metálico na cor branco(a) em ótimo estado, funcionando, com lâmpadas e do tipo tartaruga.

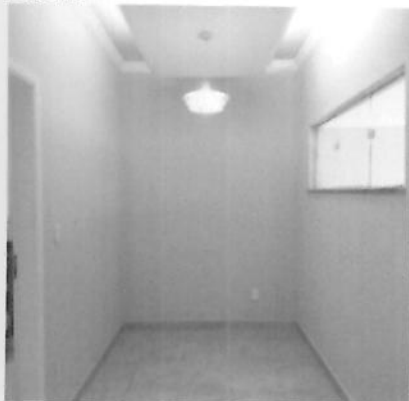
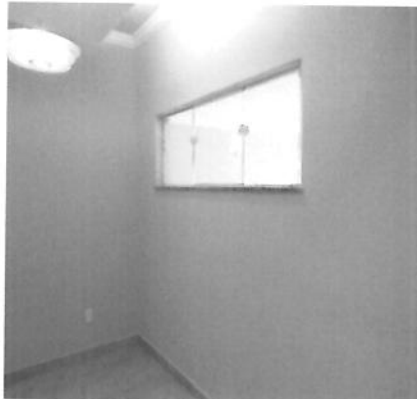
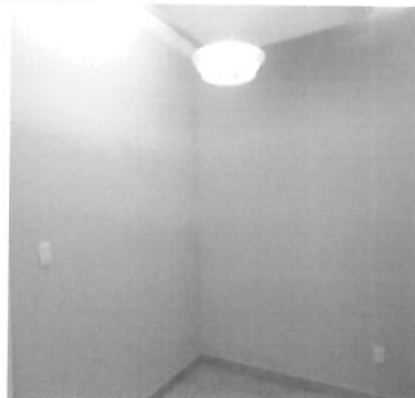
7.1 - Parede de alvenaria na cor areia em estado regular, com falhas, porém, com pintura nova.

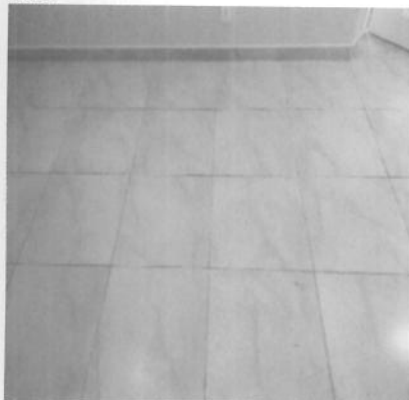
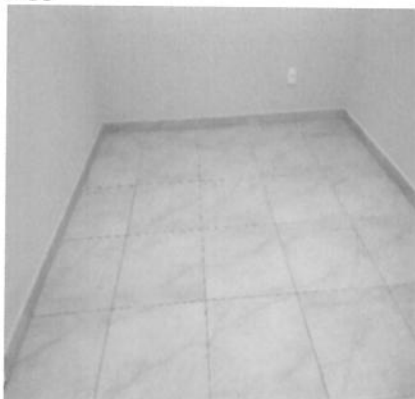
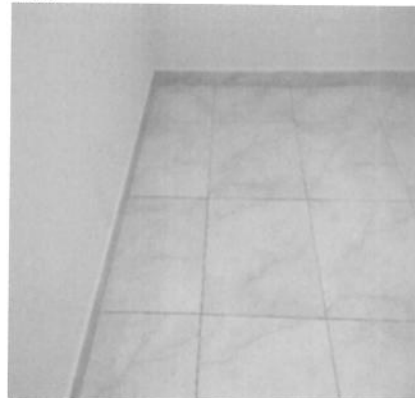
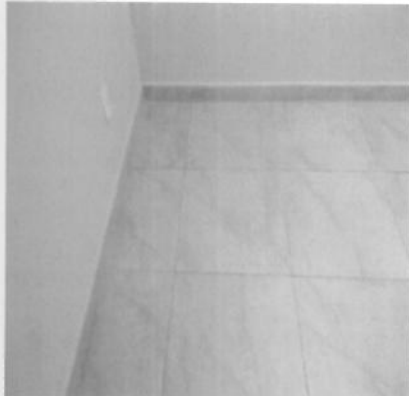
7.2 - Piso de porcelanato na cor bege em ótimo estado, porém, com riscos e com manchas de tinta; com rodapé de porcelanato na cor bege em ótimo estado.

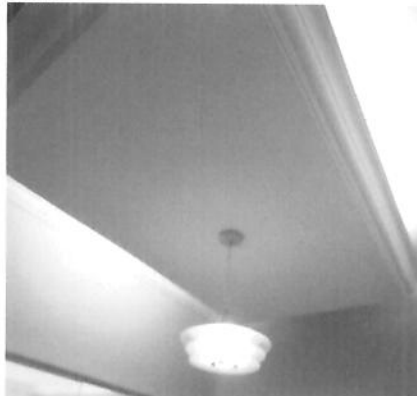
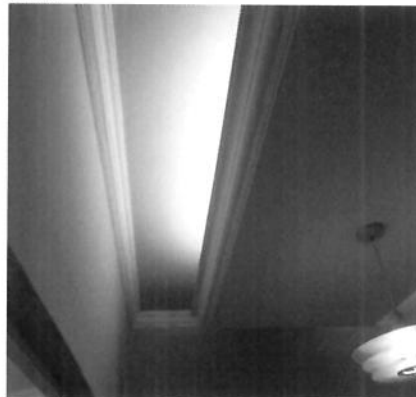
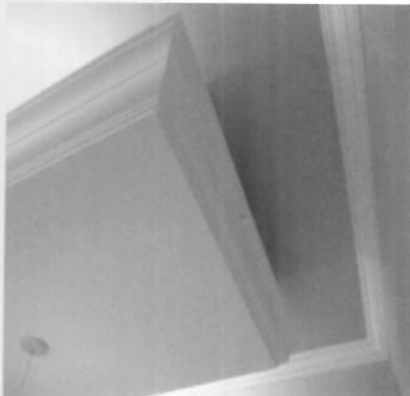
7.3 - Teto de laje na cor branco(a) em ótimo estado com pintura acrílico fosco, com pintura nova; com sanca de gesso na cor branco(a) em ótimo estado, central e com textura, Obs: Com iluminação, sem avarias; com moldura de gesso na cor branco(a) em ótimo estado.

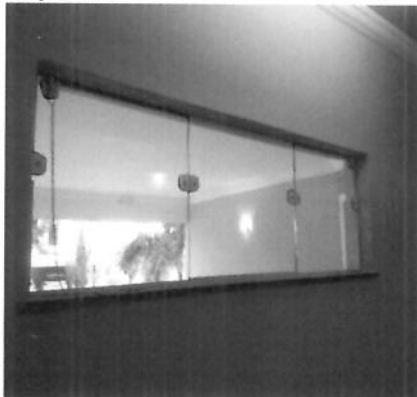
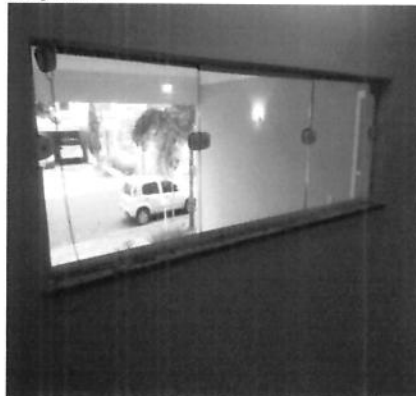
7.4 - Esquadria de alumínio/vidro em ótimo estado; com puxador em ótimo estado.

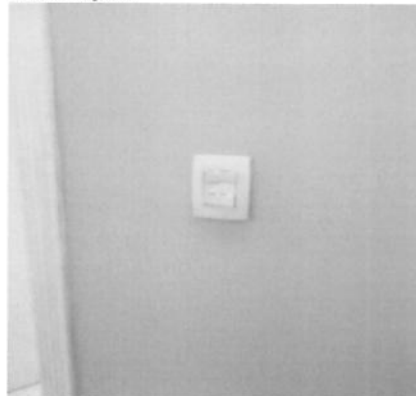
7.6 - Interruptor de plástico na cor branco(a) em ótimo estado, porém, com manchas. Obs: 03 teclas.

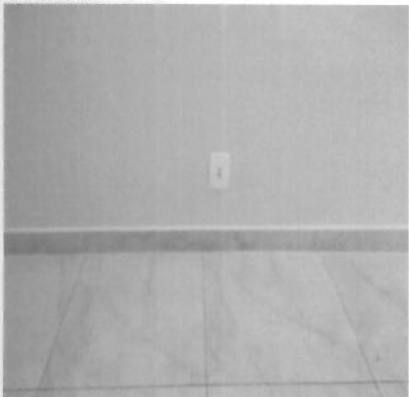
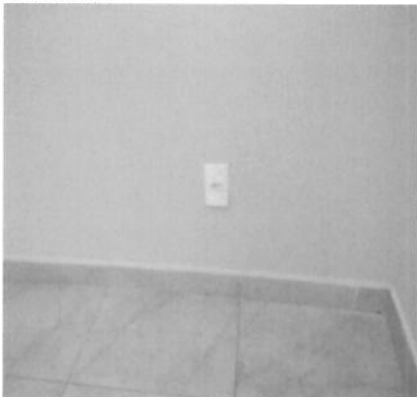
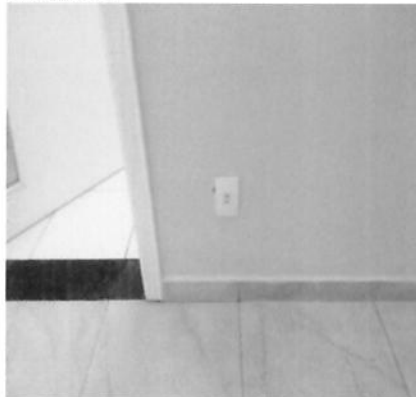
7.7 - 3 Tomadas em ótimo estado, com espelho cego e do tipo simples.

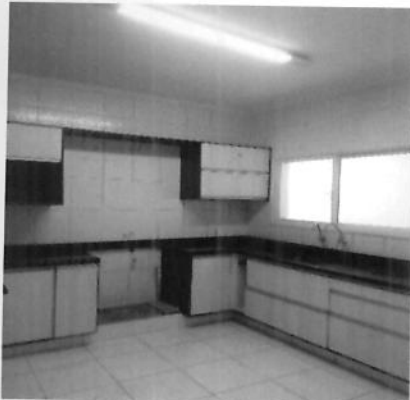
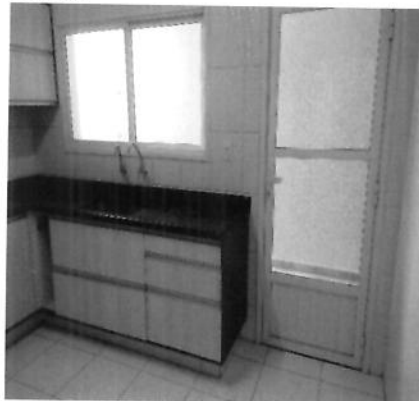
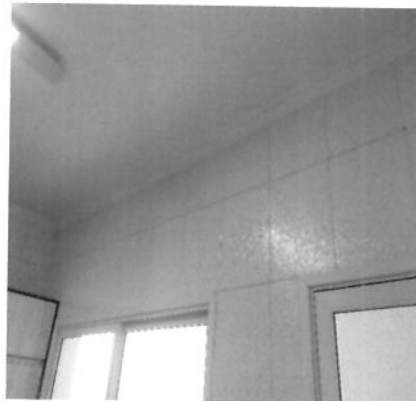
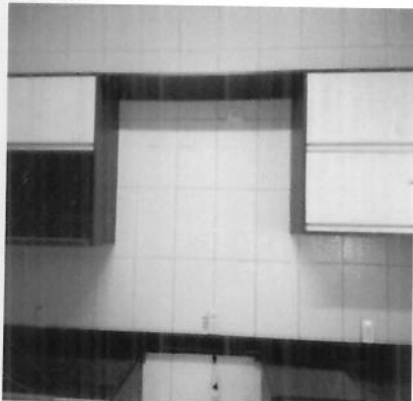
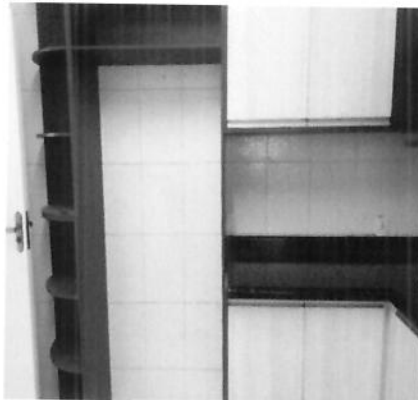
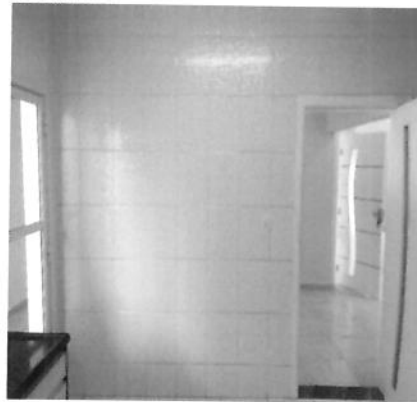
8.1 - Parede de azulejo na cor branco(a) em ótimo estado.

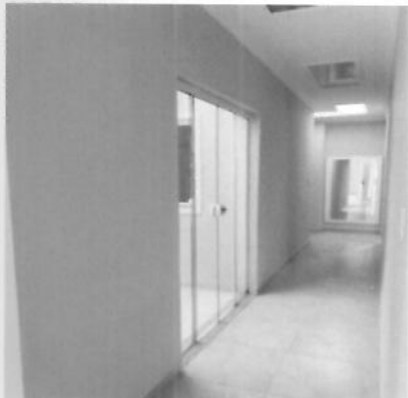
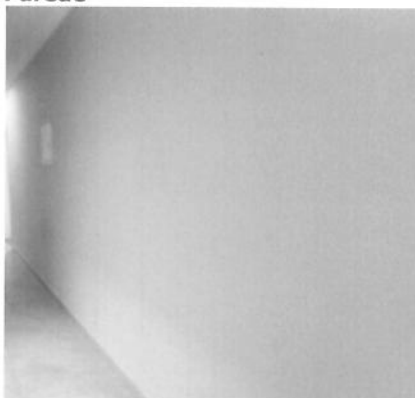
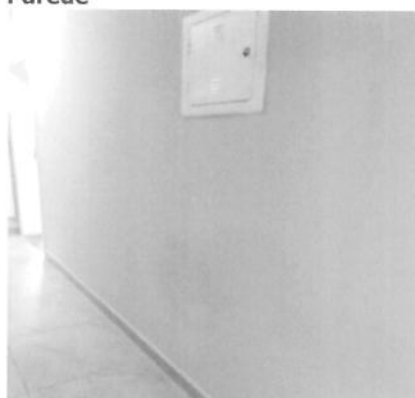
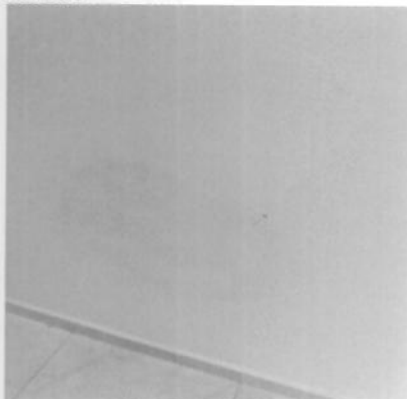
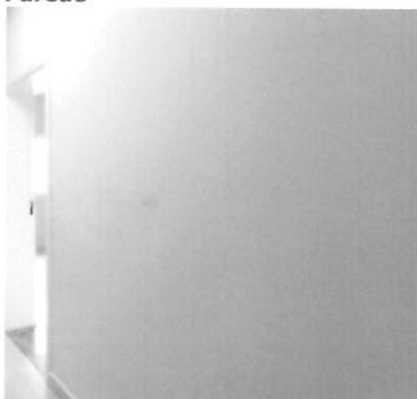
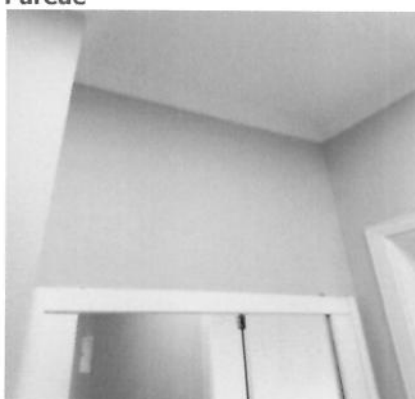
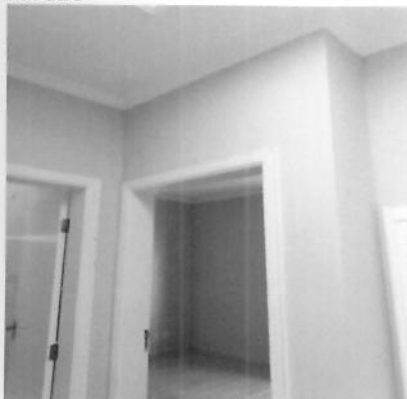
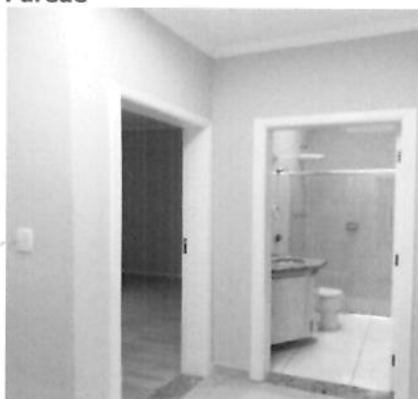
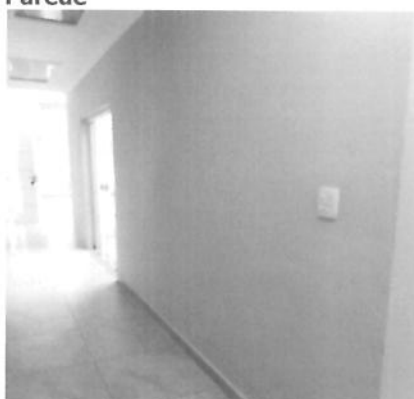
- 9.1 - Parede de alvenaria na cor areia em ótimo estado, com pintura antiga, porém, com manchas.
- 9.2 - Piso de porcelanato na cor bege em ótimo estado, porém, sujo; com rodapé em ótimo estado.
- 9.3 - Forro de gesso na cor branco(a) em ótimo estado com pintura acrílico fosco, com pintura nova e com vidro jateado. Obs: Iluminação embutida, 02 pontos sem funcionamento.
- 9.4 - Espelho em ótimo estado, com moldura branca.
- 9.5 - Quadro Disjuntor de metálico na cor branco(a) em ótimo estado com pintura esmaltada, com pintura antiga.
- 9.6 - 2 Interruptores de plástico na cor branco(a) em ótimo estado.

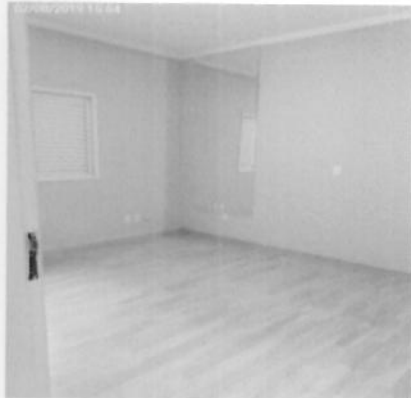
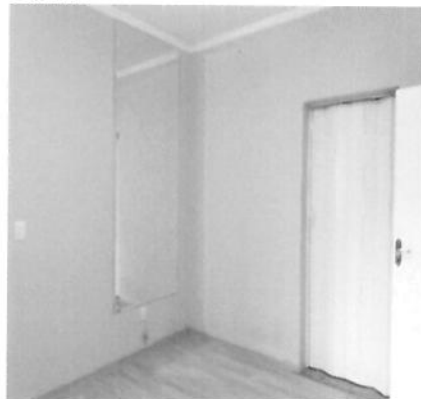
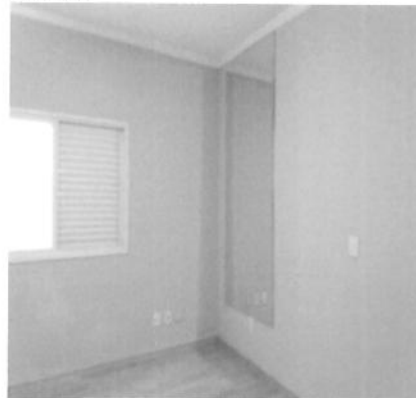
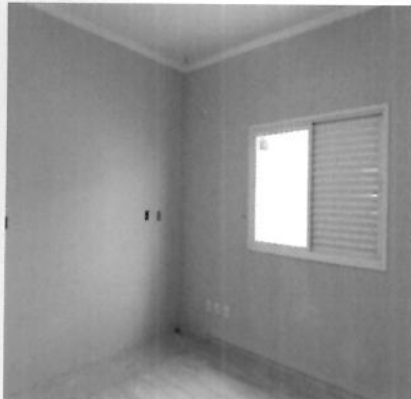
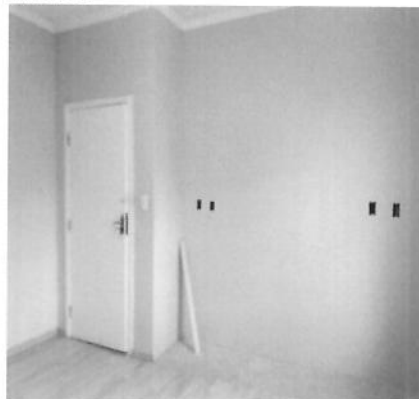
- 10.1 - Parede de alvenaria na cor areia em ótimo estado, com pintura antiga, porém, com infiltrações.
- 10.2 - Piso de laminado na cor bege em bom estado, porém, com desgaste; com soleira de granito na cor bege em ótimo estado; com rodapé em estado regular, com infiltrações, Obs: Pontos danificados. Obs: Apresentando desgastes nas juntas e pontos com infiltrações, pontos faltantes.

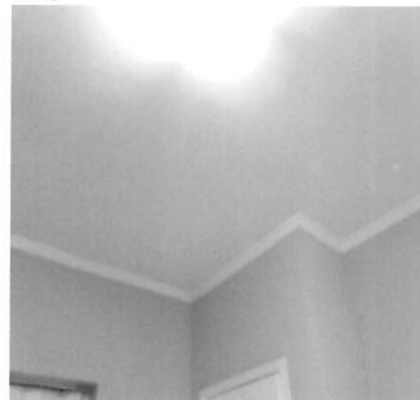
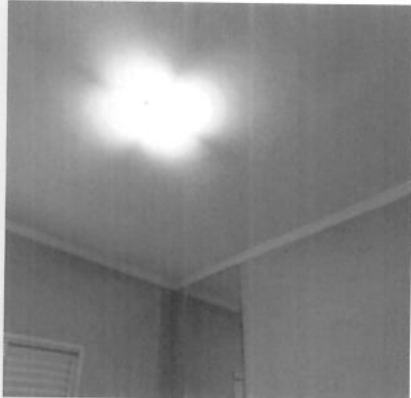
- 10.3 - Teto de laje na cor branco(a) em ótimo estado com pintura acrílico fosco, com pintura antiga, porém, com manchas; com moldura de gesso em ótimo estado.

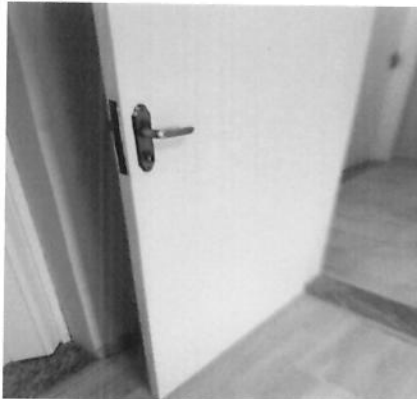
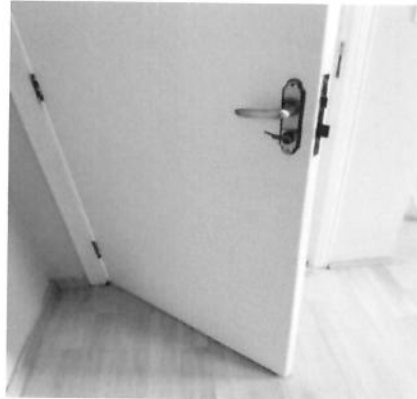
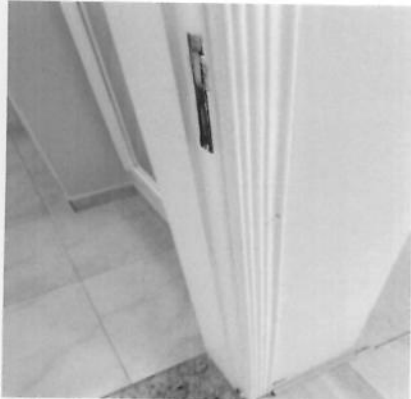
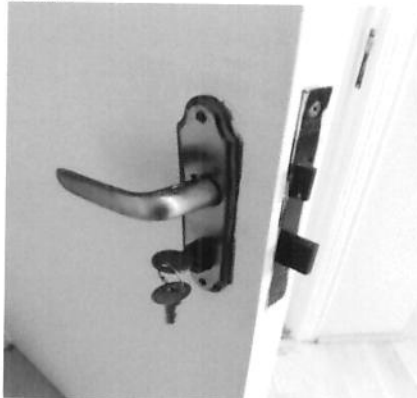
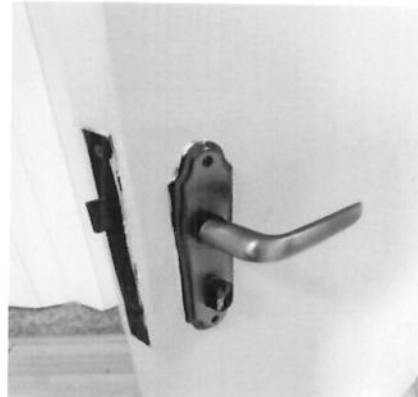
- 10.4 - Porta de madeira na cor branco(a) em ótimo estado com pintura esmaltada, com pintura nova; com batente em ótimo estado; com fechadura de metálico na cor dourado em bom estado, funcionando, porém, com manchas; com maçaneta em bom estado; com chave em ótimo estado.

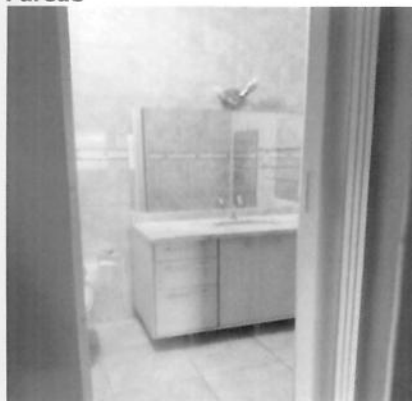
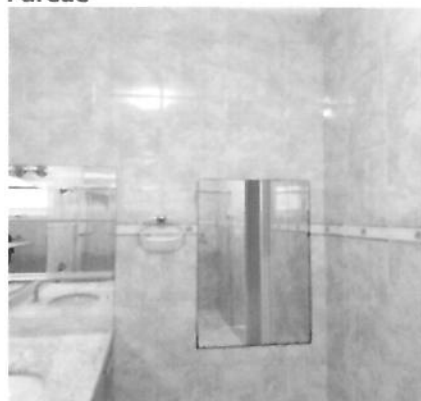
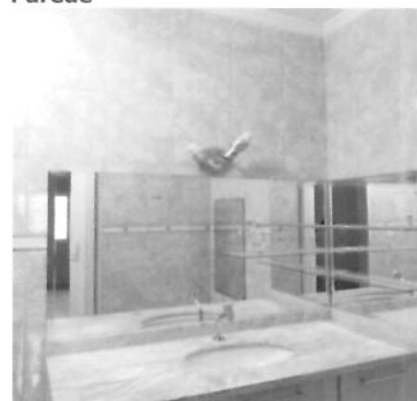
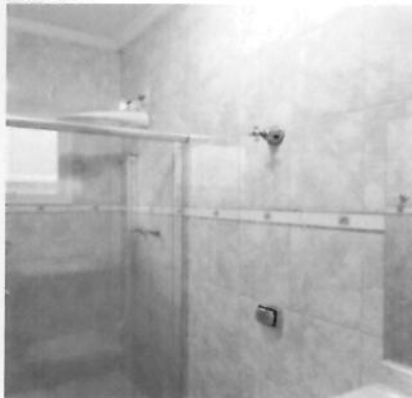
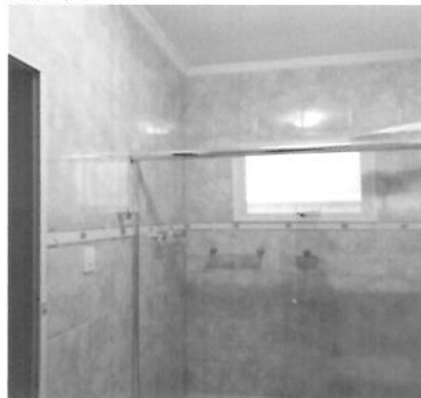
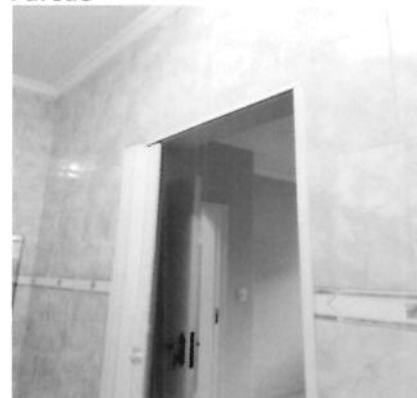
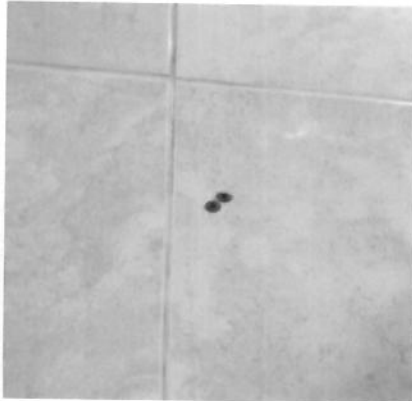
11.1 - Parede de cerâmica na cor bege em ótimo estado, com faixa decorativa, porém, com 02 furos.

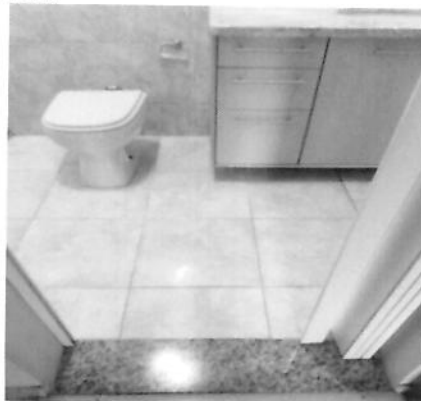
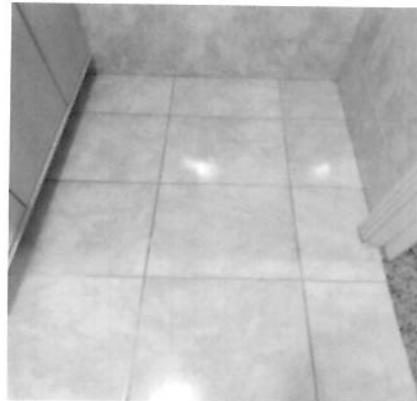
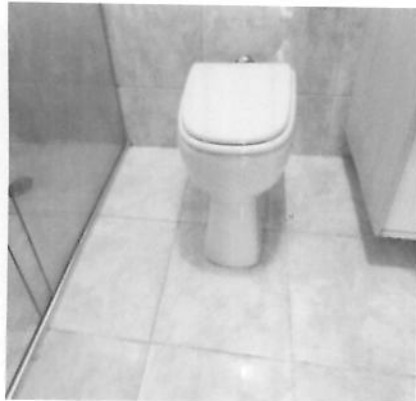
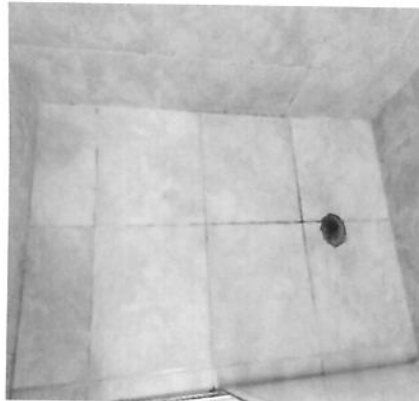
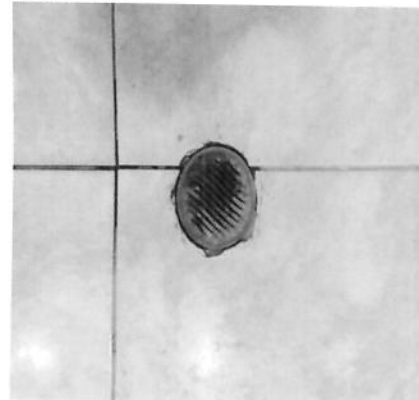
11.2 - Piso de cerâmica na cor bege em ótimo estado; com soleira de granito na cor bege em ótimo estado; com

ralo de metálico na cor cromado em bom estado, porém, com desgaste.

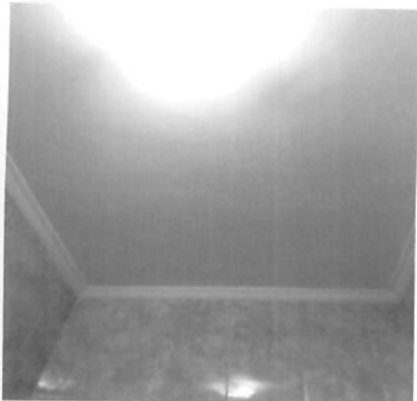
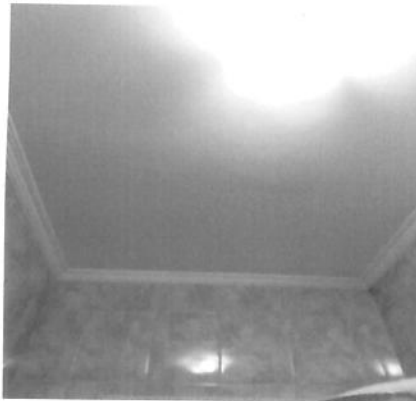
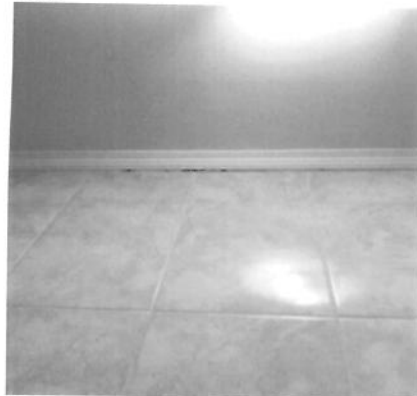
11.3 - Teto de laje na cor branco(a) em ótimo estado com pintura acrílico fosco, com pintura antiga, porém, com manchas; com moldura de gesso em ótimo estado.
