## Auto de Vistoria de Entrada

**Endereço do imóvel** Rua Jorge Pedro Luz nº 302, Parque Residencial Villa dos Ingleses, Sorocaba - SP.  
**Proprietário(a)** Diva Pires Fernandes  
**Locatários(as)** Caroline Chagury Salcedo e Daniel Rogerio Mendes Fernandes  
**Fiadores(as)** Jose Alfredo Salcedo e Miriam Chagury Salcedo

**Data do laudo** 09/08/2019

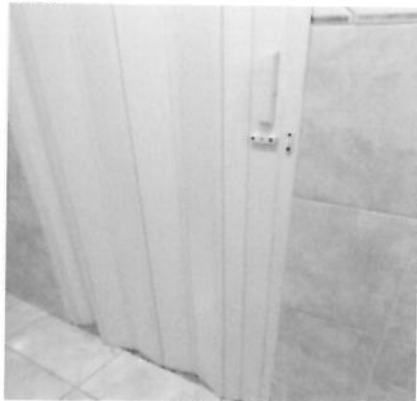
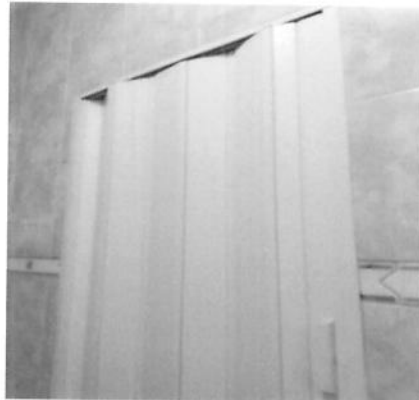
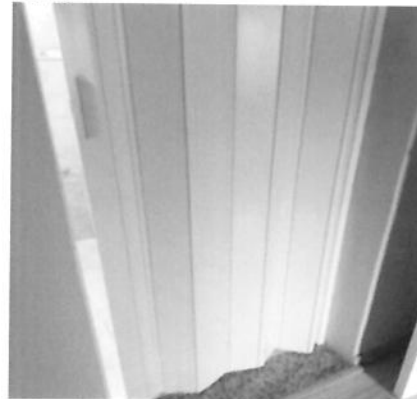
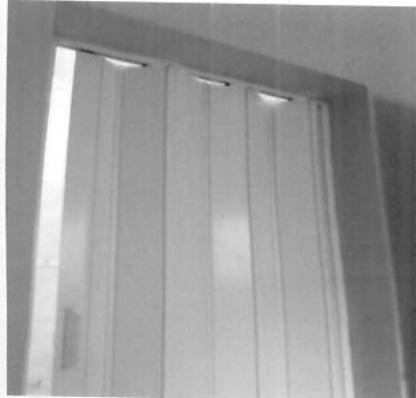
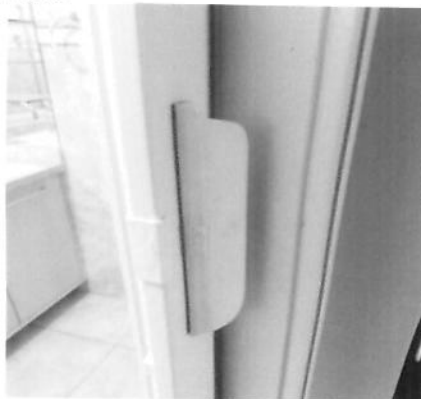
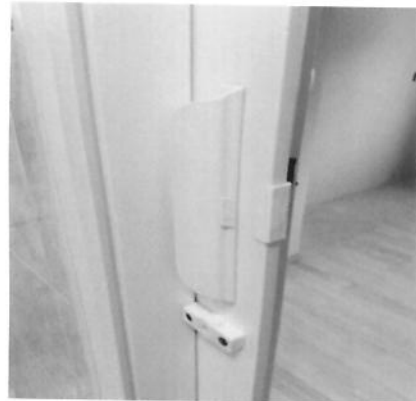
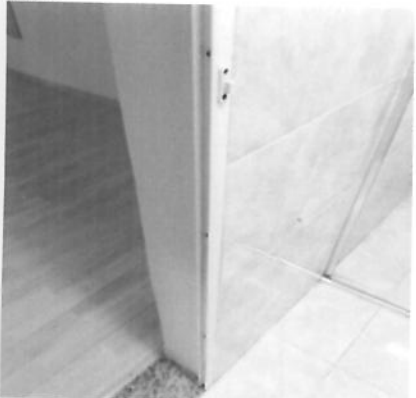
11.4 - Porta de pvc na cor branco(a) em ótimo estado, porém, com manchas; com batente em ótimo estado; com puxador em ótimo estado. Obs: Trinco danificado.

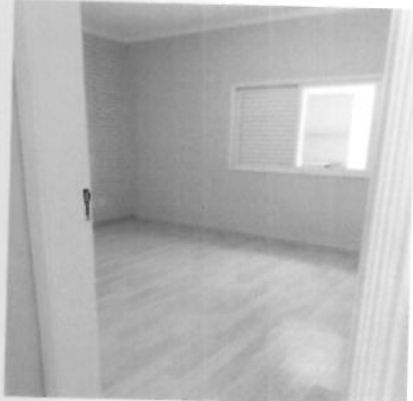
12.1 - Parede de alvenaria na cor areia em ótimo estado, com pintura antiga e parte da parede com papel de parede, porém, com manchas.

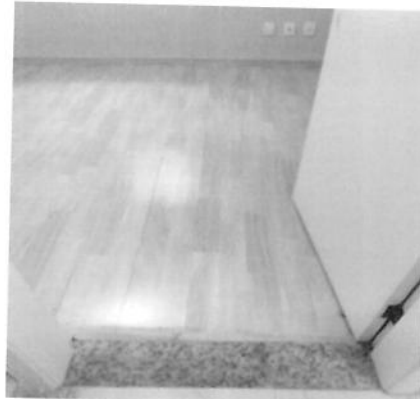
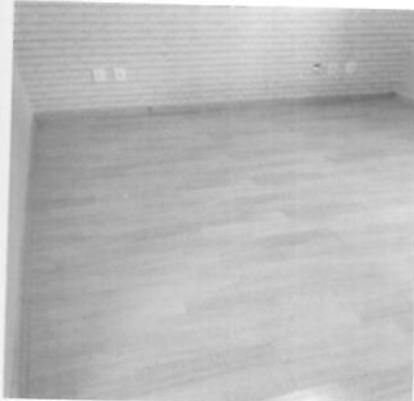
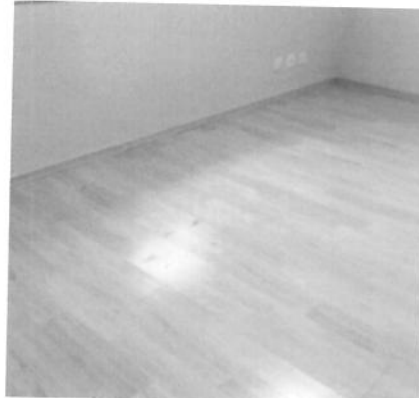
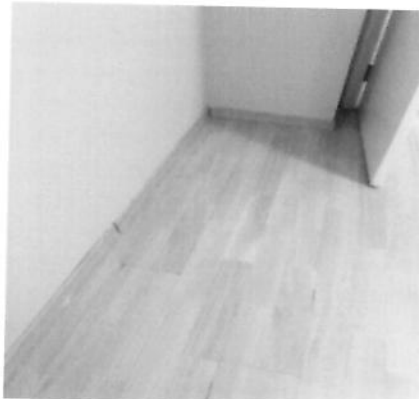
12.2 - Piso de laminado na cor bege em bom estado, porém, com desgaste; com soleira de granito na cor bege em ótimo estado; com rodapé em estado regular, com infiltrações, Obs: Pontos danificados. Obs: Apresentando desgastes nas juntas e pontos com infiltrações. enroscando no piso.

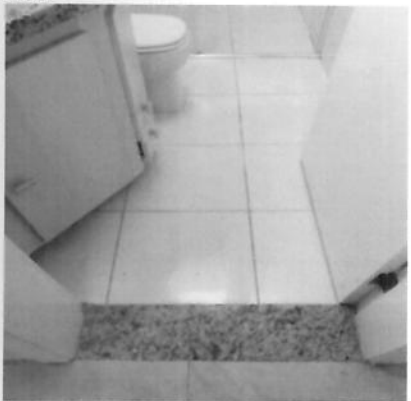
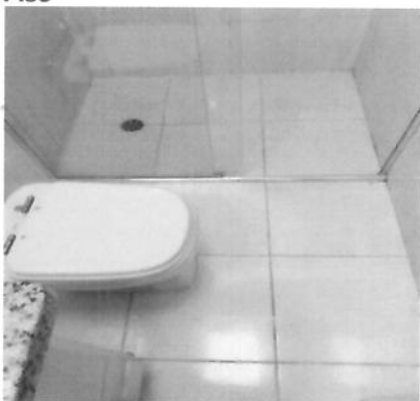
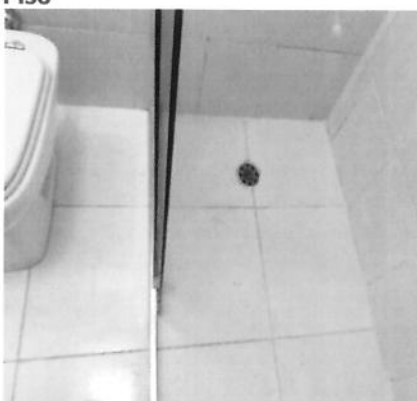
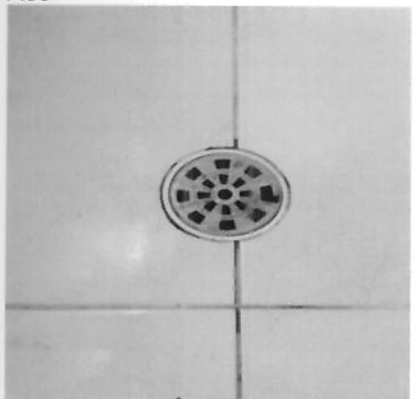
- 13.1 - Parede de cerâmica nas cores branco(a) e bege em ótimo estado, com faixa decorativa.
- 13.2 - Piso de cerâmica na cor branco(a) em ótimo estado; com soleira de granito na cor bege em ótimo estado; com ralo de metálico na cor cromado em bom estado, porém, com desgaste.

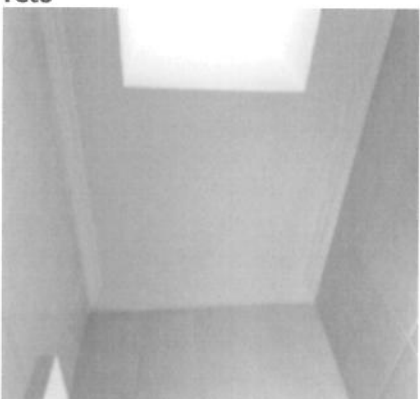
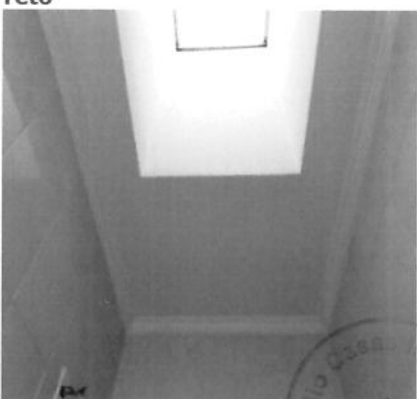
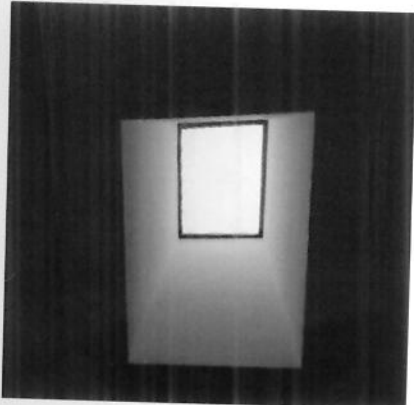
- 13.3 - Teto de laje na cor branco(a) em ótimo estado com pintura acrílico fosco, com pintura antiga e com clarabóia em bom estado, porém, com leve mancha; com moldura de gesso em ótimo estado.

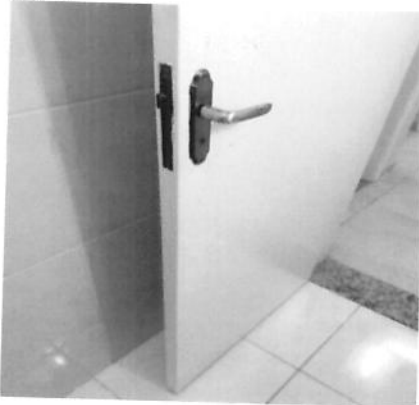
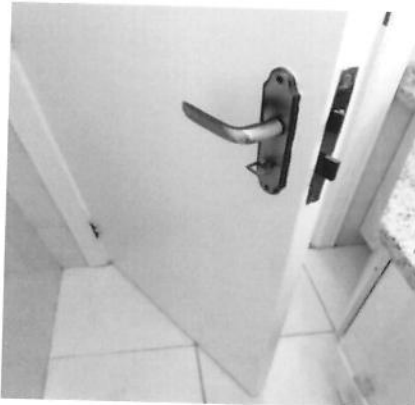
- 13.4 - Porta de madeira na cor branco(a) em ótimo estado com pintura esmaltada, com pintura antiga, porém, com manchas; com batente em ótimo estado; com fechadura de metálico na cor dourado em ótimo estado; com maçaneta em bom estado; com chave em ótimo estado. Obs: Trinco danificado.

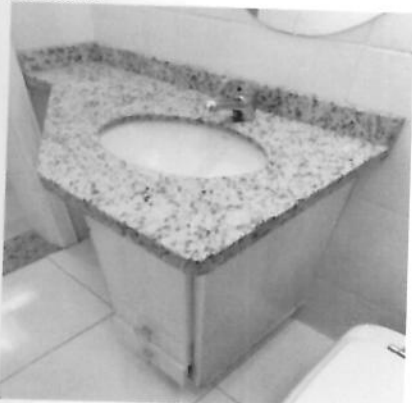
- 13.5 - Bancada de granito na cor bege em ótimo estado, com cuba de louça bege. Obs: Cuba com vazao lenta.
- 13.6 - Torneira de metálico na cor cromado em ótimo estado, funcionando e sem vazamento, porém, com desgaste.

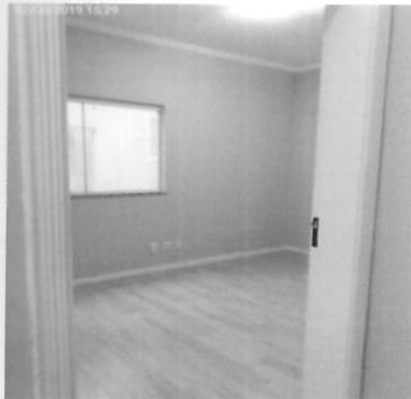
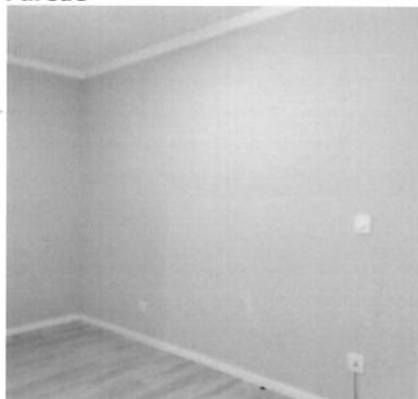
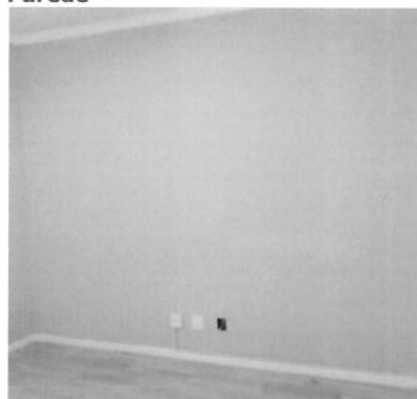
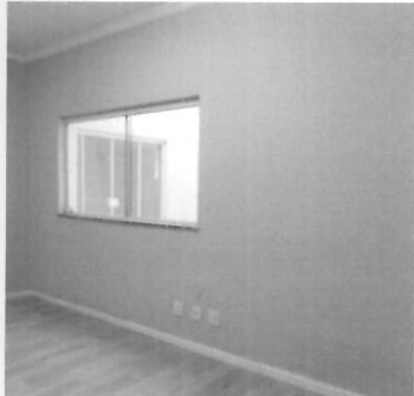
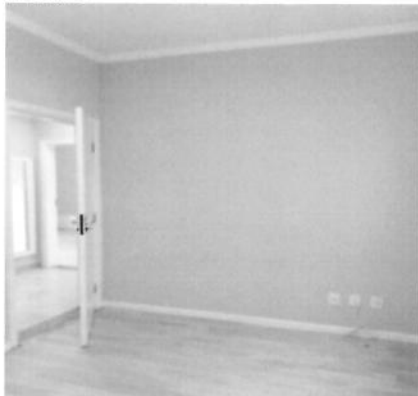
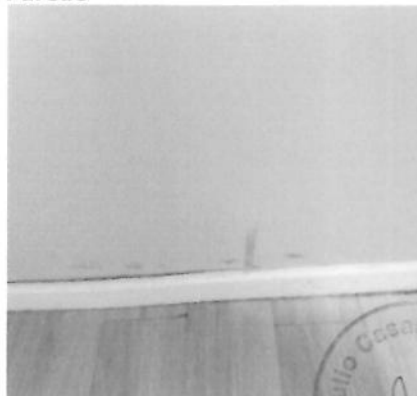
- 14.1 - Parede de alvenaria na cor areia em ótimo estado, com pintura nova, porém, com infiltrações.
- 14.2 - Piso de laminado na cor bege em bom estado, porém, com desgaste; com soleira de granito na cor bege em ótimo estado; com rodapé de madeira na cor branco(a) em bom estado, porém, com infiltrações, Obs: Pontos danificados. Obs: Apresentando desgastes nas juntas e pontos com infiltrações.

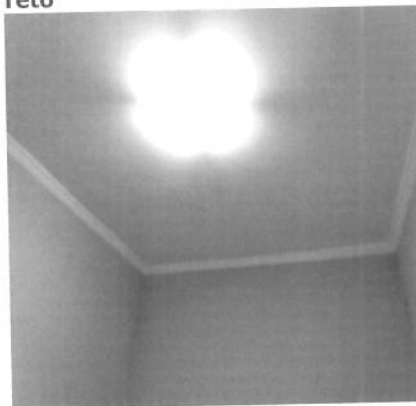
- 14.3 - Teto de laje na cor branco(a) em ótimo estado com pintura acrílico fosco, com pintura antiga; com moldura de gesso em ótimo estado.
- 14.4 - Porta de madeira na cor branco(a) em ótimo estado com pintura esmaltada, com pintura antiga; com batente em ótimo estado; com fechadura de metálico na cor dourado em bom estado, funcionando, porém, com manchas; com maçaneta em bom estado; com chave em ótimo estado.

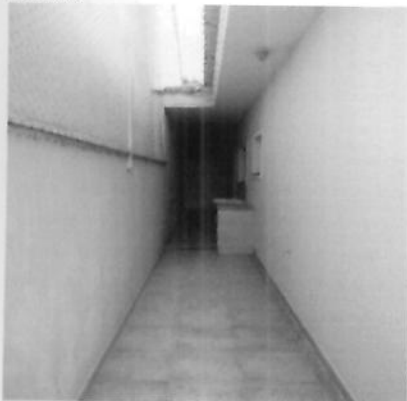
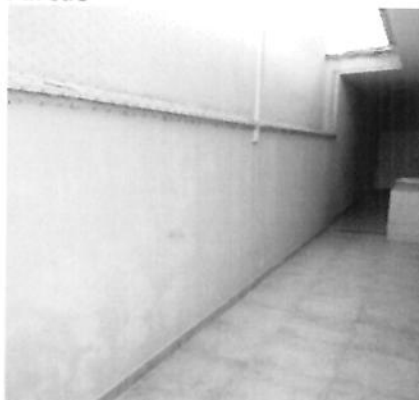
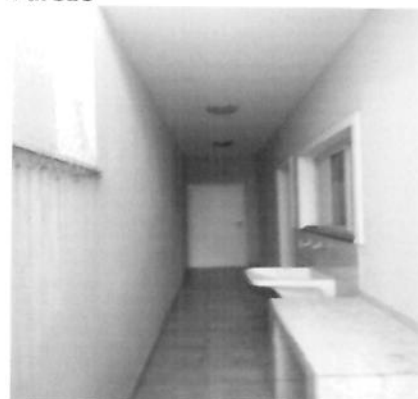
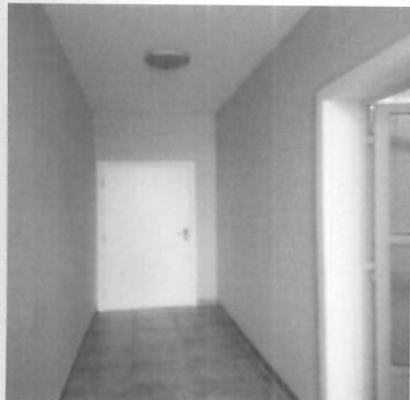
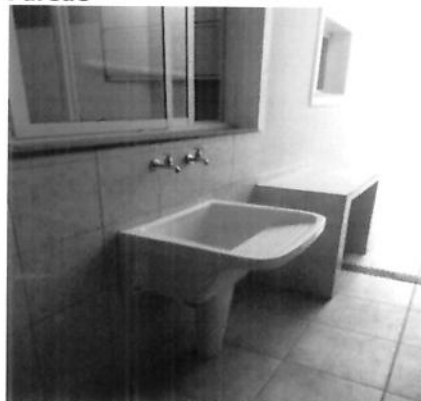
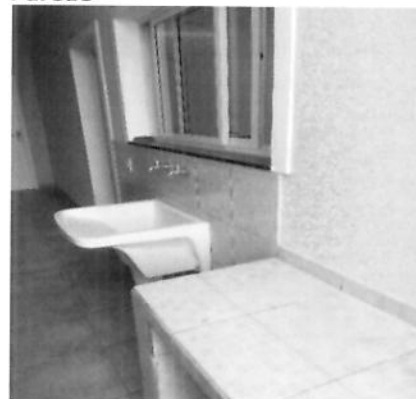
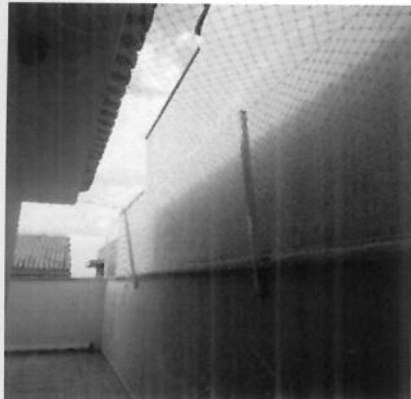
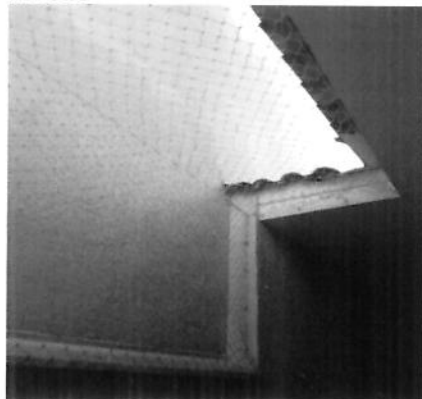
15.1 - Parede de textura na cor areia em ótimo estado, com pintura antiga, porém, com falhas e com manchas; com parte de azulejo na cor bege em bom estado. Obs: Rede de proteção sem avarias.

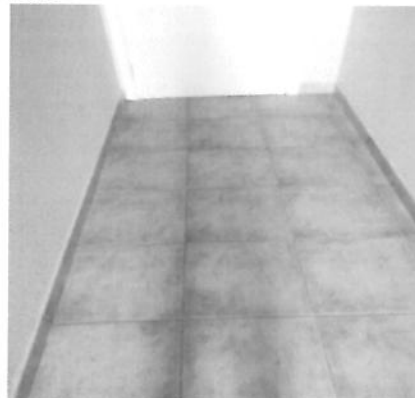
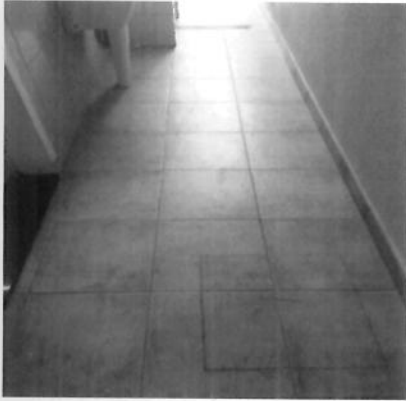
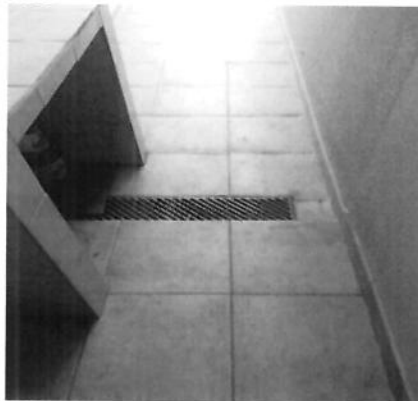
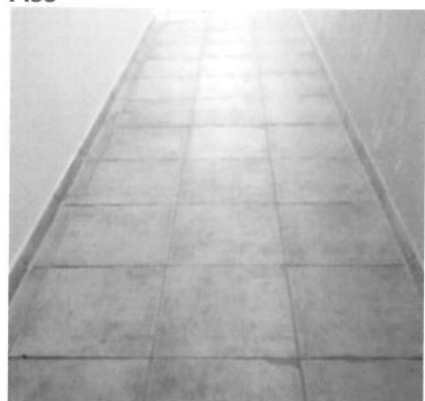
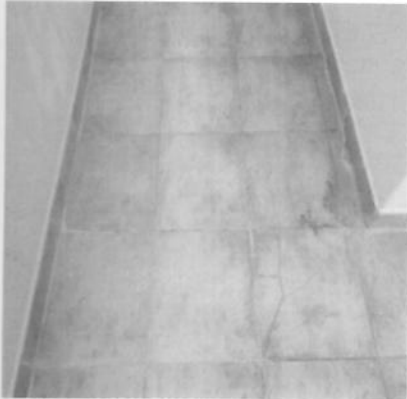
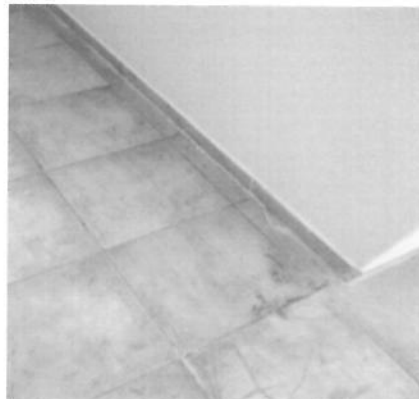
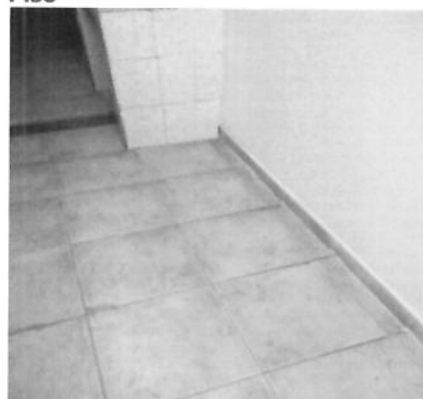
15.2 - Piso de cerâmica na cor bege em ótimo estado, porém, com manchas; com rodapé em ótimo estado; com soleira de granito na cor preto(a) em ótimo estado; com grelha de metálico em ótimo estado.

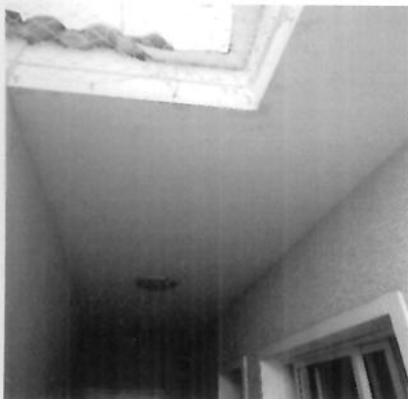
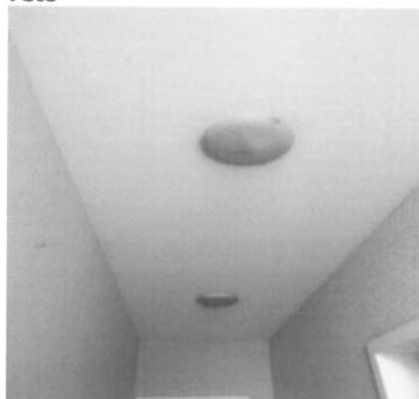
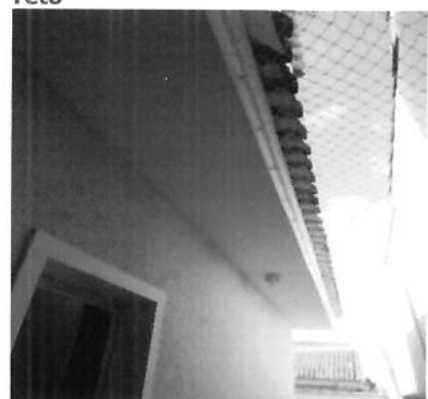
15.3 - Teto de laje na cor branco(a) em estado regular, porém, com pintura antiga.

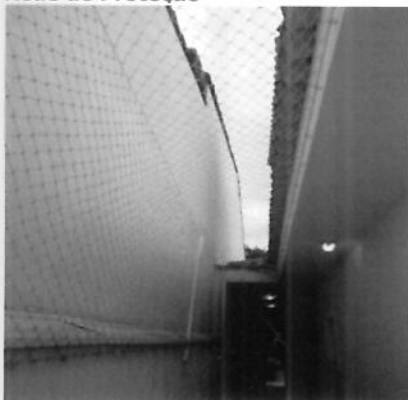
15.4 - Rede de Proteção em ótimo estado.

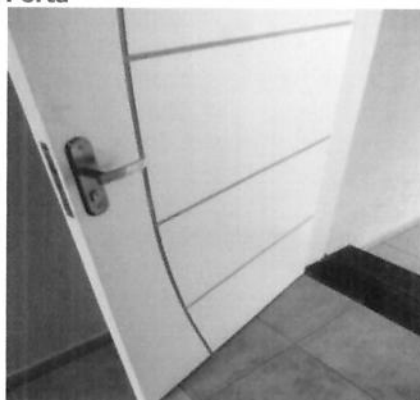
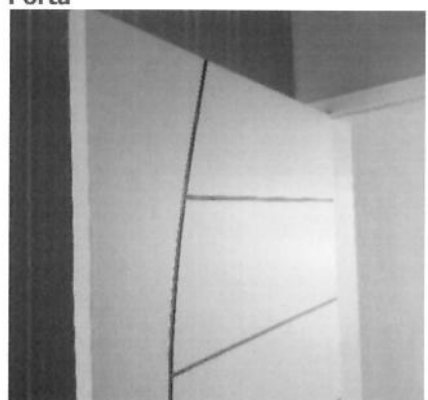
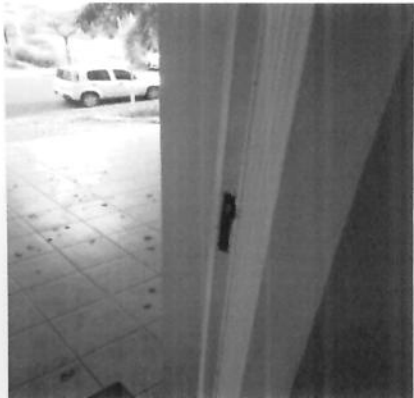
15.5 - Porta de madeira na cor branco(a) em bom estado com pintura esmaltada, com pintura nova, porém, com manchas; com fechadura de metálico na cor dourado em ótimo estado, com chave, porém, com desgaste e com manchas.

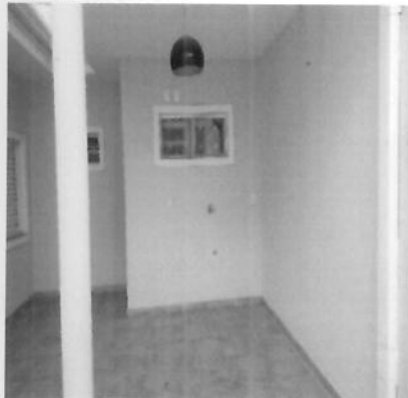
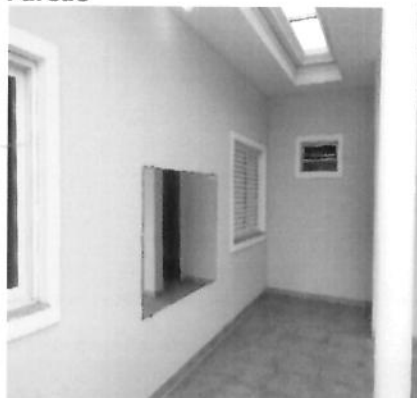
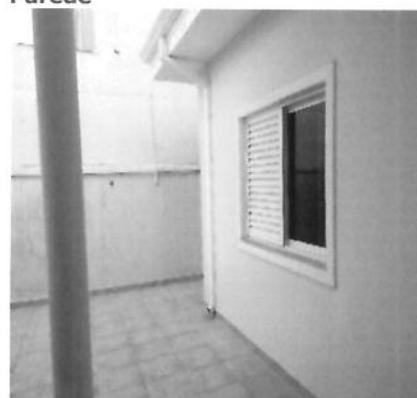
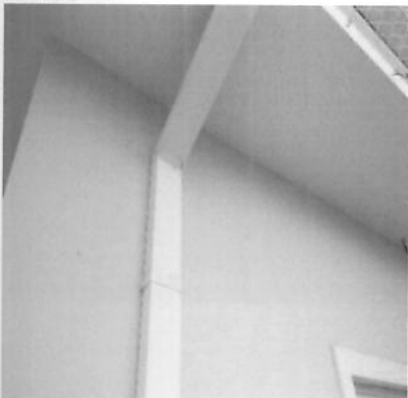
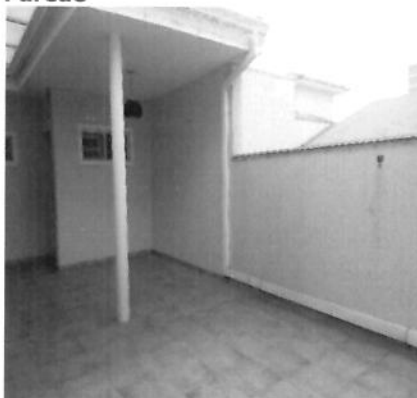
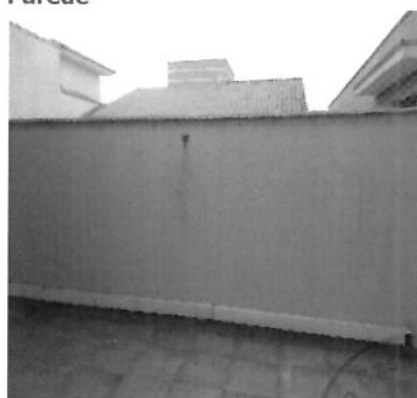
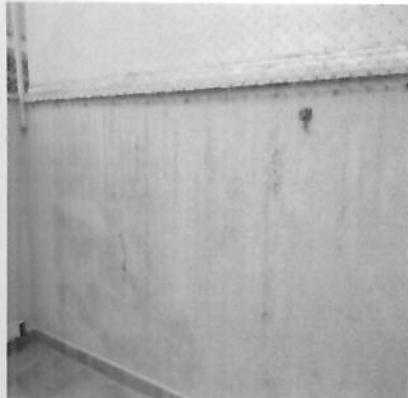
16.1 - Parede de textura na cor areia em ótimo estado, com pintura antiga, porém, com falhas e com manchas; com parte de azulejo na cor bege em bom estado.

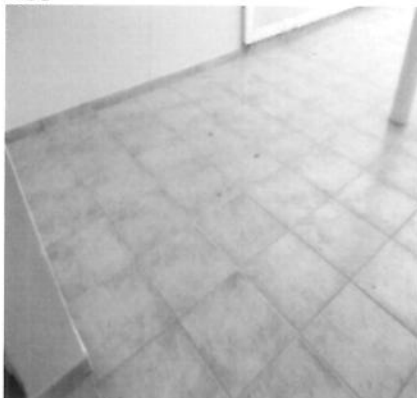
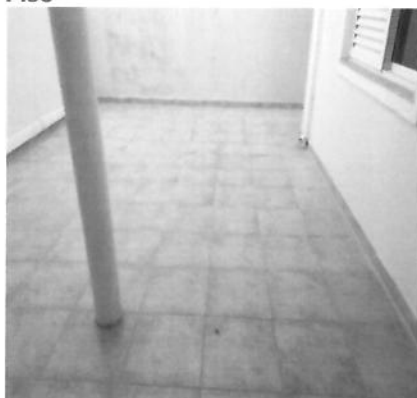
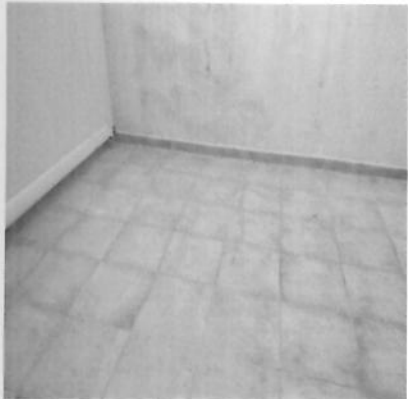
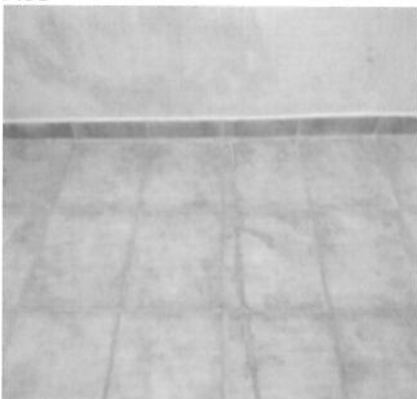
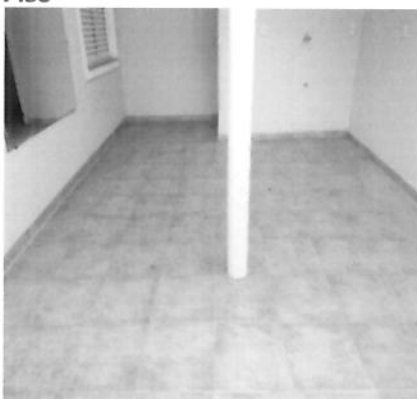
16.2 - Piso de cerâmica na cor bege em ótimo estado, porém, com riscos, com manchas e com trincas; com rodapé em ótimo estado.

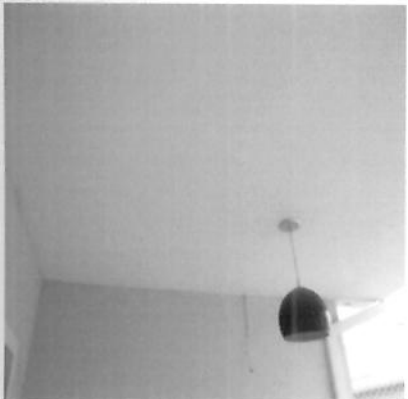
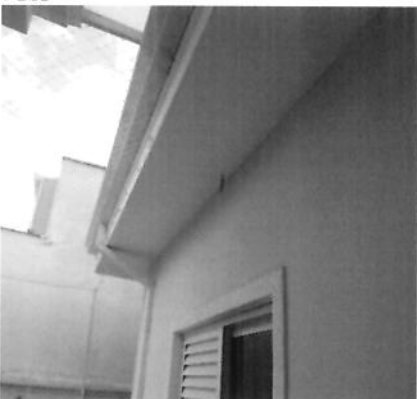
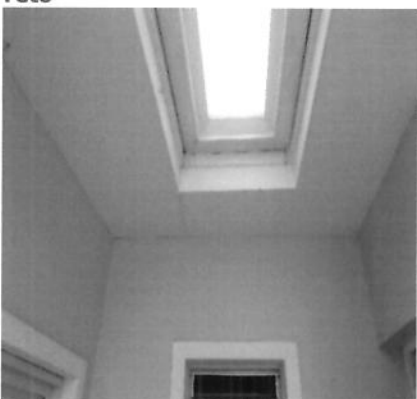
16.3 - Teto de laje na cor branco(a) em estado regular, porém, com pintura antiga. Obs: Parte com fechamento em acrílico.

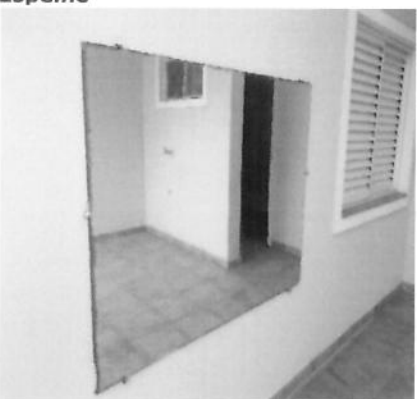
16.5 - Espelho em estado regular.

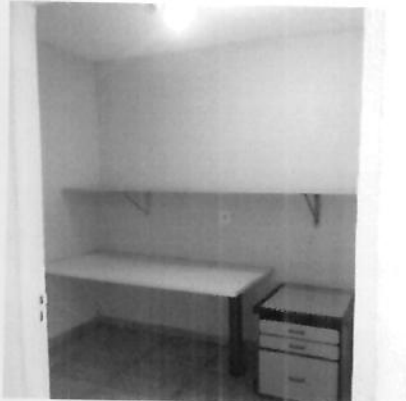
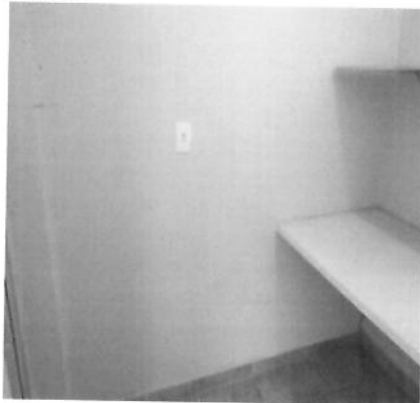
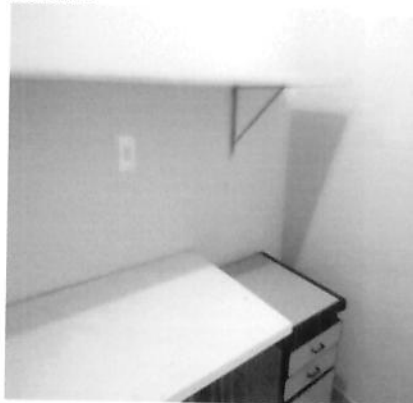
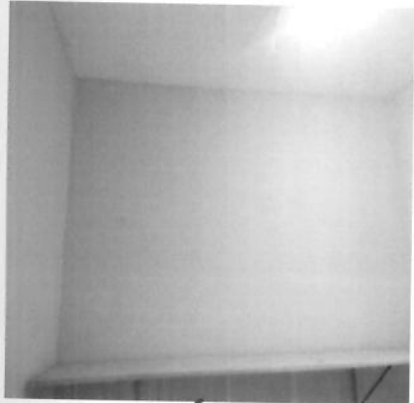
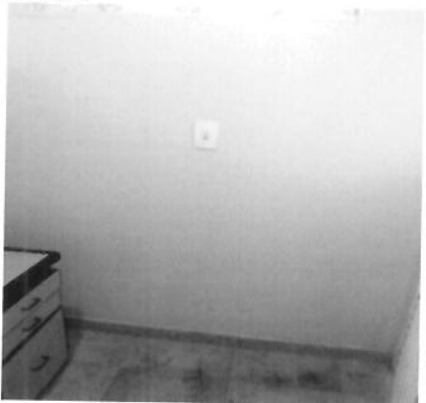
17.1 - Parede de alvenaria na cor areia em ótimo estado, com pintura antiga, porém, com falhas e com manchas; com parte de azulejo na cor bege em bom estado.

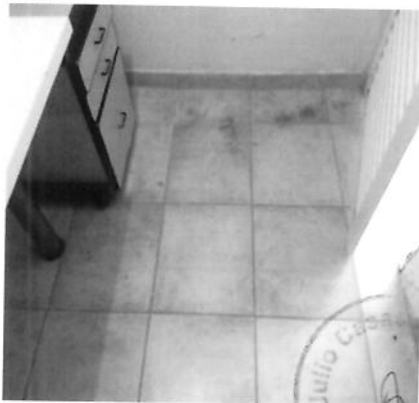
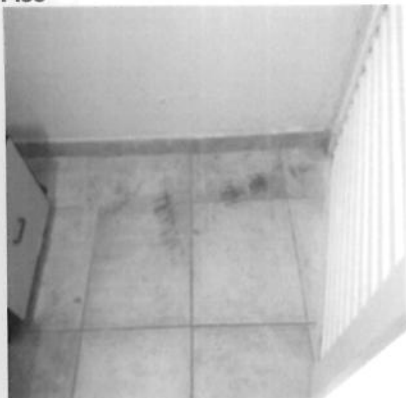
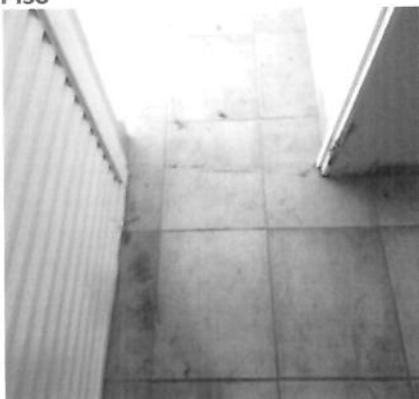
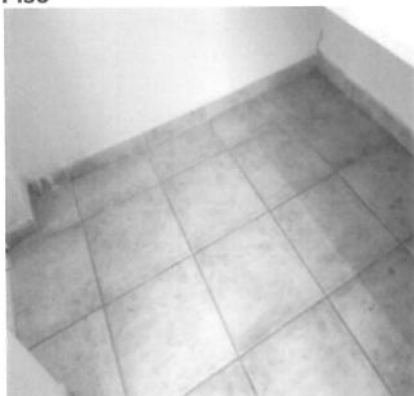
17.2 - Piso de cerâmica na cor bege em ótimo estado, porém, com desgaste, com manchas e com trincas; com rodapé em ótimo estado.

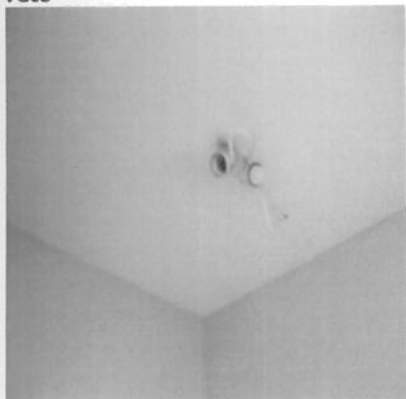
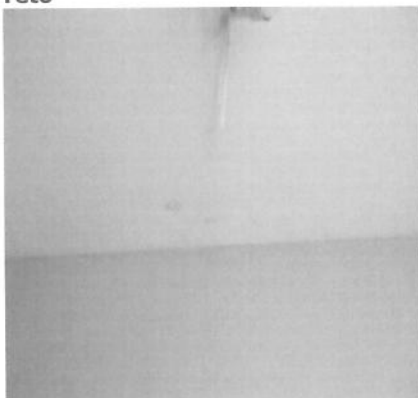
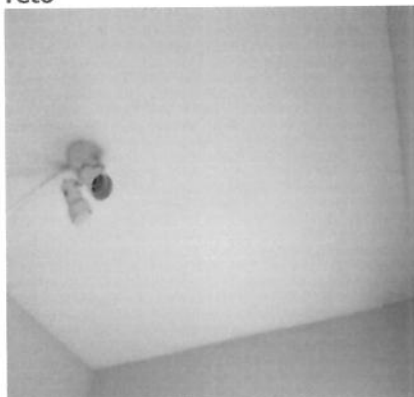
17.3 - Teto de laje na cor branco(a) em estado regular, porém, com pintura antiga.

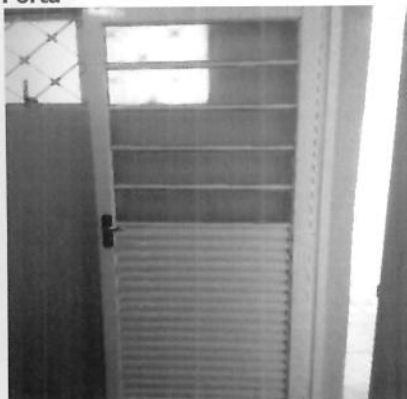
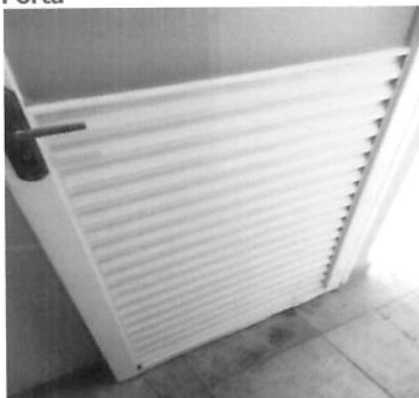
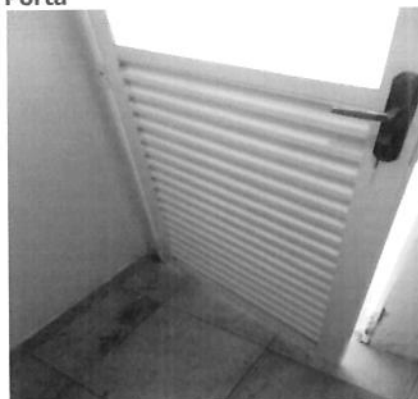
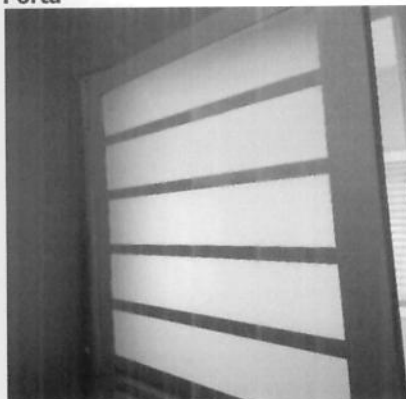
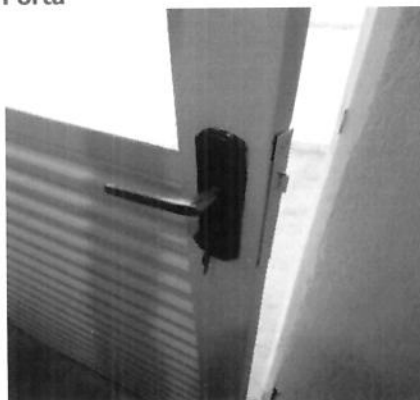
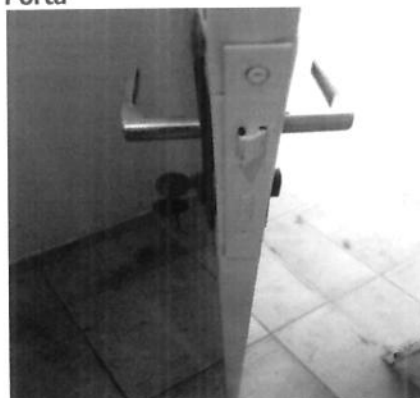
17.4 - Porta de metálico na cor branco(a) em bom estado, com chave, com pintura nova e com vidro liso, porém, com desgaste e com manchas. Obs: Não tranca.

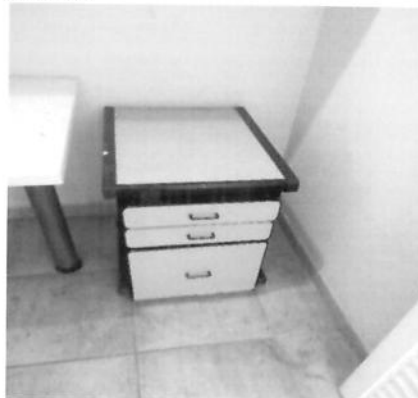
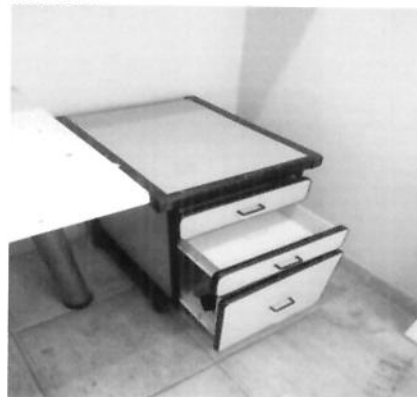
17.7 - Gaveta de madeira em estado regular, com desgaste.

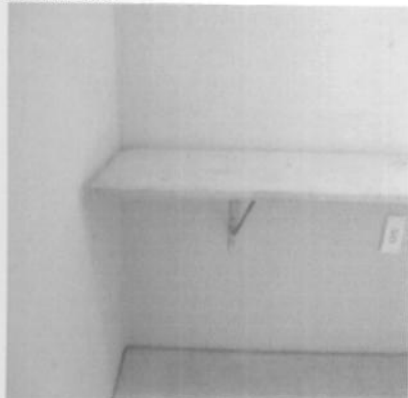
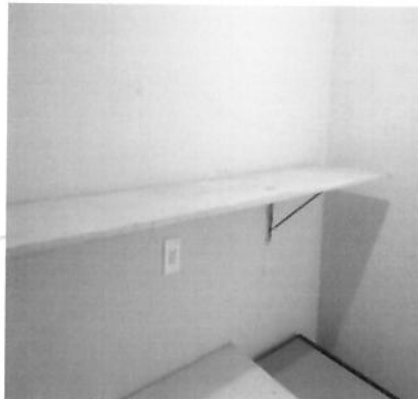
17.8 - Prateleira de madeira em estado regular, com desgaste.

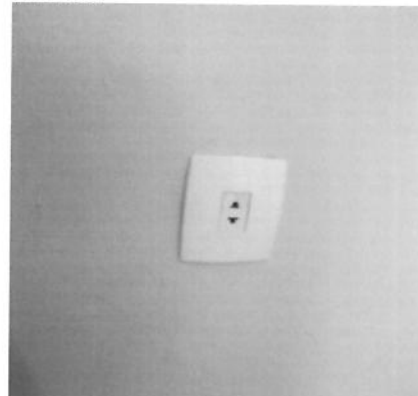
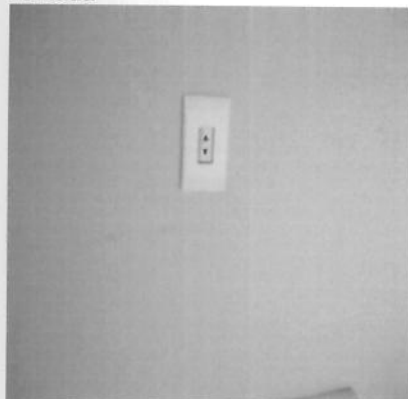
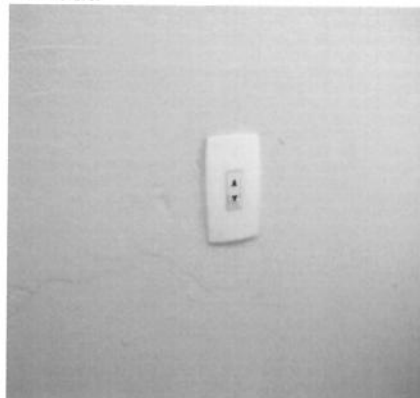
17.9 - 3 Tomadas de plástico na cor branco(a) em ótimo estado. Obs: 01 sem acabamento.

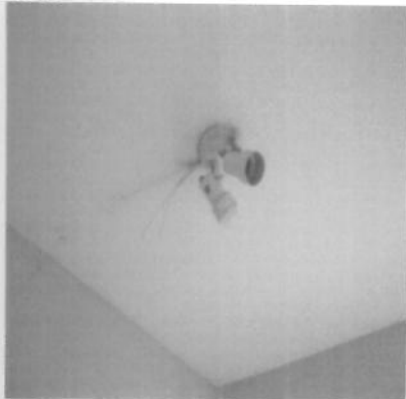
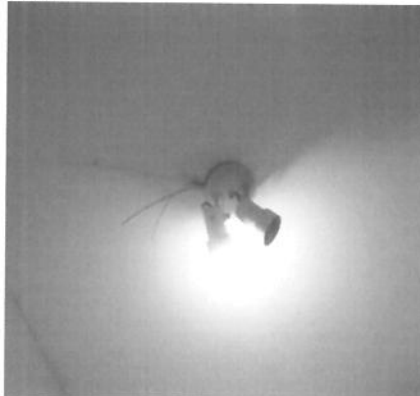
17.11 - Spot de metálico na cor branco(a) em ótimo estado, porém, com manchas. Obs: Duplo, funcionando com 01 lâmpada.

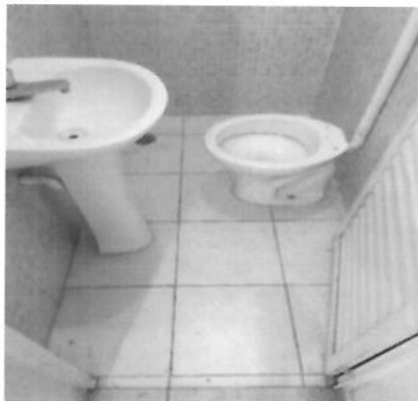
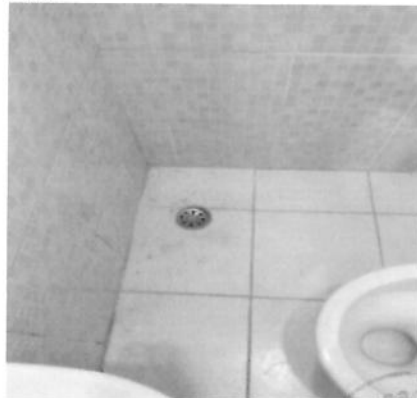
18.2 - Piso de cerâmica na cor bege em ótimo estado; com rodapé em ótimo estado; com ralo de aço inox em ótimo estado. Obs: Com peça trincada.

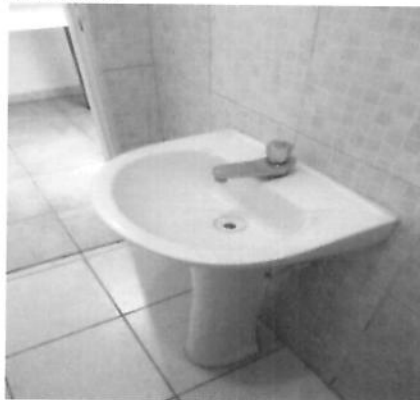
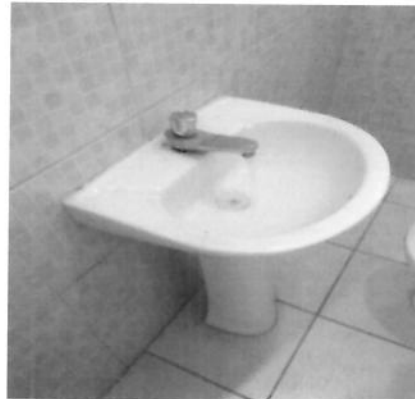
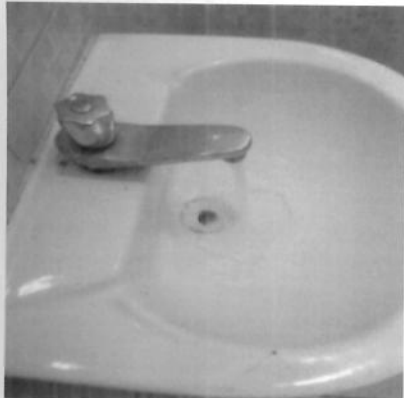
18.6 - Lavatório de louça celite na cor branco(a) em ótimo estado, com coluna e com torneira simples. Obs: Cuba trincada.
