## Auto de Vistoria de Entrada

| <b>Endereço do imóvel</b> | Rua Conselheiro Nebias nº 53, Vila Trujillo, Sorocaba - SP. |

**Data do laudo** 13/08/2019

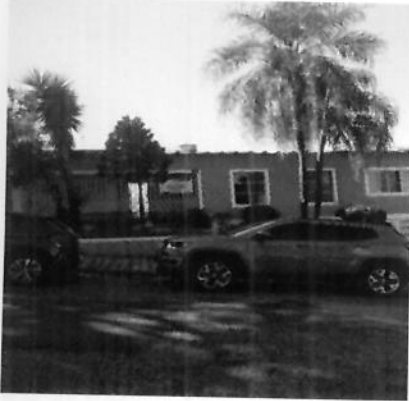
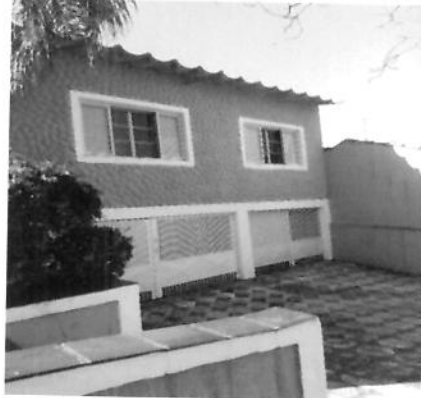
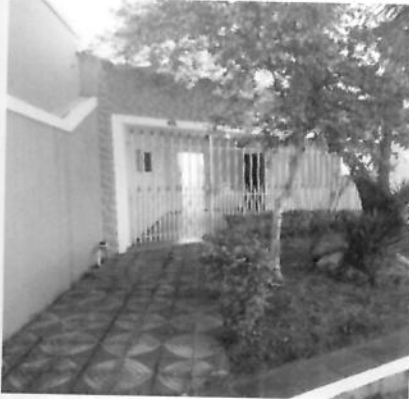
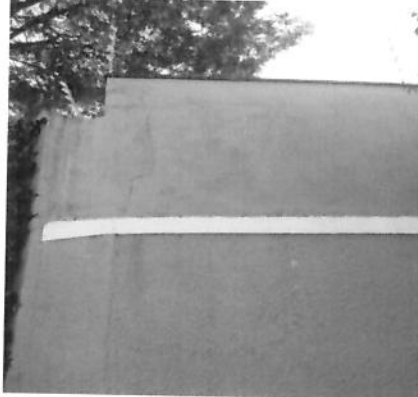
1.1 - Parede de textura na cor laranja em ótimo estado com pintura acrílico fosco, com pintura antiga e com número de metal, porém, com desgaste, com falhas, com manchas e com trincas; com parte na cor branco(a) em ótimo estado com pintura acrílico fosco, funcionando e com pintura antiga, porém, com manchas.

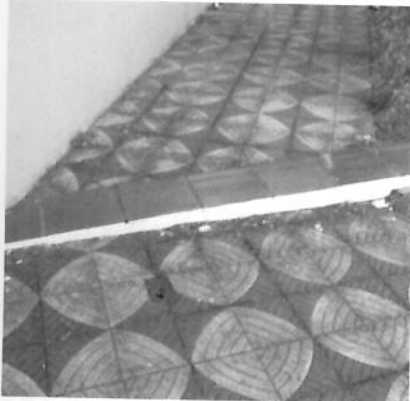
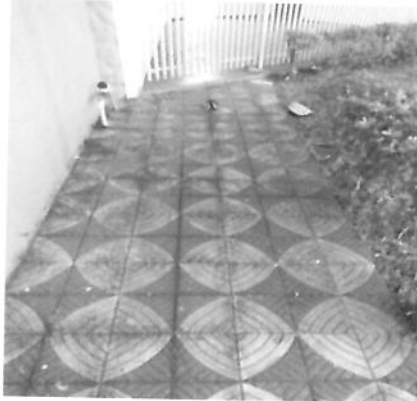
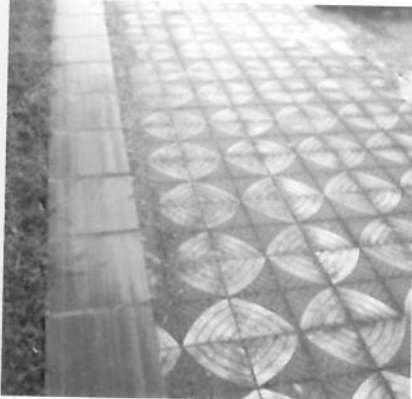
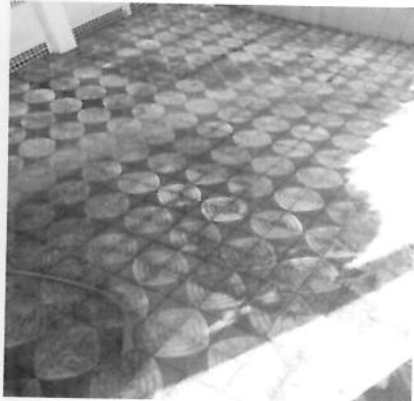
1.2 - Piso de concreto nas cores branco(a) e cinza em ótimo estado, porém, sujo, com desgaste, com imperfeições, com manchas e com trincas. Obs: Parte com revestimento cerâmico liso e fosco marrom com manchas, desgastes e trincas;. Cavalete hidráulico PVC com desgastes.

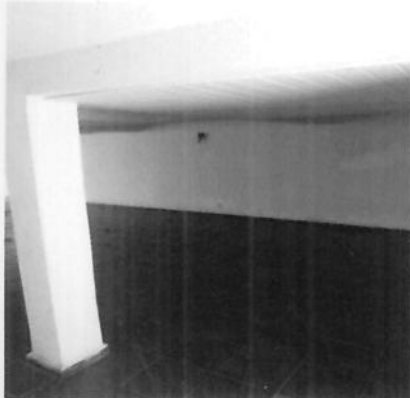
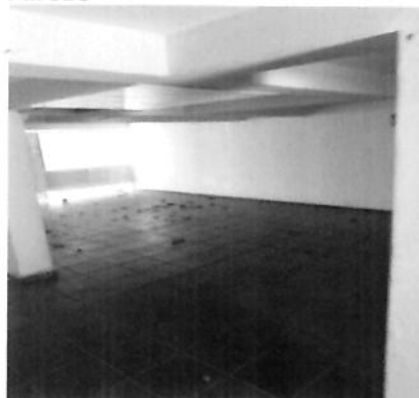
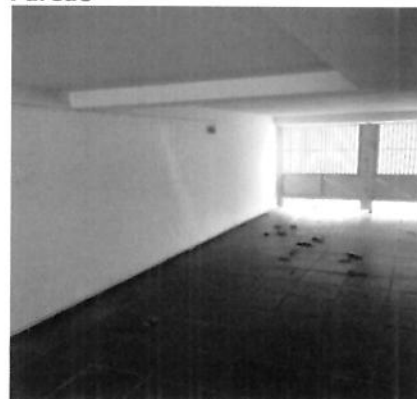
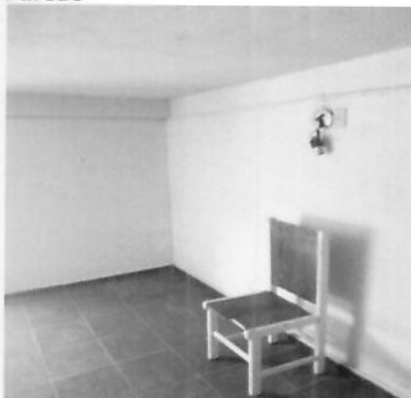
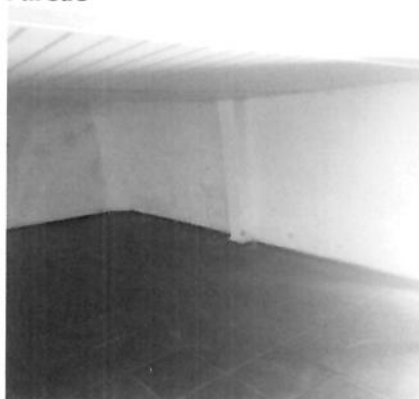
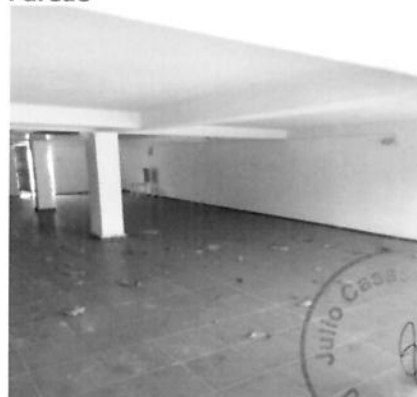
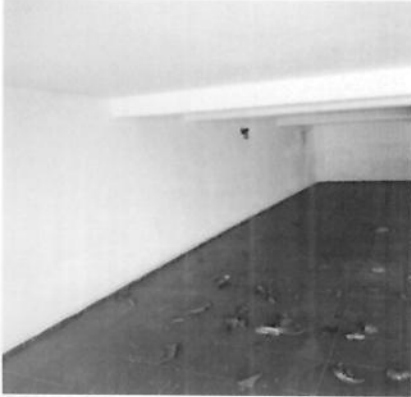
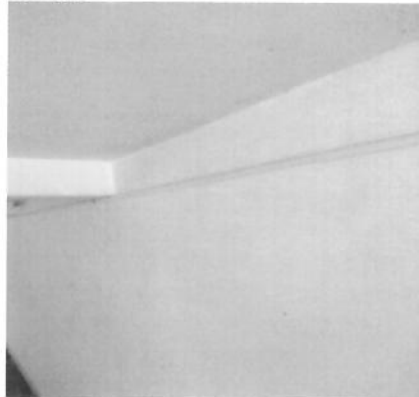
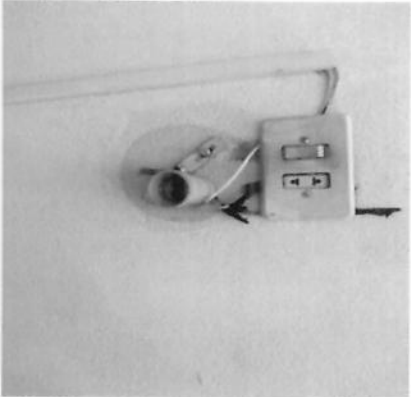
2.1 - Parede na cor branco(a) em ótimo estado com pintura acrílico fosco, com canaleta plástica e com pintura antiga, porém, com desgaste, com infiltrações e com manchas. Obs: + 01 soquete simples.

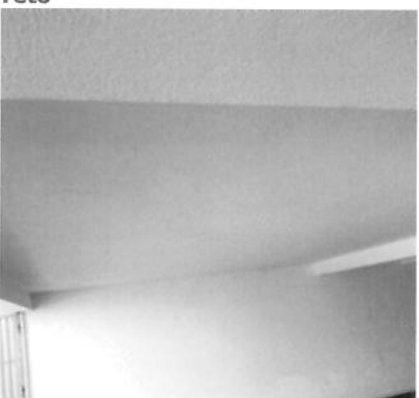
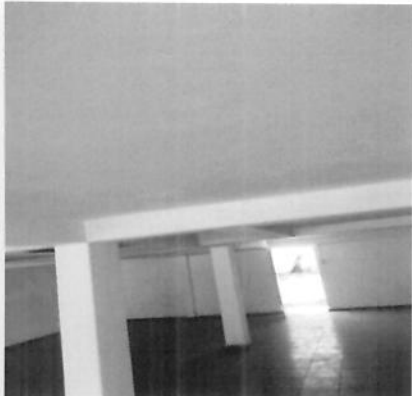
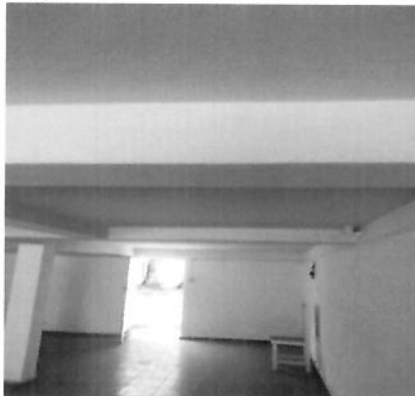
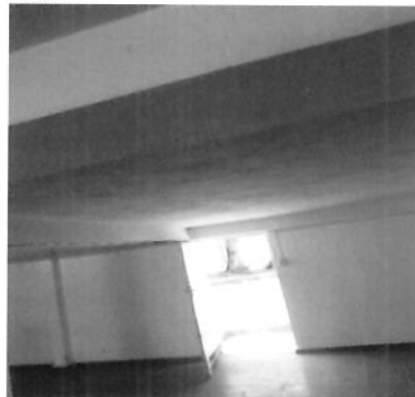
2.3 - Teto de laje na cor branco(a) em ótimo estado com pintura acrílico fosco, com pintura antiga, porém, com desgaste, com infiltrações e com manchas.

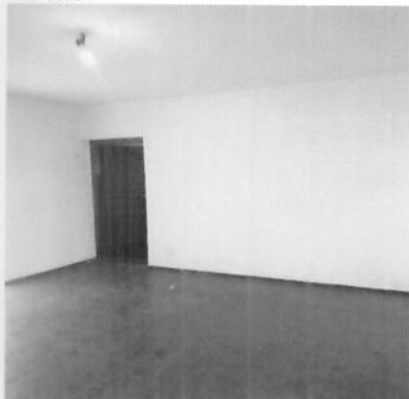
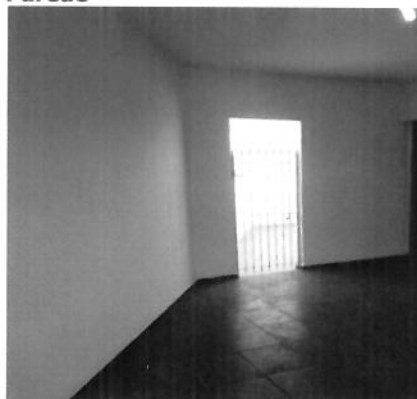
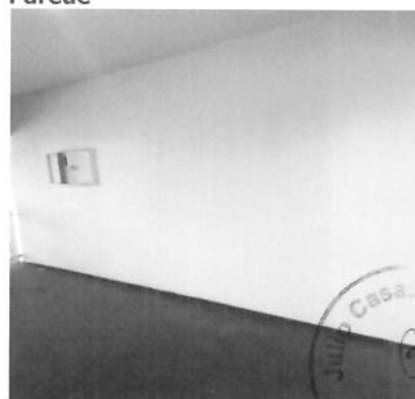
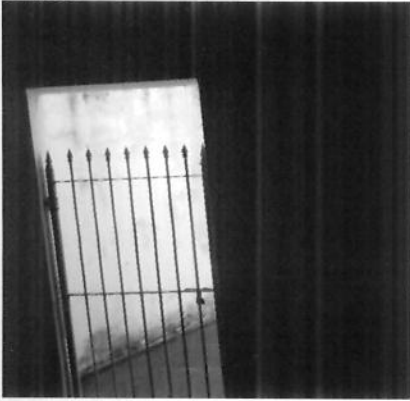
3.1 - Parede na cor branco(a) em ótimo estado com pintura acrílico fosco, com pintura antiga, porém, com desgaste, com infiltrações e com manchas.

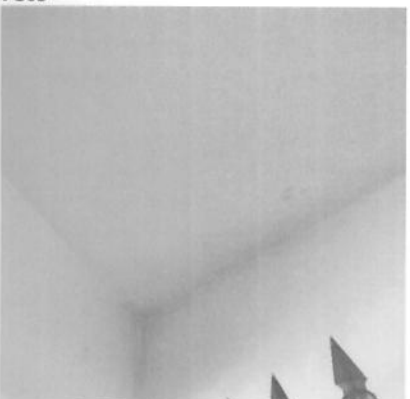
3.3 - Teto de laje na cor branco(a) em ótimo estado com pintura acrílico fosco, com pintura antiga, porém, com desgaste, com infiltrações e com manchas.

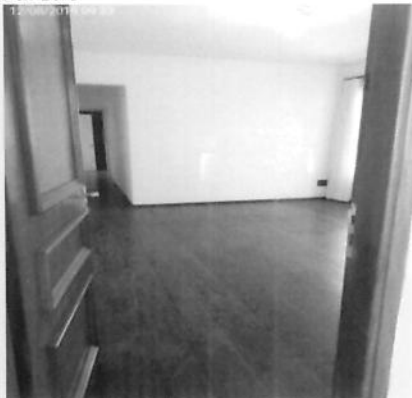
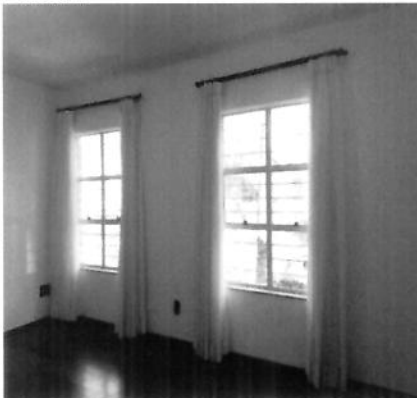
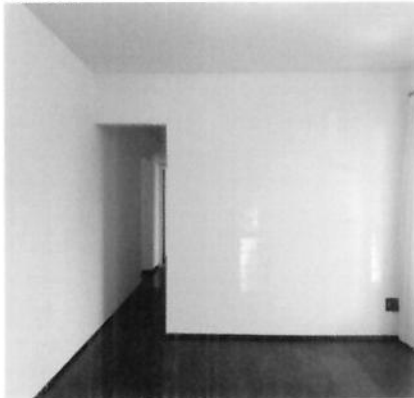
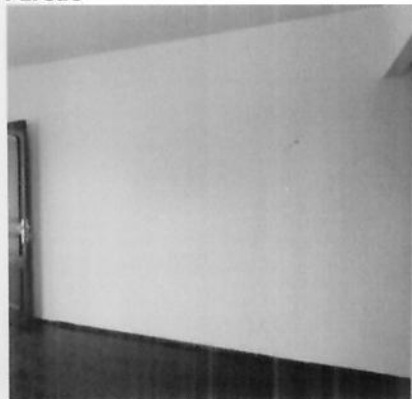
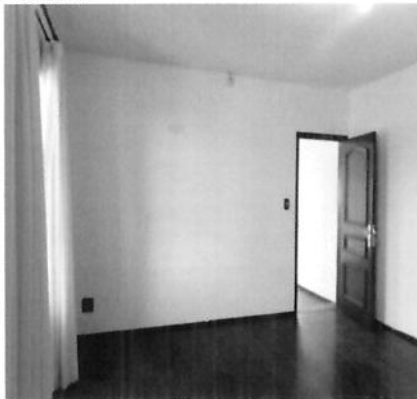
4.1 - Parede na cor branco(a) em ótimo estado com pintura acrílico fosco, com pintura antiga, porém, com manchas.

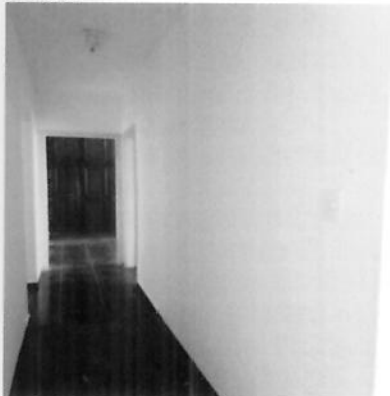
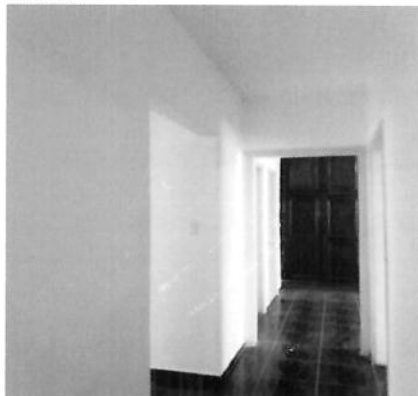
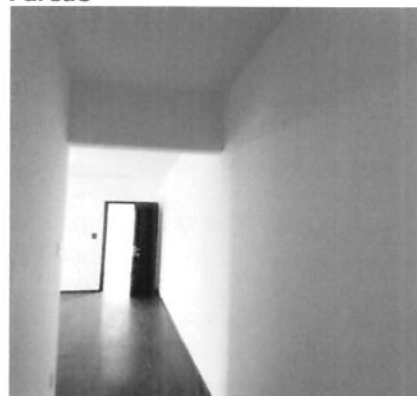
- 5.1 - Parede na cor branco(a) em ótimo estado com pintura acrílico fosco, com pintura antiga, porém, com manchas.
- 5.2 - Piso de assoalho de madeira em estado regular, sujo, com desgaste e com imperfeições; com rodapé em ótimo estado, porém, com manchas de tinta; com soleira de granito na cor marrom em ótimo estado, porém, com desgaste e com manchas. Obs: Parte em cerâmica lisa, brilhante simulando madeira, rodapé em mesmo acabamento.
- 5.3 - Teto de laje na cor branco(a) em ótimo estado com pintura acrílico fosco, com pintura antiga, porém, com falhas.
- 5.4 - Spot de metálico na cor branco(a) em ótimo estado, duplo, porém, com desgaste, sem lâmpada e com manchas.
- 5.5 - Interruptor de plástico na cor branco(a) em ótimo estado, porém, sujo.
- 5.6 - Tomadas de plástico na cor branco(a) em ótimo estado, porém, sujas.

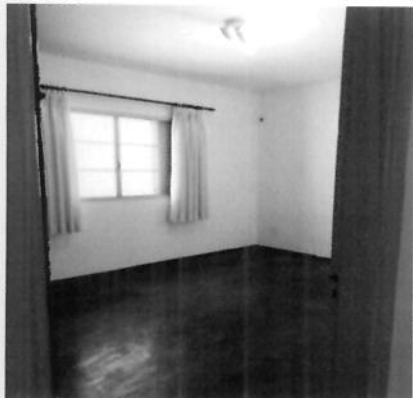
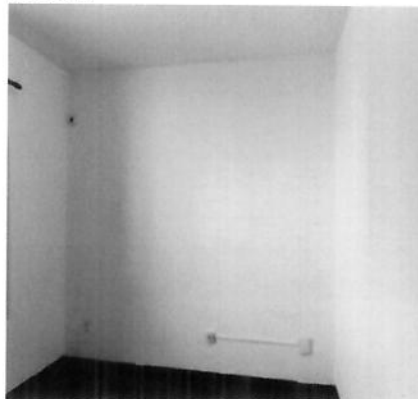
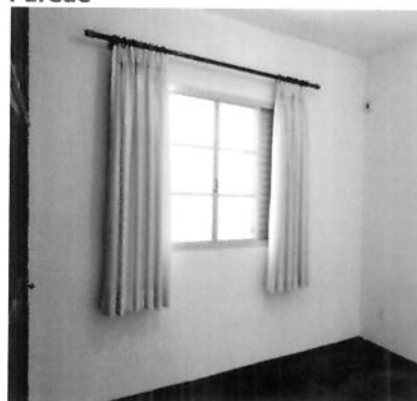
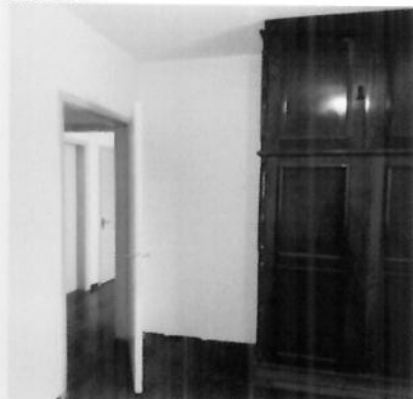
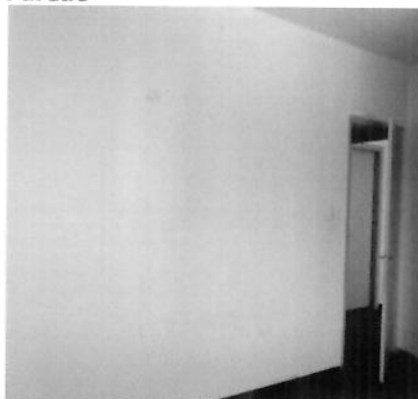
6.1 - Parede na cor branco(a) em ótimo estado com pintura acrílico fosco, com pintura antiga, porém, com manchas.

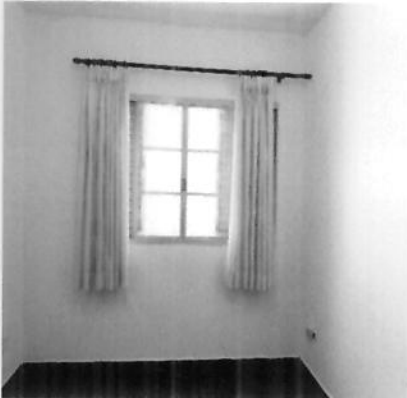
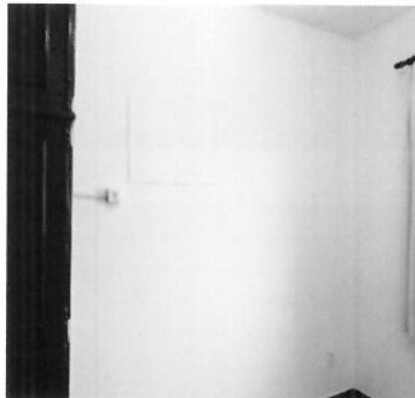
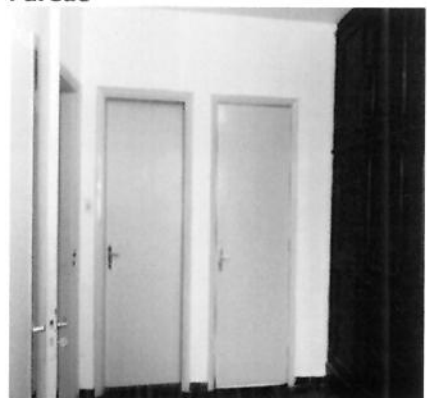
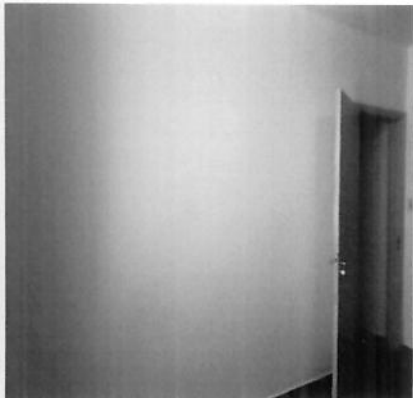
- 7.1 - Parede na cor branco(a) em ótimo estado com pintura acrílico fosco, com pintura antiga, porém, com manchas.  
7.2 - Piso de cerâmica na cor marrom em ótimo estado, porém, sujo, com desgaste e com imperfeições; com rodapé em ótimo estado, porém, com manchas de tinta.

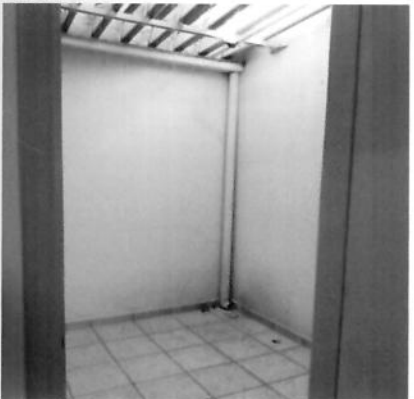
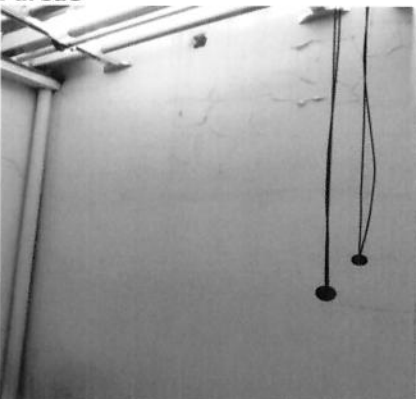
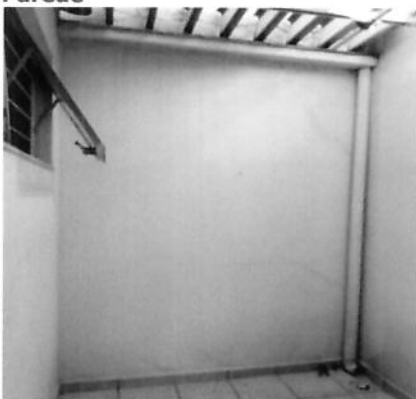
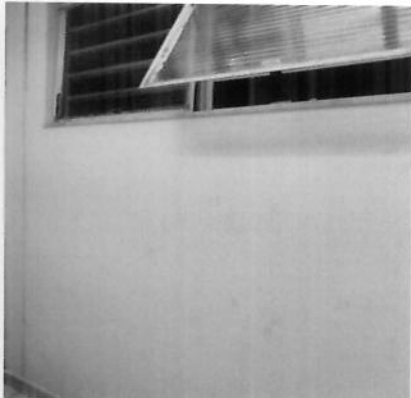
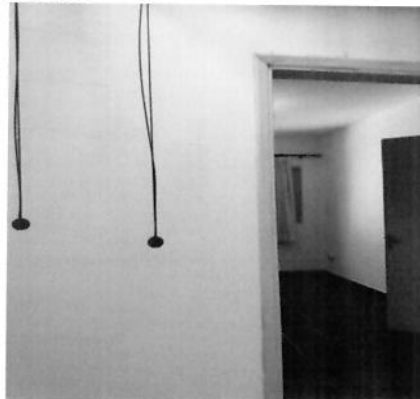
**Parede**

- 8.1 - Parede na cor branco(a) em ótimo estado com pintura acrílico fosco, com pintura antiga, porém, com manchas.
- 8.2 - Piso de cerâmica na cor branco(a) em ótimo estado, porém, sujo e com manchas; com rodapé em ótimo estado; com ralo de plástico na cor branco(a) em ótimo estado, porém, com desgaste e com manchas.
- 8.3 - Teto de metálico na cor cinza em ótimo estado, funcionando e com puxadores laterais.
- 8.4 - Porta de madeira na cor branco(a) em ótimo estado, com pintura antiga, porém, com desgaste, com manchas e enroscando no piso; com fechadura de metálico na cor cromado em ótimo estado, funcionando e com chave, porém, com desgaste; com batente em ótimo estado.

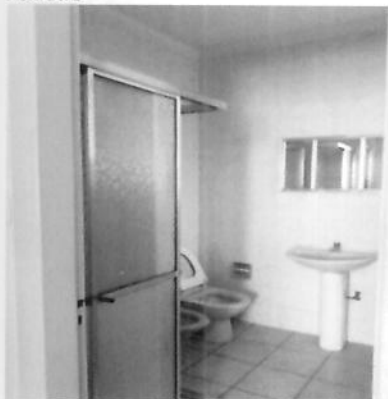
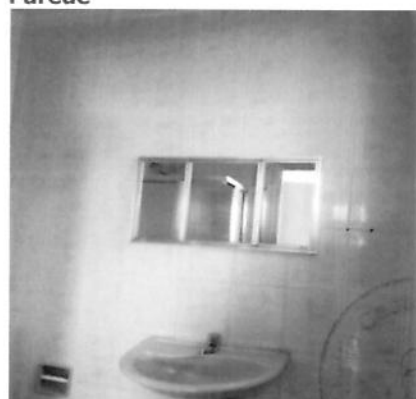
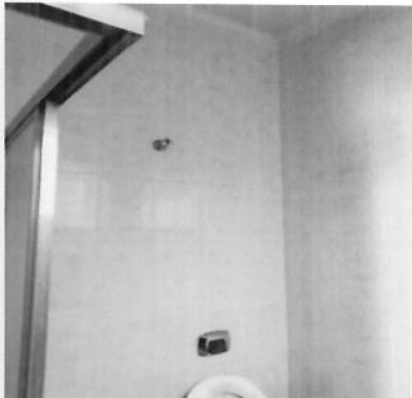
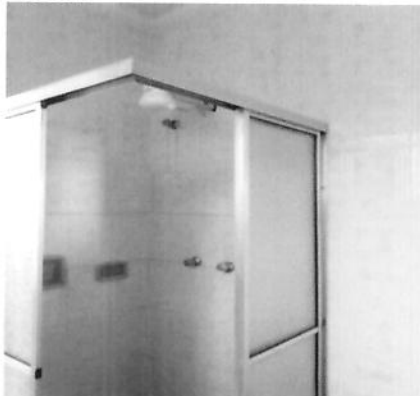
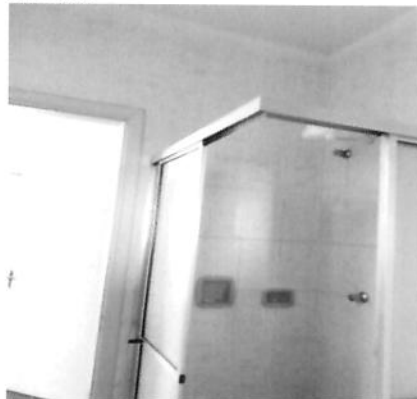
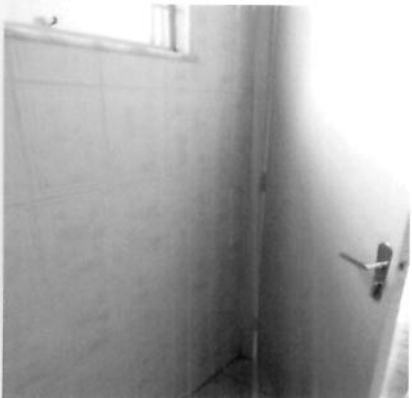
9.1 - Parede de azulejo na cor creme em ótimo estado, porém, com furos.

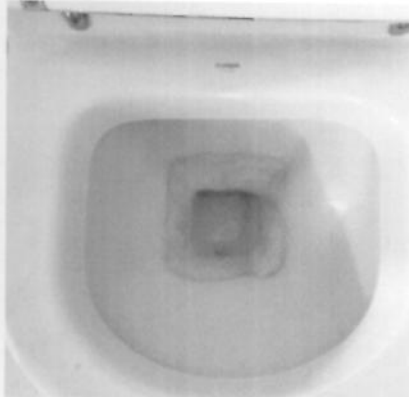
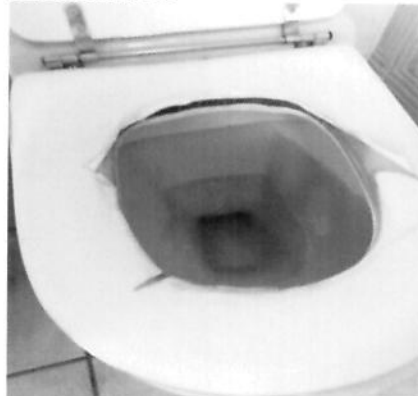
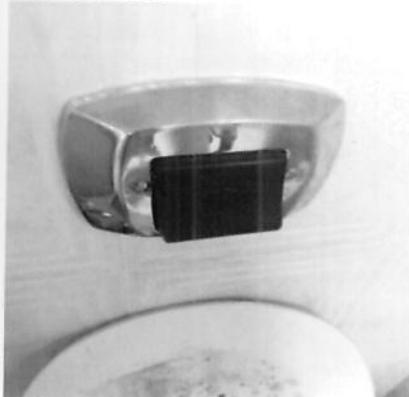
9.9 - Vaso Sanitário de louça na cor bege em estado regular, com desgaste e com manchas, porém, funcionando; com válvula de metálico docol na cor cromado em ótimo estado, funcionando e sem vazamento, porém, com desgaste; com assento de madeira na cor branco(a) em estado ruim, com desgaste, com imperfeições e com manchas.

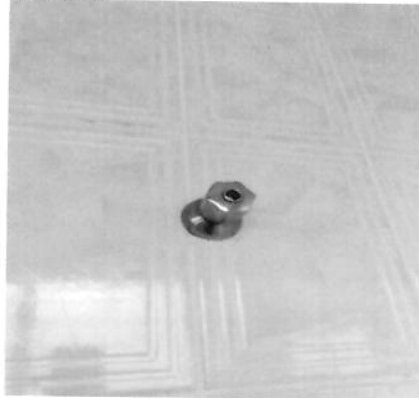
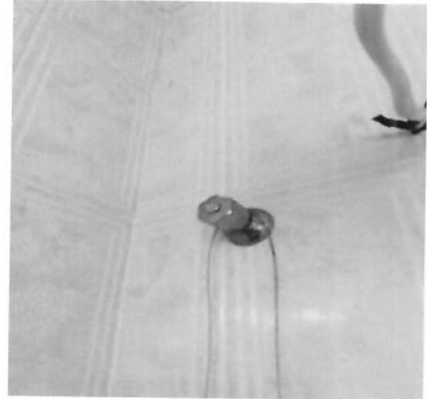
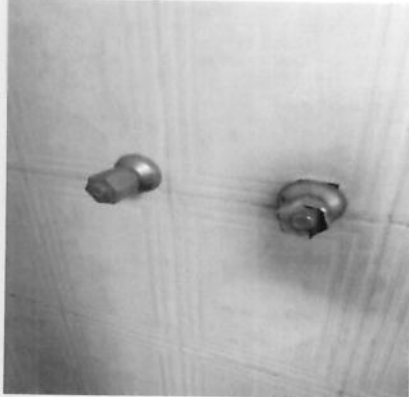
**Registro**

9.12 - 4 Registros de metálico na cor cromado em ótimo estado, sem vazamento, porém, com desgaste e com manchas.

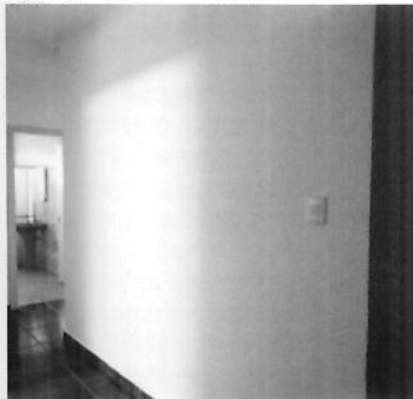
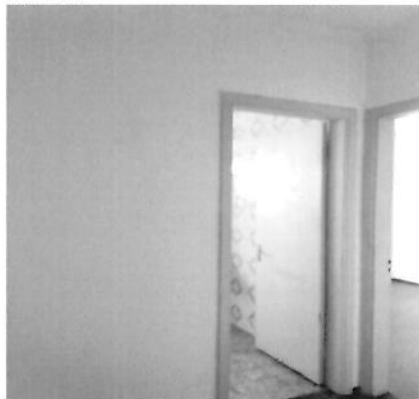
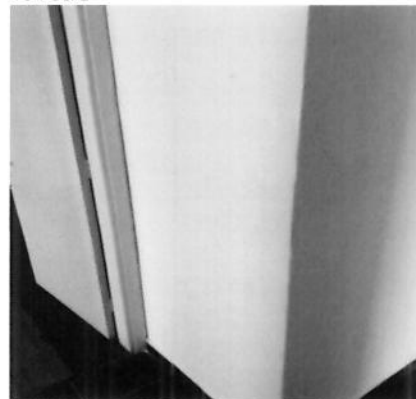
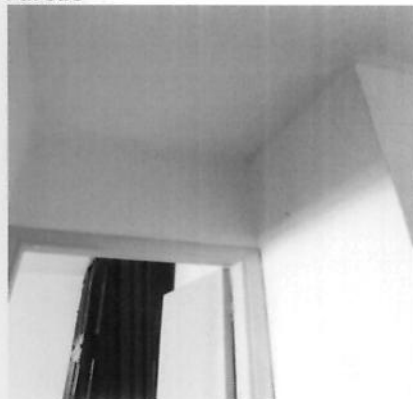
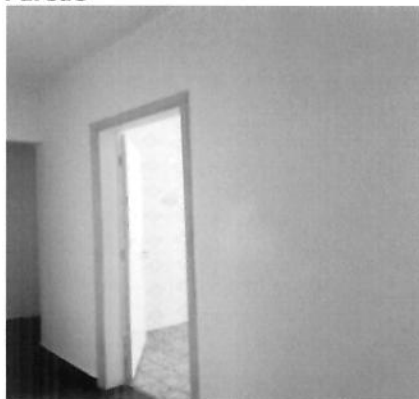
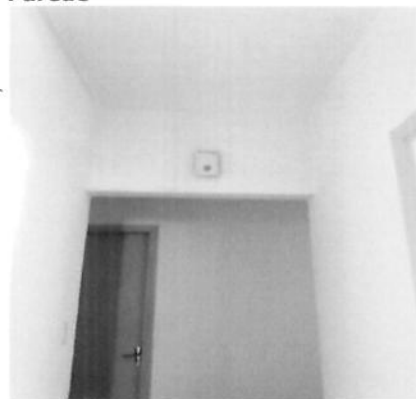
- 10.1 - Parede na cor branco(a) em ótimo estado com pintura acrílico fosco, com pintura antiga, porém, com manchas; com parte de textura em ótimo estado.
- 10.2 - Piso de cerâmica na cor marrom em ótimo estado, porém, sujo, com desgaste e com imperfeições; com rodapé em ótimo estado, porém, com manchas de tinta.
- 10.3 - Teto de laje na cor branco(a) em ótimo estado com pintura acrílico fosco, com pintura antiga, porém, com falhas.
- 10.4 - Spot de metálico na cor branco(a) em ótimo estado, duplo, funcionando e com 01 lâmpada fluorescente, porém, com desgaste e com manchas.
- 10.5 - Campainha de plástico fame na cor branco(a) em estado regular, com desgaste, porém, com sirene funcionando.

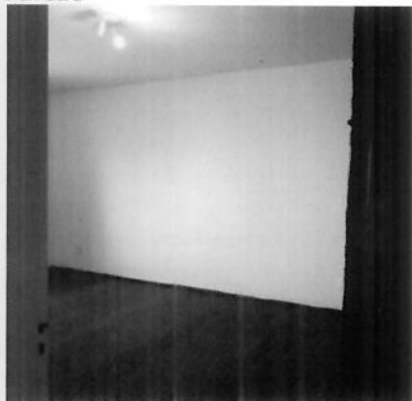
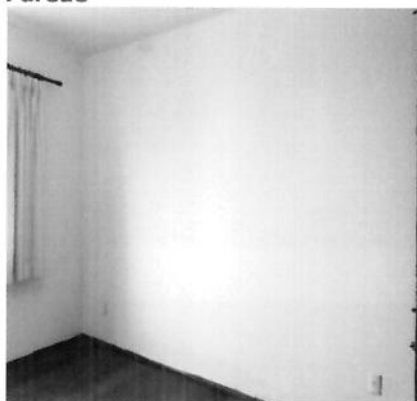
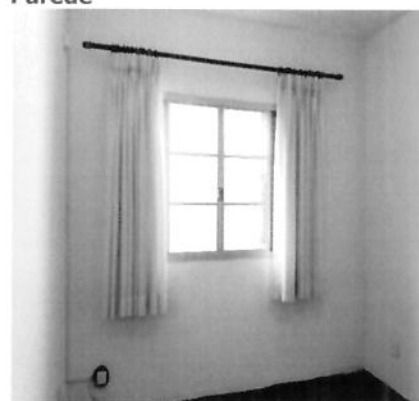
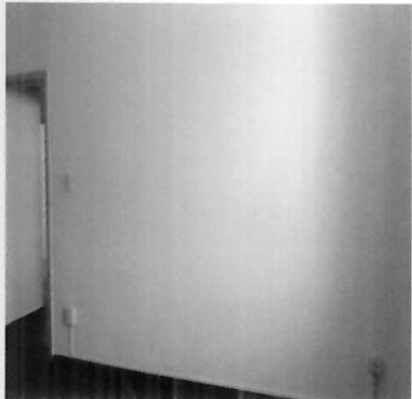
11.1 - Parede na cor branco(a) em ótimo estado com pintura acrílico fosco, com pintura antiga, porém, com manchas.

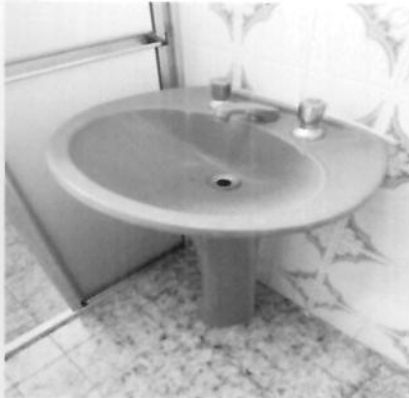
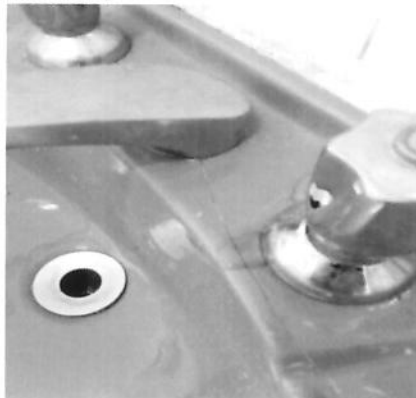
- 12.7 - Espelheira de aço inox na cor cromado em ótimo estado, com espelho e com 01 porta, porém, com desgaste natural.
- 12.8 - Lavatório de louça INCEPA na cor marrom em ótimo estado, com coluna, porém, com trinca.

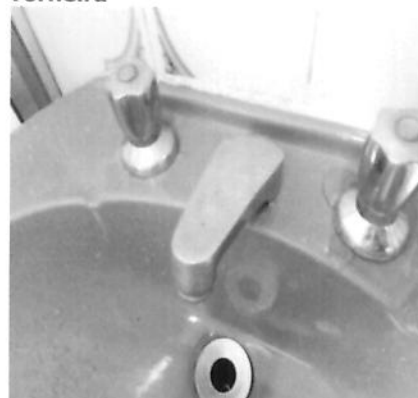
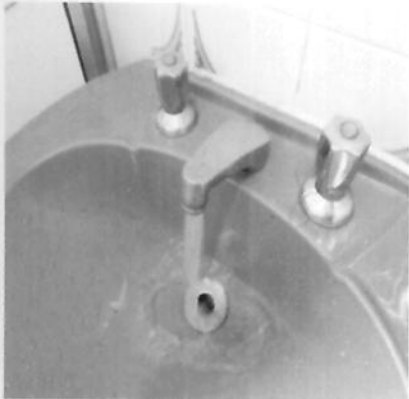
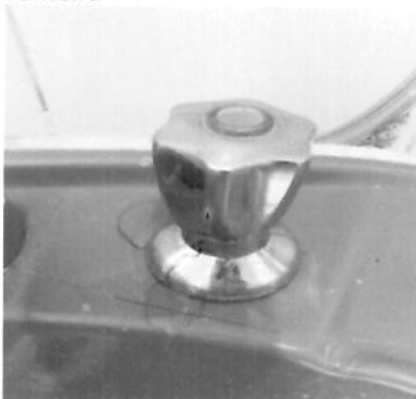
- 12.9 - Torneira de metálico na cor cromado em estado regular, com vazamento e com desgaste, porém, funcionando e com misturador.
- 12.10 - Vaso Sanitário de louça celite na cor marrom em estado regular, com desgaste e com manchas, porém, funcionando; com válvula de metálico hydra na cor cromado em ótimo estado, funcionando e sem vazamento, porém, com desgaste; com assento de plástico na cor marrom em ótimo estado.

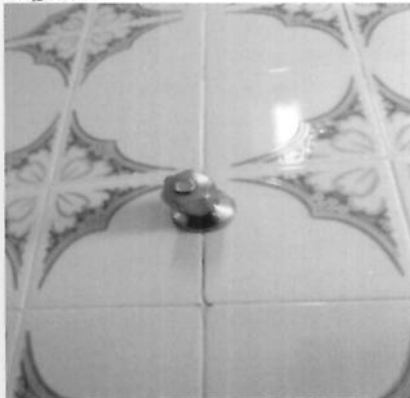
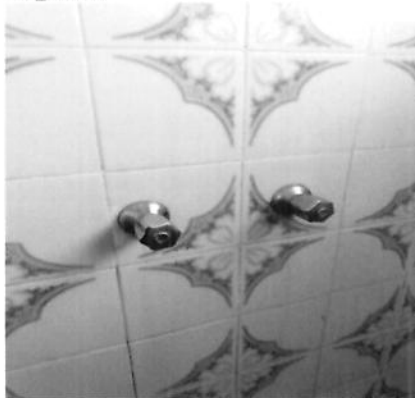
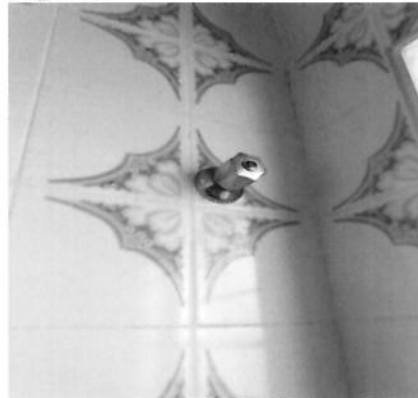
- 12.13 - 4 Registros de metálico na cor cromado em ótimo estado, sem vazamento, porém, com desgaste e com manchas.
- 12.14 - Chuveiro de plástico lorenzetti na cor branco(a) em estado regular, funcionando.

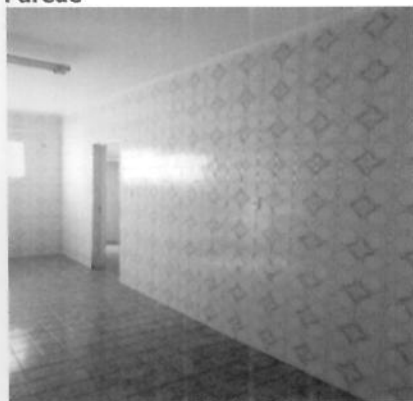
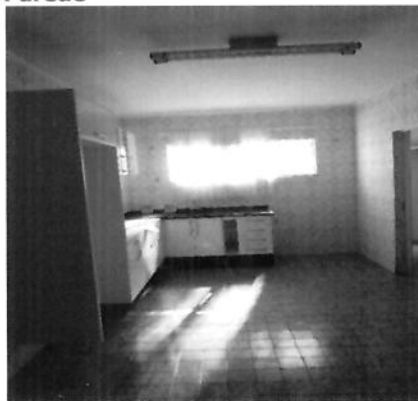
13.1 - Parede de azulejo na cor creme em ótimo estado, com torneira simples e com registro de inox, porém, com manchas de tinta e furos tampados com massa. Obs: Peças danificadas. 1 ponto hidráulico.

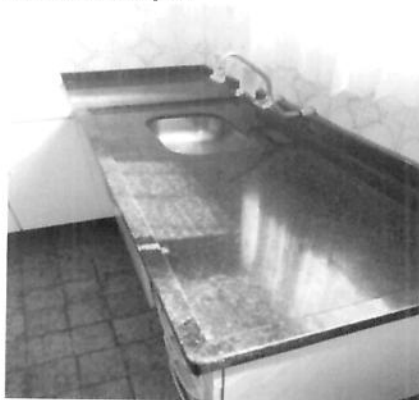
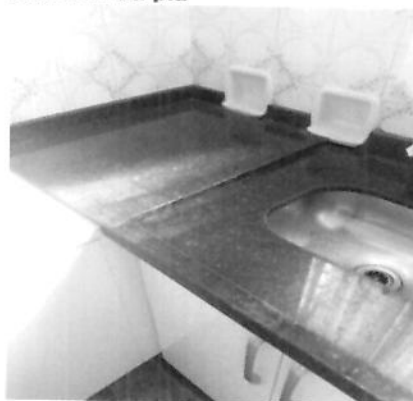
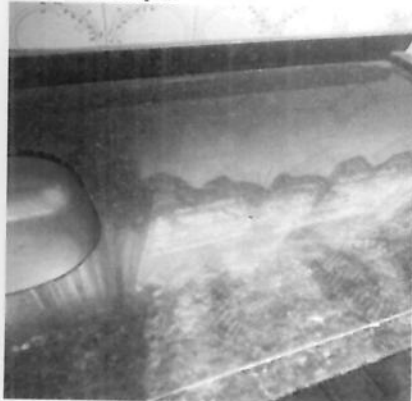
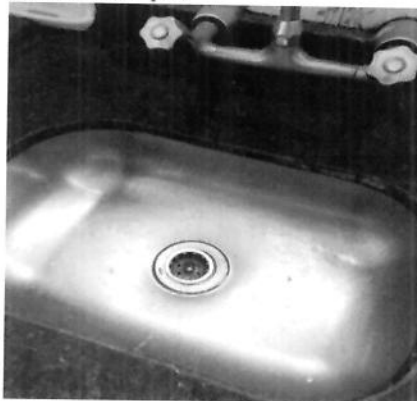
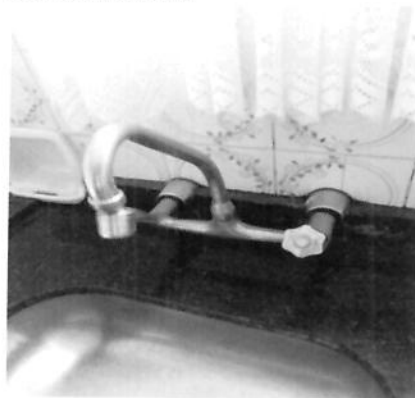
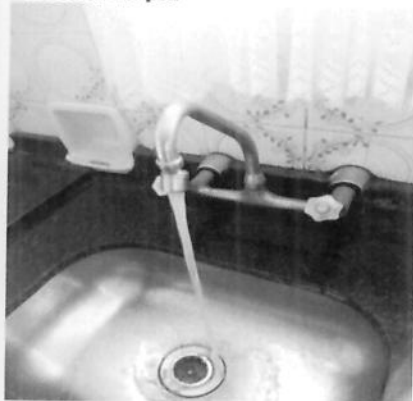
13.8 - Bancada da pia de granito na cor preto(a) em ótimo estado, funcionando, oxidando, sem vazamento, com

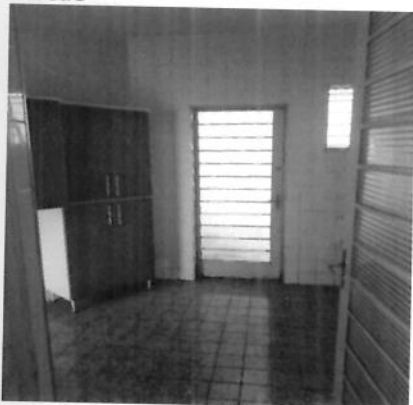
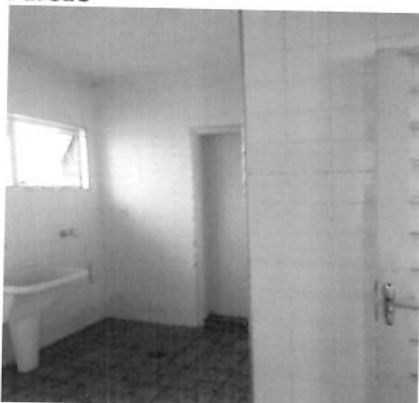
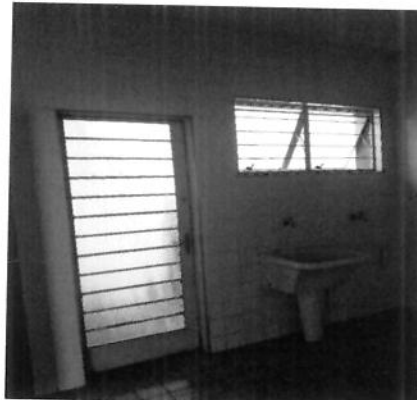
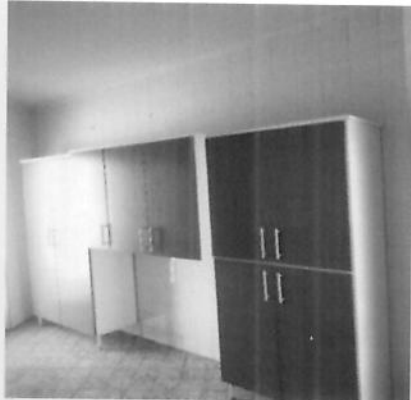
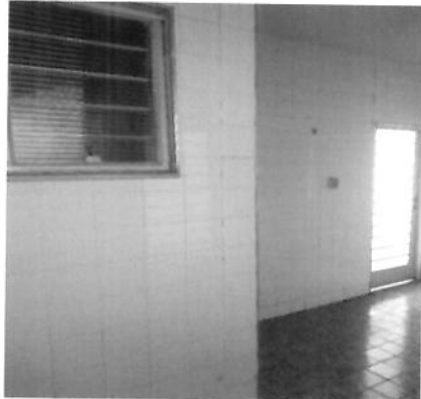
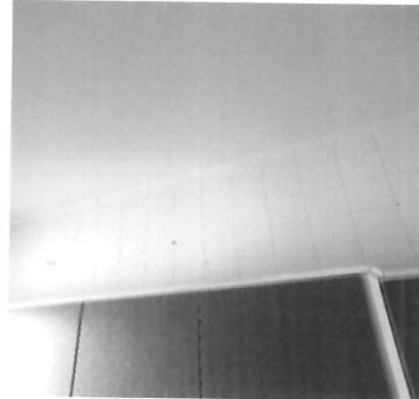
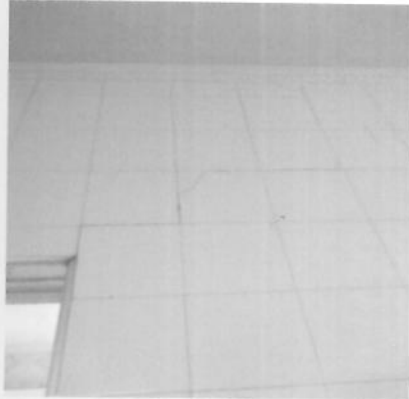
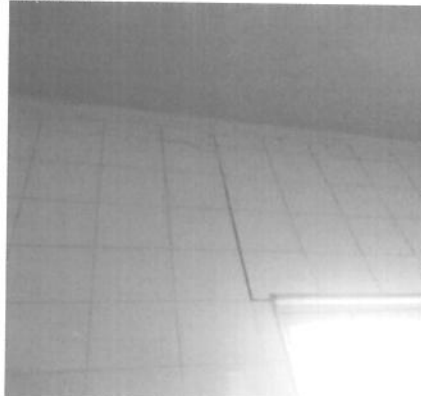
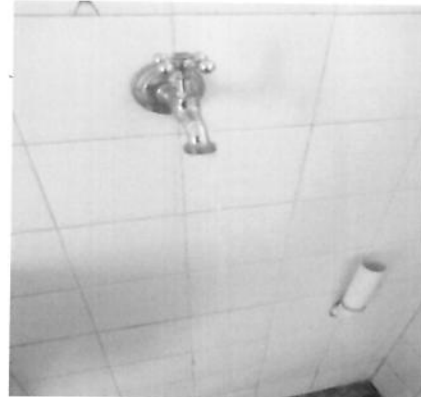
## Parede

- 14.1 - Parede de azulejo na cor creme em ótimo estado, com torneira simples, porém, com desgaste e com manchas. Obs: Peças danificadas. 01 ponto para esgoto.

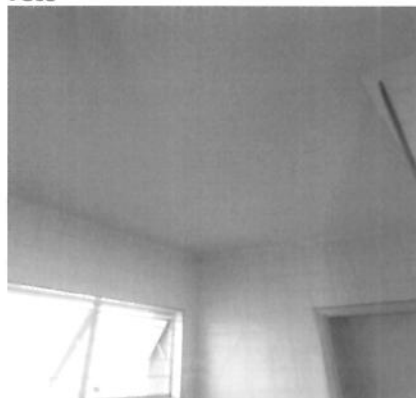
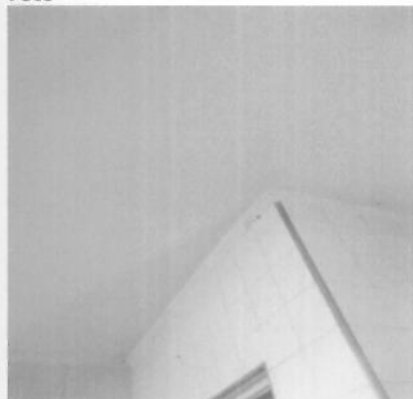
- 14.3 - Teto de laje na cor branco(a) em ótimo estado com pintura acrílico fosco, com pintura antiga, porém, com desgaste, com infiltrações e com manchas; com moldura de gesso na cor branco(a) em ótimo estado com pintura acrílico fosco, com pintura antiga, porém, com manchas.

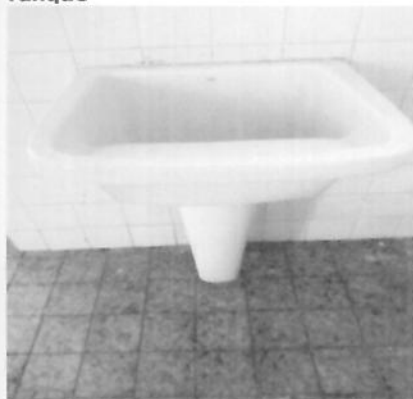
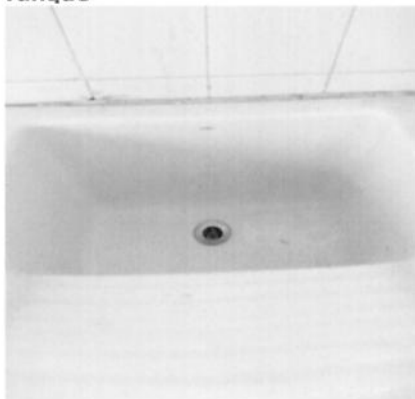
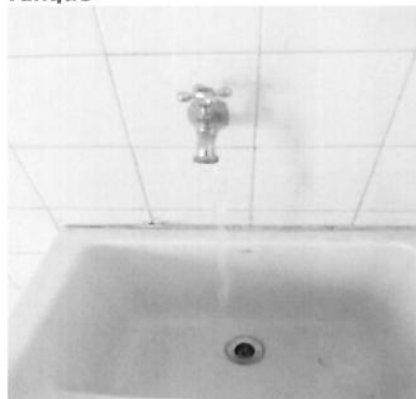
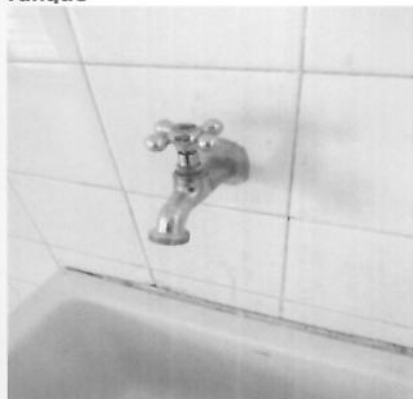
- 14.4 - Tanque de louça na cor branco(a) em ótimo estado, funcionando, com coluna, sem vazamento e com torneira simples, porém, sujo, com desgaste e com manchas.

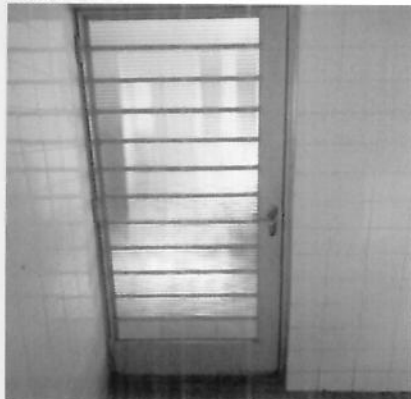
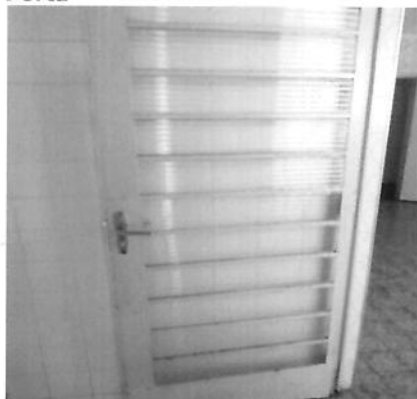
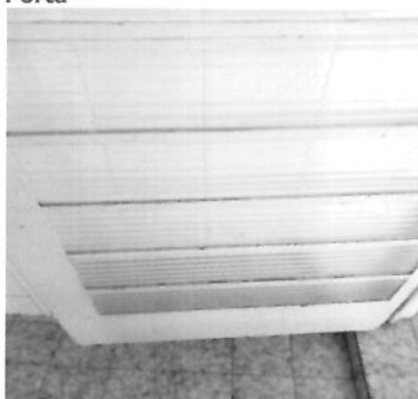
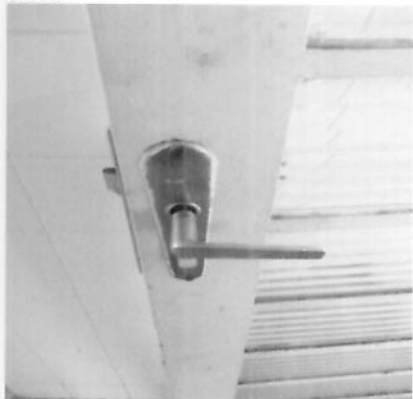
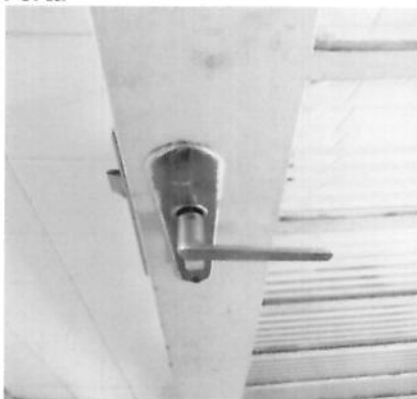
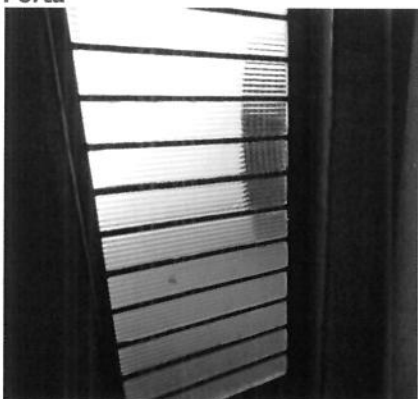
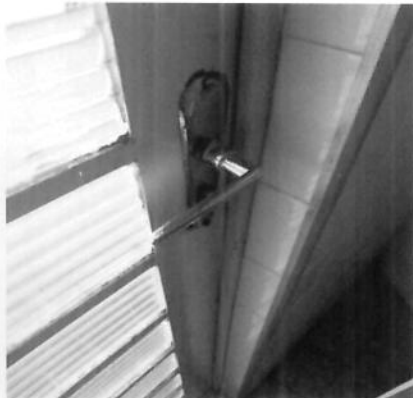
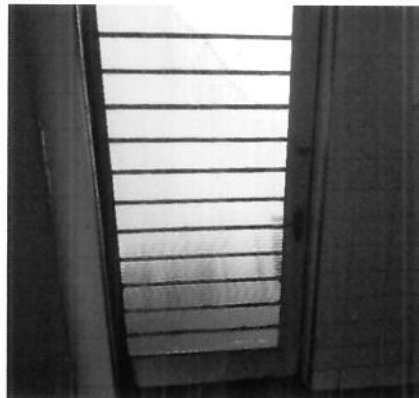
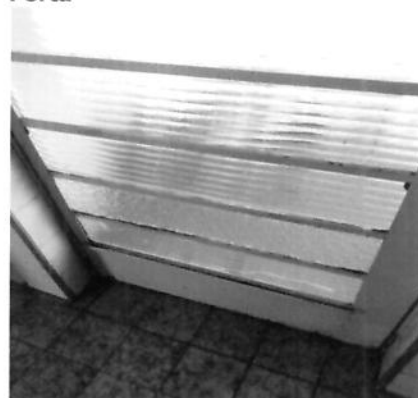
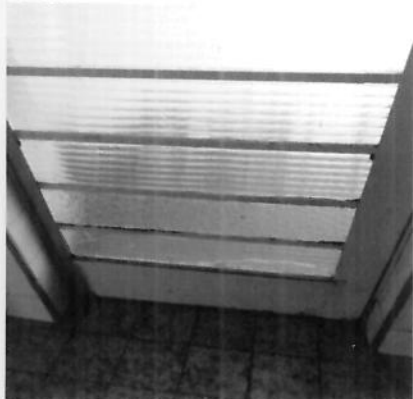
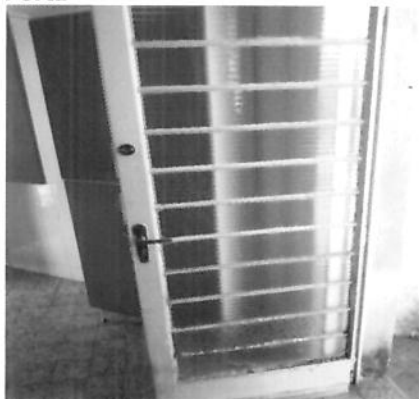
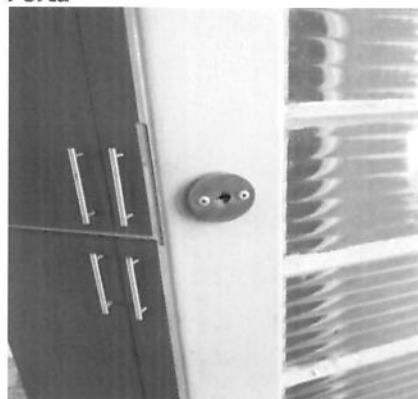
- 14.7 - 3 Portas de metal na cor branco(a) em ótimo estado com pintura esmaltada, com pintura antiga e com vidros cancelados, porém, com desgaste e com manchas; com fechadura de metal na cor cromado em ótimo estado, porém, com desgaste e com manchas. Obs: 01 porta trancada. 01 porta com 01 folha em vidro artico, com fechadura tetra com chave e 01 folha com trinca.

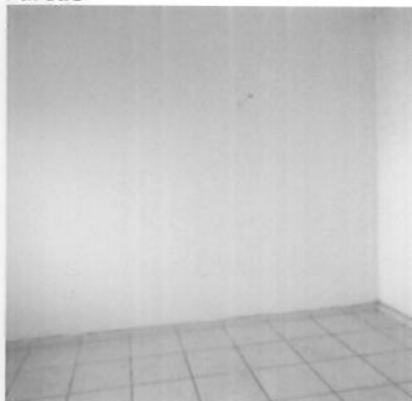
15.1 - Parede na cor branco(a) em ótimo estado com pintura acrílico fosco, com pintura antiga e com suporte plástico, porém, com desgaste, com infiltrações e com manchas.

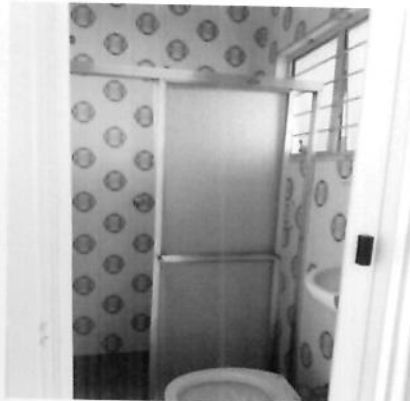
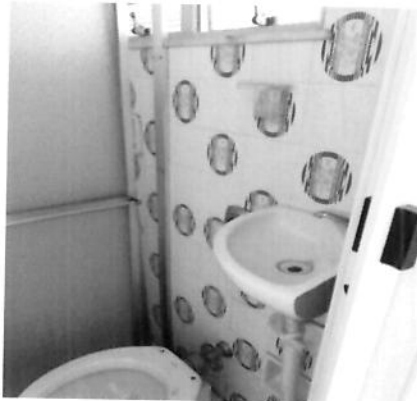
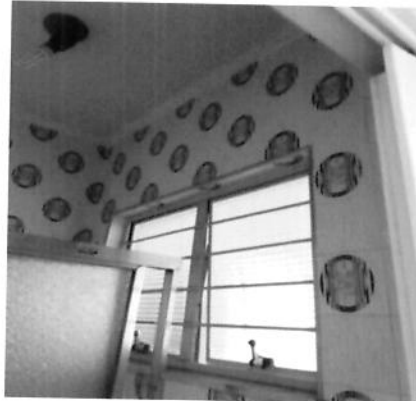
- 16.1 - Parede de azulejo na cor creme em ótimo estado, porém, com furos.  
16.2 - Piso de cerâmica na cor bege em ótimo estado, porém, sujo e com manchas; com ralo de plástico na cor cromado em ótimo estado, porém, com desgaste e com manchas.

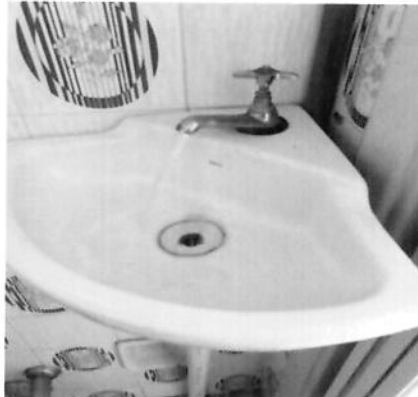
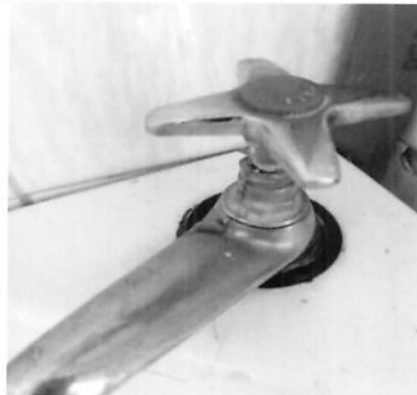
16.7 - Lavatório de louça deca na cor marrom em ótimo estado, funcionando e com torneira simples, porém, com trinca e com vazamento.  
16.8 - Vaso Sanitário de louça celite na cor branco(a) em estado regular, com desgaste e com manchas, porém, funcionando; com válvula de metálico docol na cor cromado em ótimo estado, funcionando e sem vazamento, porém, com desgaste.

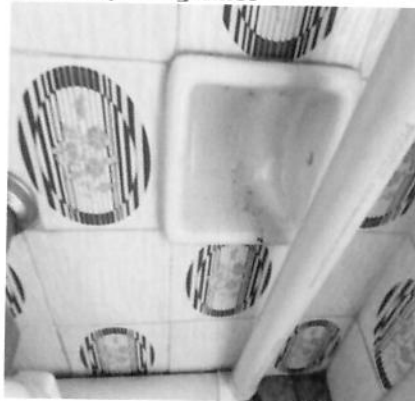
16.9 - Porta Papel Higiênico de louça na cor branco(a) em estado regular, com desgaste e faltando peça.  
16.10 - 3 Registros de metálico na cor cromado em ótimo estado, porém, com vazamento, com desgaste e com manchas.

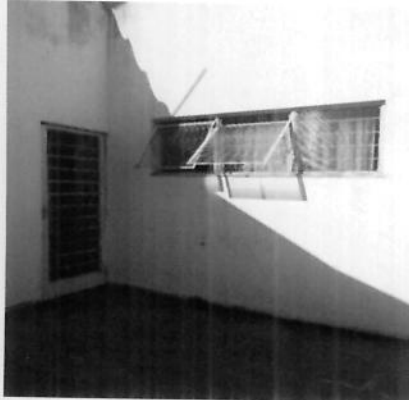
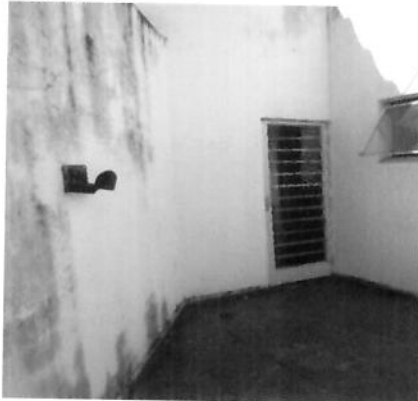
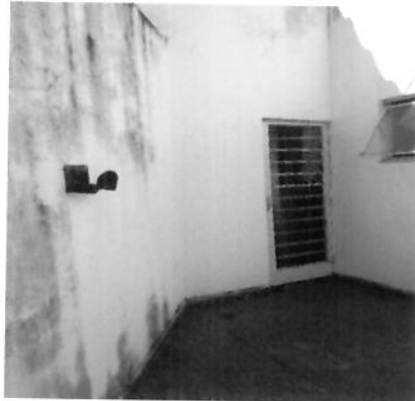
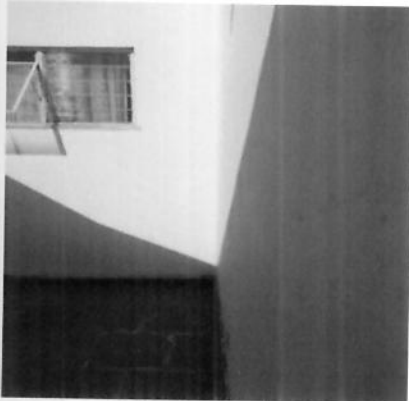
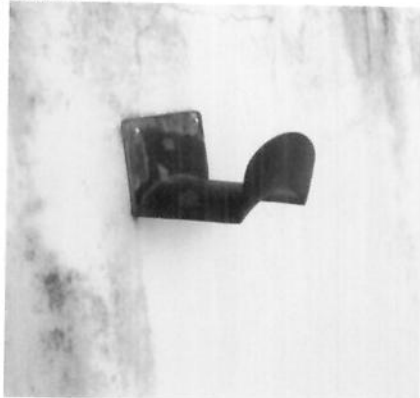
17.1 - Parede na cor branco(a) em ótimo estado com pintura acrílico fosco, com pintura antiga e com suporte plástico para mangueira, porém, com desgaste, com infiltrações e com manchas.
