## Auto de Vistoria de Entrada

| <b>Endereço do imóvel</b> | Rua Conselheiro Nebias nº 53, Vila Trujillo, Sorocaba - SP. |

**Data do laudo** 13/08/2019

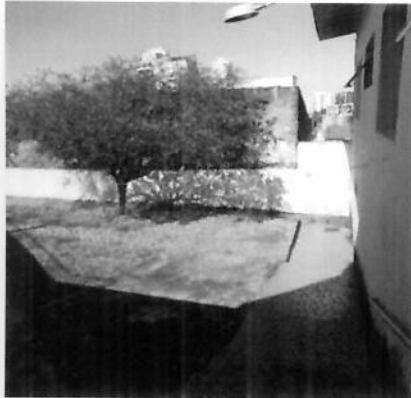
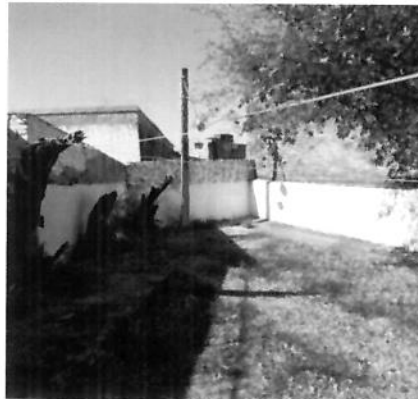
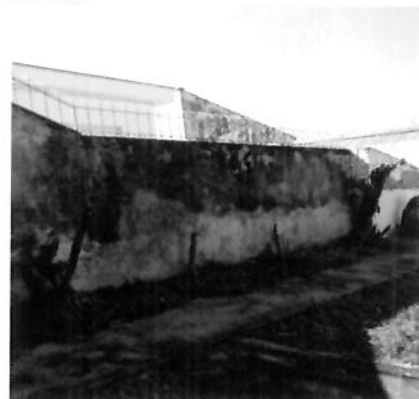
18.1 - Parede de textura na cor branco(a) em ótimo estado com pintura acrílico fosco, com corrimão, com 05 ganchos e com pintura antiga, porém, com desgaste, com falhas, com manchas e com trincas; com parte na cor rosa claro em ótimo estado com pintura acrílico fosco, funcionando e com pintura antiga, porém, com manchas; com parte de azulejo na cor bege em estado regular, com desgaste e com manchas, Obs: Com partes danificadas.

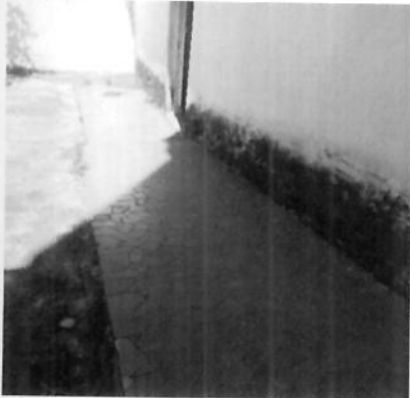
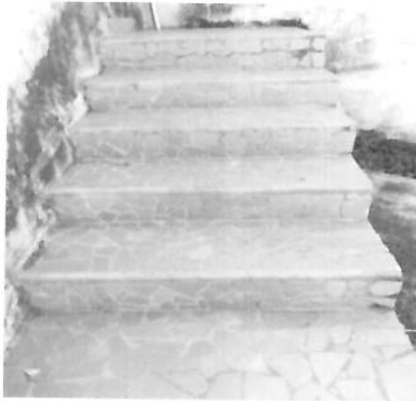
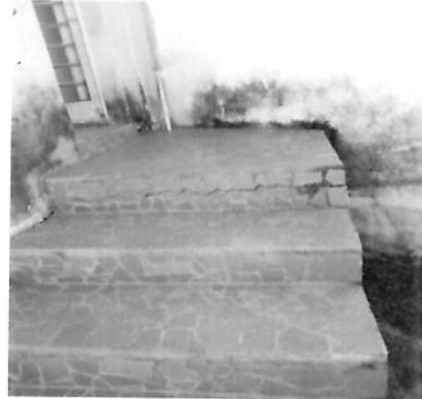
18.3 - Escada de cacos de cerâmica na cor marrom em ótimo estado, porém, com desgaste, com trincados e com manchas.
