## Auto de Vistoria de Entrada

**Endereço do imóvel** Rua Doutor Osmar Maciel nº 276, Central Parque Sorocaba, Sorocaba - SP.  
**Proprietário(a)** Gilmar Amaral Campos  
**Locatário(a)** Priscilla Trassato  
**Fiador(a)** Credpago Serviços de Cobrança S/a

**Data do laudo** 22/08/2019

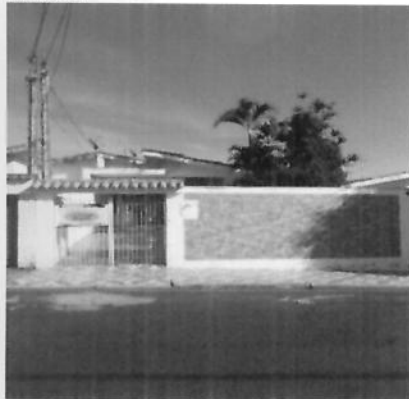
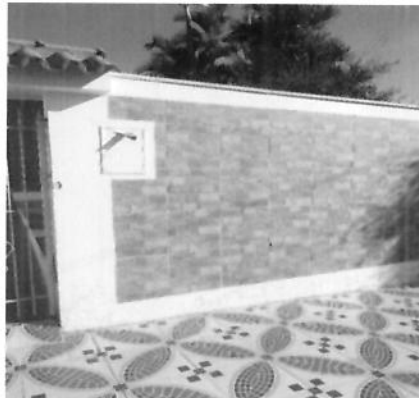
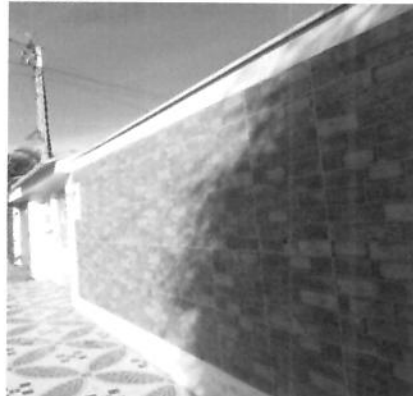
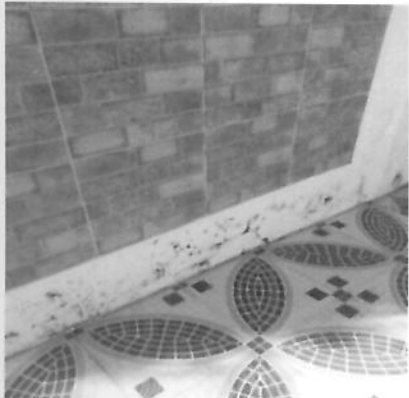
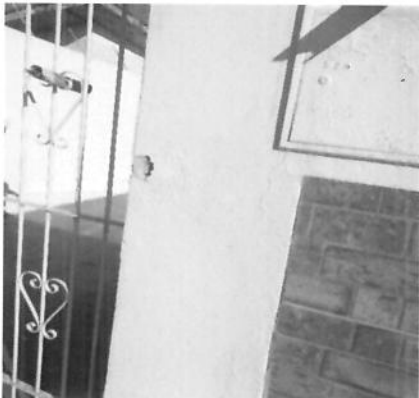
1.1 - Parede na cor branco(a) em ótimo estado com pintura acrílico fosco, com pintura antiga, porém, com desgaste, com manchas e com trincas; com parte de cerâmica na cor marrom em ótimo estado, porém, com desgaste e com manchas, Obs: Revestimento simulando tijolos à vista. Obs: Com caixa de correspondência.

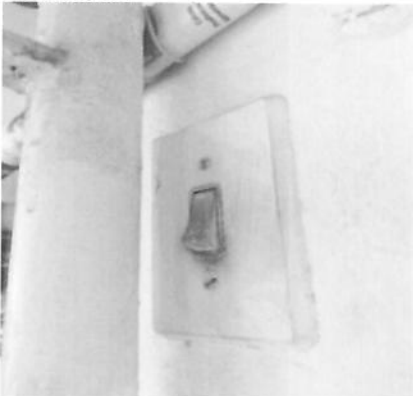
1.3 - Interruptor de plástico na cor branco(a) em ótimo estado, porém, com desgaste e com manchas.

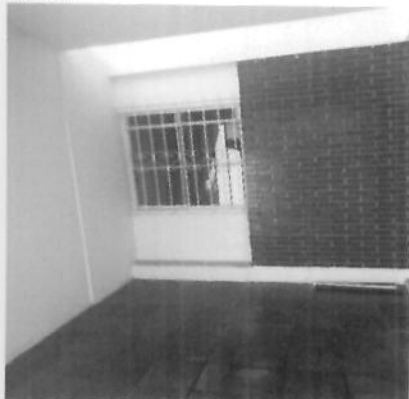
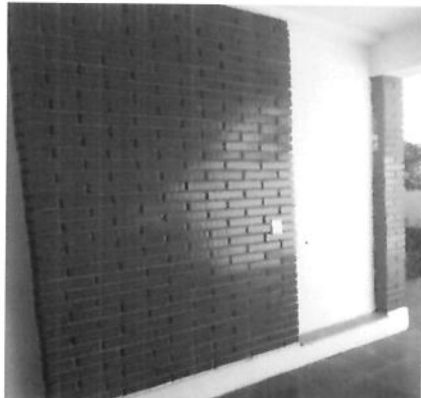
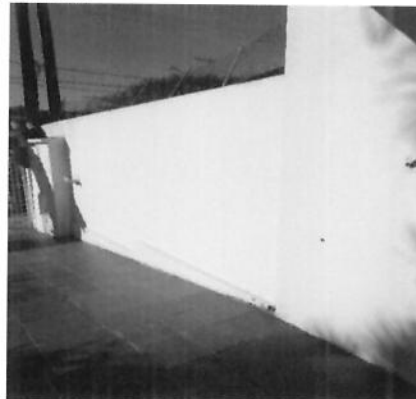
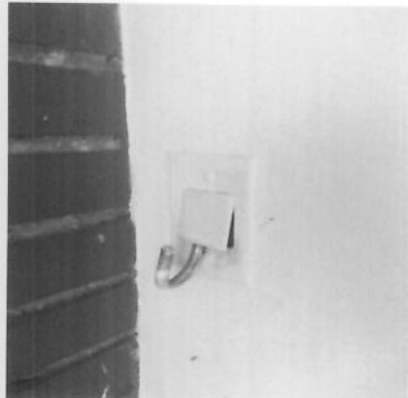
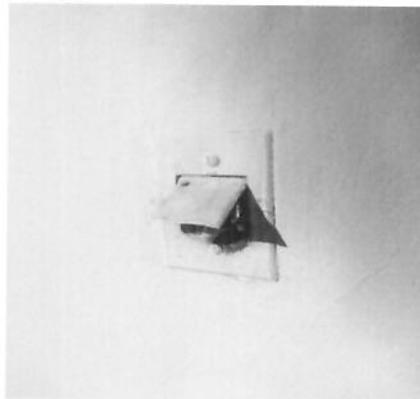
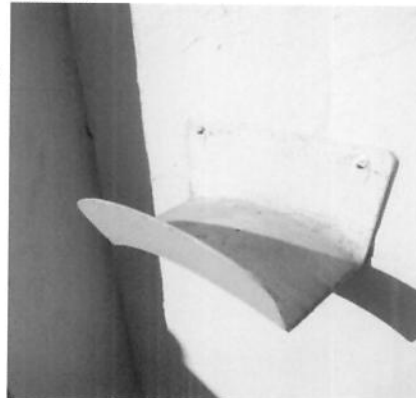
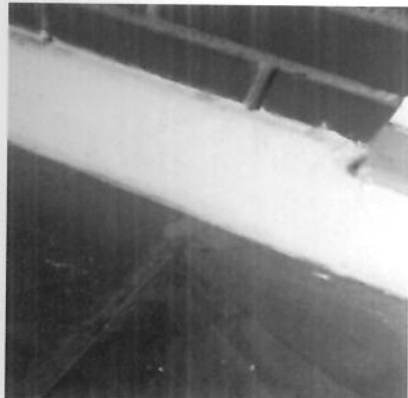
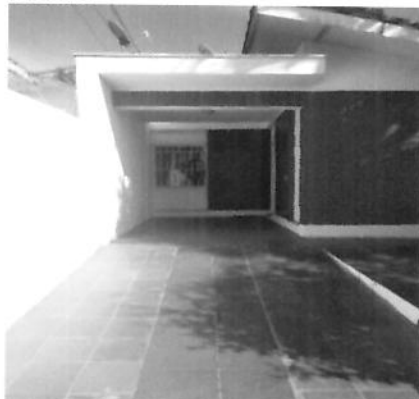
2.1 - Parede na cor branco(a) em ótimo estado com pintura acrílico fosco, com pintura nova, com ganchos para rede e com suporte plástico para mangueira, porém, com desgaste e com manchas; com parte de cerâmica na cor marrom em ótimo estado, porém, com desgaste e com manchas, Obs: Simulando tijolos à vista.

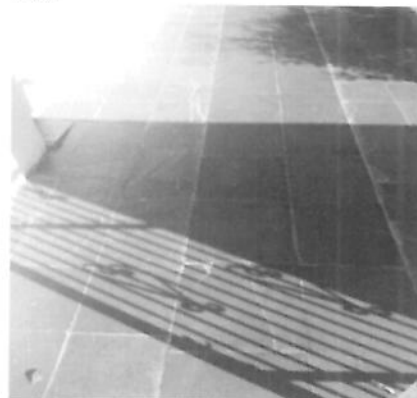
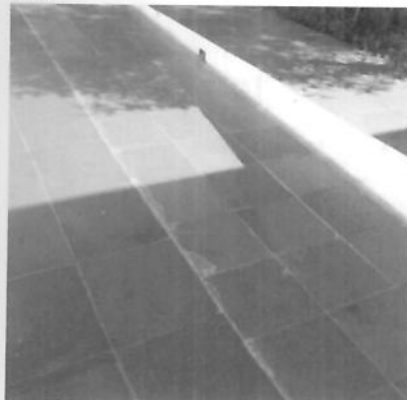
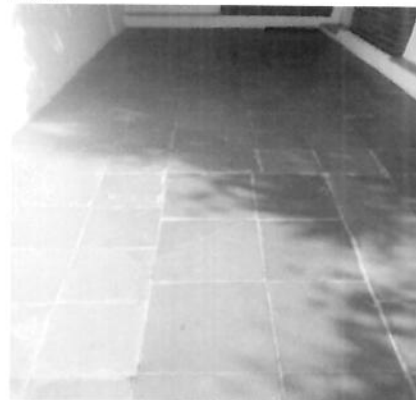
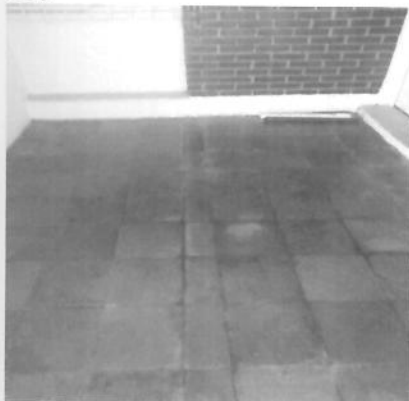
2.2 - Piso de ardósia em ótimo estado, porém, com desgaste, com manchas e com trincas. Obs: Com rampa de acesso.

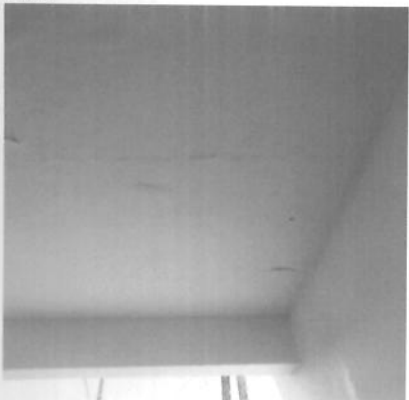
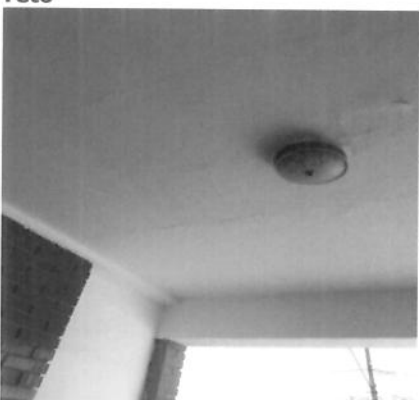
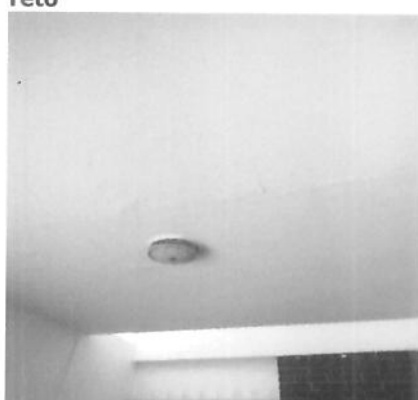
2.3 - Teto de laje na cor branco(a) em ótimo estado com pintura acrílico fosco, com pintura antiga, porém, com desgaste, com manchas e com trincas.

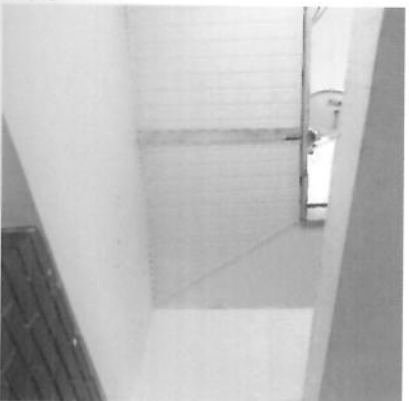
2.4 - Forro de pvc na cor branco(a) em ótimo estado, sem avarias, porém, com manchas de tinta.

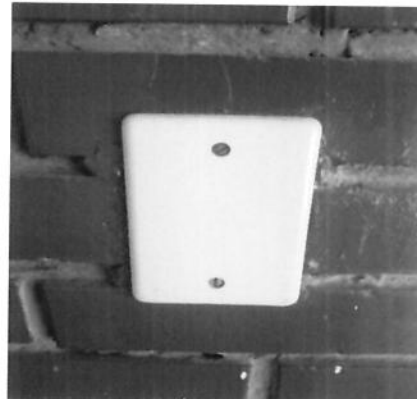
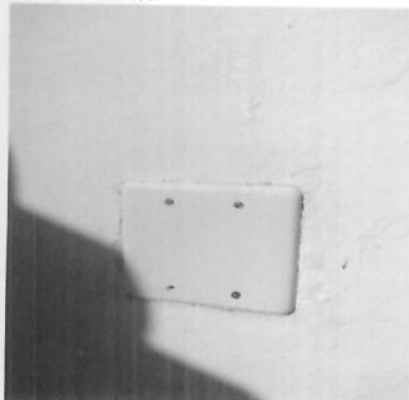
2.7 - 2 Parte Elétricas de plástico na cor bege em ótimo estado, com espelho cego.

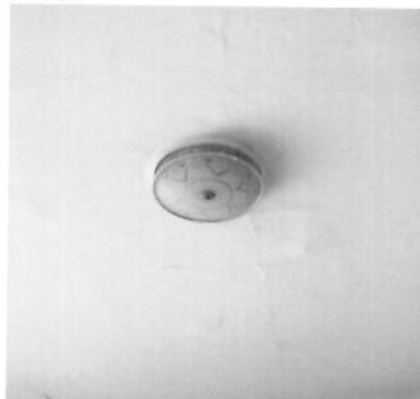
2.8 - Plafon de metal na cor branco(a) em ótimo estado, com fechamento em vidro, porém, com manchas.

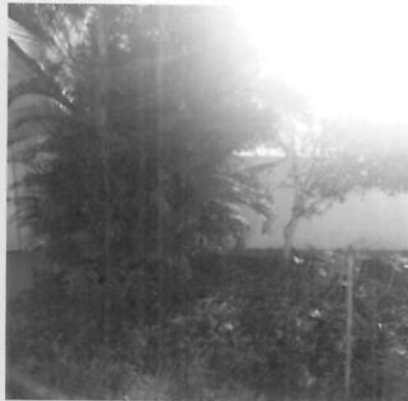
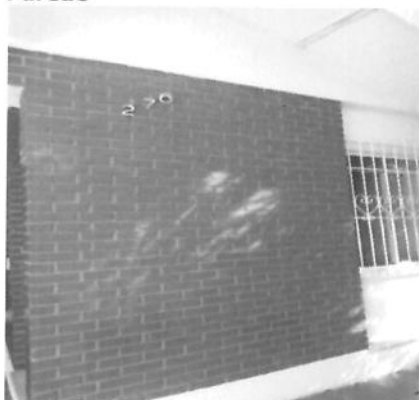
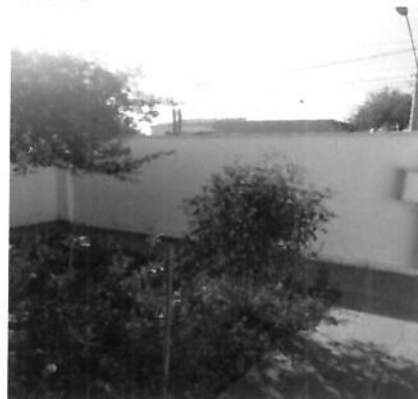
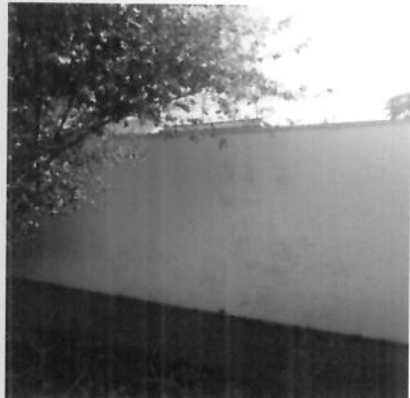
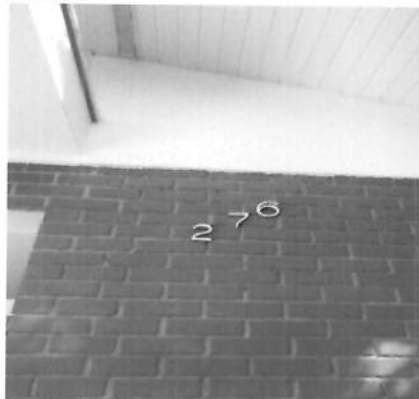
3.1 - Parede na cor branco(a) em ótimo estado com pintura acrílico fosco, com pintura nova e com número de metal, porém, com desgaste e com manchas; com parte de cerâmica na cor marrom em ótimo estado, porém, com

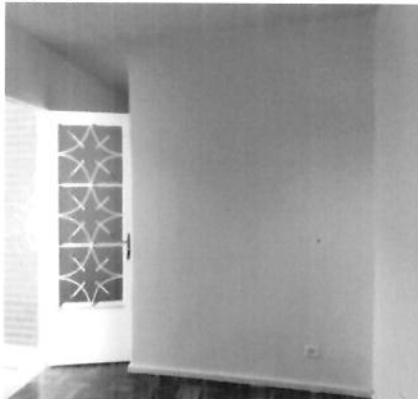
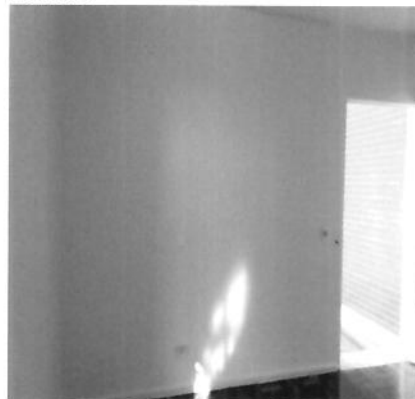
- 4.1 - Parede na cor branco(a) em ótimo estado com pintura acrílico fosco, com pintura nova, porém, com trincas.
- 4.2 - Piso de madeira em ótimo estado, porém, com riscos, com desgaste e com manchas; com soleira de mármore na cor branco(a) em ótimo estado, porém, com desgaste e com manchas; com rodapé de madeira na cor branco(a) em ótimo estado, com pintura nova, porém, sujo.

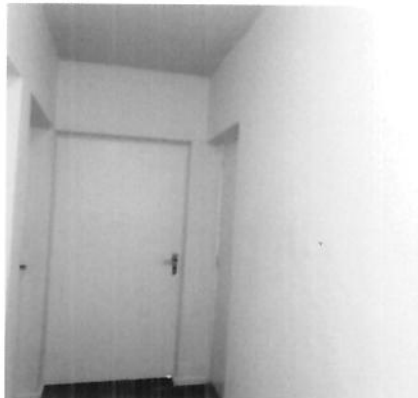
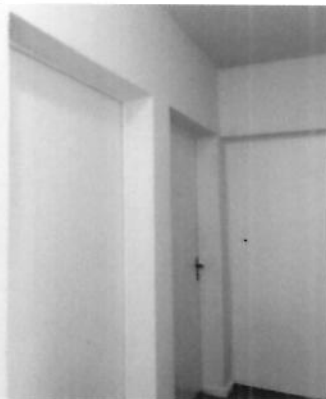
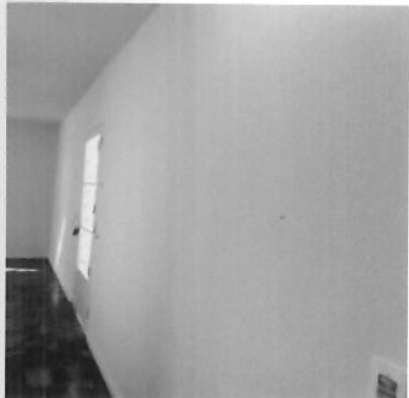
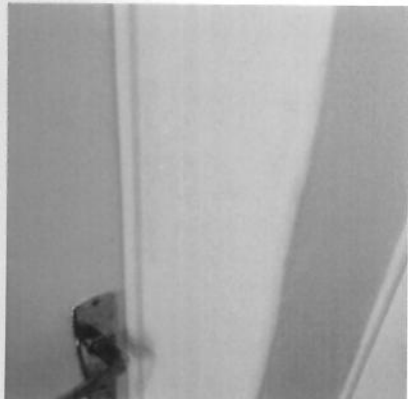
- 5.1 - Parede na cor branco(a) em ótimo estado com pintura acrílico fosco, com pintura nova, porém, com falhas e com trincas.
- 5.2 - Piso de madeira em ótimo estado, porém, com riscos, com desgaste e com manchas; com rodapé de madeira na cor branco(a) em ótimo estado, com pintura nova, porém, sujo.
- 5.3 - Teto de laje na cor branco(a) em ótimo estado com pintura acrílico fosco, com pintura antiga, porém, com manchas.
- 5.4 - Plafon de metálico em ótimo estado, funcionando, com lâmpadas e com fechamento em vidro.
- 5.5 - Interruptor de plástico na cor branco(a) em ótimo estado, funcionando, porém, com desgaste e com manchas.
- 5.6 - 1 Tomadas de plástico na cor branco(a) em ótimo estado, porém, com desgaste e com manchas.

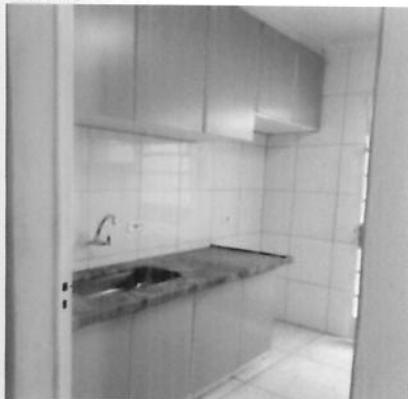
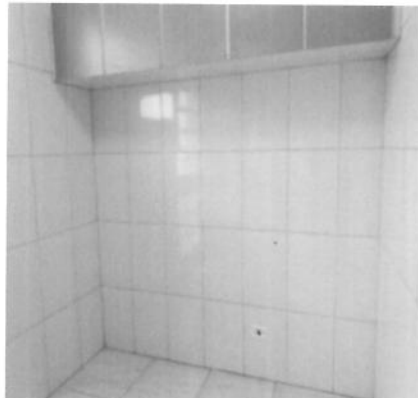
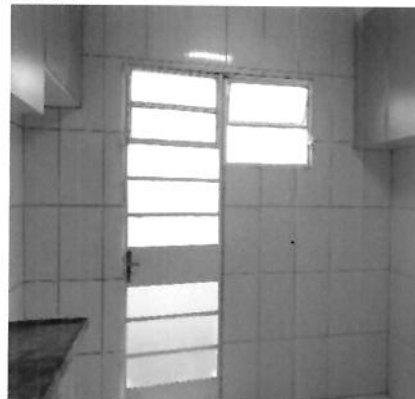
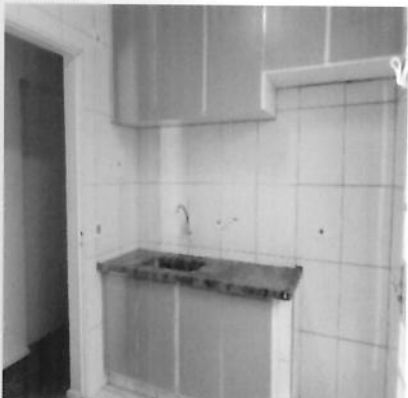
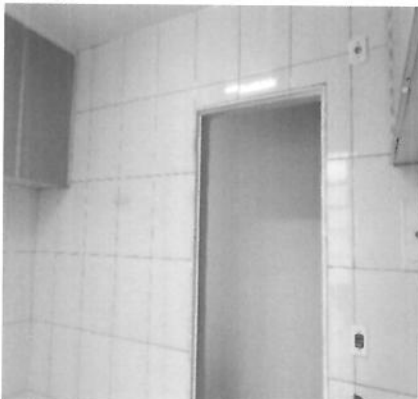
- 6.1 - Parede de azulejo na cor branco(a) em ótimo estado.
- 6.2 - Piso de cerâmica na cor branco(a) em ótimo estado, porém, com riscos, com desgaste e com manchas.

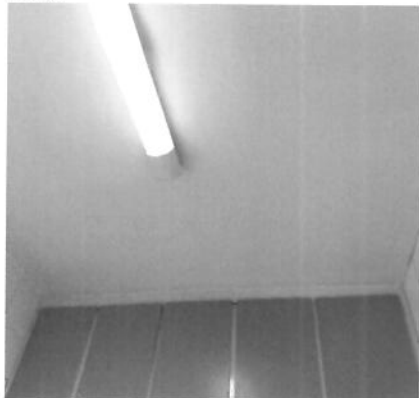
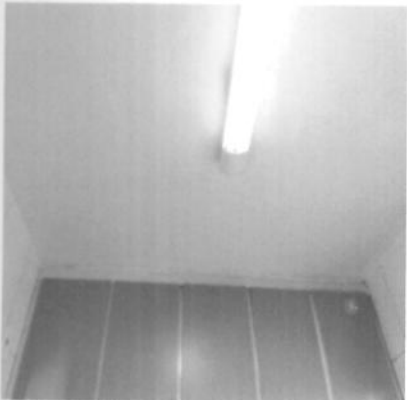
- 6.3 - Teto de laje na cor branco(a) em ótimo estado com pintura acrílico fosco, com pintura antiga, porém, com manchas.
- 6.4 - Porta de metálico na cor branco(a) em ótimo estado com pintura esmaltada, funcionando, com pintura antiga, com vidro mini boreal e com parte superior basculante, porém, desalinhada e com manchas; com batente em ótimo estado; com fechadura de metálico na cor cromado em ótimo estado, funcionando e com chave, porém, com desgaste e com manchas.

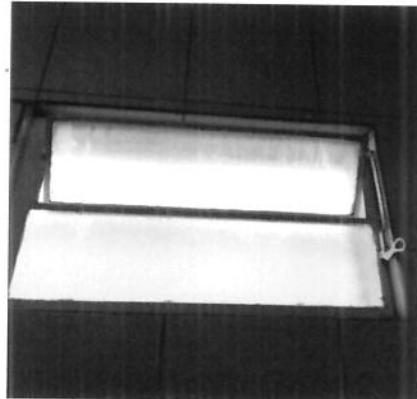
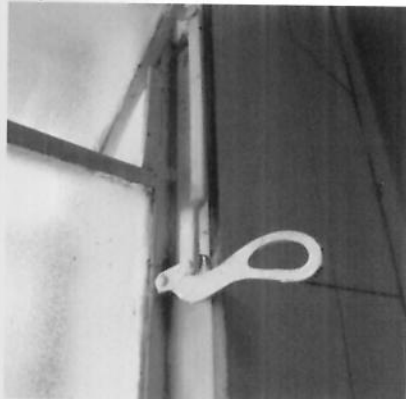
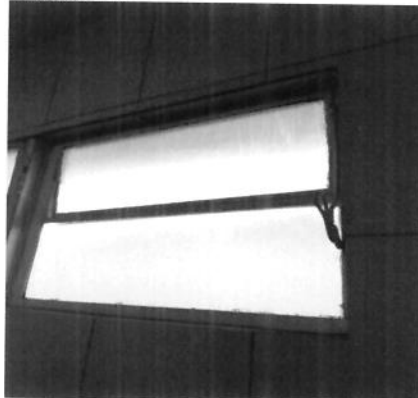
- 6.5 - Esquadria de metálico na cor branco(a) em ótimo estado com pintura esmaltada, funcionando, com 01 puxador, com parte basculante e com vidro mini boreal, porém, com desgaste e com manchas.

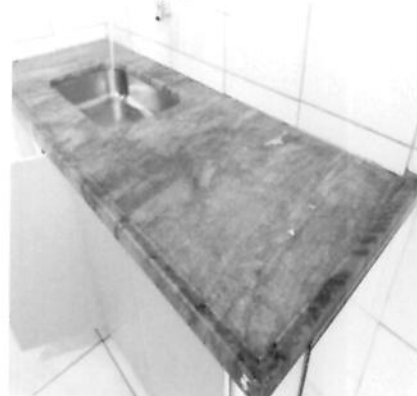
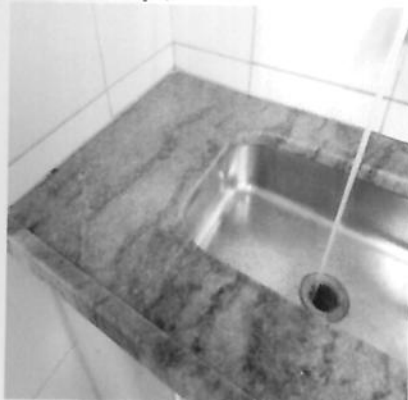
- 6.6 - Bancada da pia de granito na cor marrom em ótimo estado, com cuba de inox e com sifão pvc sem vazamento, porém, com desgaste e com manchas.
- 6.7 - Torneira de metálico na cor cromado em ótimo estado, funcionando, com bica alta e do tipo bica móvel, porém, com vazamento.

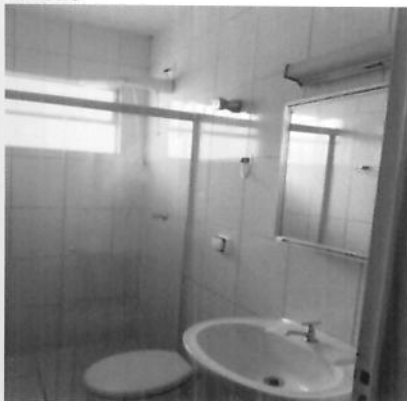
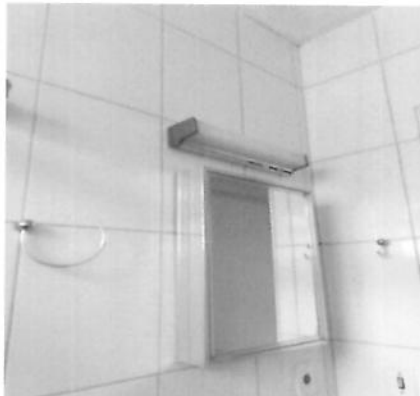
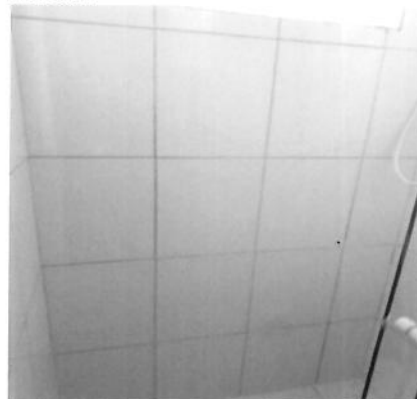
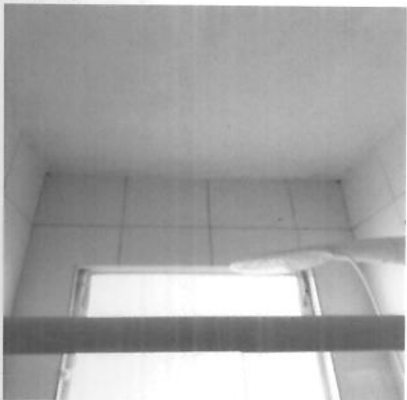
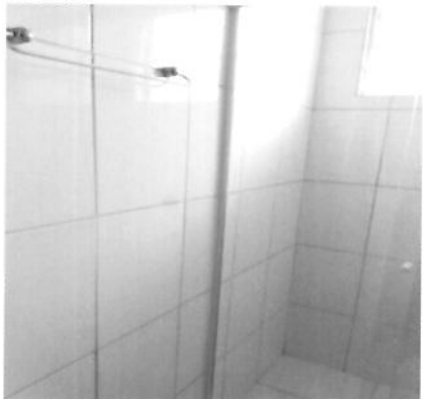
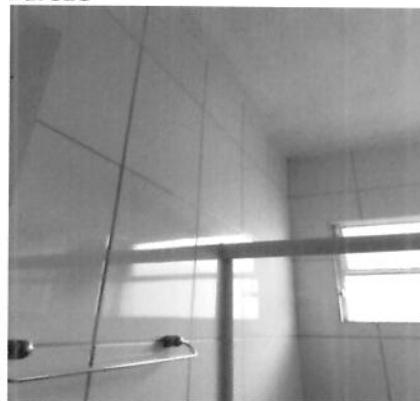
- 7.1 - Parede de azulejo na cor branco(a) em ótimo estado.
- 7.2 - Piso de cerâmica na cor branco(a) em ótimo estado, porém, sujo e com desgaste; com ralo de plástico na cor cromado em ótimo estado, porém, com desgaste e com manchas.

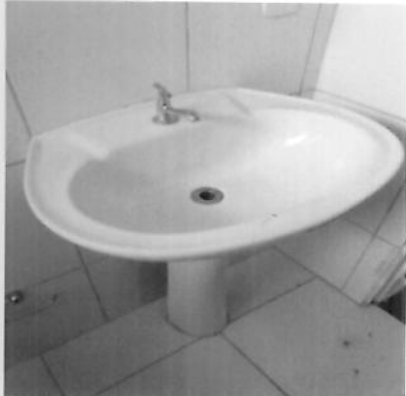
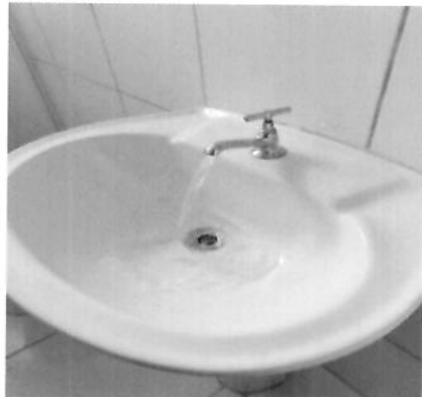
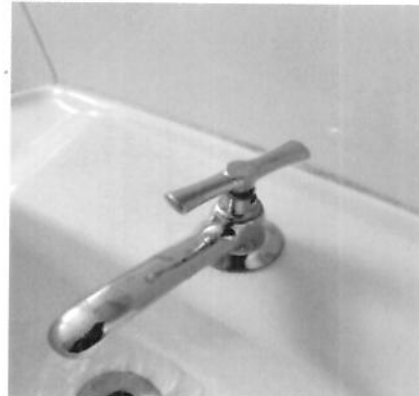
**Lavatório**

- 7.7 - Lavatório de louça na cor branco(a) em ótimo estado, funcionando, com coluna, com torneira simples e funcionando e sem vazamento.
- 7.8 - Espelheira de aço inox na cor cromado em ótimo estado, funcionando, com espelho e com 01 porta, porém, com desgaste.

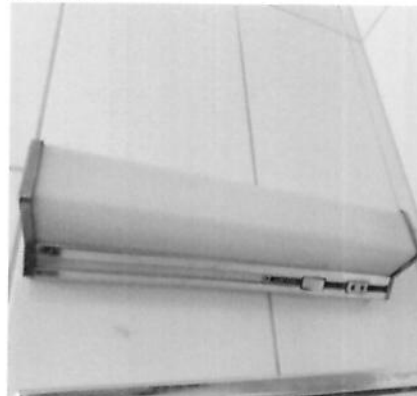
**Arandela**

- 7.9 - Arandela de metálico na cor cromado em ótimo estado, com acrílico e com interruptor e tomada, porém, com desgaste e sem funcionamento.
- 7.10 - Vaso Sanitário de louça na cor branco(a) em ótimo estado, funcionando, porém, com desgaste e com manchas; com válvula de metálico na cor branco(a) em ótimo estado, funcionando e sem vazamento, porém, com desgaste e com manchas; com assento de plástico na cor branco(a) em ótimo estado, porém, com desgaste e com manchas.

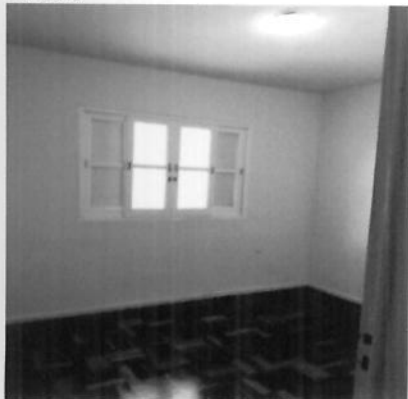
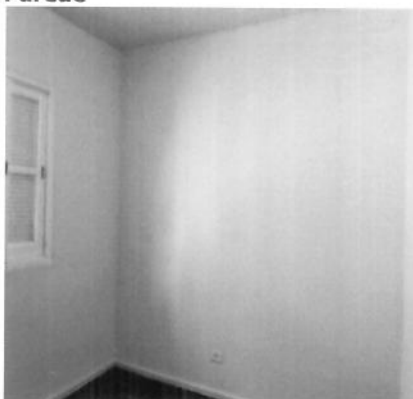
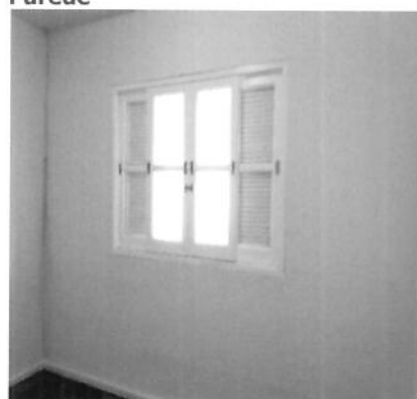
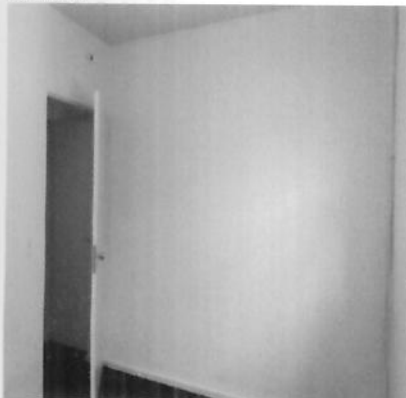
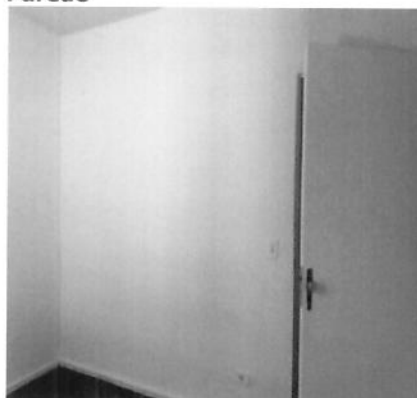
8.1 - Parede na cor branco(a) em ótimo estado com pintura acrílico fosco, com pintura nova, porém, com falhas.

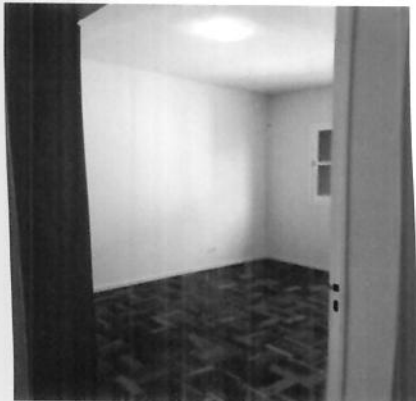
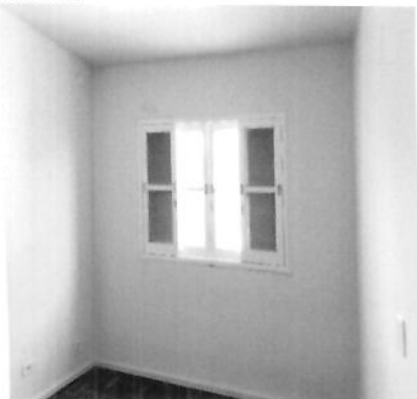
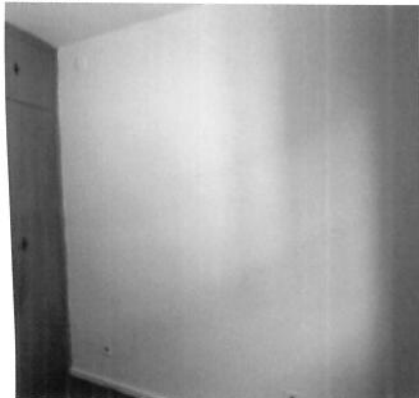
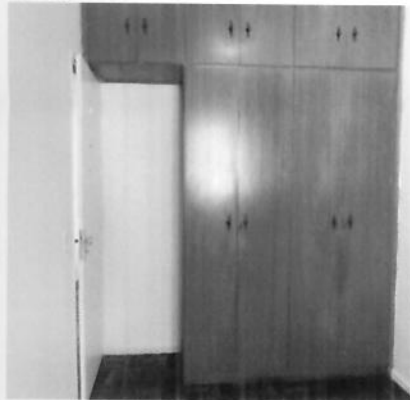
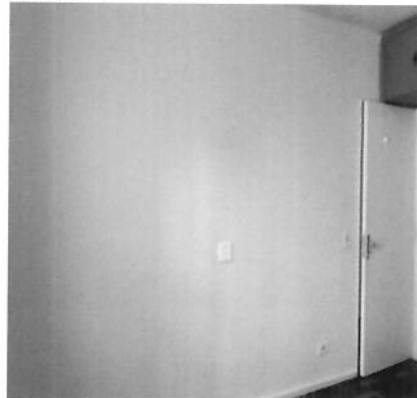
9.1 - Parede na cor branco(a) em ótimo estado com pintura acrílico fosco, com pintura nova, porém, com desgaste e com falhas.

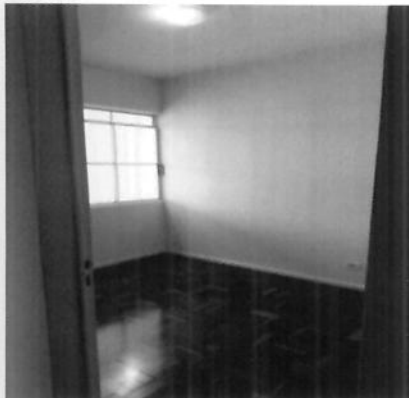
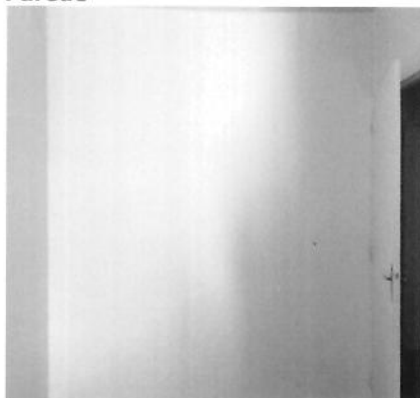
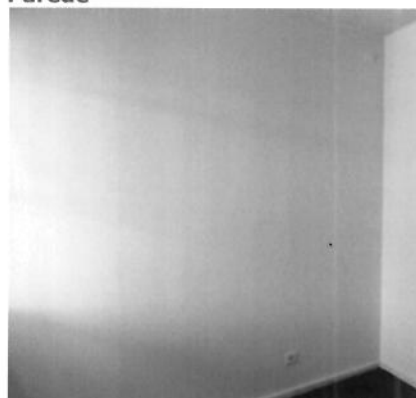
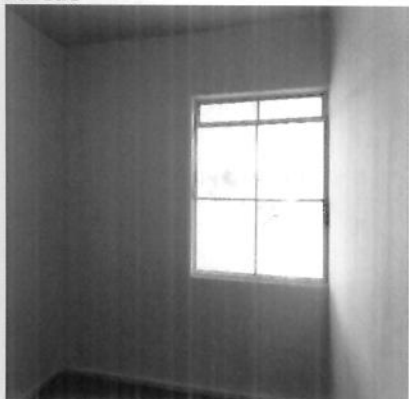
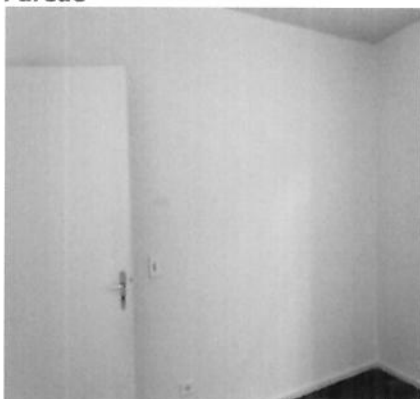
10.1 - Parede na cor branco(a) em ótimo estado com pintura acrílico fosco, com pintura nova, porém, com desgaste e com falhas.

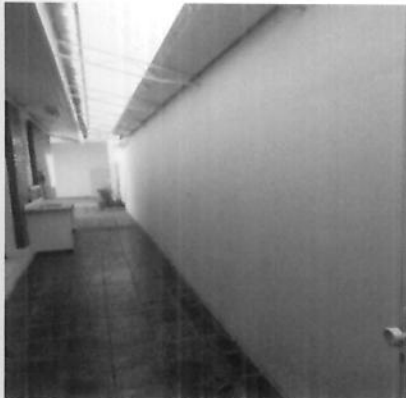
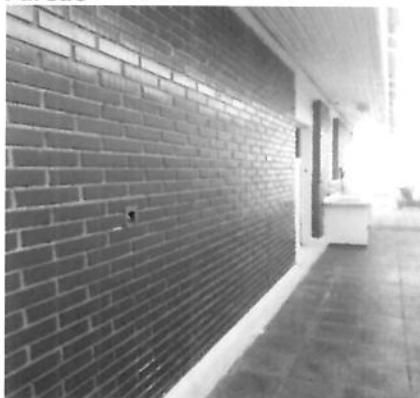
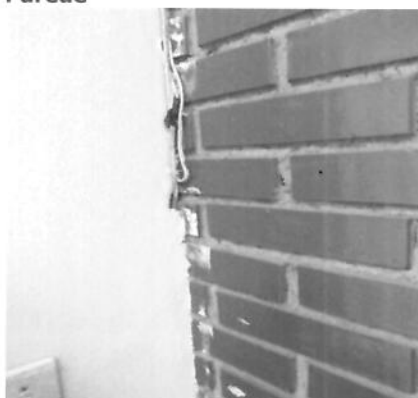
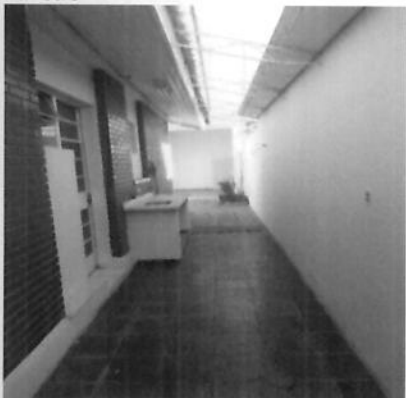
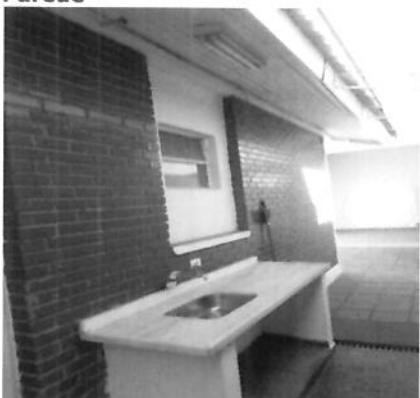
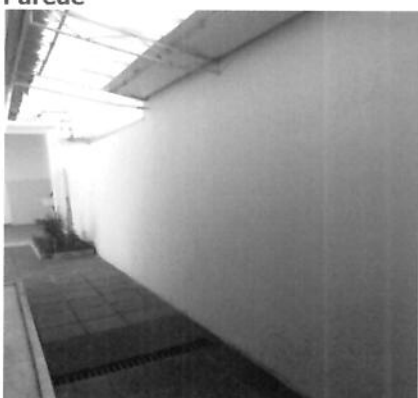
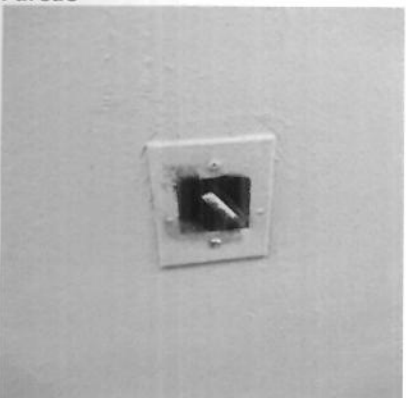
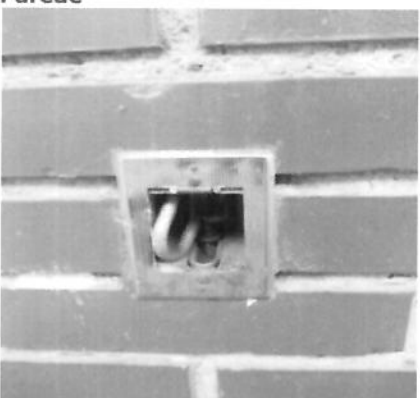
11.1 - Parede na cor branco(a) em ótimo estado com pintura acrílico fosco, com pintura nova e com ganchos para rede, porém, com desgaste e com manchas; com parte de cerâmica na cor marrom em ótimo estado, porém, com desgaste e com manchas.

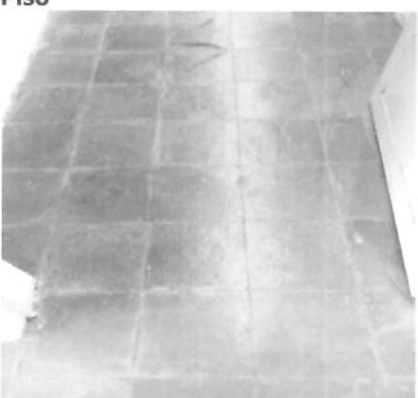
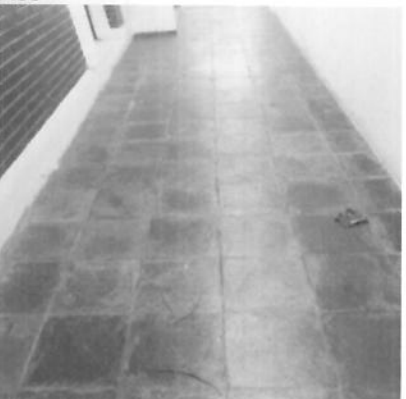
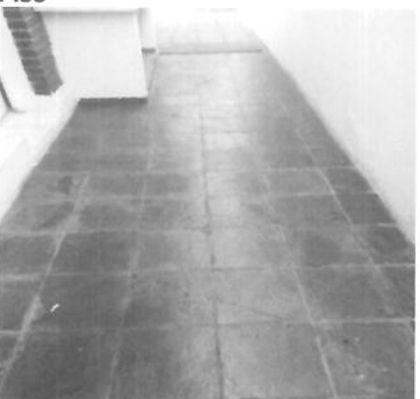
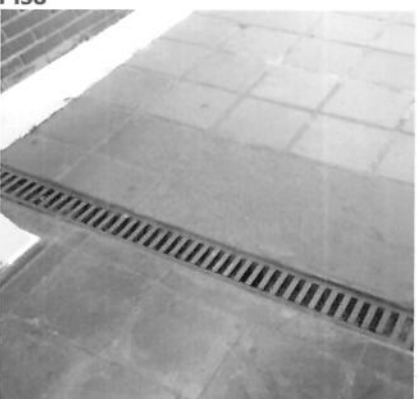
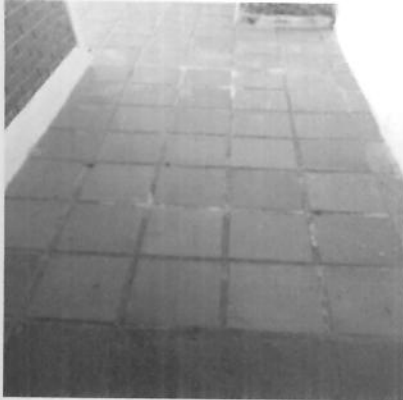
11.2 - Piso de ardósia em ótimo estado, porém, com desgaste, com manchas e com trincas; com ralo de metal na cor cinza em ótimo estado, com grelha, porém, com desgaste e com manchas. Obs: Parte cerâmica lisa e fosca na cor marrom com manchas.

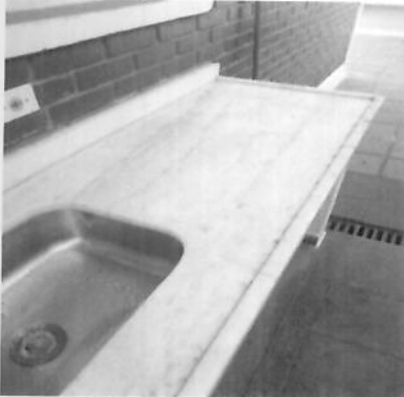
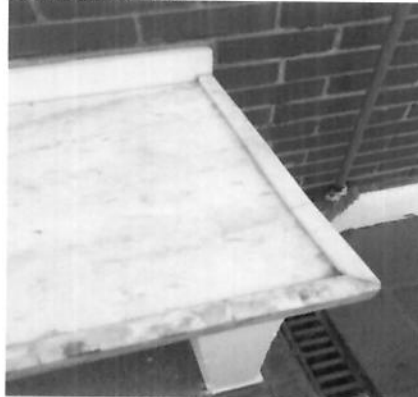
11.5 - Bancada da pia de granito na cor branco(a) em ótimo estado, sem vazamento, com torneira simples e com cuba de inox, porém, com trinca, com desgaste e com manchas.

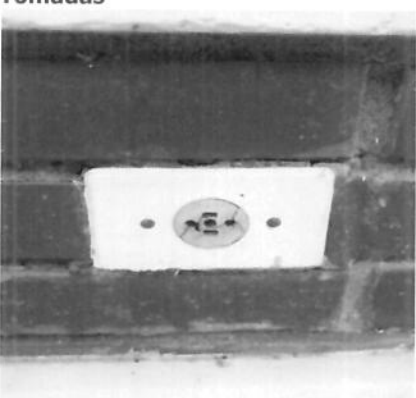
11.8 - Tomadas de plástico na cor branco(a) em ótimo estado, porém, com trinca, com desgaste e com manchas.

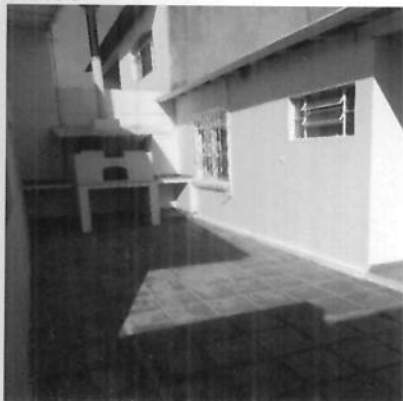
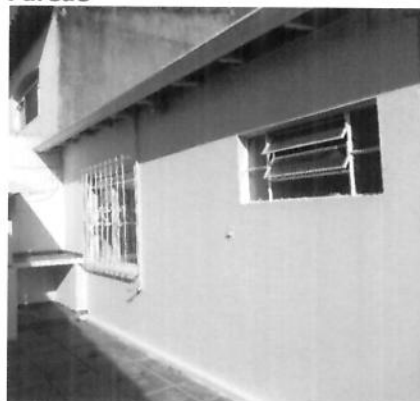
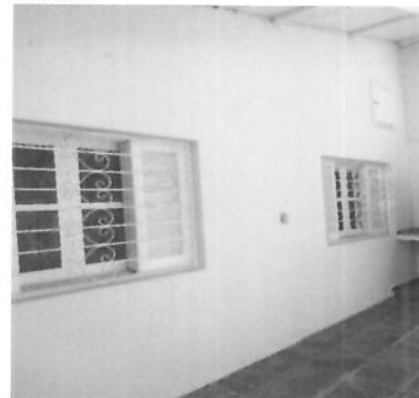
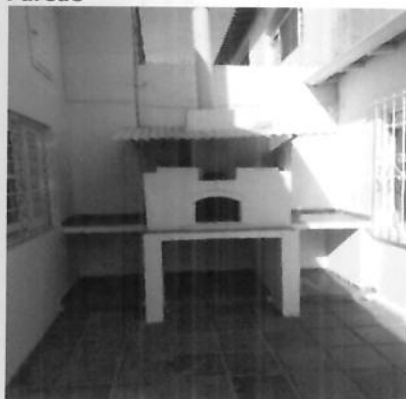
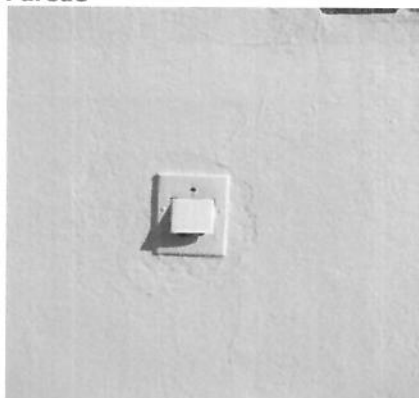
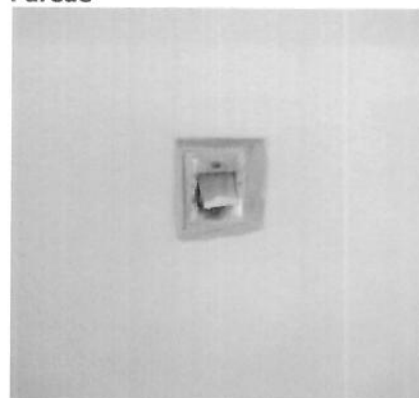
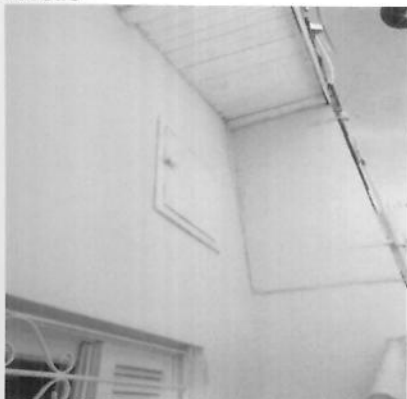
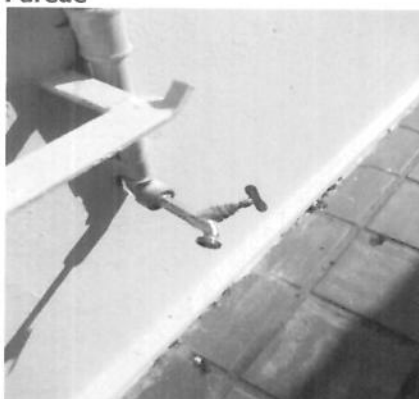
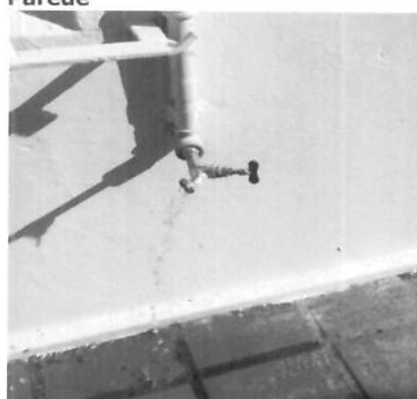
12.1 - Parede na cor branco(a) em ótimo estado com pintura acrílico fosco, com pintura nova e com ganchos para rede, porém, com desgaste, sem torneira e com manchas. Obs: Acesso ao sótão.

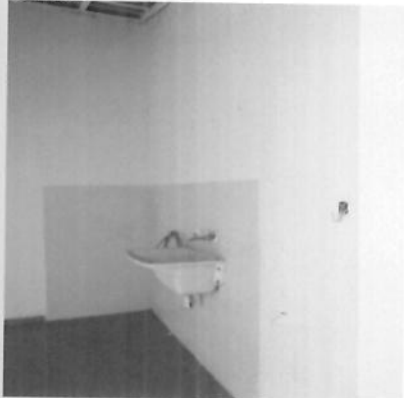
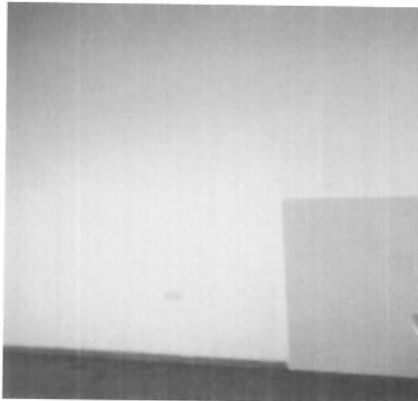
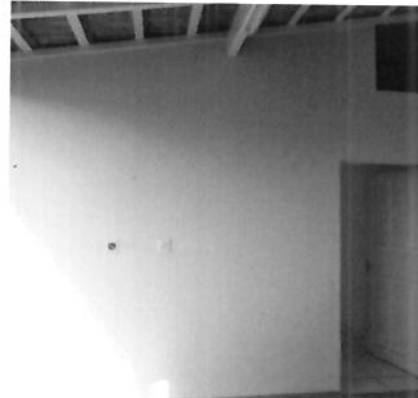
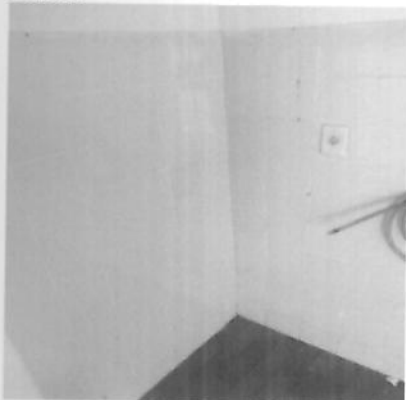
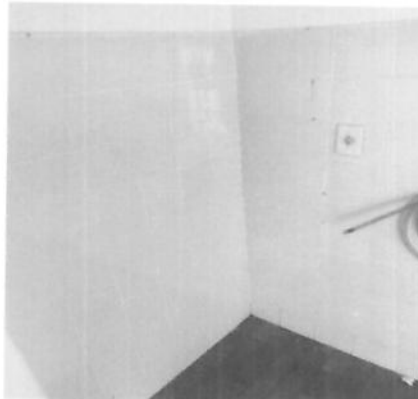
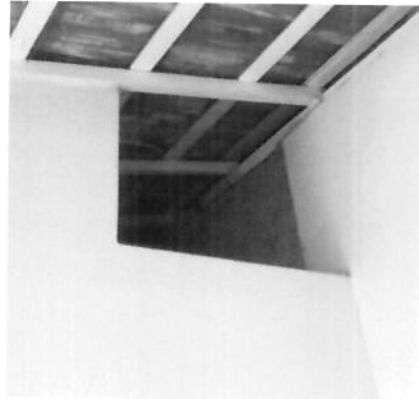
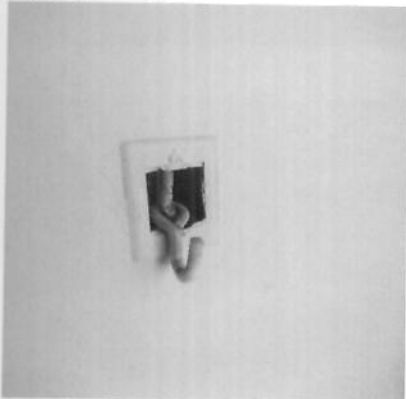
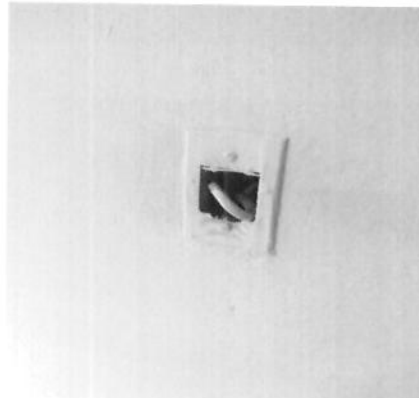
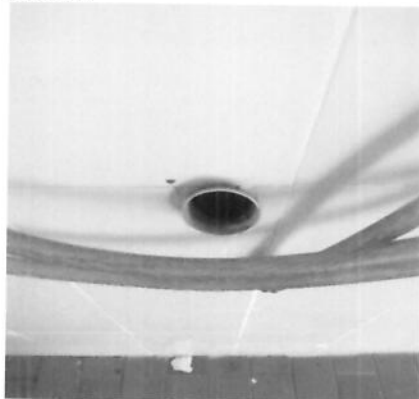
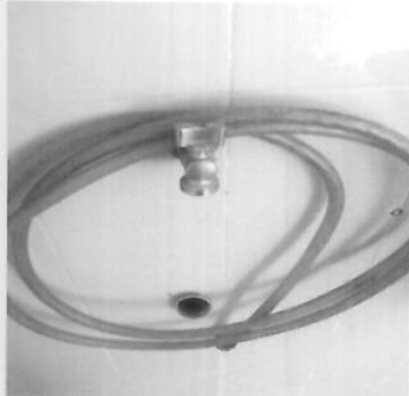
13.1 - Parede na cor branco(a) em ótimo estado com pintura acrílico fosco, com saboneteira, com pintura nova, com torneira simples e gancho para rede, porém, com furos, com desgaste e com manchas; com parte de cerâmica na

cor bege em ótimo estado, porém, com desgaste e com manchas. Obs: Com acesso ao soton. Ponto de esgoto.

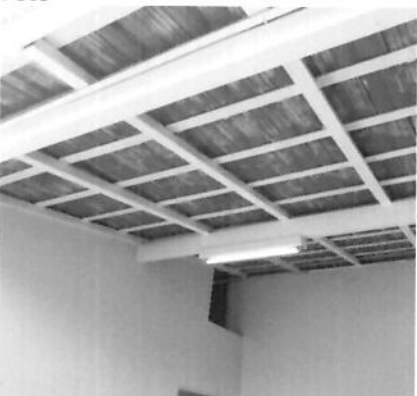
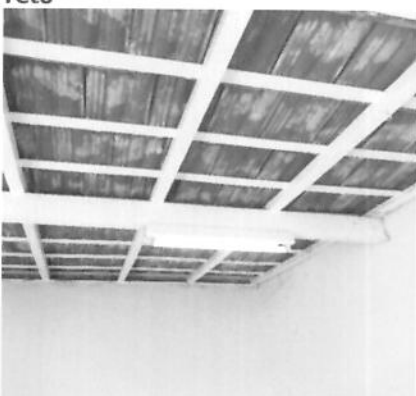
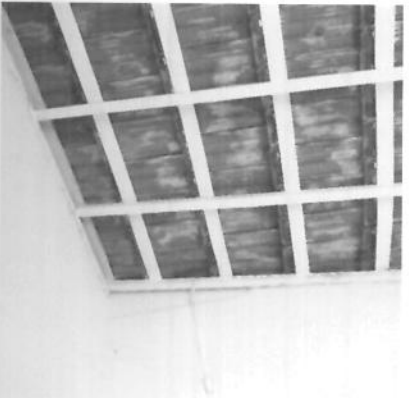
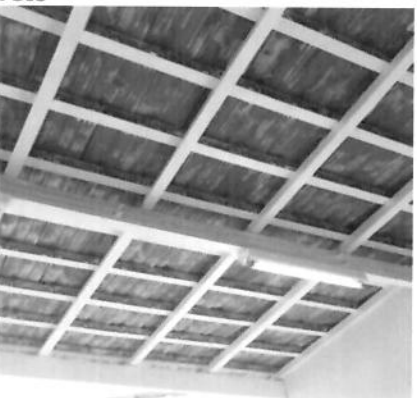
13.3 - Teto de madeira na cor branco(a) em ótimo estado com pintura esmaltada, com telhas cerâmica, porém, com desgaste e com manchas.

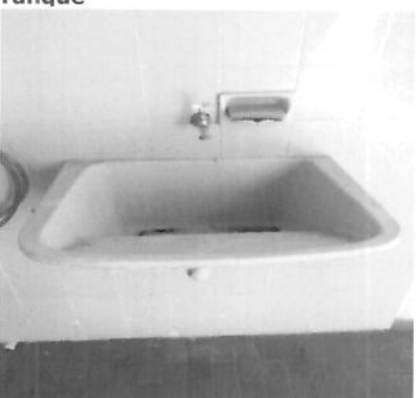
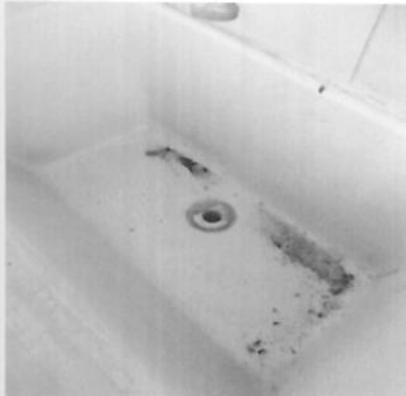
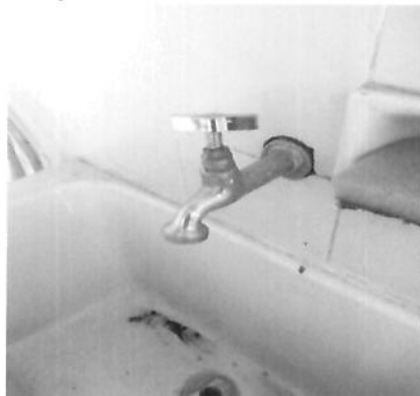
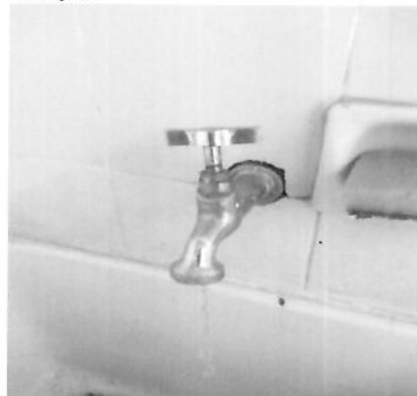
13.4 - Tanque de louça na cor bege em ótimo estado, funcionando, sem vazamento e com torneira simples, porém, com desgaste e com manchas.

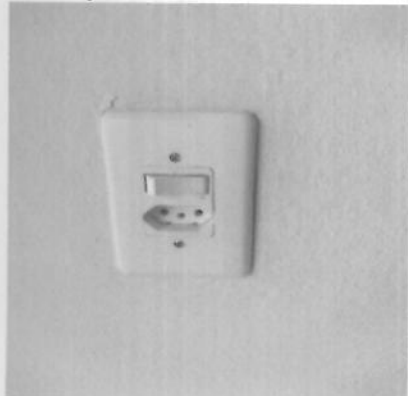
**Interruptor e tomada**

13.7 - Interruptor e tomada de plástico na cor branco(a) em ótimo estado, porém, com mancha e com desgaste.

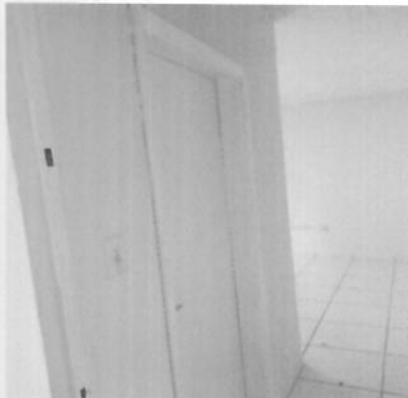
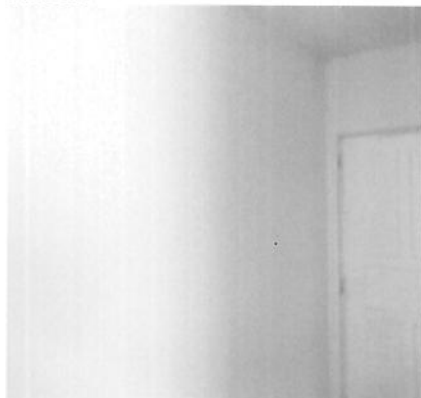
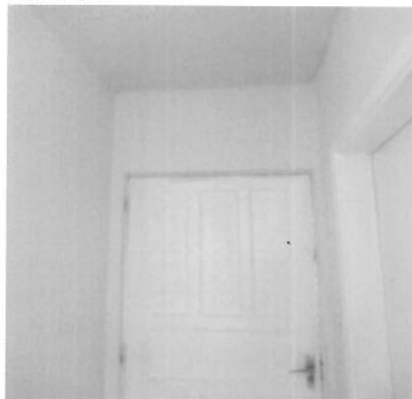
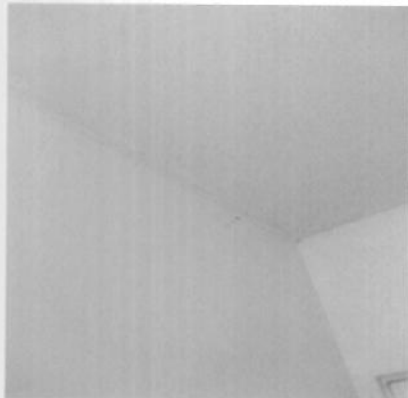
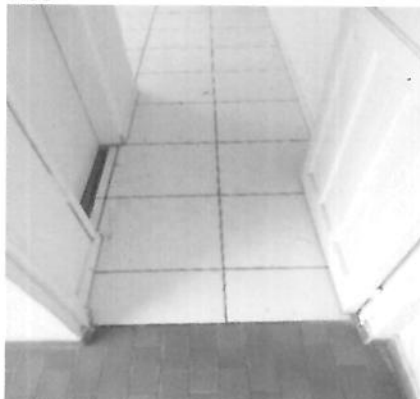
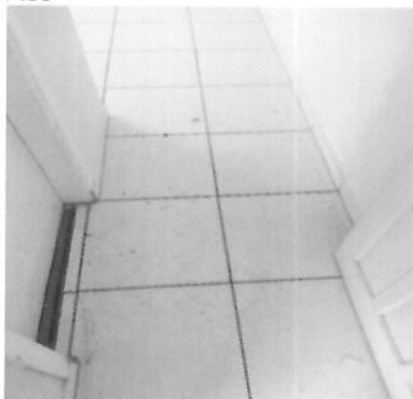
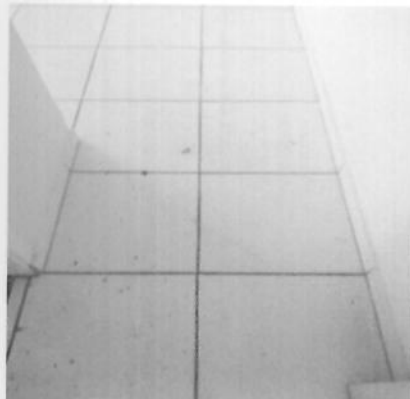
- 14.1 - Parede na cor branco(a) em ótimo estado com pintura acrílico fosco, com pintura nova, porém, com falhas.
- 14.2 - Piso de cerâmica na cor branco(a) em ótimo estado, porém, sujo, com desgaste e com manchas; com rodapé de cerâmica na cor branco(a) em ótimo estado, porém, com desgaste e com manchas.
