## Auto de Vistoria de Entrada

**Endereço do imóvel** Rua Doutor Osmar Maciel nº 276, Central Parque Sorocaba, Sorocaba - SP.  
**Proprietário(a)** Gilmar Amaral Campos  
**Locatário(a)** Priscilla Trassato  
**Fiador(a)** Credpago Serviços de Cobrança S/a

**Data do laudo** 22/08/2019

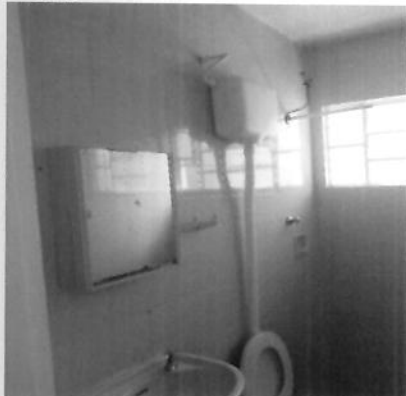
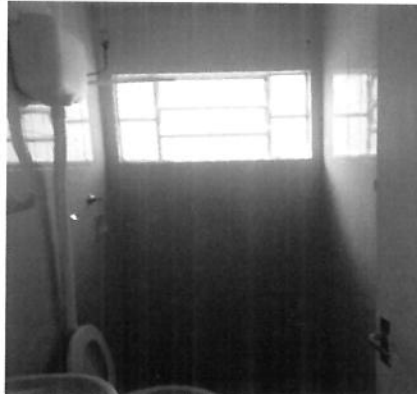
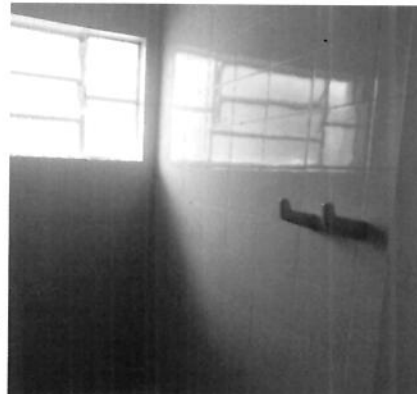
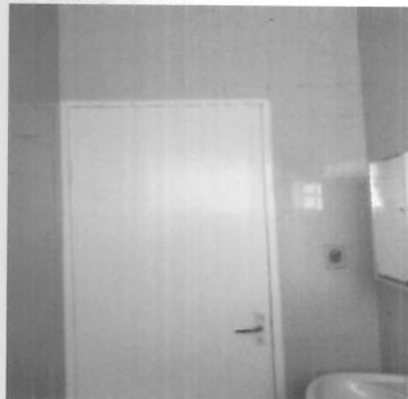
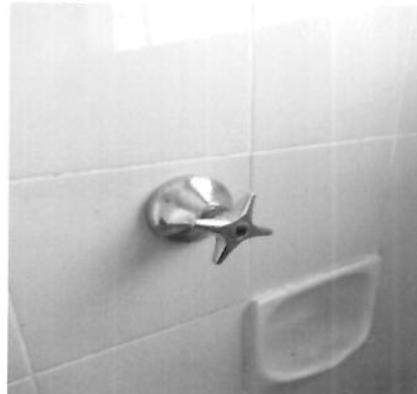
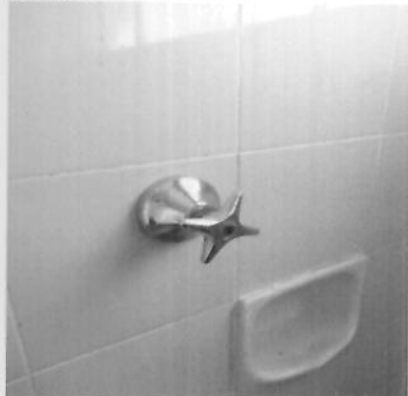
15.1 - Parede de cerâmica na cor bege em ótimo estado, com registro de inox, porém, com furos e com manchas.  
Obs: Ponto hidráulico para chuveiro com fiação exposta.

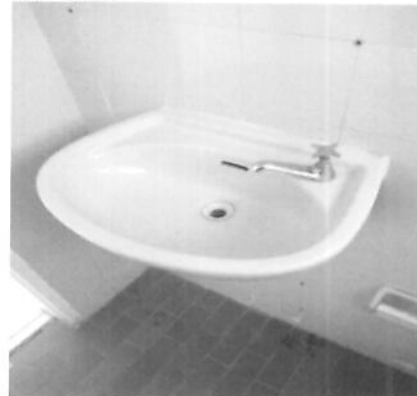
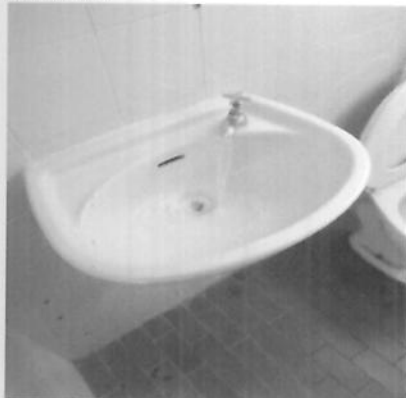
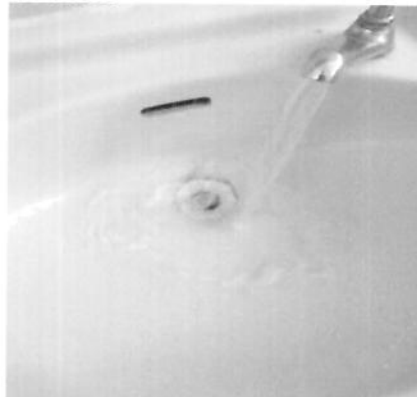
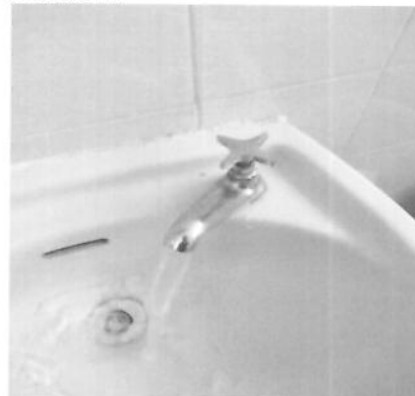
15.6 - Lavatório de louça na cor bege em ótimo estado, funcionando, sem vazamento e com torneira simples, porém, com desgaste.

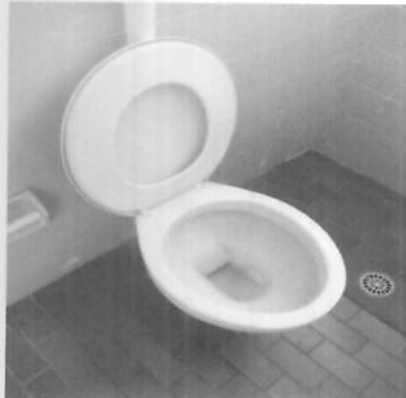
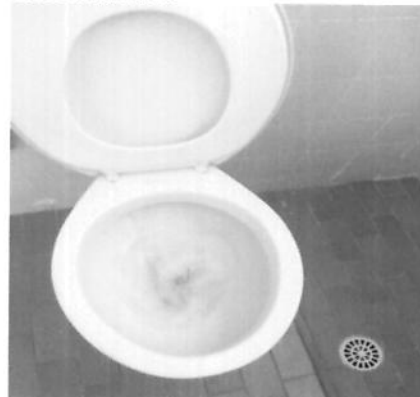
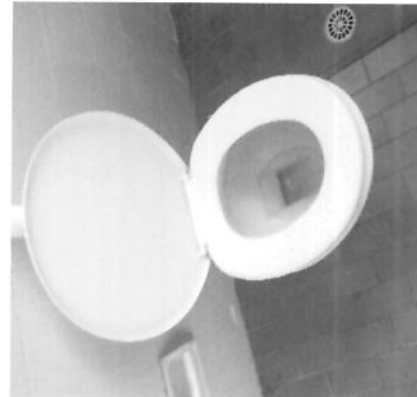
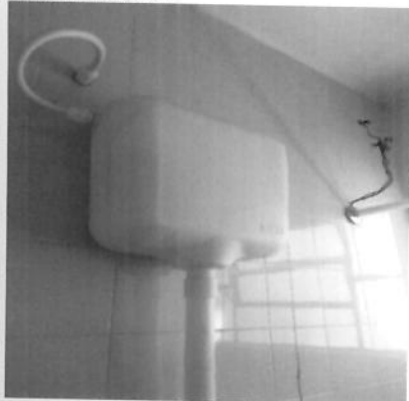
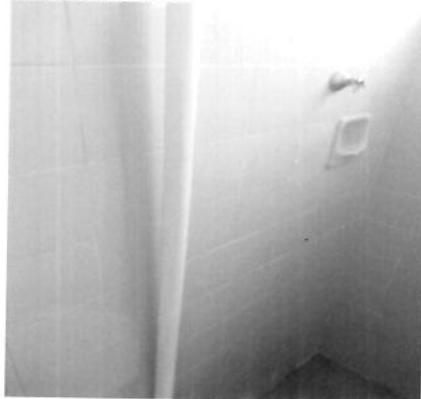
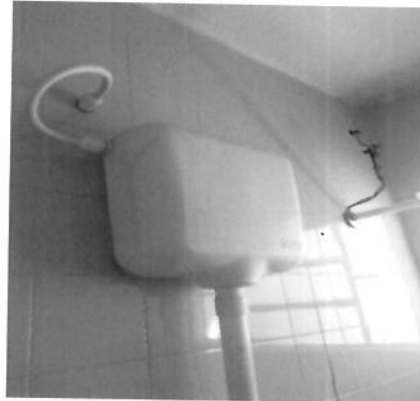
**Vaso Sanitário**

15.7 - Vaso Sanitário de louça na cor bege em ótimo estado, funcionando, sem vazamento e com caixa de descarga suspensa, porém, com desgaste; com assento do vaso de plástico na cor branco(a) em ótimo estado, funcionando.

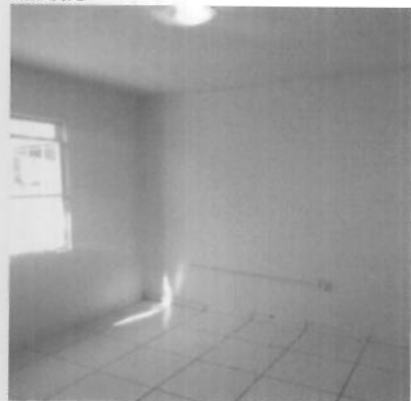
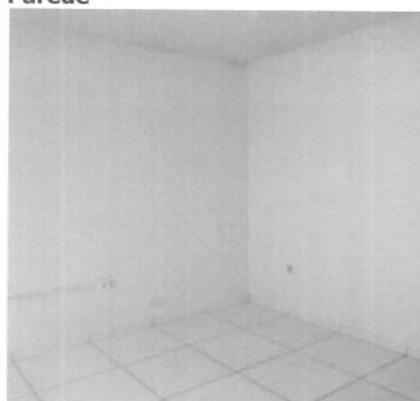
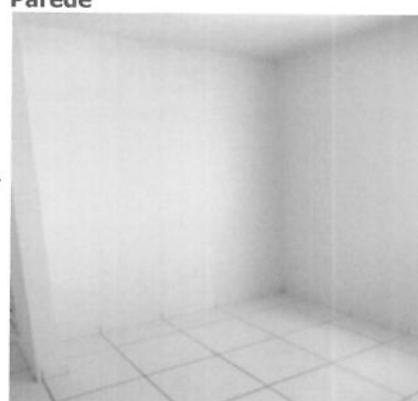
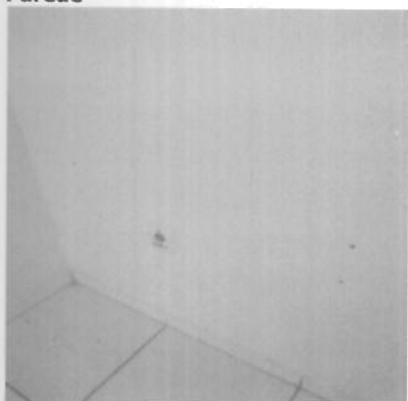
**Parede**

16.1 - Parede na cor branco(a) em ótimo estado com pintura acrílico fosco, com pintura nova, porém, com furos e com falhas.

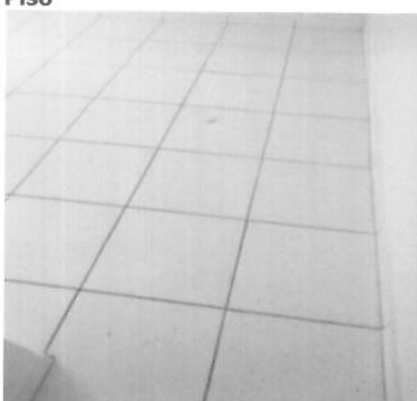
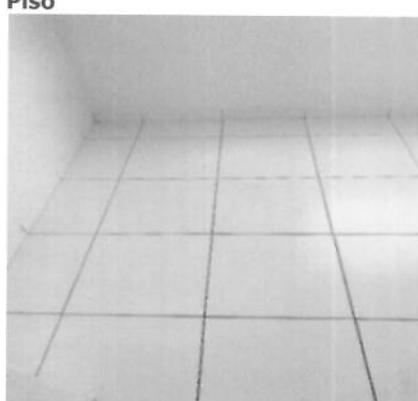
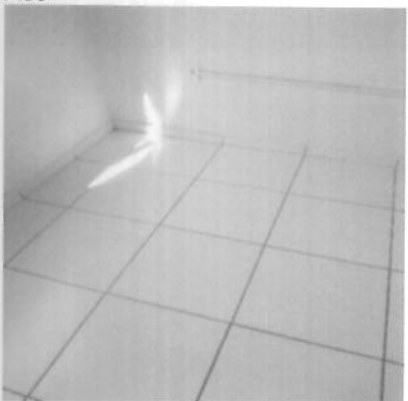
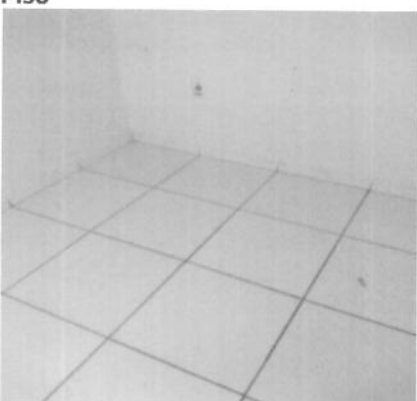
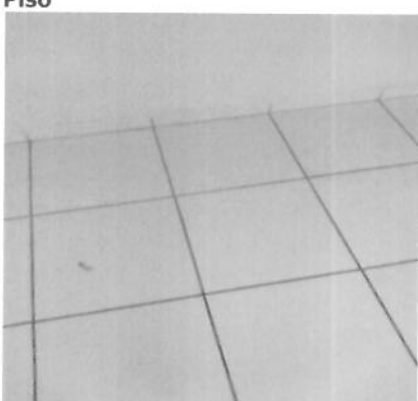
**Piso**

16.2 - Piso de cerâmica na cor branco(a) em ótimo estado, porém, sujo, com desgaste e com manchas; com rodapé de cerâmica na cor branco(a) em ótimo estado, porém, com desgaste e com manchas.

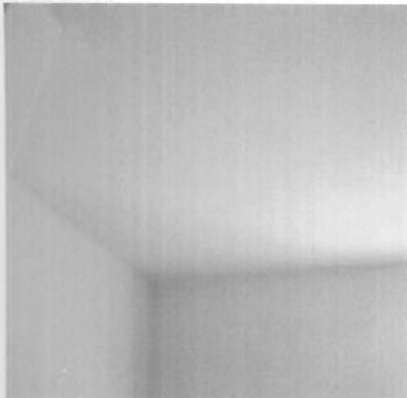
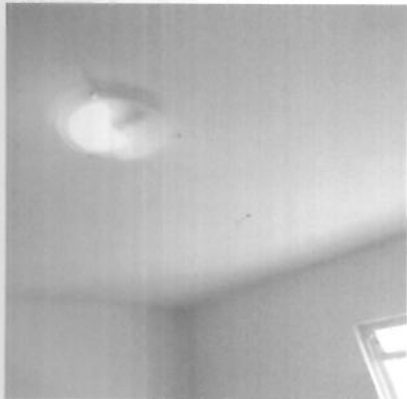
16.3 - Teto de laje na cor branco(a) em ótimo estado com pintura acrílico fosco, com pintura antiga, porém, com manchas.

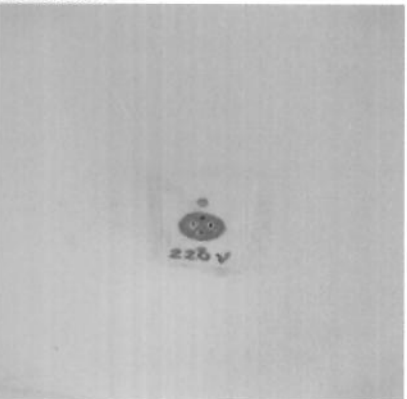
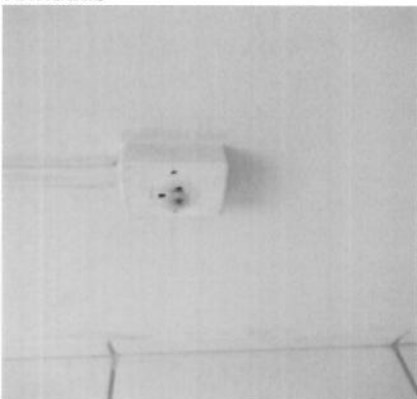
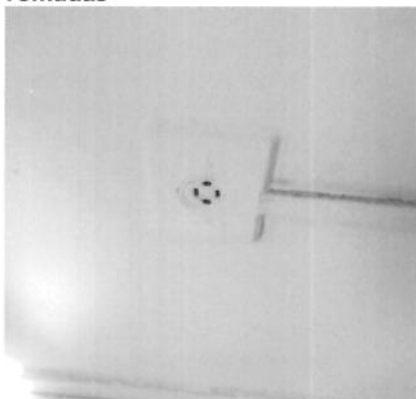
16.5 - 3 Tomadas de plástico na cor branco(a) em ótimo estado, porém, com trinca, com desgaste e com manchas.

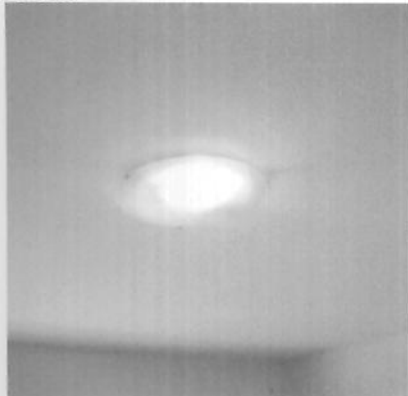
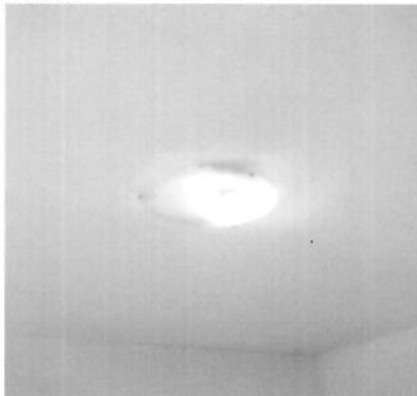
16.6 - Plafon de metal na cor branco(a) em ótimo estado, funcionando, com lâmpadas e com fechamento em vidro, porém, com manchas.
