## Auto de Vistoria de Entrada

**Endereço do imóvel** Alameda Kenworthy nº 617, Jardim Santa Rosália, Sorocaba - SP.  
**Proprietário(a)** Joana Maria Croccia  
**Locatários(as)** Odilon Elias de Melo e Jaqueline Cristiane Leite de Melo  
**Fiadores(as)** Jose Elias de Melo e Maria Irani Arantes de Melo

**Data do laudo** 20/08/2019

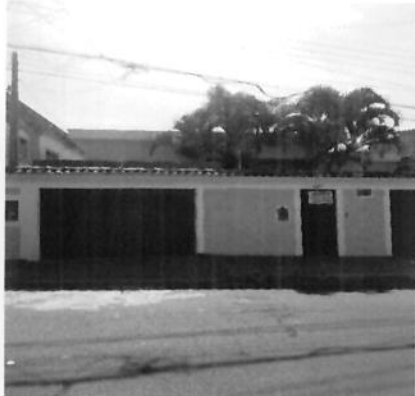
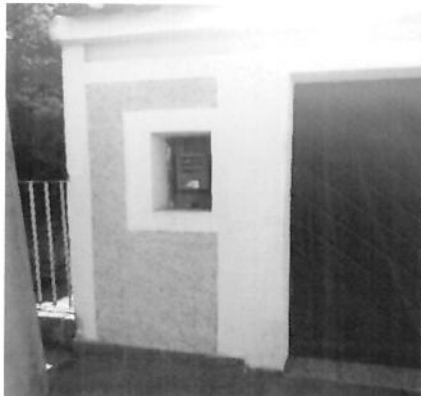
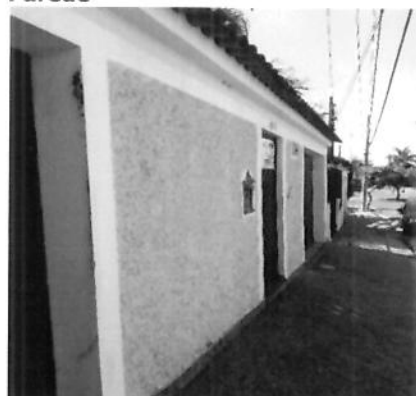
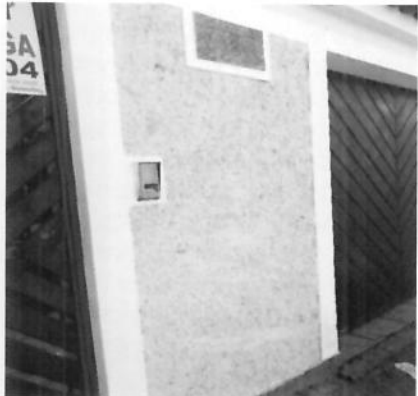
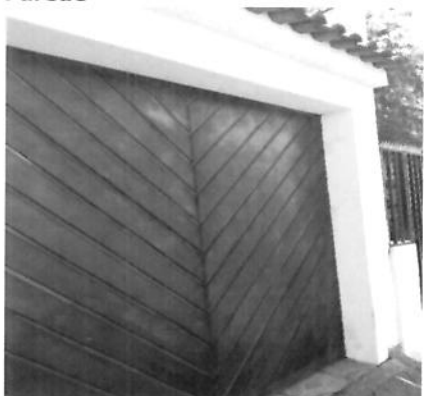
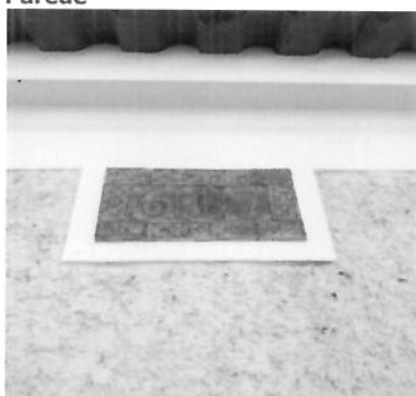
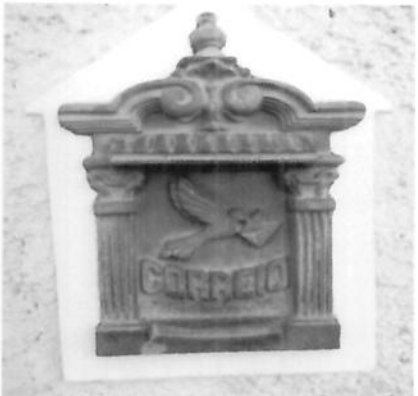
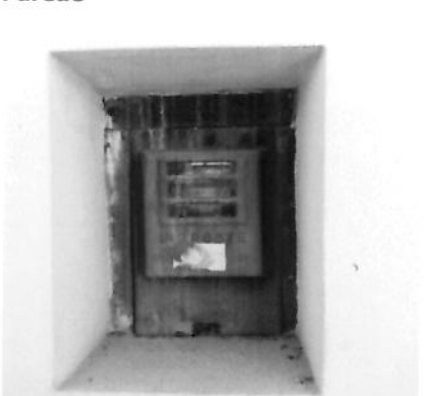
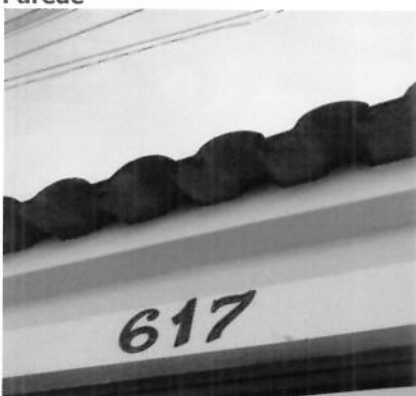
1.1 - Parede de textura nas cores branco(a) e bege em ótimo estado com pintura acrílico fosco, com pintura antiga, com número de metal, com número desenhado em azulejo e com abertura para leitura do relógio, porém, com desgaste e com manchas. Obs: Caixa de correio em pedra.

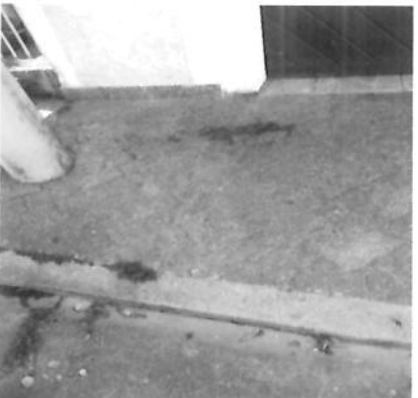
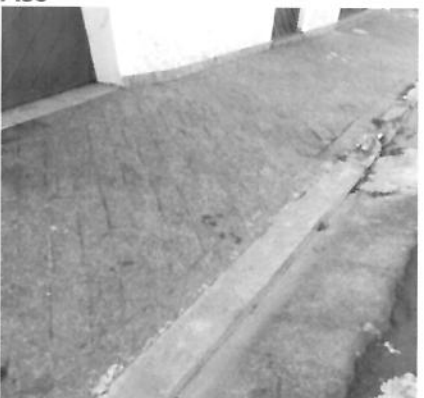
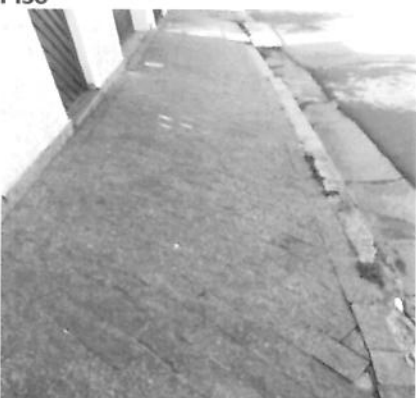
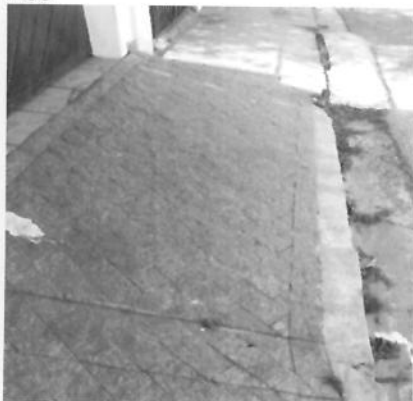
1.2 - Piso de pedra miracema na cor cinza em ótimo estado, porém, com desgaste, com manchas e com matos.

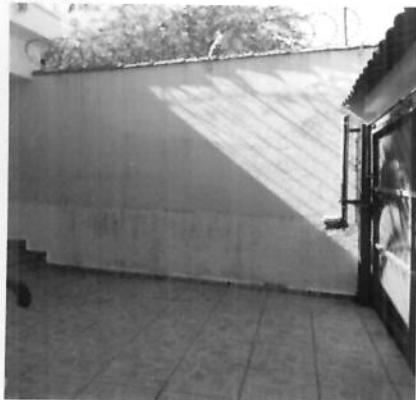
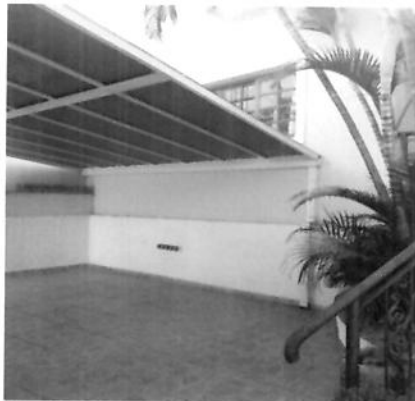
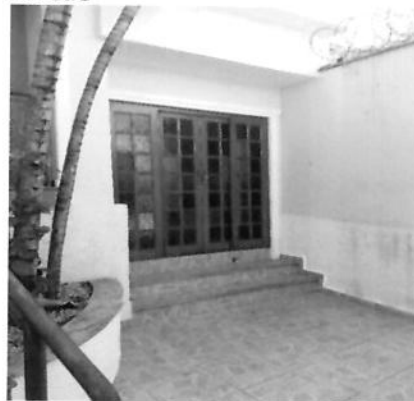
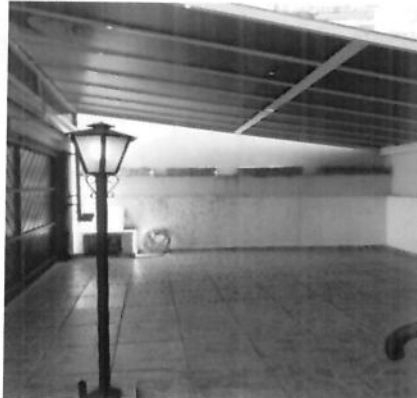
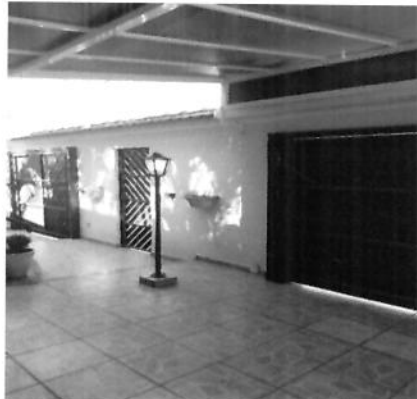
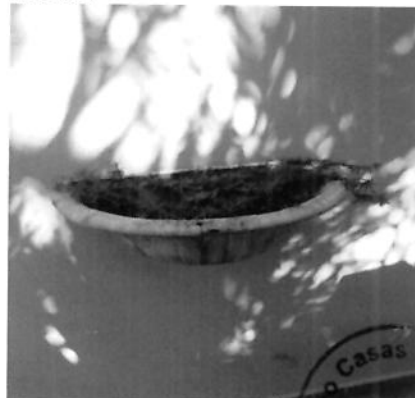
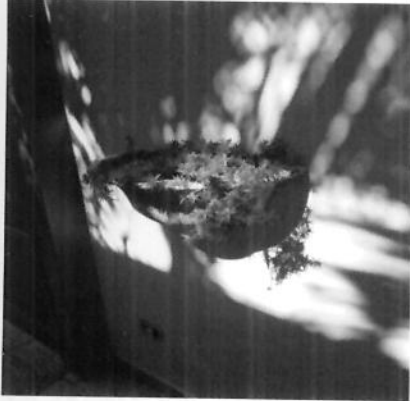
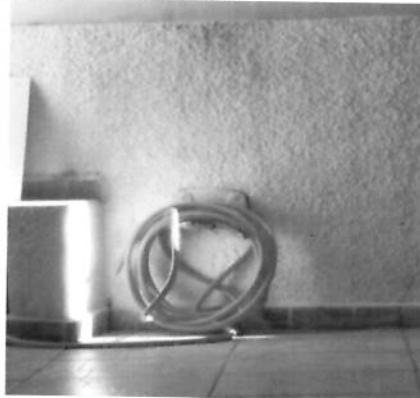
2.1 - Parede de textura nas cores branco(a) e bege em ótimo estado com pintura acrílico fosco, com pintura antiga, com vaso de planta e com suporte plástico para mangueira, porém, com desgaste e com manchas.

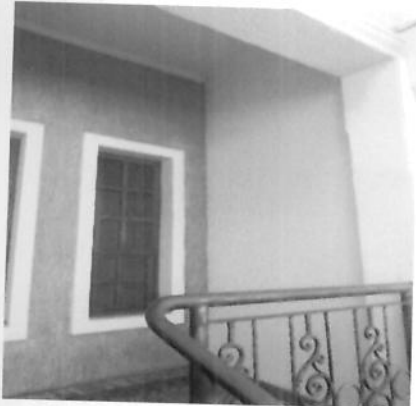
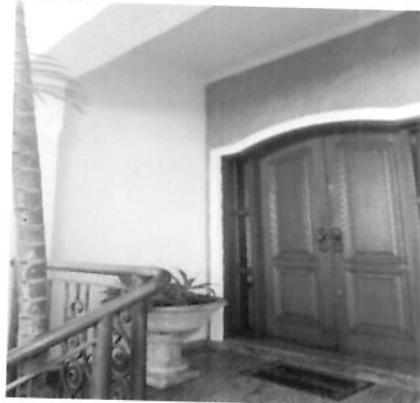
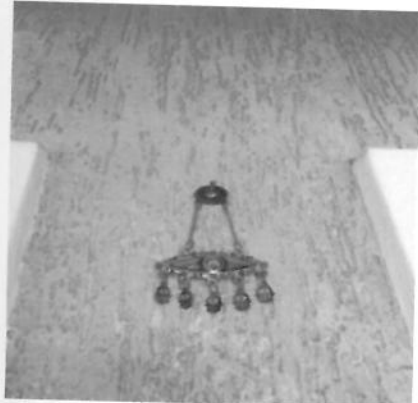
3.1 - Parede de textura nas cores branco(a) e amarelo em ótimo estado com pintura acrílico fosco, com pintura antiga, com vaso de planta e com suporte plástico para mangueira, porém, com desgaste e com manchas

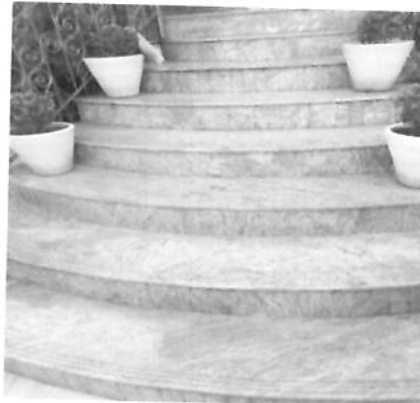
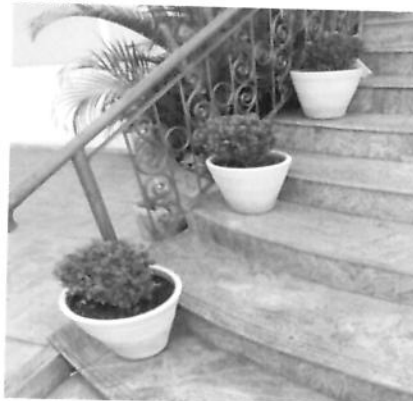
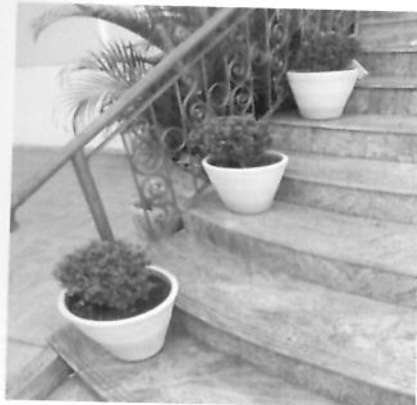
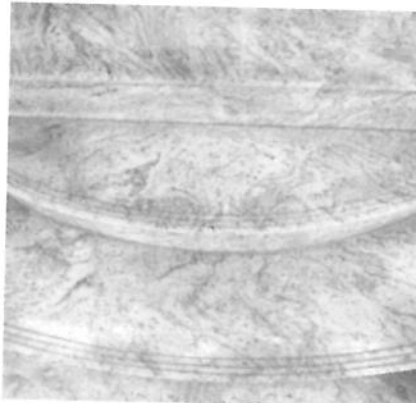
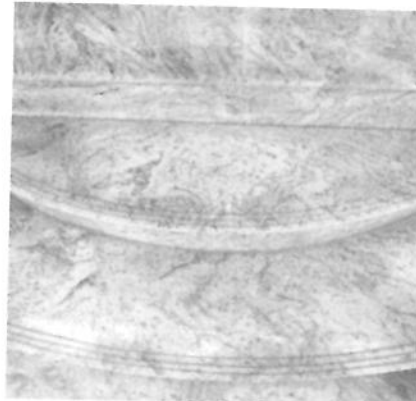
- 3.2 - Escada de granito na cor cinza em ótimo estado, porém, com desgaste e com manchas.
- 3.3 - Piso de granito na cor cinza em ótimo estado, com vaso de planta, porém, com desgaste e com manchas; com rodapé de granito na cor cinza em ótimo estado, porém, com desgaste e com manchas.
- 3.4 - Teto de laje na cor branco(a) em ótimo estado com pintura acrílico fosco, com pintura nova; com moldura de gesso na cor branco(a) em ótimo estado com pintura acrílico fosco, porém, com desgaste.
- 3.5 - Parapeito de metal na cor cinza em ótimo estado com pintura fosca, com pintura antiga, porém, sujo, com desgaste e com manchas.
- 3.6 - Luminária de alumínio/vidro na cor preto(a) em ótimo estado, funcionando, com lâmpadas, do tipo colonial e com fechamento em vidro.

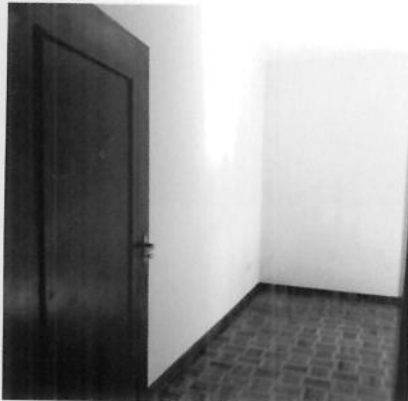
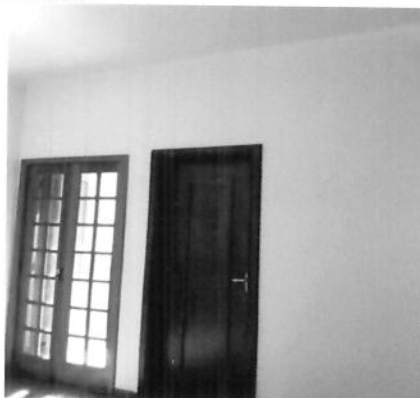
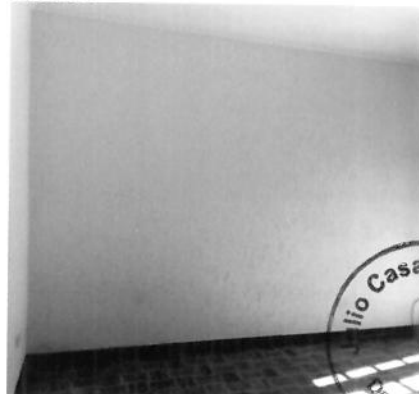
**Parede**

6.1 - Parede na cor creme em ótimo estado com pintura acrílico fosco, com pintura nova, porém, com trincas e com leves manchas; com parte de textura em ótimo estado.

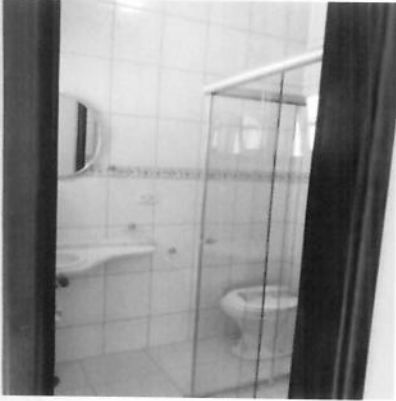
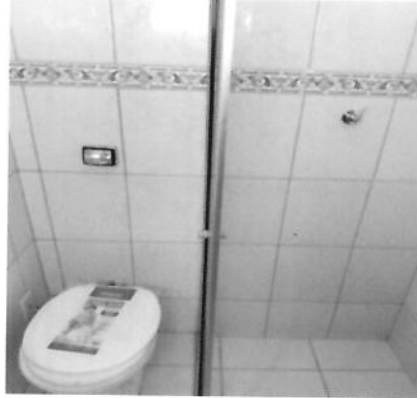
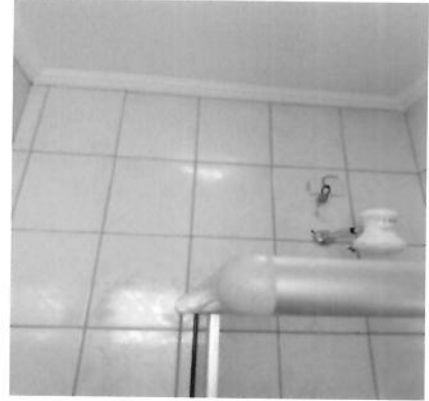
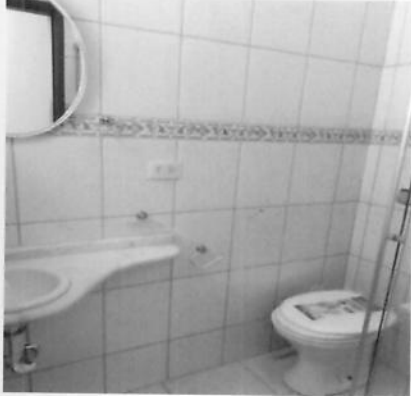
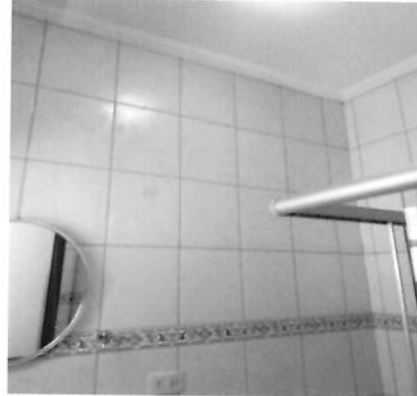
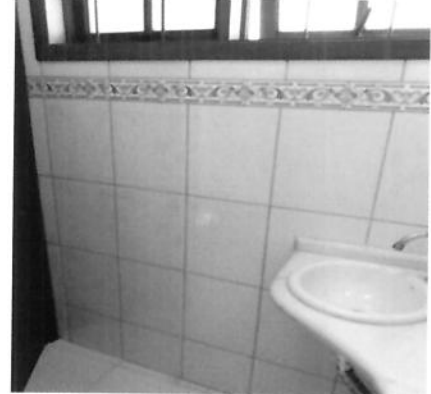
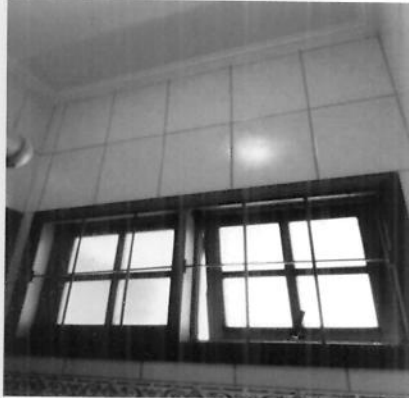
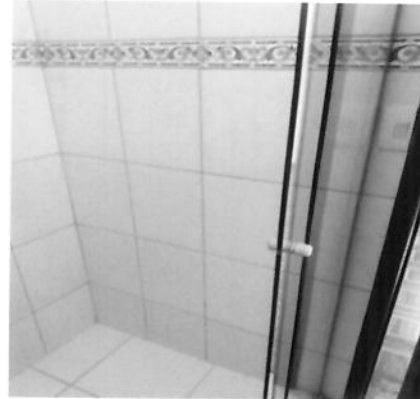
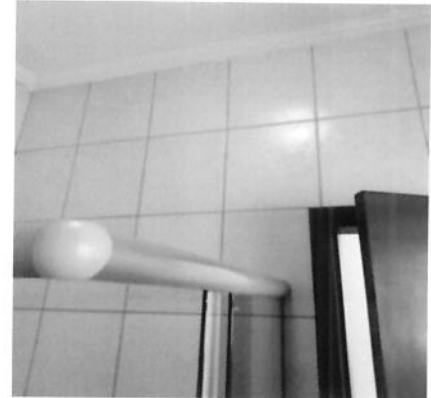
- 7.1 - Parede de azulejo na cor branco(a) em ótimo estado, com faixa decorativa.
- 7.2 - Piso de cerâmica na cor branco(a) em ótimo estado; com soleira de granito na cor bege em ótimo estado, porém, com desgaste; com 2 ralos de plástico em ótimo estado, porém, com desgaste, Obs: 01 sem grelha.

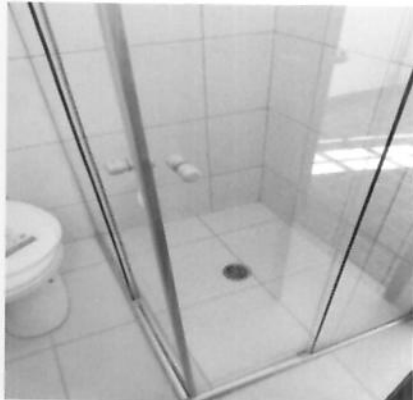
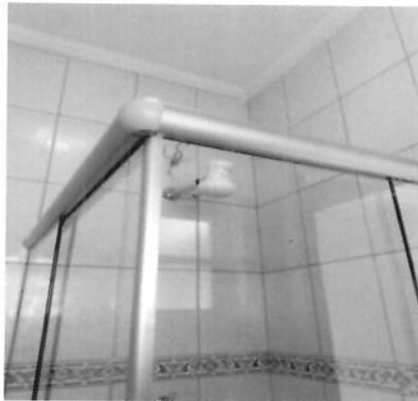
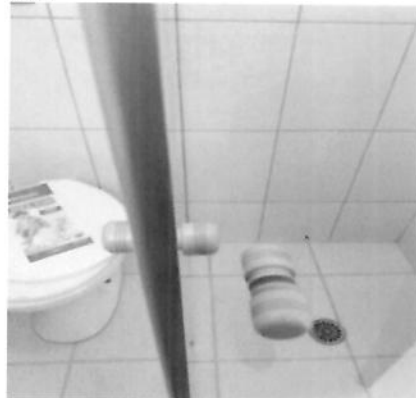
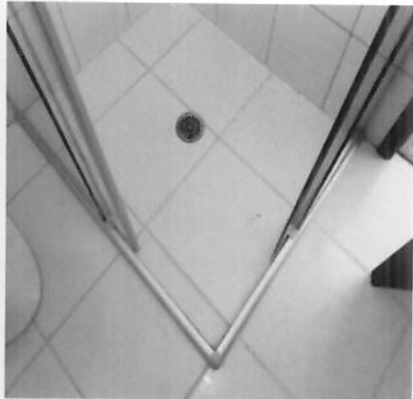
- 7.6 - Box de alumínio na cor cinza em ótimo estado, funcionando, com 04 puxadores, com 02 partes fixas e com 02 partes de correr.
- 7.7 - Bancada de mármore na cor branco(a) em ótimo estado, com cuba de louça branca, com sifão pvc sem vazamento e sendo 01 torneira bica móvel metálica funcionando sem vazamento.

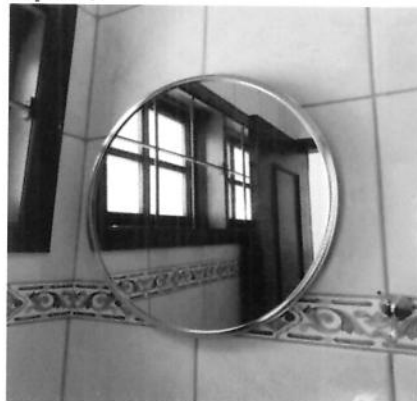
- 7.8 - Espelho de inox na cor cromado em ótimo estado, fixo na parede, porém, sujo e com desgaste.
- 7.9 - Vaso Sanitário de louça na cor branco(a) em ótimo estado, funcionando; com assento do vaso de madeira na cor branco(a) em estado regular, com desgaste e com manchas; com válvula de metálico na cor cromado em ótimo estado, funcionando e sem vazamento; com assento de plástico novo na cor branco(a) em ótimo estado.

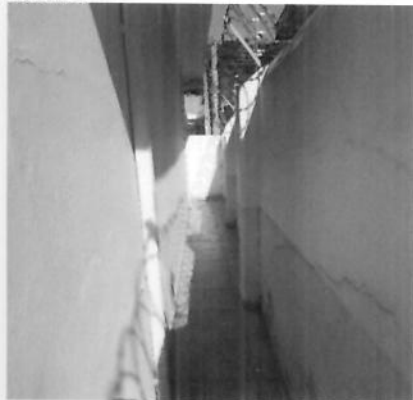
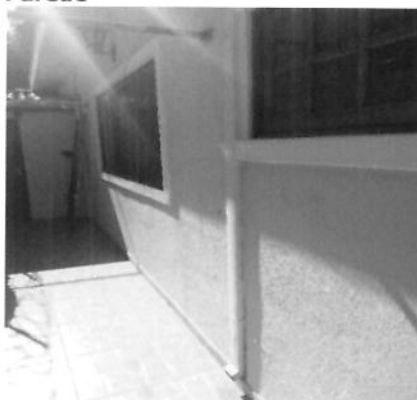
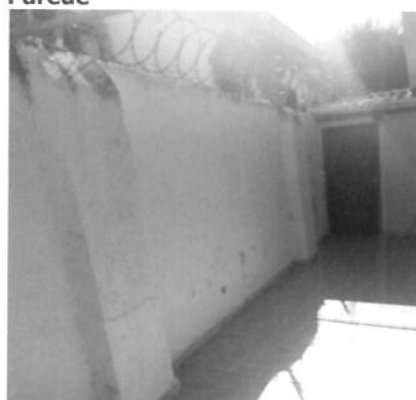
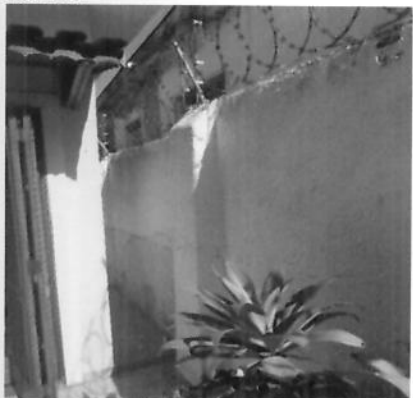
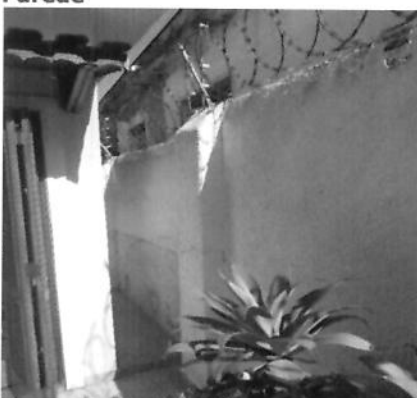
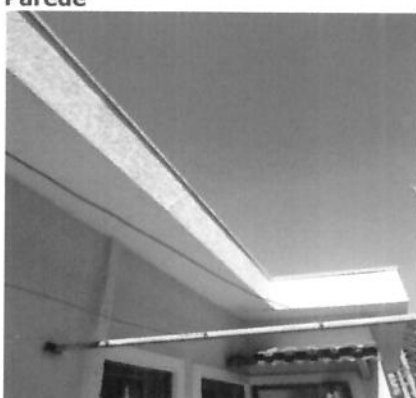
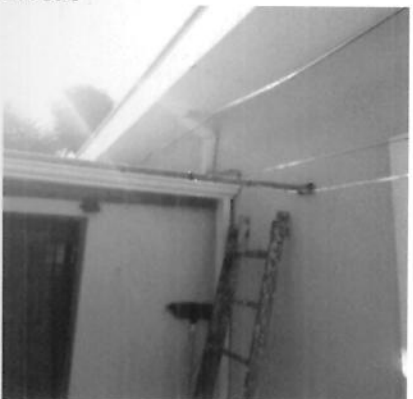
8.1 - Parede de textura nas cores branco(a) e bege em ótimo estado com pintura acrílico fosco, com pintura antiga e com suporte de ferro para varal, porém, com desgaste e com manchas.

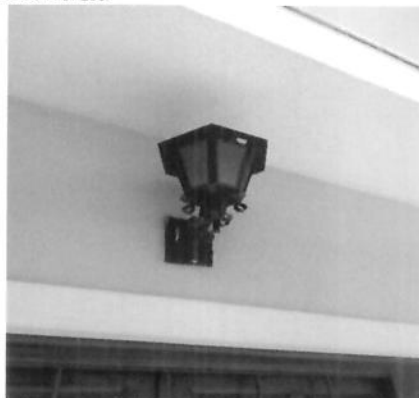
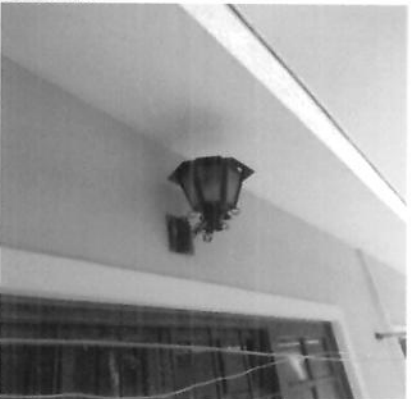
8.4 - Arandela de alumínio/vidro na cor preto(a) em ótimo estado, com fechamento em vidro, porém, com desgaste e com manchas.

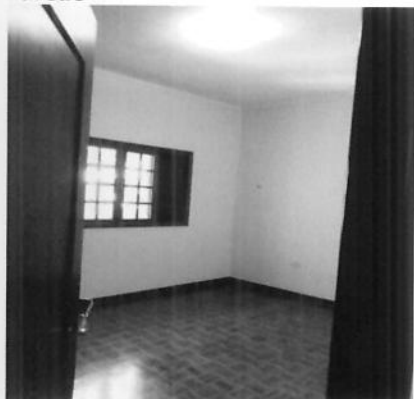
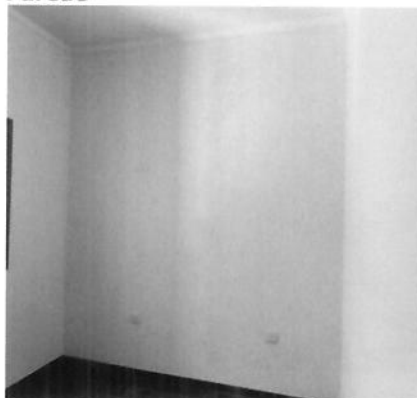
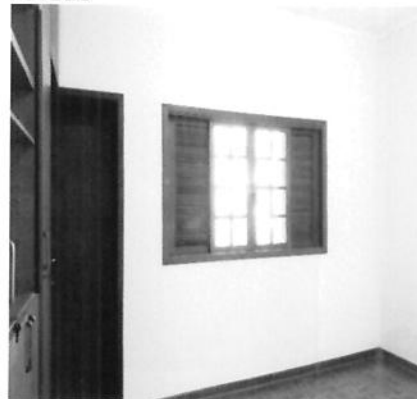
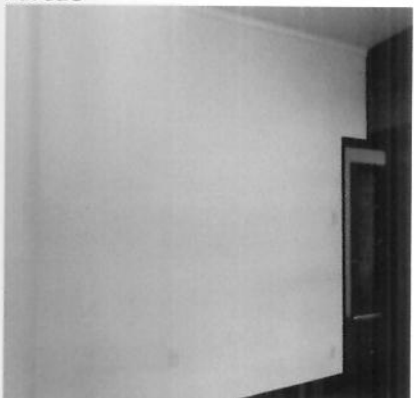
9.1 - Parede na cor creme em ótimo estado com pintura acrílico fosco, com pintura nova, porém, com trincas e com leves manchas; com parte de textura em ótimo estado.

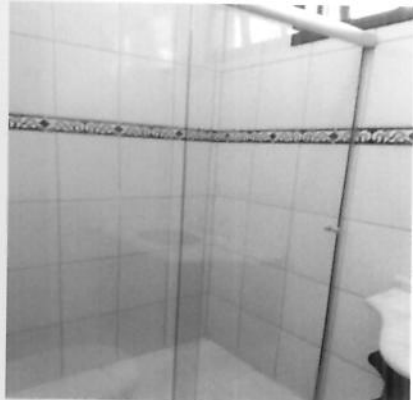
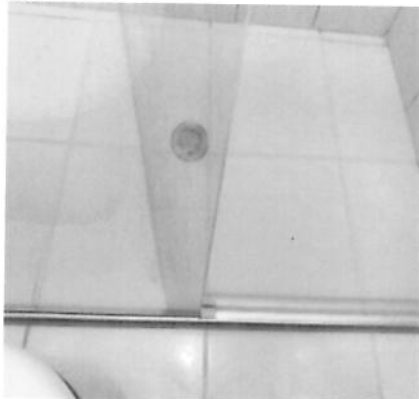
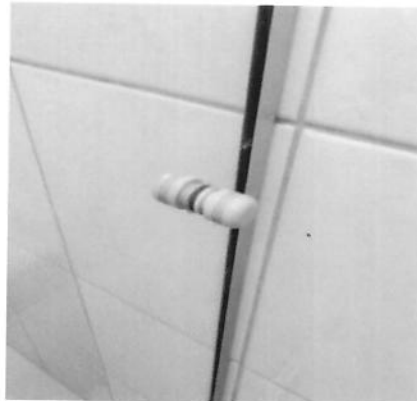
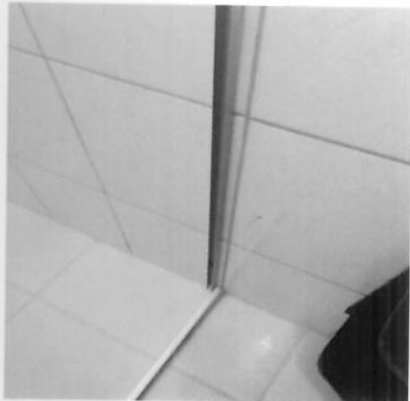
- 10.6 - Box de alumínio na cor cinza em ótimo estado, funcionando, com 02 puxadores, com 01 parte fixa e com 01 parte de correr.
- 10.7 - Bancada de mármore na cor branco(a) em ótimo estado, com sifão pvc sem vazamento. Obs: Cuba de louça azul.

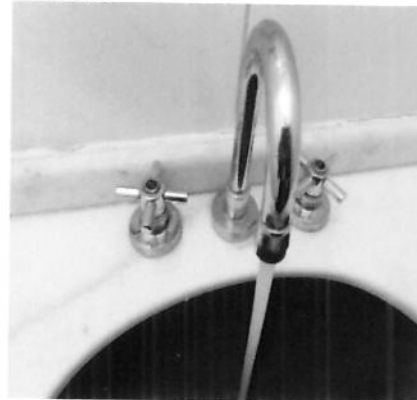
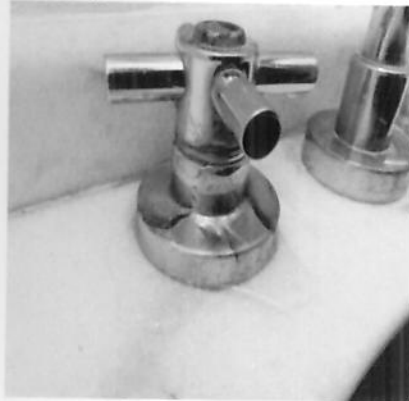
- 10.8 - Torneira de metálico na cor cromado em ótimo estado, funcionando, com misturador, sem vazamento e do tipo bica móvel, porém, com desgaste.
- 10.9 - Armário de madeira em ótimo estado com pintura envernizado, com pintura antiga, porém, com desgaste natural; com 2 portas com puxadores de madeira em ótimo estado; com 4 gavetas em ótimo estado.

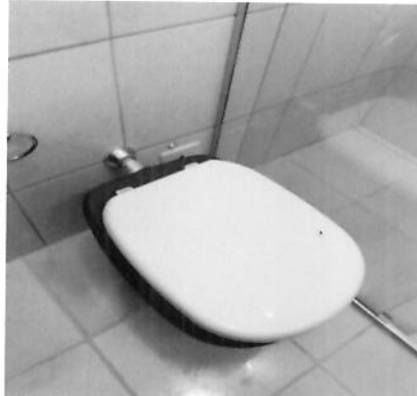
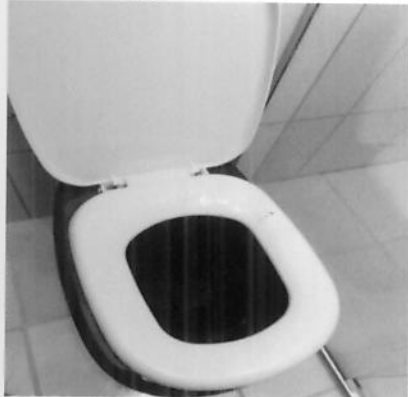
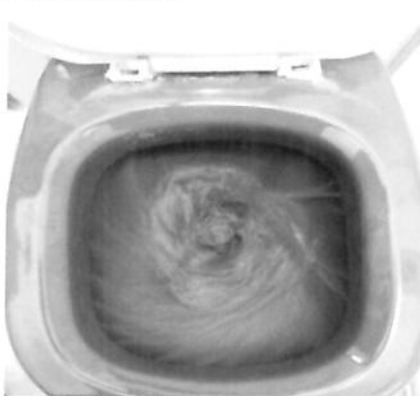
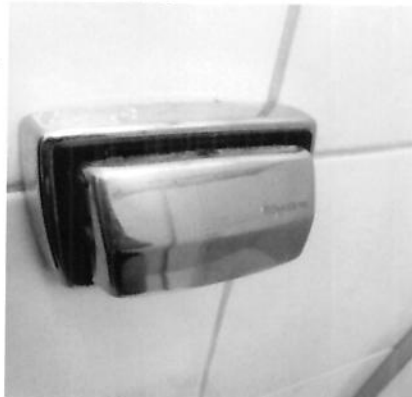
- 10.10 - Vaso Sanitário de louça na cor azul em ótimo estado, funcionando; com válvula de metálico na cor cromado em ótimo estado, funcionando e sem vazamento; com assento de plástico na cor branco(a) em ótimo estado, funcionando.

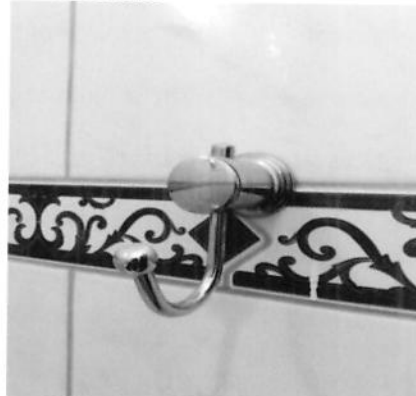
- 10.13 - Porta Toalha na cor cromado em ótimo estado, porém, com desgaste.
- 10.14 - 2 Registros na cor cromado em ótimo estado, funcionando e sem vazamento.

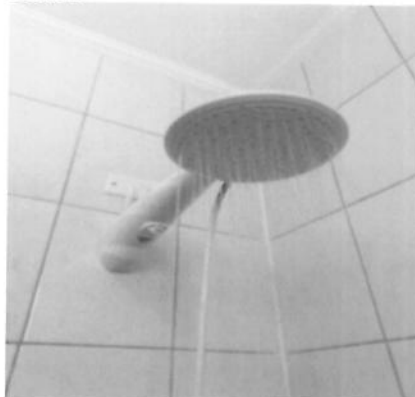
- 10.15 - Ducha de plástico lorenzetti na cor branco(a) em ótimo estado, funcionando e sem vazamento.
- 10.16 - Plafon de metálico na cor cromado em ótimo estado, funcionando, com lâmpadas e com vidro fosco.

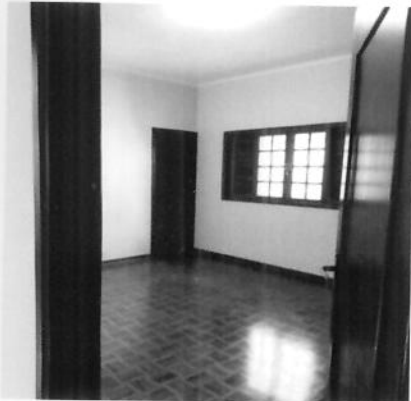
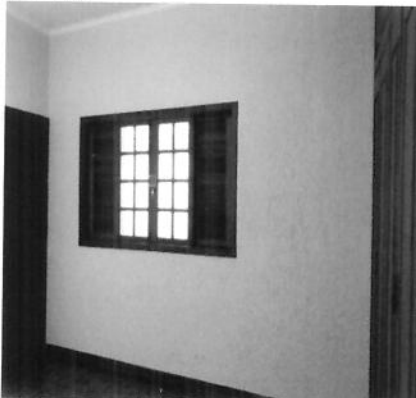
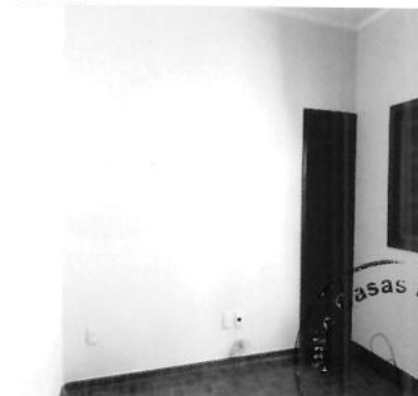
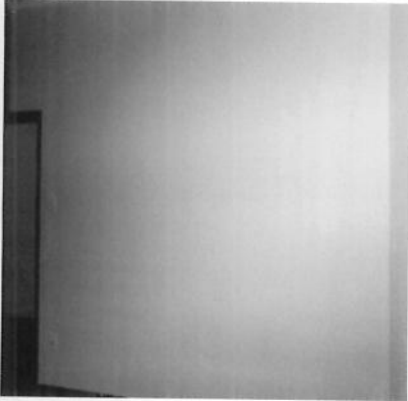
- 11.1 - Parede na cor creme em ótimo estado com pintura acrílico fosco, com pintura nova, porém, com trincas e com leves manchas; com parte de textura em ótimo estado.

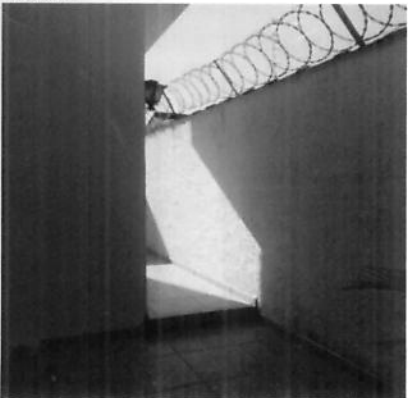
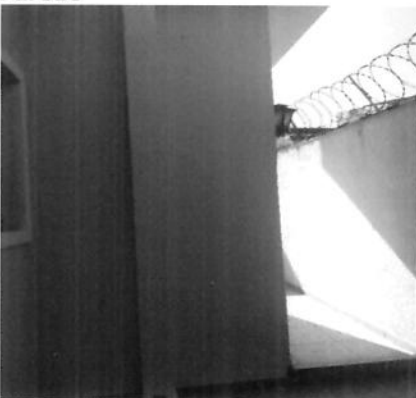
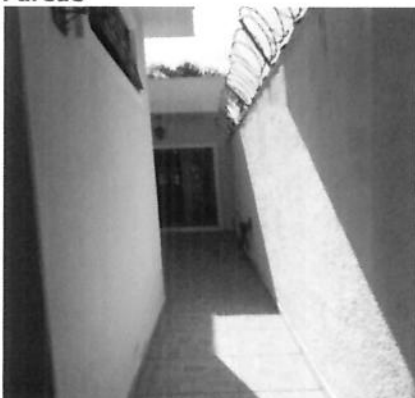
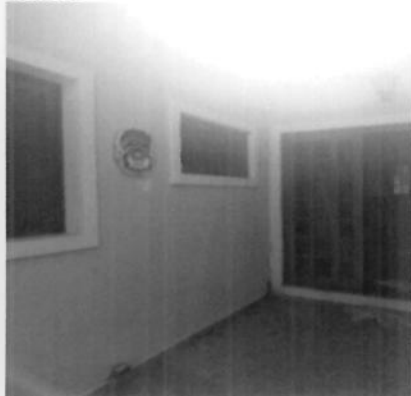
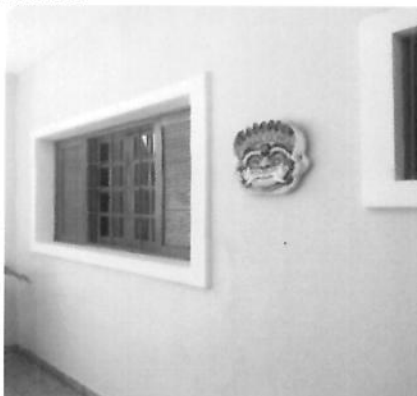
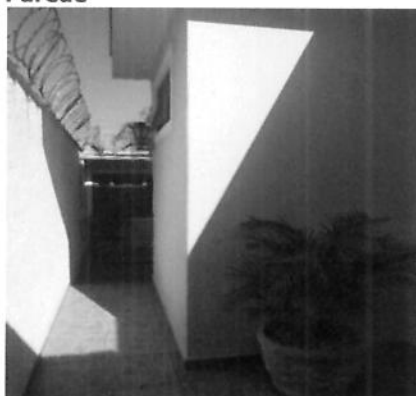
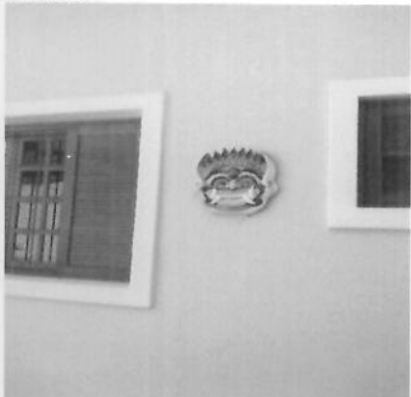
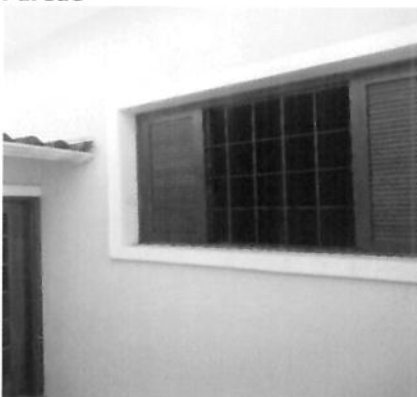
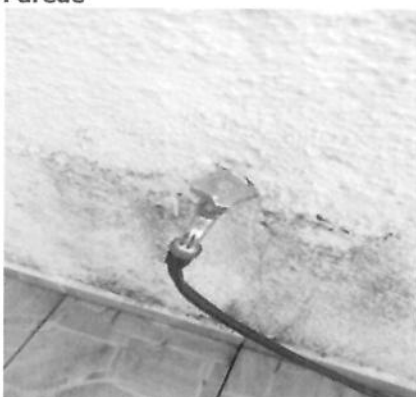
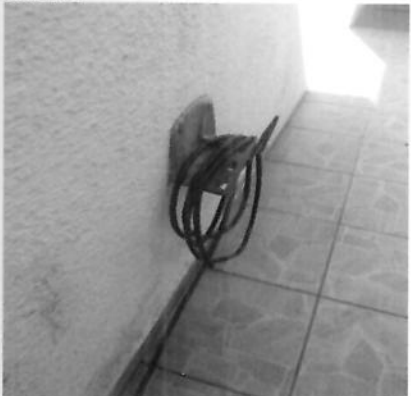
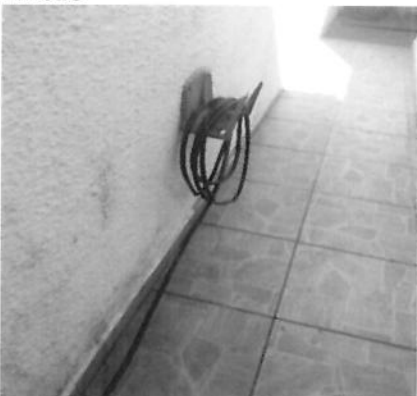
18.1 - Parede de textura nas cores branco(a) e bege em ótimo estado com pintura acrílico fosco, com pintura antiga, porém, estufado, com desgaste, com manchas e sendo 01 torneira simples metálica funcionando com vazamento. Obs: Adorno decorativos.

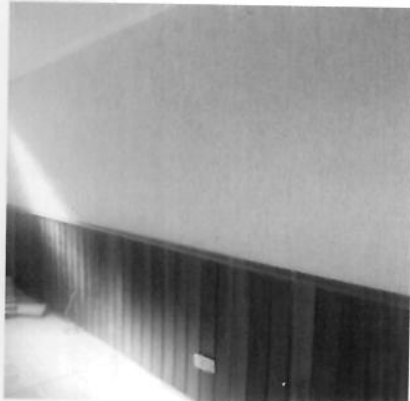
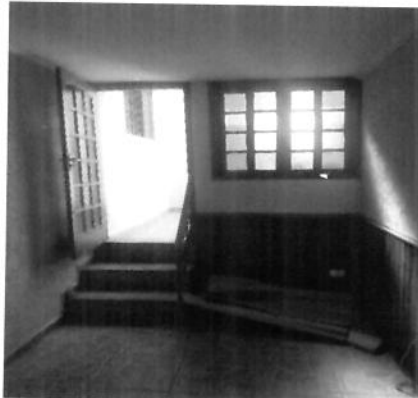
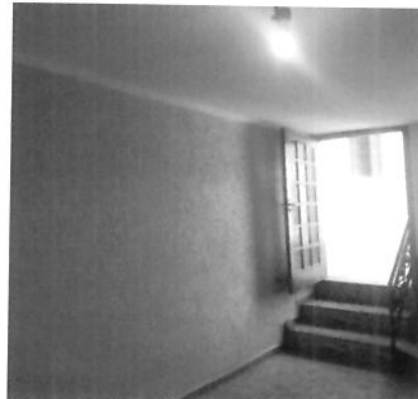
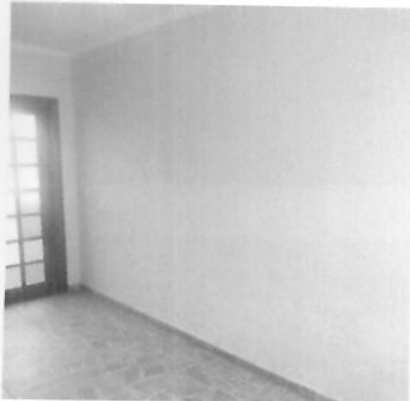
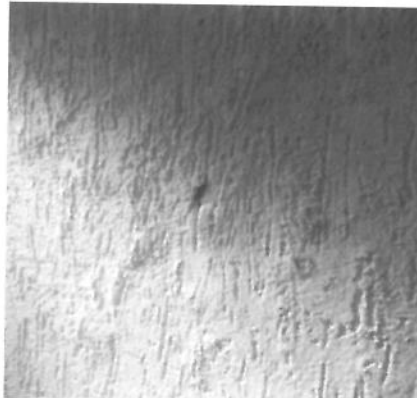
19.1 - Parede de textura na cor bege em ótimo estado com pintura acrílico fosco, com pintura antiga, porém, estufado, com desgaste e com manchas; com parte de madeira em ótimo estado com pintura envernizado, com

pintura antiga, porém, com desgaste e com manchas.

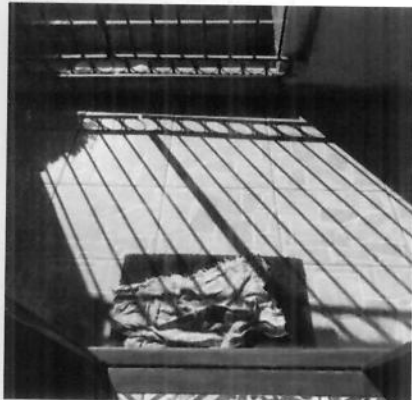
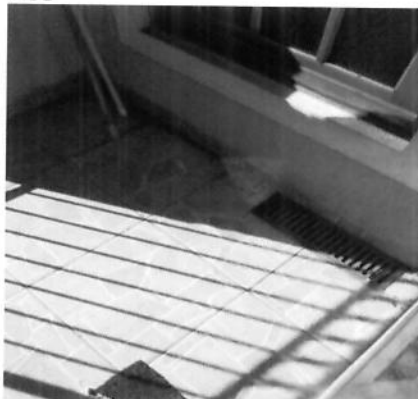
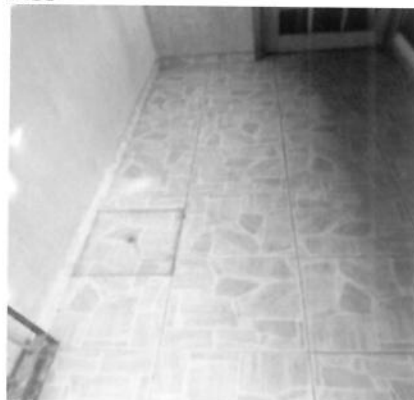
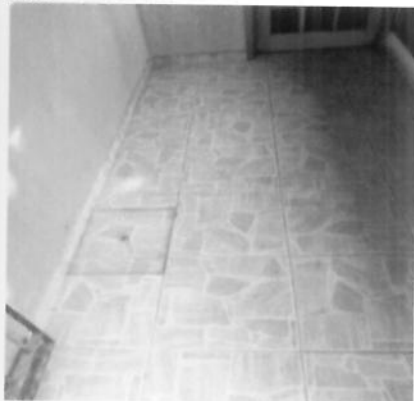
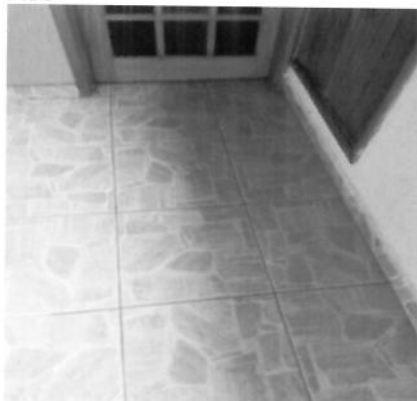
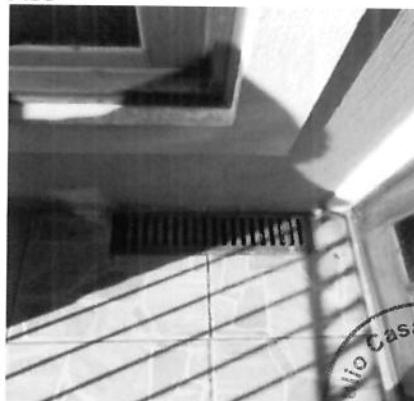
**Piso**

20.1 - Piso de cerâmica nas cores cinza e bege em ótimo estado, porém, com desgaste e com manchas; com soleira de granito nas cores cinza e bege em ótimo estado, porém, com desgaste e com manchas; com rodapé de cerâmica nas cores cinza e bege em ótimo estado, porém, com desgaste e com manchas; com ralo de metal na cor cinza em ótimo estado, com grelha, porém, com desgaste e com manchas.

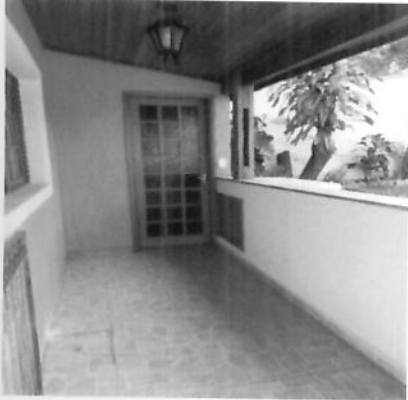
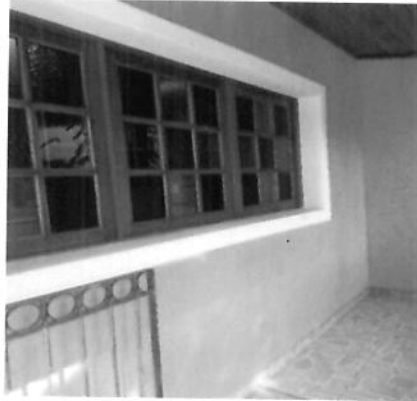
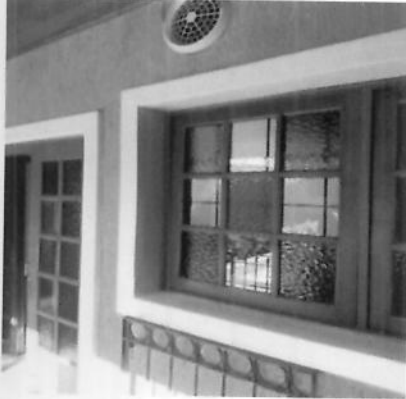
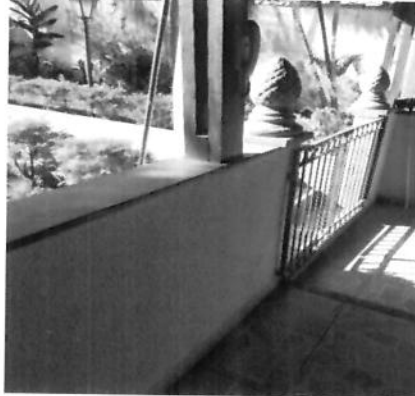
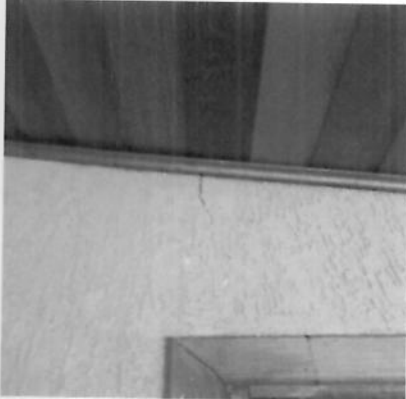
20.2 - Parede de textura nas cores branco(a), amarelo e bege em ótimo estado com pintura acrílico fosco, com pintura antiga, porém, com trinca, com desgaste e com manchas.

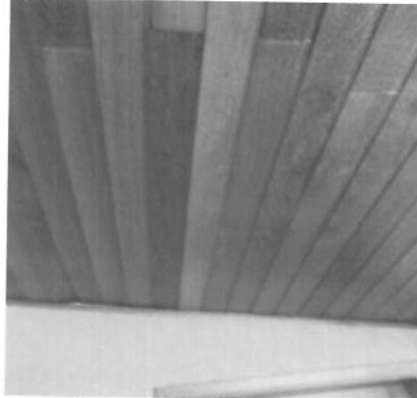
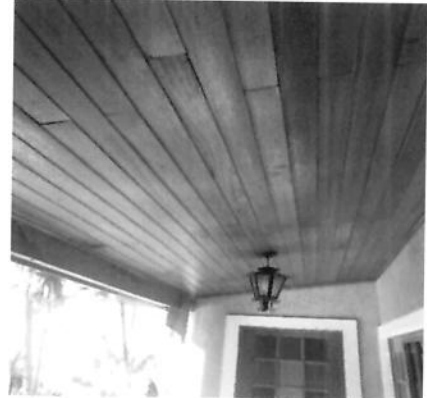
20.3 - Teto de madeira em ótimo estado com pintura envernizado, com pintura antiga, porém, com desgaste e com manchas.

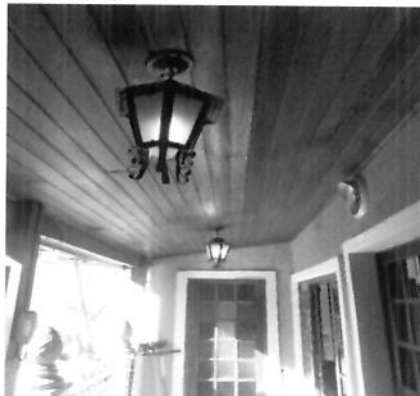
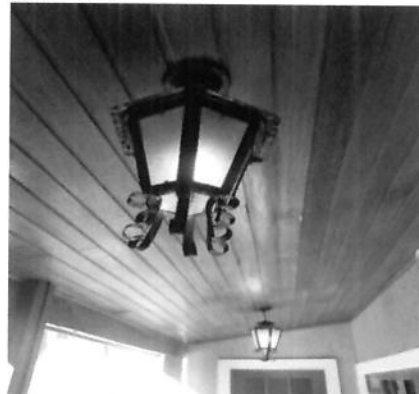
**Luminária**

20.7 - Luminária de alumínio/vidro na cor preto(a) em ótimo estado, funcionando, com lâmpadas, do tipo colonial e com fechamento em vidro.

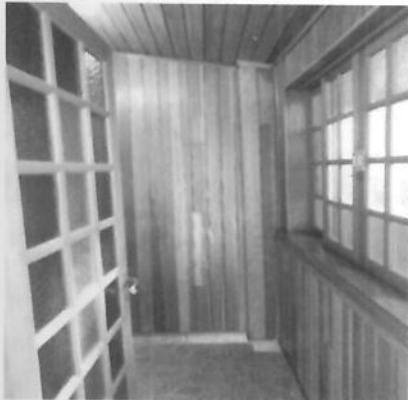
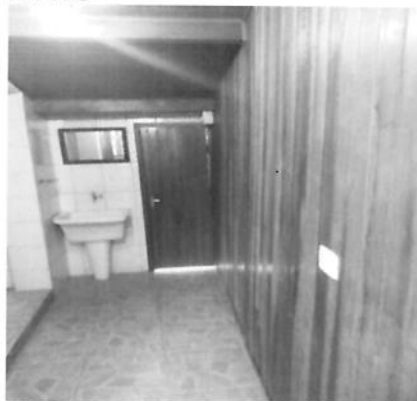
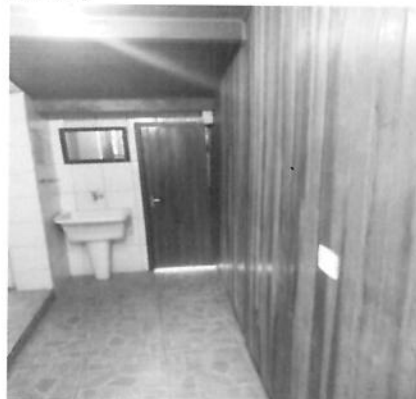
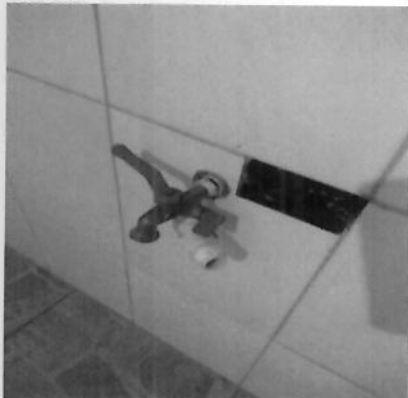
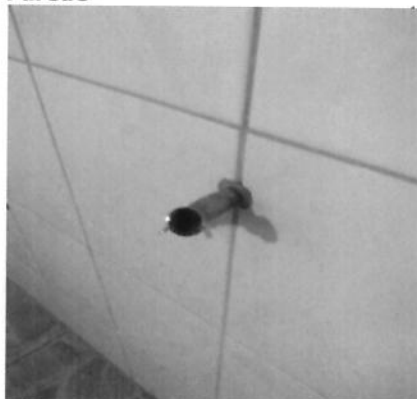
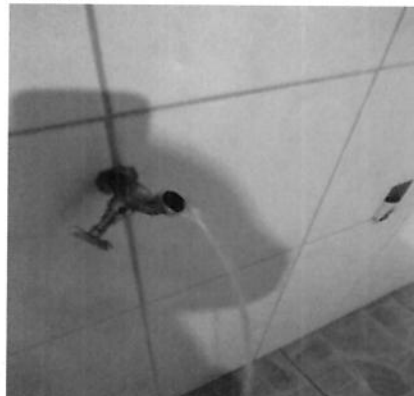
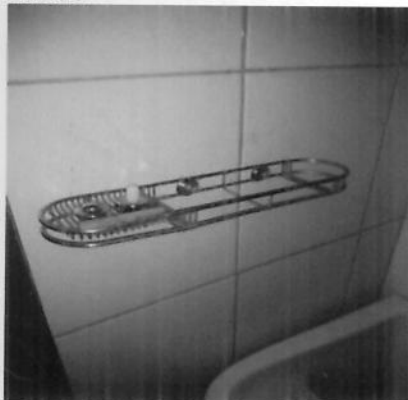
21.1 - Parede de madeira em ótimo estado com pintura envernizado, com saboneteira, com torneira dupla e com torneira simples, porém, com desgaste e com manchas; com parte de azulejo na cor branco(a) em ótimo estado, porém, com desgaste e com manchas.

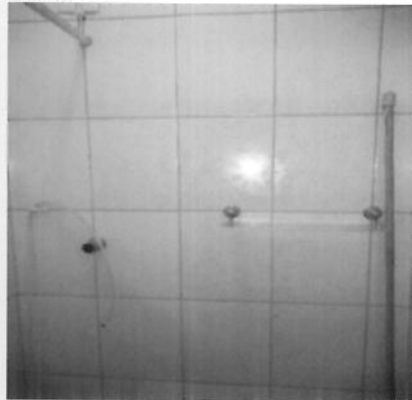
22.1 - Parede de azulejo na cor branco(a) em ótimo estado, com gancho, com papelreira, com saboneteira e com registro de inox, porém, com manchas. Obs: Ponto hidráulico e elétrico para chuveiro sem acabamento.

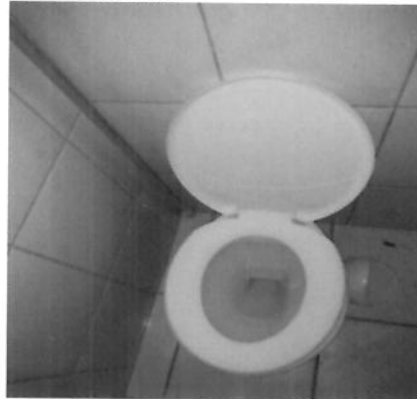
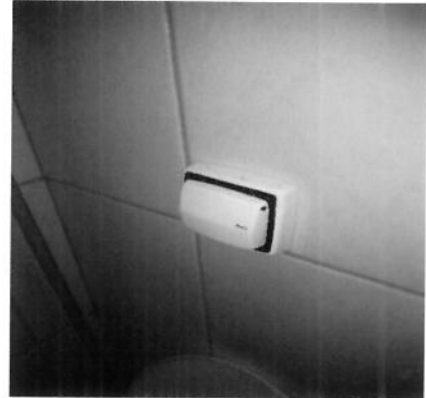
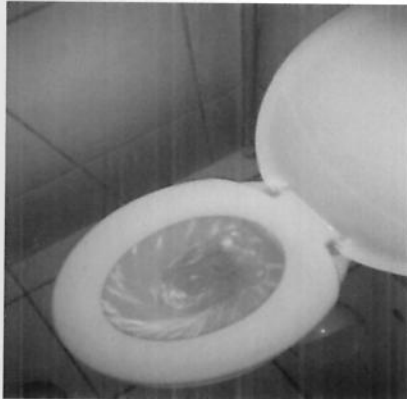
22.5 - Vaso Sanitário de louça na cor branco(a) em ótimo estado, funcionando e com assento de plástico, porém, com desgaste e com manchas; com válvula de metálico na cor branco(a) em ótimo estado, funcionando e sem vazamento, porém, com desgaste.

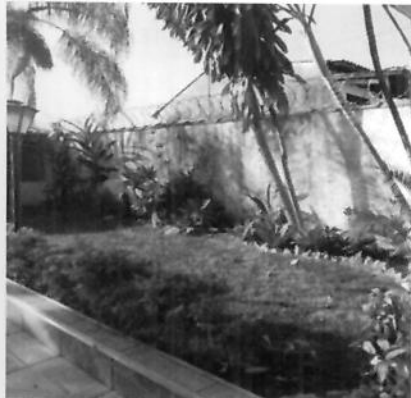
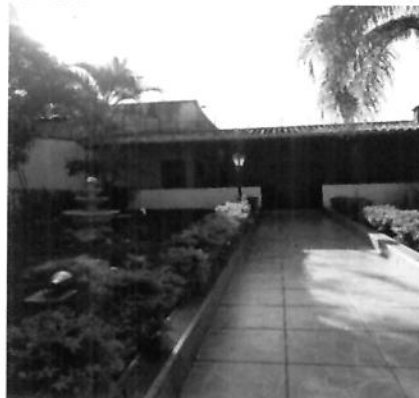
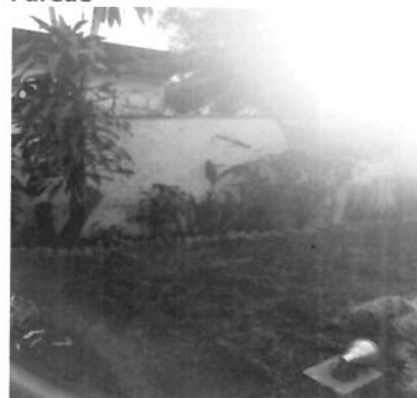
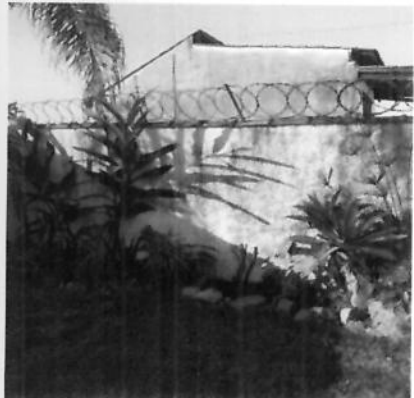
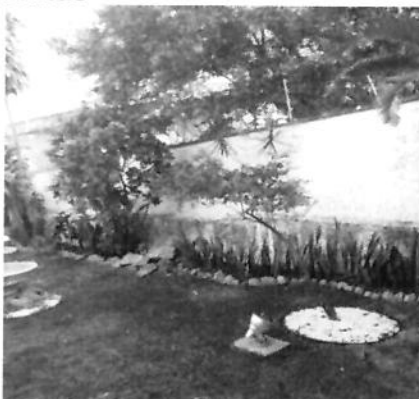
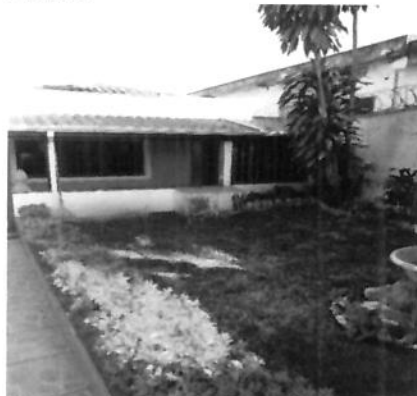
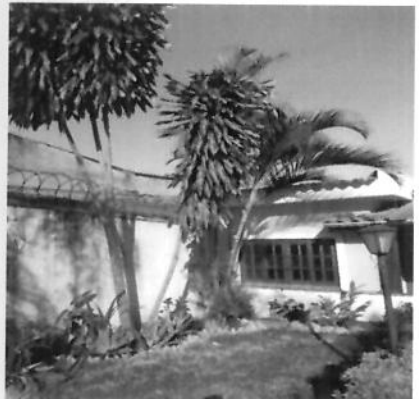
23.1 - Parede de textura nas cores branco(a) e bege em ótimo estado com pintura acrílico fosco, com pintura antiga, porém, com trinca, com desgaste e com manchas.
