## Auto de Vistoria de Entrada

**Endereço do imóvel** Alameda Kenworthy nº 617, Jardim Santa Rosália, Sorocaba - SP.  
**Proprietário(a)** Joana Maria Croccia  
**Locatários(as)** Odilon Elias de Melo e Jaqueline Cristiane Leite de Melo  
**Fiadores(as)** Jose Elias de Melo e Maria Irani Arantes de Melo

**Data do laudo** 20/08/2019

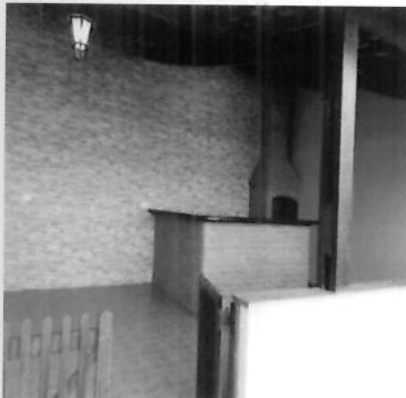
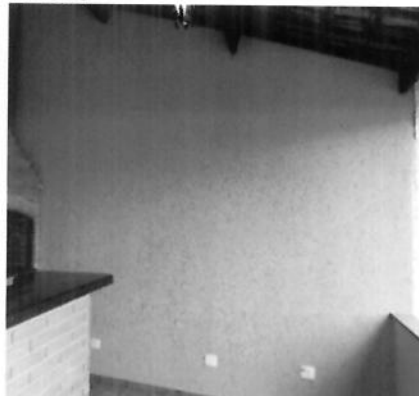
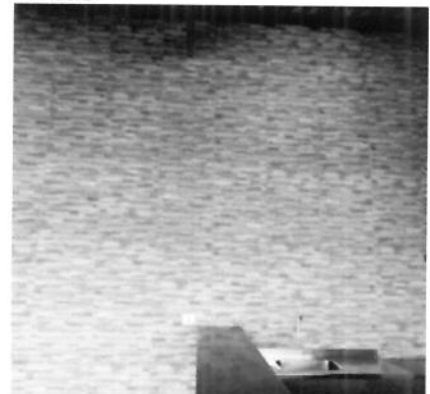
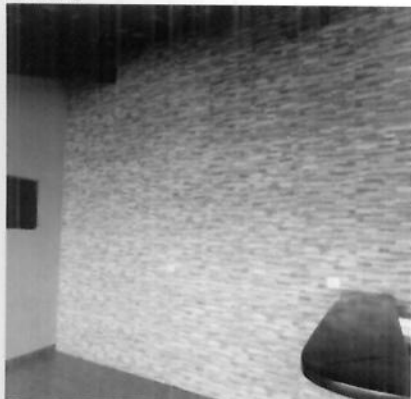
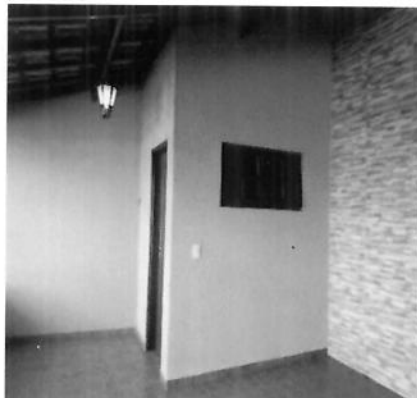
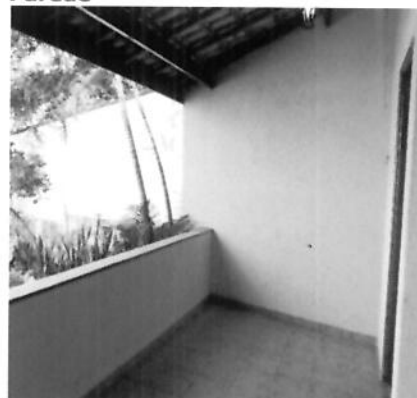
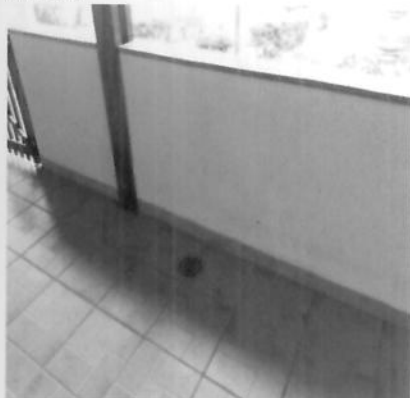
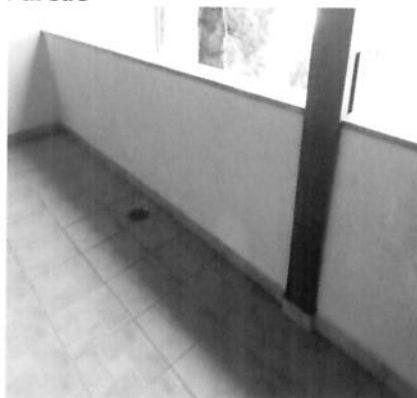
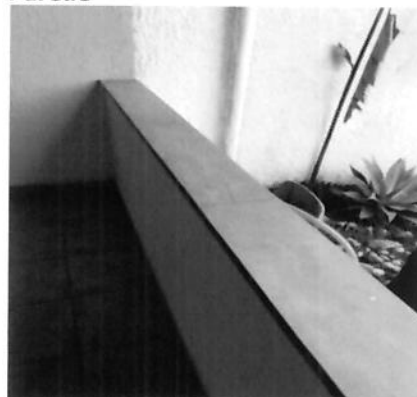
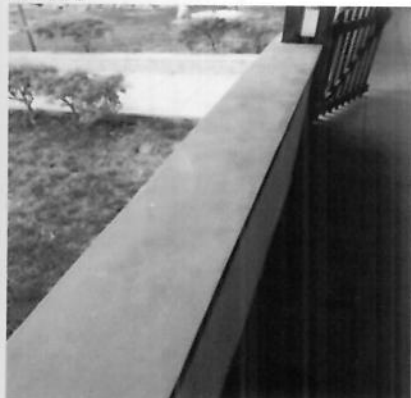
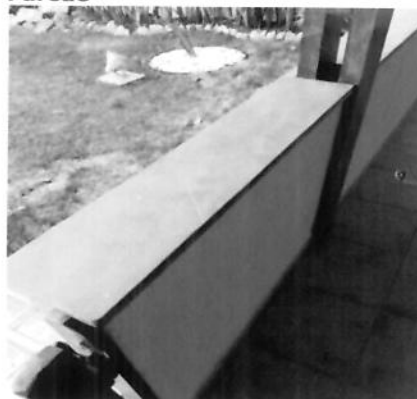
24.1 - Parede de textura na cor amarelo em ótimo estado, com pintura antiga e com ganchos para rede, porém, com trinca e com manchas; com parte de porcelanato na cor bege em ótimo estado, Obs: Canjiquinha. Obs: Mureta com pedra ardósia sem avarias.

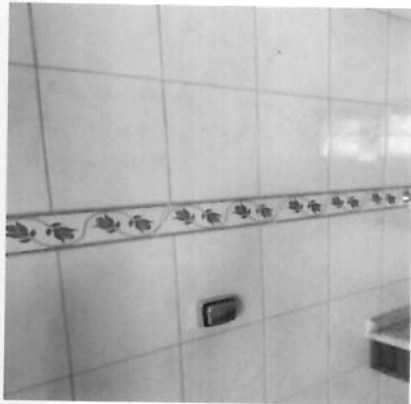
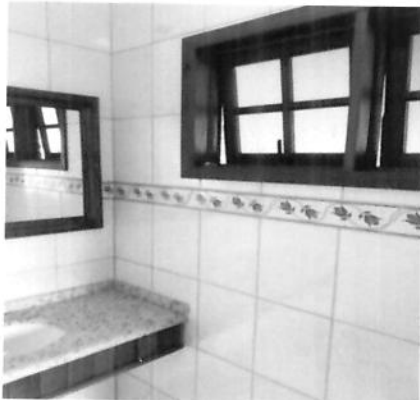
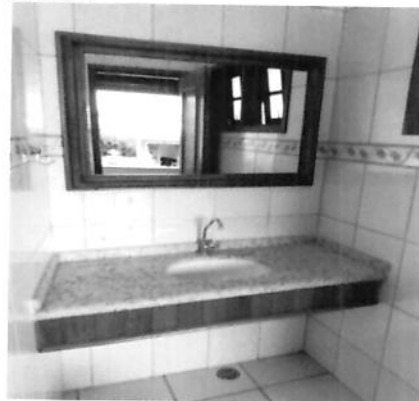
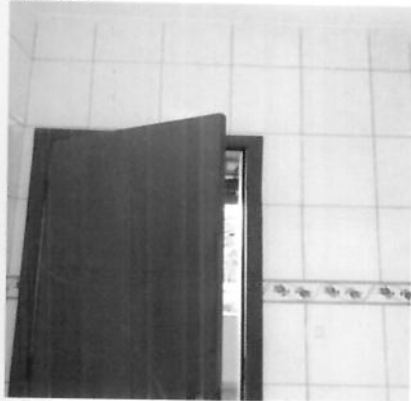
25.1 - Parede de azulejo na cor branco(a) em ótimo estado, com faixa decorativa.

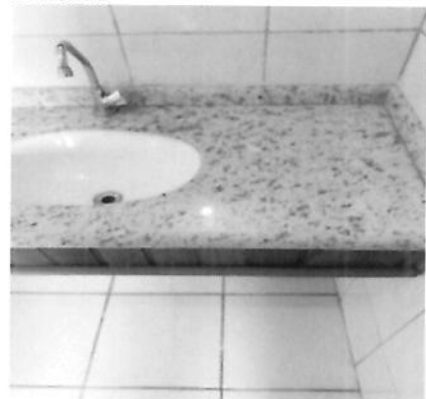
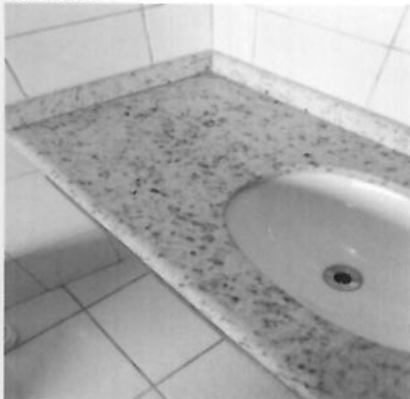
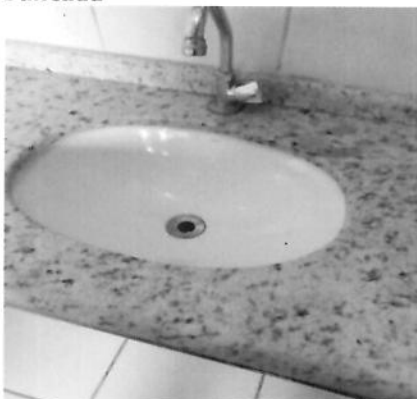
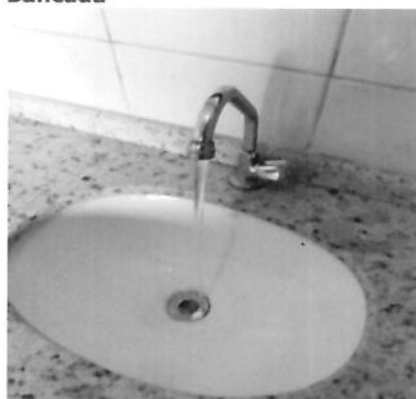
25.6 - Bancada de granito na cor bege em ótimo estado, com cuba de louça branca, com sifão pvc sem vazamento e sendo 01 torneira bica móvel metálica funcionando sem vazamento.

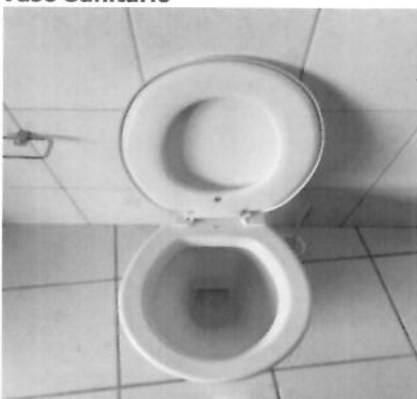
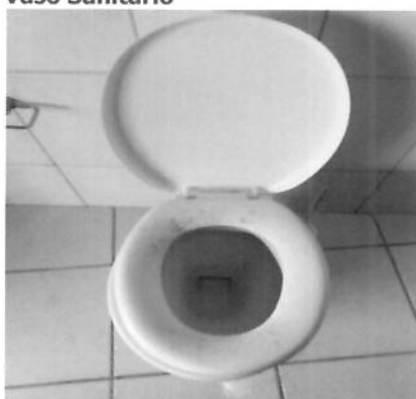
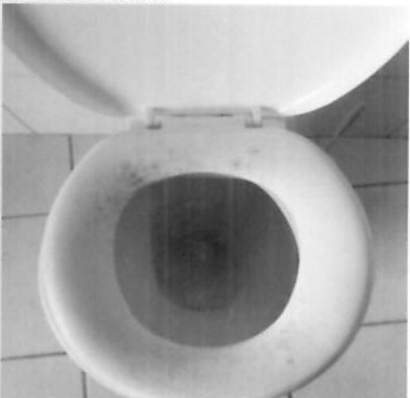
25.8 - Vaso Sanitário de louça na cor branco(a) em ótimo estado, funcionando; com assento do vaso de plástico na cor branco(a) em estado regular, com desgaste e com manchas; com válvula de metálico na cor cromado em ótimo estado, funcionando e sem vazamento.
