## Auto de Vistoria de Entrada

**Endereço do imóvel** Avenida Doutor Armando Sales de Oliveira nº 504 e 514 - lotes 20 e 21 quadra "49", Vila Trujillo, Sorocaba - SP.  
**Proprietário(a)** Norma Sabadin Mendes  
**Locatário(a)** Michele Cabral Rocha

**Data do laudo** 04/09/2019

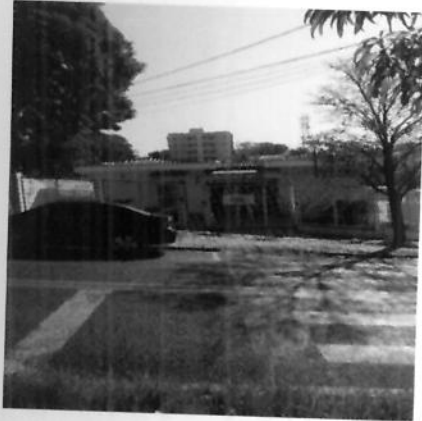
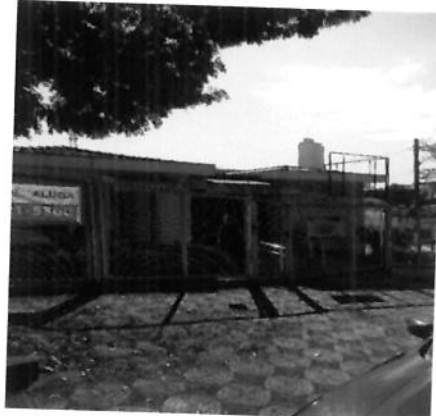
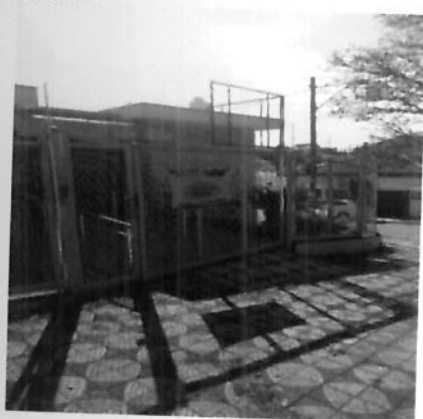
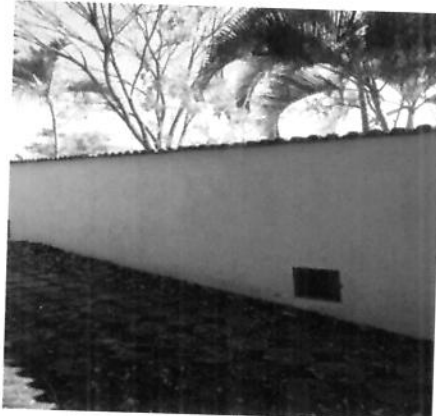
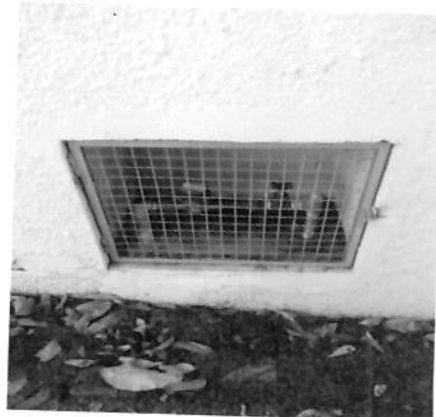
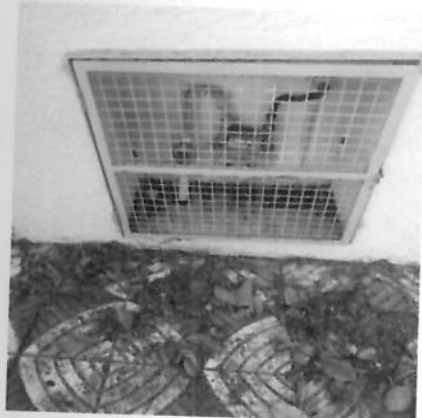
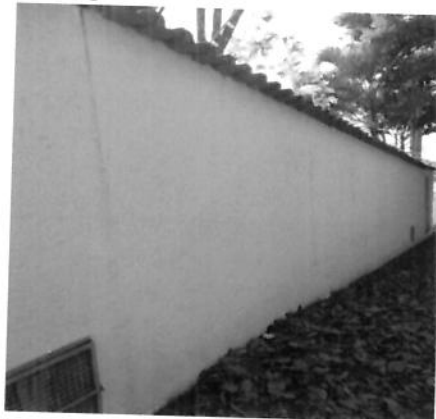
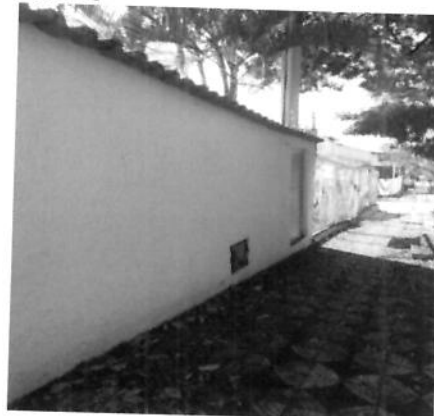
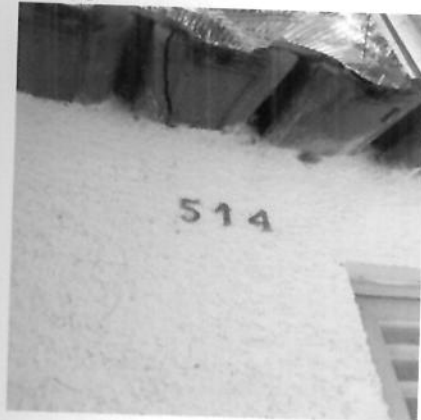
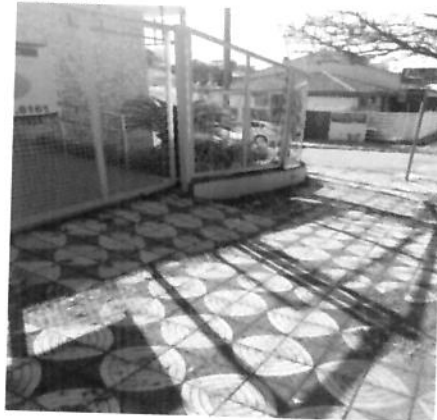
1.1 - Parede de textura na cor bege em ótimo estado com pintura acrílico fosco, com pintura antiga, porém, com desgaste, com falhas e com manchas. Obs: 2 abrigos com acabamento metálico na cor cinza com manchas e desgastes.

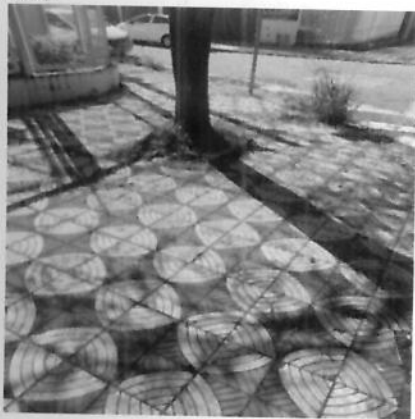
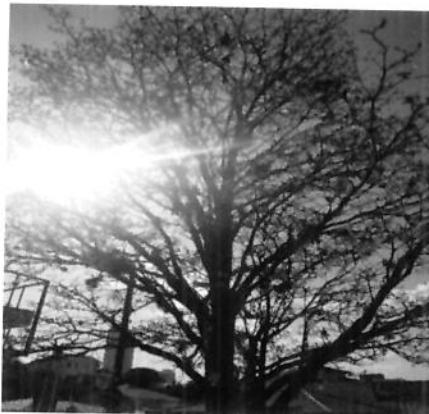
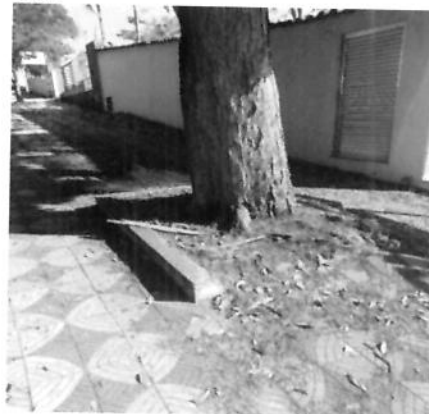
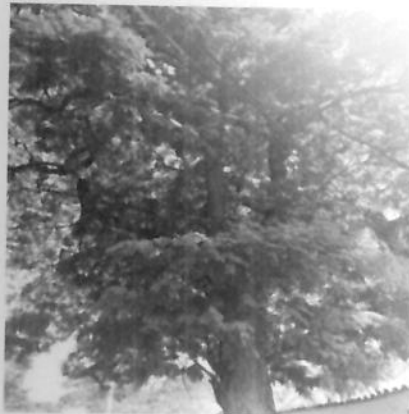
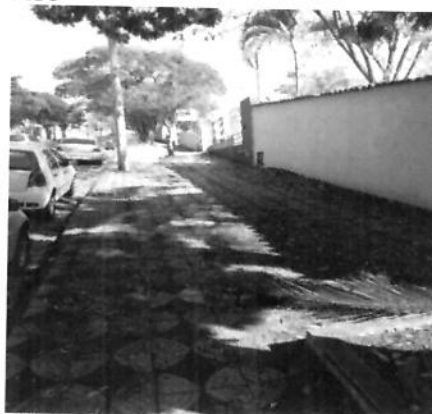
1.2 - Piso de concreto nas cores branco(a) e cinza em ótimo estado, porém, sujo, com desgaste, com imperfeições e com manchas. Obs: 2 árvores.

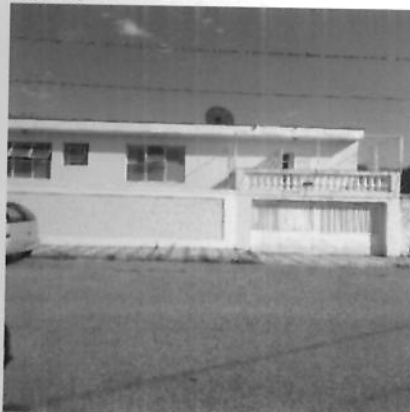
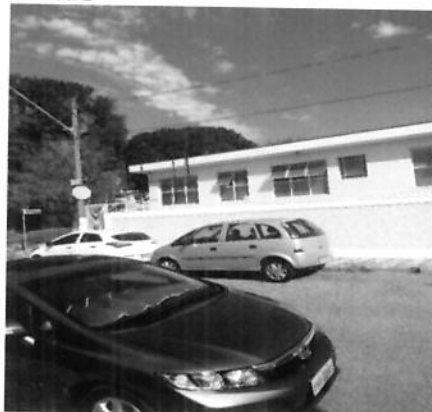
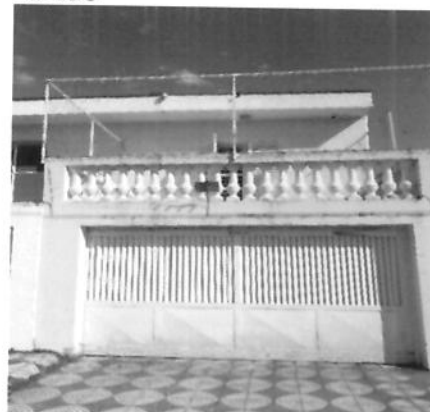
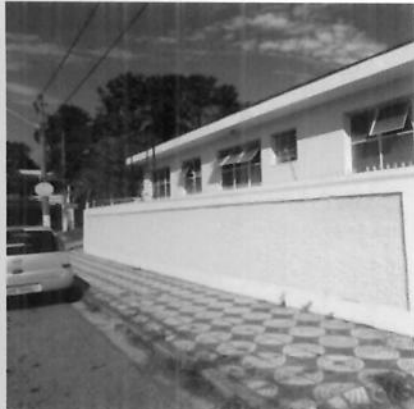
2.1 - Parede de textura na cor bege em ótimo estado com pintura acrílico fosco, com cerca elétrica e com pintura antiga, porém, com desgaste, com falhas e com manchas.

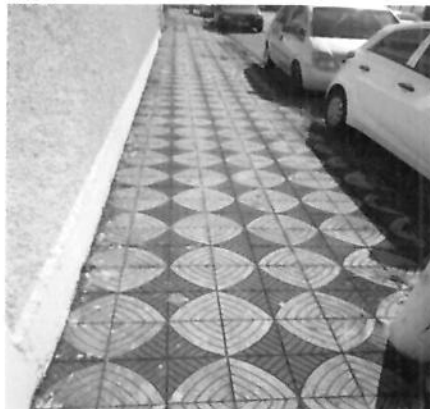
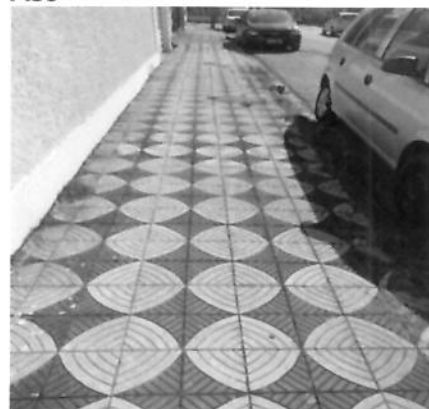
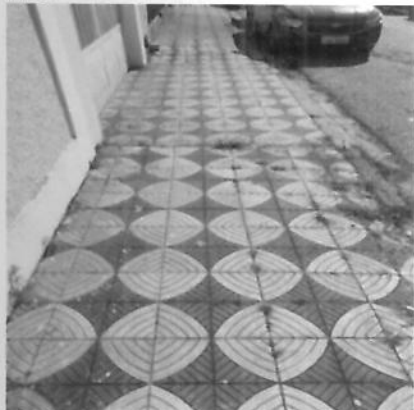
2.2 - Piso de concreto nas cores branco(a) e cinza em ótimo estado, porém, sujo, com desgaste, com imperfeições e com manchas. Obs: Com vegetação.

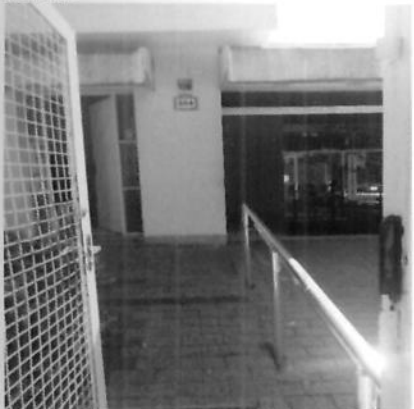
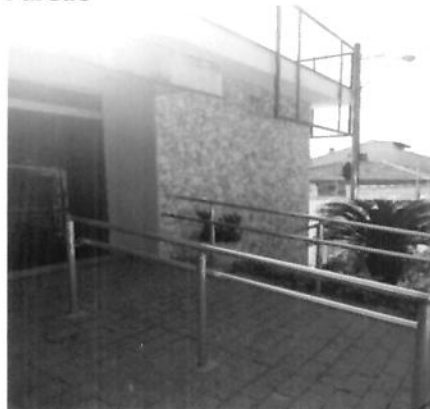
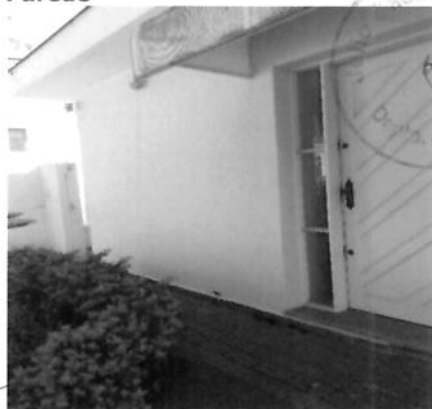
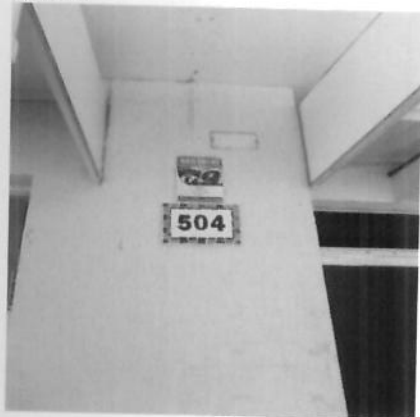
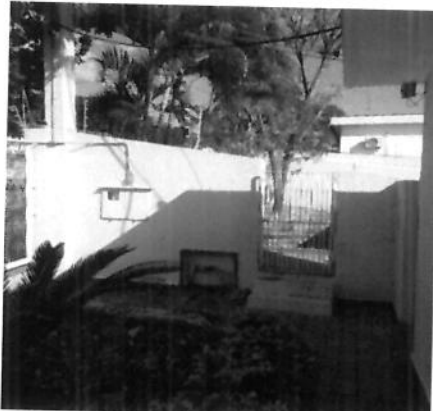
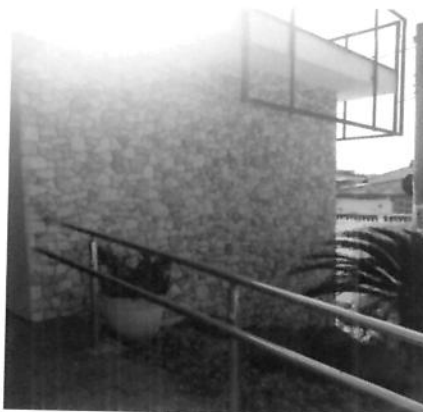
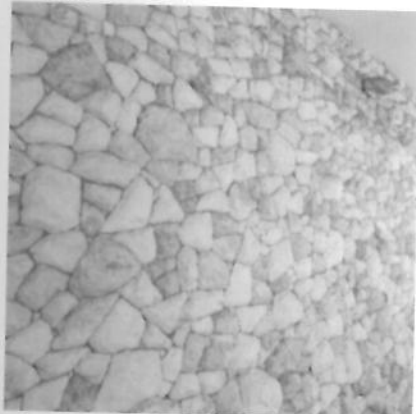
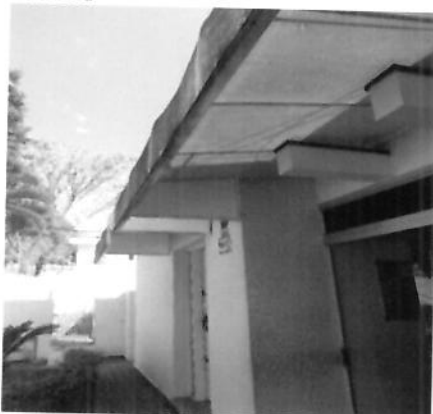
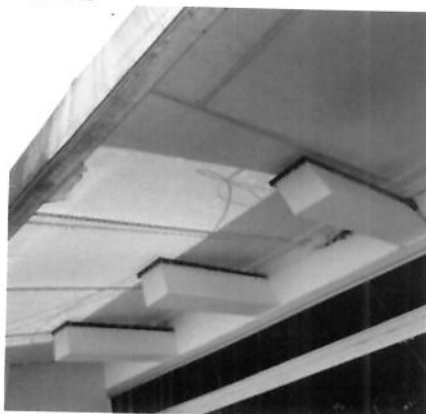
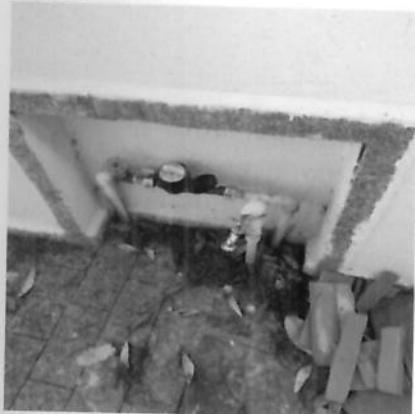
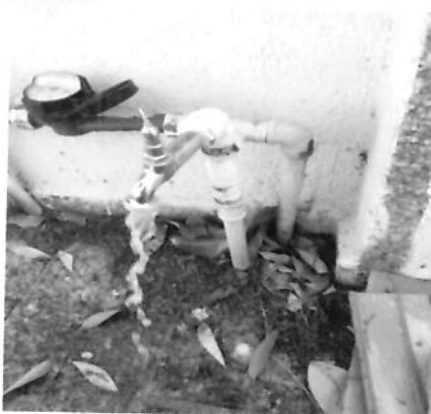
3.1 - Parede de textura na cor bege em ótimo estado com pintura acrílico fosco, com pintura antiga e com placa para identificação, porém, com desgaste, com falhas e com manchas; com parte de revestido em pedras na cor bege em ótimo estado, porém, com desgaste e com manchas. Obs: Toldo em lona ja cor cinza e branco com manchas e desgastes. Cavalete hidráulico em PVC.

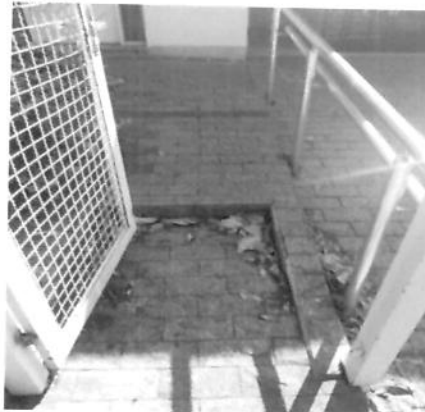
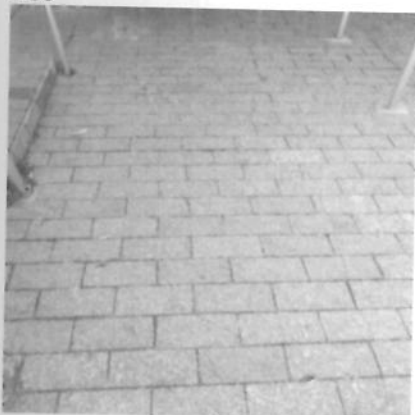
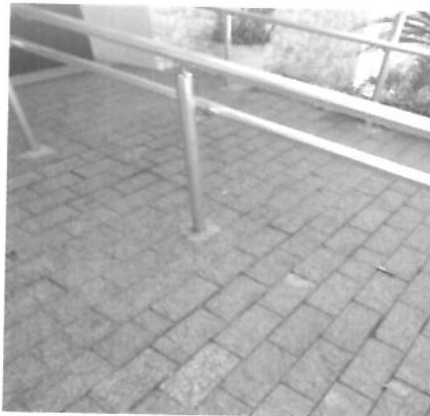
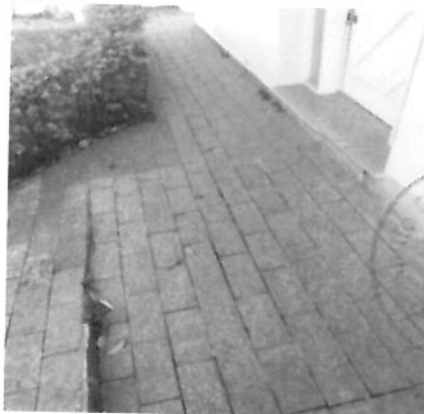
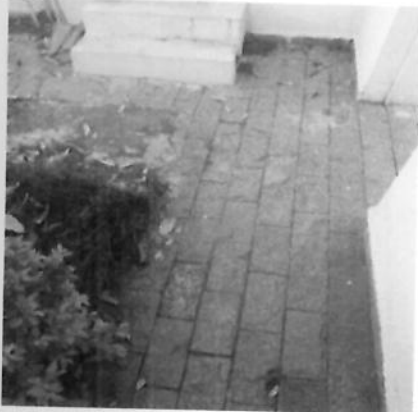
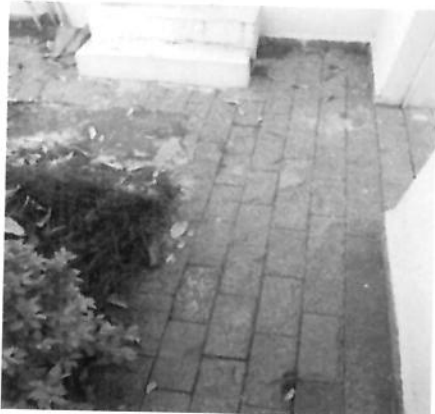
3.2 - Piso de pedra miracema na cor cinza em ótimo estado, com canteiro de plantas, porém, com desgaste, com imperfeições, com manchas e com trincas. Obs: Com rampa de acesso e escada.

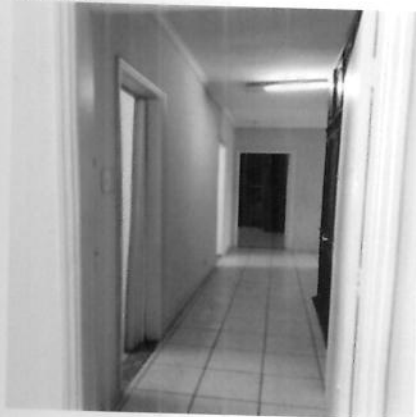
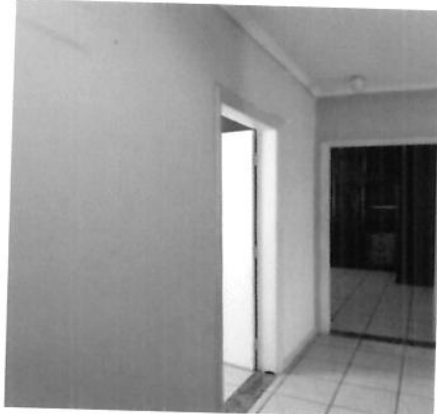
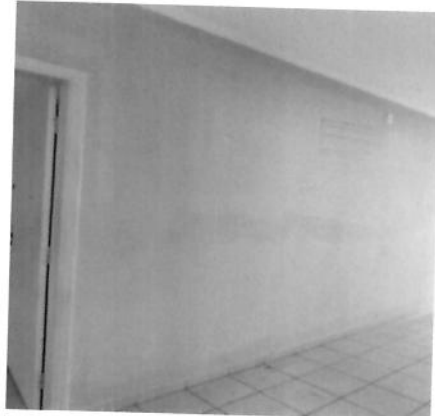
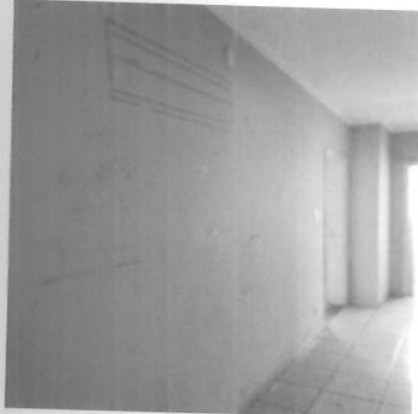
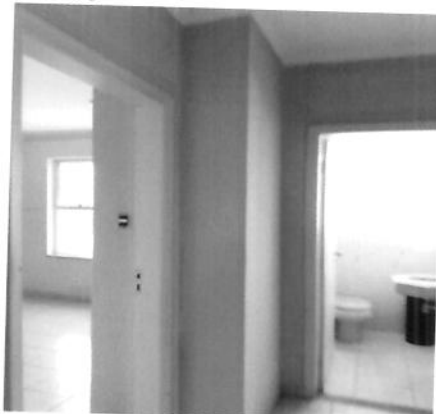
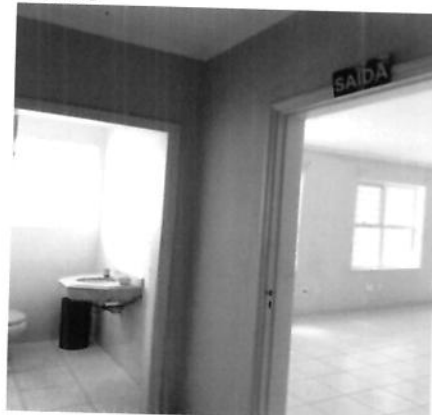
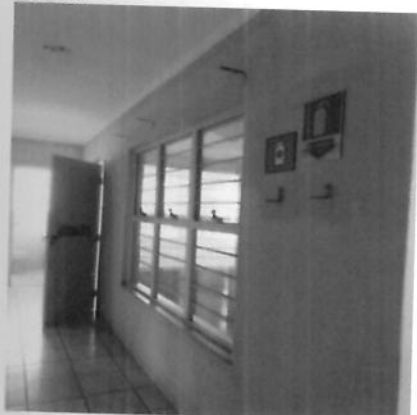
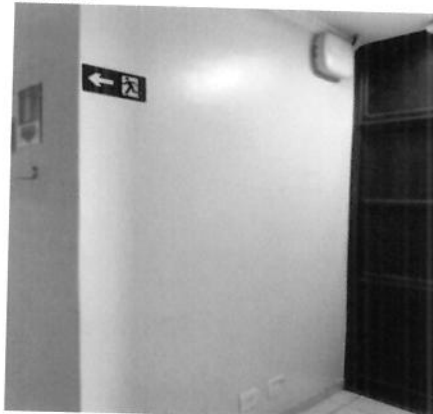
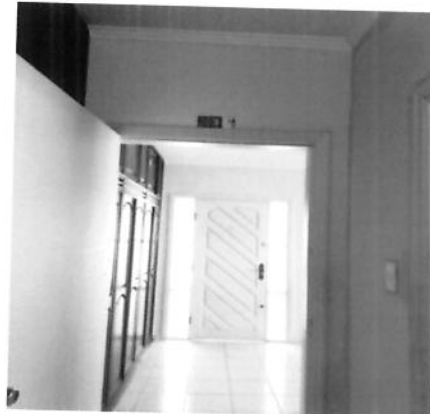
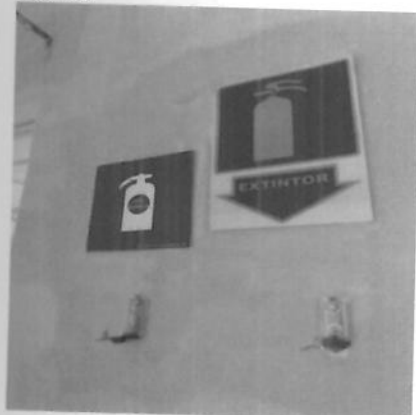
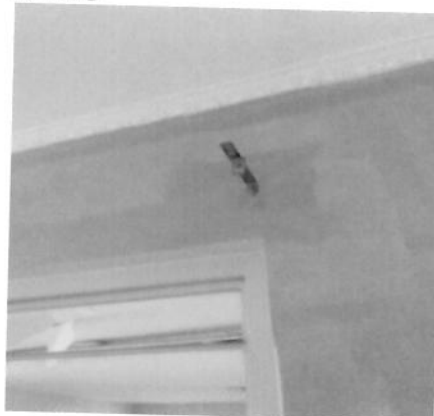
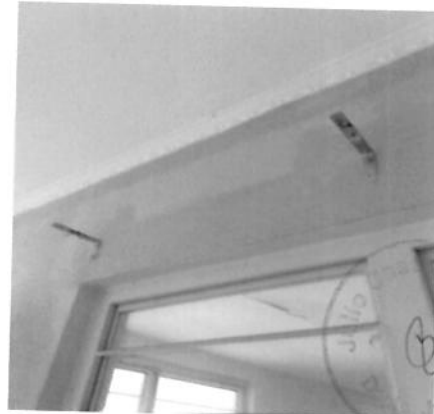
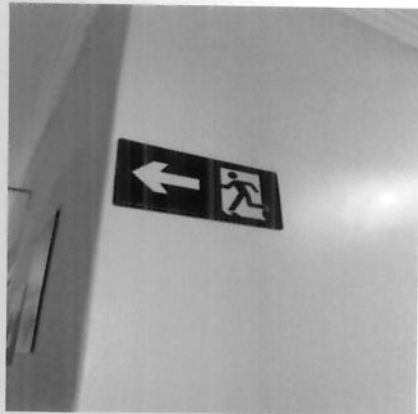
- 5.1 - Parede na cor verde em estado regular com pintura acrílico fosco, com falhas e com manchas, porém, com placas, com pintura antiga e com suportes de ferro.

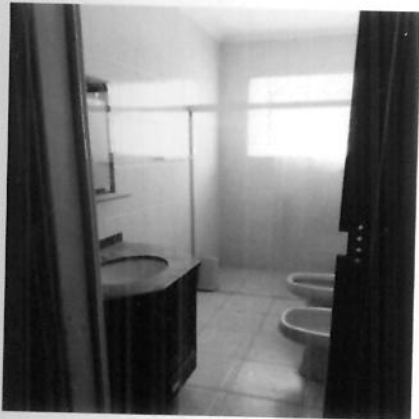
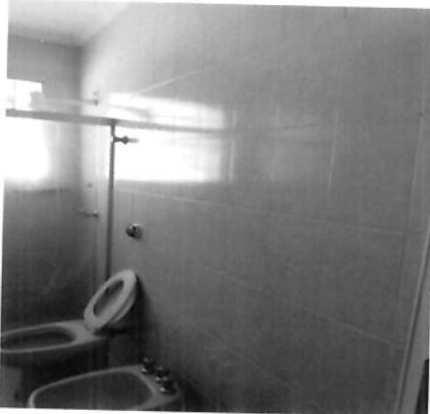
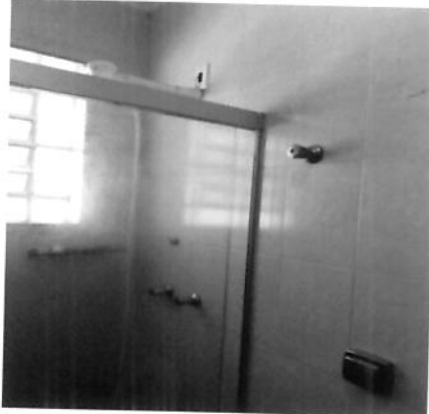
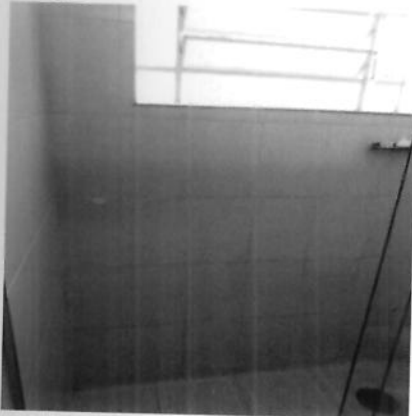
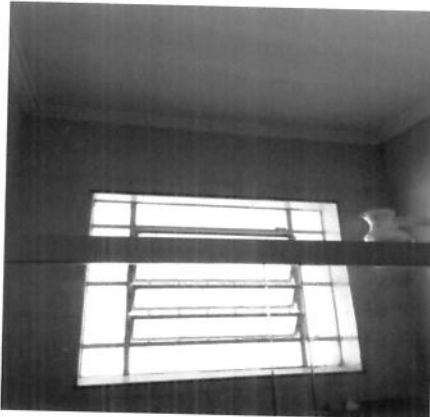
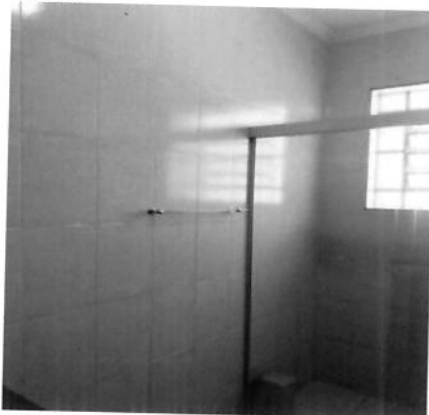
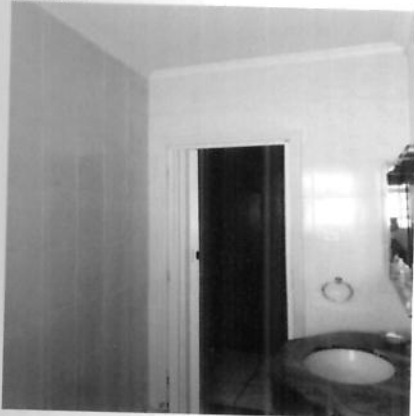
- 6.1 - Parede de azulejo na cor creme em estado regular, com furos, com desgaste, com manchas e com trincas, porém, funcionando.
- 6.2 - Piso de cerâmica nas cores cinza e creme em ótimo estado, porém, sujo, com desgaste e com manchas; com soleira de granito na cor bege em estado regular; com ralo de inox na cor cromado em estado regular, com desgaste e com manchas.

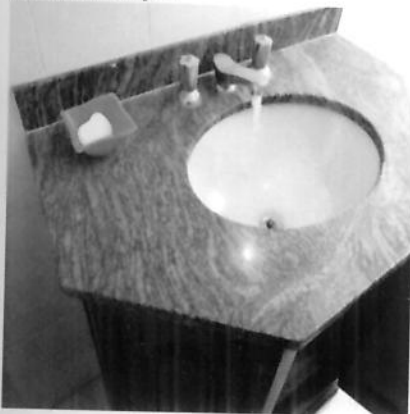
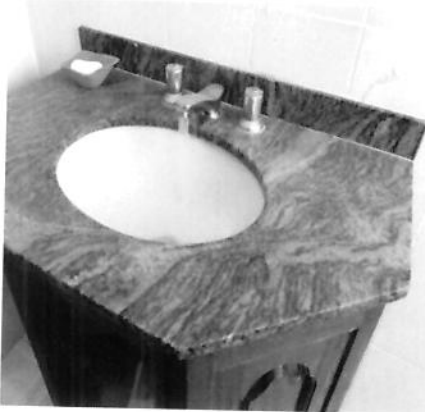
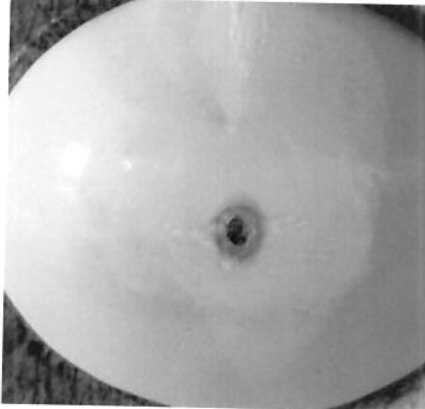
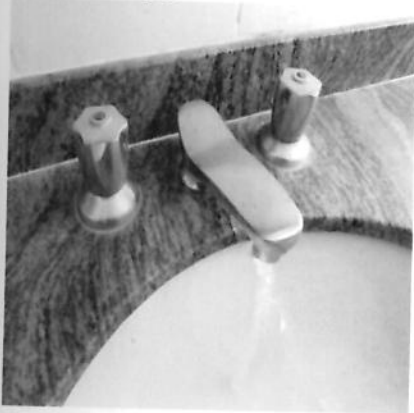
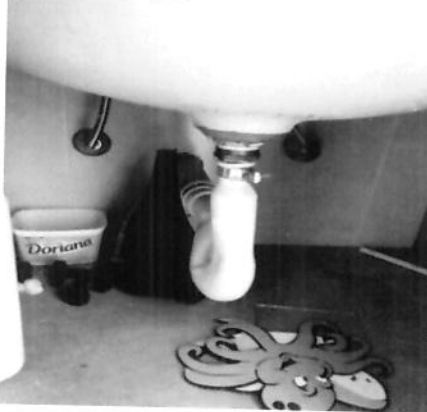
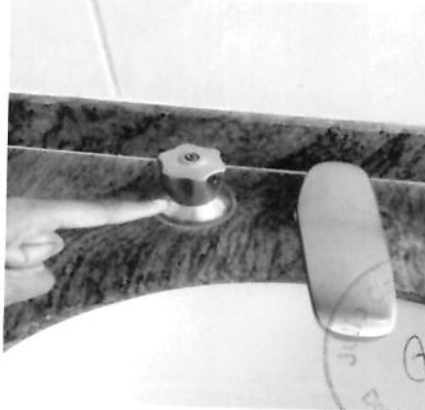
- 6.7 - Bancada da pia de granito na cor cinza em estado regular, porém, com misturador, com torneira simples, com cuba de louça bege e com sifão pvc sem vazamento.

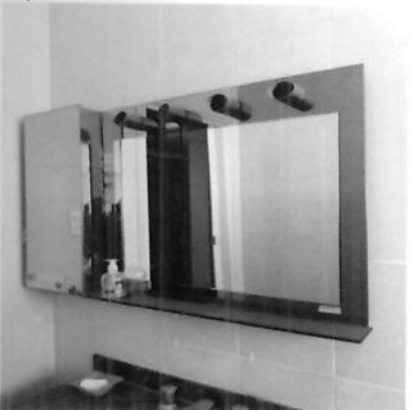
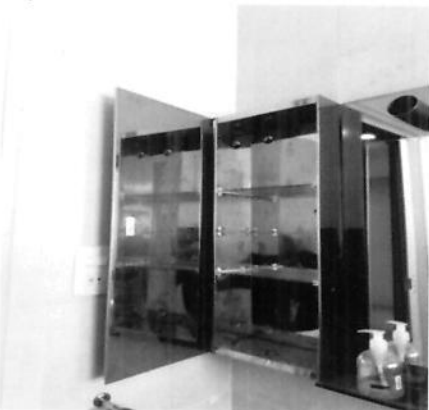
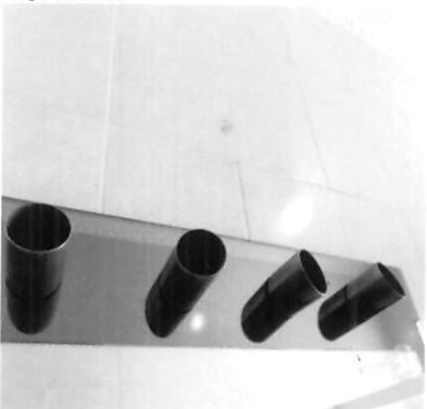
- 6.9 - Espelheira de vidro(s) em estado regular, suja e com desgaste natural, porém, com 01 porta e com 04 pontos de luz.
- 6.10 - Vaso Sanitário de louça deca na cor bege em ótimo estado, funcionando, porém, sujo; com assento de plástico na cor branco(a) em estado regular, danificado e com desgaste natural; com válvula de metálico hydra na cor cromado em estado regular, porém, funcionando e sem vazamento.

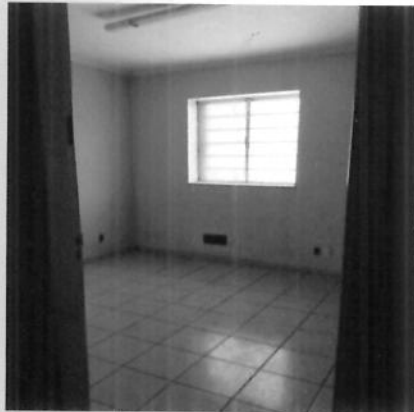
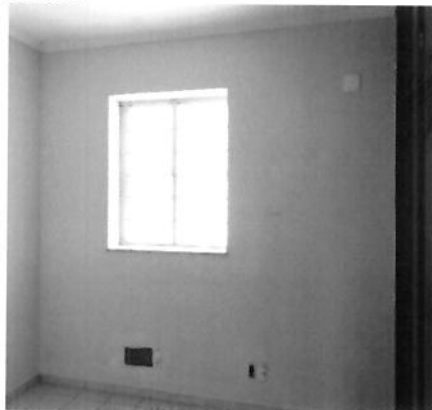
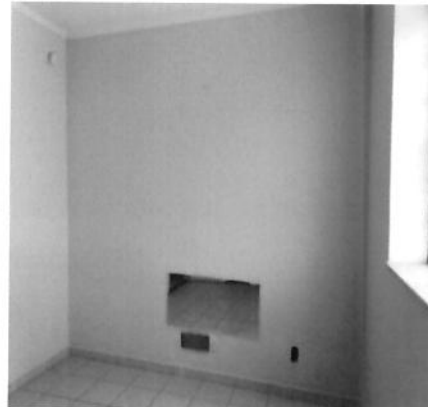
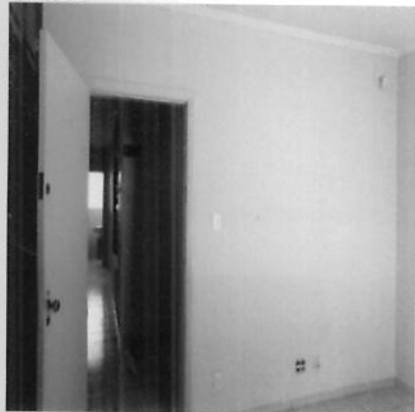
7.1 - Parede na cor verde em estado regular com pintura acrílico fosco, com falhas e com manchas, porém, com pintura antiga.

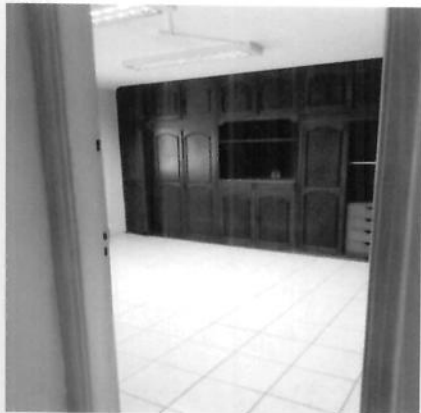
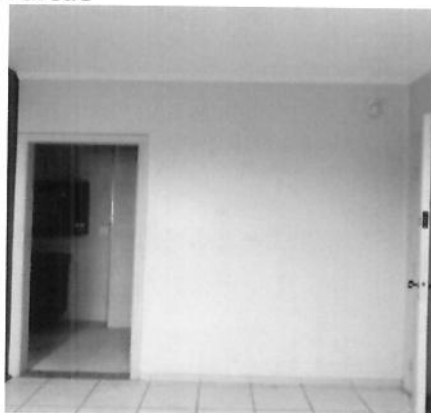
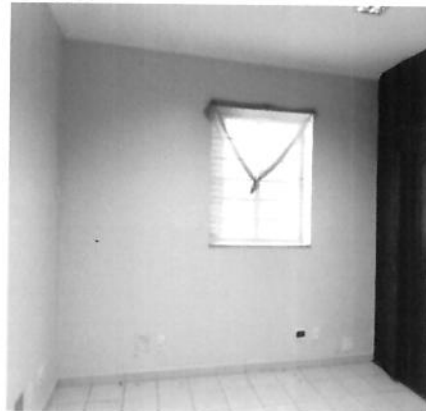
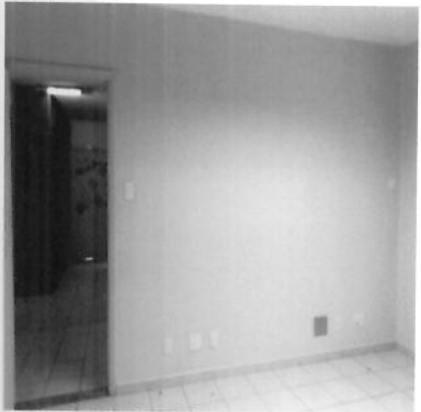
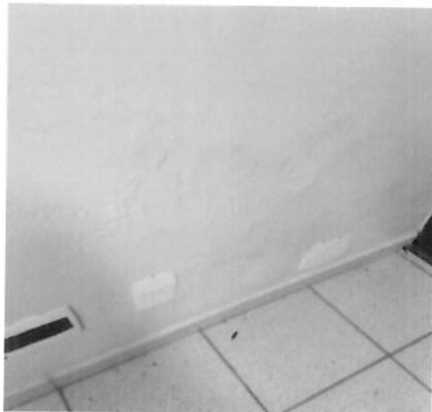
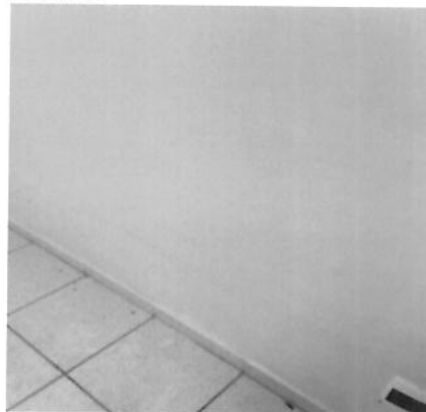
8.1 - Parede na cor branco gelo em estado regular com pintura acrílico fosco, com falhas, com infiltrações e com manchas, porém, com pintura antiga.

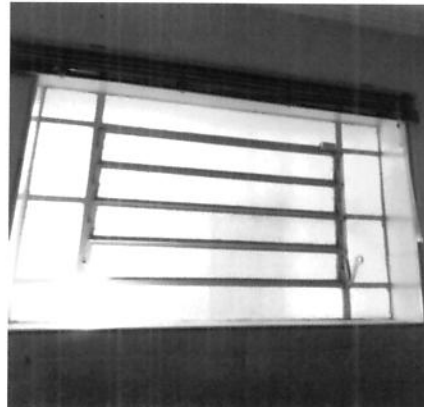
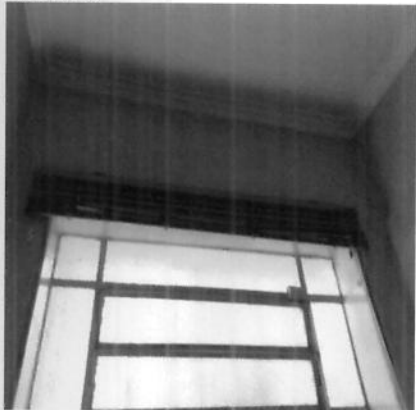
- 9.6 - Persiana de pvc na cor bege em estado regular, com desgaste, porém, funcionando.
- 9.7 - Bancada da pia de granito na cor cinza em estado regular, porém, com misturador, com torneira simples, com cuba de louça bege e com sifão pvc sem vazamento.

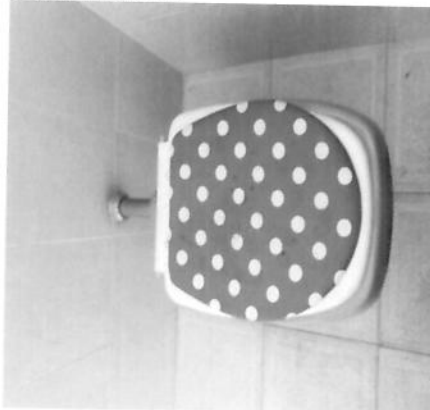
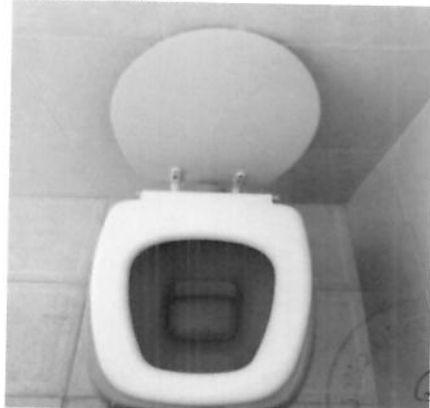
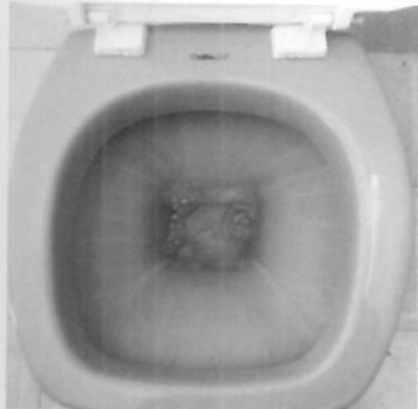
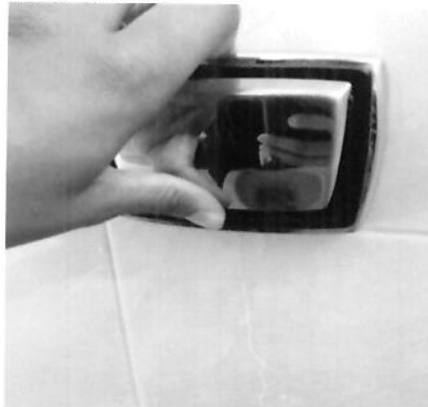
- 9.10 - Vaso Sanitário de louça deca na cor bege em ótimo estado, funcionando, porém, sujo; com assento de plástico na cor branco(a) em estado regular, danificado e com desgaste natural; com válvula de metálico hydra na cor cromado em estado regular, com vazamento, porém, funcionando.

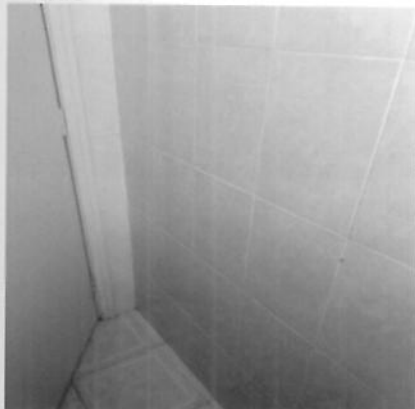
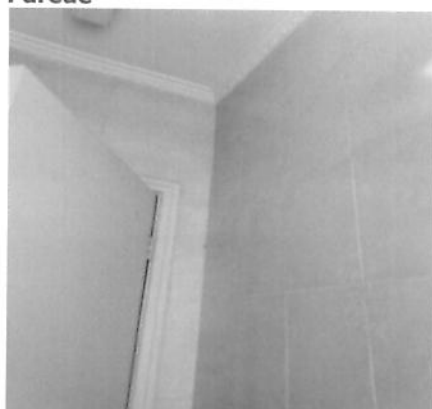
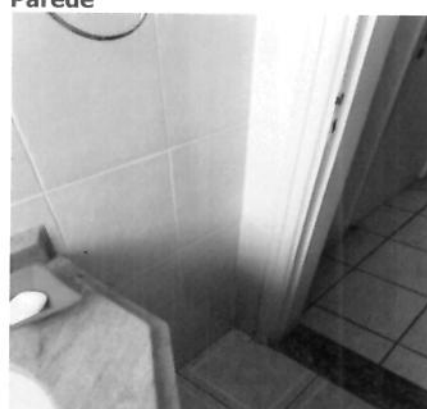
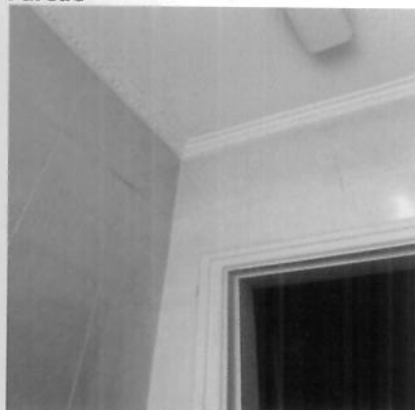
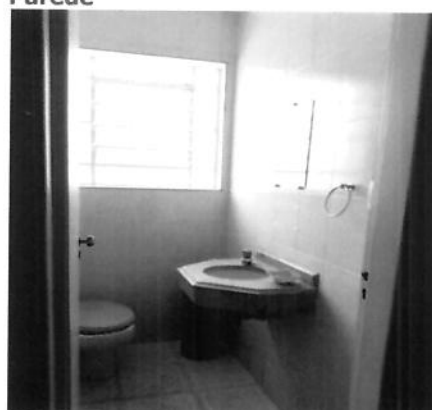
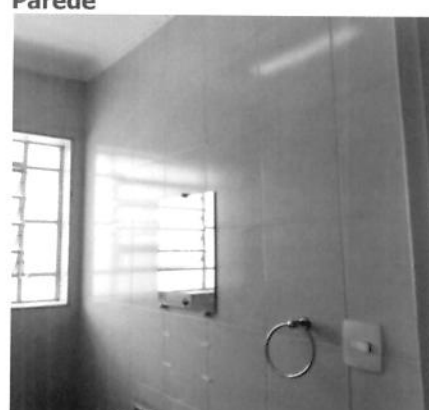
10.1 - Parede de azulejo na cor creme em estado regular, com furos, com desgaste e com manchas, porém, funcionando.

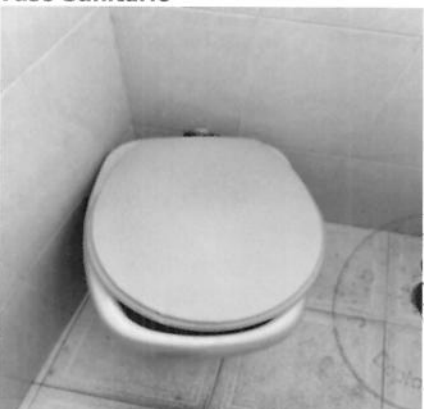
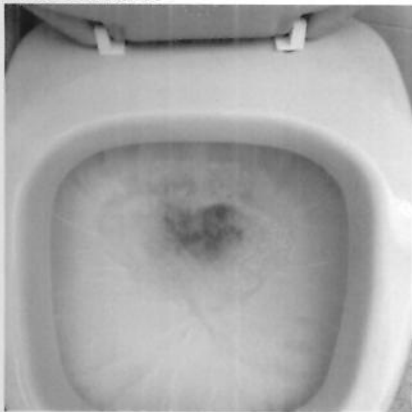
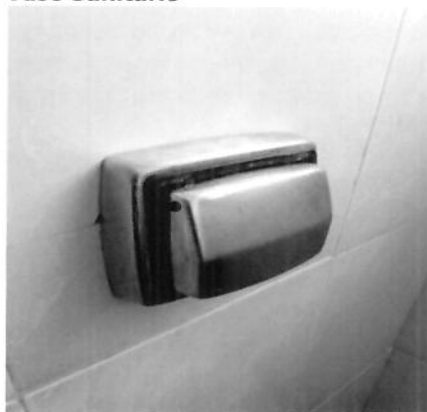
Vaso Sanitário

cromado em estado regular, com vazamento, porém, funcionando.

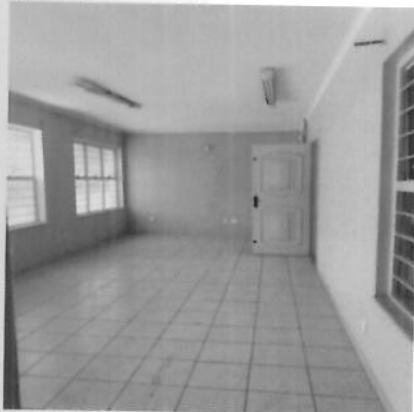
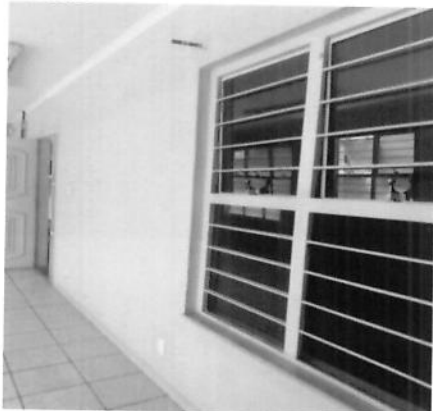
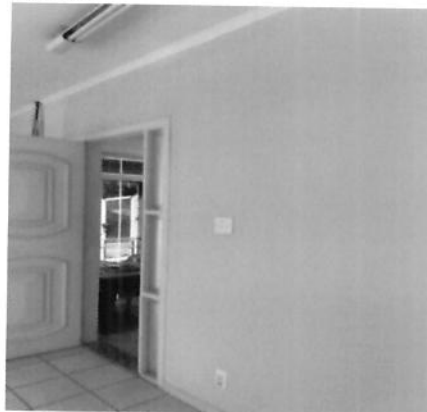
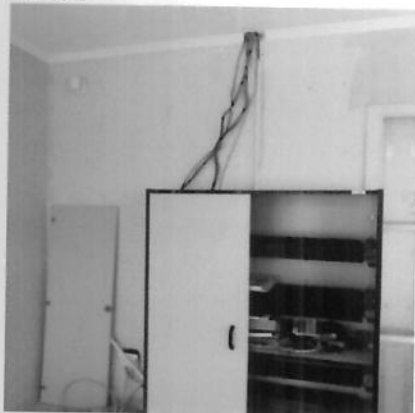
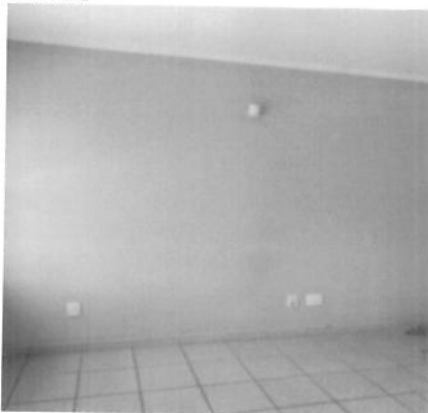
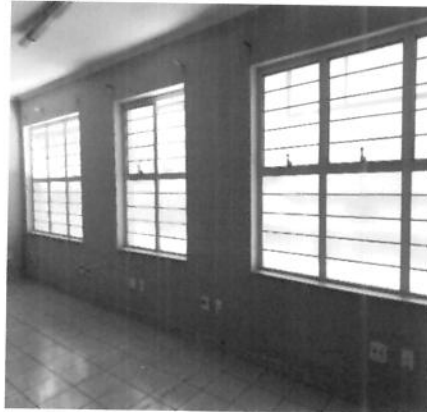
11.1 - Parede na cor verde em estado regular com pintura acrílico fosco, com falhas e com manchas, porém, com pintura antiga e com suportes de ferro. Obs: Placa de MDF fixa.

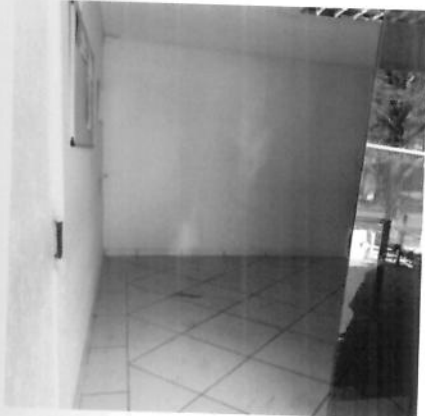
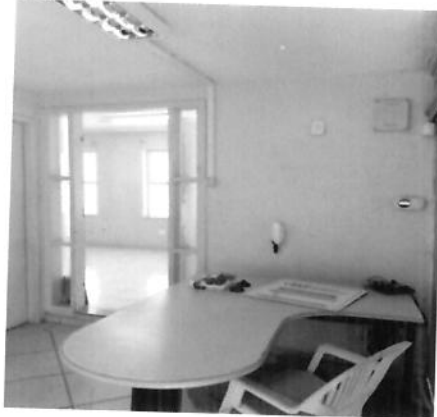
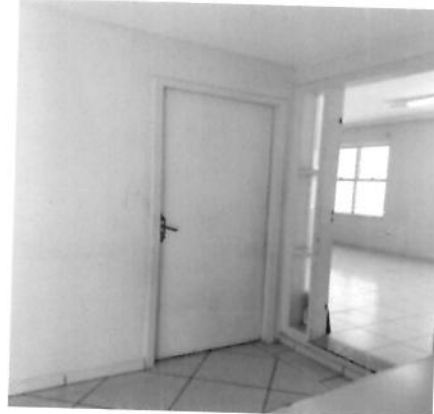
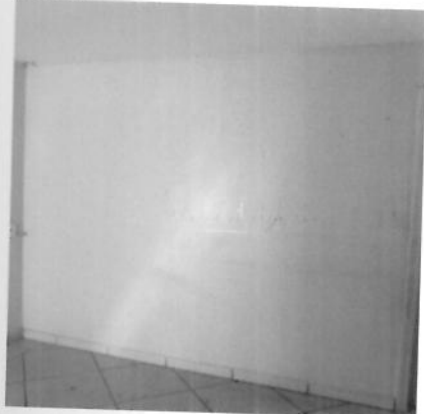
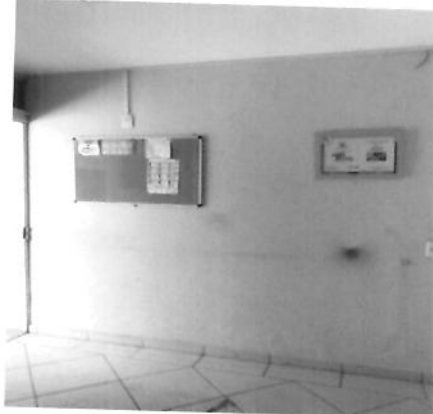
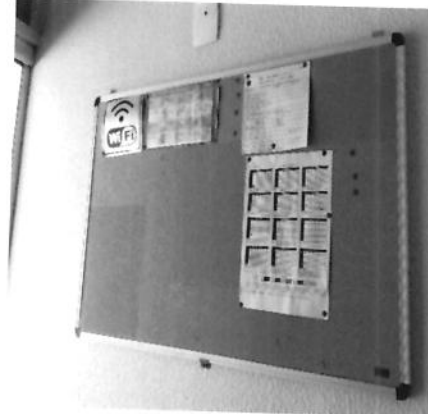
12.1 - Parede na cor verde em estado regular com pintura acrílico fosco, com falhas e com manchas, porém, com pintura antiga. Obs: Placa de panfletos.

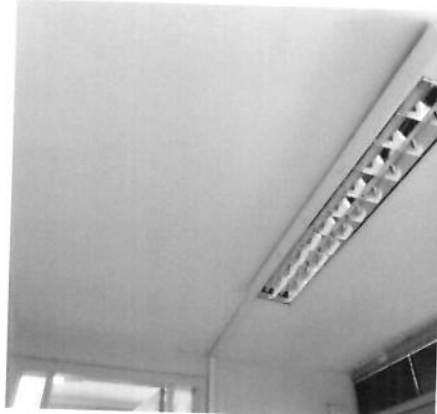
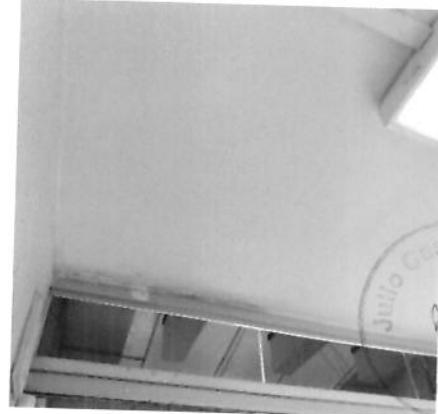
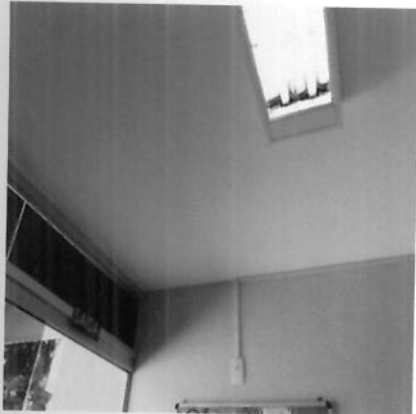
12.3 - Teto de laje na cor branco(a) em estado regular com pintura acrílico fosco, com desgaste, com infiltrações e com manchas, porém, com pintura antiga.

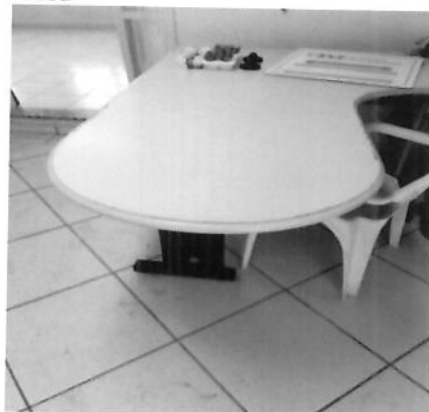
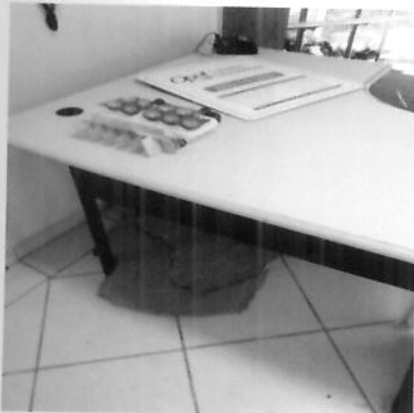
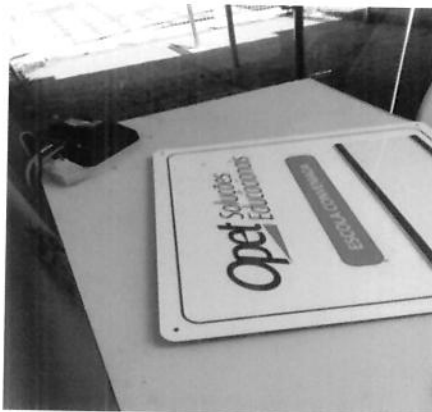
12.5 - Mesa de mdf na cor branco(a) em estado regular, com desgaste e com manchas.

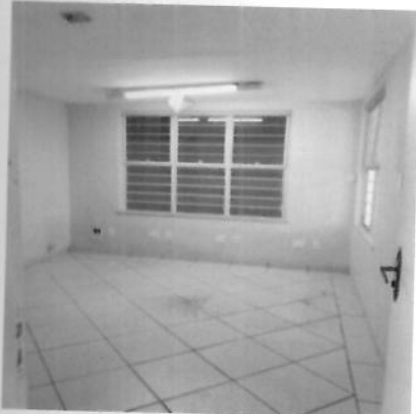
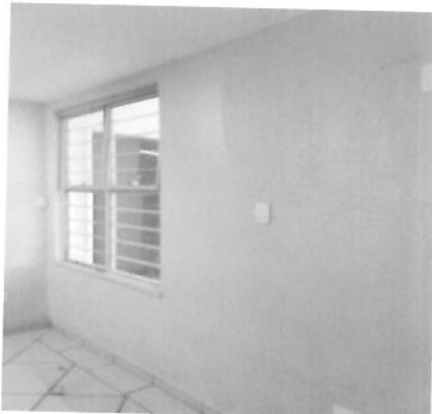
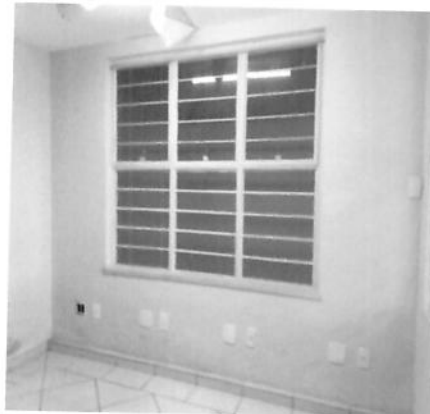
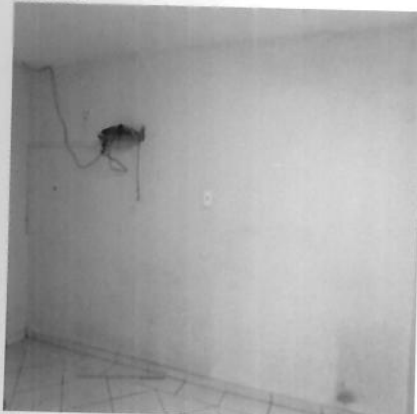
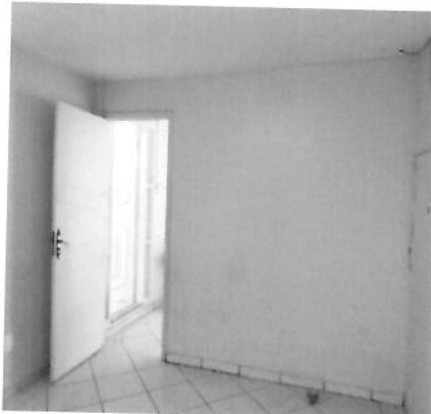
13.1 - Parede na cor verde em estado regular com pintura acrílico fosco, com falhas e com manchas, porém, com pintura antiga. Obs: Placa de panfletos.

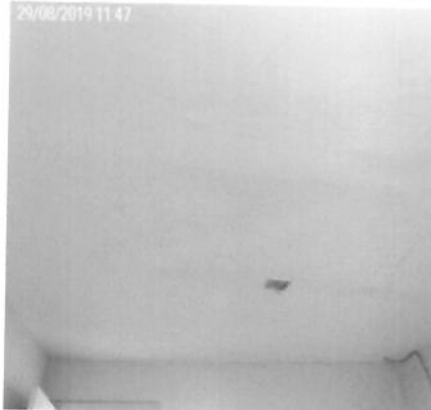
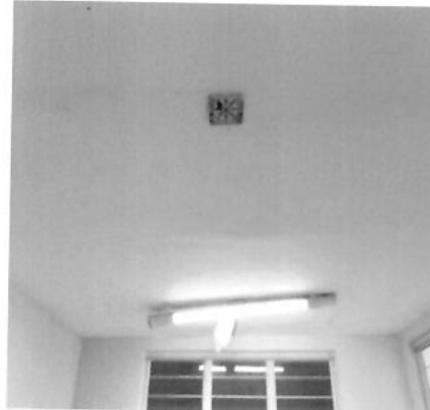
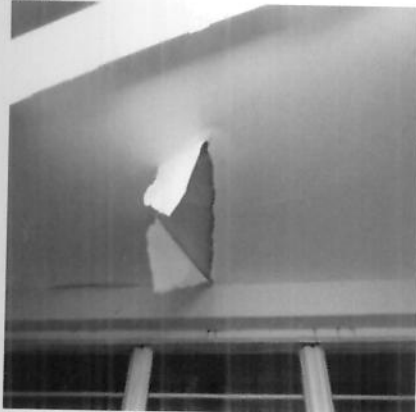
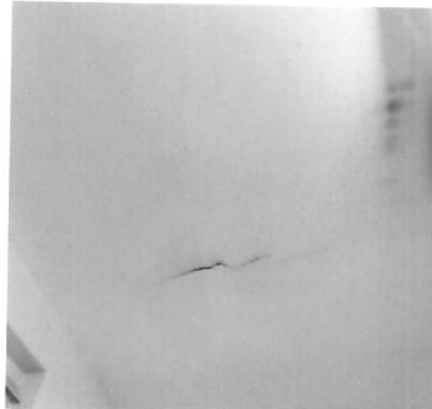
13.3 - Teto de laje na cor branco(a) em estado regular com pintura acrílico fosco, com desgaste, com infiltrações e com manchas, porém, com pintura antiga.
