## Auto de Vistoria de Entrada

**Endereço do imóvel** Avenida Doutor Armando Sales de Oliveira nº 504 e 514 - lotes 20 e 21 quadra "49", Vila Trujillo, Sorocaba - SP.  
**Proprietário(a)** Norma Sabadin Mendes  
**Locatário(a)** Michele Cabral Rocha

**Data do laudo** 04/09/2019

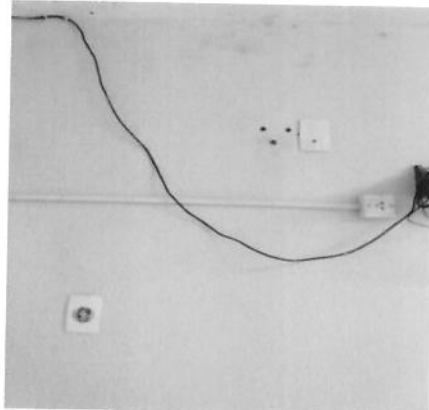
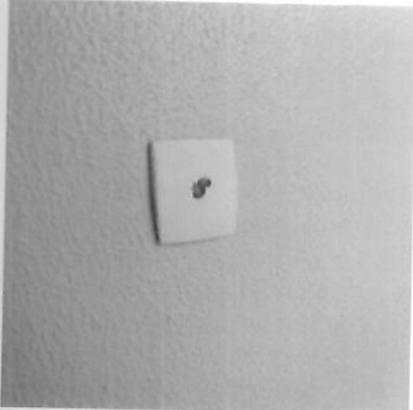
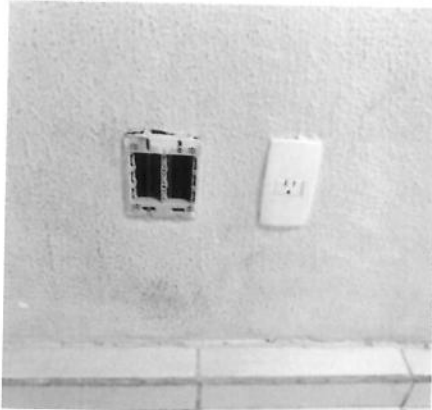
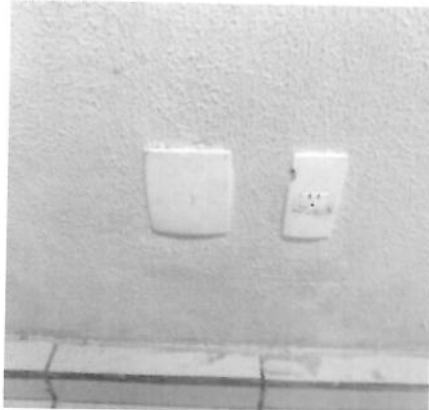
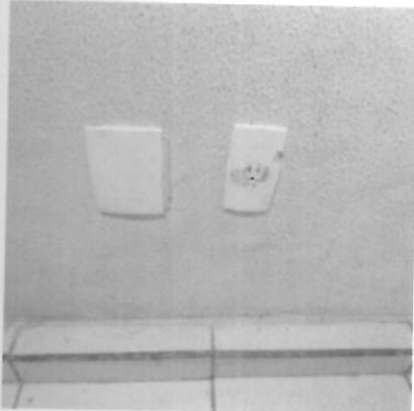
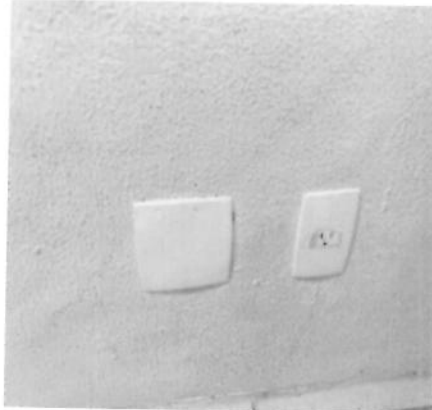
13.7 - 20 Tomadas de plástico na cor branco(a) em ótimo estado, porém, com manchas.

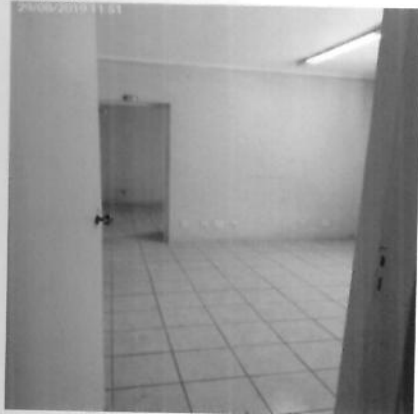
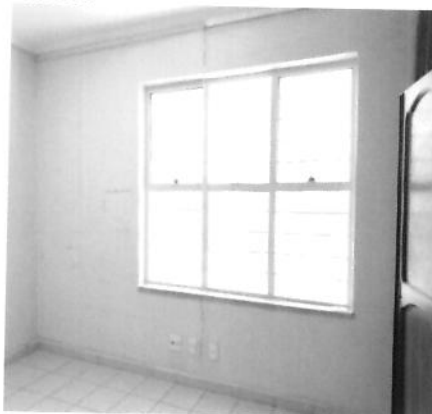
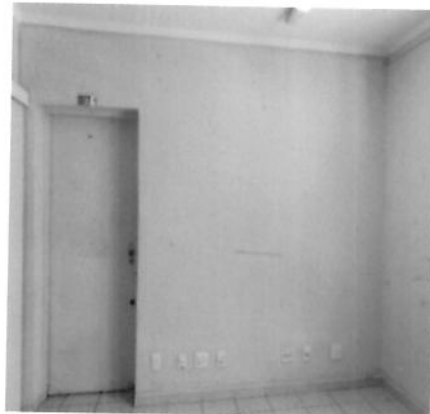
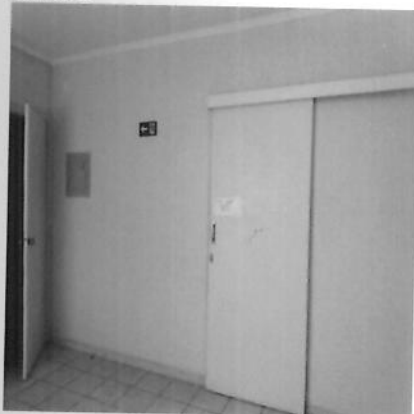
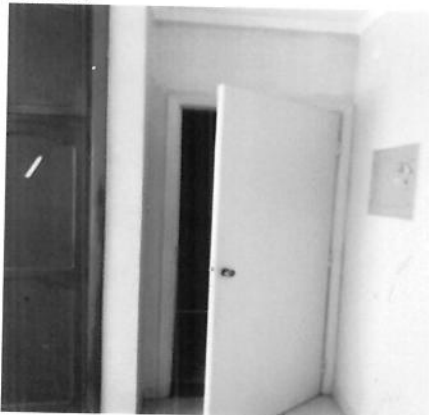
14.1 - Paredes na cor verde em estado regular com pintura acrílica fosca, com falhas e com manchas, porém, com pintura antiga.

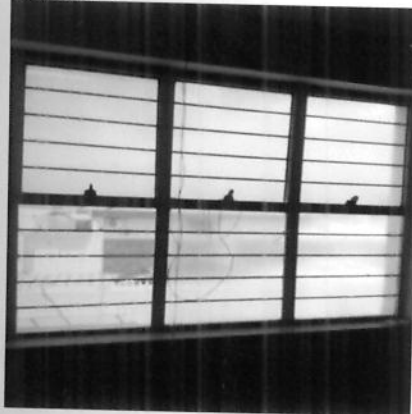
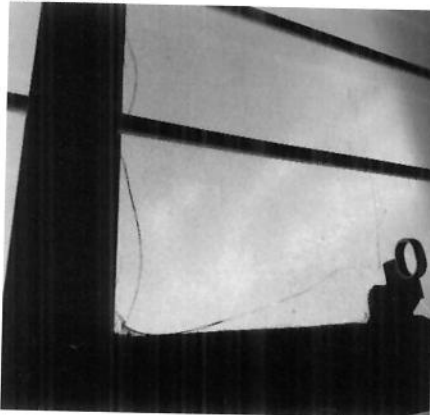
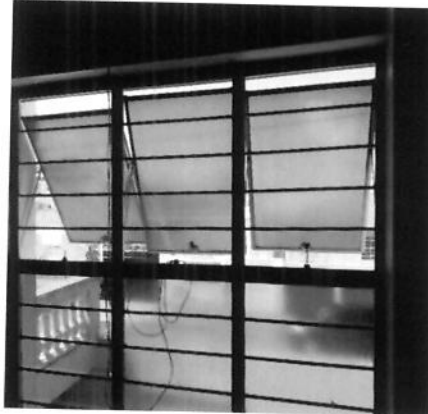
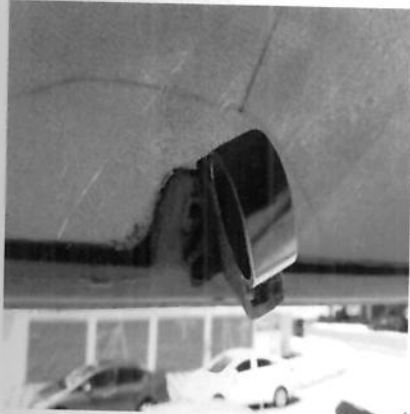
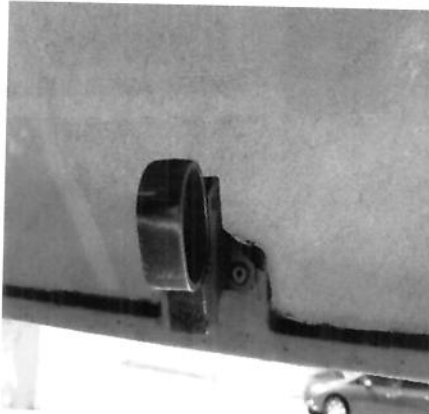
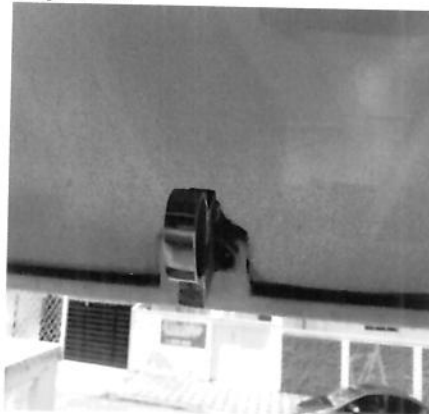
14.6 - Esquadria de metálico na cor branco(a) em estado regular com pintura esmaltada, com trinca, com desgaste e com manchas, porém, funcionando, com parte basculante, com vidro liso, com pintura antiga e com grade de ferro; com trinco de metálico na cor cromado em estado regular, com desgaste e com manchas, porém, funcionando.

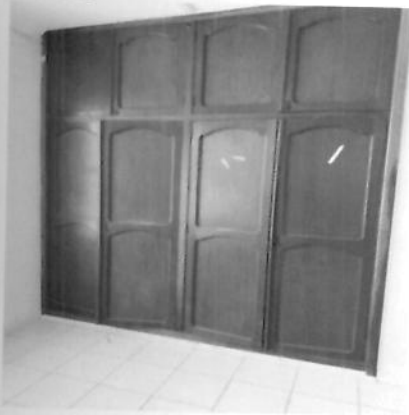
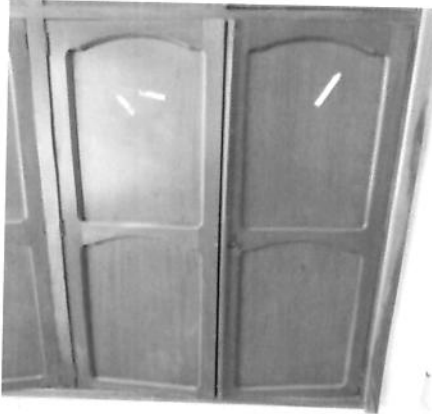
14.7 - Armário de madeira embutido na cor envernizada em estado regular, com manchas e com desgaste natural; com 8 portas em estado regular; com 6 gavetas em estado regular. Obs: Prateleiras em granito branco com trincas.

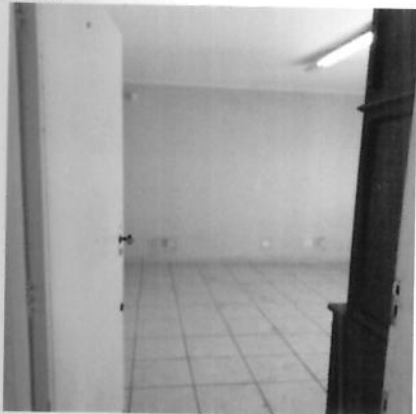
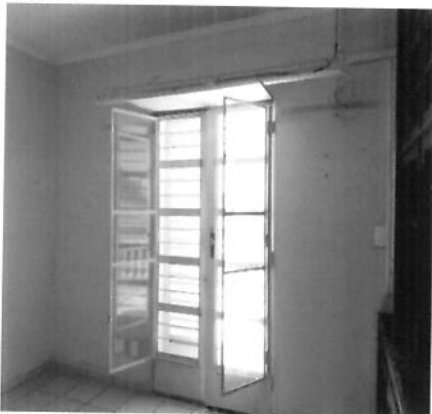
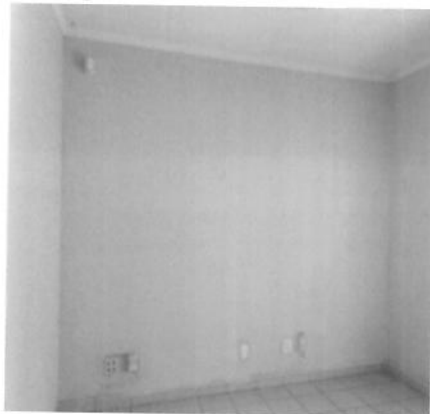
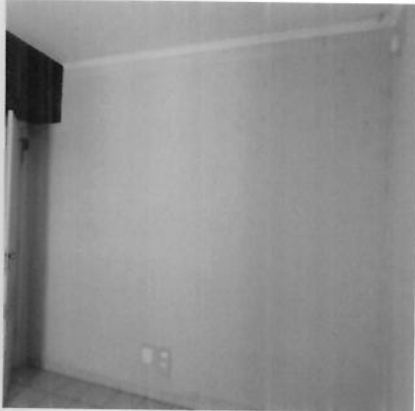
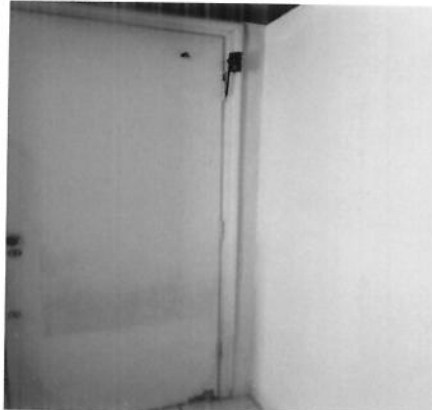
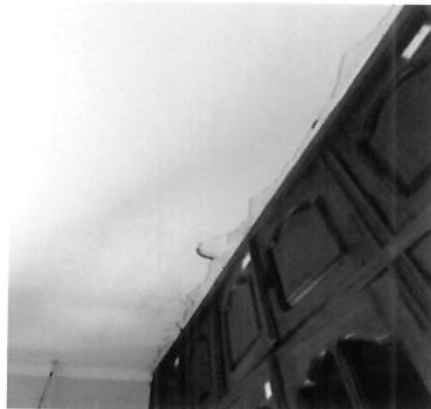
- 15.1 - Parede na cor verde em estado regular com pintura acrílico fosco, com falhas, com manchas e com trincas, porém, com pintura antiga.
- 15.2 - Piso de cerâmica na cor branco(a) em estado regular, sujo, com desgaste e com manchas; com rodapé em estado regular, com manchas de tinta.

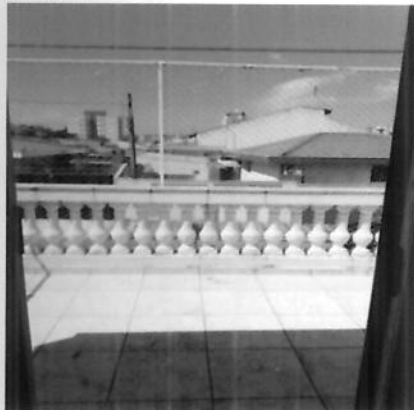
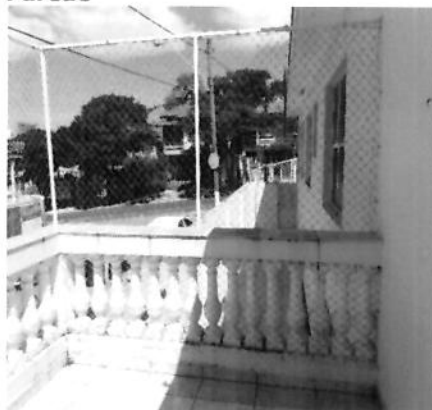
16.1 - Parede de textura na cor bege em estado regular, com desgaste e com manchas, porém, com 02 ganchos, com pintura antiga e com tela de proteção de nylon. Obs: Balaústre com pintura antiga na cor branca com

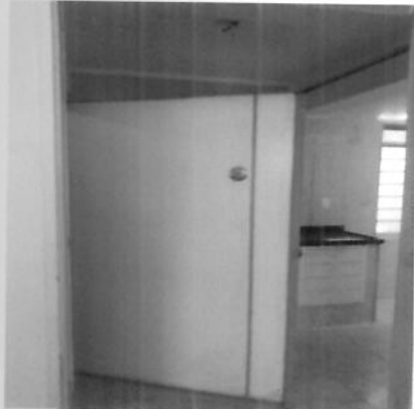
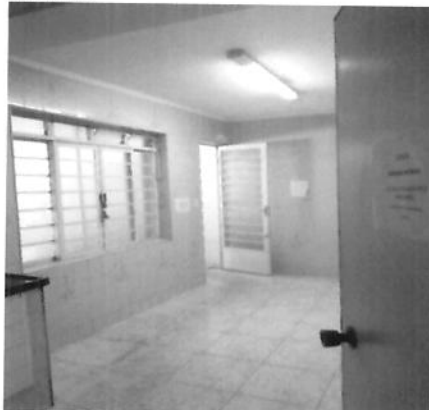
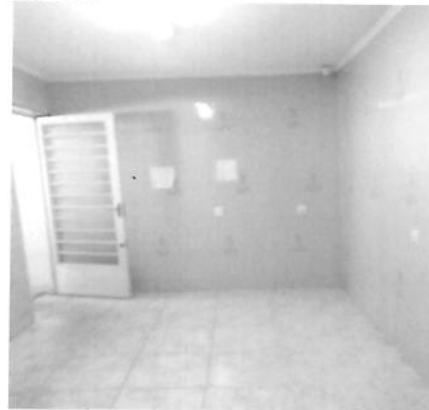
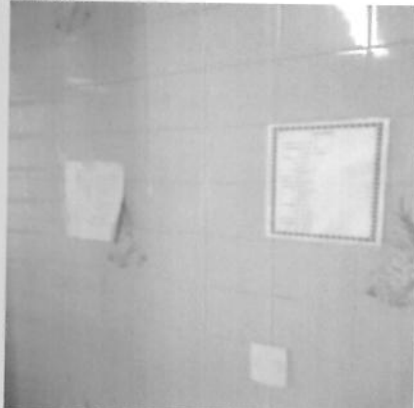
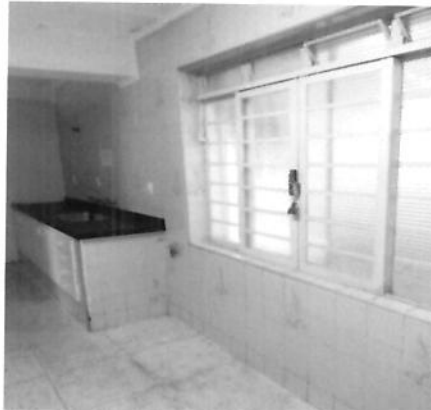
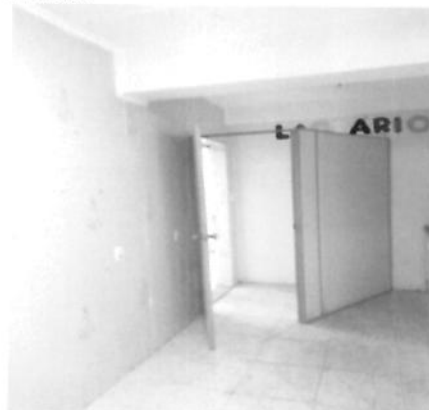
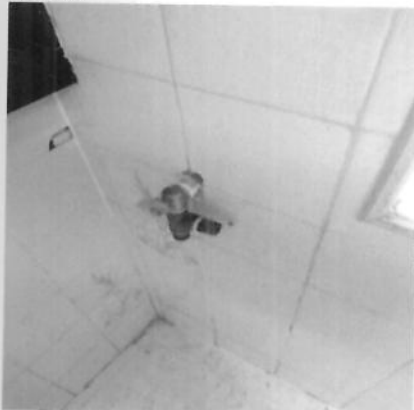
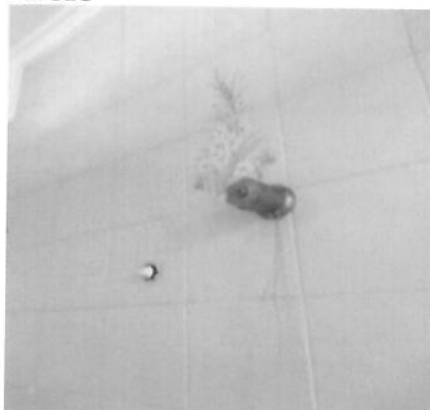
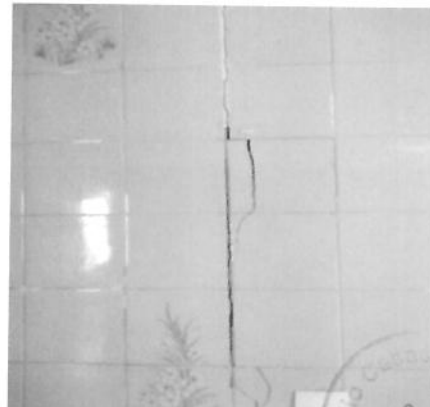
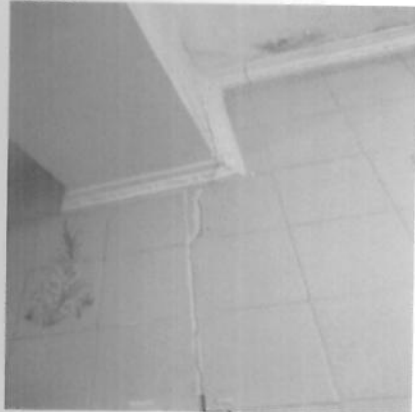
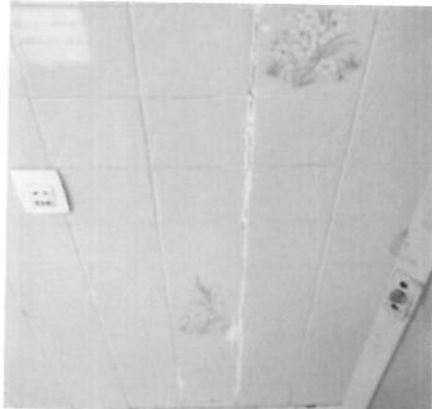
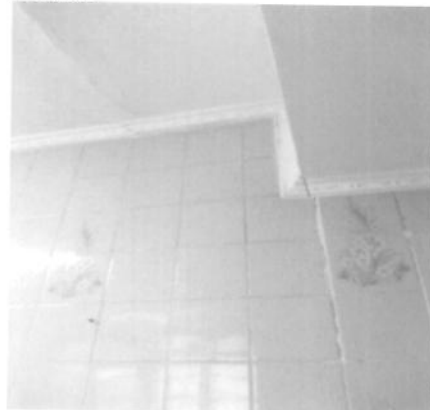
17.1 - Parede de azulejo na cor branco(a) em ótimo estado, com registros de inox, porém, com furos, com trinca, com desgaste, com falhas e com manchas. Obs: 01 ponto hidráulico. 01 ponto para gás.

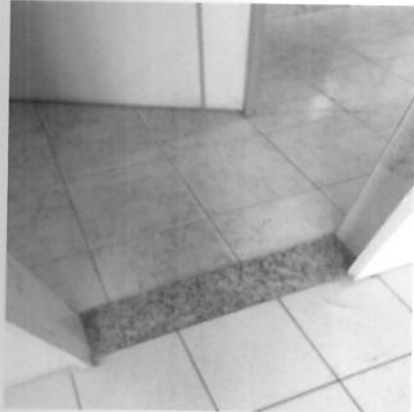
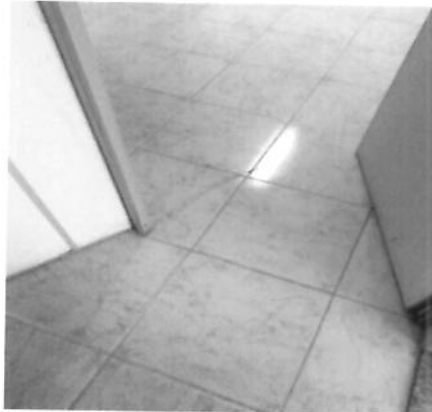
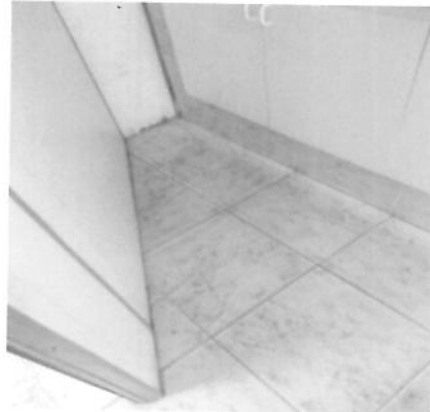
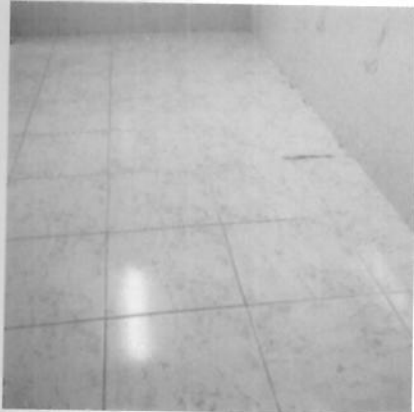
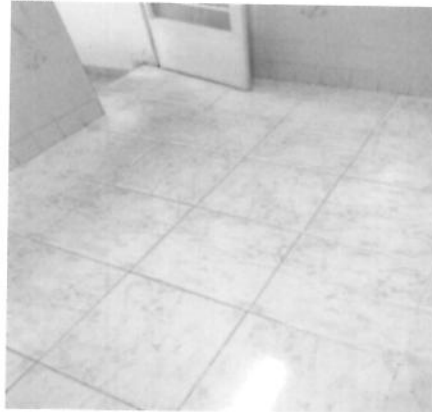
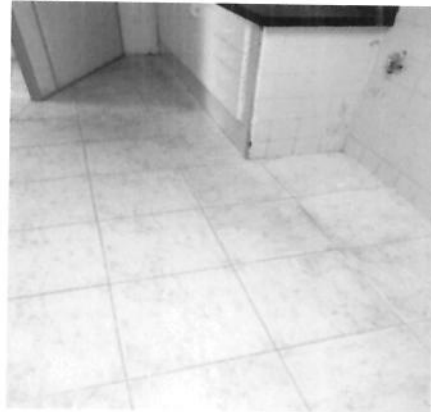
17.2 - Piso de cerâmica na cor bege em ótimo estado, porém, com desgaste, com imperfeições, com manchas e com trincas; com soleira de granito na cor marrom em ótimo estado, porém, com desgaste e com manchas.

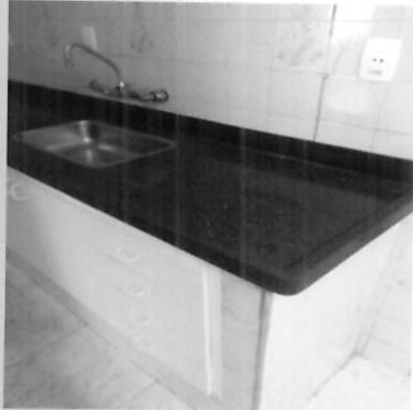
17.4 - Bancada da pia de granito na cor preto(a) em ótimo estado, funcionando, sem vazamento, com torneira simples e com cuba de inox, porém, com desgaste, com imperfeições e com manchas.

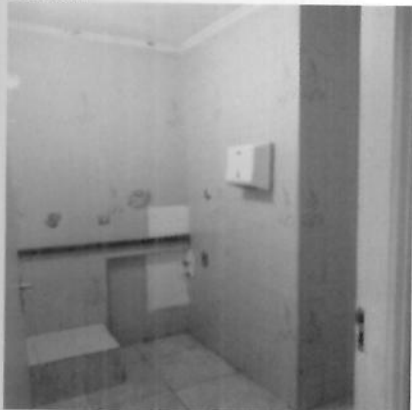
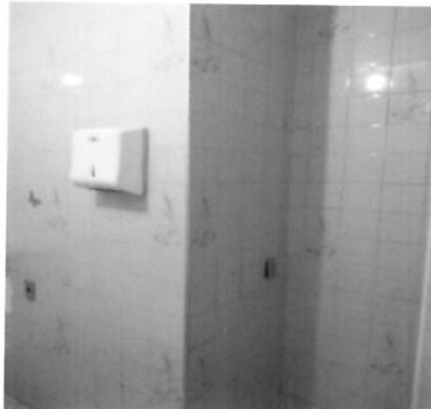
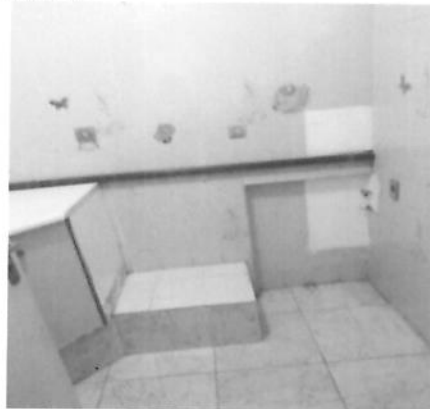
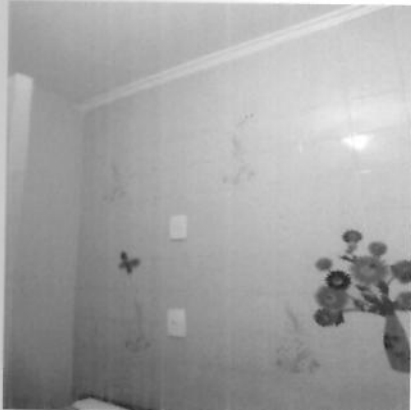
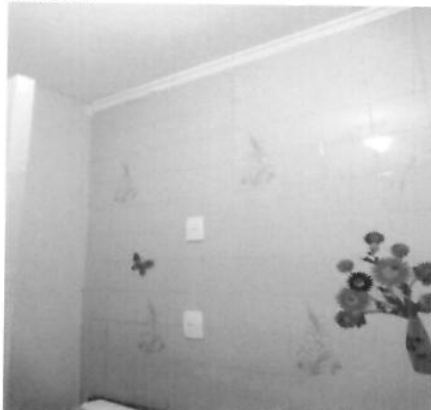
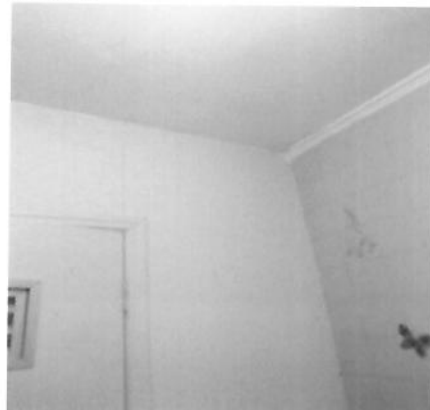
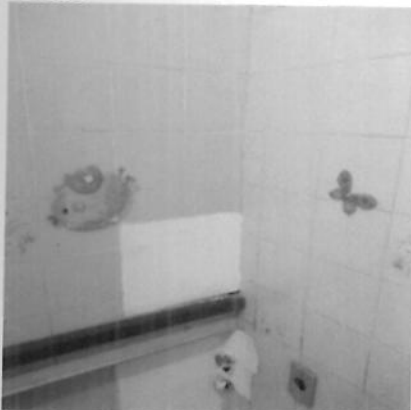
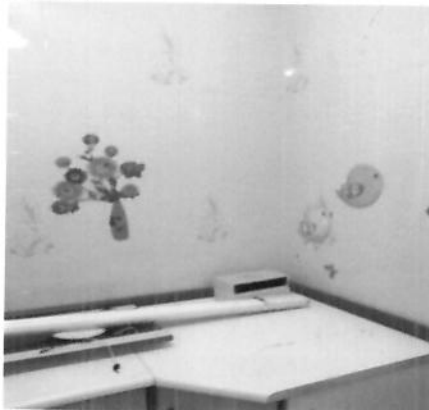
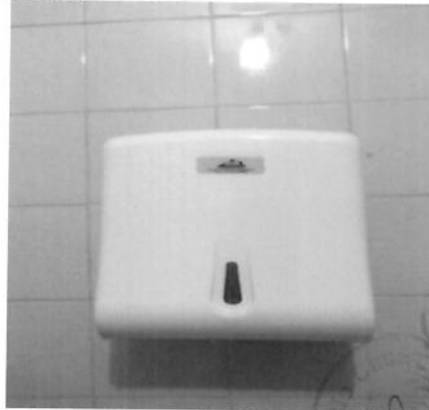
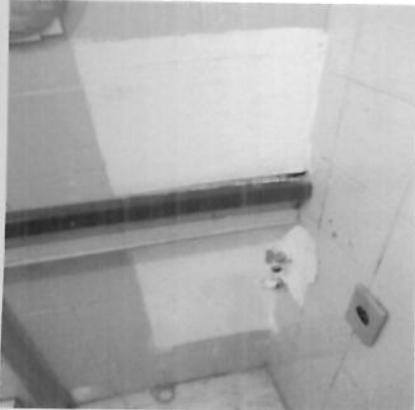
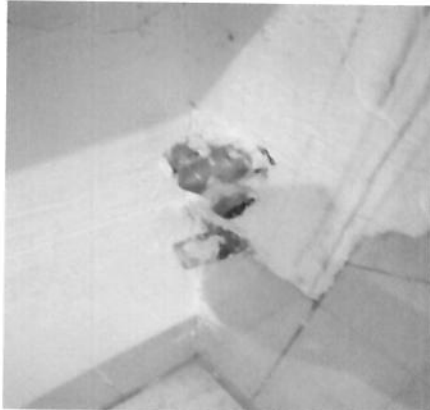
18.1 - Parede de azulejo na cor branco(a) em ótimo estado, com registros de inox, porém, com furos, com trinca, com desgaste, com falhas e com manchas; com parte na cor verde em ótimo estado com pintura acrílico fosco, com pintura antiga, porém, com desgaste e com manchas. Obs: Detalhes decorativos em EVA. Ponto com fechamento em massa. 02 pontos hidráulicos.

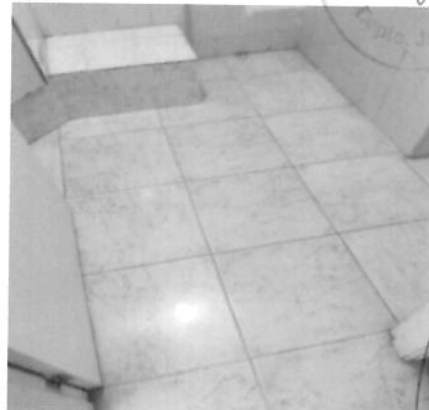
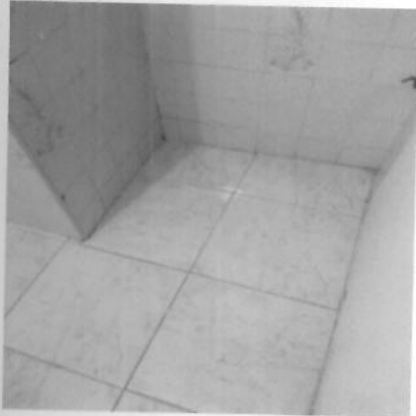
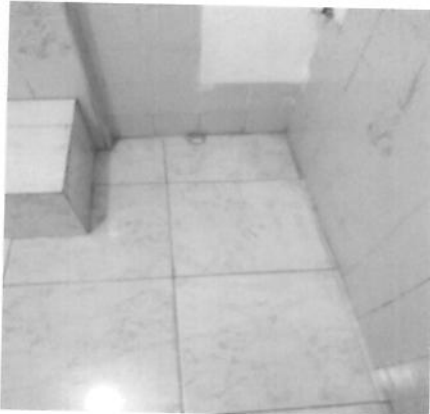
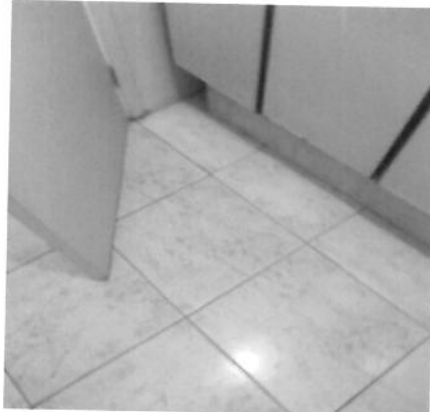
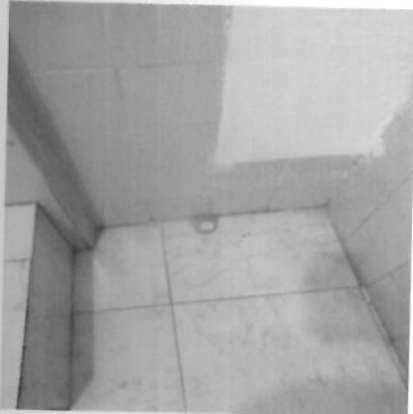
18.2 - Piso de cerâmica na cor bege em ótimo estado, porém, com desgaste, com imperfeições, com manchas e com trincas. Obs: 01 ponto hidráulico com massa.

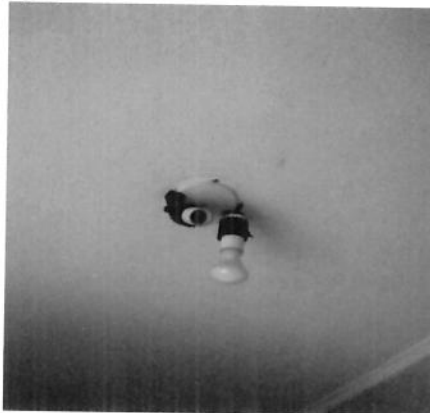
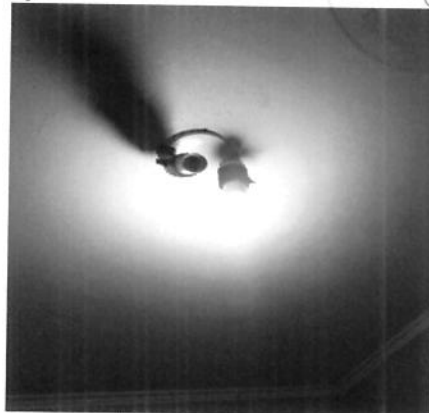
18.8 - Spot de metal na cor cinza em ótimo estado, funcionando e com lâmpadas, porém, com desgaste e com manchas.

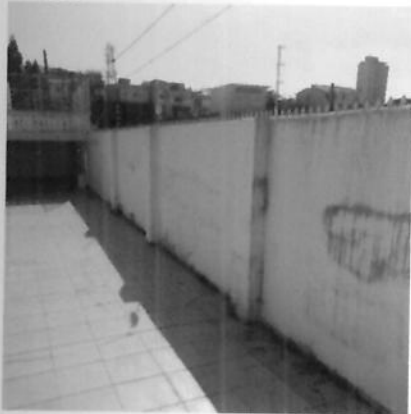
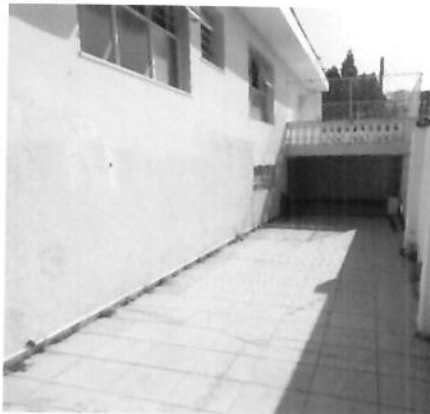
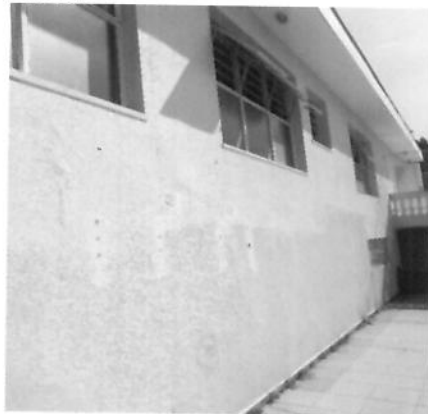
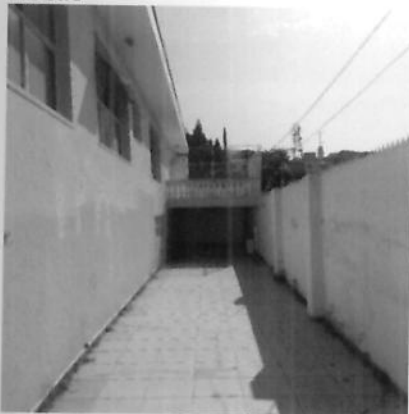
19.1 - Parede de textura na cor bege em ótimo estado com pintura acrílico fosco, com mangueira, com ganchos, com torneira simples e com pintura antiga, porém, com desgaste, com falhas, com imperfeições e com manchas.

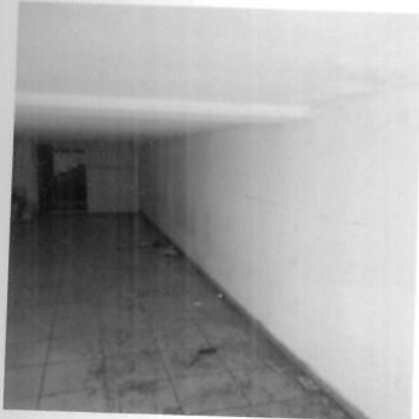
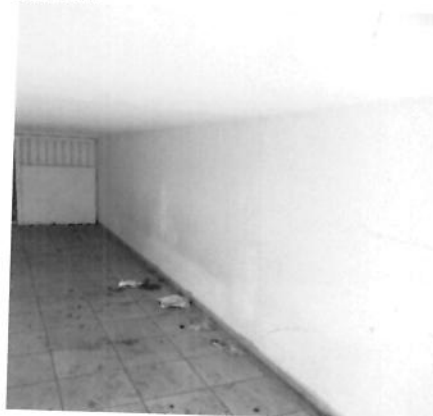
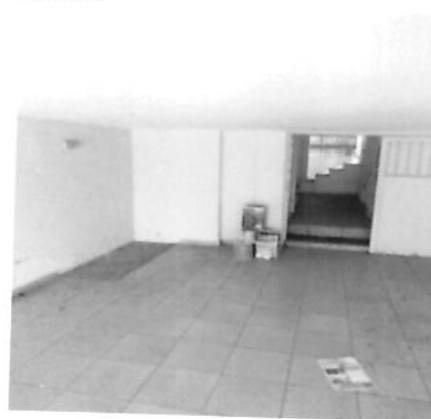
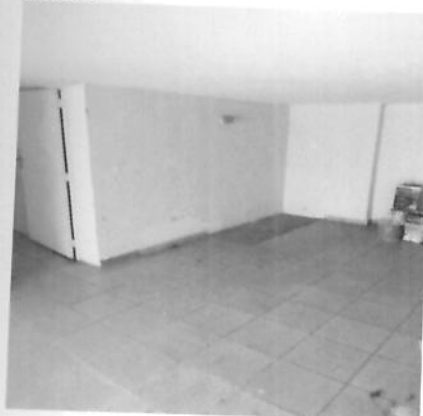
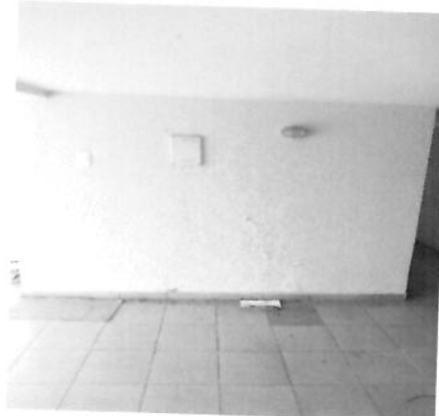
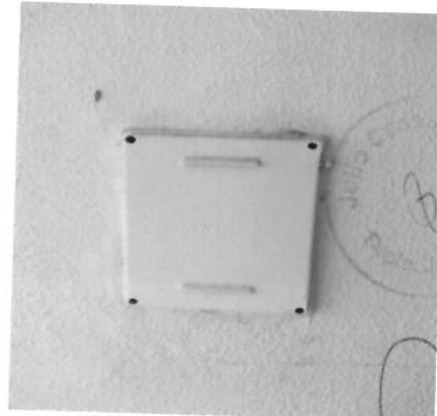
- 20.1 - Parede de textura na cor bege em ótimo estado com pintura acrílico fosco, com pintura antiga, porém, com desgaste, com falhas e com manchas. Obs: Ponto para passagem de fiação.

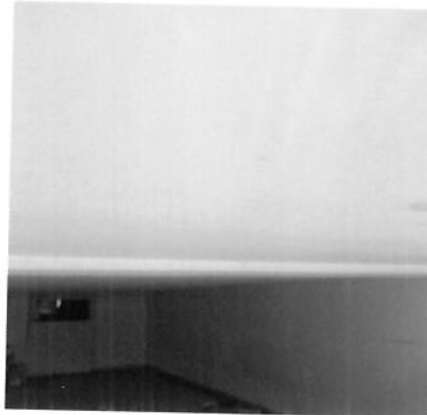
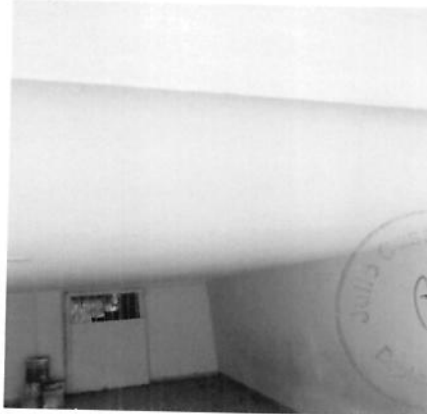
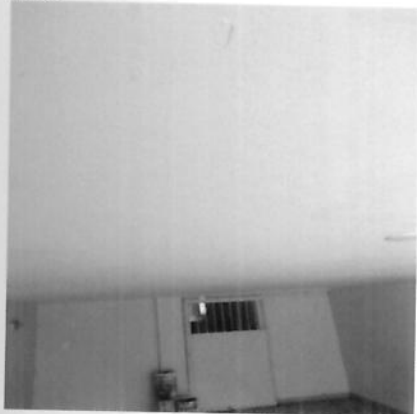
- 20.3 - Teto de laje na cor branco(a) em ótimo estado com pintura acrílico fosco, com pintura antiga, porém, com desgaste, com falhas, com infiltrações e com manchas. Obs: 03 pontos elétricos para luminária com tampão.

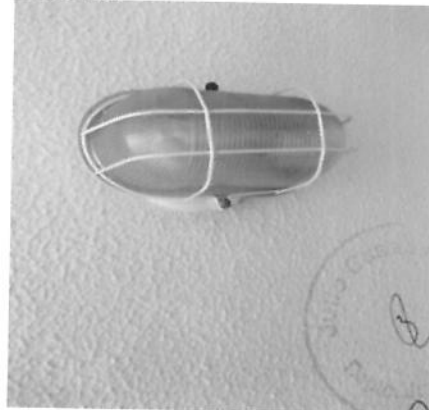
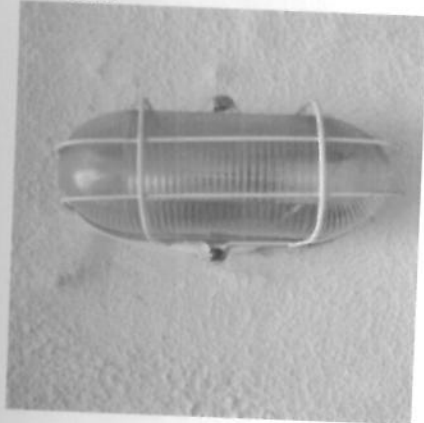
Arandela

- 20.6 - 2 Arandelas de alumínio/vidro na cor branco(a) em ótimo estado com pintura esmaltada, do tipo tartaruga e com fechamento em vidro, porém, com desgaste e sem funcionamento. Obs: 01 trincado.

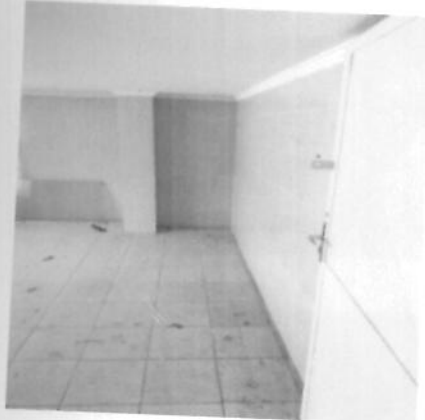
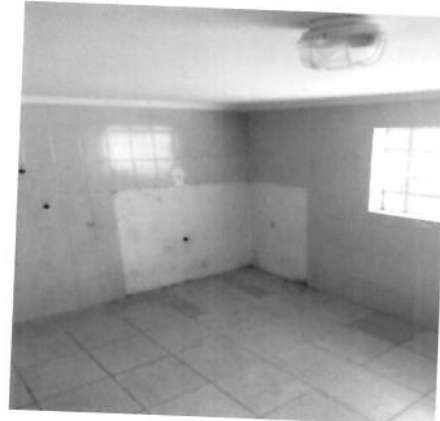
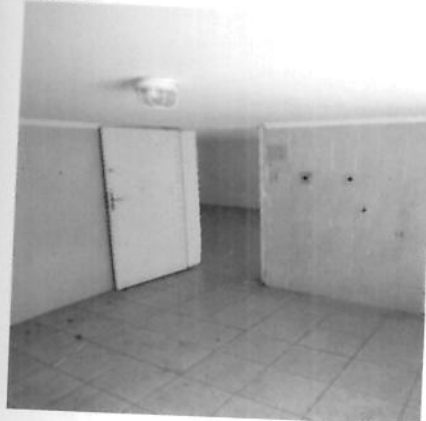
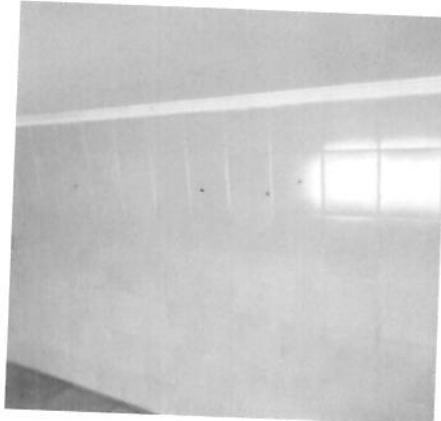
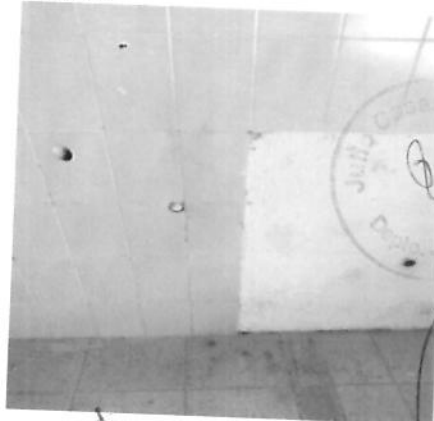
**Parede**

- 21.1 - Parede de azulejo na cor rosa claro em ótimo estado, porém, com furos, com desgaste, com falhas, com imperfeições e com manchas. Obs: 3 pontos hidráulicos.

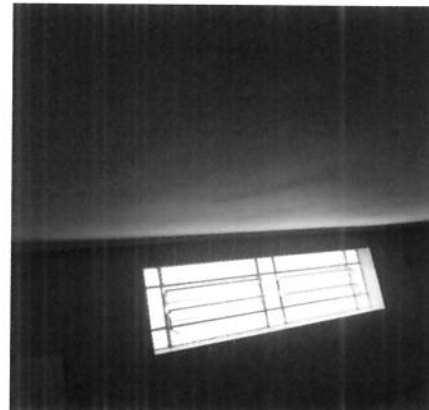
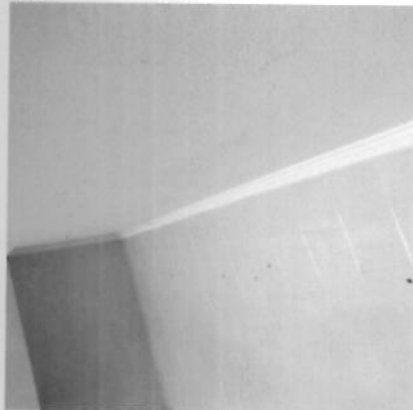
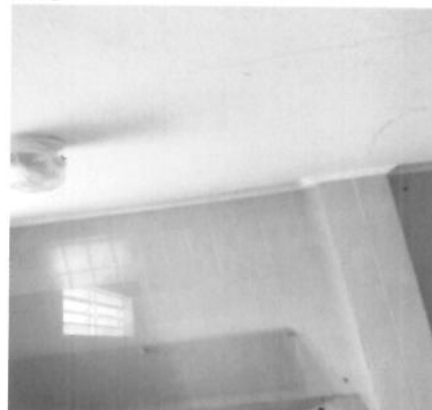
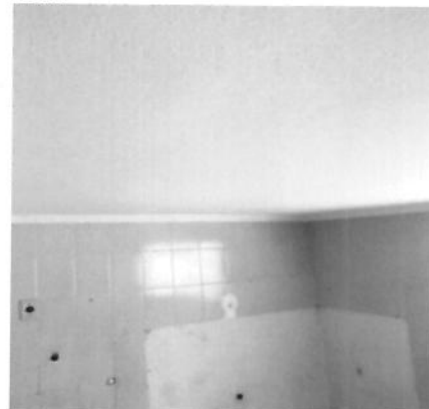
- 21.3 - Teto de laje na cor branco(a) em ótimo estado com pintura acrílico fosco, com pintura antiga, porém, com desgaste, com falhas, com infiltrações e com manchas; com moldura de gesso na cor branco(a) em ótimo estado, com pintura antiga, porém, com desgaste e com manchas.

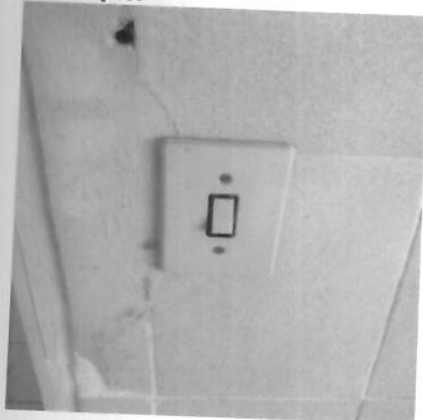
- 21.7 - Interruptor de plástico na cor cinza em ótimo estado, do tipo simples, porém, com desgaste e com manchas.
- 21.8 - 2 Tomadas de plástico na cor cinza em ótimo estado, porém, com desgaste e com manchas. Obs: + 01 ponto de tomada tipo I.

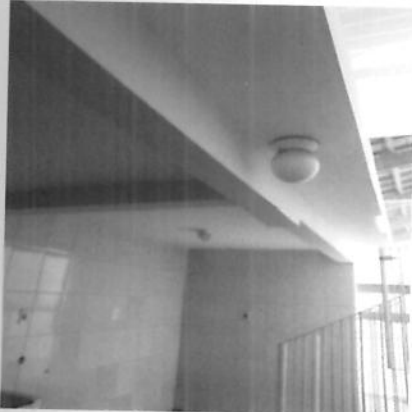
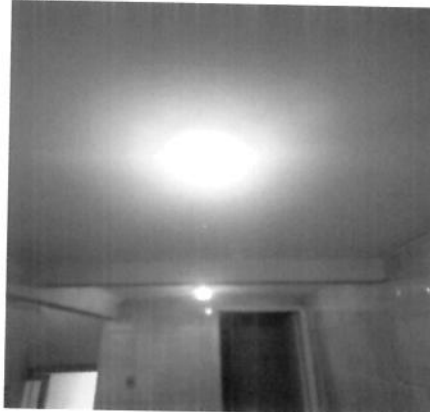
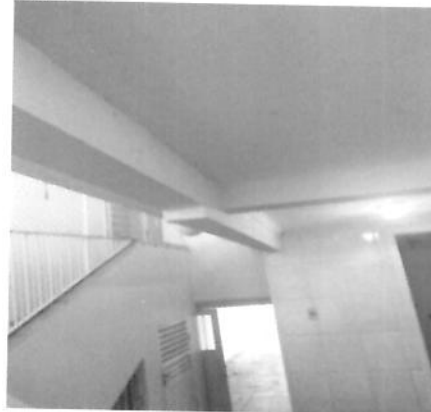
22.3 - Teto de laje na cor branco(a) em ótimo estado com pintura acrílico fosco, com pintura antiga, porém, com desgaste, com falhas, com infiltrações e com manchas; com moldura de gesso na cor branco(a) em ótimo estado, com pintura antiga, porém, com desgaste e com manchas.

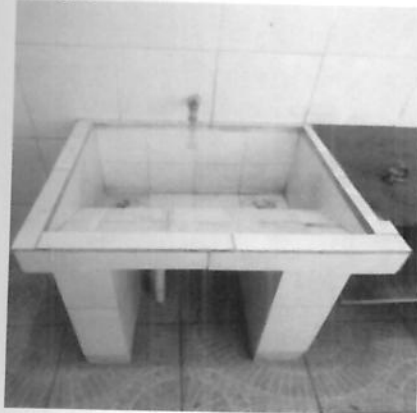
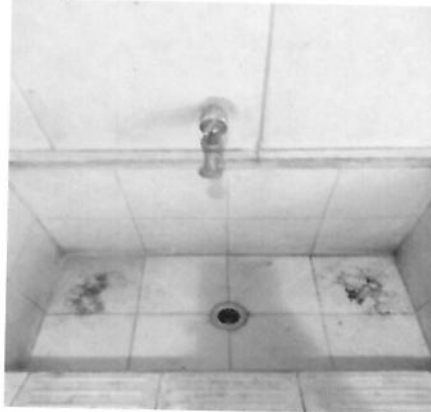
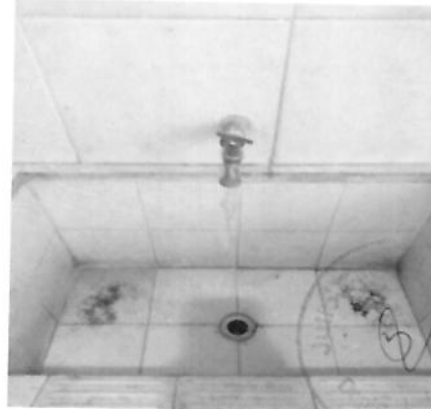
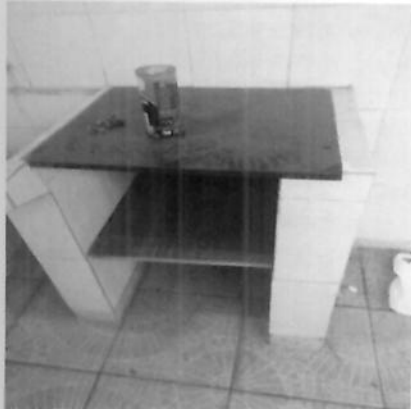
22.4 - Tanque de cerâmica na cor bege em ótimo estado, funcionando e sem vazamento, porém, com manchas e com desgaste natural; com torneira de metal na cor dourado em ótimo estado, funcionando e sem vazamento, porém, com desgaste e com manchas. Obs: Com prateleira latera.

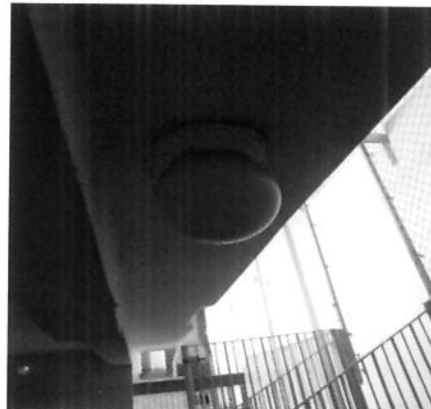
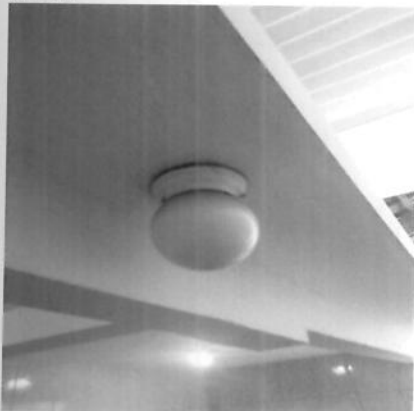
22.9 - Plafon de metal na cor branco(a) em ótimo estado, com globo de vidro, porém, com desgaste e sem funcionamento.

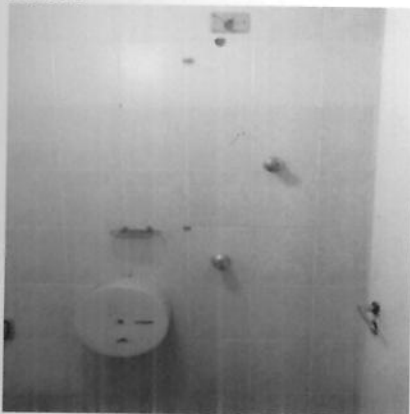
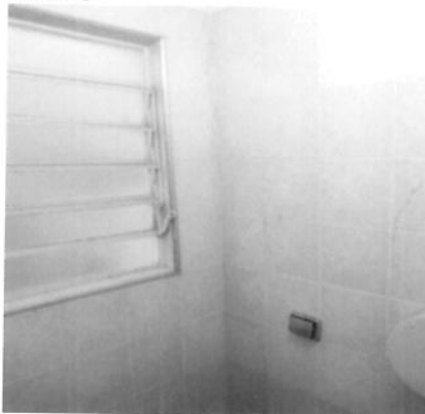
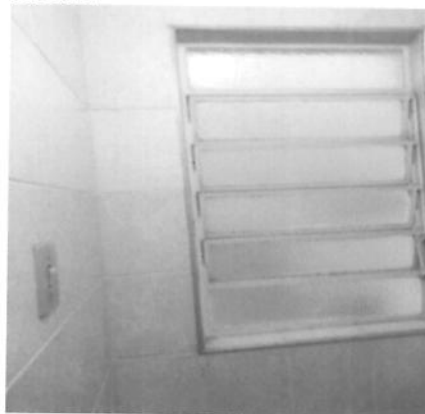
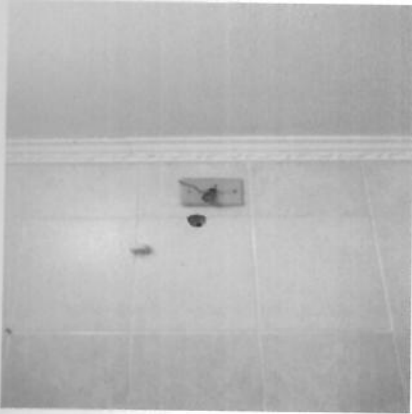
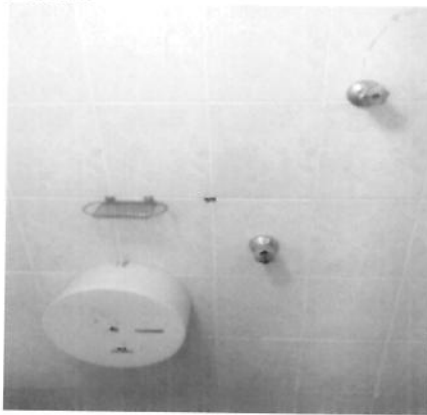
23.1 - Parede de azulejo na cor cinza em ótimo estado, com papeleira, com saboneteira e com registros de inox, porém, com desgaste, com falhas e com manchas. Obs: Ponto elétrico e hidráulico para chuveiro.

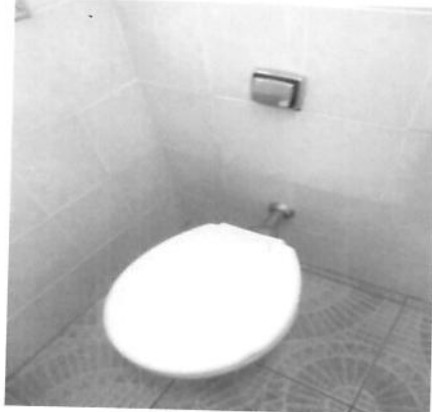
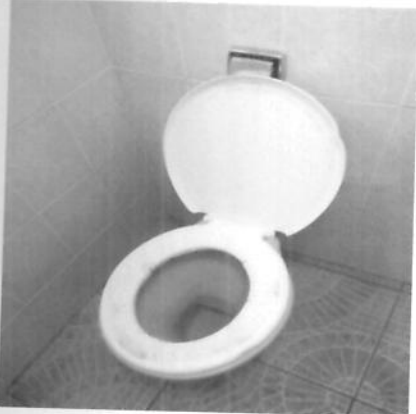
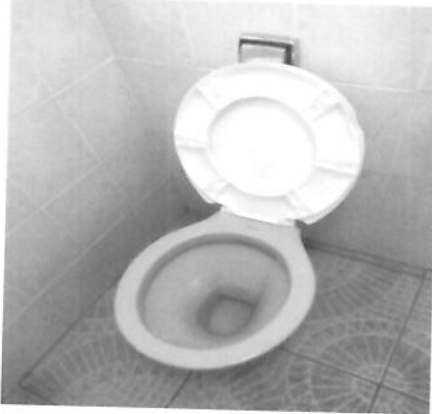
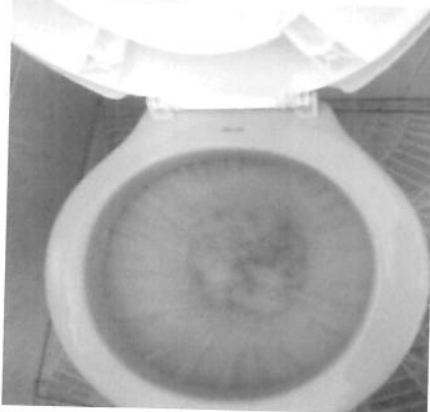
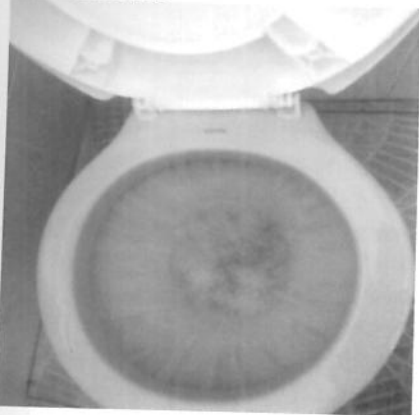
23.4 - Vaso Sanitário de louça na cor creme em ótimo estado, funcionando, porém, com desgaste e com manchas; com assento do vaso de plástico na cor bege em ótimo estado, porém, sujo, com desgaste e com manchas; com válvula de metal na cor cromado em ótimo estado, funcionando e sem vazamento, porém, com desgaste.

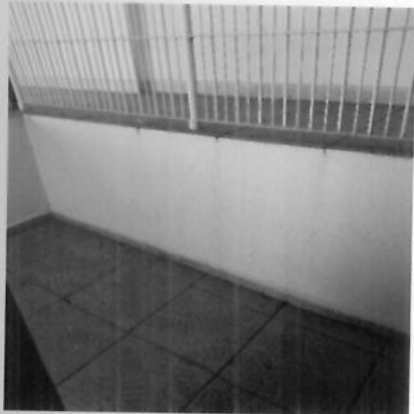
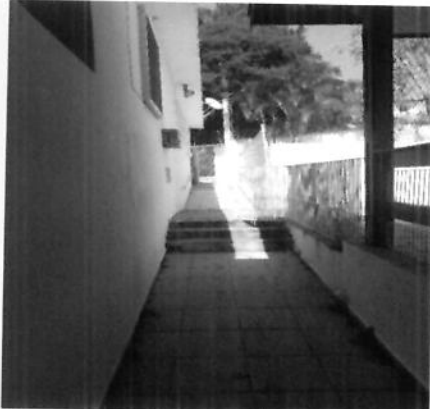
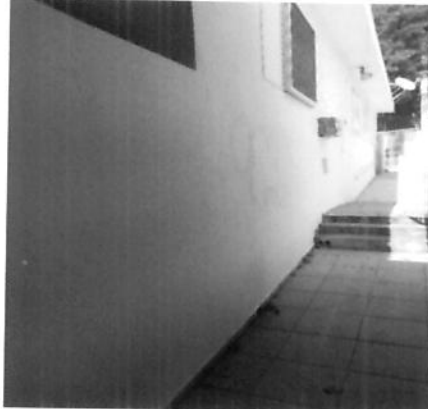
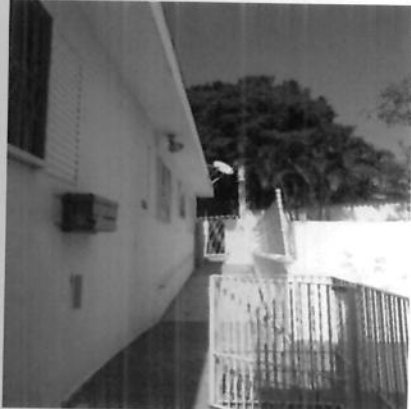
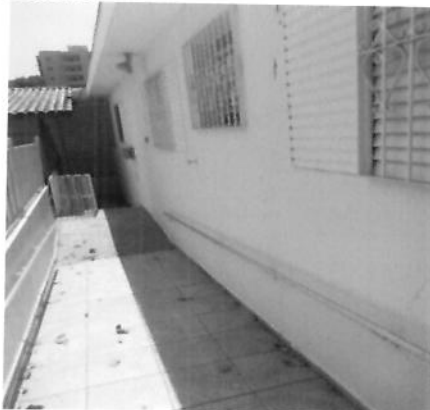
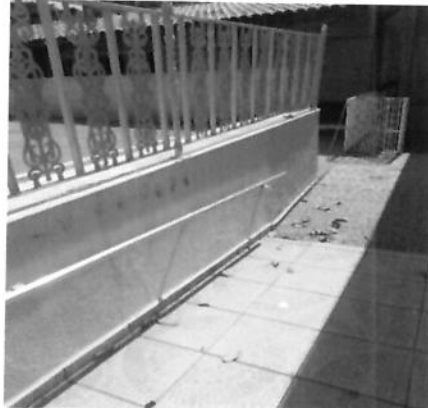
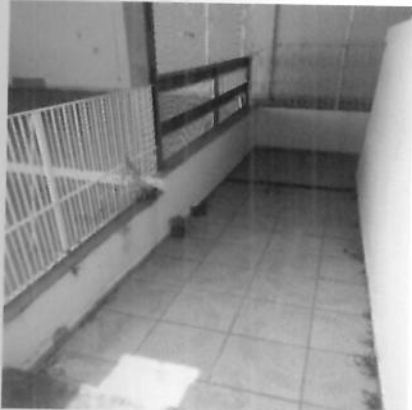
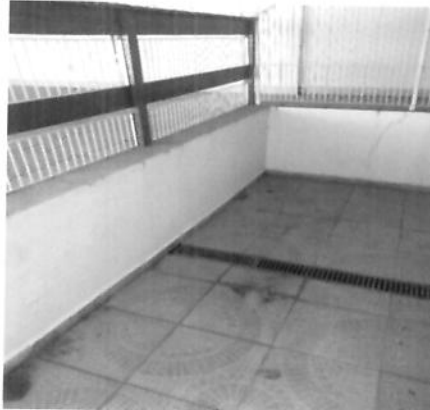
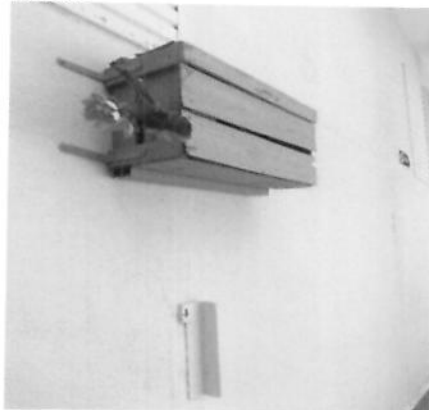
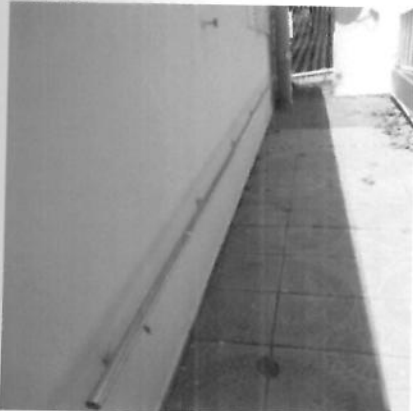
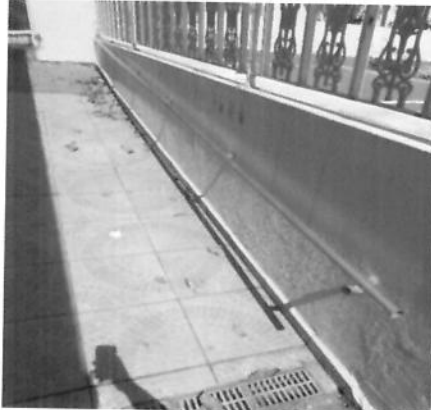
24.1 - Parede de textura na cor bege em ótimo estado com pintura acrílico fosco, com corrimão e com pintura antiga, porém, com desgaste, com falhas e com manchas.
