## Auto de Vistoria de Entrada

**Endereço do imóvel** Avenida Doutor Armando Sales de Oliveira nº 504 e 514 - lotes 20 e 21 quadra "49", Vila Trujillo, Sorocaba - SP.  
**Proprietário(a)** Norma Sabadin Mendes  
**Locatário(a)** Michele Cabral Rocha

**Data do laudo** 04/09/2019

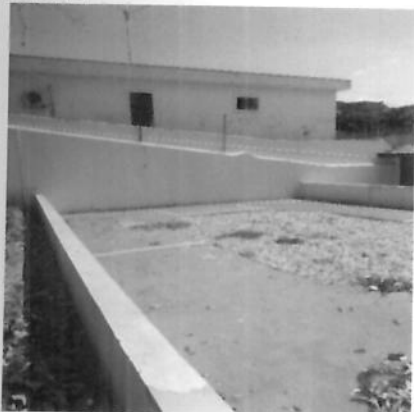
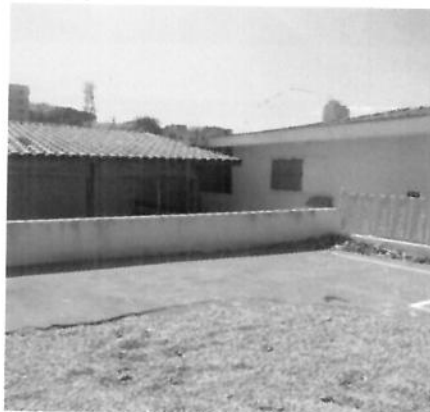
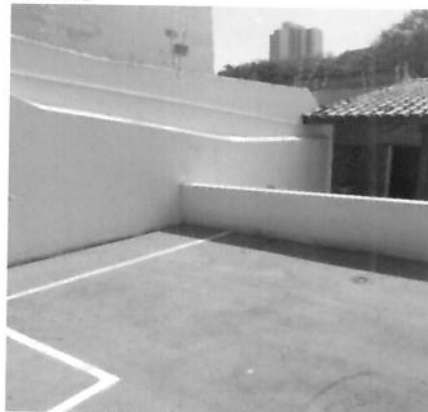
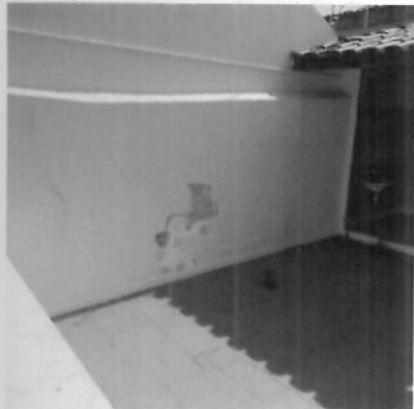
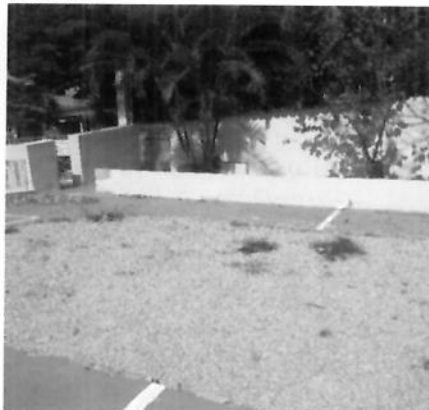
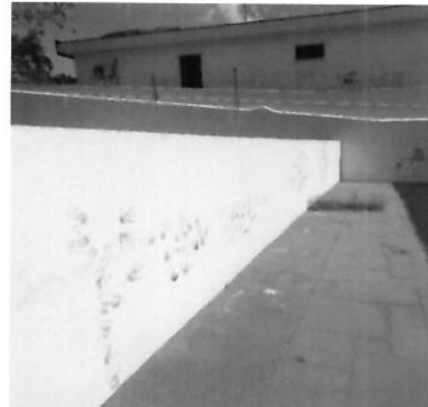
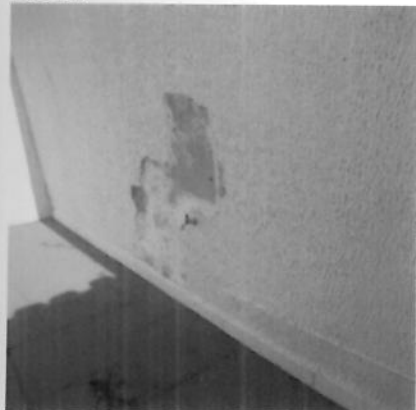
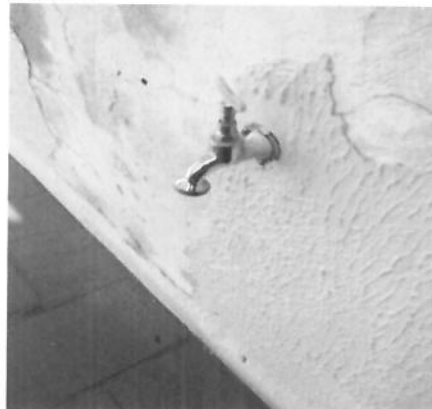
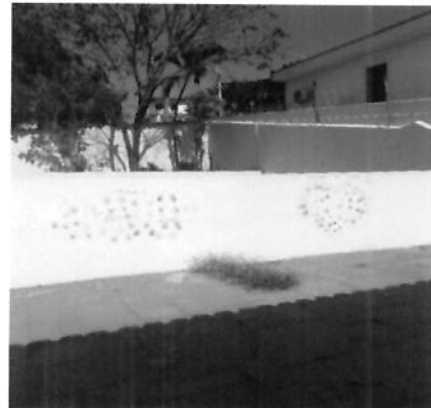
25.1 - Parede de textura nas cores branco(a) e bege em ótimo estado com pintura acrílico fosco, com corrimão e com pintura antiga, porém, com desgaste, com falhas e com manchas.

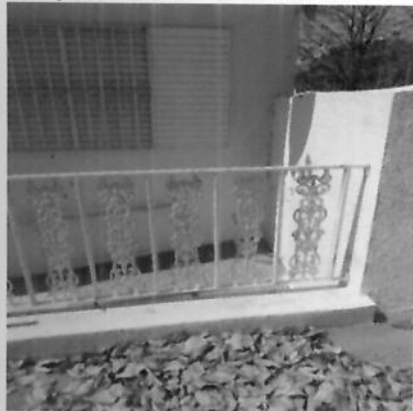
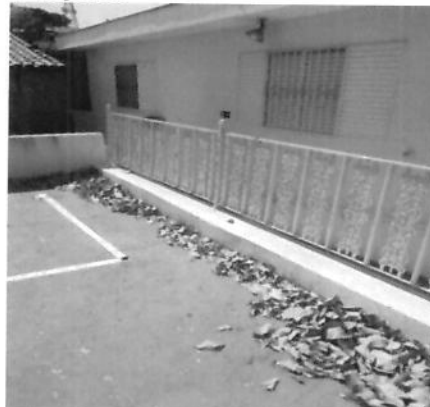
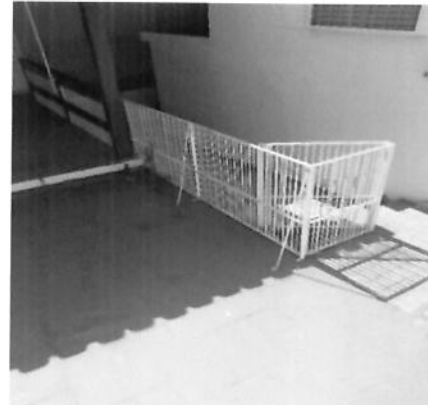
25.4 - Parapeito de metal na cor cromado em ótimo estado, porém, com desgaste e com manchas.

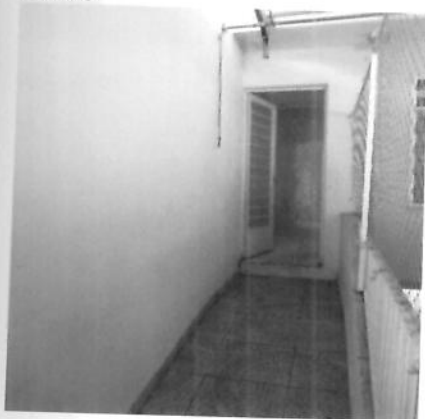
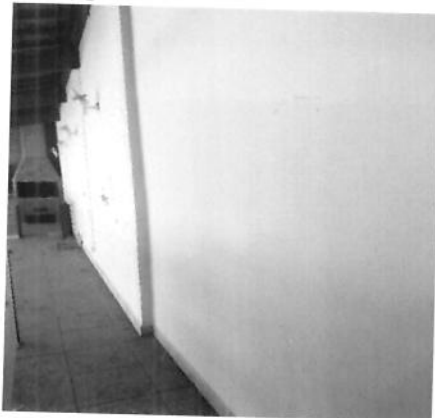
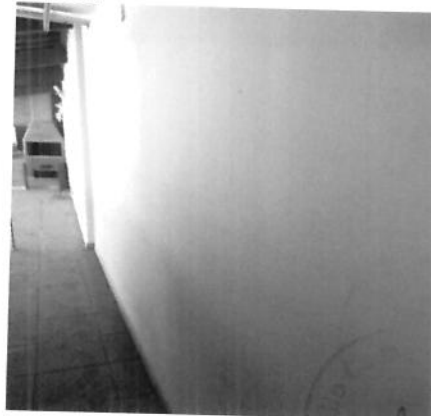
27.1 - Parede na cor bege em ótimo estado com pintura acrílico fosco, com pintura antiga, porém, com desgaste, com falhas e com manchas.

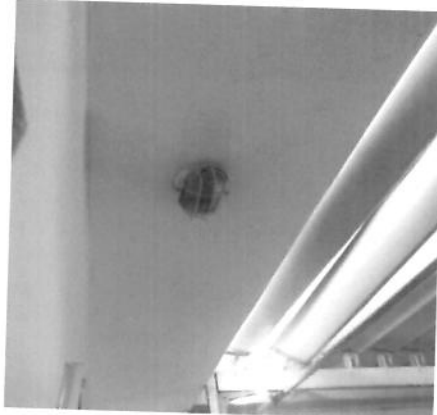
Luminária

27.5 - 2 Luminárias de metal na cor branco(a) em ótimo estado, funcionando, com lâmpadas, do tipo tartaruga e com fechamento em vidro, porém, com desgaste e com manchas.

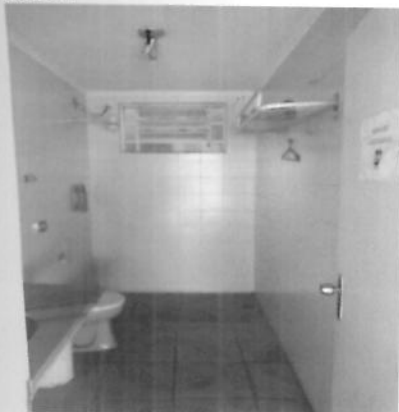
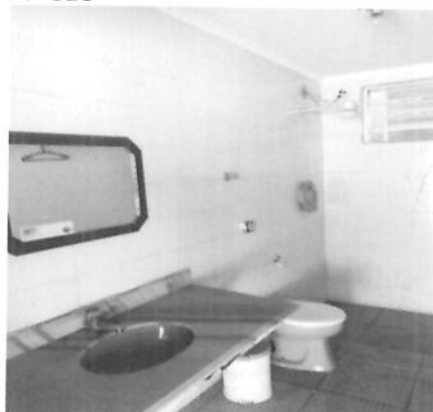
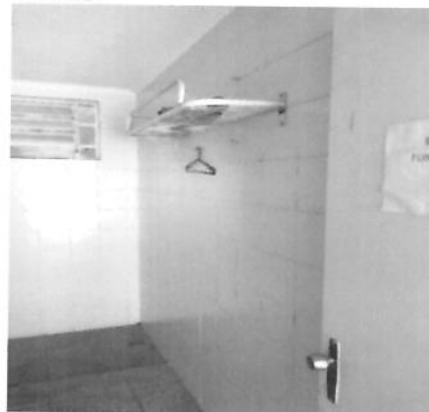
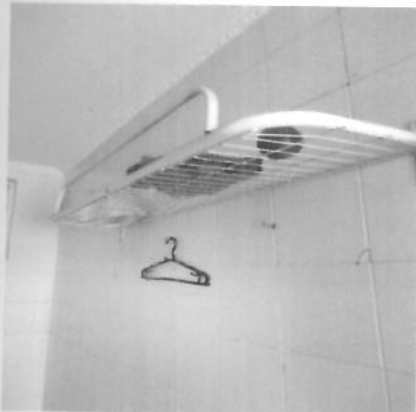
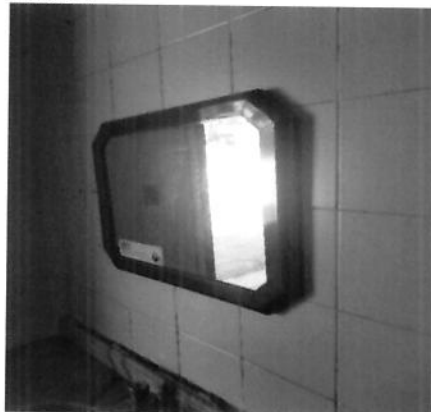
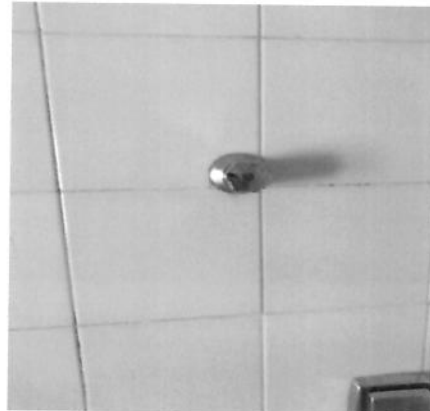
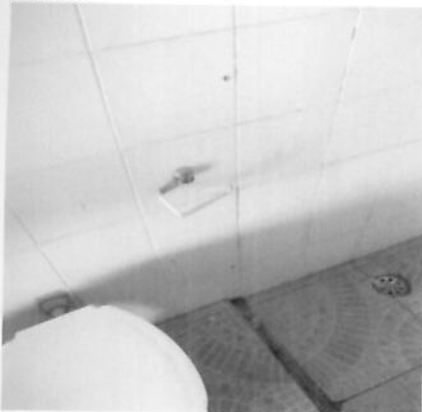
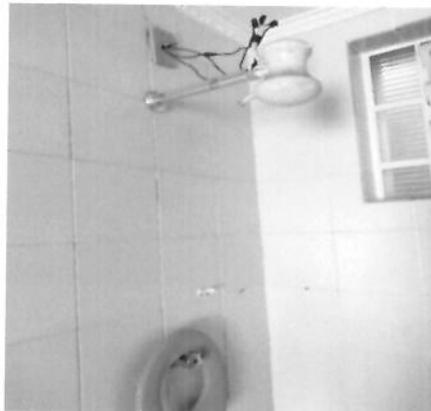
28.1 - Parede de azulejo na cor branco(a) em ótimo estado, com chuveiro, com prateleira, com papeleira e com registros de inox, porém, com desgaste, com falhas, com manchas e com fiação exposta.
