## Auto de Vistoria de Entrada

**Endereço do imóvel** Rua Gustavo Teixeira nº 295, Vila Independência, Sorocaba - SP.  
**Proprietário(a)** Leticia Turco Correa  
**Locatário(a)** Vinicius Sobral Lima Graziano da Silveira  
**Fiador(a)** Porto Seguro Cia de Seguros Gerais

**Data do laudo** 16/09/2019

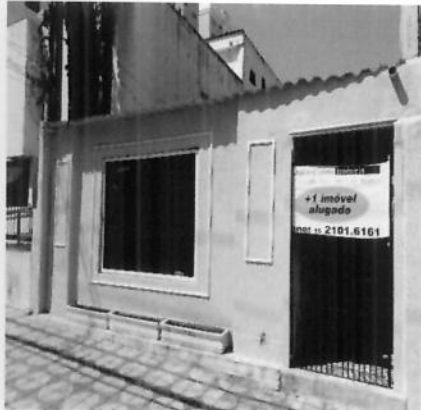
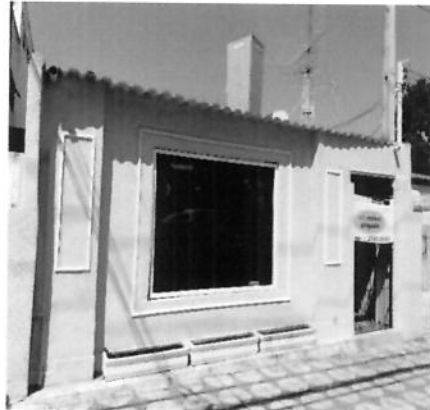
1.1 - Parede na cor azul em ótimo estado com pintura acrílico fosco, com pintura nova e com moldura de madeira, porém, com desgaste e com manchas. Obs: 03 canteiros em mesmo acabamento.

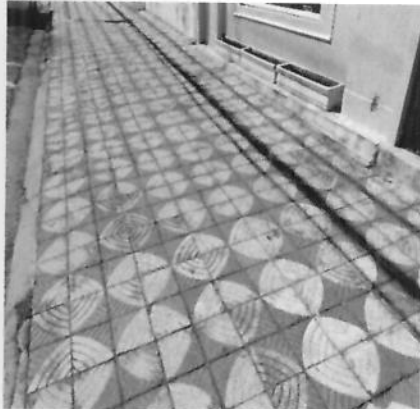
1.2 - Piso de concreto nas cores branco(a) e cinza em estado regular, com desgaste, com manchas e com trincas.

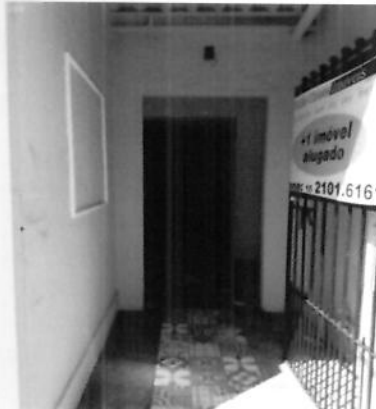
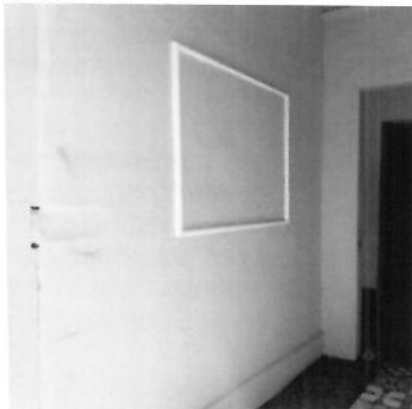
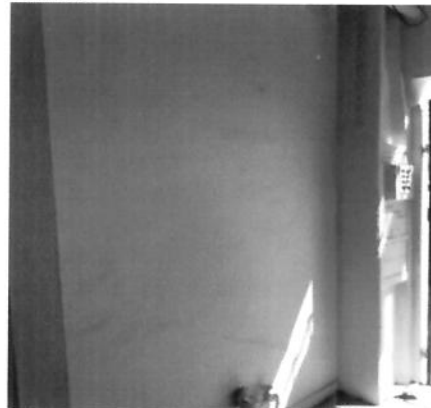
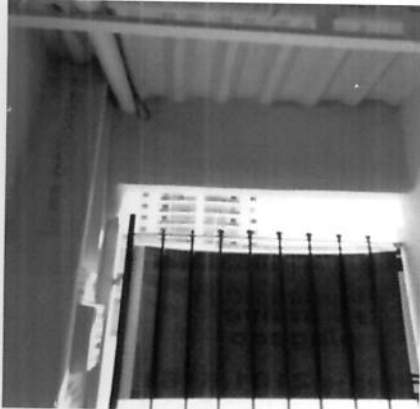
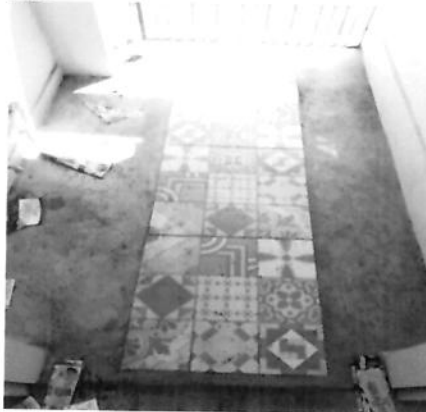
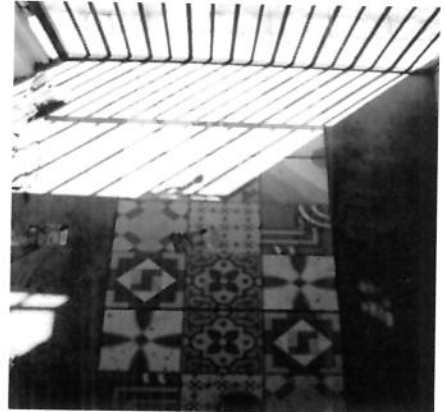
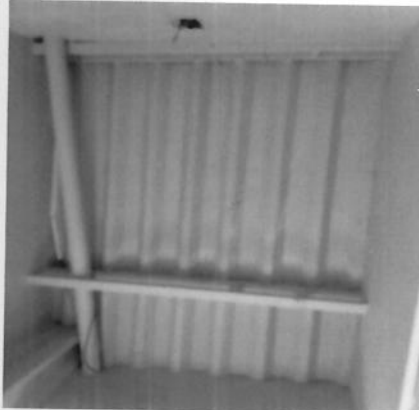
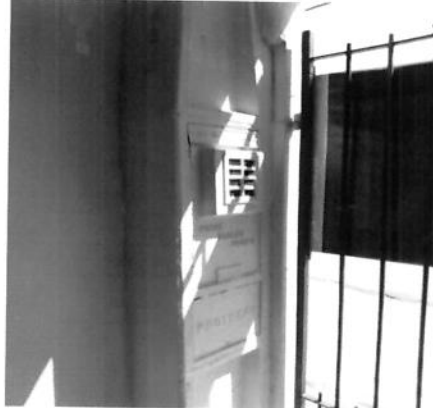
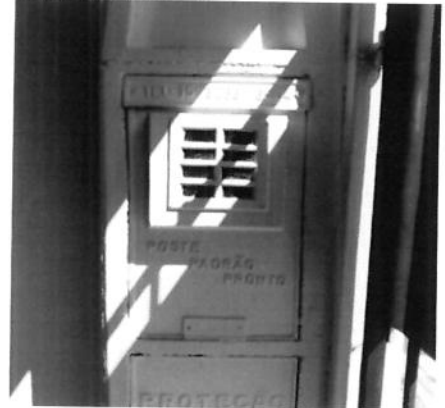
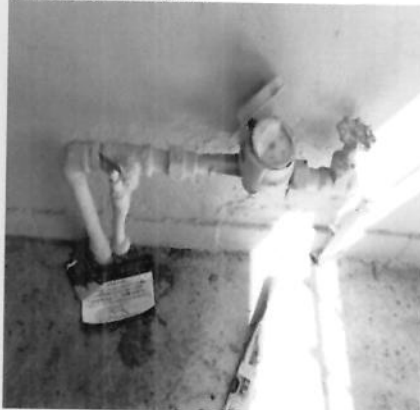
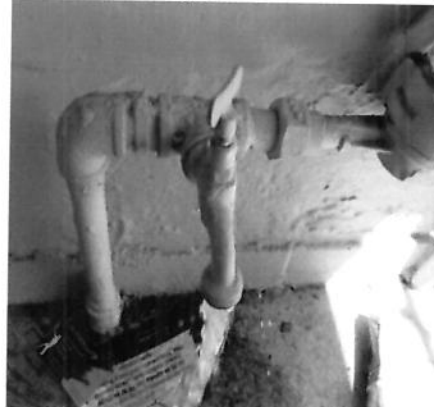
- 2.1 - Parede na cor azul em ótimo estado com pintura acrílico fosco, com pintura nova e com moldura de madeira, porém, com desgaste e com manchas.
- 2.2 - Piso de concreto em estado regular, com desgaste e com manchas, porém, com parte em cerâmica.
- 2.3 - Teto de metálico na cor azul em ótimo estado com pintura acrílico fosco, com telhas galvanizadas.
- 2.4 - Relógio de Força na cor azul em ótimo estado com pintura acrílico fosco.
- 2.5 - Cavalete de Água na cor azul em ótimo estado com pintura acrílico fosco, porém, sendo 01 torneira simples metálica funcionando com vazamento.
- 2.6 - Ponto de luz em estado regular, sem acabamento e com fio exposto.

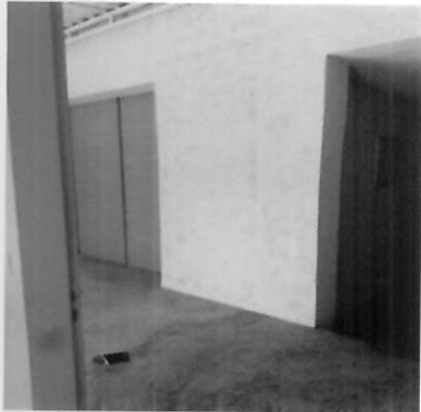
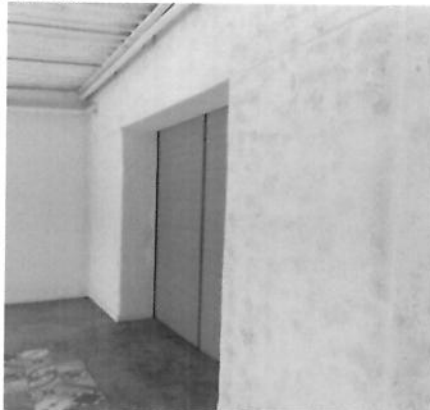
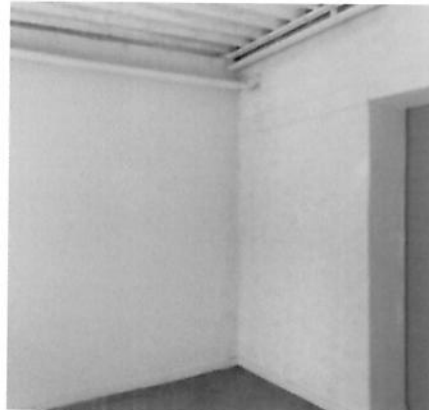
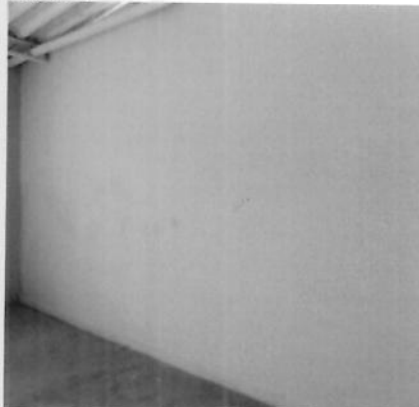
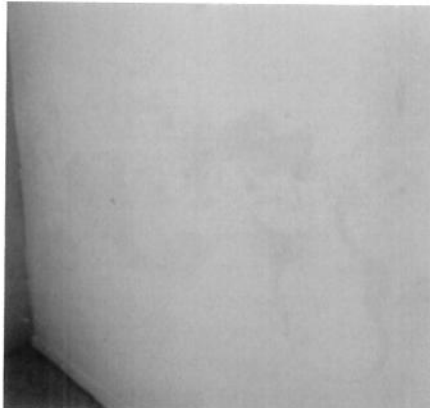
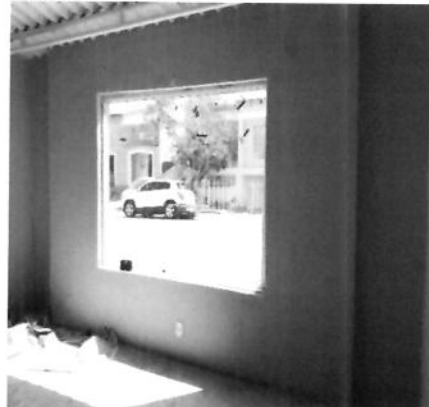
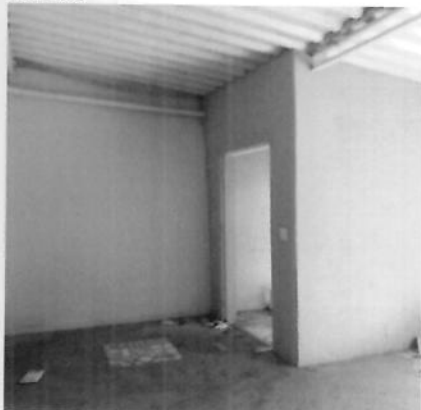
- 3.1 - Parede nas cores azul e branco(a) em ótimo estado com pintura acrílico fosco, com pintura nova, porém, com infiltrações e com manchas; com parte de textura em ótimo estado.

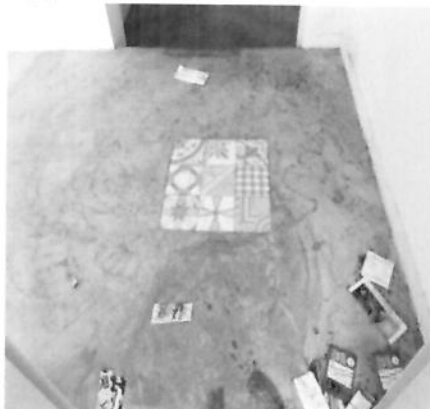
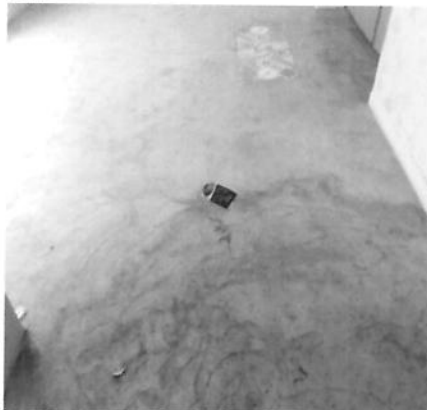
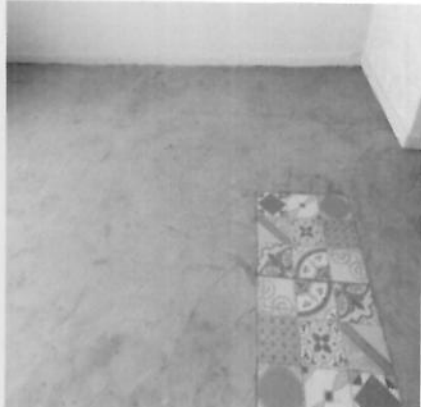
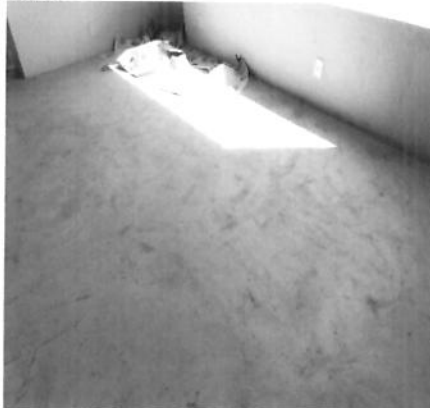
- 3.2 - Piso de concreto em estado regular, com desgaste e com manchas, porém, com parte em cerâmica; com rodapé de cerâmica na cor branco(a) em estado regular, com desgaste e com manchas.

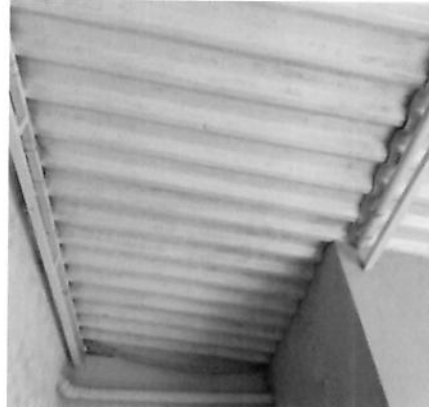
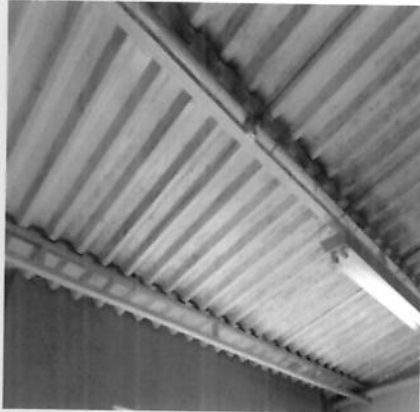
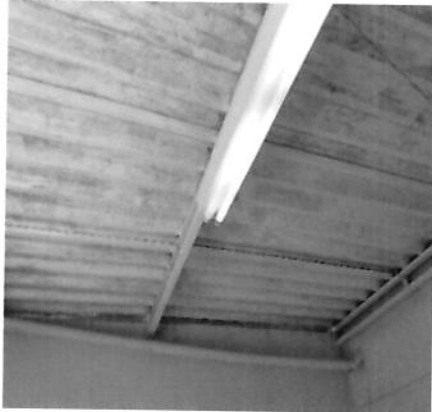
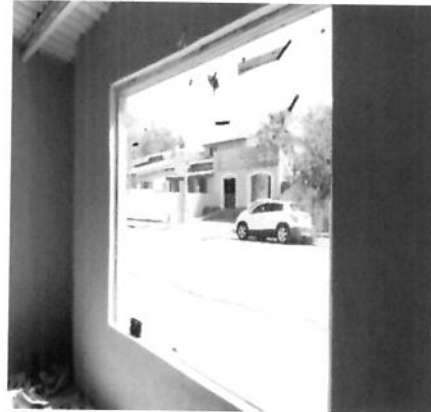
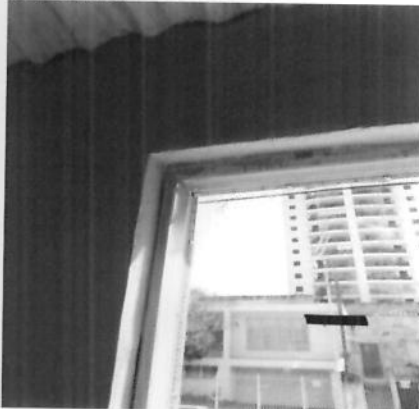
- 3.3 - Teto de metálico na cor branco(a) em ótimo estado com pintura esmaltada, com telhas galvanizadas.
- 3.4 - Esquadria de metálico na cor branco(a) em ótimo estado com pintura esmaltada, com vidro liso, porém, com desgaste e com manchas.

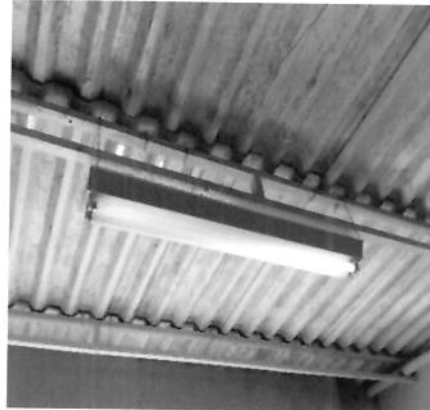
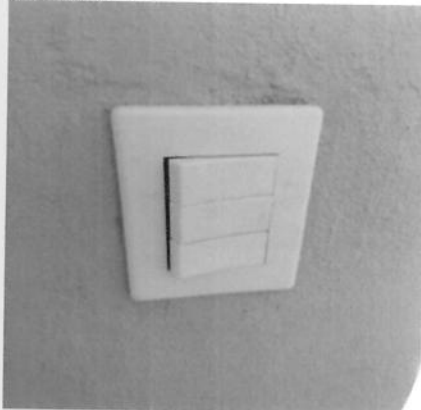
- 3.5 - Luminária de Teto de metálico na cor branco(a) em ótimo estado, funcionando, com lâmpadas e do tipo tubular.
- 3.6 - Interruptor de plástico na cor branco(a) em ótimo estado, funcionando, porém, com manchas.

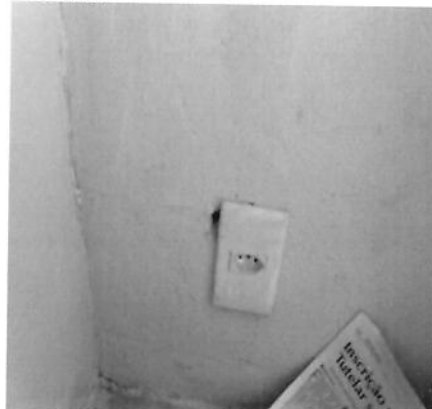
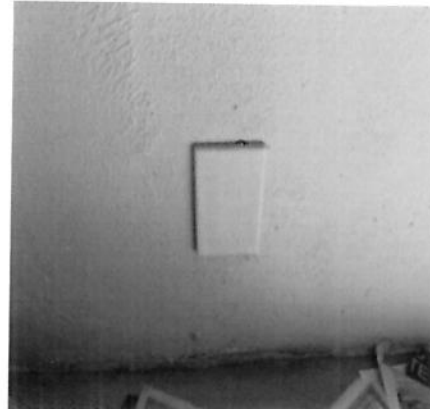
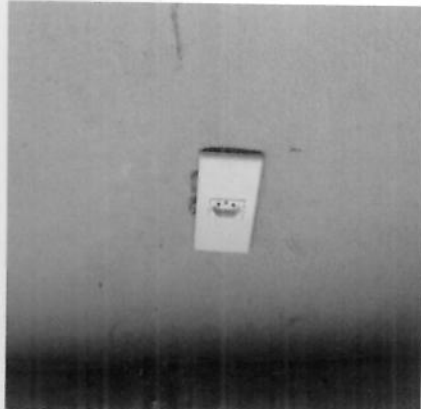
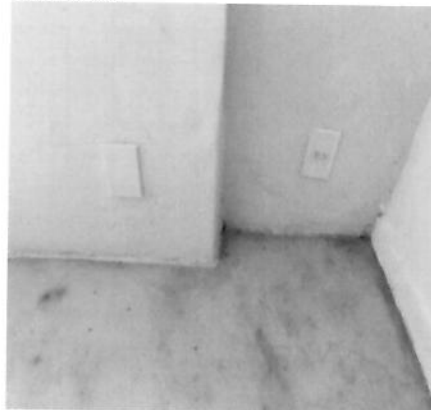
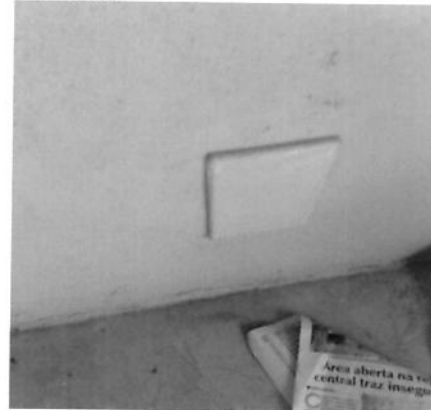
- 3.7 - 6 Tomadas de plástico na cor azul em ótimo estado com pintura acrílico fosco, com pintura nova.

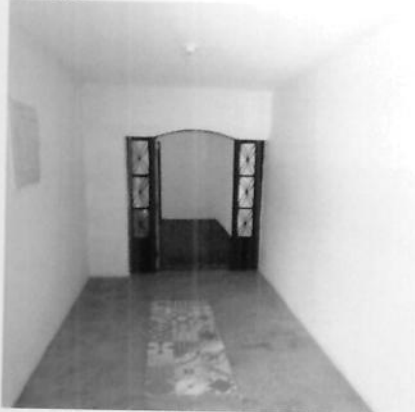
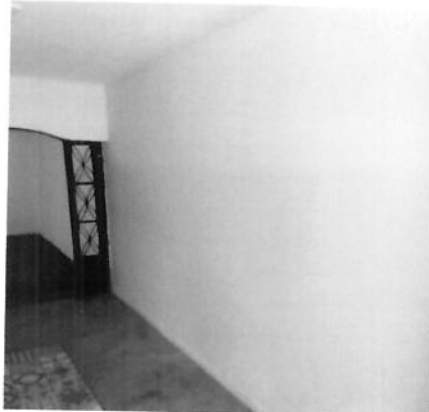
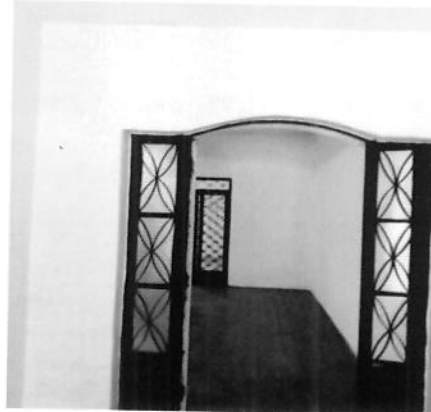
4.1 - Parede na cor branco(a) em ótimo estado com pintura acrílico fosco, com pintura nova, porém, com falhas e com manchas; com parte de textura em ótimo estado.

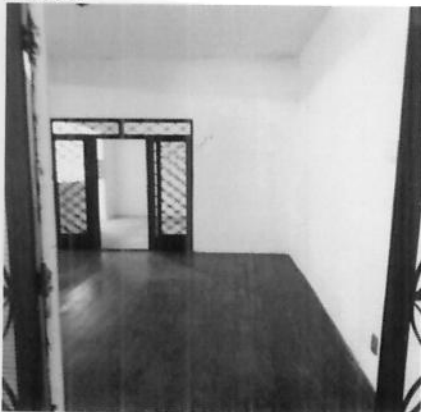
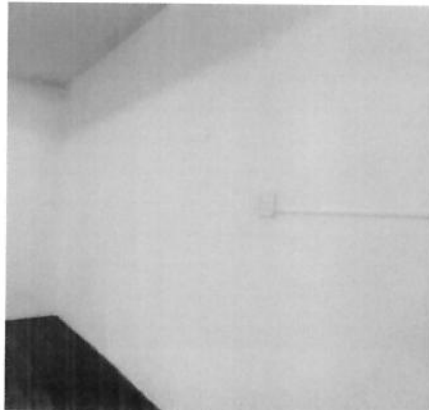
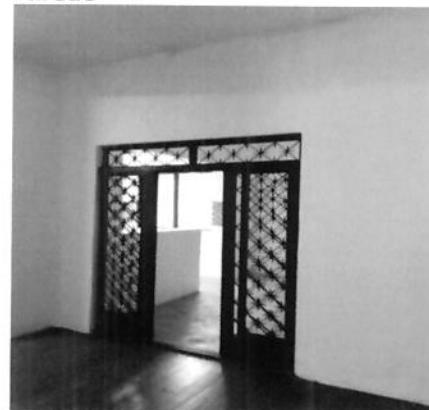
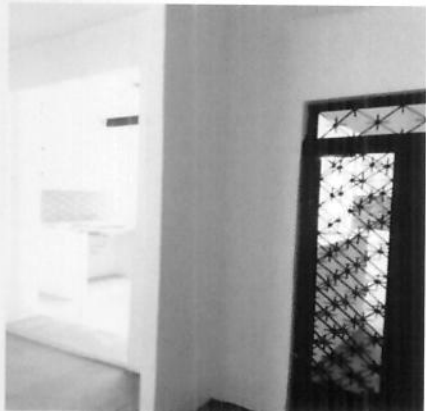
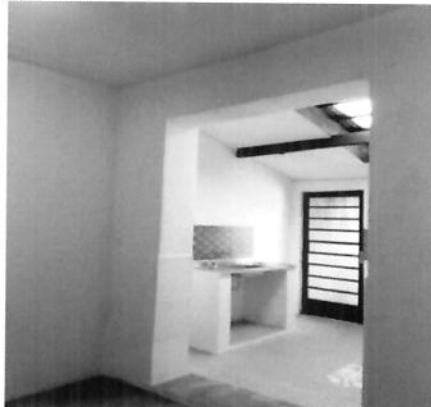
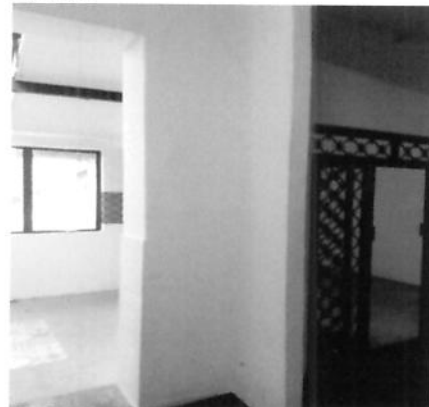
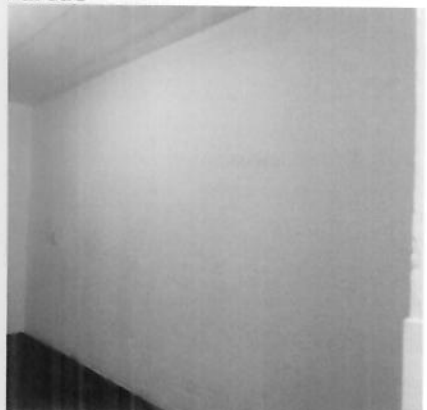
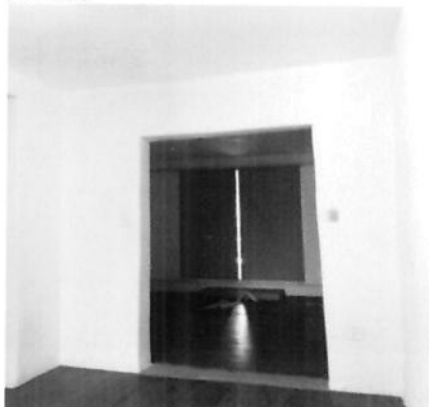
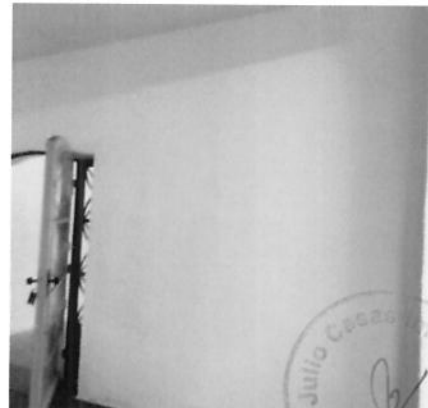
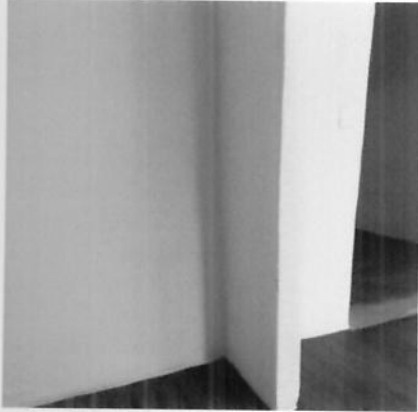
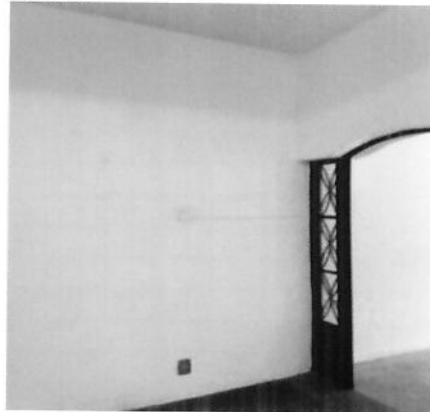
5.1 - Parede na cor branco(a) em ótimo estado com pintura acrílico fosco, com pintura nova, porém, com falhas e com manchas; com parte de textura em ótimo estado.

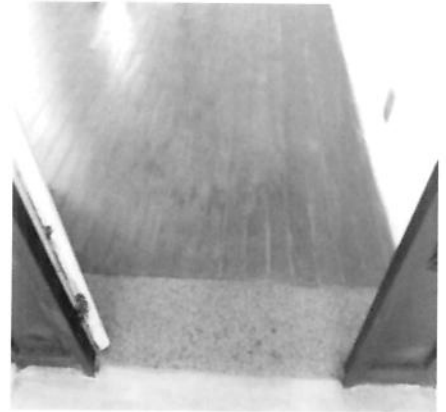
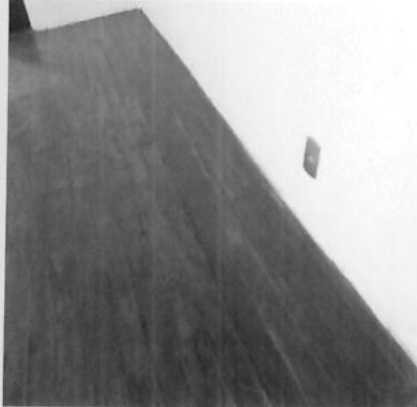
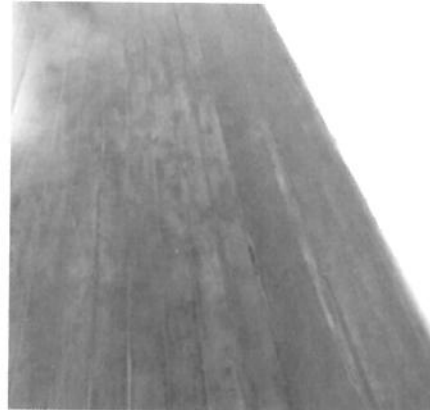
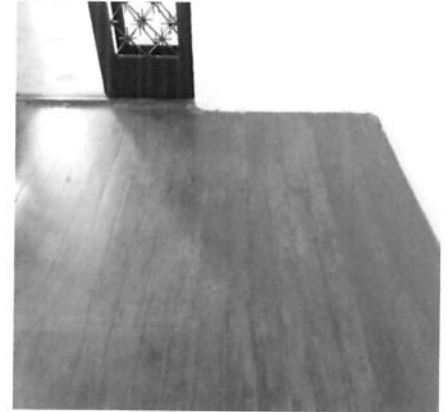
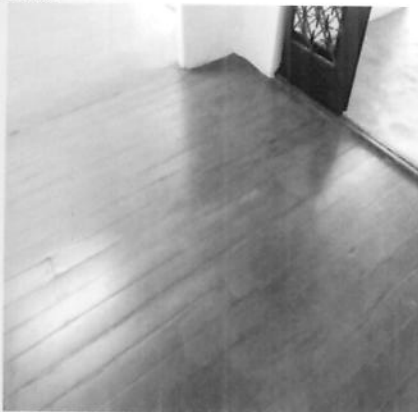
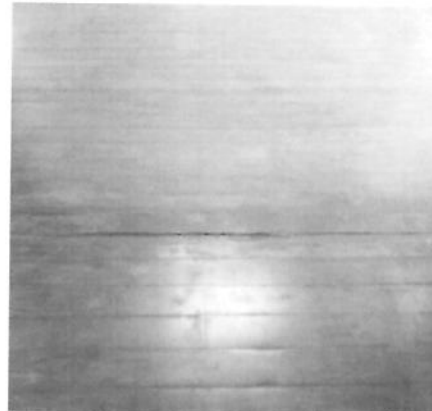
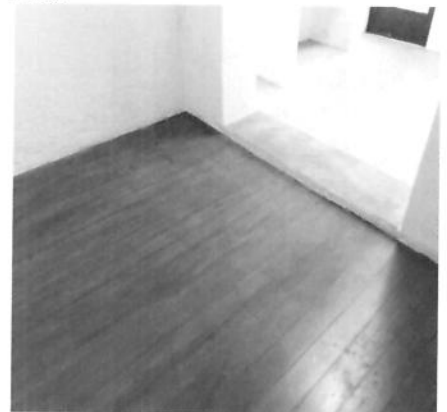
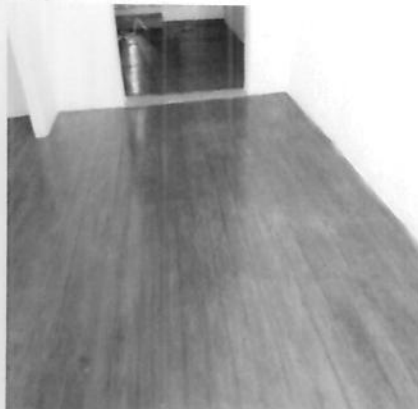
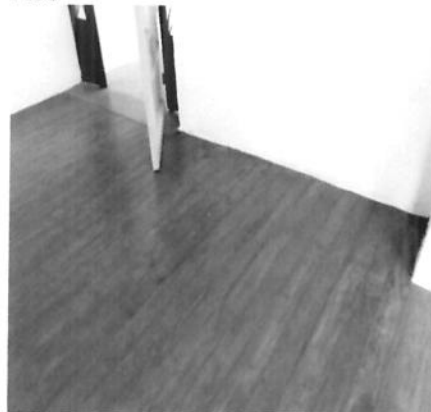
5.2 - Piso de assoalho de madeira em estado regular, com desgaste, com imperfeições e com manchas; com soleira de granito na cor cinza, porém, com desgaste e com manchas.

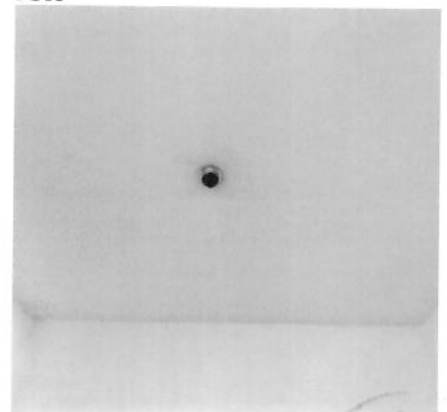
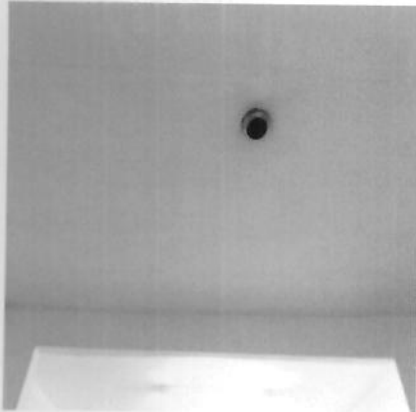
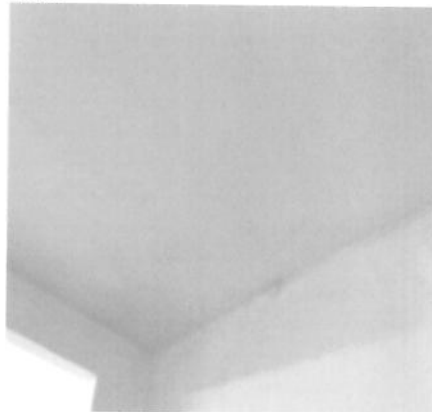
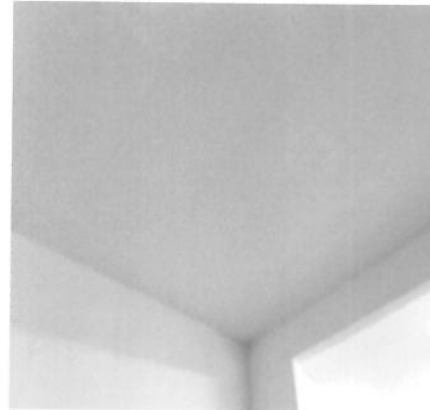
5.3 - Teto de laje na cor branco(a) em ótimo estado com pintura acrílico fosco, com pintura nova, porém, com falhas e com manchas.

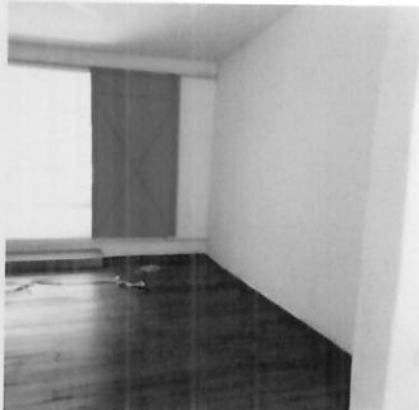
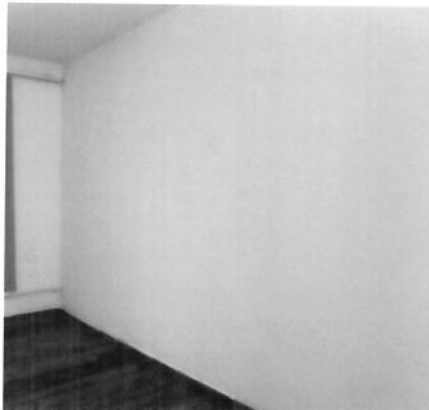
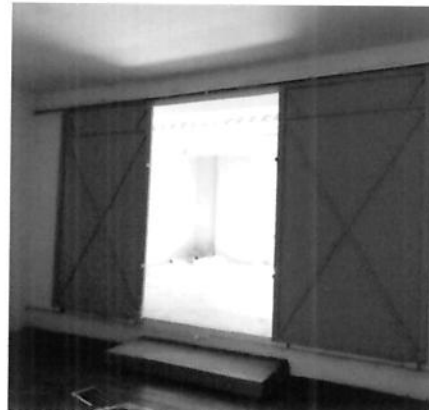
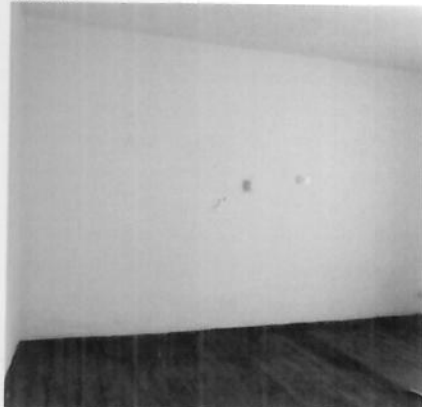
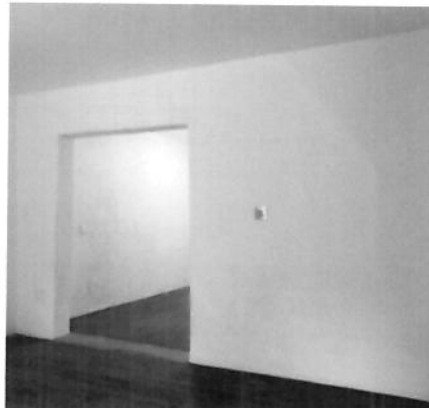
- 6.1 - Parede na cor branco(a) em ótimo estado com pintura acrílico fosco, com pintura nova, porém, com falhas e com manchas.
- 6.2 - Piso de assoalho de madeira em estado regular, com desgaste, com imperfeições e com manchas; com soleira de granito na cor cinza, porém, com desgaste e com manchas.
- 6.3 - Teto de laje na cor branco(a) em ótimo estado com pintura acrílico fosco, com pintura nova, porém, com falhas e com manchas.
- 6.4 - Porta Balcão de metálico na cor amarelo claro em ótimo estado com pintura esmaltada, funcionando, com trincos, com pintura nova e com 02 partes de correr, porém, com falhas e com manchas.
- 6.5 - Plafon de metálico na cor cromado em estado regular, sem lâmpada.
- 6.6 - Interruptor de plástico na cor dourado em ótimo estado.
- 6.7 - 3 Tomadas de plástico na cor dourado em ótimo estado.

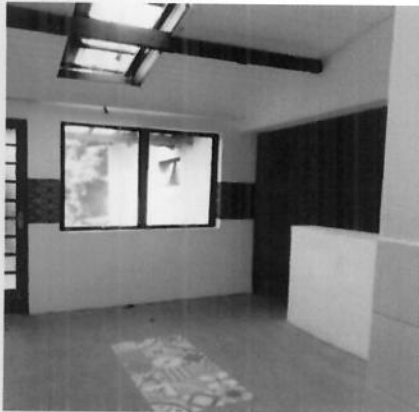
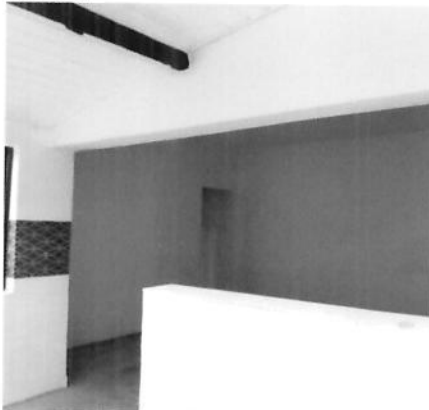
- 7.1 - Parede de azulejo na cor branco(a) em ótimo estado com pintura acrílico fosco, com pintura nova e parte das paredes com papel de parede, porém, com falhas e com manchas.

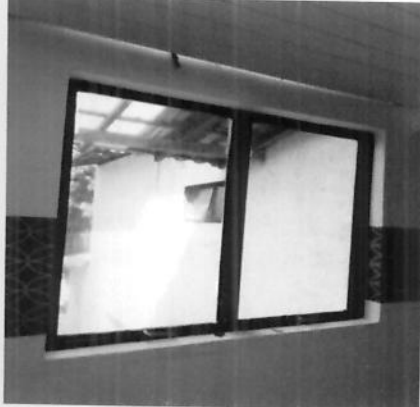
- 7.5 - Esquadria de metálico na cor preto(a) em estado regular com pintura esmaltada, com vidro trincado, porém, funcionando, com trinco, com 02 puxadores, com parte basculante, com vidro liso e com 02 partes de abrir.

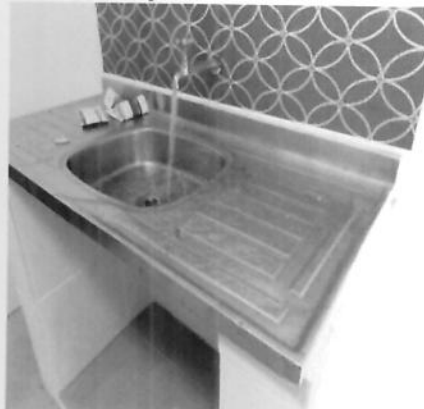
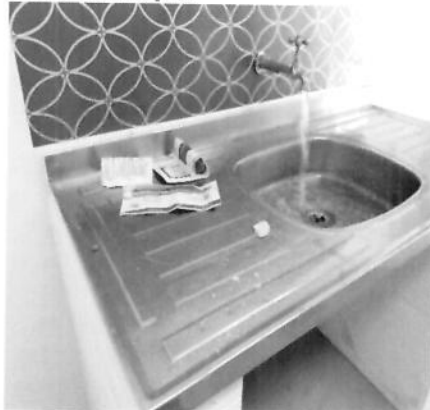
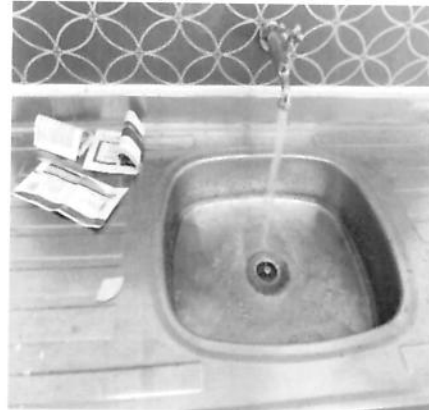
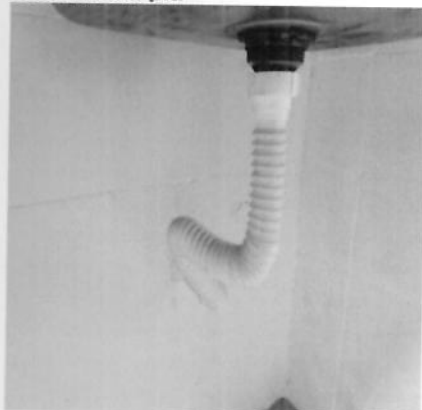
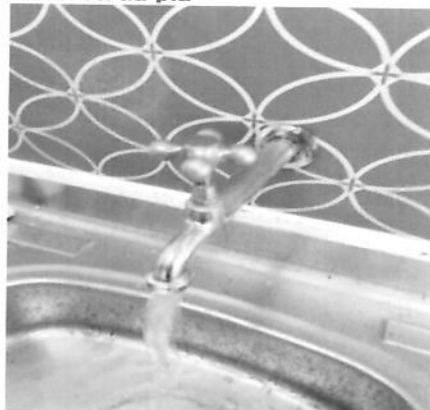
**Bancada da pia**

- 7.6 - Bancada da pia de aço inox na cor cromado em estado regular, com desgaste e com manchas, porém, com torneira simples, com cuba de inox, com sifão pvc sem vazamento e sendo 01 torneira simples metálica funcionando sem vazamento.

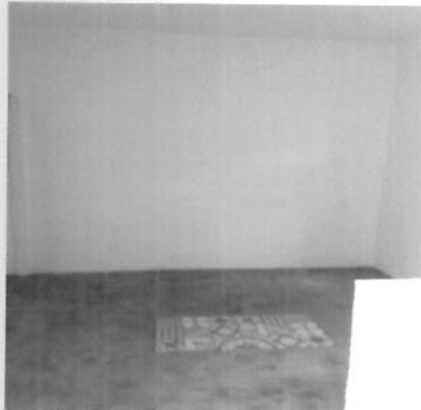
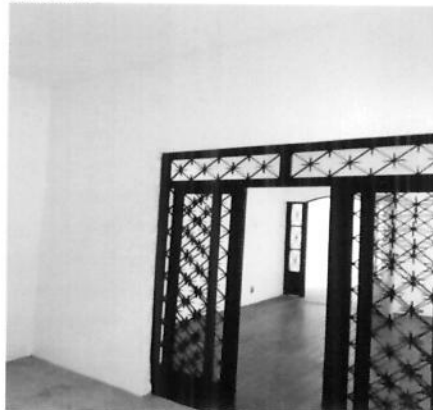
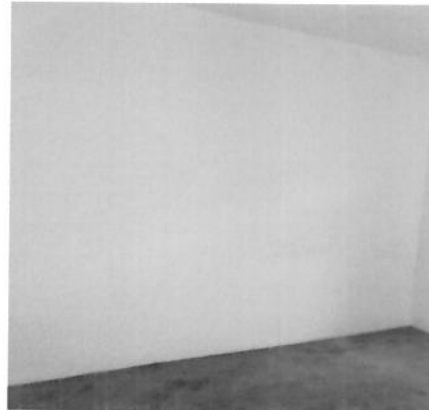
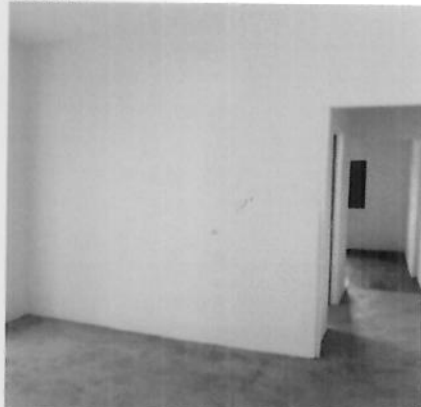
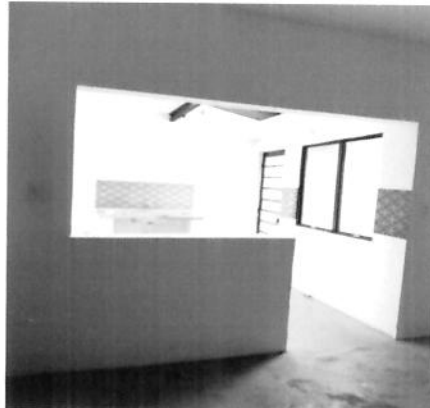
- 8.1 - Parede na cor branco(a) em ótimo estado com pintura acrílico fosco, com pintura nova, porém, com falhas e com manchas.
- 8.2 - Piso de concreto em estado regular, com desgaste e com manchas, porém, com parte em cerâmica.
- 8.3 - Teto de laje na cor branco(a) em ótimo estado com pintura acrílico fosco, com pintura nova, porém, com falhas e com manchas.
- 8.4 - Plafon de metálico na cor cromado em estado regular, sem lâmpada.
- 8.5 - Interruptor de plástico na cor branco(a) em ótimo estado, funcionando, porém, com manchas.
- 8.6 - Tomadas de plástico na cor branco(a) em ótimo estado.

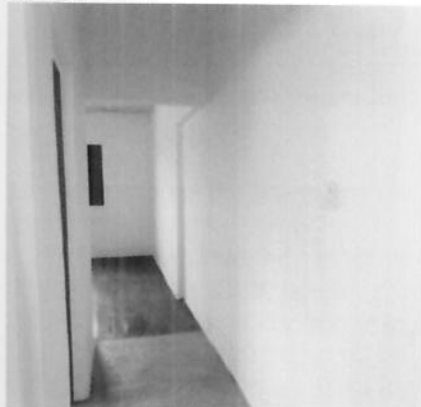
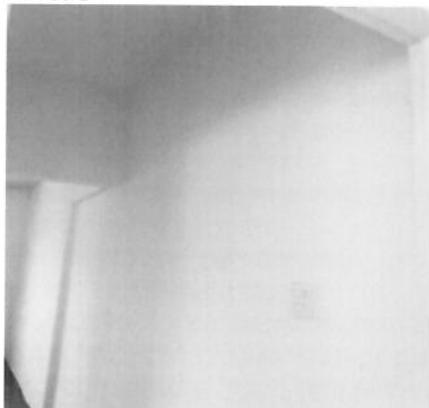
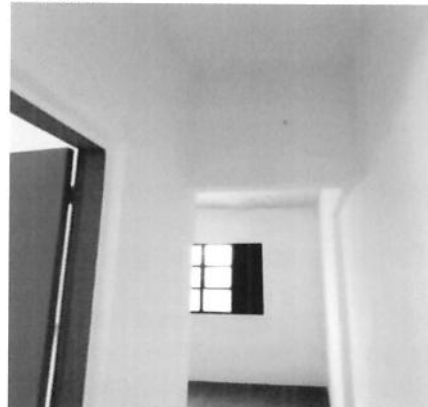
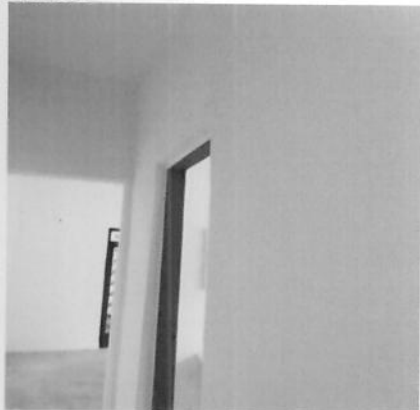
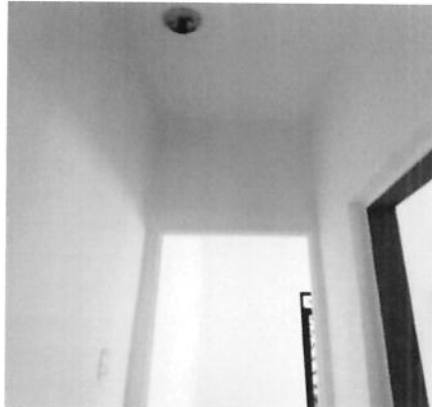
9.1 - Parede na cor branco(a) em ótimo estado com pintura acrílico fosco, com pintura nova, porém, com falhas e com manchas.

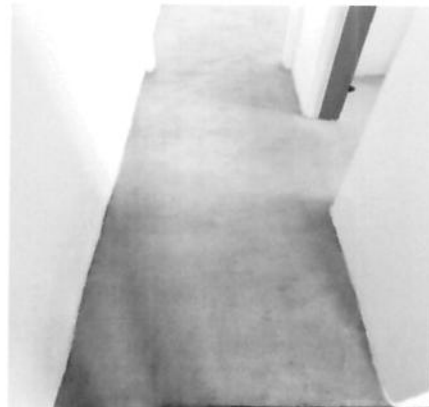
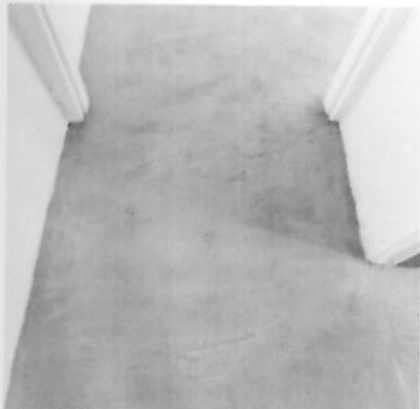
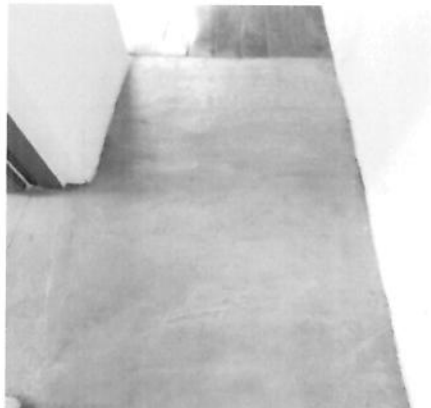
9.2 - Piso de concreto em estado regular, com desgaste e com manchas.

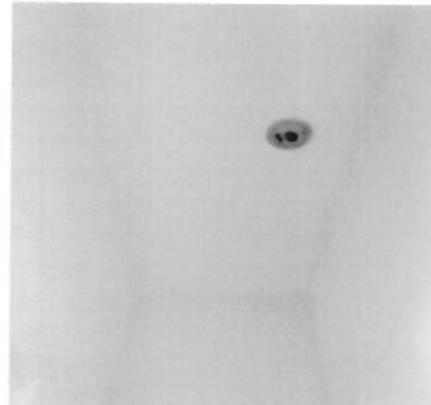
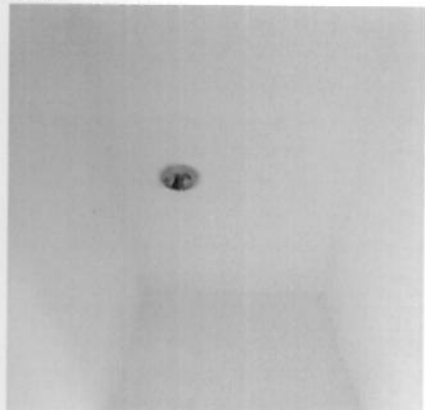
9.3 - Teto de laje na cor branco(a) em ótimo estado com pintura acrílico fosco, com pintura nova, porém, com falhas e com manchas.

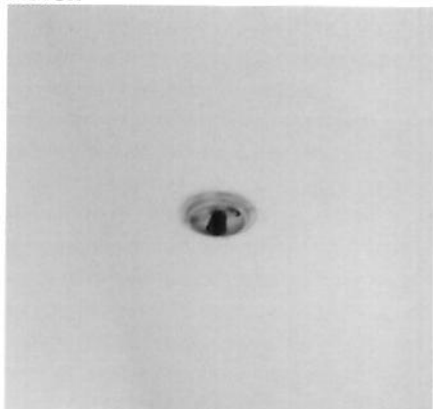
9.4 - Plafon de metálico na cor cromado em estado regular, sem lâmpada.

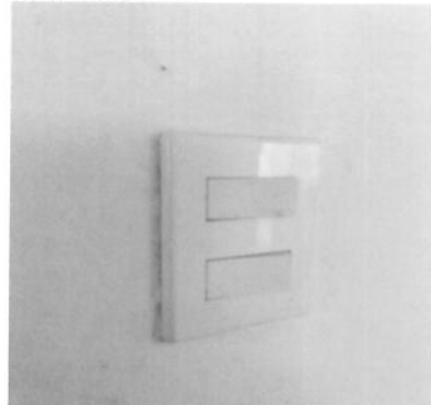
9.5 - Interruptor de plástico na cor branco(a) em ótimo estado, funcionando, porém, com manchas.

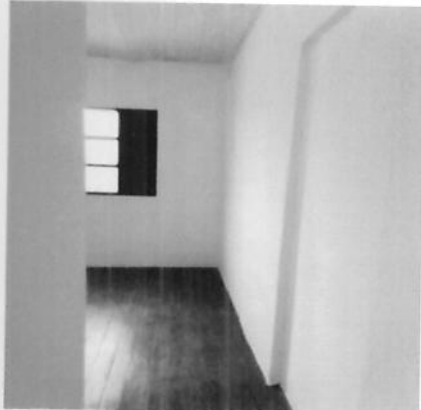
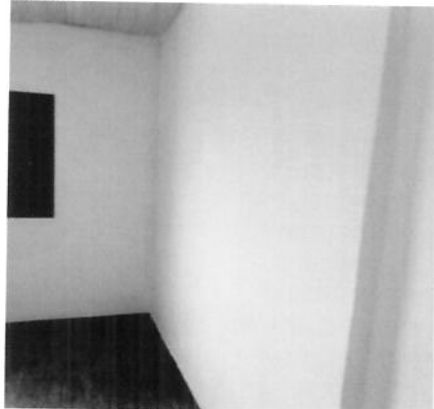
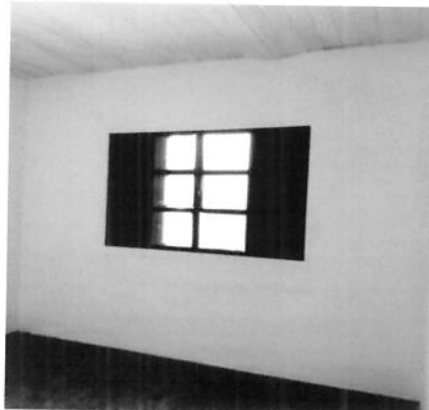
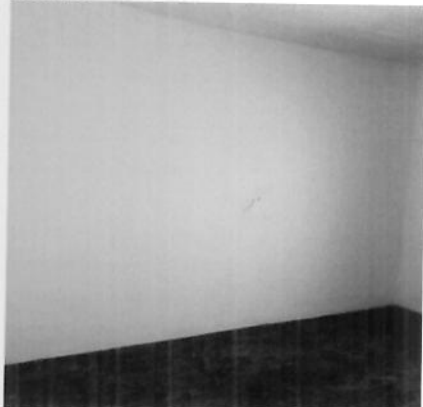
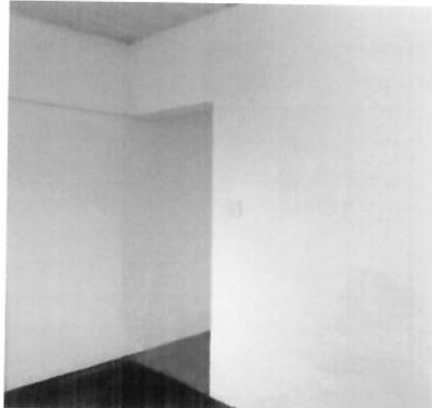
10.1 - Parede na cor branco(a) em ótimo estado com pintura acrílico fosco, com pintura nova, porém, com falhas e com manchas.

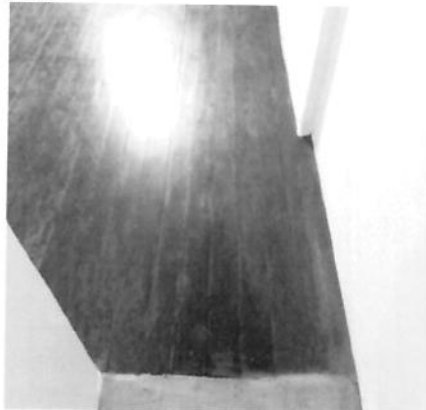
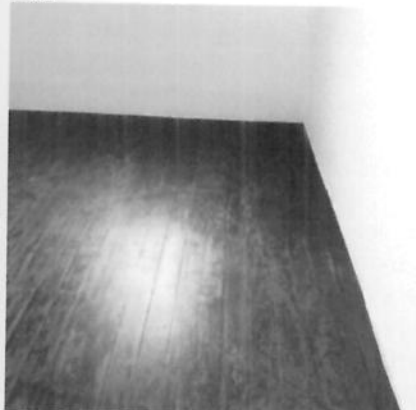
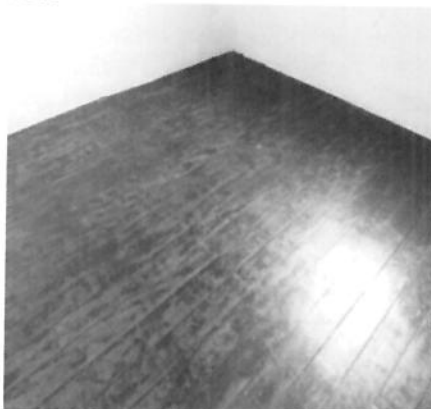
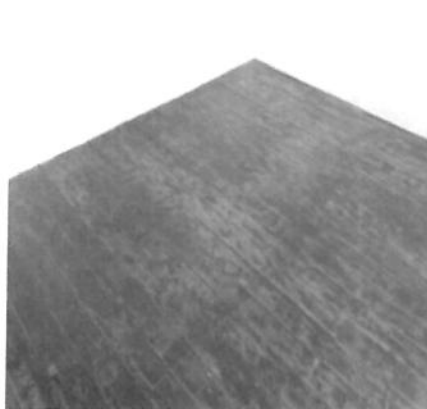
10.2 - Piso de assoalho de madeira em estado regular, com desgaste, com imperfeições e com manchas; com soleira de granito na cor cinza, porém, com desgaste e com manchas.

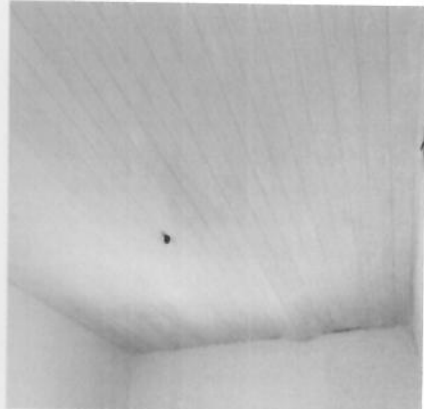
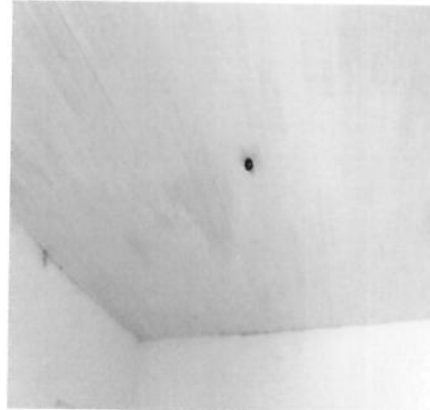
10.3 - Teto de pvc na cor branco(a) em estado ruim, com desgaste, com imperfeições e com manchas.

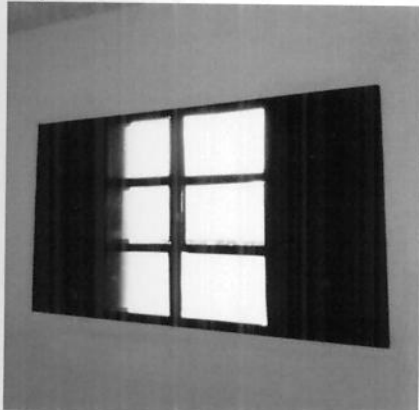
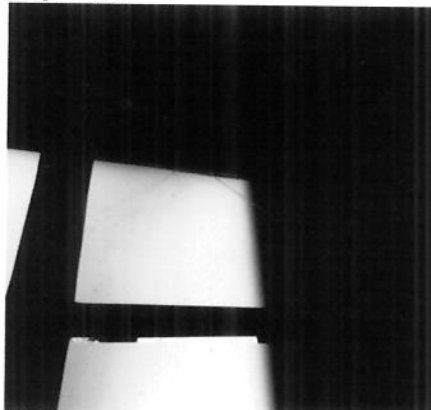
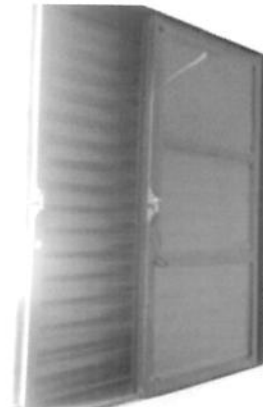
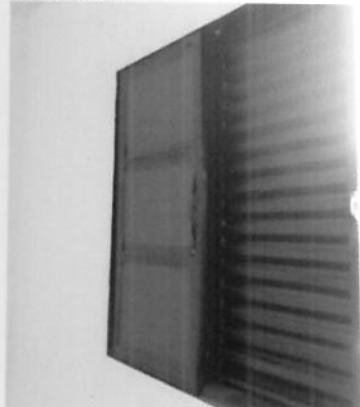
10.4 - Esquadria de metálico na cor preto(a) em estado regular com pintura esmaltada, com desgaste, com manchas e com 01 vidro trincado, porém, com trincos, com vidro fosco, com pintura antiga, com 02 partes de correr e sendo 02 folhas modelo veneziana de correr.

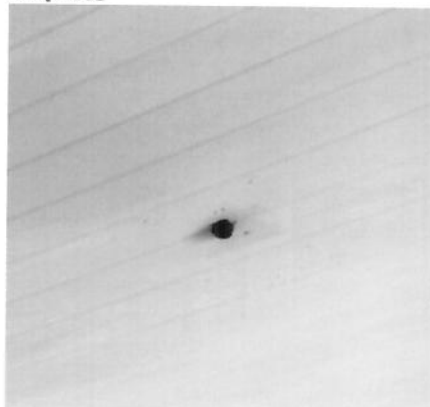
**Soquete**

10.5 - Soquete de plástico em estado regular.

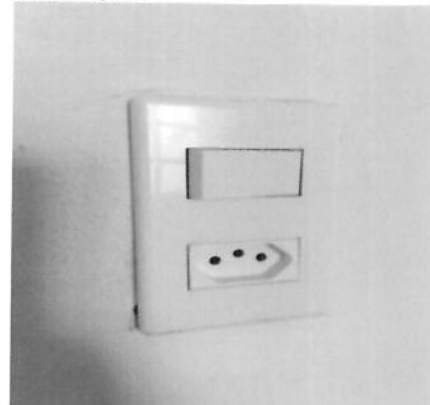
**Interruptor**

10.6 - Interruptor de plástico na cor branco(a) em ótimo estado, funcionando, porém, com manchas.

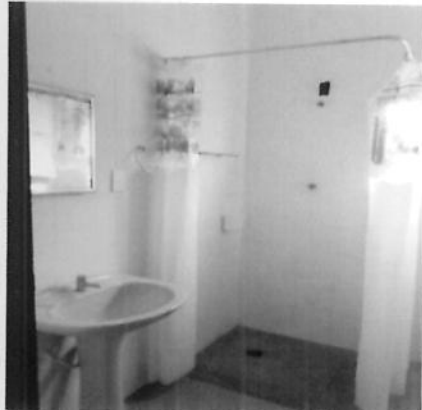
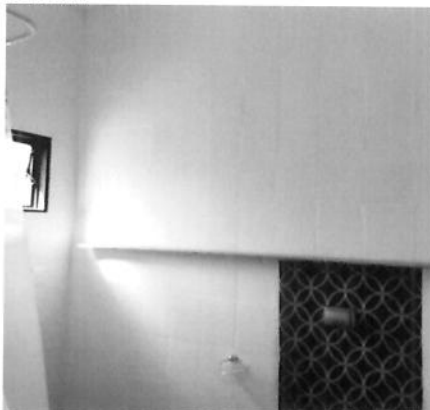
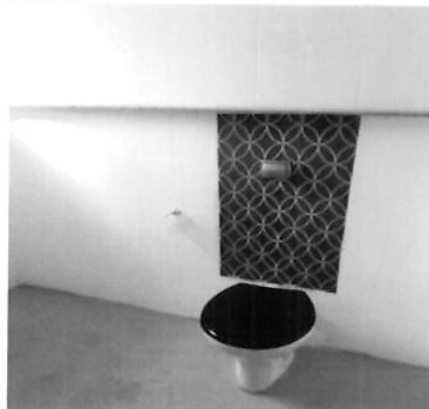
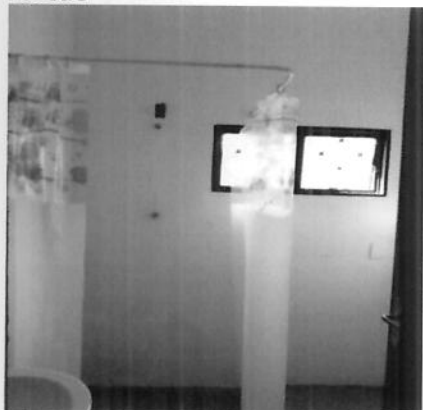
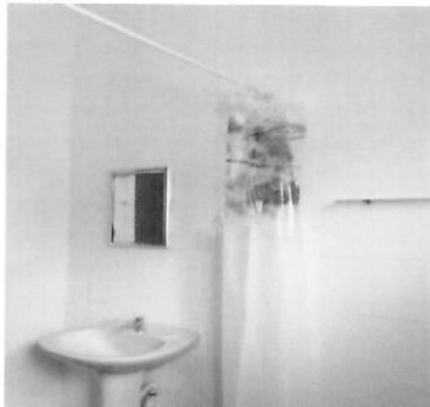
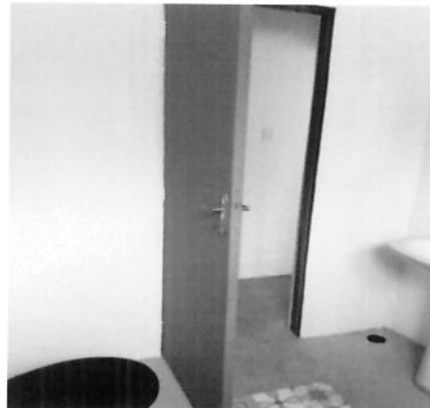
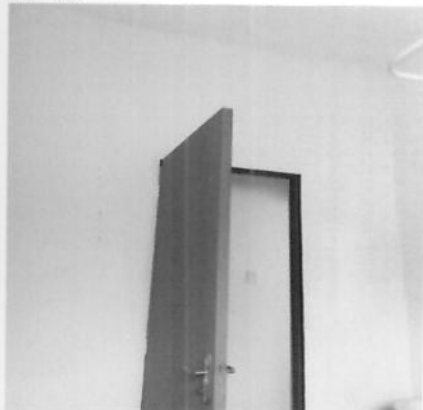
- 11.1 - Parede de azulejo na cor branco(a) em ótimo estado com pintura acrílico fosco, com pintura nova e parte das paredes com papel de parede, porém, com falhas e com manchas.

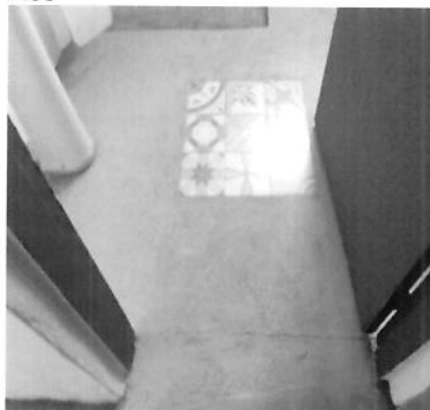
- 11.2 - Piso de concreto em estado regular, com desgaste e com manchas, porém, com parte em cerâmica; com 2 ralos de plástico na cor preto(a) em ótimo estado.

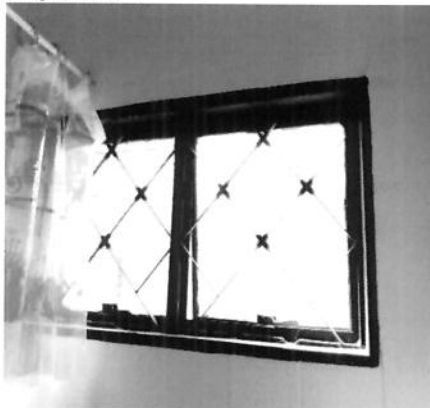
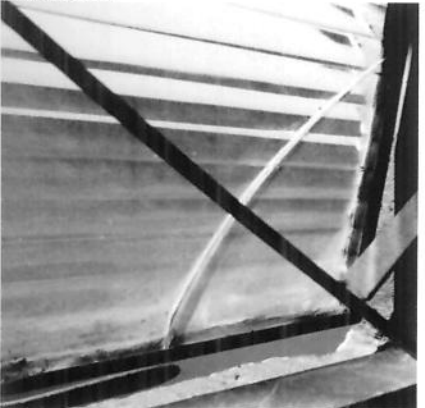
- 11.5 - Esquadria de metálico na cor preto(a) em estado regular com pintura esmaltada, com vidro trincado, porém, funcionando, com trinco, com 02 puxadores, com parte basculante, com vidro liso e com 02 partes de abrir.
