## Auto de Vistoria de Entrada

**Endereço do imóvel** Rua Gustavo Teixeira nº 295, Vila Independência, Sorocaba - SP.  
**Proprietário(a)** Leticia Turco Correa  
**Locatário(a)** Vinicius Sobral Lima Graziano da Silveira  
**Fiador(a)** Porto Seguro Cia de Seguros Gerais

**Data do laudo** 16/09/2019

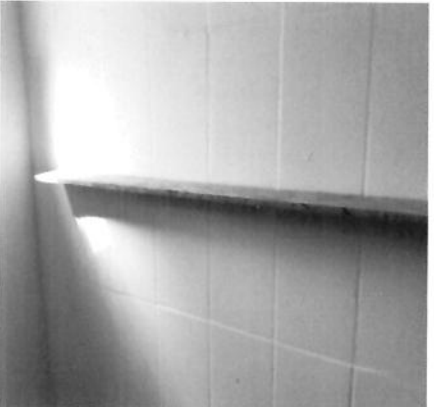
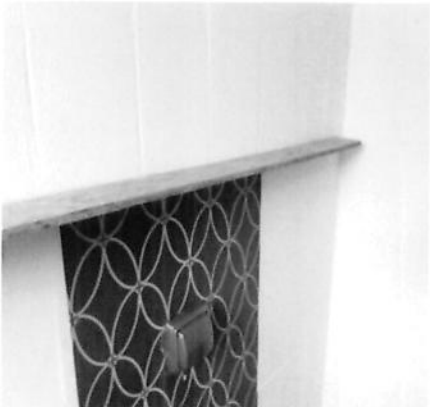
- 11.6 - Prateleira de madeira em estado regular.
- 11.7 - Vaso Sanitário de louça na cor creme em estado regular, com manchas, porém, funcionando; com válvula de metálico na cor dourado em estado regular, com desgaste e com manchas, porém, funcionando e sem vazamento; com assento de plástico na cor preto(a) em estado regular.

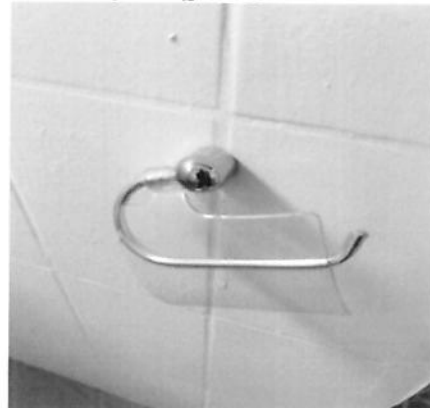
- 11.8 - Porta Papel Higiênico na cor cromado em estado regular, porém, com tampa acrílica.
- 11.9 - Lavatório de louça na cor creme em estado regular, porém, com coluna, com torneira simples e funcionando e sem vazamento.

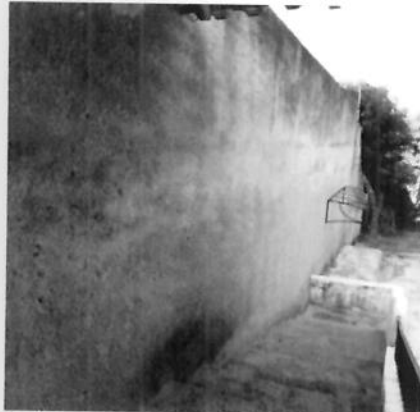
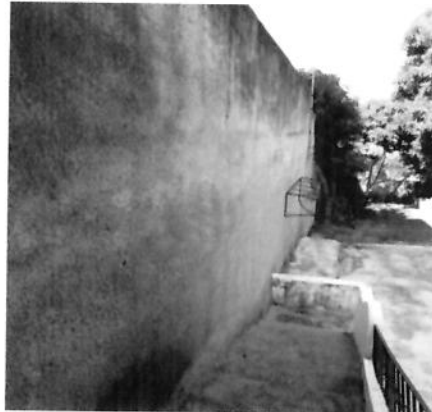
- 12.1 - Parede de chapisco em estado regular.
- 12.2 - Piso de concreto na cor cinza em estado regular, com desgaste e com manchas.
- 12.3 - Teto de madeira em estado regular, com desgaste, sem pintura e com manchas, porém, com telhas de barro.
- 12.4 - Corrimão de metálico na cor preto(a) em estado regular, porém, com pintura antiga.
- 12.5 - Interruptor de plástico na cor branco(a) em ótimo estado, funcionando, porém, com manchas.

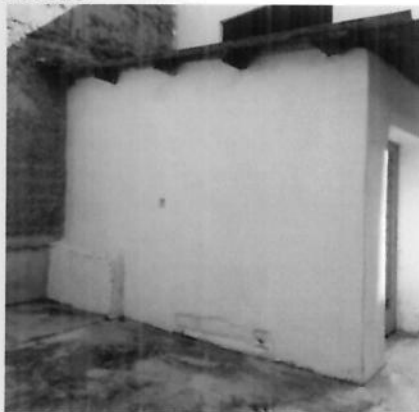
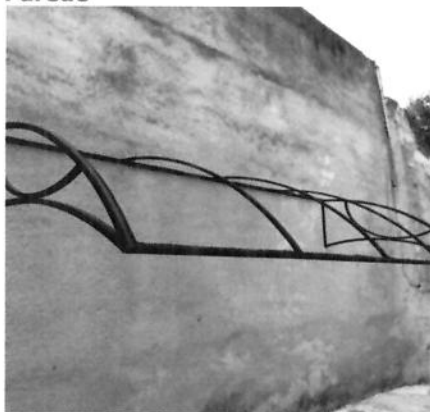
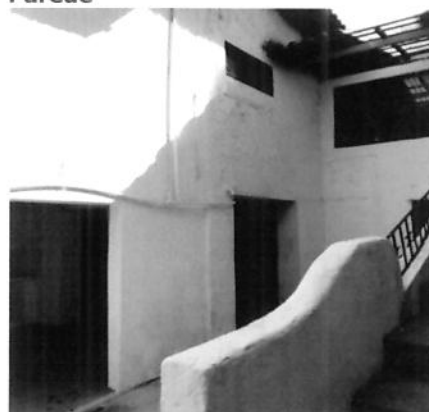
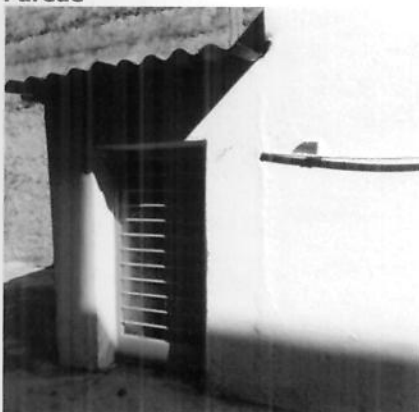
13.1 - Parede na cor branco(a) em ótimo estado com pintura acrílico fosco, com pintura nova, porém, com falhas e com manchas. Obs: Estrutura de toldo na cor preta.

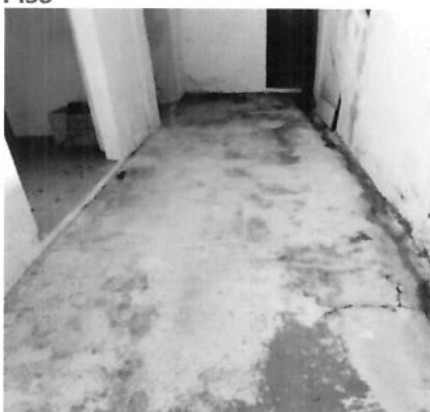
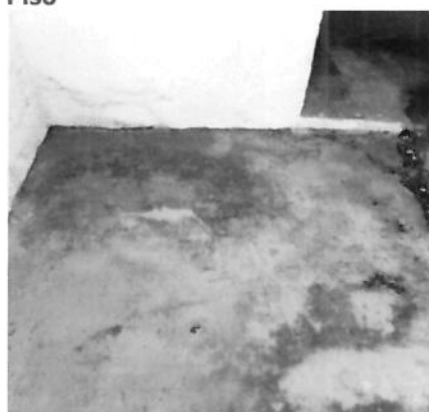
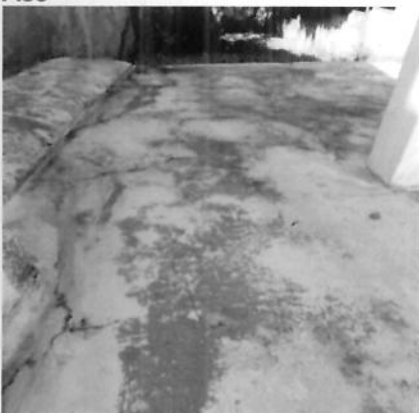
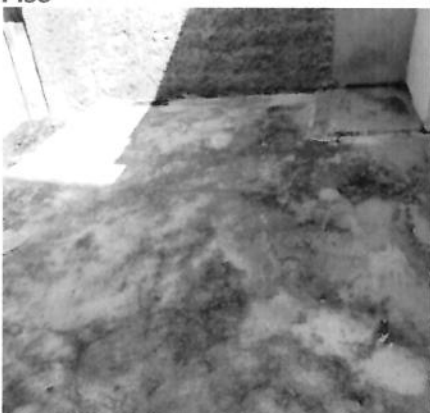
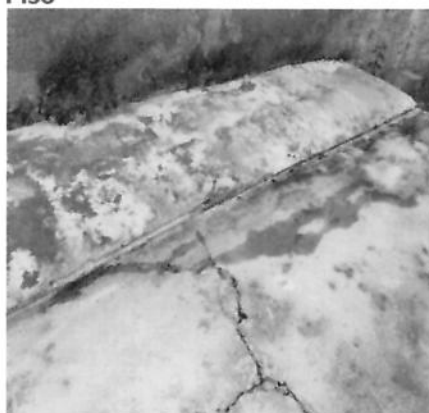
13.2 - Piso de concreto na cor cinza em estado regular, com desgaste e com manchas.

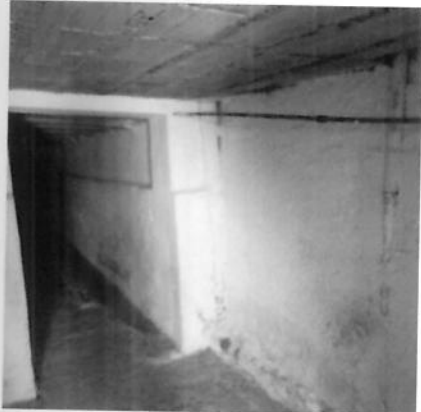
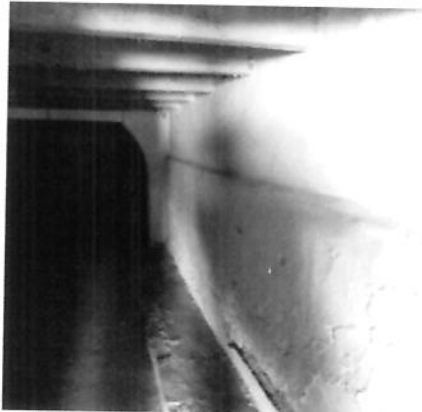
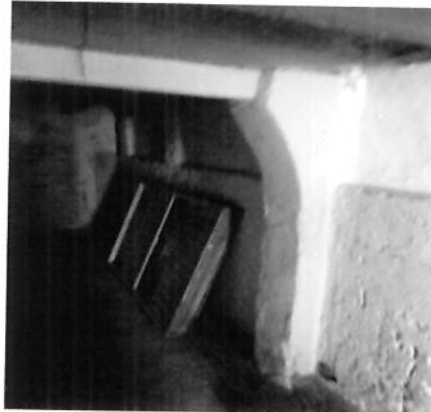
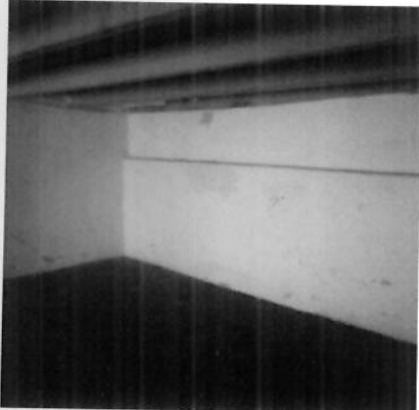
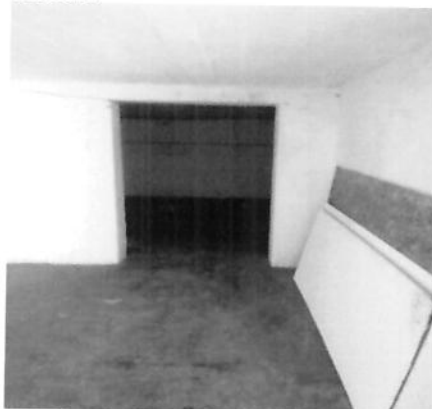
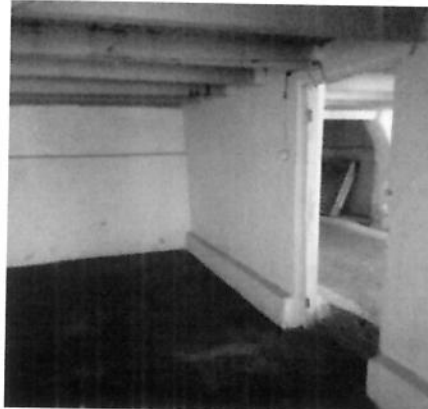
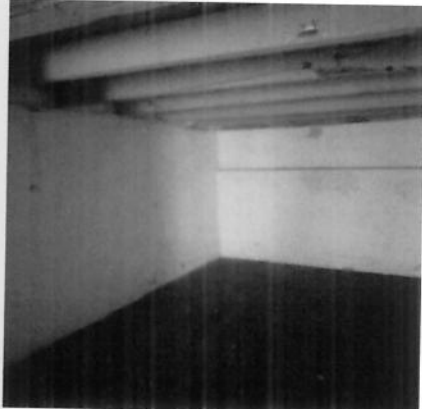
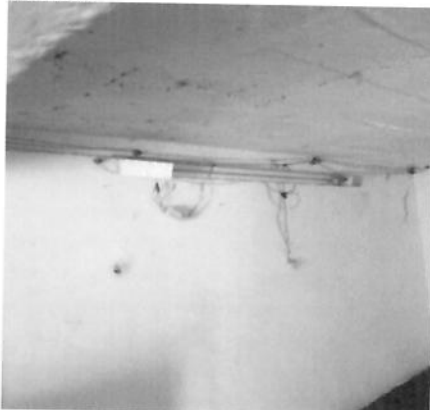
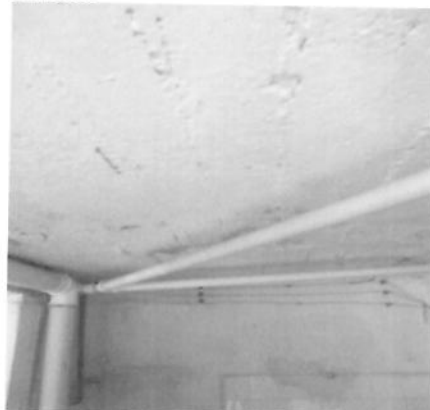
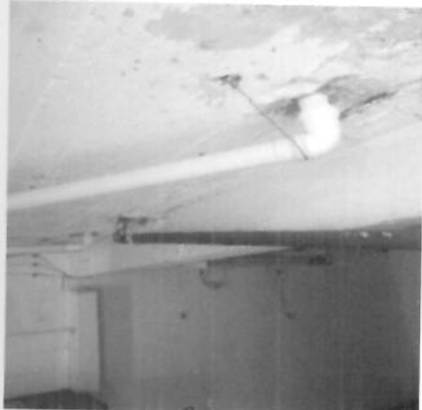
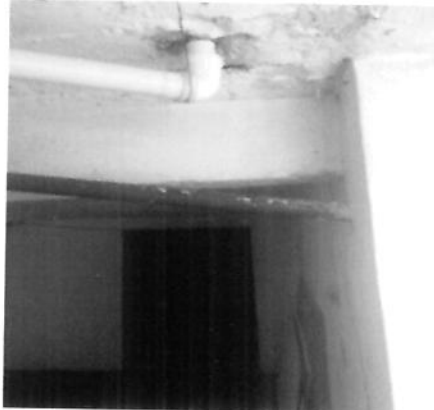
14.1 - Parede na cor branco(a) em ótimo estado com pintura acrílico fosco, com pintura antiga, porém, com desgaste e com manchas. Obs: Parte hidráulica exposta.

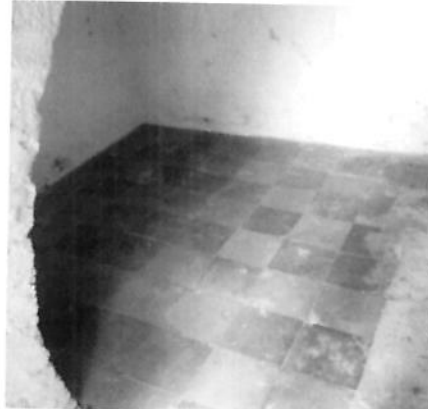
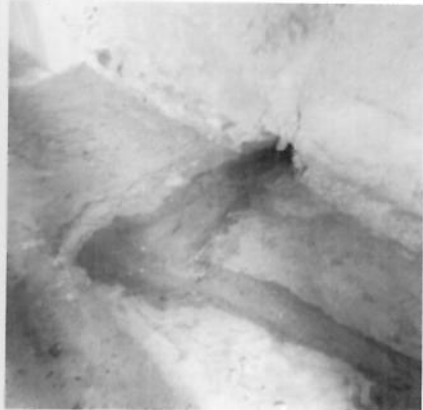
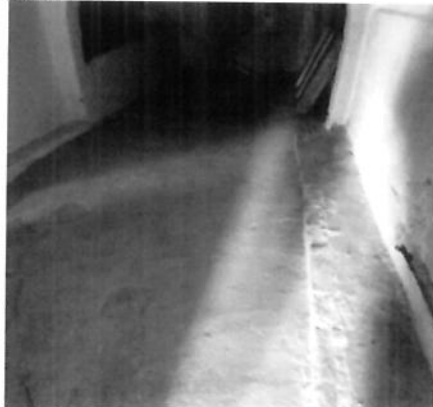
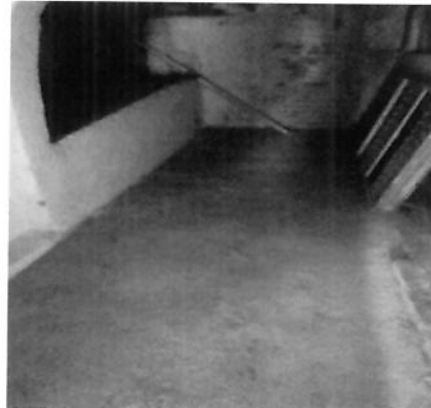
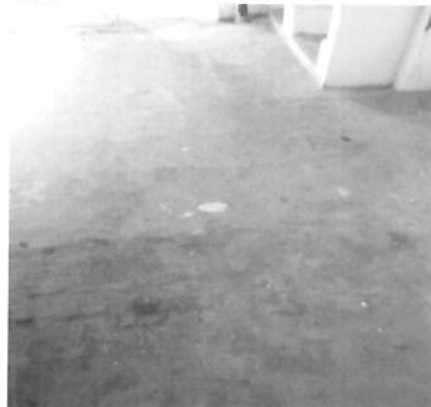
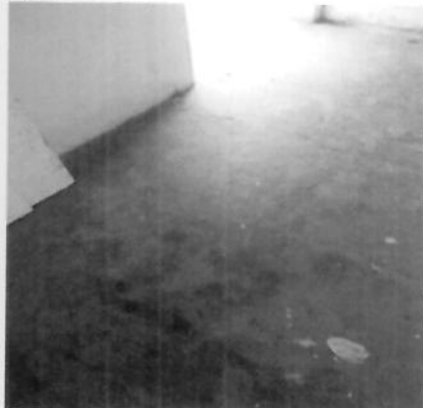
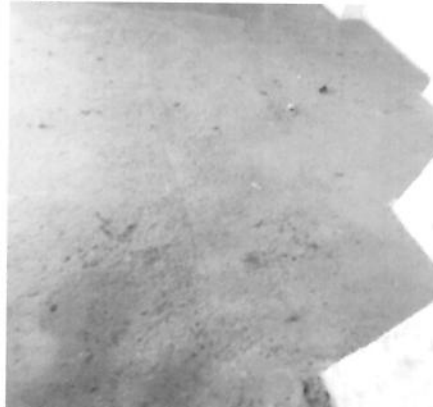
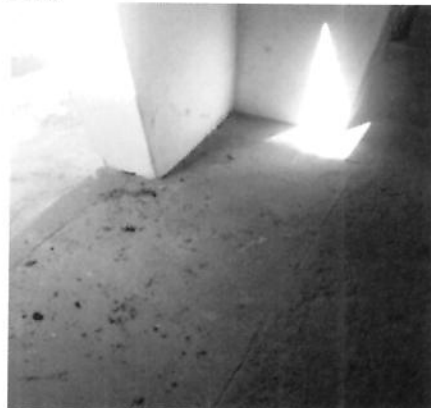
14.2 - Piso de concreto em estado regular. Obs: Parte com revestimento cerâmico em tons de branco e cinza com manchas e desgaste.

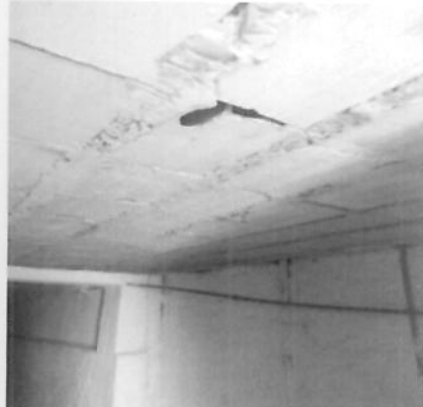
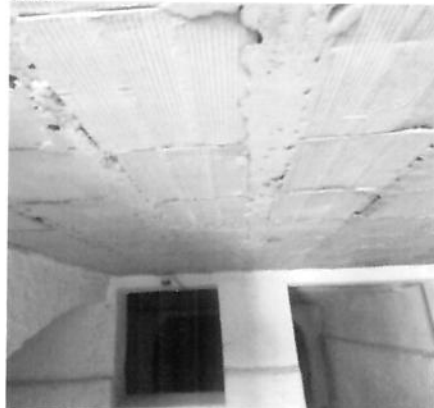
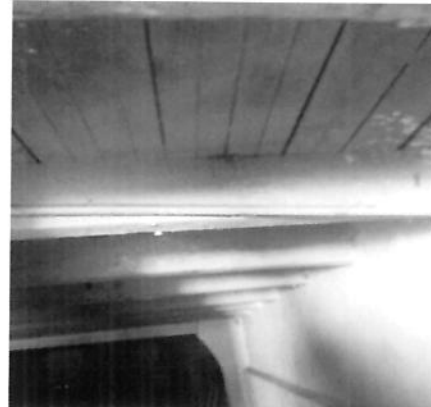
14.3 - Teto de alvenaria na cor branco(a) em estado regular com pintura acrílico fosco, com desgaste, com falhas e com manchas, porém, com pintura antiga. Obs: Parte com estrutura de madeira com desgastes. Parte com fechamento nem telhas de fibrocimento.

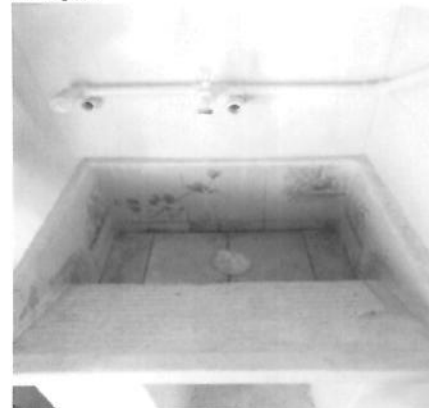
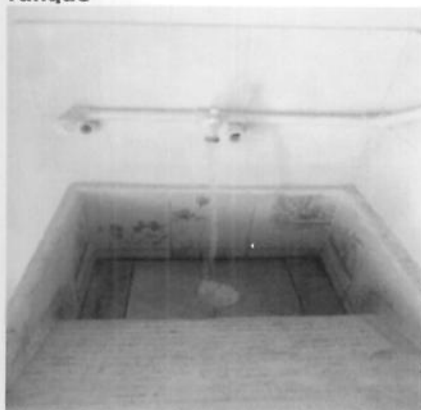
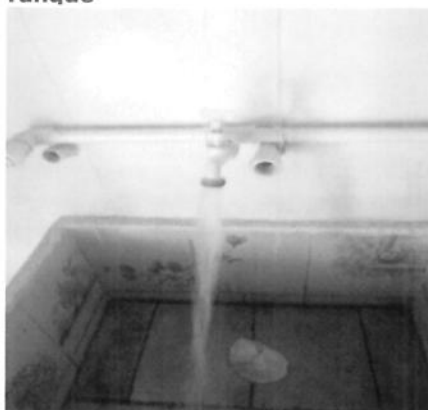
14.5 - Tanque de alvenaria na cor branco(a) em ótimo estado, com torneira simples, porém, com desgaste e com manchas. Obs: Funcionando sem vazamento.

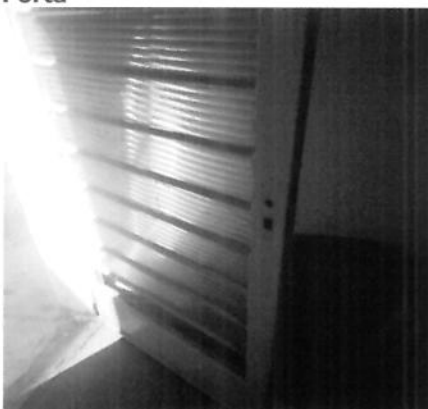
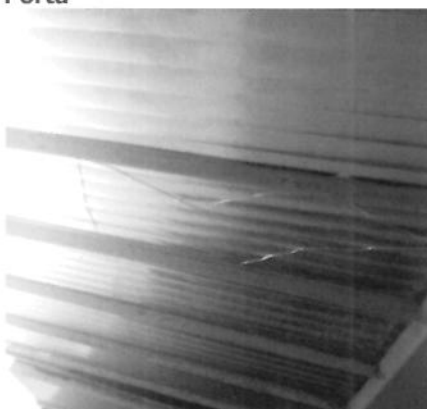
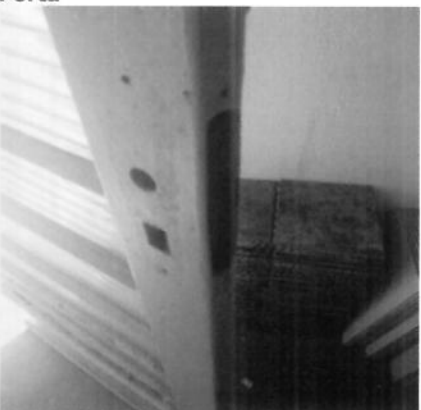
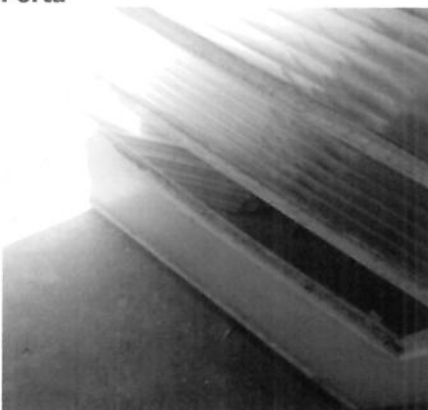
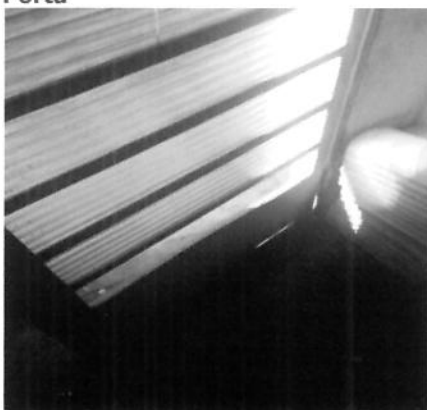
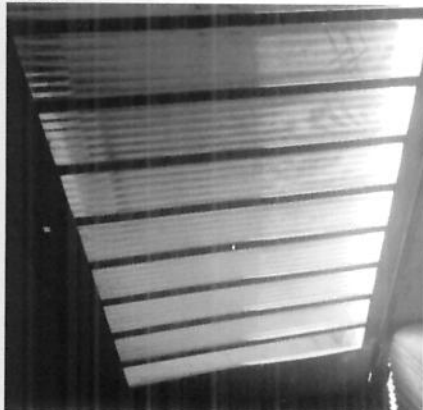
14.7 - Porta de metal na cor amarelo em estado regular, com desgaste, com falhas e com manchas, porém, com vidro envelado e com pintura antiga. Obs: Sem 01 folha de vidro e 01 folha trincada. Sem fechadura.

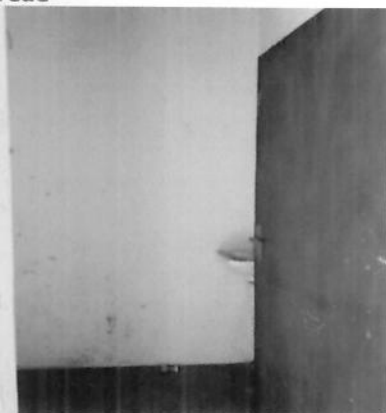
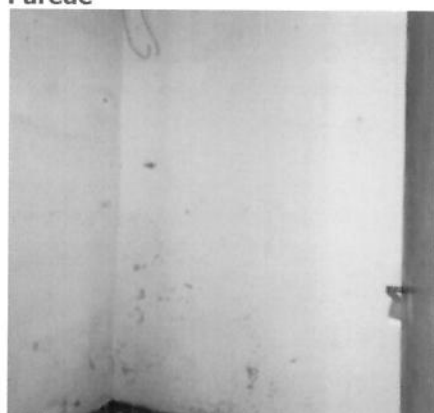
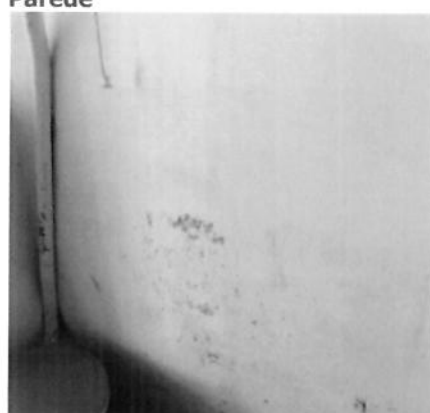
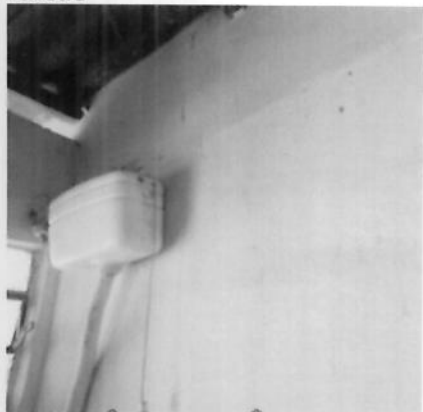
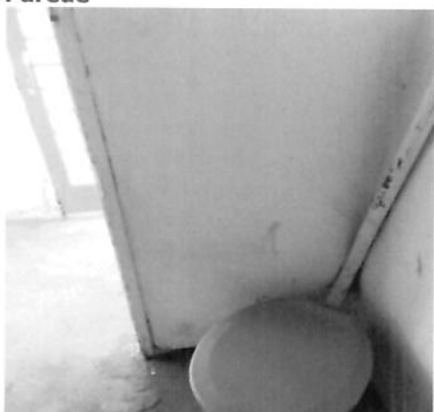
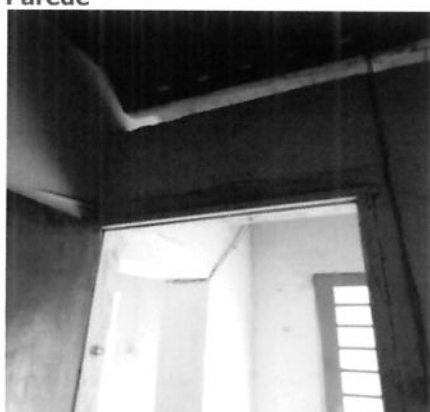
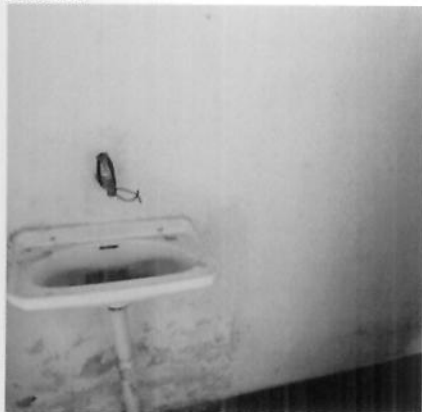
15.1 - Parede na cor branco(a) em ótimo estado com pintura acrílico fosco, com pintura antiga, porém, com falhas e com manchas.

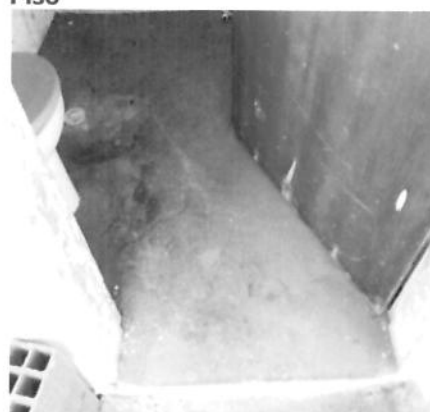
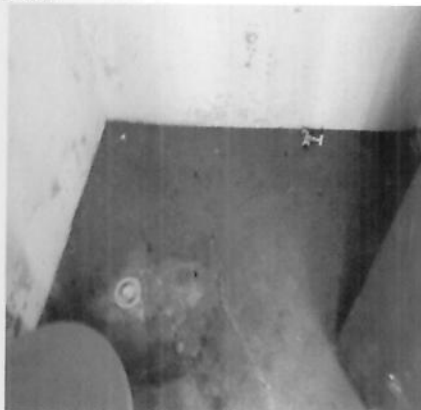
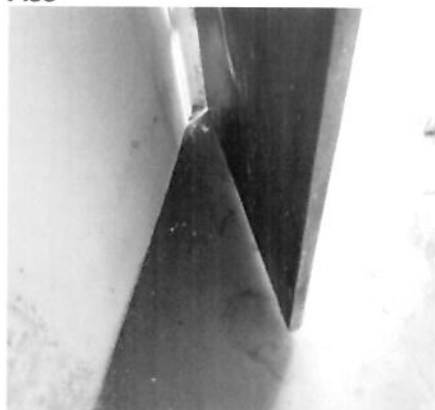
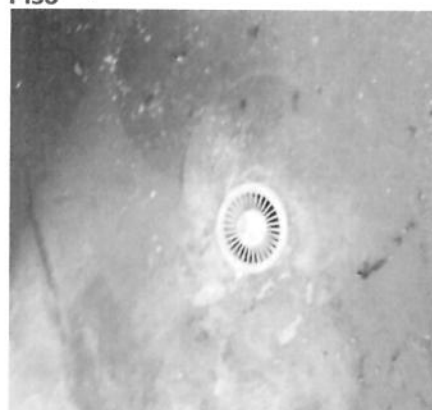
15.2 - Piso de concreto na cor azul em estado regular, com desgaste, com imperfeições e com manchas; com ralo de plástico na cor branco(a) em estado regular, com desgaste e com manchas.

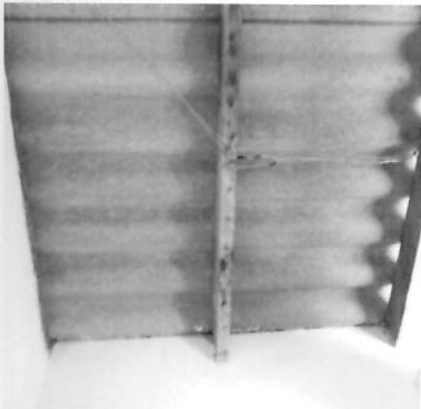
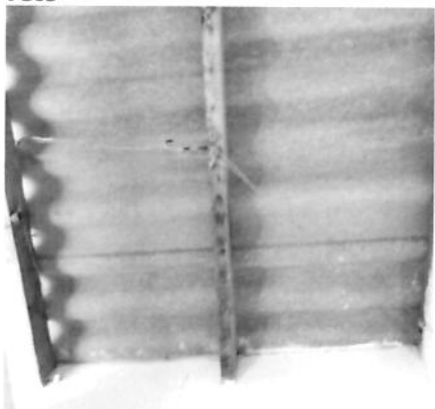
15.3 - Teto de madeira em estado regular, porém, com telhas eternite.

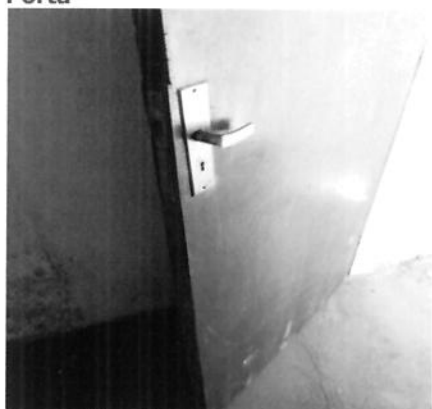
15.4 - Porta de madeira em péssimo estado, com desgaste, com imperfeições e com manchas, porém, com pintura antiga; com fechadura de metálico na cor cromado em ótimo estado, porém, com desgaste, sem chave e com manchas.

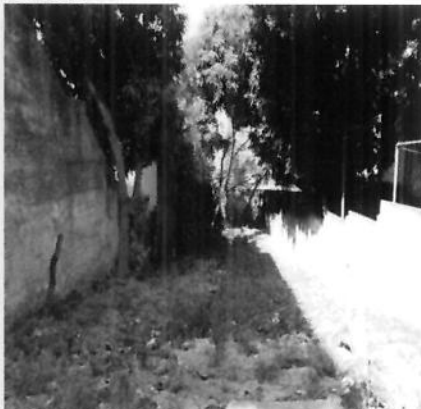
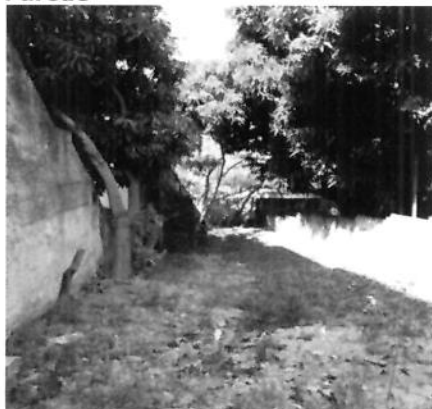
16.1 - Parede em estado regular. Obs: Sem cuido.
