## Auto de Vistoria de Entrada

**Endereço do imóvel** Rua da Penha nº 823, 2º andar, Centro, Sorocaba - SP.  
**Proprietário(a)** Geraldo Lopes Peres  
**Locatários(as)** Ilson Furquim e Sandra Regina de Araujo Furquim

**Data do laudo** 26 de setembro de 2019

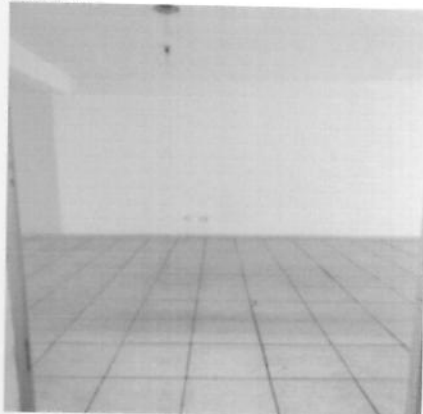
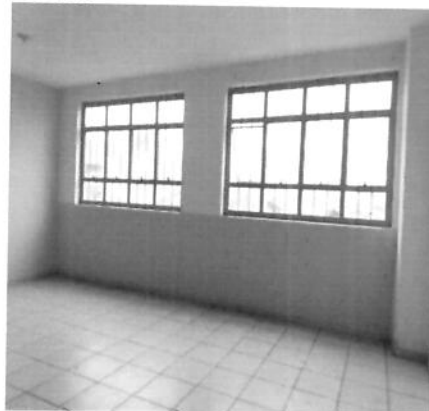
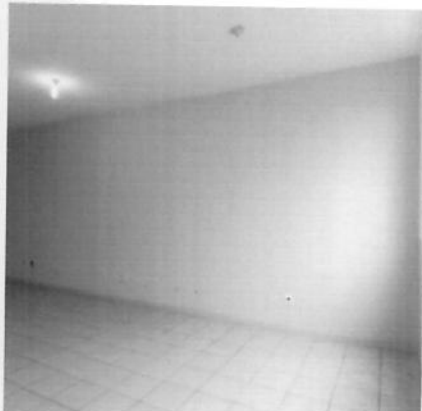
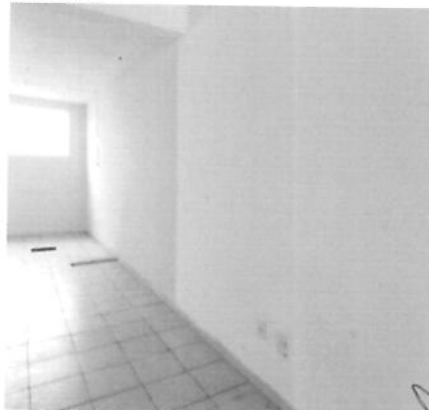
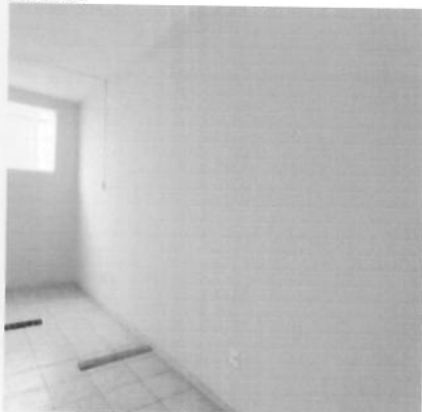
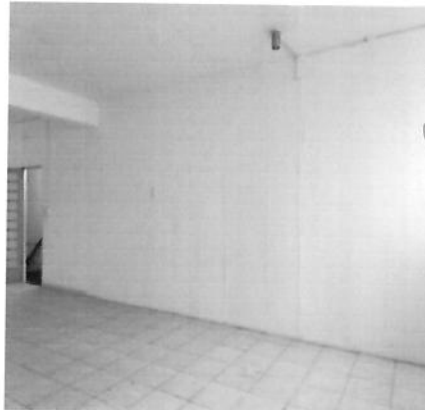
- 1.1 - Parede na cor branco(a) em ótimo estado com pintura acrílico fosco, com pintura antiga, porém, com furos, com desgaste e com manchas; com parte na cor creme em estado regular, com desgaste e com manchas, porém, com pintura antiga.

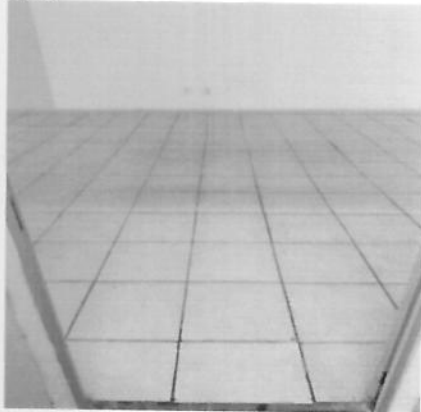
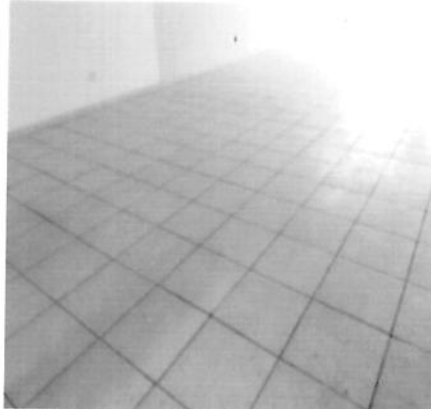
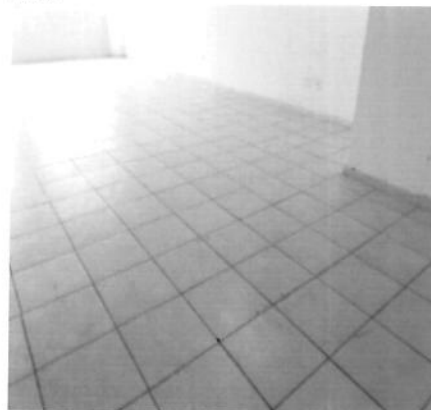
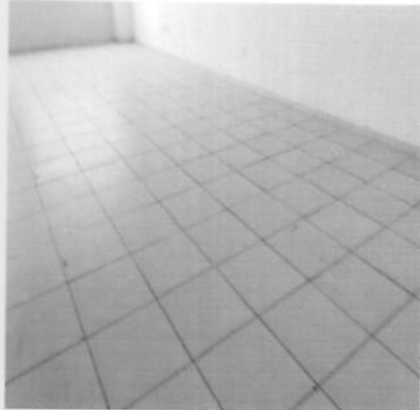
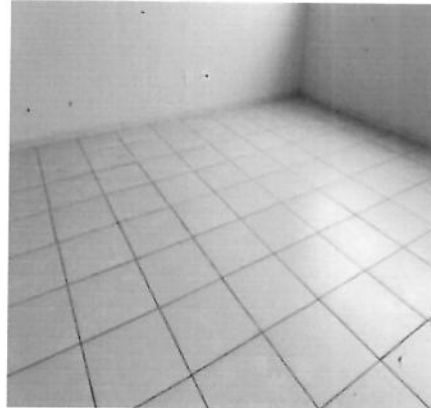
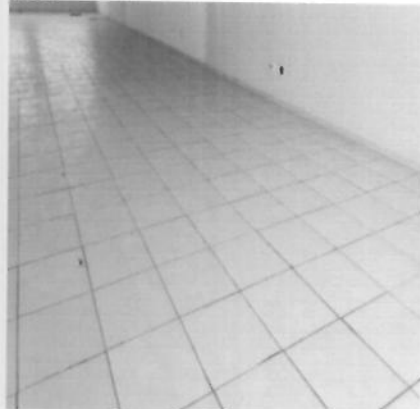
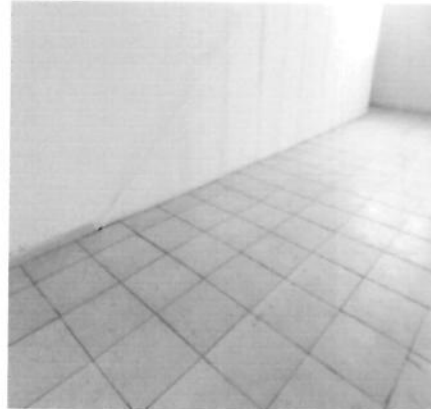
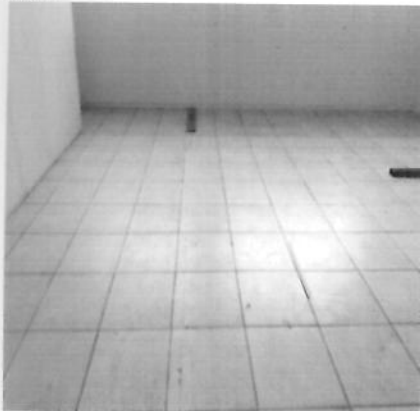
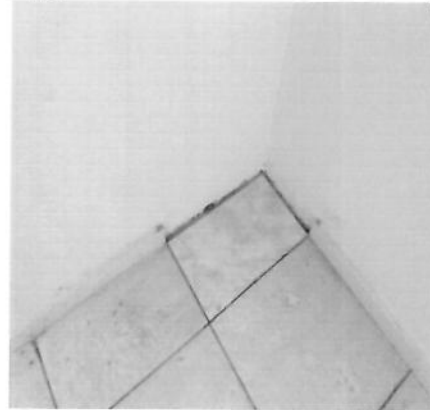
- 1.2 - Piso de cerâmica na cor branco(a) em estado regular, sujo, com furos, com desgaste, com imperfeições e com manchas; com rodapé em estado regular, faltando peça.

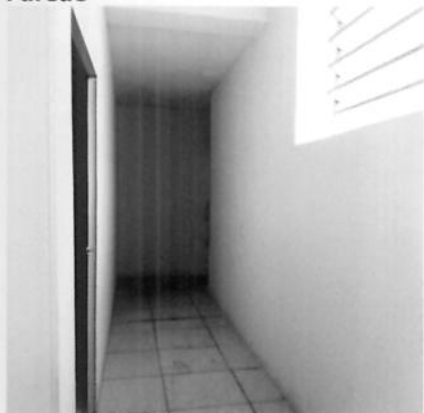
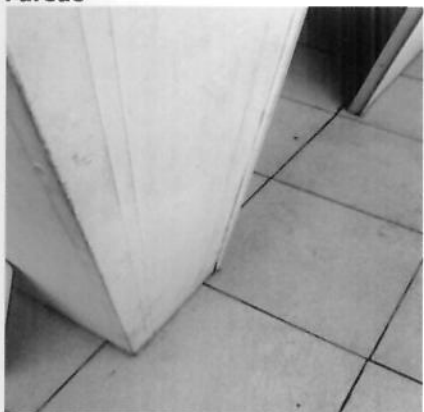
2.1 - Parede na cor branco(a) em ótimo estado com pintura acrílico fosco, com pintura antiga, porém, com furos, com desgaste e com manchas; com parte na cor creme em estado regular, com desgaste e com manchas, porém,

com pintura antiga.

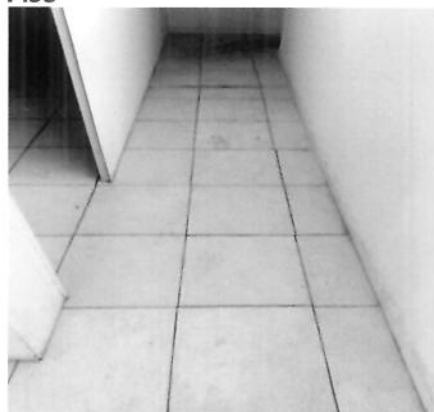
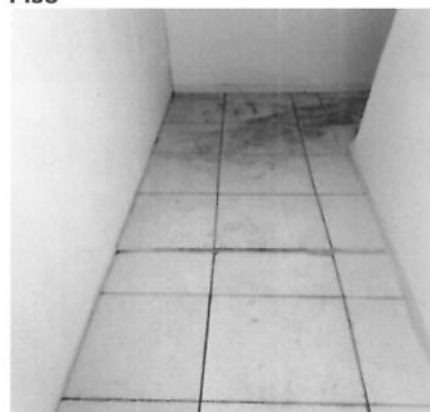
2.2 - Piso de cerâmica na cor branco(a) em estado regular, sujo, com furos, com desgaste, com imperfeições e com manchas; com rodapé em estado regular, faltando peça.

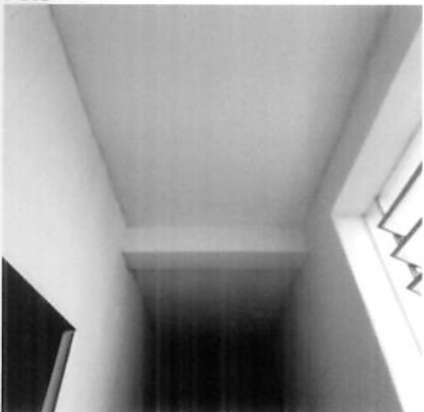
2.3 - Teto de laje na cor branco(a) em estado regular com pintura acrílico fosco, com desgaste, com manchas e com manchas de infiltração, porém, com pintura antiga.

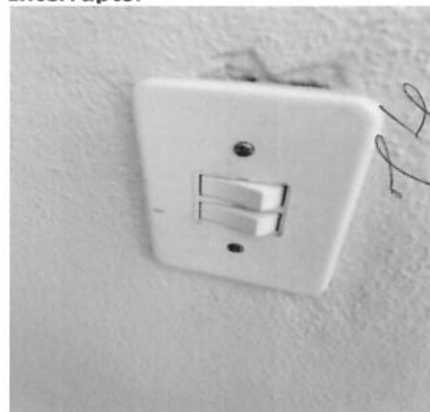
2.4 - 1 Interruptor de plástico na cor branco(a) em ótimo estado, funcionando, porém, com desgaste e com manchas.

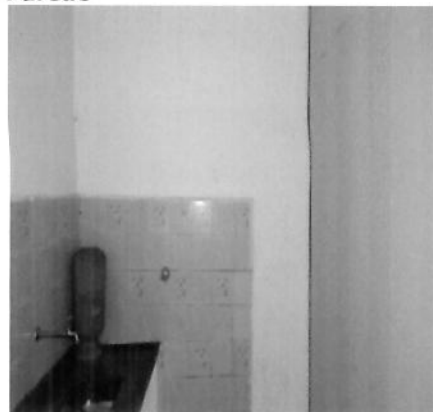
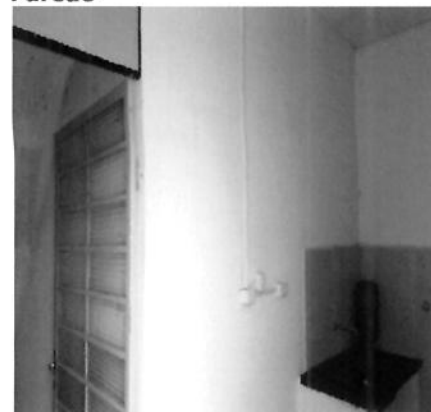
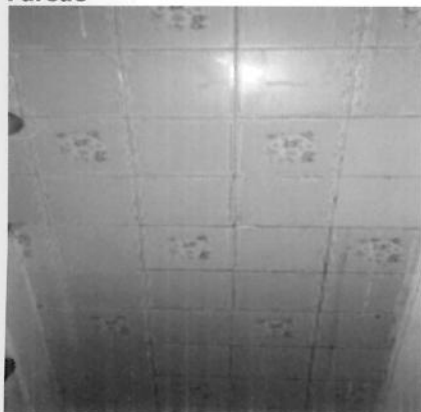
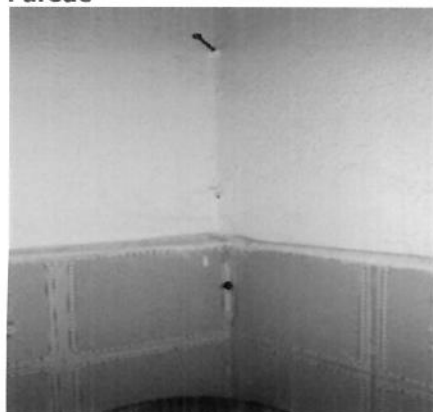
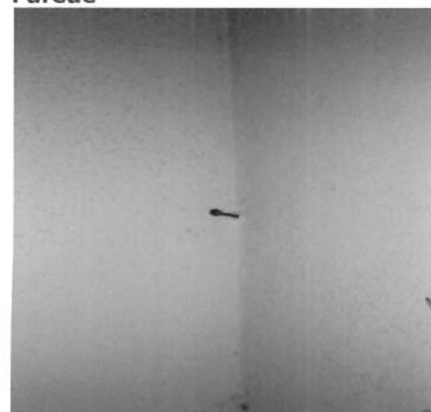
3.1 - Parede na cor branco(a) em ótimo estado, com 01 prego e com pintura antiga, porém, com desgaste, com manchas e com 02 furos; com parte na cor branco(a) em ótimo estado, divisórias de pvc, porém, com desgaste e com manchas. Obs: Parte com revestimento cerâmico em tons de amarelo com detalhes decorativos. Canaleta aparente.

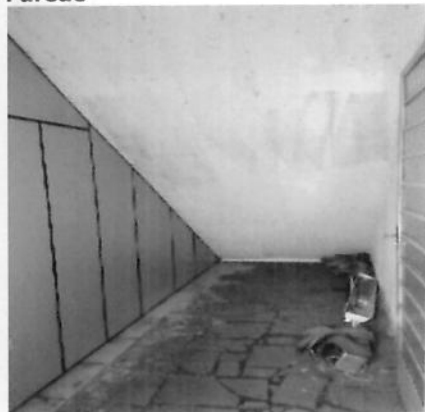
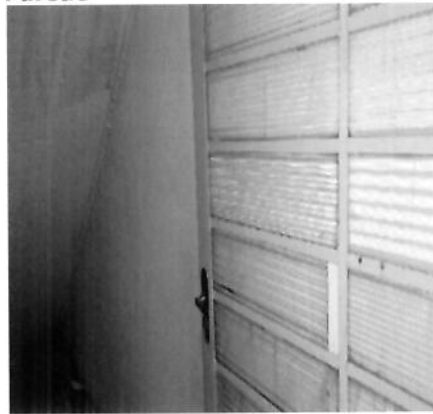
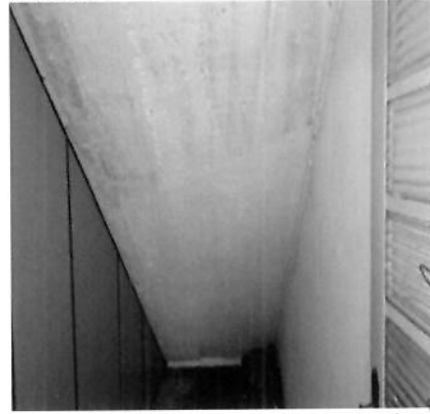
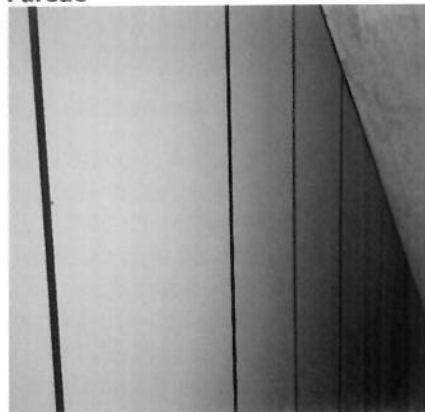
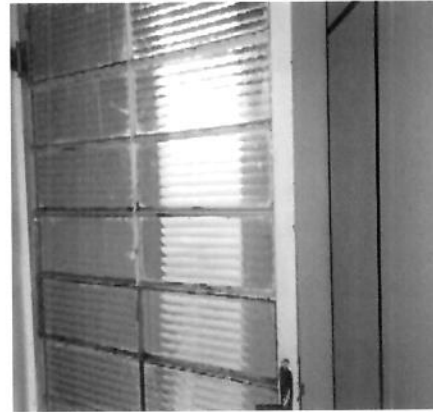
4.1 - Parede na cor branco(a) em ótimo estado, com pintura antiga, porém, com avarias, com desgaste, com falhas e com manchas; com parte na cor branco(a) em ótimo estado, divisórias de pvc, porém, com desgaste e com manchas.

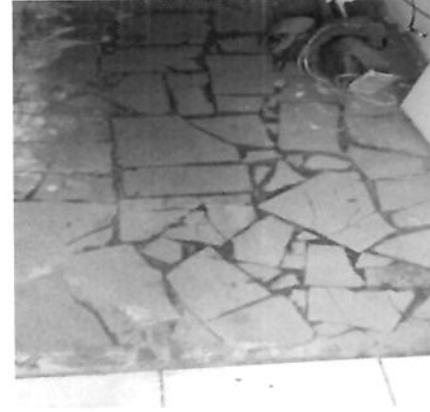
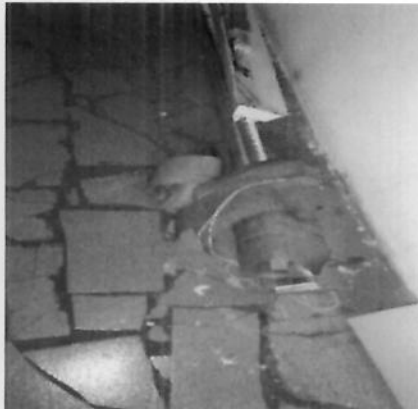
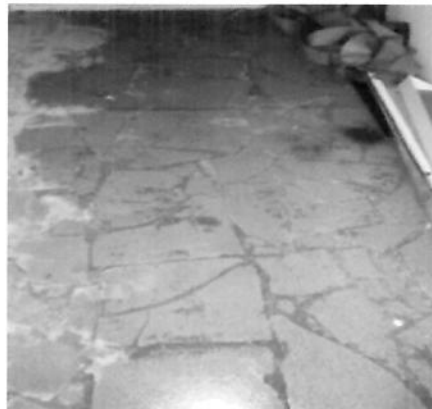
4.2 - Piso de cacos de cerâmica na cor areia em estado ruim, com desgaste e com manchas.

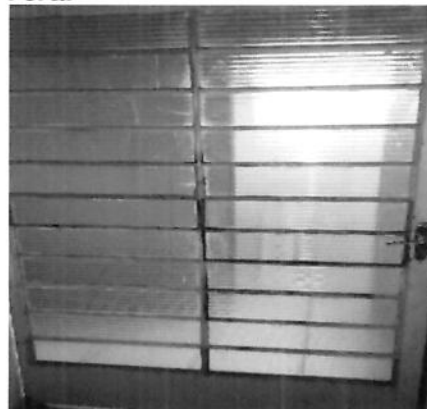
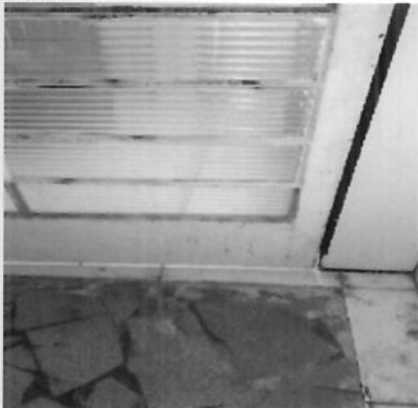
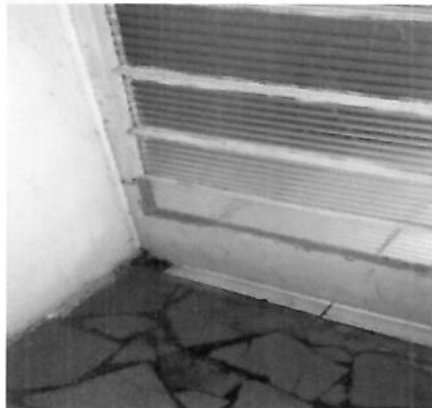
4.3 - Porta de metálico na cor cinza em ótimo estado com pintura esmaltada, com vidro cancelado e com pintura antiga, porém, com desgaste e com manchas; com fechadura de metálico na cor cromado em ótimo estado, porém, com desgaste. Obs: Vidro com avarias.

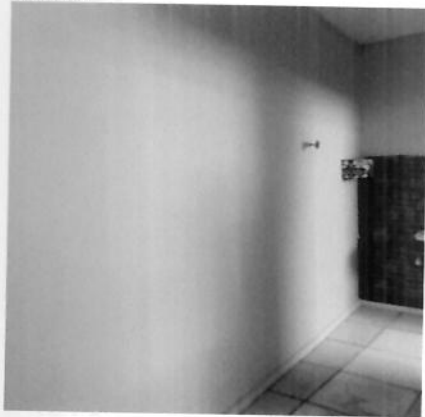
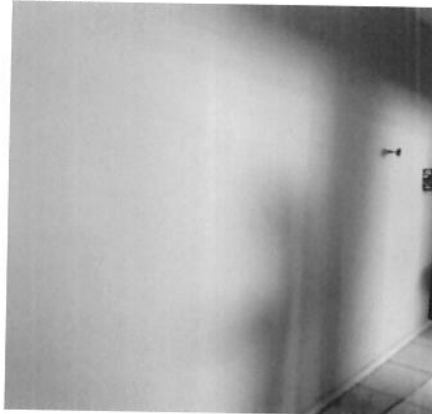
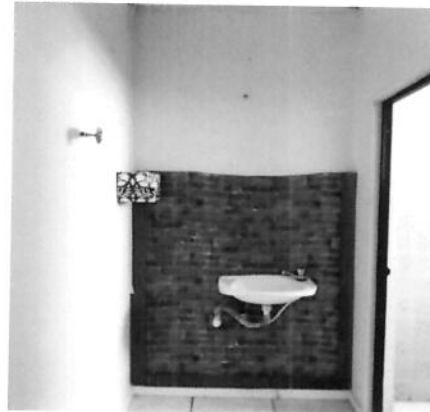
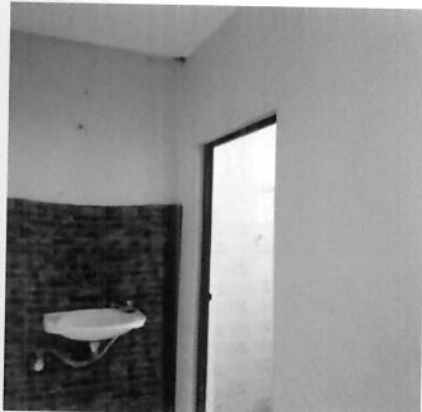
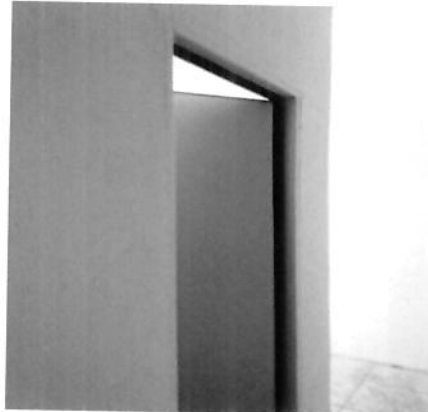
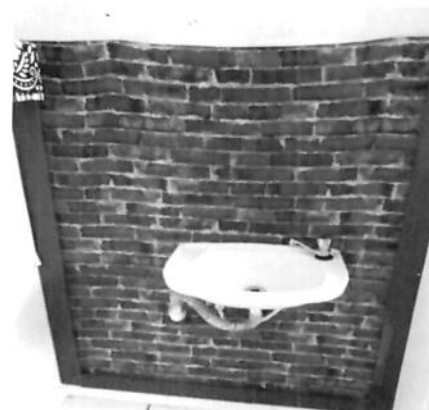
- 5.1 - Parede na cor creme em ótimo estado com pintura acrílico fosco, com pintura antiga, porém, com furos, com desgaste e com manchas; com parte de tecido em estado regular, Obs: Simulando tijolos.

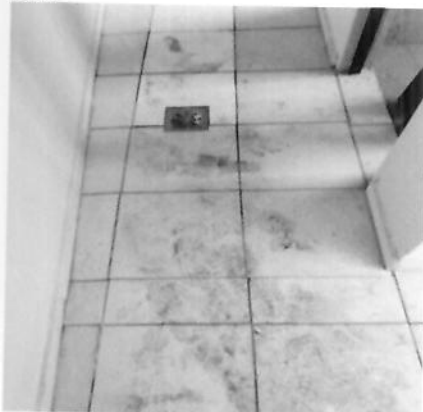
- 5.2 - Piso de cerâmica na cor branco(a) em estado regular, sujo, com furos, com desgaste, com imperfeições e com manchas; com rodapé em estado regular; com ralo de inox na cor cromado em estado regular.

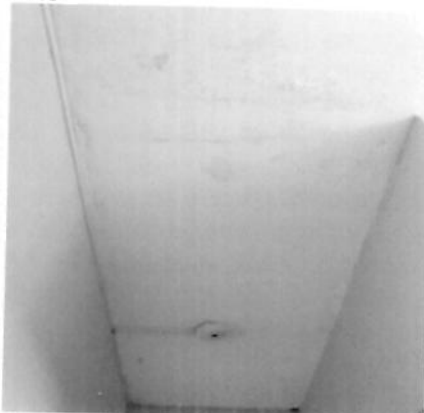
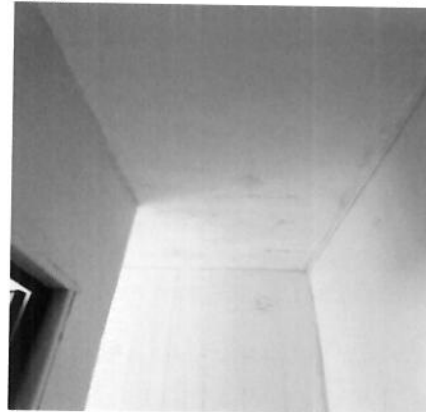
- 5.3 - Teto de laje na cor branco(a) em estado regular com pintura acrílico fosco, com desgaste, com manchas e com manchas de infiltração, porém, com pintura antiga.

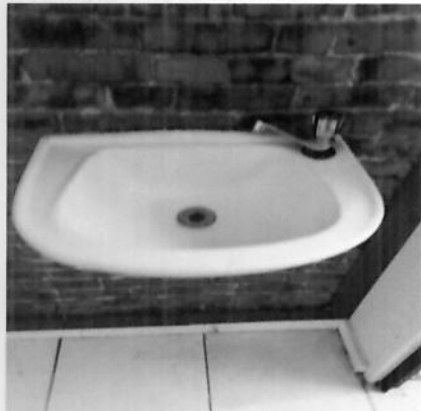
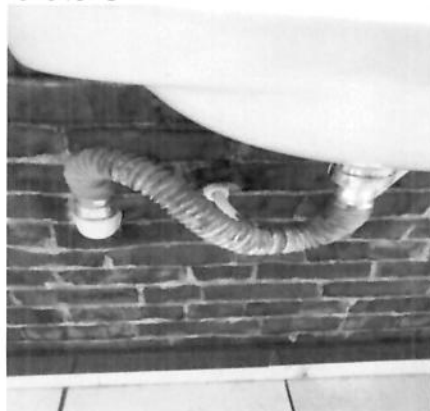
- 5.4 - Lavatório de louça na cor branco(a) em estado regular, porém, com sifão pvc sem vazamento.
- 5.5 - Torneira de metálico na cor cromado em estado regular, com desgaste e com manchas, porém, funcionando. Obs: Torneira com má fixação.

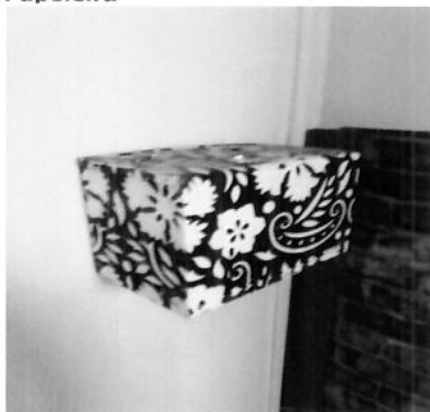
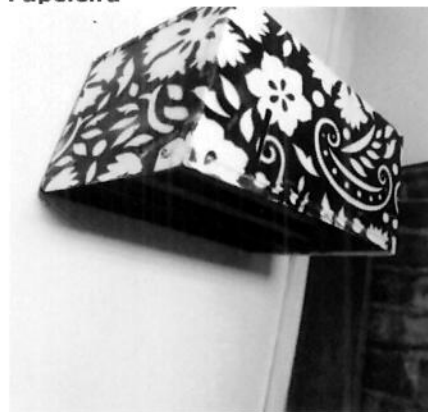
- 5.6 - Papeleira de metálico nas cores branco(a) e preto(a) em estado regular, com desgaste e com manchas, porém, funcionando.
- 5.7 - Registro de metálico em estado regular, com desgaste e com manchas.

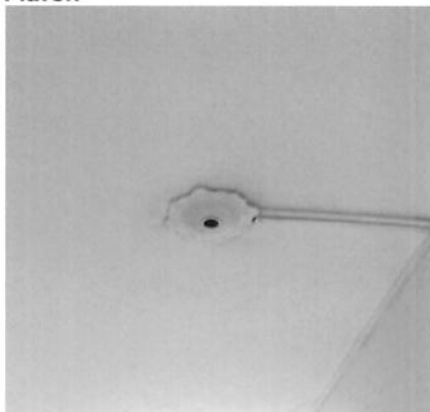
- 5.8 - Plafon de plástico na cor branco(a) em estado regular, com desgaste e com manchas.

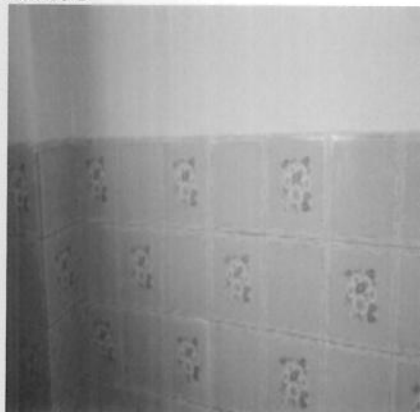
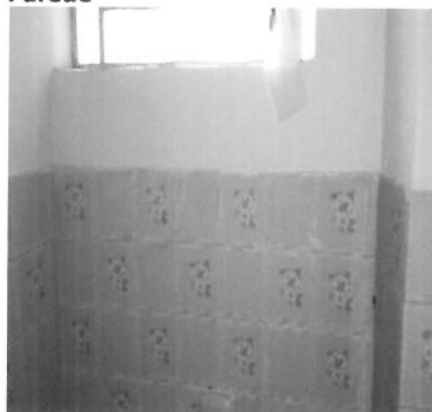
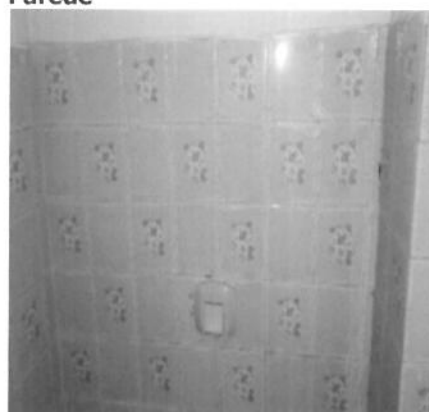
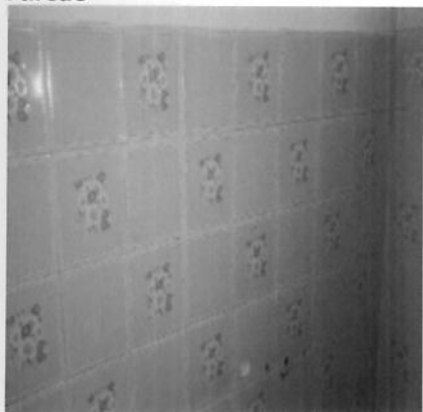
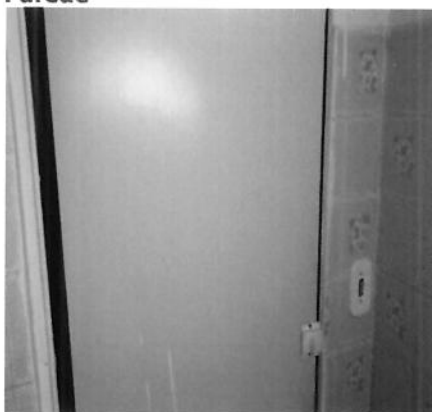
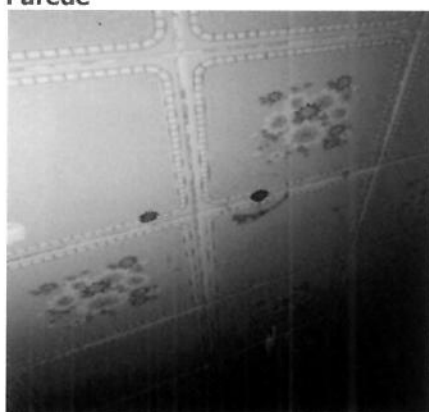
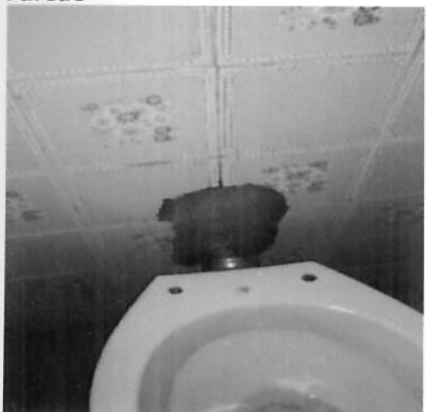
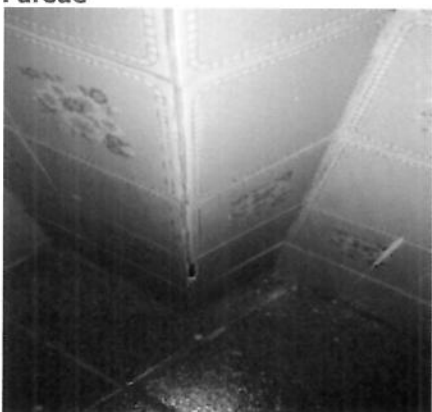
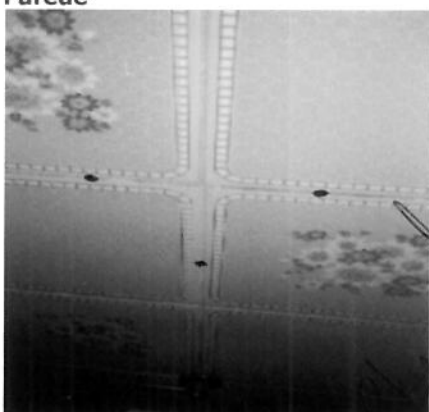
6.1 - Parede na cor creme em ótimo estado com pintura acrílico fosco, porém, com avarias, com desgaste e com 08 furos; com parte de cerâmica na cor creme em ótimo estado, porém, com desgaste e com manchas.

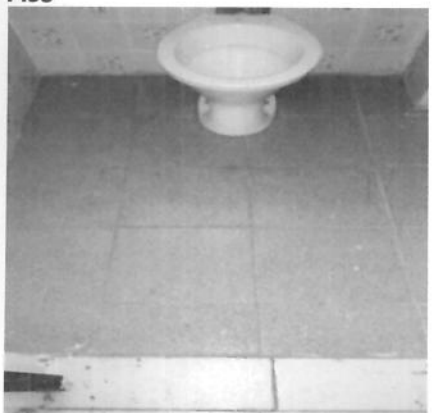
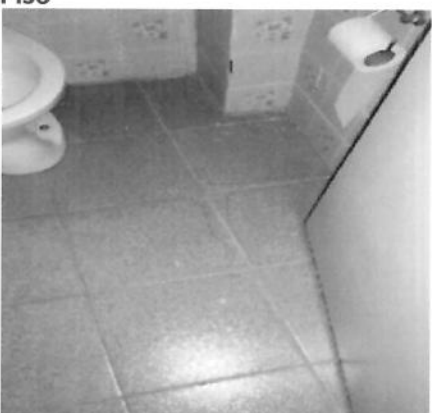
6.2 - Piso de cerâmica na cor cinza em estado regular, com desgaste e com manchas.

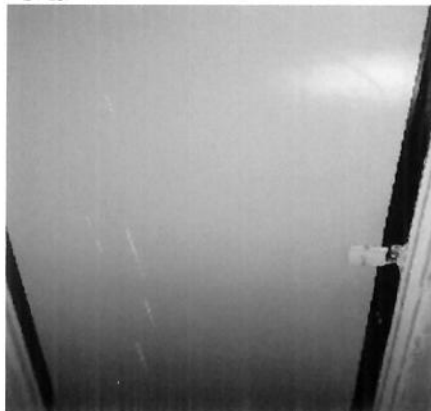
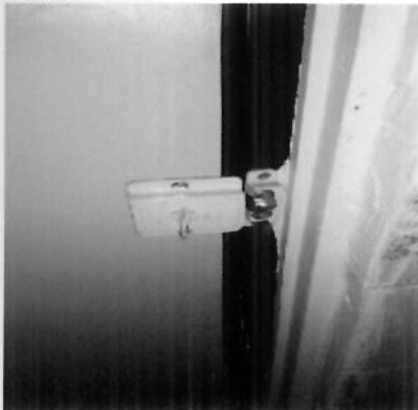
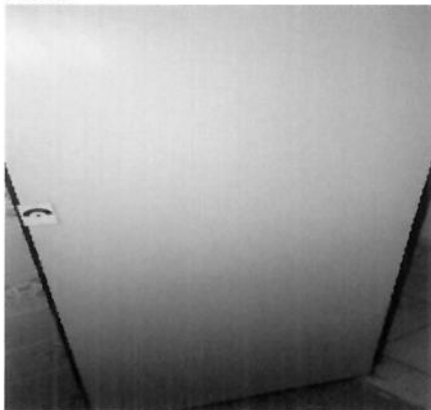
6.4 - Porta de eucatex na cor cinza em ótimo estado, porém, com desgaste e com manchas; com fechadura de metálico na cor bege em ótimo estado, com chave, porém, com desgaste e com manchas.

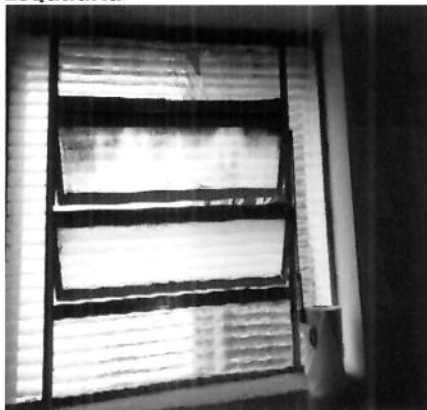
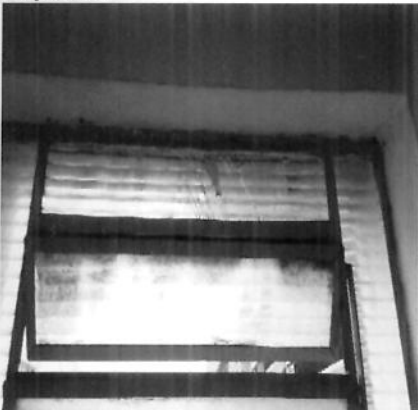
6.5 - Esquadria de metálico na cor cinza em estado regular com pintura esmaltada, com desgaste e com manchas, porém, com trinco, com parte basculante, com vidro cancelado e com pintura antiga; com puxador de metálico na cor cinza em estado regular, com avarias.

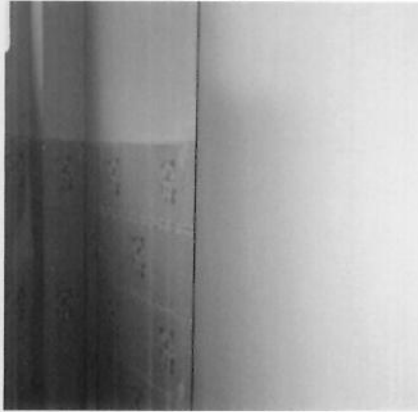
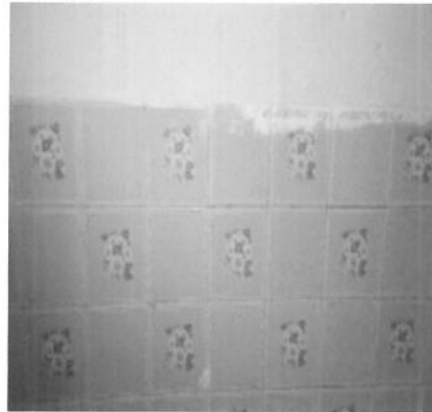
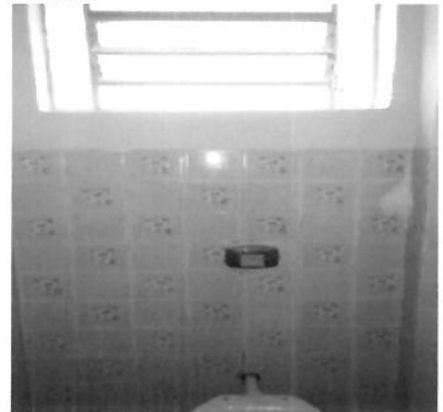
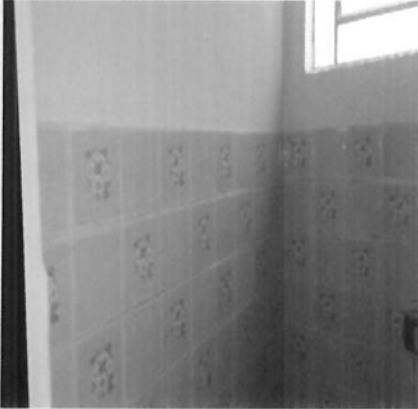
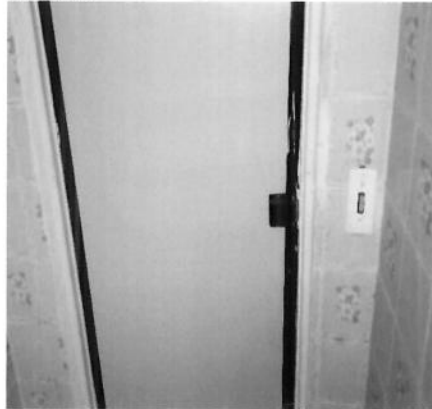
7.1 - Parede na cor creme em ótimo estado com pintura acrílico fosco, porém, com avarias, com desgaste e com 02 furos; com parte de cerâmica na cor creme em ótimo estado, porém, com desgaste e com manchas.

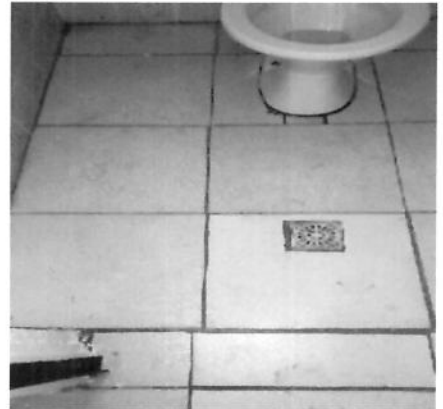
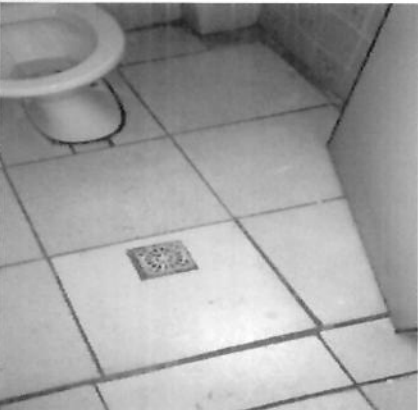
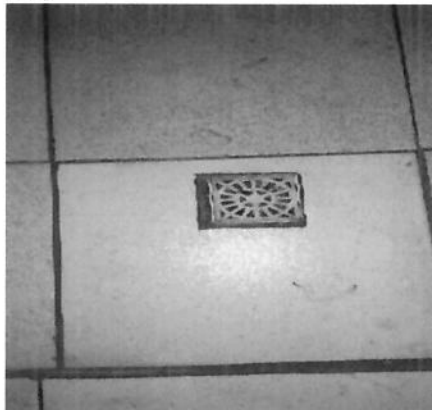
7.2 - Piso de cerâmica na cor cinza em estado regular, com desgaste e com manchas; com ralo de plástico na cor branco(a), porém, com desgaste e com manchas.

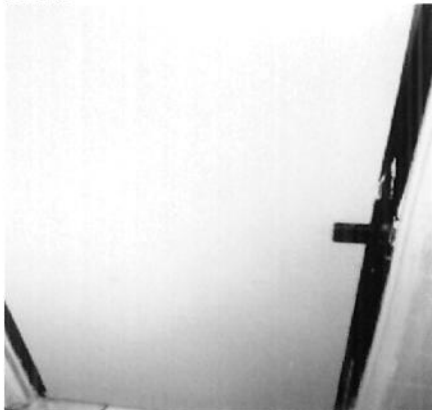
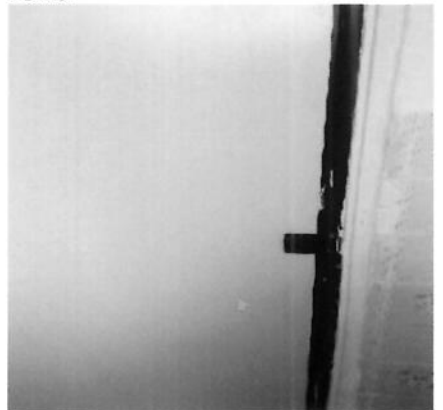
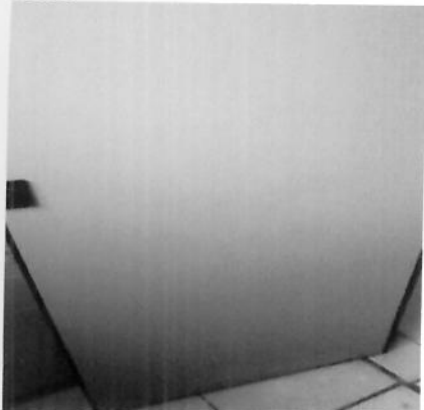
7.4 - Porta de eucatex na cor cinza em ótimo estado, porém, com desgaste e com manchas; com fechadura de metálico na cor preto(a) em ótimo estado, com chave, porém, com desgaste e com manchas.

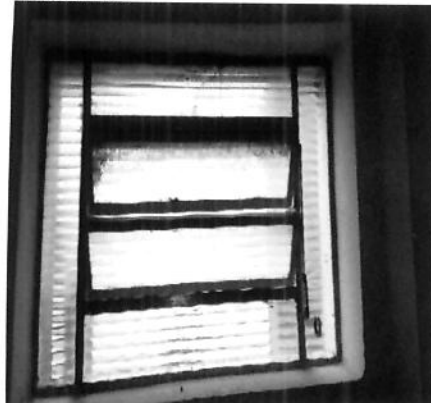
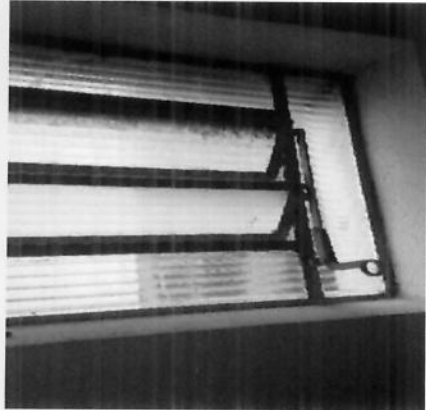
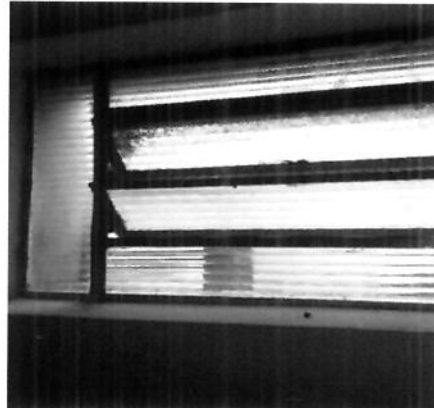
7.5 - Esquadria de metálico na cor cinza em estado regular com pintura esmaltada, com desgaste e com manchas, porém, com trinco, com parte basculante, com vidro cancelado e com pintura antiga; com puxador de metálico na cor cinza em estado regular, com avarias.

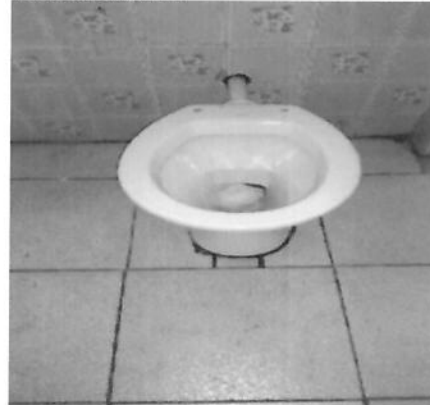
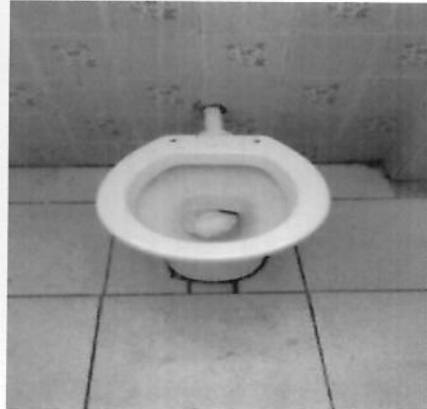
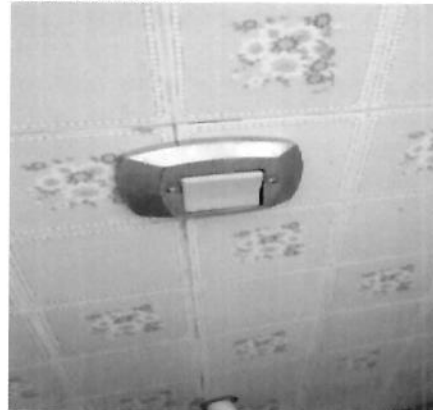
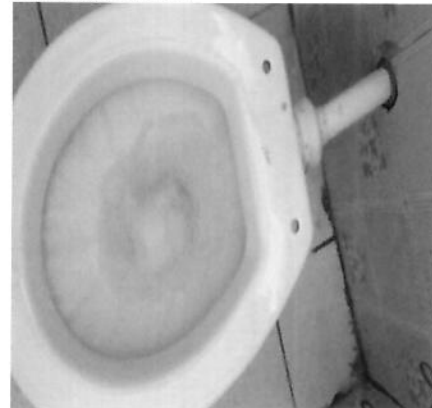
7.6 - Vaso Sanitário de cerâmica na cor bege em ótimo estado, porém, com desgaste e com manchas; com válvula de metálico na cor bege, porém, com desgaste.

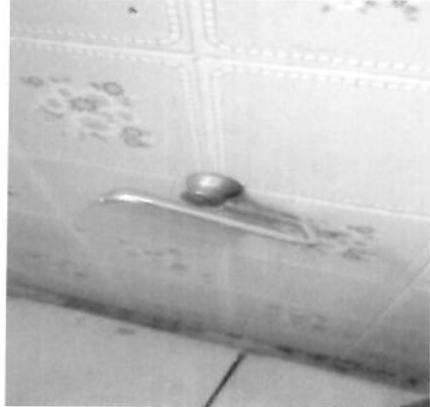
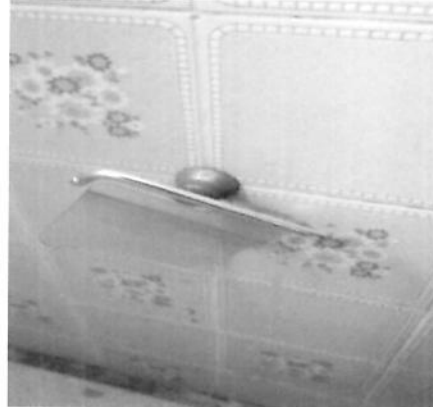
7.7 - Porta Papel Higiênico de metálico na cor cromado em estado regular, com desgaste e com manchas, porém, com acrílico.

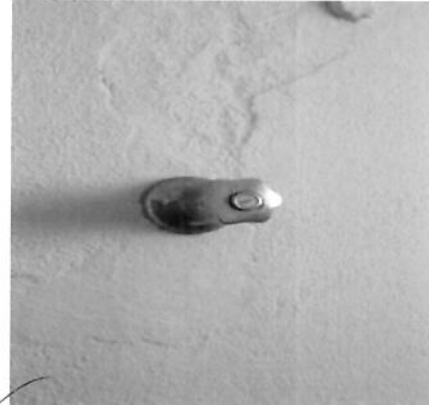
7.8 - Registro de metálico na cor cromado em ótimo estado, porém, com desgaste.

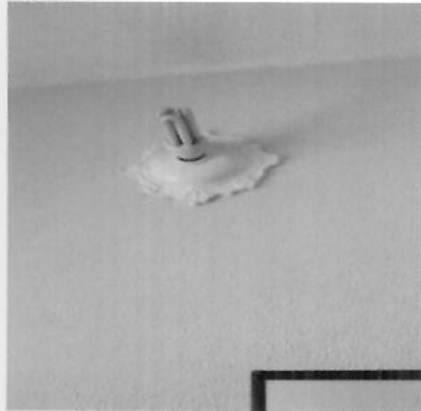
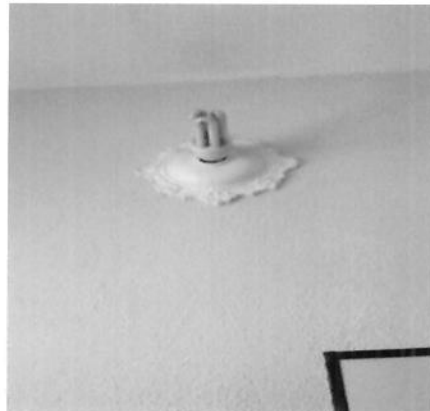
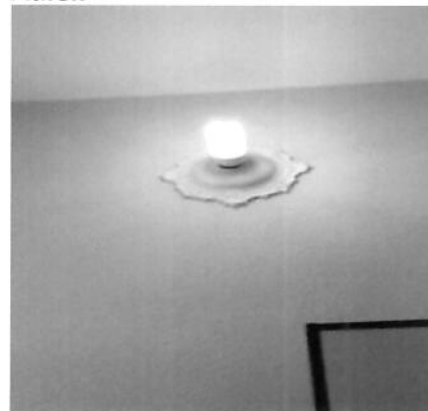
7.9 - Plafon de metálico na cor bege em ótimo estado, porém, com desgaste e com manchas. Obs: Mal contato.

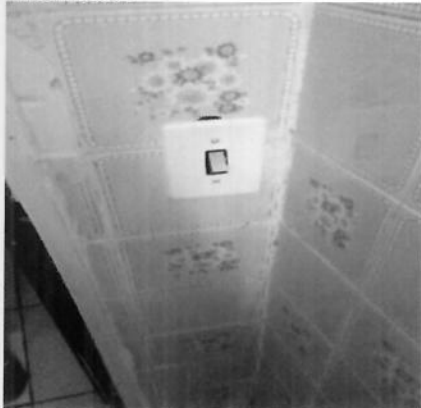
7.10 - Interruptor de plástico na cor branco(a) em ótimo estado, porém, com desgaste.

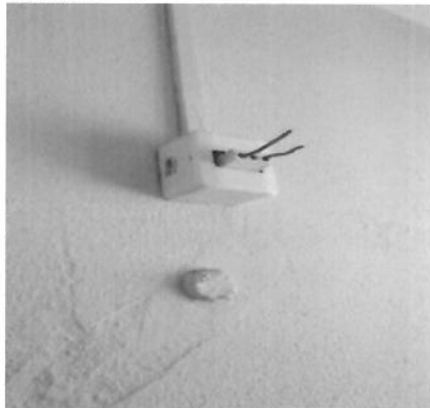
7.11 - Tomada de plástico na cor branco(a) em estado regular, com desgaste.
