## Auto de Vistoria de Entrada

<b>Endereço do imóvel</b>	Avenida General Osório nº 1415, apto 22 - Bloco Miriti, Vila Trujillo, Sorocaba - SP.
<b>Proprietário(a)</b>	Regis da Silva Pereira
<b>Locatários(as)</b>	Simone Maria de Campos Mariosi da Silva e Helena de Campos Ferraz
<b>Fiador(a)</b>	Credpago Serviços de Cobrança S/a
<b>Data do laudo</b>	01/10/2019

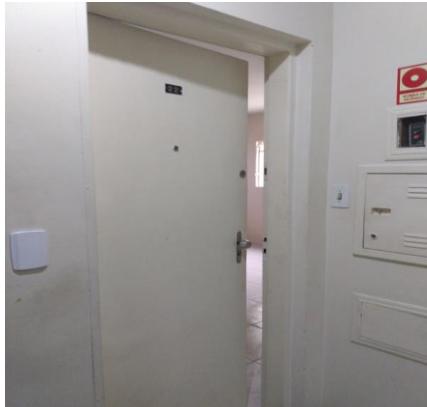
**Parede**

- 1.1 - Parede na cor creme em estado regular com pintura acrílico fosco, com manchas, porém, com padrão do condomínio.  
 1.2 - Interruptor de plástico na cor branco(a) em ótimo estado, porém, com campainha embutida de plástico não funcionando.

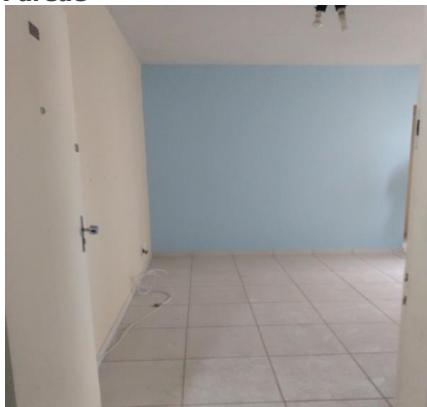
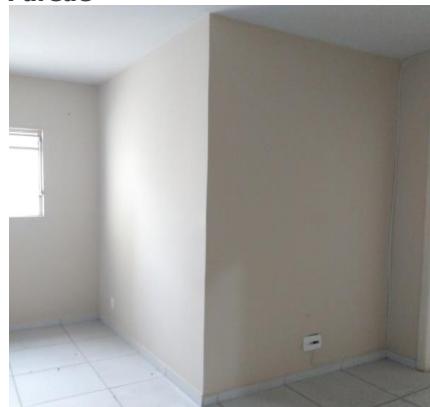
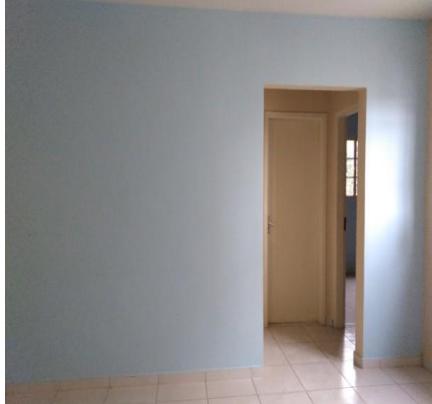
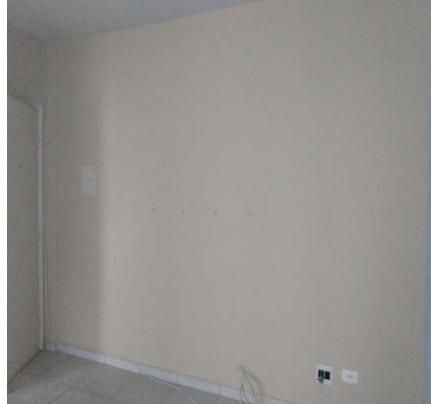
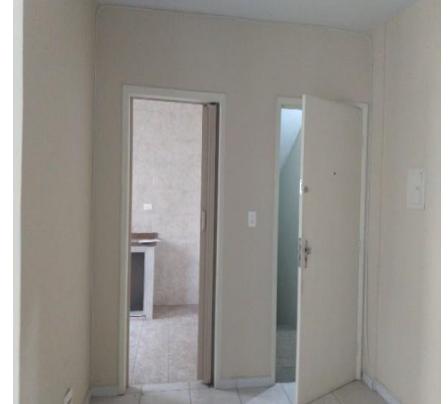
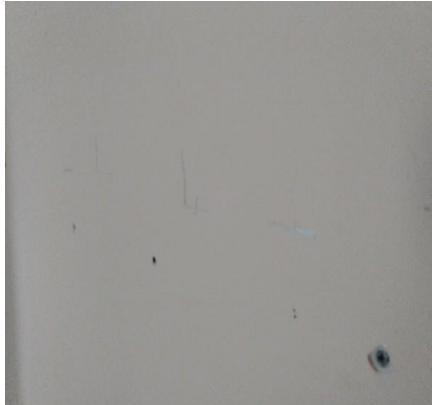
2.1 - Parede na cor creme em ótimo estado com pintura acrílico fosco, com pintura antiga, porém, com furos e com manchas; com parte na cor azul em ótimo estado com pintura acrílico fosco, com pintura antiga, porém, com manchas.

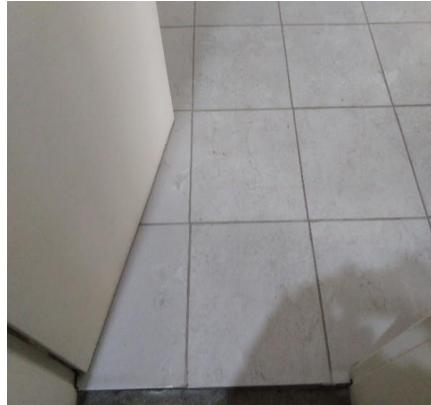
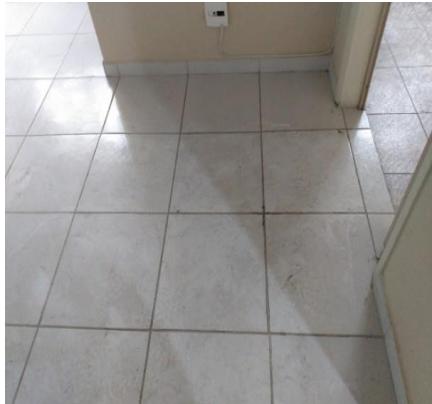
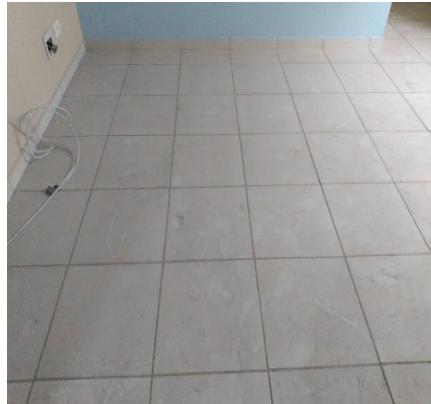
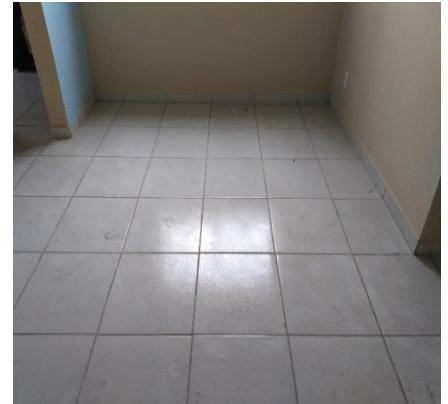
2.2 - Piso na cor branco(a) em ótimo estado, porém, sujo, com desgaste e com manchas; com rodapé em ótimo estado.

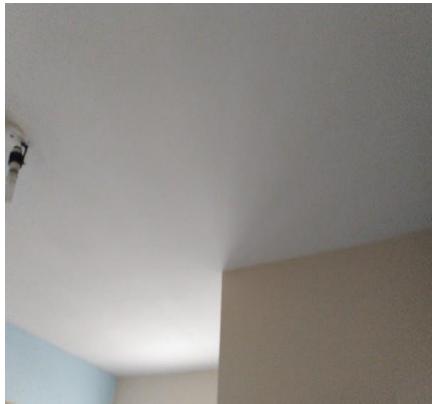
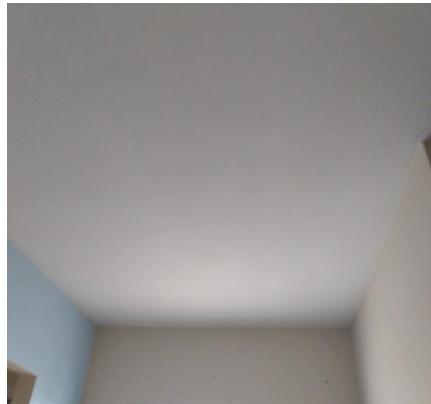
2.3 - Teto de laje na cor branco(a) em ótimo estado com pintura acrílico fosco, com pintura antiga, porém, com manchas.

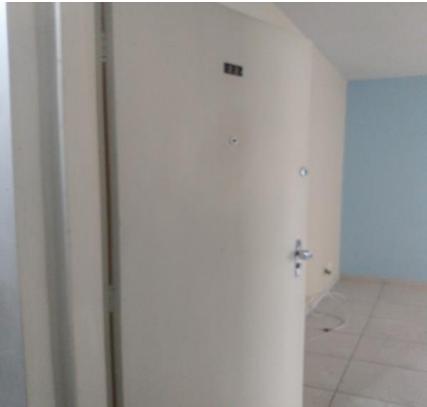
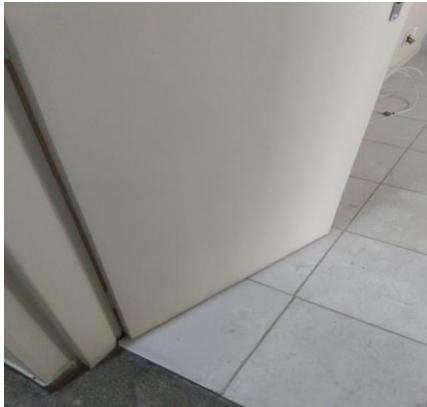
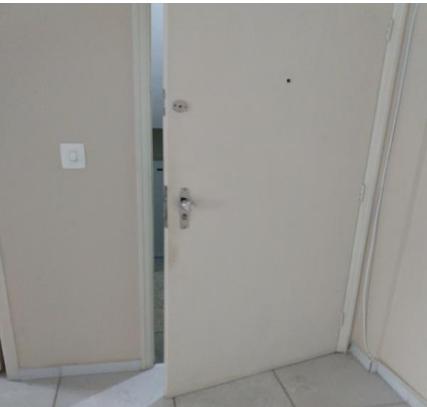
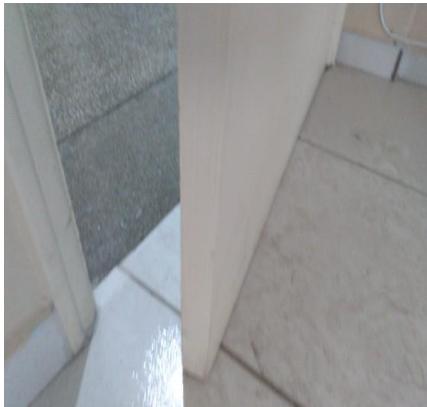
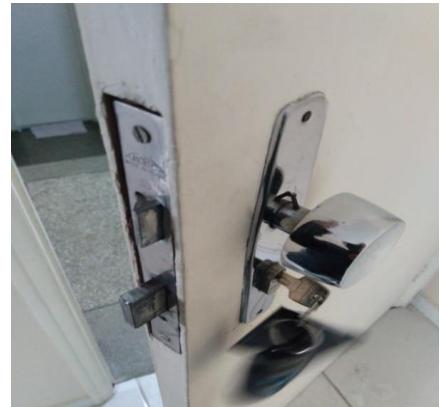
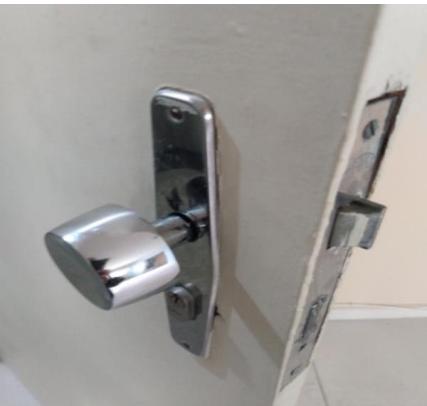
2.4 - Porta de madeira na cor branco(a) em ótimo estado com pintura esmaltada, com olho mágico, com pintura antiga, sendo 01 tetra e com numeração do imóvel no padrão do condomínio, porém, com desgaste e com manchas; com batente em ótimo estado, porém, com desgaste e com manchas; com fechadura de metálico na cor cromado em estado regular, com desgaste e com manchas, porém, funcionando e com chave, Obs: Maçaneta solta.

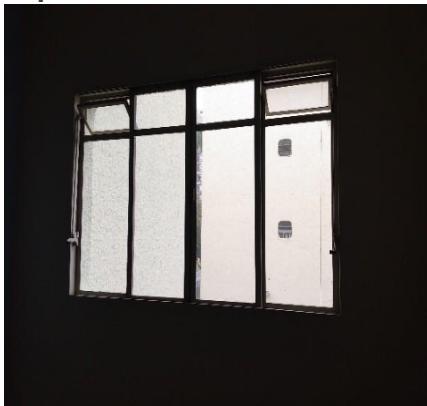
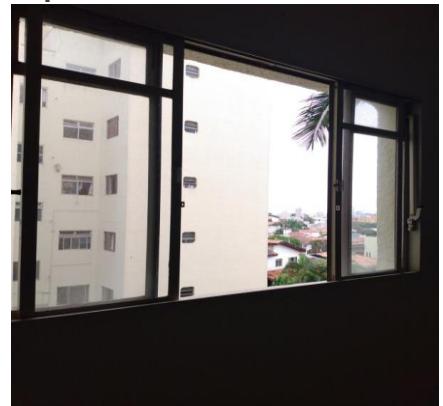
2.5 - Esquadria de alumínio na cor creme em ótimo estado com pintura esmaltada, funcionando, com parte basculante, com vidro liso, com 02 partes fixas, com puxadores de alumínio e com 02 partes de abrir.

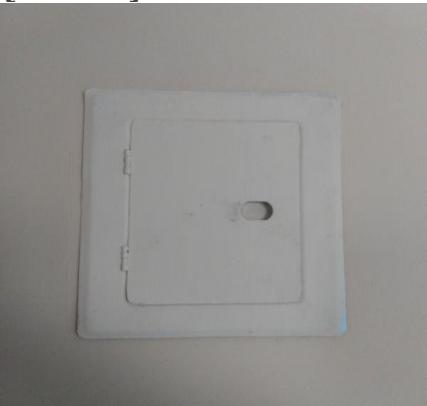
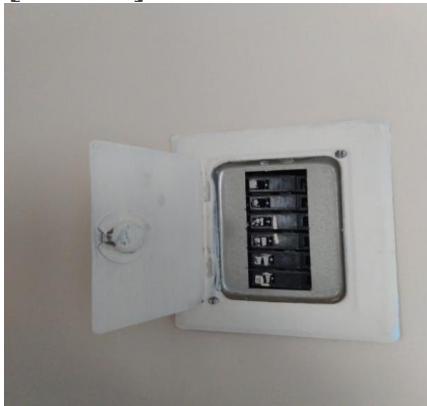
2.6 - Quadro Disjuntor de metálico na cor branco(a) em estado regular com pintura esmaltada, com desgaste e com manchas, porém, funcionando e com pintura antiga.

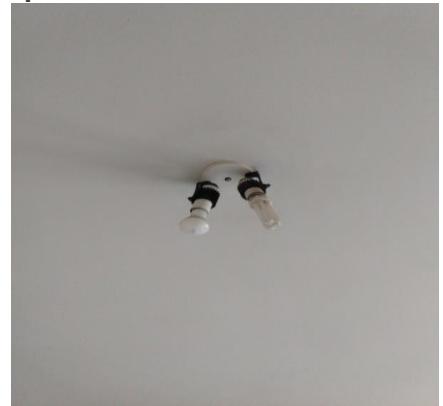
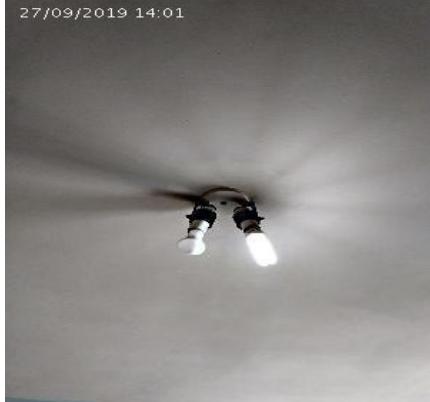
2.7 - Spot de metálico na cor branco(a) em ótimo estado, duplo, com lâmpadas e com 01 lâmpada incandescente funcionando.

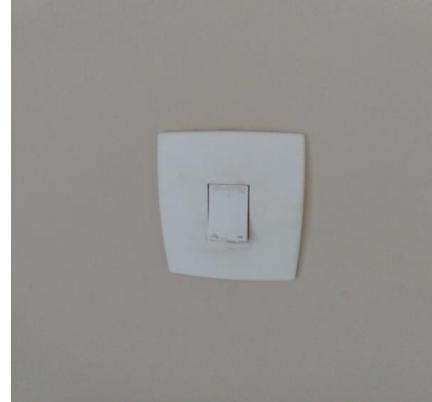
**Interruptor**

2.8 - Interruptor de plástico na cor branco(a) em ótimo estado, porém, com desgaste e com manchas.

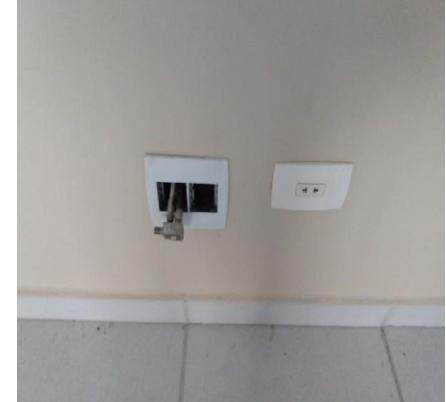
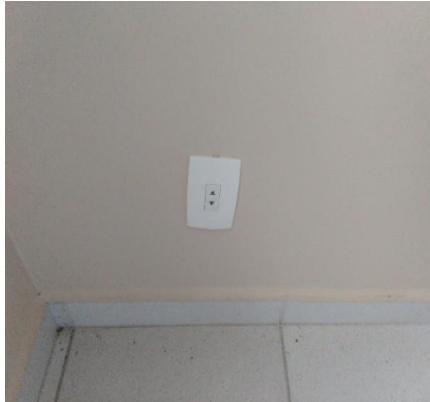
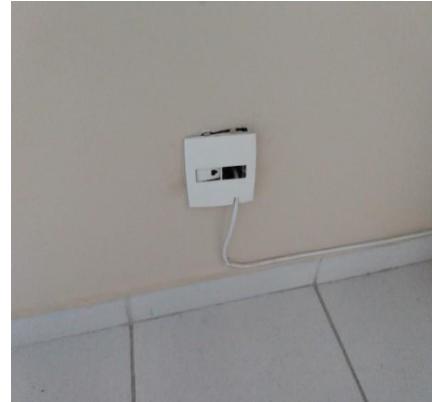
2.9 - 4 Tomadas de plástico na cor branco(a) em ótimo estado, porém, com desgaste, sem acabamento e com manchas.

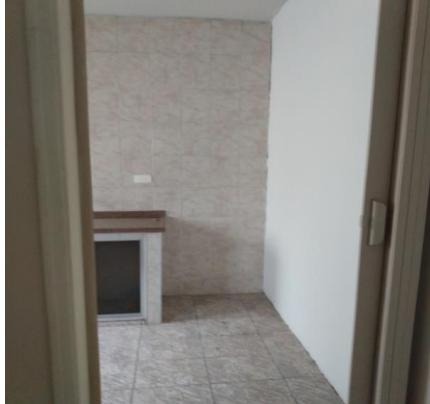
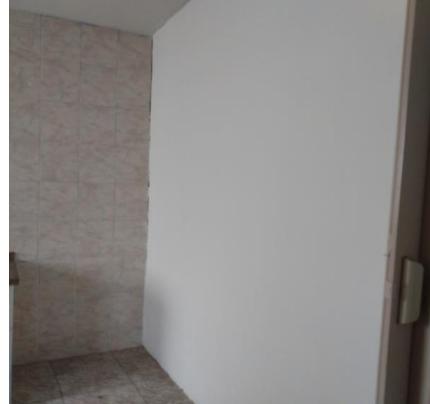
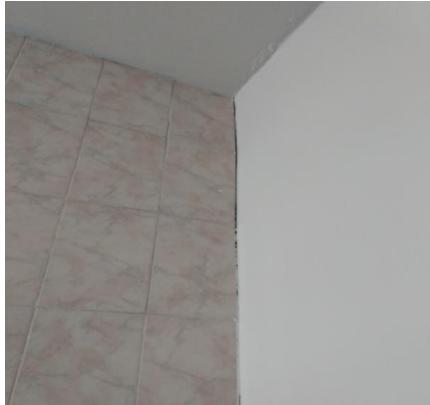
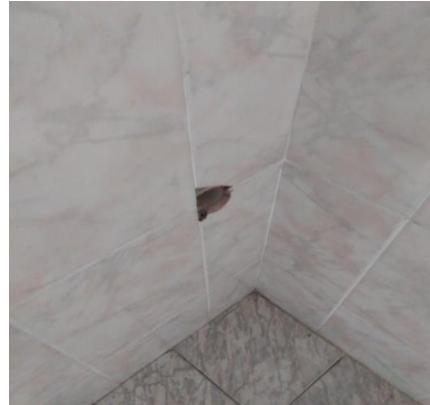
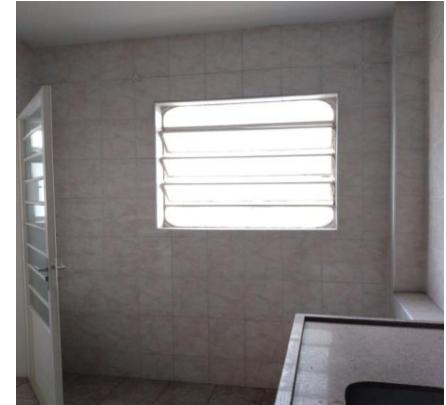
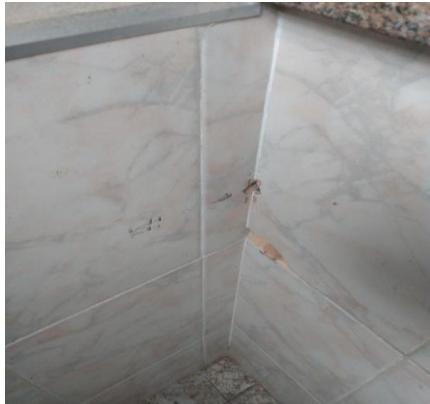
- 3.1 - Parede de azulejo na cor branco(a) em estado ruim, soltando; com parte na cor creme em ótimo estado com pintura acrílico fosco, com pintura antiga, porém, com manchas.

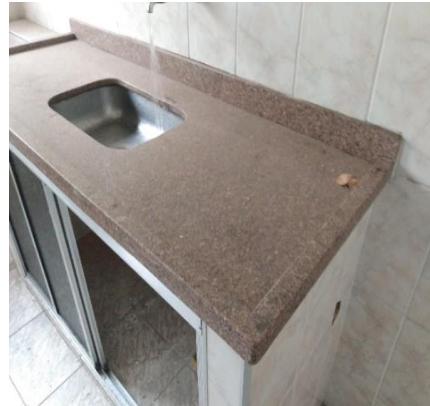
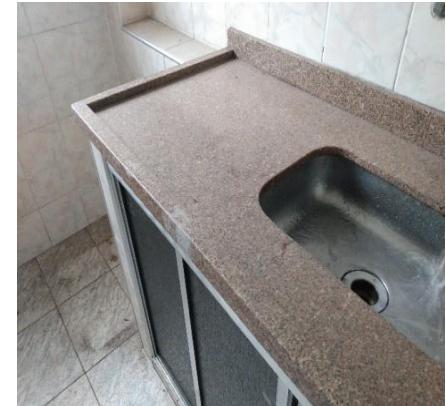
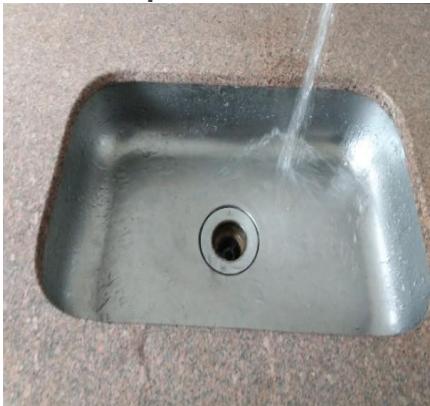
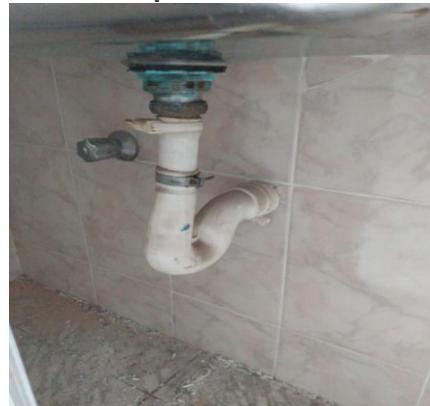
**Bancada da pia**

- 3.7 - Bancada da pia de granito na cor marrom em ótimo estado, com cuba de inox e com sifão pvc sem vazamento, porém, suja, com desgaste e com manchas.

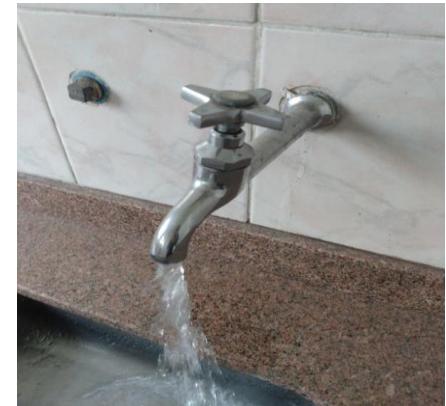
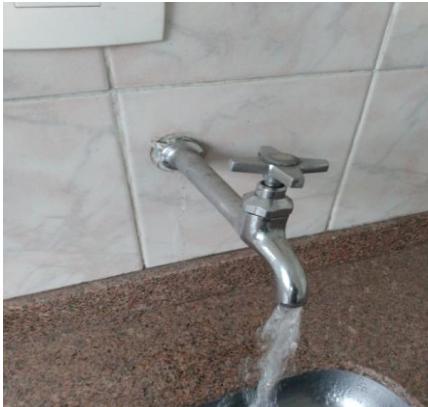
**Torneira**

- 3.8 - Torneira de metálico na cor cromado em ótimo estado, funcionando e sem vazamento, porém, com desgaste.
- 3.9 - Armário de alvenaria em estado regular; com 2 portas de alumínio na cor cinza em estado regular, com trinca, porém, de correr e com acabamento de acrílico.

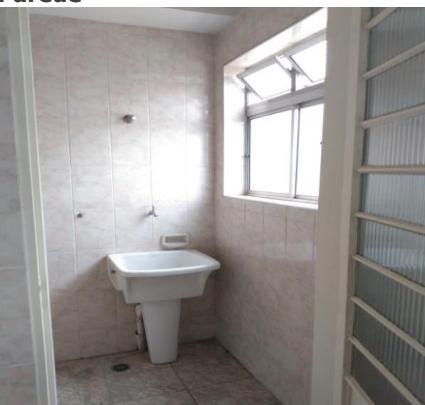
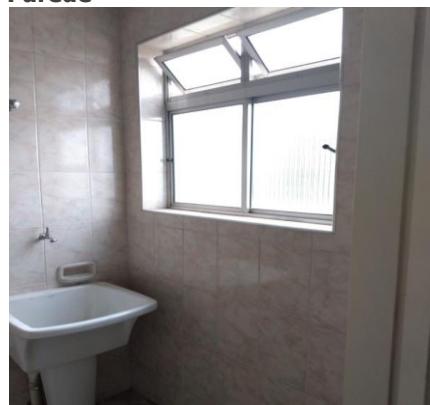
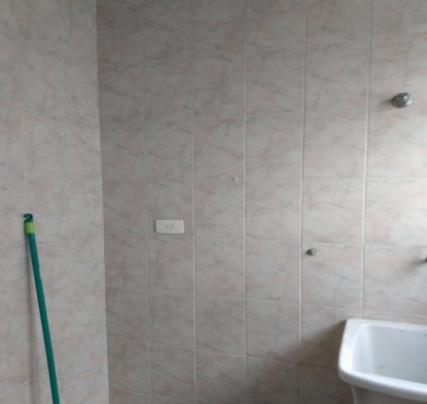
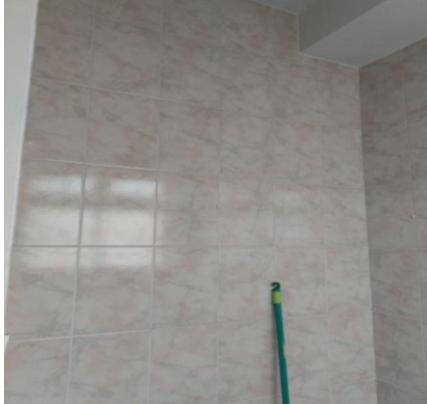
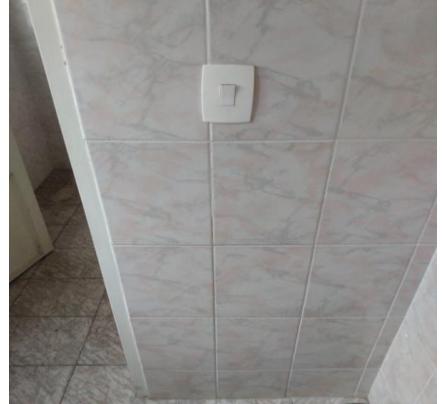
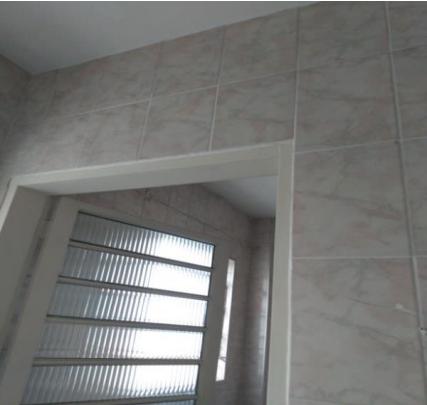
**Parede**

- 4.1 - Parede de azulejo na cor branco(a) em estado regular. Obs: Partes ocas, com sinal de que estão soltando.
- 4.2 - Piso de cerâmica na cor cinza em estado regular, sujo; com ralo de plástico na cor cromado em estado regular, sujo, com desgaste e com manchas.

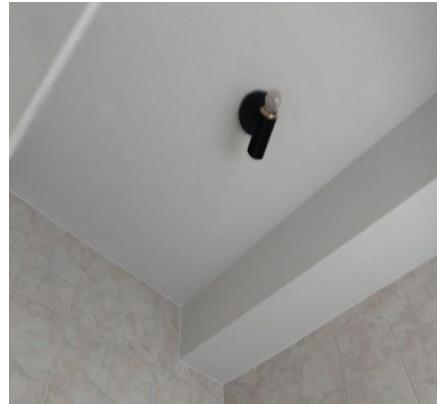
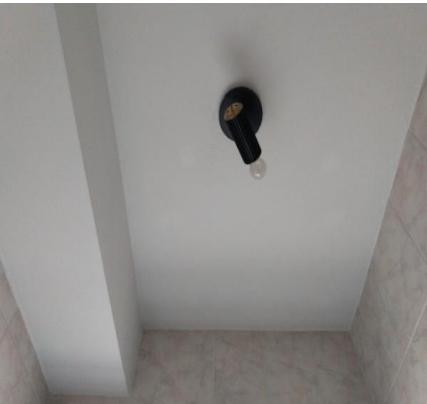
- 4.3 - Teto de laje na cor branco(a) em ótimo estado com pintura acrílico fosco, com pintura antiga, porém, com manchas.
- 4.4 - Esquadria de alumínio na cor cinza em ótimo estado, com parte basculante, com vidros canelados e com 04 partes de abrir, porém, com desgaste e com manchas.

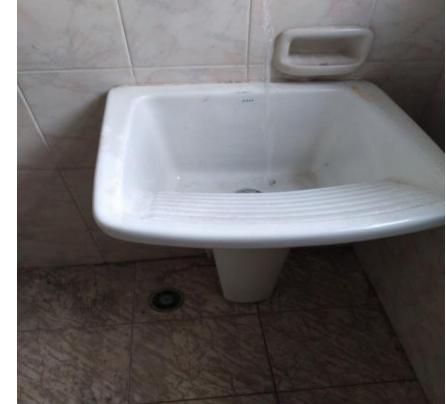
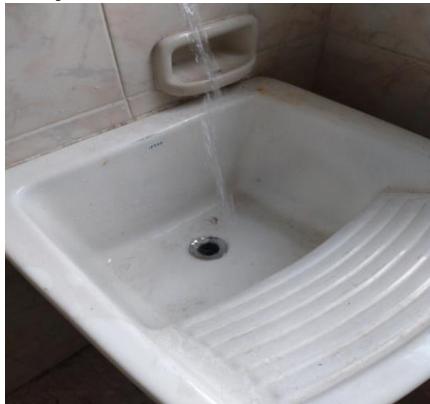
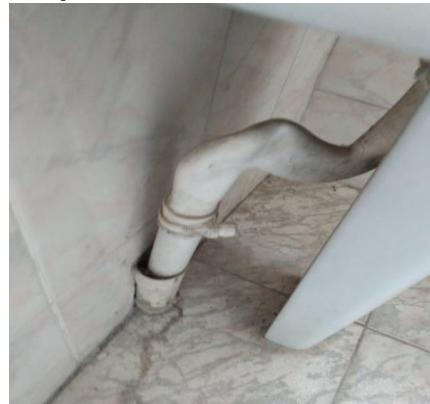
**Tanque**

- 4.5 - Tanque de louça na cor branco(a) em estado regular, com manchas e com desgaste natural, porém, com sifão pvc sem vazamento.
- 4.6 - Torneira de metálico na cor cromado em ótimo estado, funcionando e sem vazamento, porém, com desgaste.

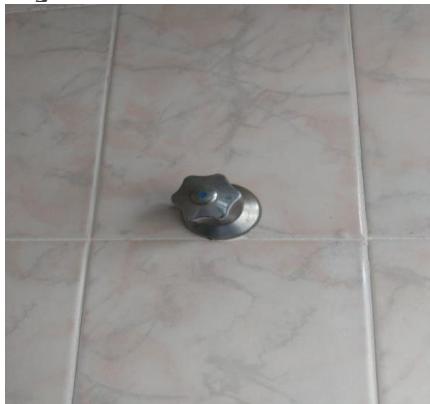
**Registro**

- 4.7 - Registro de metálico na cor cromado em ótimo estado, porém, com desgaste e com manchas.
- 4.8 - Saboneteira de louça na cor creme em estado regular, porém, embutida.

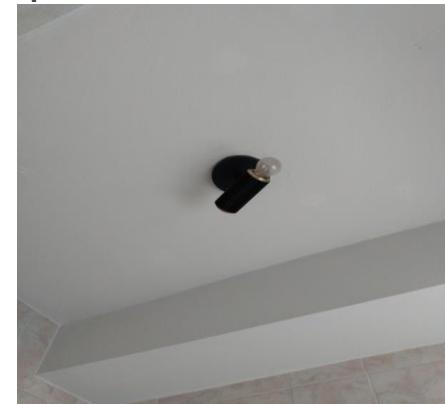
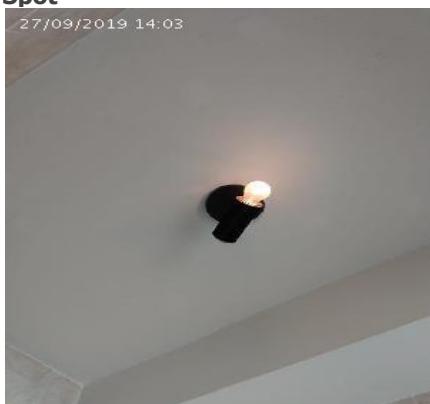
**Spot**

- 4.9 - Spot de metálico na cor preto(a) em ótimo estado, funcionando e com 01 lâmpada fluorescente.
- 4.10 - Interruptor de plástico na cor branco(a) em ótimo estado, porém, com desgaste e com manchas.

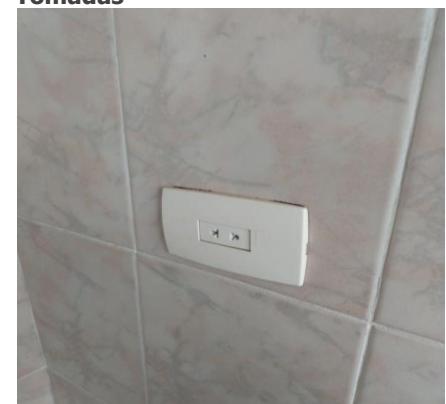
**Tomadas**

- 4.11 - Tomadas de plástico na cor branco(a) em ótimo estado, porém, com desgaste e com manchas.

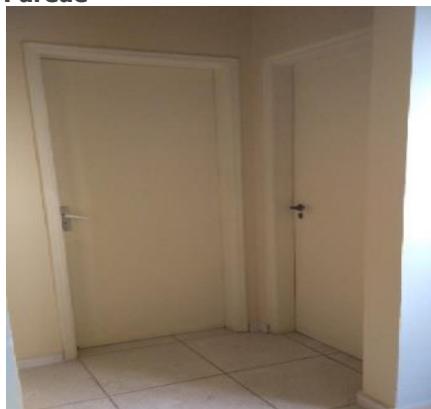
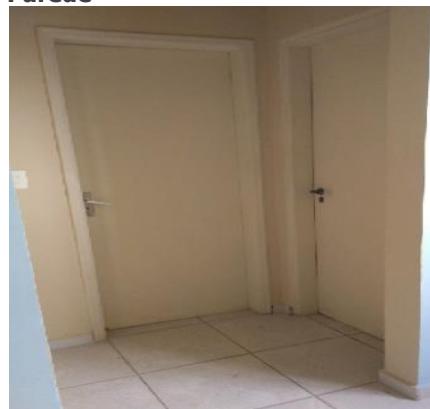
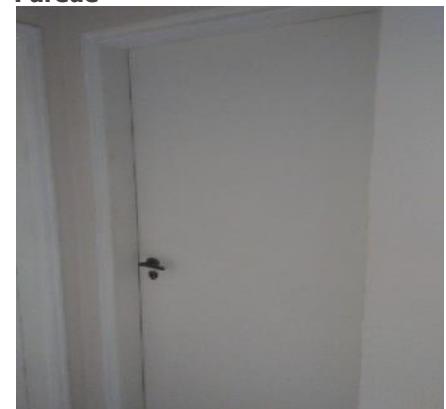
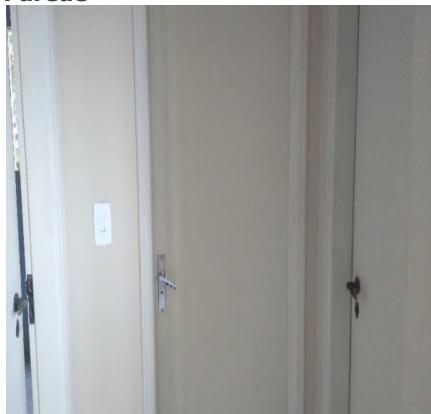
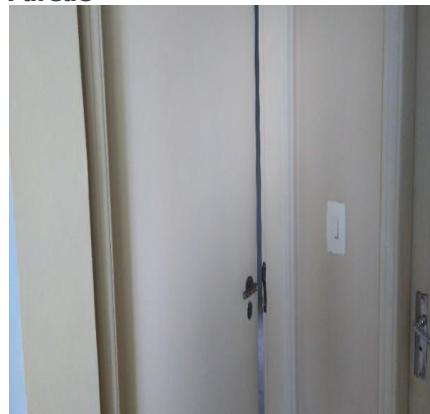
**Parede**

- 5.1 - Parede na cor creme em ótimo estado com pintura acrílico fosco, com pintura antiga, porém, com desgaste.  
5.2 - Piso de cerâmica na cor cinza em estado regular, com manchas e sujo.

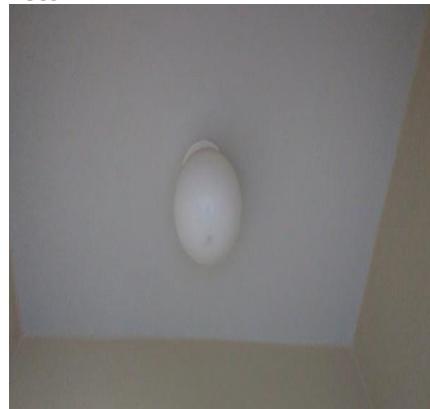
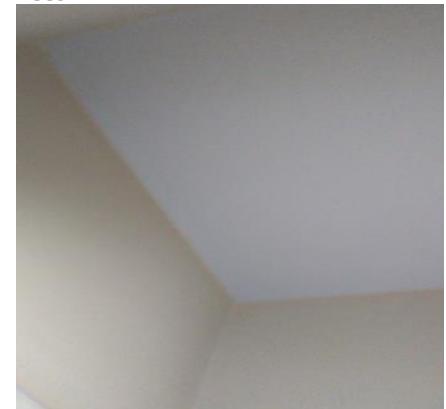
**Teto**

5.3 - Teto na cor branco(a) em ótimo estado com pintura acrílico fosco, com pintura antiga, porém, com desgaste e com falhas.

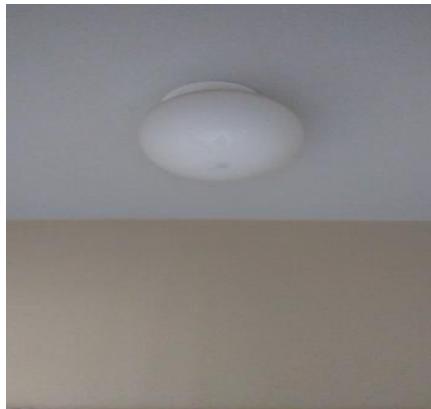
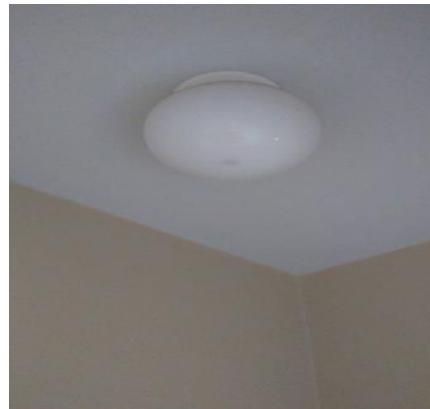
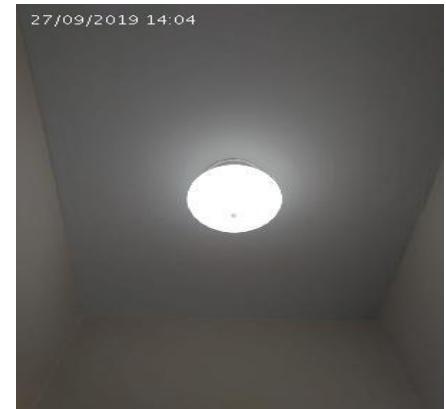
**Plafon**

5.4 - Plafon de acrílico na cor branco(a) em ótimo estado, funcionando, porém, com desgaste.

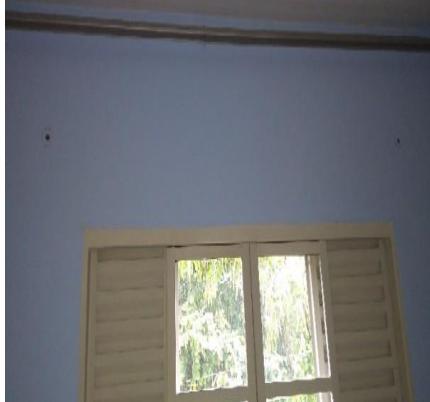
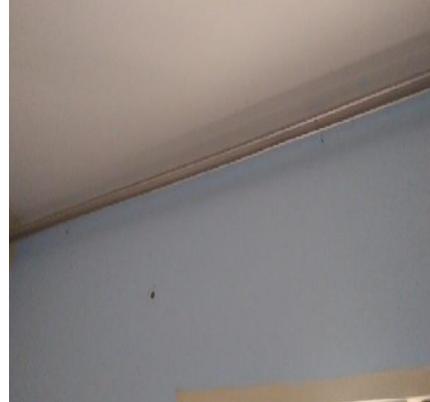
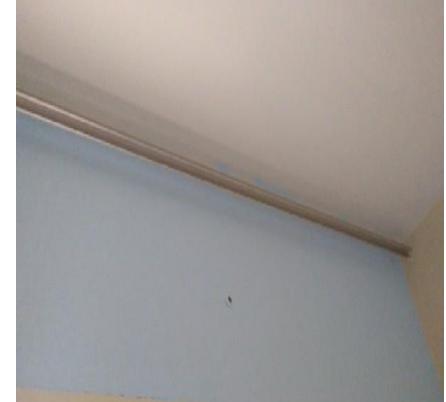
6.1 - Parede na cor creme em ótimo estado com pintura acrílico fosco, com pintura antiga, porém, com desgaste e com 02 furos; com parte na cor azul céu em ótimo estado, com pintura antiga, porém, com desgaste e com manchas. Obs: 01 trilho para cortina em alumínio.

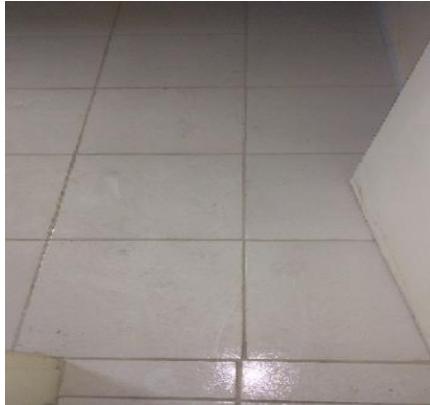
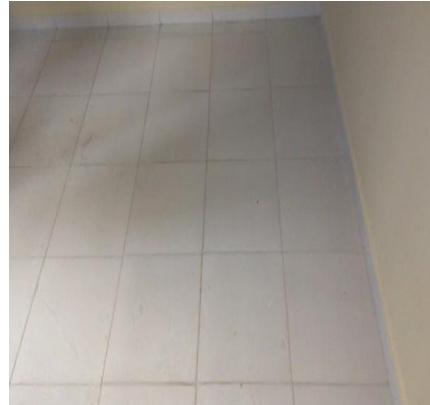
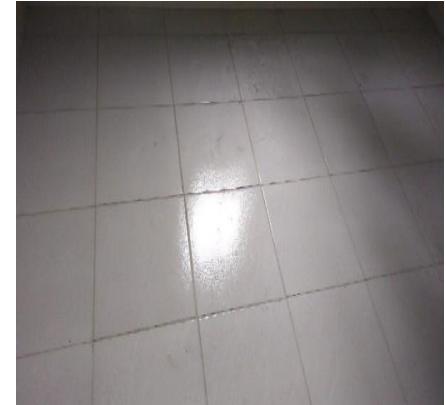
6.2 - Piso de cerâmica na cor cinza em estado regular, com manchas e sujo; com rodapé de cerâmica na cor cinza em ótimo estado, porém, com desgaste.

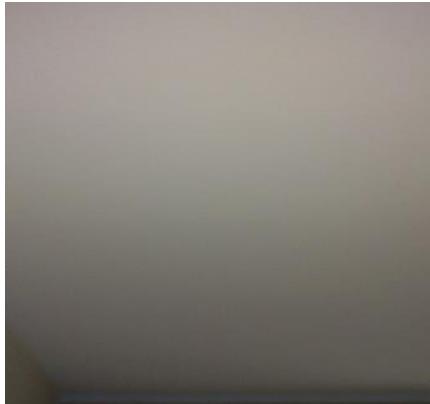
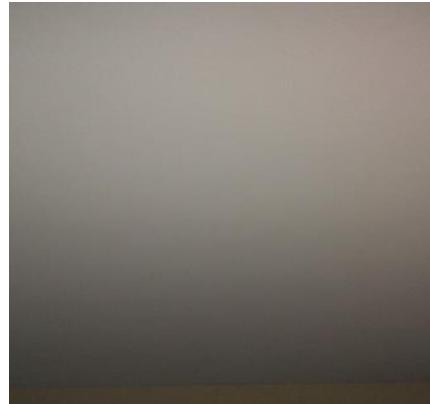
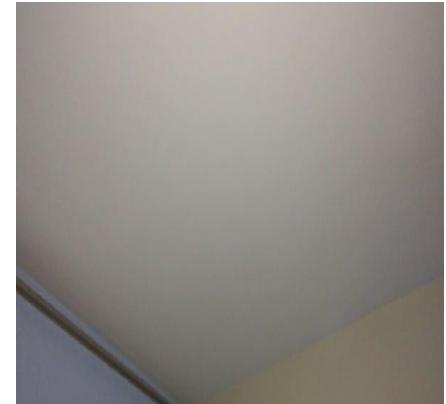
6.3 - Teto de laje na cor branco(a) em ótimo estado, com pintura antiga, porém, com desgaste e com falhas.

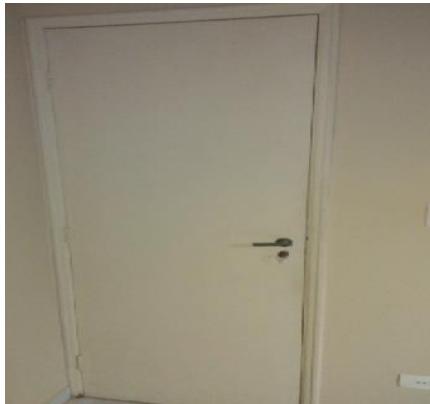
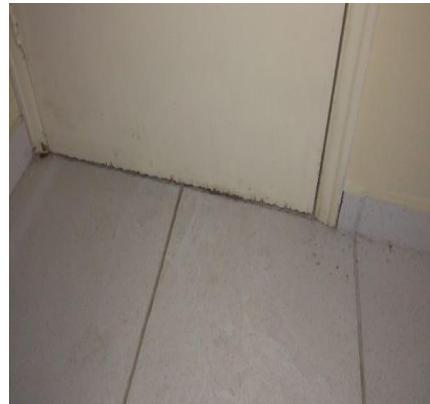
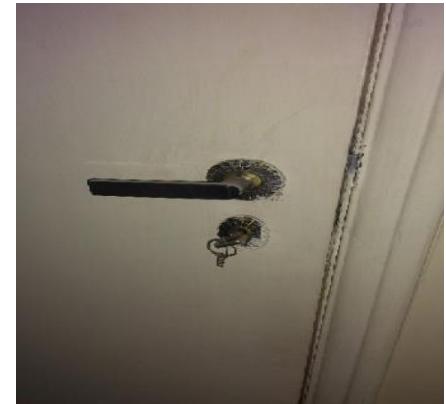
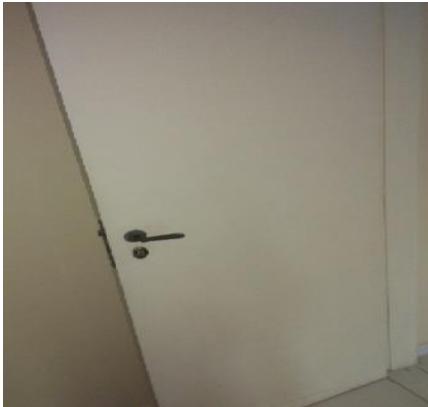
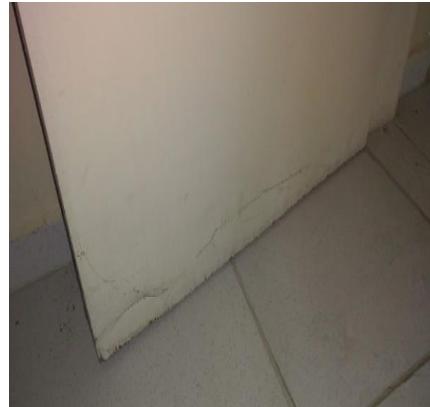
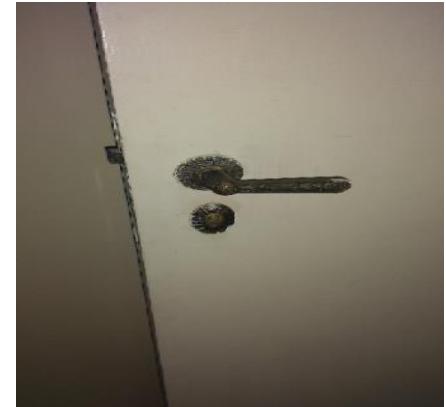
6.4 - Porta de madeira na cor creme em ótimo estado com pintura esmaltada, com pintura antiga, porém, com desgaste e com manchas; com fechadura de metálico na cor dourado em ótimo estado, com chave, porém, com desgaste.

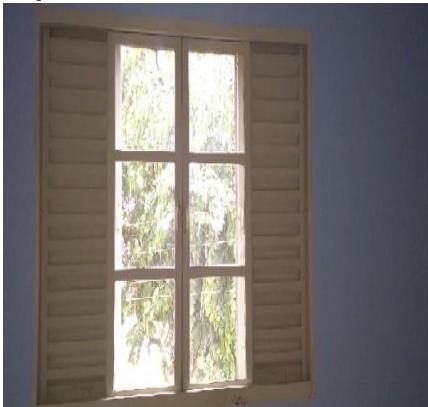
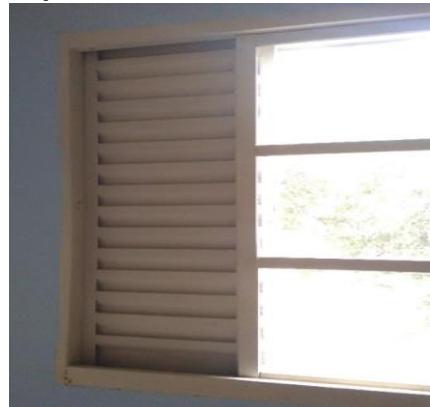
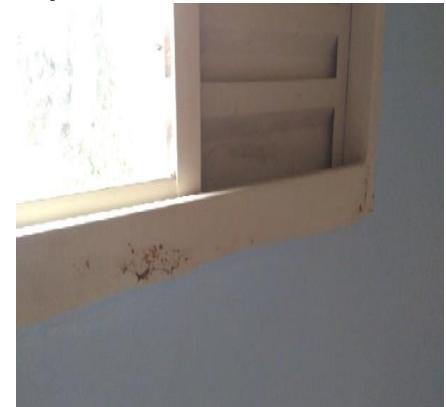
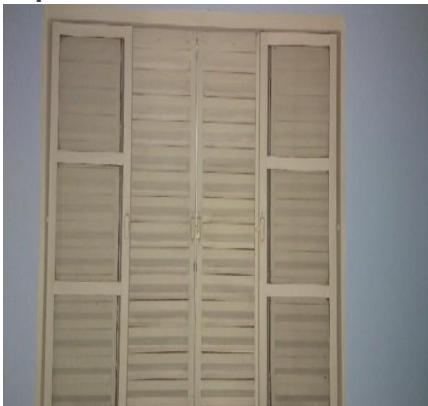
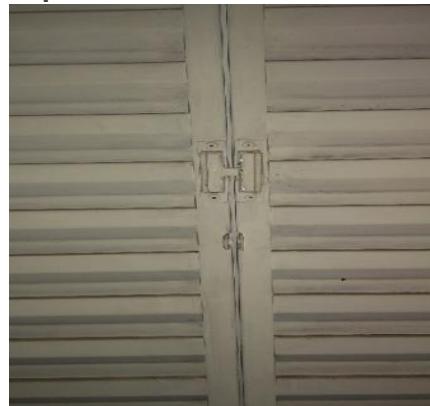
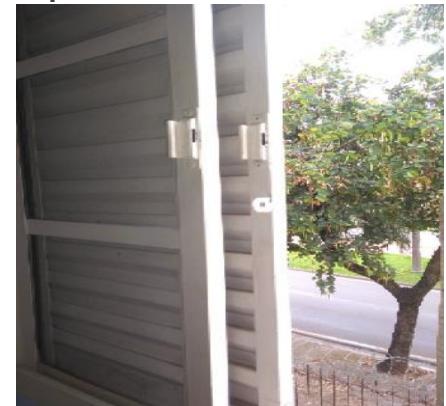
**Esquadria**

6.5 - Esquadria de alumínio na cor bege em ótimo estado com pintura esmaltada, com vidro liso, com pintura antiga, com 02 partes fixas e com 04 partes de correr; com trinco de metálico na cor bege com pintura esmaltada, porém, com desgaste.

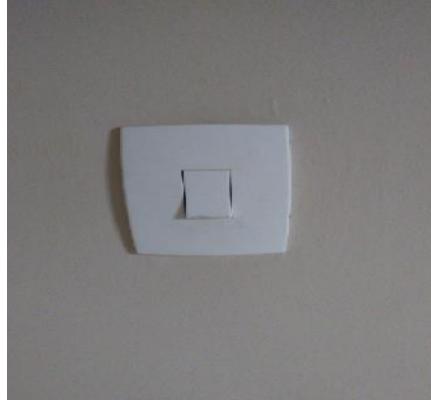
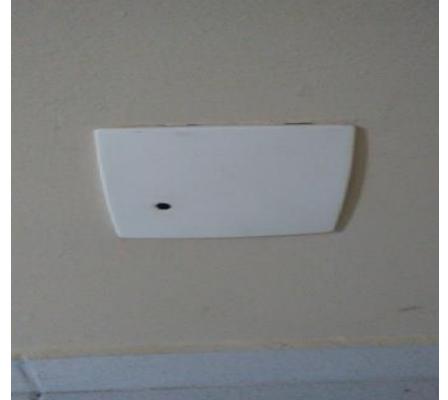
**Interruptor**

6.7 - 1 Interruptor de plástico na cor branco(a) em ótimo estado, porém, com desgaste. Obs: 01 ponto cego.

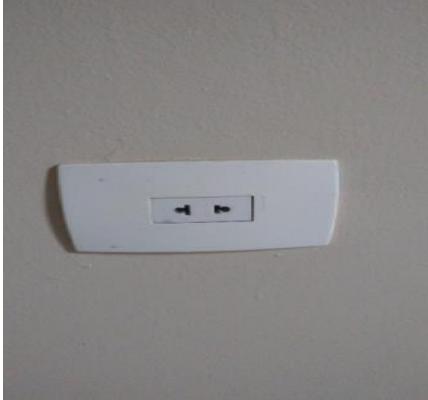
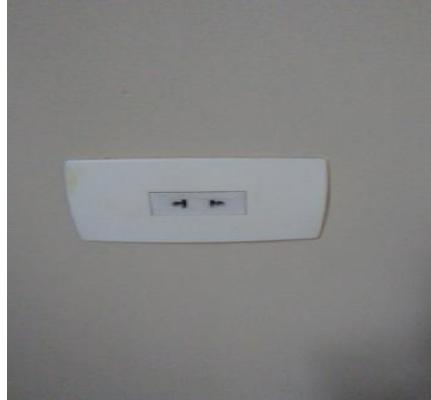
**Tomadas**

6.8 - 2 Tomadas de plástico na cor branco(a) em ótimo estado, porém, com desgaste.

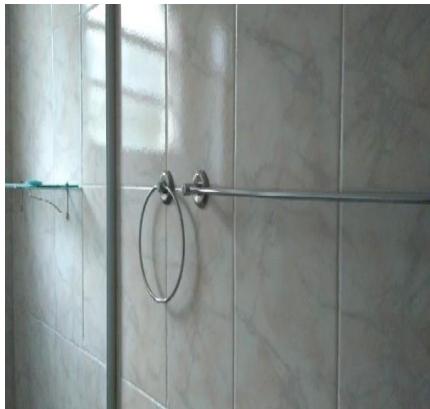
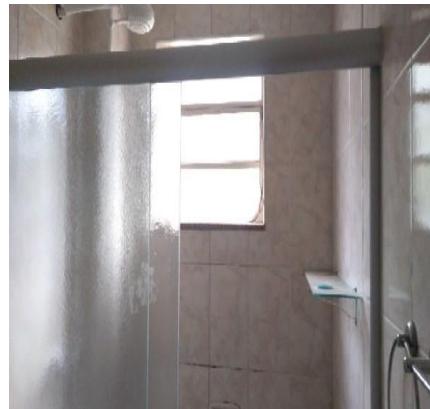
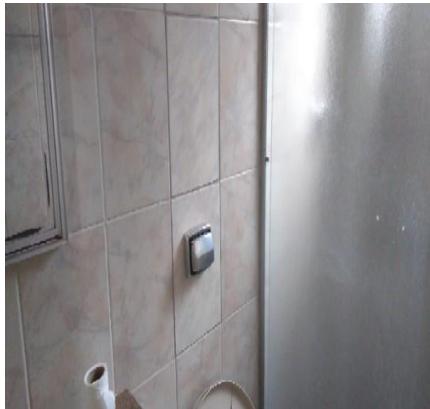
7.1 - Parede de cerâmica na cor bege em estado ruim, com avarias, com desgaste e com manchas. Obs: 01 suporte com gancho metálico. 01 suporte com varão. 01 suporte modelo oval. 01 suporte para shampoo com vidro liso temperado sujo. 01 saboneteira cerâmica bege embutida.

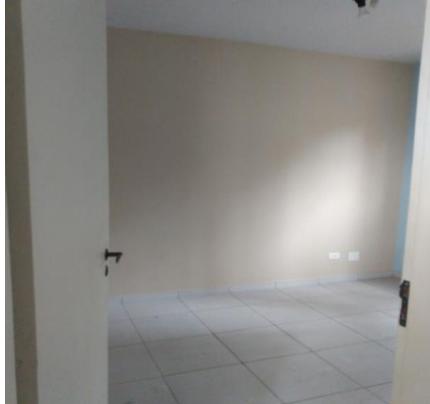
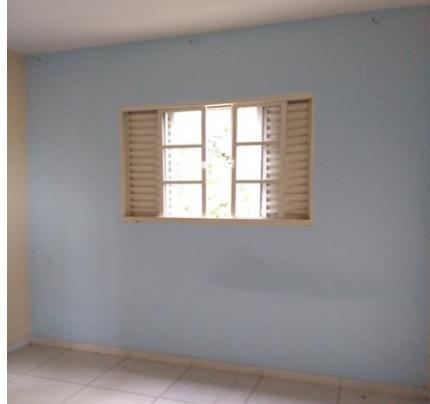
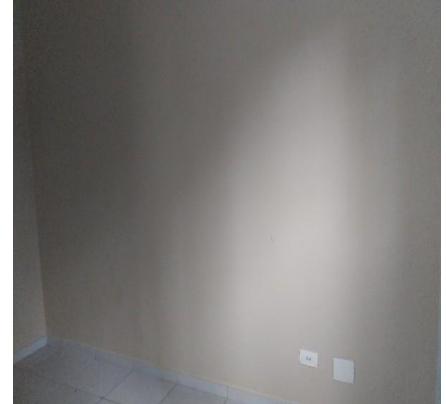
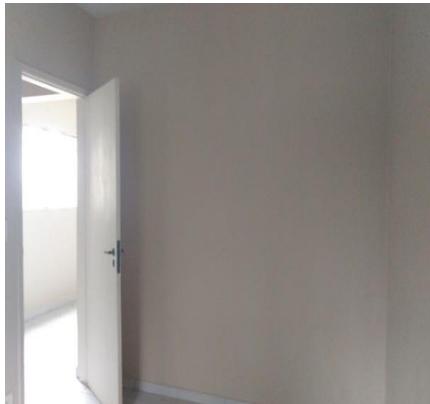
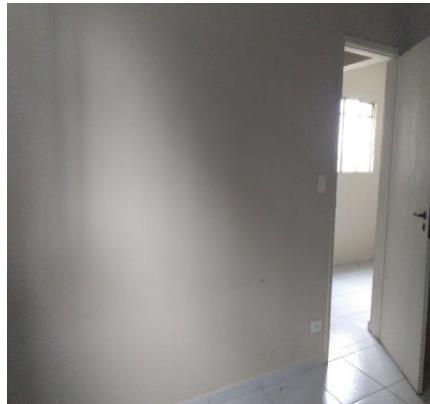
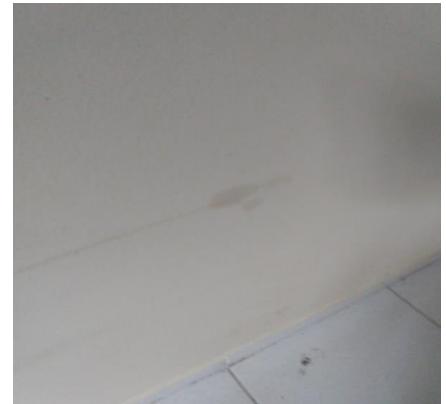
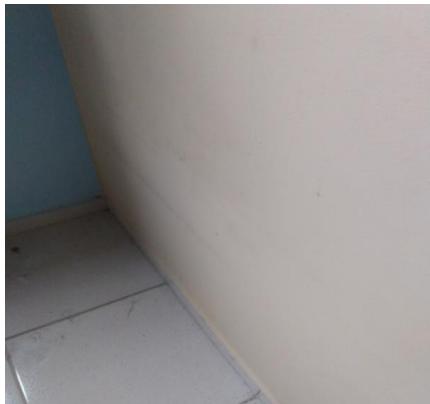
8.1 - Parede na cor creme em ótimo estado com pintura acrílico fosco, com pintura antiga, porém, com furos e com manchas; com parte na cor azul em ótimo estado com pintura acrílico fosco, com pintura antiga, porém, com manchas.

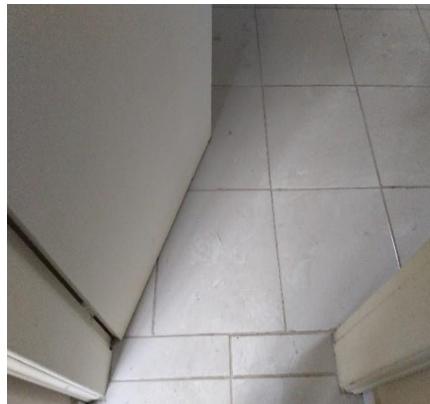
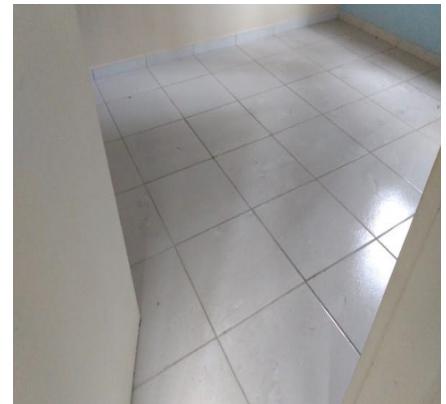
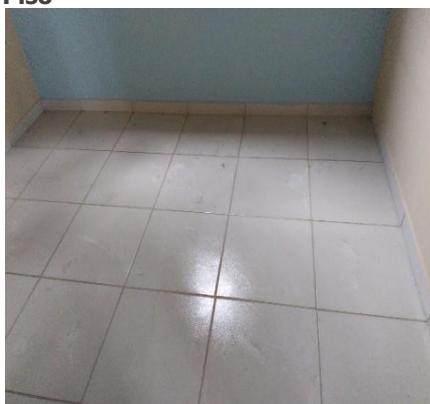
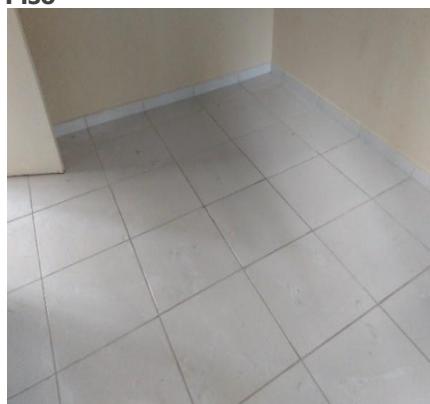
8.2 - Piso na cor branco(a) em ótimo estado, porém, sujo, com desgaste e com manchas; com rodapé em ótimo estado.

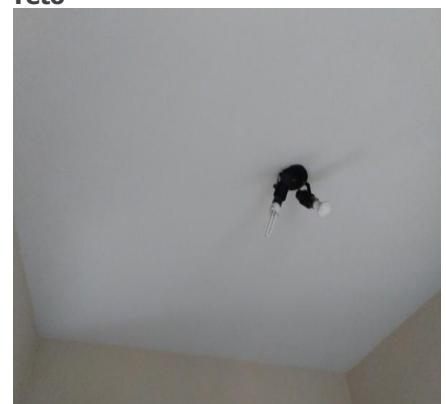
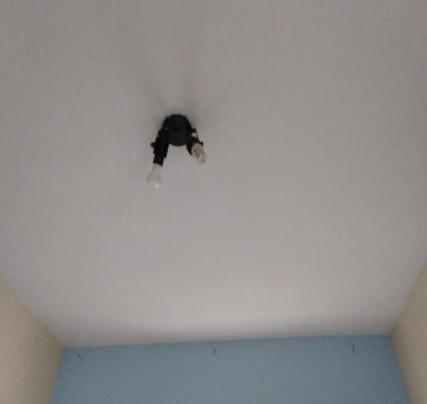
8.3 - Teto de laje na cor branco(a) em ótimo estado com pintura acrílico fosco, com pintura antiga, porém, com manchas.

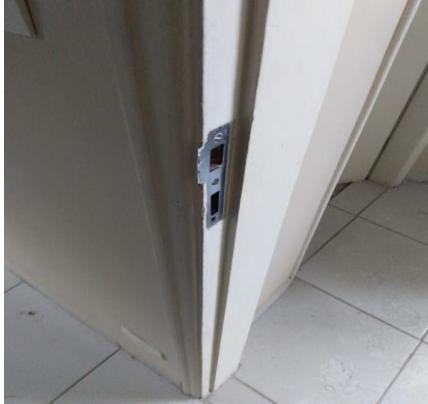
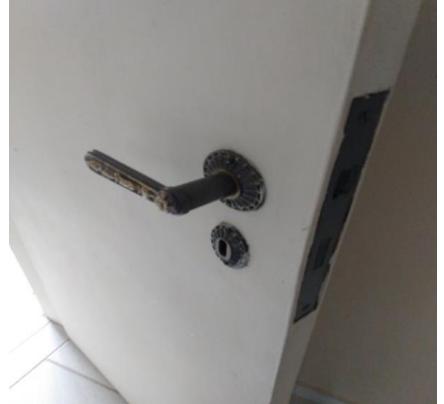
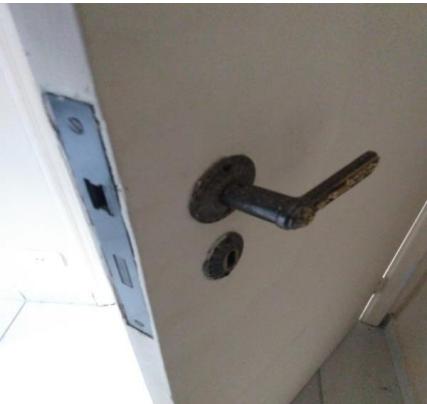
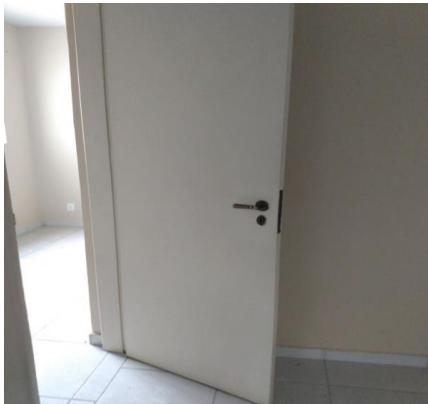
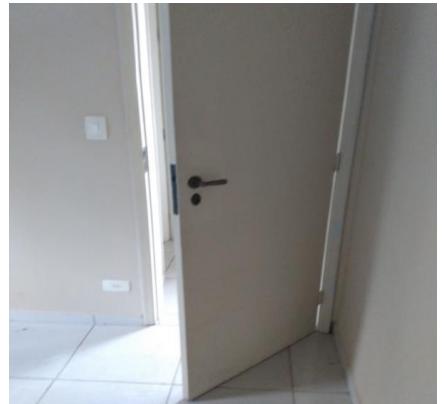
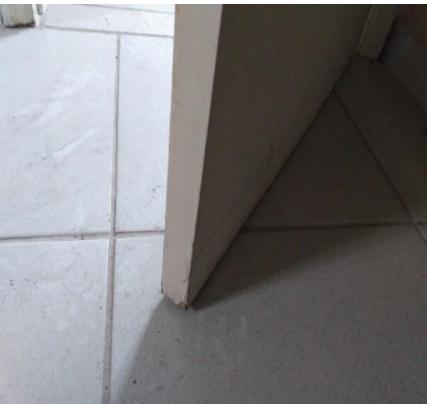
8.4 - Porta de madeira na cor branco(a) em estado regular com pintura esmaltada, com desgaste e com manchas, porém, com pintura antiga; com batente em estado regular; com fechadura de metálico em ótimo estado, funcionando e do tipo colonial, porém, sem chave.

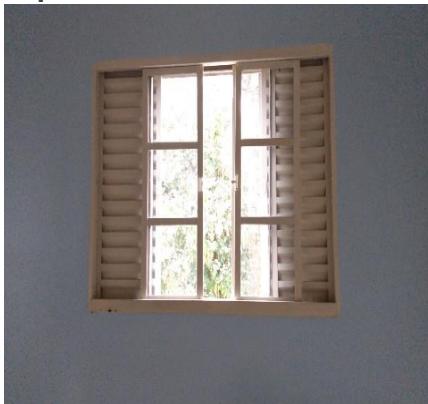
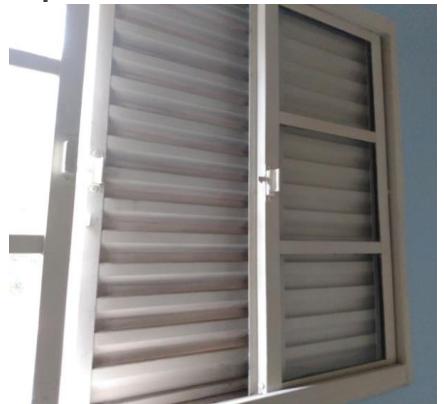
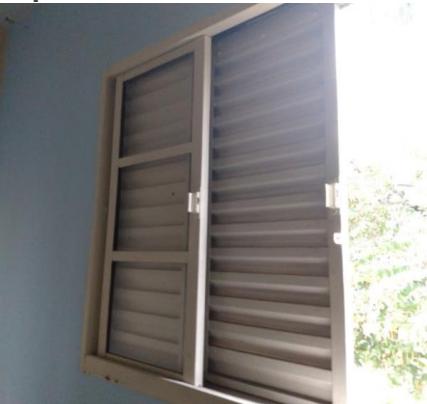
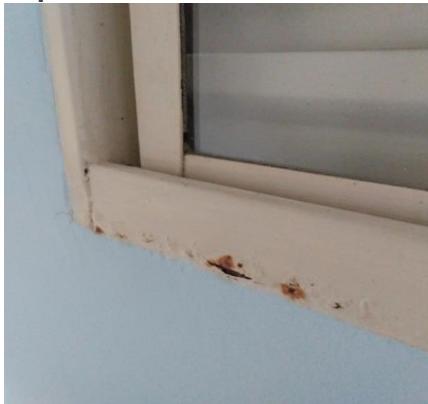
8.5 - Esquadria de alumínio na cor branco(a) em estado regular com pintura esmaltada, com desgaste, com manchas e com pontos de ferrugem, porém, com trincos, com vidro liso, com pintura antiga, com veneziana cega, com 02 partes fixas e com 04 partes de correr.

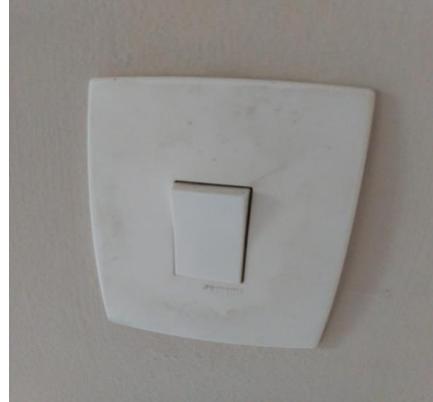
**Interruptor**

8.7 - Interruptor de plástico na cor branco(a) em ótimo estado, porém, com desgaste e com manchas.

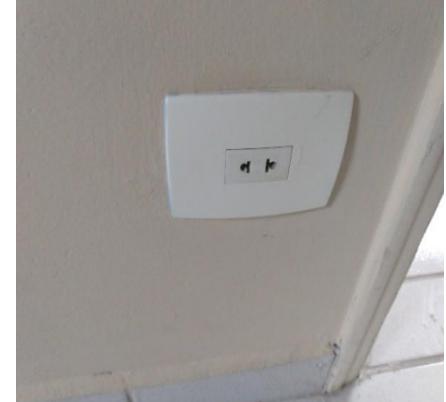
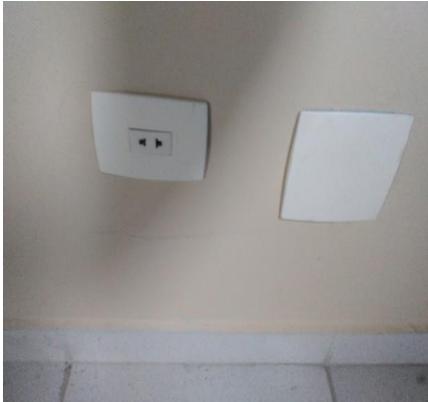
**Tomadas**

8.8 - 3 Tomadas de plástico na cor branco(a) em ótimo estado, porém, com desgaste e com manchas.
