Auto de Vistoria de Entrada

Endereço do imóvel	Rua Ourinhos nº 309, Jardim Leocádia, Sorocaba - SP.
Proprietários(as)	Syrio Petri Filho e Aurora Martinez Petri
Locatários(as)	Helio Marcos Vera e Leci Martins Vera
Fiador(a)	Maura Gomes Rodrigues
Data do laudo	10/10/2019

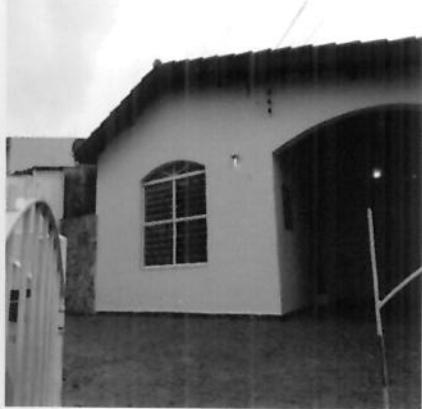
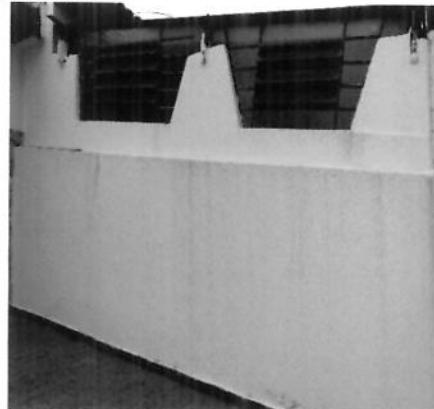
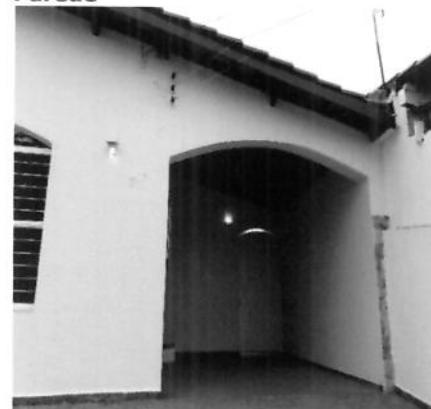
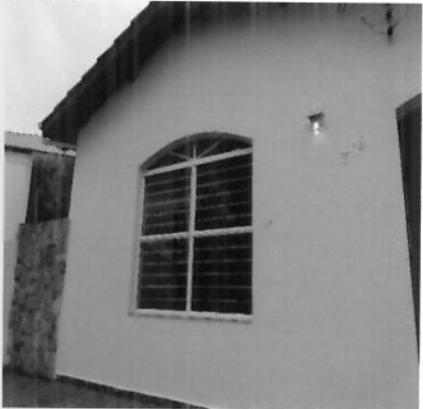
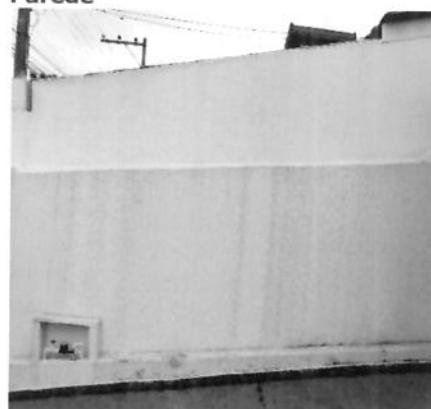
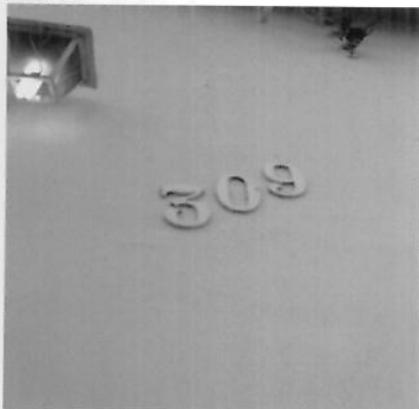
2.1 - Parede de textura na cor branco(a) em estado regular com pintura acrílico fosco, com desgaste e com manchas, porém, com pintura antiga e com número de plástico; com parte na cor amarelo claro em ótimo estado com pintura acrílico fosco, com pintura nova; com parte de pedra são tomé em ótimo estado.

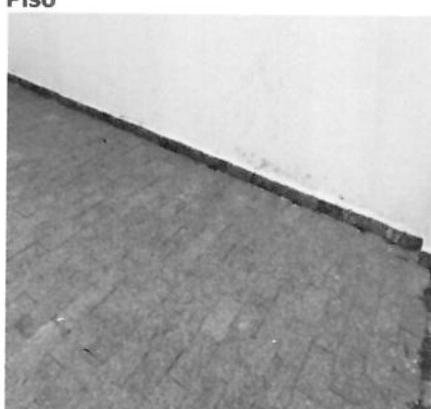
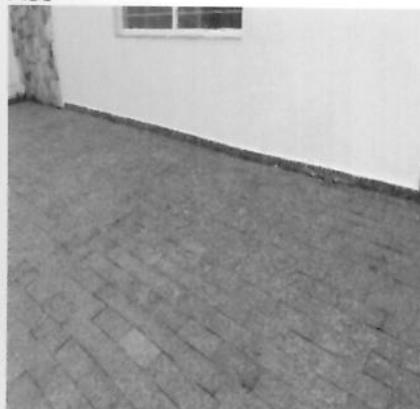
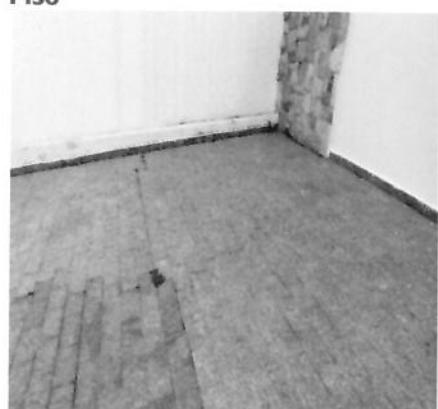
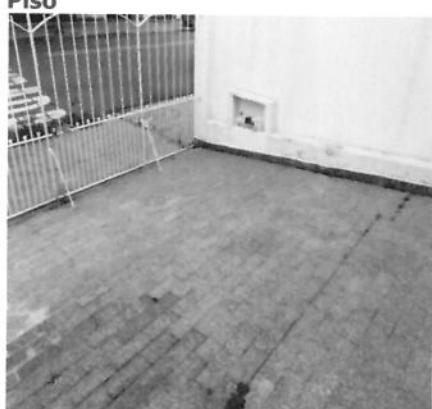
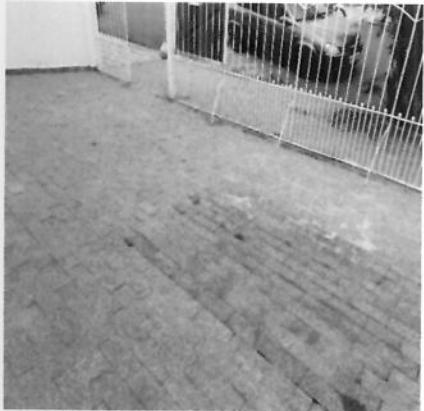
2.2 - Piso de pedra miracema na cor cinza em estado regular, sujo, com desgaste e com manchas, porém, com canteiro de plantas; com rodapé em estado regular.

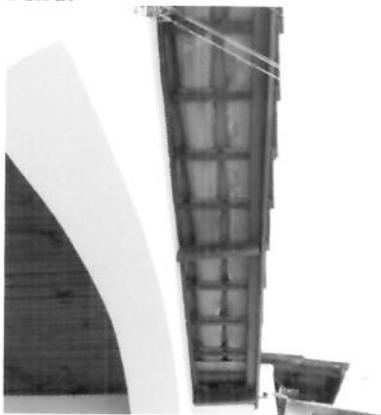
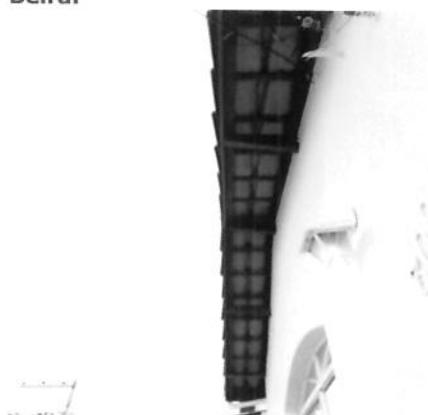
2.3 - Beiral de madeira na cor marrom em estado regular com pintura esmaltada, com desgaste e com manchas, porém, com pintura antiga e com telhas de barro.

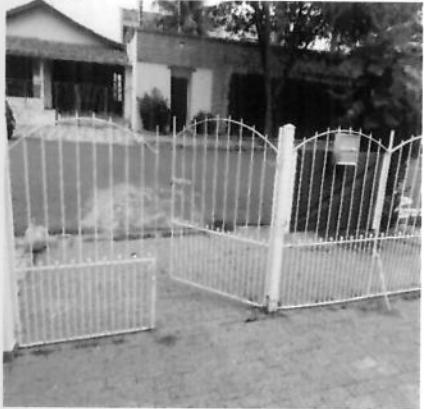
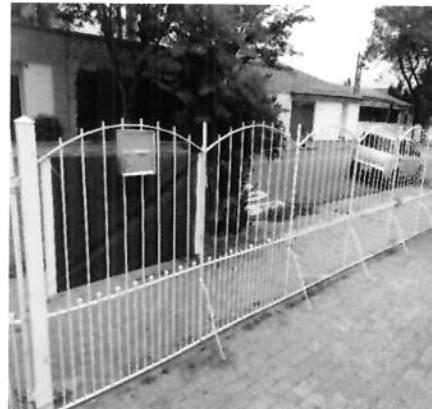
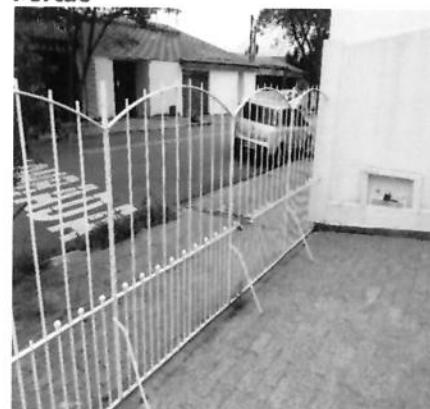
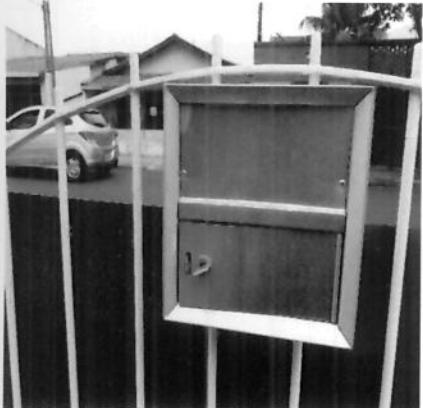
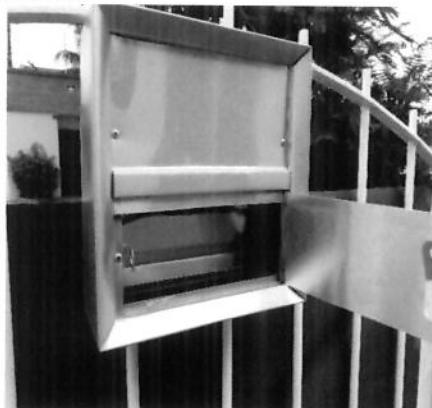
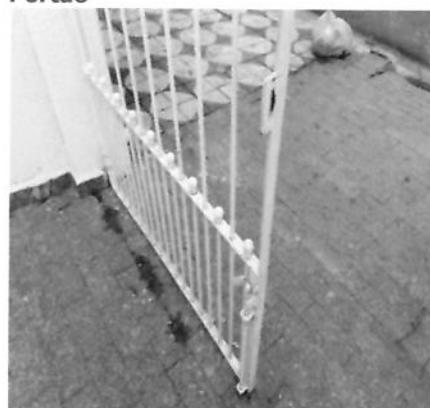
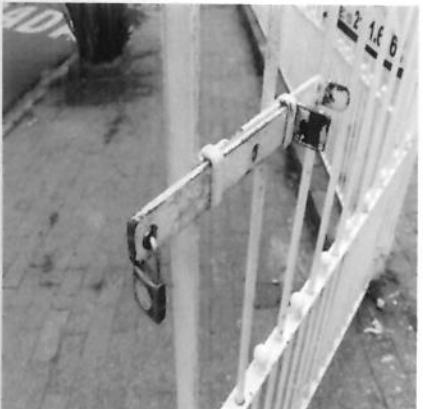
2.4 - Portão de metálico na cor branco(a) em estado regular com pintura esmaltada, com desgaste, com manchas e com pontos de ferrugem, porém, com grade, com trinco, com pintura antiga, cadeado médio com chave e caixa de correio acoplada ao portão.

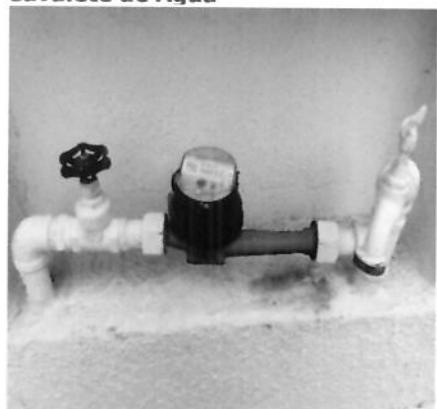
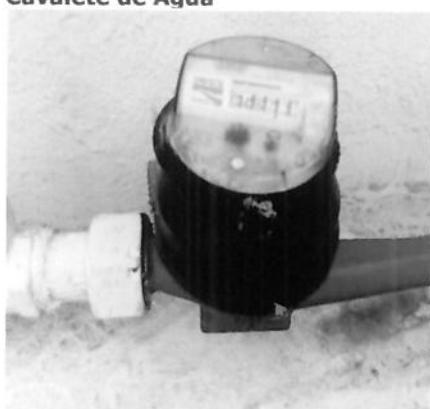
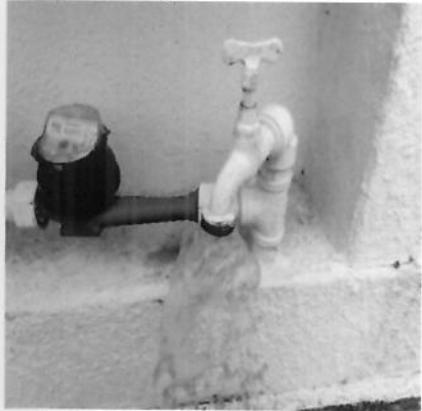
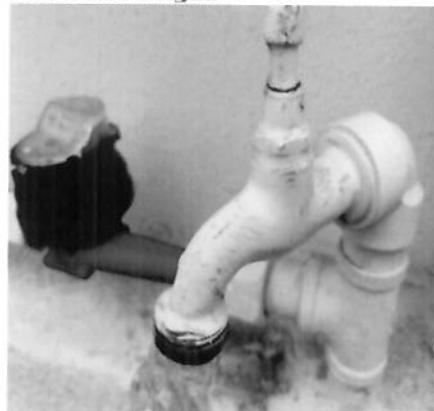
2.5 - Cavalete de Água em ótimo estado, funcionando e com torneira simples, porém, com desgaste e com manchas.
Obs: Torneira com vazamento.

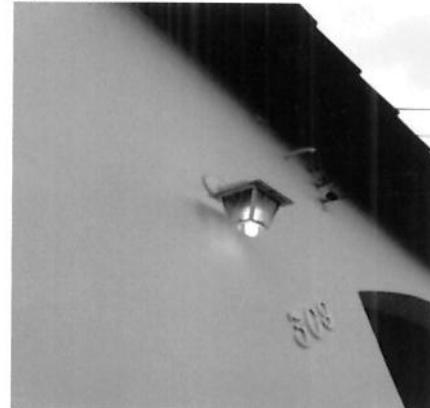
**Arandela**

2.6 - Arandela de metálico na cor branco(a) em ótimo estado, funcionando, com lâmpadas, do tipo colonial e com vidros mini boreal.

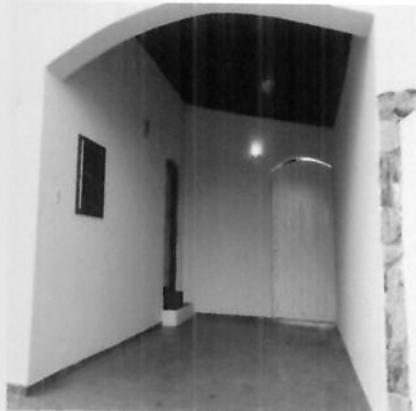
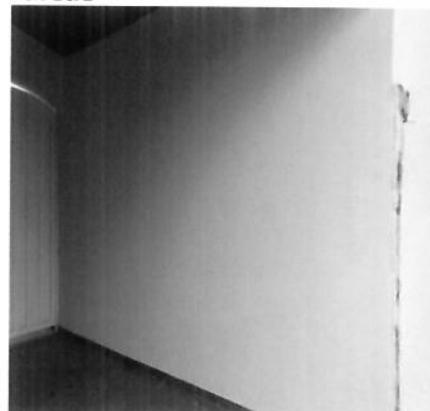
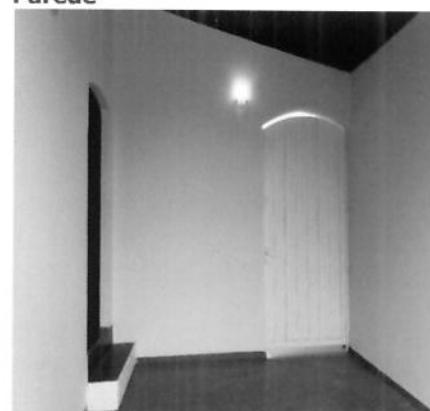
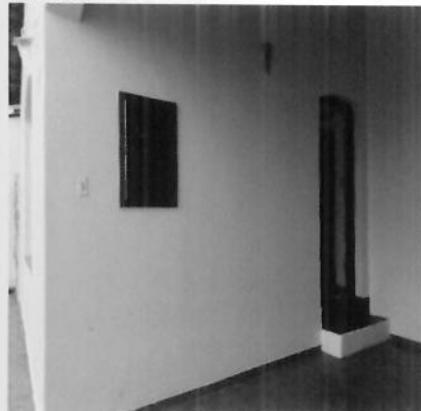
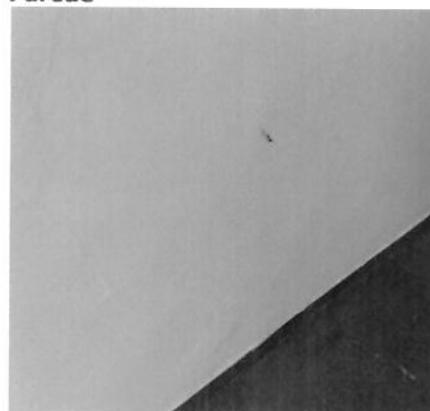
- 3.1 - Parede na cor amarelo claro em estado regular com pintura acrílico fosco, com manchas, porém, com pintura nova.
- 3.2 - Piso de cerâmica na cor marrom em estado regular, sujo, com desgaste, com imperfeições e com manchas; com rodapé em estado regular.
- 3.3 - Forro de madeira na cor envernizada em estado regular, com desgaste e com imperfeições, porém, com pintura antiga.
- 3.4 - Quadro Elétrico de madeira na cor marrom em estado regular com pintura esmaltada, com desgaste e com manchas, porém, com pintura nova e com fechamento em vidro.
- 3.5 - 2 Arandelas de metálico na cor branco(a) em ótimo estado, funcionando, com lâmpadas e com vidros mini boreal. Obs: 01 sem funcionamento.
- 3.6 - Campainha de plástico na cor branco(a) em estado regular, com desgaste e com manchas, porém, com sirene funcionando.

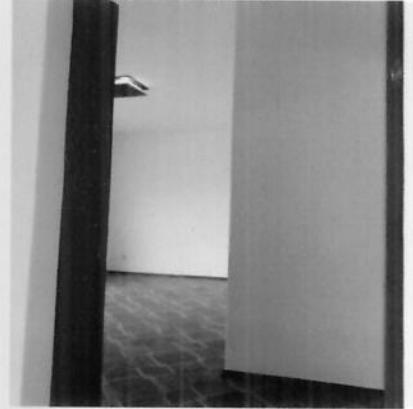
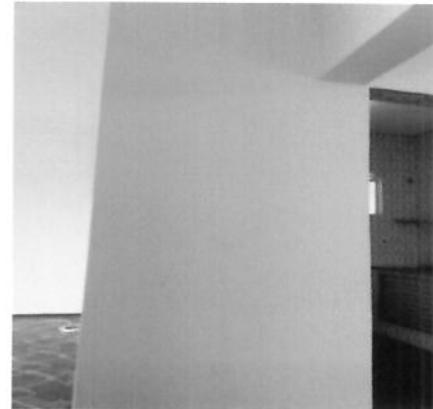
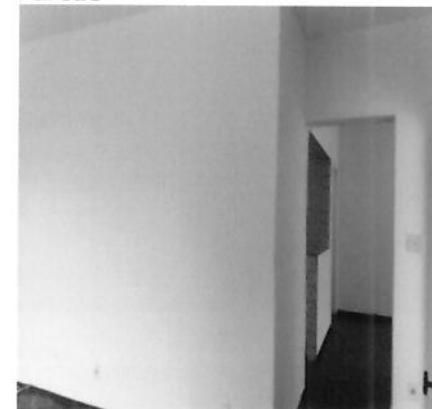
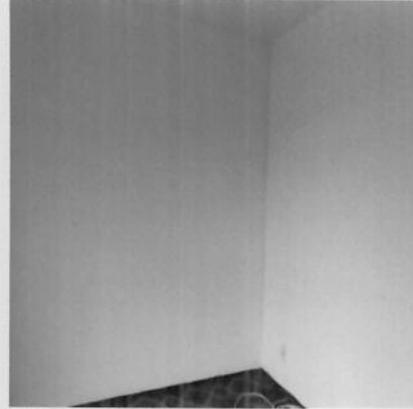
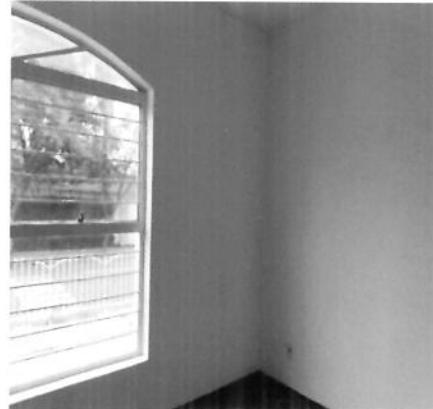
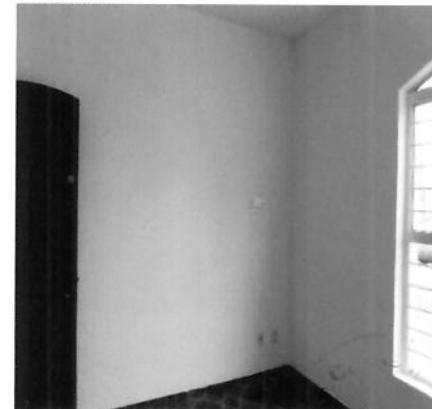
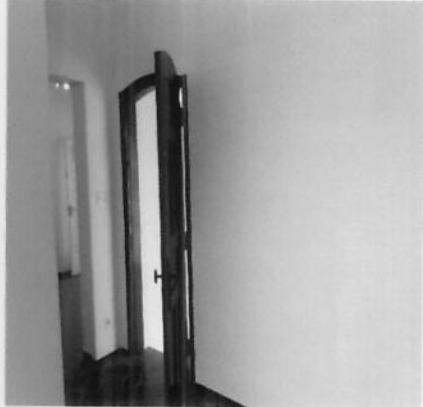
- 4.1 - Parede na cor branco(a) em ótimo estado com pintura acrílico fosco, com pintura nova, porém, com falhas.
- 4.2 - Piso de madeira na cor envernizada em estado ruim, com desgaste, com imperfeições e com manchas, porém, com pintura antiga; com rodapé em estado regular, com manchas.

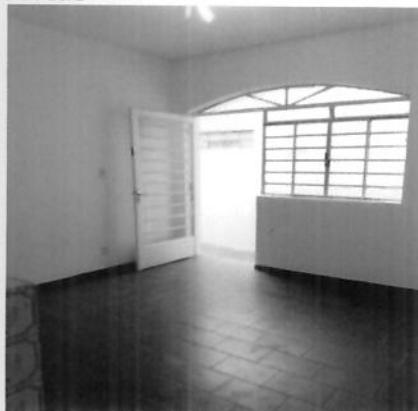
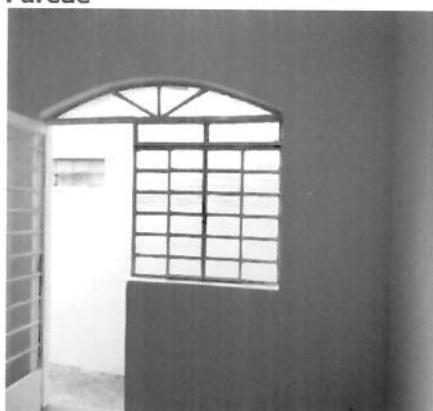
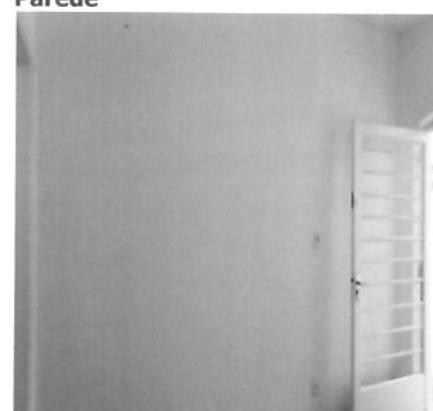
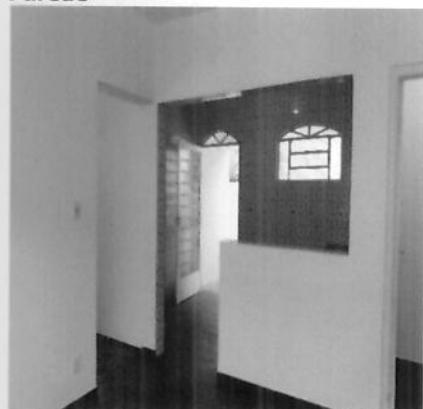
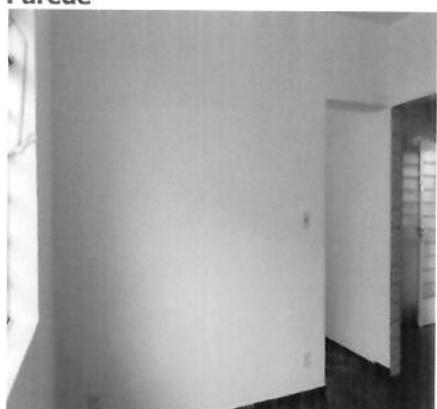
- 5.1 - Parede na cor branco(a) em ótimo estado com pintura acrílico fosco, com pintura nova, porém, com falhas.
5.2 - Piso de cerâmica na cor marrom em estado regular, sujo, com desgaste, com imperfeições e com manchas;

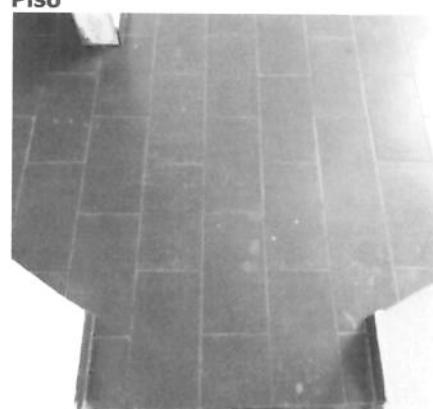
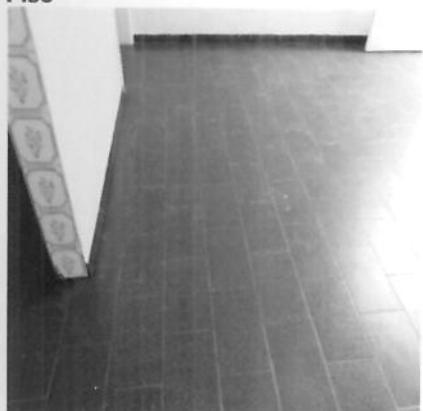
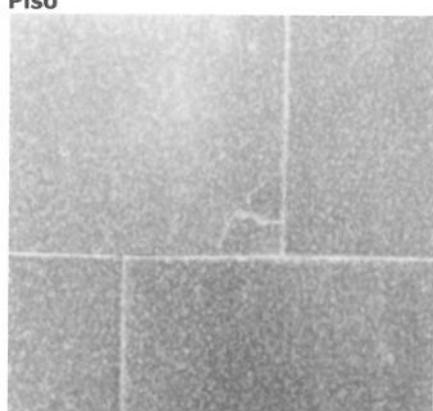
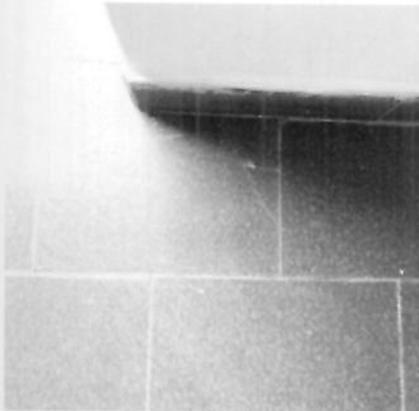
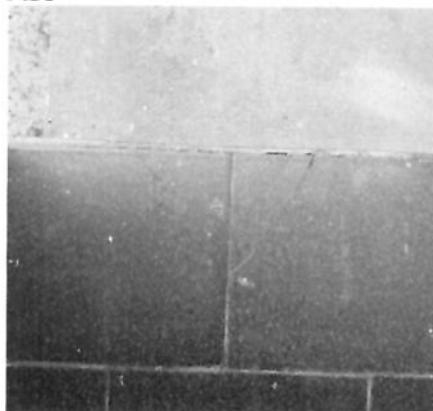
com rodapé em estado regular.

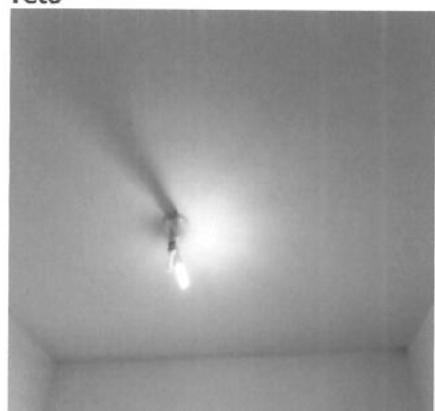
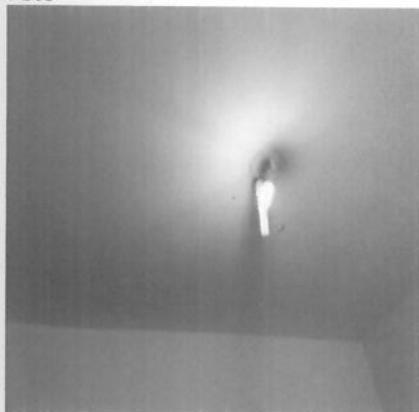
5.3 - Teto de laje na cor branco(a) em ótimo estado com pintura acrílico fosco, com pintura nova, porém, com falhas.

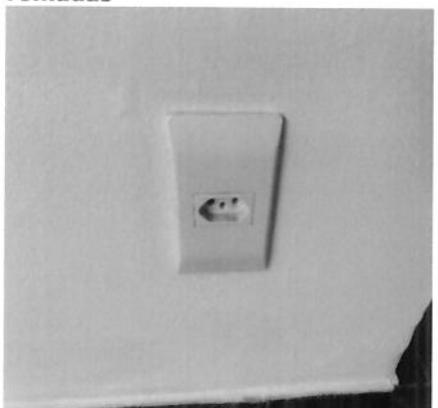
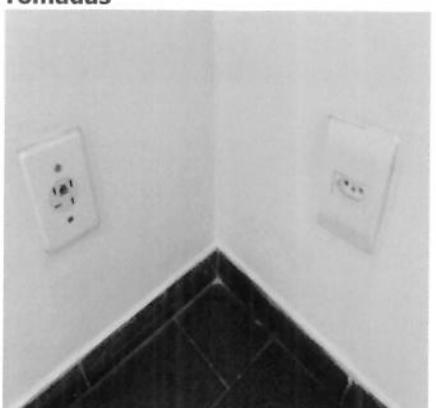
5.8 - 4 Tomadas de plástico na cor branco(a) em ótimo estado, porém, com desgaste e com manchas.

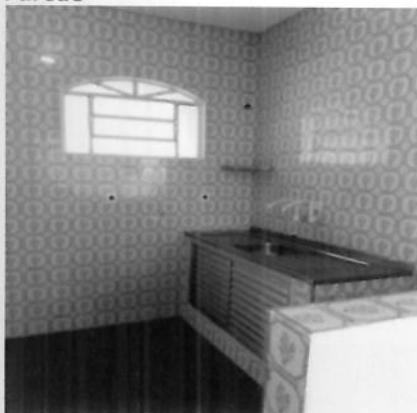
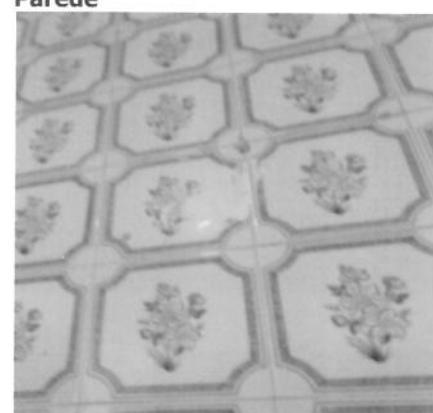
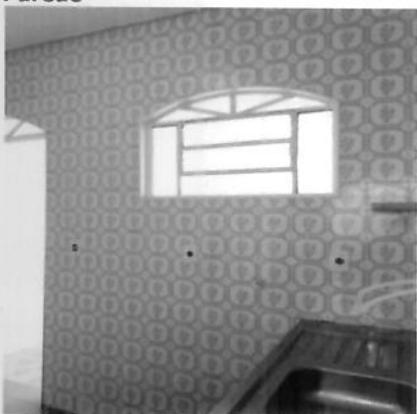
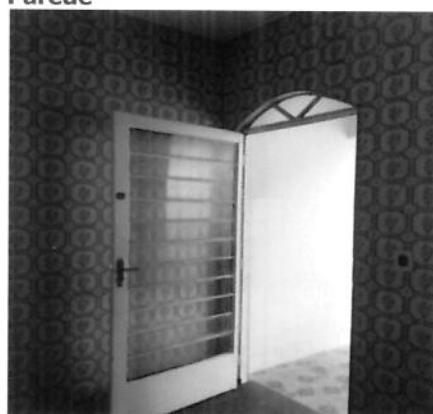
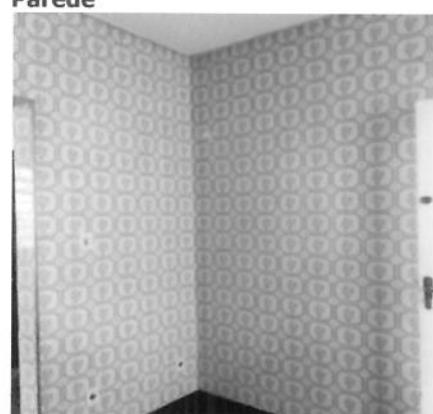
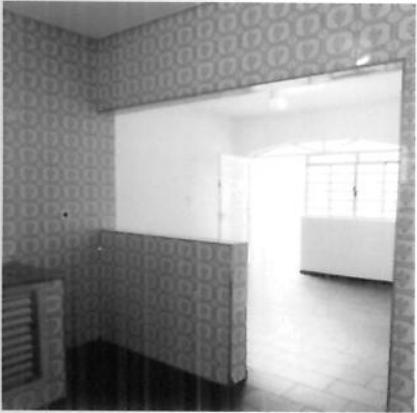
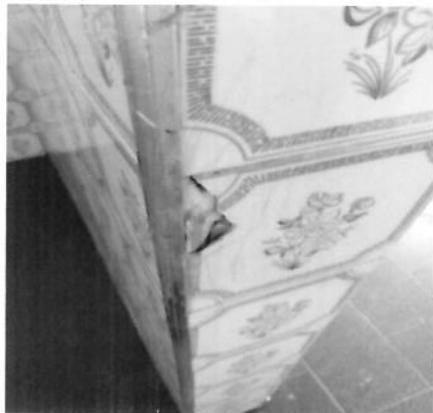
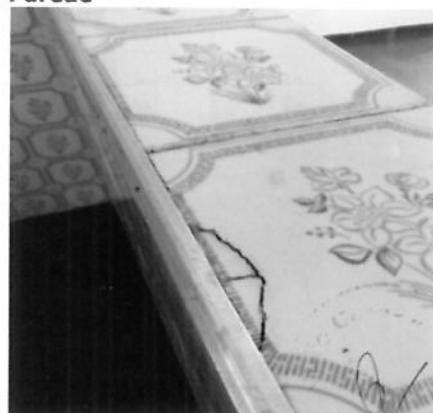
6.1 - Parede de azulejo na cor bege em estado regular, com furos, com desgaste, com imperfeições, com manchas e com trincas.

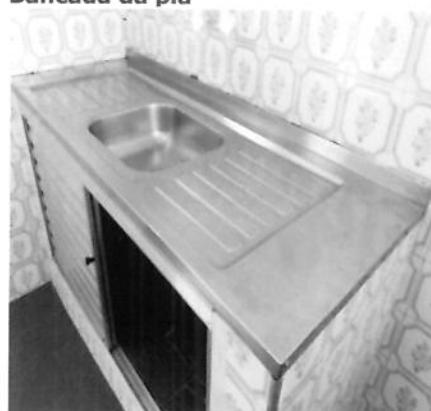
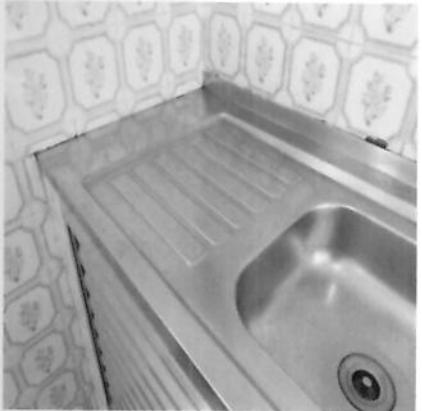
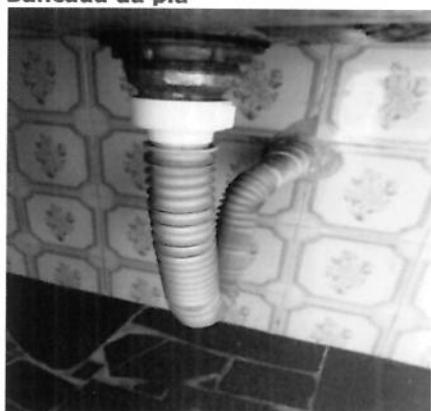
6.6 - Bancada da pia de aço inox em ótimo estado, com sifão pvc sem vazamento, porém, com desgaste.

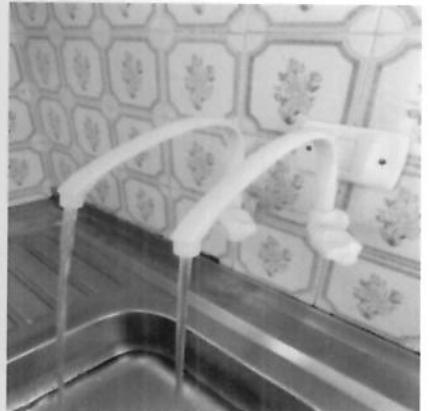
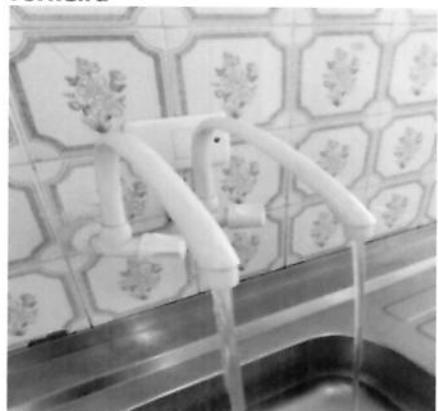
6.7 - 2 Torneiras de plástico na cor branco(a) em ótimo estado, funcionando, sem vazamento e com bica alta.

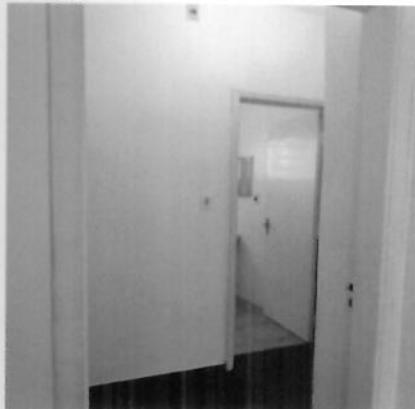
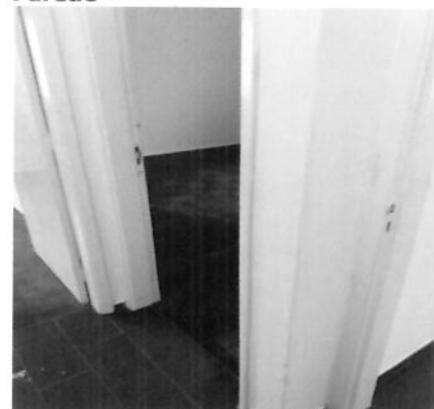
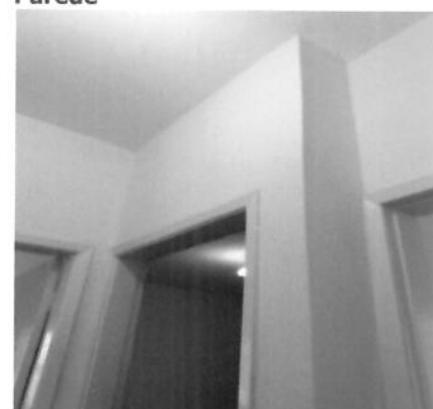
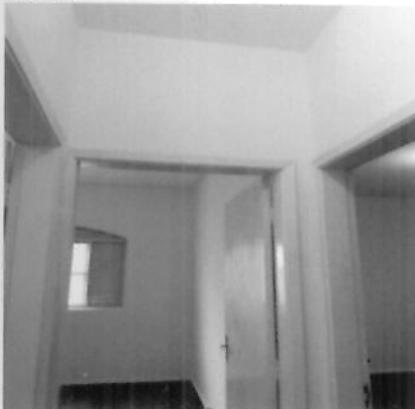
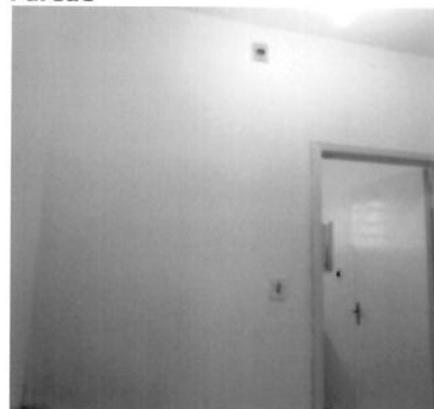
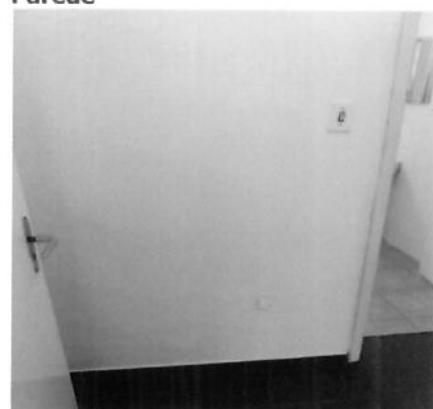
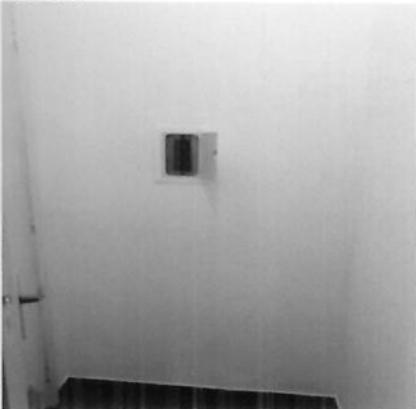
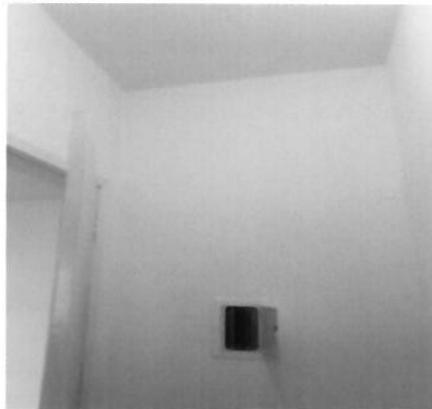
- 7.1 - Parede na cor branco(a) em ótimo estado com pintura acrílico fosco, com pintura nova, porém, com falhas.
- 7.2 - Piso de cerâmica na cor marrom em estado regular, sujo, com desgaste e com manchas; com rodapé em estado regular.

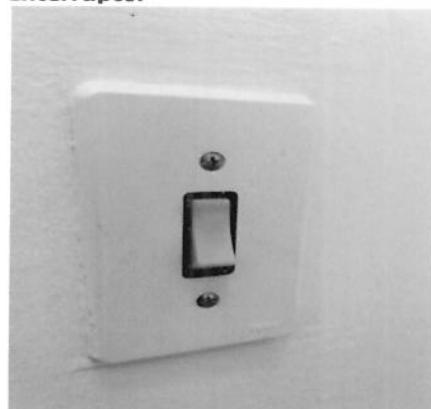
**Interruptor**

- 7.7 - 1 Interruptor de plástico na cor branco(a) em ótimo estado, porém, com desgaste e com manchas.

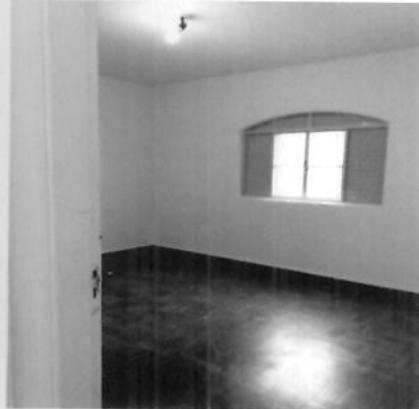
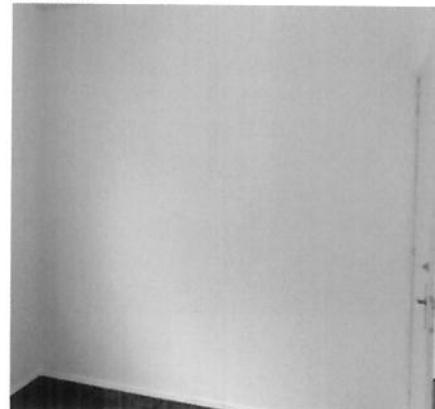
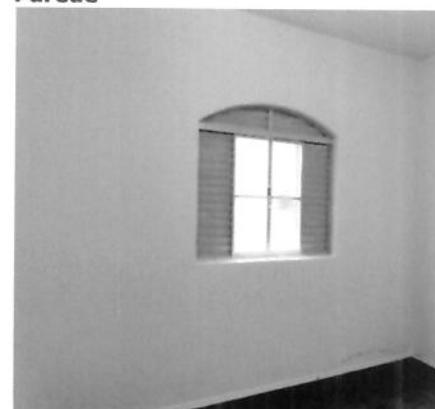
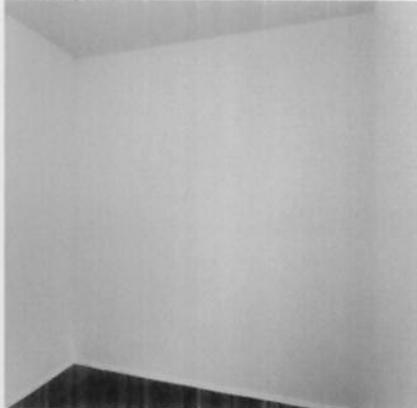
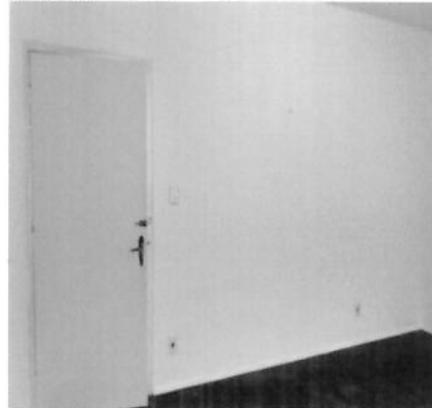
- 8.1 - Parede na cor branco(a) em ótimo estado com pintura acrílico fosco, com pintura nova, porém, com falhas.
- 8.2 - Piso de madeira na cor envernizada em estado ruim, com desgaste, com imperfeições e com manchas, porém, com pintura antiga; com rodapé na cor branco(a) em estado regular com pintura acrílico fosco, com manchas, porém, com pintura nova.

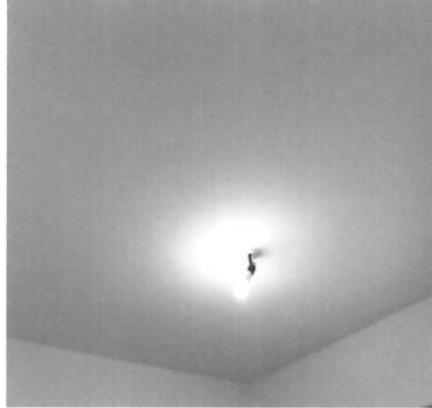
- 8.3 - Teto de laje na cor branco(a) em ótimo estado com pintura acrílico fosco, com pintura nova, porém, com falhas.
- 8.4 - Esquadria de metálico na cor branco(a) em estado regular com pintura esmaltada, com desgaste, com manchas e sendo 01 trincado, porém, com pintura antiga, com veneziana cega, com vidros canelados, com 02 partes fixas e com 04 partes de correr; com trinco de metálico na cor cromado em estado regular, com desgaste.

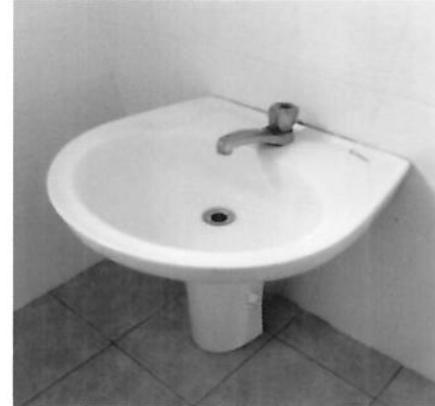
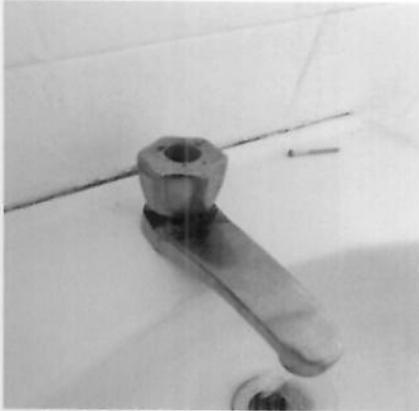
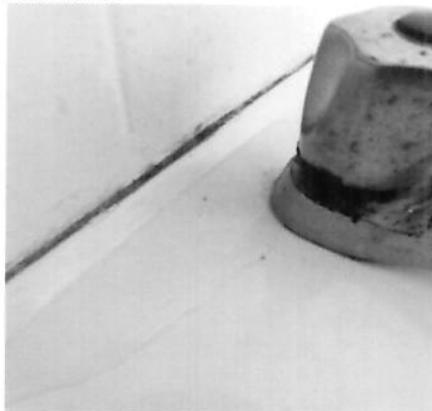
10.6 - Lavatório de louça na cor branco(a) em estado regular, sujo, porém, com coluna, com torneira simples e funcionando e sem vazamento. Obs: Torneira com desgastes e vazamento.

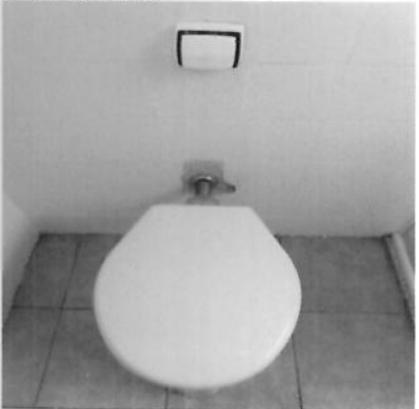
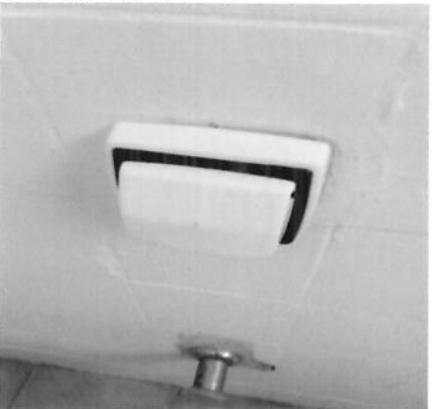
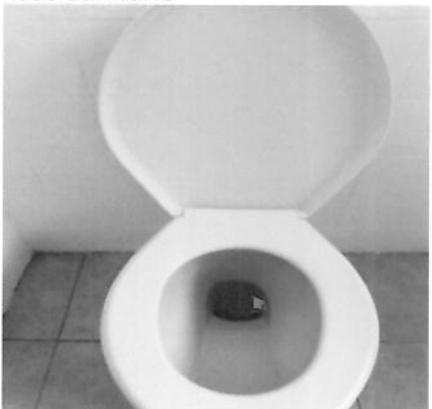
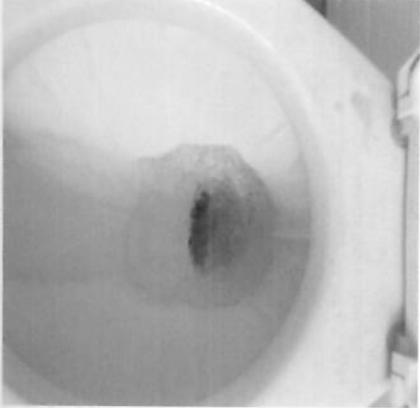
10.9 - Vaso Sanitário de louça na cor branco(a) em estado regular, com desgaste e com manchas, porém, funcionando e com assento de plástico; com válvula de metálico na cor branco(a) em estado regular, porém, funcionando e sem vazamento.

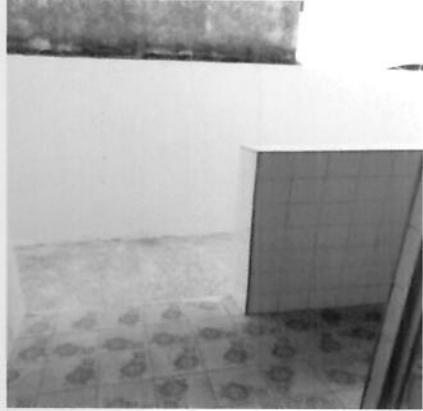
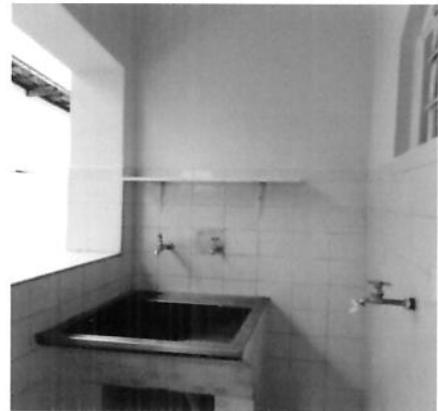
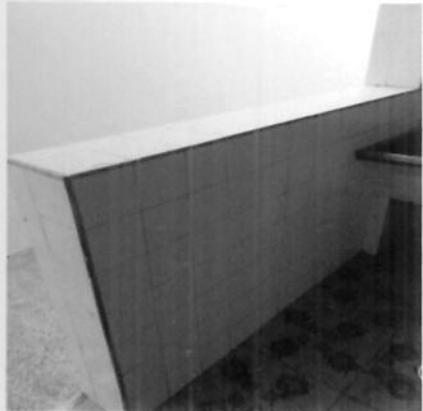
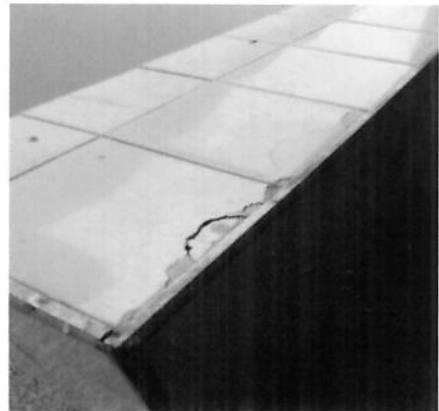
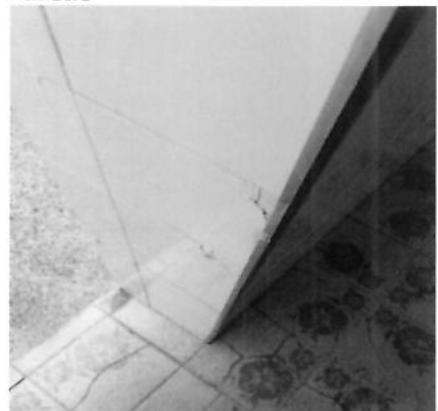
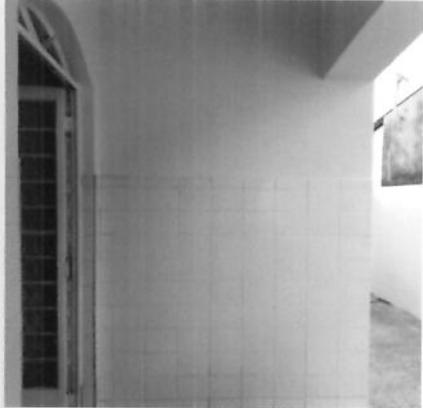
- 11.1 - Parede de azulejo na cor bege em estado regular, com furos, com desgaste, com imperfeições, com manchas e com trincas; com parte na cor amarelo claro em estado regular com pintura acrílico fosco, porém, com pintura nova.

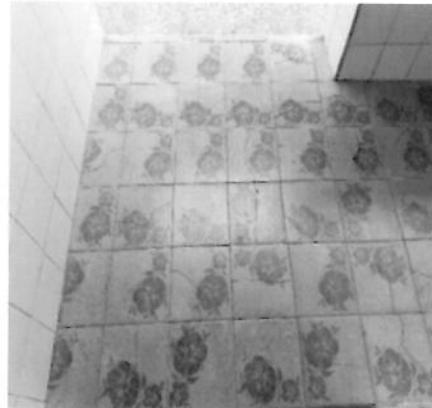
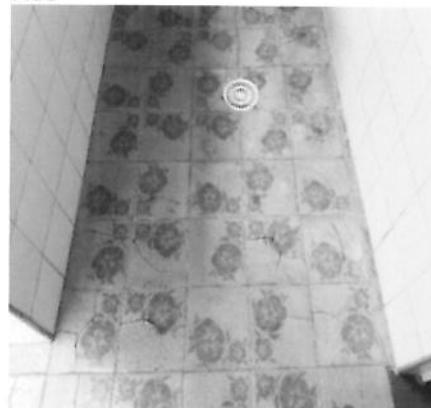
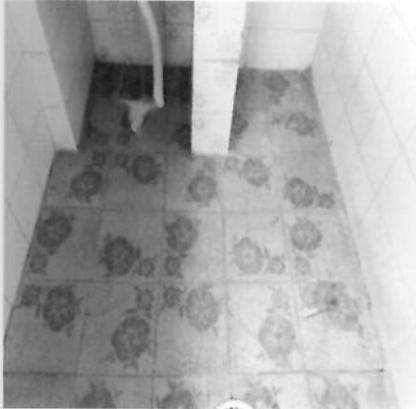
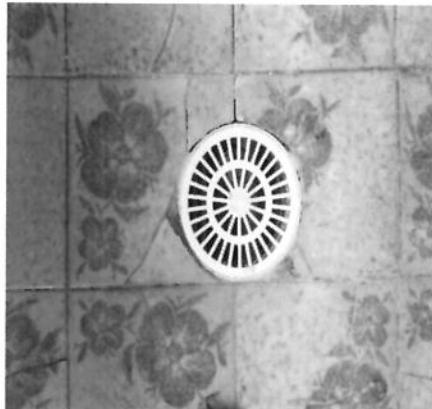
- 11.2 - Piso de cerâmica na cor marrom em estado ruim, com desgaste, com imperfeições, com manchas e com trincas; com ralo de plástico na cor branco(a) em estado regular, com desgaste.

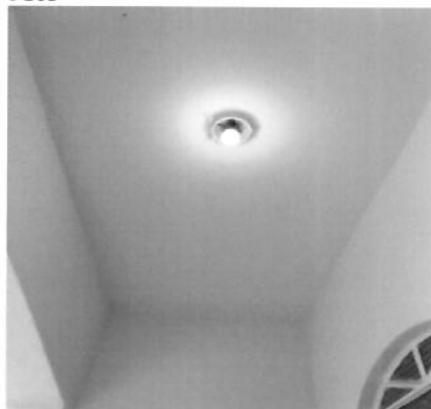
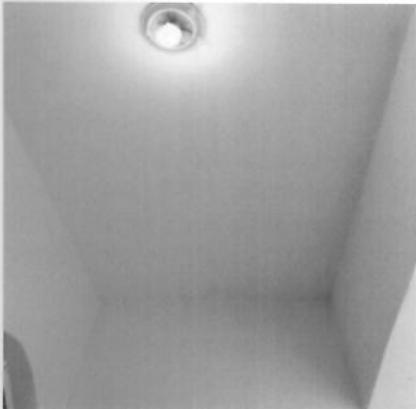
- 11.3 - Teto de laje na cor amarelo claro em ótimo estado com pintura acrílico fosco, com pintura nova, porém, com falhas.
- 11.4 - Tanque de inox em estado regular, com manchas e com desgaste natural, porém, sem vazamento.

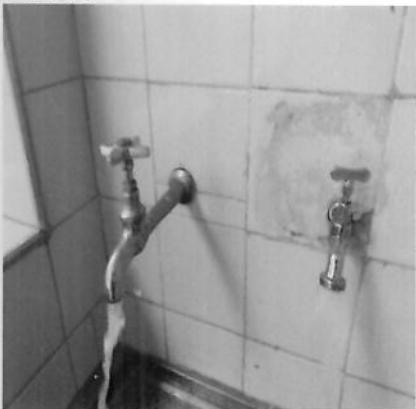
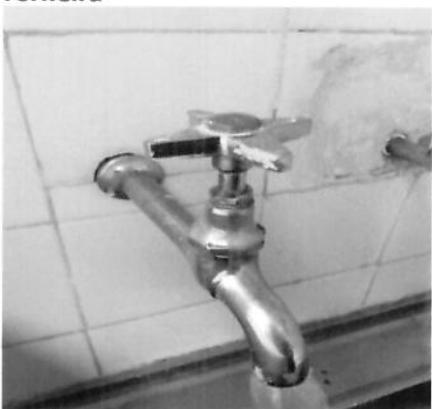
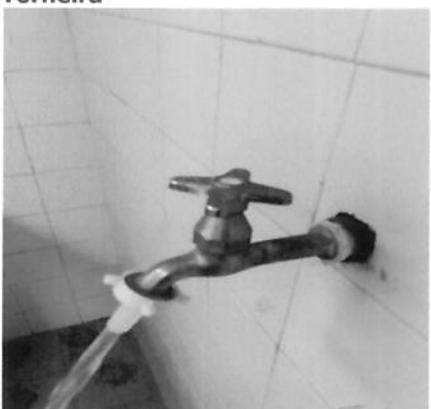
Torneira

- 11.5 - 3 Torneiras de metálico na cor cromado em estado regular, com desgaste e com manchas, porém, funcionando. Obs: 01 com vazamento.
- 11.6 - Prateleira de madeira na cor branco(a) em estado regular, com desgaste e com manchas.

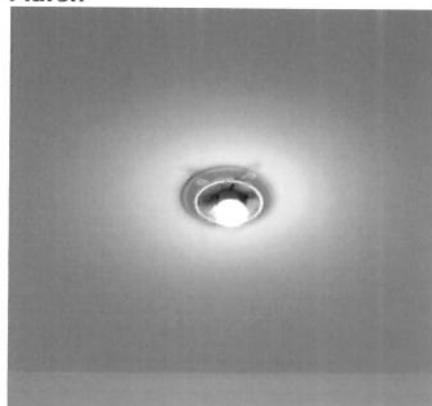
**Plafon**

- 11.7 - Plafon de metálico em estado regular, com desgaste e sem acabamento, porém, funcionando, pintado e com lâmpadas.
- 11.8 - 1 Tomada de plástico na cor branco(a) em ótimo estado, porém, com desgaste e com manchas.

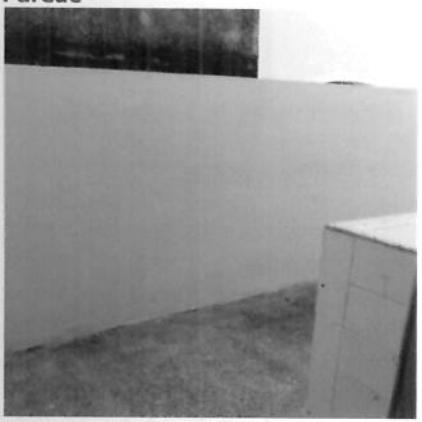
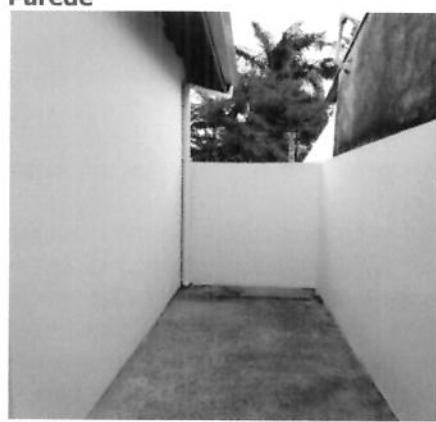
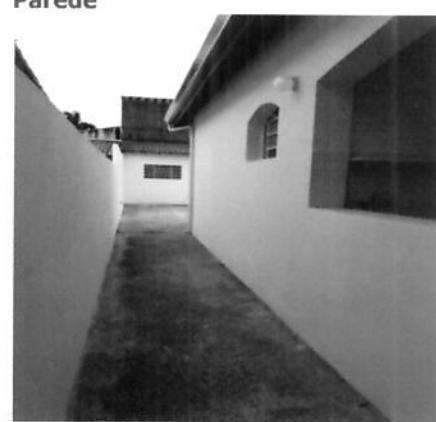
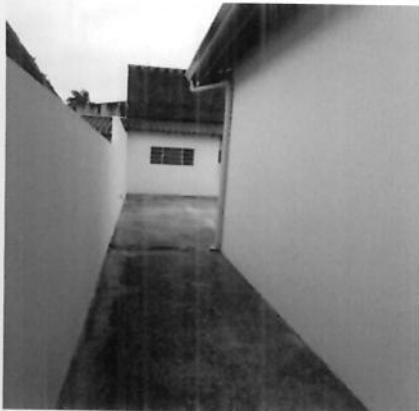
- 12.1 - Parede na cor amarelo claro em ótimo estado com pintura acrílico fosco, com pintura nova, porém, com falhas.
- 12.2 - Piso de concreto em estado regular, com desgaste e com manchas; com 2 grelhas de metálico em estado regular.
- 12.3 - Beiral de madeira na cor marrom em estado regular com pintura esmaltada, com desgaste e com manchas, porém, com pintura antiga e com telhas de barro.
- 12.4 - Plafon de metálico em estado regular, com desgaste, porém, funcionando, pintado, com lâmpadas e com fechamento em vidro.

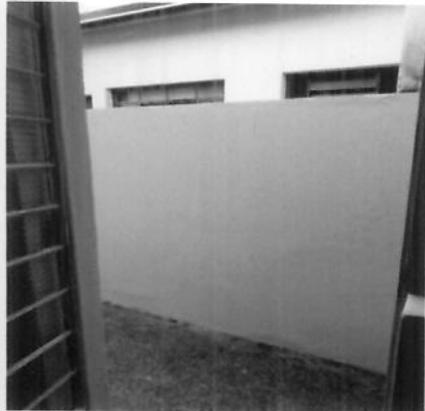
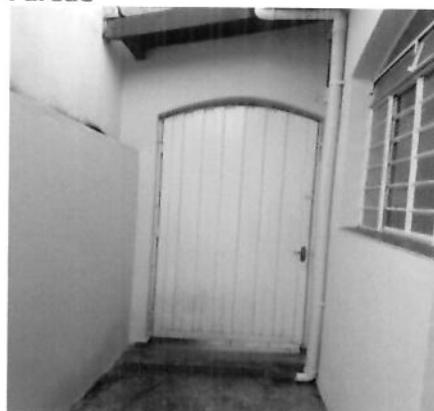
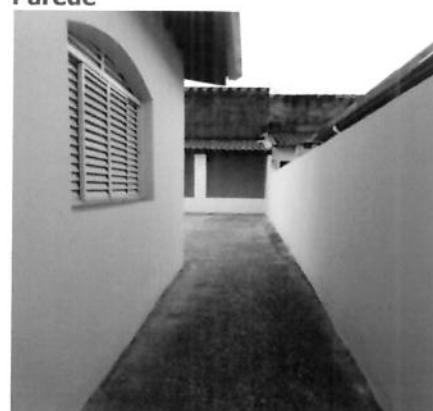
13.1 - Parede na cor amarelo claro em ótimo estado com pintura acrílico fosco, com pintura nova, porém, com falhas.

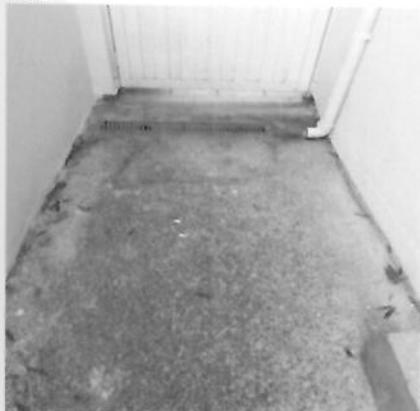
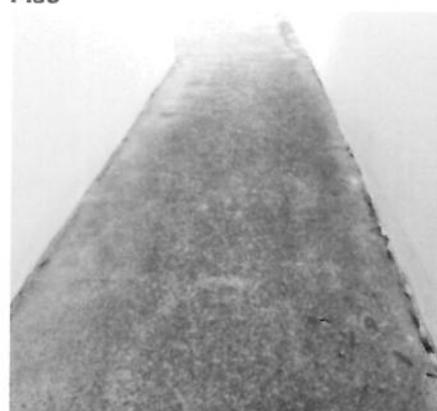
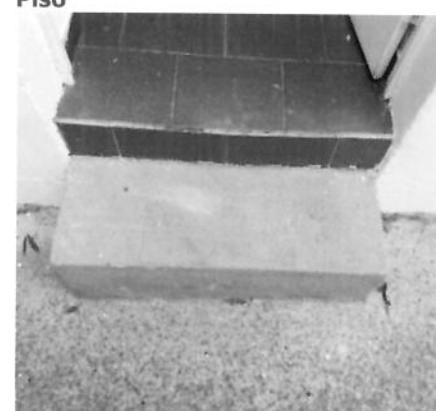
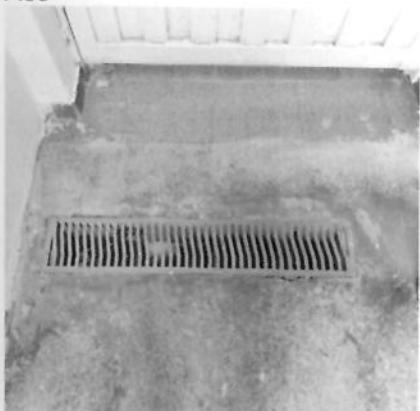
**Piso**

13.2 - Piso de concreto em estado regular, com desgaste e com manchas; com grelha de metálico em estado regular.

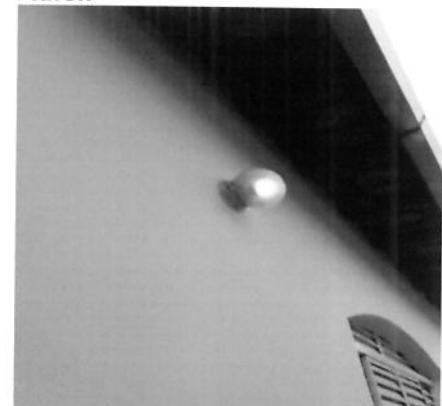
**Plafon**

13.5 - Plafon de metálico em estado regular, com desgaste, porém, funcionando, pintado, com lâmpadas e com fechamento em vidro.

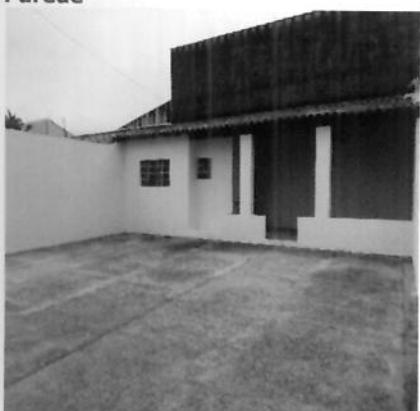
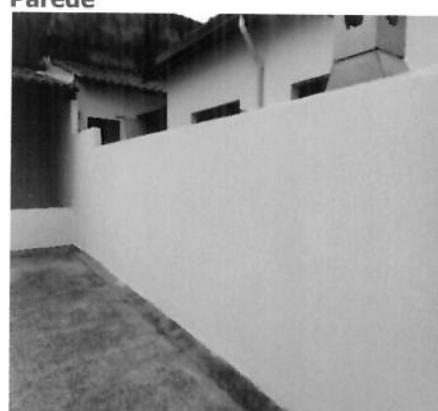
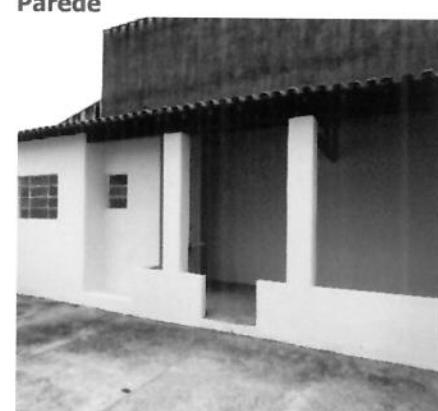
14.1 - Parede na cor amarelo claro em ótimo estado com pintura acrílico fosco, com pintura nova, porém, com falhas.

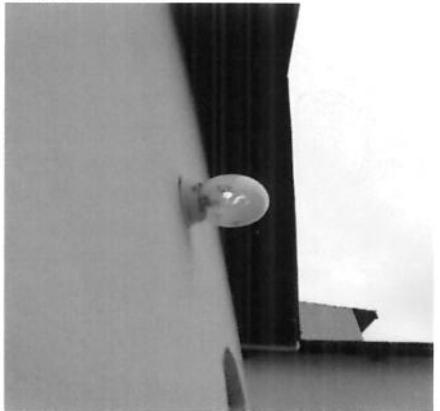
14.5 - Plafon de metálico em estado regular, com desgaste, porém, funcionando, pintado, com lâmpadas e com fechamento em vidro.
