Auto de Vistoria de Entrada

Endereço do imóvel	Rua Ourinhos nº 309, Jardim Leocádia, Sorocaba - SP.
Proprietários(as)	Syrio Petri Filho e Aurora Martinez Petri
Locatários(as)	Helio Marcos Vera e Leci Martins Vera
Fiador(a)	Maura Gomes Rodrigues
Data do laudo	10/10/2019

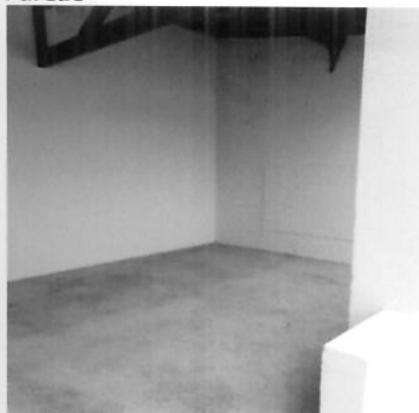
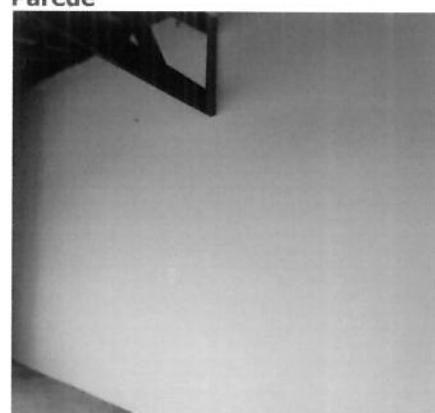
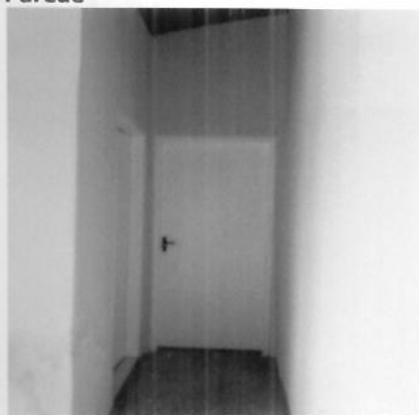
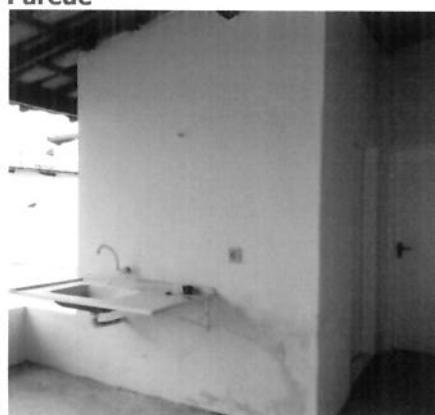
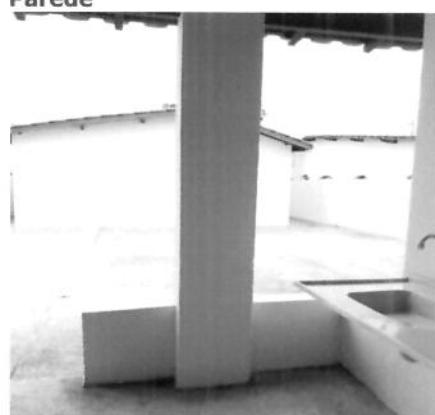
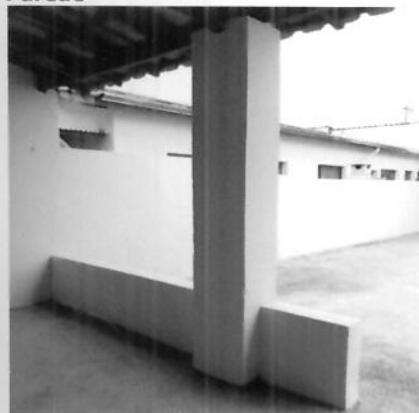
15.1 - Parede na cor amarelo claro em ótimo estado com pintura acrílico fosco, com pintura nova, porém, com falhas e com manchas de infiltração.

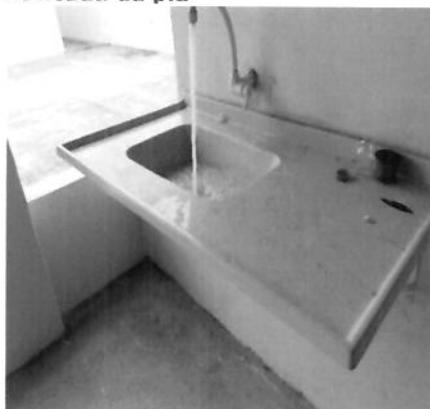
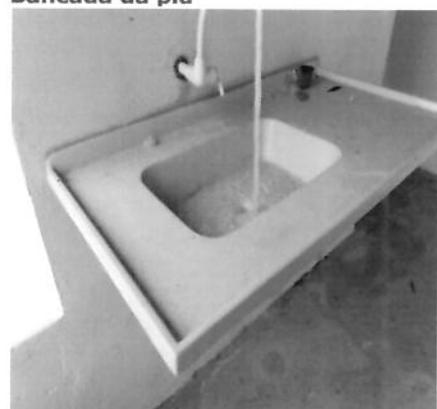
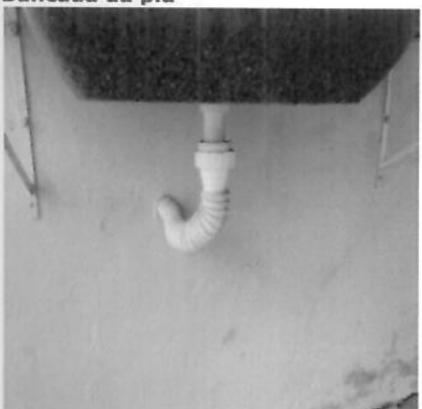
15.4 - Bancada da pia de mármore sintético na cor branco(a) em estado regular, sujas, com desgaste e com manchas, porém, com sifão pvc sem vazamento.

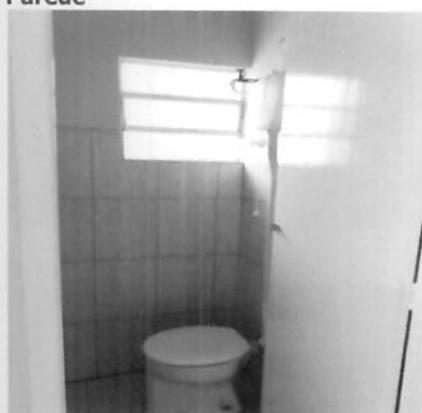
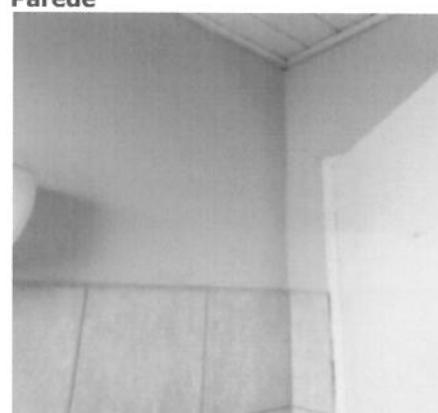
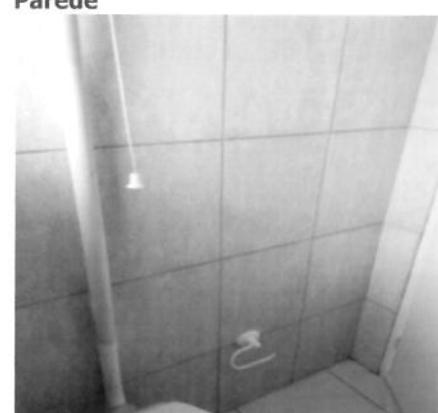
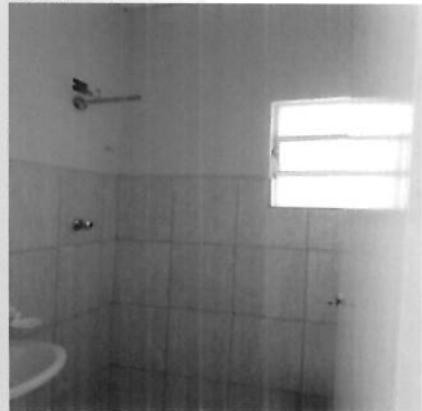
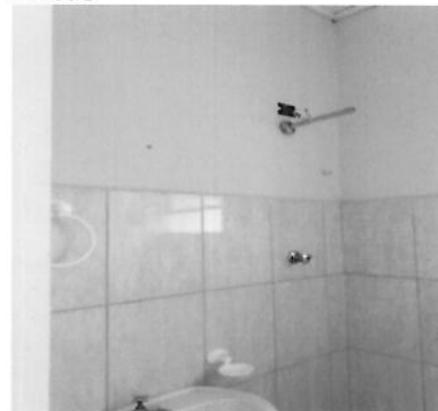
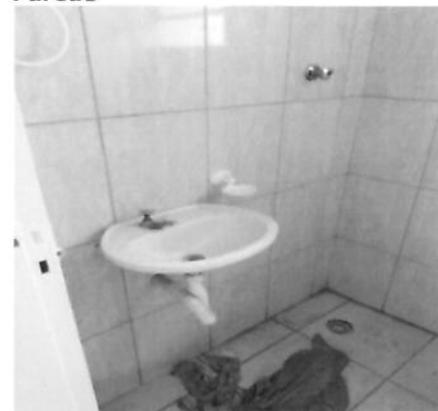
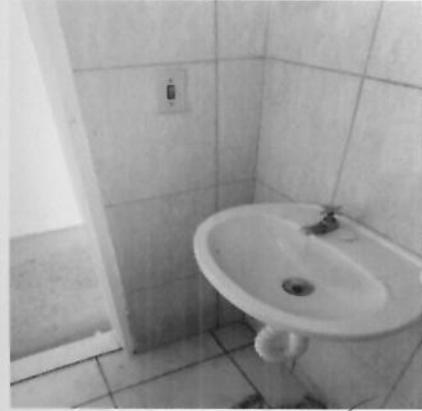
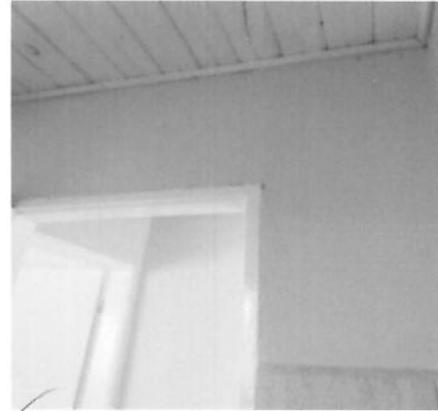
16.1 - Parede de azulejo na cor bege em estado regular; com parte na cor amarelo claro em estado regular com pintura acrílico fosco, com falhas, porém, com pintura nova.

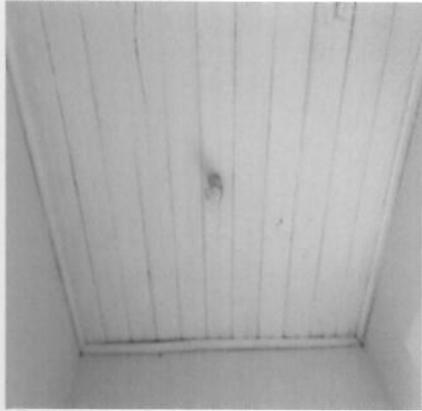
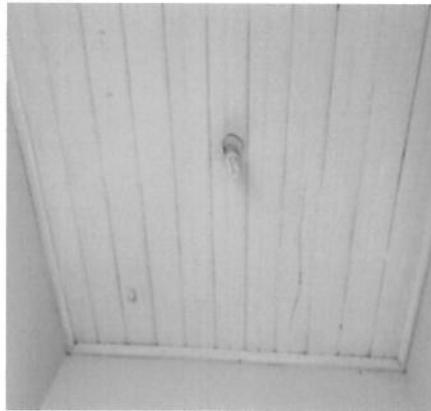
16.3 - Forro de madeira na cor branco(a) em estado regular com pintura esmaltada, com desgaste e com trincas, porém, com pintura antiga.

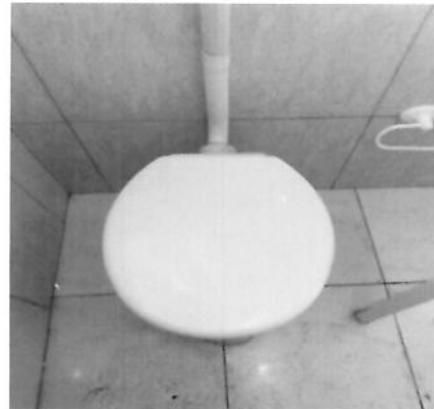
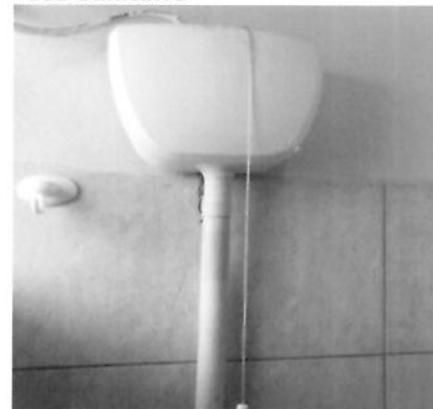
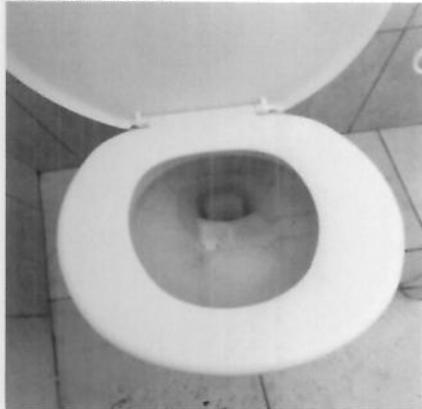
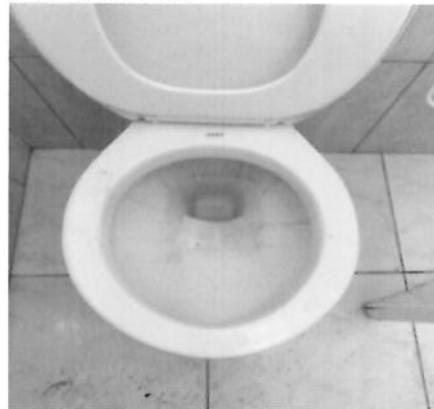
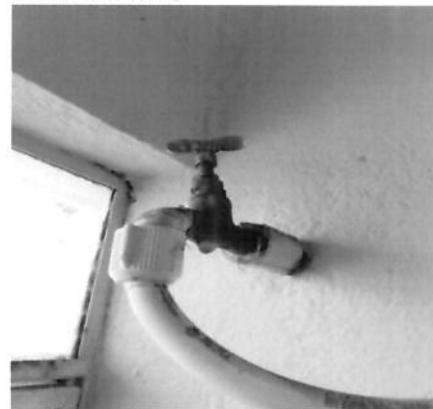
16.6 - Vaso Sanitário de louça na cor branco(a) em estado regular, com vazamento, com desgaste e com manchas, porém, funcionando, com registro, com caixa acoplada e com assento de plástico; com válvula de metálico na cor branco(a) em estado regular, porém, funcionando e sem vazamento.

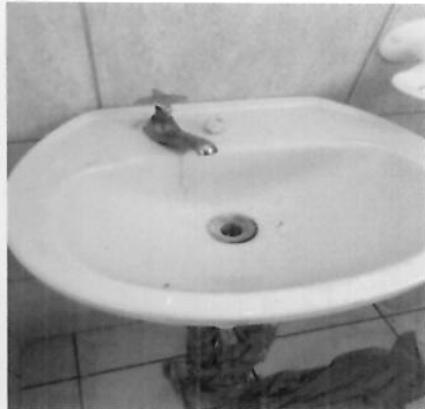
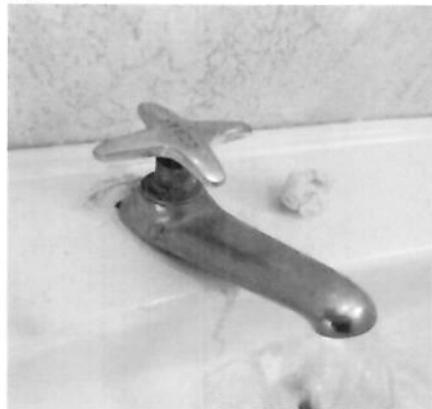
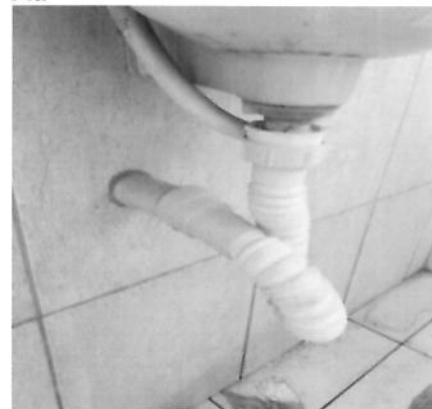
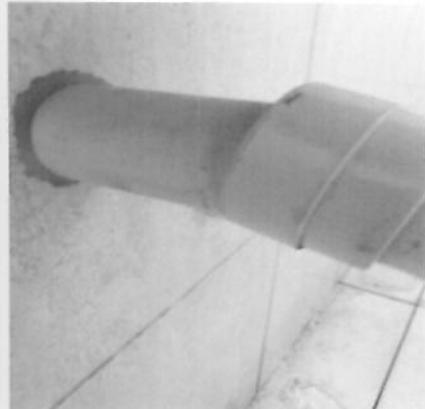
16.12 - Pia de louça na cor branco(a) em ótimo estado, com torneira simples, porém, com vazamento, com manchas e sujo e com sifão pvc com vazamento.

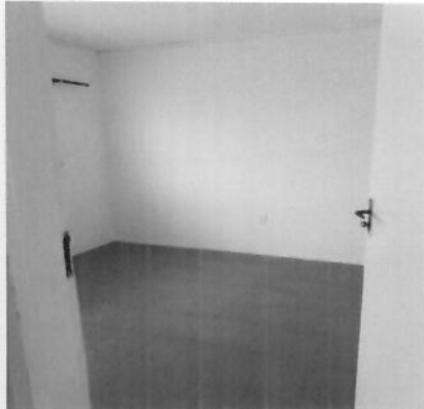
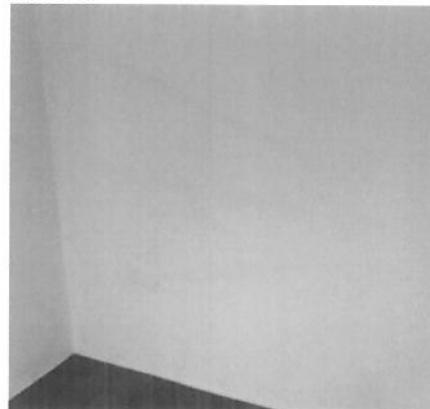
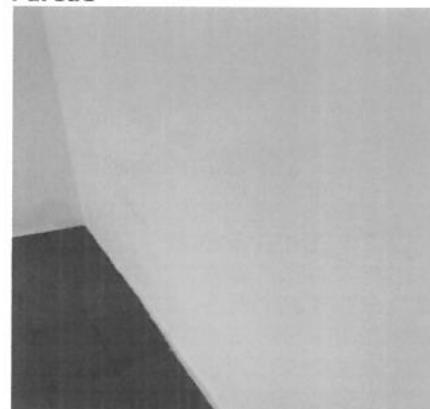
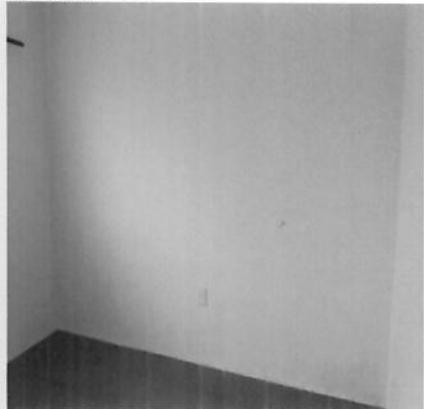
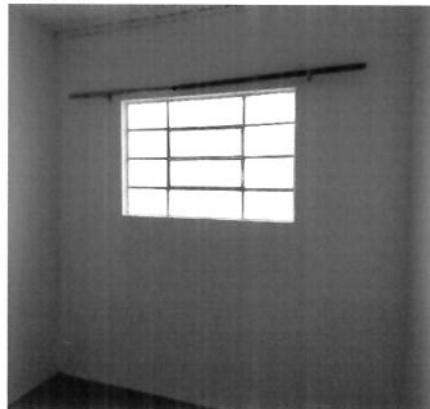
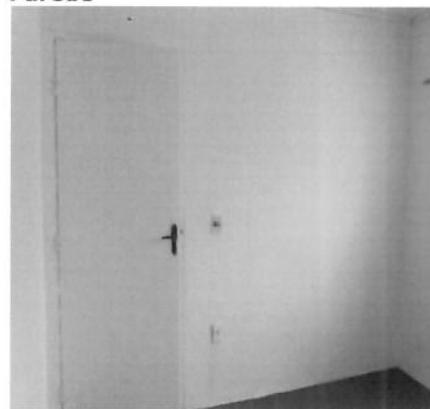
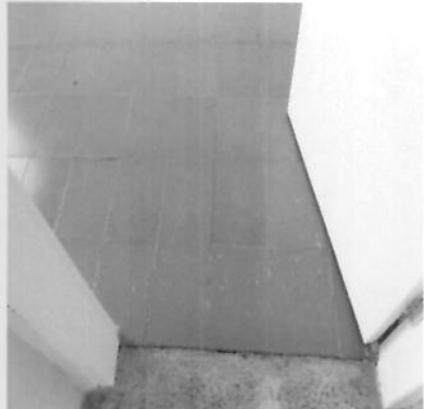
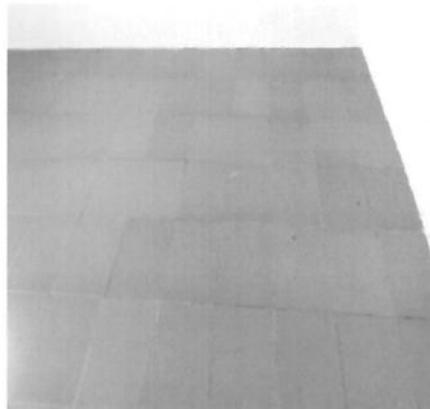
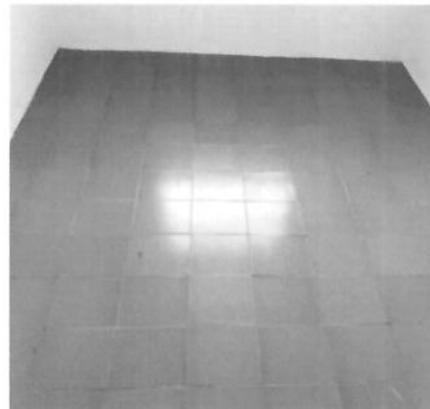
- 17.1 - Parede na cor branco(a) em ótimo estado com pintura acrílico fosco, com pintura nova, porém, com falhas e com manchas.
- 17.2 - Piso de cerâmica na cor marrom em estado regular, sujo, com desgaste e com manchas.

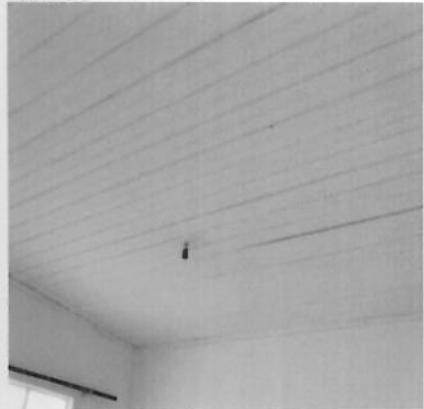
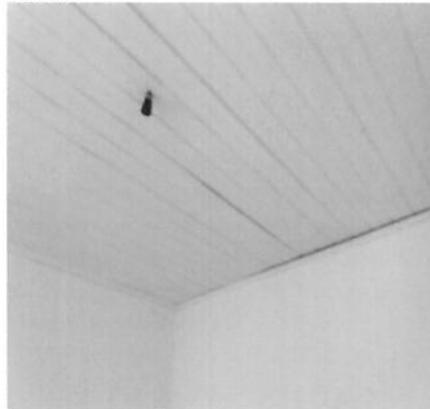
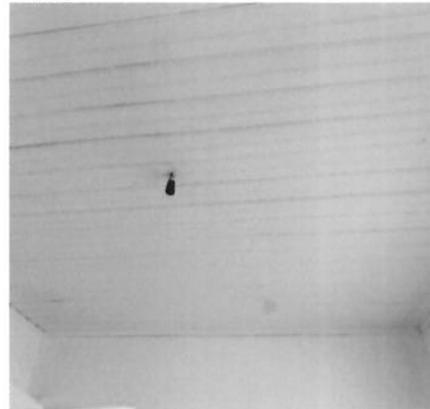
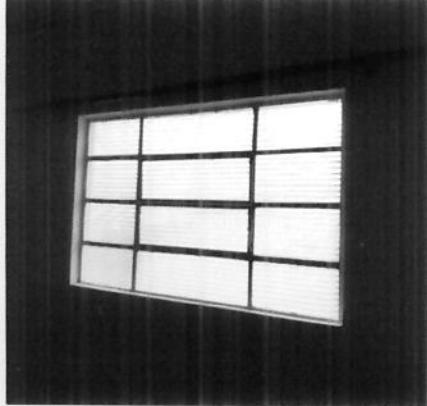
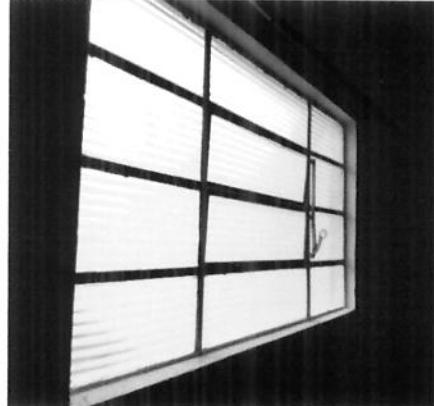
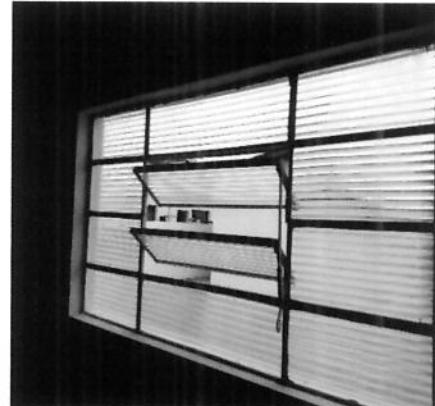
- 17.3 - Forro de madeira na cor branco(a) em estado regular com pintura esmaltada, com desgaste e com trincas, porém, com pintura antiga.
- 17.4 - Esquadria de metálico na cor branco(a) em estado regular com pintura esmaltada, com desgaste e com manchas, porém, com 01 puxador, com parte basculante, com pintura antiga e com vidros canelados.

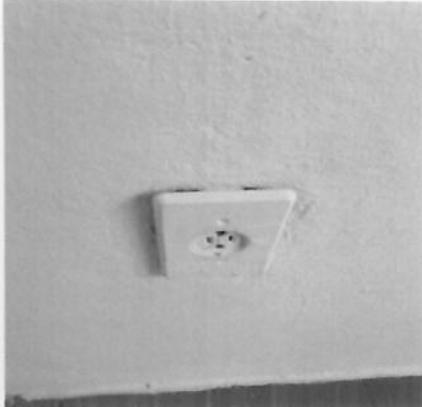
- 17.9 - 1 Tomadas de plástico na cor branco(a) em ótimo estado, porém, com desgaste e com manchas.
