## Auto de Vistoria de Entrada

| <b>Endereço do imóvel</b> | Rua Mooca nº 235, lote 11 quadra F, Jardim Paulistano, Sorocaba - SP. |
| <b>Data do laudo</b> | 15/10/2019 |

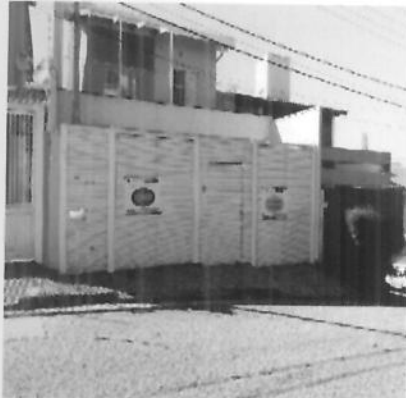
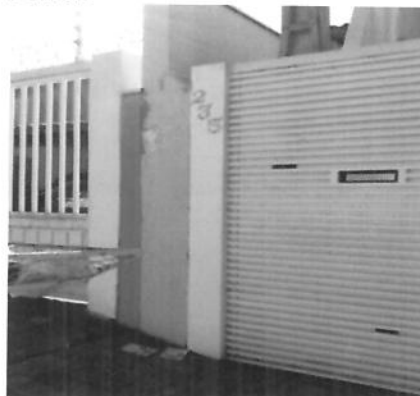
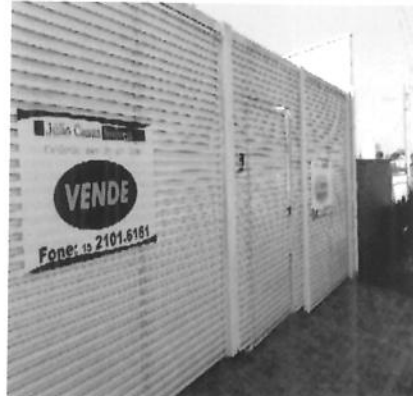
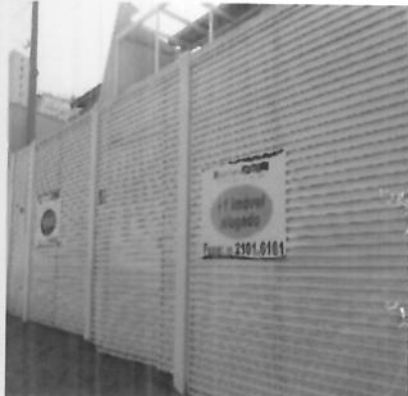
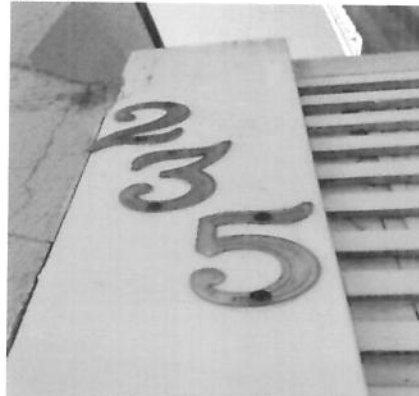
1.1 - Parede de textura na cor branco gelo em estado regular com pintura acrílico fosco, com desgaste, com imperfeições e com manchas, porém, numeração cromada e com pintura antiga.

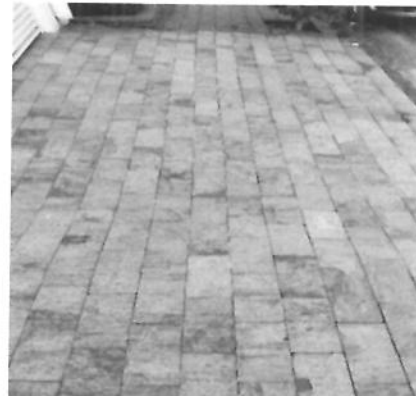
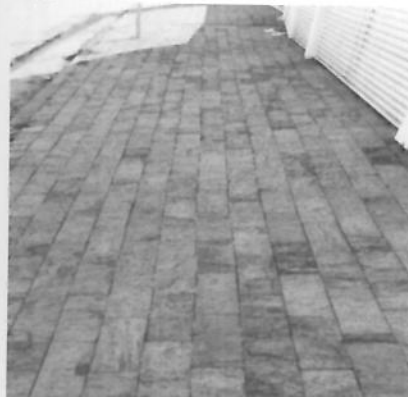
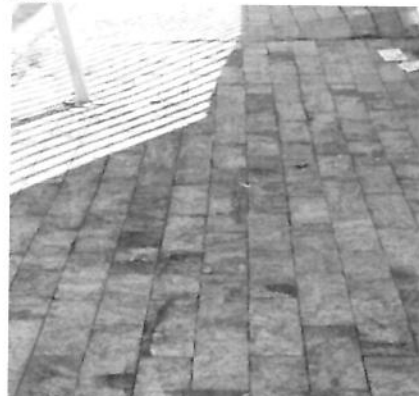
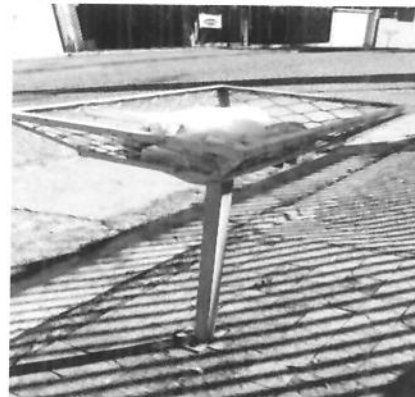
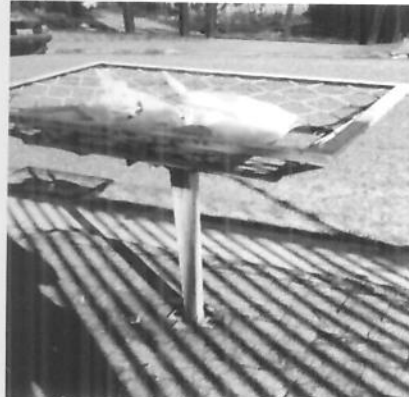
1.2 - Piso de pedra miracema em estado regular, com desgaste e com manchas, porém, com cesto de ferro.

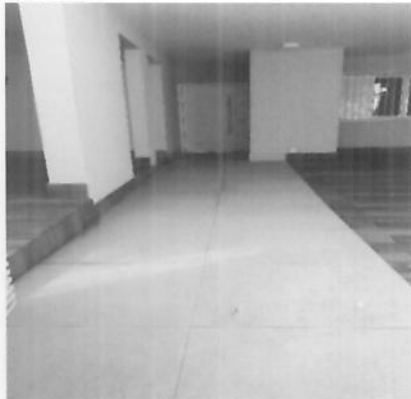
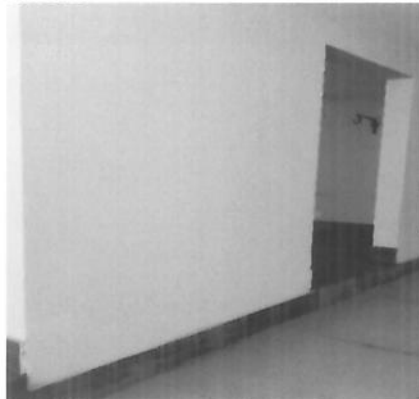
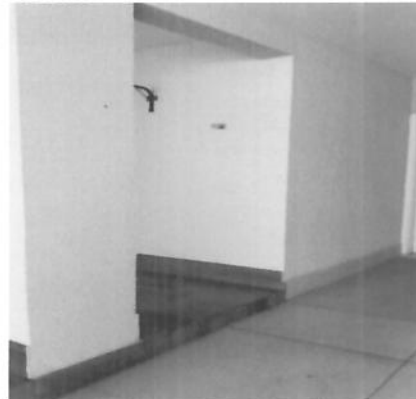
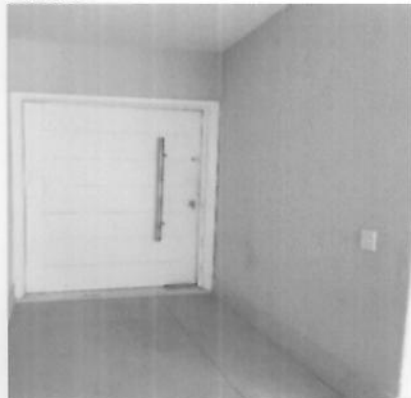
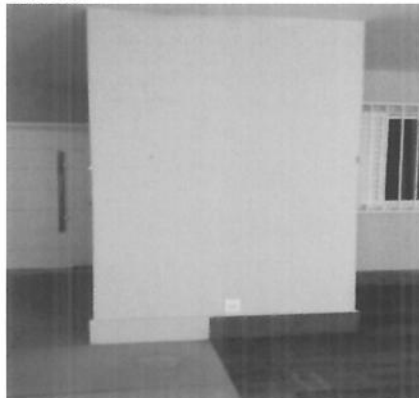
2.1 - Parede de textura na cor branco gelo em estado regular com pintura acrílico fosco, com desgaste e com manchas, porém, com pintura antiga.

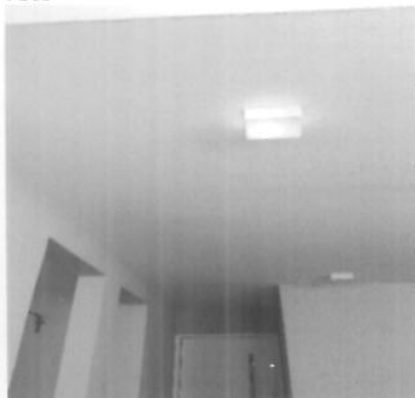
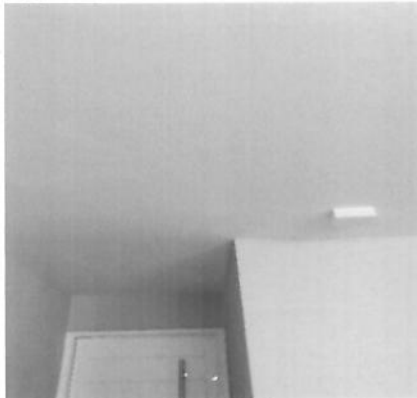
2.3 - Teto de laje na cor branco(a) em estado regular com pintura acrílico fosco, com desgaste, com manchas e com trincas, porém, com pintura antiga.

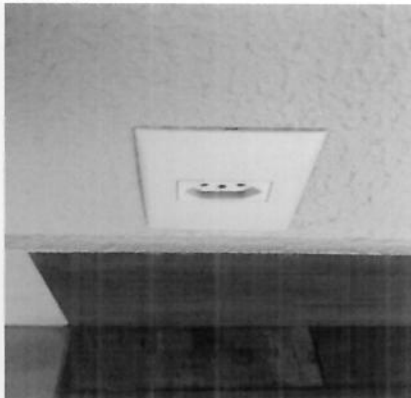
2.7 - Tomada de plástico na cor branco(a) em ótimo estado, porém, com manchas.

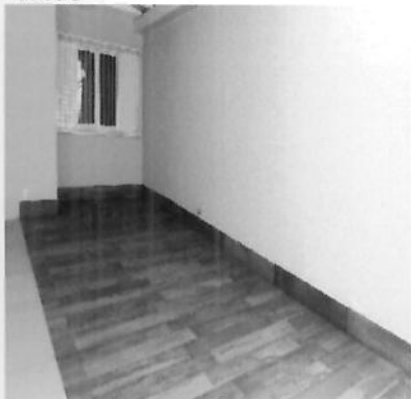
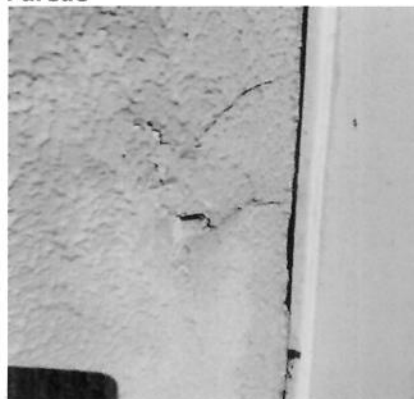
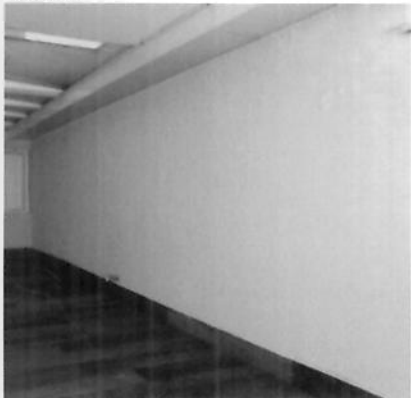
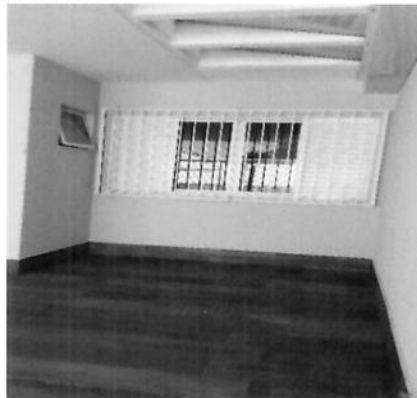
3.1 - Parede de textura na cor branco gelo em estado regular com pintura acrílico fosco, com desgaste e com manchas, porém, com pintura antiga.

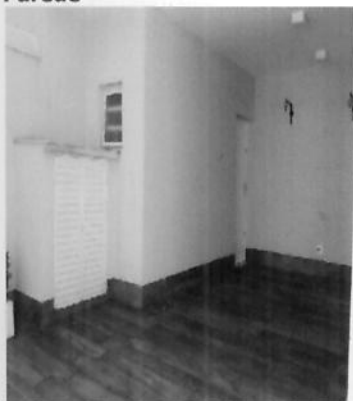
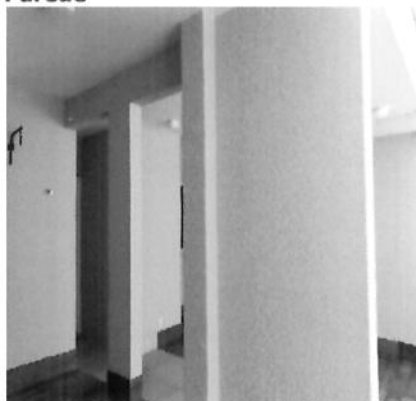
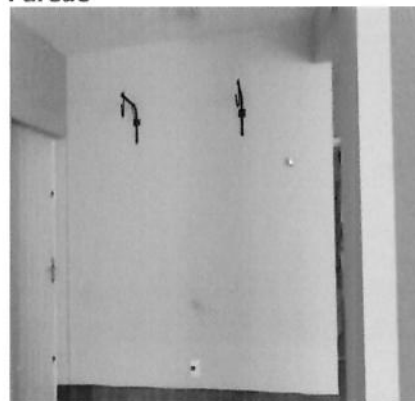
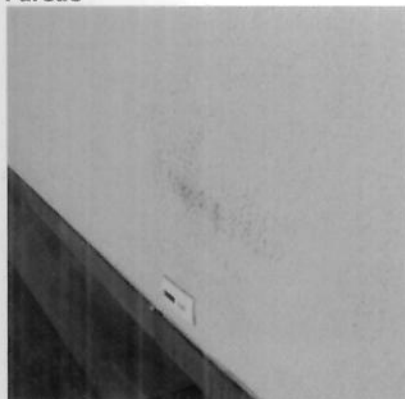
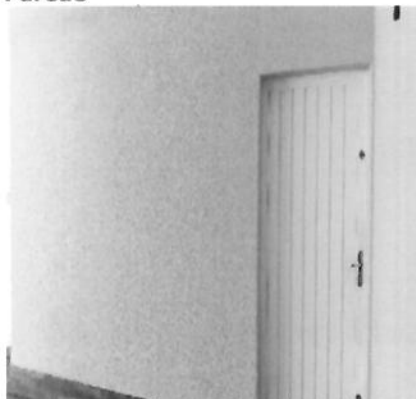
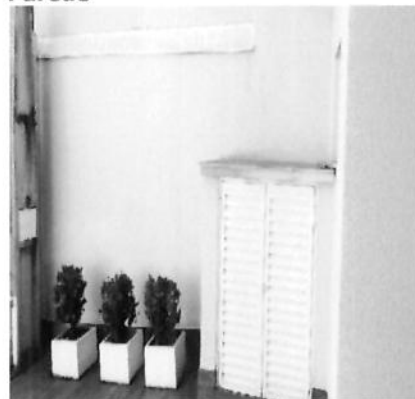
4.1 - Parede de textura na cor branco gelo em estado regular com pintura acrílico fosco, com desgaste e com manchas, porém, com pintura antiga.

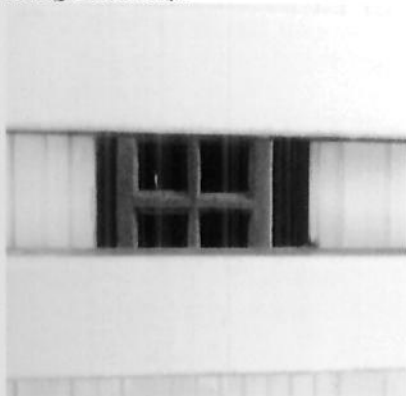
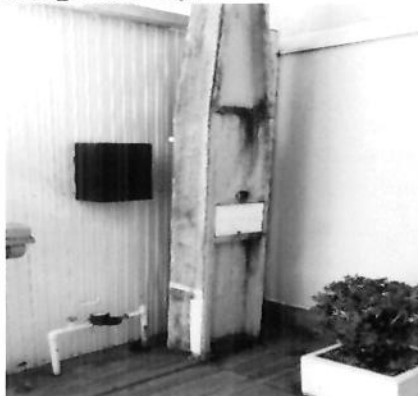
- 4.7 - Cavalete de Água em estado regular.
- 4.8 - Relógio de Força em estado regular, com infiltração e com mancha.
- 4.9 - Abrigo para gás de textura na cor branco gelo em estado regular com pintura acrílico fosco, com desgaste e com manchas, porém, com pintura antiga; com porta de metálico na cor branco(a) em estado regular, porém, com trincos e com veneziana cega. Obs: 02 botijões.

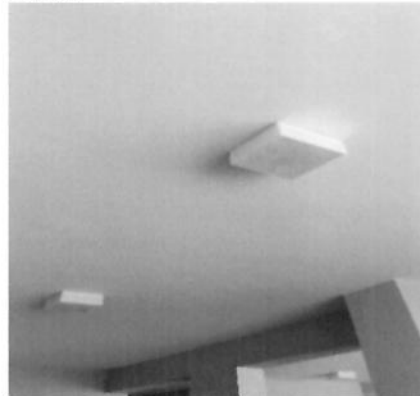
Plafon

- 4.10 - 3 Plafons de metálico na cor vermelho em ótimo estado, com lâmpadas e com tampa acrílica, porém, sem funcionamento.
- 4.11 - Tomadas de plástico na cor branco(a) em ótimo estado, porém, com manchas.

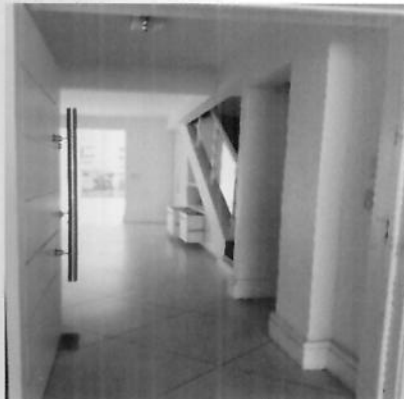
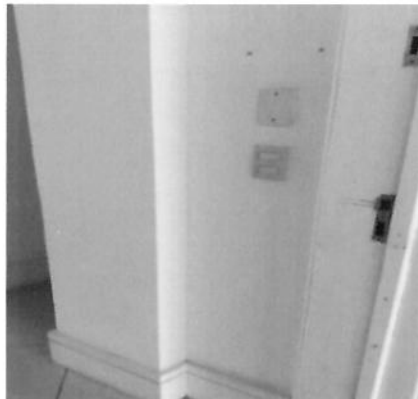
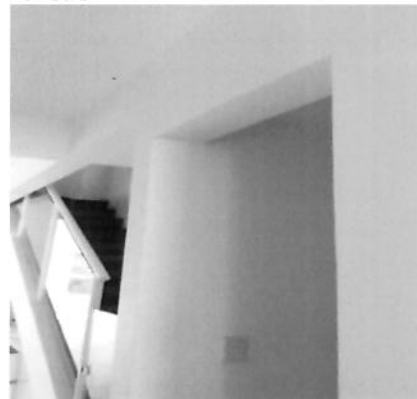
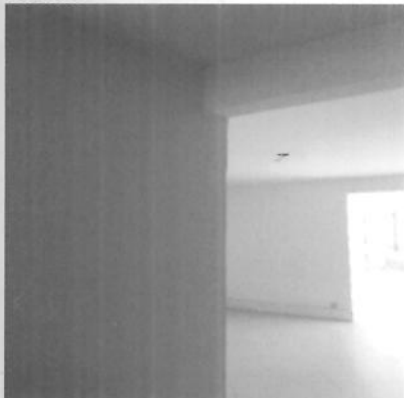
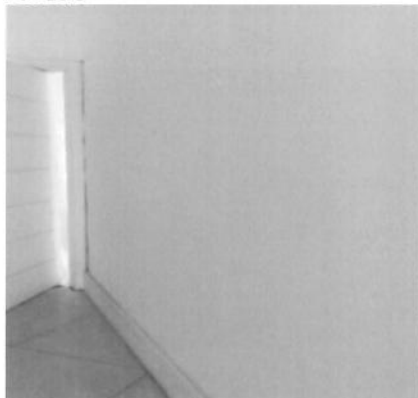
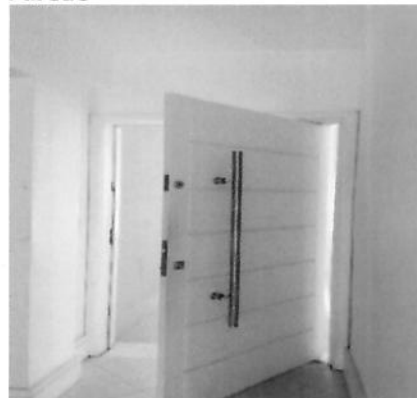
5.1 - Parede na cor branco(a) em estado regular com pintura acrílico fosco, com furos, com desgaste e com manchas, porém, com pintura antiga.

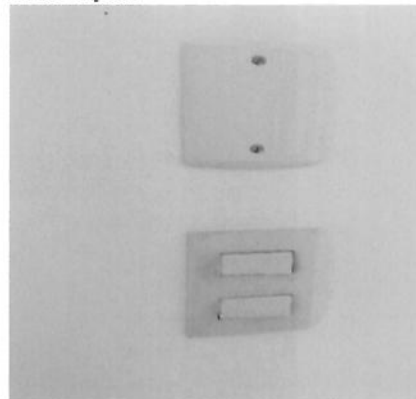
5.6 - 2 Interruptores de plástico na cor branco(a) em ótimo estado, porém, com manchas.

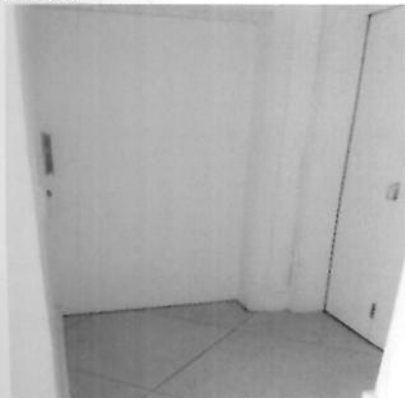
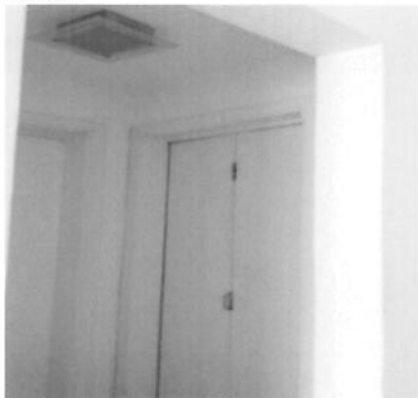
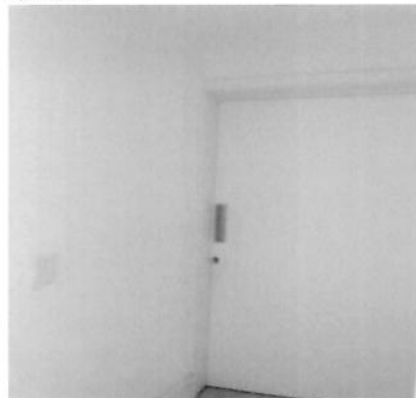
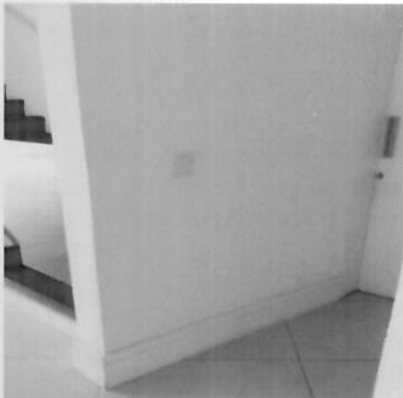
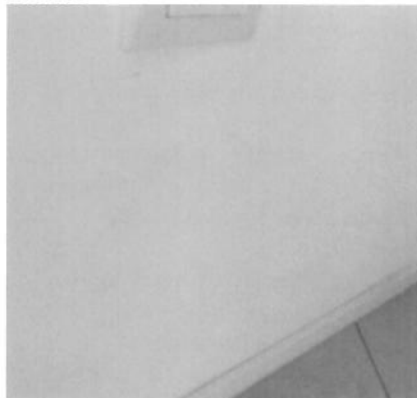
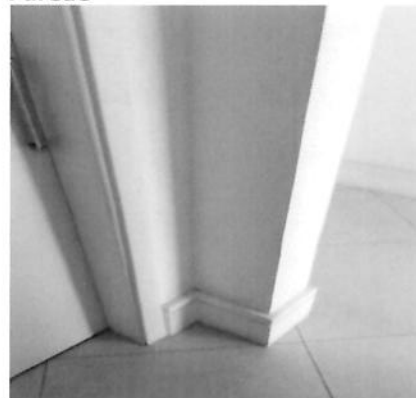
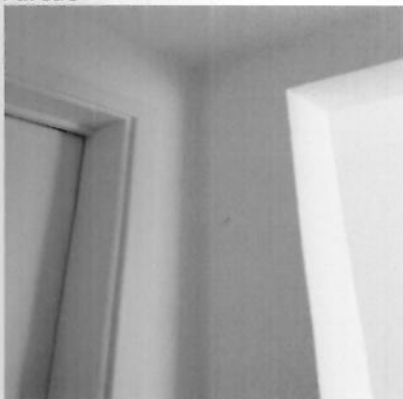
6.1 - Parede na cor branco(a) em estado regular com pintura acrílico fosco, com desgaste e com manchas, porém, com pintura antiga.

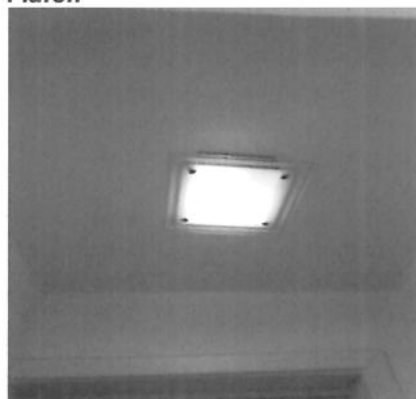
7.12 - Plafon de metálico na cor cromado em ótimo estado, funcionando, com lâmpadas e com fechamento em vidro.

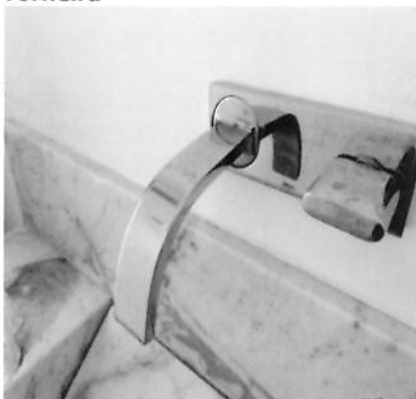
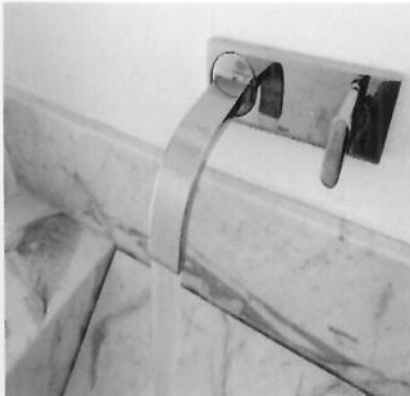
7.8 - Torneira de metálico deca na cor cromado em ótimo estado, funcionando e sem vazamento, porém, suja.

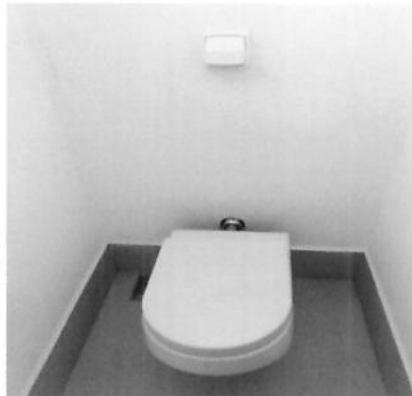
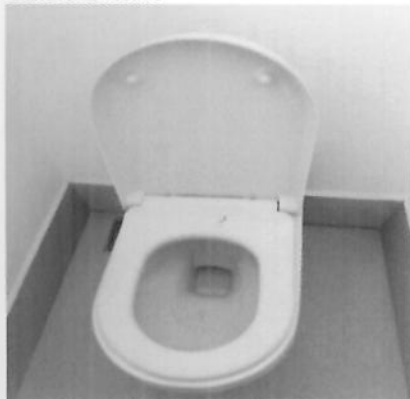
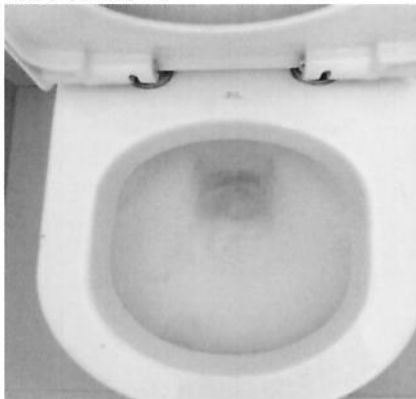
**Vaso Sanitário**

7.10 - Vaso Sanitário de louça deca na cor branco(a) em ótimo estado, funcionando; com assento de plástico na cor branco(a) em ótimo estado, porém, com desgaste; com válvula de metálico hydra na cor branco(a) em estado regular, porém, funcionando e sem vazamento.

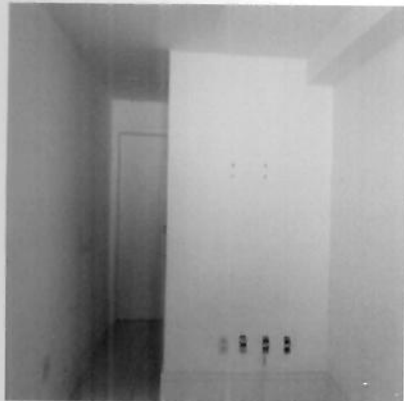
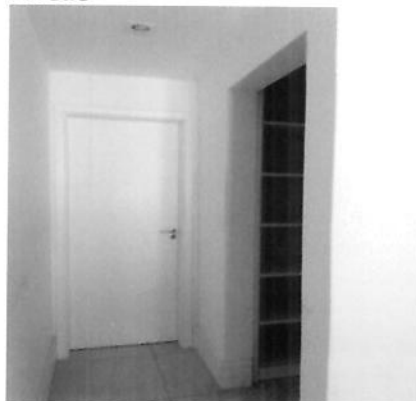
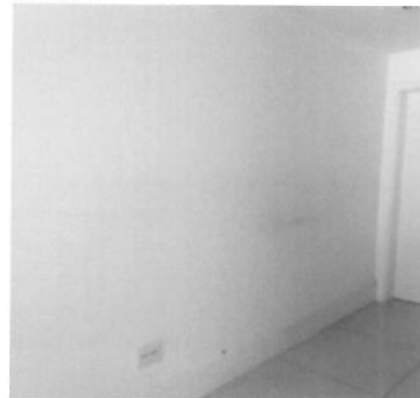
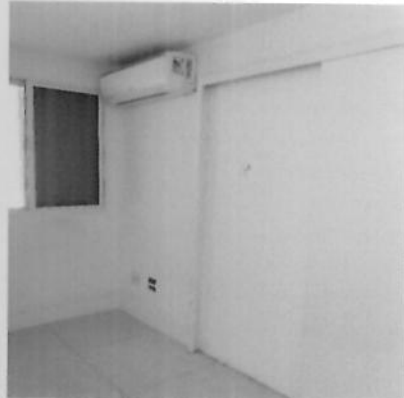
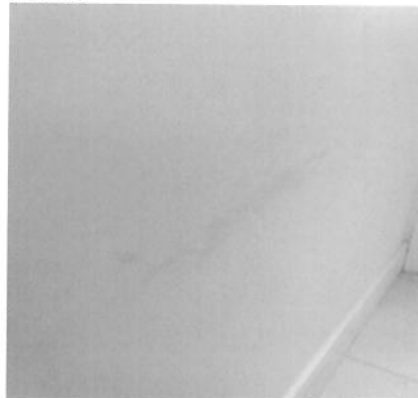
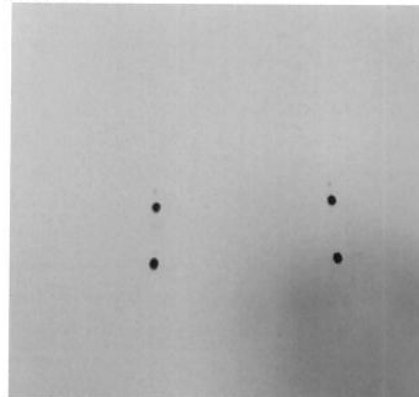
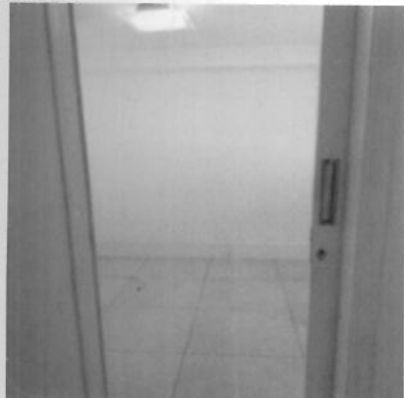
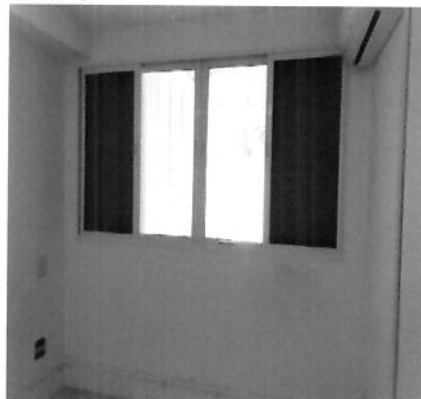
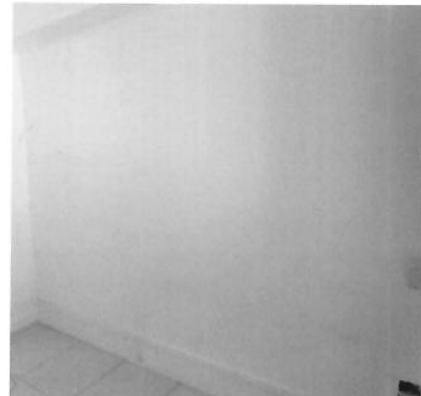
8.1 - Parede na cor branco(a) em estado regular com pintura acrílico fosco, com furos, com desgaste e com manchas, porém, com pintura antiga.

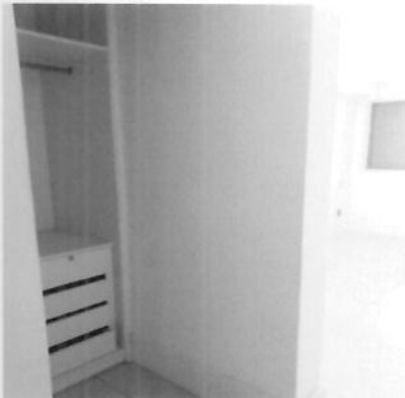
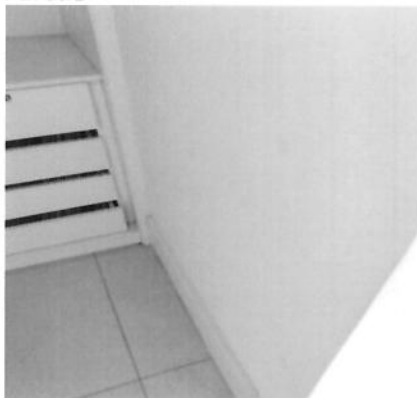
- 9.1 - Parede na cor branco(a) em estado regular com pintura acrílico fosco, com furos, com desgaste e com manchas, porém, com pintura antiga.
- 9.2 - Piso de porcelanato na cor bege em estado regular, com desgaste; com rodapé de madeira na cor branco(a) em estado regular com pintura esmaltada, sujo, com desgaste e com manchas, porém, com pintura antiga.
- 9.3 - Teto de gesso na cor branco(a) em ótimo estado com pintura acrílico fosco, com pintura antiga, porém, com desgaste e com manchas.
- 9.4 - Armário de MDF na cor branco(a) em ótimo estado, porém, com manchas; com 5 gavetas em ótimo estado, porém, com manchas.
- 9.5 - Plafon de metálico embutido na cor branco(a) em ótimo estado, funcionando, com lâmpadas e com fechamento em vidro.
- 9.6 - Interruptor de plástico na cor branco(a) em ótimo estado, porém, com manchas.

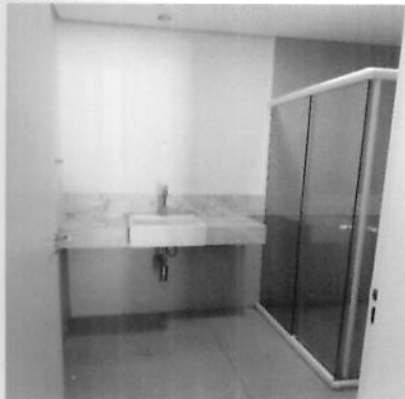
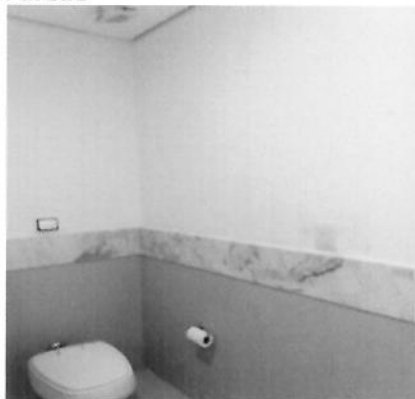
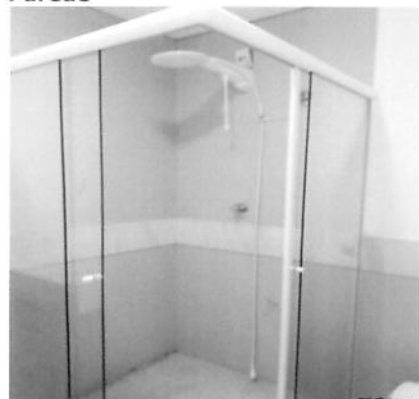
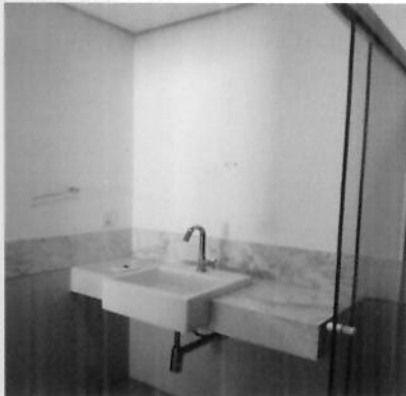
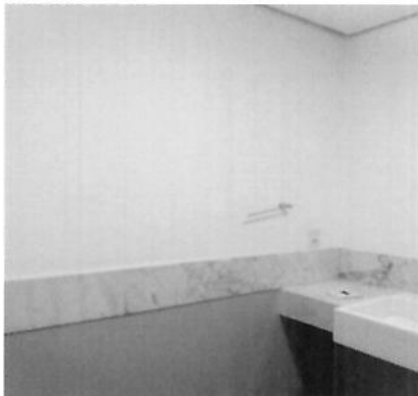
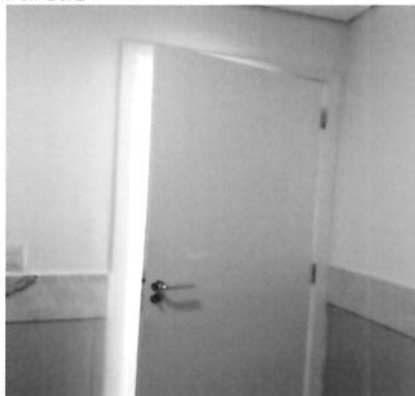
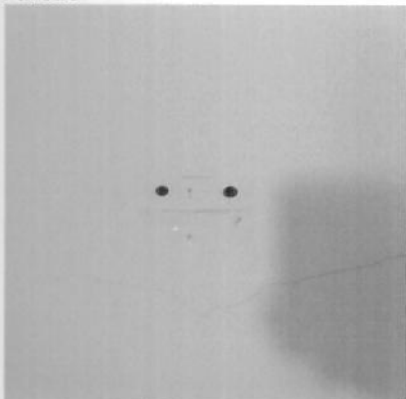
**Parede**

10.1 - Parede na cor branco(a) em estado regular com pintura acrílico fosco, com furos, com desgaste e com manchas, porém, com pintura antiga; com parte de porcelanato na cor bege em ótimo estado; com parte de mármore na cor branco(a) em estado regular.

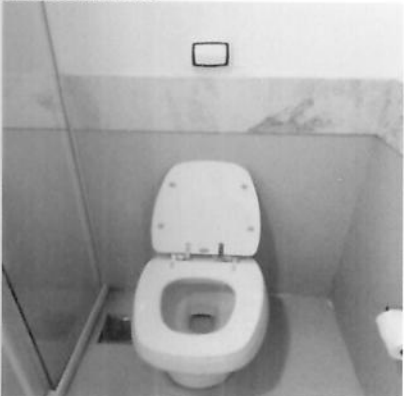
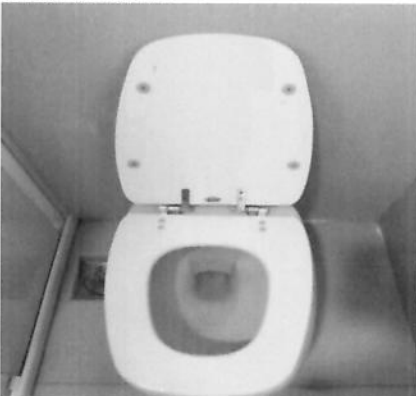
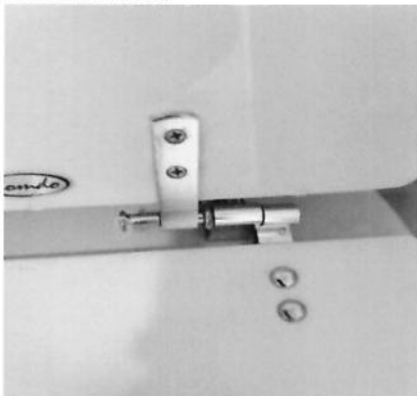
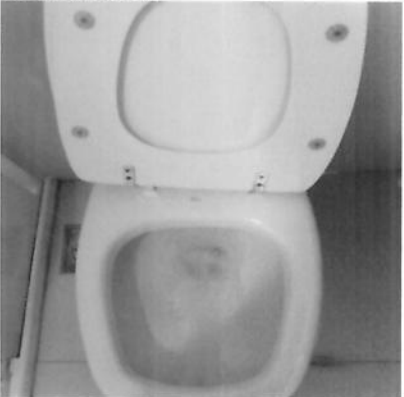
10.8 - Vaso Sanitário de louça deca na cor branco(a) em ótimo estado, funcionando; com assento de polipropileno na cor branco(a) em ótimo estado, porém, solto e com desgaste; com válvula de metálico hydra na cor branco(a) em estado regular, porém, funcionando e sem vazamento.

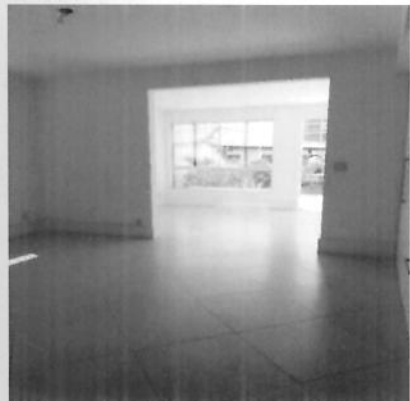
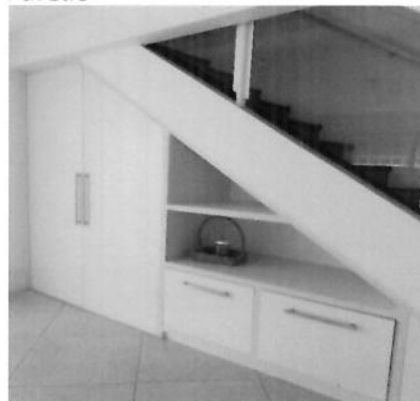
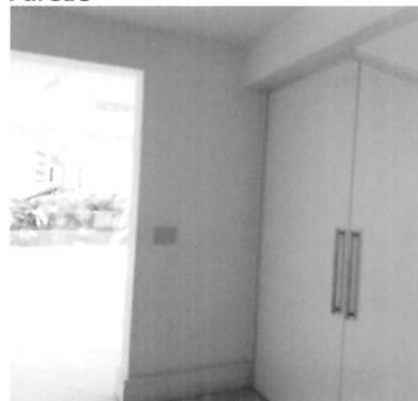
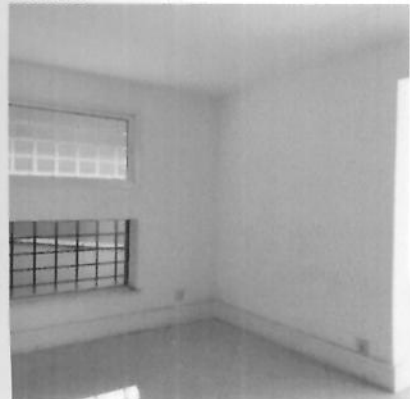
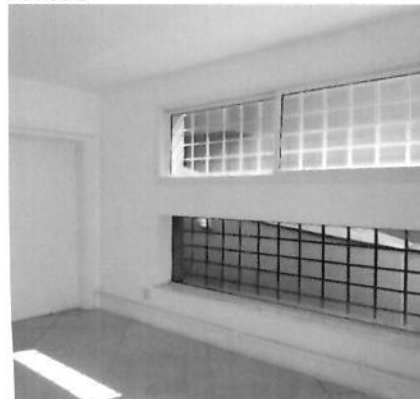
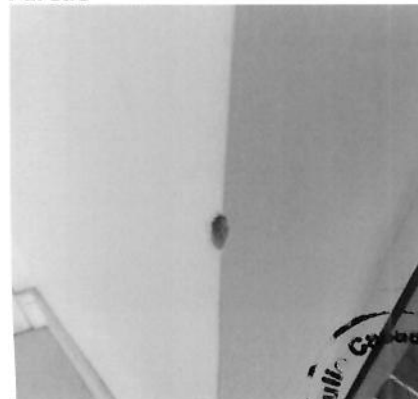
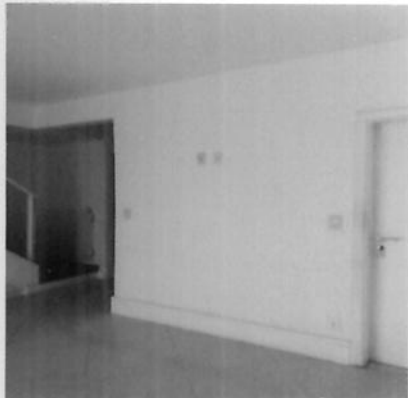
## Parede

11.1 - Parede na cor branco(a) em estado regular com pintura acrílico fosco, com furos, com desgaste e com manchas, porém, com pintura antiga.

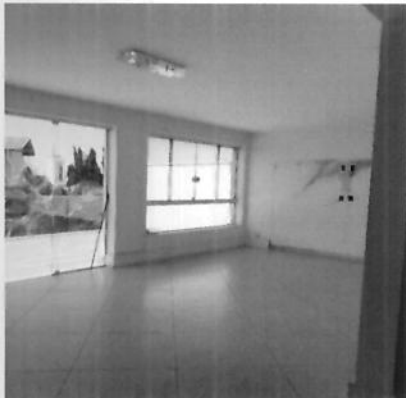
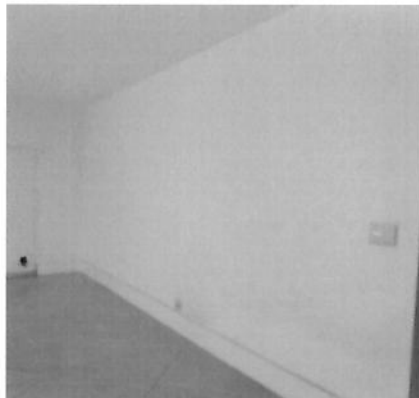
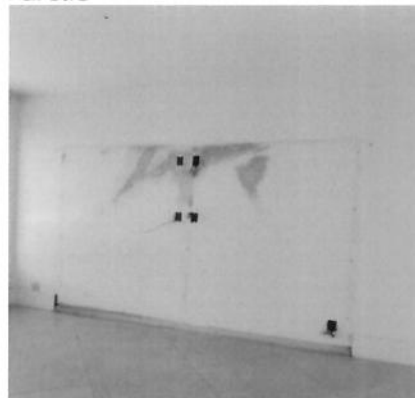
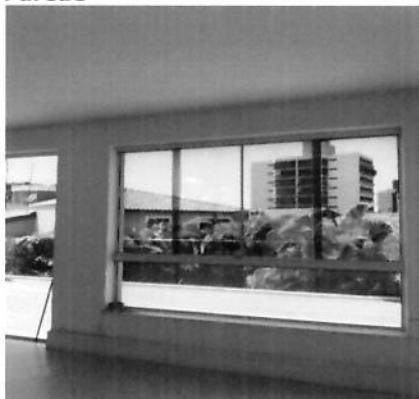
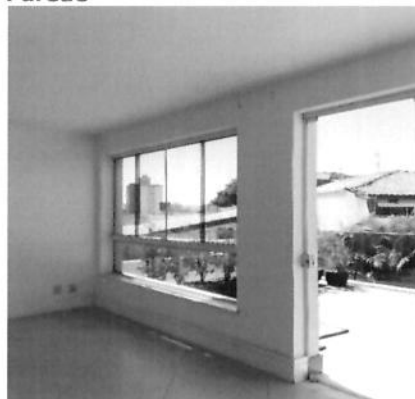
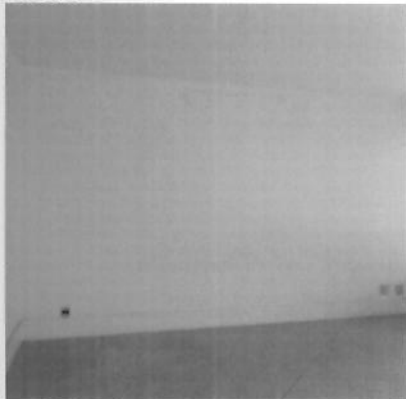
12.1 - Parede na cor branco(a) em estado regular com pintura acrílico fosco, com furos, com desgaste, com infiltrações e com manchas, porém, com pintura antiga.

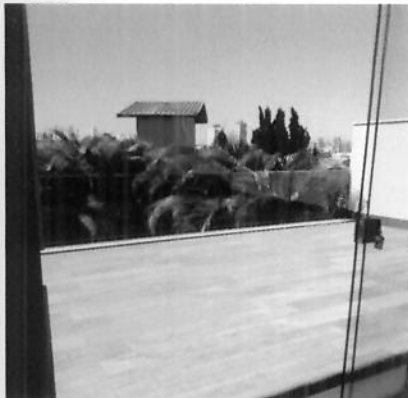
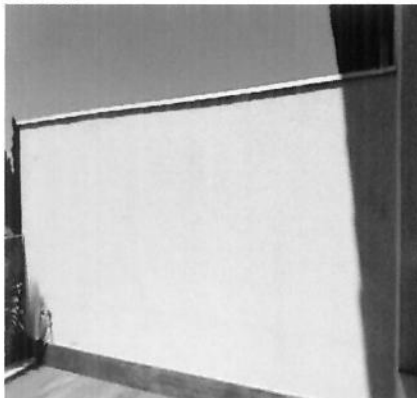
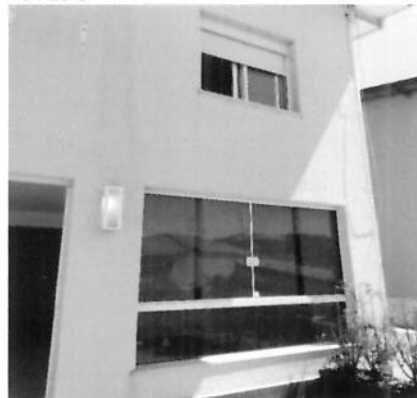
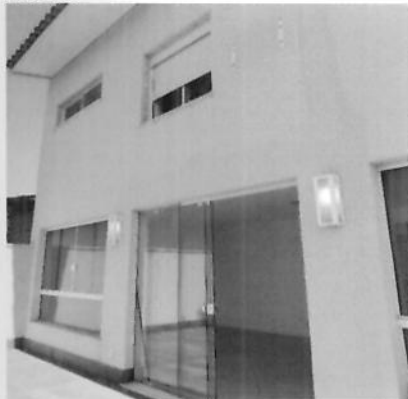
13.1 - Parede de textura na cor branco gelo em estado regular com pintura acrílico fosco, com desgaste e com manchas, porém, com pintura antiga.

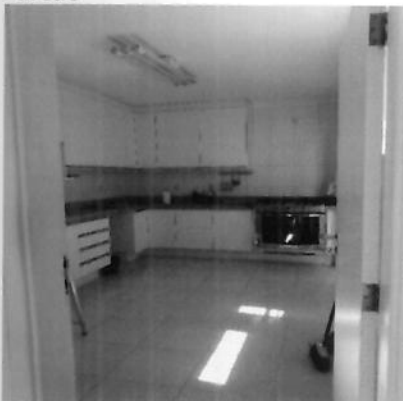
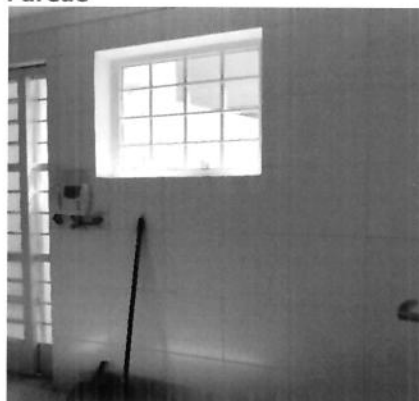
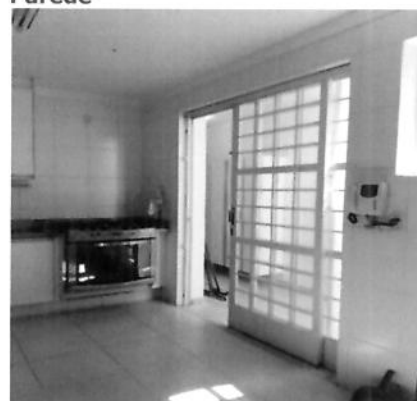
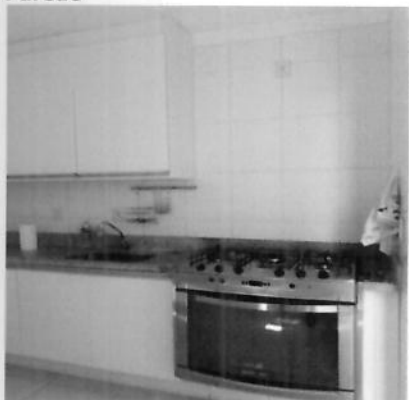
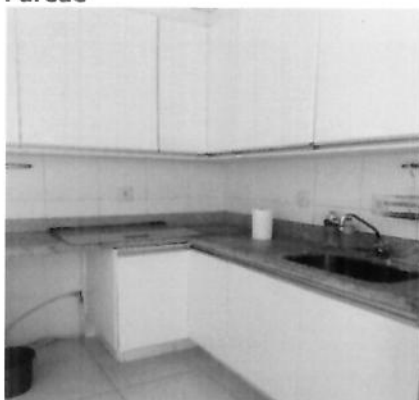
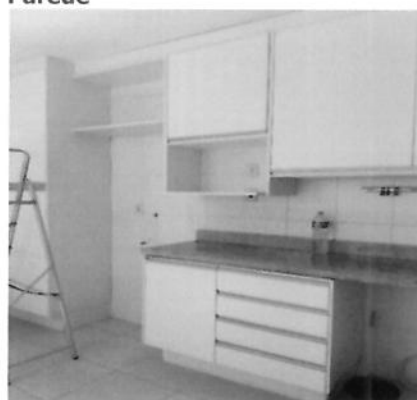
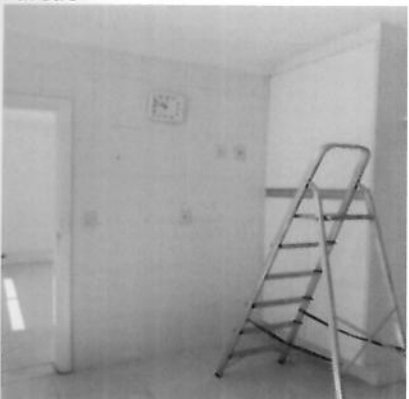
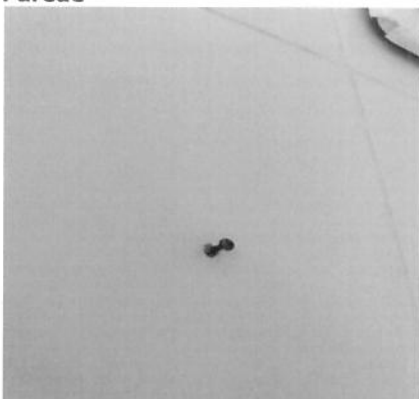
14.1 - Parede de azulejo na cor branco(a) em ótimo estado com pintura fosca, com 01 parafuso.

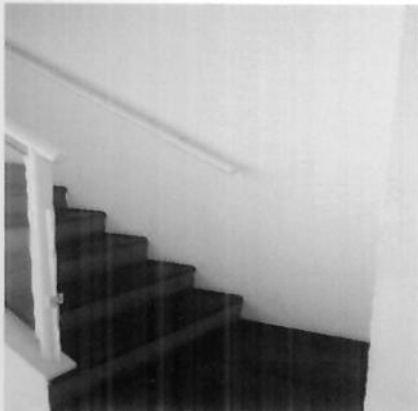
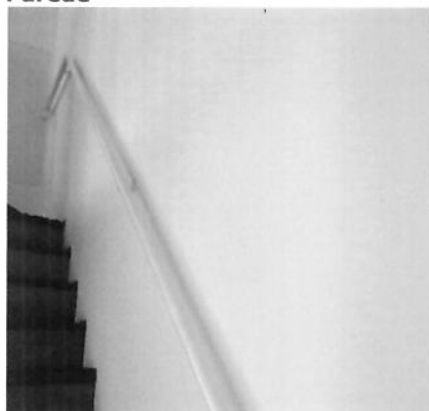
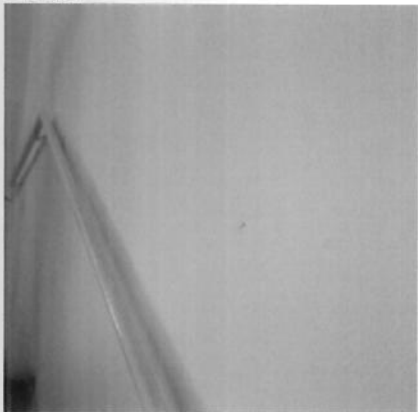
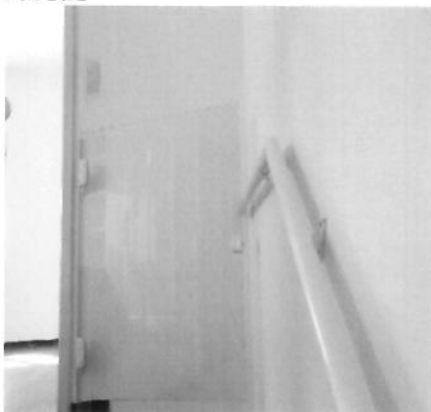
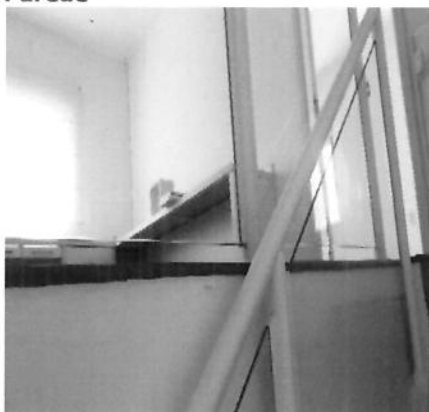
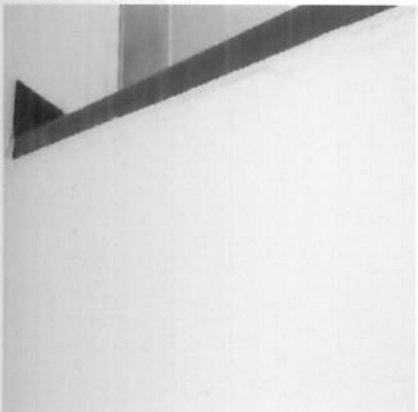
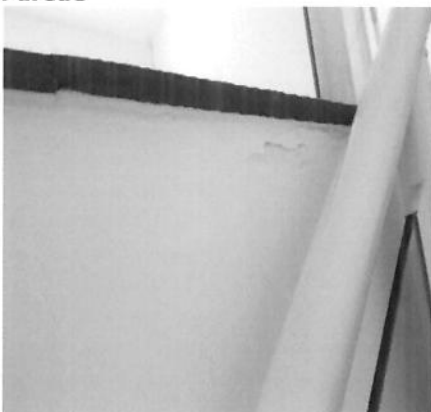
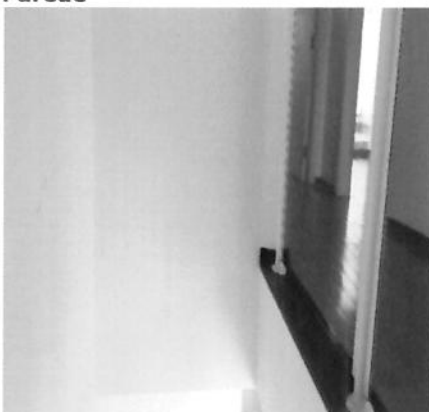
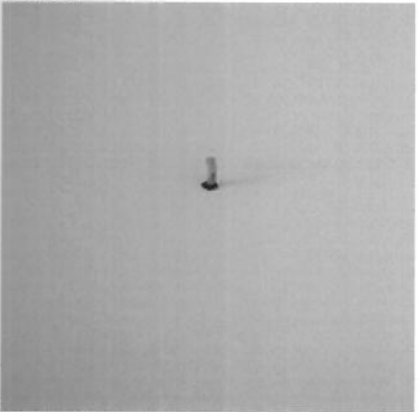
15.1 - Parede na cor branco(a) em ótimo estado com pintura acrílico fosco, com 01 gancho e com pintura antiga, porém, com desgaste, com manchas e com trincas.

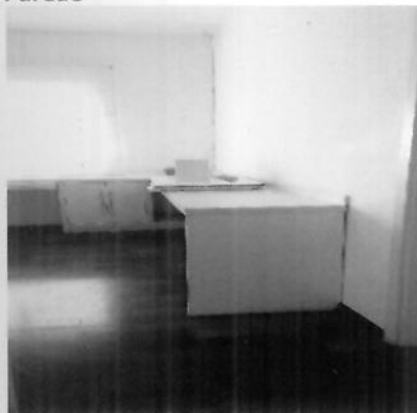
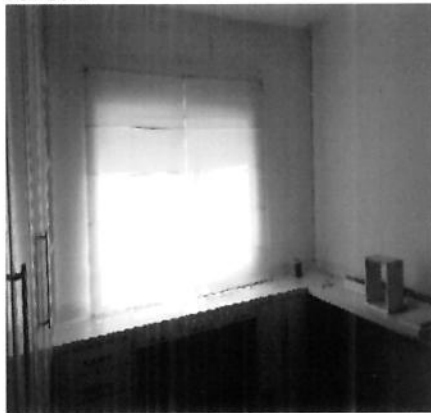
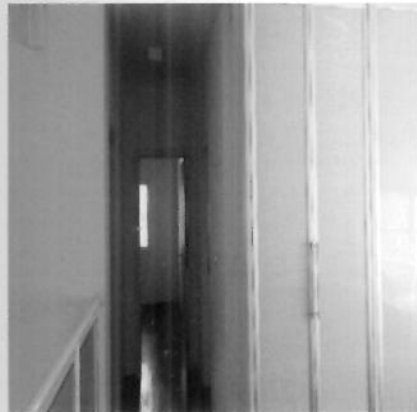
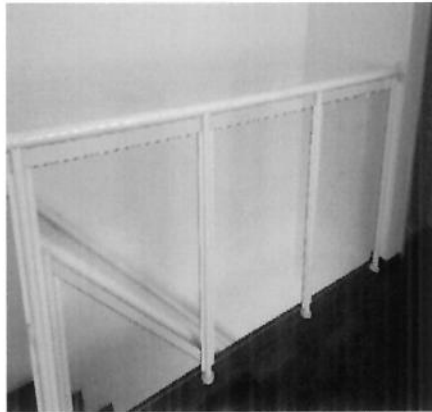
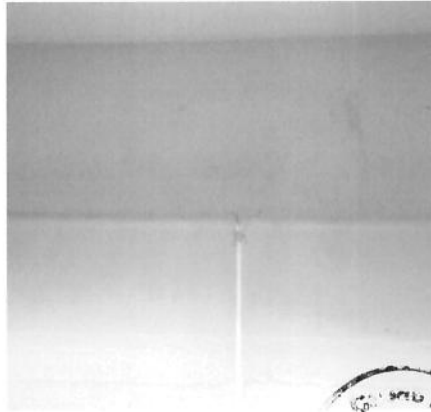
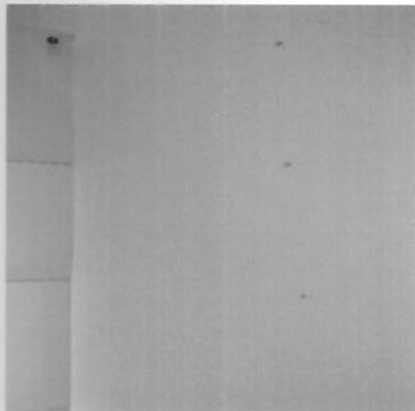
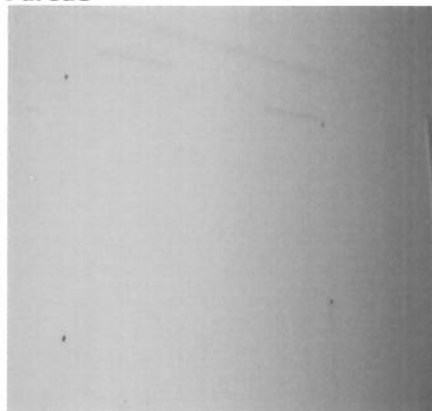
16.1 - Parede na cor branco(a) em ótimo estado com pintura acrílico fosco, com 03 pregos e com pintura antiga, porém, com furos, com riscos, com desgaste, com manchas e com trincas.

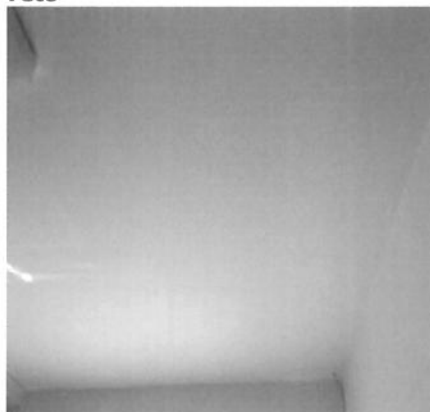
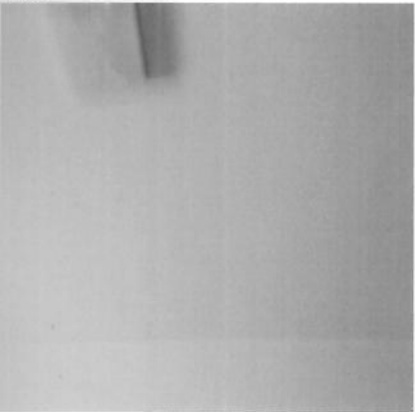
16.3 - Teto de laje na cor branco gelo em ótimo estado com pintura acrílico fosco, com pintura antiga, porém, com desgaste e com trincas; com moldura de gesso na cor branco(a) em ótimo estado.

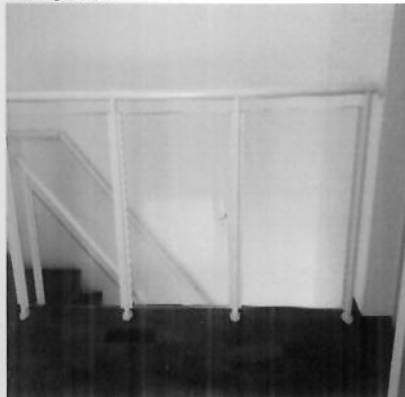
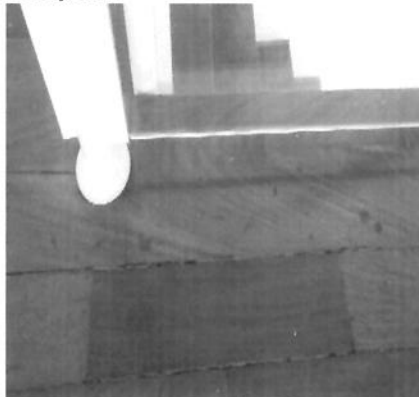
**Parapeito**

16.7 - Parapeito de alumínio/vidro na cor branco(a) em ótimo estado, com vidros lisos, porém, com risco e com desgaste.

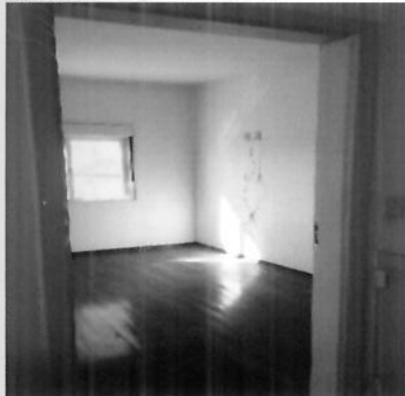
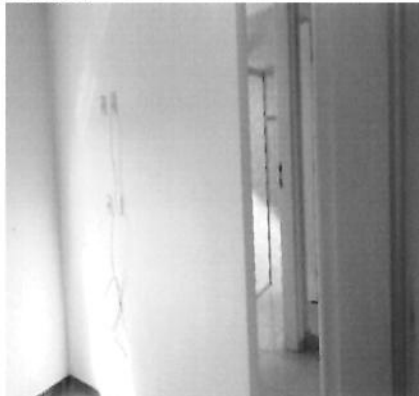
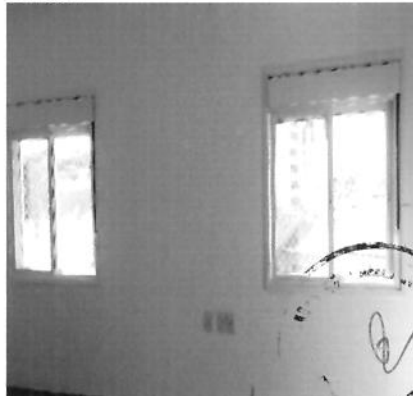
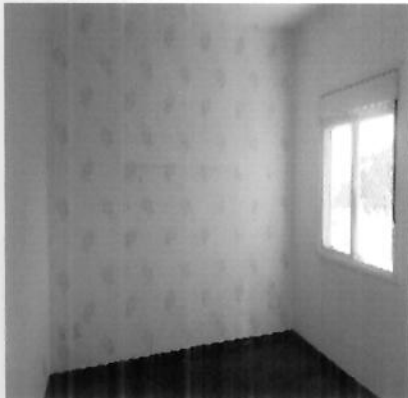
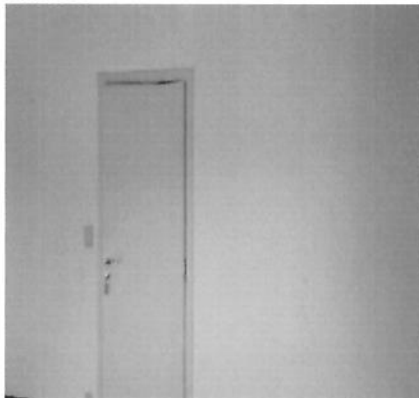
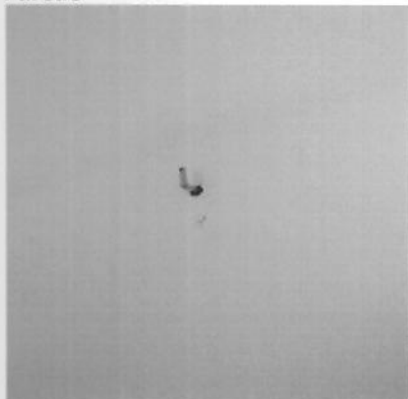
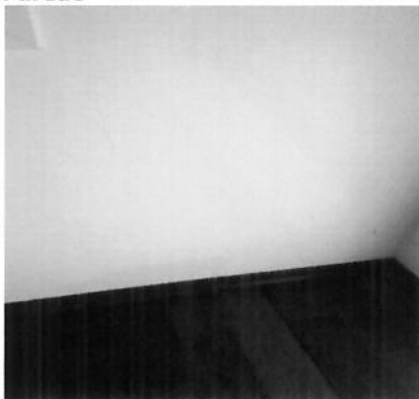
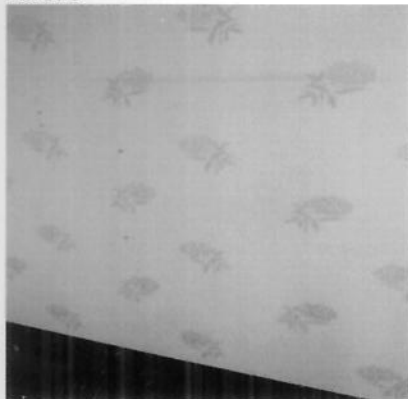
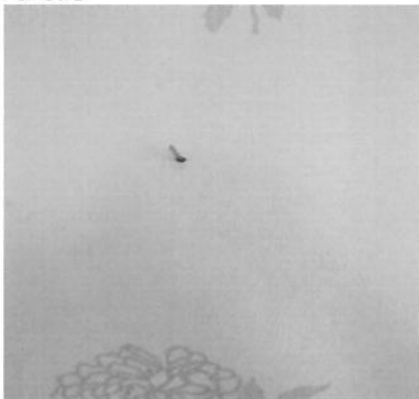
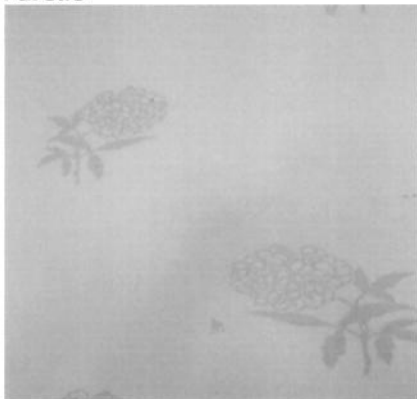
17.1 - Parede na cor branco(a) em ótimo estado com pintura acrílico fosco, com pintura antiga, porém, com furos, com desgaste, com manchas e com trincas; com parte de papel de parede na cor bege em ótimo estado, porém, com desgaste e com manchas.
