## Auto de Vistoria de Entrada

| <b>Endereço do imóvel</b> | Rua Mooca nº 235, lote 11 quadra F, Jardim Paulistano, Sorocaba - SP. |
| <b>Data do laudo</b> | 15/10/2019 |

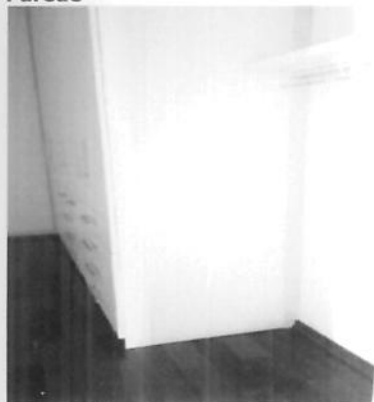
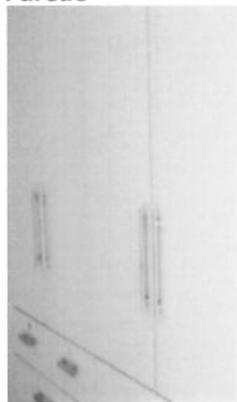
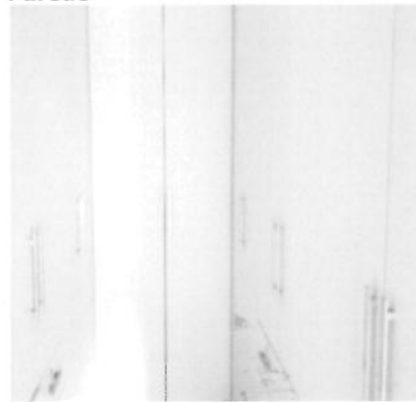
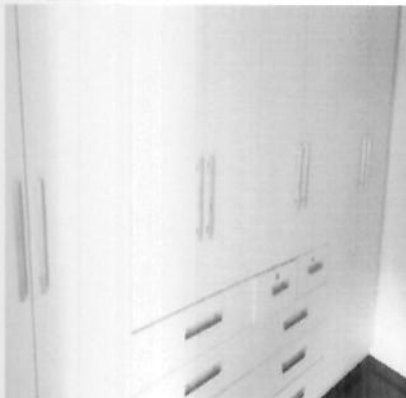
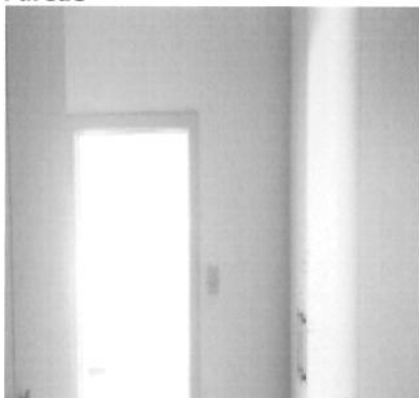
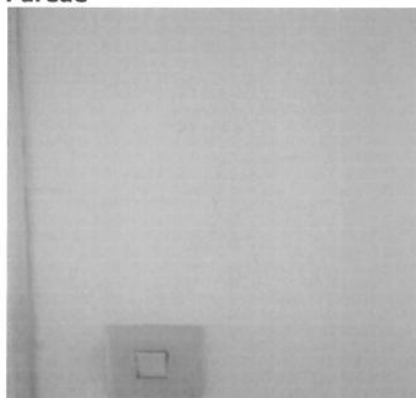
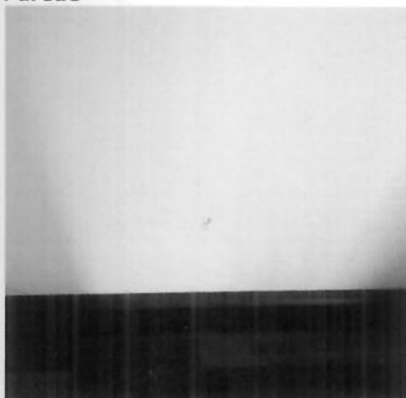
**Parede**

18.1 - Parede na cor branco(a) em ótimo estado com pintura acrílico fosco, com pintura antiga, porém, com riscos, com desgaste e com trincas.

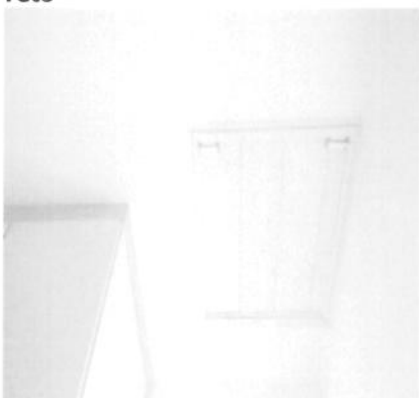
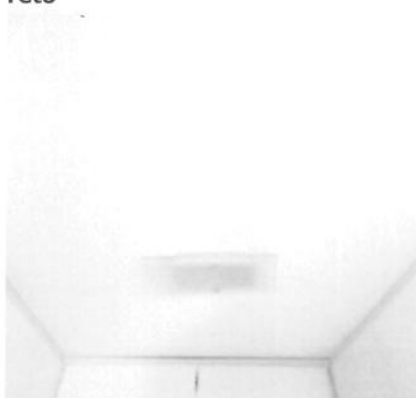
18.2 - Teto de laje na cor branco(a) em ótimo estado com pintura acrílico fosco, com pintura antiga, porém, com desgaste e com trincas. Obs: Abertura para sótão acabamento em PVC.

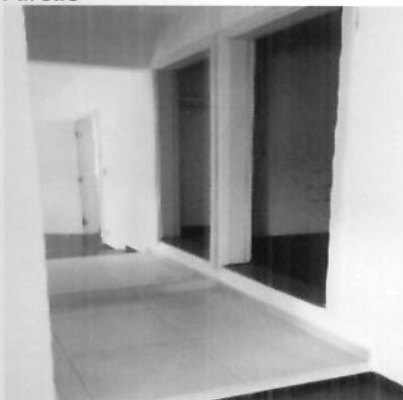
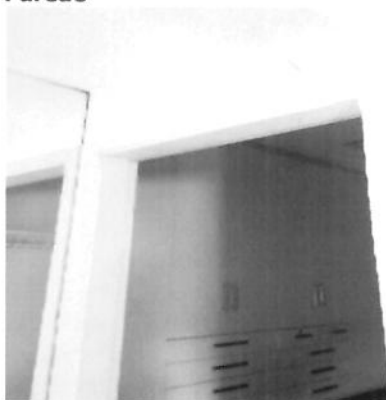
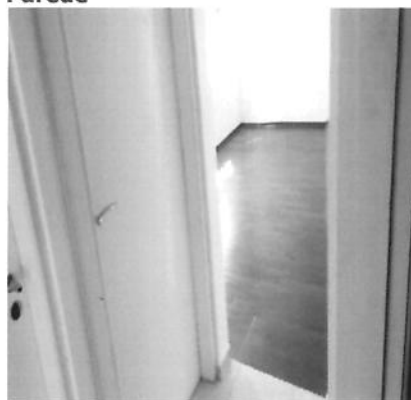
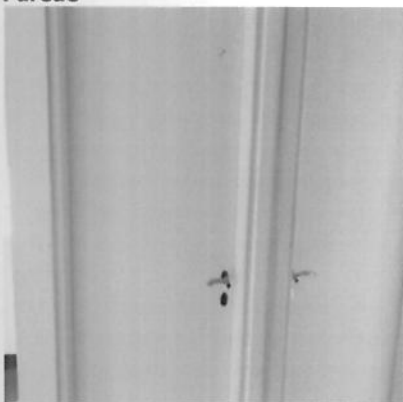
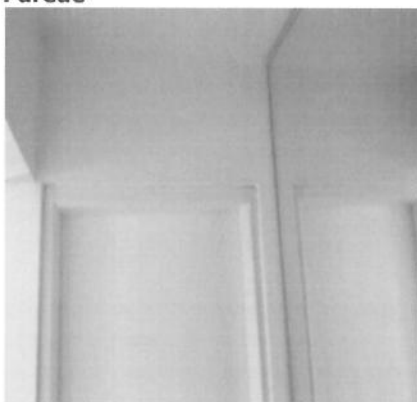
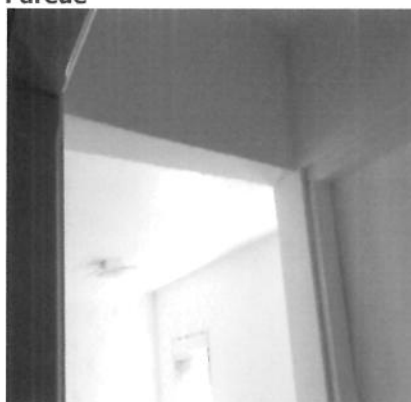
19.1 - Parede na cor branco(a) em ótimo estado com pintura acrílico fosco, com pintura antiga, porém, com desgaste.

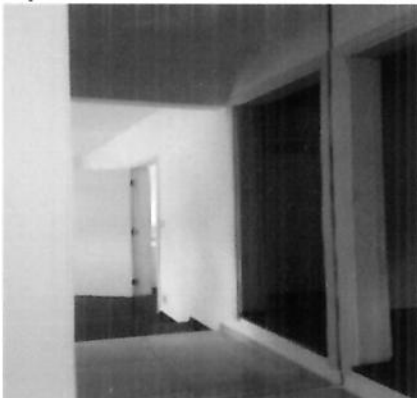
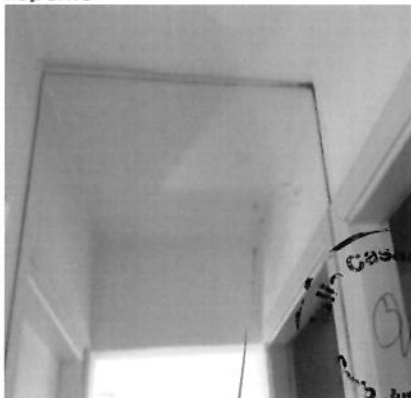
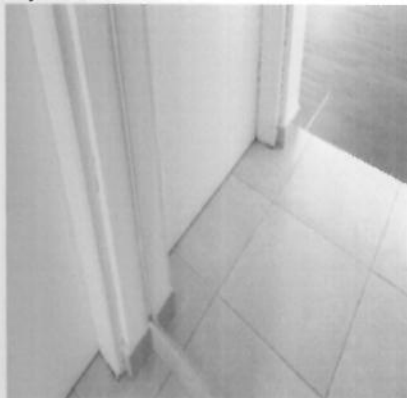
19.4 - Espelho em ótimo estado, porém, com desgaste.

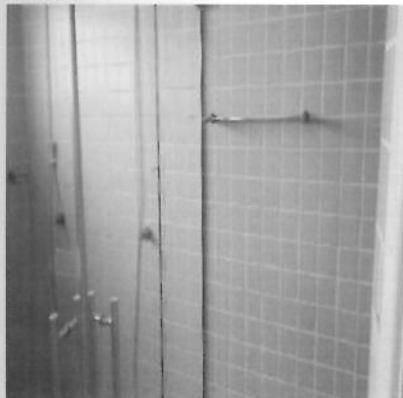
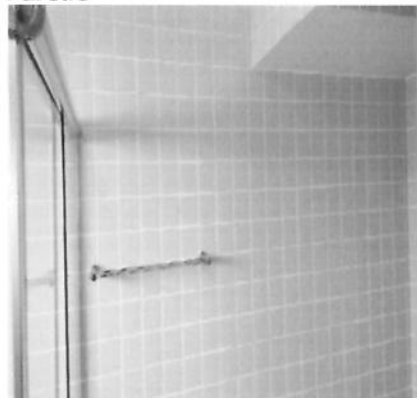
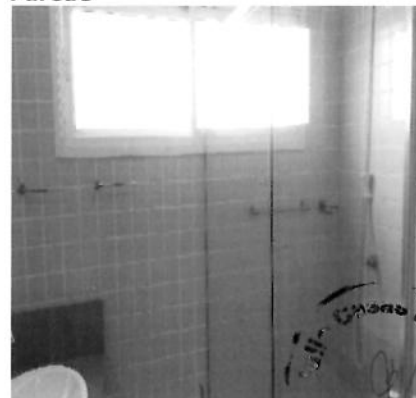
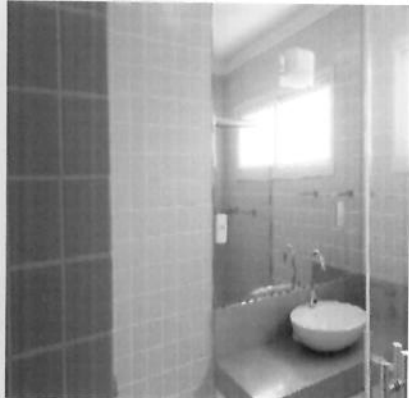
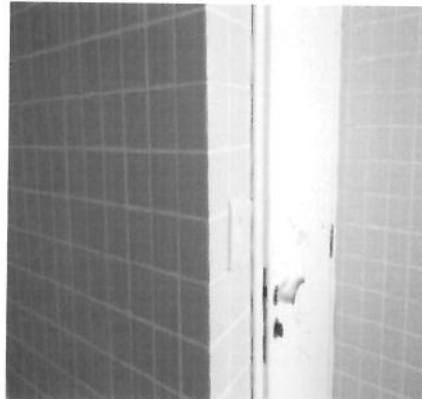
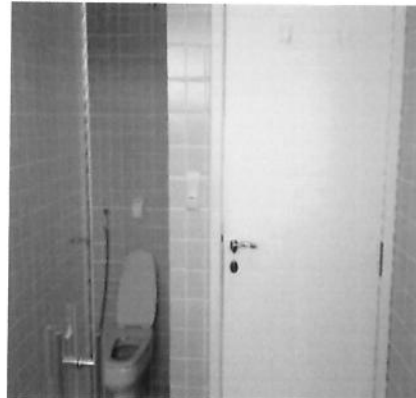
- 20.1 - Parede de cerâmica na cor bege em ótimo estado, porém, com desgaste.
- 20.2 - Piso de cerâmica em ótimo estado, porém, com desgaste; com ralo de inox, porém, com desgaste.

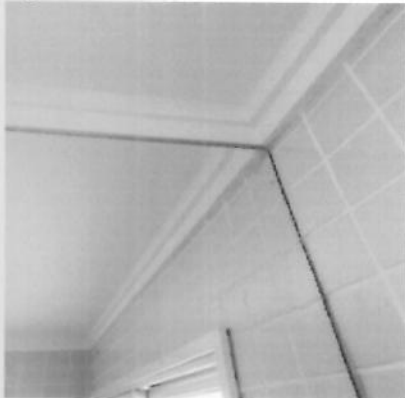
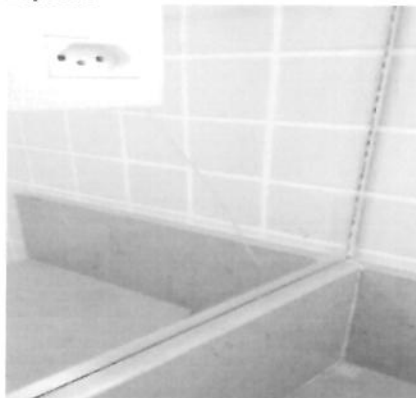
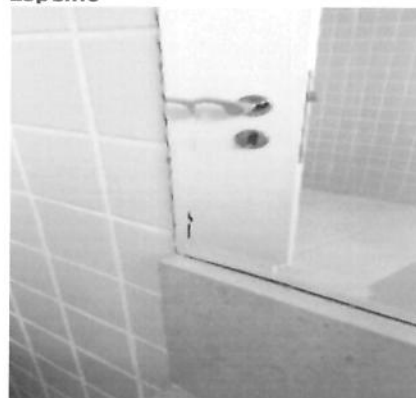
- 20.17 - Espelho em ótimo estado, porém, com trinca e com desgaste.
- 20.18 - Porta de madeira na cor branco(a) em ótimo estado com pintura esmaltada, com pintura antiga, porém, com desgaste e com manchas; com fechadura de metálico na cor cromado em ótimo estado, com chave, porém, com desgaste.

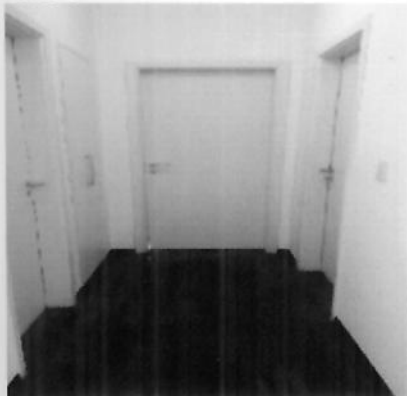
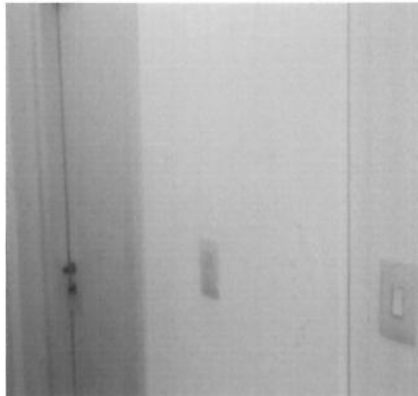
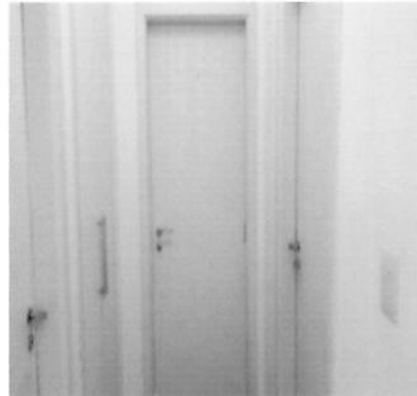
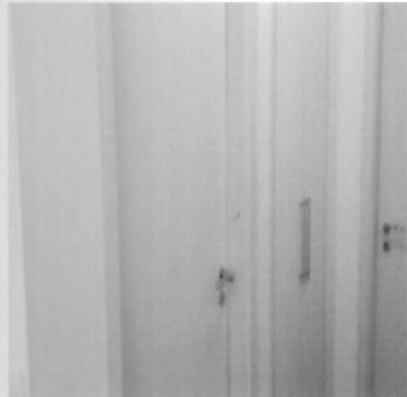
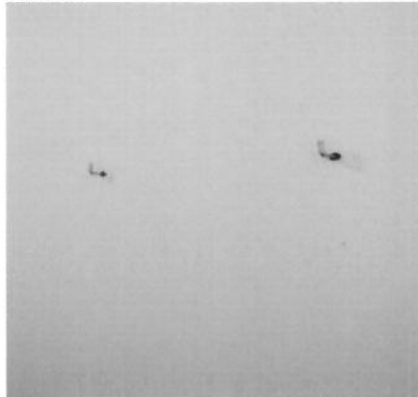
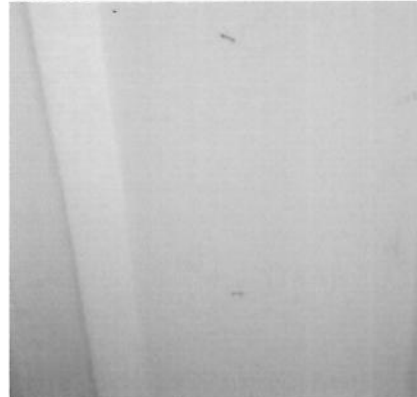
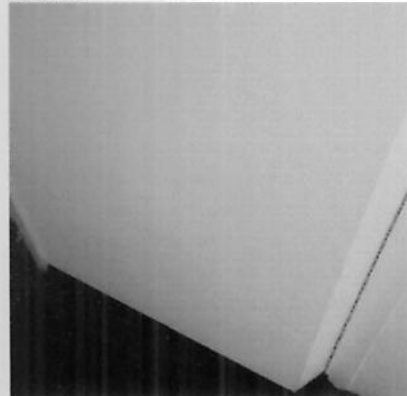
21.1 - Parede na cor branco(a) em ótimo estado com pintura acrílico fosco, com 02 ganchos, com 02 pregos e com pintura antiga, porém, com riscos, com desgaste e com manchas.

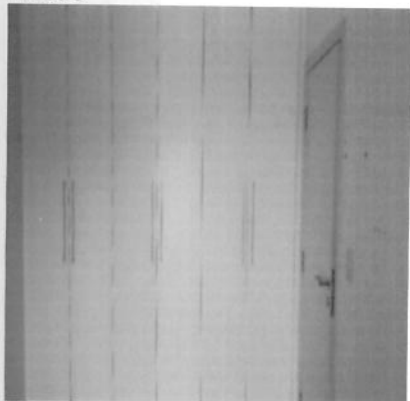
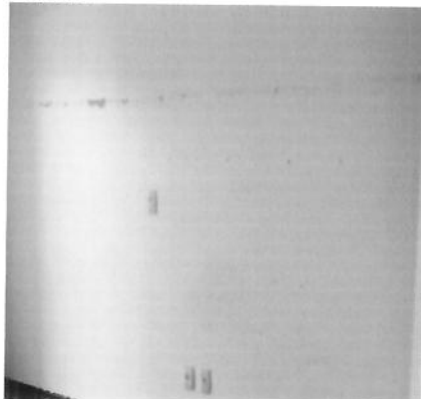
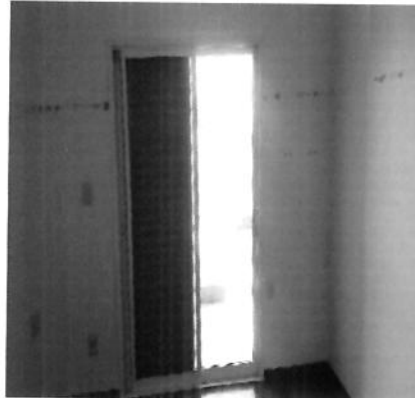
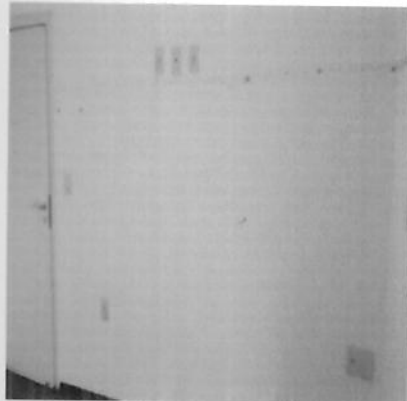
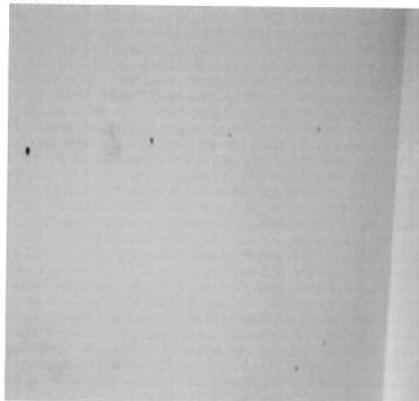
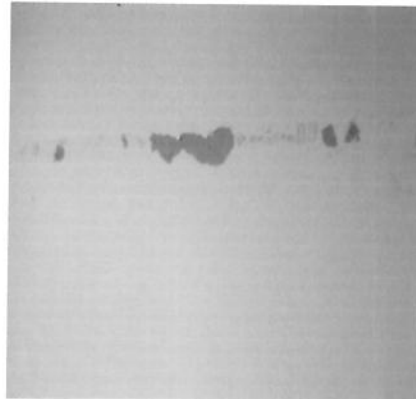
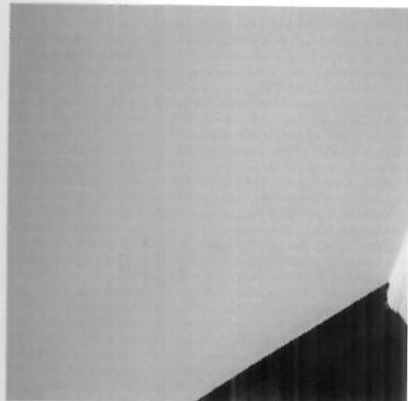
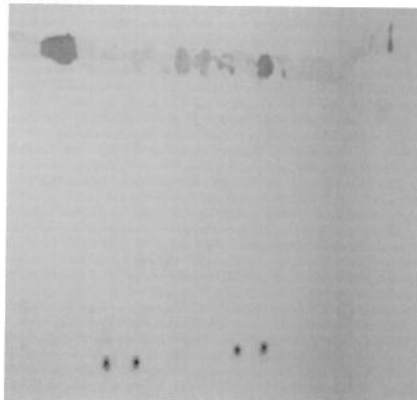
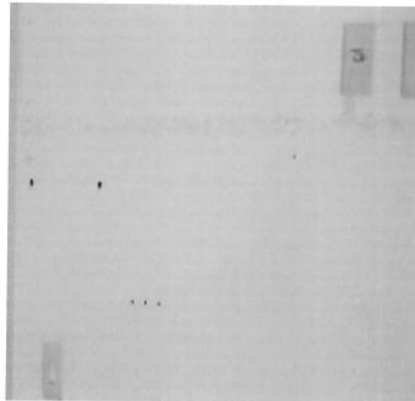
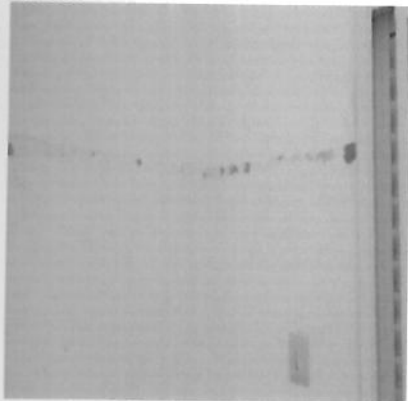
22.1 - Parede na cor branco(a) em ótimo estado com pintura acrílico fosco, com pintura antiga, porém, com furos, com riscos, com avarias, com desgaste e com manchas.

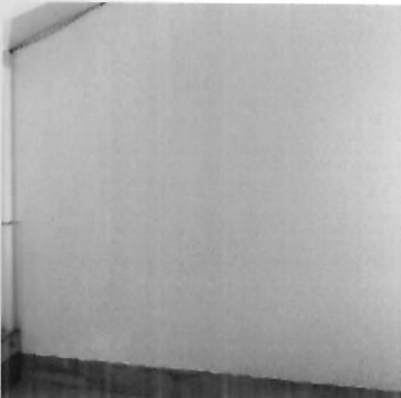
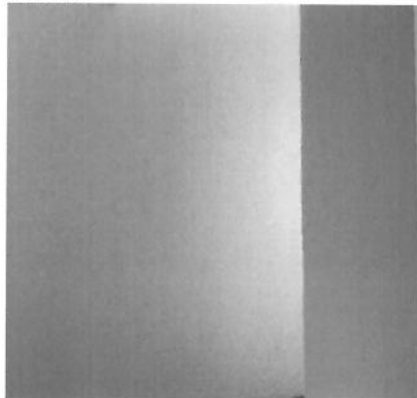
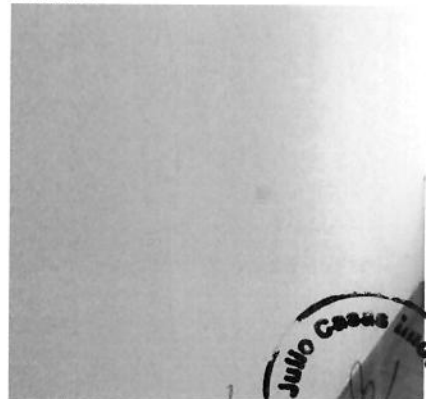
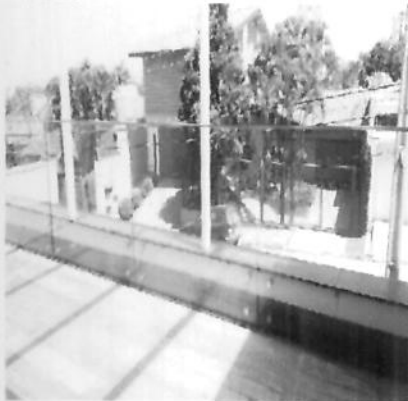
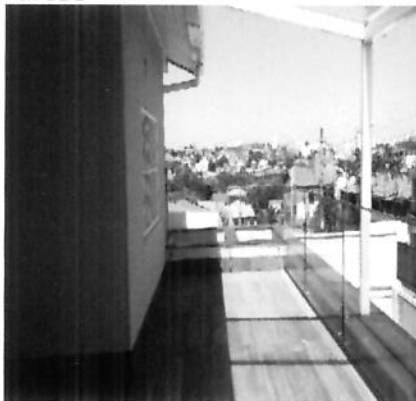
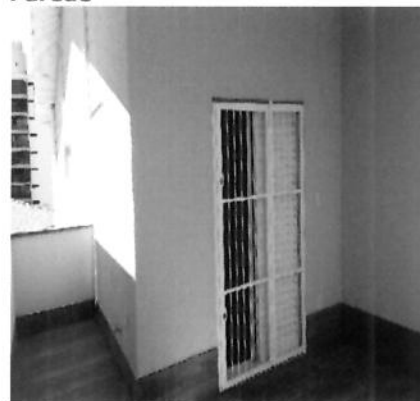
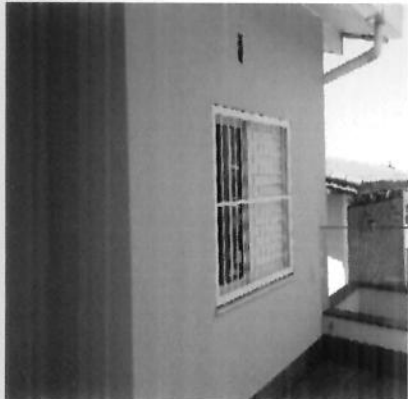
23.1 - Parede de textura na cor cinza em ótimo estado, com pintura antiga, porém, com desgaste.

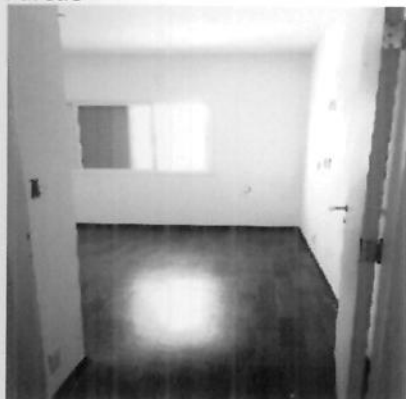
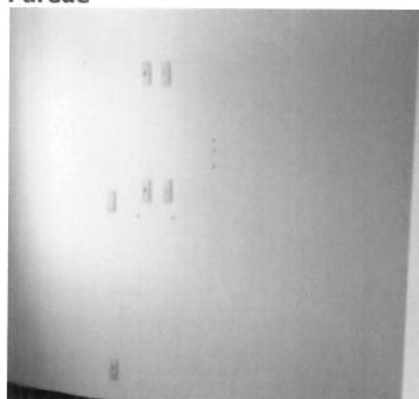
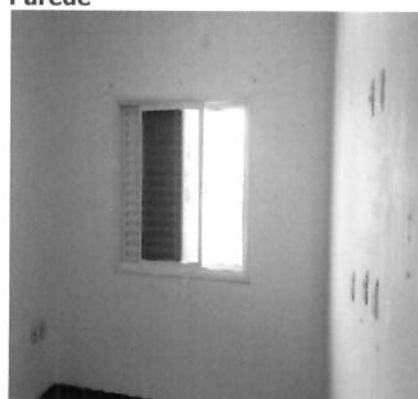
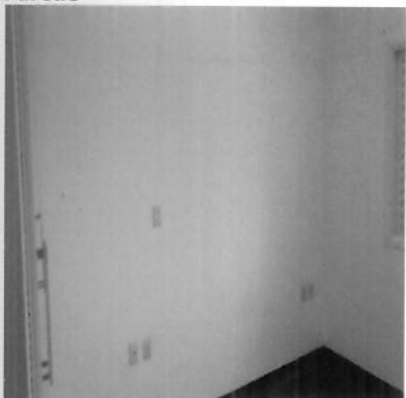
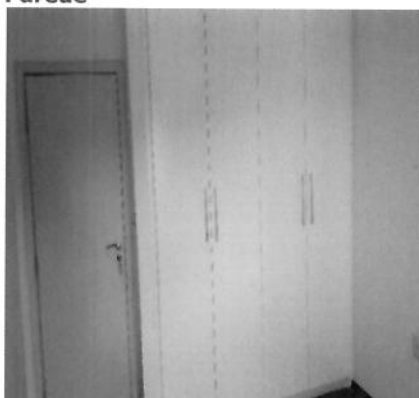
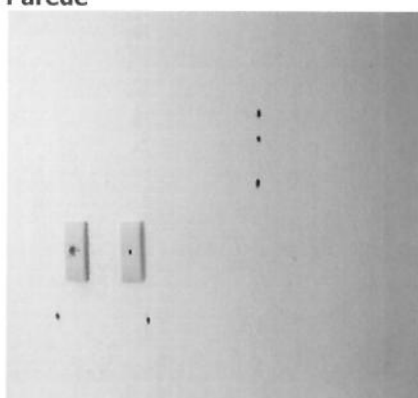
24.1 - Parede na cor branco(a) em ótimo estado com pintura acrílico fosco, com pintura antiga, porém, com furos, com riscos, com desgaste, com manchas e com trincas.

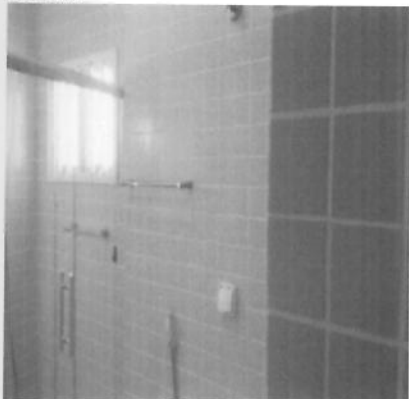
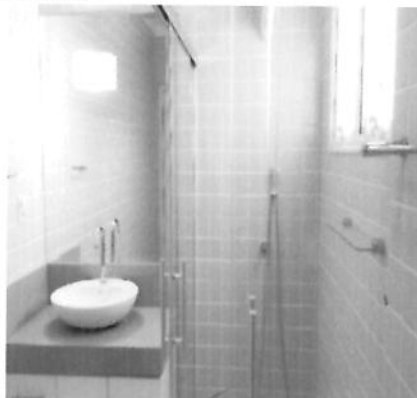
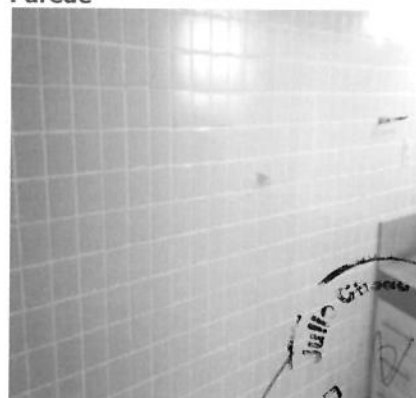
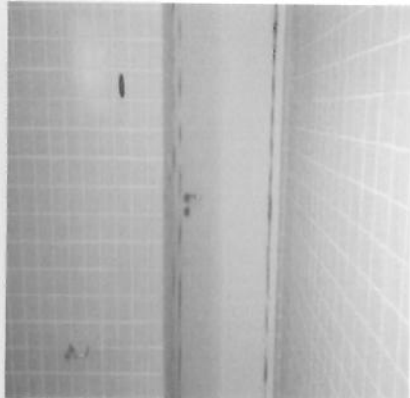
- 25.1 - Parede de cerâmica na cor bege em ótimo estado, porém, com desgaste.
- 25.2 - Piso de cerâmica em ótimo estado, porém, com desgaste; com ralo de inox, porém, com desgaste; com soleira de mármore na cor areia.

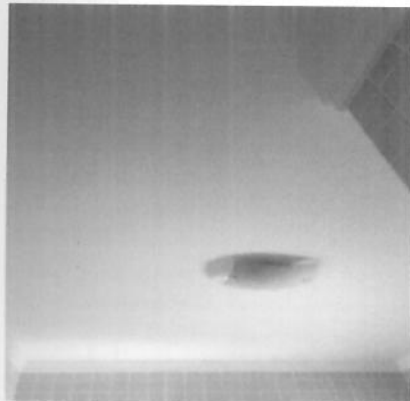
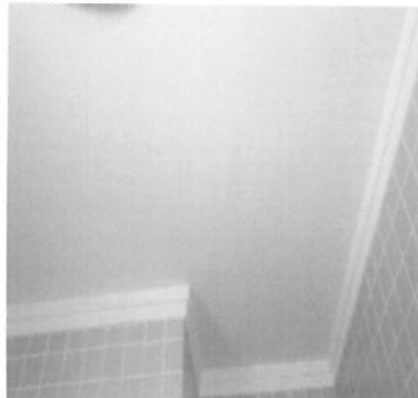
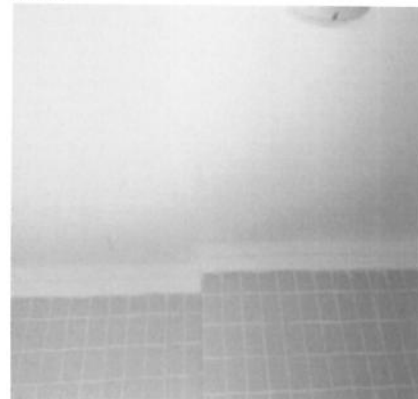
**Teto**

- 25.3 - Teto de laje na cor branco(a) em ótimo estado com pintura acrílico fosco, com pintura antiga, porém, com desgaste e com trincas; com moldura de gesso na cor branco(a) em ótimo estado.

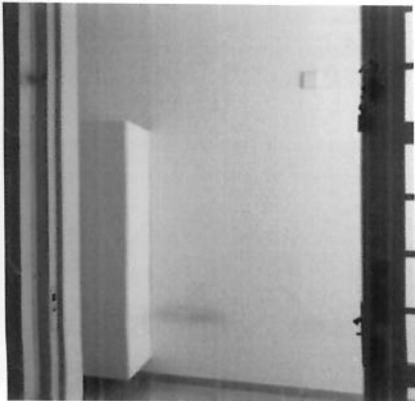
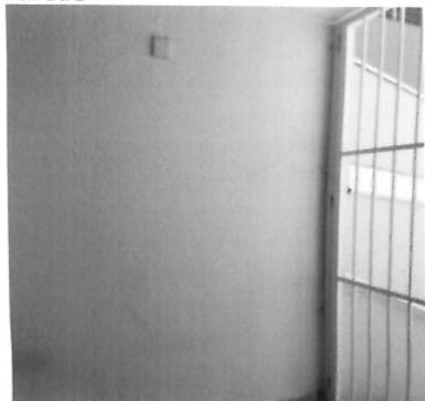
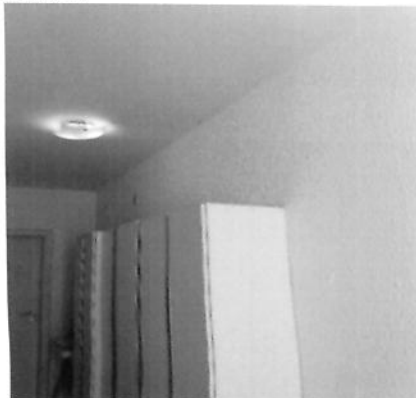
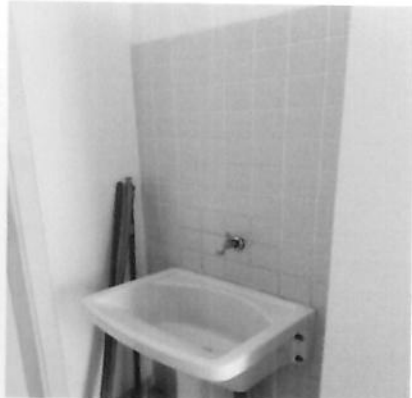
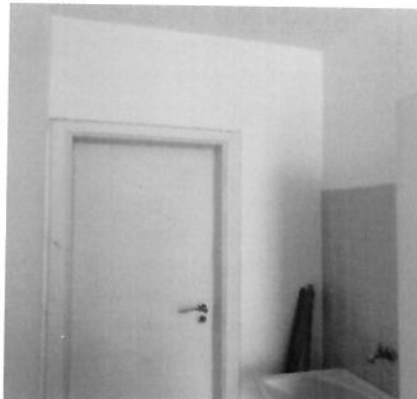
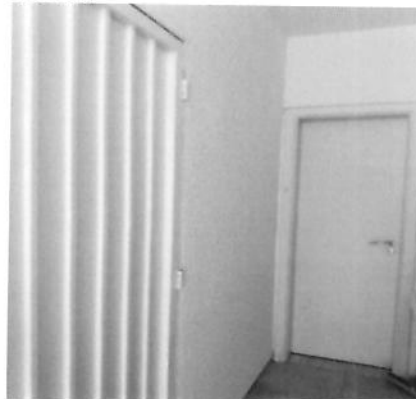
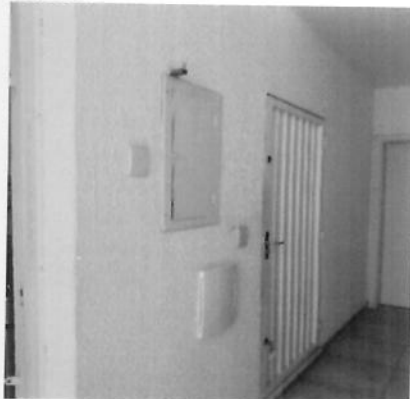
**Parede**

26.1 - Parede de textura na cor branco gelo em estado regular com pintura acrílico fosco, com desgaste e com manchas, porém, com pintura antiga; com parte de azulejo na cor bege em ótimo estado, com rejunte sujo.

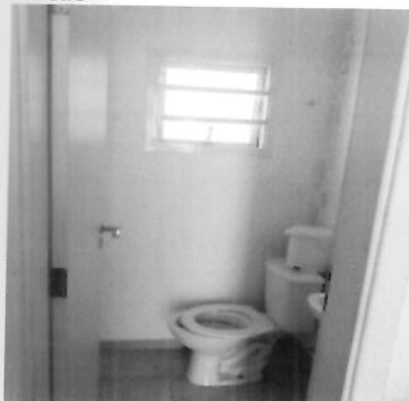
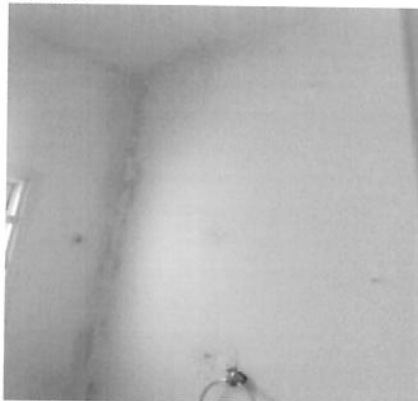
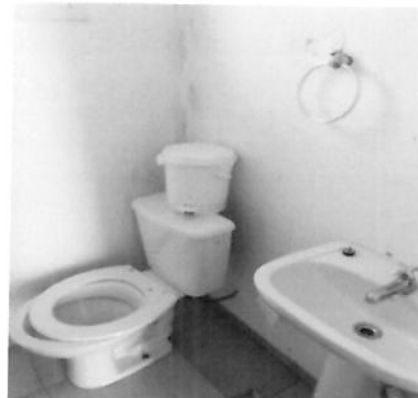
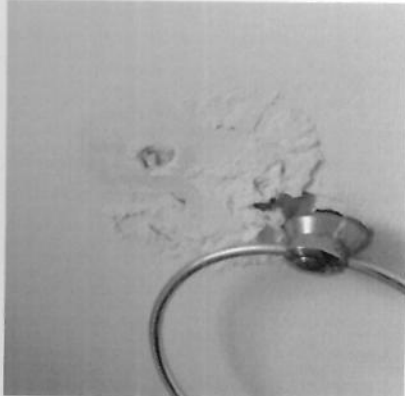
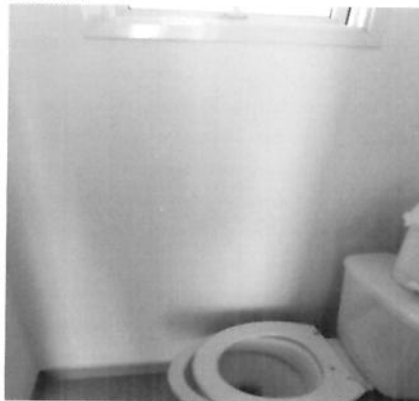
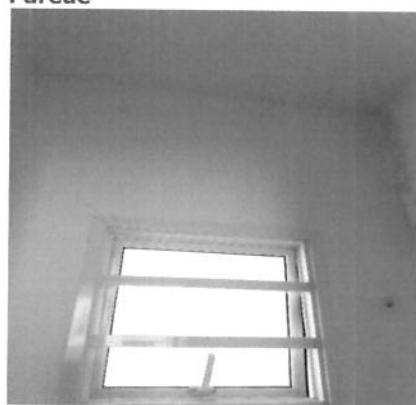
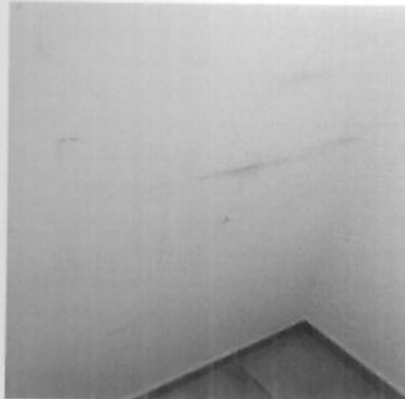
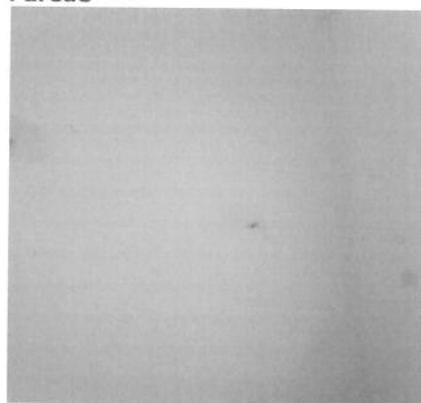
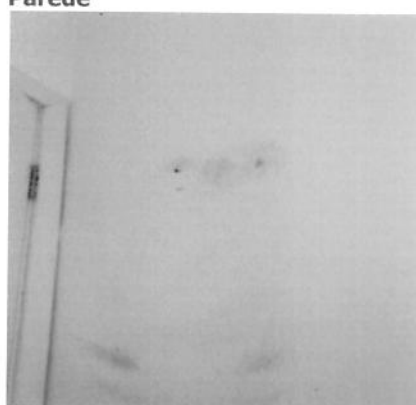
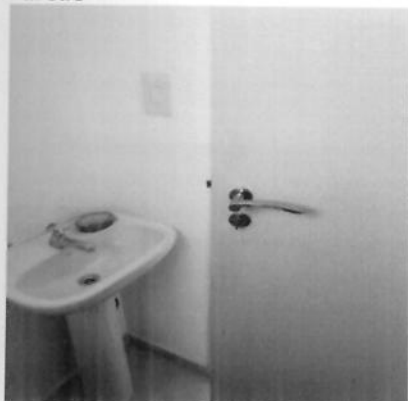
## Parede

- 27.1 - Parede na cor branco(a) em estado regular com pintura acrílico fosco, com furos, com desgaste, com infiltrações e com manchas, porém, com pintura antiga.

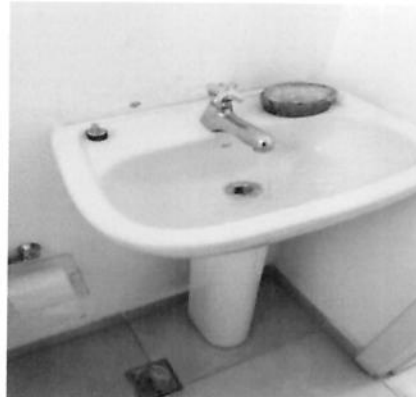
- 27.6 - Lavatório de louça deca novo na cor branco(a) em estado regular, com mancha, porém, com coluna e funcionando e sem vazamento.
- 27.7 - Porta Toalha de Rosto na cor cromado em estado regular, com desgaste e mau fixada.

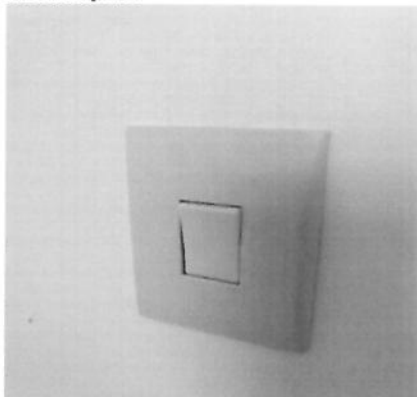
- 27.11 - Plafon de metálico em ótimo estado, funcionando, com lâmpadas e com vidro fosco.
- 27.12 - 1 Interruptor de plástico na cor branco(a) em ótimo estado, porém, com manchas.

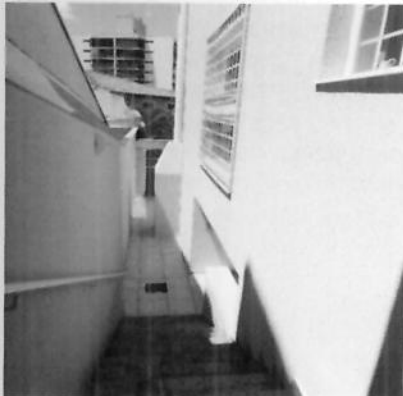
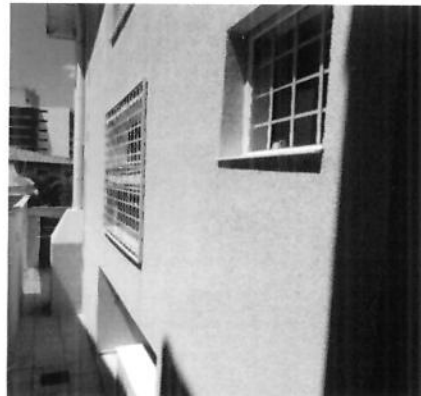
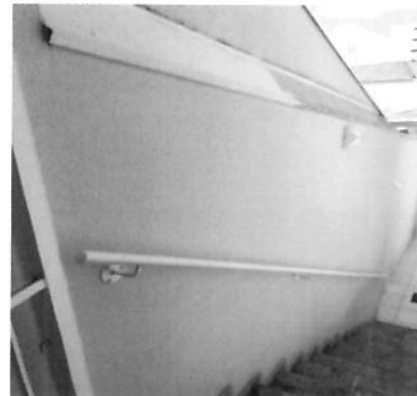
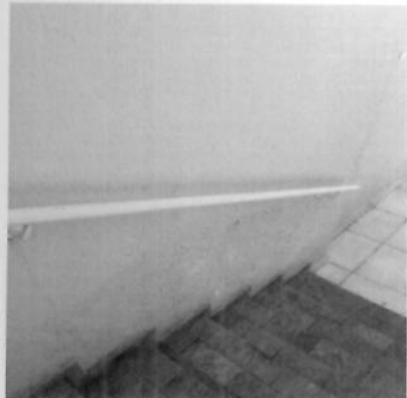
- 28.1 - Parede de textura na cor branco gelo em estado regular com pintura acrílico fosco, com desgaste e com manchas, porém, com pintura antiga; com parte de azulejo na cor bege em ótimo estado, com rejunte sujo.
- 28.2 - Piso de pedra miracema em estado regular, com desgaste e com manchas; com rodapé em estado regular; com soleira de mármore na cor branco(a) em estado regular, com desgaste e com manchas.
- 28.3 - Beiral de madeira na cor branco(a) em estado regular com pintura esmaltada, com manchas, porém, com pintura antiga.
- 28.4 - Corrimão de metálico na cor branco(a) em estado regular com pintura esmaltada, com desgaste e com manchas, porém, funcionando e com pintura antiga.
- 28.5 - 1 Arandela de alumínio na cor branco(a) em ótimo estado, funcionando, com lâmpadas e com vidro fosco.

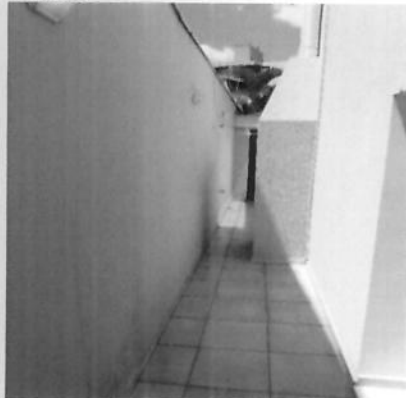
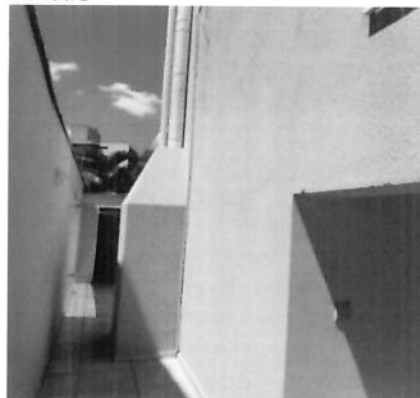
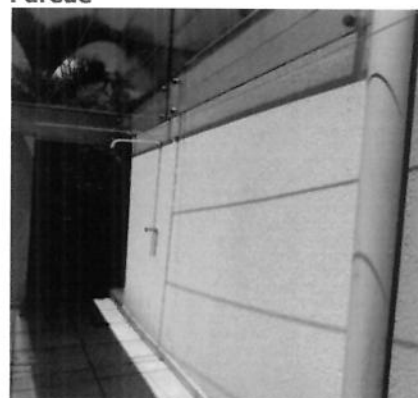
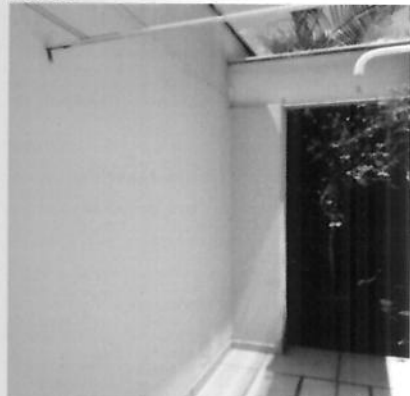
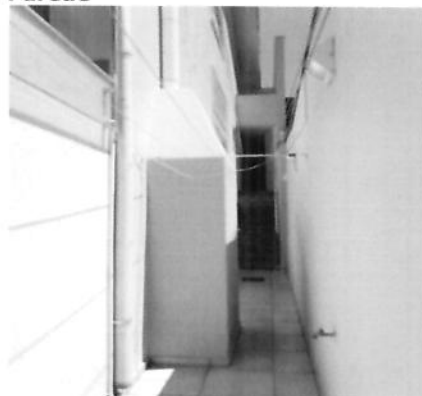
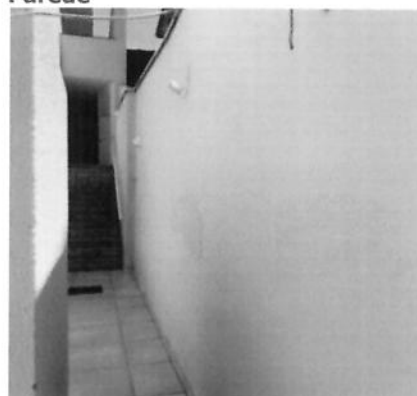
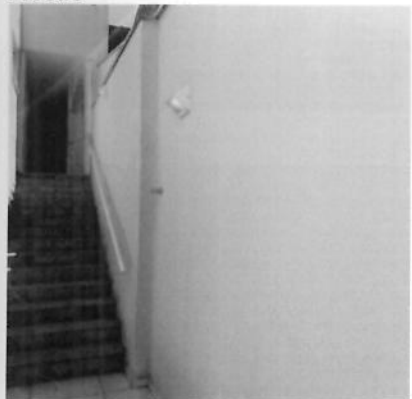
29.1 - Parede de textura na cor branco gelo em estado regular com pintura acrílico fosco, com desgaste e com manchas, porém, com pintura antiga; com parte de azulejo na cor bege em ótimo estado, com rejunte sujo.

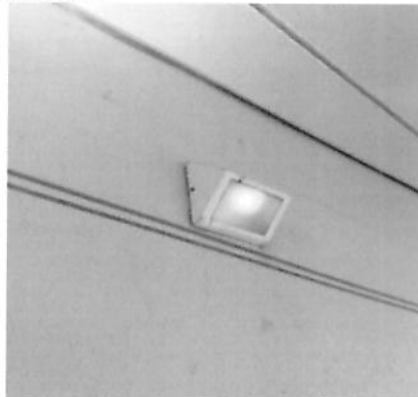
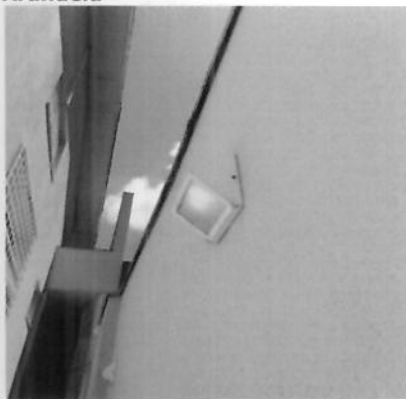
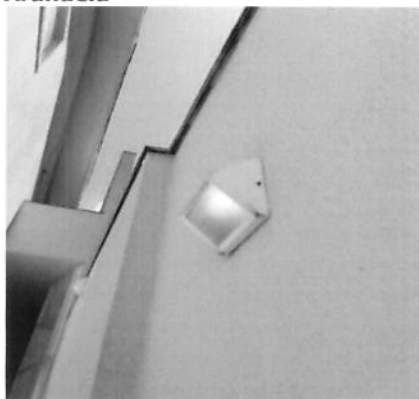
Arandela

29.8 - 3 Arandelas de alumínio na cor branco(a) em ótimo estado, funcionando, com lâmpadas e com vidro fosco.

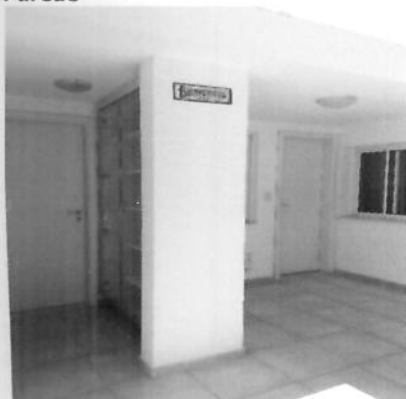
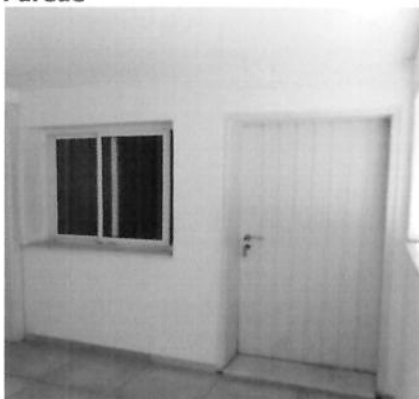
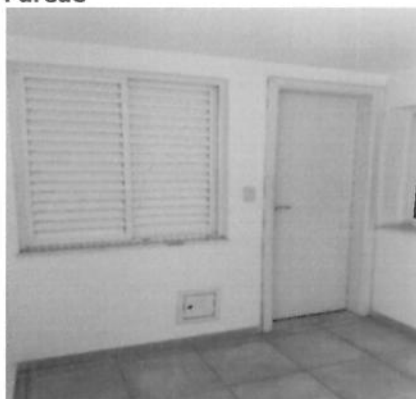
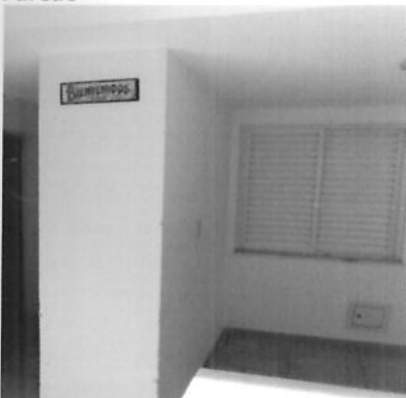
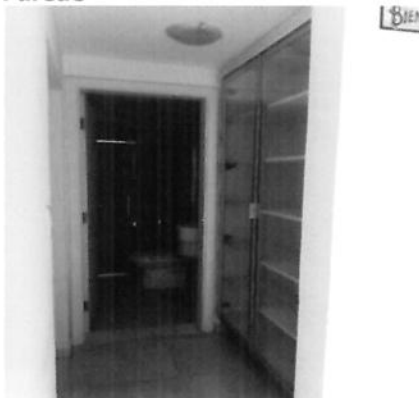
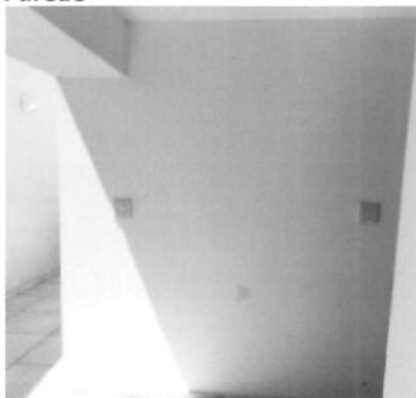
30.1 - Parede na cor branco(a) em estado regular com pintura acrílico fosco, com furos, com desgaste e com manchas, porém, com pintura antiga.

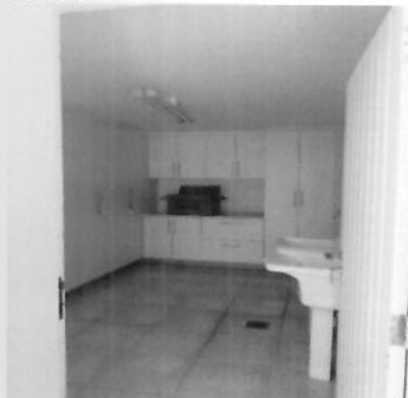
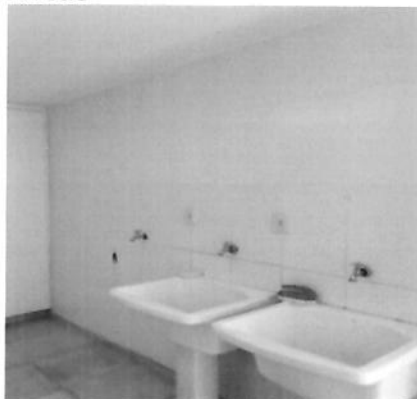
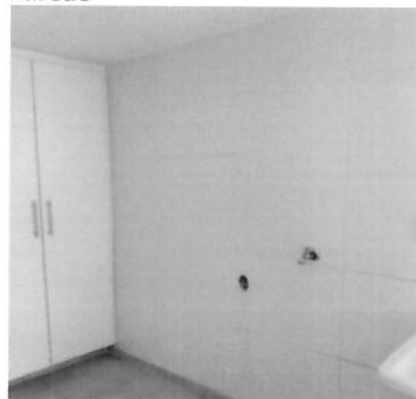
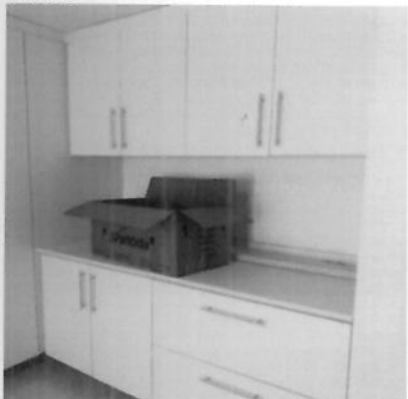
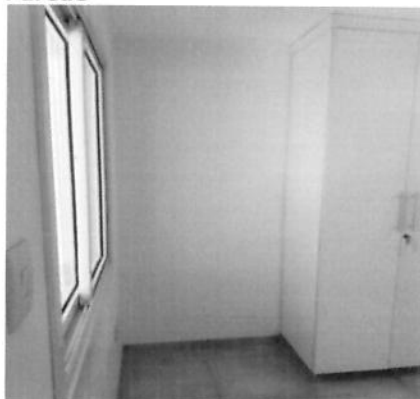
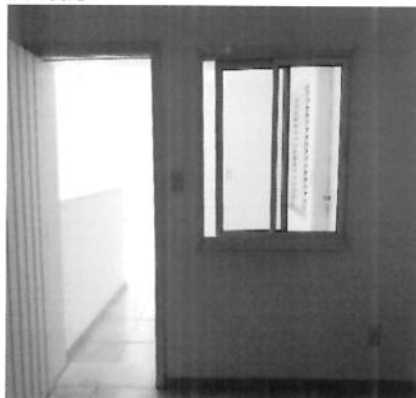
- 31.1 - Parede de textura na cor branco gelo em estado regular com pintura acrílico fosco, com desgaste e com manchas, porém, com pintura antiga; com parte de azulejo na cor branco(a) em ótimo estado, com rejunte sujo.

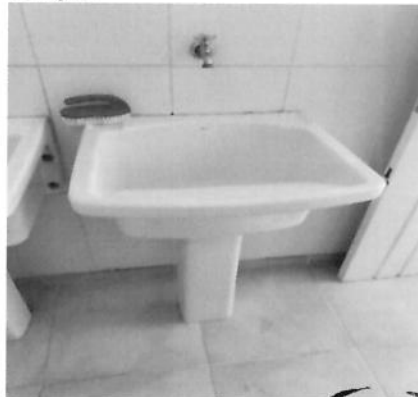
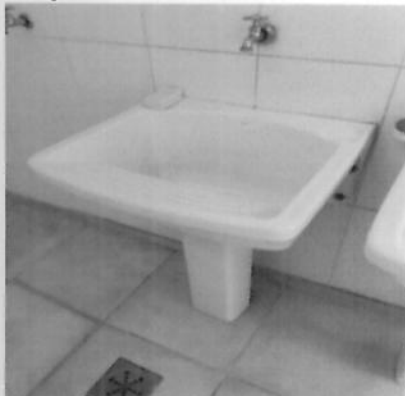
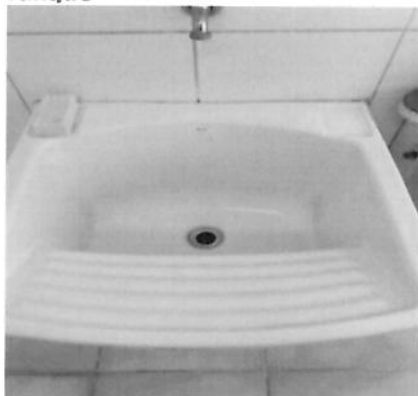
- 31.6 - 2 Tanques de louça na cor branco(a) em ótimo estado, funcionando, com coluna e sem vazamento.
- 31.7 - 3 Torneiras de metálico em ótimo estado, funcionando.

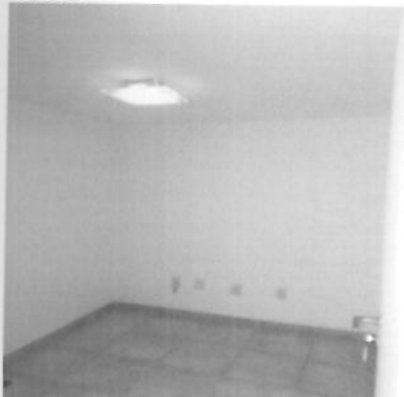
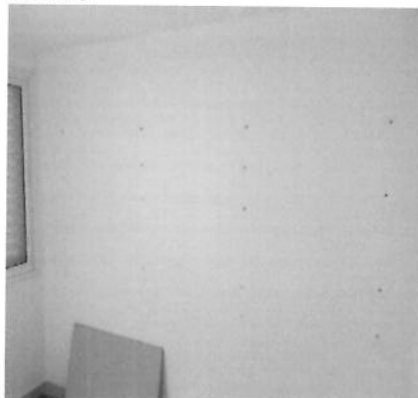
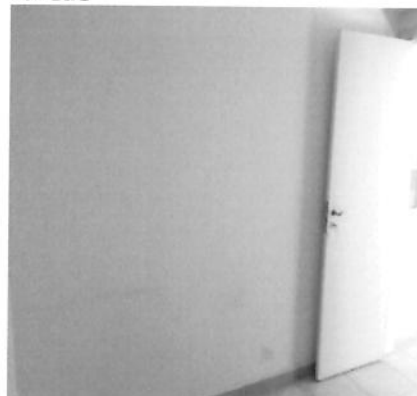
**Parede**

- 32.1 - Parede de alvenaria na cor branco(a) em ótimo estado, com pintura antiga, porém, com furos.
- 32.2 - Piso de cerâmica na cor bege em ótimo estado; com rodapé em ótimo estado; com soleira de mármore na cor branco(a) em ótimo estado.
- 32.3 - Teto de laje na cor branco(a) em ótimo estado, com pintura antiga.
- 32.4 - Porta de madeira em ótimo estado com pintura esmaltada, com pintura antiga; com fechadura de metálico na cor cromado em ótimo estado, com chave.
- 32.5 - Esquadria de alumínio em ótimo estado, funcionando, com trinco, sendo 02 folhas fixas modelo veneziana e com 01 fechamento em vidro de correr.
- 32.6 - Interruptor de plástico em ótimo estado.
- 32.7 - 2 Tomadas de plástico em ótimo estado. Obs: + 01 ponto de telefone.
- 32.8 - Luminária de Teto de vidro em ótimo estado, funcionando e com lâmpadas.

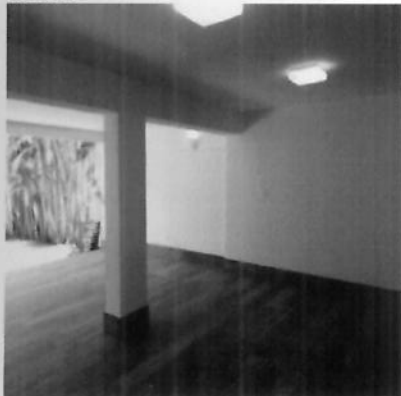
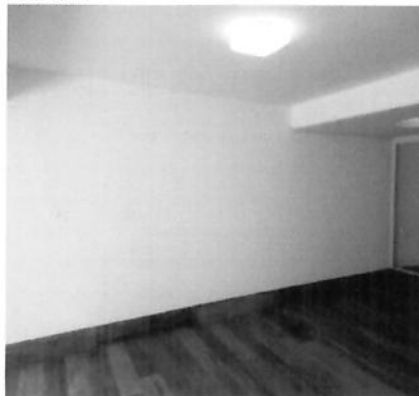
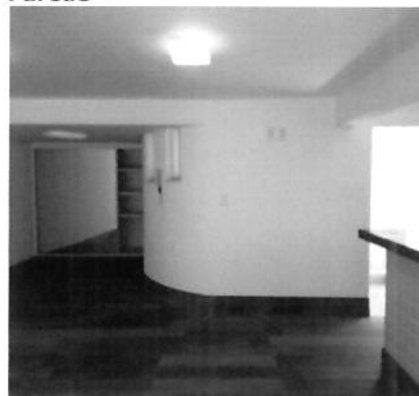
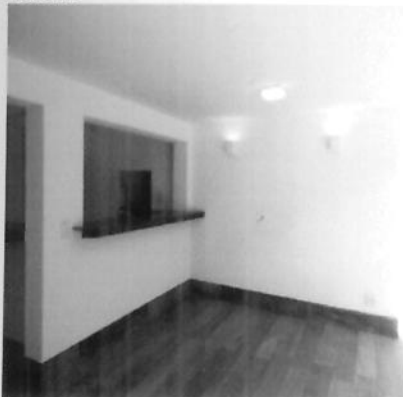
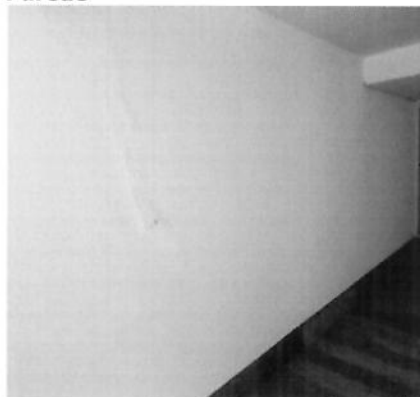
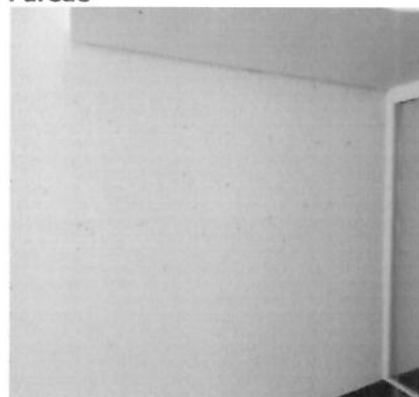
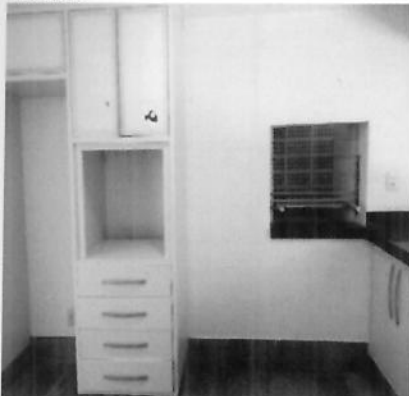
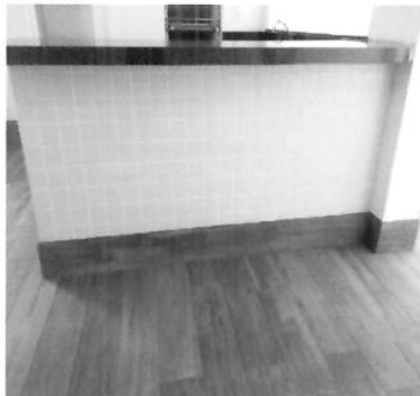
- 34.1 - Parede de textura na cor branco(a) em ótimo estado, com pintura antiga, porém, com desgaste. Obs: Diversos pregos fixos a parede. parte com revestimento cerâmico bege.

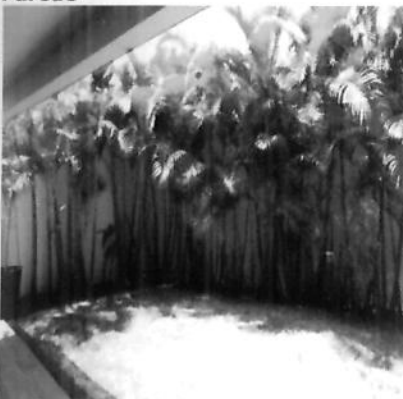
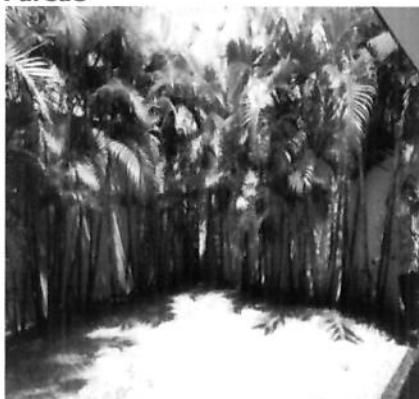
**Parede**

- 35.1 - Parede de textura na cor branco(a) em ótimo estado.
- 35.2 - Piso de gramado em ótimo estado. Obs: 150 palmeiras decorativas.
- 35.3 - Vaso de plástico na cor marrom em ótimo estado. Obs: Com vegetação sem vida.
- 35.4 - 7 Luminárias de metálico em ótimo estado. Obs: De piso, sem funcionamento.
- 35.5 - Torneira de metálico em ótimo estado.
