## Auto de Vistoria de Entrada

**Endereço do imóvel** Rua Olegário Ribeiro nº, 855, casa 01 frente, Vila Sônia, Sorocaba - SP.  
**Proprietário(a)** Jose Laurindo Brizotti  
**Locatário(a)** Diana Caroline Correa  
**Fiador(a)** Credpago Serviços de Cobrança S/a  
**Data do laudo** 15/10/2019

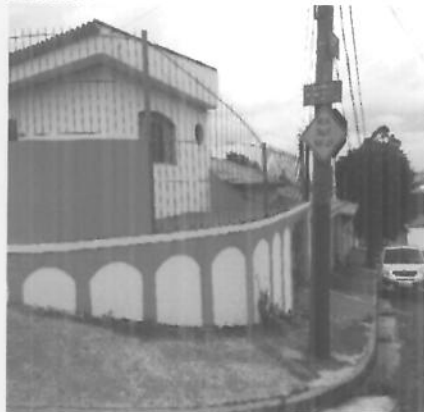
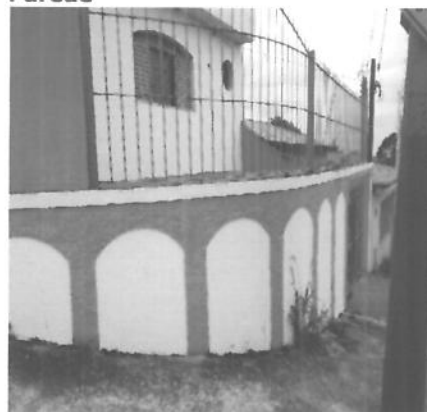
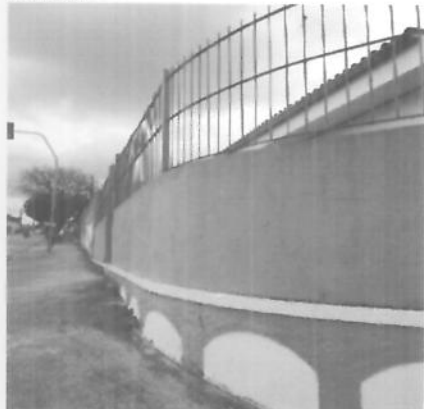
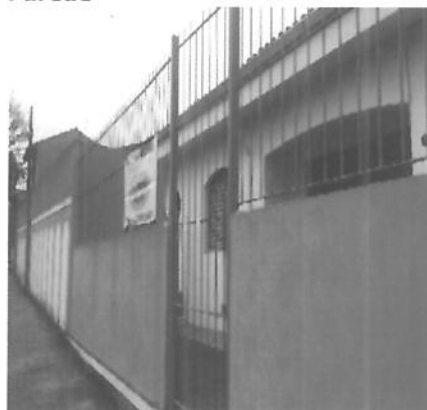
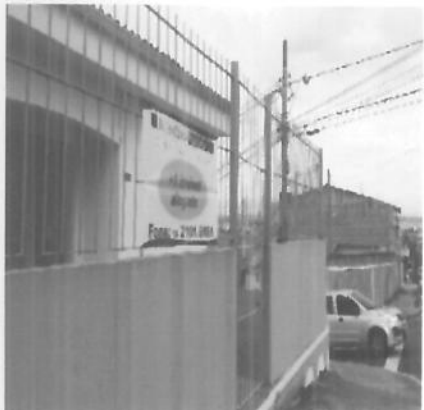
1.1 - Parede de alvenaria na cor laranja em ótimo estado, com pintura antiga, porém, com desgaste, com manchas e com trincas; com parte de metálico na cor cinza em ótimo estado com pintura esmaltada, com pintura antiga, Obs: Gadril metálico. Obs: Detalhes decorativos na cor branca.

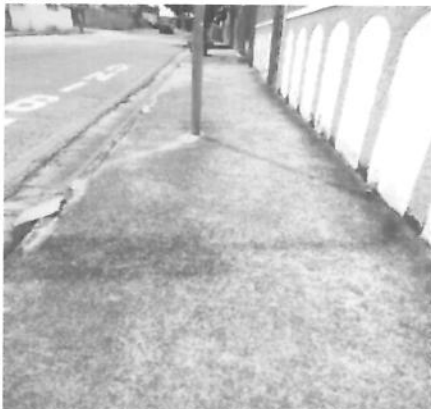
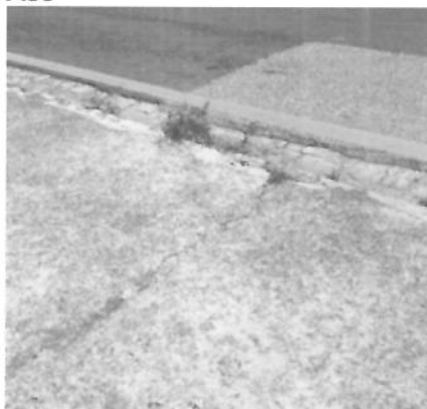
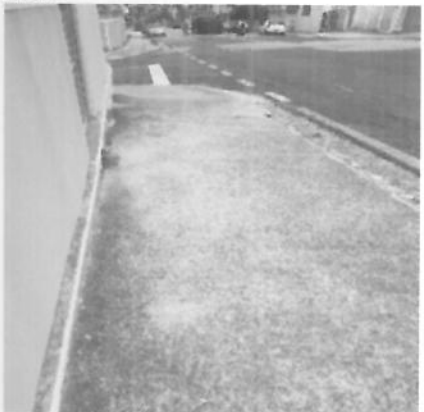
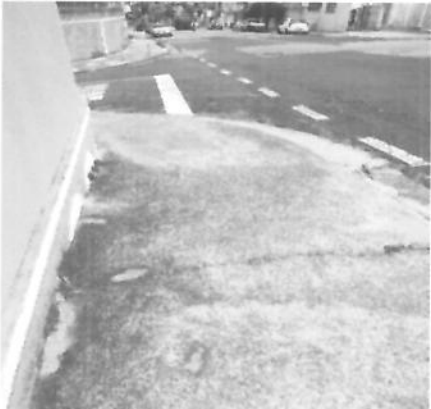
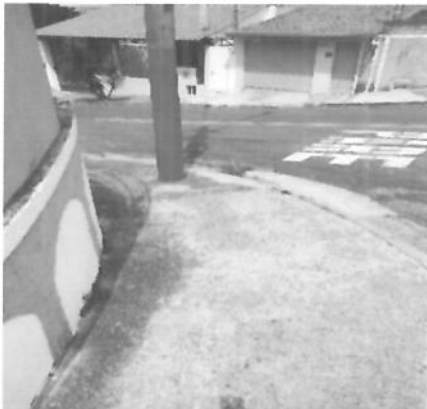
1.2 - Piso de concreto em ótimo estado, porém, com desgaste e com trincas.

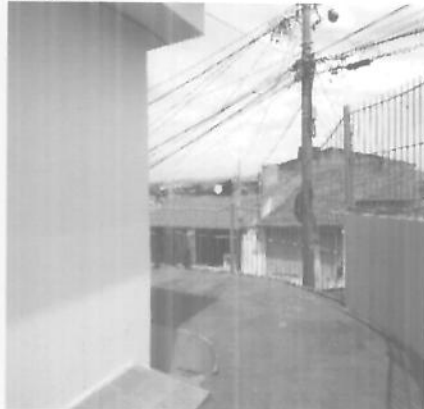
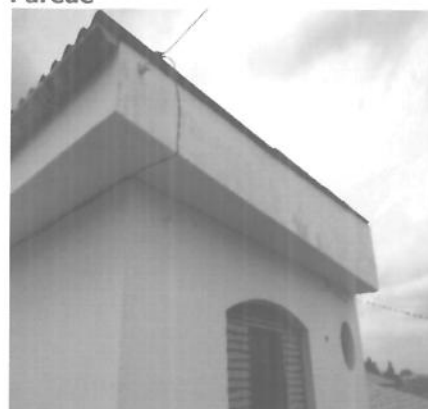
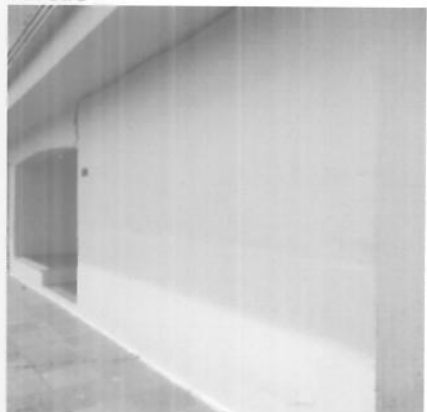
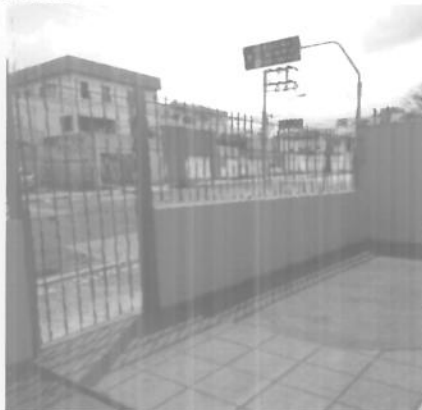
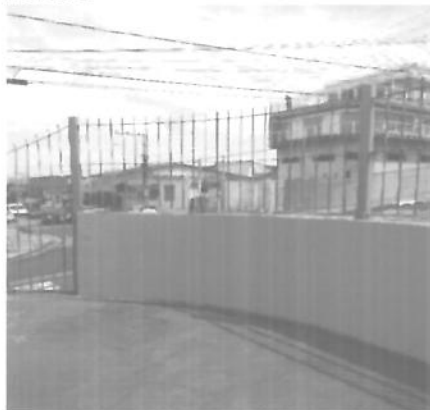
2.1 - Parede de alvenaria nas cores branco(a) e laranja em ótimo estado, com pintura antiga, porém, com desgaste, com manchas e com trincas; com parte de metálico na cor cinza em ótimo estado com pintura esmaltada, com pintura antiga.

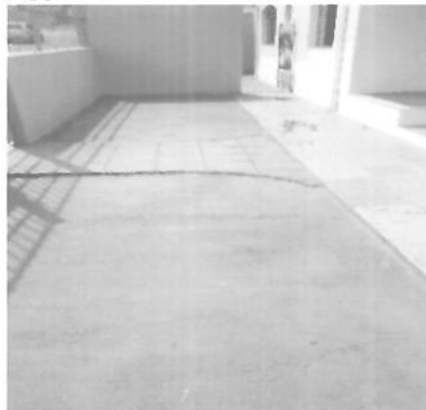
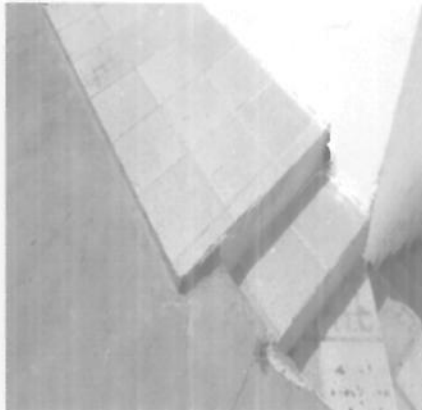
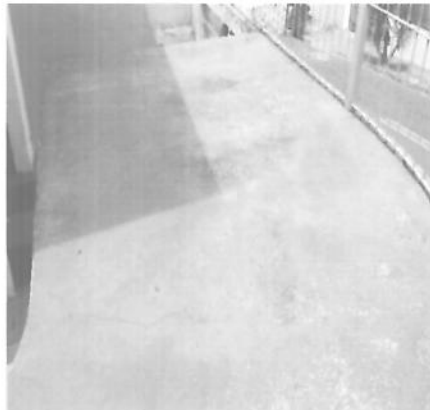
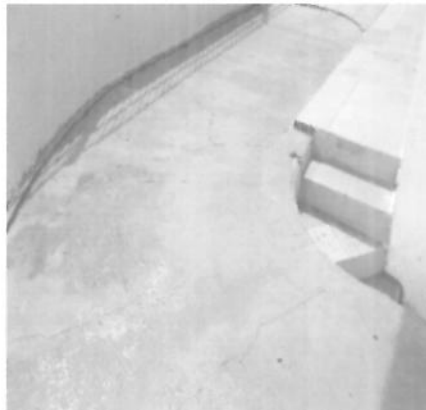
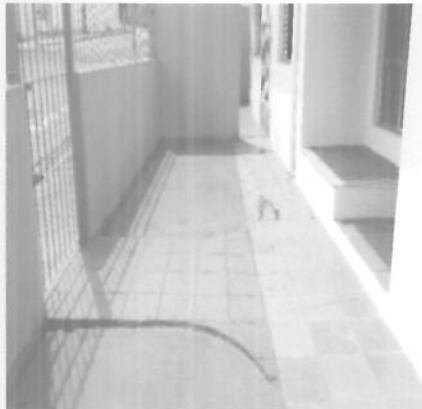
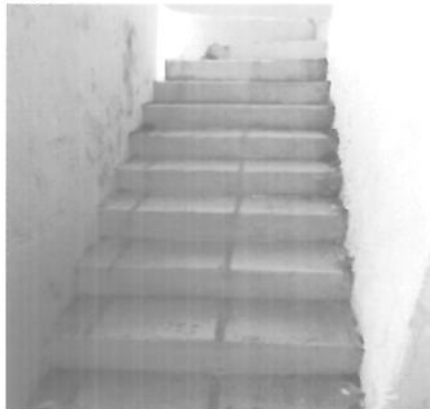
2.2 - Piso de concreto na cor cinza chumbo em ótimo estado, porém, com desgaste e com trincas. Obs: Parte com revestimento cerâmico apresentando desgastes e trinca.

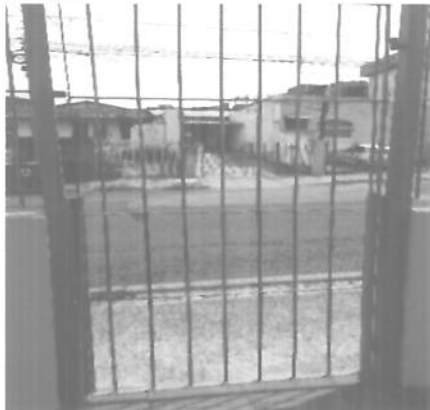
2.4 - Portão de metal na cor cinza em ótimo estado com pintura esmaltada, com chave e com pintura antiga.

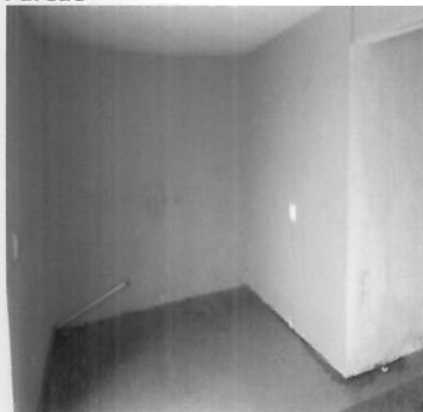
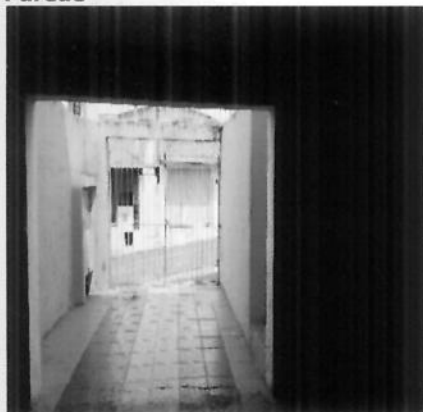
3.1 - Parede de alvenaria nas cores branco(a) e laranja em ótimo estado, com pintura antiga, porém, com infiltração, com desgaste, com manchas e com trincas.

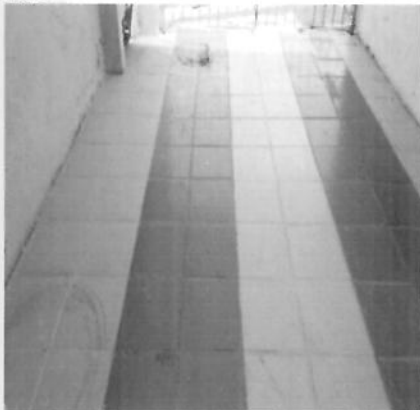
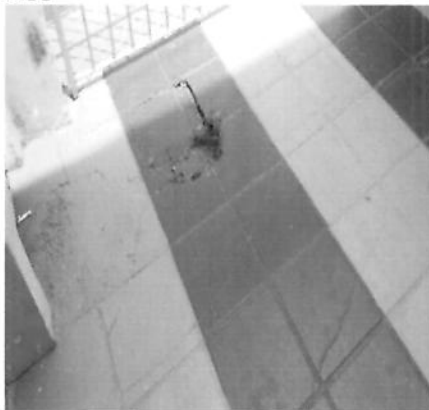
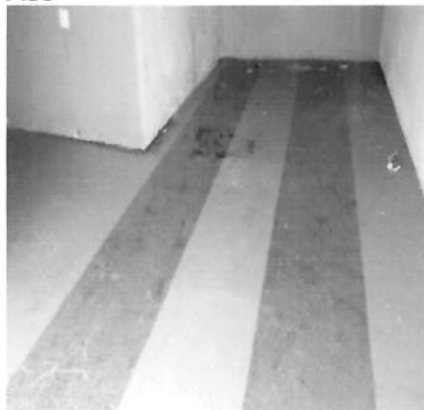
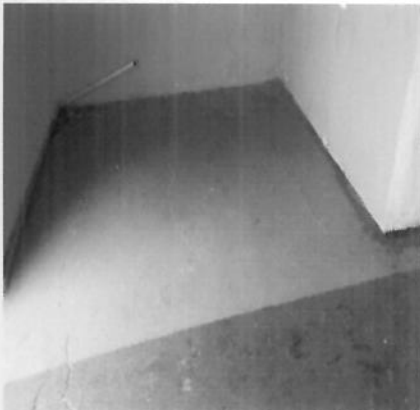
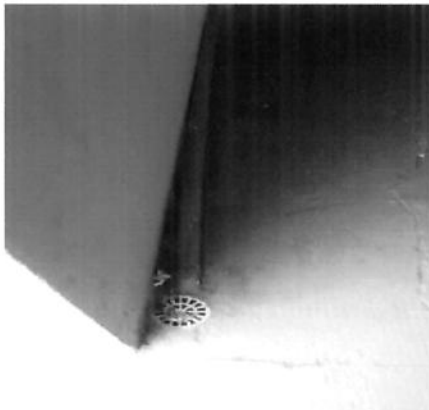
- 3.2 - Piso de concreto na cor cinza chumbo em ótimo estado, porém, com desgaste e com trincas; com ralo de plástico na cor branco(a) em ótimo estado. Obs: Parte cerâmica no mesmo acabamento com desgastes e trincas.
- 3.3 - Teto de laje em estado regular com pintura acrílico fosco, com infiltração, porém, com pintura antiga. Obs: Tubulação hidráulico aparente.
- 3.4 - Portão de metal na cor cinza em ótimo estado com pintura esmaltada, com chave e com pintura antiga.
- 3.5 - Relógio de Força de metálico na cor cinza em ótimo estado.
- 3.6 - Cavalete de Água em ótimo estado, com torneira simples.
- 3.7 - 2 Plafons de metálico em ótimo estado. Obs: Somente 1 com lâmpada.
- 3.8 - Interruptor e tomada de plástico na cor branco(a) em ótimo estado.
- 3.9 - Tomadas de plástico na cor branco(a) em ótimo estado.

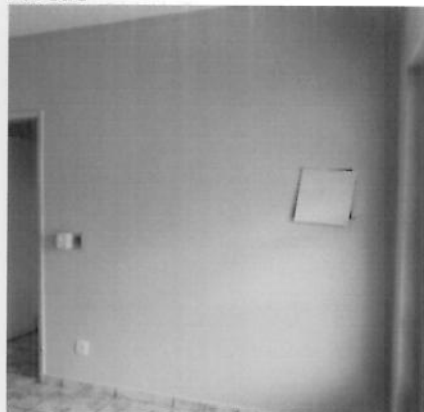
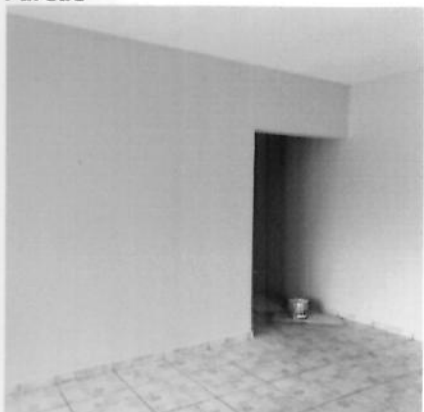
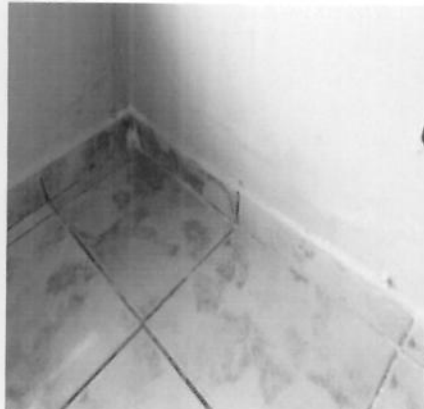
**Parede**

5.1 - Parede na cor branco gelo em ótimo estado com pintura acrílico fosco, com pintura nova, porém, com furos, com falhas e com infiltrações.

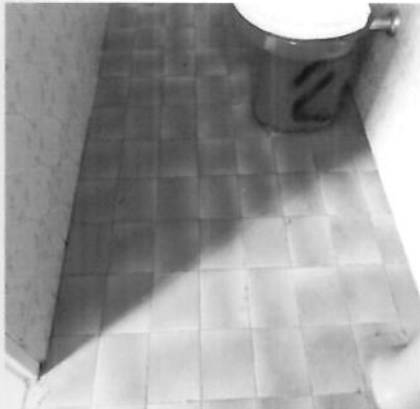
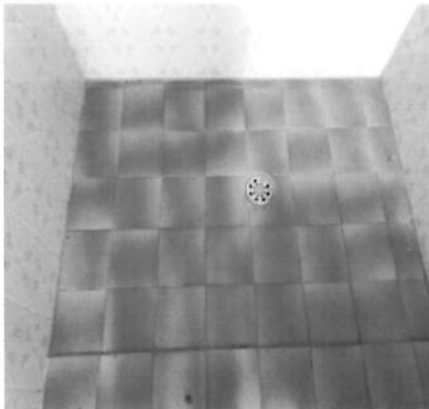
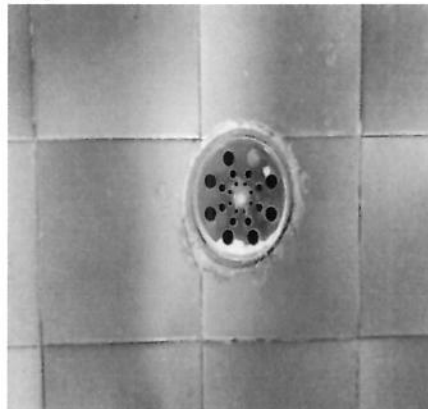
- 7.1 - Parede de azulejo na cor bege em estado regular, com furos, com desgaste, com manchas e com trincas.
- 7.2 - Piso de cerâmica na cor marrom em estado regular, com desgaste, com imperfeições e com manchas; com ralo de inox na cor cromado em estado regular, com desgaste.

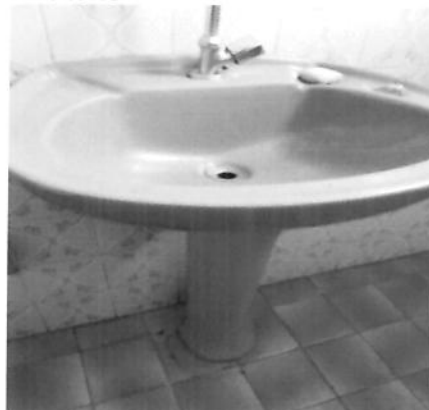
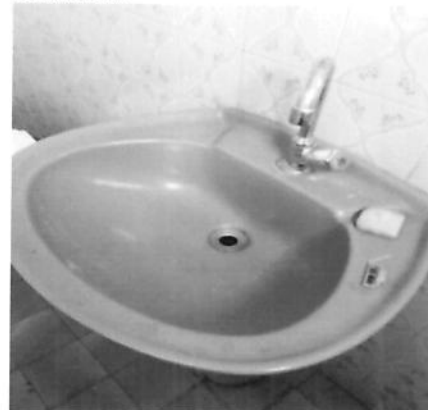
**Lavatório**

- 7.7 - Lavatório de louça na cor marrom em estado regular, com mancha e com desgaste, porém, com coluna e com sifão pvc sem vazamento.
- 7.8 - Torneira de metálico na cor cromado em estado regular, com desgaste e com manchas, porém, funcionando e sem vazamento.

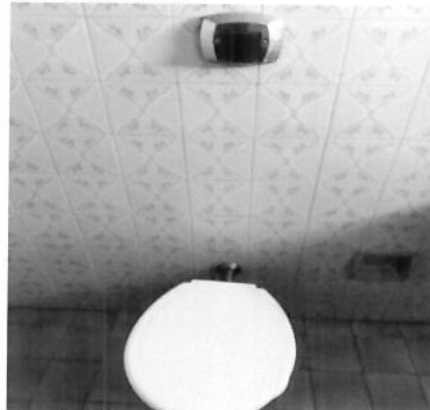
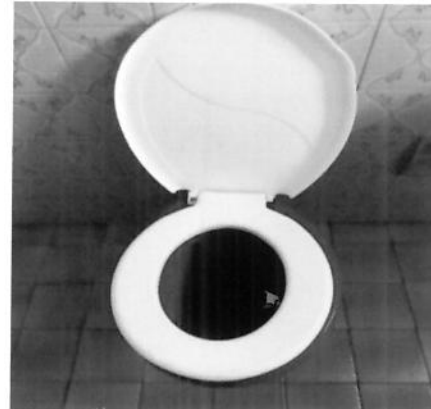
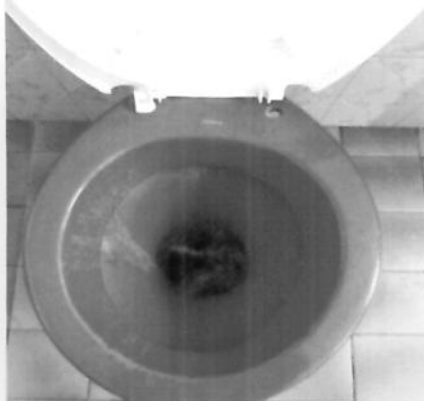
**Vaso Sanitário**

7.9 - Vaso Sanitário de louça na cor marrom em estado regular, com desgaste e com manchas, porém, funcionando; com válvula de metálico na cor cromado em estado regular, porém, funcionando e sem vazamento; com assento de plástico na cor branco(a) em estado regular, danificado, com desgaste e com manchas.

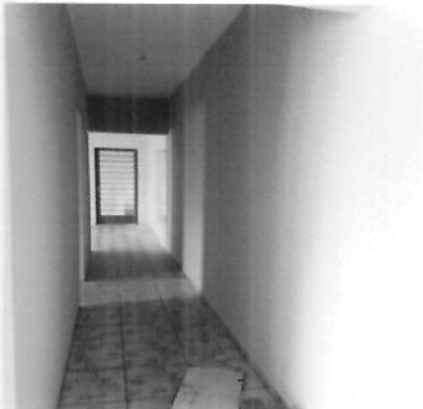
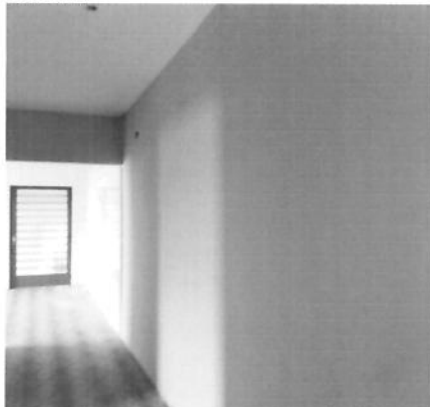
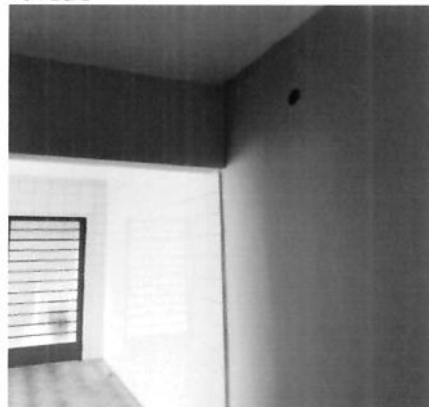
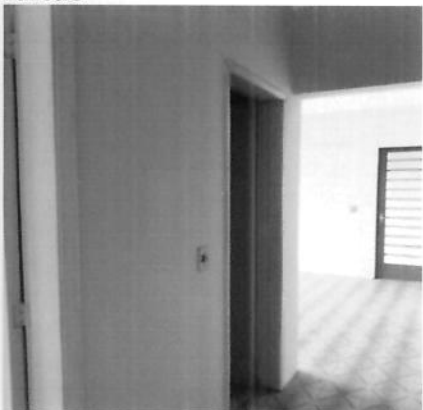
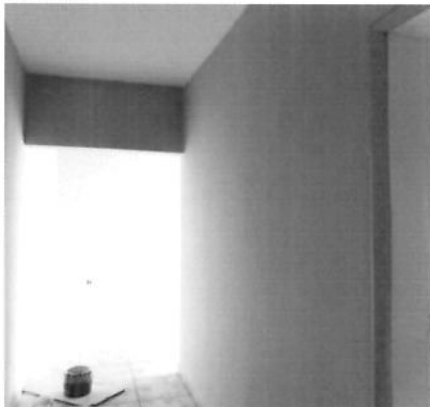
8.1 - Parede na cor branco gelo em ótimo estado com pintura acrílico fosco, com pintura nova, porém, com furos, com falhas e com infiltrações.

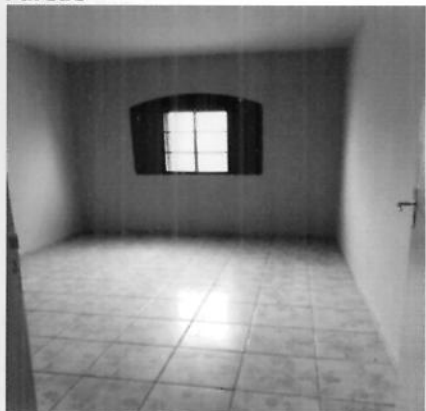
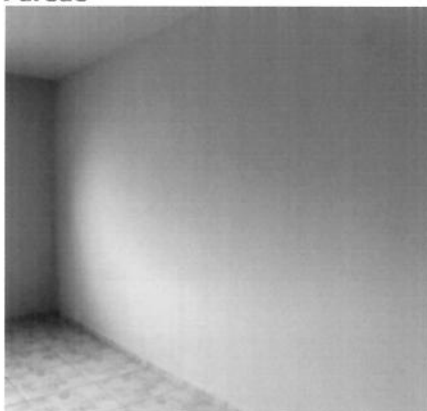
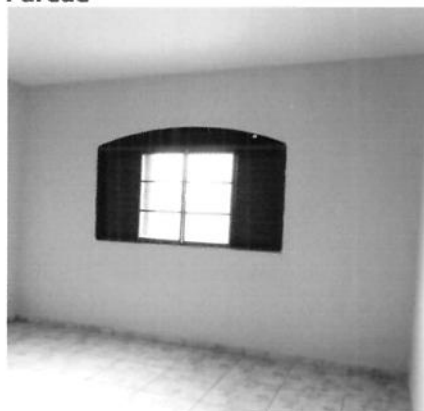
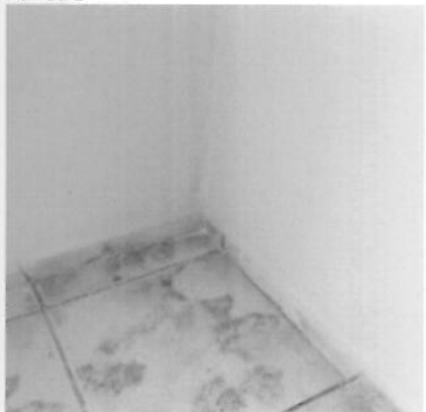
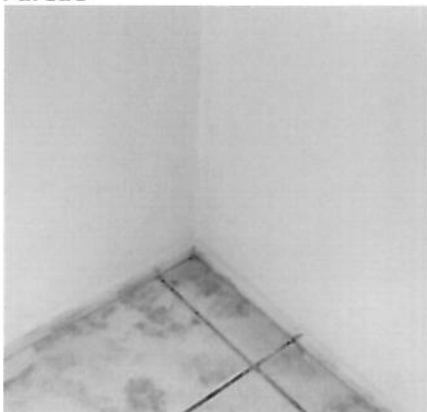
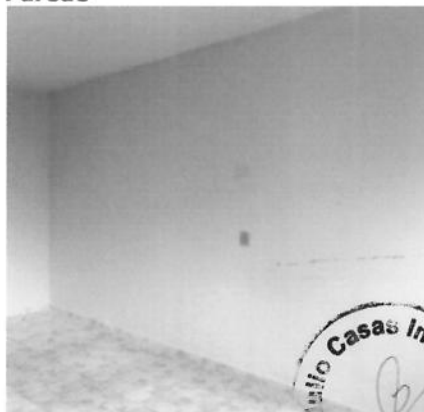
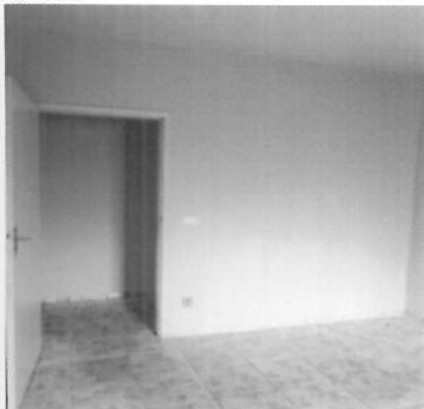
9.1 - Parede na cor branco gelo em ótimo estado com pintura acrílico fosco, com pintura nova, porém, com furos, com falhas e com infiltrações.

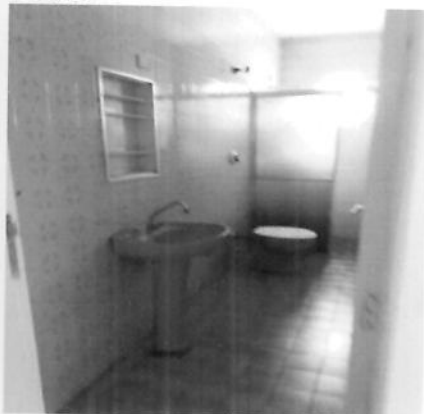
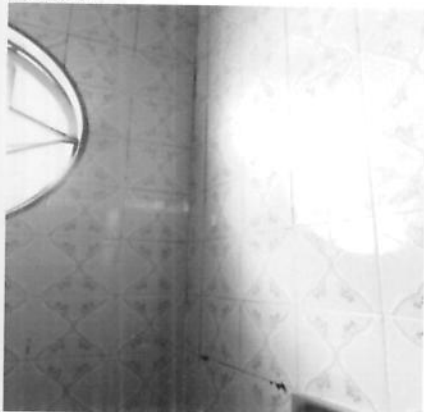
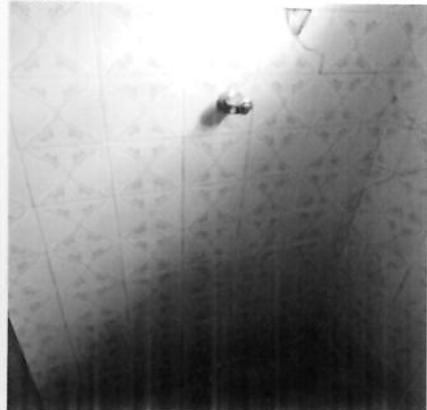
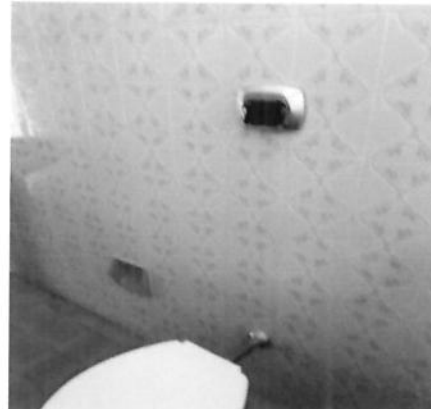
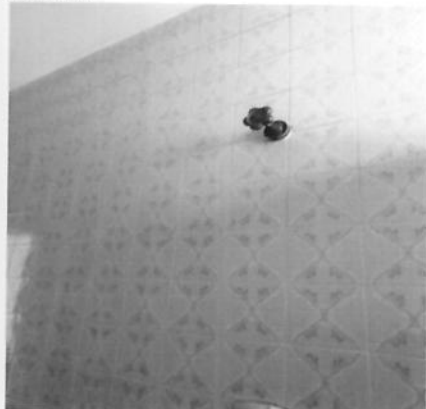
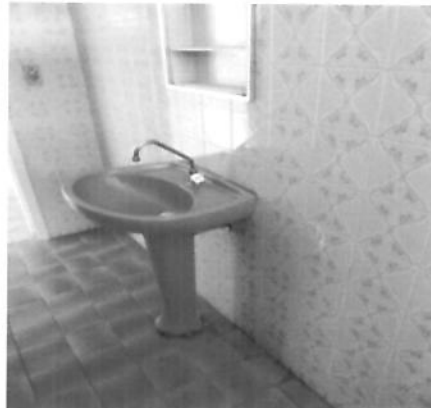
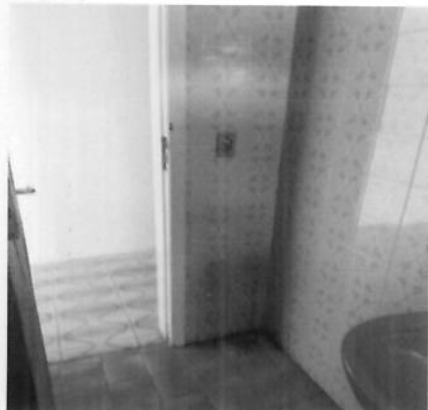
- 10.1 - Parede de azulejo na cor bege em estado regular, com furos, com desgaste, com manchas e com trincas.  
10.2 - Piso de cerâmica na cor marrom em estado regular, com desgaste, com imperfeições e com manchas; com

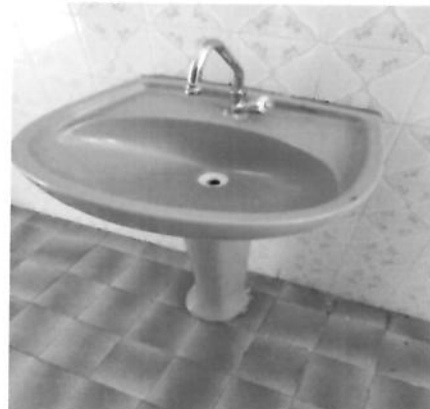
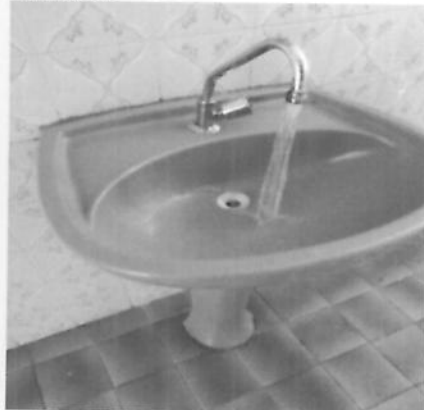
10.8 - Lavatório de louça na cor marrom em estado regular, com mancha e com desgaste, porém, com coluna e com sifão pvc sem vazamento.

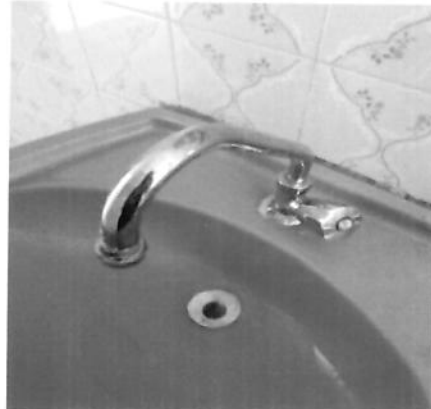
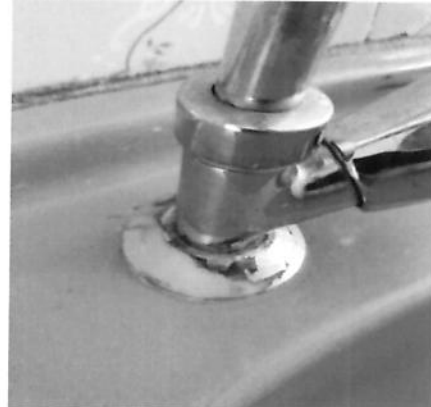
10.9 - Torneira de metálico na cor cromado em estado regular, com desgaste e com manchas, porém, funcionando e sem vazamento.

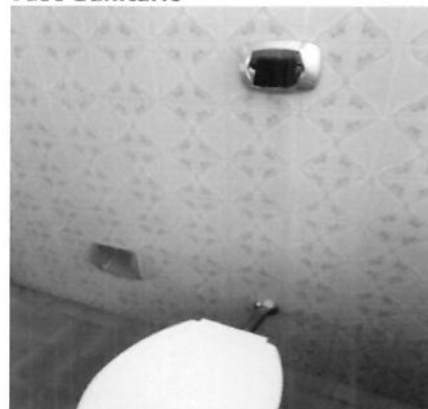
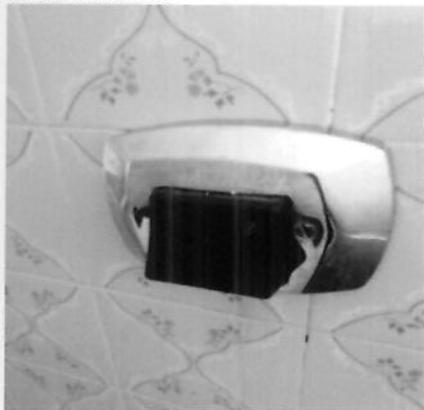
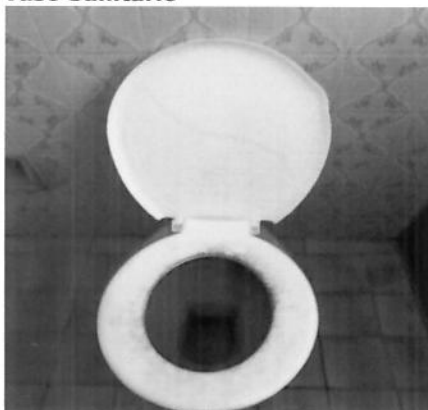
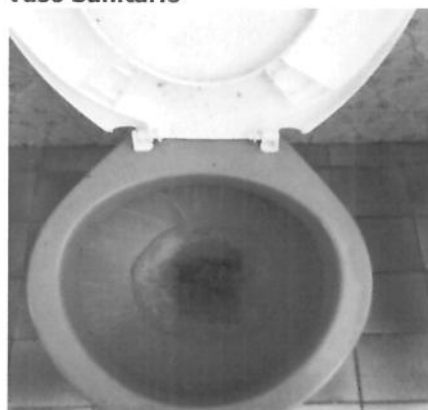
**Vaso Sanitário**

10.12 - Vaso Sanitário de louça na cor marrom em estado regular, com desgaste e com manchas, porém, funcionando; com válvula de metálico na cor cromado em estado regular, porém, funcionando e sem vazamento; com assento de plástico na cor branco(a) em estado regular, danificado, com desgaste e com manchas.

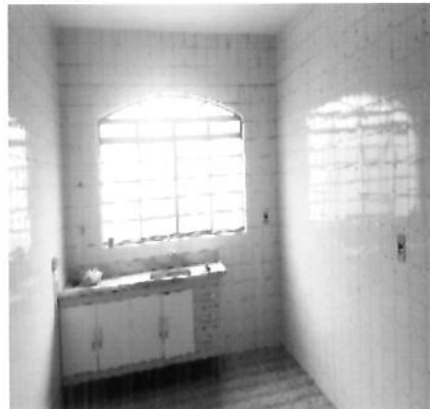
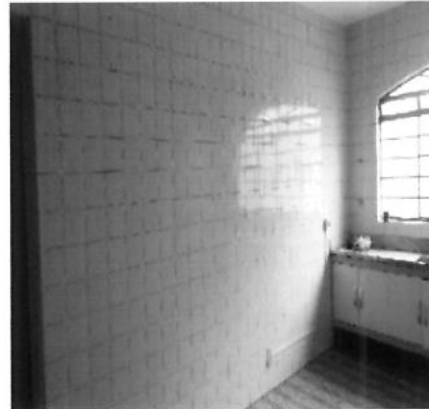
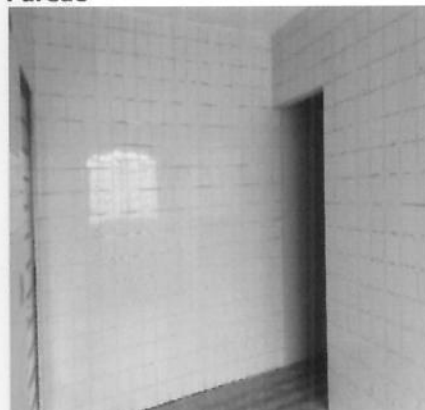
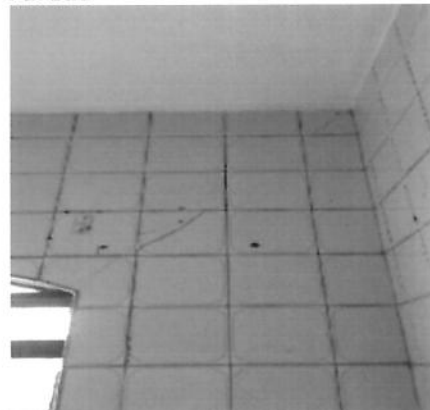
11.1 - Parede de azulejo em estado regular, com furos, com desgaste, com manchas e com trincas.

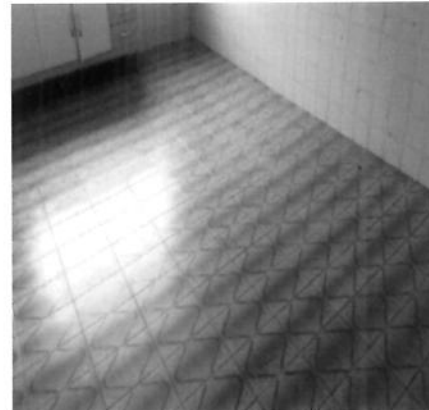
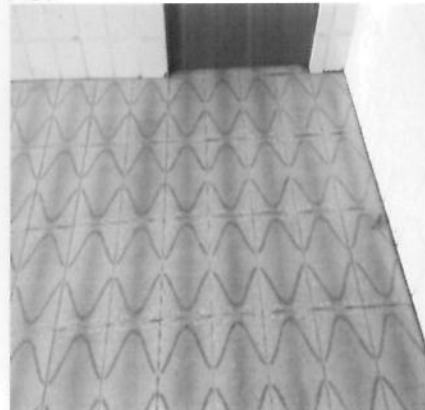
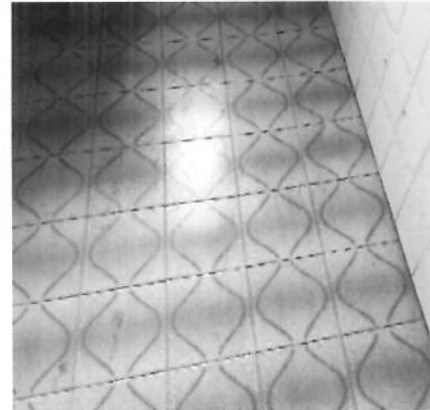
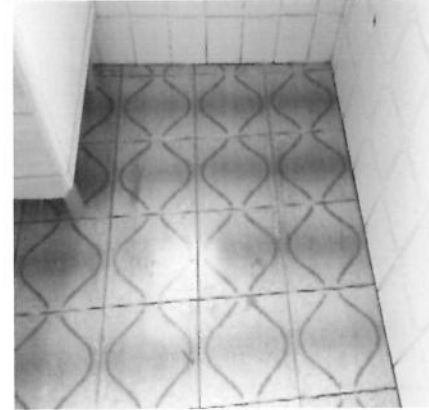
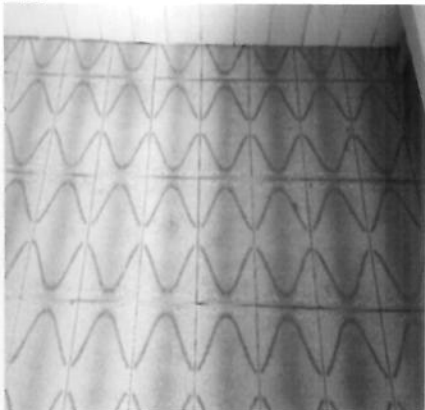
11.2 - Piso de cerâmica na cor bege em bom estado, porém, com desgaste, com manchas e com trincas.

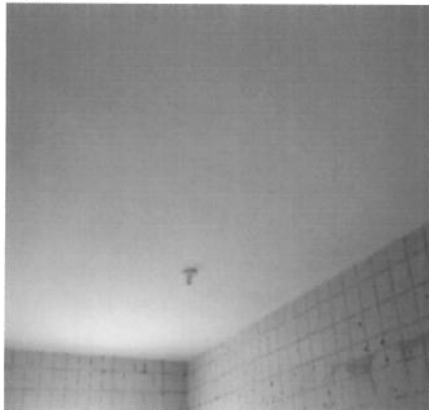
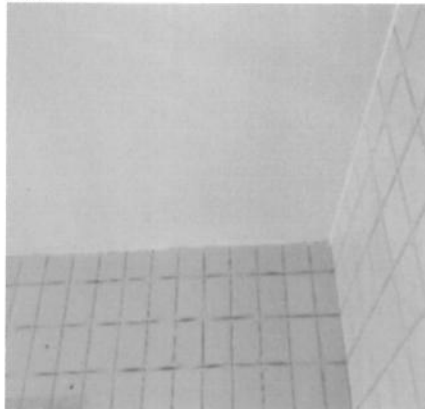
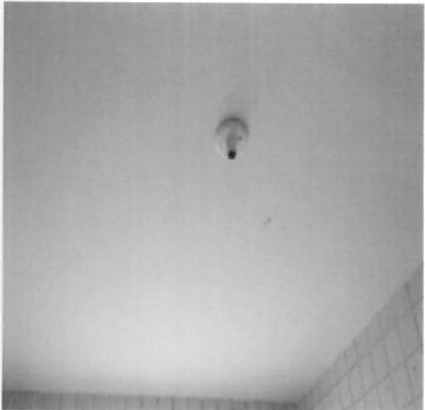
11.3 - Teto de laje em estado regular com pintura acrílico fosco, com infiltração, porém, com pintura nova.

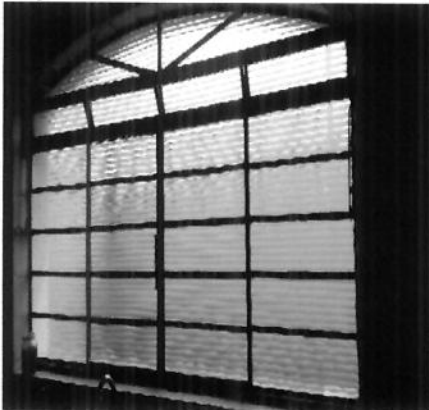
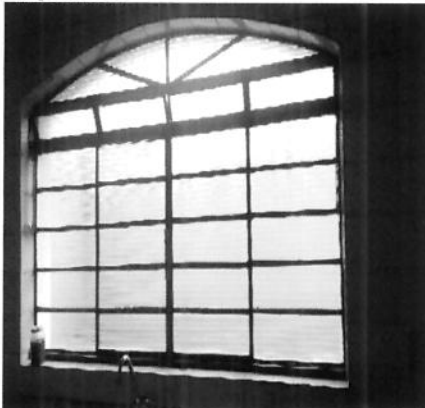
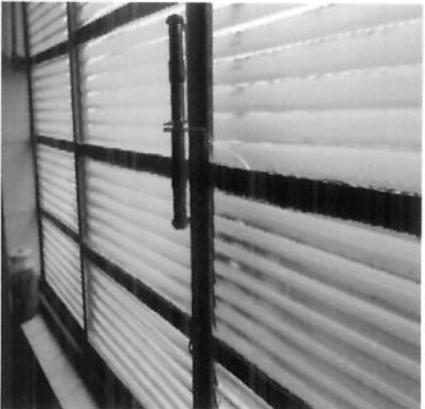
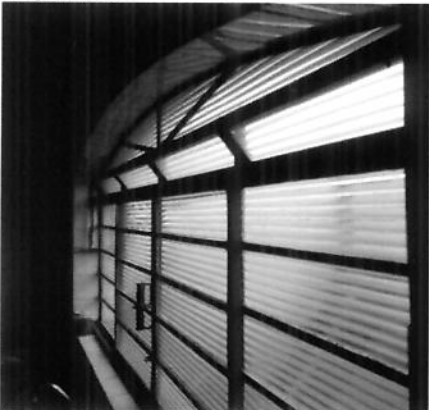
11.4 - Esquadria de metálico na cor cinza em estado regular com pintura esmaltada, com desgaste, porém, com trinco, com parte basculante, com pintura antiga, com vidros cancelados, com 02 partes fixas e com 02 partes de correr. Obs: 1 vidro trincado.
