## Auto de Vistoria de Entrada

| Endereço do imóvel | 17646 - Rua Dorothy de Oliveira nº 169, apto 04 - Edifício Allure, Jardim Ipê, Sorocaba - SP. |
| Data do laudo | 24/10/2019 |

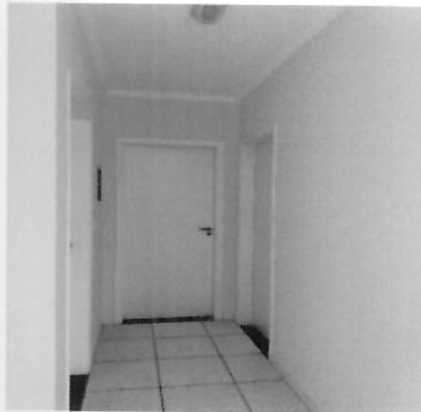
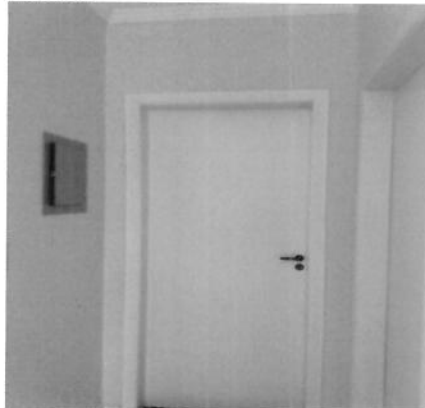
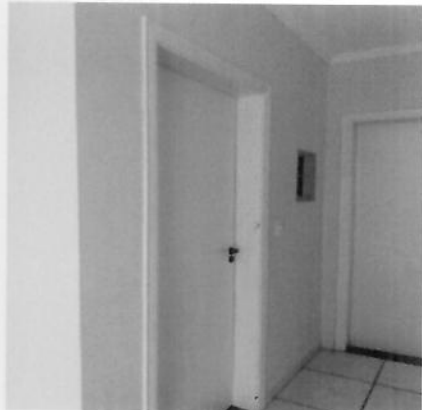
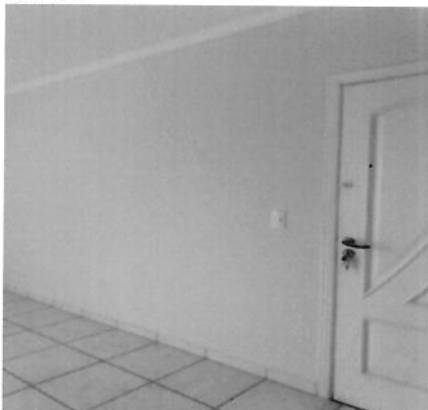
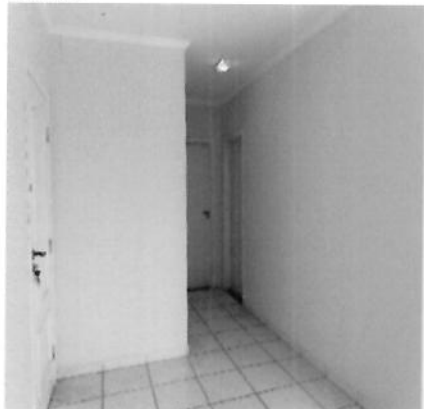
- 1.1 - Parede na cor palha em ótimo estado com pintura acrílico fosco, com pintura antiga; com parte de textura em ótimo estado.
- 1.2 - Piso de cerâmica na cor branco(a) em ótimo estado, porém, sujo, com riscos e com manchas; com rodapé em ótimo estado.

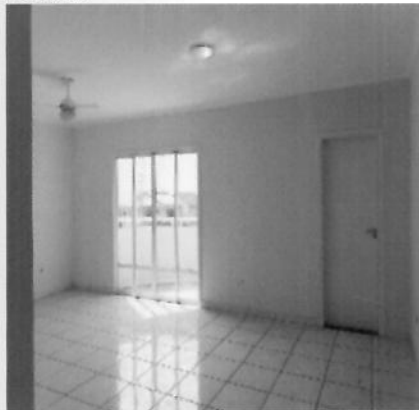
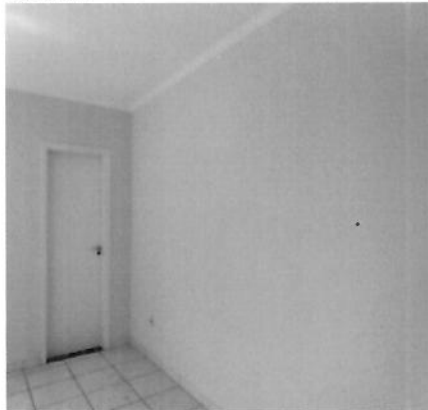
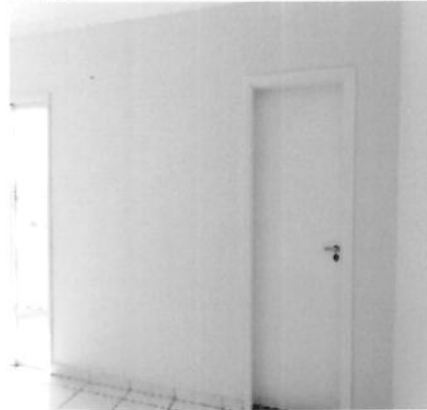
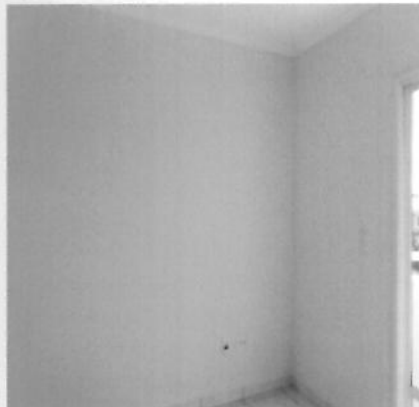
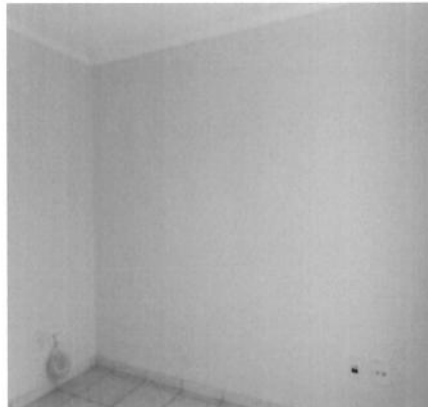
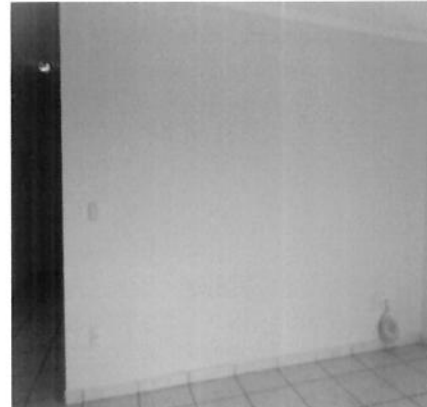
2.1 - Parede na cor verde água em ótimo estado com pintura acrílico fosco, com pintura antiga, porém, com falhas; com parte de textura em ótimo estado.

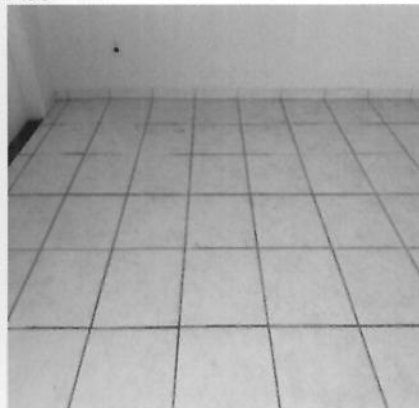
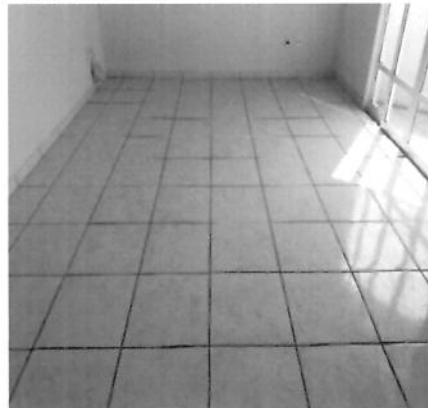
- 2.2 - Piso de cerâmica na cor branco(a) em ótimo estado, porém, sujo, com riscos e com manchas; com rodapé em ótimo estado.
- 2.3 - Teto de laje na cor branco(a) em ótimo estado com pintura acrílico fosco, com pintura antiga; com moldura de gesso em ótimo estado.
- 2.4 - Porta Balcão de alumínio na cor branco(a) em ótimo estado, funcionando, com trinco, com vidro liso, com 02 partes fixas e com 02 partes de correr.
- 2.5 - Plafon de metálico na cor branco(a) em ótimo estado, funcionando, com lâmpadas e com fechamento em vidro.
- 2.6 - Ventilador de metálico na cor branco(a) em ótimo estado, funcionando, com lâmpadas, com 03 pás e com fechamento em vidro.
- 2.7 - 2 Interruptores de plástico na cor branco(a) em ótimo estado, funcionando e do tipo simples.
- 2.8 - 6 Tomadas de plástico na cor branco(a) em ótimo estado, funcionando.

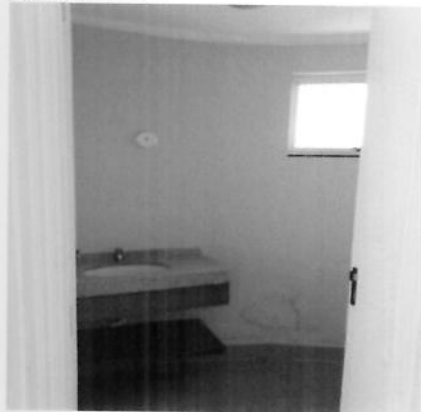
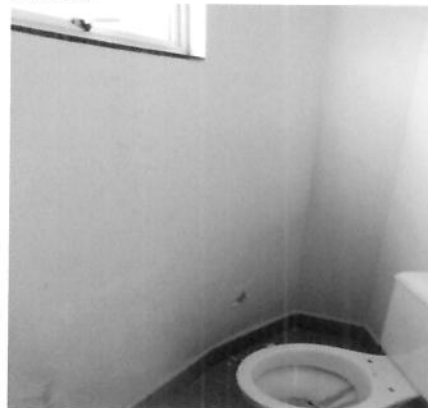
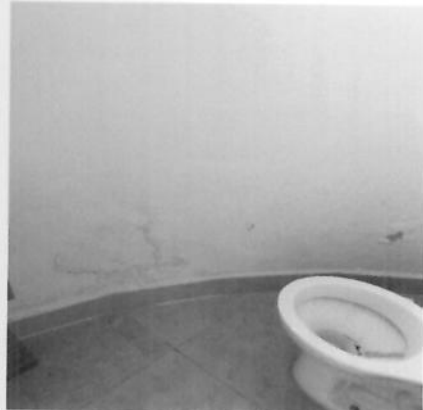
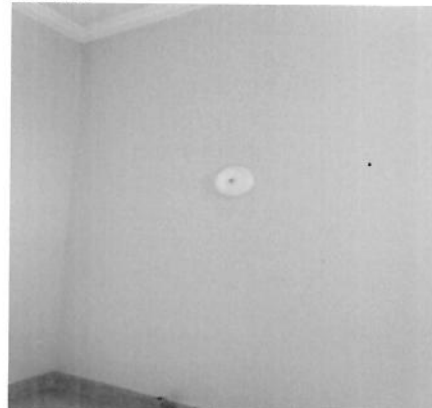
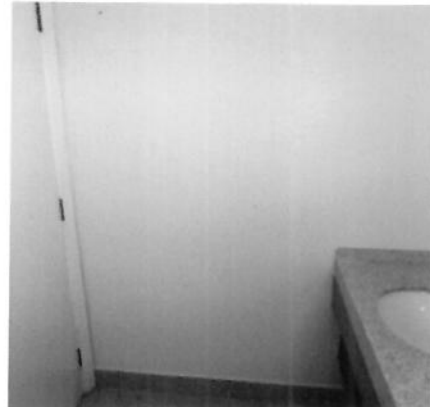
- 3.1 - Parede na cor branco gelo em ótimo estado com pintura acrílico fosco, com pintura antiga, porém, com desgaste e com manchas de infiltração; com parte de textura em ótimo estado.

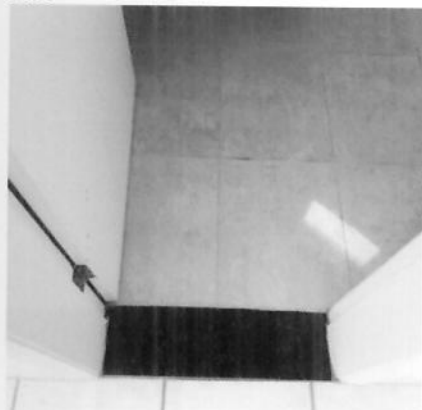
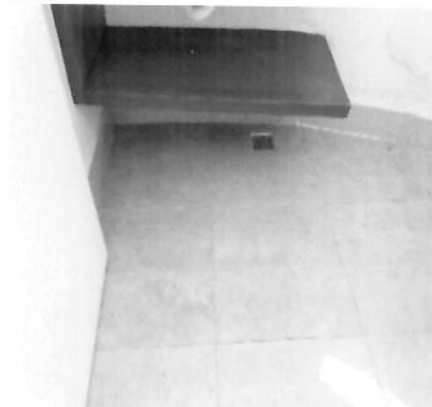
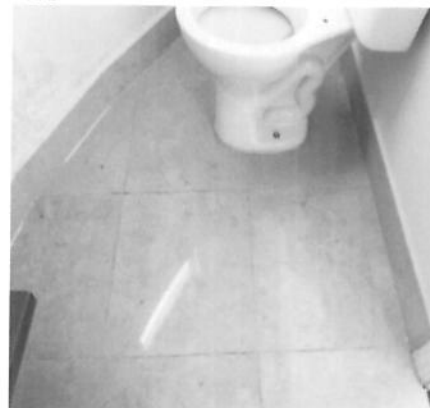
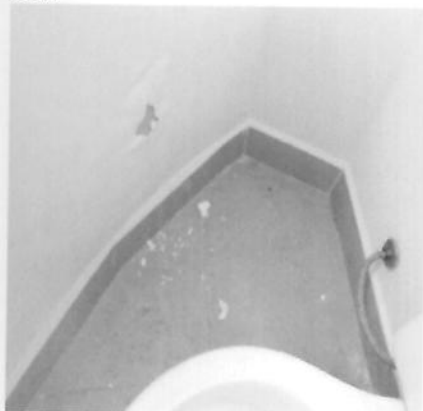
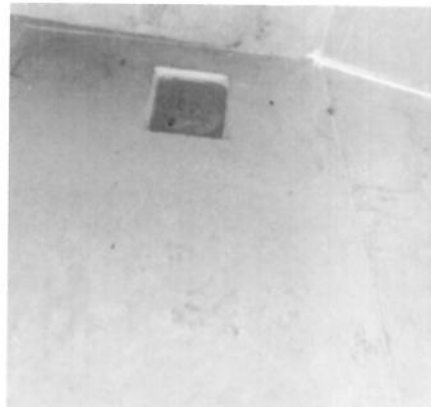
- 3.2 - Piso de porcelanato na cor bege em ótimo estado, porém, sujo e com manchas; com rodapé em ótimo estado; com soleira de granito na cor preto(a) em ótimo estado; com ralo de inox na cor cromado em ótimo estado.

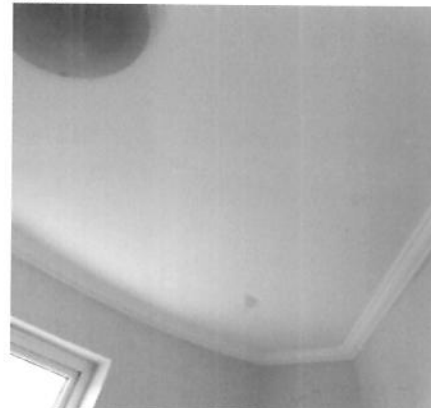
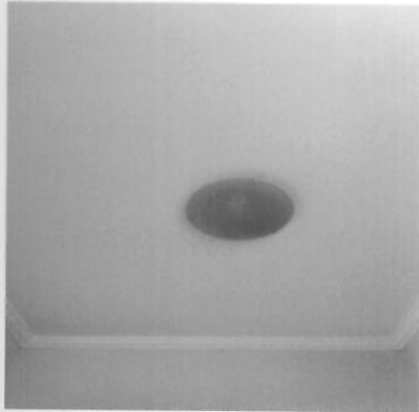
- 3.3 - Teto de laje na cor branco(a) em ótimo estado com pintura acrílico fosco, com pintura antiga; com moldura de gesso em ótimo estado.
- 3.4 - Porta de madeira na cor branco(a) em ótimo estado com pintura esmaltada, com pintura nova; com fechadura de metálico na cor marrom bronze em ótimo estado, funcionando, com chave e de banheiro, porém, com desgaste e com manchas.

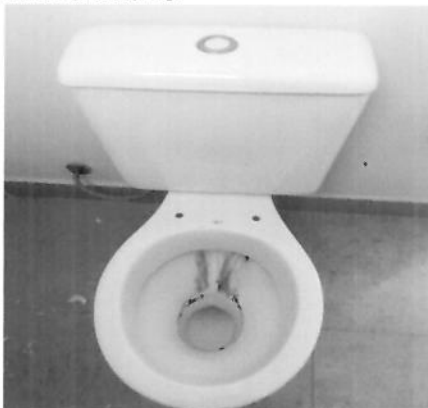
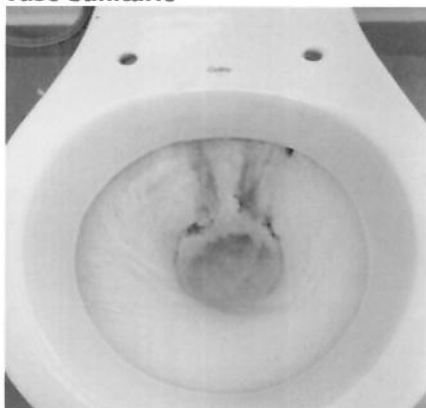
**Vaso Sanitário**

- 3.9 - Vaso Sanitário de louça celite na cor branco(a) em ótimo estado, funcionando, sem vazamento e com caixa acoplada, porém, sujo.
- 3.10 - Porta Papel Higiênico na cor cromado em estado regular, com desgaste e com manchas de tinta, porém, com tampa acrílica.

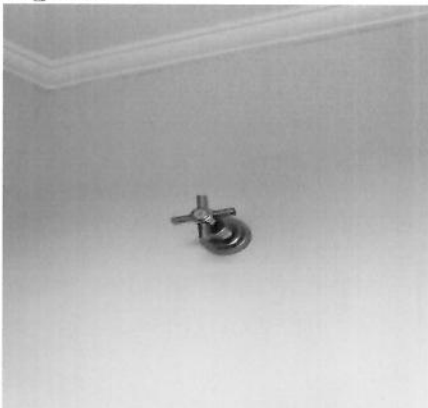
**Registro**

- 3.11 - Registro de metálico na cor cromado em ótimo estado, funcionando e sem vazamento, porém, com desgaste e com manchas.
- 3.12 - Plafon de metálico na cor branco(a) em ótimo estado, com lâmpadas e com fechamento em vidro, porém, sem funcionamento.

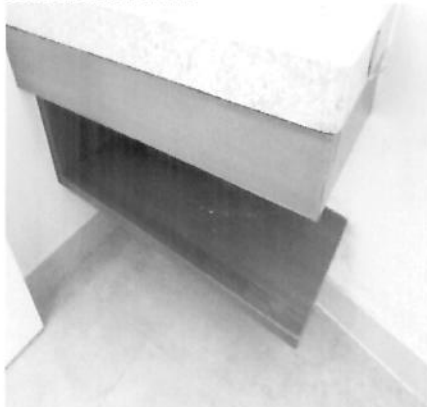
**Preteleira Nicho**

- 3.13 - Preteleira Nicho de mdf na cor marrom em estado regular, com desgaste e com leves manchas.

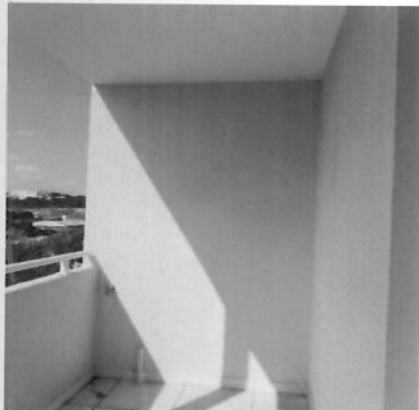
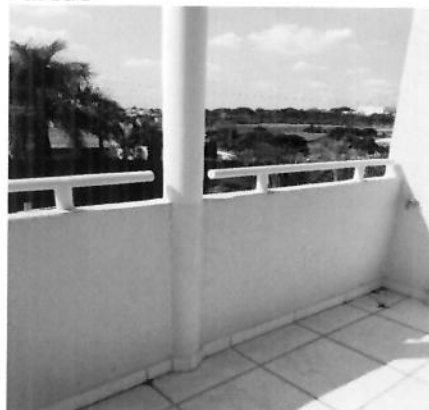
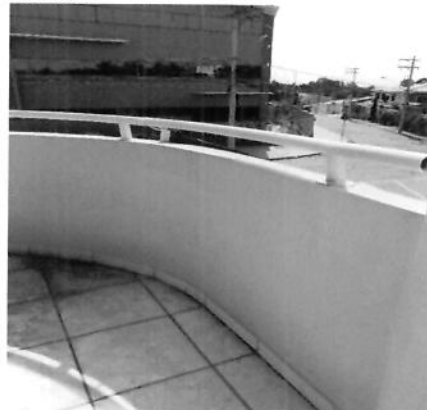
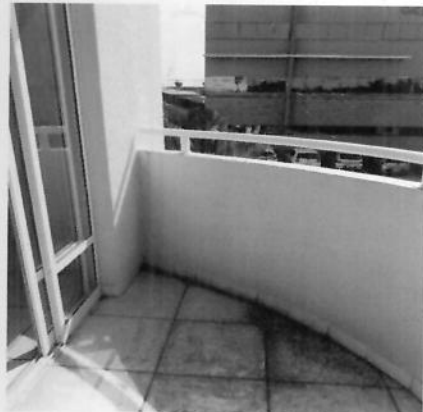
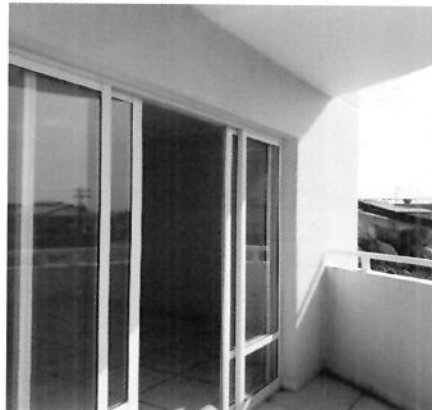
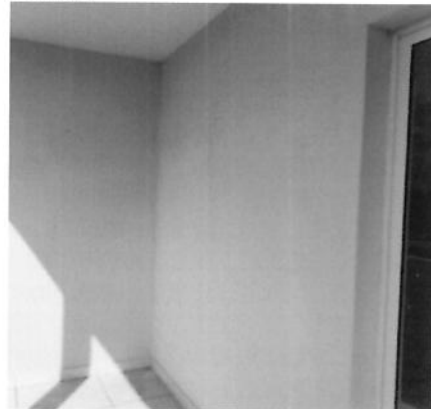
4.1 - Parede de textura na cor palha em ótimo estado com pintura acrílico fosco, com pintura nova e com barra de ferro.

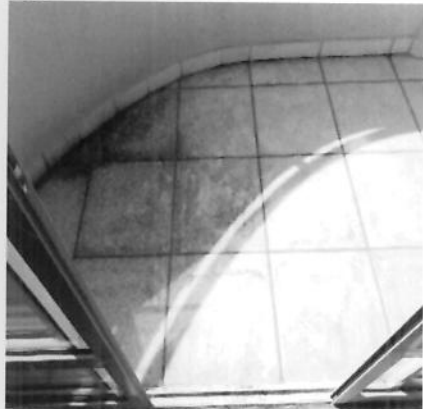
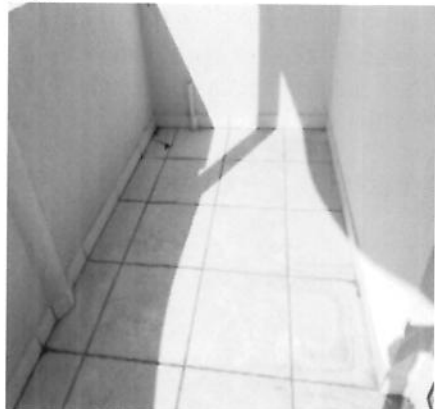
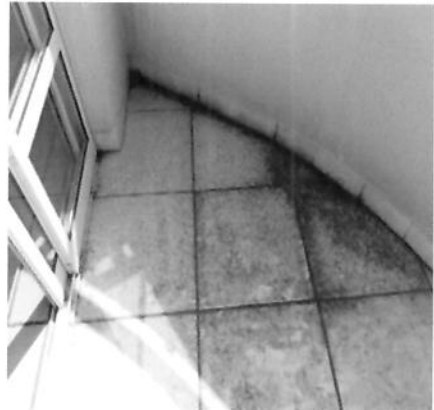
4.2 - Piso de cerâmica na cor branco(a) em ótimo estado, porém, sujo, com riscos e com manchas; com rodapé em ótimo estado.

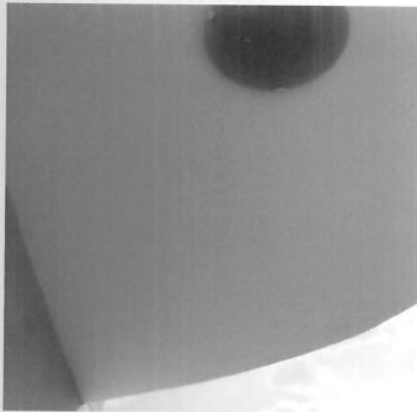
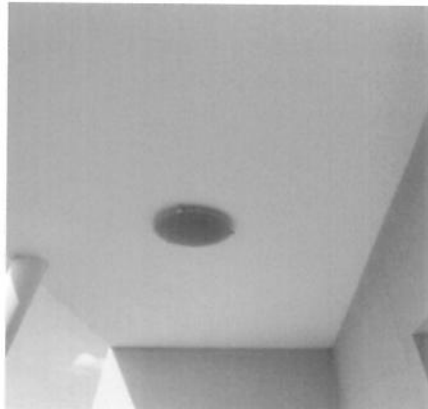
4.3 - Teto de laje na cor branco(a) em ótimo estado com pintura acrílico fosco, com pintura antiga.

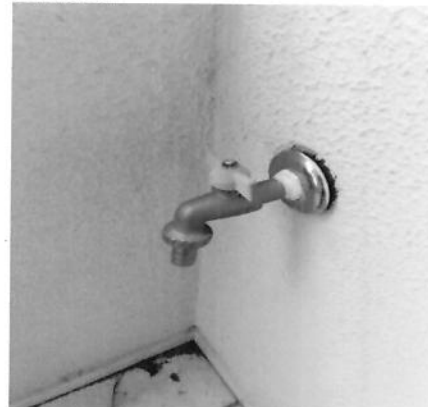
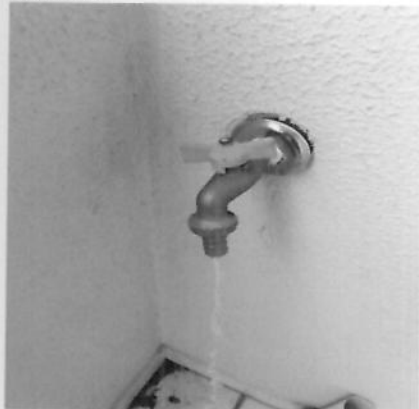
4.4 - Torneira de metálico na cor cromado em ótimo estado, funcionando e sem vazamento.

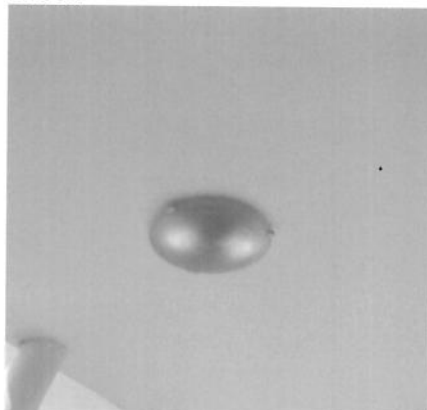
4.5 - Plafon de metálico na cor branco(a) em ótimo estado, funcionando, com lâmpadas e com fechamento em vidro.

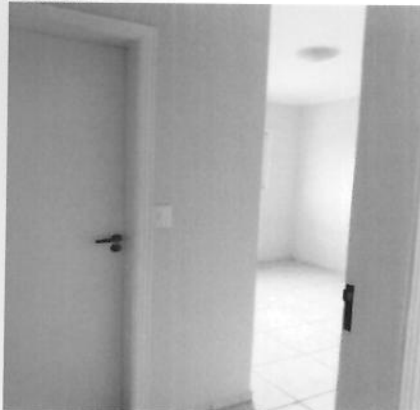
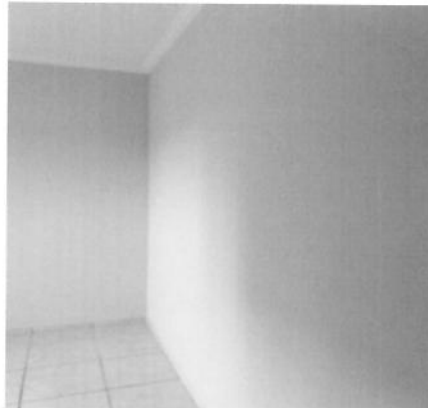
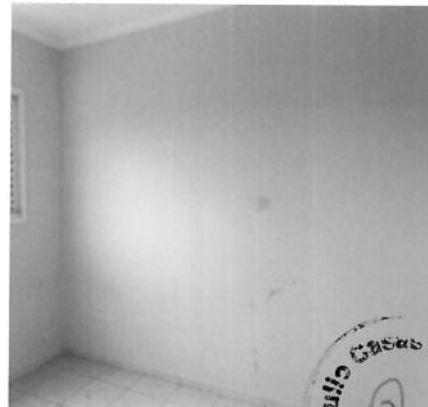
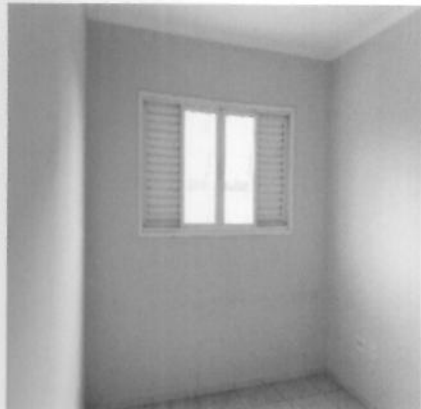
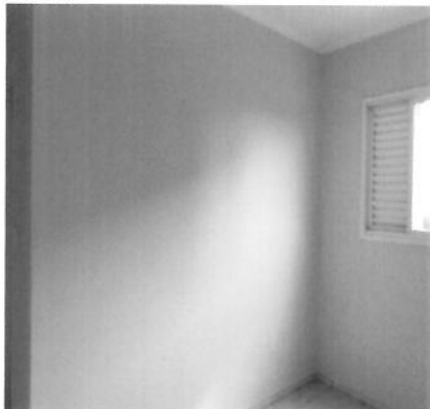
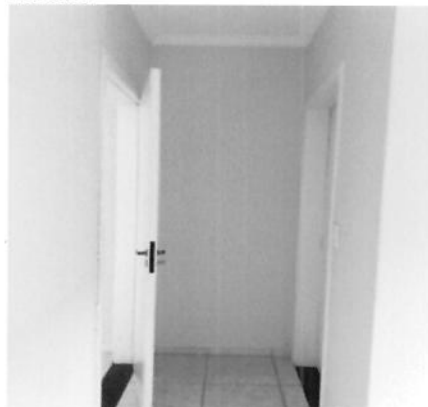
5.1 - Parede na cor branco gelo em ótimo estado com pintura acrílico fosco, com pintura antiga, porém, com falhas; com parte de textura em ótimo estado.

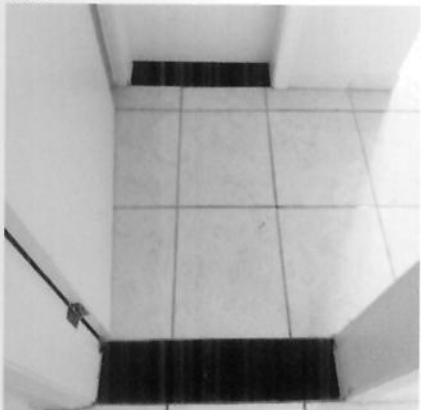
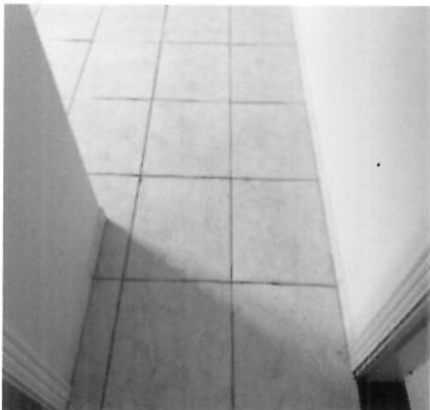
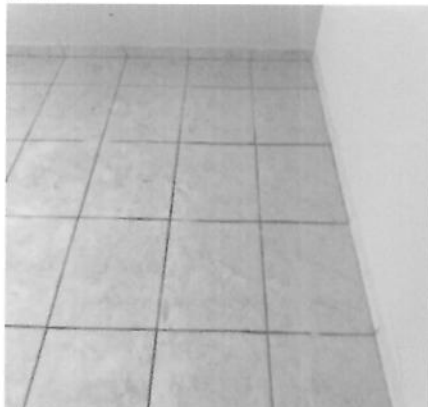
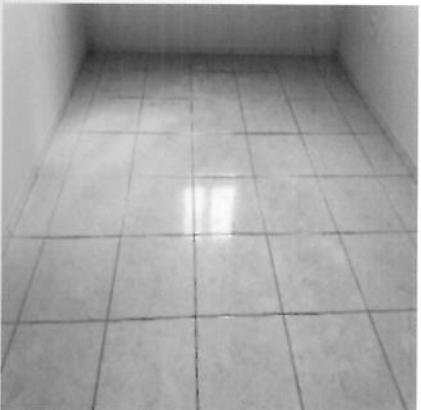
5.2 - Piso de cerâmica na cor branco(a) em ótimo estado, porém, sujo, com riscos e com manchas; com rodapé em ótimo estado; com soleira de granito na cor preto(a) em ótimo estado.

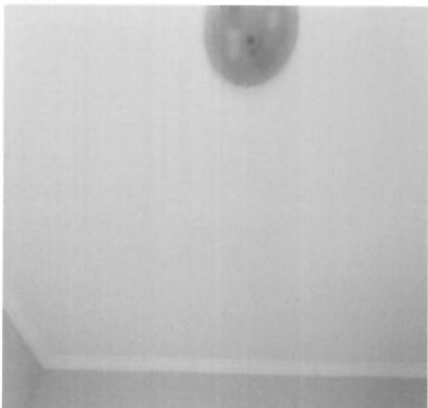
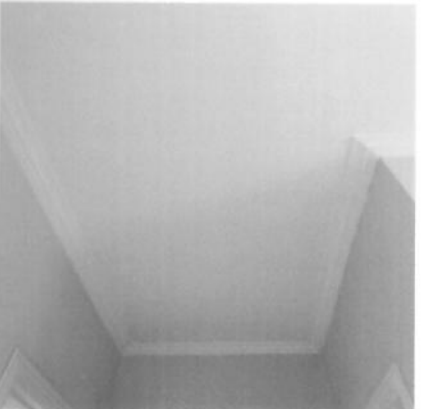
5.3 - Teto de laje na cor branco(a) em ótimo estado com pintura acrílico fosco, com pintura antiga, porém, com trincas; com moldura de gesso em ótimo estado.

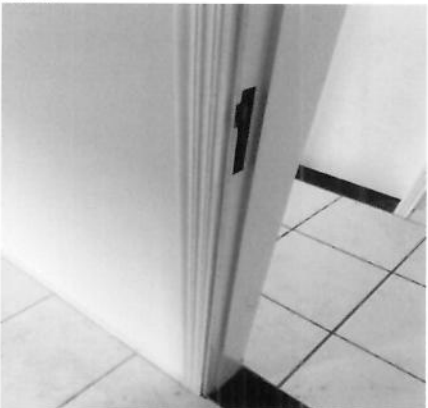
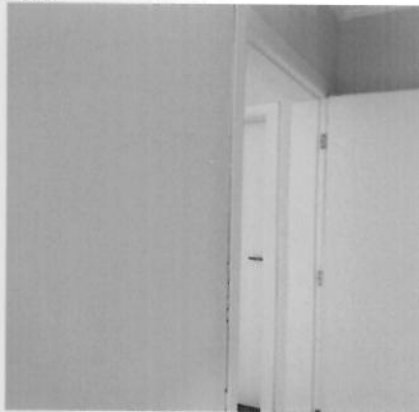
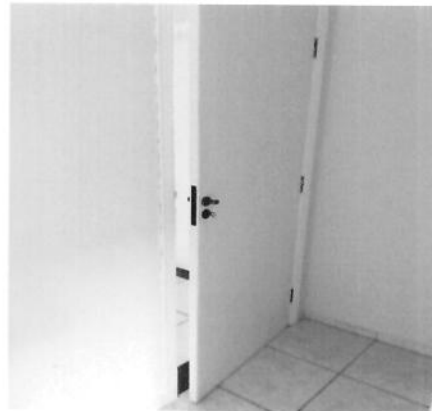
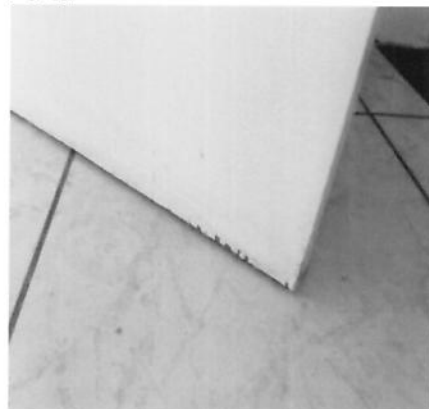
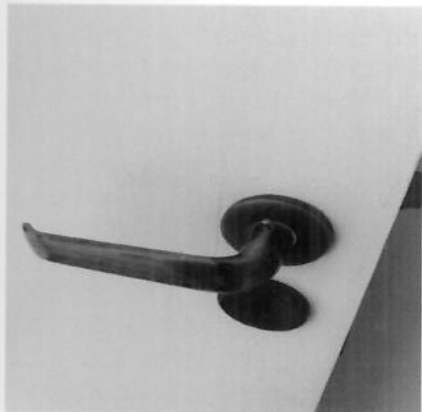
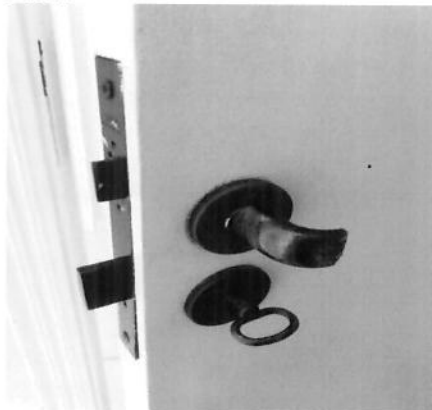
5.4 - Porta de madeira na cor branco(a) em ótimo estado com pintura esmaltada, com pintura antiga; com fechadura de metálico na cor marrom bronze em ótimo estado, funcionando e com chave, porém, com desgaste, com manchas e maçaneta quebrada; com batente em estado regular, com suporte soltando.

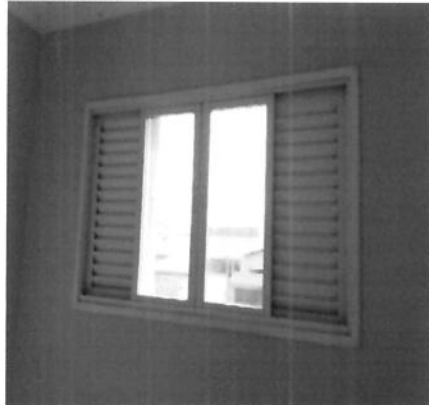
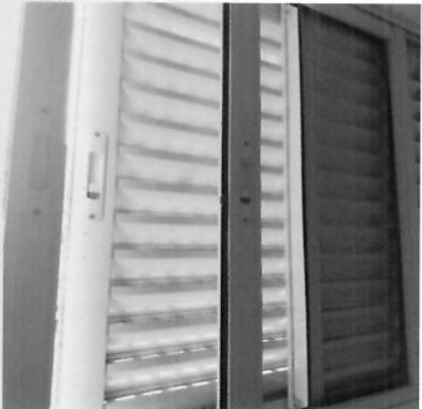
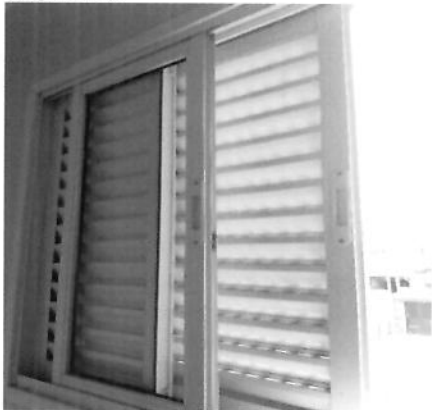
5.5 - Esquadria de alumínio na cor branco(a) em ótimo estado, funcionando, com trincos, com vidro liso, com veneziana cega, com 02 partes fixas e com 04 partes de correr.

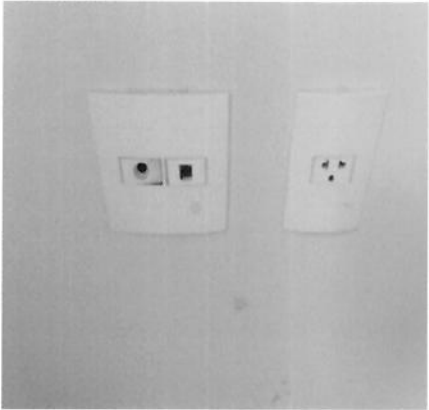
5.8 - 3 Tomadas de plástico na cor branco(a) em ótimo estado, funcionando.

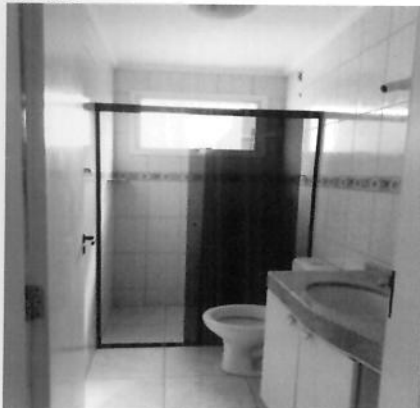
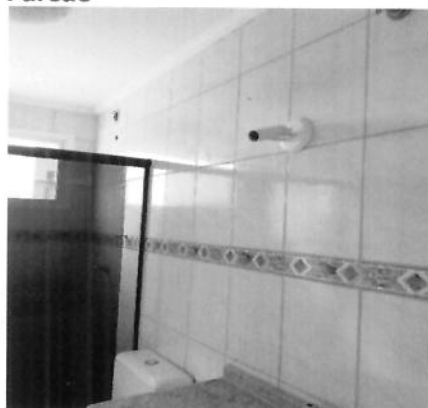
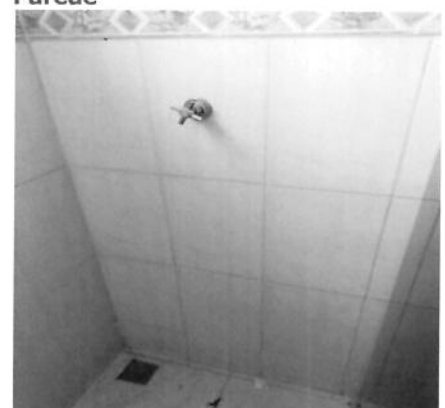
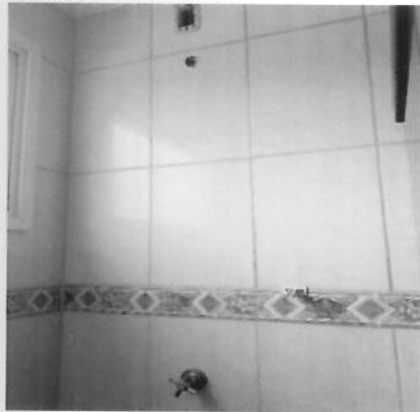
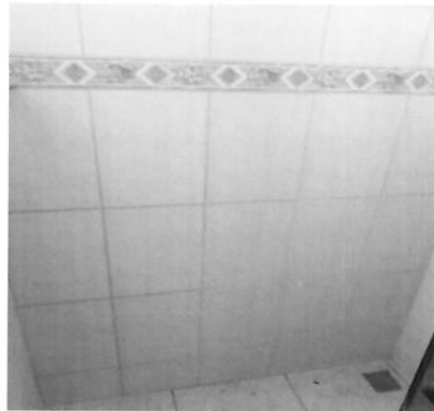
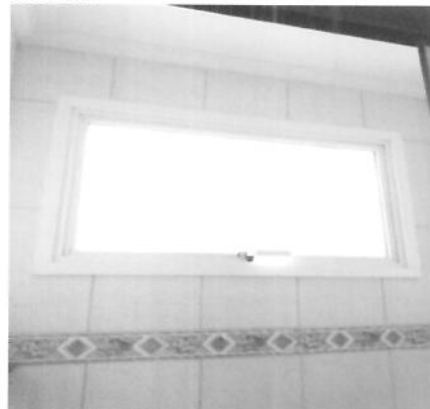
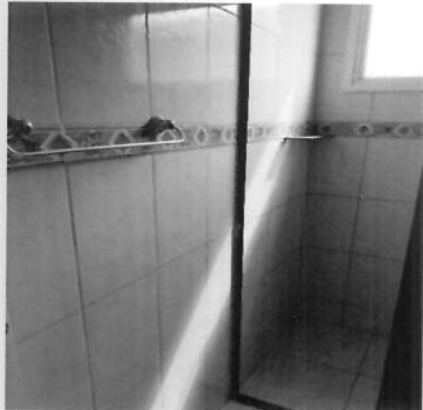
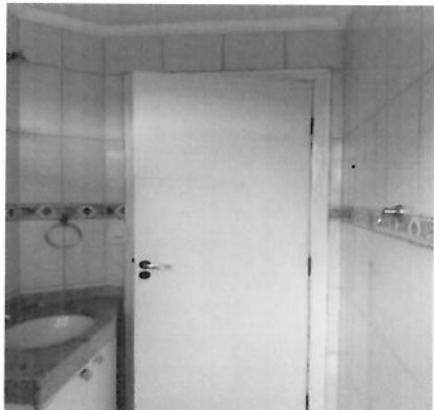
- 6.1 - Parede de cerâmica na cor branco(a) em ótimo estado, com faixa decorativa, porém, com furos.
- 6.2 - Piso de cerâmica na cor branco(a) em bom estado, porém, sujo e com desgaste natural; com soleira de granito na cor preto(a) em ótimo estado; com 2 ralos de inox em estado regular, com desgaste.

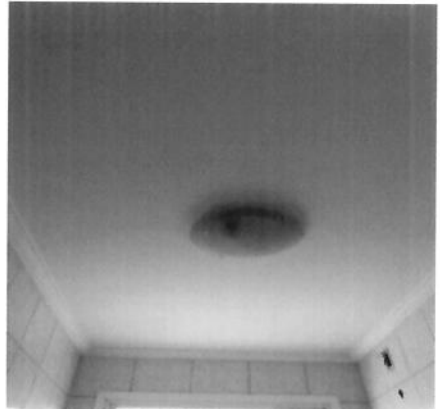
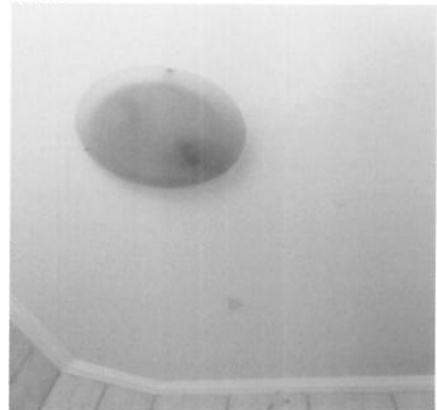
- 6.3 - Teto de gesso na cor branco(a) em ótimo estado com pintura acrílico fosco, com pintura antiga; com moldura em ótimo estado.
- 6.4 - Porta de madeira na cor branco(a) em ótimo estado, com pintura antiga; com batente; com fechadura de metálico na cor grafite em ótimo estado.

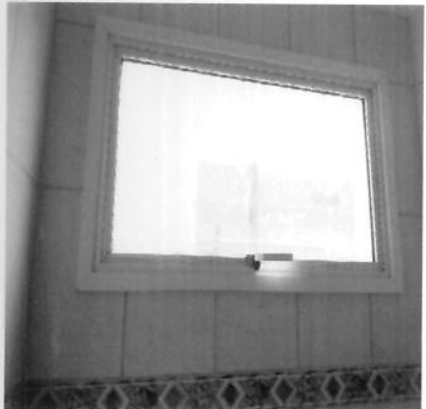
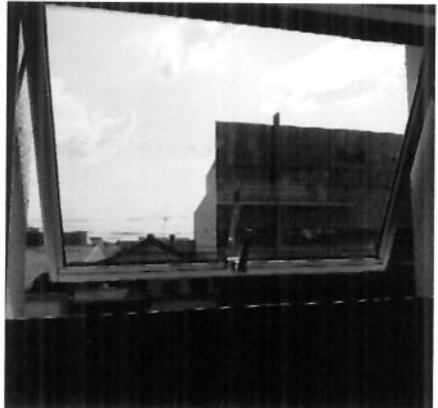
- 6.5 - Esquadria de alumínio na cor branco(a) em ótimo estado, funcionando, com trinco, com parte basculante e com vidro liso.
- 6.6 - Box de alumínio/vidro na cor preto(a) em bom estado, com 01 parte fixa e com 01 parte de correr.

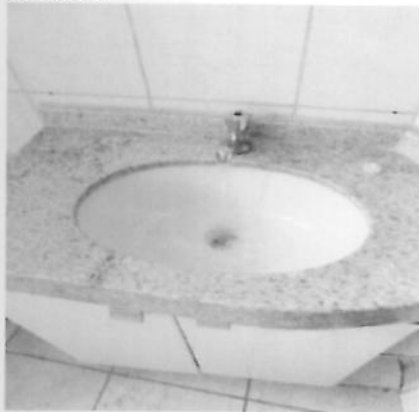
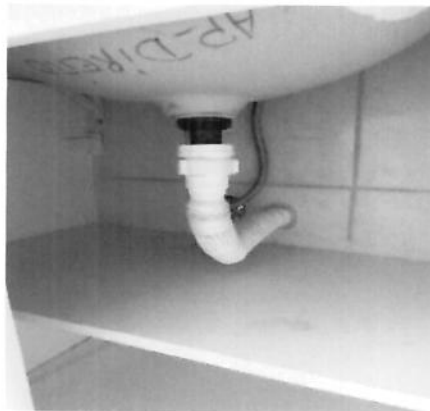
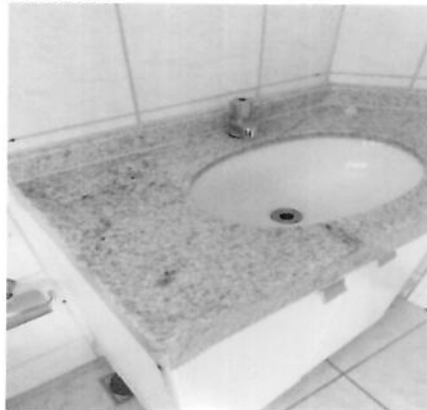
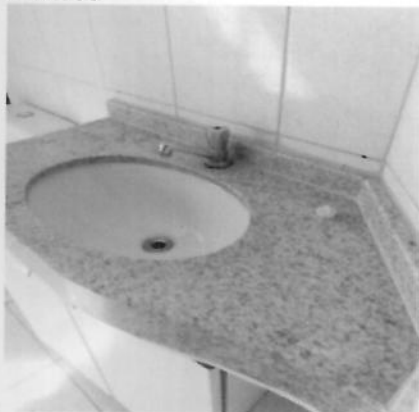
**Bancada**

- 6.7 - Bancada de mármore nas cores cinza e bege em ótimo estado, funcionando, com torneira simples, com cuba de louça branca e com sifão pvc sem vazamento.

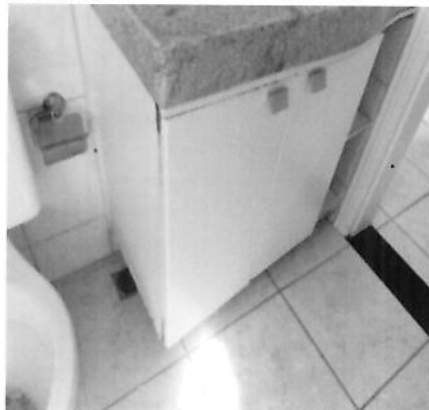
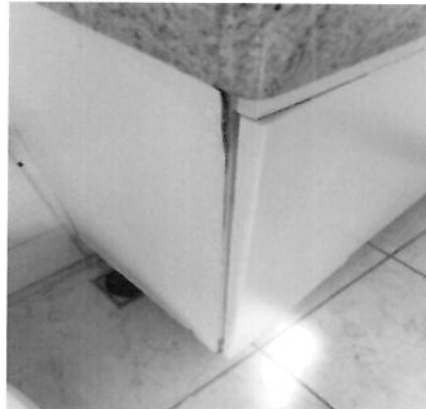
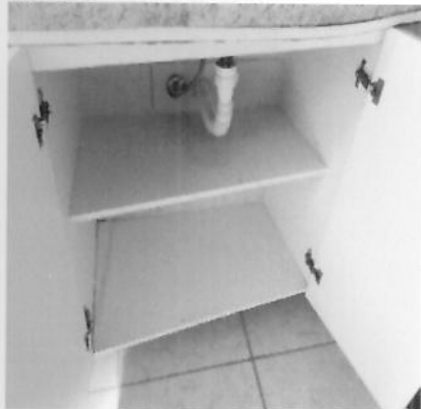
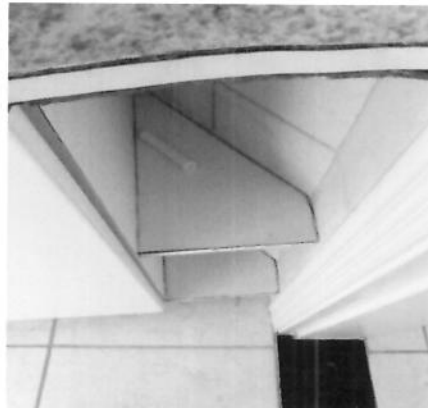
**Armário**

- 6.8 - Armário de mdf na cor branco(a) em estado regular, com desgaste e com manchas; com 2 portas em estado regular. Obs: Prateleira danificada.
- 6.9 - Vaso Sanitário de louça celite na cor branco(a) em ótimo estado, com caixa acoplada e funcionando e sem vazamento, porém, com desgaste e com manchas.

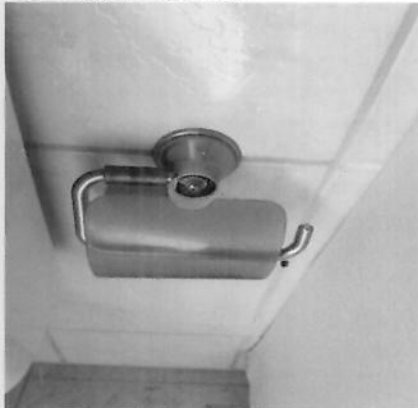
- 6.10 - Porta Papel Higiênico na cor cromado em estado regular, com desgaste e com manchas de tinta, porém, com tampa acrílica.
- 6.11 - 2 Registros de metálico em bom estado, porém, com desgaste. Obs: 01 registro danificado.

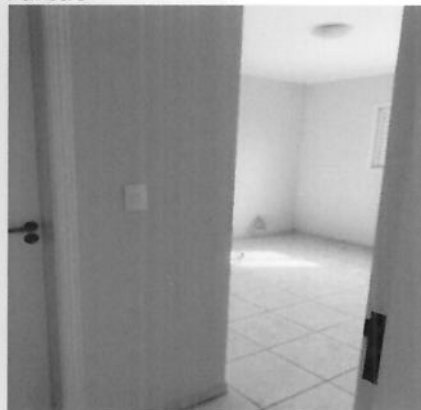
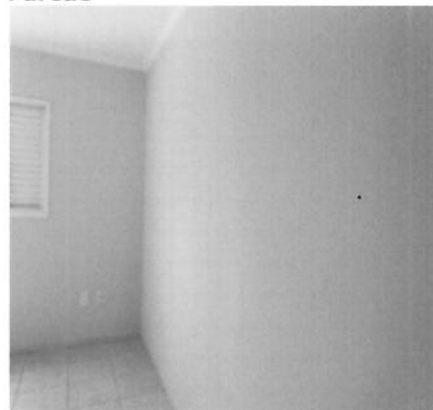
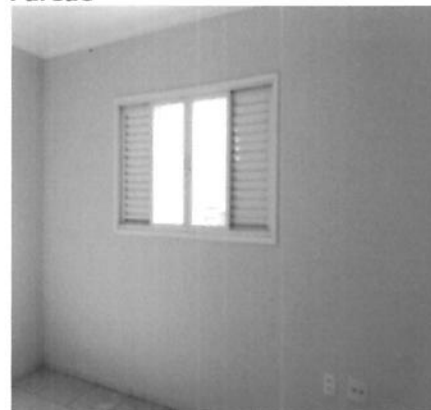
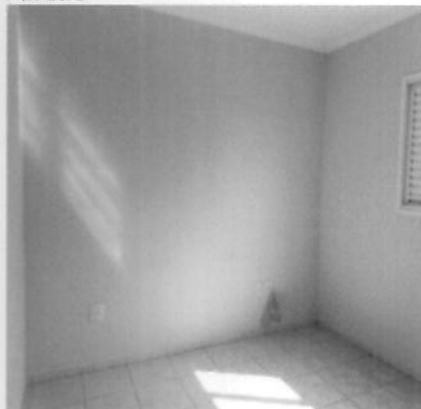
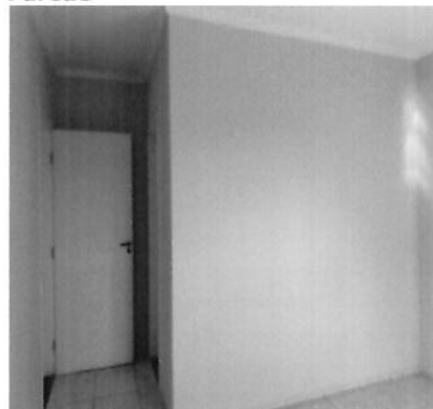
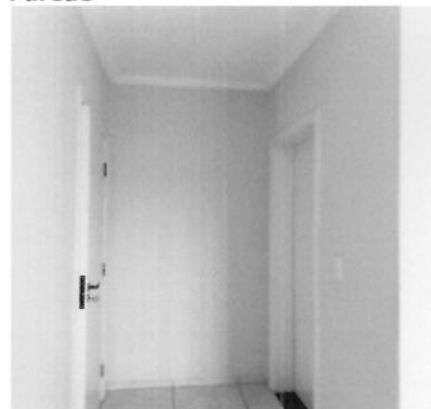
7.1 - Parede na cor branco gelo em ótimo estado com pintura acrílico fosco, com pintura antiga, porém, com falhas; com parte de textura em ótimo estado.

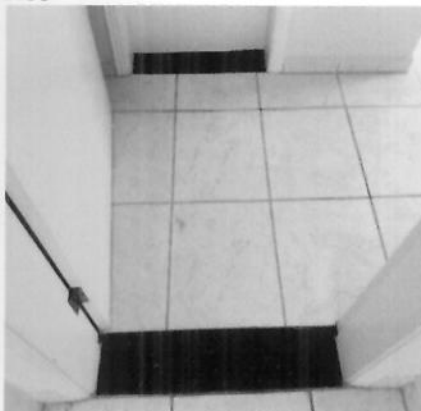
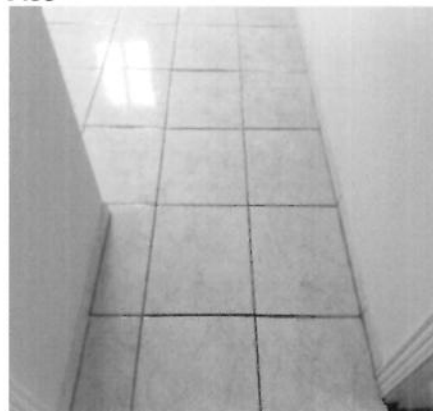
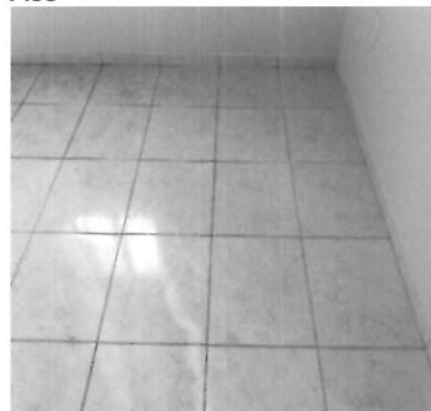
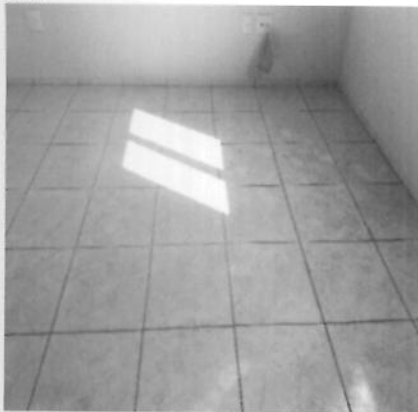
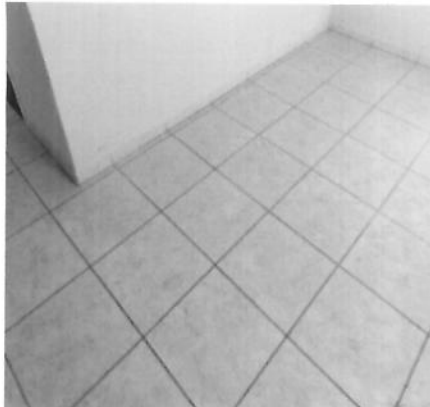
7.2 - Piso de cerâmica na cor branco(a) em ótimo estado, porém, sujo, com riscos e com manchas; com rodapé em ótimo estado; com soleira de granito na cor preto(a) em ótimo estado.

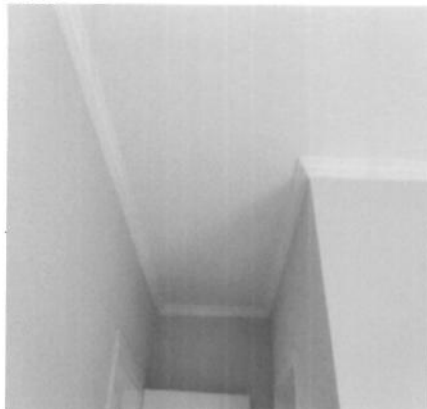
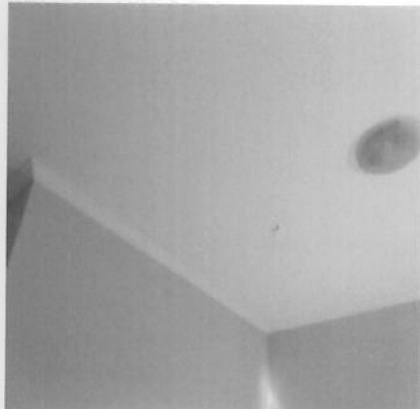
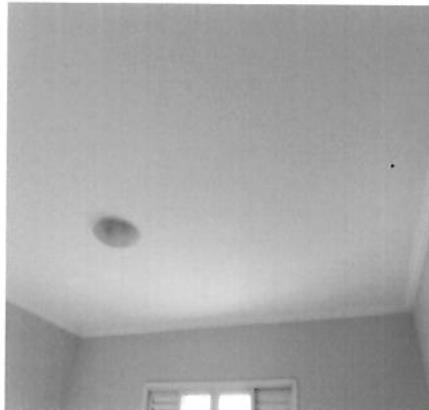
7.3 - Teto de laje na cor branco(a) em ótimo estado com pintura acrílico fosco, com pintura antiga; com moldura de gesso em ótimo estado.

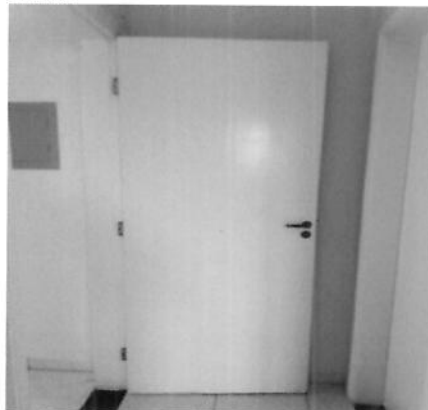
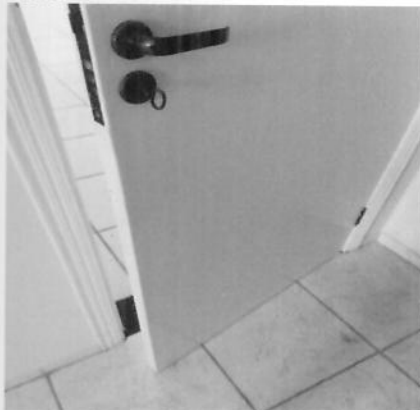
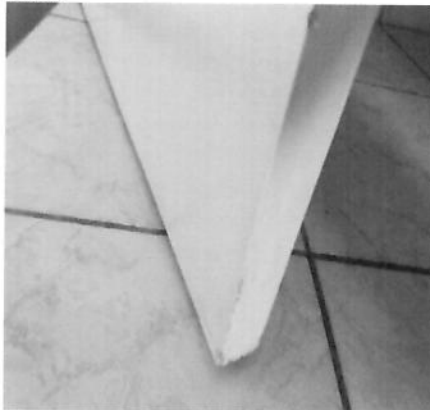
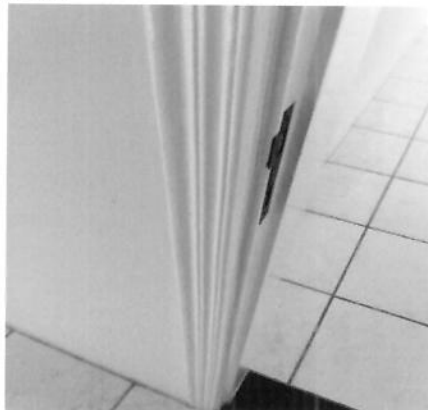
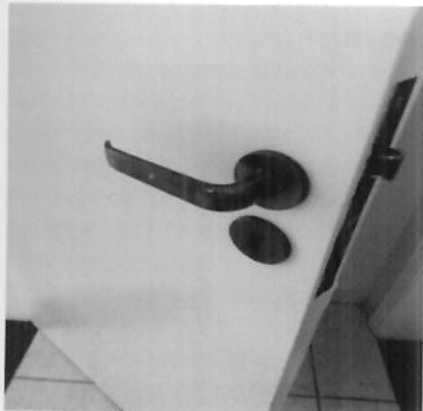
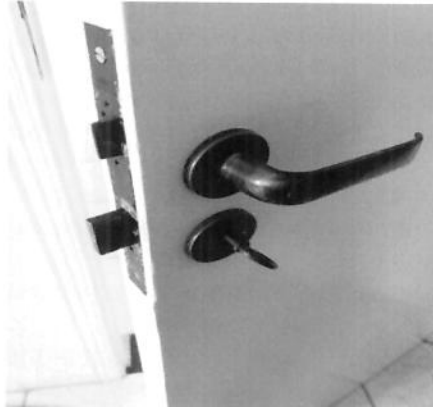
7.4 - Porta de madeira na cor branco(a) em ótimo estado com pintura esmaltada, com pintura antiga, porém, com desgaste; com fechadura de metálico na cor marrom bronze em ótimo estado, funcionando e com chave, porém, com desgaste e com manchas.

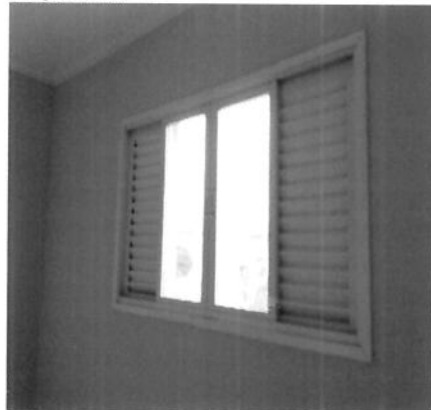
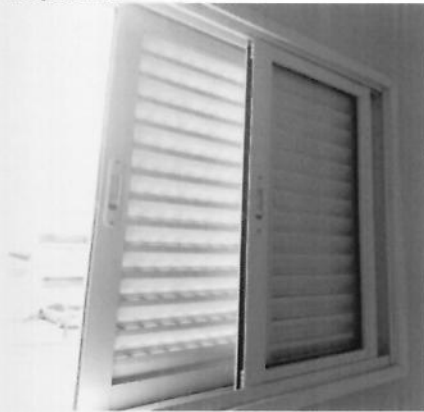
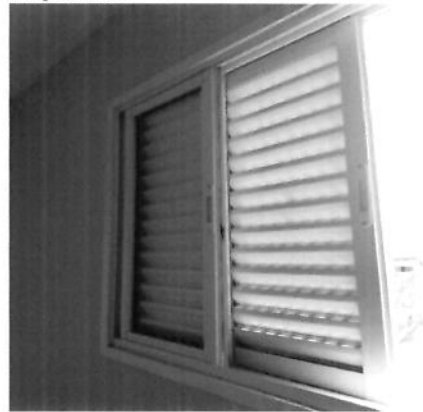
7.5 - Esquadria de alumínio na cor branco(a) em ótimo estado, funcionando, com trincos, com vidro liso, com veneziana cega, com 02 partes fixas e com 04 partes de correr.

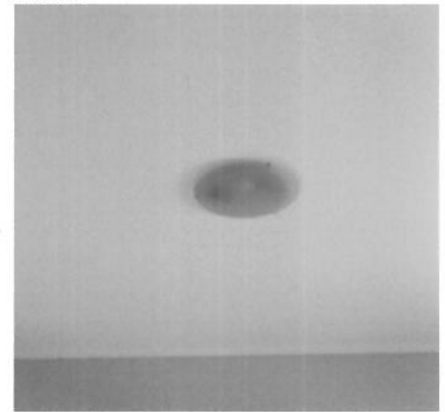
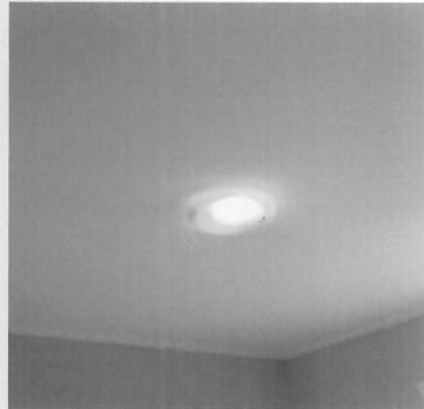
**Plafon**

7.6 - Plafon de metálico na cor branco(a) em ótimo estado, funcionando, com lâmpadas e com fechamento em vidro.

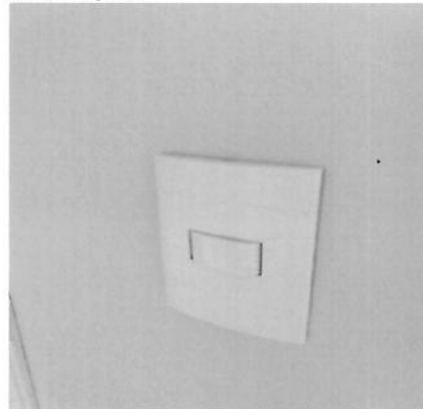
**Interruptor**

7.7 - 1 Interruptor de plástico na cor branco(a) em ótimo estado, funcionando e do tipo simples.

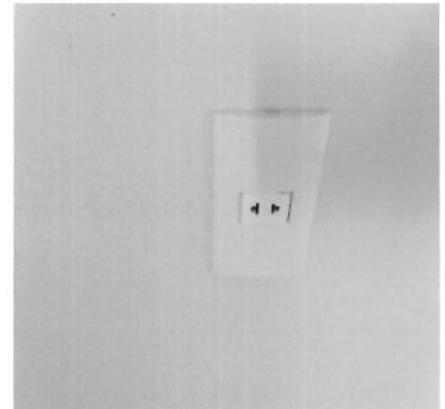
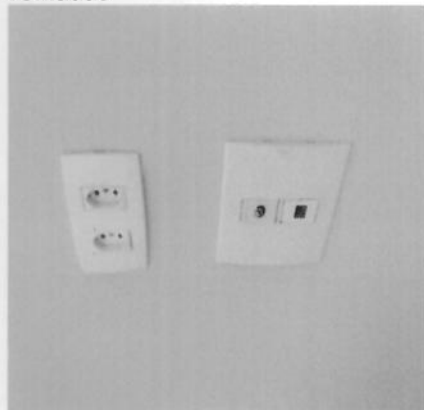
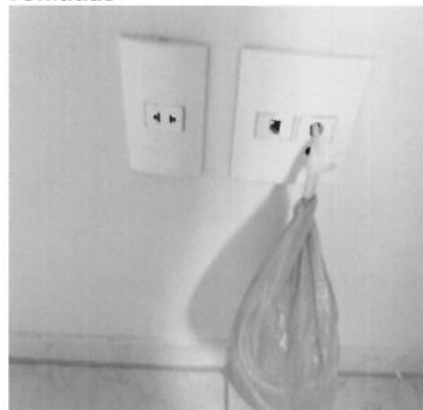
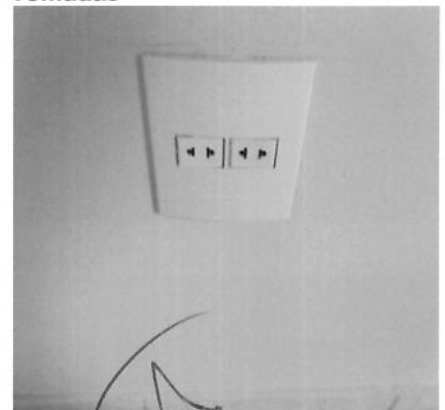
**Tomadas**

7.8 - 6 Tomadas de plástico na cor branco(a) em ótimo estado, funcionando.

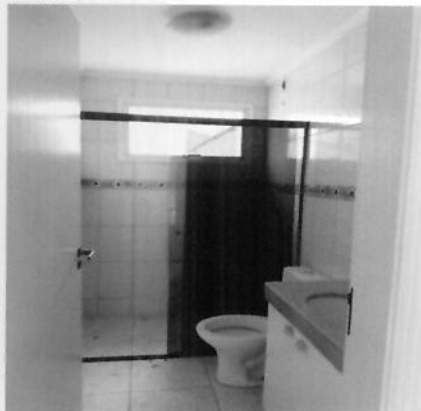
- 8.1 - Parede de cerâmica na cor branco(a) em ótimo estado, com faixa decorativa, porém, com furos.
- 8.2 - Piso de cerâmica na cor branco(a) em bom estado, porém, sujo e com desgaste natural; com soleira de granito na cor preto(a) em ótimo estado; com 2 ralos de inox em estado regular, com desgaste.
