## Auto de Vistoria de Entrada

| Endereço do imóvel | 17646 - Rua Dorothy de Oliveira nº 169, apto 04 - Edifício Allure, Jardim Ipê, Sorocaba - SP. |
| Data do laudo | 24/10/2019 |

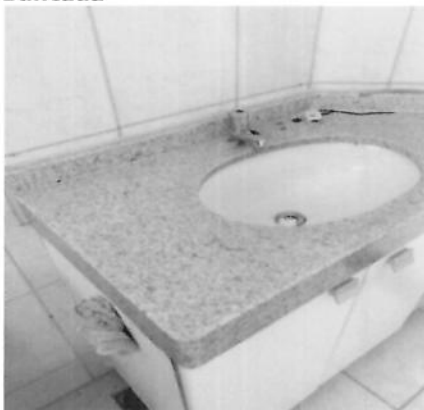
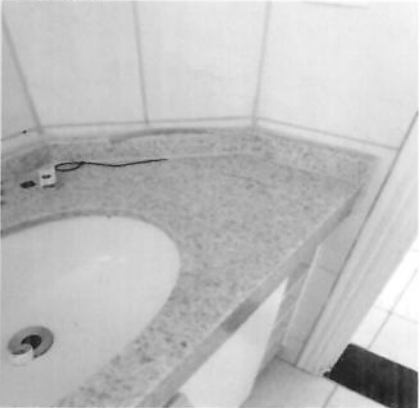
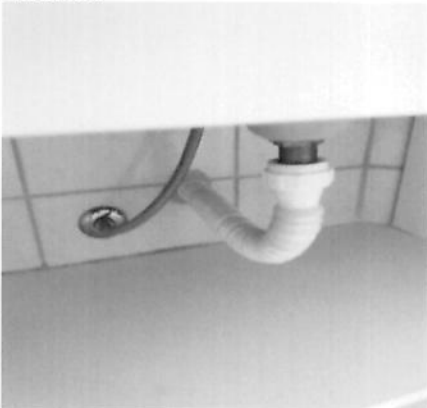
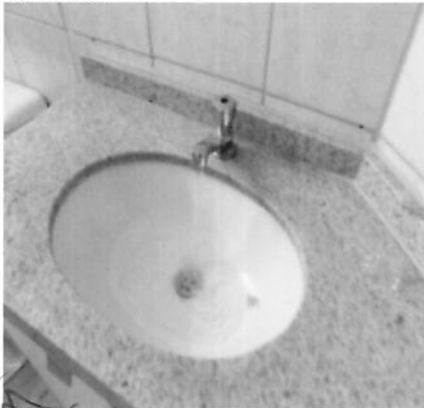
- 8.7 - Bancada de mármore nas cores cinza e bege em ótimo estado, funcionando, com torneira simples, com cuba de louça branca e com sifão pvc sem vazamento.

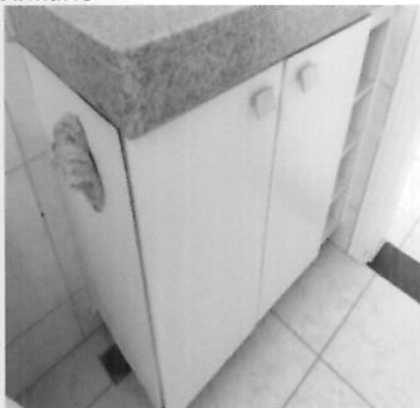
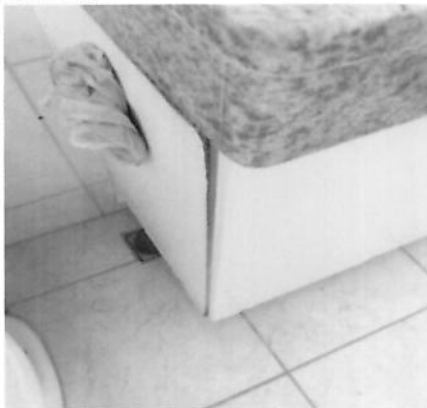
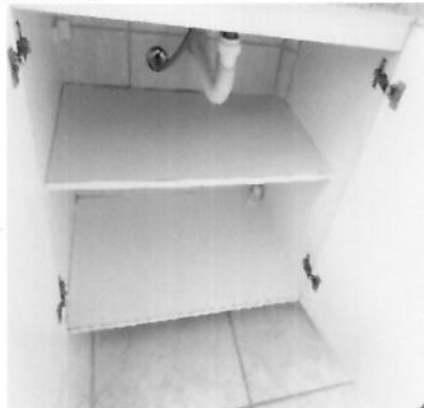
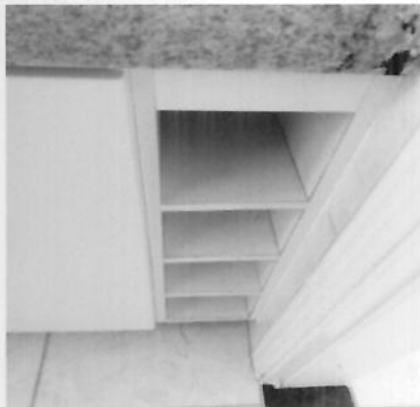
**Armário**

- 8.8 - Armário de mdf na cor branco(a) em estado regular, com desgaste e com manchas; com 2 portas em estado regular.
- 8.9 - Vaso Sanitário de louça celite na cor branco(a) em ótimo estado, com caixa acoplada e funcionando e sem vazamento, porém, com manchas.

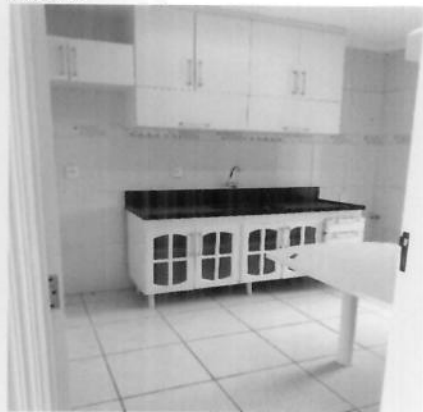
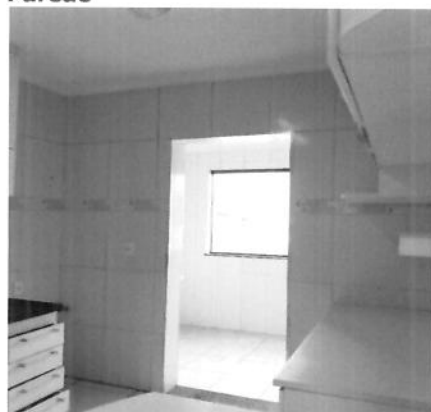
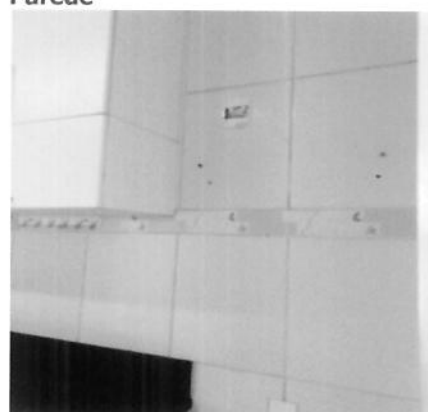
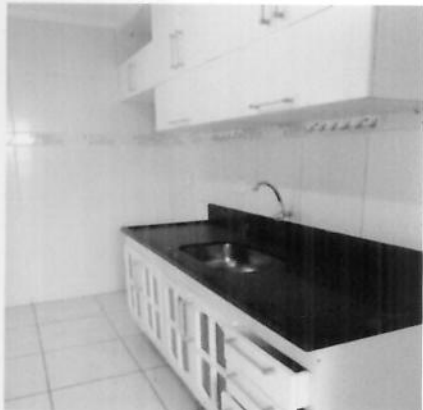
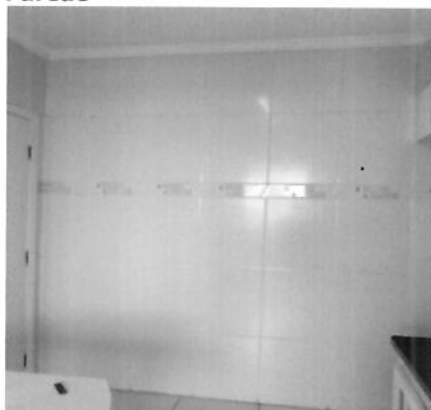
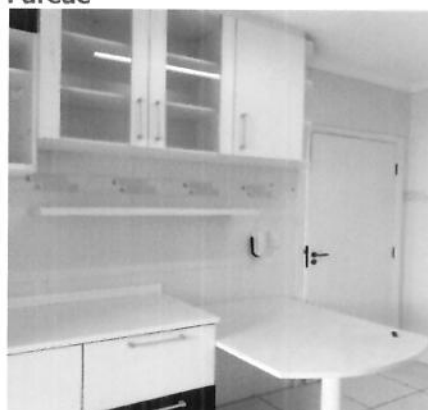
- 9.1 - Parede de cerâmica na cor branco(a) em ótimo estado, com faixa decorativa, porém, com furos.
- 9.2 - Piso de cerâmica na cor branco(a) em estado regular, sujo e com desgaste natural; com soleira de granito na cor preto(a) em ótimo estado.

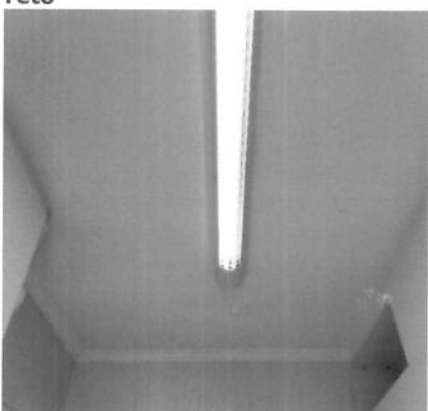
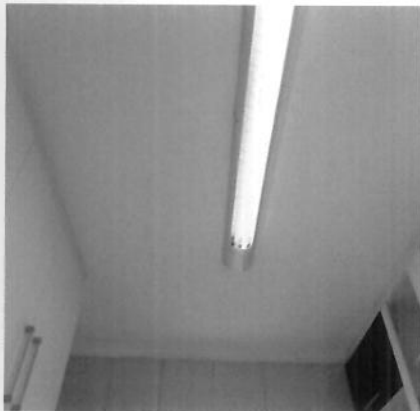
- 9.3 - Teto de laje na cor branco(a) em ótimo estado com pintura acrílico fosco, com pintura antiga; com moldura em ótimo estado.
- 9.4 - Porta de madeira na cor branco(a) em ótimo estado, com pintura antiga, porém, com desgaste; com batente; com fechadura de metálico na cor marrom bronze em ótimo estado, funcionando, porém, sem chave.

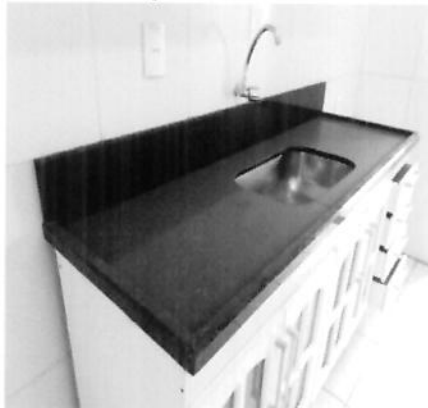
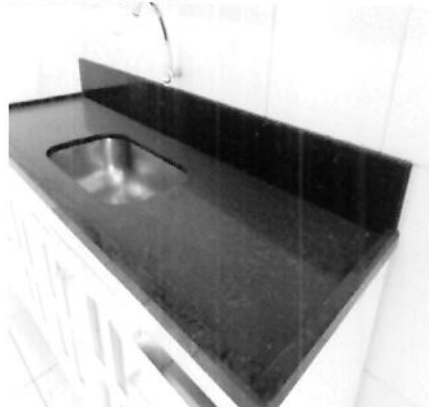
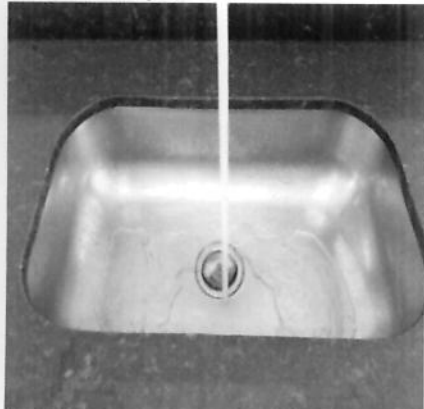
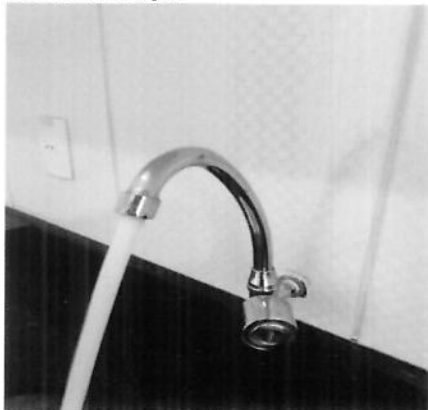
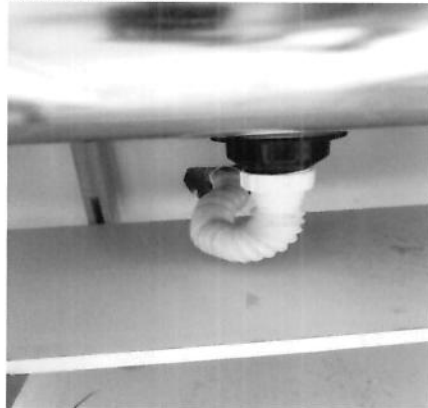
- 9.5 - Bancada da pia de granito na cor preto(a) em ótimo estado, funcionando, com torneira simples, com cuba de inox e com sifão pvc sem vazamento, porém, com desgaste natural.

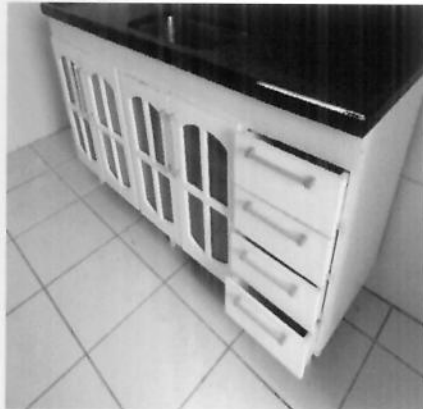
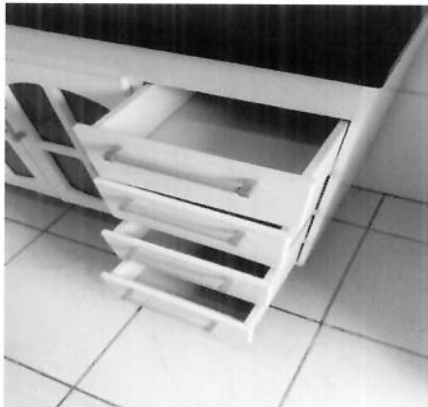
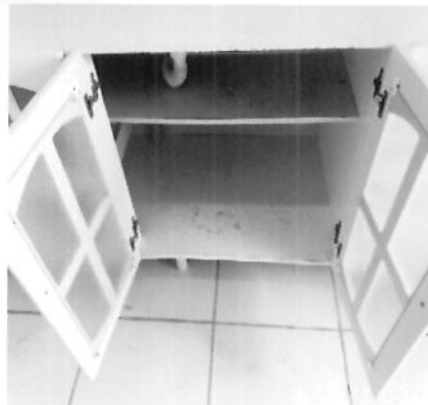
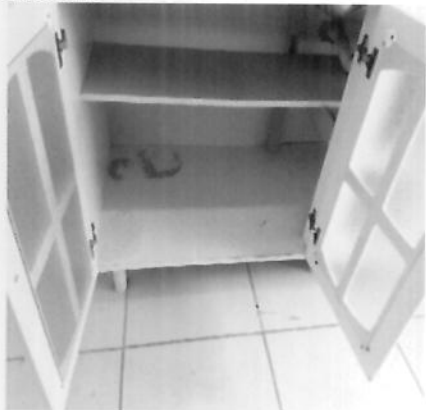
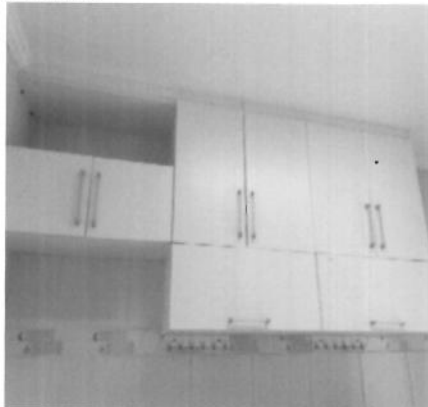
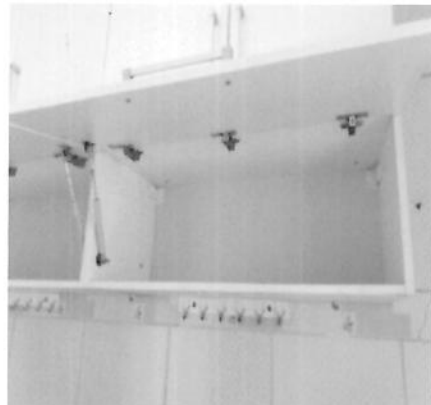
- 9.6 - Armário de madeira na cor branco(a) em bom estado, com vidro liso, porém, com desgaste, com imperfeições e com desgaste natural; com 19 portas em estado regular, com desgaste; com 6 gavetas em estado regular, com desgaste. Obs: Puxadores plástico cinza. 02 porta com vidros faltantes.

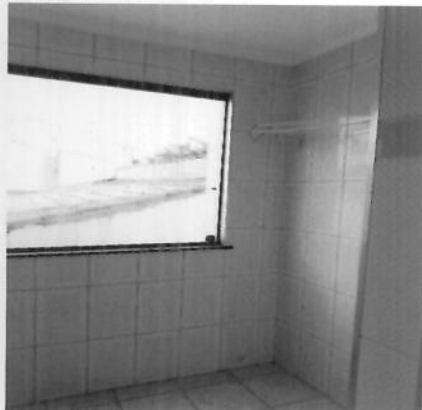
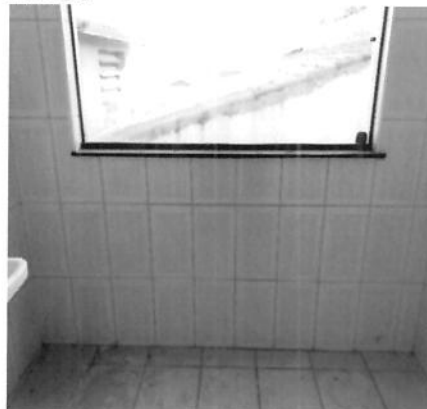
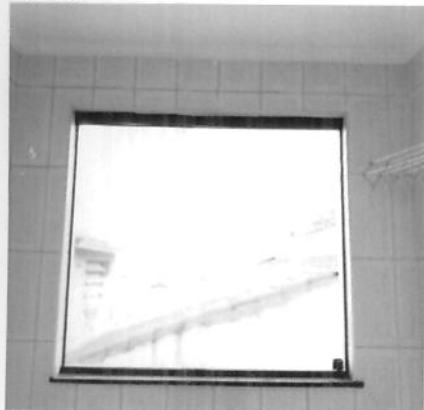
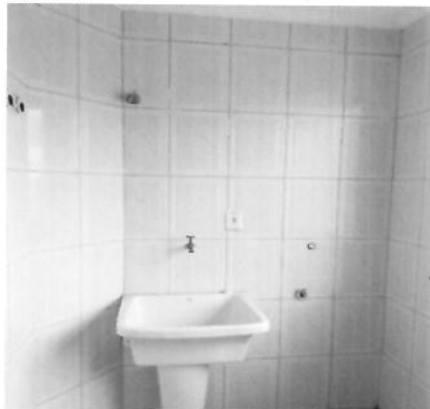
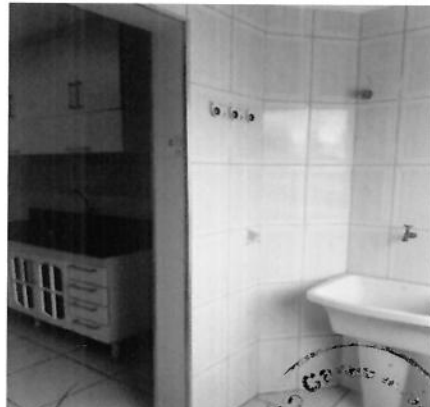
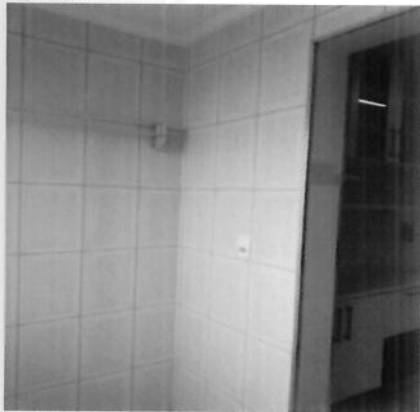
**Parede**

10.1 - Parede de cerâmica na cor branco(a) em ótimo estado, porém, com furos. Obs: 01 peça danificada.

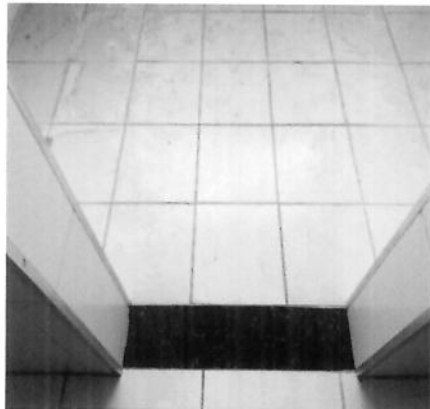
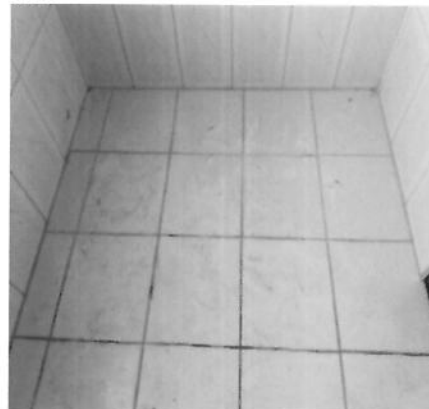
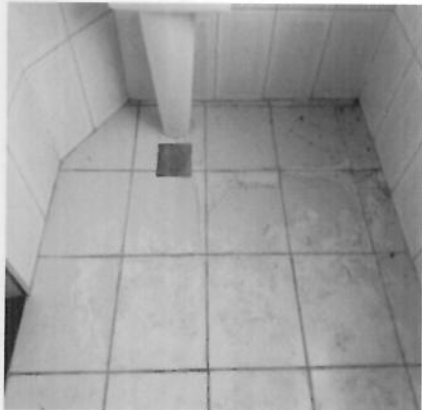
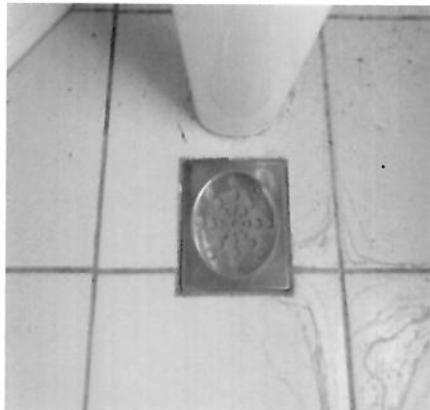
10.2 - Piso de cerâmica na cor branco(a) em bom estado, porém, sujo e com desgaste natural; com soleira de granito na cor preto(a) em ótimo estado; com ralo de inox em ótimo estado.

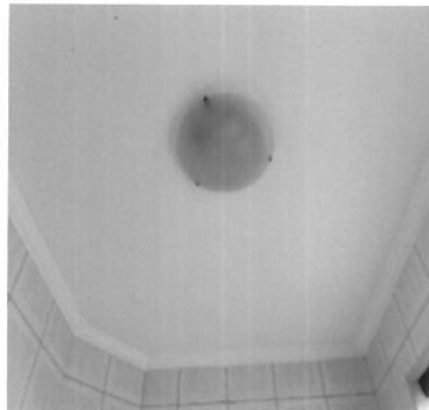
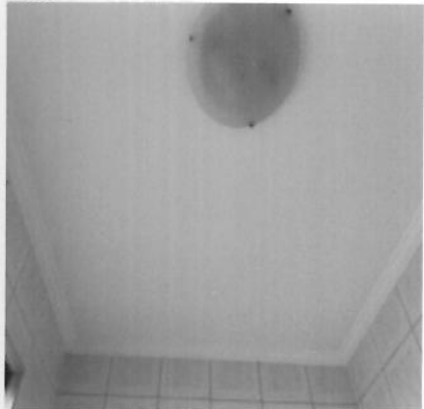
10.3 - Teto de gesso na cor branco(a) em ótimo estado com pintura acrílico fosco, com pintura antiga; com moldura em ótimo estado.

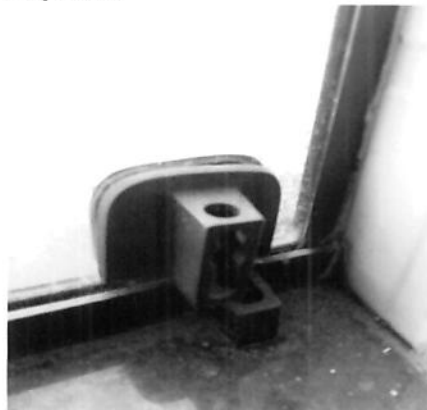
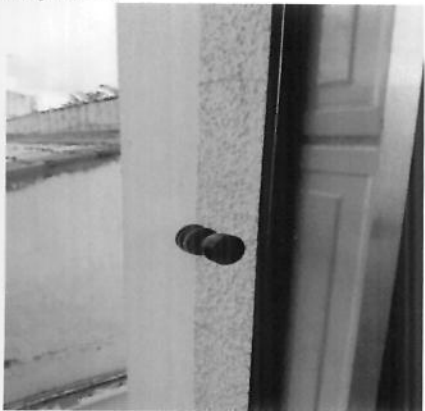
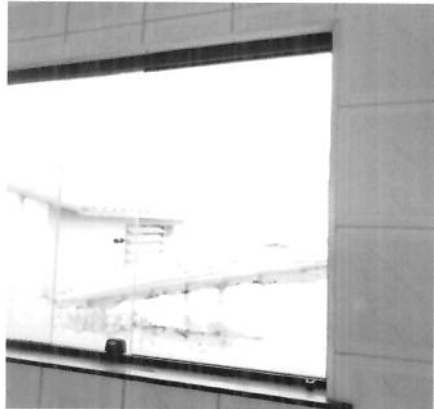
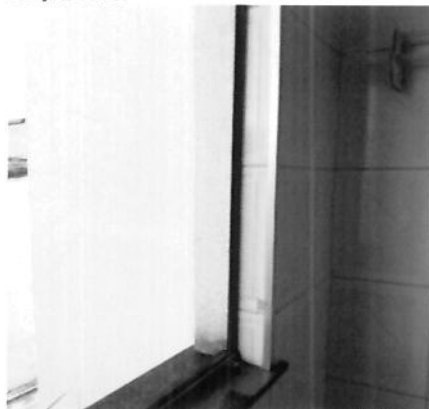
10.4 - Esquadria de metálico na cor preto(a) em ótimo estado, funcionando, com 01 puxador, com vidro liso, com 01 parte fixa e com 01 parte de correr. Obs: Trinco danificado.

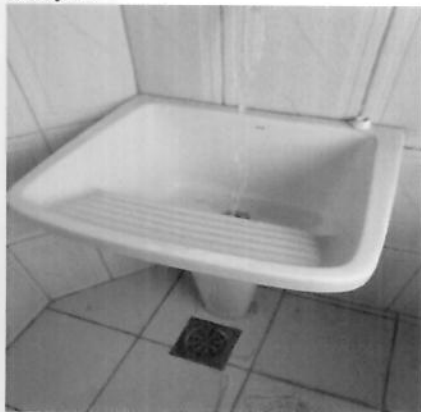
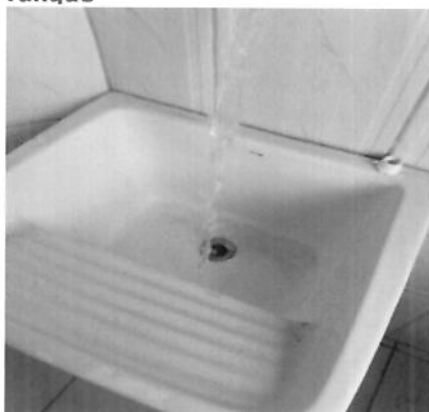
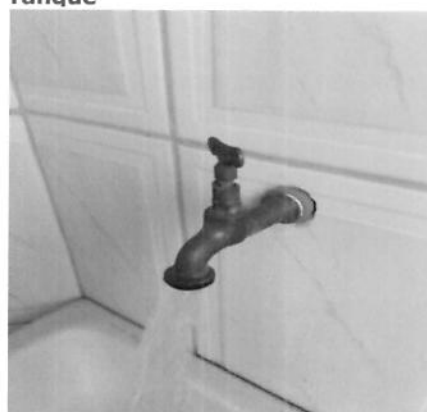
10.5 - Tanque de louça INCEPA na cor branco(a) em ótimo estado, funcionando, com coluna, sem vazamento, com torneira simples e com sifão pvc sem vazamento.
