Auto de Vistoria de Entrada

Endereço do imóvel	Rua Carlos Eugenio de Siqueira Salerno nº 561, apto 42, Parque Campolim, Sorocaba - SP.
Proprietário(a)	Wilson Fernandes
Locatários(as)	Nathalia da Cunha Ribeiro e Tatiana da Cunha Ribeiro
Fiador(a)	Porto Seguro Cia de Seguros Gerais
Data do laudo	31/10/2019

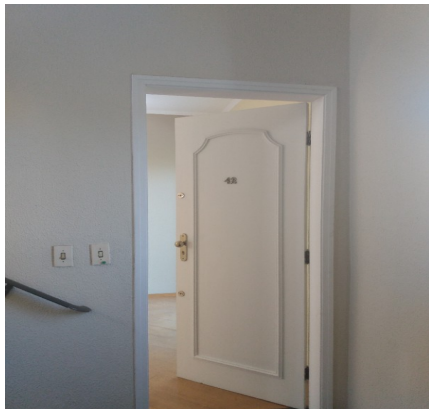
- 1.1 - Parede de textura em ótimo estado, com padrão do condomínio.
- 1.2 - Piso de pedra ardósia na cor preto(a) em ótimo estado com pintura esmaltada, com pintura antiga, porém, com desgaste; com rodapé em estado regular.
- 1.3 - Campainha de plástico na cor branco(a) em estado regular, com desgaste, não funcionando e com manchas.

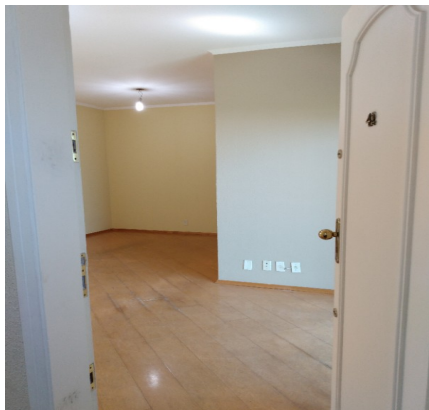
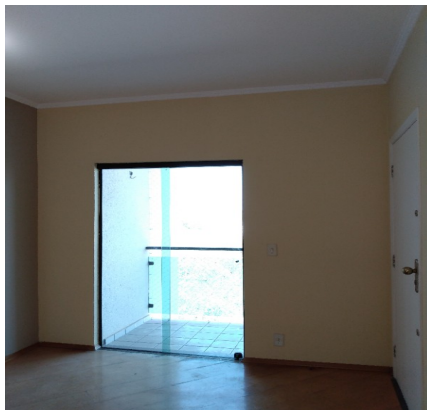
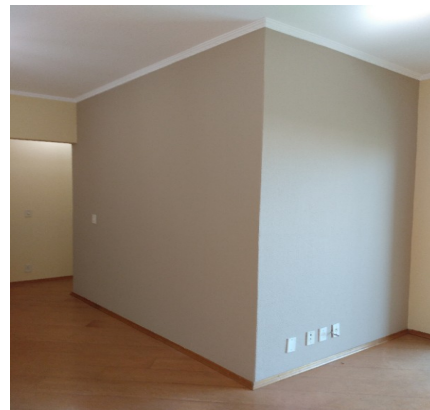
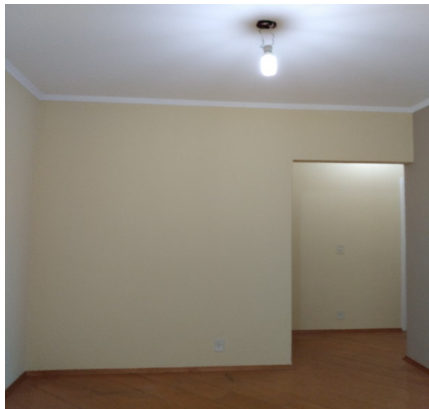
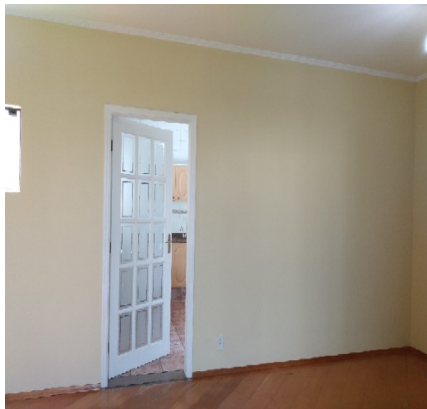
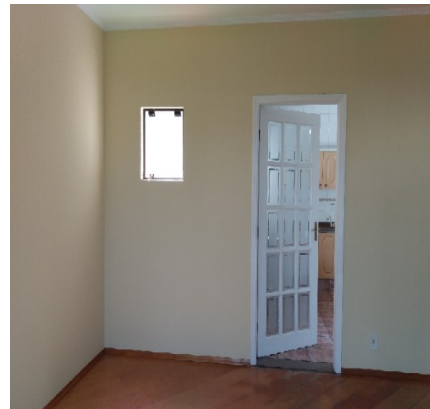
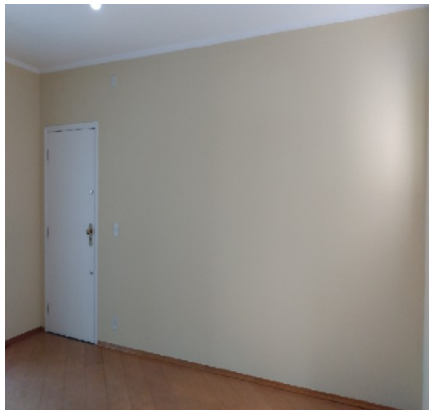
2.1 - Parede de textura na cor amarelo em ótimo estado com pintura acrílico fosco, sem avarias e com pintura nova; com parte de textura na cor marrom em ótimo estado com pintura acrílico fosco, com pintura nova.

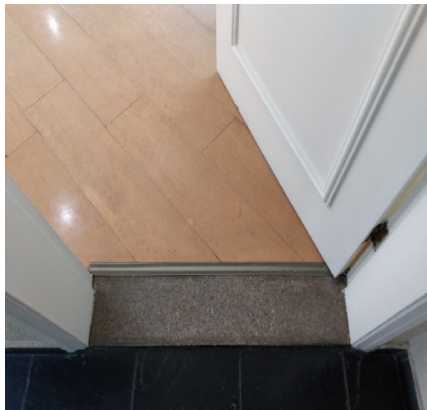
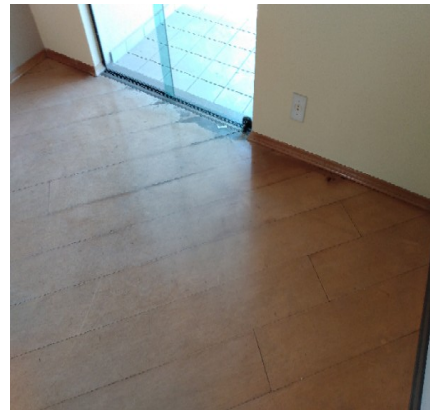
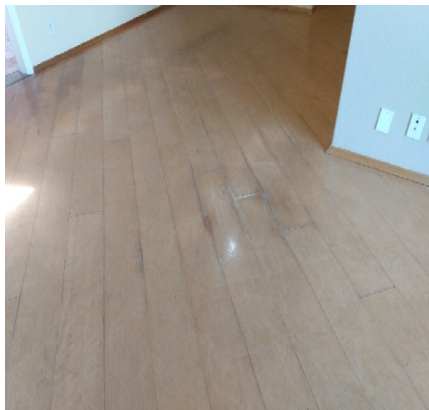
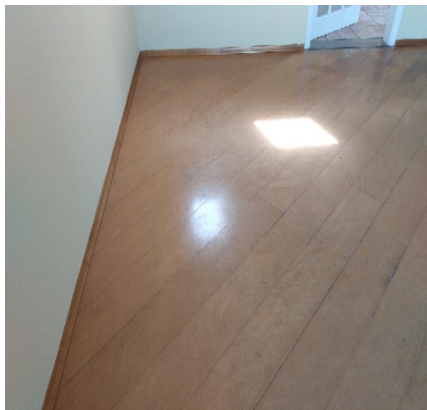
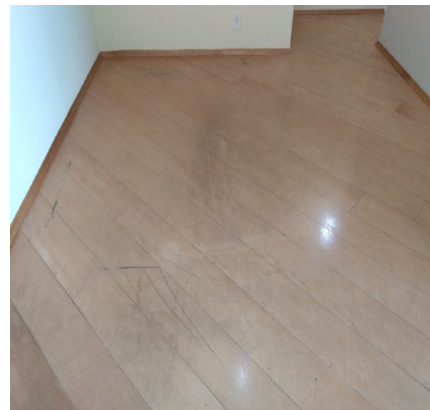
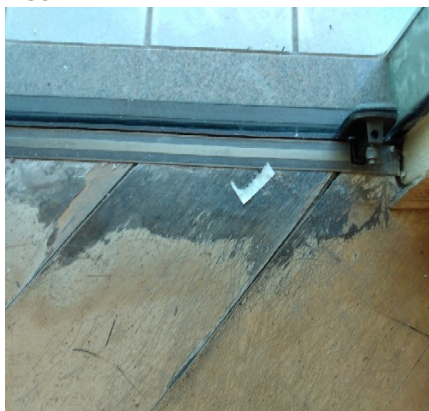
2.2 - Piso de assoalho de madeira na cor bege em estado regular, com desgaste, com imperfeições e com manchas; com soleira de granito na cor marrom em estado regular, com desgaste e com manchas; com rodapé de madeira em estado regular.

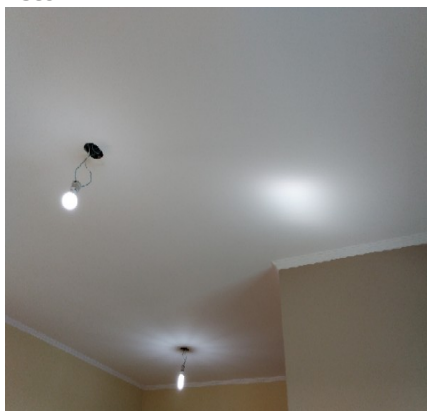
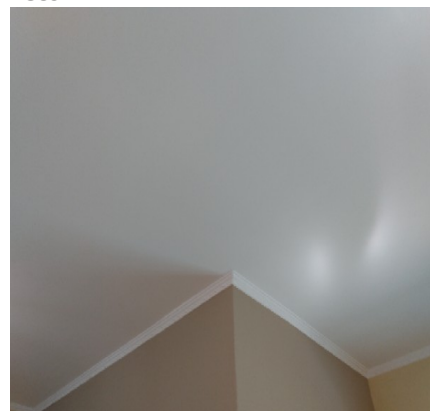
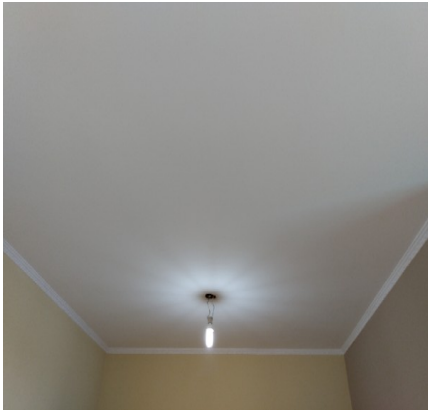
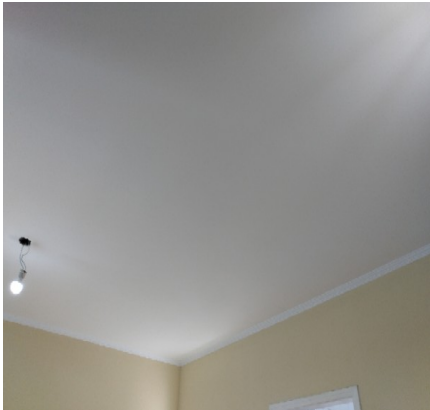
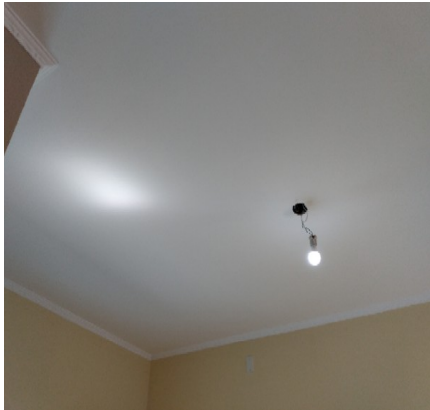
2.3 - Teto de gesso na cor branco(a) em ótimo estado com pintura acrílico fosco, sem avarias e com pintura nova; com moldura de gesso em ótimo estado.

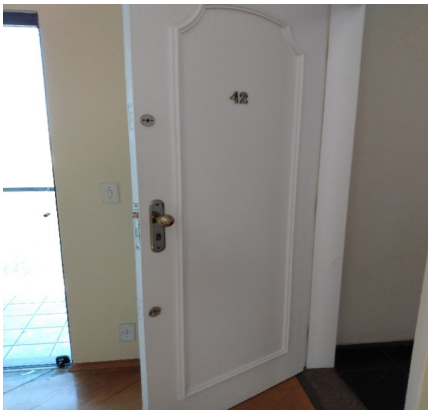
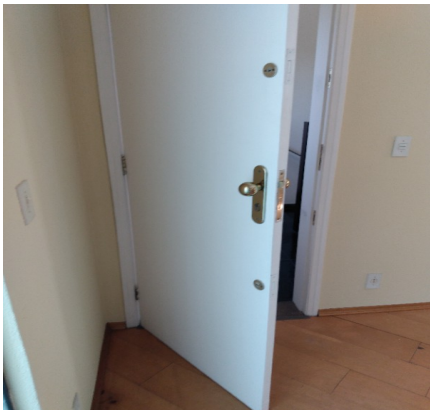
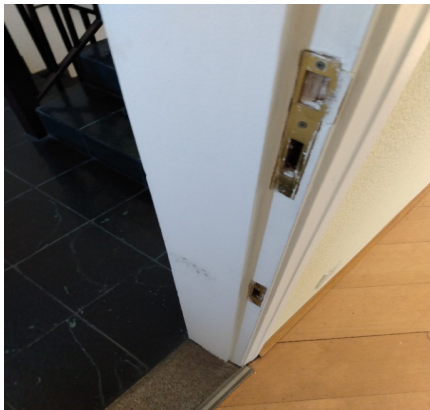
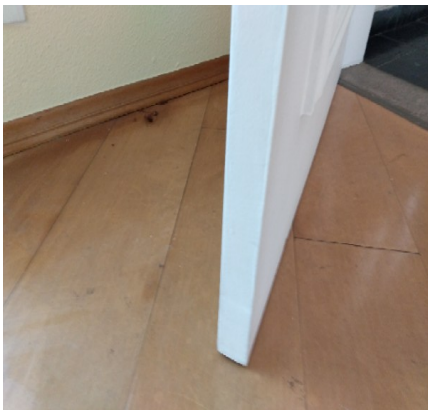
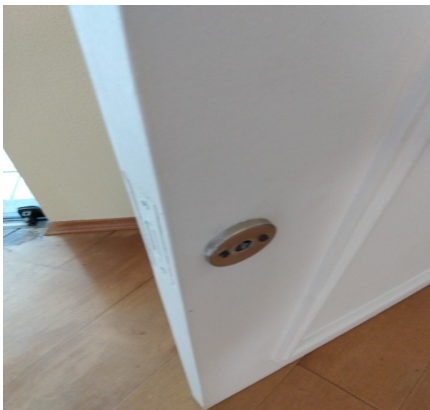
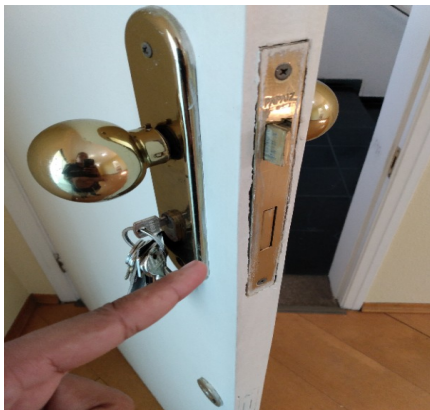
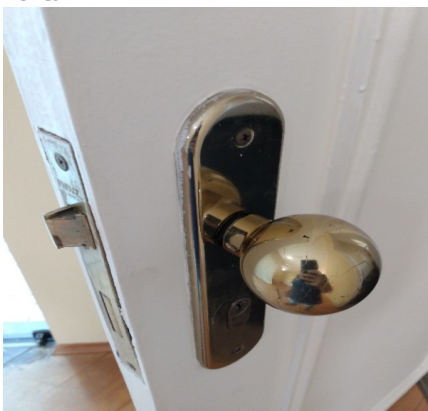
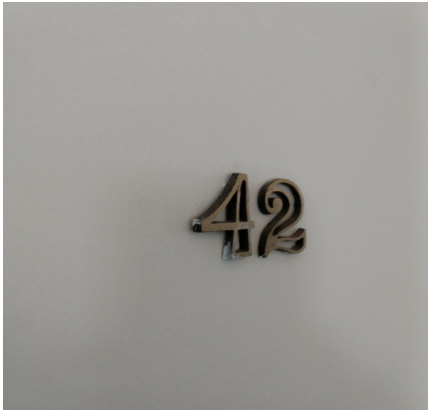
2.4 - Porta de madeira na cor branco(a) em ótimo estado com pintura esmaltada, com pintura antiga, sendo 02 tetras e com numeração do imóvel no padrão do condomínio, porém, com manchas; com batente em ótimo estado; com fechadura de metálico na cor dourado em ótimo estado, funcionando e com chave, porém, com desgaste, com manchas e lingüeta não funcionando.

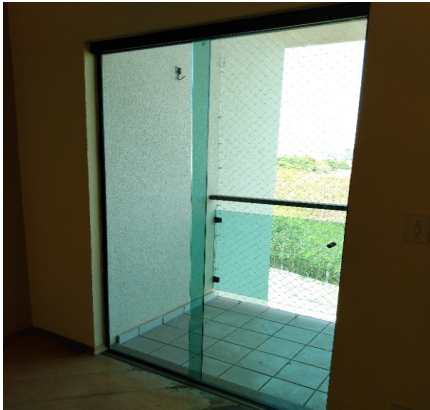
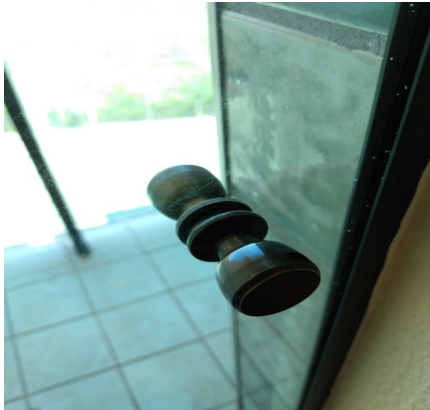
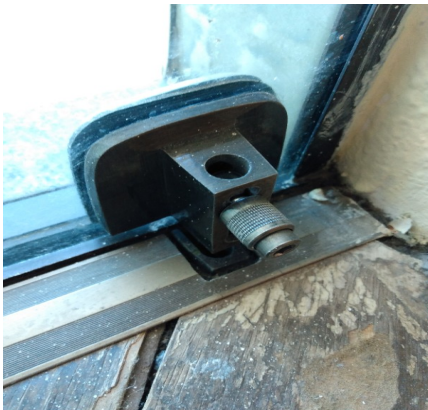
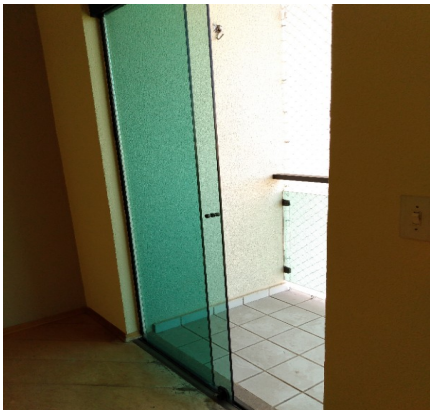
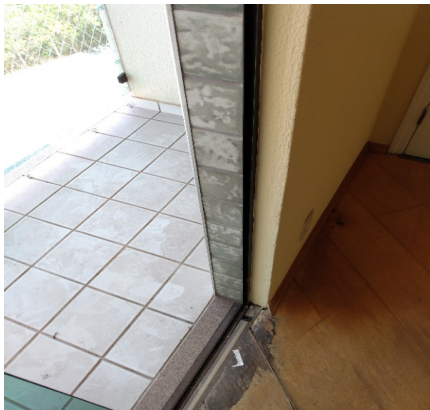
2.5 - Porta Balcão de alumínio trinco na cor preto(a) em ótimo estado, com 02 puxadores, com vidro liso, com 01 parte fixa e com 01 parte de correr.

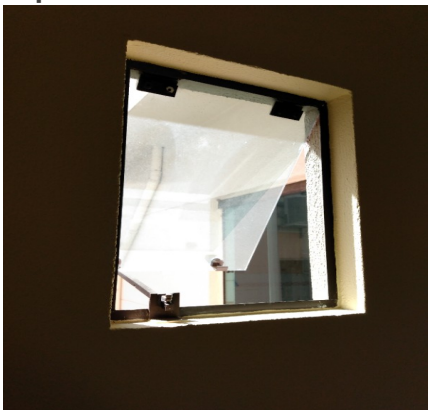
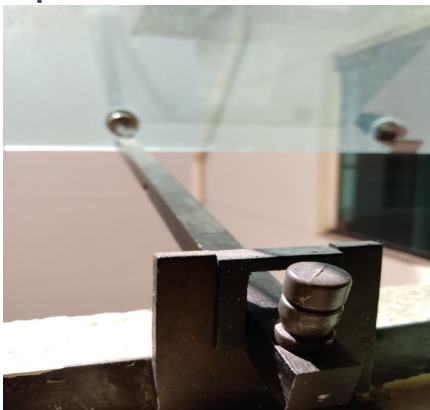
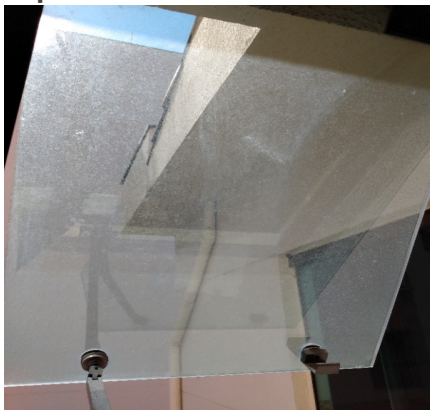
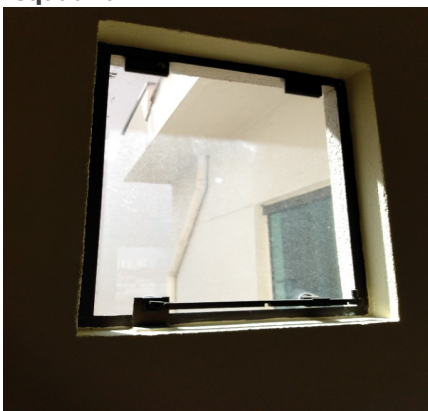
2.6 - Esquadria de alumínio na cor preto(a) em ótimo estado, funcionando, com 01 puxador, com parte basculante e com vidro liso, porém, com manchas.

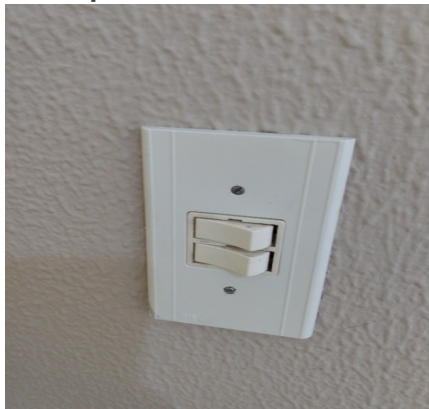
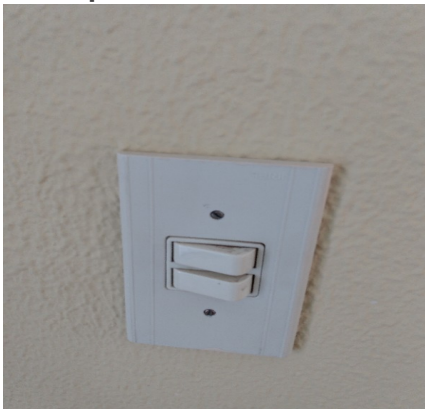
2.8 - 3 Interruptores de plástico na cor branco(a) em estado regular, com desgaste e com manchas, porém, funcionando.

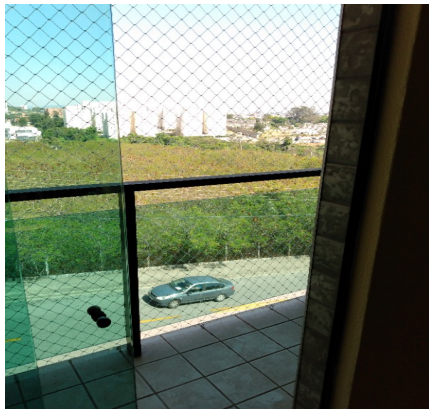
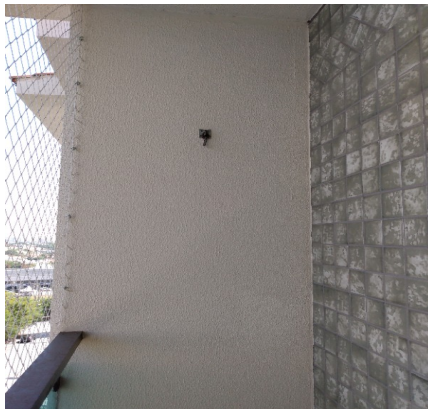
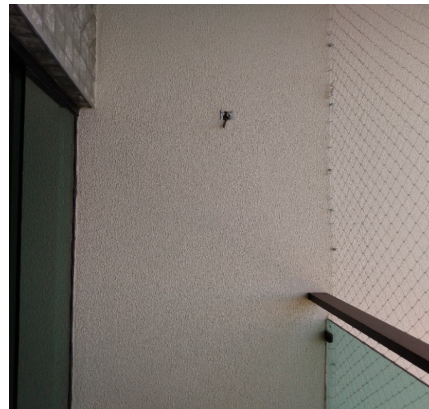
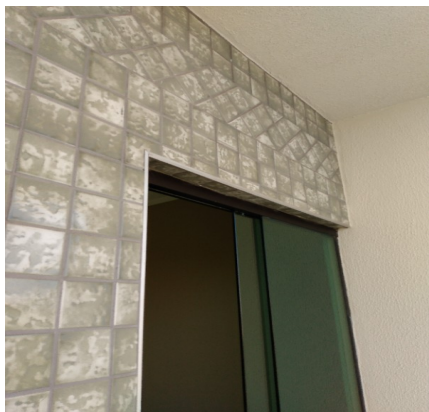
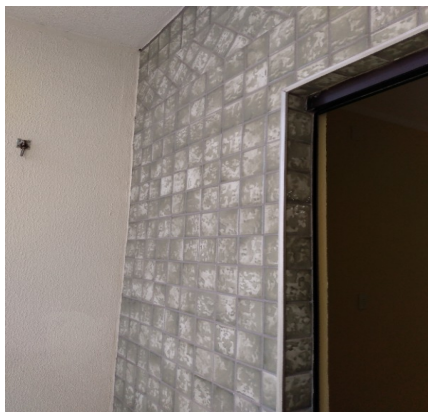
- 3.1 - Parede de textura em ótimo estado, com padrão do condomínio; com parte de azulejo na cor verde em ótimo estado.
- 3.2 - Piso de cerâmica na cor branco(a) em estado regular, sujo; com soleira de granito na cor marrom em ótimo estado; com rodapé em ótimo estado.
- 3.3 - Teto de textura na cor amarelo em ótimo estado com pintura acrílico fosco, com padrão do condomínio.
- 3.4 - Peitoril de alumínio na cor preto(a) em estado regular, sujo, porém, com vidro liso e com tela de proteção de nylon.
- 3.5 - 2 Ganchos para Rede de metálico em estado regular, com desgaste.
- 3.6 - Spot de metálico na cor branco(a) em estado regular, com desgaste, porém, funcionando e com lâmpadas.

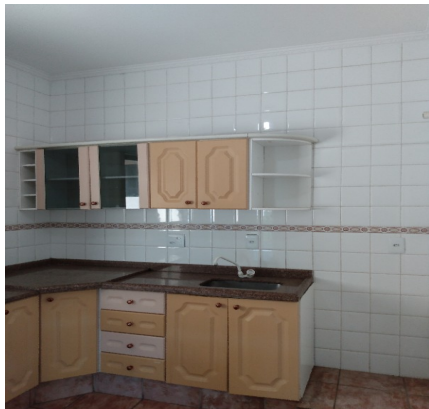
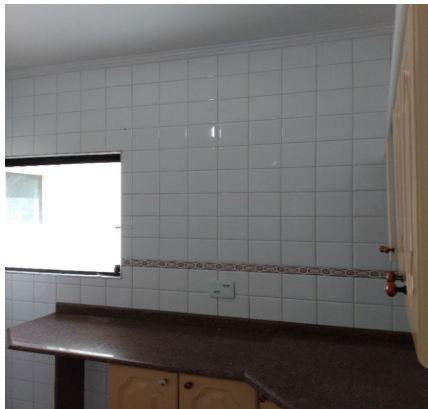
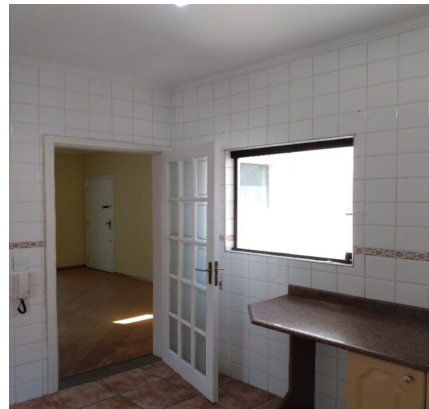
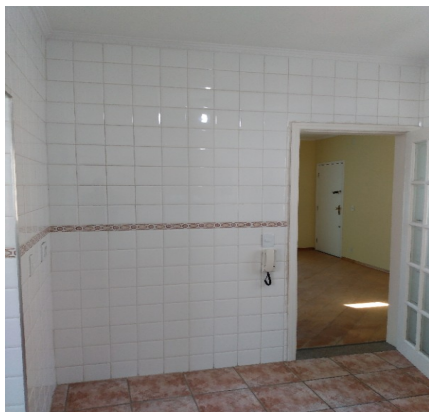
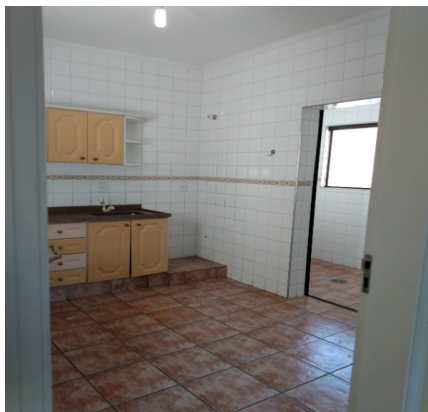
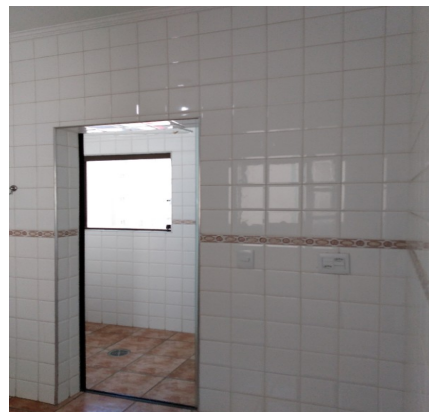
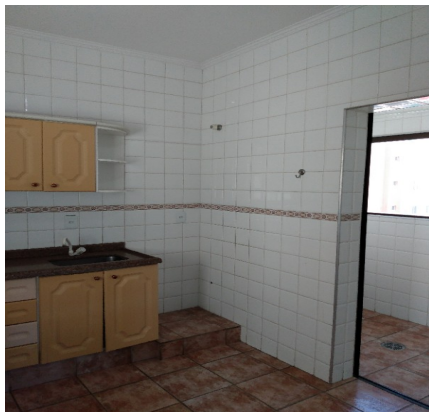
- 4.1 - Parede de azulejo na cor branco(a) em ótimo estado, com faixa decorativa, porém, com leves riscos.
- 4.2 - Piso de cerâmica na cor vermelho em estado regular, com desgaste e com manchas; com soleira de granito em estado regular, com manchas.

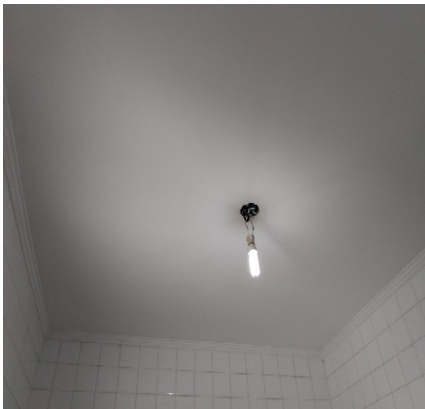
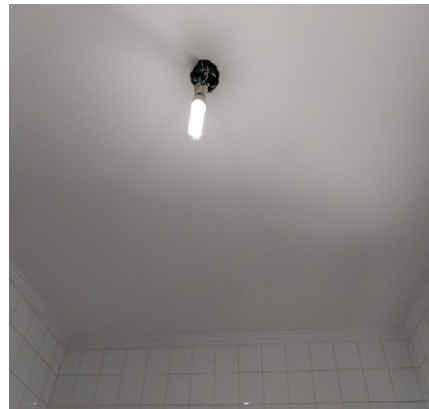
- 4.3 - Teto de gesso na cor branco(a) em ótimo estado com pintura acrílico fosco, sem avarias e com pintura nova; com moldura de gesso em ótimo estado.

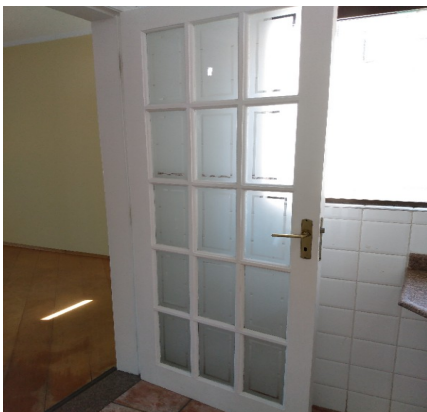
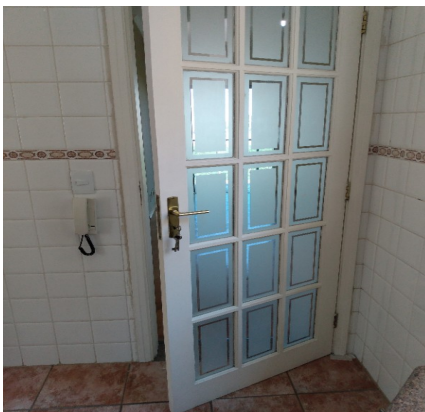
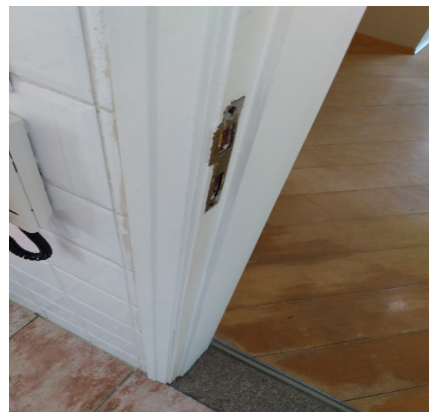
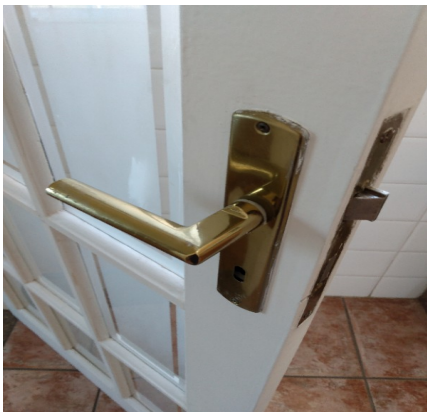
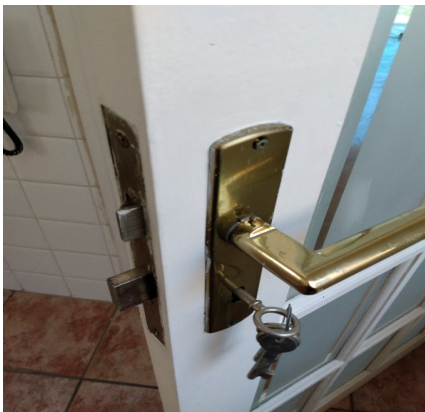
- 4.4 - Porta de madeira na cor branco(a) em ótimo estado com pintura esmaltada, com vidro fosco e com pintura antiga, porém, com manchas; com batente em ótimo estado; com fechadura de metálico na cor dourado em ótimo estado, funcionando e com chave, porém, com desgaste e com manchas. Obs: Não fecha.

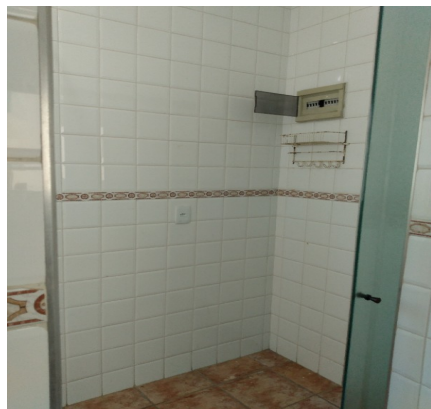
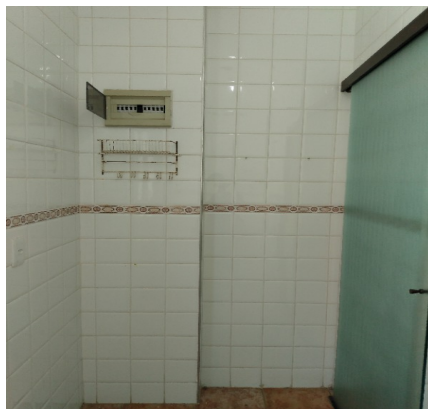
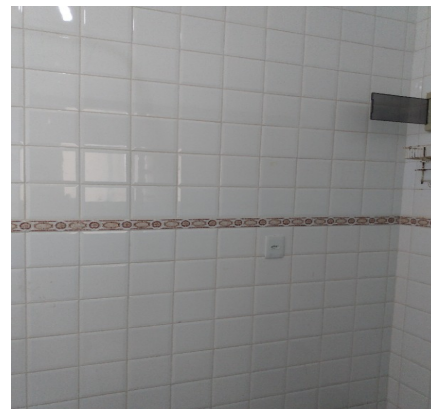
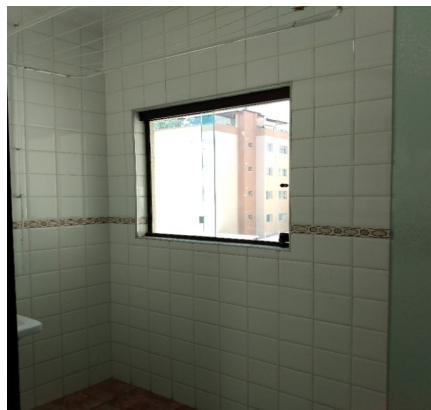
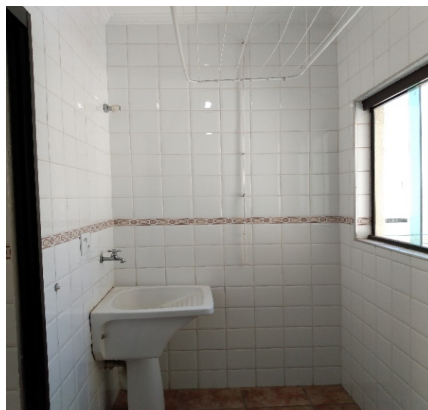
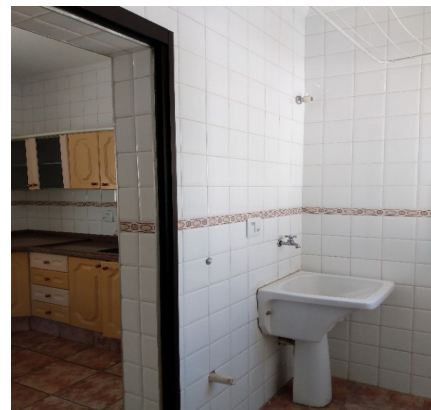
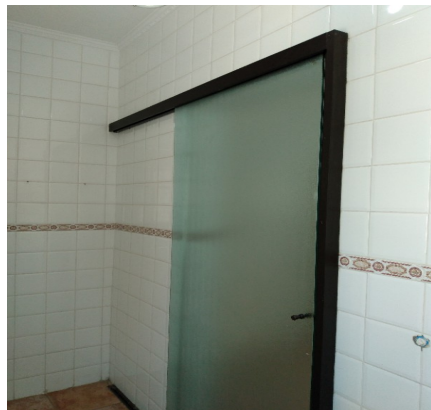
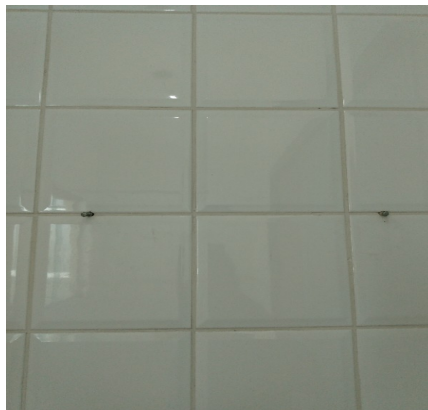
5.1 - Parede de azulejo na cor branco(a) em ótimo estado, com faixa decorativa, porém, com leves riscos. Obs: 02 parafusos.

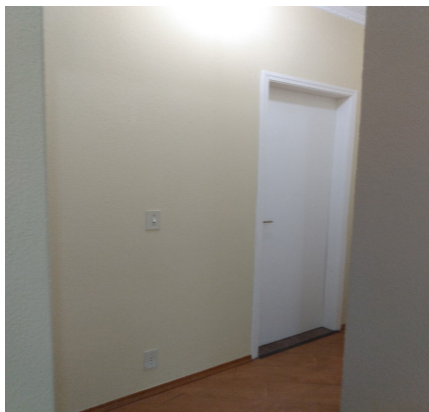
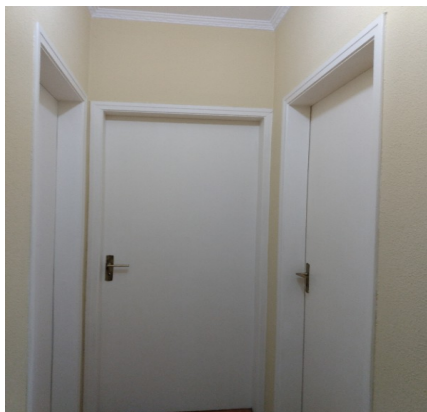
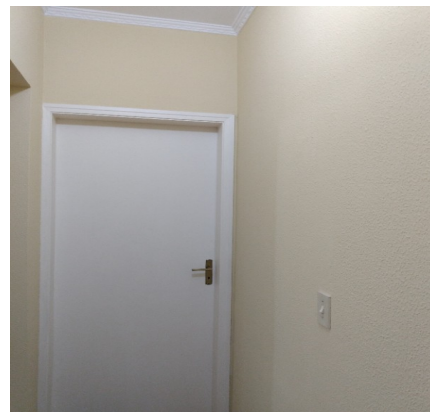
6.1 - Parede de textura na cor amarelo em ótimo estado com pintura acrílico fosco, sem avarias e com pintura nova; com parte de textura na cor marrom em ótimo estado com pintura acrílico fosco, com pintura nova.

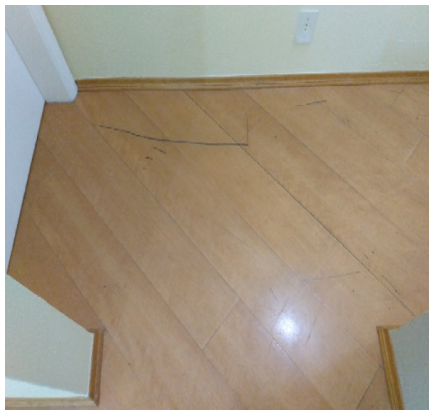
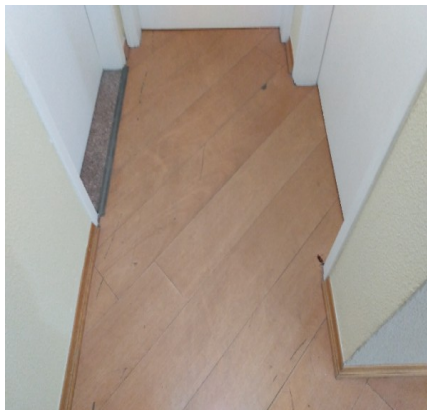
**Piso**

6.2 - Piso de assoalho de madeira na cor bege em estado regular, com desgaste, com imperfeições e com manchas; com rodapé de madeira em estado regular.

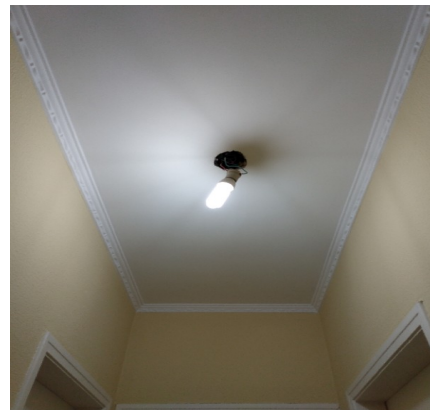
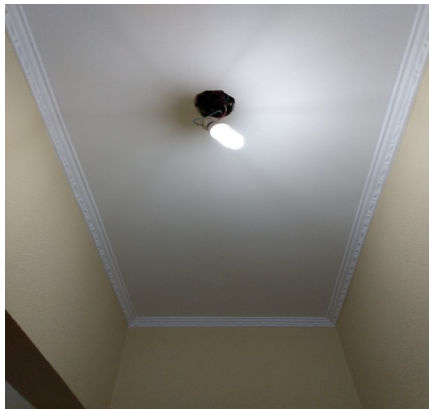
**Teto**

6.3 - Teto de gesso na cor branco(a) em ótimo estado com pintura acrílico fosco, sem avarias e com pintura nova; com moldura de gesso em ótimo estado.

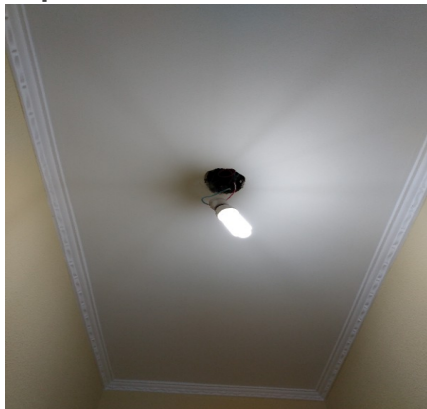
**Soquete**

6.4 - Soquete de cerâmica em ótimo estado, funcionando e com lâmpadas, porém, com fiação exposta.

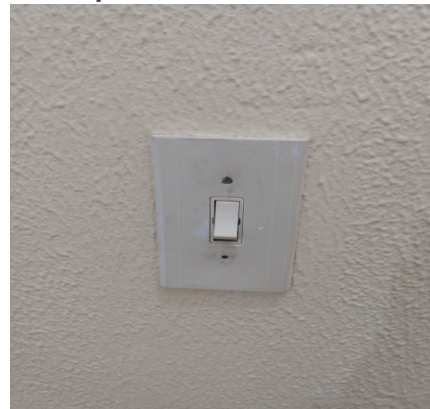
**Interruptor**

6.5 - Interruptor de plástico na cor branco(a) em estado regular, com desgaste e com manchas, porém, funcionando.

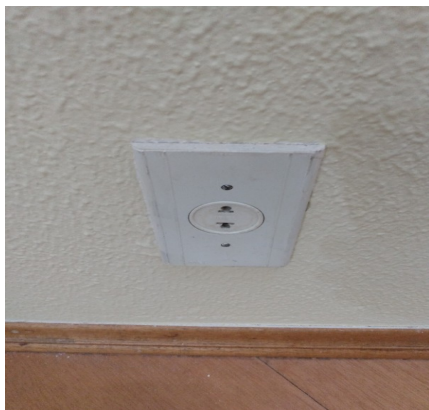
**Tomadas**

6.6 - 1 Tomadas de plástico na cor branco(a) em estado regular, com desgaste e com manchas, porém, funcionando.

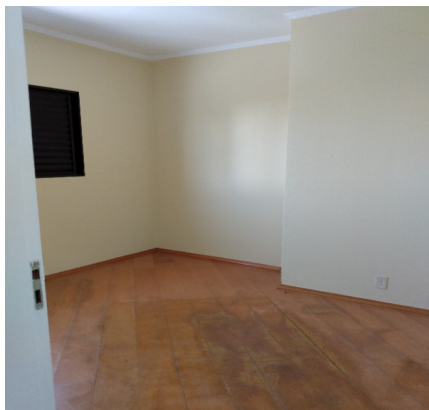
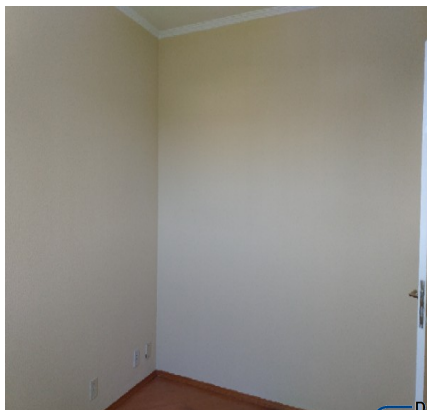
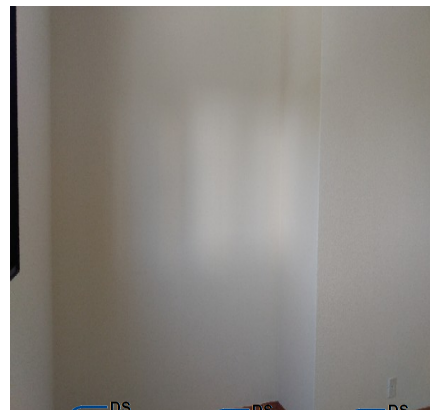
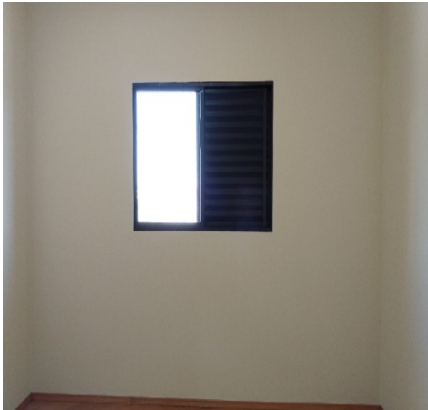
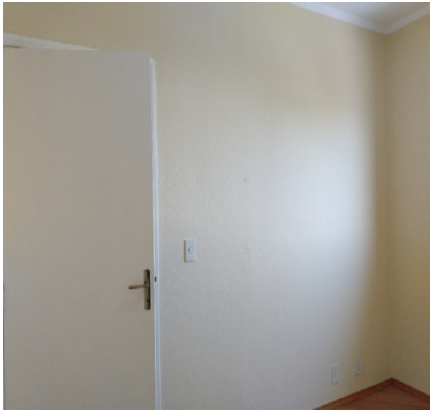
7.1 - Parede de textura na cor amarelo em ótimo estado com pintura acrílico fosco, sem avarias e com pintura nova; com parte de textura na cor marrom em ótimo estado com pintura acrílico fosco, com pintura nova.

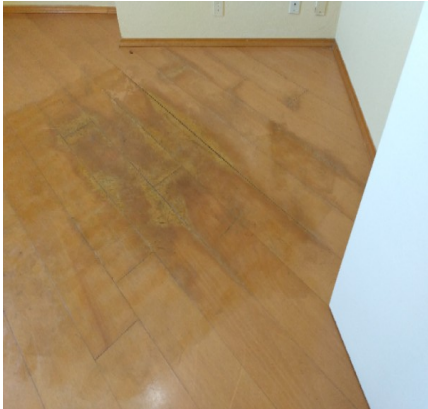
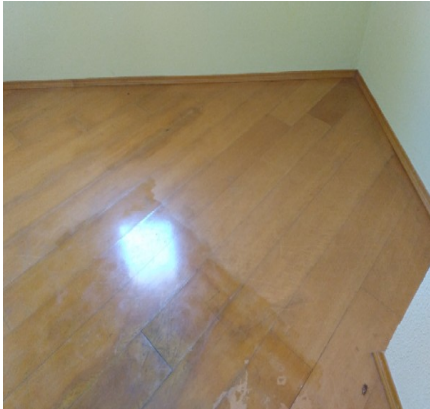
7.2 - Piso de assoalho de madeira na cor bege em estado regular, com desgaste, com imperfeições e com manchas; com rodapé de madeira em estado regular.

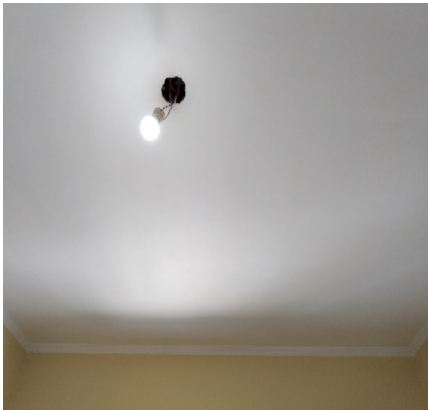
7.3 - Teto de gesso na cor branco(a) em ótimo estado com pintura acrílico fosco, sem avarias e com pintura nova; com moldura de gesso em ótimo estado.

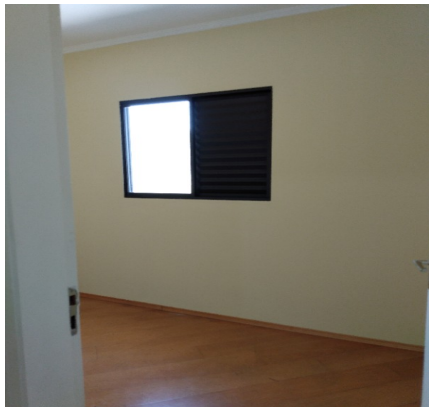
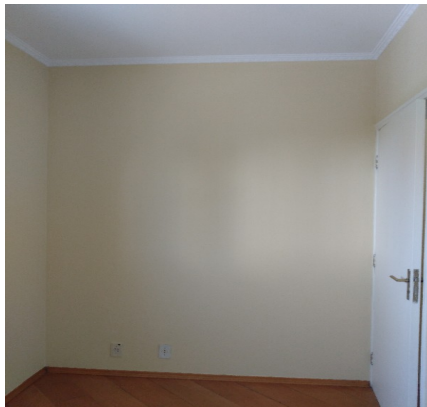
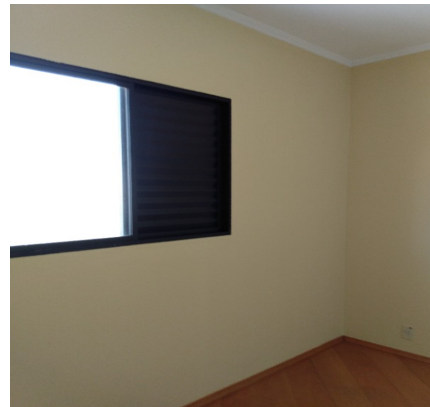
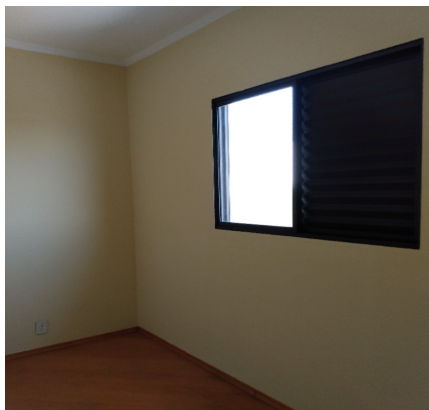
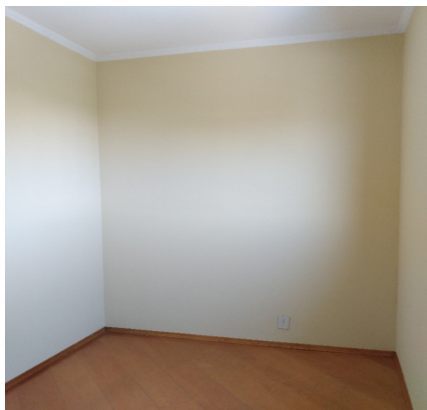
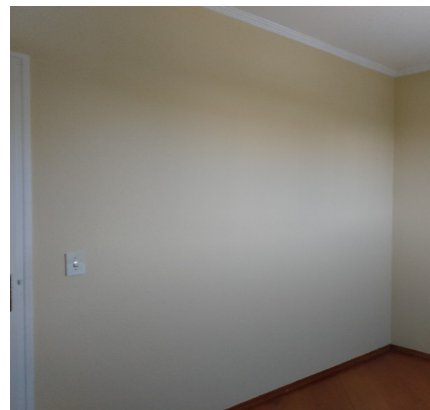
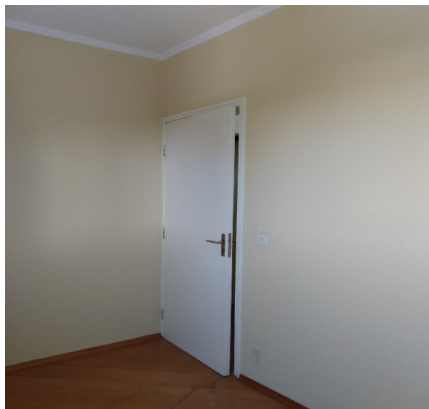
8.1 - Parede de textura na cor amarelo em ótimo estado com pintura acrílico fosco, sem avarias e com pintura nova; com parte de textura na cor marrom em ótimo estado com pintura acrílico fosco, com pintura nova.

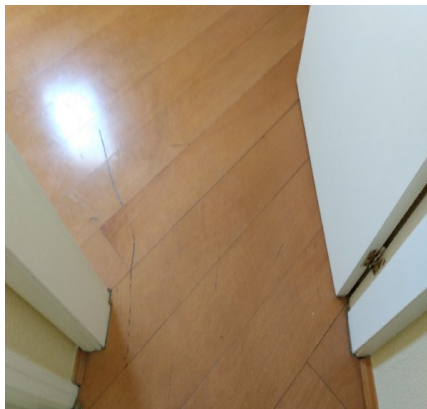
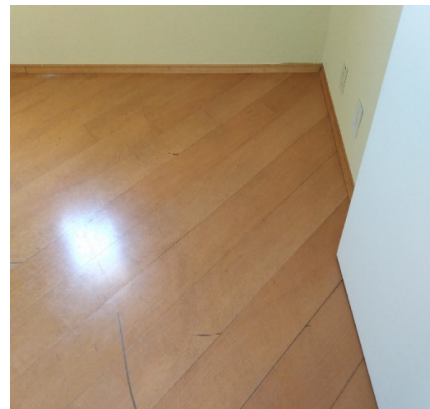
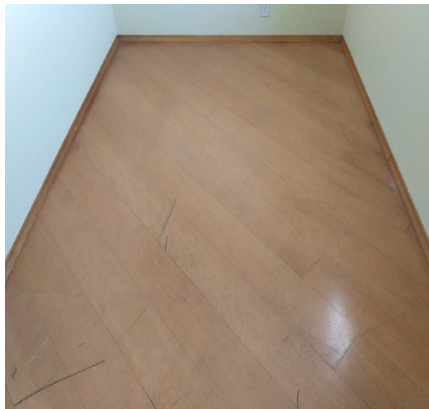
8.2 - Piso de assoalho de madeira na cor bege em estado regular, com desgaste, com imperfeições e com manchas;

com rodapé de madeira em estado regular.

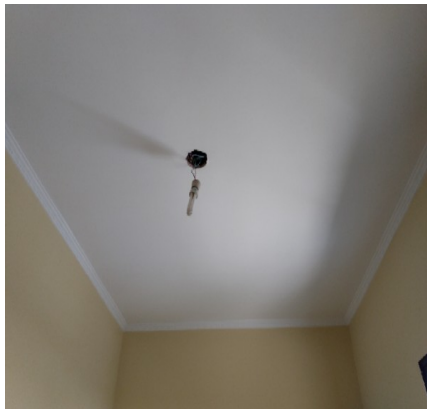
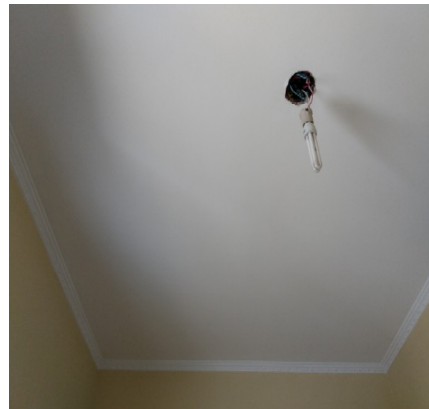
8.3 - Teto de gesso na cor branco(a) em ótimo estado com pintura acrílico fosco, sem avarias e com pintura nova;

com moldura de gesso em ótimo estado.

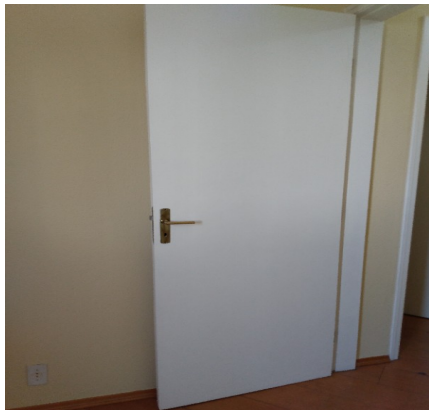
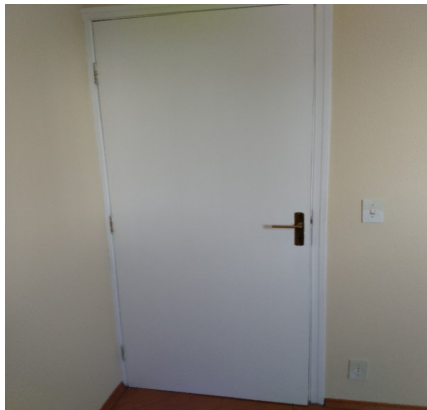
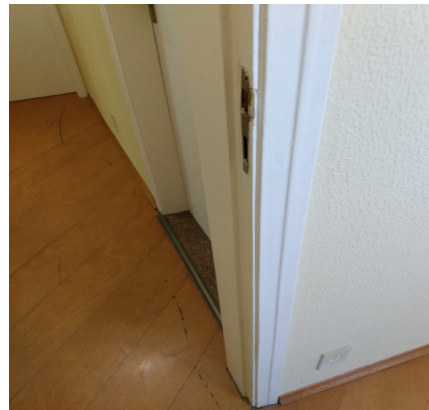
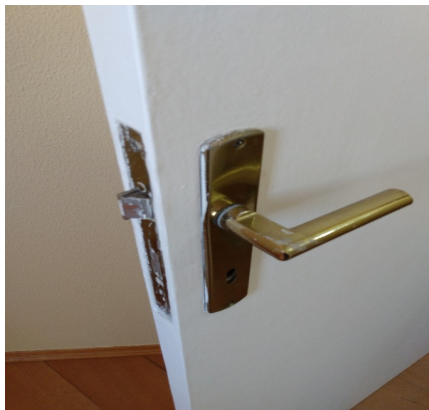
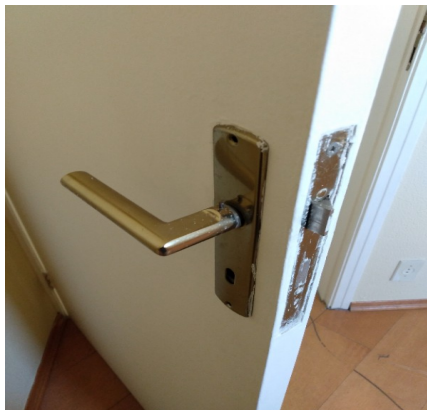
8.4 - Porta de madeira na cor branco(a) em ótimo estado com pintura esmaltada, com pintura antiga, porém, com manchas; com batente em ótimo estado; com fechadura de metálico na cor dourado em ótimo estado, funcionando, porém, com desgaste, sem chave e com manchas.

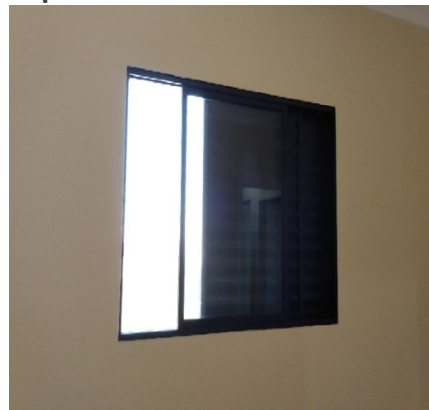
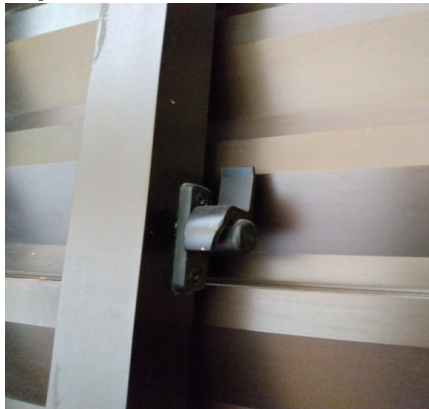
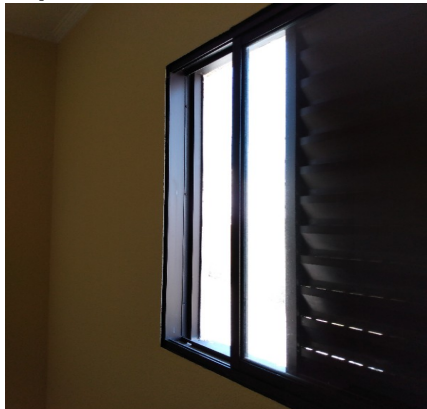
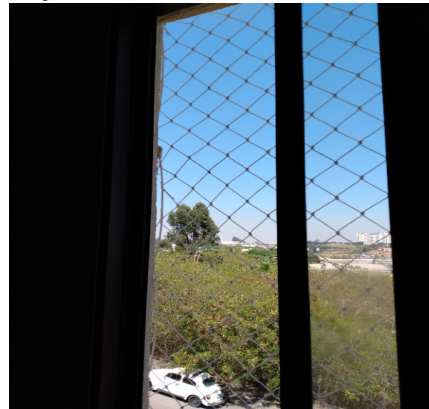
8.5 - Esquadria de alumínio na cor preto(a) em ótimo estado, com trinco, com vidro liso, com veneziana cega, com 01 parte fixa, com 02 partes de correr e com tela de proteção de nylon.

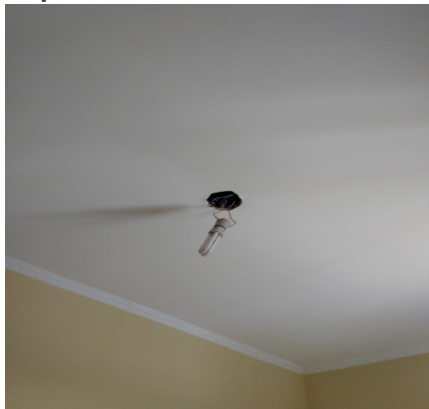
8.6 - Soquete de cerâmica em ótimo estado, funcionando, porém, com fiação exposta e com 01 lâmpada queimada.

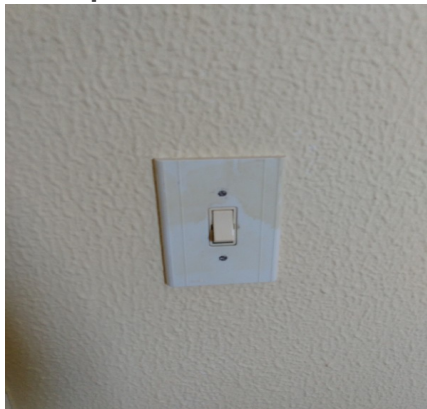
**Interruptor**

8.7 - Interruptor de plástico na cor branco(a) em estado regular, com desgaste e com manchas, porém, funcionando.

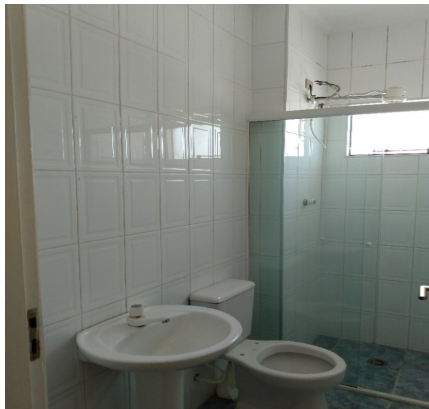
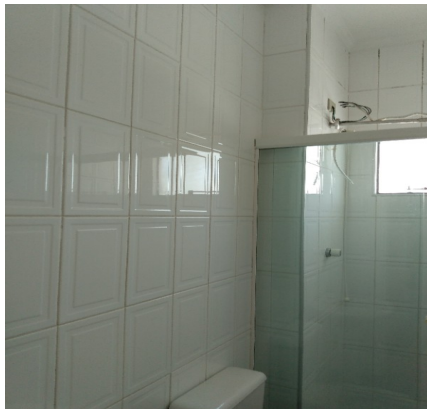
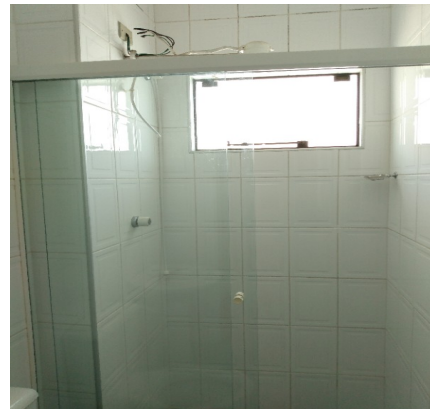
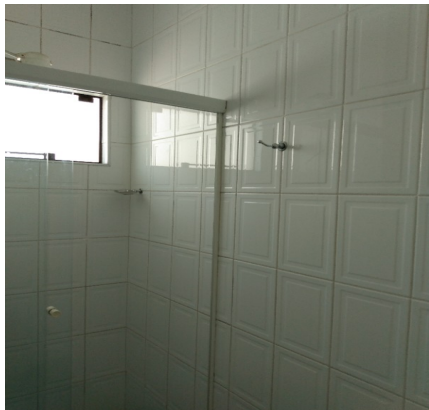
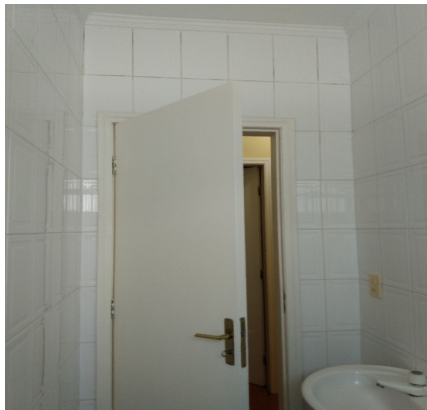
9.1 - Parede de azulejo na cor branco(a) em estado regular, com leves riscos.

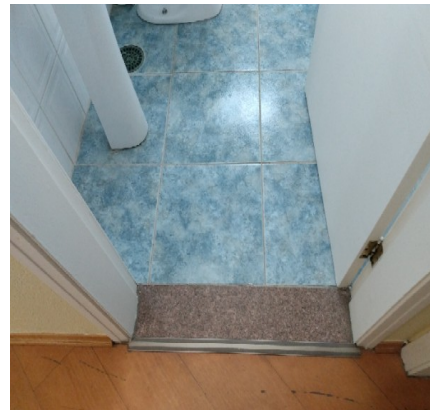
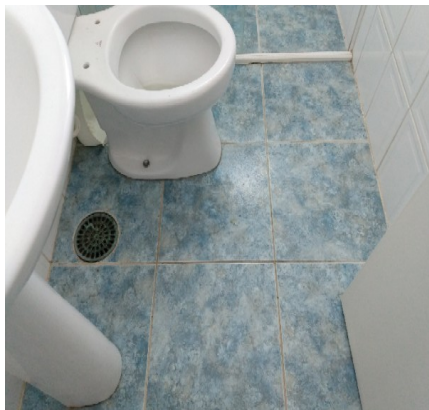
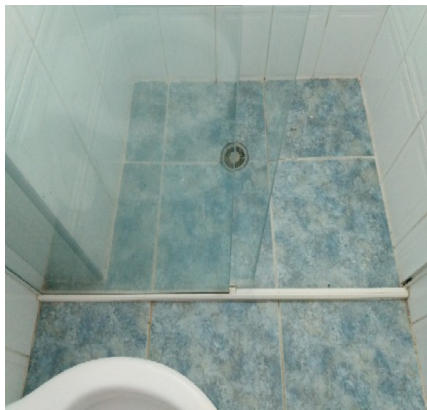
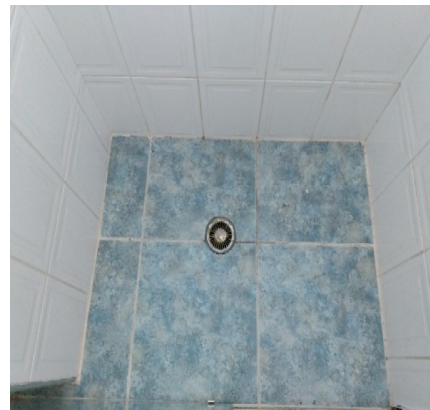
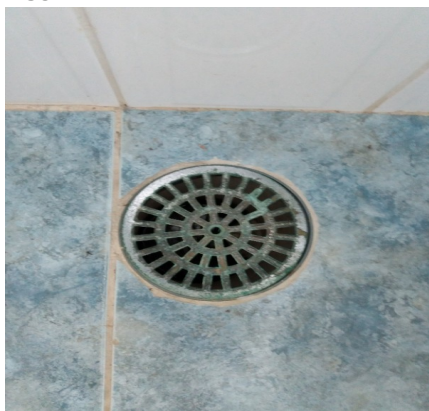
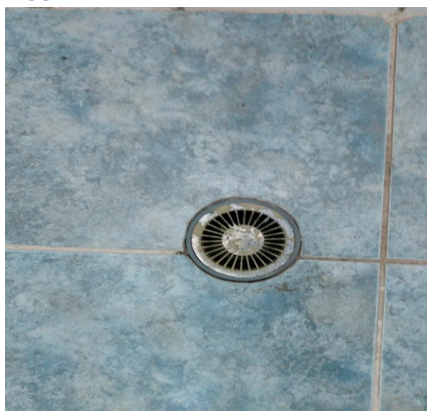
9.2 - Piso de cerâmica na cor azul em estado regular, com desgaste e com manchas; com 2 ralos de plástico em estado regular, com desgaste e com manchas; com soleira de granito na cor marrom em ótimo estado.

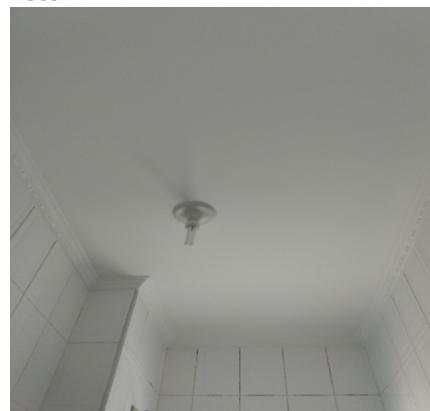
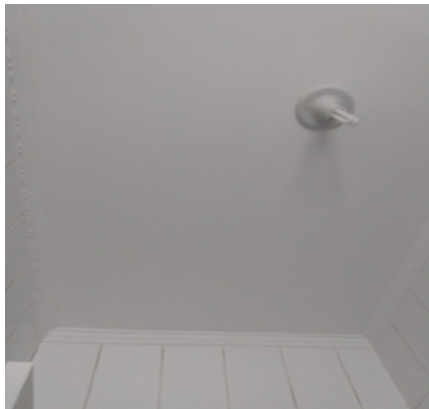
9.3 - Teto de gesso na cor branco(a) em ótimo estado com pintura acrílico fosco, sem avarias e com pintura nova; com moldura de gesso em ótimo estado.
