Auto de Vistoria de Entrada

Endereço do imóvel	Rua Carlos Eugenio de Siqueira Salerno nº 561, apto 42, Parque Campolim, Sorocaba - SP.
Proprietário(a)	Wilson Fernandes
Locatários(as)	Nathalia da Cunha Ribeiro e Tatiana da Cunha Ribeiro
Fiador(a)	Porto Seguro Cia de Seguros Gerais
Data do laudo	31/10/2019

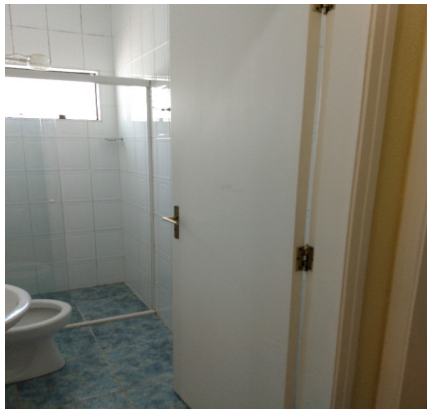
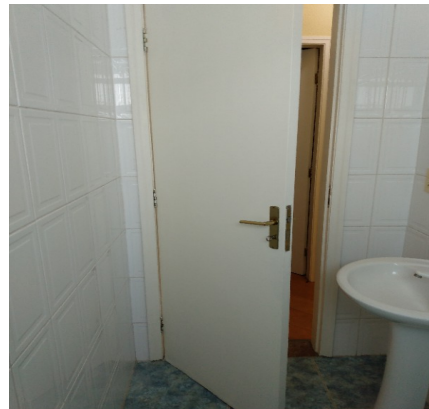
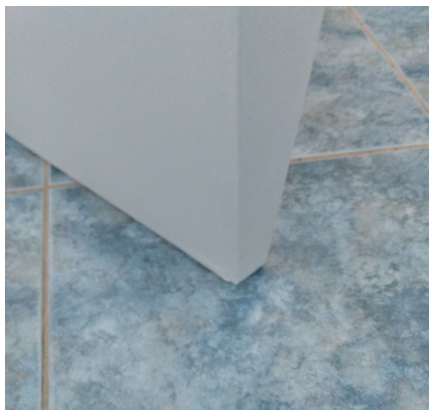
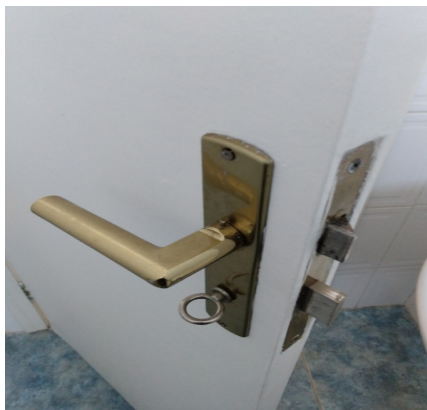
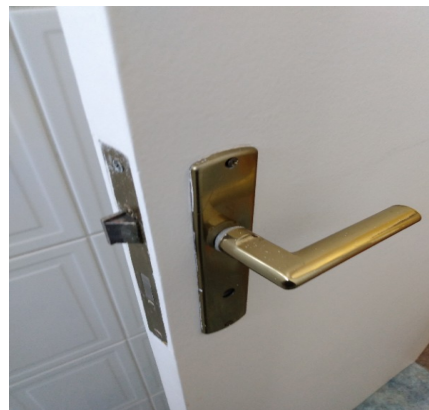
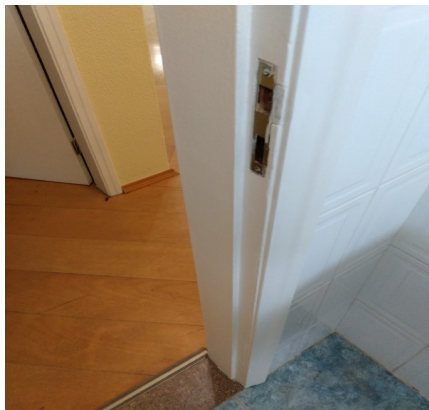
9.4 - Porta de madeira na cor branco(a) em ótimo estado com pintura esmaltada, com pintura antiga, porém, com manchas; com batente em ótimo estado; com fechadura de metálico na cor dourado em ótimo estado, funcionando, com chave e de banheiro, porém, com desgaste e com manchas.

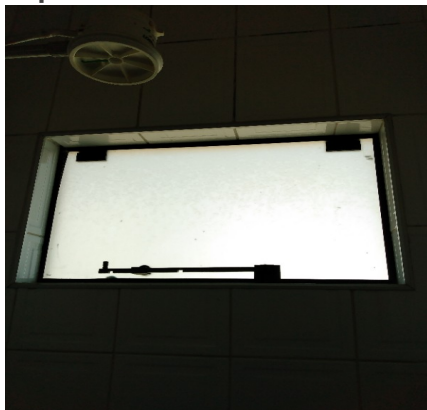
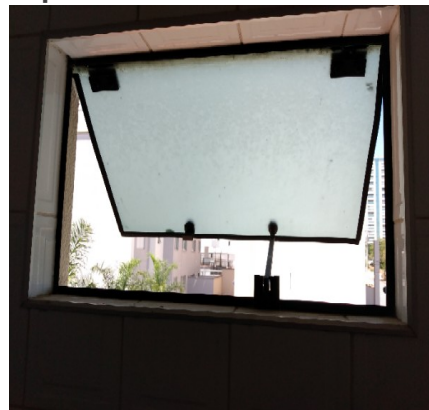
9.5 - Esquadria de alumínio na cor preto(a) em ótimo estado, funcionando, com 01 puxador, com parte basculante e com vidro fosco, porém, com manchas.

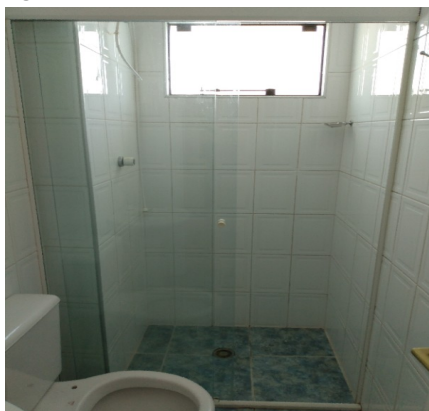
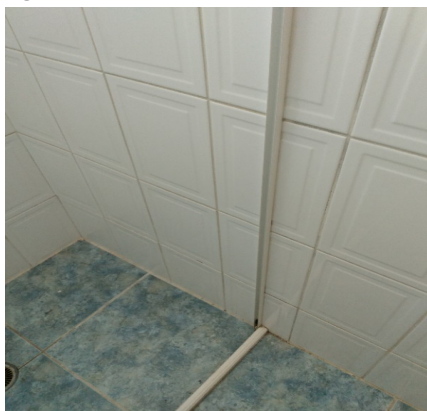
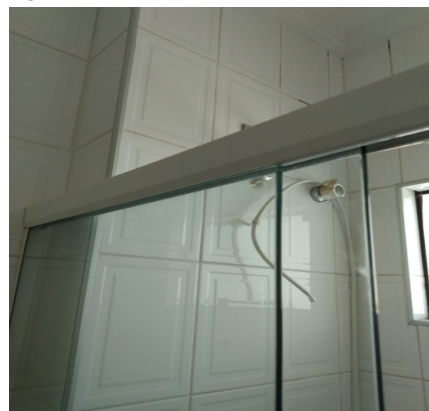
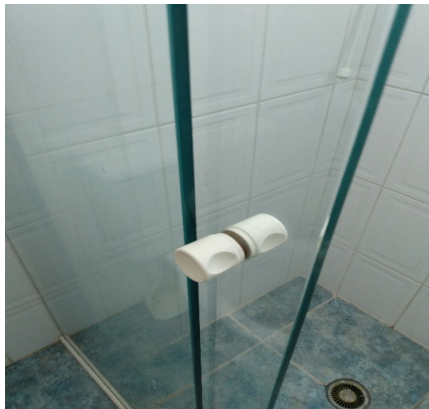
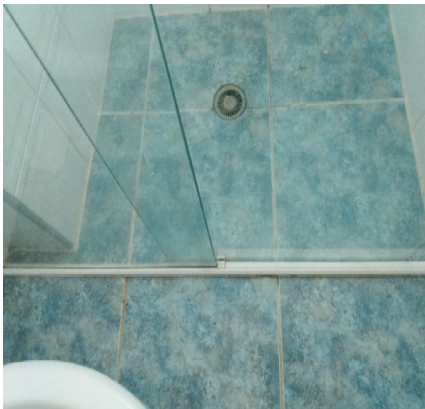
9.6 - Box de alumínio na cor branco(a) em estado regular, porém, funcionando, com 02 puxadores, com vidro liso, com 01 parte fixa e com 01 parte de correr.

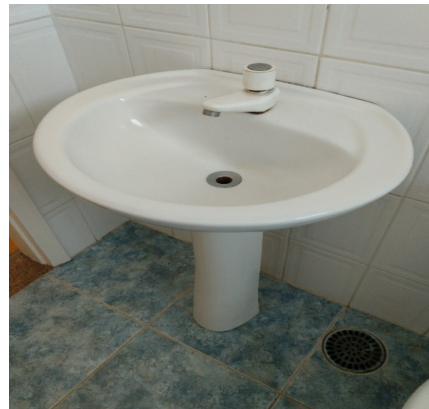
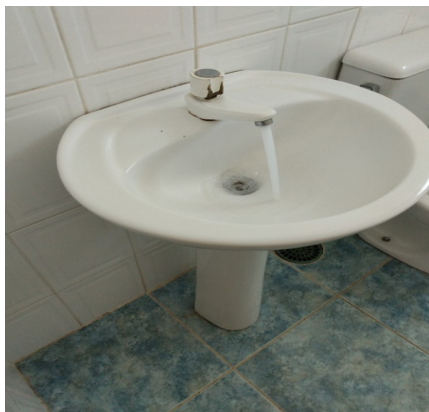
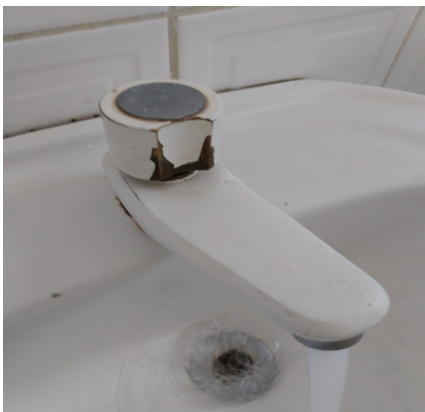
9.7 - Lavatório de louça na cor branco(a) em ótimo estado, com coluna, com torneira simples e funcionando e sem vazamento, porém, com mancha e com desgaste.

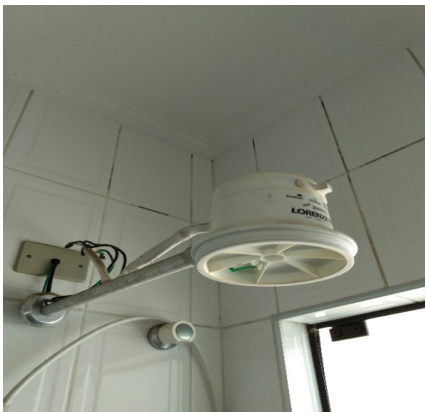
9.9 - Chuveiro de plástico lorenzetti na cor branco(a) em estado ruim, faltando peça.

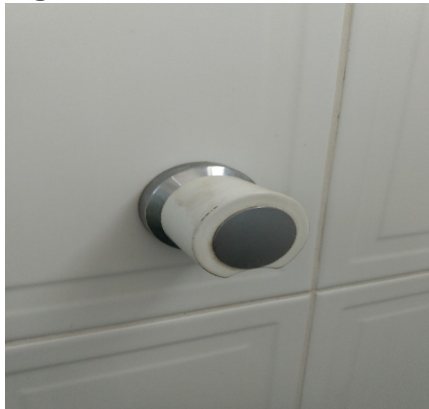
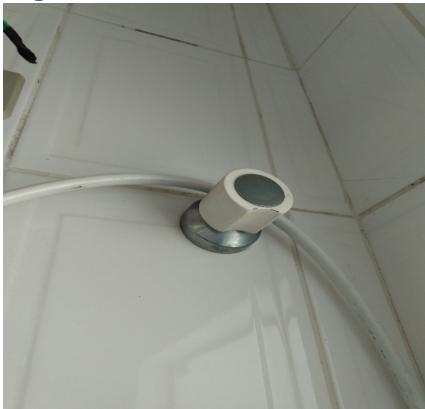
Registro

9.10 - 2 Registros de metálico em estado regular, com desgaste e com manchas.

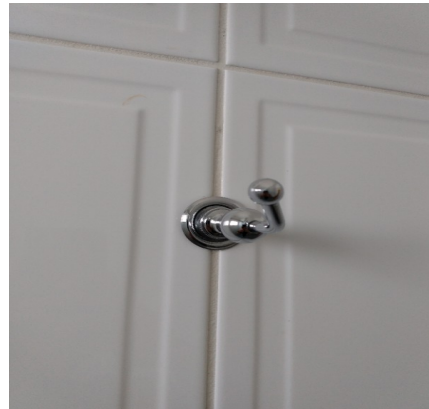
9.11 - Porta Toalha de aço inox em estado regular.

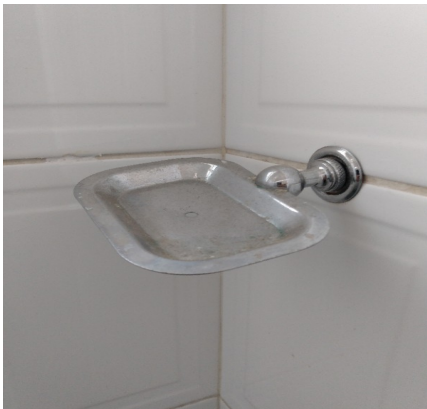
9.12 - Saboneteira de aço inox em estado regular, com desgaste e com manchas.

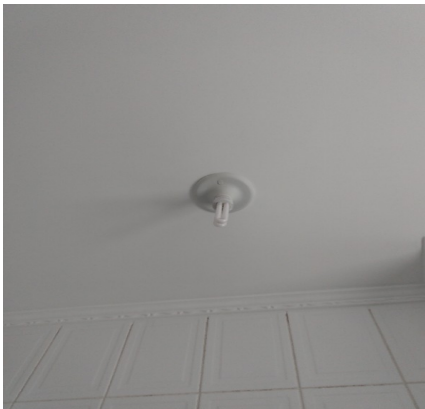
**Plafon**

9.13 - Plafon de plástico na cor branco(a) em ótimo estado, porém, com 01 lâmpada queimada.

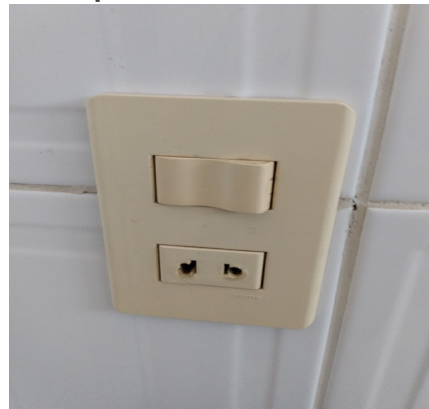
**Interruptor**

9.14 - Interruptor de plástico na cor branco(a) em estado regular, com desgaste e com manchas, porém, funcionando.

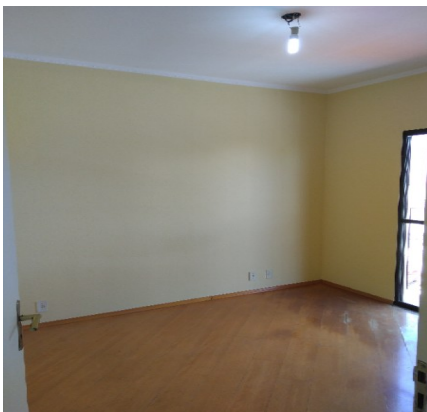
10.1 - Parede de textura na cor amarelo em ótimo estado com pintura acrílico fosco, com pintura nova.

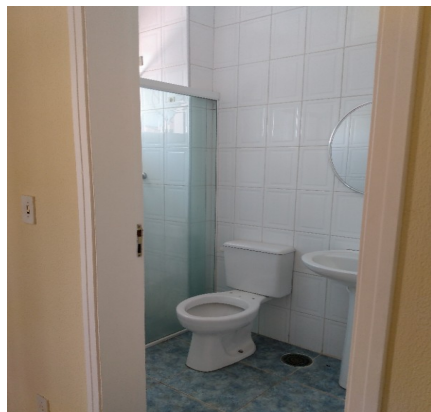
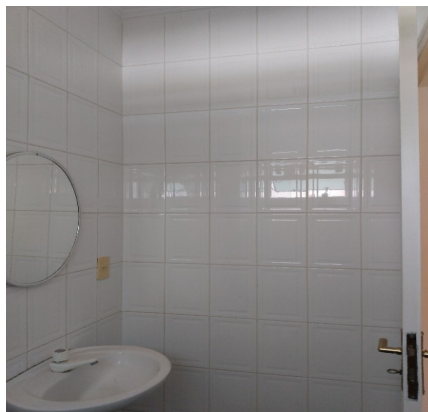
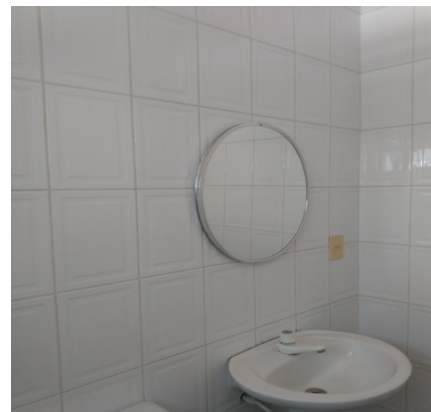
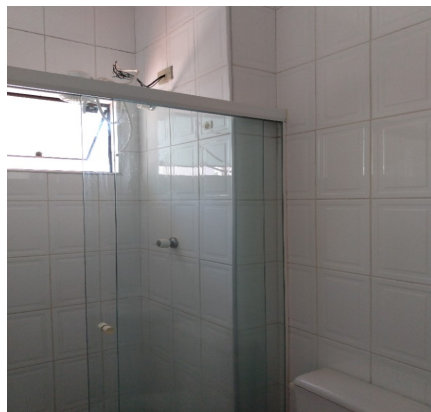
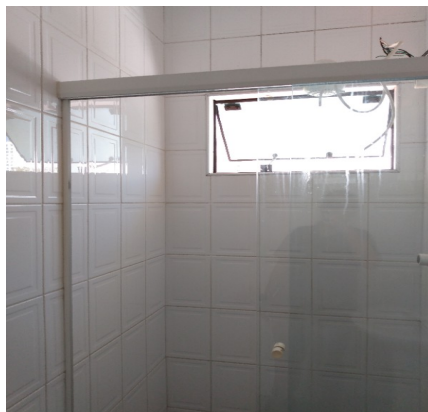
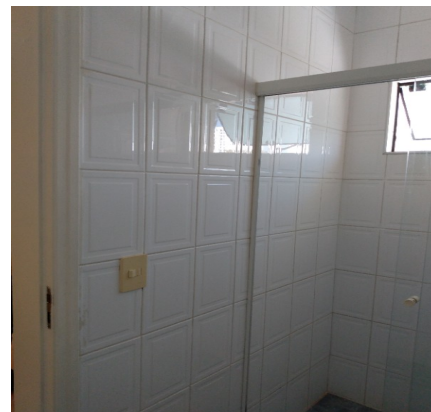
11.1 - Parede de azulejo na cor branco(a) em estado regular, com leves riscos.

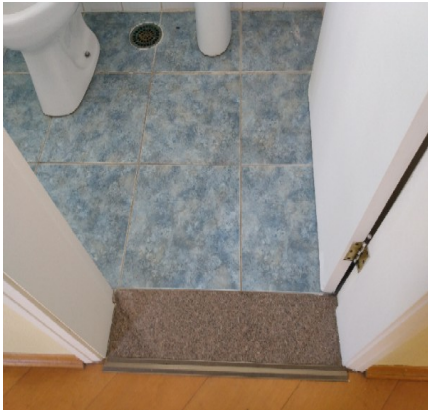
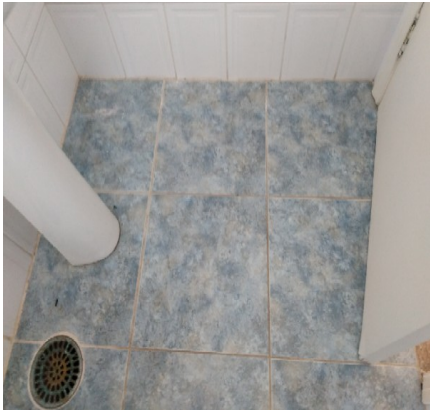
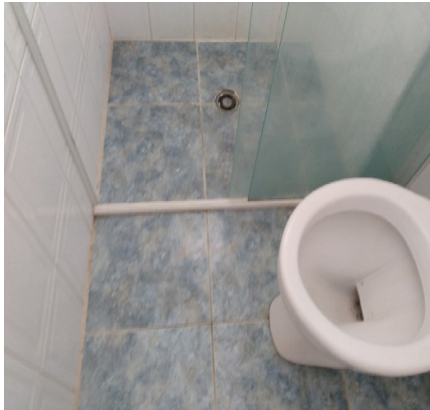
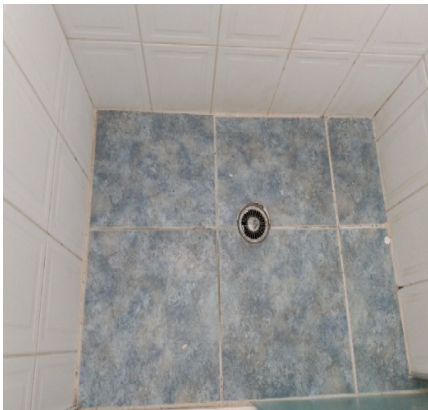
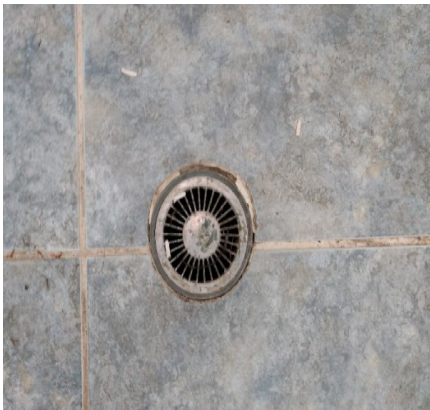
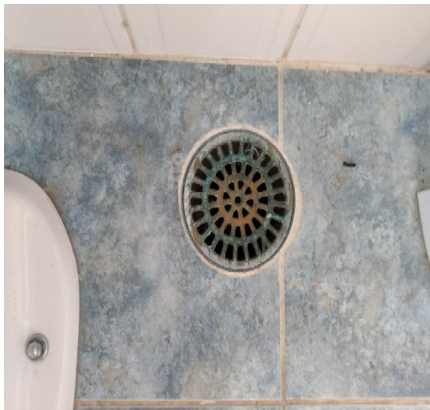
11.2 - Piso de cerâmica na cor azul em estado regular, com desgaste e com manchas; com 2 ralos de plástico em

estado regular, com desgaste e com manchas; com soleira de granito na cor marrom em ótimo estado.

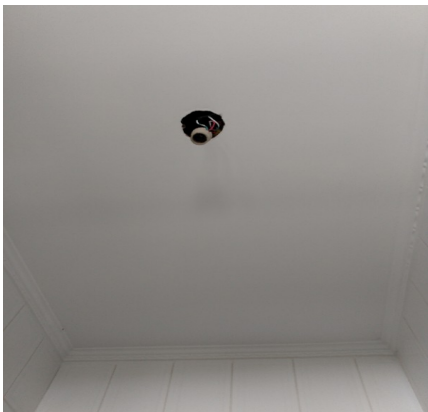
11.3 - Teto de gesso na cor branco(a) em ótimo estado com pintura acrílico fosco, sem avarias e com pintura nova; com moldura de gesso em ótimo estado.

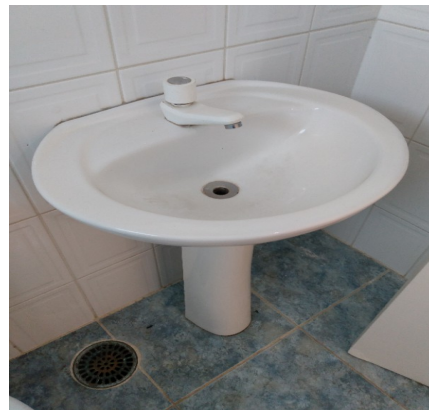
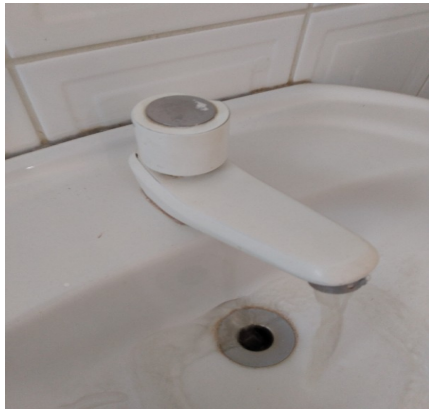
11.7 - Lavatório de louça na cor branco(a) em ótimo estado, com coluna, com torneira simples e funcionando e sem vazamento, porém, com mancha e com desgaste.

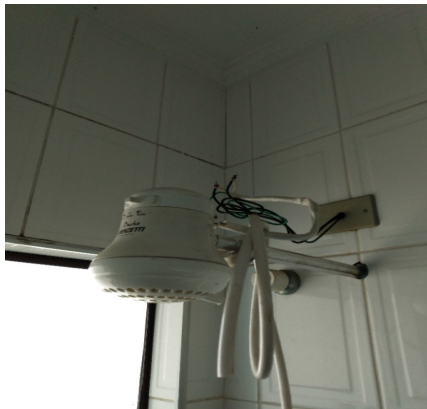
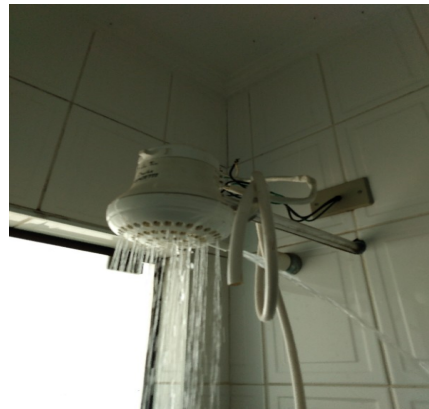
11.10 - Chuveiro de plástico lorenzetti na cor branco(a) em estado regular, com vazamento e com fiação exposta.

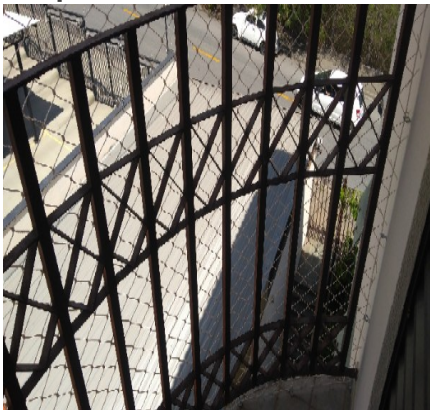
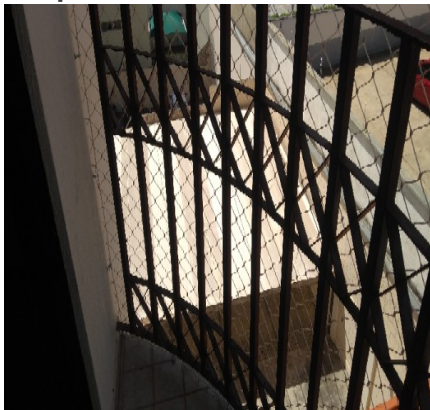
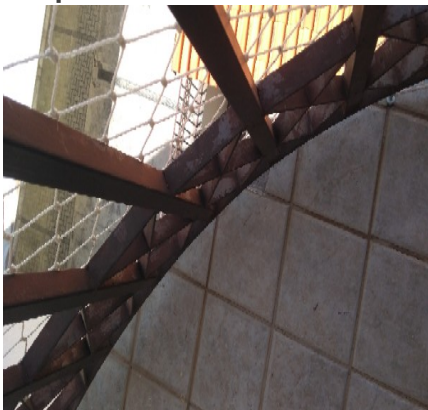
- 12.1 - Parede em ótimo estado. Obs: Padrão condomínio.
- 12.2 - Piso e rodapé de cerâmica na cor cinza em ótimo estado.
- 12.3 - Parapeito de metálico na cor marrom em ótimo estado, porém, com desgaste e com manchas.
- 12.4 - Rede de Proteção em ótimo estado.
- 12.5 - Spot de metálico na cor branco(a) em ótimo estado, com lâmpadas.
