## Auto de Vistoria de Entrada

<b>Endereço do imóvel</b>	Rua Goiacoz nº 241, Vila Progresso, Sorocaba - SP.
<b>Proprietário(a)</b>	Geni Del Rio Biazoti
<b>Locatário(a)</b>	Andre Ortega
<b>Fiador(a)</b>	Credpago Serviços de Cobrança S/a
<b>Data do laudo</b>	05/11/2019

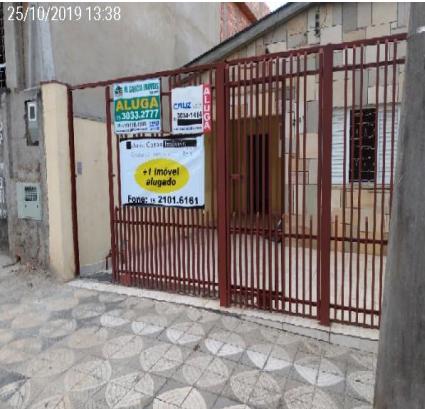
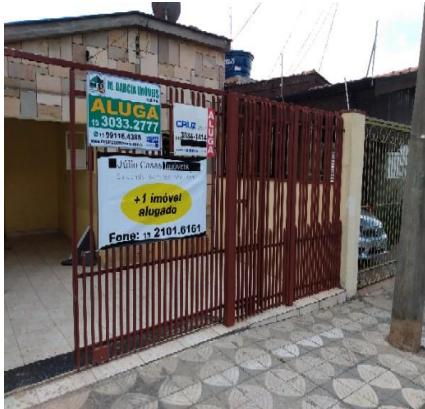
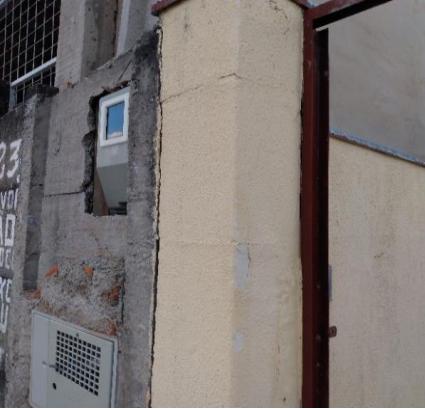
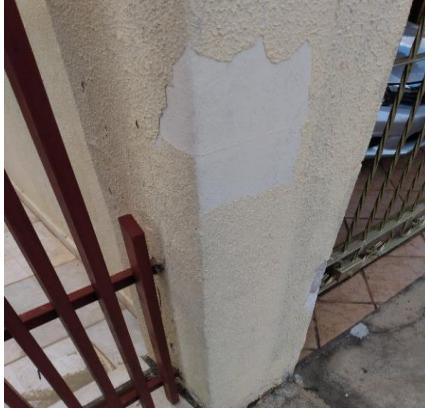
- 1.1 - Parede de textura na cor amarelo em estado regular com pintura acrílico fosco, com desgaste, com imperfeições e com manchas, porém, com pintura antiga.  
 1.2 - Piso de concreto na cor cinza em estado regular.

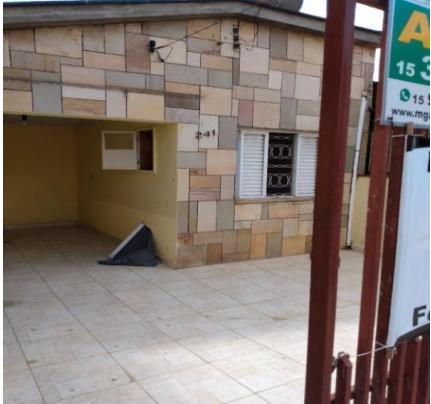
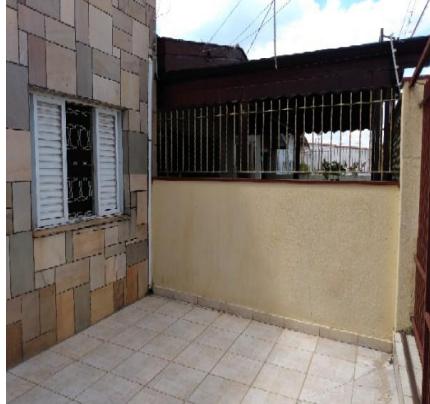
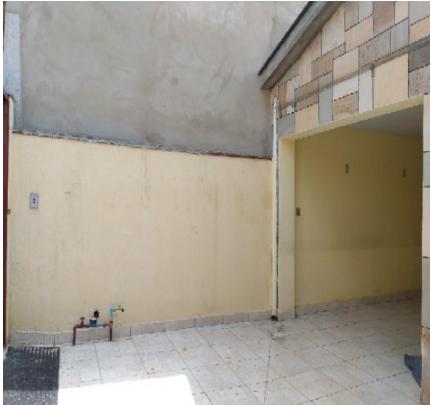
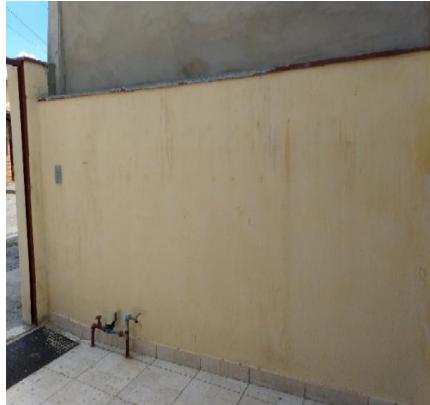
2.1 - Parede de textura na cor amarelo em estado regular com pintura acrílico fosco, com desgaste, com imperfeições e com manchas, porém, numeração cromada e com pintura antiga; com parte de revestido em pedras na cor bege em estado regular, com desgaste e com manchas.

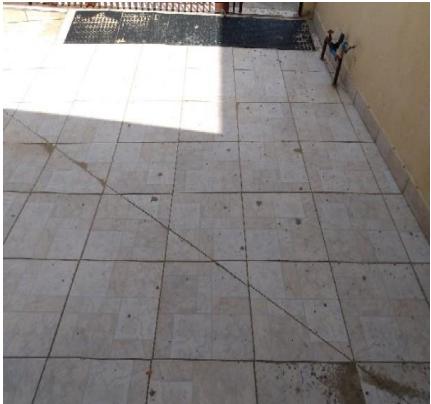
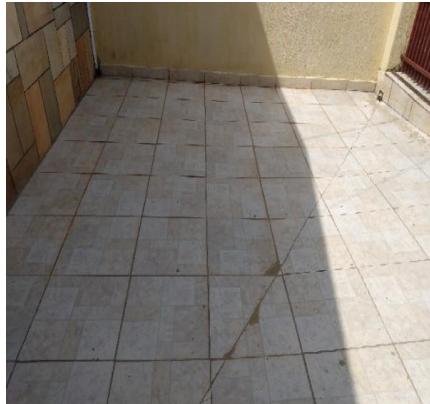
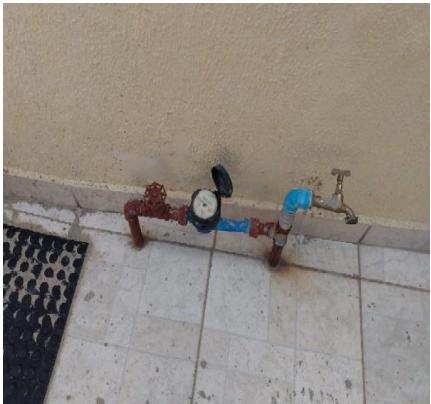
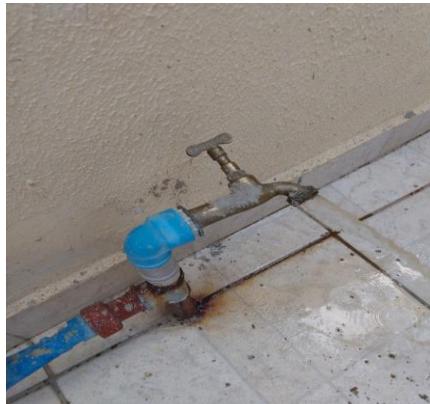
2.2 - Piso de cerâmica na cor branco(a) em estado regular, sujo, com desgaste e com manchas. Obs: Hidrômetro funcionando com torneira.

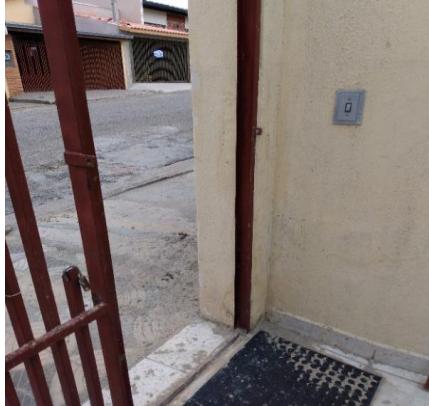
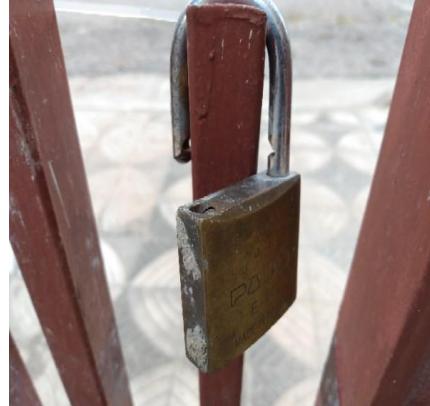
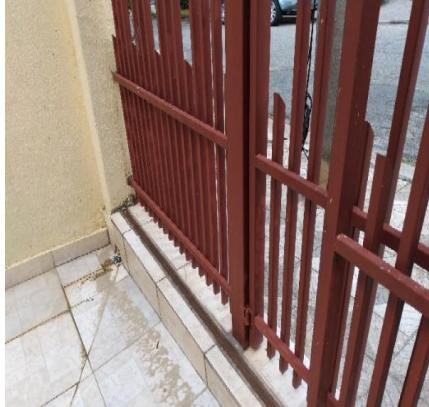
2.3 - Portão de metálico com cadeado na cor marrom em estado regular com pintura esmaltada, com desgaste e com manchas, porém, com pintura antiga.

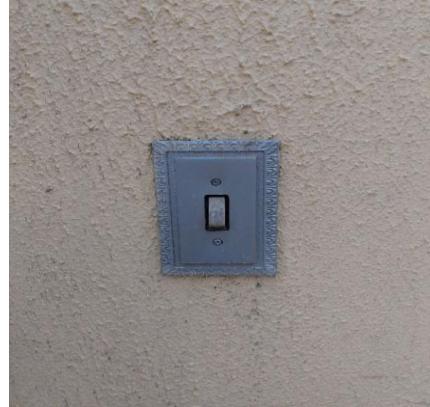
**Campainha**

2.4 - Campainha de plástico em estado regular, com desgaste e com manchas, porém, funcionando.

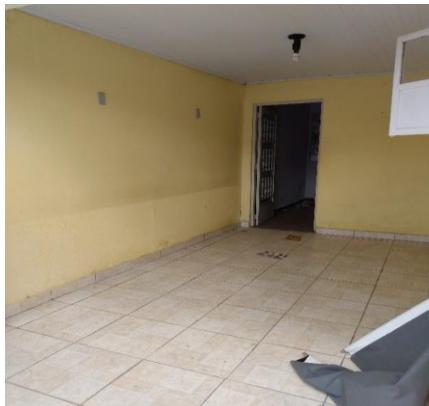
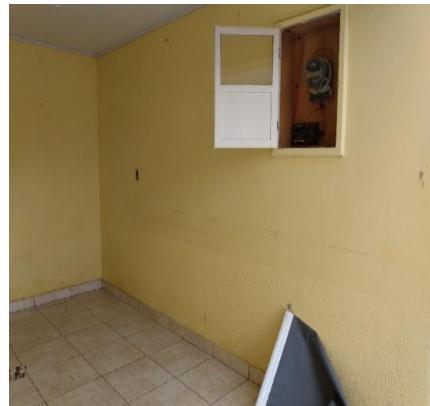
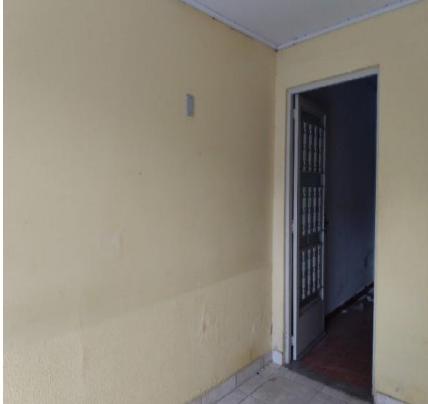
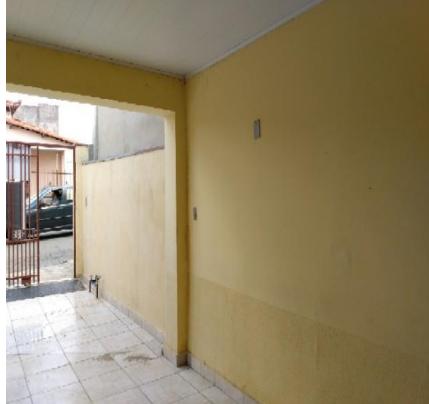
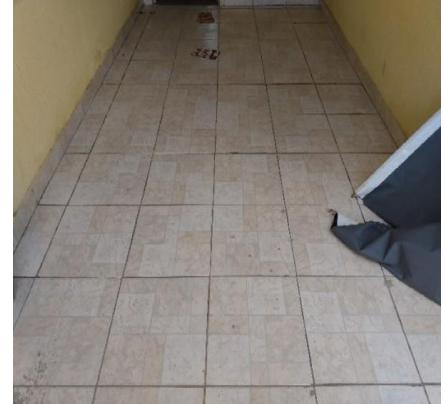
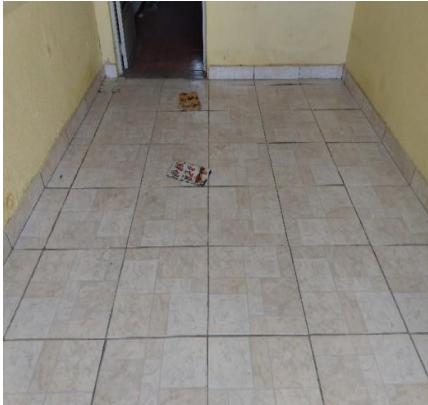
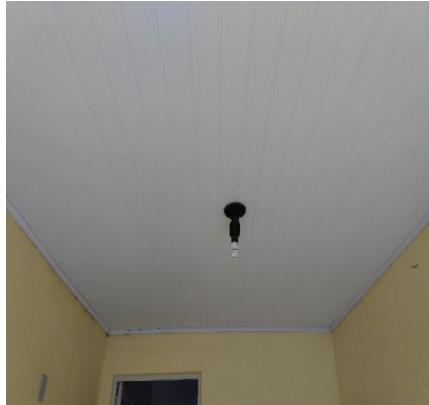
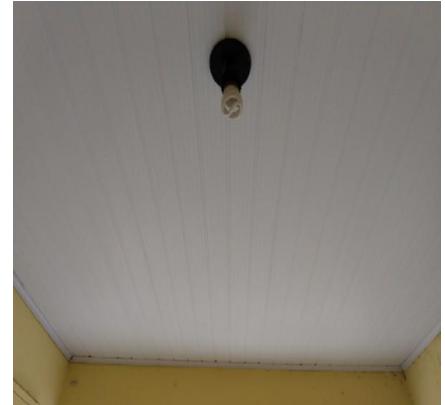
- 3.1 - Parede na cor amarelo em estado regular com pintura acrílico fosco, com desgaste, com imperfeições e com manchas, porém, com pintura antiga.
- 3.2 - Piso de cerâmica na cor branco(a) em estado regular, sujo, com desgaste e com manchas.
- 3.3 - Teto de pvc na cor bege em estado regular, com desgaste.
- 3.4 - Relógio de Força de madeira em estado regular, porém, pintado, com trinco, com 01 porta e com vidro liso.
- 3.5 - 2 Ganchos para Rede de aço inox em estado regular, com desgaste.
- 3.6 - Spot de metálico na cor preto(a) em estado regular, porém, funcionando e com lâmpadas.
- 3.7 - Tomadas de plástico na cor cinza em estado regular.

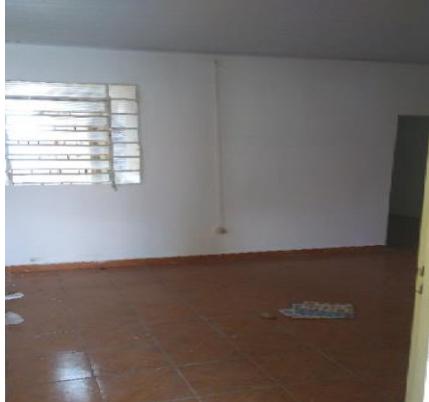
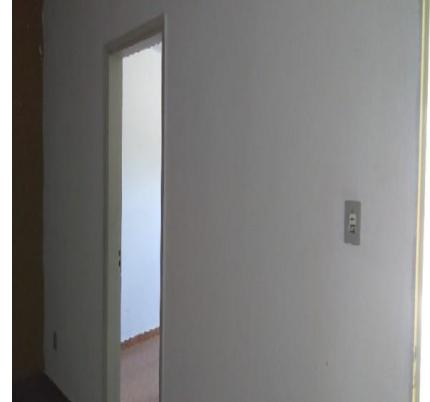
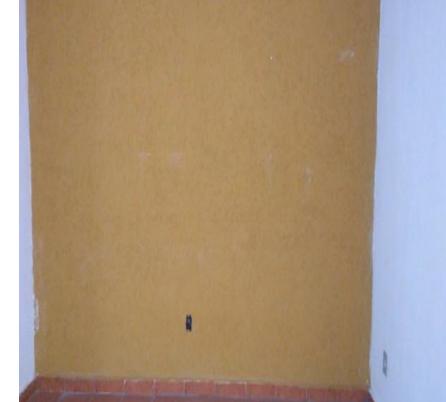
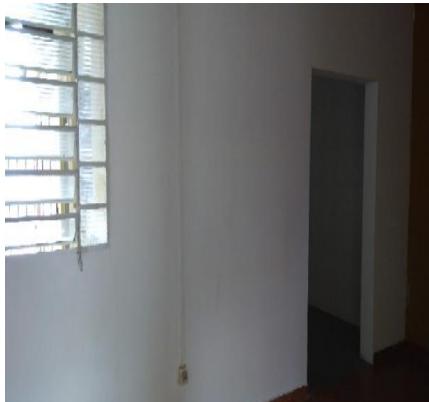
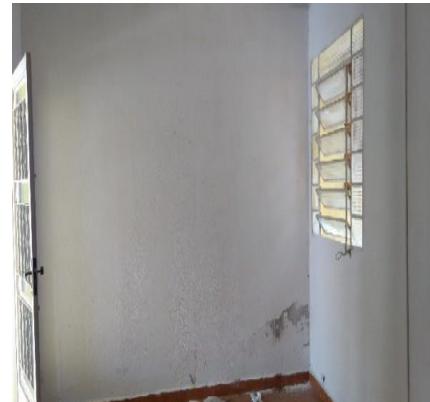
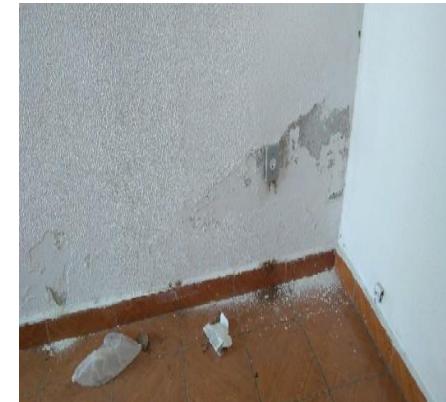
- 4.1 - Parede de textura nas cores branco(a) e amarelo em ótimo estado com pintura acrílico fosco, com 02 parafusos, com 02 pregos e com pintura antiga, porém, com furos, com desgaste, com manchas e com trincas.

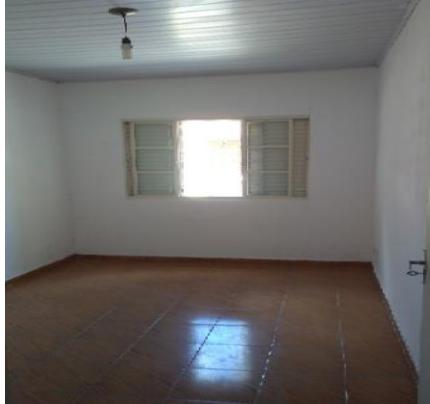
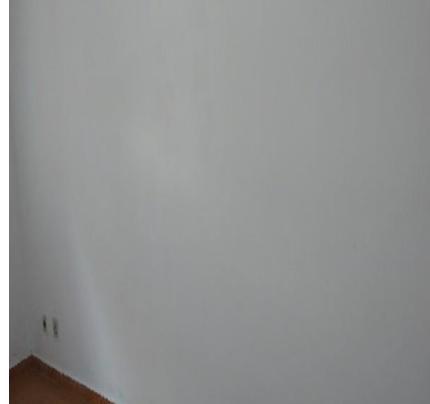
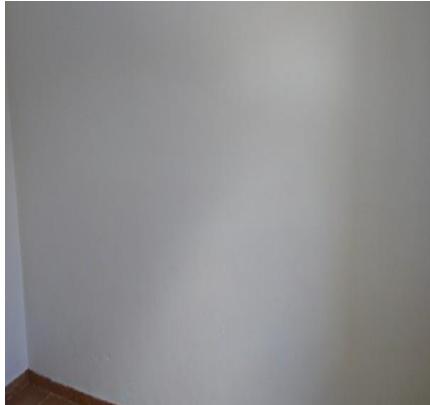
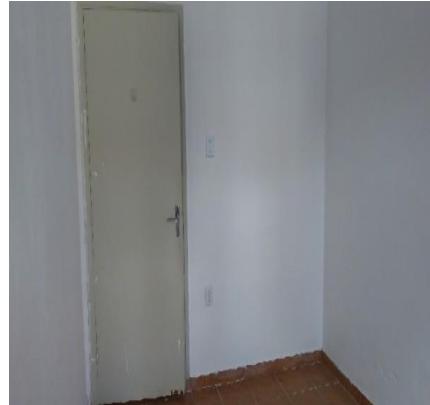
- 5.1 - Parede na cor branco(a) em ótimo estado com pintura acrílico fosco, com pintura antiga, porém, com desgaste, com manchas e com trincas.
- 5.2 - Piso de cerâmica na cor marrom em ótimo estado, porém, com desgaste e com manchas; com rodapé de cerâmica na cor caramelo, porém, com desgaste e com manchas de tinta.

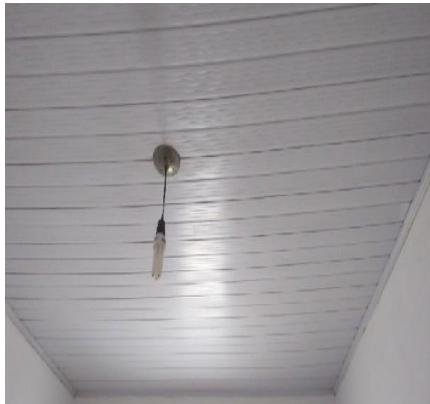
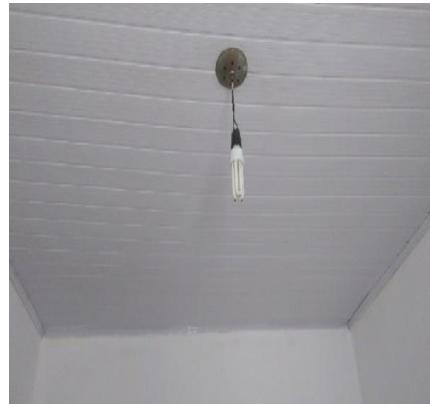
- 5.3 - Teto de pvc na cor branco(a) em ótimo estado, porém, com avarias, com desgaste e com manchas.
- 5.4 - Esquadria de metálico na cor bege em ótimo estado, com vidro canelado, com pintura antiga, com 02 partes fixas e com 04 partes de correr, porém, com desgaste e com manchas; com trinco de alumínio em ótimo estado, porém, com desgaste.

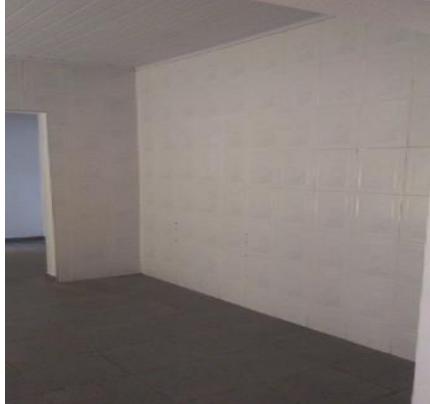
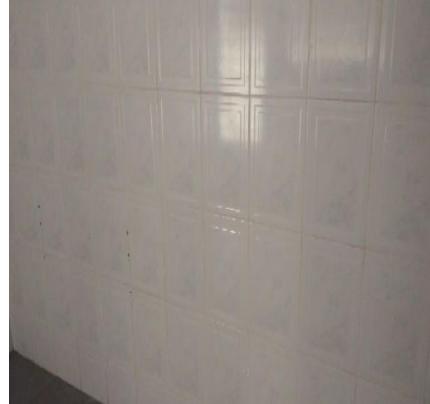
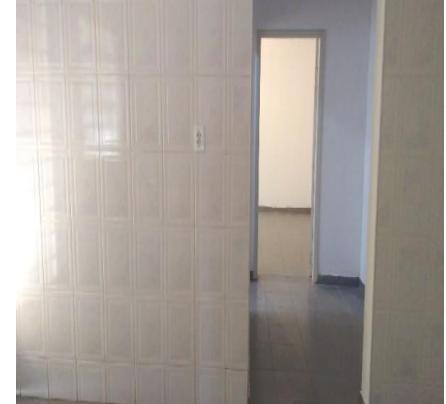
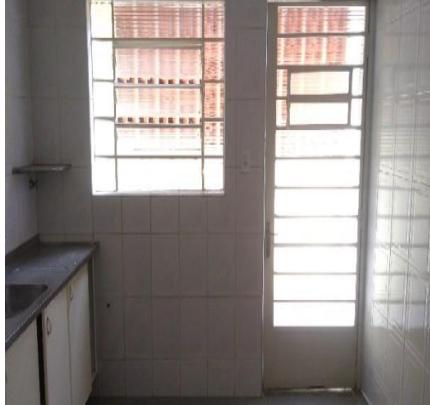
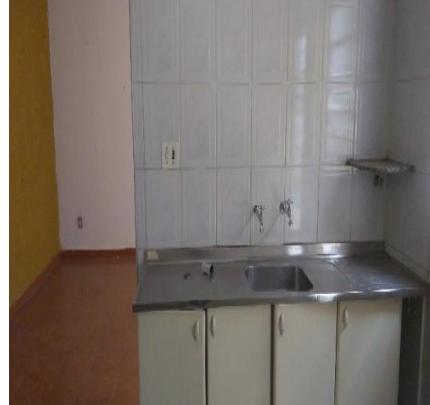
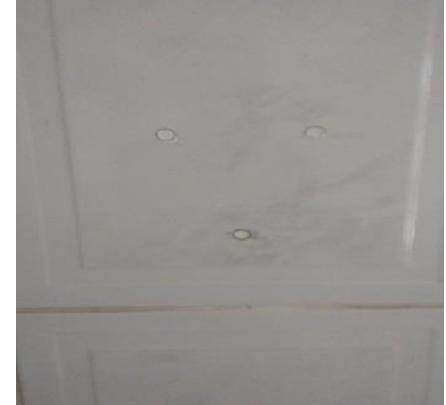
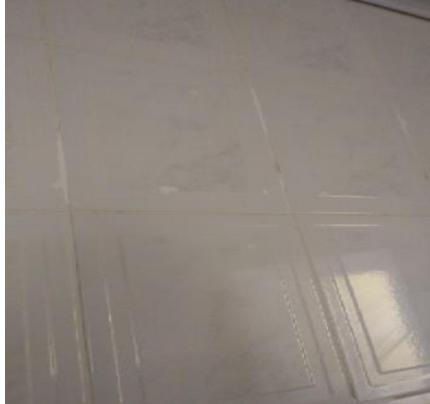
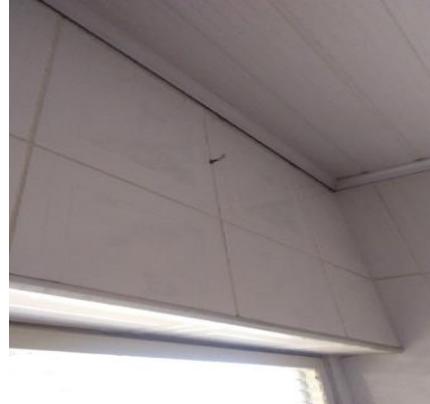
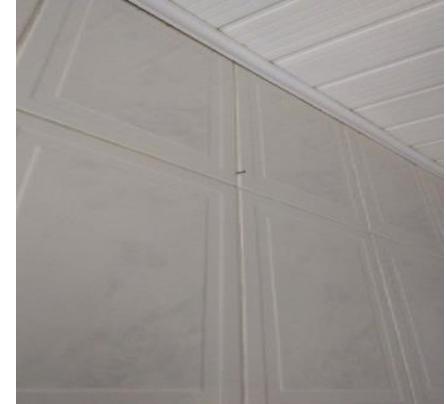
- 6.1 - Parede de cerâmica nas cores branco(a) e cinza em ótimo estado, com 02 pregos, porém, com furos e com desgaste.
- 6.2 - Piso de cerâmica na cor cinza em ótimo estado, porém, com desgaste e com manchas.

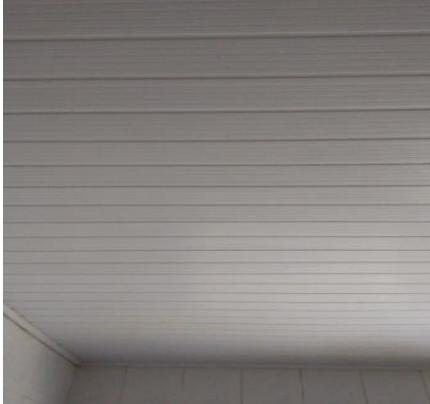
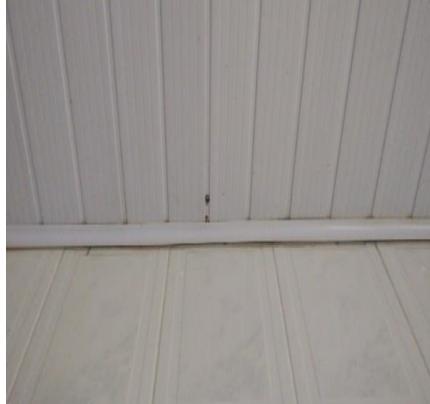
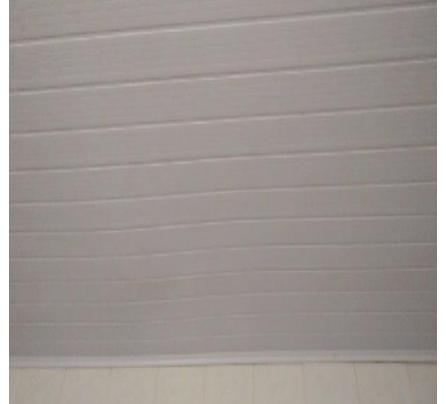
- 6.3 - Teto de pvc na cor branco(a) em ótimo estado, porém, com avarias, com desgaste e com manchas.
- 6.4 - Bancada da pia de inox em ótimo estado, porém, com desgaste e com manchas.

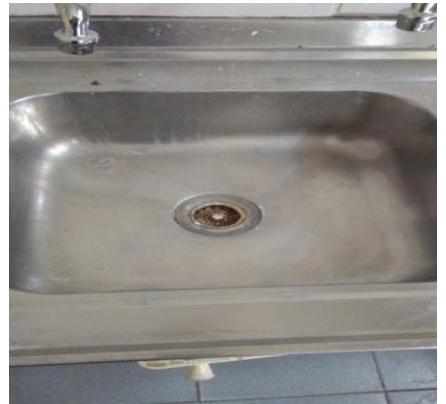
- 6.5 - Cuba de inox em ótimo estado, porém, com desgaste.
- 6.6 - 2 Torneiras de metálico na cor cromado em ótimo estado.
- 6.7 - Armário de alumínio na cor branco(a) em estado regular, com desgaste e com manchas, porém, com puxadores; com 4 portas em estado regular.

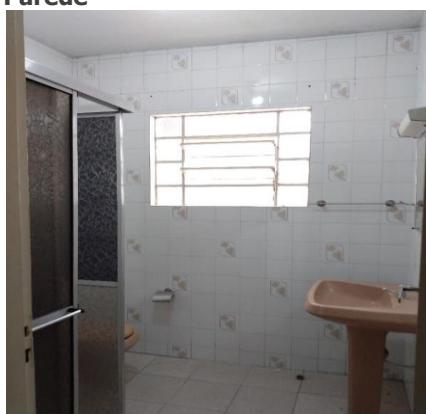
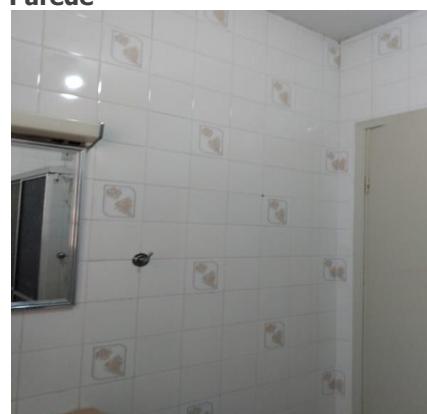
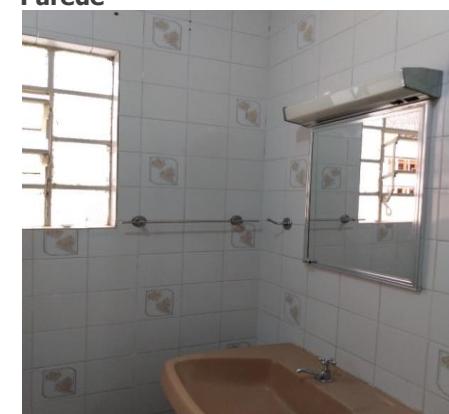
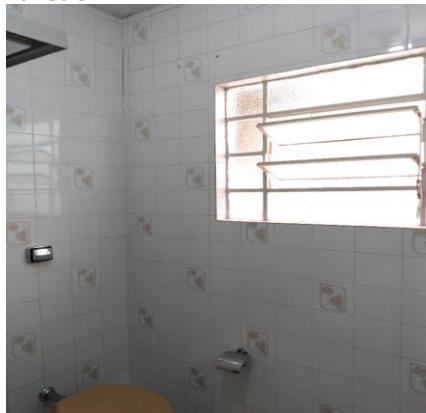
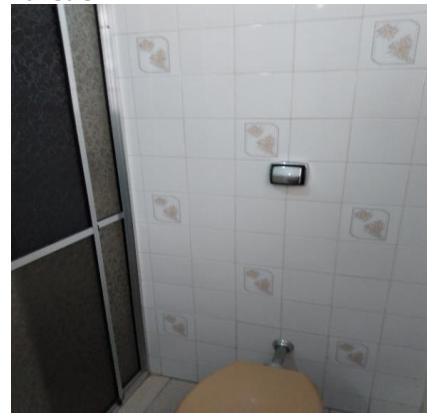
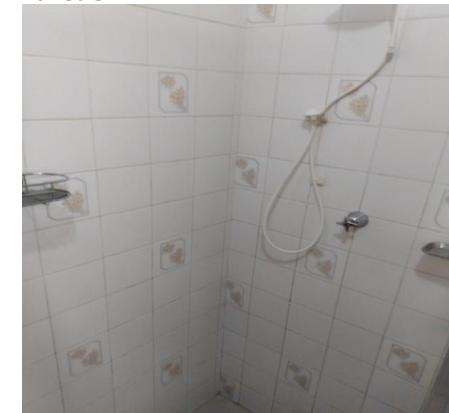
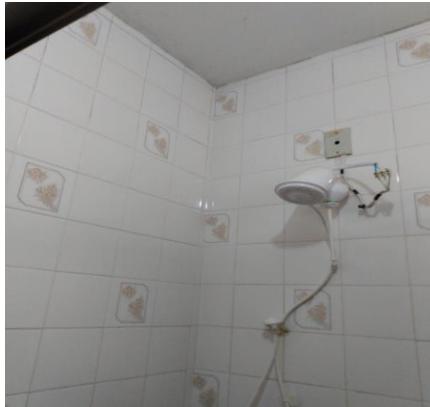
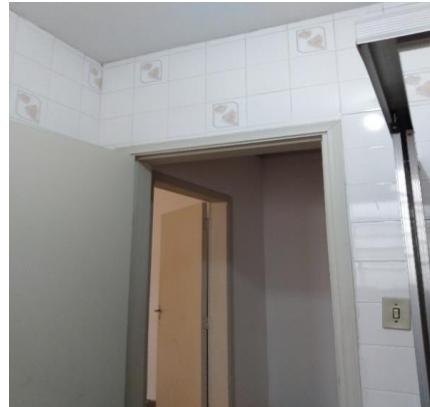
7.1 - Parede de azulejo na cor branco(a) em estado regular, com desgaste e com manchas.

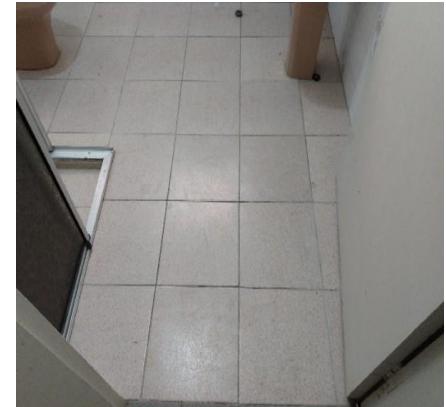
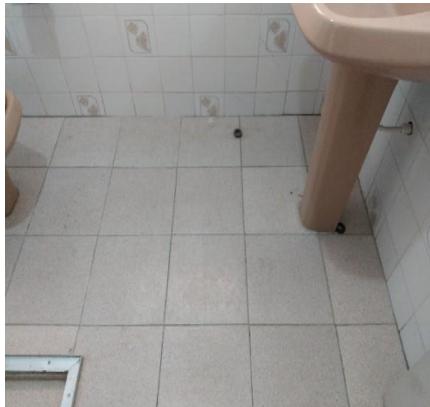
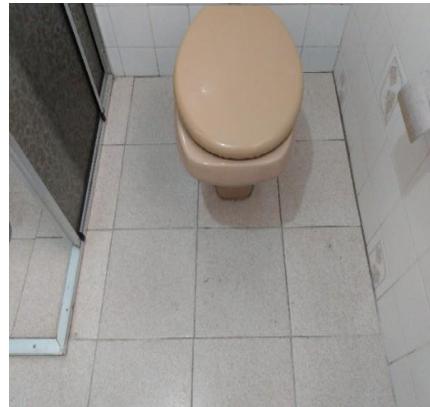
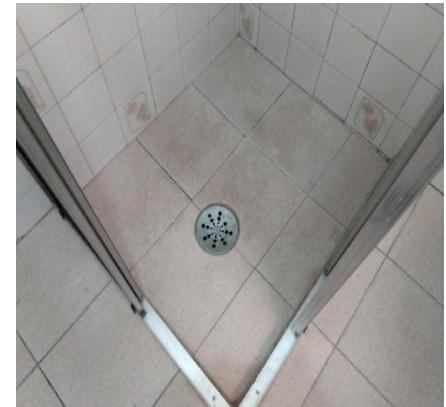
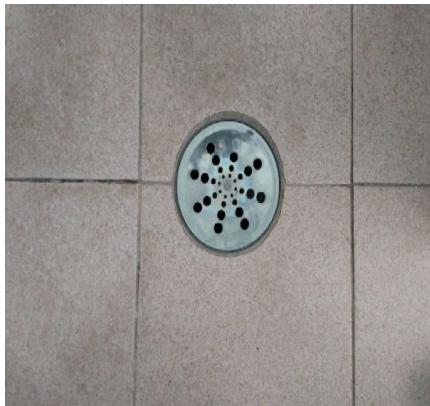
7.2 - Piso de cerâmica na cor bege em estado regular; com ralo de inox na cor cromado em estado regular, com

desgaste.

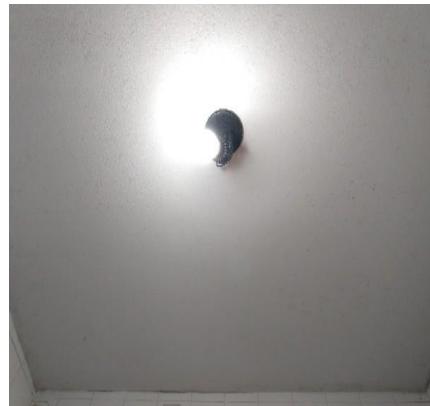
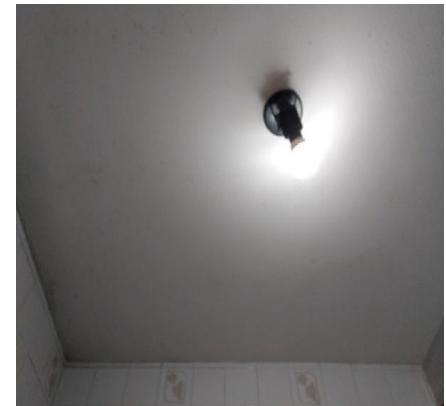
7.3 - Teto de laje na cor branco(a) em estado regular com pintura acrílico fosco, com desgaste e com manchas, porém, com pintura antiga.

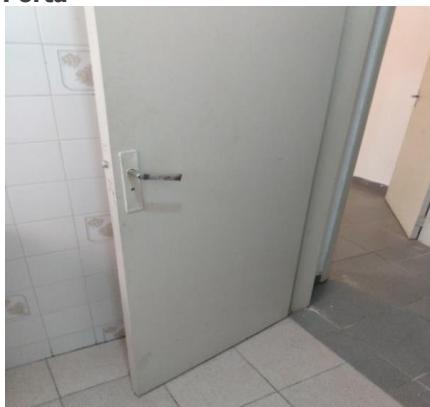
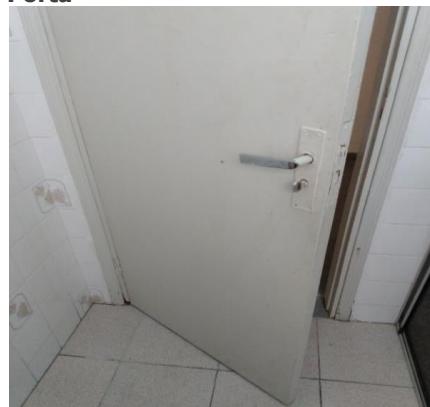
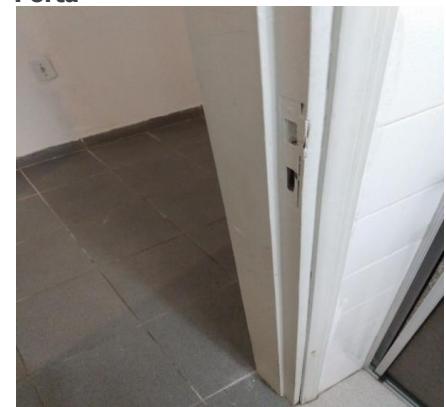
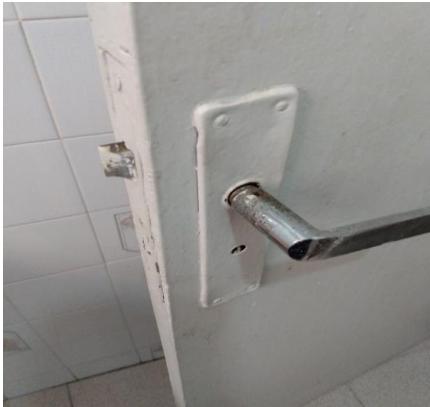
7.4 - Porta de madeira na cor branco(a) em estado regular com pintura esmaltada, com desgaste e com manchas, porém, funcionando e com pintura antiga; com batente em estado regular; com fechadura de metálico na cor branco(a) em estado regular, com desgaste e com manchas, porém, funcionando, com chave e de banheiro, Obs: Maçaneta sem pressão.

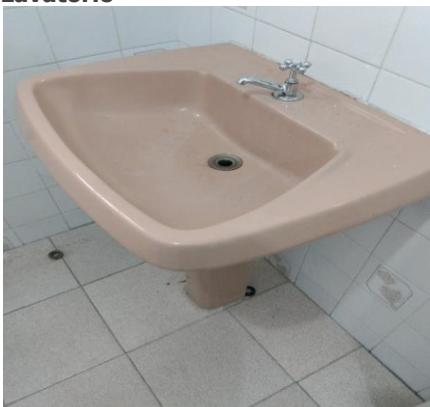
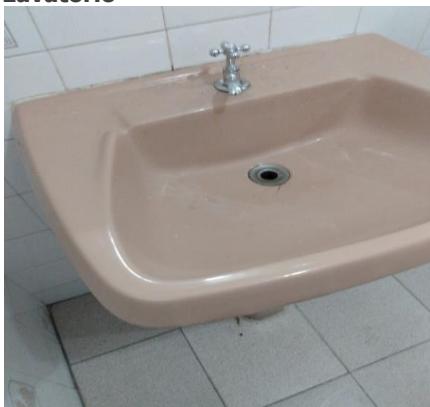
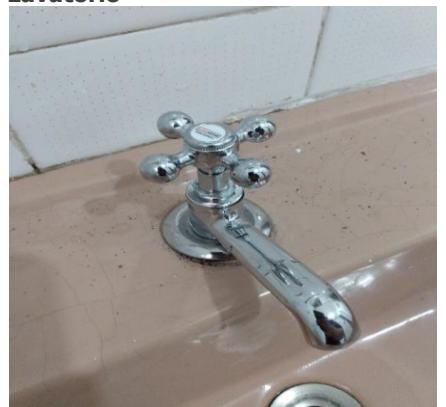
**Lavatório**

7.7 - Lavatório de louça na cor bege em estado regular, com mancha e com desgaste, porém, com coluna, com torneira simples e funcionando e sem vazamento. Obs: Torneira nova.

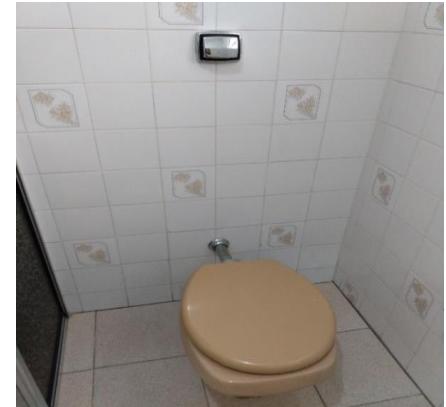
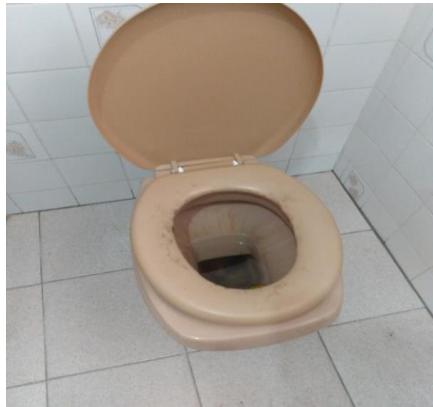
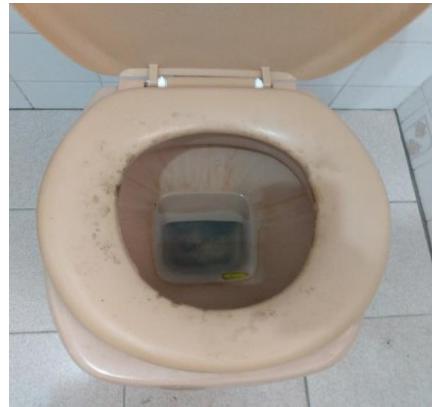
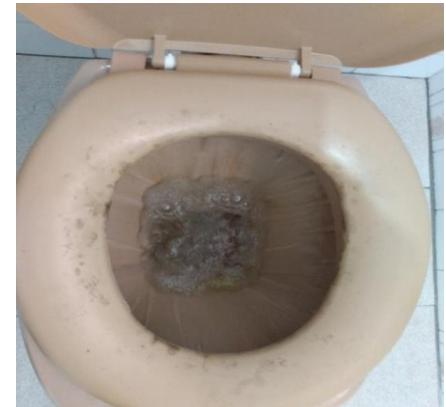
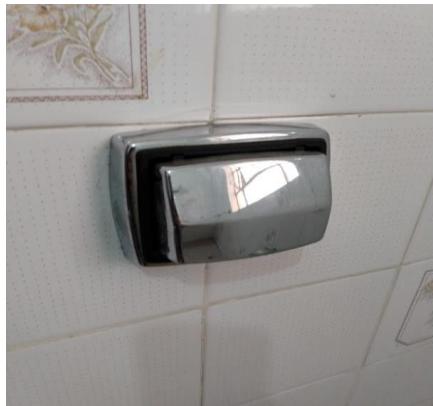
**Vaso Sanitário**

7.9 - Vaso Sanitário de louça na cor bege em estado regular, com desgaste e com manchas, porém, funcionando e com assento de plástico; com válvula de metálico hydra na cor cromado em estado regular, com desgaste, porém, funcionando e sem vazamento.

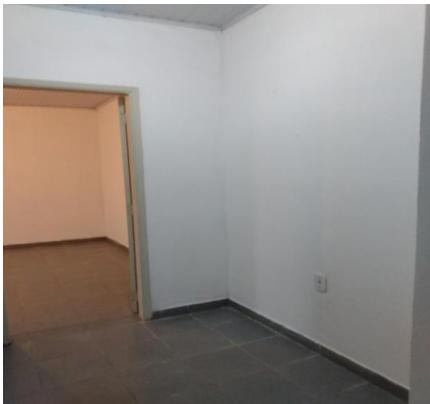
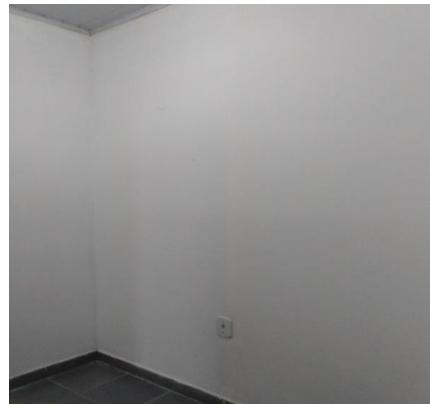
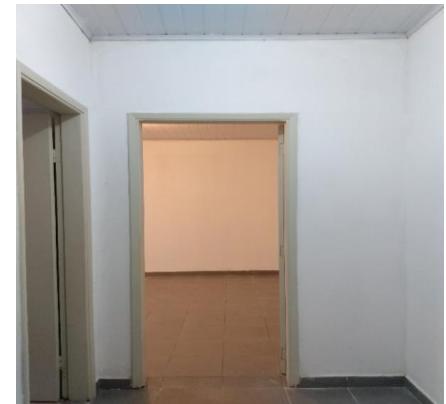
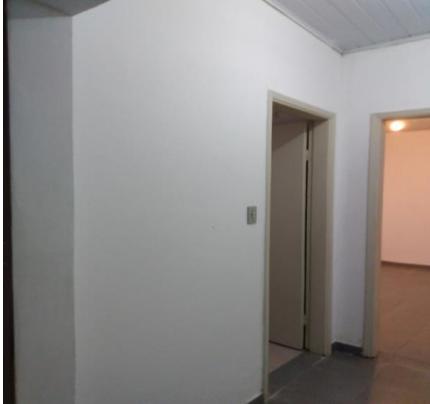
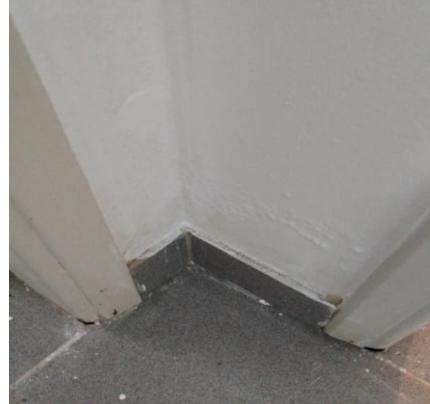
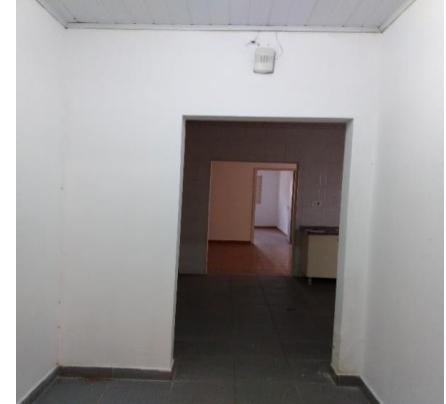
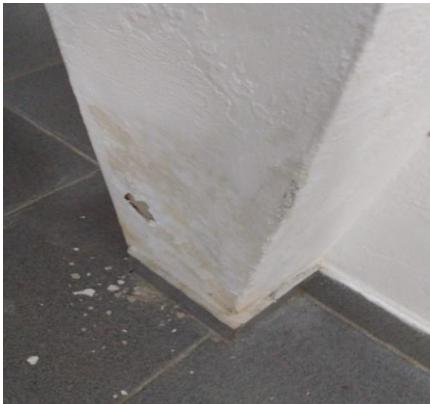
**Parede**

- 8.1 - Parede na cor branco(a) em estado regular com pintura acrílico fosco, com desgaste e com manchas, porém, com pintura antiga.
- 8.2 - Piso de cerâmica na cor cinza em estado regular, com desgaste e com manchas; com rodapé em estado regular.
- 8.3 - Teto de pvc na cor bege em estado regular, com desgaste.
- 8.4 - Plafon de plástico na cor branco(a) em estado regular, com desgaste, porém, funcionando e com lâmpadas.
- 8.5 - Interruptor de plástico na cor cinza em estado regular, com desgaste e com manchas, porém, funcionando.
- 8.6 - Tomadas de plástico na cor branco(a) em estado regular.

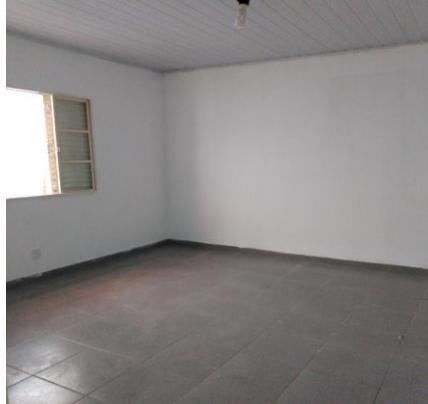
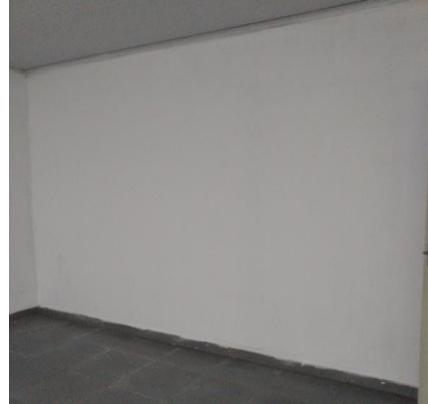
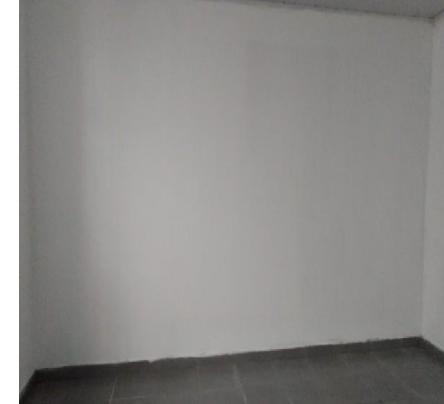
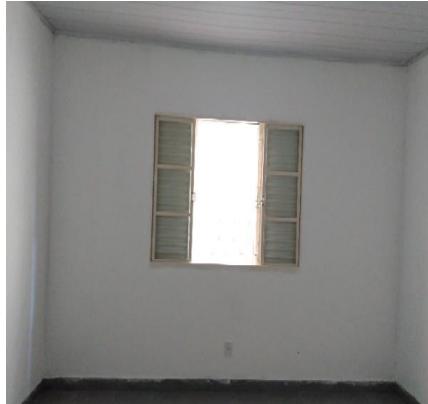
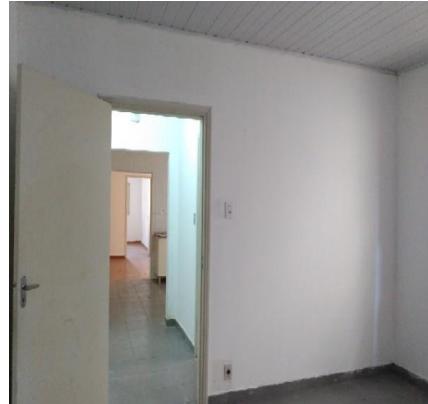
9.1 - Parede na cor branco(a) em estado regular com pintura acrílico fosco, com desgaste e com manchas, porém, com pintura antiga.

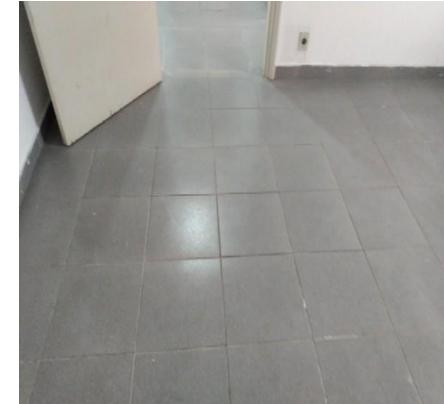
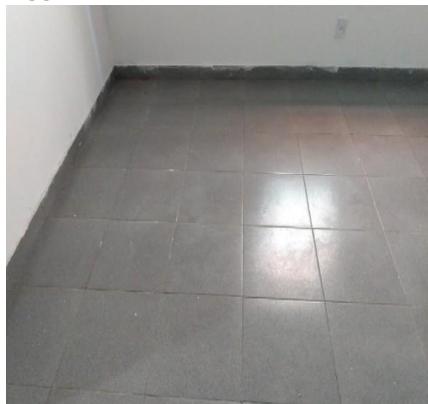
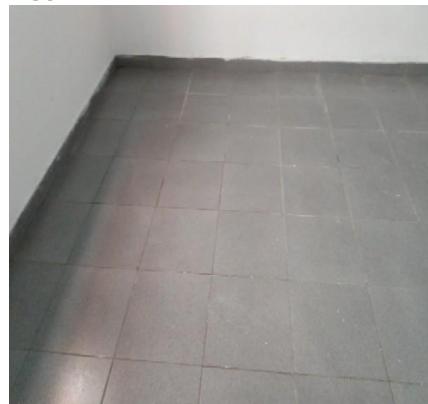
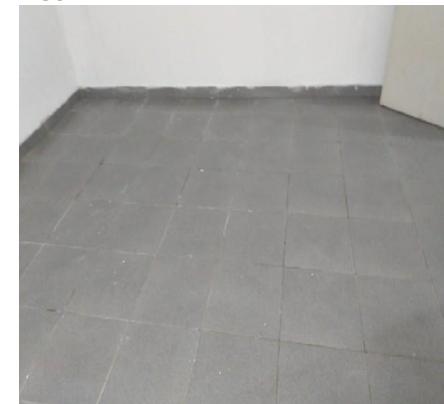
9.2 - Piso de cerâmica na cor cinza em estado regular, com desgaste e com manchas; com rodapé em estado regular.

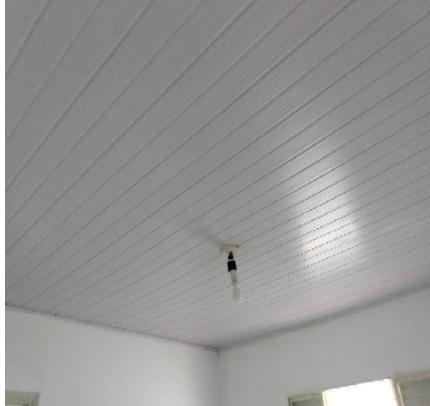
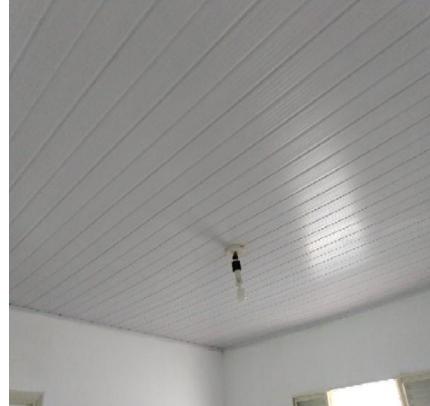
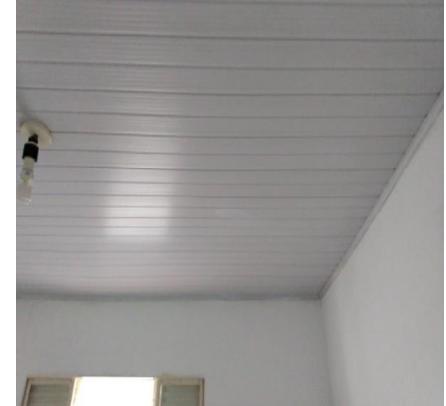
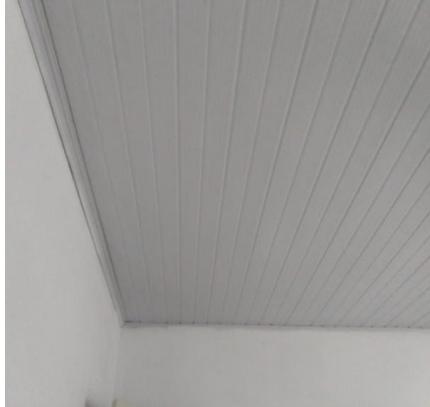
9.3 - Teto de pvc na cor bege em estado regular, com desgaste.

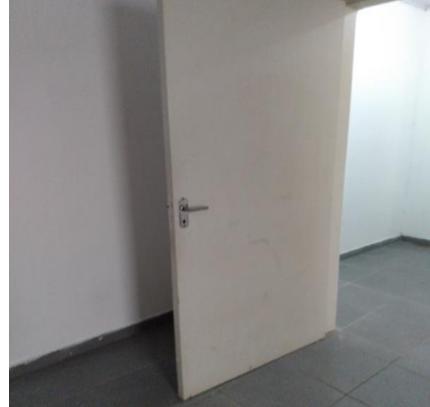
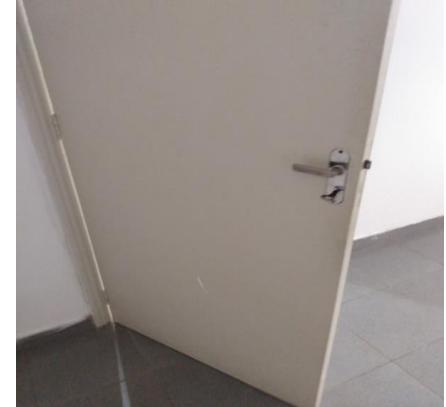
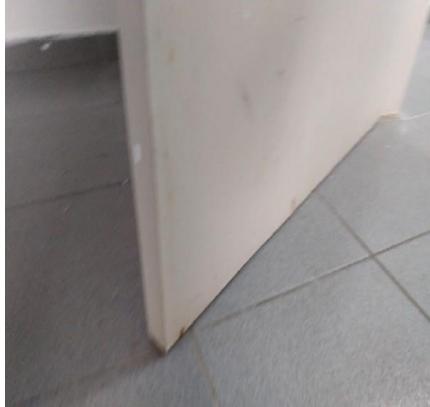
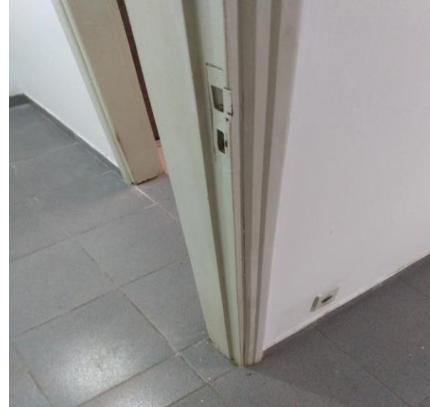
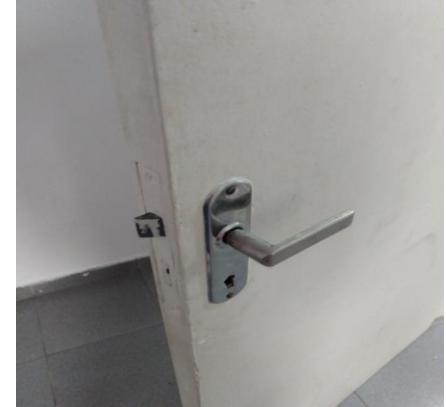
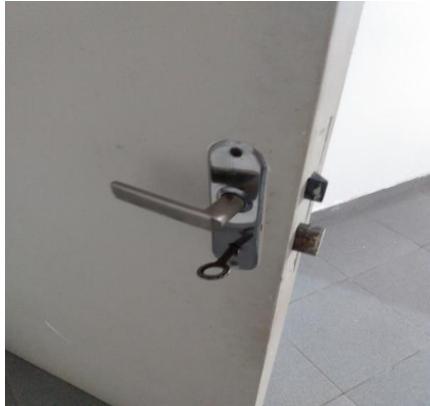
9.4 - Porta de madeira na cor branco(a) em estado regular com pintura esmaltada, com desgaste e com manchas, porém, funcionando e com pintura antiga; com batente em estado regular; com fechadura de metálico na cor cromado em estado regular, com manchas, porém, funcionando.

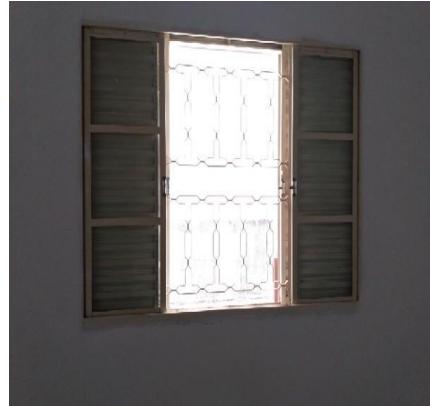
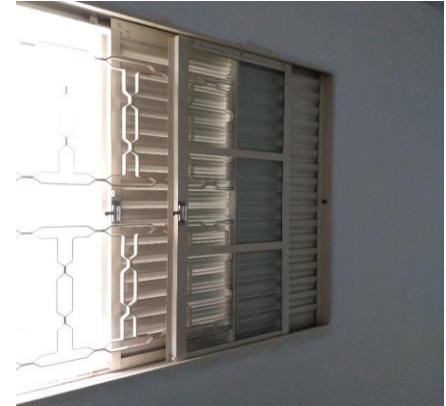
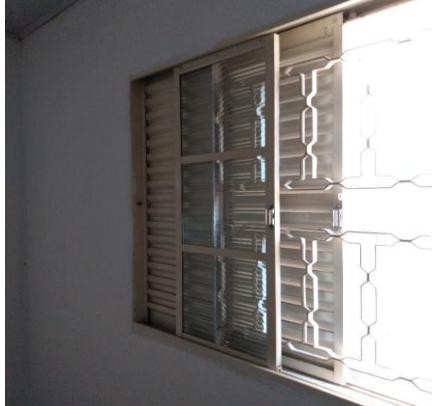
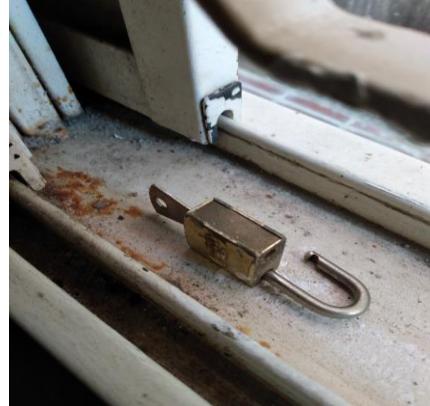
9.5 - Esquadria de metálico na cor branco(a) em estado regular com pintura esmaltada, com desgaste e com manchas, porém, com vidro canelado, com pintura antiga, com veneziana cega, cadeado médio com chave, com 02 partes fixas e com 04 partes de correr.

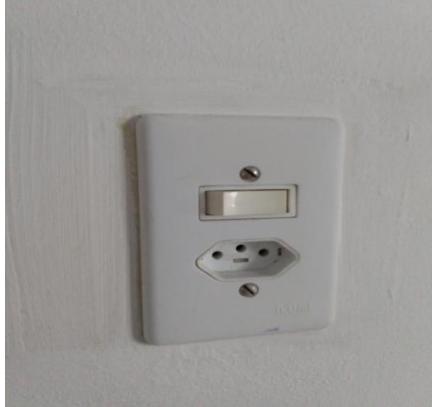
9.7 - Interruptor de plástico na cor branco(a) em estado regular, com desgaste e com manchas, porém, funcionando.

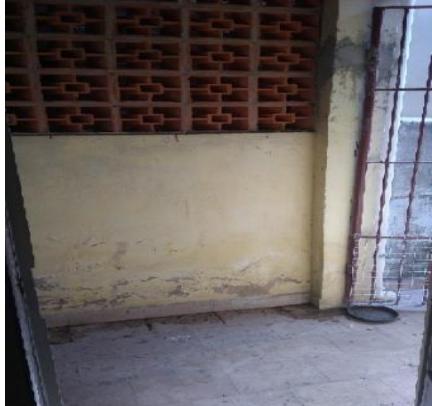
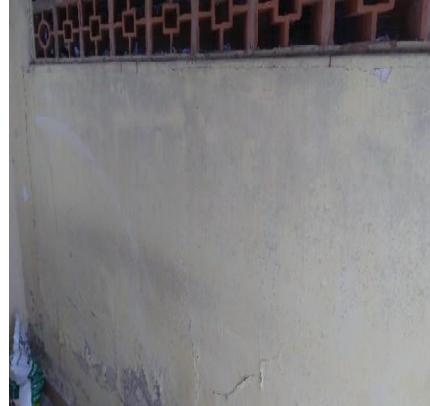
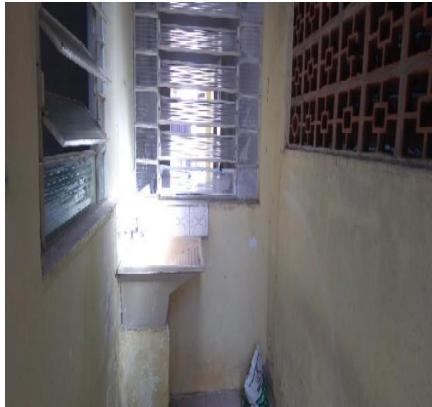
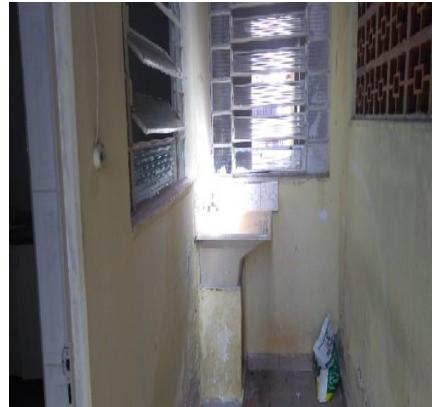
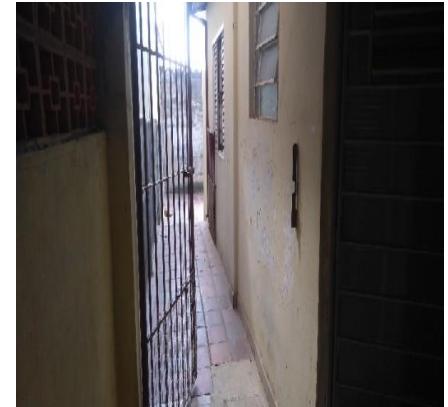
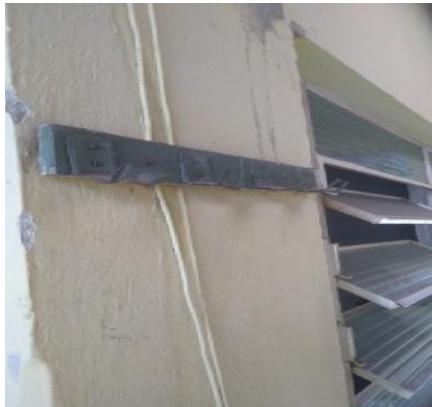
10.1 - Parede na cor amarelo claro em ótimo estado com pintura acrílico fosco, com pintura antiga, porém, com desgaste, com manchas e com trincas; com parte de cerâmica na cor branco(a) em ótimo estado, porém, com desgaste e com manchas. Obs: 01 suporte com ganchos.

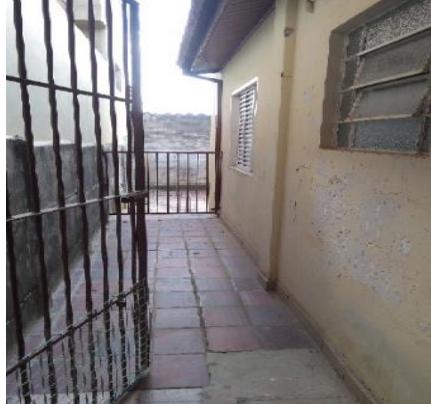
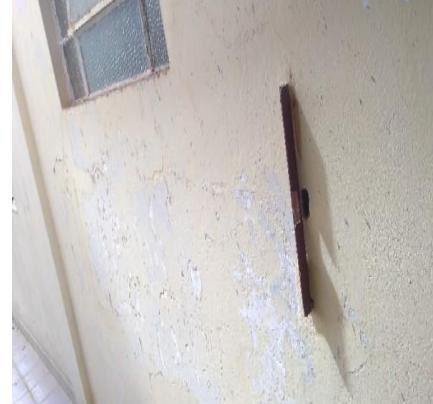
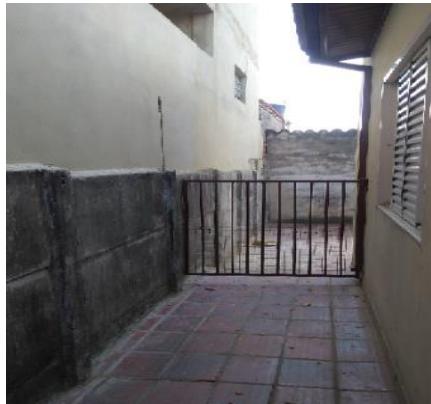
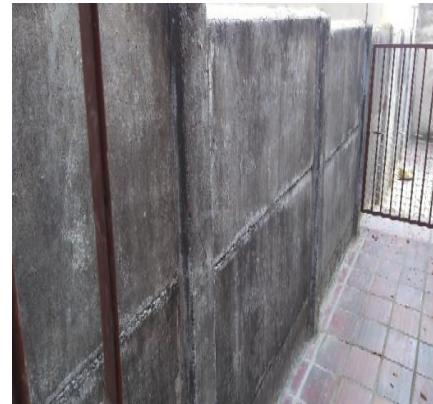
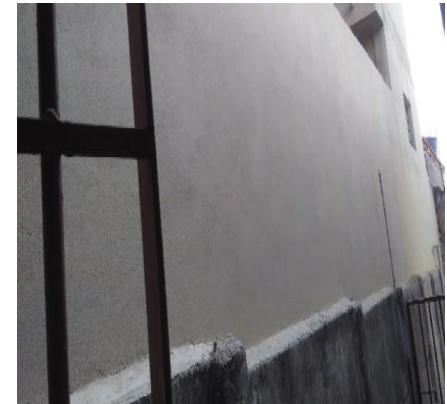
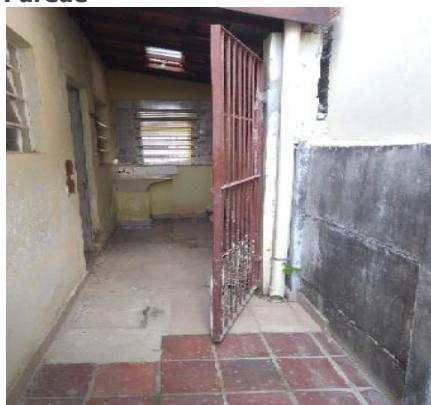
11.1 - Parede na cor amarelo claro em ótimo estado com pintura acrílico fosco, com pintura antiga, porém, com desgaste, com manchas e com trincas; com parte de concreto em estado regular.

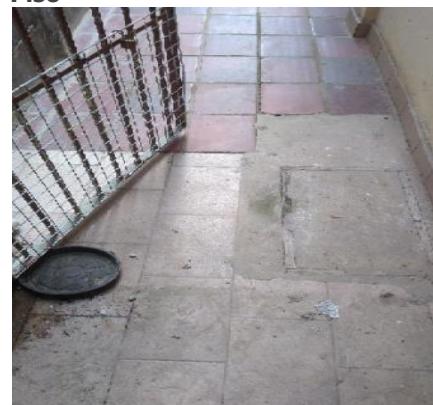
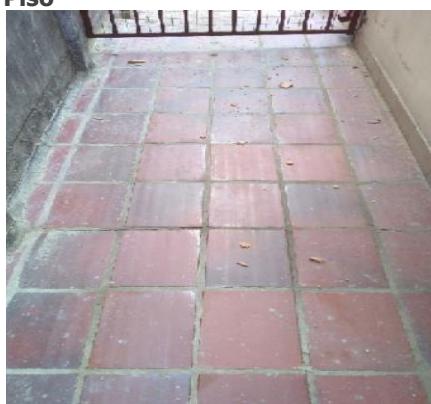
11.2 - Piso de cerâmica na cor marrom em ótimo estado, porém, com avarias, com desgaste e com manchas; com rodapé de cerâmica na cor marrom, porém, com desgaste e com manchas de tinta.
