## Auto de Vistoria de Entrada

<b>Endereço do imóvel</b>	Rua Goiacoz nº 241, Vila Progresso, Sorocaba - SP.
<b>Proprietário(a)</b>	Geni Del Rio Biazoti
<b>Locatário(a)</b>	Andre Ortega
<b>Fiador(a)</b>	Credpago Serviços de Cobrança S/a
<b>Data do laudo</b>	05/11/2019

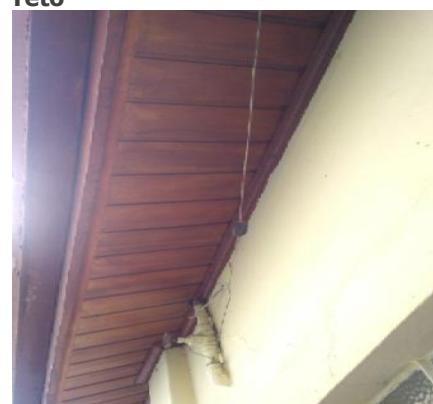
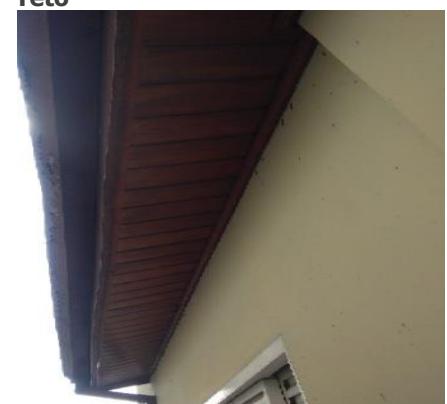
11.3 - Teto de madeira em ótimo estado com pintura envernizado, com pintura antiga, porém, com desgaste e com manchas.

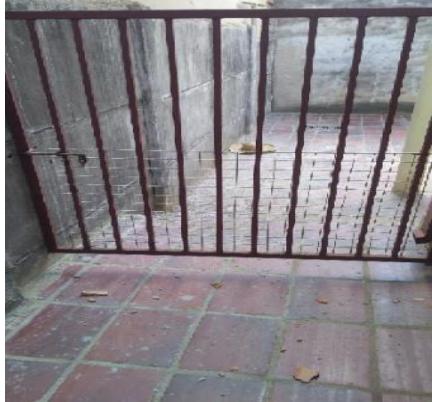
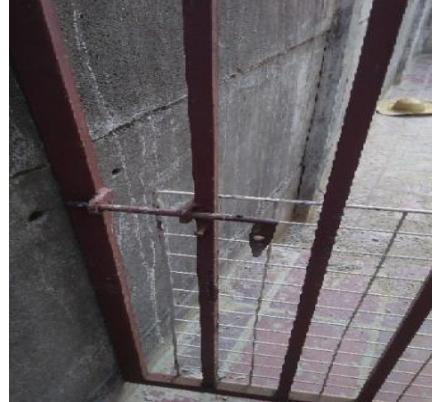
11.4 - Portão de metálico na cor marrom em ótimo estado com pintura esmaltada, com pintura antiga e com trinco lateral, porém, com desgaste e com manchas.

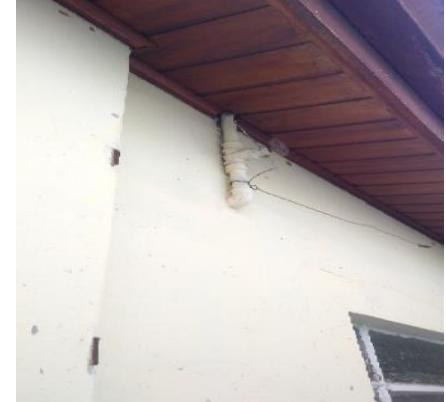
11.5 - Registro de metálico em ótimo estado, porém, com desgaste e com manchas.

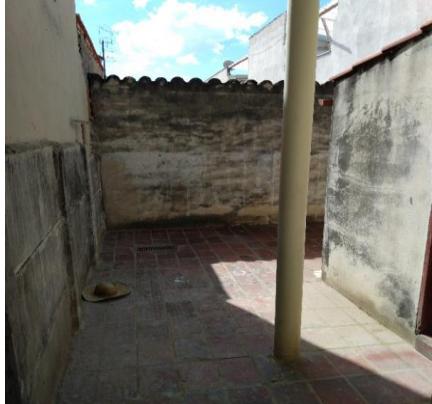
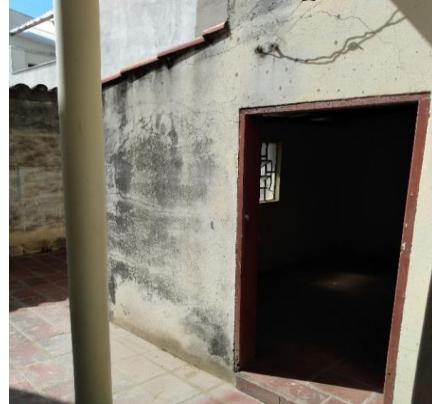
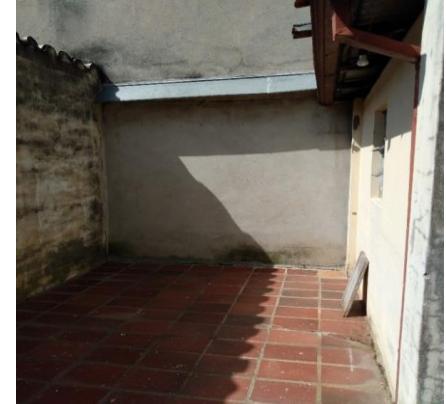
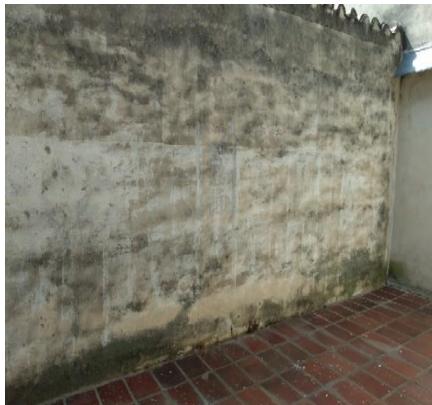
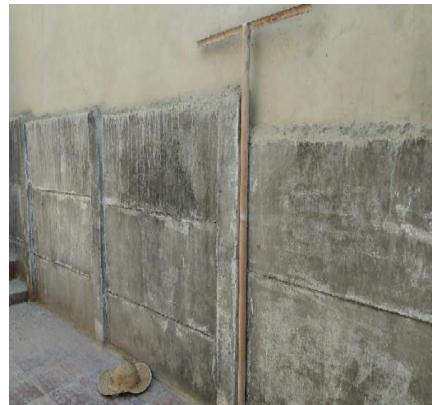
12.1 - Parede de alvenaria em estado regular, com desgaste e com manchas.

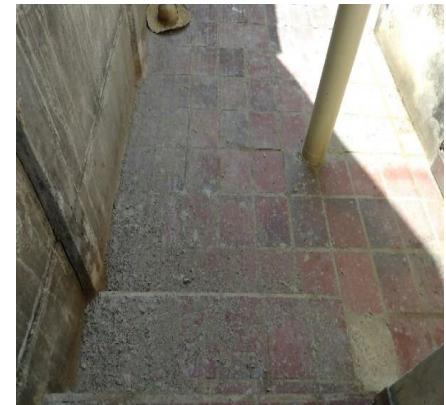
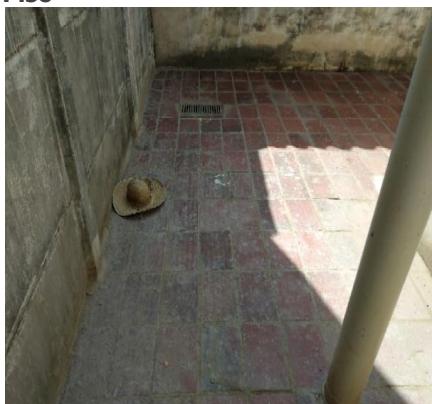
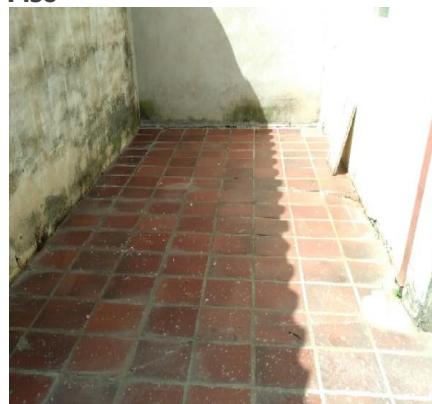
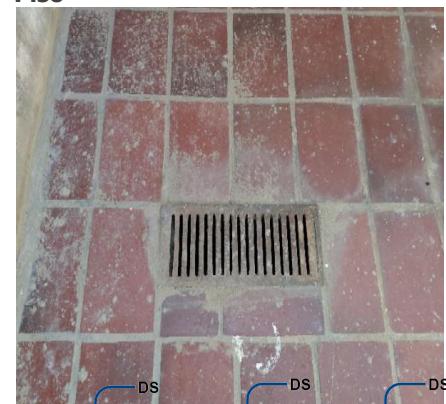
12.2 - Piso de cerâmica na cor marrom em estado regular, sujo, com desgaste e com manchas; com grelha de metálico em estado regular, com desgaste, com ferrugem e com manchas.

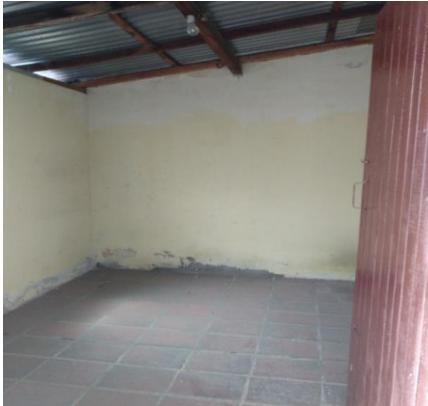
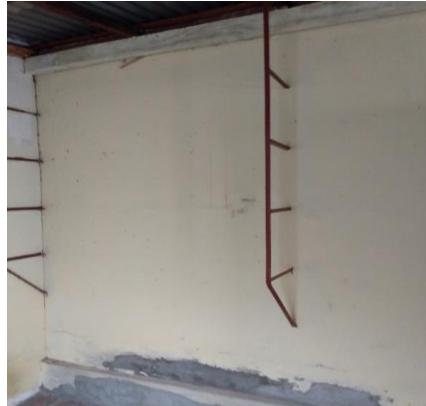
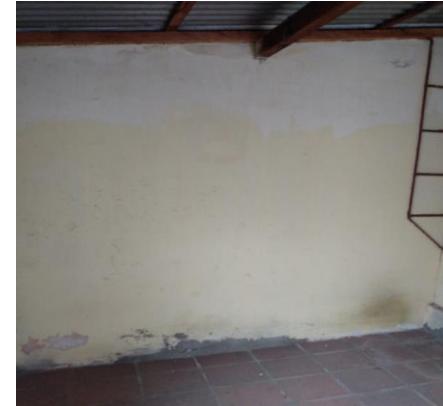
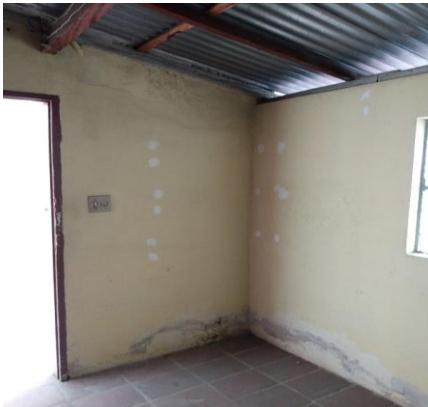
- 13.1 - Parede na cor amarelo em estado regular com pintura acrílico fosco, com desgaste, com imperfeições e com manchas, porém, com pintura antiga.
- 13.2 - Piso de cerâmica na cor marrom em estado regular, sujo, com desgaste e com manchas.

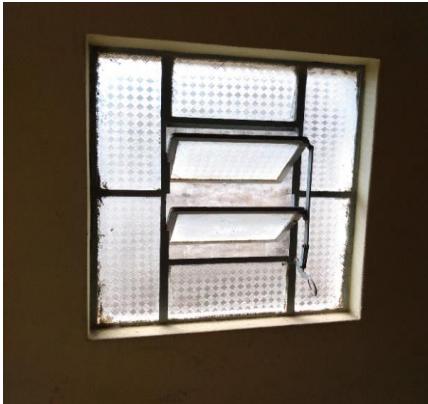
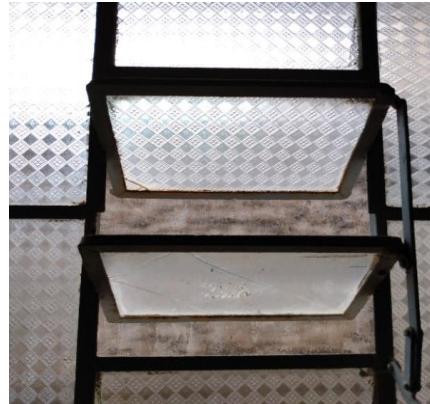
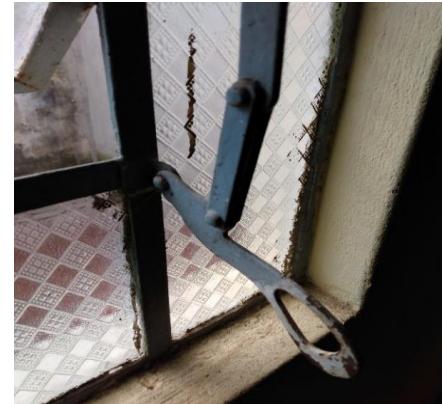
- 13.5 - Esquadria de metálico com vidros na cor branco(a) em estado regular com pintura esmaltada, com desgaste, com manchas e com vidro trincado, porém, com 01 puxador, com parte basculante e com pintura antiga.
