## Auto de Vistoria de Entrada

**Endereço do imóvel** Avenida Barão de Tatuí, 727, Jardim Vergueiro, Sorocaba - SP.  
**Proprietário(a)** Via Appia Administração e Representações Ltda  
**Locatário(a)** Verandas Comercio de Bijuterias Ltda  
**Fiador(a)** Carlos Augusto Franco

**Data do laudo** 21 de novembro de 2019

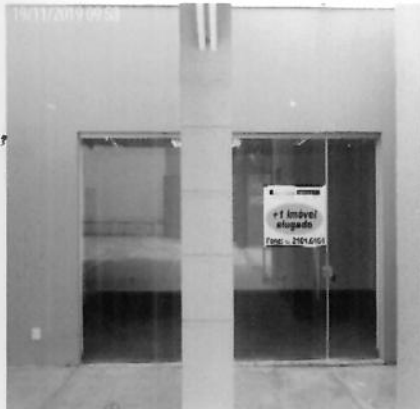
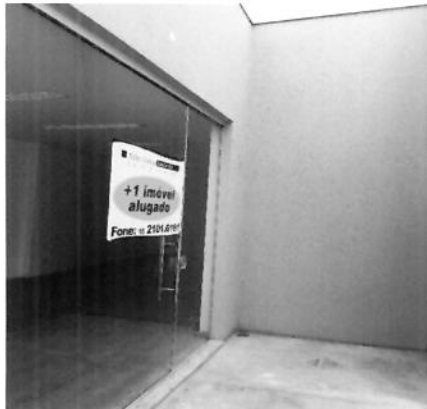
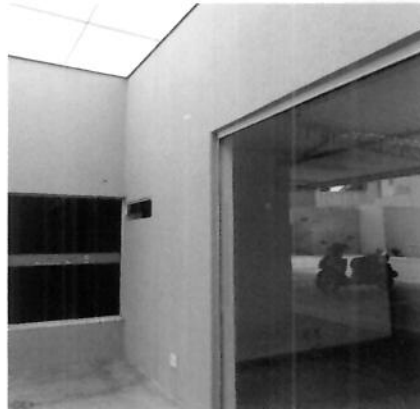
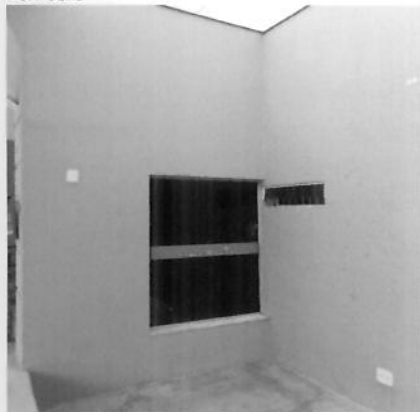
- 1.1 - Parede de textura na cor areia em ótimo estado. Obs: Padrão condomínio.
- 1.2 - Piso de concreto em ótimo estado, porém, com mancha e com trinca; com ralo de plástico na cor cromado em ótimo estado.
- 1.3 - Teto de metálico em ótimo estado, com acrílico.
- 1.4 - Tomada de plástico na cor branco(a) em ótimo estado, porém, com trinca.

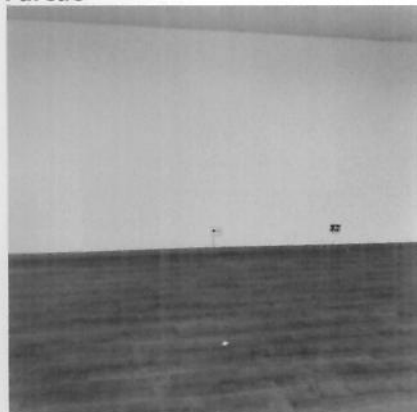
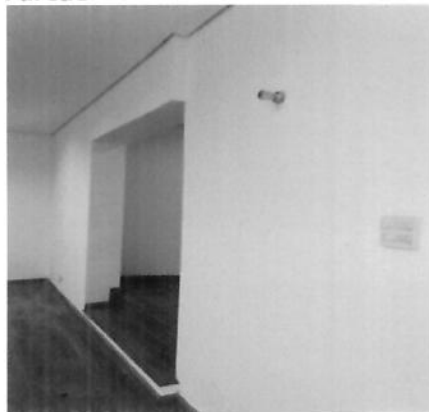
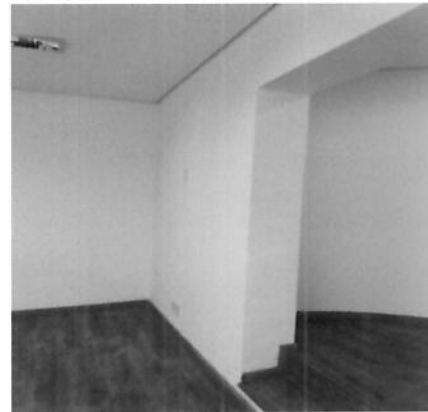
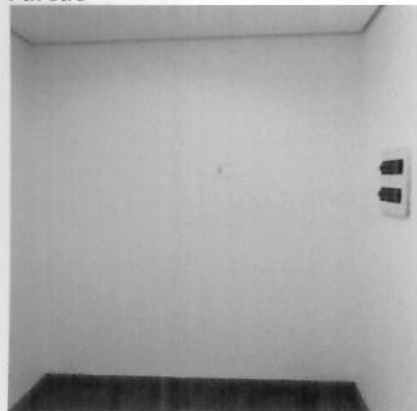
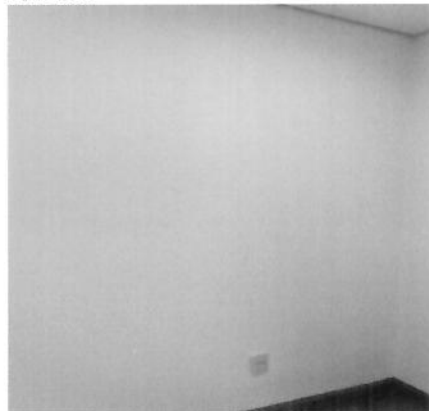
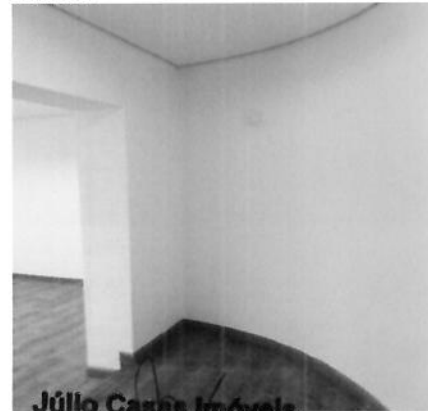
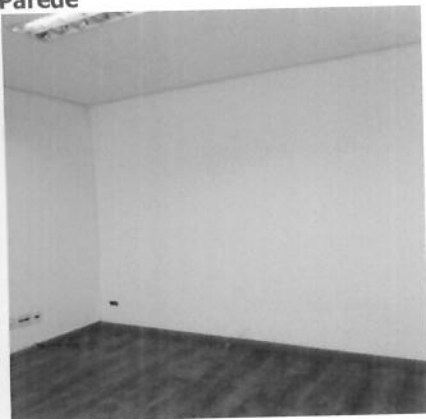
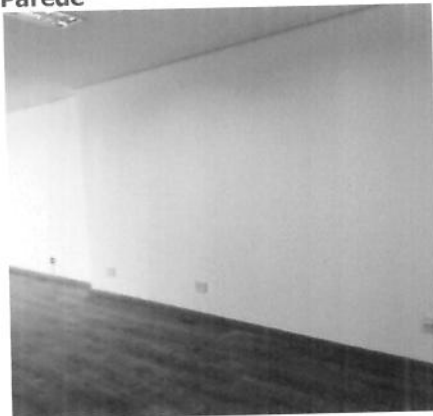
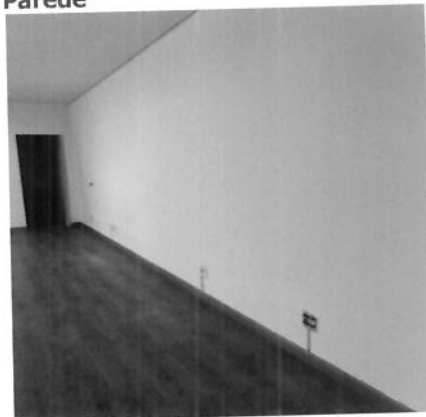
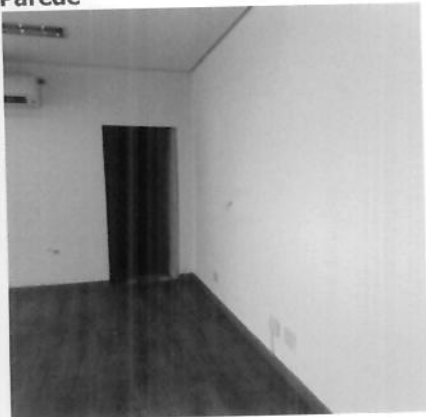
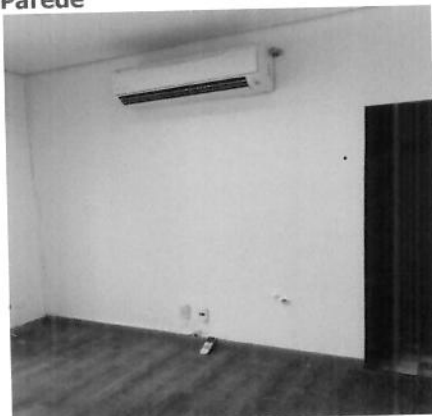
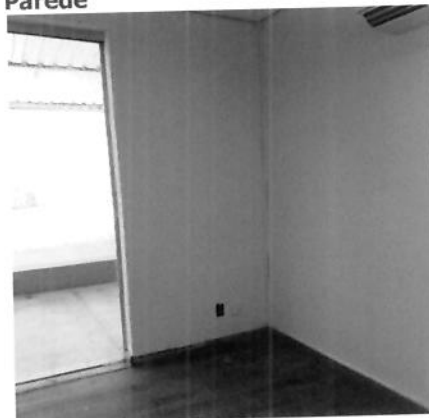
2.1 - Parede na cor branco(a) em ótimo estado, com pintura nova. Obs: 02 pontos hidráulicos com tampão. 02 pontos de esgoto.

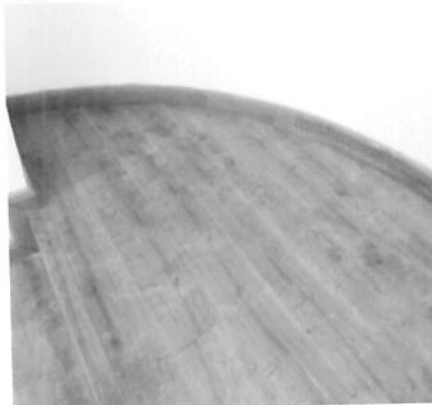
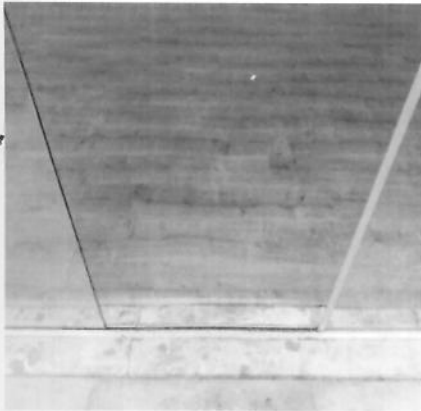
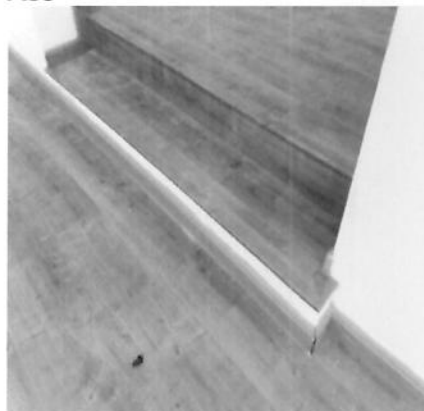
2.2 - Piso de madeira laminada em ótimo estado, porém, sujo, com desgaste e com manchas; com rodapé de madeira em ótimo estado; com soleira de mármore travertino em ótimo estado. Obs: 03 pontos com manchas. 03 ponto elétrico com fiação aparente. 01 parte sem rodope.

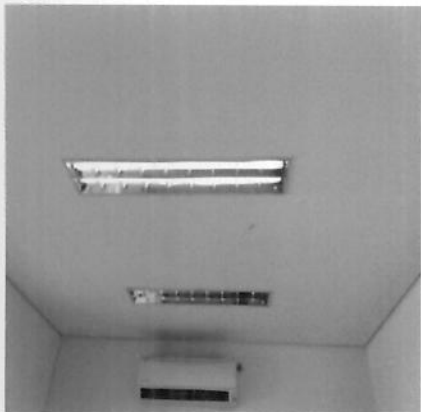
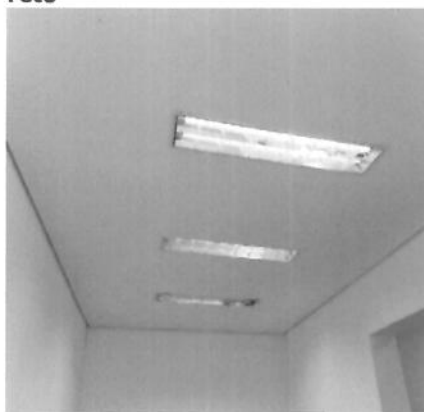
2.3 - Teto de gesso na cor branco(a) em ótimo estado, com pintura nova. Obs: 01 ponto com mancha.

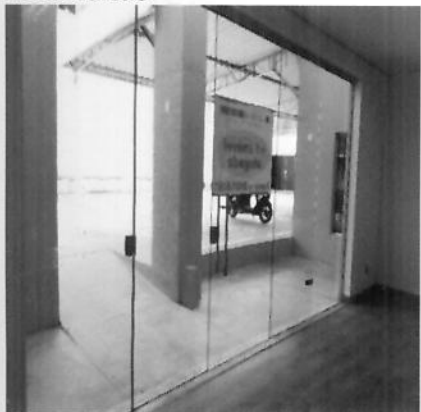
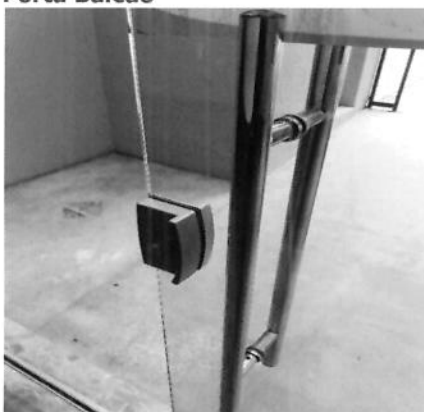
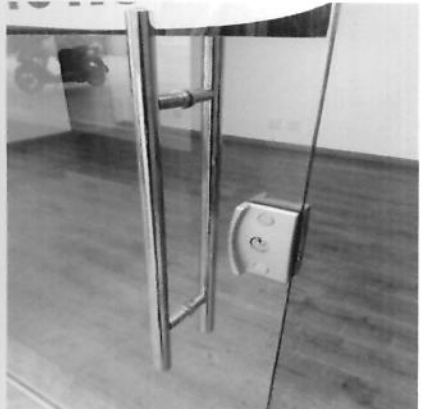
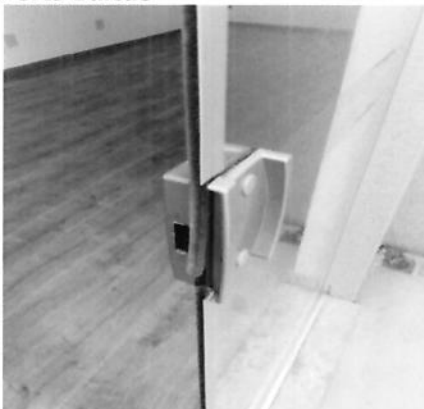
2.4 - Porta Balcão de vidro temperado em ótimo estado; com fechadura de metálico em ótimo estado; com puxador de metálico na cor cromado em ótimo estado; com chave em ótimo estado. Obs: Puxador solto.

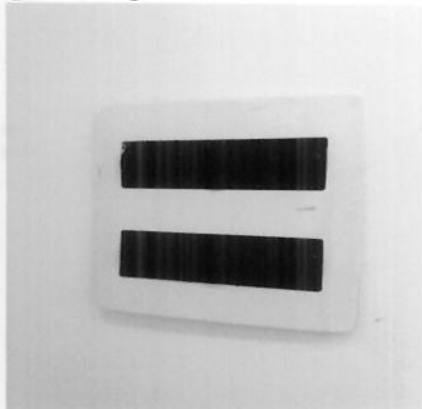
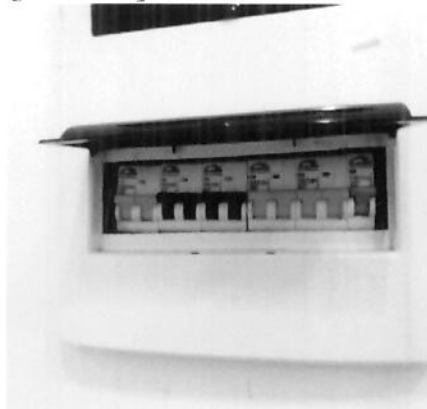
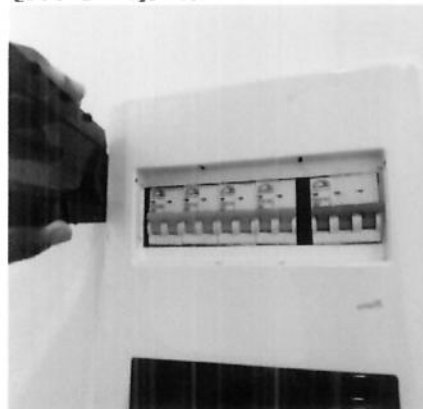
2.5 - Quadro Disjuntor de acrílico em ótimo estado, com 02 portas, porém, com manchas e com 01 parte solta.

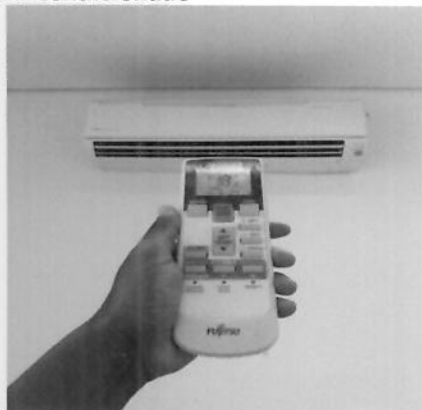
2.6 - Ar condicionado com controle em ótimo estado, funcionando. Obs: Sem testes. sem controle.

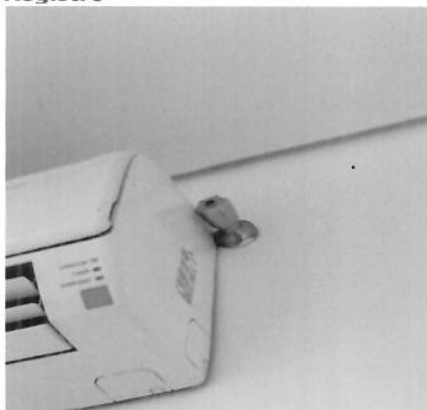
2.7 - Registro de metálico em ótimo estado.

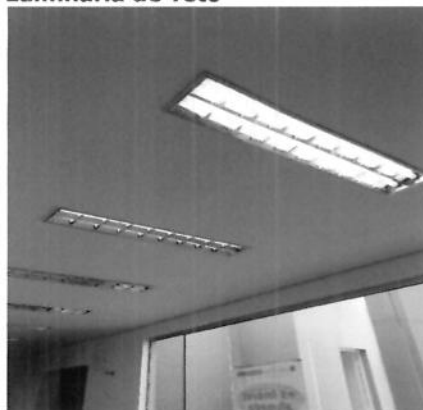
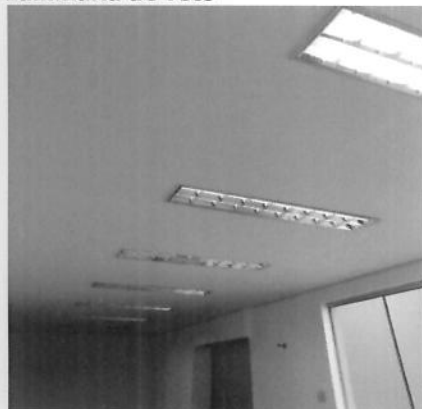
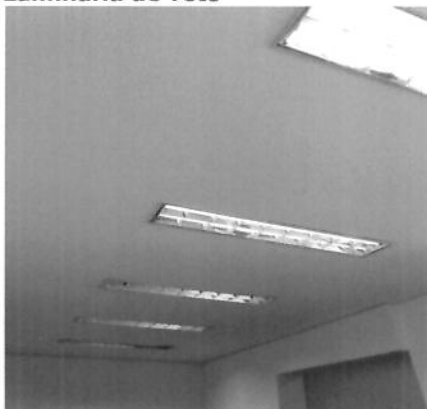
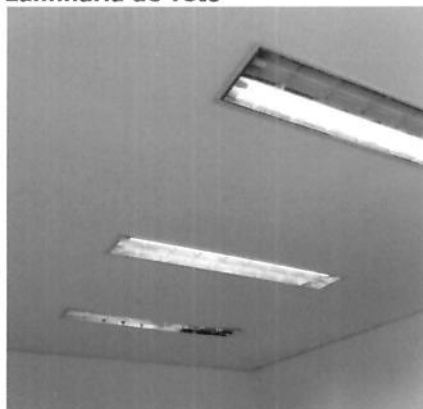
Luminária de Teto

2.8 - 8 Luminárias de Teto de metálico na cor cromado em ótimo estado, dupla e do tipo tubular. Obs: 02 com mau contato.

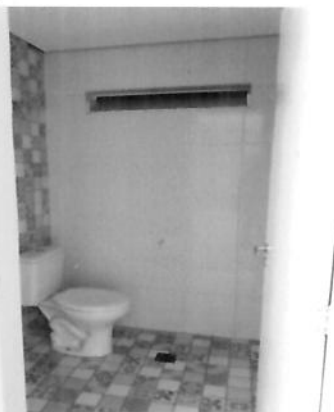
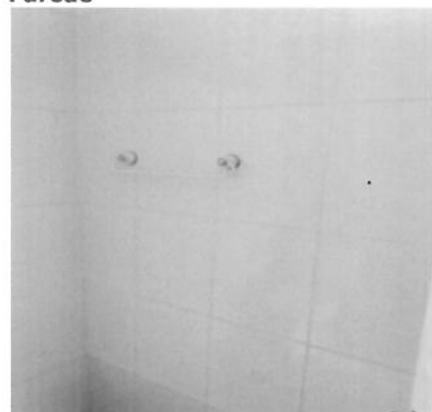
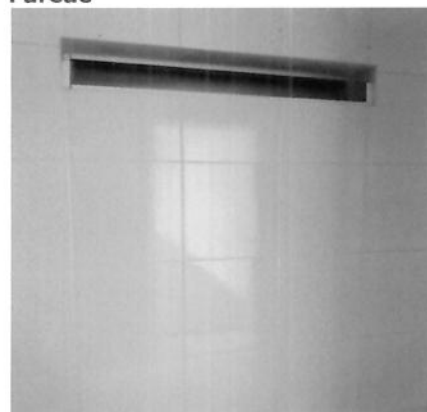
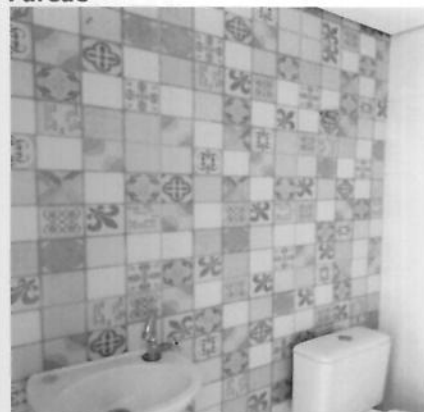
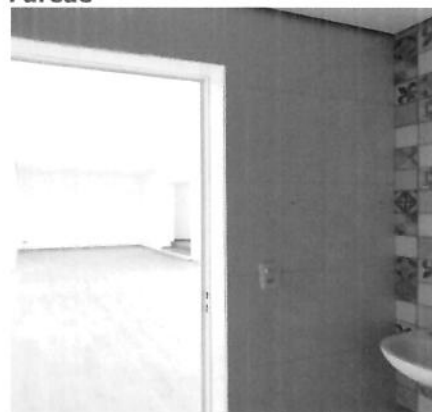
3.1 - Parede de azulejo na cor branco(a) em ótimo estado, porém, com 02 furos. Obs: Parte em azulejos cerâmicos decorativos em ótimo estado.

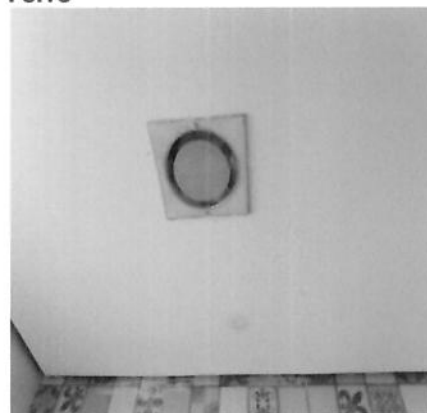
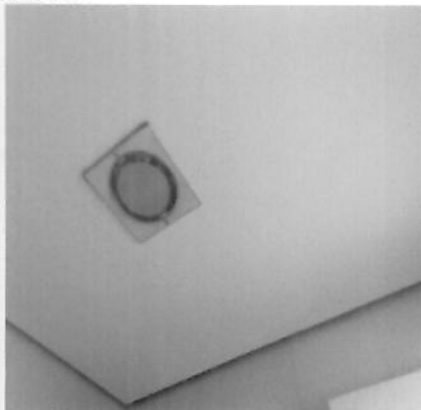
- 3.2 - Piso de cerâmica em ótimo estado; com ralo de metálico em estado ruim, com desgaste, porém, oxidando.  
 3.3 - Forro de gesso na cor branco(a) em ótimo estado com pintura acrílico fosco, com pintura antiga.

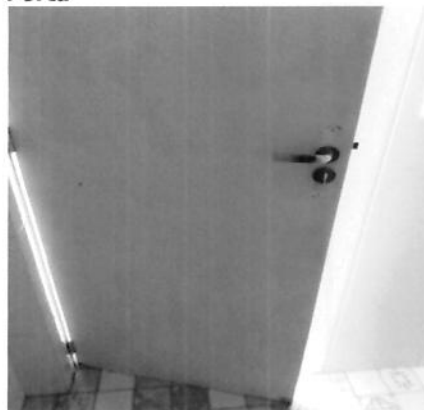
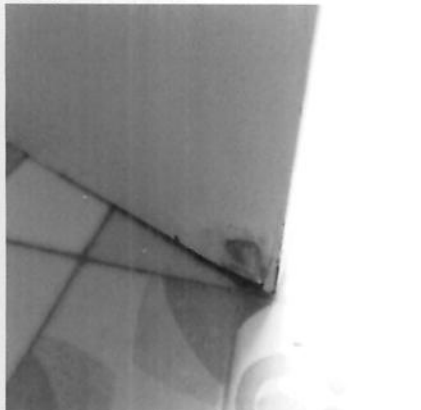
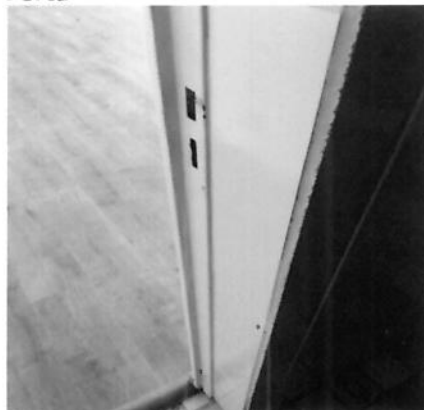
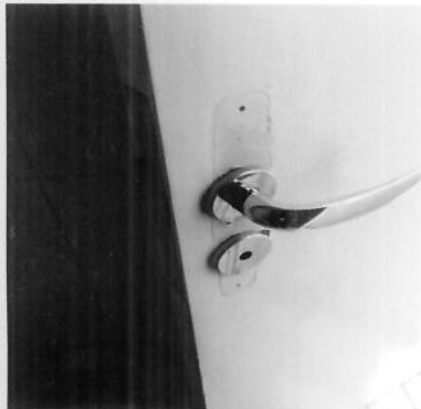
3.4 - Porta de madeira na cor branco(a) em estado regular com pintura esmaltada, com desgaste e com manchas, porém, com pintura antiga; com batente em ótimo estado; com fechadura de metálico na cor cromado em ótimo estado; com maçaneta em ótimo estado; com chave em ótimo estado.

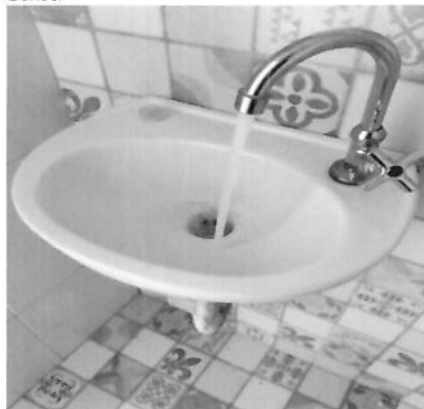
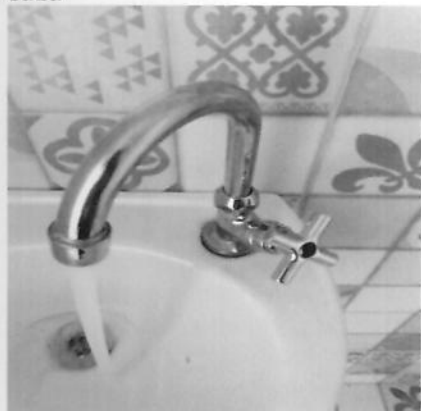
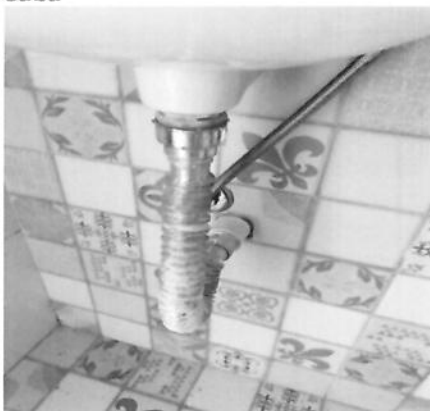
3.5 - Cuba de louça na cor branco(a) em ótimo estado, com torneira simples e com sifão pvc sem vazamento.  
 3.6 - Vaso Sanitário de louça INCEPA na cor branco(a) em ótimo estado, com caixa acoplada; com assento de plástico na cor branco(a) em ótimo estado.

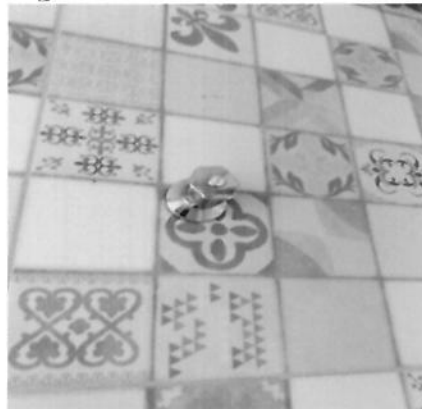
**Registro**

3.7 - Registro de metálico na cor cromado em ótimo estado.  
 3.8 - Vidro de vidro pontilhado em ótimo estado.  
 3.9 - Acessórios para banheiro de plástico na cor branco(a) em ótimo estado.

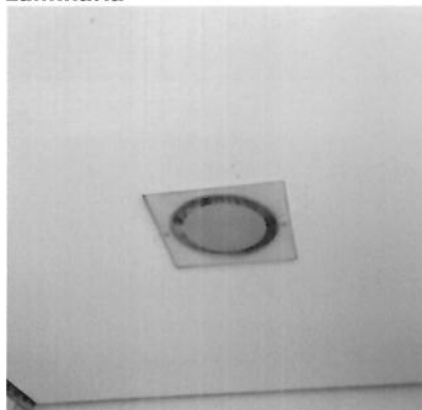
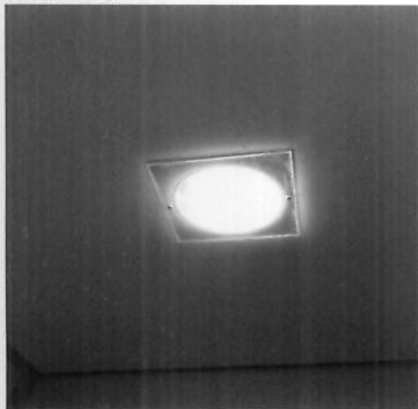
**Luminária**

3.10 - Luminária de vidro em ótimo estado, funcionando e com lâmpadas.  
 3.11 - Interruptor e tomada de plástico na cor branco(a) em ótimo estado.

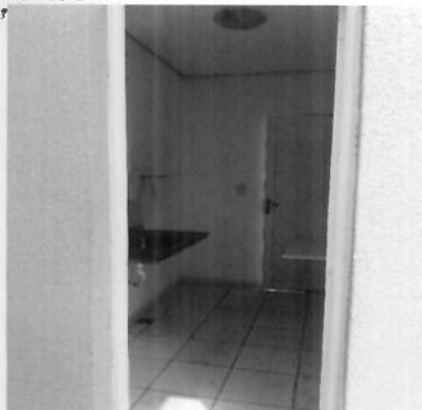
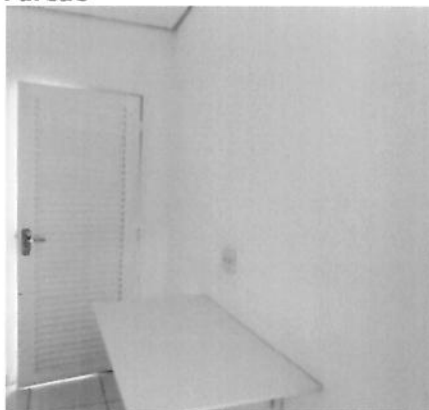
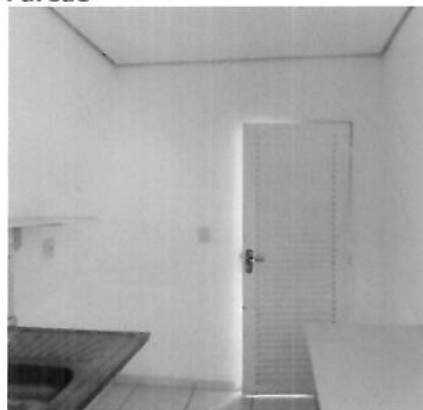
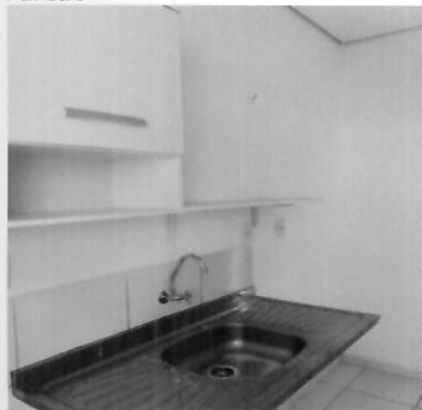
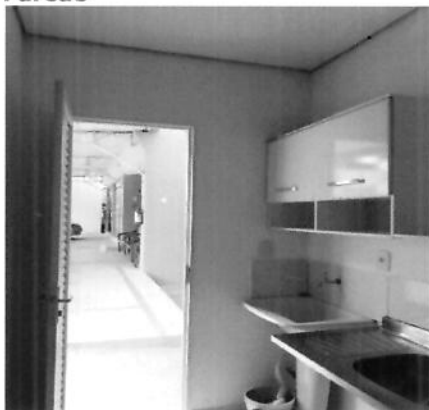
- 4.1 - Parede de textura na cor branco(a) em ótimo estado com pintura acrílico fosco, com pintura nova.
- 4.2 - Piso de cerâmica na cor branco(a) em estado regular, sujo, com desgaste e com manchas; com soleira de mármore travertino em ótimo estado; com rodapé em estado regular; com ralo de plástico na cor cromado em estado regular, porém, oxidando.

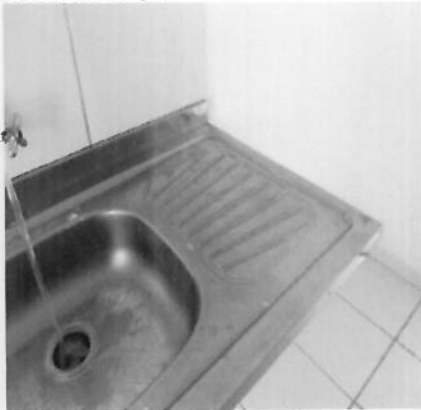
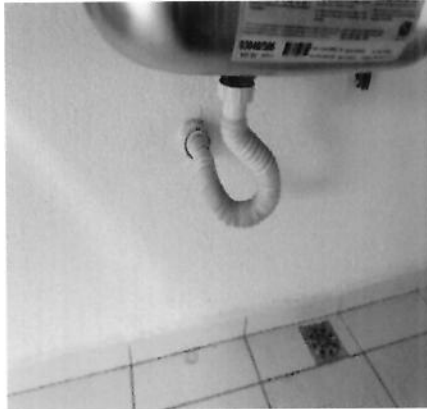
- 4.5 - Bancada da pia de aço inox na cor cromado em ótimo estado, com sifão pvc sem vazamento, porém, com desgaste e com manchas.
- 4.6 - Torneira de metálico na cor cromado em ótimo estado, funcionando, sem vazamento e com bica alta, porém, com desgaste.

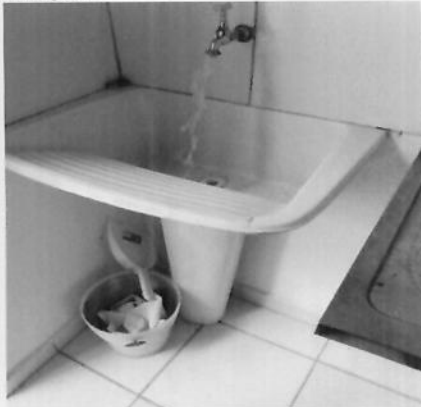
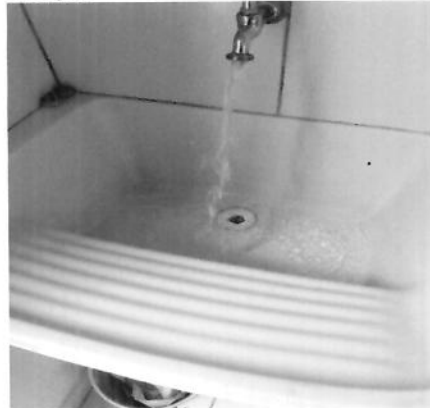
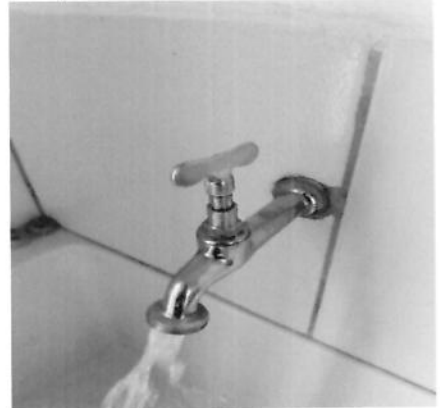
- 4.7 - Tanque de cerâmica na cor bege em ótimo estado, funcionando, sem vazamento e sendo 01 torneira simples metálica funcionando sem vazamento, porém, com desgaste e com manchas.

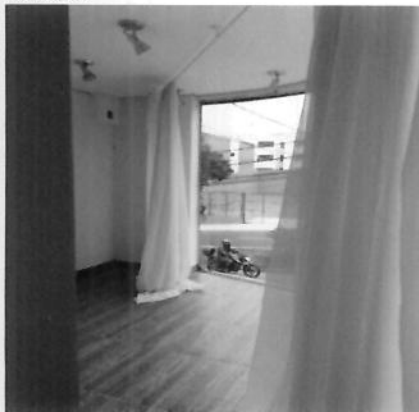
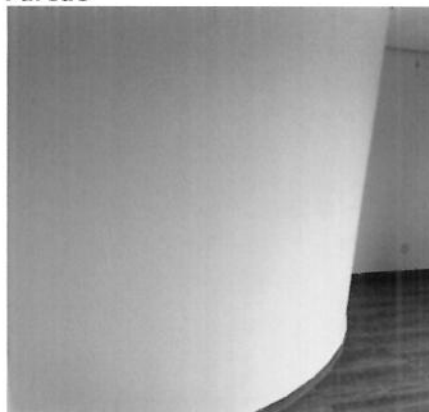
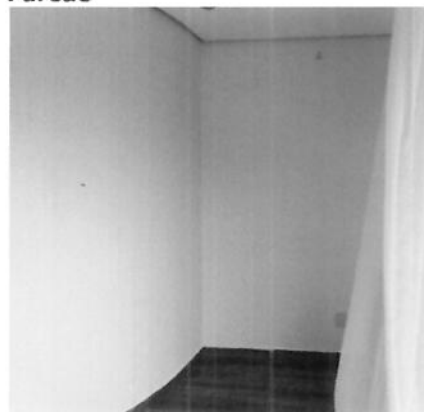
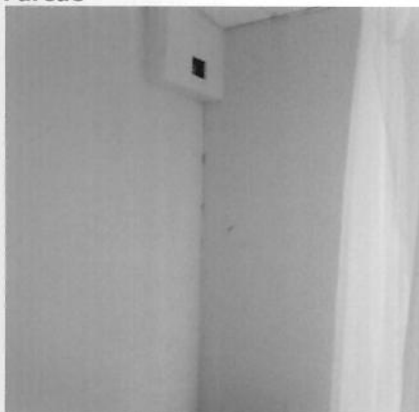
- 5.1 - Parede na cor branco(a) em ótimo estado, com pintura nova.
- 5.2 - Piso de porcelanato na cor marrom em ótimo estado, porém, sujo; com soleira de mármore travertino em ótimo estado.
- 5.3 - Teto de gesso na cor branco(a) em ótimo estado, com pintura antiga, porém, com manchas. Obs: Alçapão para soton.
- 5.4 - Esquadria de metálico em ótimo estado, com vidro liso.
- 5.5 - Cortina de tecido na cor branco(a) em estado regular, porém, com trilho para cortina.
- 5.6 - 7 Spots de metálico na cor cromado em estado regular.
- 5.7 - 3 Tomadas de plástico na cor branco(a) em ótimo estado, porém, com desgaste e com manchas.
