## Auto de Vistoria de Entrada

| <b>Endereço do imóvel</b> | Rua Doutor Nicolau Alonso Martins nº 125, casa 20, Jardim Cruzeiro do Sul, Sorocaba - SP. |
| <b>Data do laudo</b> | 18/11/2019 |

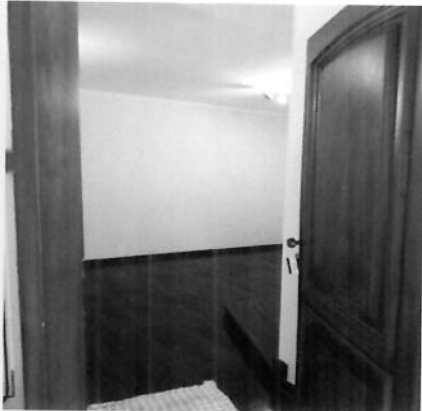
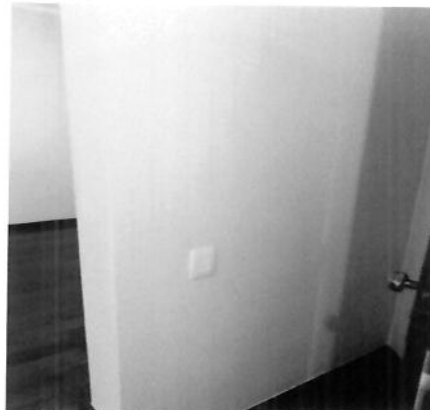
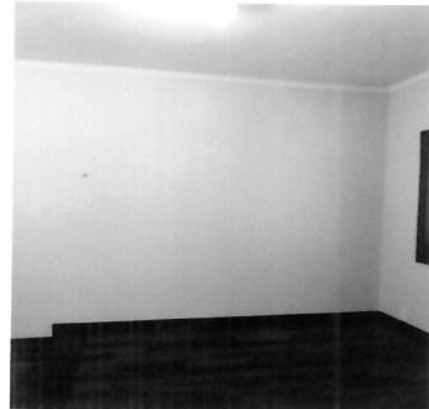
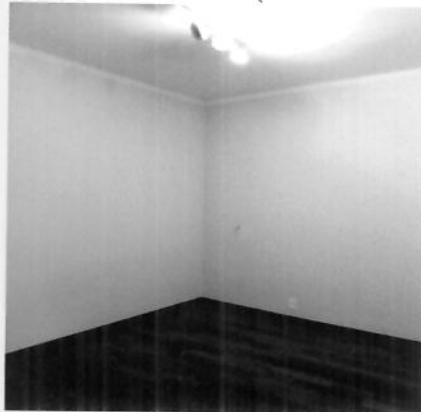
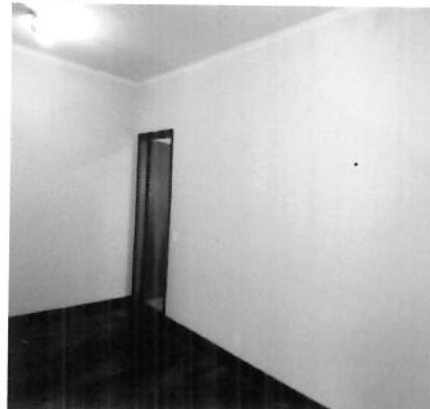
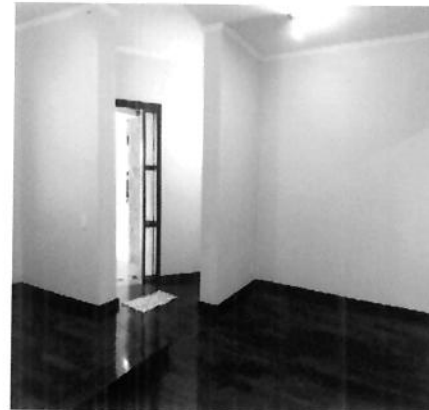
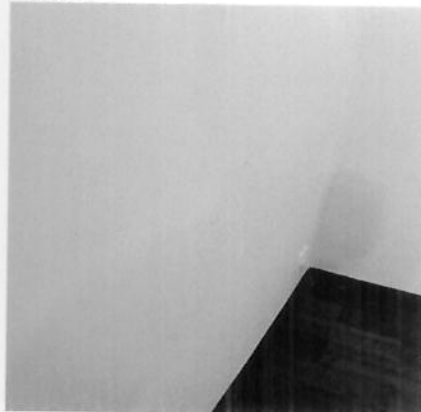
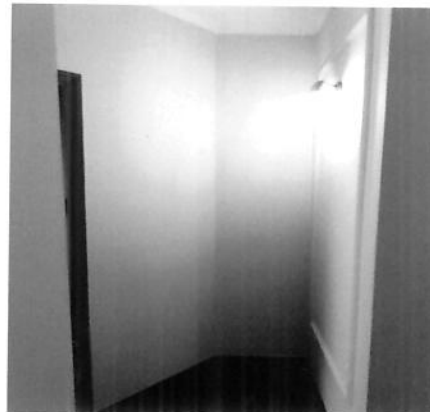
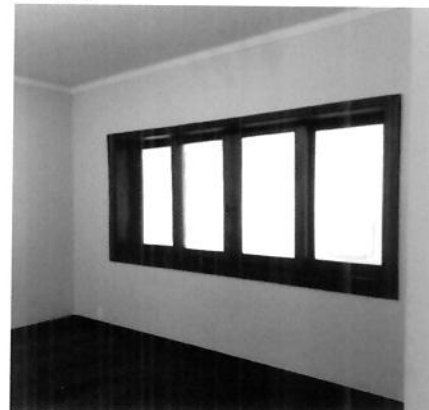
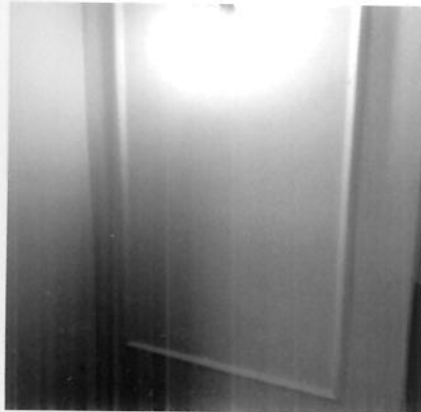
- 2.1 - Parede na cor branco gelo em ótimo estado com pintura acrílico fosco, com pintura nova.
- 2.2 - Piso de madeira na cor encerada em ótimo estado, sem avarias, porém, com riscos; com rodapé em estado regular, com desgaste; com soleira de granito na cor bege em estado regular, com manchas.

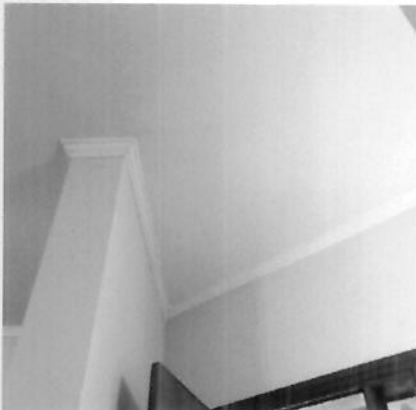
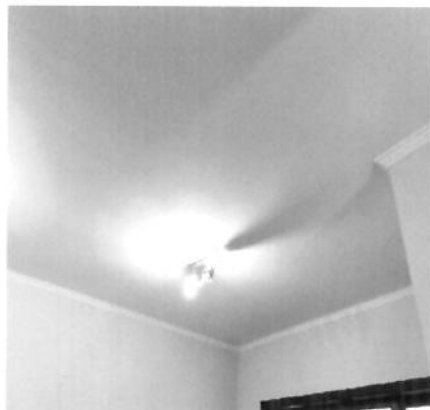
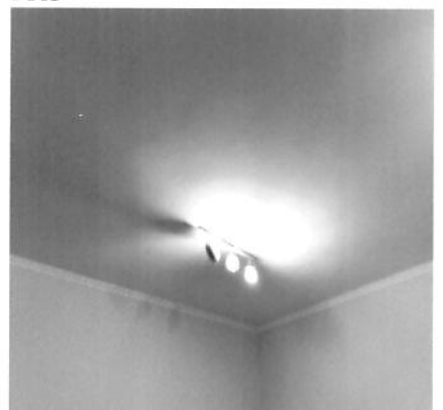
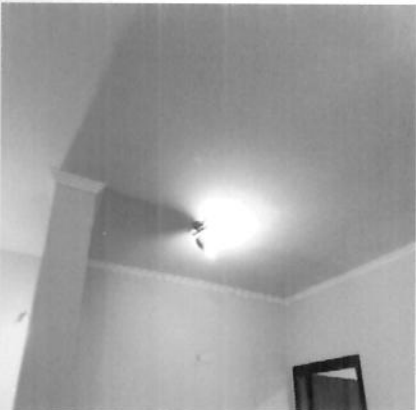
- 2.3 - Teto de laje na cor branco(a) em ótimo estado com pintura acrílico fosco, sem avarias e com pintura nova; com moldura de gesso em ótimo estado.

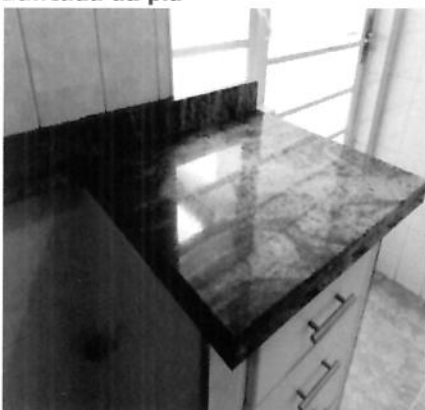
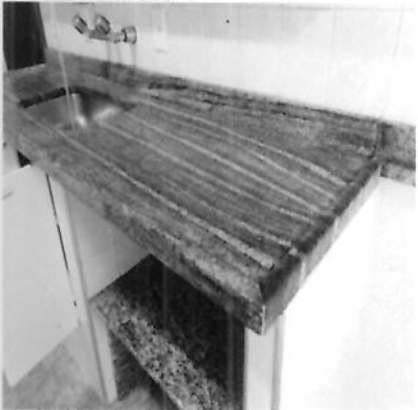
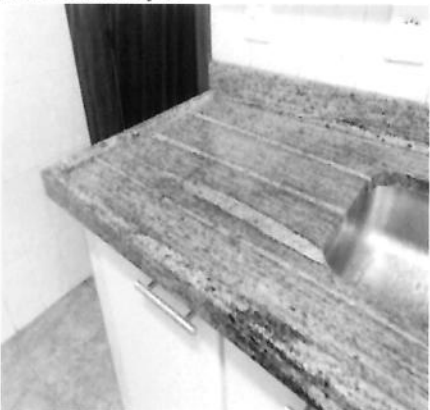
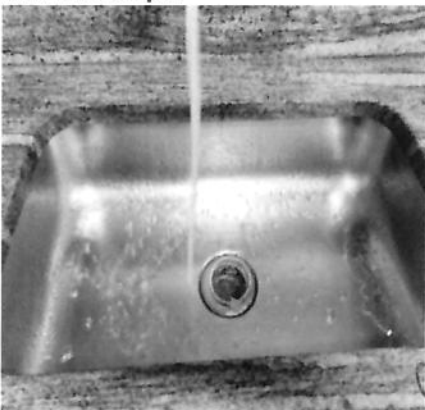
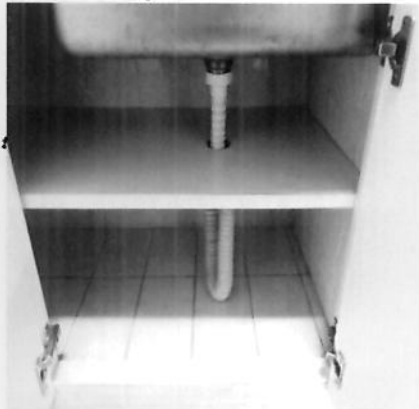
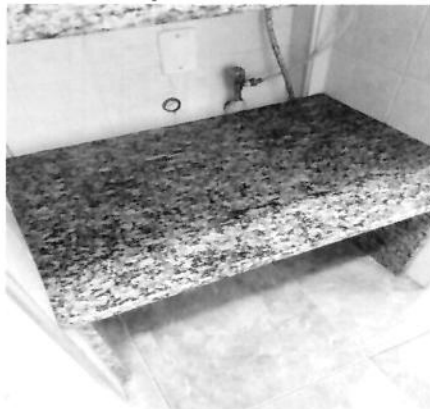
- 3.6 - Bancada da pia de granito nas cores cinza e bege em ótimo estado, com cuba de inox e com sifão pvc sem vazamento, porém, com desgaste e com manchas.

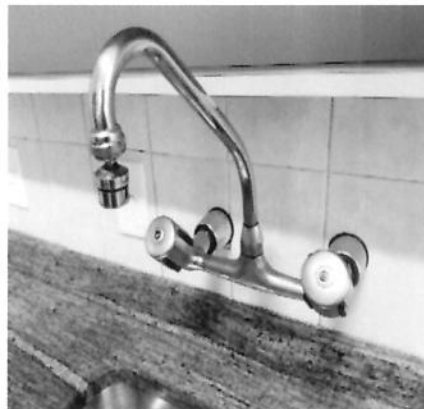
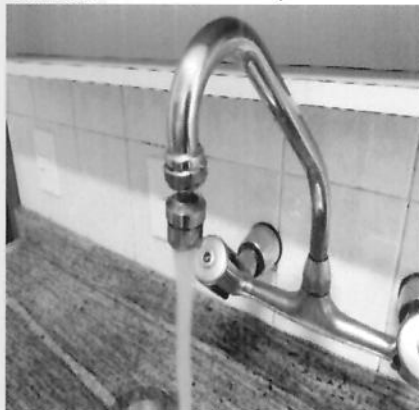
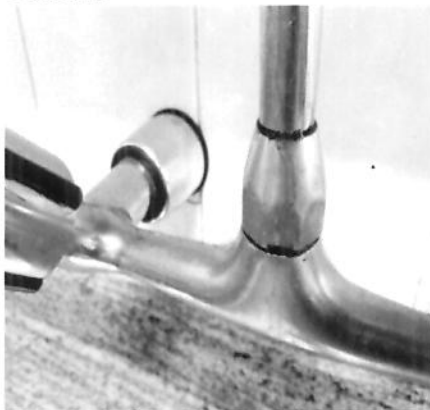
- 3.7 - Torneira de metálico na cor branco(a) em ótimo estado, funcionando, com misturador e com bica alta, porém, com vazamento e com desgaste.
- 3.8 - torneira I de metálico na cor cromado em ótimo estado.

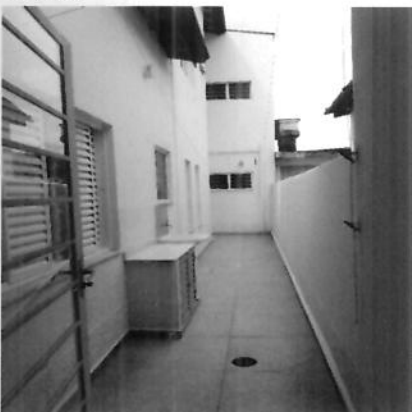
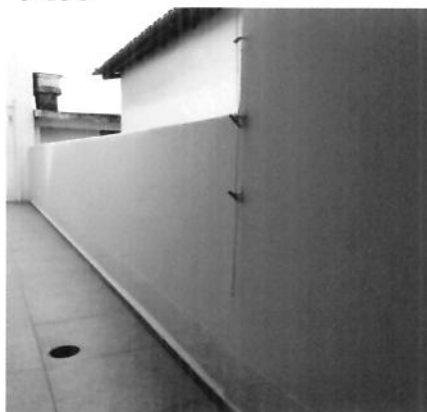
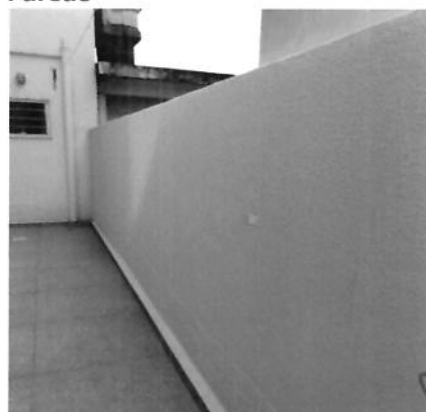
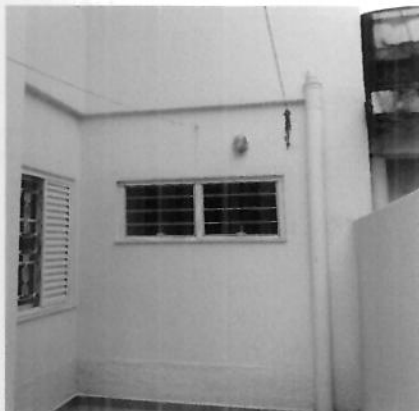
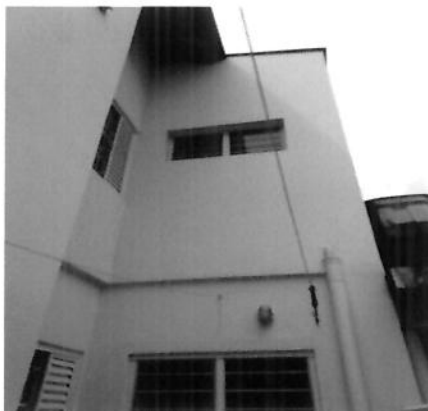
- 4.1 - Parede de textura na cor creme em ótimo estado com pintura acrílico fosco, sem avarias e com pintura nova; com parte de azulejo na cor bege em ótimo estado.

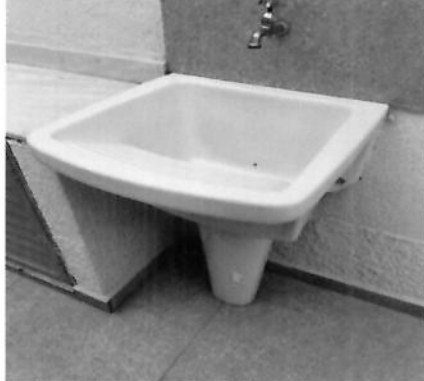
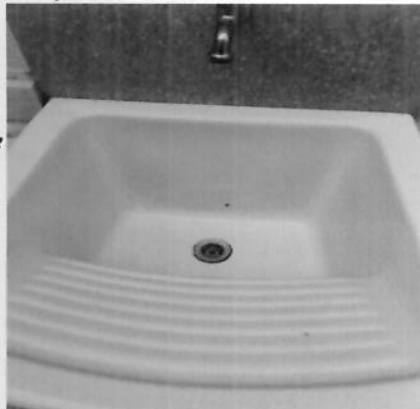
- 4.5 - Tanque de louça na cor branco(a) em estado regular, com manchas, porém, funcionando e com coluna.
- 4.6 - Torneira de metálico na cor cromado em estado regular, com vazamento, com desgaste e com manchas, porém, funcionando.

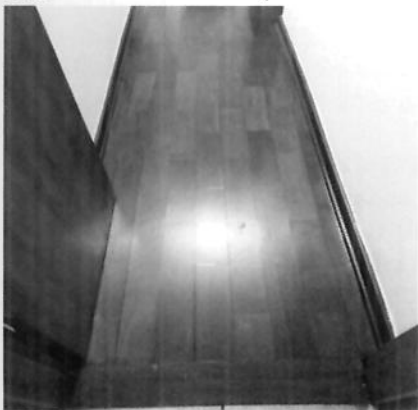
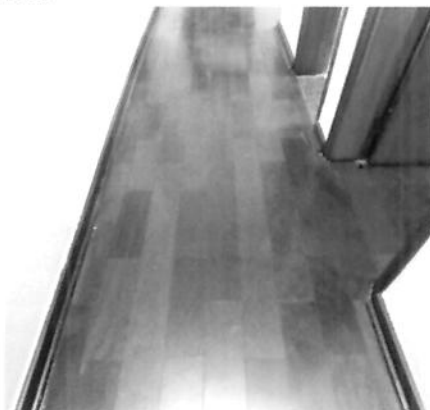
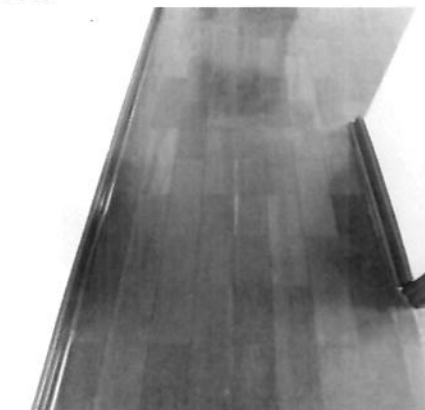
5.2 - Piso de madeira na cor encerada em ótimo estado, sem avarias, porém, com riscos; com rodapé em estado regular, com desgaste; com soleira de granito na cor bege em estado regular, com manchas.

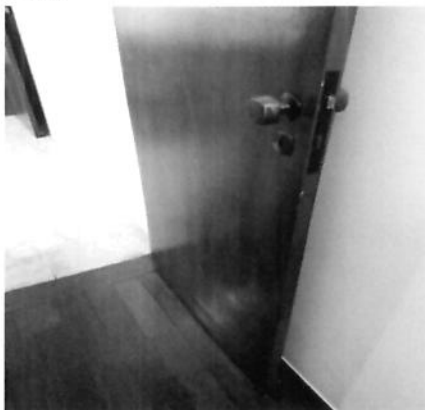
5.4 - Porta de madeira na cor envernizada em ótimo estado, com pintura antiga, porém, com desgaste; com batente em ótimo estado, porém, com desgaste; com fechadura de metálico na cor marrom bronze em estado regular, com desgaste, porém, funcionando e com chave.

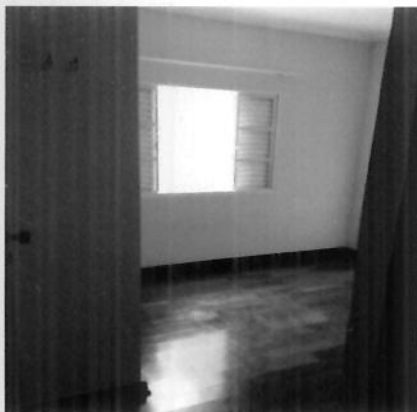
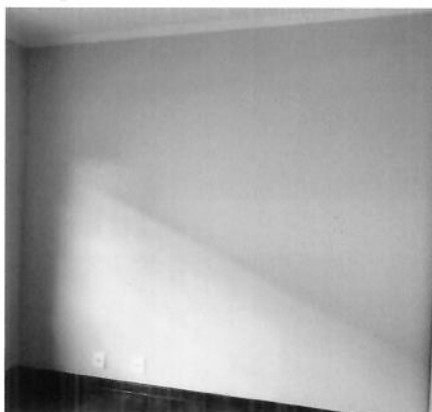
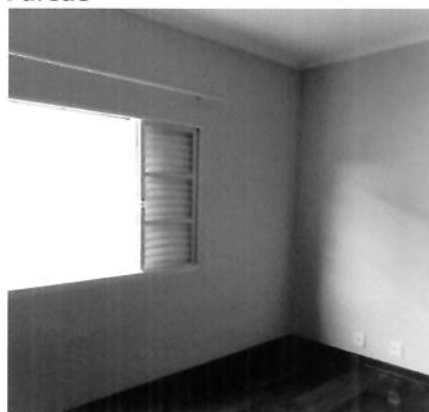
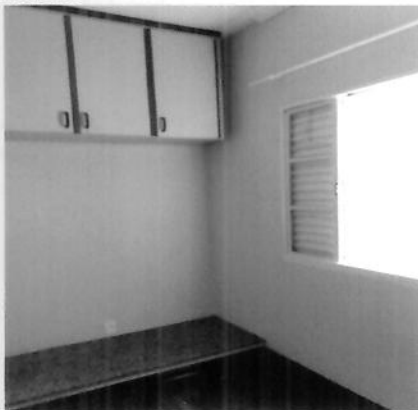
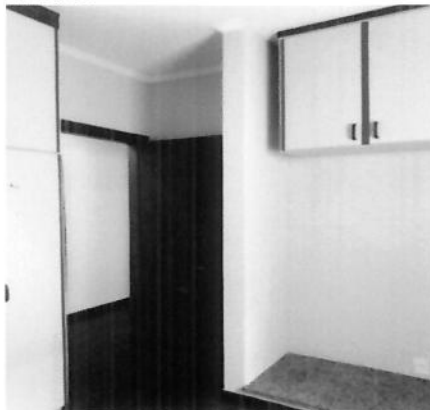
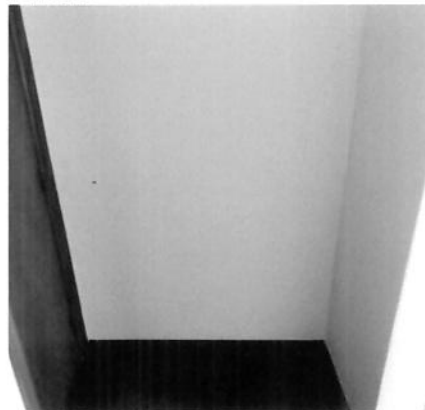
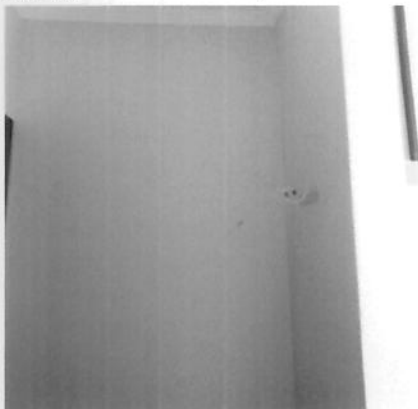
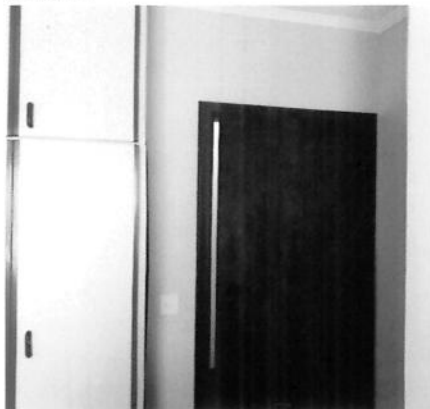
- 6.1 - Parede na cor branco gelo em ótimo estado com pintura acrílico fosco, com pintura nova.
- 6.2 - Piso de madeira na cor encerada em ótimo estado, sem avarias, porém, com riscos; com rodapé em estado regular, com desgaste; com soleira de granito na cor bege em estado regular, com manchas. Obs: Parte em granito sem avarias.

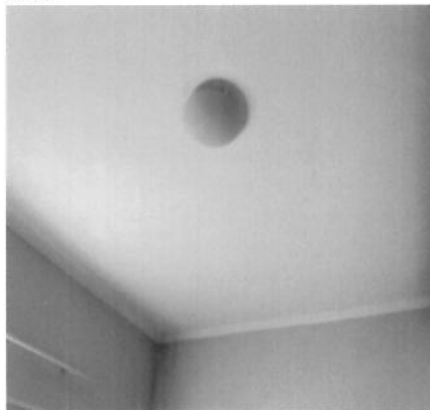
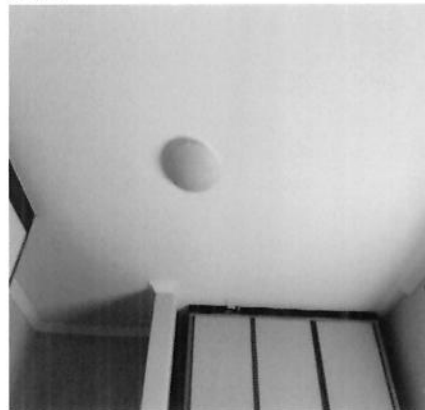
- 6.3 - Teto de laje na cor branco(a) em ótimo estado com pintura acrílico fosco, sem avarias e com pintura nova; com moldura de gesso em ótimo estado.

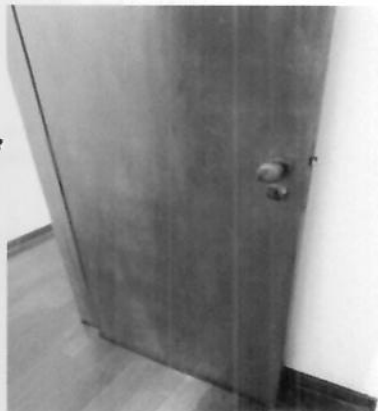
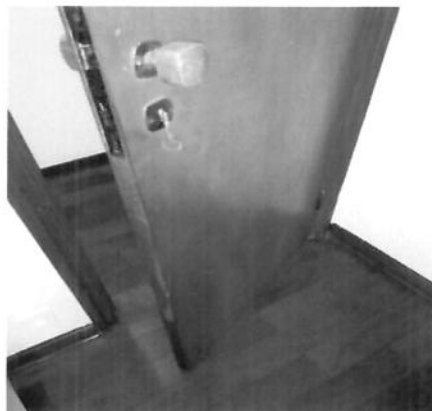
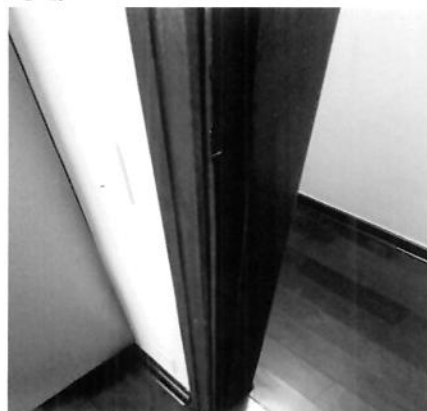
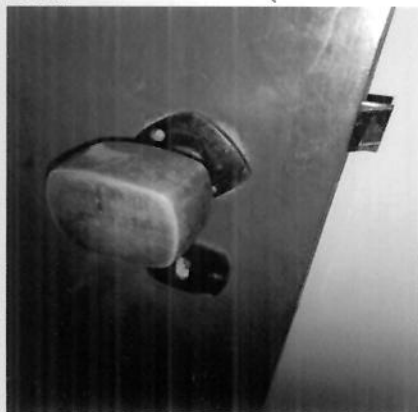
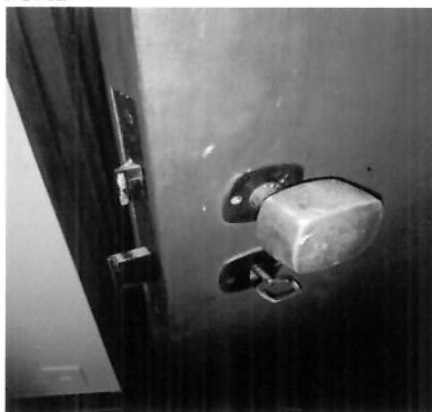
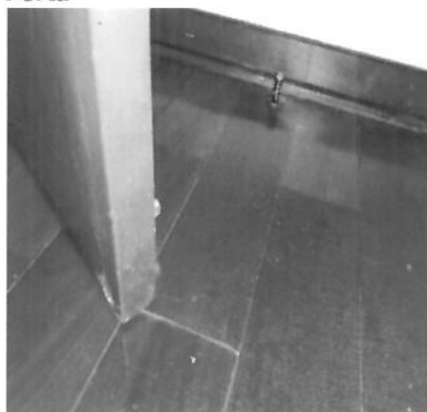
- 6.4 - Porta de madeira na cor envernizada em ótimo estado, com pintura antiga, porém, com desgaste; com batente em ótimo estado, porém, com desgaste; com fechadura de metálico na cor marrom bronze em estado regular, com desgaste, porém, funcionando e com chave.

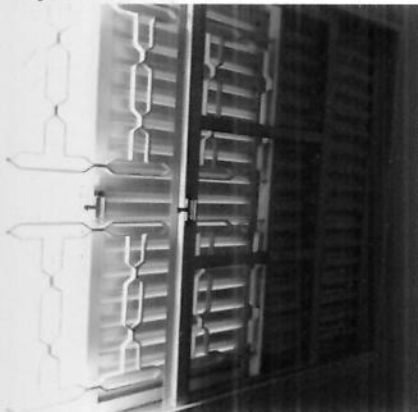
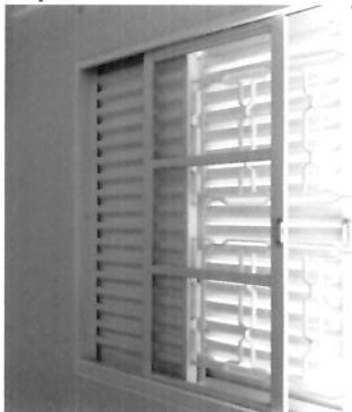
- 6.5 - Esquadria de metálico na cor branco(a) em ótimo estado com pintura esmaltada, funcionando, com vidro liso, com pintura antiga, com veneziana cega, com 02 partes fixas e com 04 partes de correr, porém, com desgaste; com trinco de metálico na cor cromado em ótimo estado.

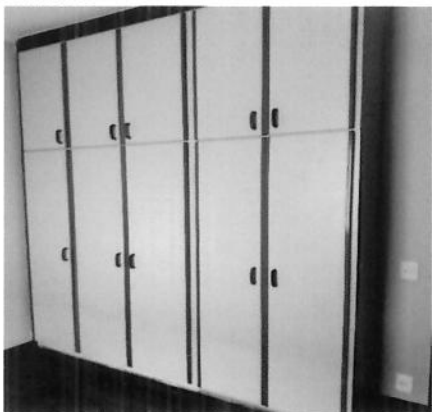
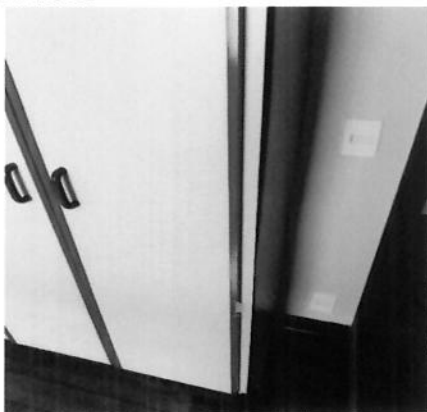
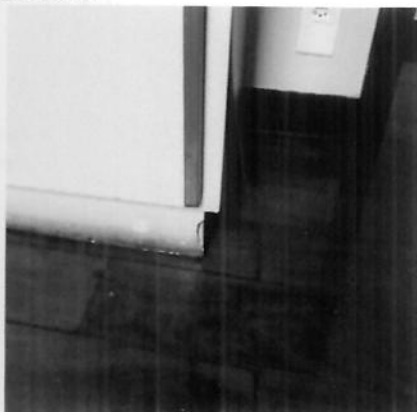
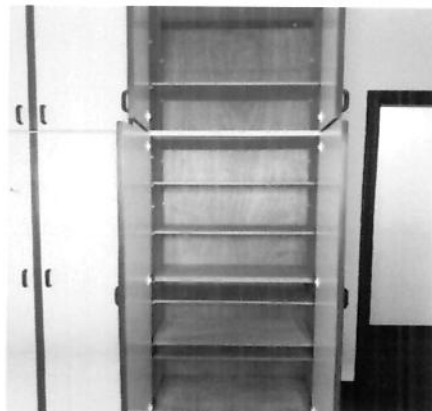
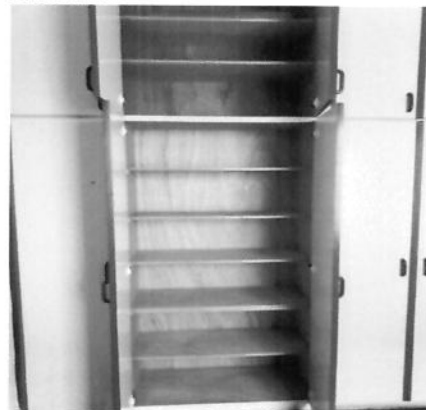
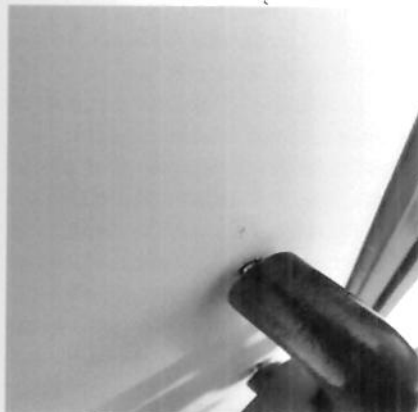
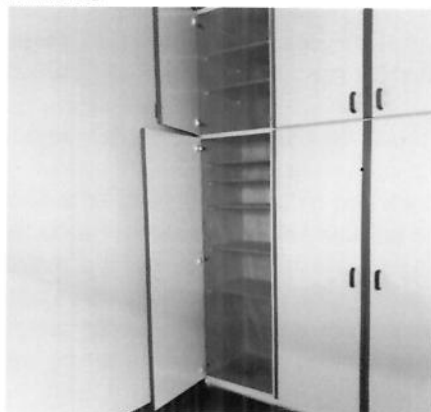
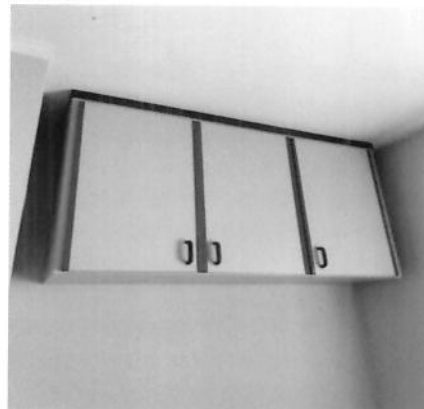
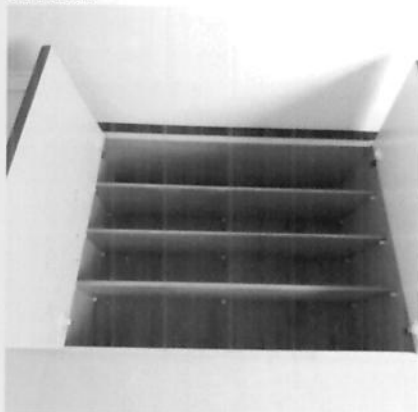
- 6.6 - Varão de plástico na cor branco(a) em ótimo estado.
- 6.7 - Armário de madeira na cor creme em ótimo estado, porém, com desgaste, com imperfeições e com manchas; com 13 portas em estado regular; com puxador de madeira em ótimo estado.

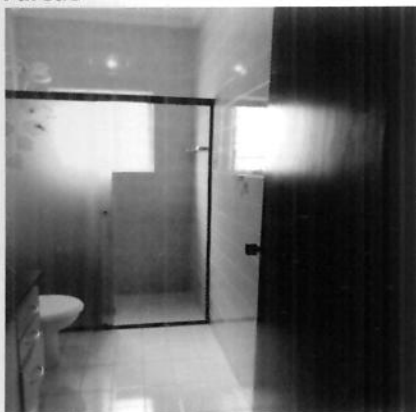
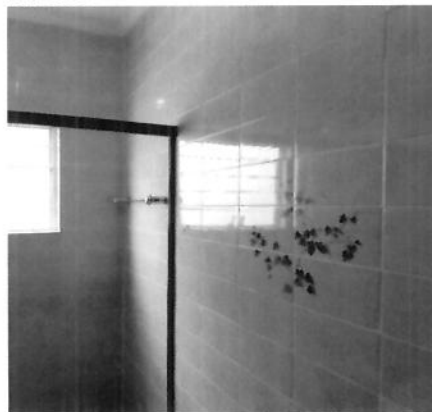
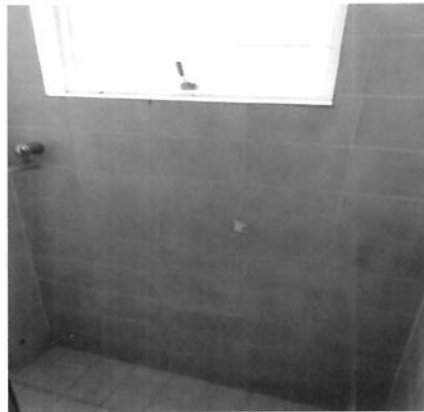
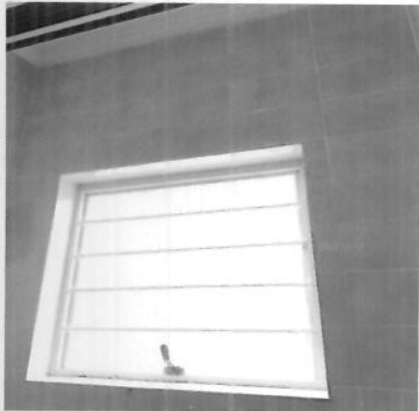
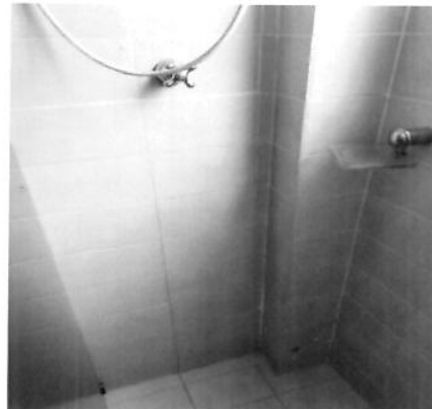
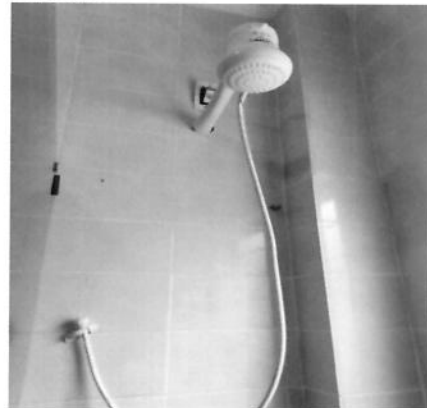
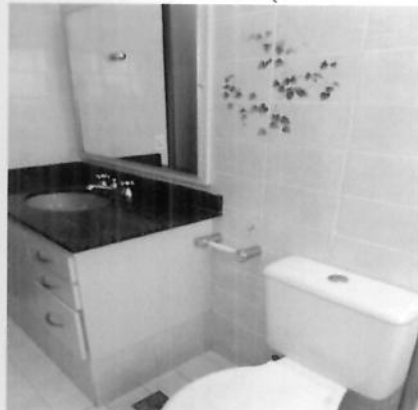
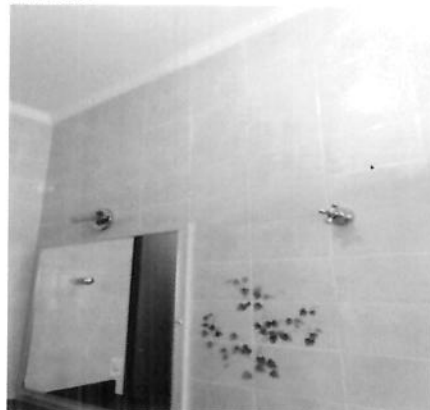
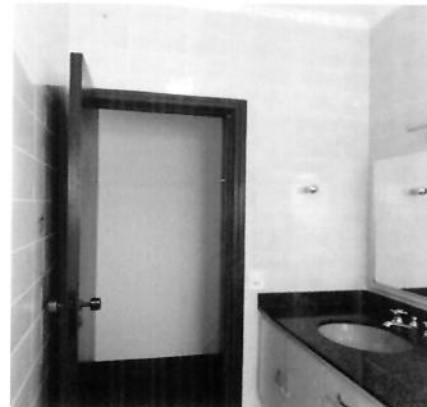
7.1 - Parede de azulejo na cor chá verde em ótimo estado.

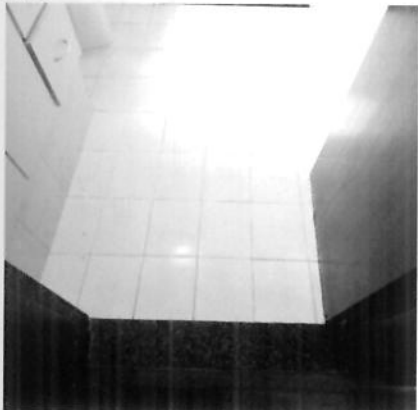
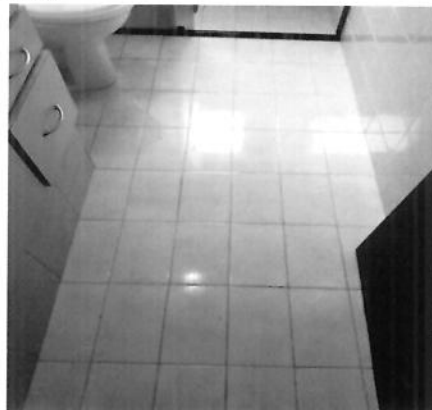
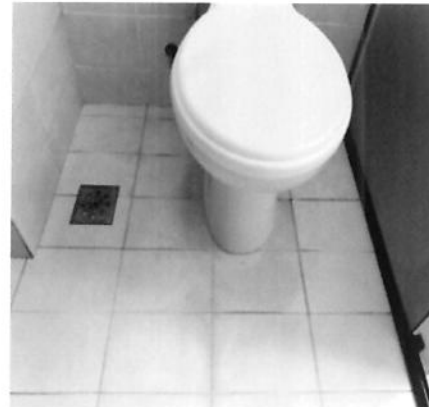
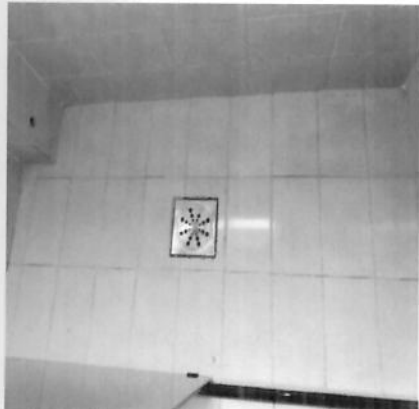
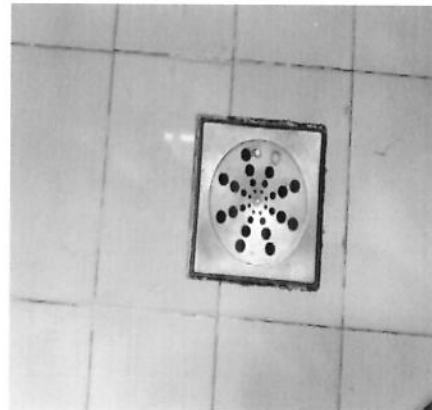
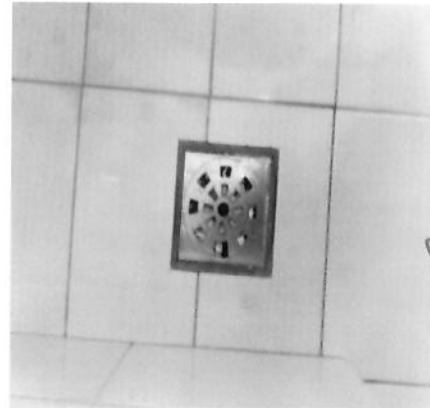
7.2 - Piso de cerâmica na cor verde em ótimo estado, porém, com manchas; com 2 ralos na cor cromado em ótimo estado, porém, com desgaste.

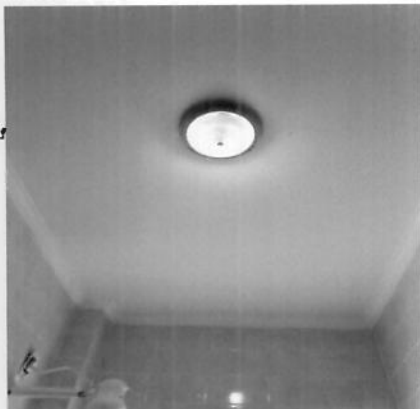
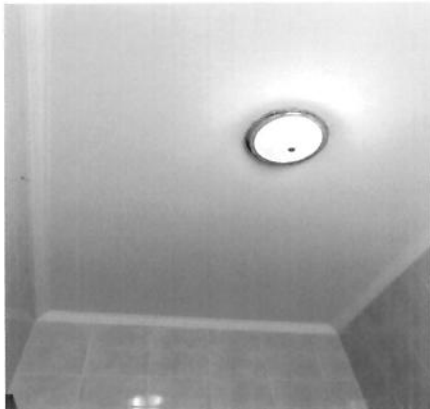
7.3 - Teto de laje na cor branco(a) em ótimo estado com pintura acrílico fosco, sem avarias e com pintura nova; com moldura de gesso em ótimo estado.

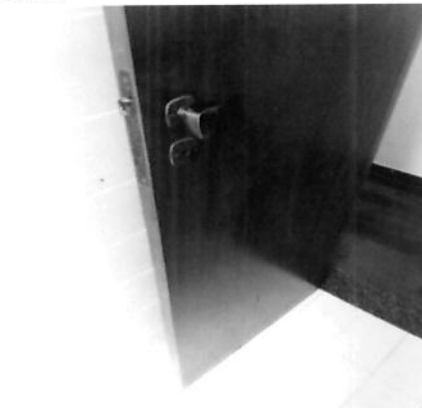
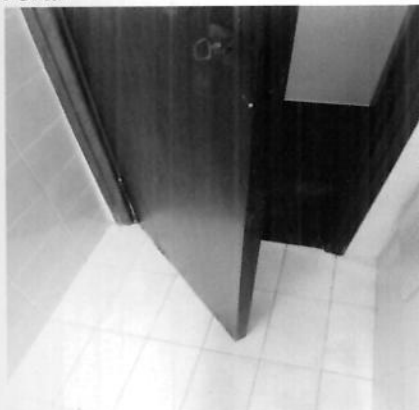
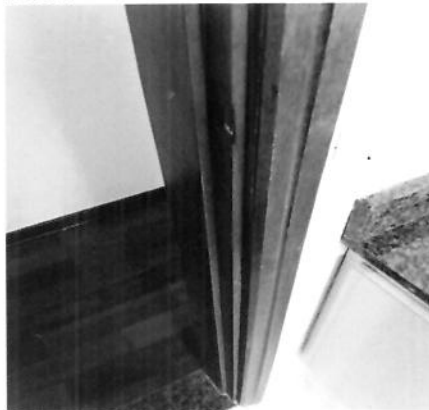
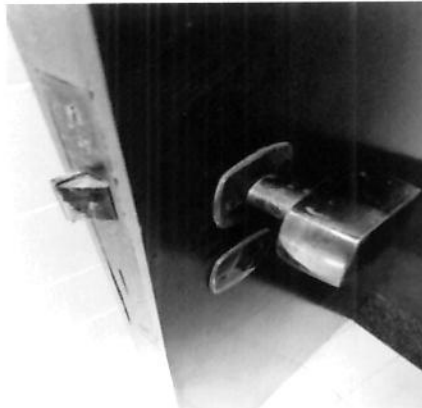
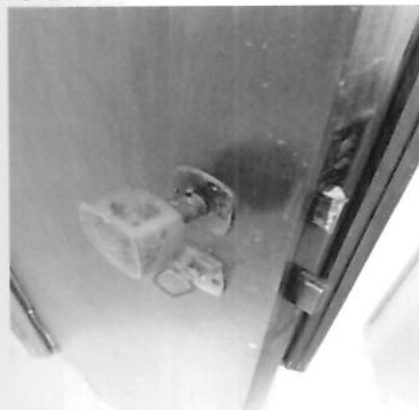
7.4 - Porta de madeira na cor envernizada em ótimo estado, com pintura antiga, porém, com desgaste; com batente em ótimo estado, porém, com desgaste; com fechadura de metálico na cor marrom bronze em estado regular, com desgaste, porém, funcionando e com chave.

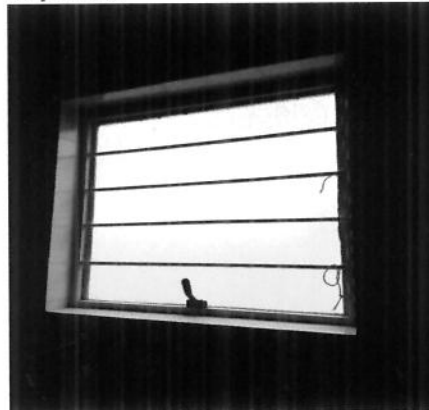
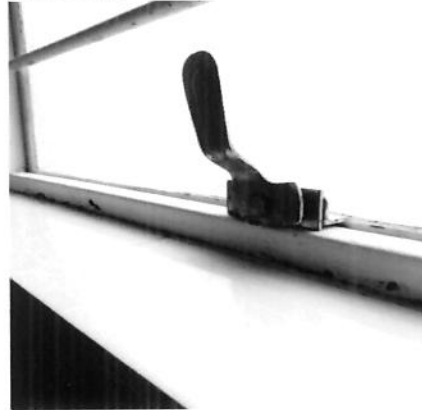
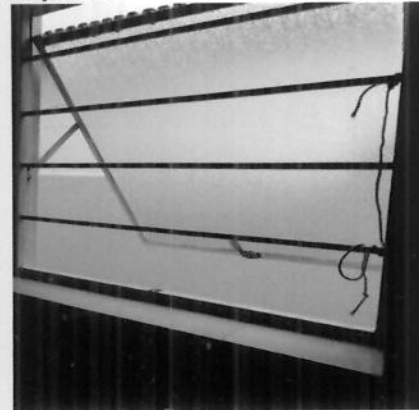
7.5 - Esquadria de metálico na cor branco(a) em ótimo estado com pintura esmaltada, funcionando, com trinco, com parte basculante, com pintura antiga e com vidro mini boreal, porém, com pontos de ferrugem.

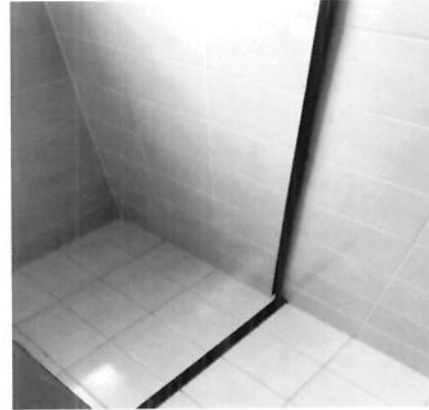
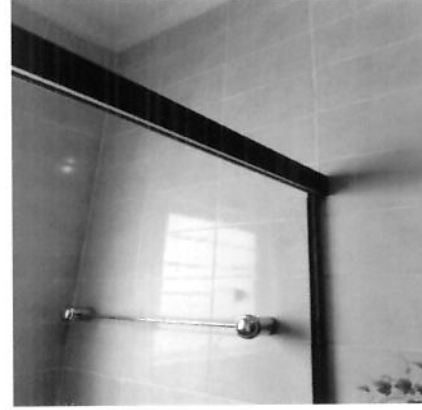
7.6 - Box de alumínio na cor grafite em ótimo estado, funcionando, com 02 puxadores, com vidro fosco, com 01 parte fixa e com 01 parte de correr.

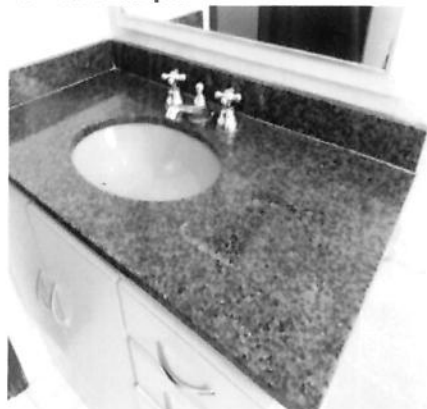
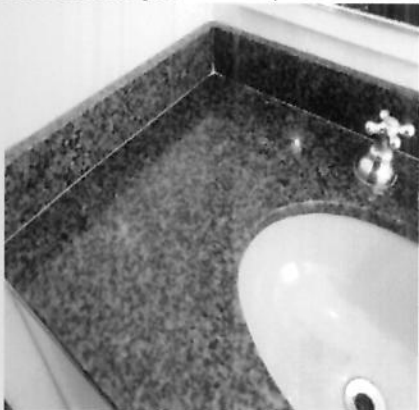
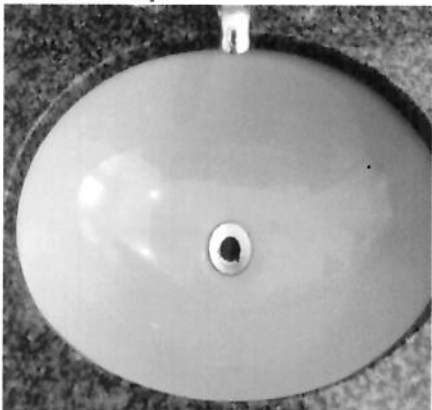
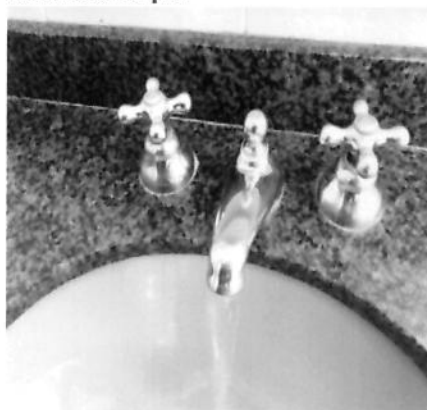
7.7 - Bancada da pia de granito na cor verde em ótimo estado, com misturador, com torneira simples e com cuba de louça bege.

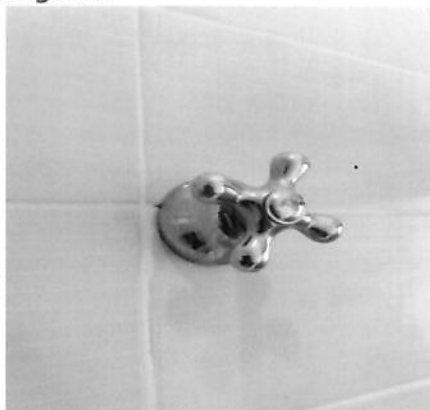
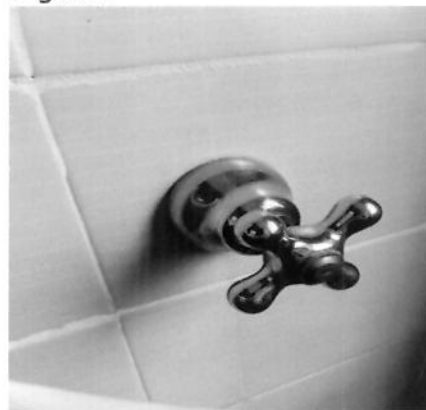
7.11 - 2 Registros de metálico na cor cromado em ótimo estado. Obs: 01 com vazamento.

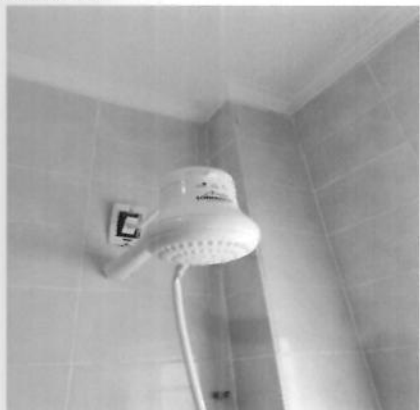
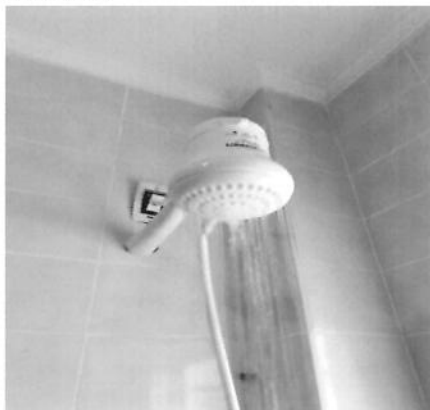
7.12 - Chuveiro de plástico lorenzetti na cor branco(a) em ótimo estado, funcionando, porém, com vazamento.

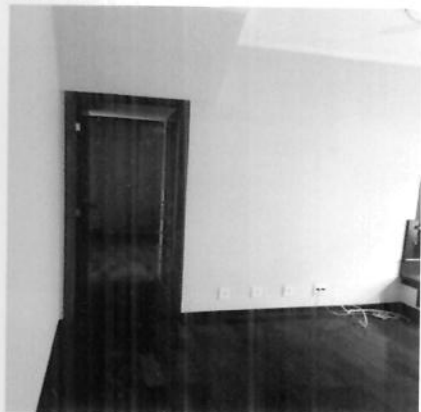
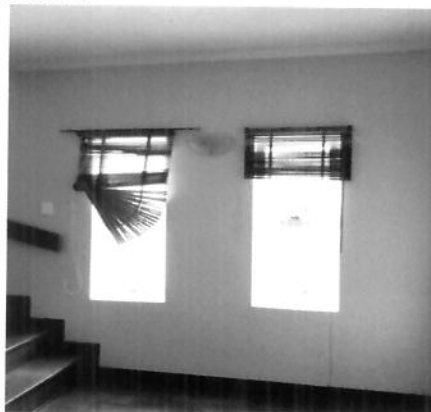
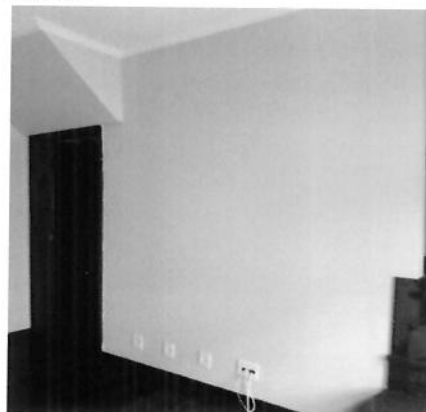
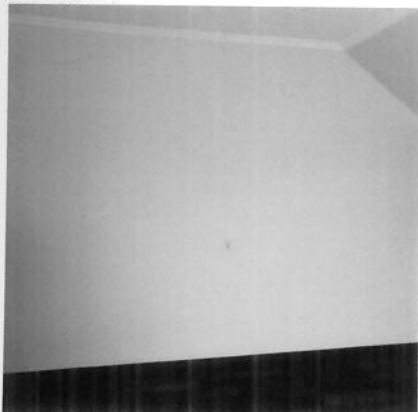
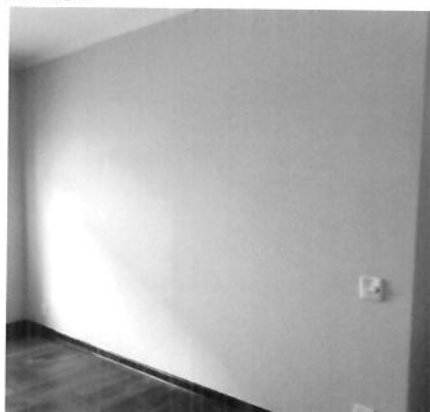
8.1 - Parede na cor branco gelo em ótimo estado com pintura acrílico fosco, com pintura nova, porém, com manchas.

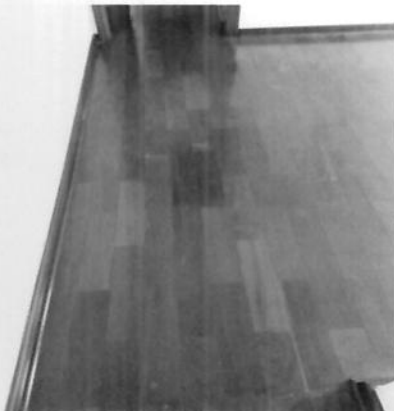
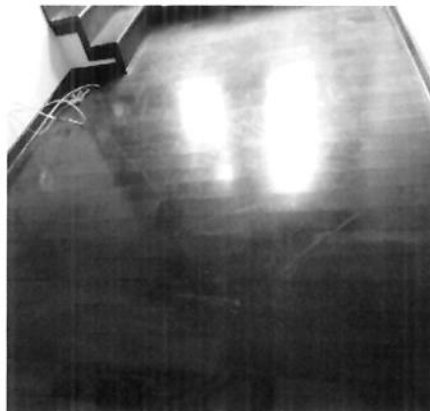
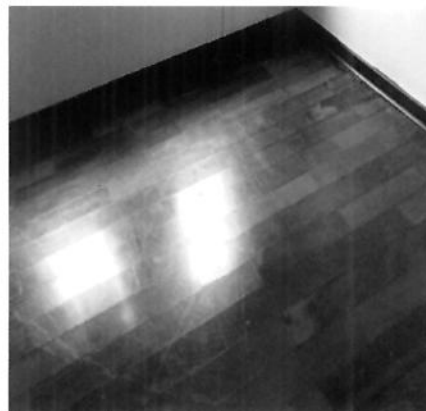
8.2 - Piso de madeira na cor encerada em ótimo estado, sem avarias, porém, com riscos; com rodapé em estado regular, com desgaste; com soleira de granito na cor bege em estado regular, com manchas.

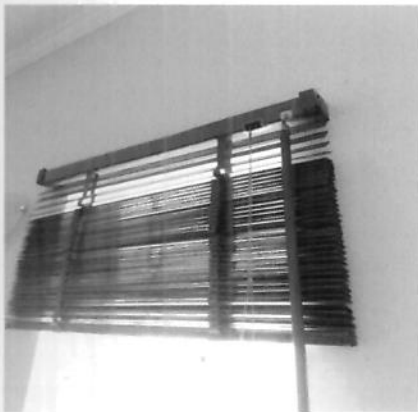
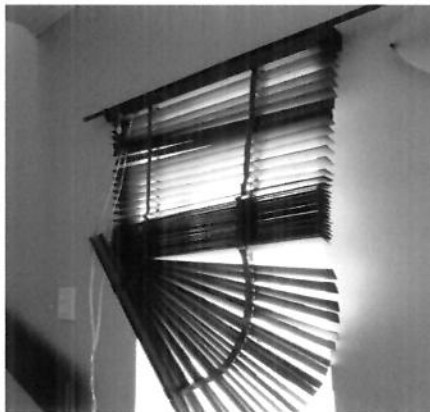
8.5 - 2 Persianas de madeira na cor marrom em estado regular, porém, funcionando e com corrente. Obs: 01 com avarias.

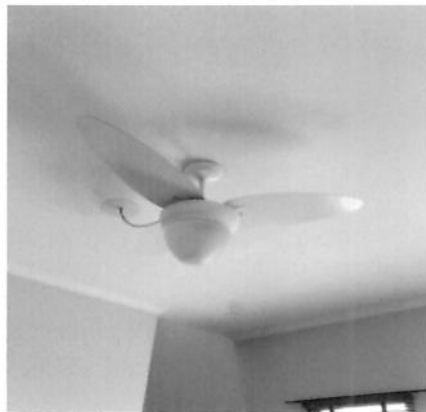
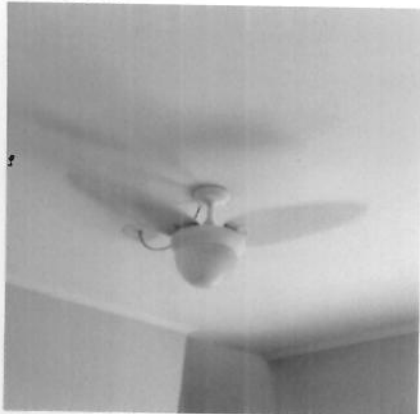
8.6 - Ventilador de metálico na cor branco(a) em ótimo estado, funcionando e com 03 pás. Obs: Iluminação sem funcionamento.

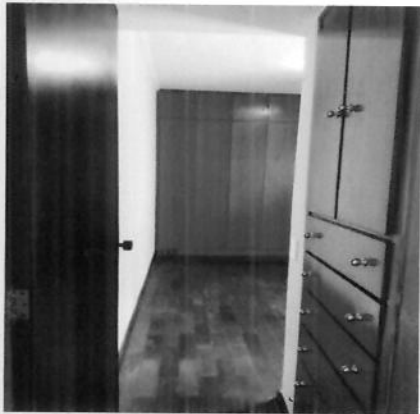
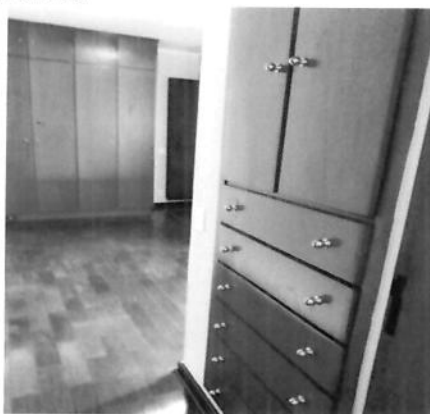
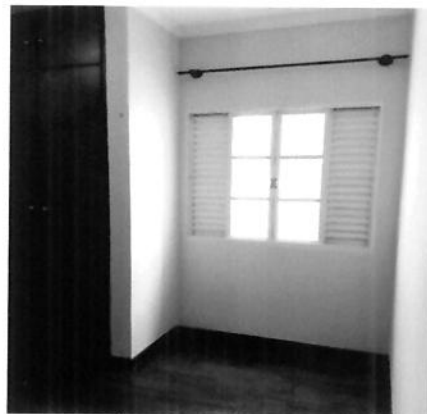
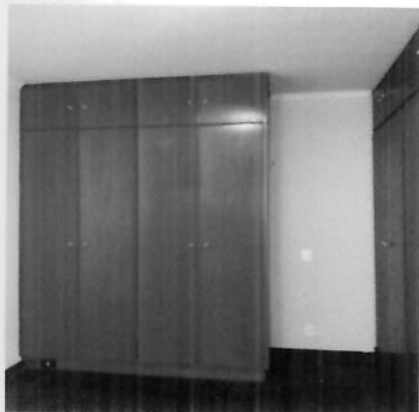
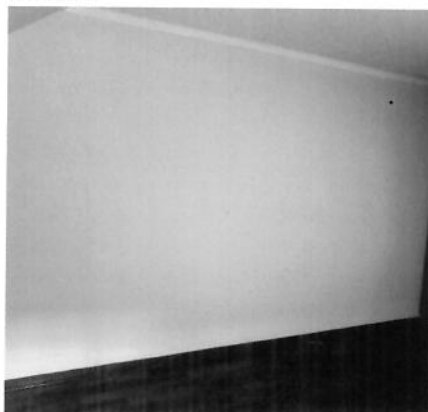
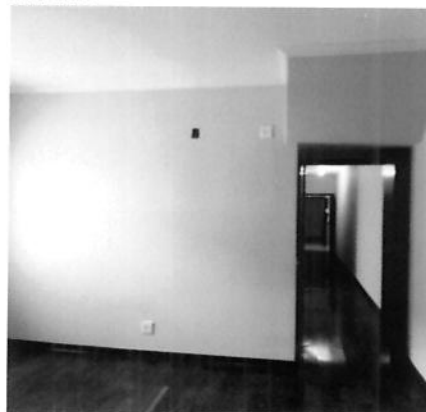
- 9.1 - Parede na cor branco gelo em ótimo estado com pintura acrílico fosco, com pintura nova, porém, com manchas.
- 9.2 - Piso de madeira na cor encerada em ótimo estado, sem avarias, porém, com riscos; com rodapé em estado regular, com desgaste; com soleira de granito na cor bege em estado regular, com manchas.

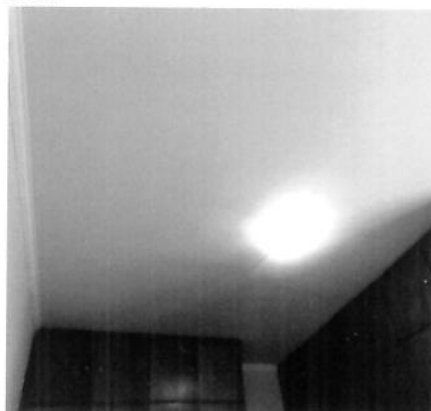
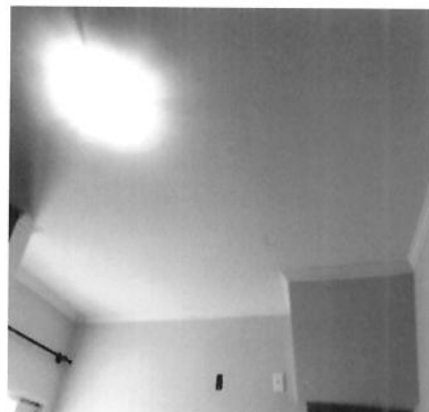
- 9.3 - Teto de laje na cor branco(a) em ótimo estado com pintura acrílico fosco, sem avarias e com pintura nova; com moldura de gesso em ótimo estado.

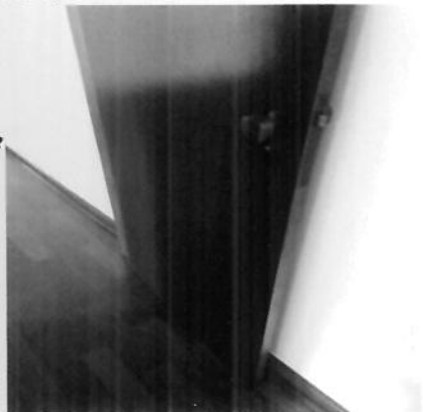
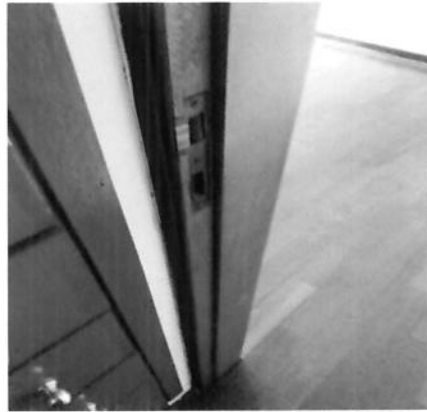
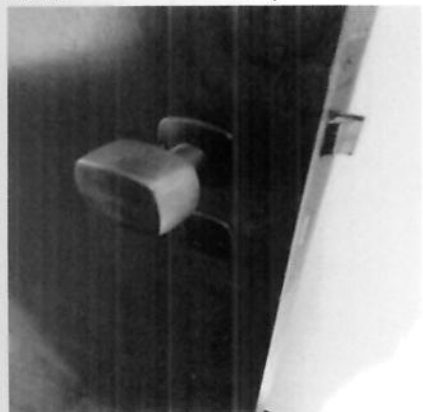
- 9.4 - Porta de madeira na cor envernizada em ótimo estado, com pintura antiga, porém, com desgaste; com batente em ótimo estado, porém, com desgaste; com fechadura de metálico na cor marrom bronze em estado regular, com desgaste, porém, funcionando e com chave.

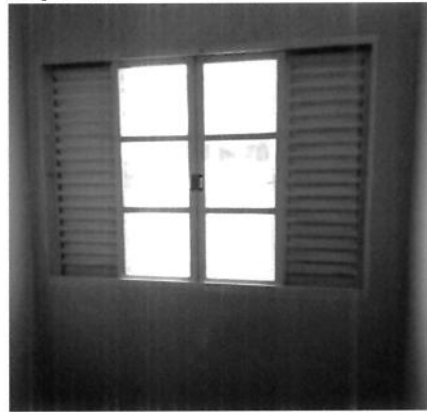
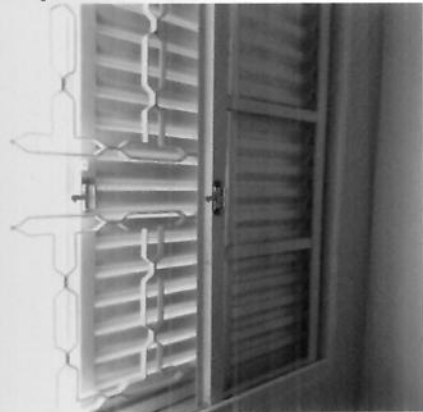
- 9.5 - Esquadria de metálico na cor branco(a) em ótimo estado com pintura esmaltada, funcionando, com vidro liso, com pintura antiga, com veneziana cega, com 02 partes fixas e com 04 partes de correr, porém, com desgaste; com trinco de metálico na cor cromado em ótimo estado.

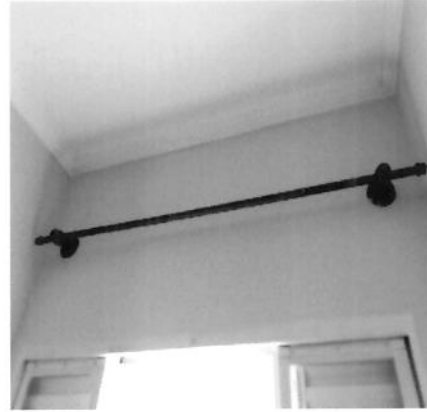
- 9.6 - Varão de madeira em ótimo estado.
- 9.7 - Armário de madeira na cor envernizada em ótimo estado, funcionando, com puxadores e com pintura antiga; com 22 portas em ótimo estado; com 10 gavetas em ótimo estado, Obs: 02 com trinco e chave.
