## Auto de Vistoria de Entrada

| <b>Endereço do imóvel</b> | Rua Doutor Nicolau Alonso Martins nº 125, casa 20, Jardim Cruzeiro do Sul, Sorocaba - SP. |
| <b>Data do laudo</b> | 18/11/2019 |

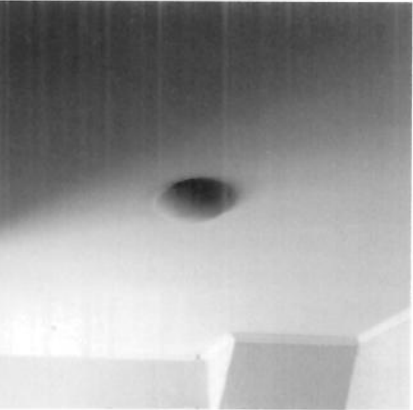
- 9.8 - Plafon de metálico em ótimo estado, funcionando, com lâmpadas e com fechamento em vidro.
- 9.9 - 2 Interruptores de plástico na cor branco(a) em ótimo estado, sem avarias.

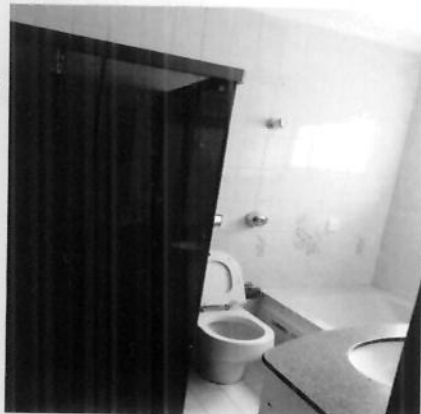
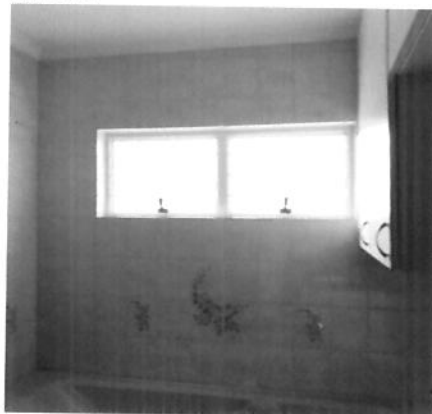
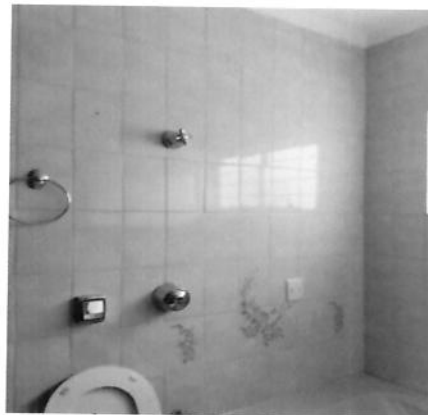
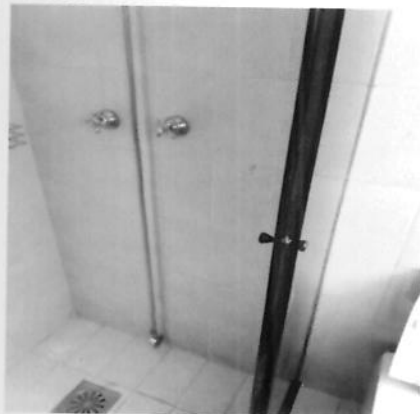
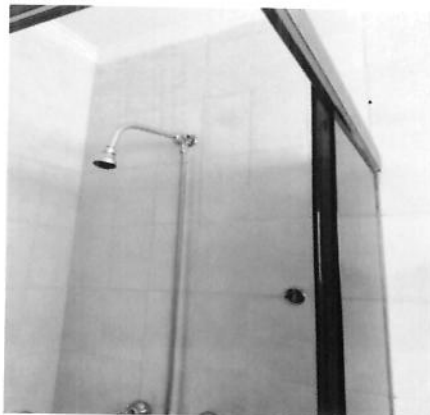
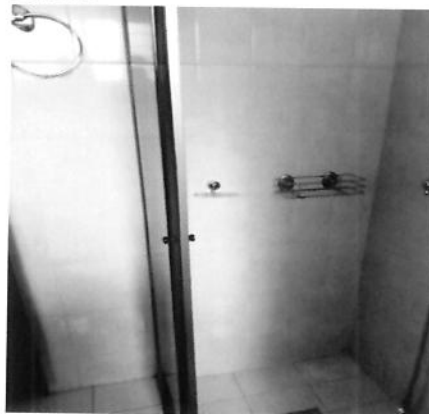
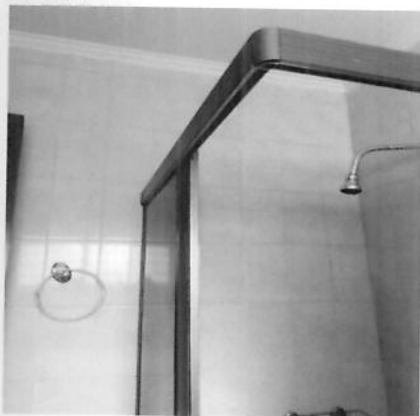
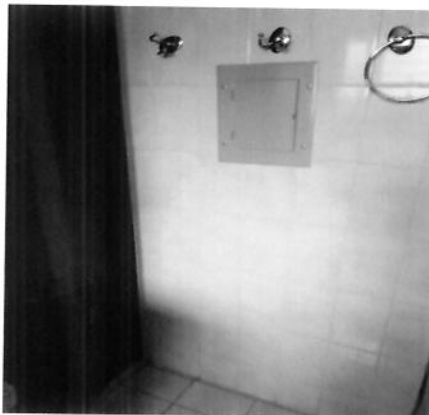
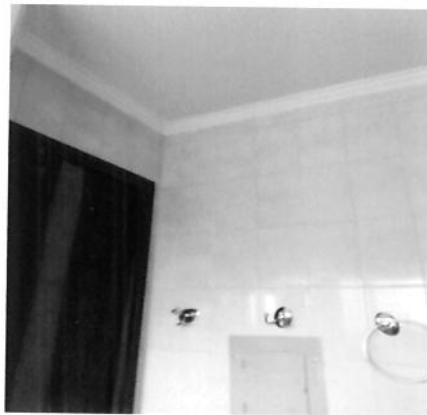
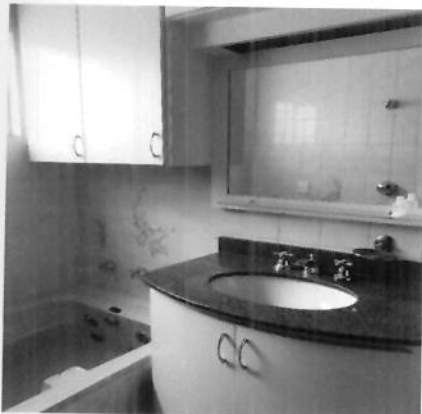
- 10.1 - Parede de azulejo na cor bege em ótimo estado, porém, com manchas.
- 10.2 - Teto de laje na cor branco(a) em ótimo estado com pintura acrílico fosco, sem avarias e com pintura nova; com moldura de gesso em ótimo estado.

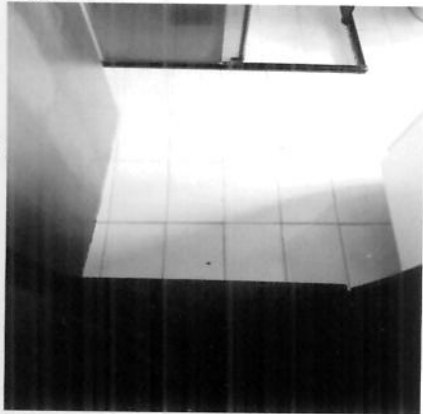
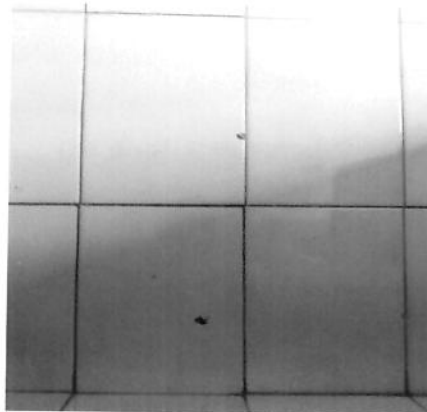
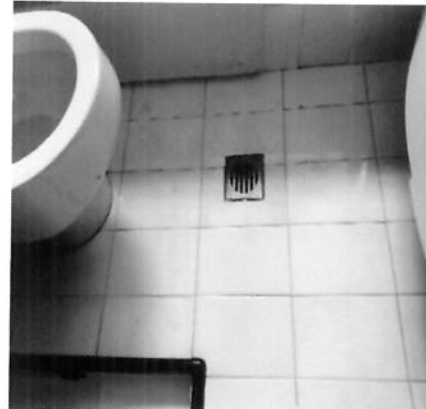
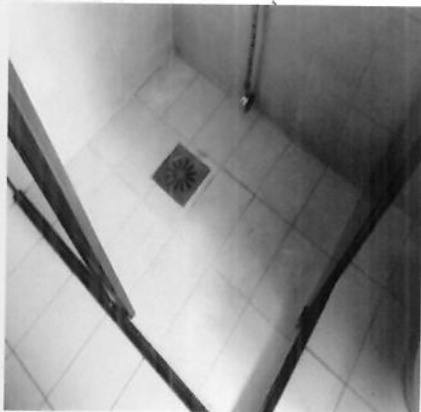
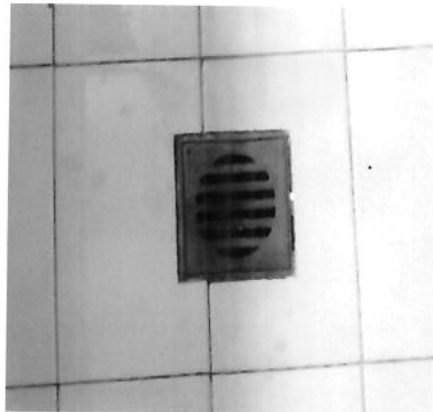
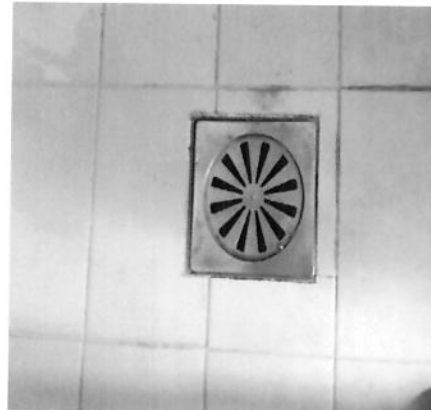
- 10.3 - Piso de cerâmica na cor bege em estado regular, com manchas; com 2 ralos na cor cromado em ótimo estado, porém, com desgaste; com soleira de granito na cor marrom em ótimo estado.

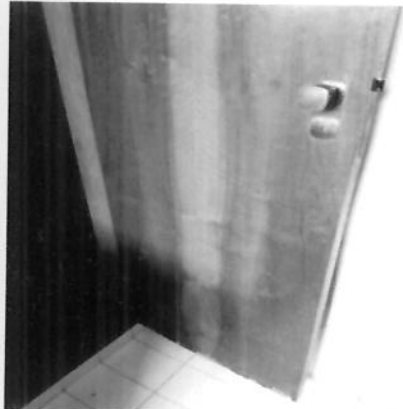
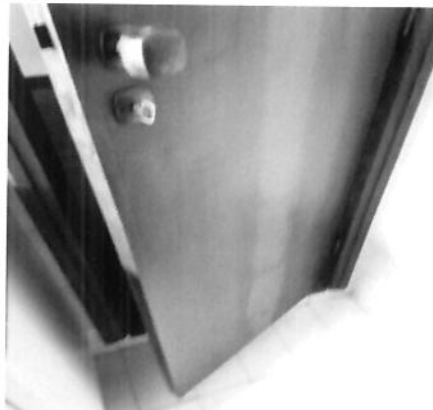
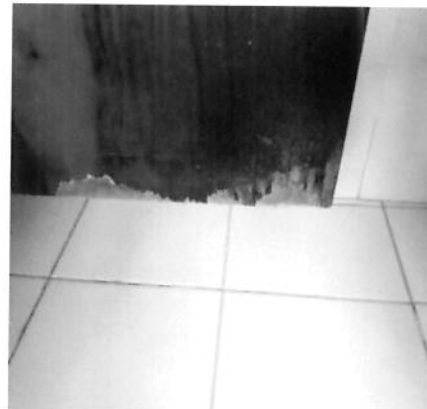
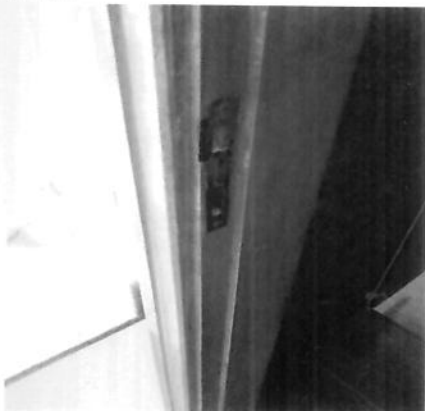
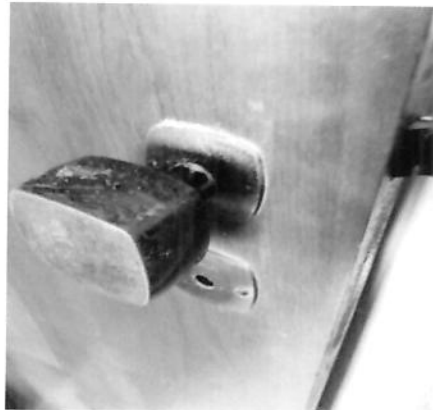
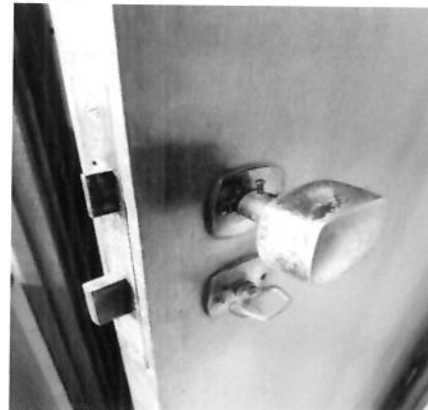
- 10.4 - Porta de madeira na cor envernizada em ótimo estado, com pintura antiga, porém, com desgaste e com imperfeições; com batente em ótimo estado, porém, com desgaste; com fechadura de metálico na cor marrom bronze em estado regular, com desgaste, porém, funcionando e com chave.

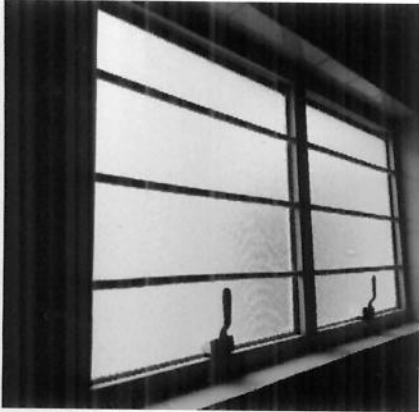
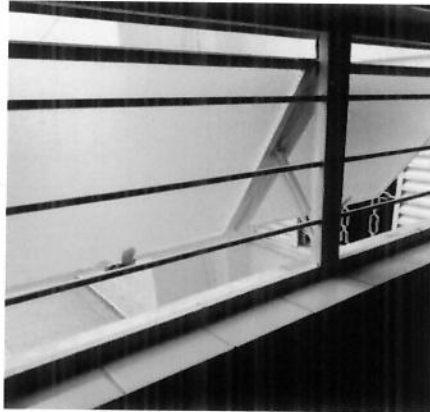
Esquadria

- 10.5 - 2 Esquadrias de metálico na cor branco(a) em ótimo estado com pintura esmaltada, funcionando, com trinco, com parte basculante, com vidro liso, com pintura antiga e com 02 partes de abrir.

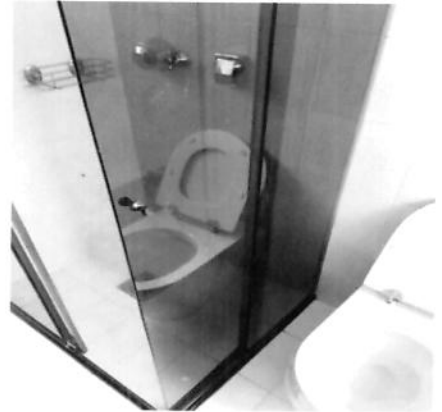
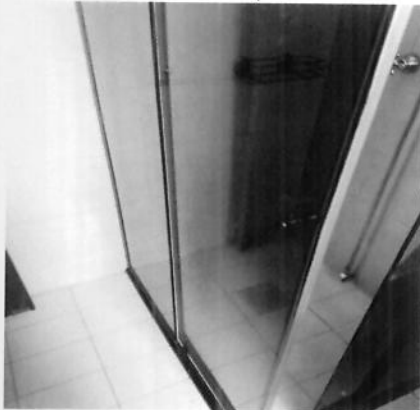
- 10.6 - Box de alumínio na cor preto(a) em ótimo estado, funcionando, com 02 puxadores, com vidro liso, com 02 partes fixas e com 02 partes de correr, porém, com desgaste e com manchas.

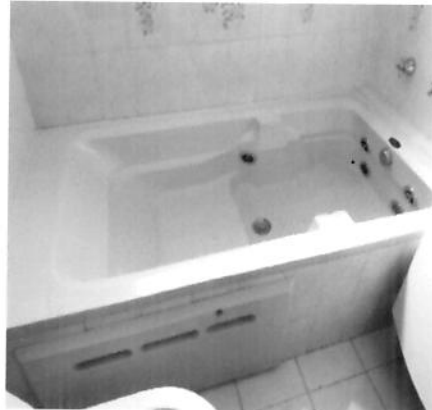
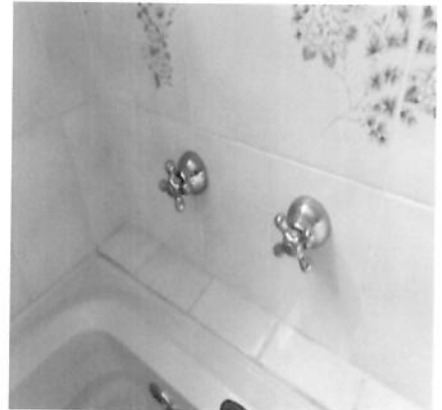
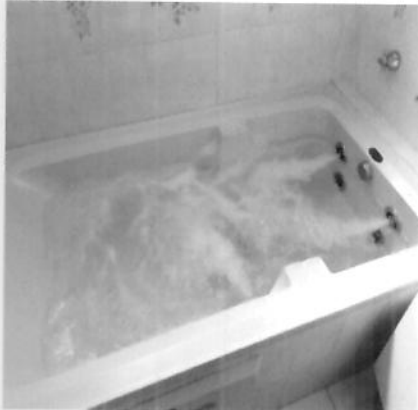
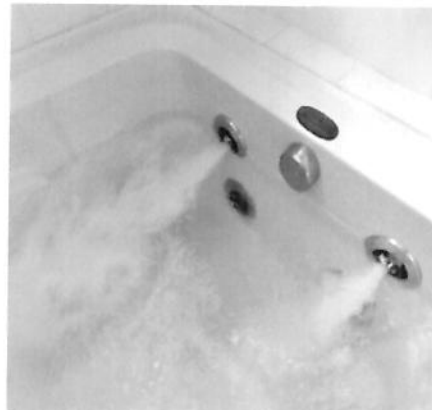
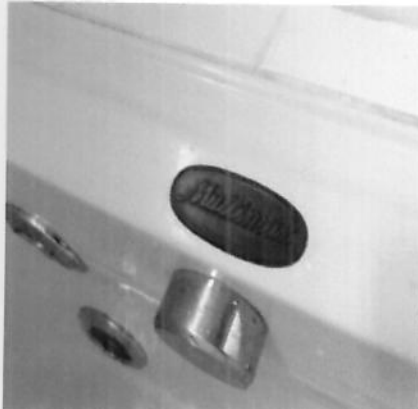
- 10.7 - Banheira de fibra sintético na cor bege em ótimo estado, funcionando e com registro de inox.
- 10.8 - Ducha de metálico na cor cromado em estado regular, porém, funcionando, com chuveirinho e com registro de inox.

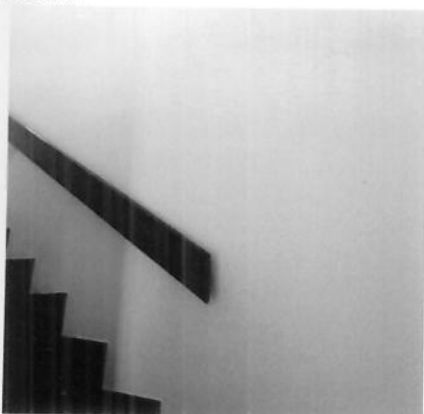
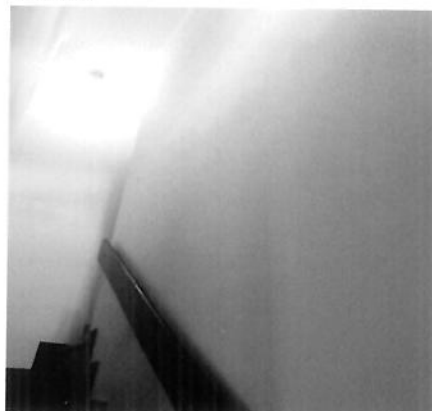
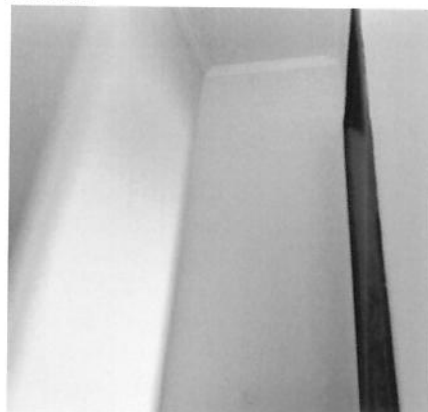
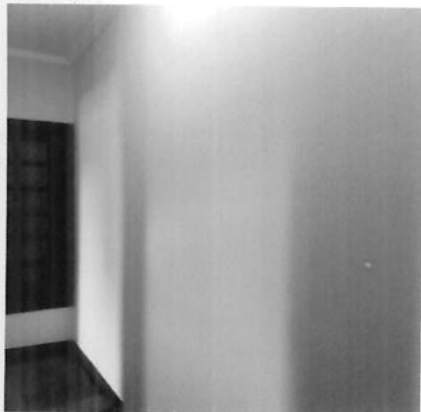
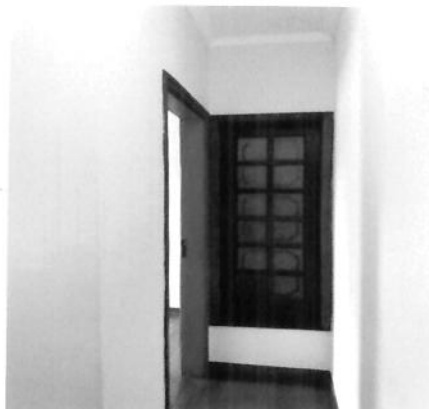
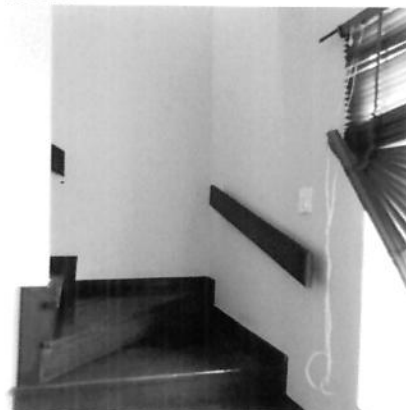
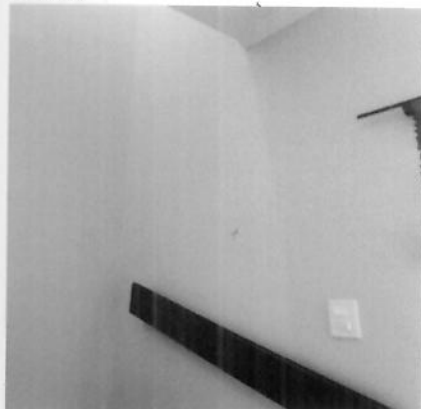
- 11.1 - Parede na cor branco gelo em ótimo estado com pintura acrílico fosco, com pintura nova, porém, com manchas.
- 11.2 - Piso de madeira na cor encerada em ótimo estado, sem avarias, porém, com riscos; com rodapé em estado regular, com desgaste; com soleira de granito na cor bege em estado regular, com manchas.
- 11.3 - Teto de laje na cor branco(a) em ótimo estado com pintura acrílico fosco, sem avarias e com pintura nova; com moldura de gesso em ótimo estado.
- 11.4 - Corrimão de madeira na cor envernizada em estado regular, com desgaste, porém, com pintura antiga.
- 11.5 - Spot de metálico na cor cromado em ótimo estado, porém, com desgaste.

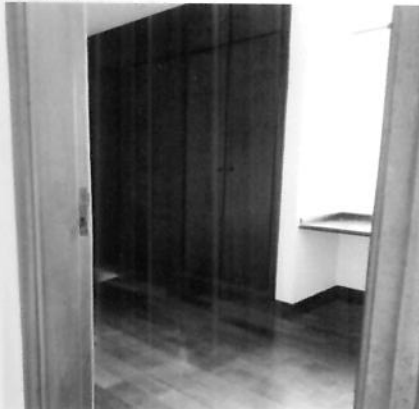
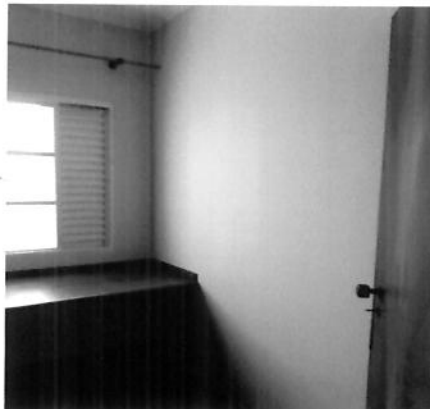
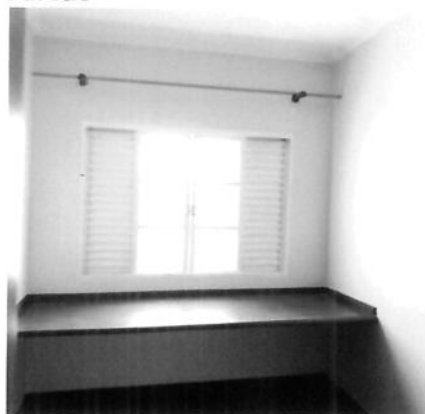
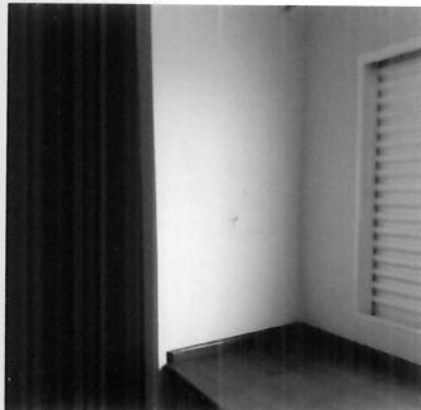
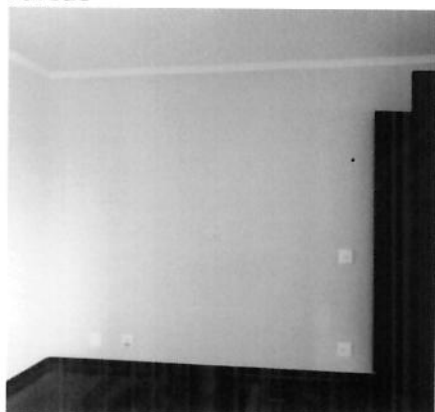
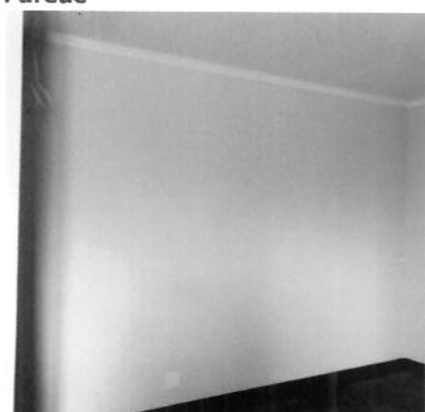
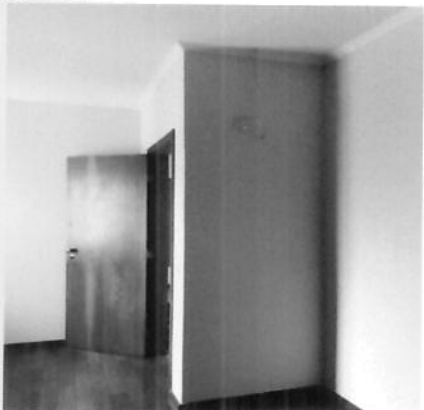
- 12.1 - Parede na cor branco gelo em ótimo estado com pintura acrílico fosco, com pintura nova, porém, com manchas.
- 12.2 - Piso de madeira na cor encerada em ótimo estado, sem avarias, porém, com riscos; com rodapé em estado regular, com desgaste; com soleira de granito na cor bege em estado regular, com manchas.

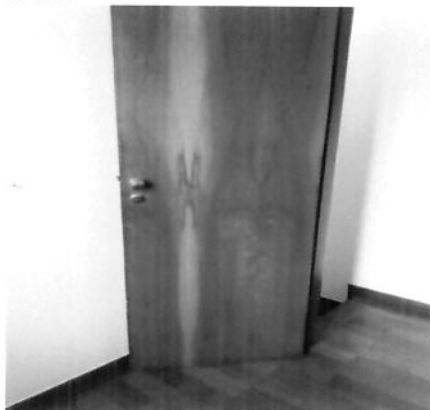
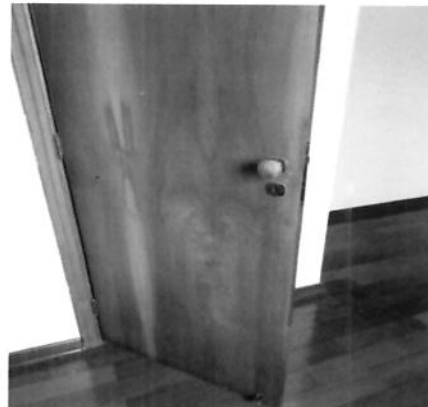
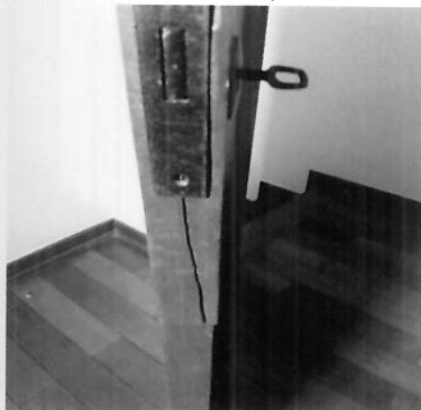
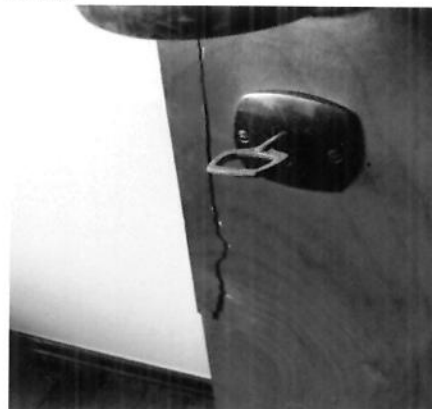
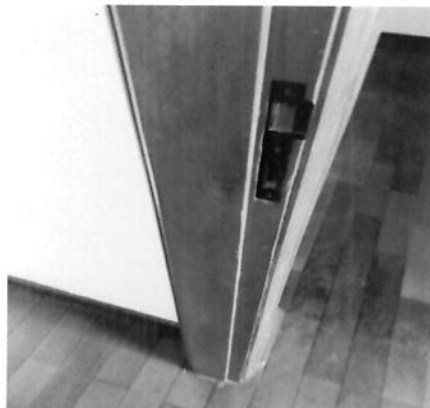
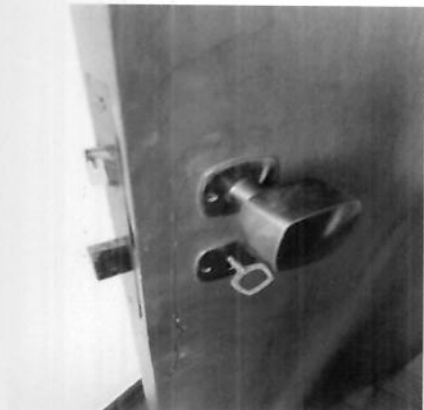
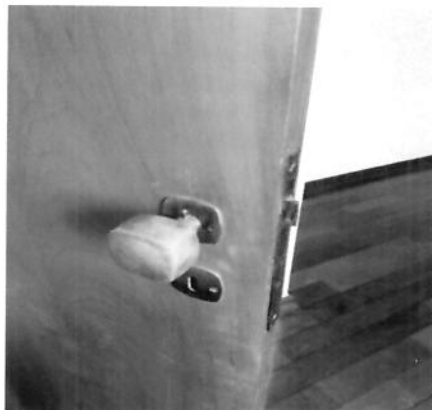
- 12.4 - Porta de madeira na cor envernizada em ótimo estado, com pintura antiga, porém, com desgaste e com imperfeições; com batente em ótimo estado, porém, com desgaste; com fechadura de metálico na cor marrom bronze em estado regular, com desgaste, porém, funcionando e com chave.

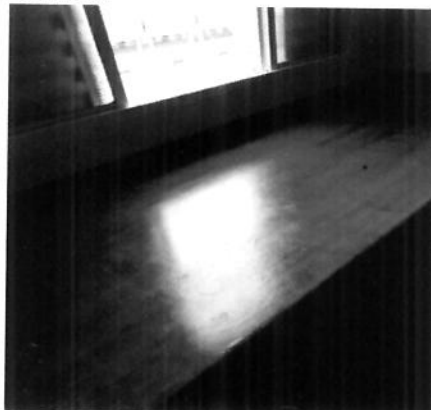
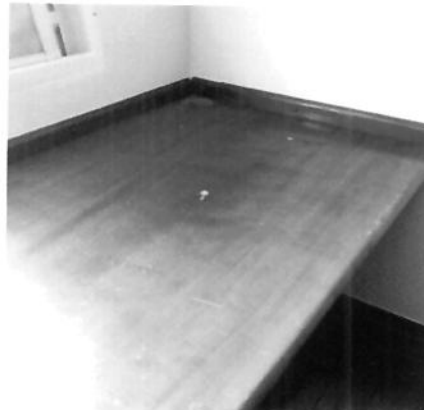
- 12.7 - Bancada de madeira na cor envernizada em ótimo estado, com pintura antiga, porém, com desgaste e com manchas.
- 12.8 - Plafon de metálico em ótimo estado, funcionando, com lâmpadas e com fechamento em vidro.

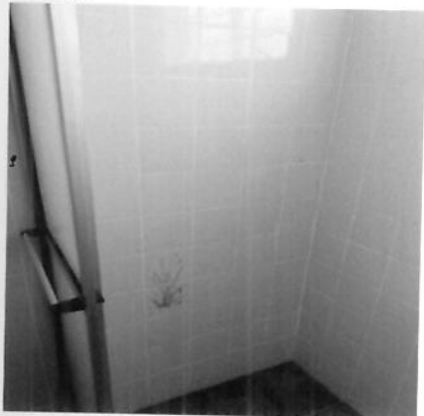
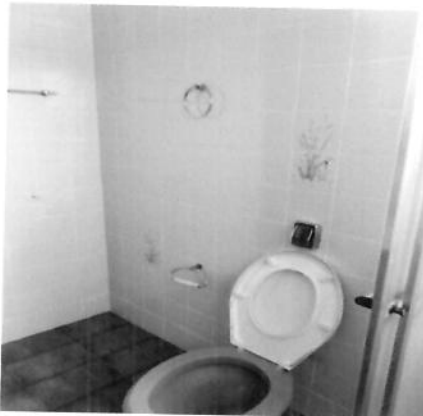
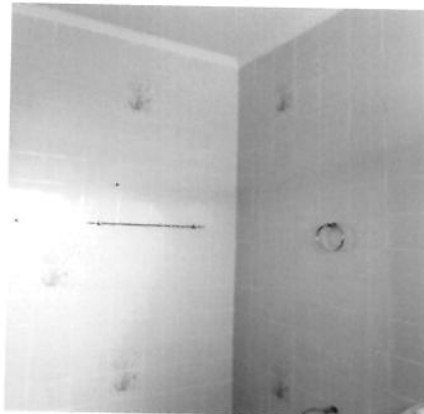
- 13.1 - Parede de azulejo na cor bege em ótimo estado, porém, com furos, com desgaste, com manchas e com trincas.
- 13.2 - Piso de cerâmica na cor verde em estado regular; com 2 ralos na cor cromado em ótimo estado, porém, com desgaste; com soleira de granito na cor marrom em ótimo estado.

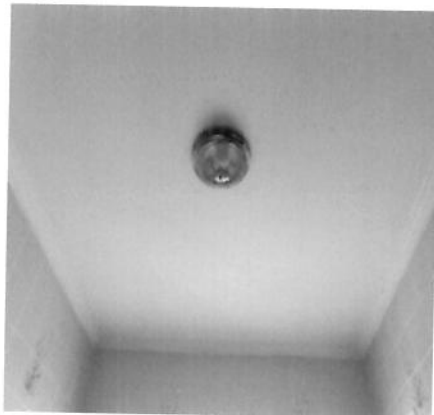
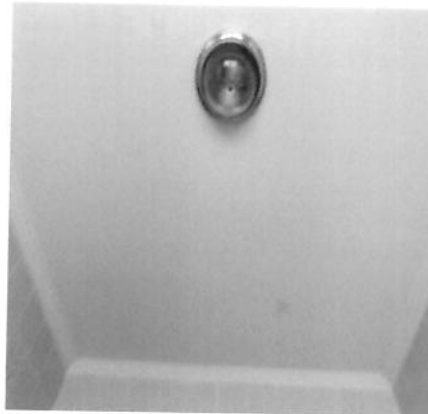
- 13.3 - Teto de laje na cor branco(a) em ótimo estado com pintura acrílico fosco, sem avarias e com pintura nova; com moldura de gesso em ótimo estado.

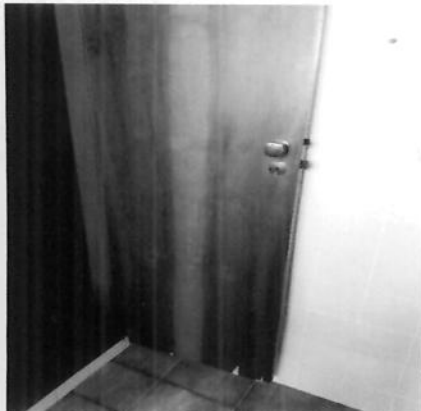
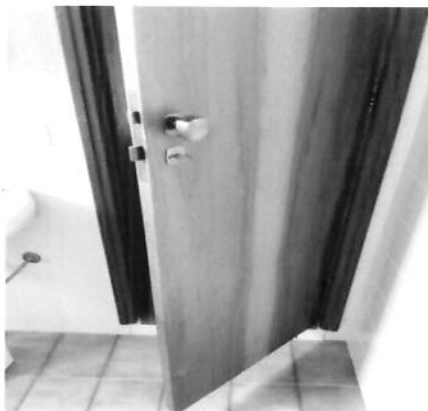
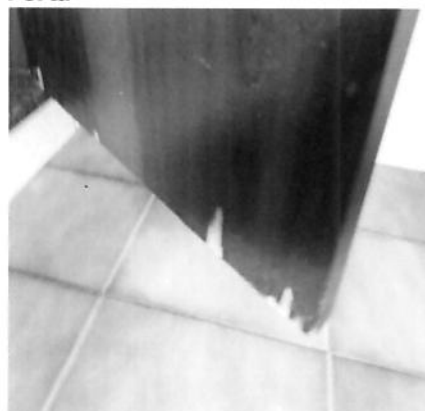
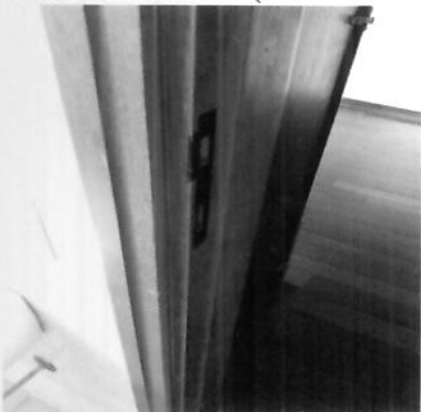
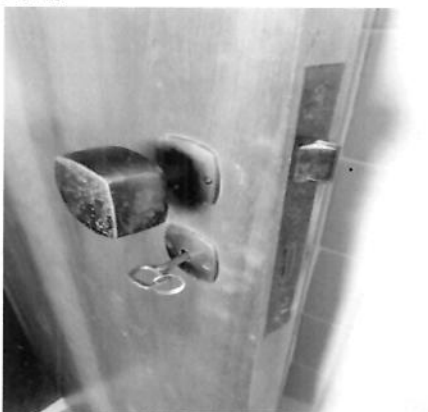
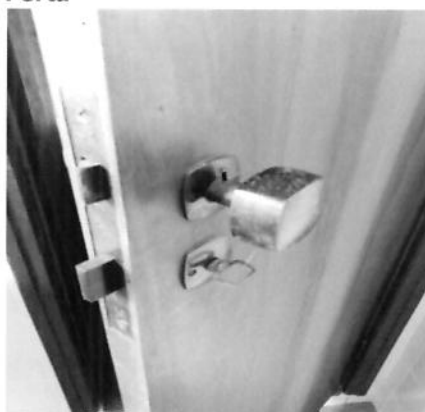
- 13.4 - Porta de madeira na cor envernizada em ótimo estado, com pintura antiga, porém, com desgaste e com imperfeições; com batente em ótimo estado, porém, com desgaste; com fechadura de metálico na cor marrom bronze em estado regular, com desgaste, porém, funcionando e com chave.

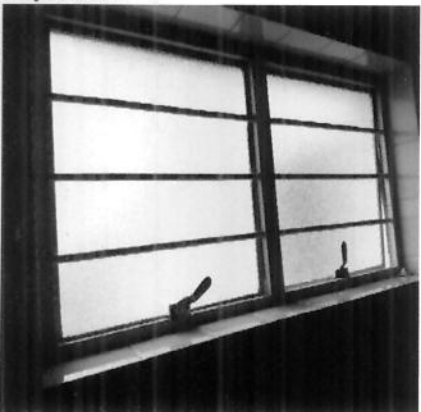
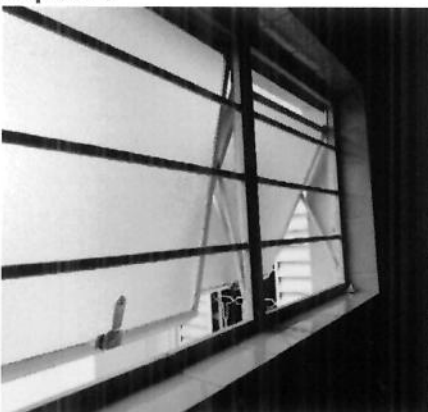
Esquadria

- 13.5 - 2 Esquadrias de metálico na cor branco(a) em ótimo estado com pintura esmaltada, funcionando, com trinco, com parte basculante, com vidro liso, com pintura antiga e com 02 partes de abrir.

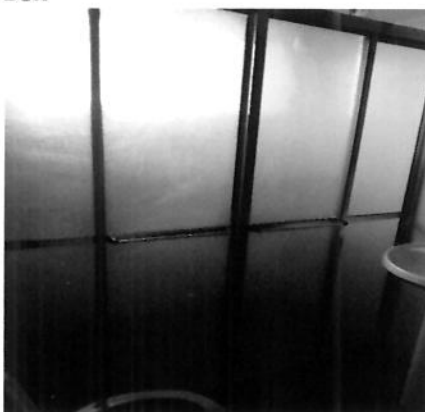
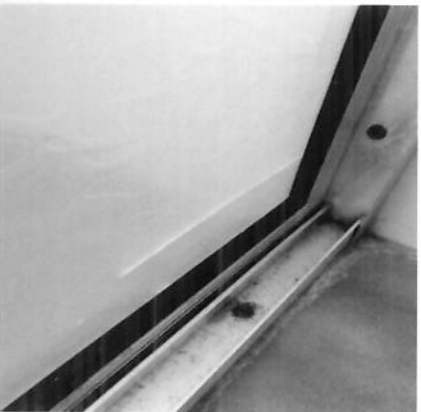
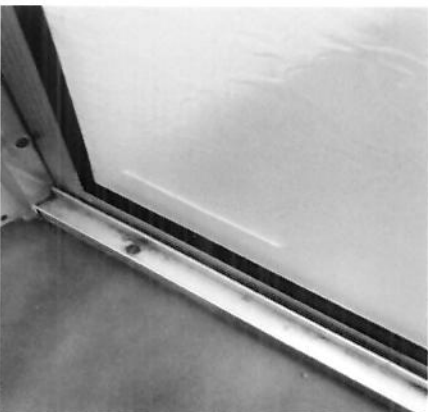
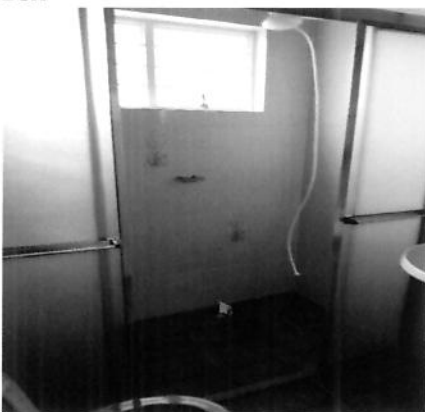
- 13.6 - Box de alumínio em estado regular, com desgaste e com trincas, porém, com acrílico, com 02 partes fixas e com 02 partes de correr.
- 13.7 - Cuba de louça na cor branco(a) em ótimo estado, funcionando, com coluna e sem vazamento, porém, sendo 01 torneira simples metálica funcionando com vazamento.

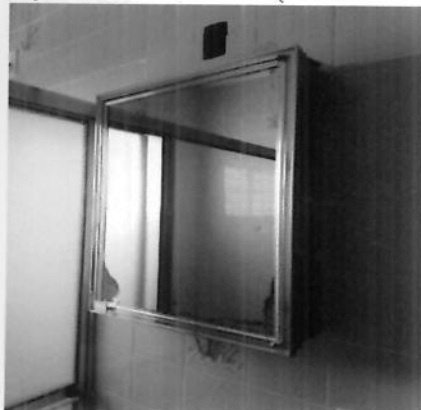
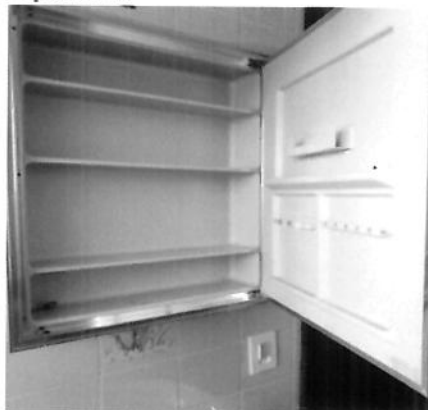
- 13.8 - Espelheira de aço inox em estado regular, com desgaste e com manchas, porém, com espelho e com 01 porta.
- 13.9 - Vaso Sanitário de louça na cor verde em ótimo estado, funcionando; com assento de polipropileno na cor branco(a) em ótimo estado; com válvula de metálico na cor cromado em ótimo estado, funcionando.

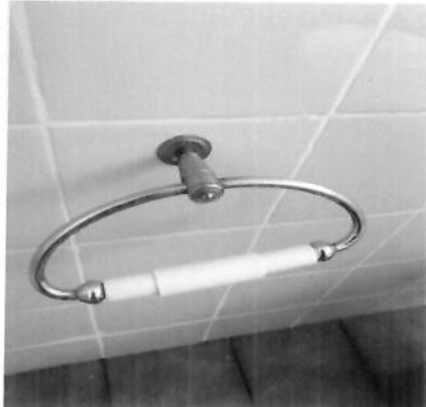
- 13.10 - Porta Papel Higiênico na cor cromado em ótimo estado.
- 13.11 - Chuveiro de plástico lorenzetti na cor branco(a) em ótimo estado, funcionando.

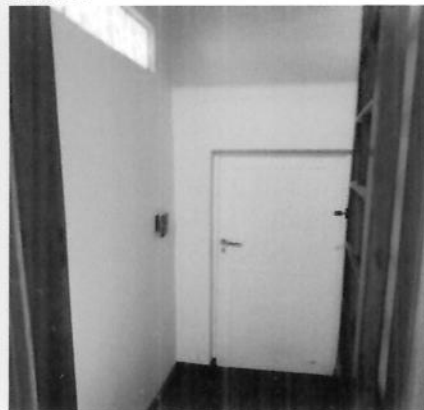
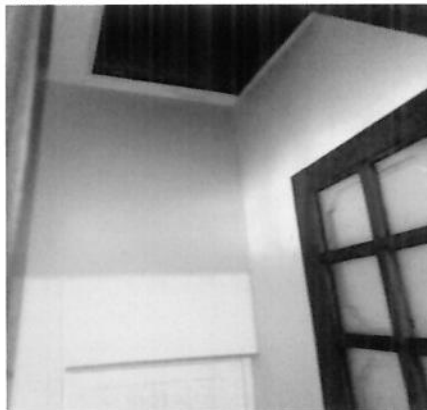
14.1 - Parede na cor branco gelo em ótimo estado com pintura acrílico fosco, com pintura nova, porém, com manchas.

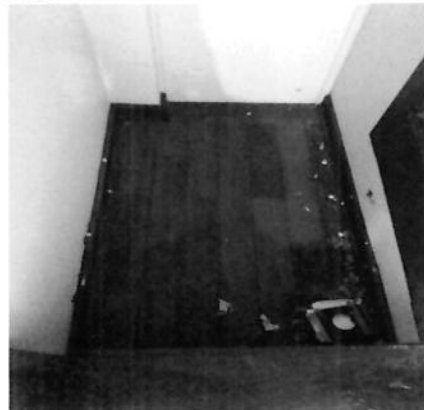
14.2 - Piso de madeira na cor encerada em ótimo estado, sem avarias, porém, sujo e com riscos; com rodapé em estado regular, com desgaste; com soleira de granito na cor bege em estado regular, com manchas.

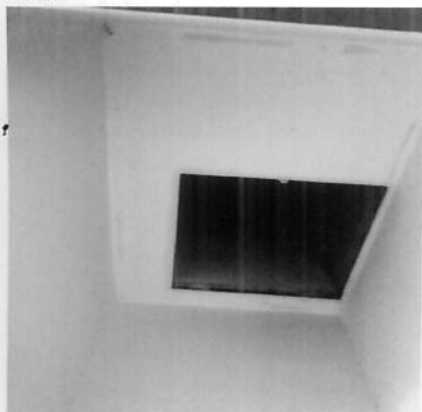
**Teto**

14.3 - Teto de laje na cor branco(a) em ótimo estado com pintura acrílico fosco, sem avarias e com pintura nova; com moldura de gesso em ótimo estado. Obs: Alçapão para soton.

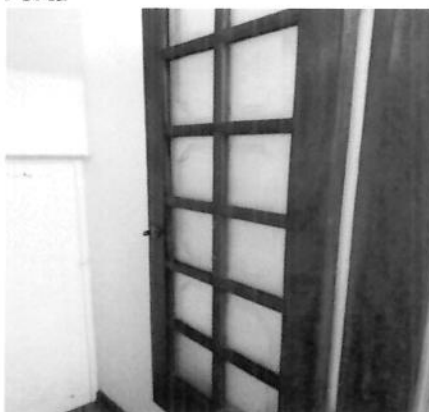
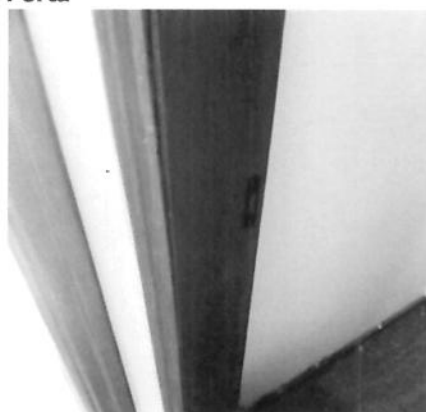
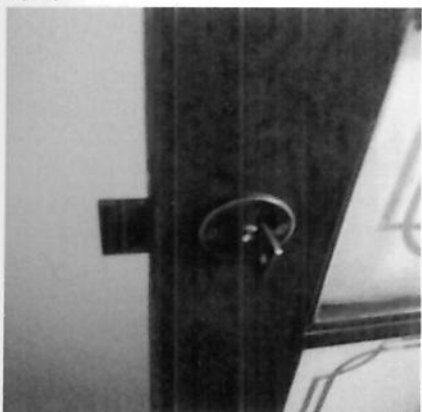
**Porta**

14.4 - Porta de madeira na cor envernizada em ótimo estado, com vidro fosco e com pintura antiga, porém, com desgaste e com imperfeições; com batente em ótimo estado, porém, com desgaste; com fechadura de metálico na cor marrom bronze em estado regular, com desgaste, porém, funcionando e com chave.

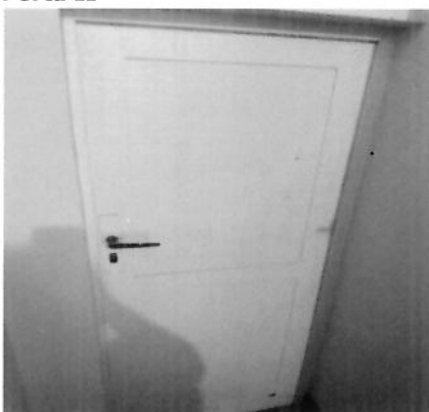
**Porta II**

14.5 - Porta II de metálico na cor branco(a) em estado regular.

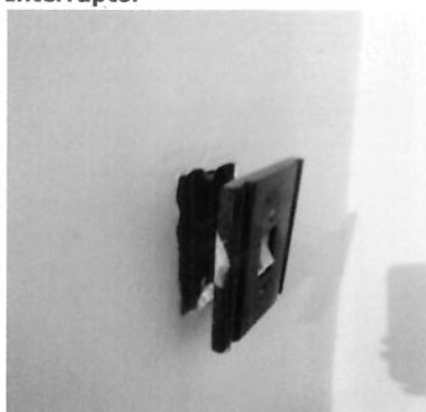
**Interruptor**

14.6 - Interruptor de madeira em estado regular, mau fixada.

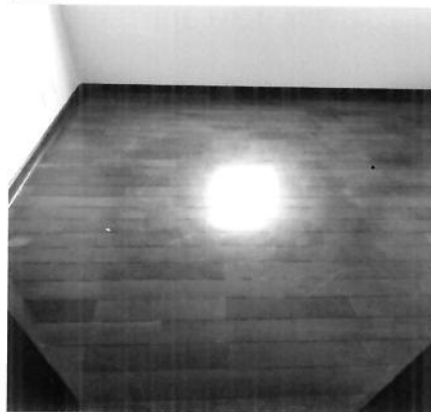
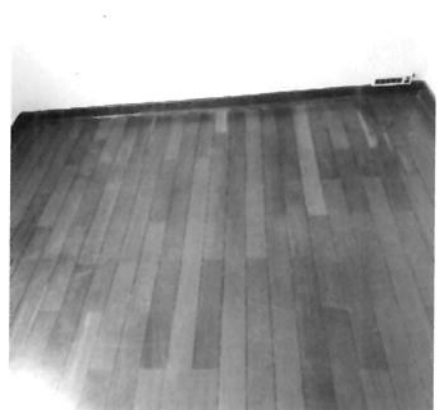
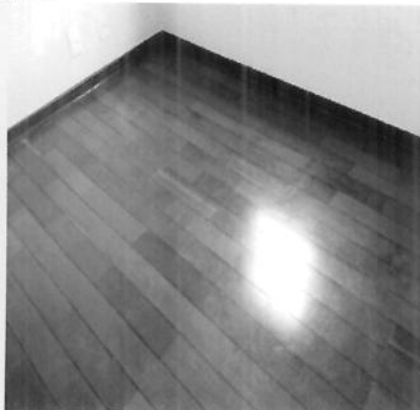
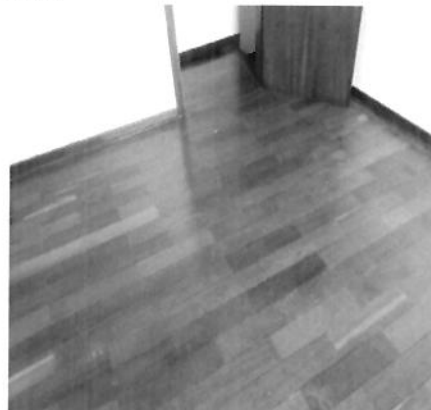
15.2 - Piso de madeira na cor encerada em ótimo estado, sem avarias, porém, sujo e com riscos; com rodapé em estado regular, com desgaste; com soleira de granito na cor bege em estado regular, com manchas.

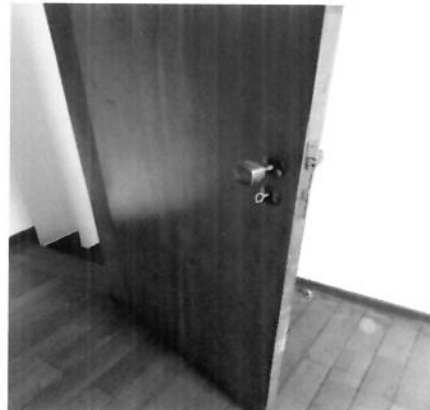
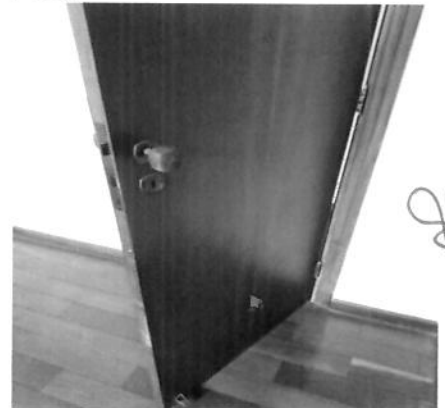
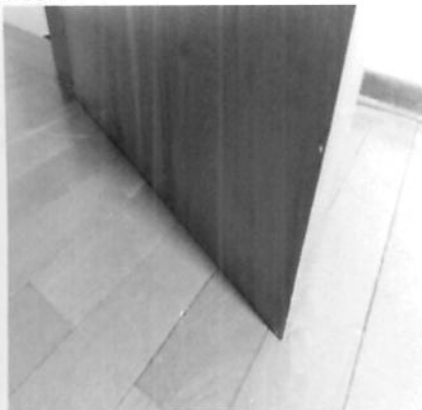
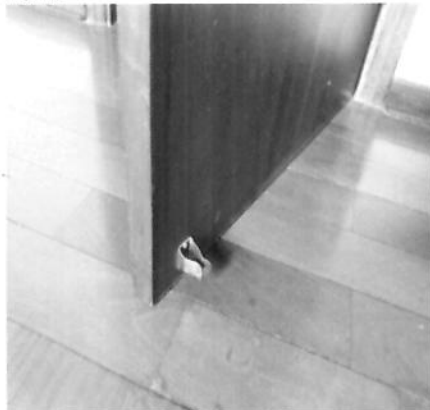
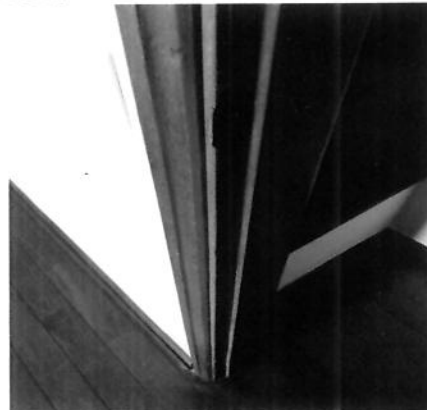
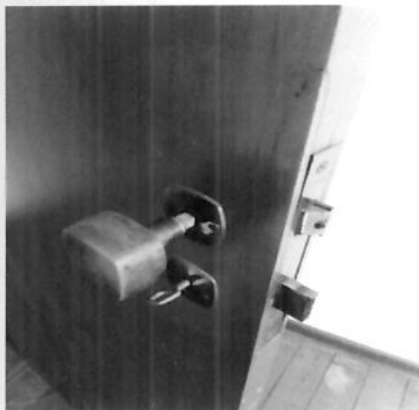
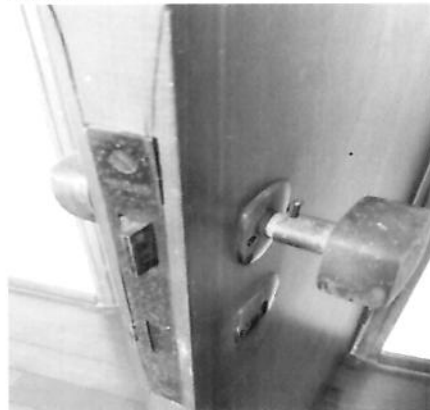
15.4 - Porta de madeira na cor envernizada em ótimo estado, com vidro fosco e com pintura antiga, porém, com desgaste e com imperfeições; com batente em ótimo estado, porém, com desgaste; com fechadura de metálico na cor marrom bronze em estado regular, com desgaste, porém, funcionando e com chave.
