Auto de Vistoria de Entrada

Endereço do imóvel	Rua Sete de Setembro nº 397, Centro, Sorocaba - SP.
Proprietário(a)	Vippar Empreendimentos e Participações Ltda
Locatário(a)	Japauto Comercio de Motocicletas Ltda
Fiadores(as)	Helaine Aparecida da Silva Rossi e Jean Pierre Rossi
Data do laudo	05/11/2019

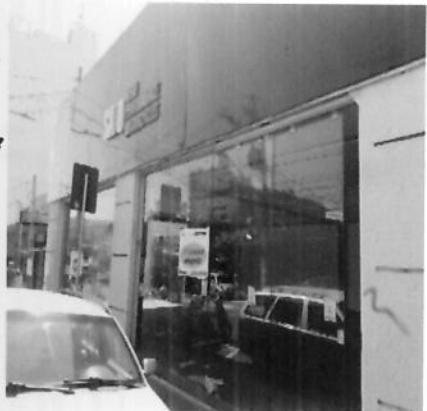
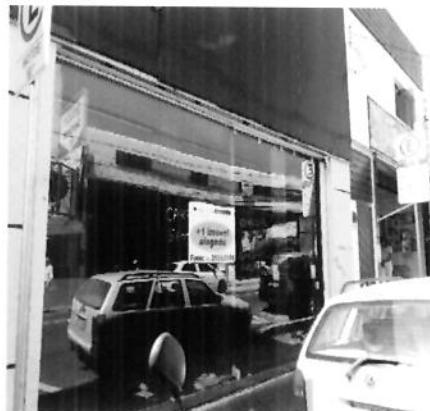
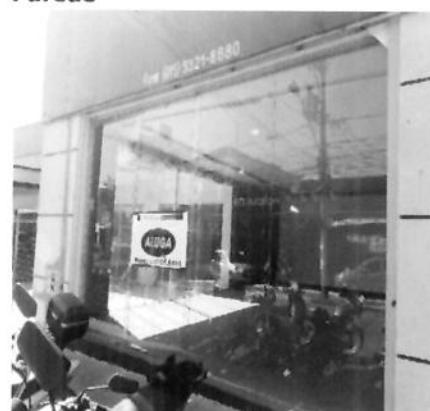
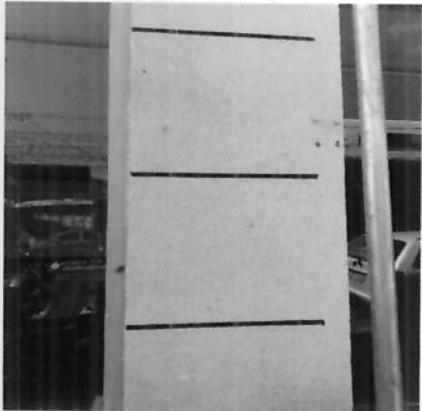
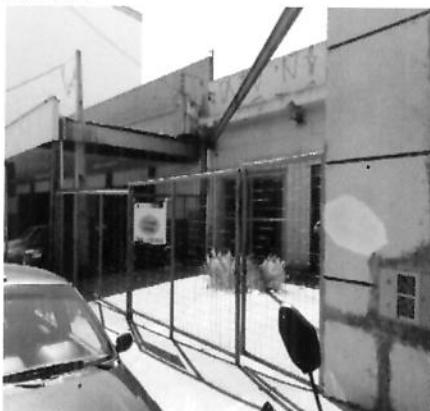
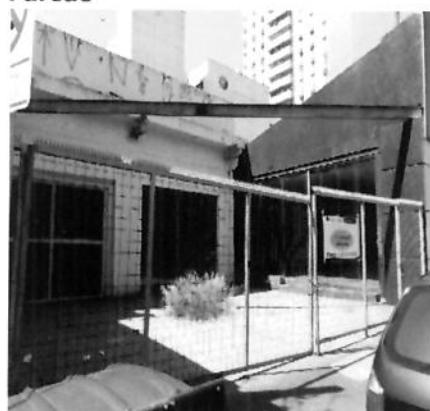
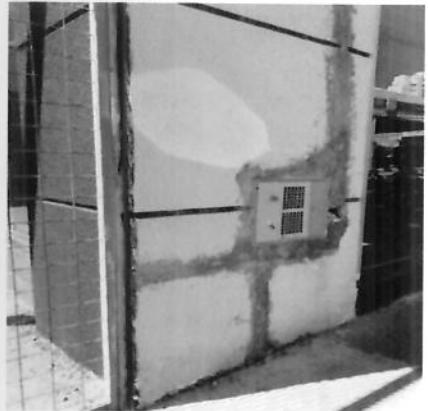
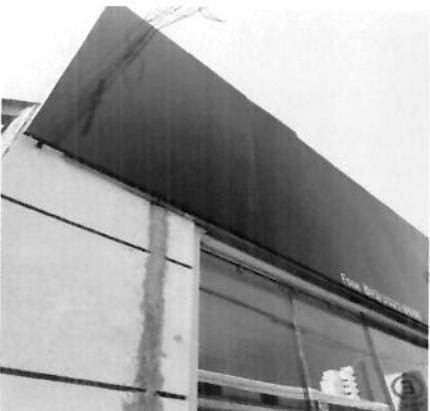
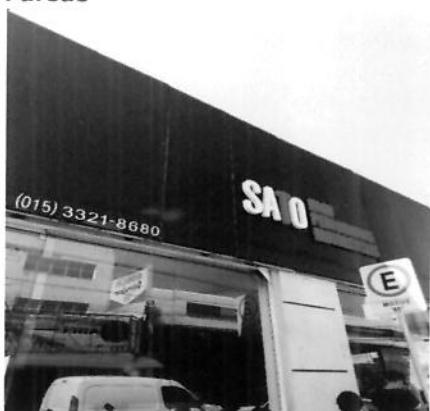
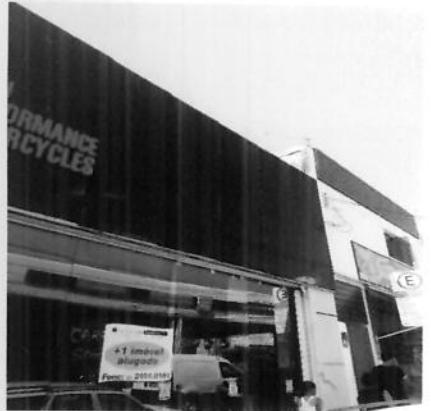
- 1.1 - Parede na cor bege em estado regular, pichado, porém, com textura e com pintura antiga. Obs: Letreiro na cor preta e vermelha com desgastes naturais.
 1.2 - Piso de concreto na cor vermelho em estado ruim com pintura acrílico fosco, com trinca e com manchas, porém, com pintura antiga.

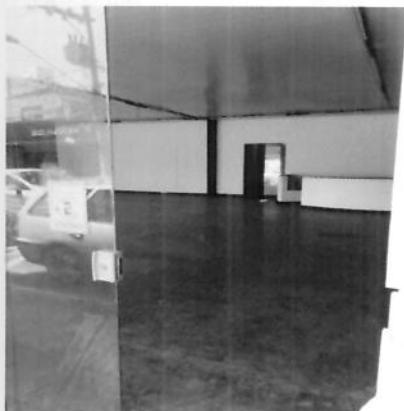
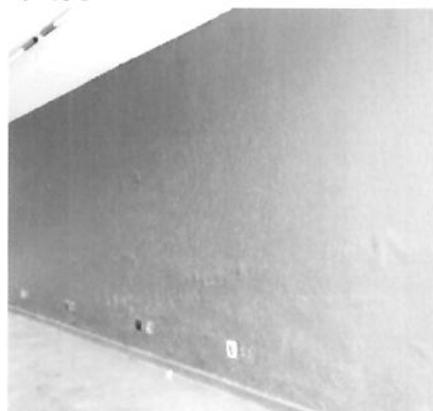
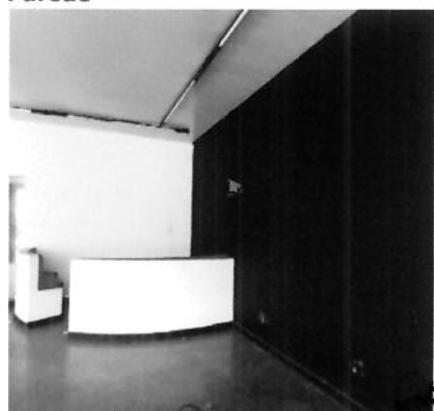
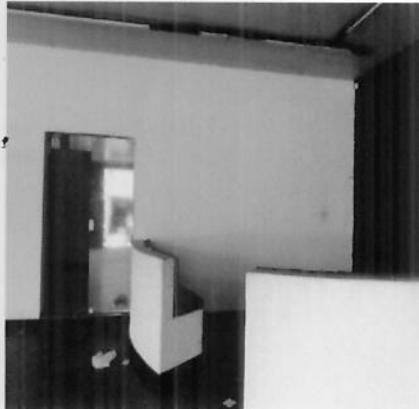
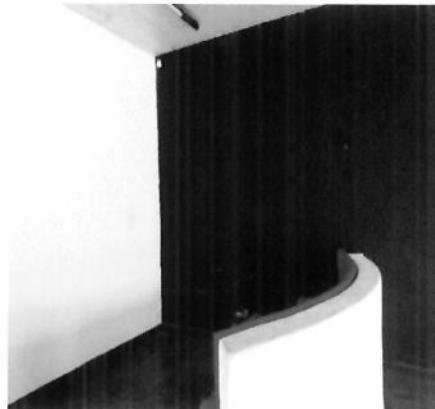
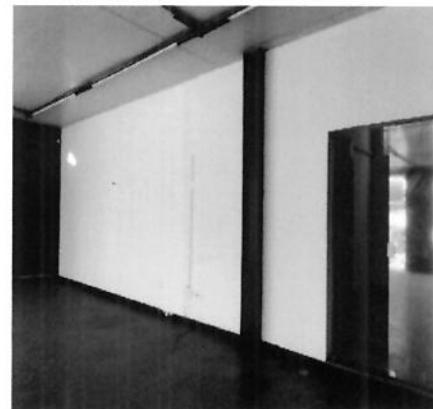
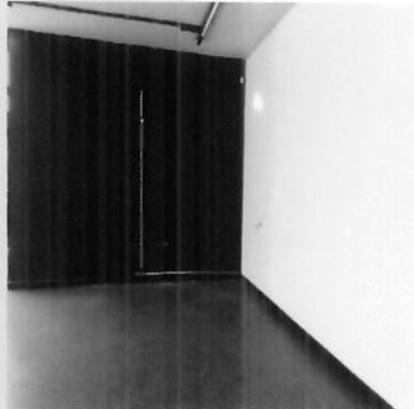
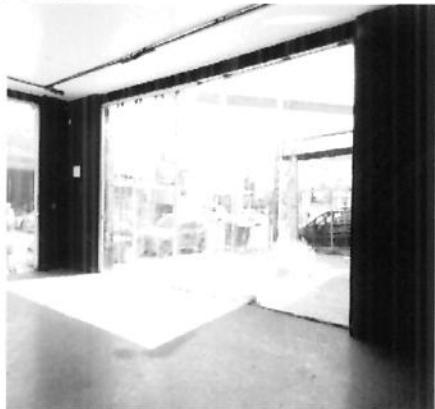
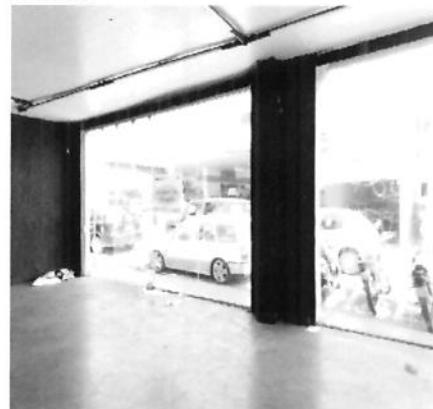
- 2.1 - Parede de textura nas cores branco(a) e preto(a) em estado regular, com riscos e com manchas, porém, com pintura antiga.
- 2.2 - Piso de granelite na cor preto(a) em estado regular, sujo, com desgaste e com manchas; com rodapé de madeira na cor preto(a) em bom estado. Obs: Parte com sofá de alvenaria com revestimento em assento almofadado na cor preta, com desgastes, e avarias. 01 ponto de cavalete hidráulico sem relógio.

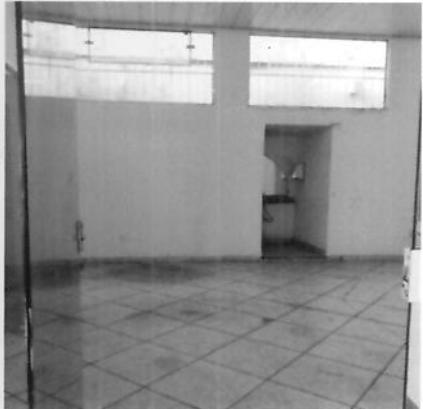
- 3.1 - Parede na cor branco(a) em estado regular, com furos, com desgaste, com infiltrações e com manchas, porém, com pintura antiga.
- 3.2 - Piso de cerâmica em péssimo estado, sujo, com mancha, com risco e com desgaste; com rodapé em estado regular, sujo; com soleira de granito em estado regular.

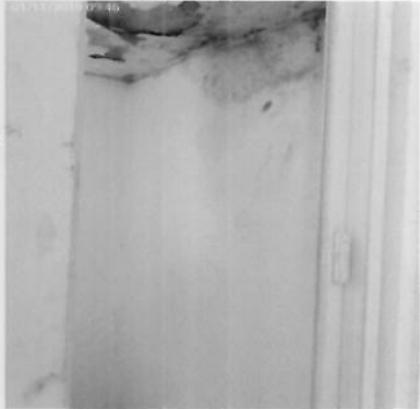
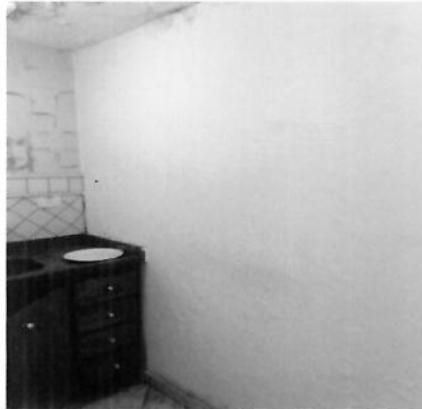
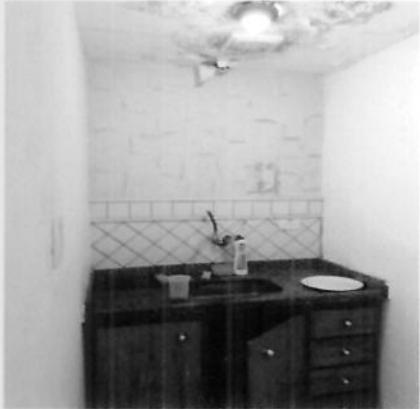
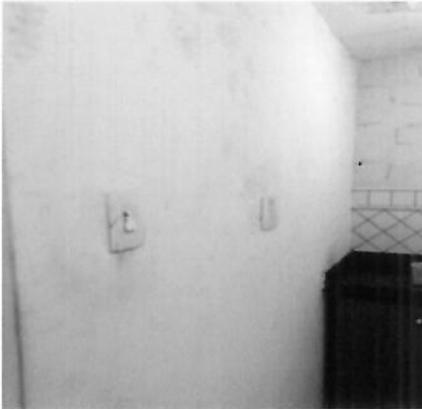
- 4.1 - Parede na cor branco(a) em estado ruim, porém, com pintura antiga; com parte de azulejo na cor branco(a) em bom estado. Obs: Estado crítico de infiltração.

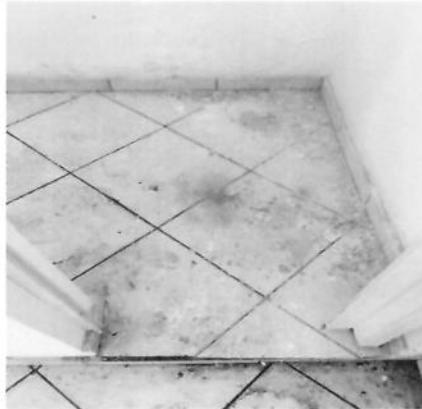
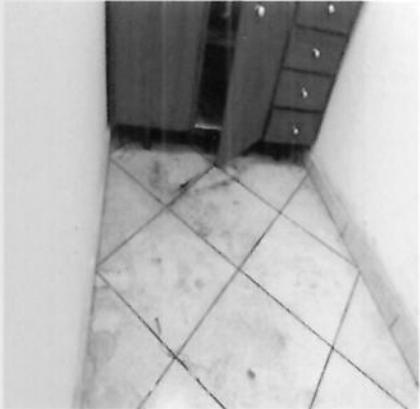
- 4.2 - Piso de cerâmica na cor branco(a) em estado regular, sujo, com desgaste e com manchas; com rodapé em estado regular.
- 4.3 - Teto na cor branco(a) em estado ruim com pintura acrílico fosco, com infiltração, porém, com pintura antiga.

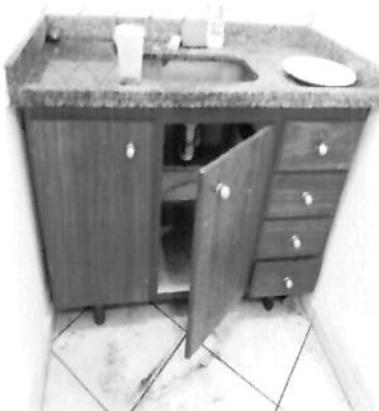
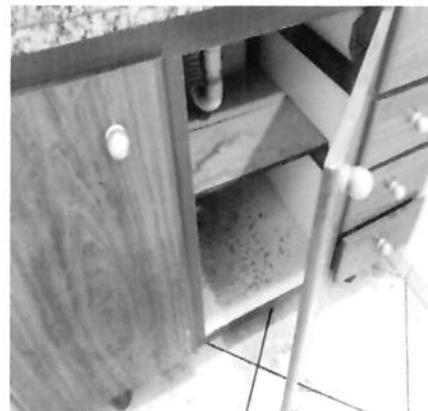
- 4.6 - Armário de mdf na cor mogno em estado ruim, com infiltração, com desgaste, com imperfeições e com manchas; com 2 portas em bom estado; com 6 puxadores em estado regular, Obs: 01 danificado; com gaveta em estado regular.

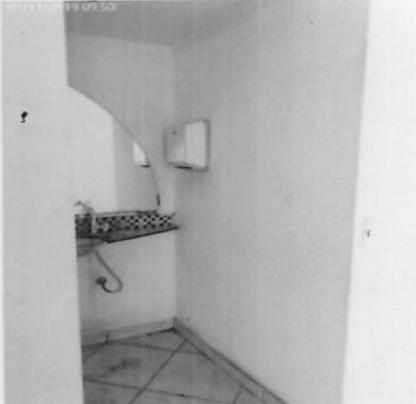
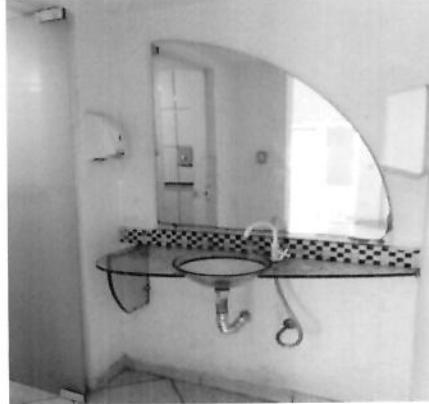
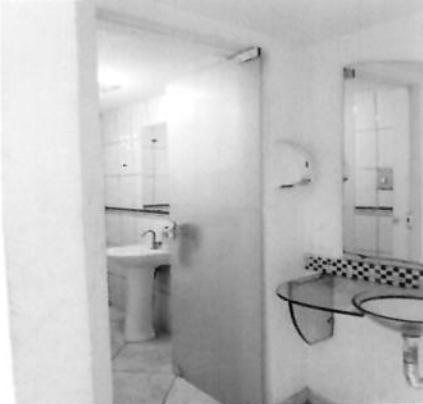
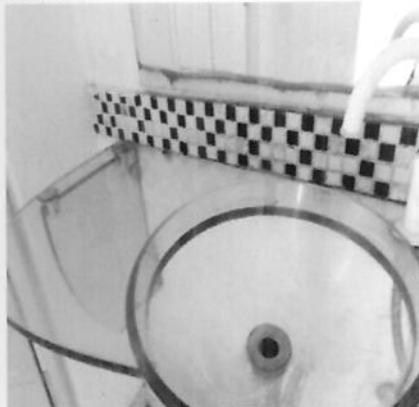
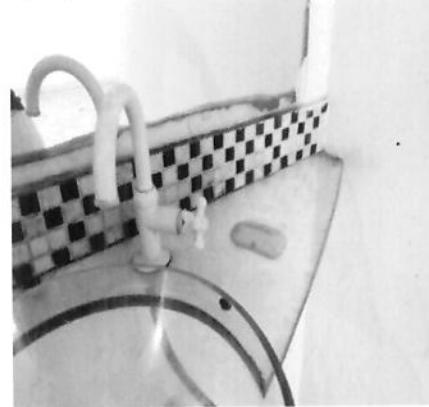
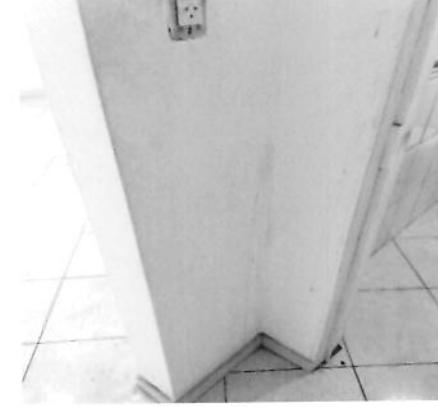
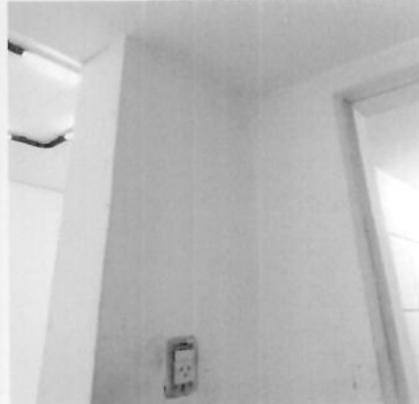
- 5.1 - Parede na cor branco(a) em estado ruim, porém, com pintura antiga; com parte de pastilhas nas cores branco(a) e preto(a) em bom estado.
- 5.2 - Piso de cerâmica na cor branco(a) em estado regular, sujo, com desgaste e com manchas; com rodapé em estado regular.

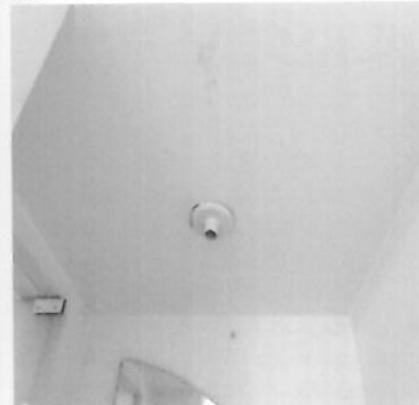
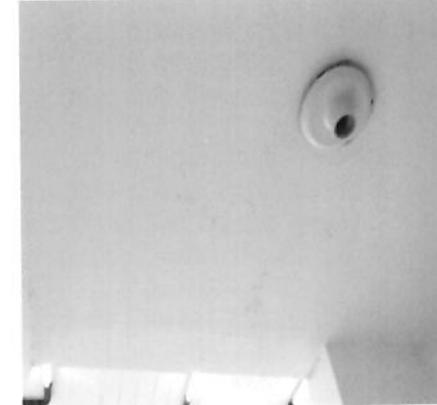
- 5.3 - Teto na cor branco(a) em estado regular com pintura acrílico fosco, com desgaste, com manchas e com manchas de infiltração, porém, com pintura antiga.

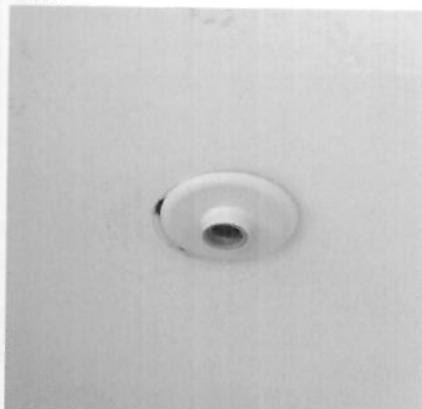
**Plafon**

- 5.9 - Plafon de plástico na cor branco(a) em estado regular, sem lâmpada.
- 5.10 - Interruptor e tomada de plástico na cor branco(a) em estado regular, com mancha e com desgaste, porém, sem espelho. Obs: Sem espelho.

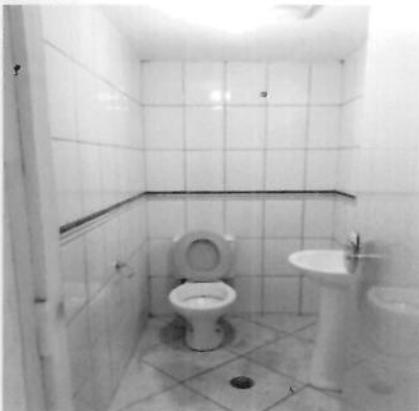
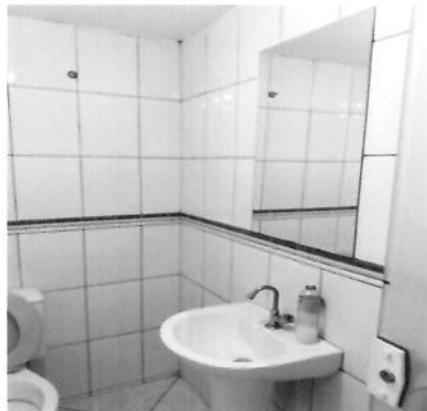
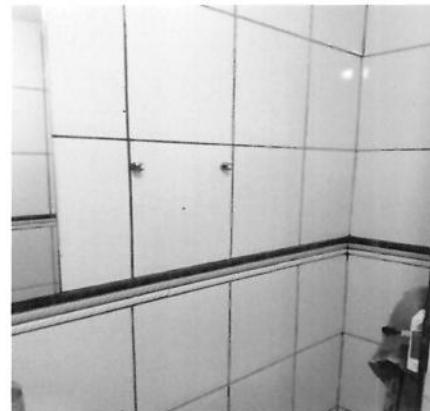
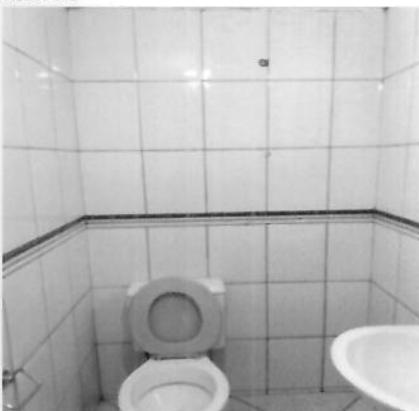
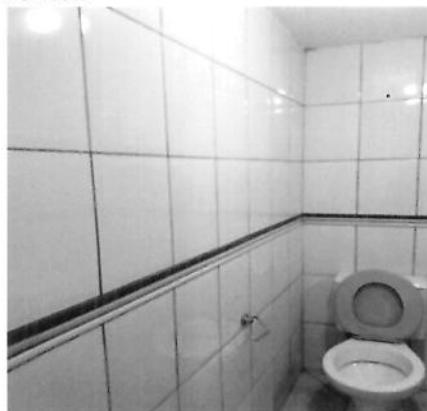
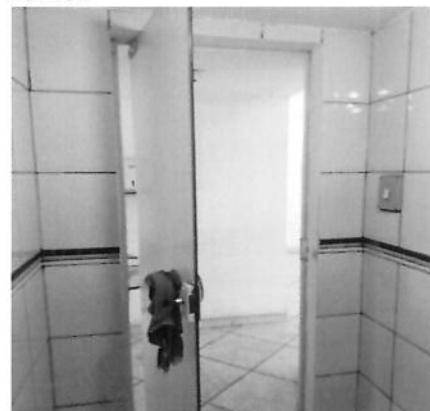
- 6.1 - Parede de cerâmica na cor branco(a) em estado regular, com 03 furos; com parte de cerâmica nas cores branco(a) e cinza em bom estado, Obs: Faixa decorativa.

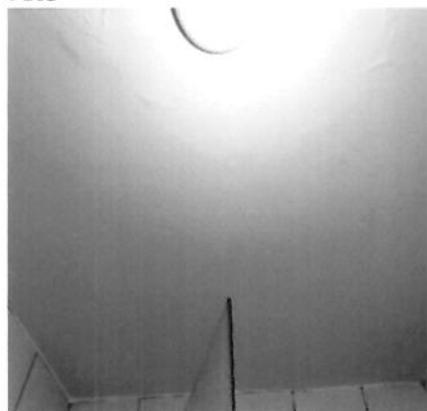
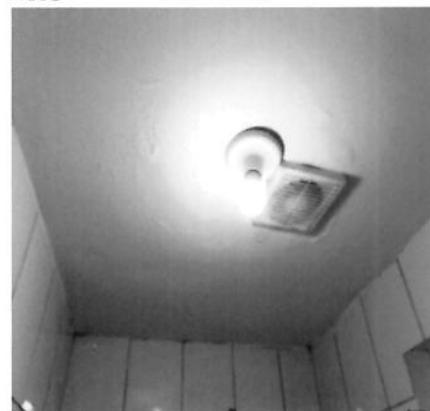
- 6.3 - Teto na cor branco(a) em estado regular com pintura acrílico fosco, com infiltração, porém, com pintura antiga.
- 6.4 - Porta de alumínio/vidro em estado regular; com batente em estado regular; com puxador em estado regular; com fechadura em estado regular; com 1 chave em estado regular.

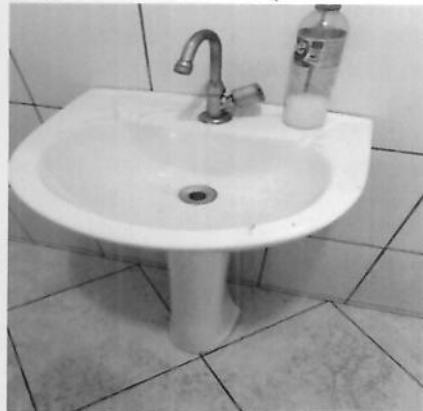
**Cuba**

- 6.5 - Cuba na cor branco(a) em bom estado, com coluna, porém, sujo e sendo 01 torneira simples metálica funcionando com vazamento.
- 6.6 - Espelho em estado regular, com desgaste, porém, fixo na parede.

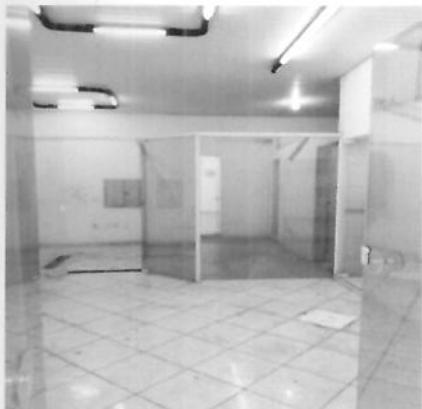
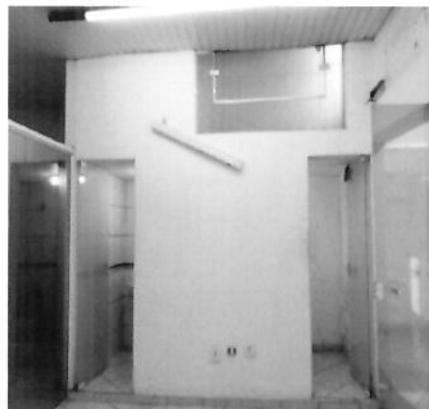
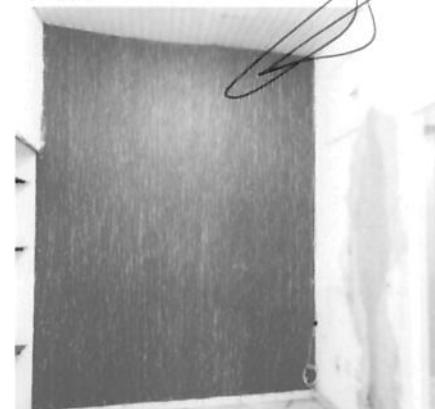
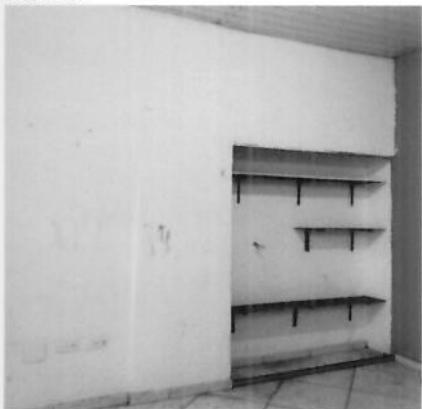
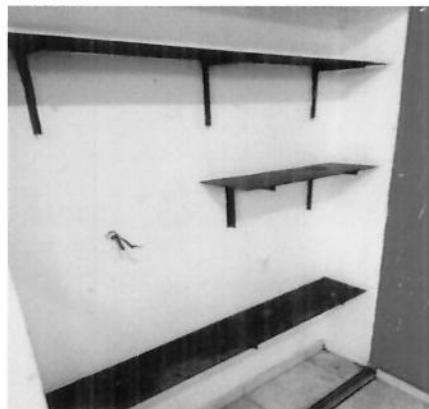
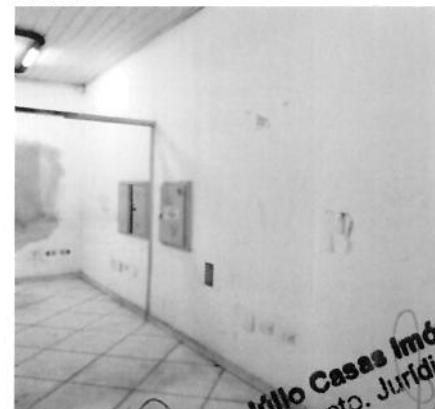
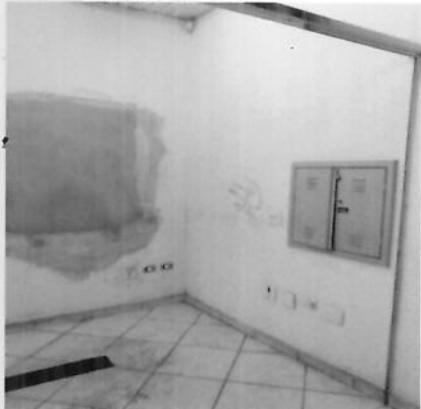
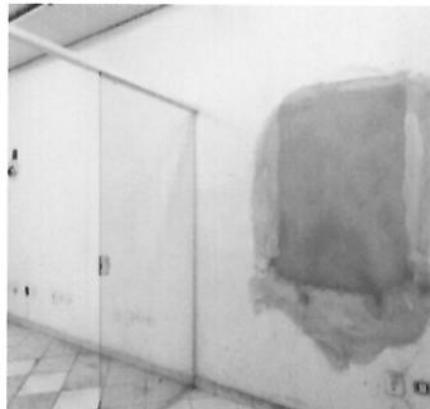
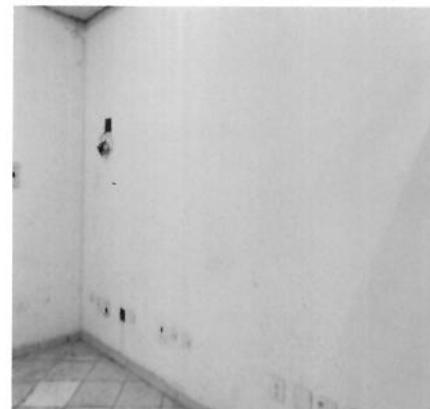
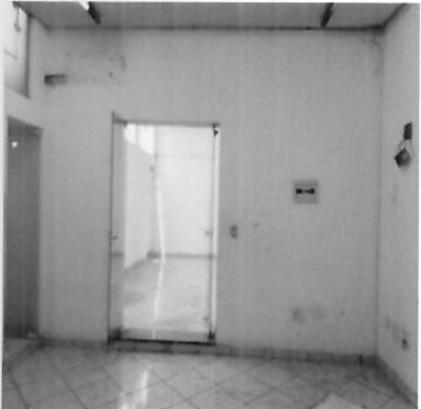
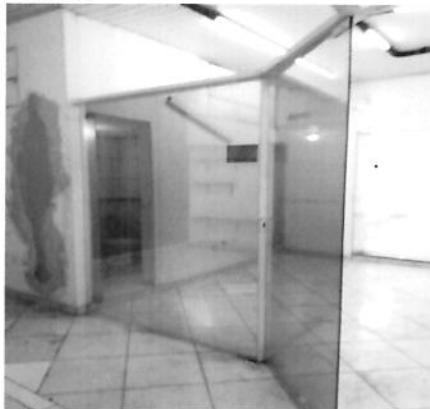
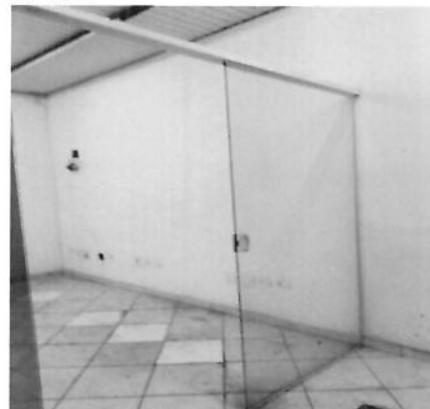
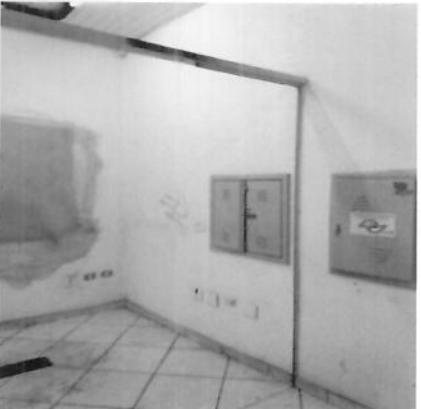
7.1 - Parede na cor branco(a) em estado regular, com furos, porém, com pintura antiga; com parte em estado regular, porém, vidro fumê; com parte de textura na cor vermelho em estado regular, Obs: Divisórias de alumínio com fechamento em vidro, com partes faltantes.

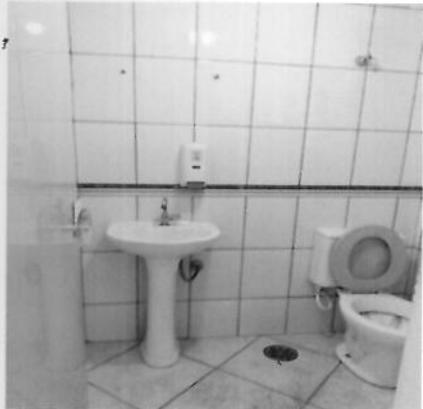
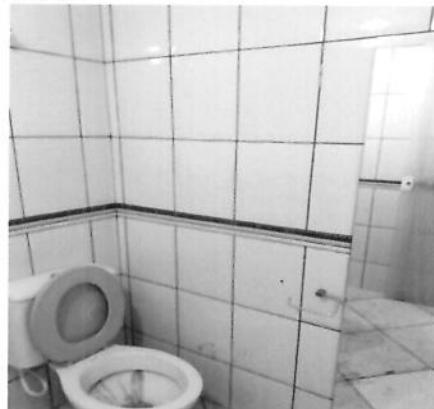
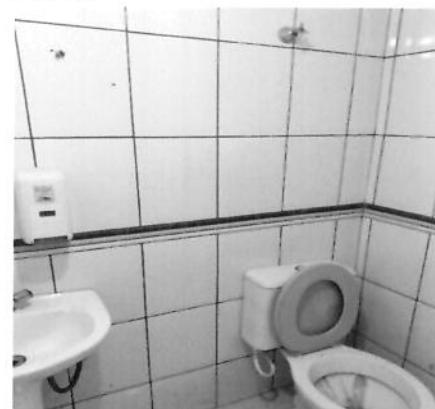
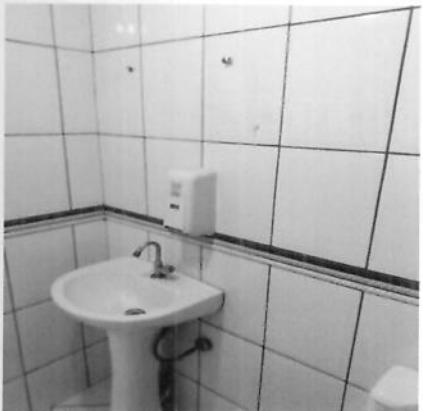
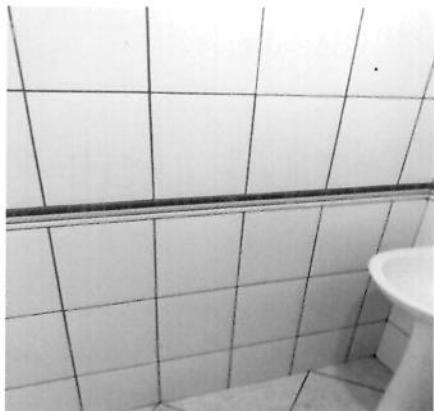
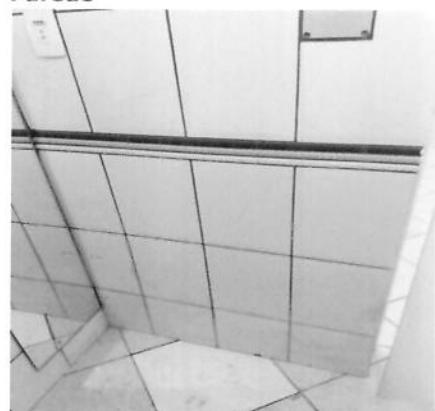
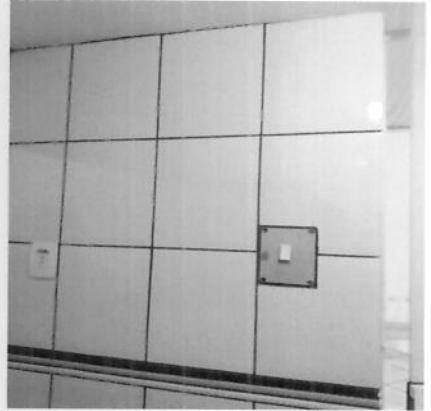
8.1 - Parede de cerâmica na cor branco(a) em estado regular, com 03 furos; com parte de cerâmica nas cores branco(a) e cinza em estado regular, Obs: Faixa decorativa.

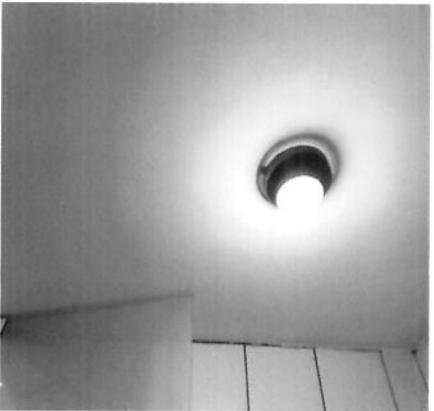
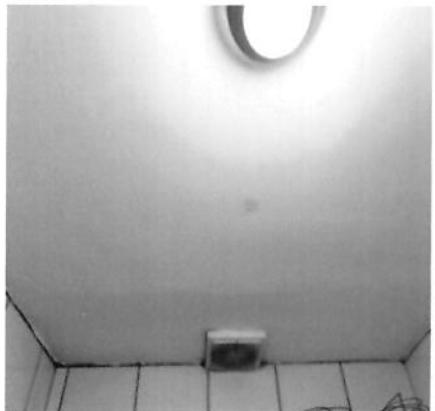
8.3 - Teto na cor branco(a) em estado regular com pintura acrílico fosco, com infiltração, porém, com pintura antiga.

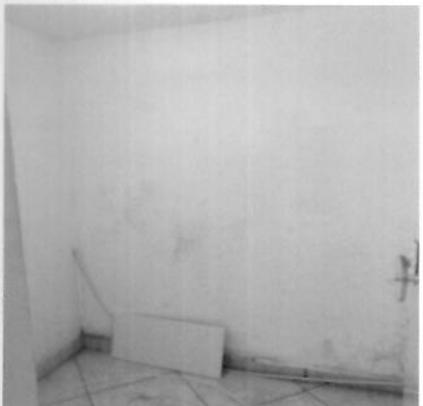
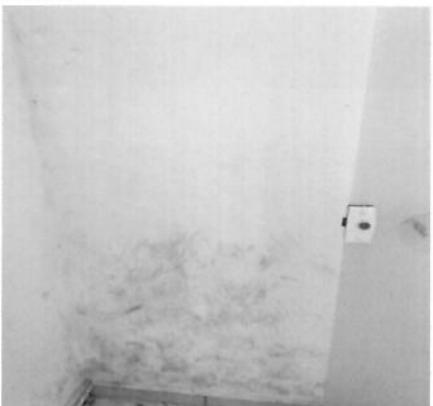
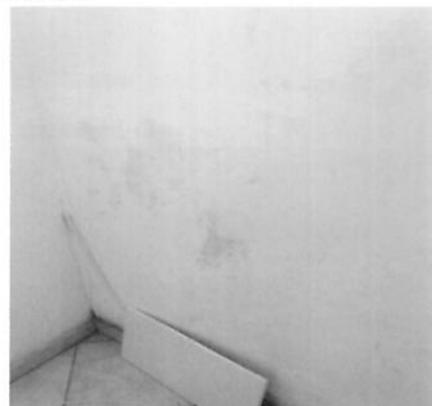
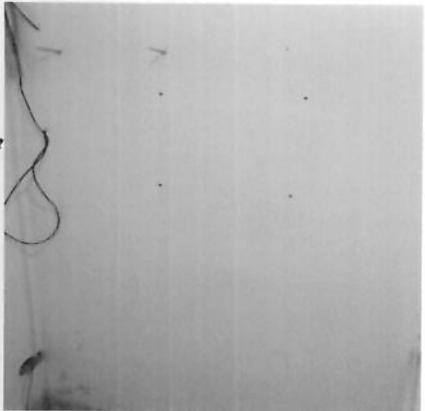
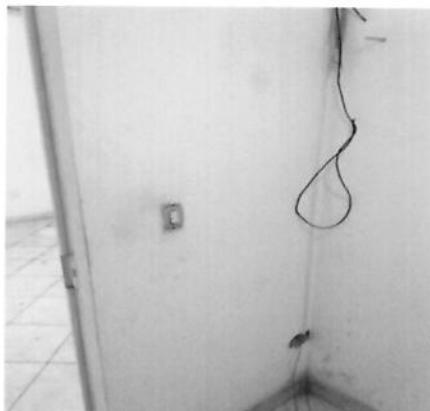
- 9.1 - Parede na cor branco(a) em estado regular, com infiltração, porém, com pintura antiga.
 9.2 - Piso de cerâmica na cor branco(a) em estado regular, sujo; com rodapé em bom estado.
 9.3 - Teto na cor branco(a) em estado regular com pintura acrílico fosco, com infiltração, porém, com pintura antiga.
 9.4 - Porta de alumínio/vidro em estado regular; com batente em estado regular; com puxador em estado regular; com fechadura em estado regular.
 9.5 - Luminária de metálico na cor cinza em estado regular, mau fixada, porém, funcionando e com lâmpadas.
 9.6 - Interruptor de plástico na cor branco(a) em estado regular, com manchas. Obs: Sem espelho.

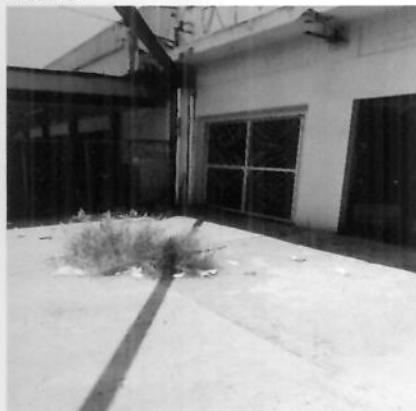
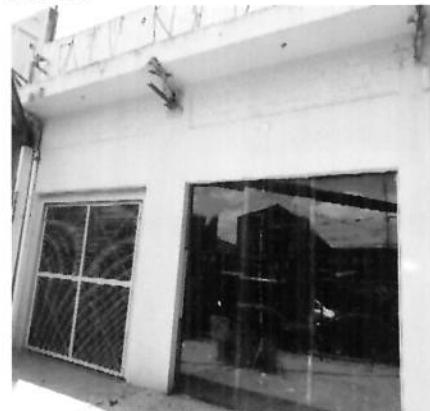
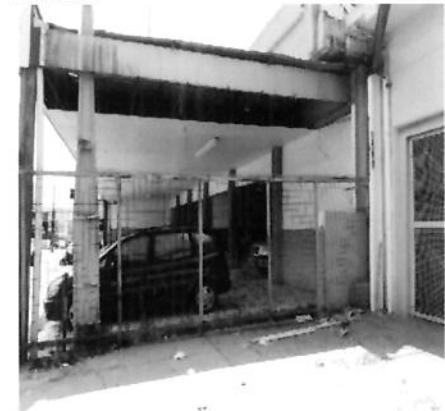
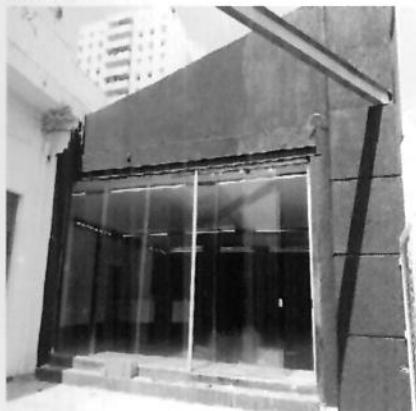
- 10.1 - Parede nas cores preto(a) e bege em estado regular, pichado, porém, com textura e com pintura antiga.
- 10.2 - Piso de concreto na cor vermelho em estado ruim com pintura acrílico fosco, sujo, com trinca, com imperfeições, com manchas e com matos, porém, com pintura antiga.
- 10.3 - Portão de metálico em estado regular, desalinhada, com desgaste e com pontos de ferrugem, porém, funcionando, com correntes, cadeado médio com chave e com 02 partes de abrir.

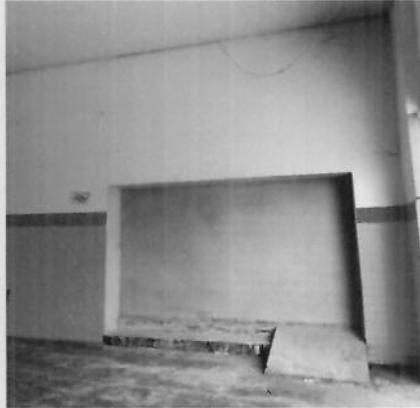
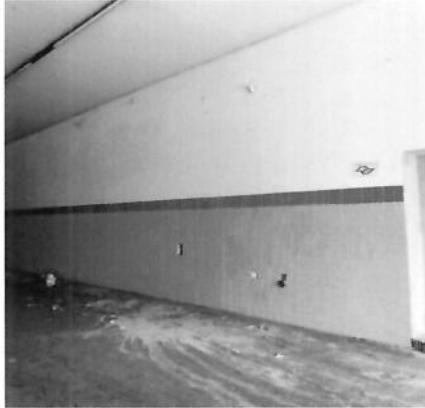
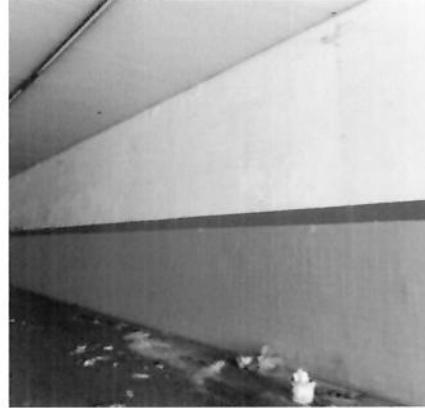
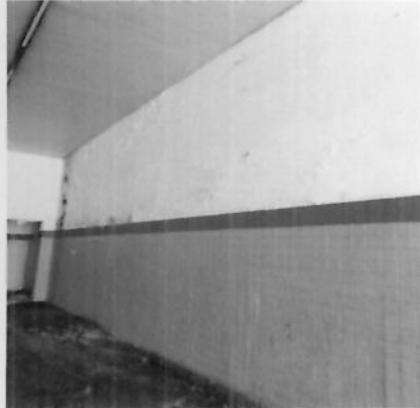
- 11.1 - Parede na cor branco(a) em estado regular, com infiltração, com desgaste e com manchas, porém, com pintura antiga; com parte de azulejo nas cores vermelho e amarelo em estado regular.

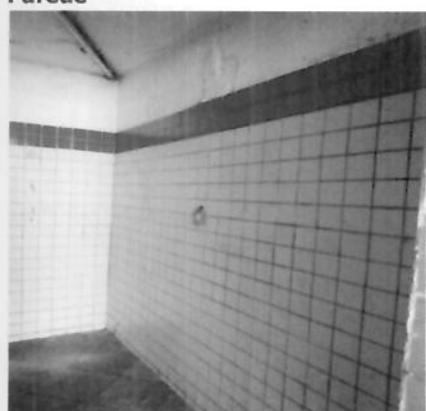
12.1 - Parede nas cores branco(a) e vermelho em estado regular, com infiltração, com desgaste e com manchas, porém, com pintura antiga; com parte de azulejo nas cores vermelho e amarelo em estado regular.

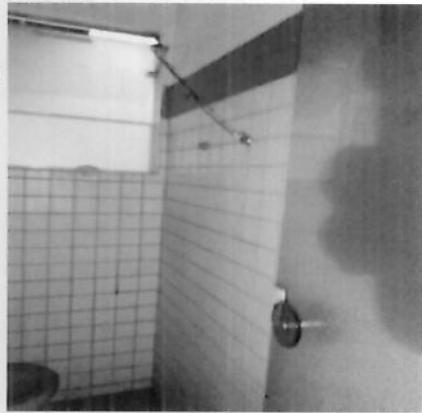
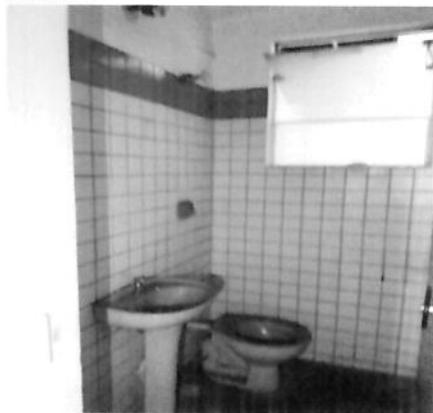
13.1 - Parede nas cores branco(a) e vermelho em estado regular, com infiltração, com desgaste e com manchas, porém, com pintura antiga; com parte de azulejo nas cores vermelho e amarelo em estado regular.

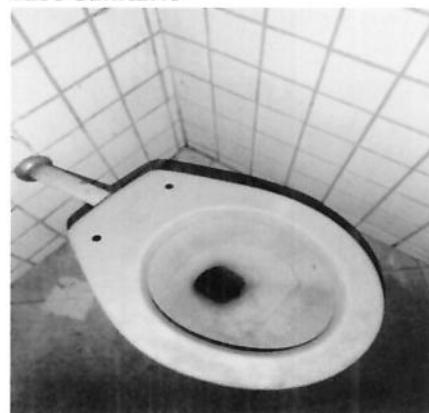
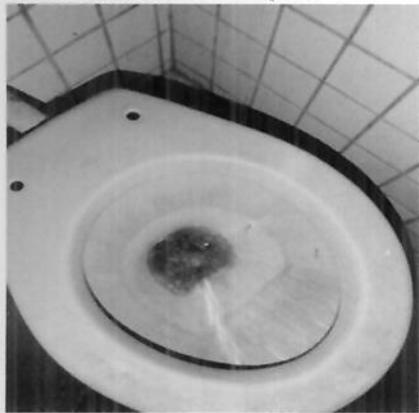
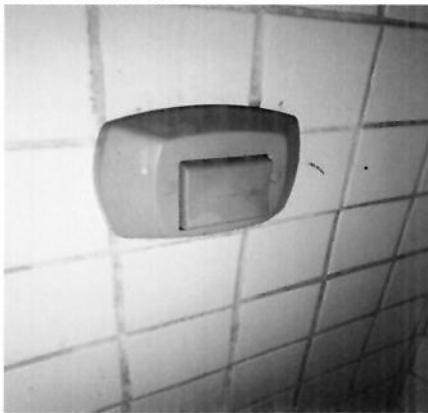
**Vaso Sanitário**

13.7 - Vaso Sanitário de louça na cor cinza em estado regular, sujo, com desgaste e com manchas; com assento do vaso de plástico na cor cinza em estado regular, sujo, com desgaste e com manchas; com válvula na cor cinza em estado regular, emperrada, porém, funcionando e sem vazamento.

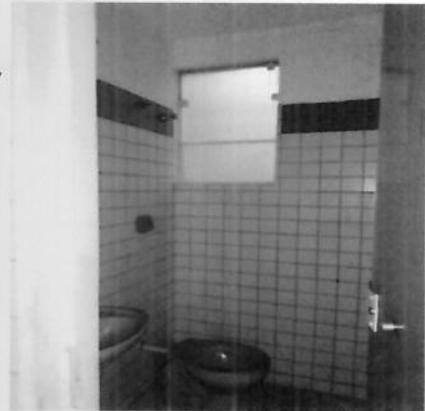
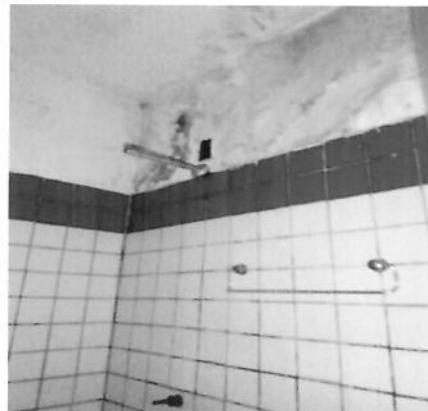
14.1 - Parede nas cores branco(a) e vermelho em estado regular, com infiltração, com desgaste e com manchas, porém, com pintura antiga; com parte de azulejo nas cores vermelho e amarelo em estado regular.

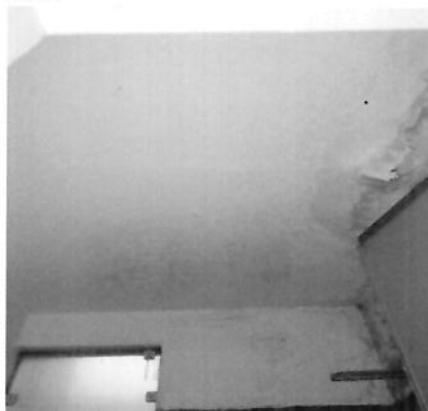
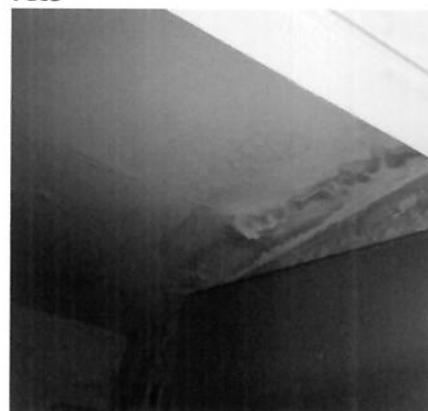
14.3 - Teto de laje na cor branco(a) em estado regular com pintura acrílico fosco, com desgaste, com infiltrações e com manchas, porém, com pintura antiga.

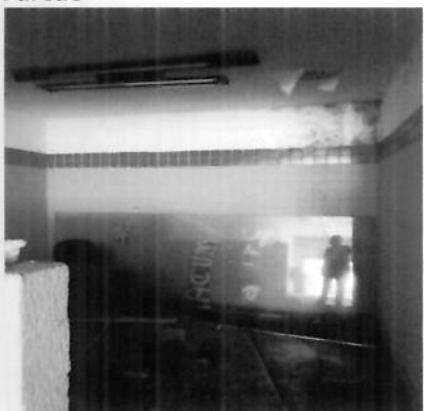
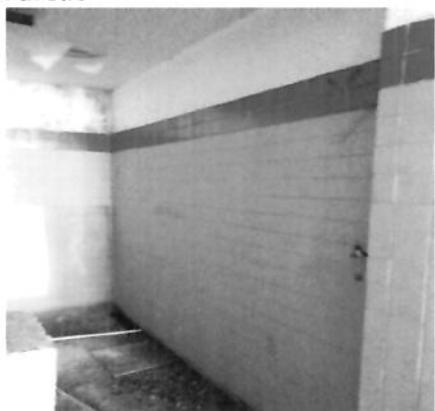
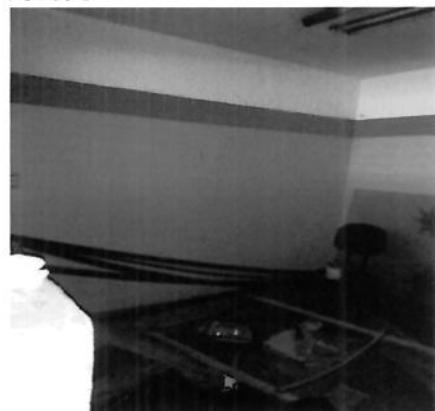
15.1 - Parede de azulejo nas cores branco(a) e amarelo em estado regular, com infiltração, com desgaste e com manchas, porém, com pintura antiga.

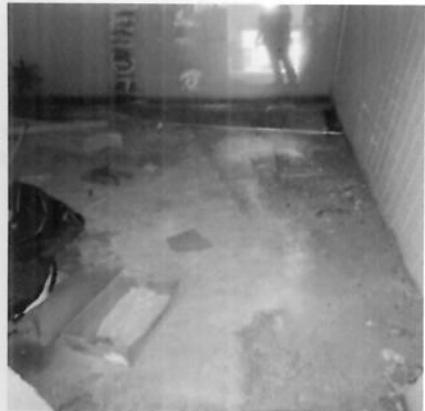
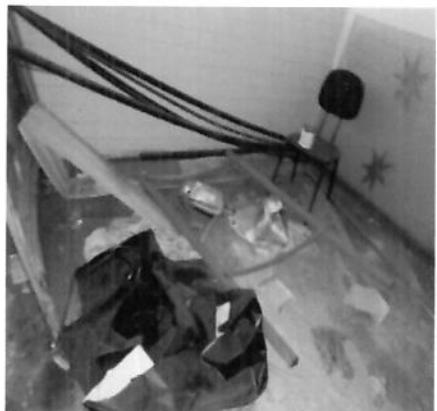
15.2 - Piso de concreto na cor preto(a) em estado regular, sujo, com desgaste e com manchas. Obs: Diversos itens in loco.

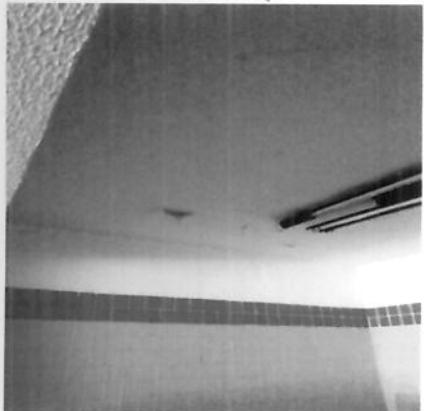
**Teto**

15.3 - Teto de laje na cor branco(a) em estado regular com pintura acrílico fosco, com desgaste, com infiltrações e com manchas, porém, com pintura antiga.

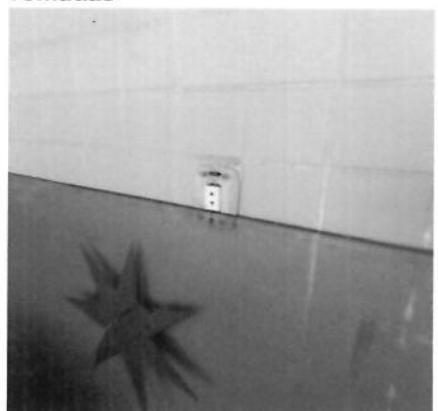
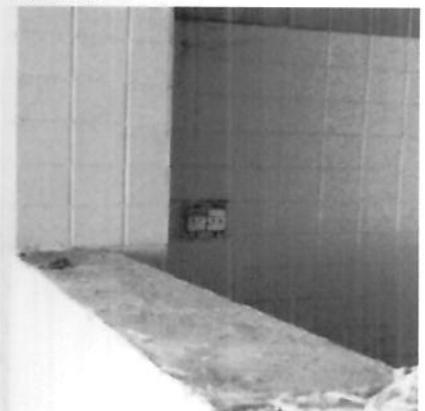
**Tomadas**

15.5 - 2 Tomadas de plástico em estado regular, com desgaste, sem acabamento e com manchas.

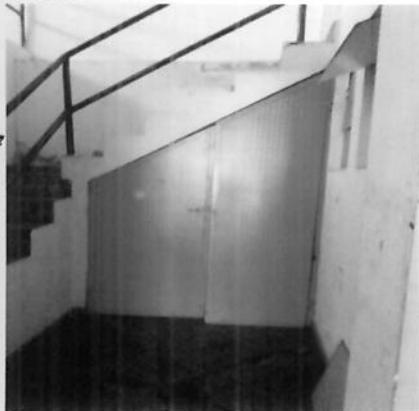
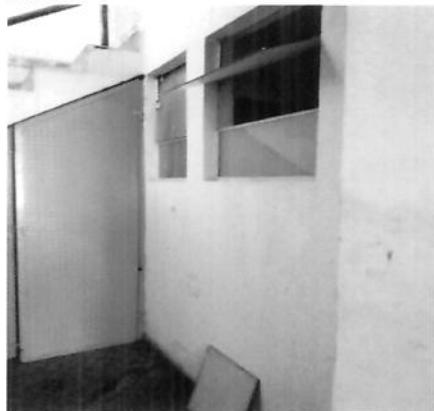
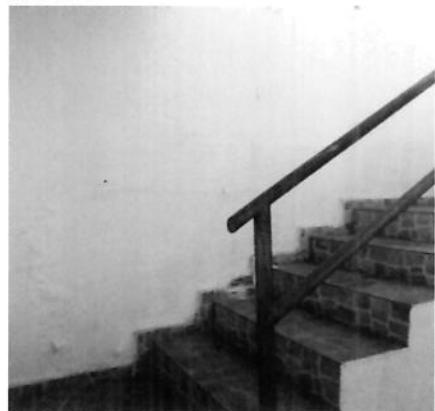
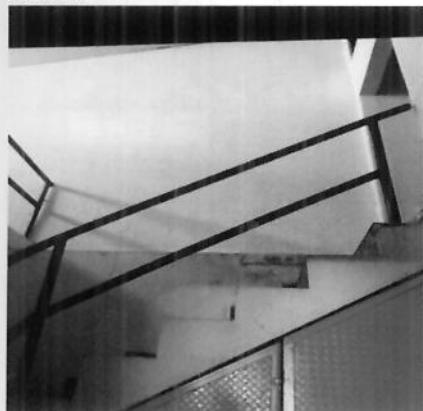
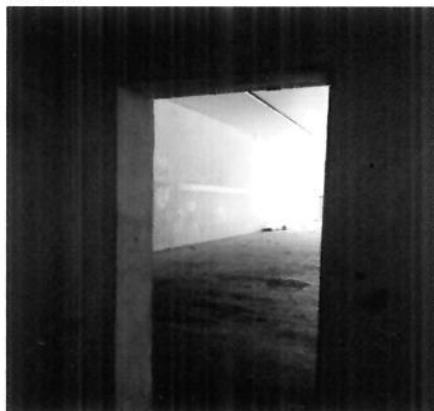
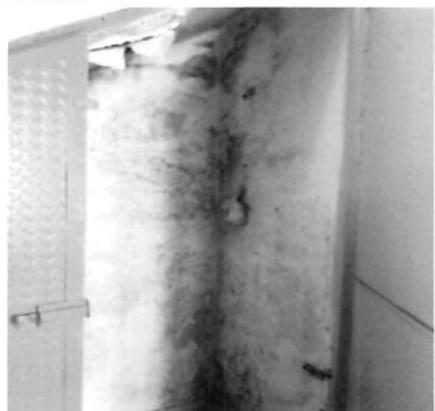
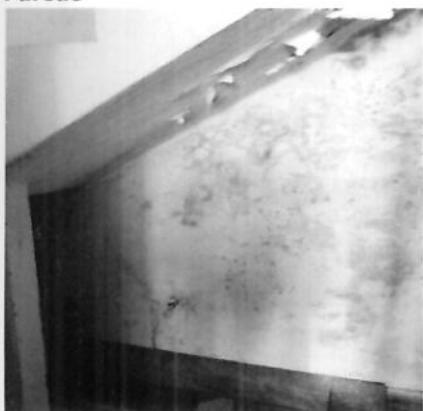
- 16.1 - Parede de textura na cor branco(a) em estado regular com pintura acrílico fosco, com desgaste e com manchas, porém, com pintura antiga.
- 16.2 - Piso de cerâmica na cor cinza em estado regular, sujo, com desgaste, com imperfeições e com manchas, porém, com corrimão; com ralo de inox em estado regular, sujo, com desgaste e com manchas; com rodapé em estado regular.
- 16.3 - Porta de metálico na cor amarelo em estado regular, com desgaste e com manchas, porém, com trincos e com 02 partes de abrir.

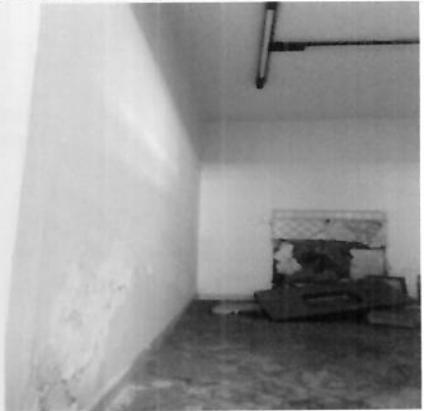
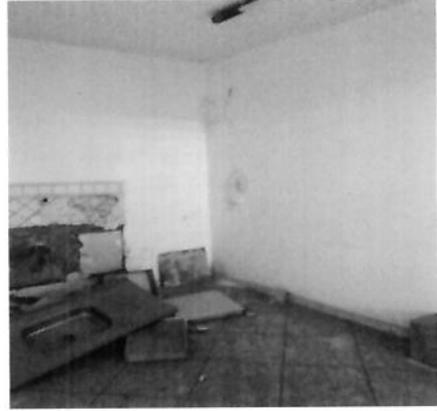
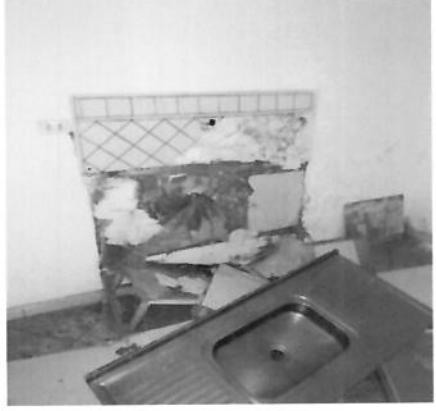
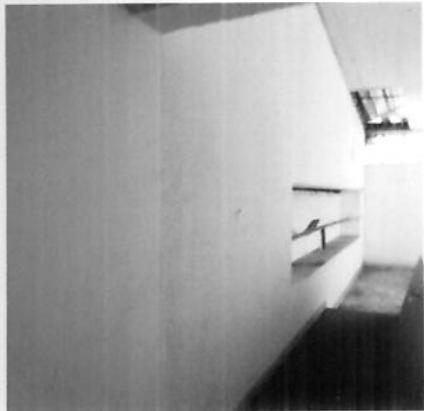
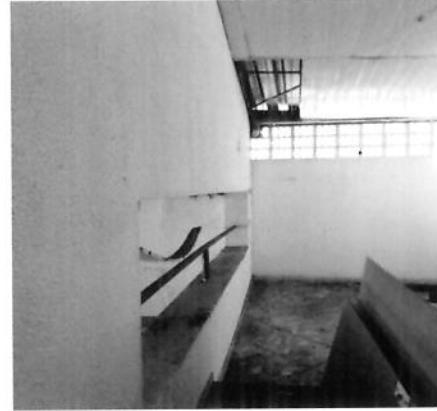
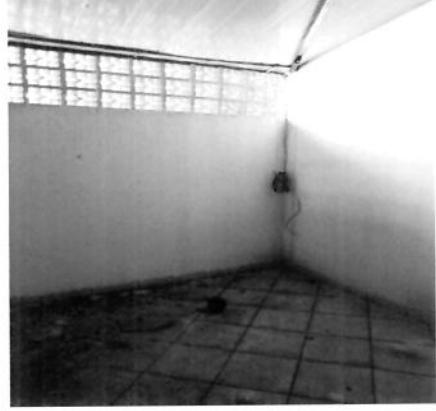
17.1 - Parede de textura na cor branco(a) em estado regular com pintura acrílico fosco, com desgaste, com infiltrações e com manchas, porém, com pintura antiga.
