Auto de Vistoria de Entrada

Endereço do imóvel Avenida Adolpho Massaglia, 800, Apto 306, Bloco 12, Vossoroca, Votorantim - SP.
Proprietário(a) Denise Fatima Porces Gomes
Locatário(a) Gabriel Honorato de Carvalho
Fiadores(as) Benedito Agostinho de Carvalho e Vera Lúcia Honorato de Carvalho
Data do laudo 27/01/2020

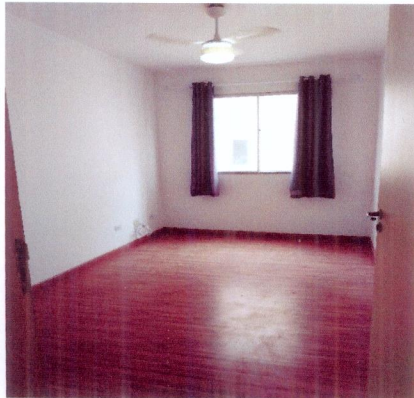
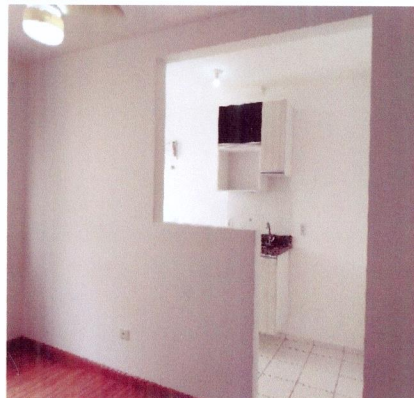
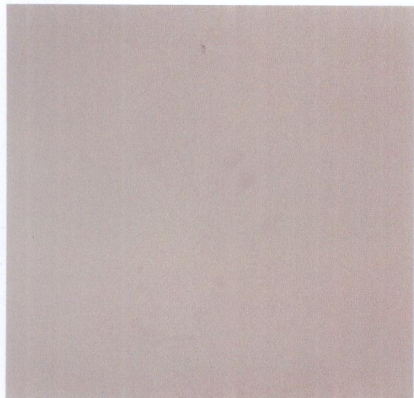
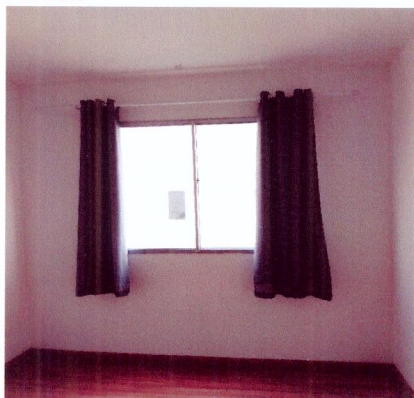
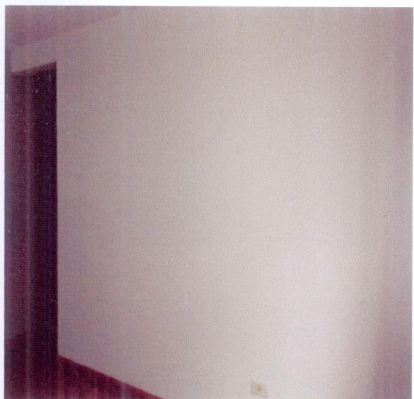
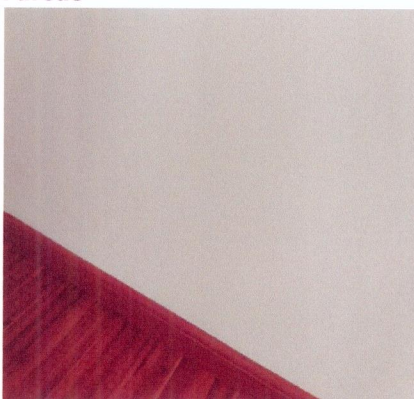
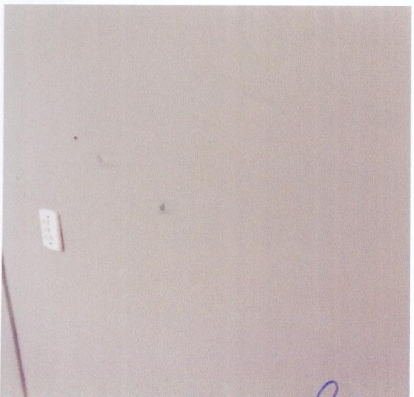
- 1.1 - Parede na cor branco(a) em estado regular com pintura acrílico fosco, com manchas, porém, com pintura antiga; com parte na cor cinza em estado regular com pintura acrílico fosco, com manchas, porém, com pintura antiga.

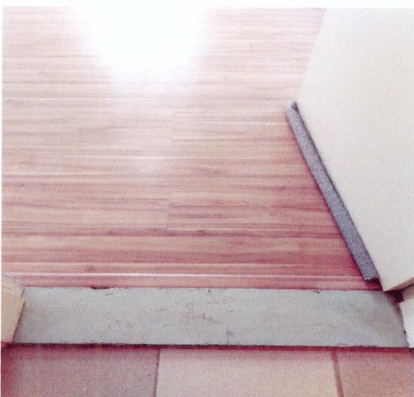
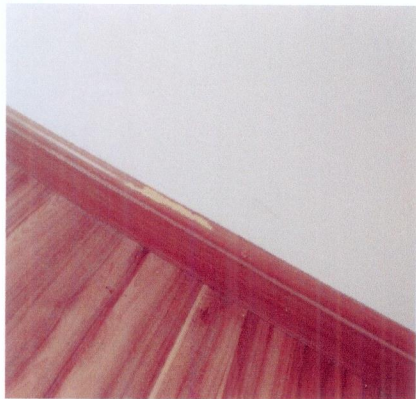
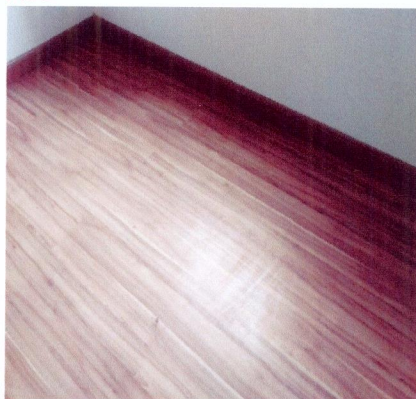
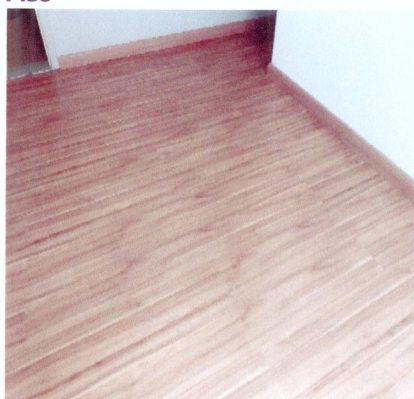
- 1.2 - Piso de laminado na cor marrom em estado regular, empoeirado e com riscos; com rodapé em estado regular, com desgaste; com soleira de pedra ardósia na cor cinza em estado regular, com desgaste e com manchas.

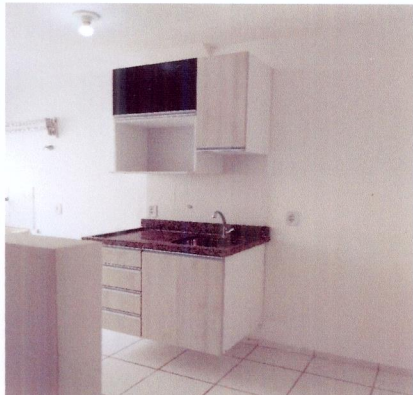
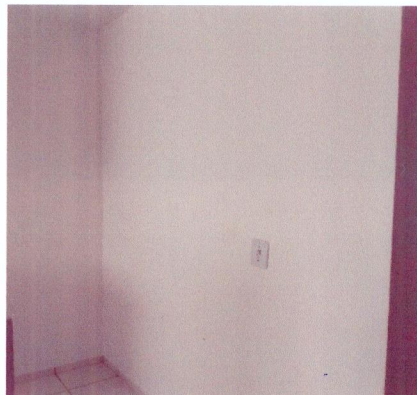
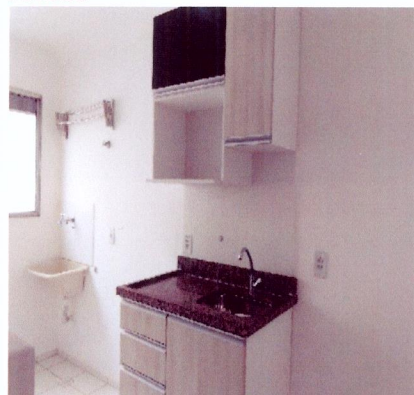
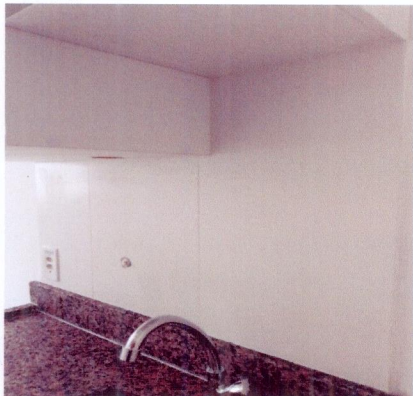
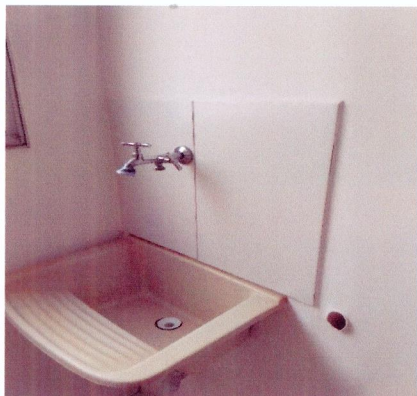
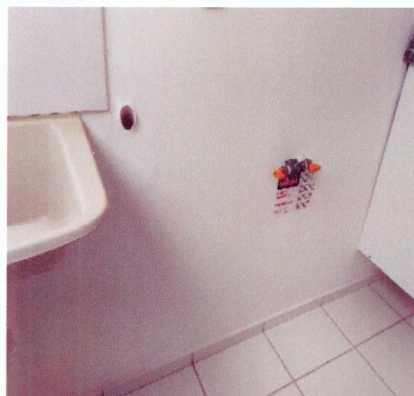
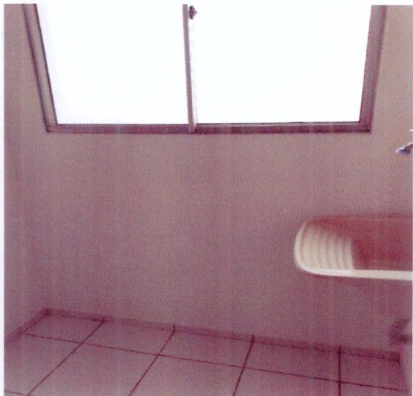
- 2.1 - Parede na cor branco(a) em estado regular com pintura acrílico fosco, com manchas, porém, com pintura antiga; com parte de azulejo na cor branco(a) em estado regular.

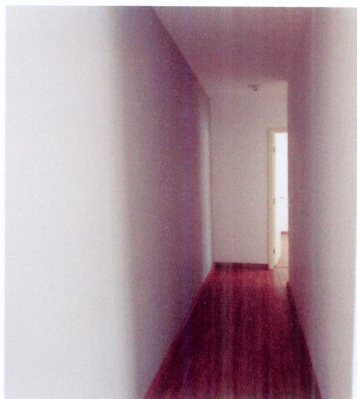
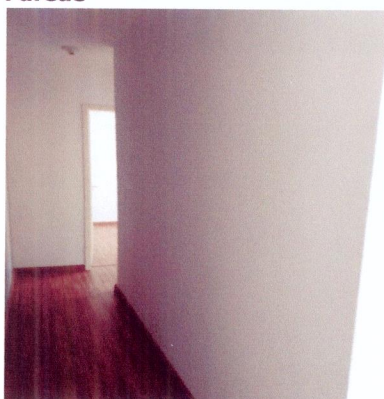
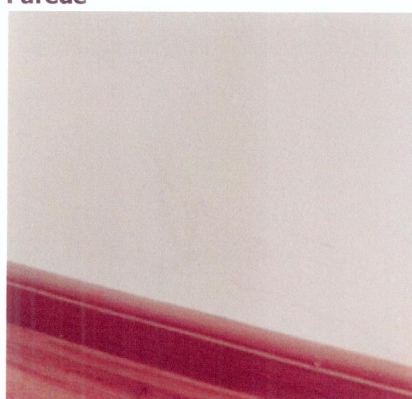
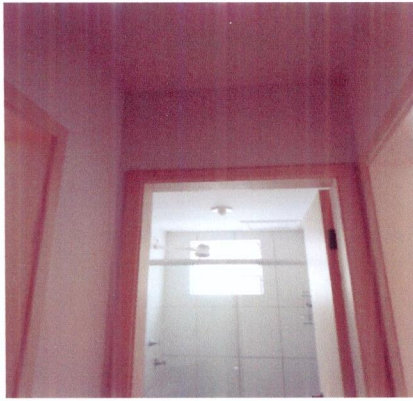
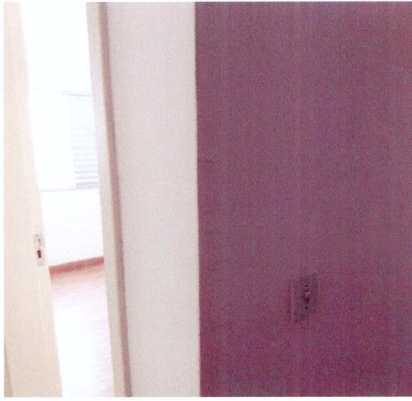
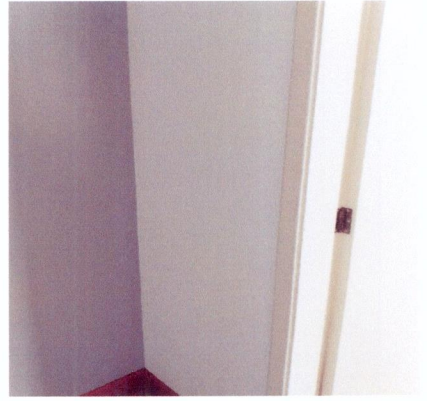
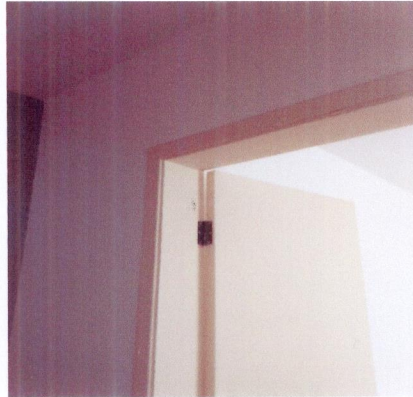
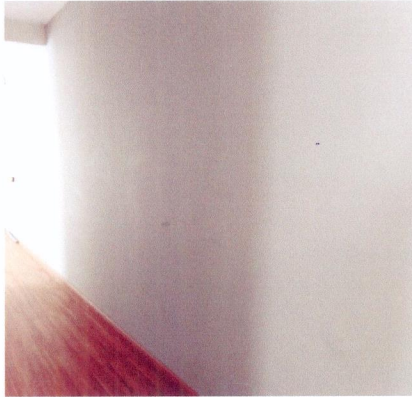
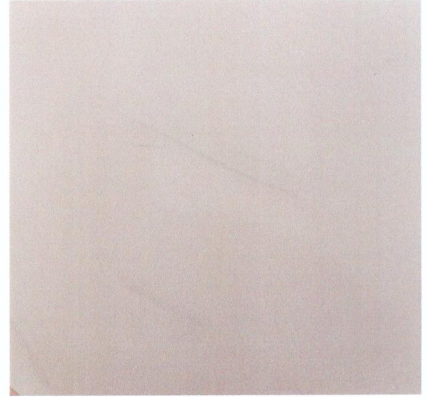
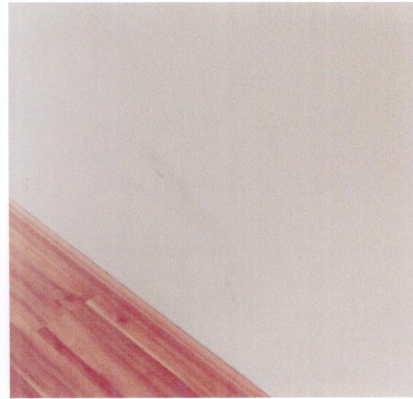
3.1 - Parede na cor branco(a) em estado regular com pintura acrílico fosco, com manchas, porém, com pintura antiga; com parte na cor cinza em estado regular com pintura acrílico fosco, com manchas, porém, com pintura antiga.

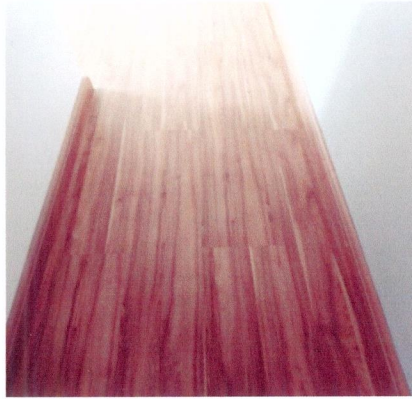
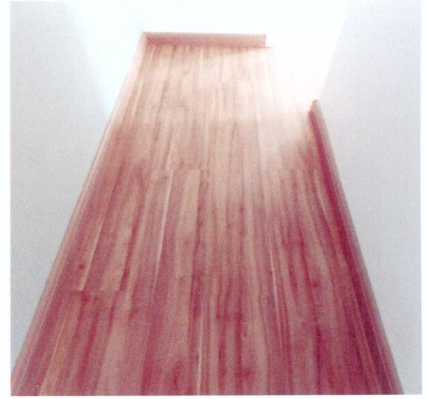
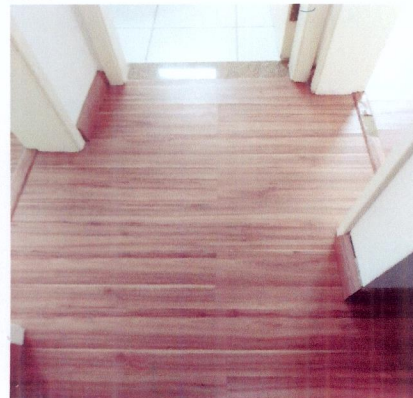
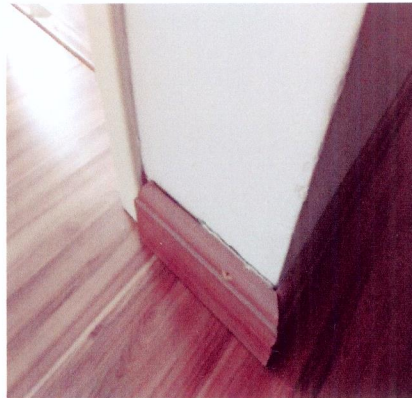
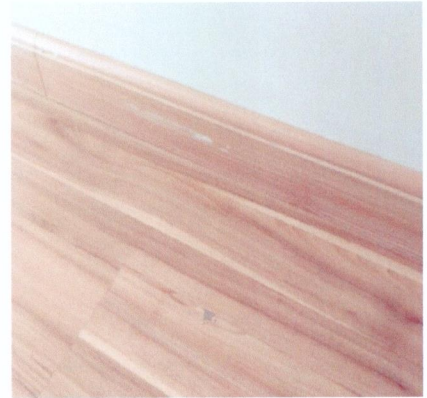
3.2 - Piso de laminado na cor marrom em estado regular, empoeirado e com riscos; com rodapé em estado regular, com desgaste; com soleira de pedra ardósia na cor cinza em estado regular, com desgaste e com manchas.

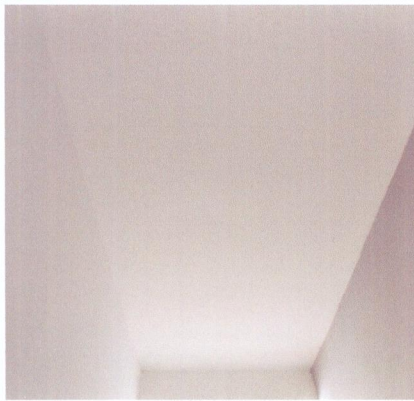
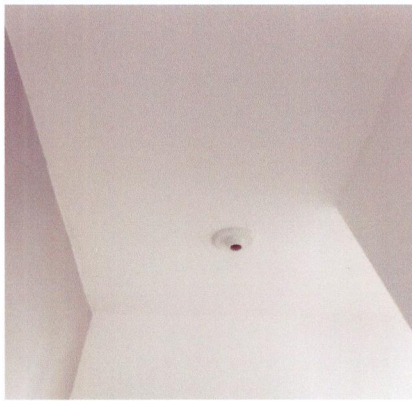
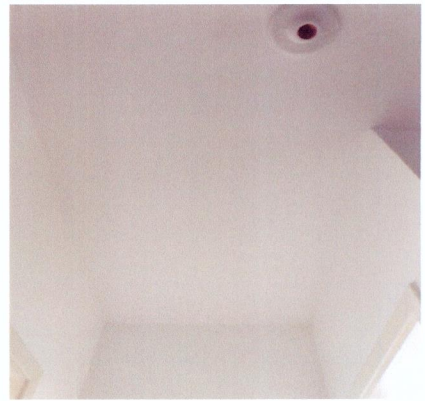
3.3 - Teto de laje na cor branco(a) em ótimo estado com pintura acrílico fosco, com pintura antiga.

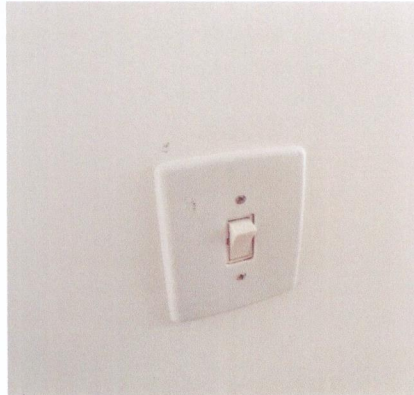
3.4 - Interruptor de plástico na cor branco(a) em estado regular.

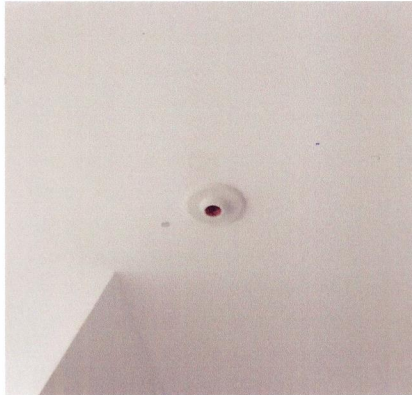
3.5 - Plafon de plástico na cor branco(a) em ótimo estado.

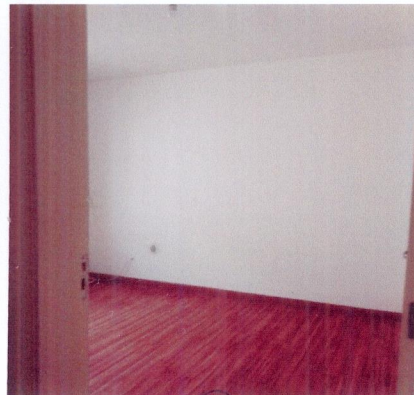
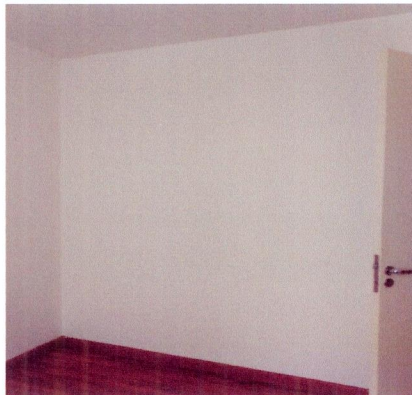
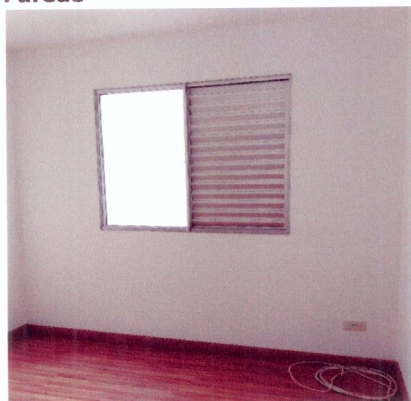
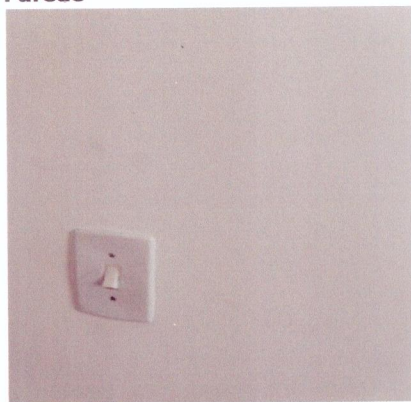
- 4.1 - Parede na cor branco(a) em estado regular com pintura acrílico fosco, com manchas, porém, com pintura antiga.
- 4.2 - Piso de laminado na cor marrom em estado regular, empoeirado, com riscos e com desgaste; com rodapé em estado regular, com desgaste; com soleira de pedra ardósia na cor cinza em estado regular, com desgaste e com manchas.

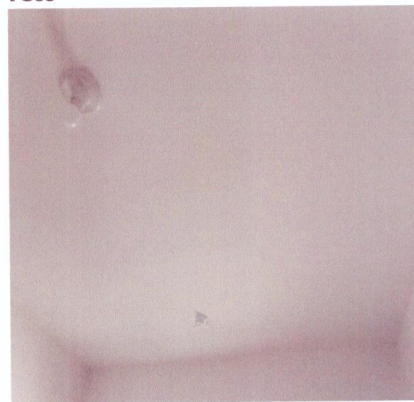
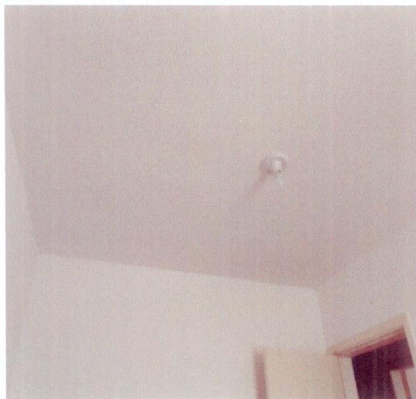
- 4.3 - Teto de laje na cor branco(a) em ótimo estado com pintura acrílico fosco, com pintura antiga.
- 4.4 - Porta de madeira na cor branco(a) em estado regular com pintura esmaltada, com desgaste e com manchas, porém, funcionando e com pintura antiga; com batente em estado regular, com imperfeições e com manchas; com fechadura de metálico na cor cromado em estado regular, com desgaste e com manchas, porém, funcionando; com maçaneta em estado regular, solta.

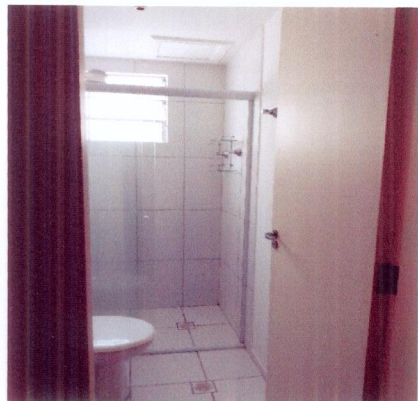
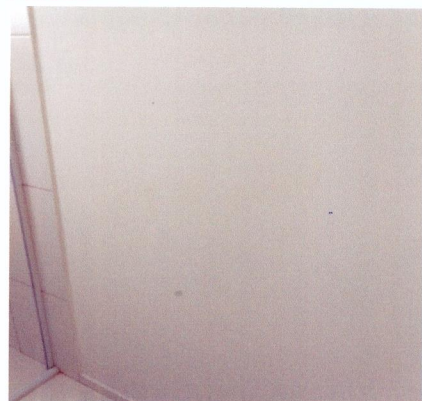
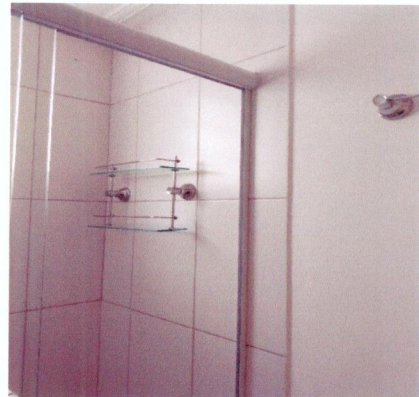
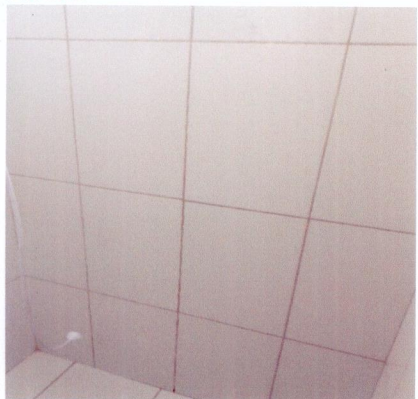
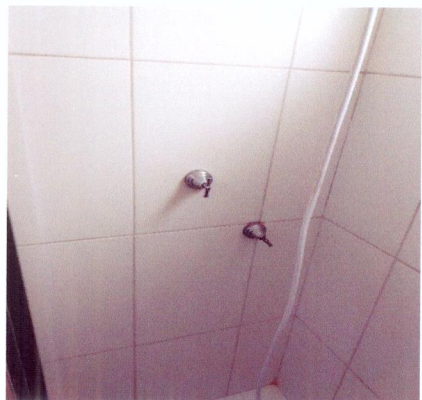
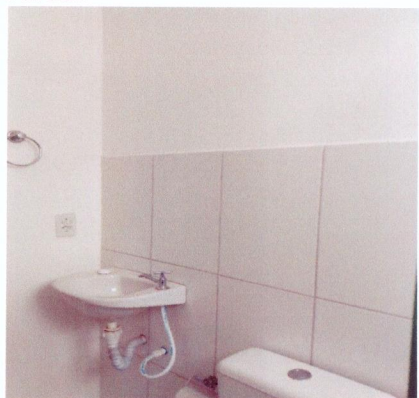
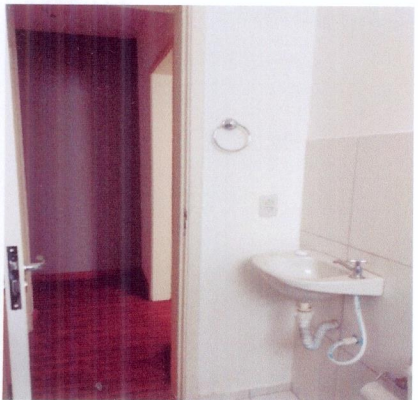
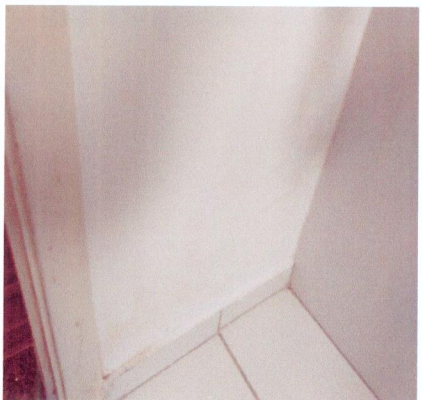
5.1 - Parede de azulejo na cor branco(a) em ótimo estado, sem avarias; com parte na cor branco(a) em estado regular com pintura acrílico fosco, com manchas, porém, com pintura antiga.

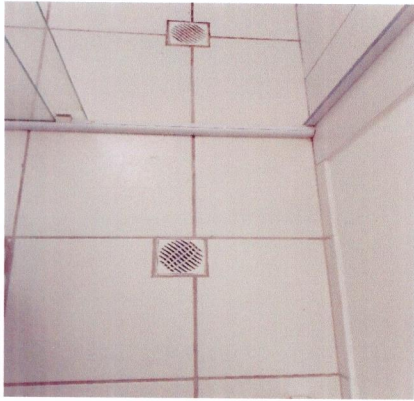
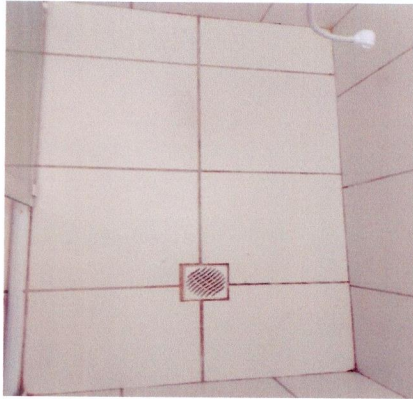
5.2 - Piso de cerâmica na cor branco(a) em estado regular, com desgaste, com manchas e com trincas; com rodapé em estado regular; com 02 ralos de plástico na cor branco(a) em estado regular; com soleira de granito na cor marrom em ótimo estado.

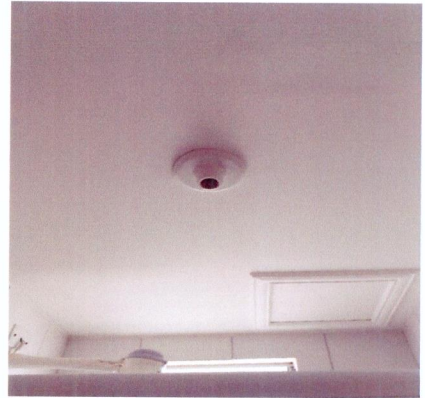
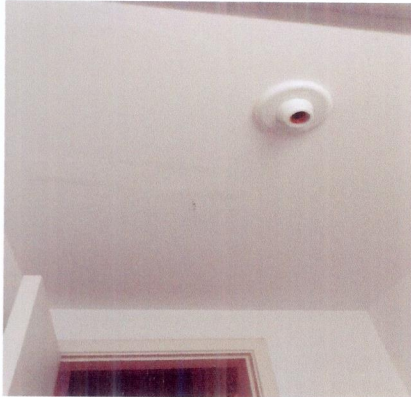
5.3 - Teto de laje na cor branco(a) em ótimo estado com pintura acrílico fosco, com pintura antiga.

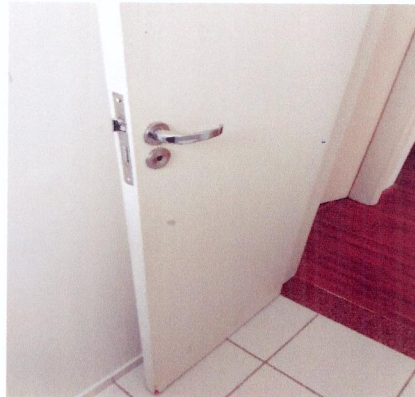
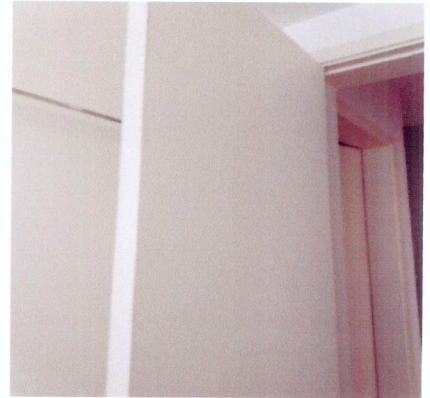
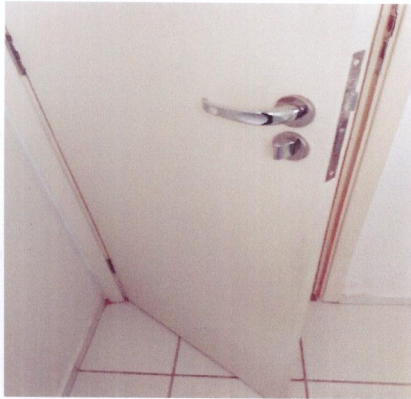
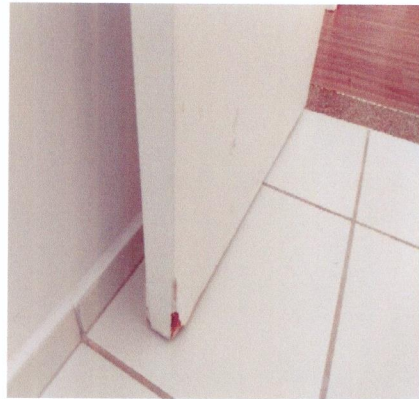
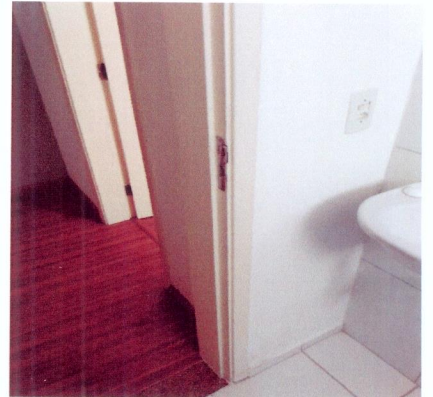
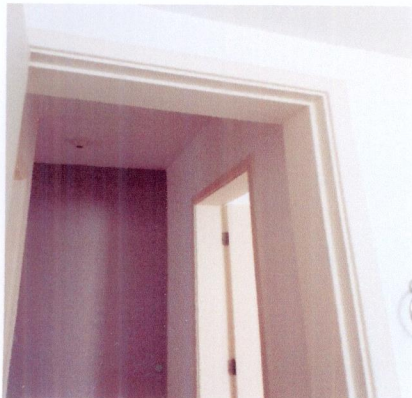
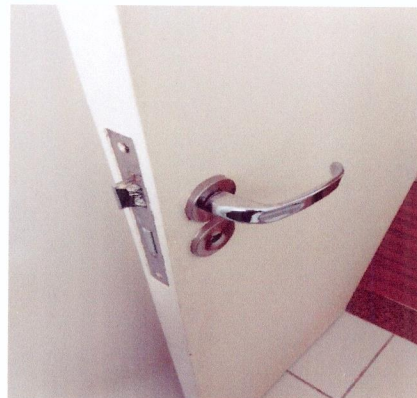
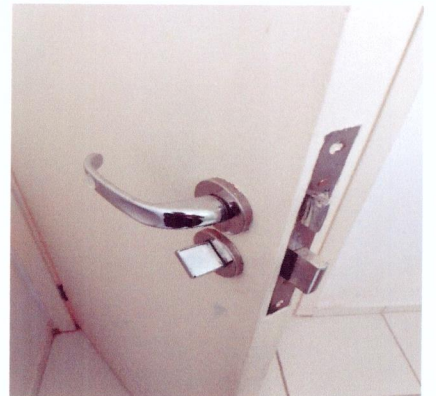
5.4 - Porta de madeira na cor branco(a) em estado regular com pintura esmaltada, com desgaste e com manchas, porém, funcionando e com pintura antiga; com batente em estado regular, com imperfeições e com manchas; com fechadura de metálico na cor cromado em estado regular, com desgaste e com manchas, porém, funcionando e com chave.

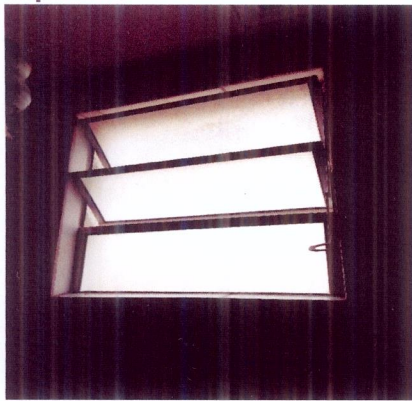
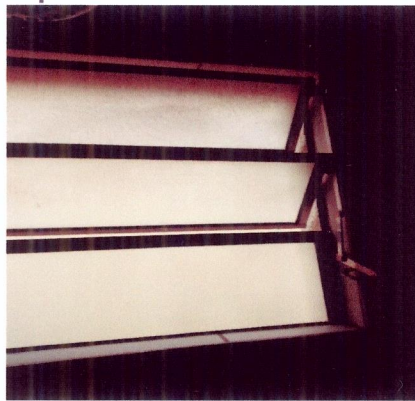
5.5 - Esquadria de alumínio na cor cromado em estado regular com pintura fosca, com desgaste e com manchas, porém, com 01 puxador, com parte basculante e com vidro mini boreal.

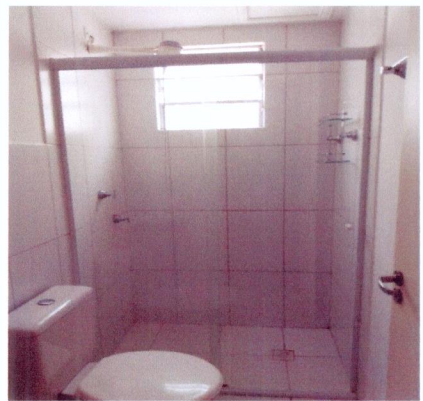
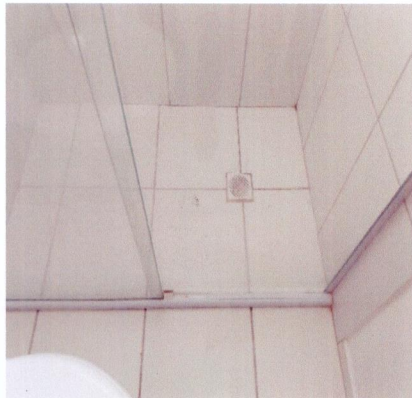
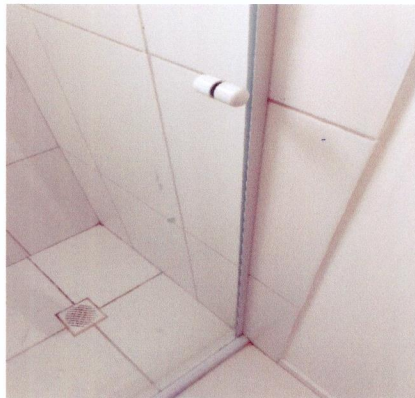
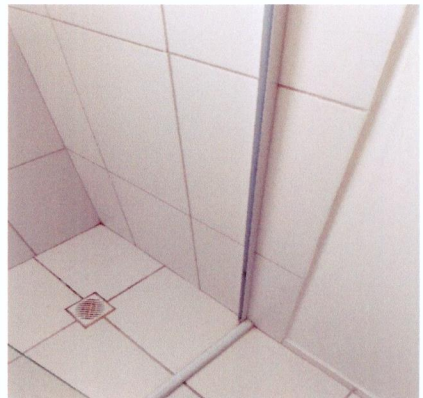
5.6 - Box de alumínio na cor branco(a) em ótimo estado, com 01 puxador, com vidro liso, com 01 parte fixa e com 01 parte de correr.

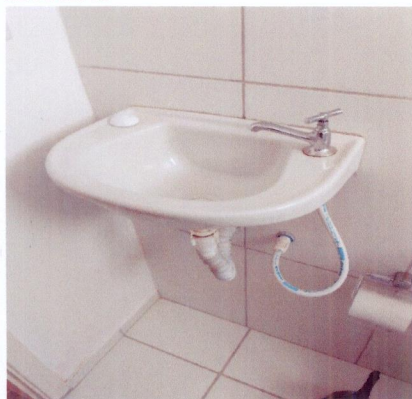
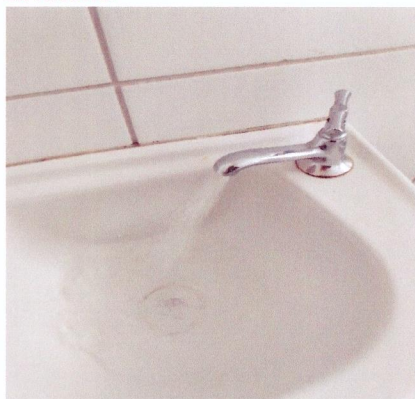
5.7 - Lavatório de louça na cor branco(a) em ótimo estado, funcionando, com torneira simples, funcionando e sem vazamento e com sifão PVC sem vazamento.

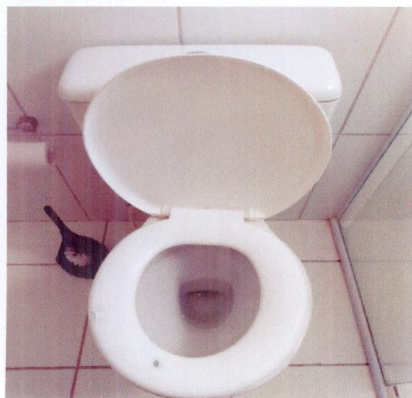
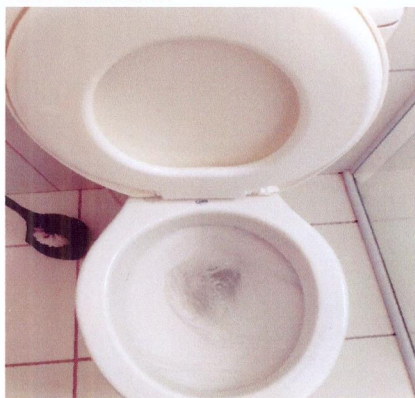
5.8 - Vaso Sanitário de louça na cor branco(a) em ótimo estado, funcionando, com caixa acoplada e com assento de plástico, porém, com desgaste e com manchas. Obs: Válvula solta.

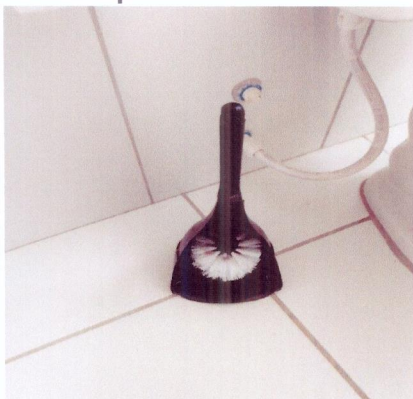
5.9 - Kit de Limpeza de plástico na cor preto(a) em estado regular.

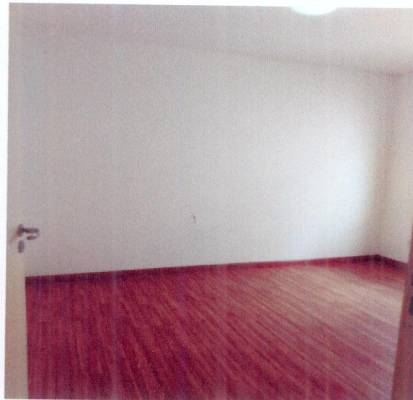
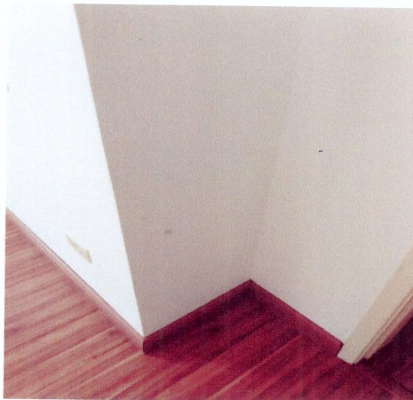
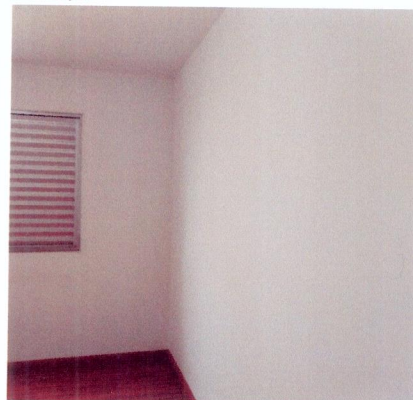
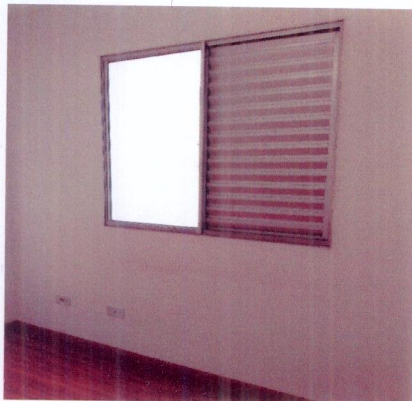
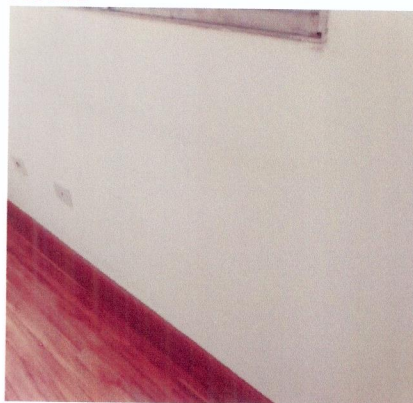
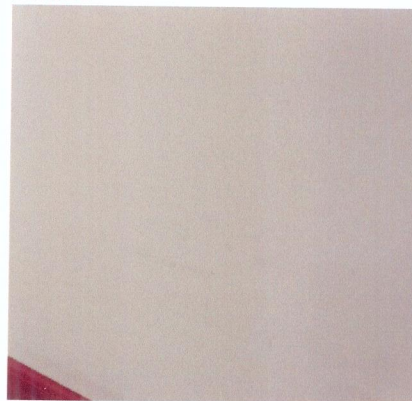
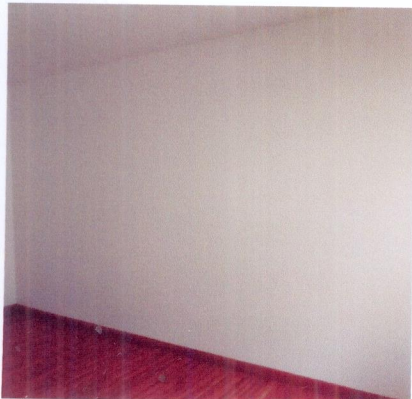
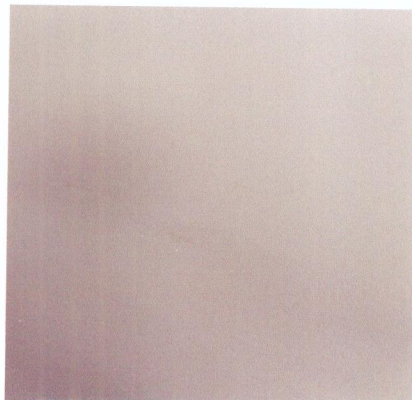
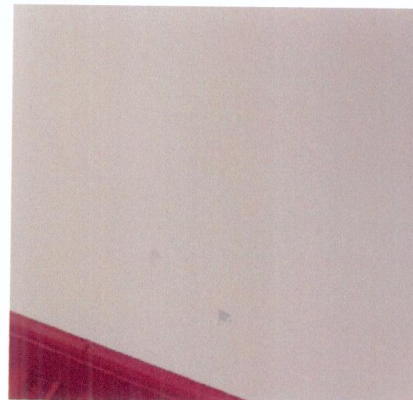
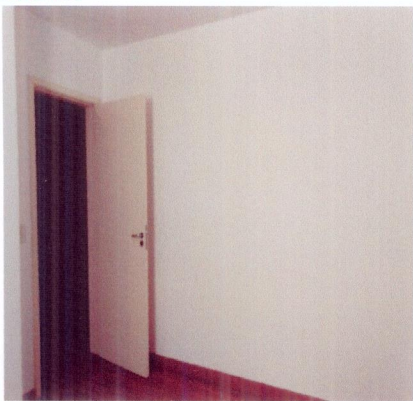
6.1 - Parede na cor branco(a) em estado regular com pintura acrílico fosco, com manchas, porém, com pintura antiga.

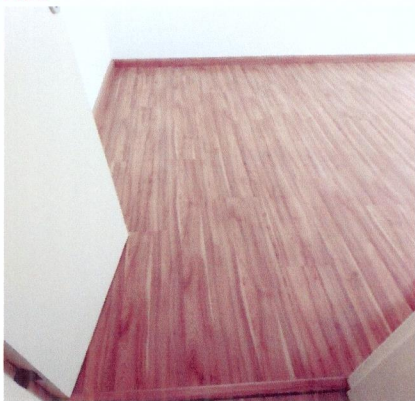
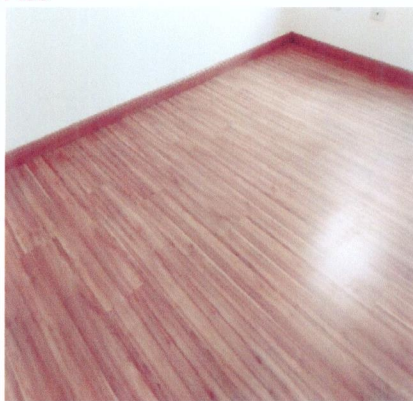
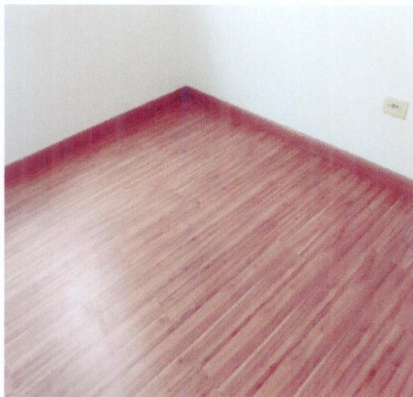
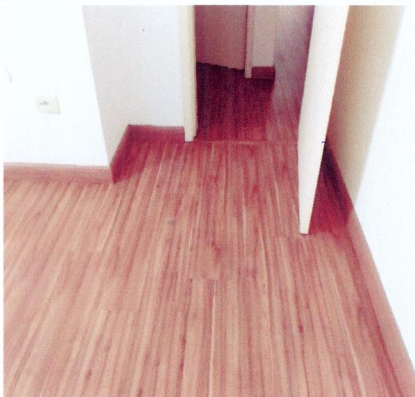
6.2 - Piso de laminado na cor marrom em estado regular, empoeirado, com riscos e com desgaste; com rodapé em estado regular, com desgaste; com soleira de pedra ardósia na cor cinza em estado regular, com desgaste e com manchas.

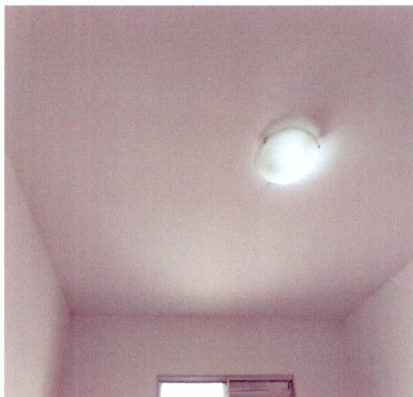
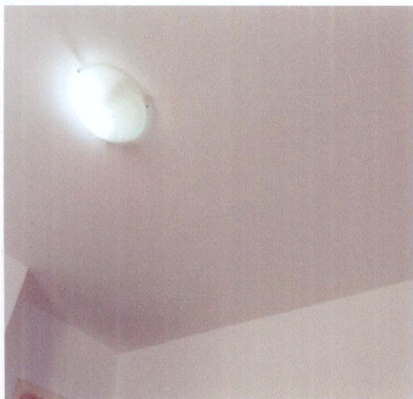
6.3 - Teto de laje na cor branco(a) em ótimo estado com pintura acrílico fosco, com pintura antiga.

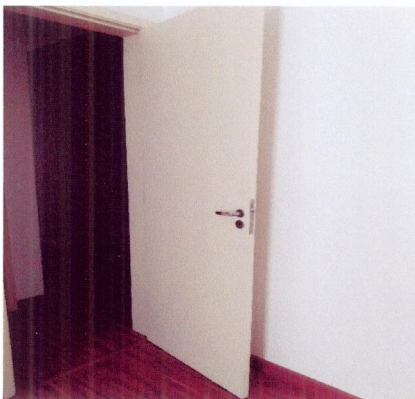
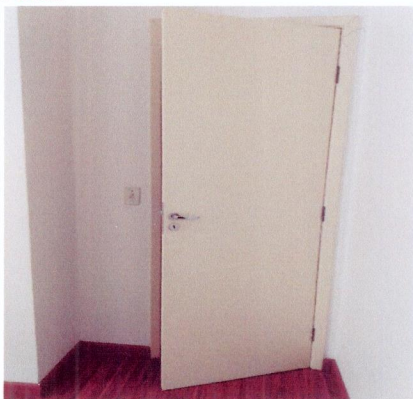
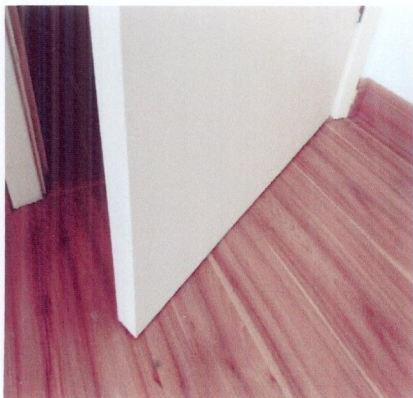
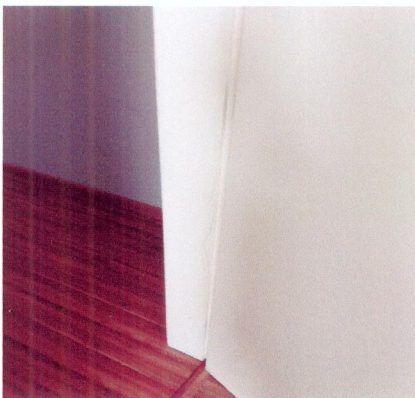
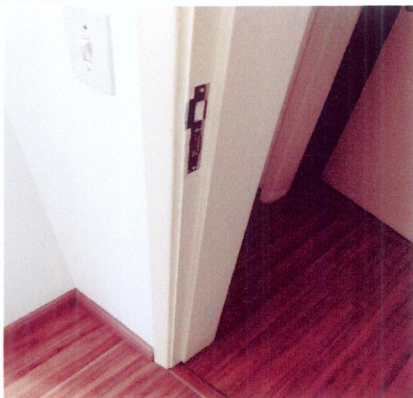
6.4 - Porta de madeira na cor branco(a) em estado regular com pintura esmaltada, com desgaste e com manchas, porém, funcionando e com pintura antiga; com batente em estado regular, com imperfeições e com manchas; com fechadura de metálico na cor cromado em estado regular, com desgaste e com manchas, porém, funcionando; com maçaneta em estado regular, solta.

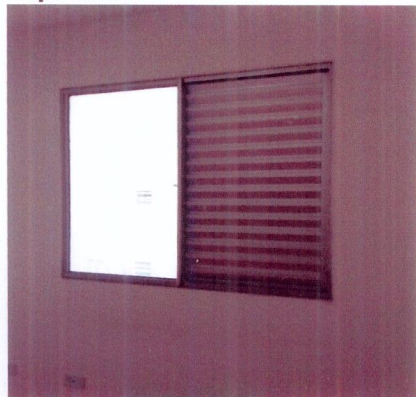
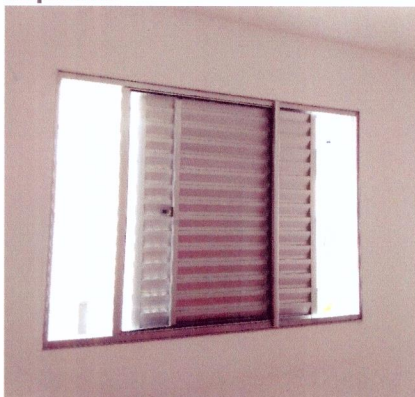
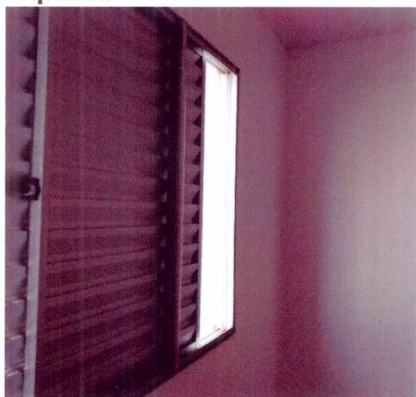
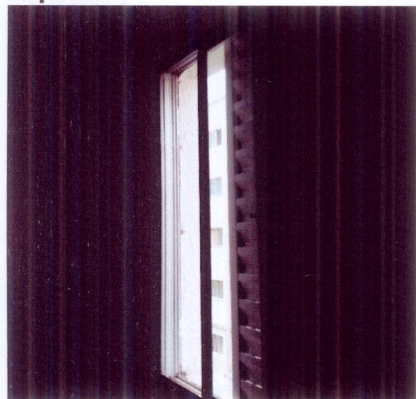
6.5 - Esquadria de alumínio na cor cromado em estado regular, com desgaste e com manchas, porém, funcionando, com trinco, com vidro liso, com veneziana cega e com 03 partes de correr.

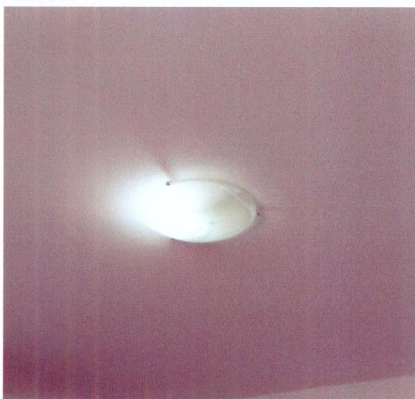
6.6 - Plafon de metálico em ótimo estado, funcionando, com lâmpadas e com fechamento em vidro.

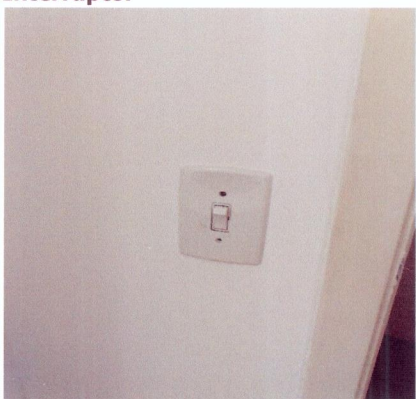
6.7 - Interruptor de plástico na cor branco(a) em estado regular.

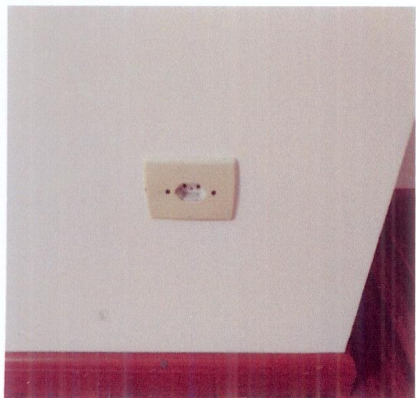
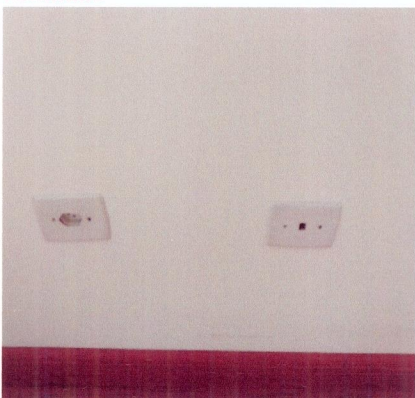
6.8 - 03 Tomadas de plástico na cor branco(a) em ótimo estado.
