Auto de Vistoria de Entrada

Endereço do imóvel	Rua José Rocha do Santos, 61, Casa 01, Jardim Residencial Villa Amato, Sorocaba - SP.
Proprietários(as)	Carlos Alberto Muzilli, Maria Zelia de Siqueira Salerno Muzilli, Hedilso Cesar Rigo Gaddini e Cristina Helena Palmeira Gaddini
Locatários(as)	Audrey Catherine Monteiro Bini Nishi e Alberto Toshio Nishi
Fiador(a)	Credpago Serviços de Cobrança S/a
Data do laudo	03/02/2020

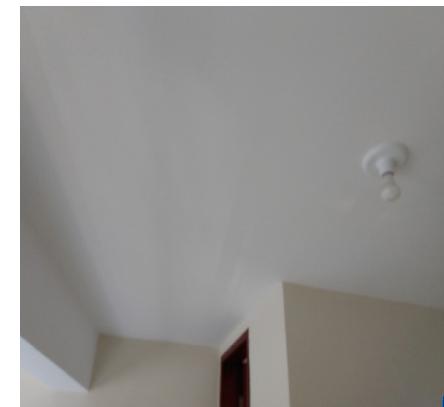
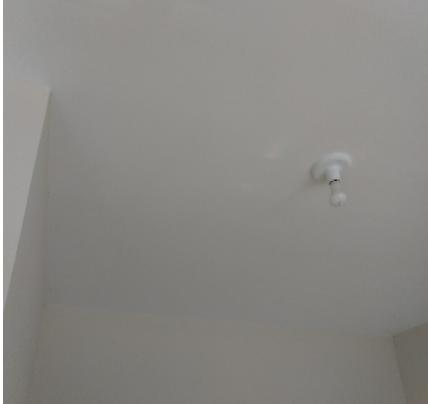
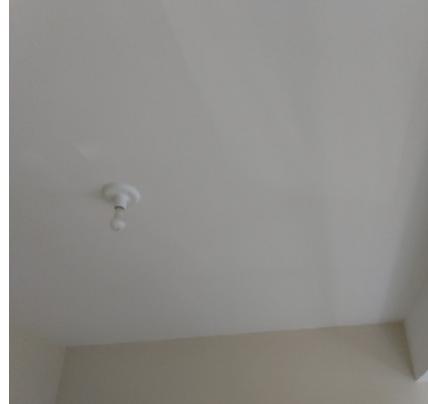
**Teto**

- 3.3 - Teto na cor branco(a) em ótimo estado, com pintura nova.
 3.4 - Parapeito de alumínio na cor branco(a) em ótimo estado, com vidros lisos, porém, sujo.
 3.5 - 01 Luminária de Teto de plástico na cor branco(a) em ótimo estado, funcionando e com lâmpadas.
 3.6 - 01 Luminária de Parede de metálico na cor branco(a) em ótimo estado, funcionando e com lâmpadas, porém, sujo.
 3.7 - 01 Interruptor de plástico na cor branco(a) em ótimo estado, duplo e funcionando.
 3.8 - 13 Tomadas de plástico na cor branco(a) em ótimo estado, funcionando.

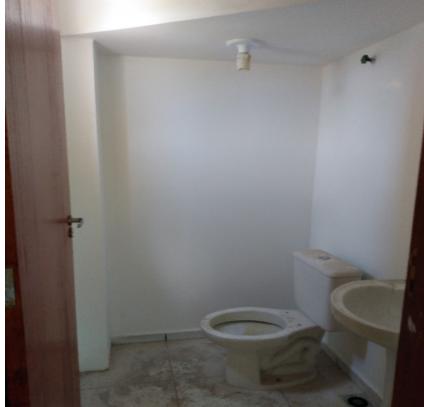
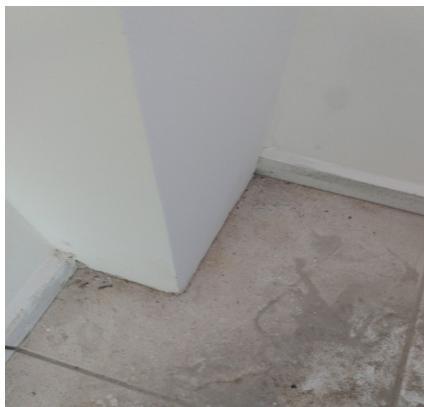
- 4.1 - Parede na cor branco(a) em ótimo estado, com pintura nova, porém, com manchas.
- 4.2 - Piso e rodapé de cerâmica na cor branco(a) em ótimo estado, com ralo e com soleira de granito, porém, sujo e com manchas.

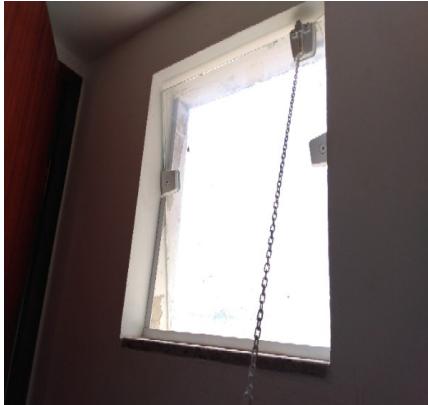
- 4.3 - Teto na cor branco(a) em ótimo estado, com pintura nova, porém, com manchas.
- 4.4 - Janela de alumínio/vidro em ótimo estado, com parte basculante e com vidro liso, porém, sujo e com parte enroscando.

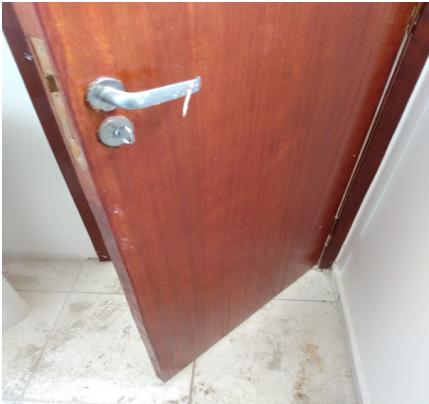
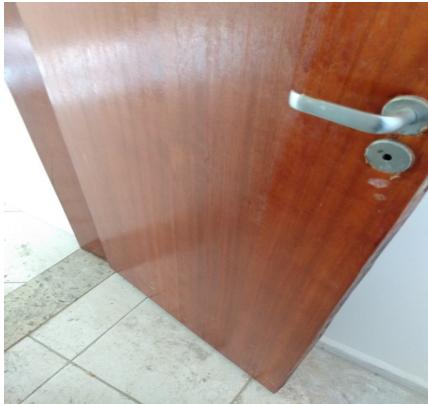
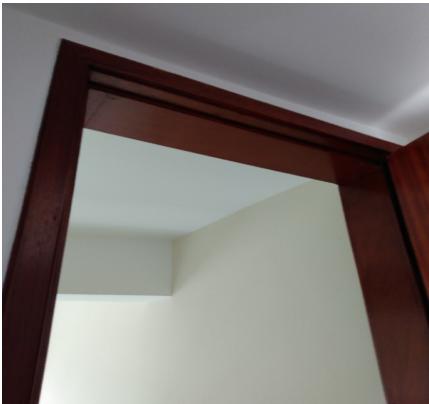
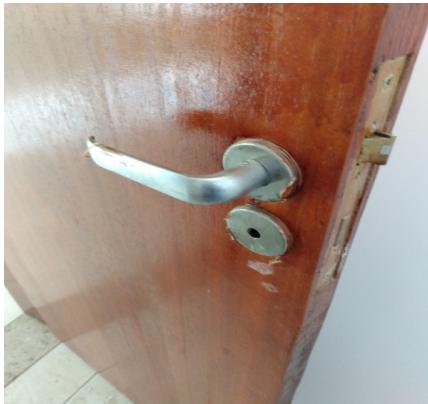
- 4.5 - Porta de madeira em ótimo estado com pintura envernizado, com pintura antiga; com batente de madeira em ótimo estado, porém, com manchas de tinta; com fechadura de metálico na cor cromado em ótimo estado, porém, com manchas; com maçaneta em ótimo estado; com chave em ótimo estado.

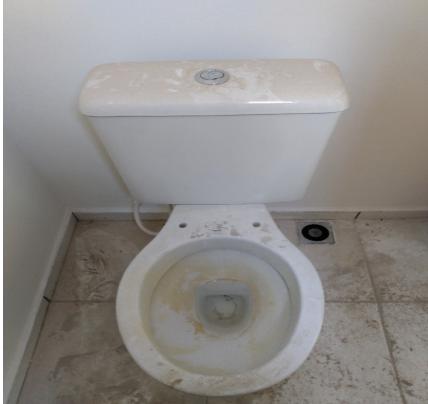
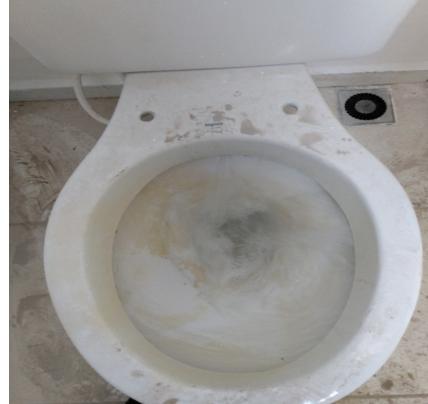
- 4.6 - Vaso Sanitário de louça na cor branco(a) em estado regular, sujo e com manchas, porém, funcionando e com caixa acoplada.
- 4.7 - Cuba de louça na cor branco(a) em estado regular, suja e com manchas, porém, com coluna e torneira funcionando.
