## Auto de Vistoria de Entrada

<b>Endereço do imóvel</b>	Avenida Comendador Pereira Inácio, 835, bloco "b", apto 34, Jardim Vergueiro, Sorocaba - SP.
<b>Proprietários(as)</b>	Fabiano Rogerio Biffe e Geisi Silva Biffe
<b>Locatário(a)</b>	Julia Froldi Pereira
<b>Fiadores(as)</b>	Paulo Roberto Pereira e Sueli Froldi
<b>Data do laudo</b>	18/02/2020

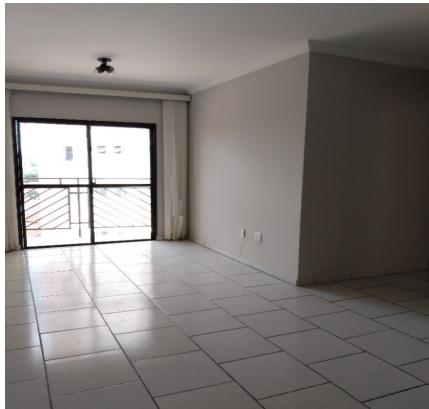
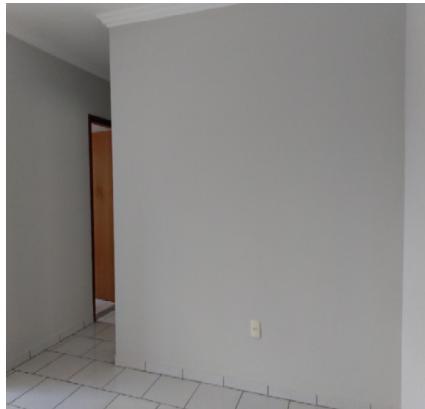
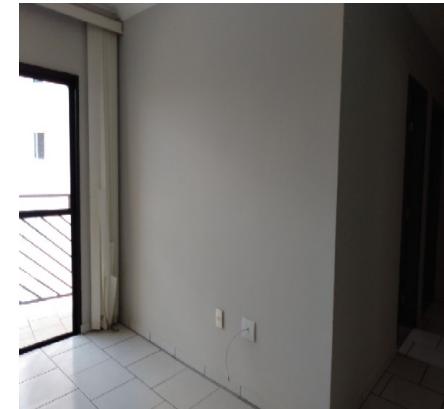
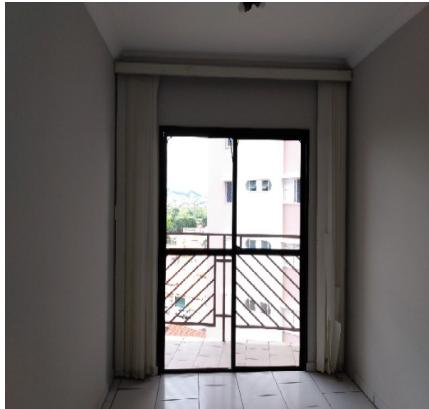
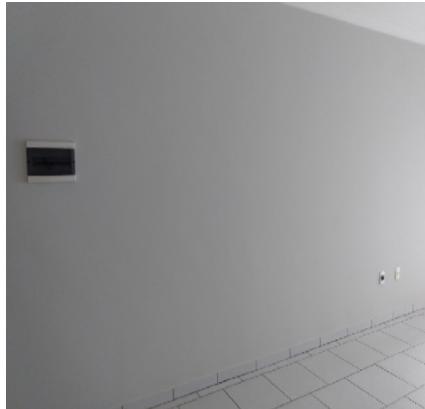
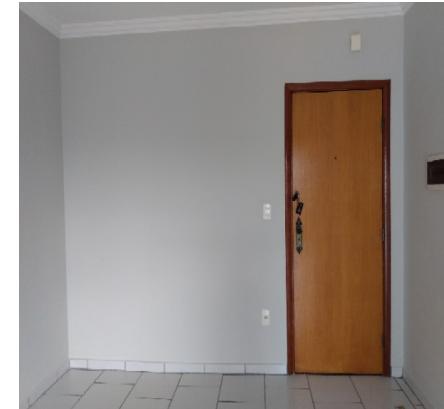
- 1.1 - Parede na cor branco gelo em ótimo estado com pintura acrílico fosco, com pintura nova.
- 1.2 - Piso de cerâmica na cor branco(a) em estado regular, com desgaste e com manchas; com rodapé em estado regular; com soleira de granito na cor cinza em ótimo estado.

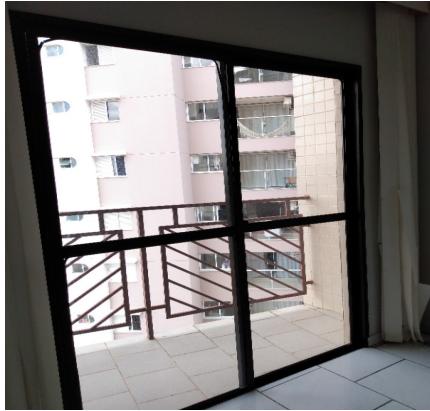
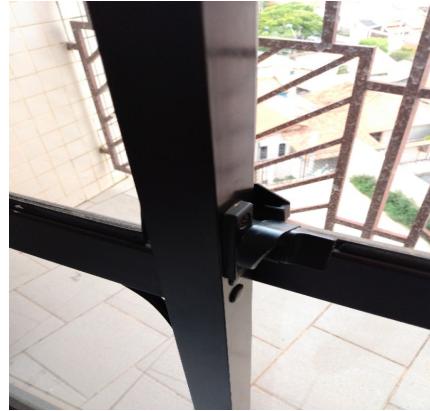
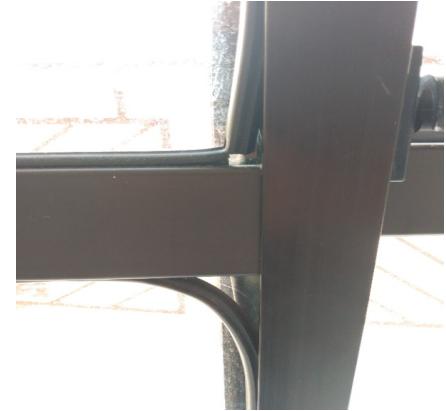
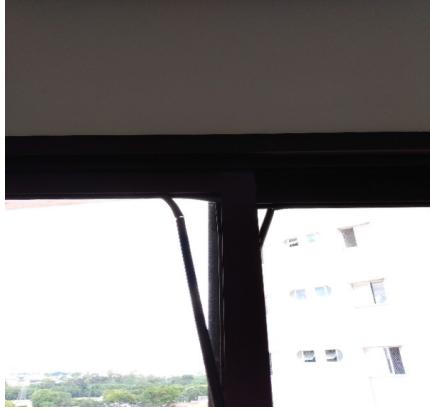
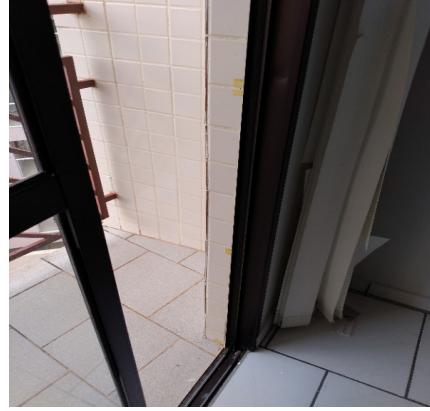
- 1.5 - Porta Balcão de alumínio na cor marrom em estado regular, com desgaste e com manchas, porém, funcionando, com trincos e com 02 partes de abrir. Obs: Borracha de vedação soltando.

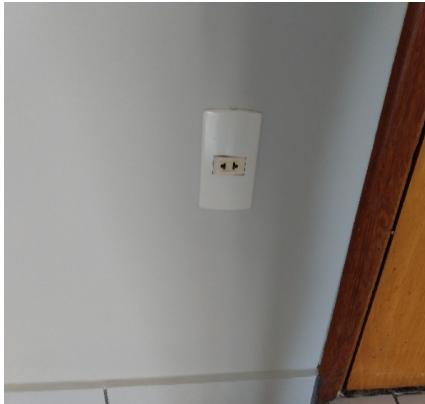
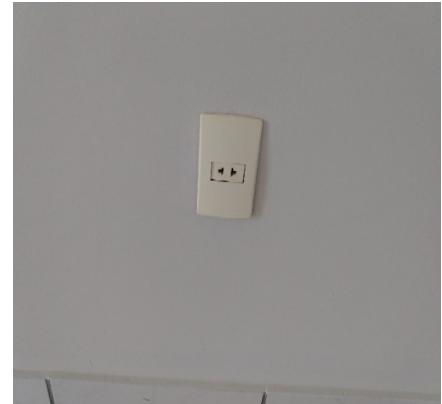
**Tomadas**

1.11- 06 Tomadas de plástico na cor branco(a) em estado regular, com desgaste e com manchas, porém, funcionando.

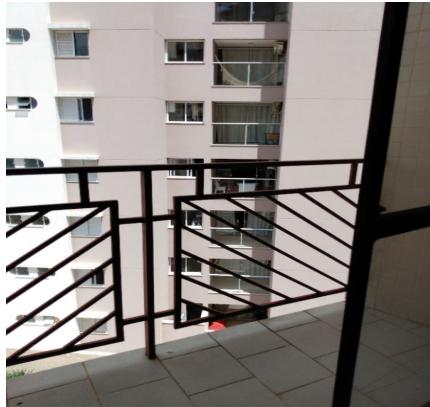
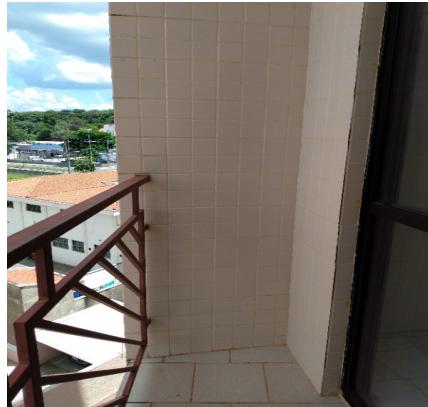
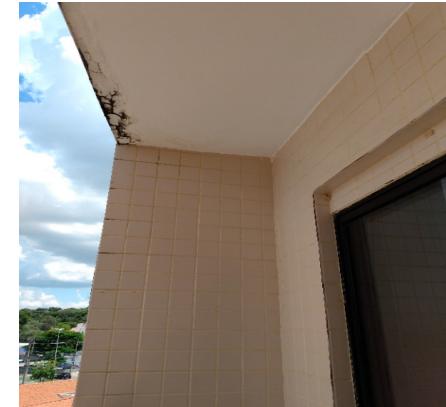
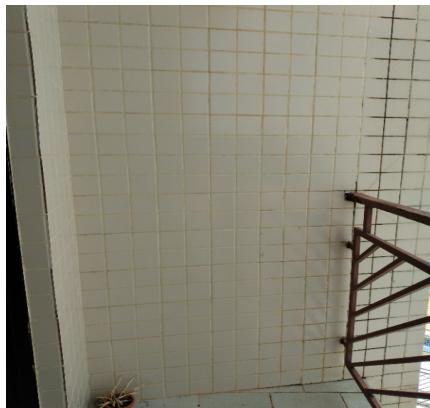
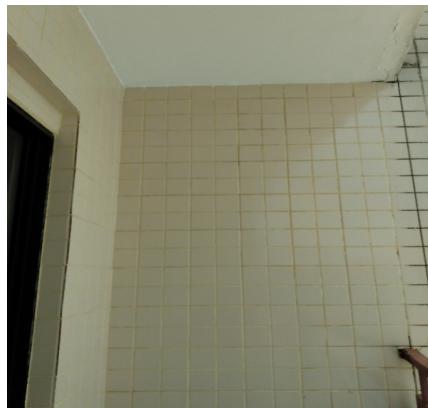
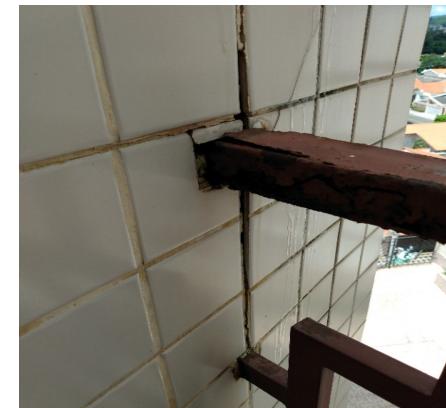
- 2.1 - Parede de azulejo na cor bege em estado regular, soltando, com furos, com desgaste e com manchas.  
2.2 - Piso de cerâmica na cor cinza em estado regular, com desgaste e com manchas.

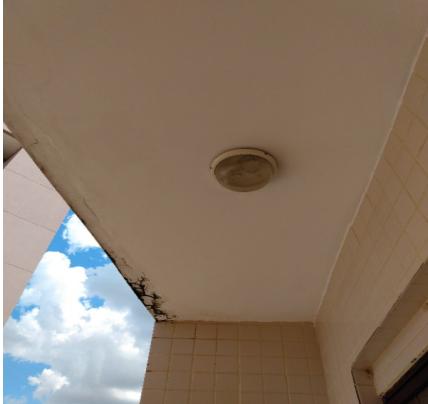
**Teto**

2.3 - Teto na cor branco(a) em estado regular com pintura acrílico fosco, com desgaste, com infiltrações e com manchas, porém, com pintura antiga.

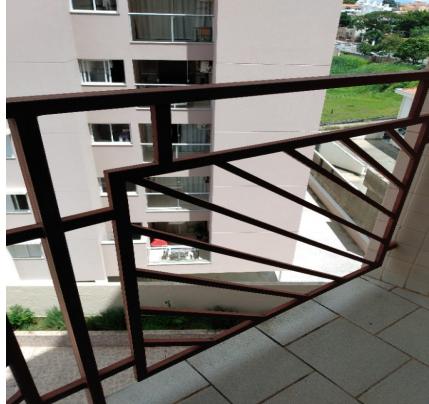
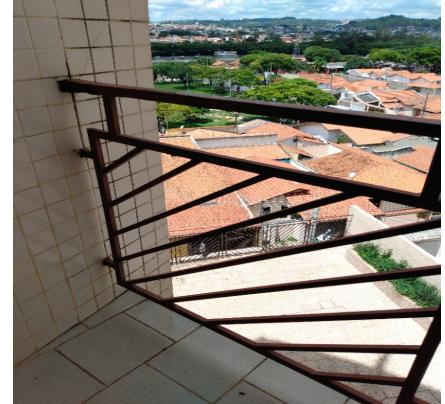
2.4 - Parapeito de metálico na cor marrom em estado regular com pintura esmaltada, com desgaste e com manchas, porém, com pintura antiga.

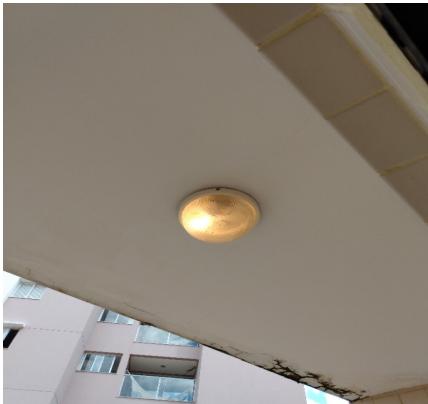
**Plafon**

2.5 - Plafon de metálico na cor branco(a) em estado regular, com desgaste, porém, funcionando, com lâmpadas e com fechamento em vidro.

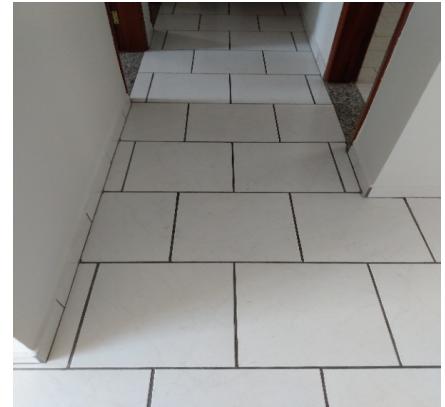
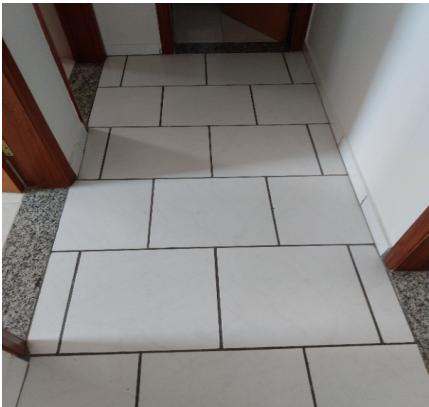
- 3.1 - Parede na cor branco gelo em ótimo estado com pintura acrílico fosco, com pintura nova.  
 3.2 - Piso de cerâmica na cor branco(a) em estado regular, com desgaste e com manchas; com rodapé em estado regular.  
 3.3 - Teto na cor branco(a) em ótimo estado com pintura acrílico fosco, com pintura nova; com moldura de gesso em ótimo estado.  
 3.4 - Spot de metálico na cor preto(a) em ótimo estado, funcionando e com lâmpadas.

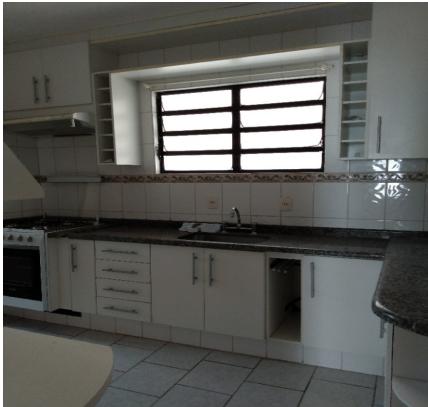
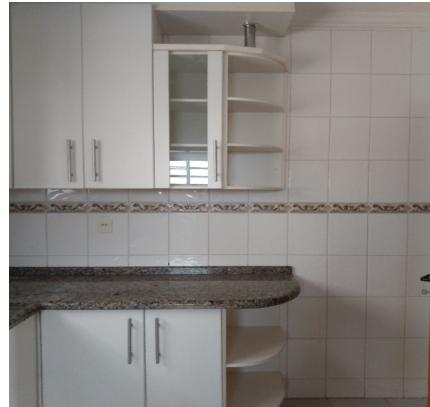
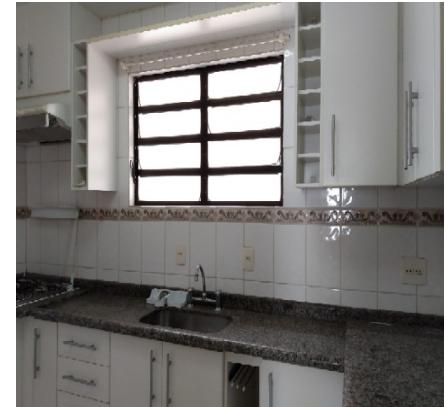
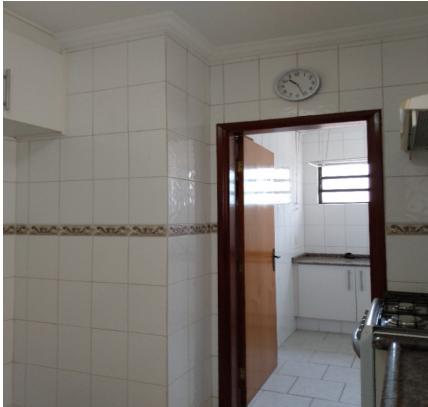
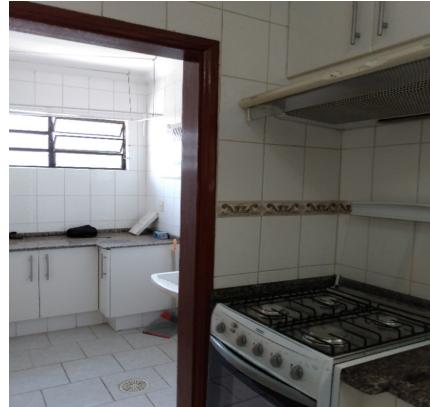
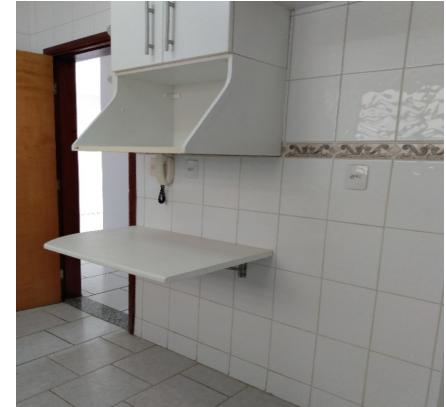
- 4.1 - Parede de azulejo na cor branco(a) em estado regular, com desgaste, porém, com faixa decorativa.
- 4.2 - Piso de cerâmica na cor branco(a) em estado regular, com desgaste, com manchas e com trincas; com soleira de granito na cor cinza em ótimo estado.

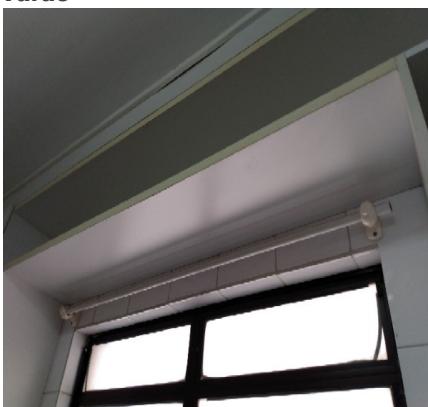
**Varão**

- 4.6 - Varão de plástico na cor branco(a) em estado regular, sujo.
- 4.7 - Bancada da pia de granito na cor cinza em estado regular, suja, com desgaste e com manchas, porém, com cuba de inox, com sifão pvc sem vazamento e sendo 01 torneira bica móvel metálica funcionando sem vazamento.

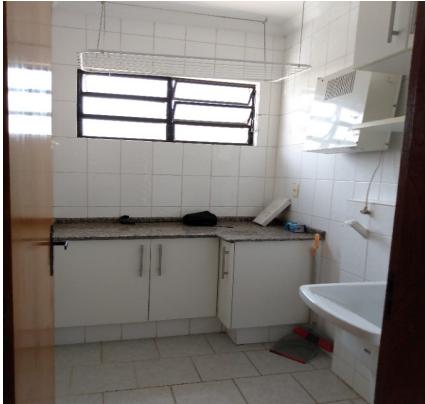
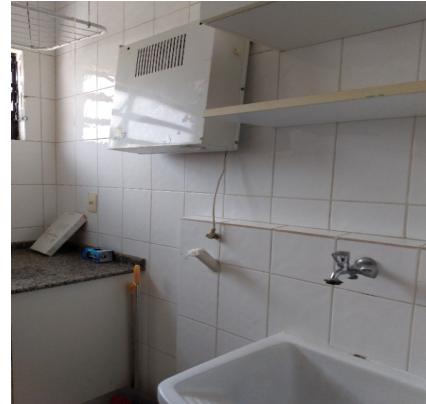
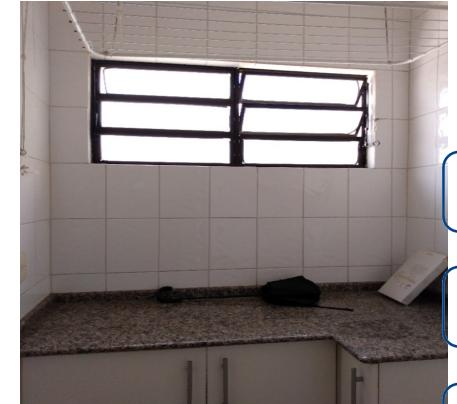
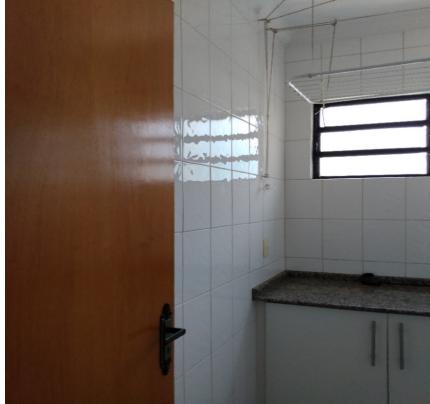
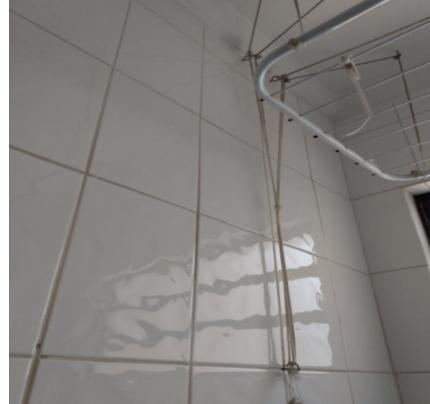
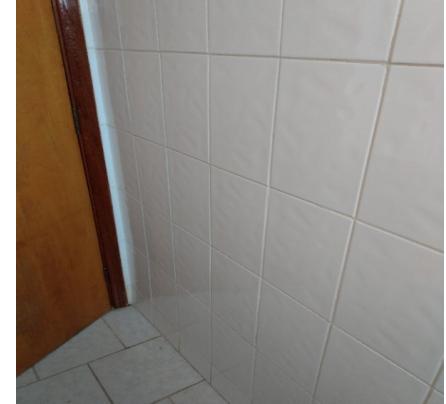
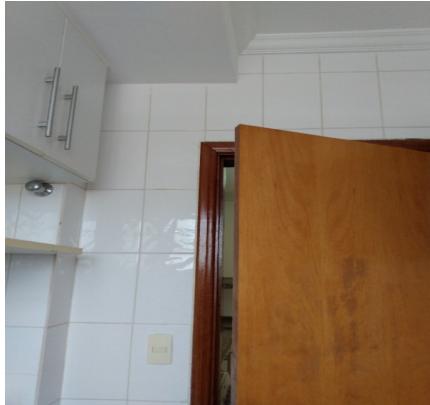
**Parede**

- 5.1 - Parede de azulejo na cor branco(a) em estado regular, com desgaste, porém, com 03 ganchos.
- 5.2 - Piso de cerâmica na cor branco(a) em estado regular, com desgaste, com manchas e com trincas; com ralo de plástico na cor branco(a) em estado regular, com desgaste e com manchas. Obs: 01 vassoura e 01 pá.

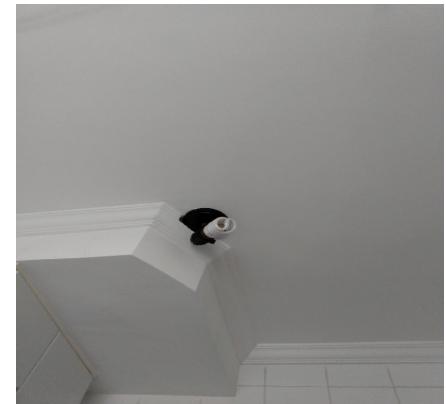
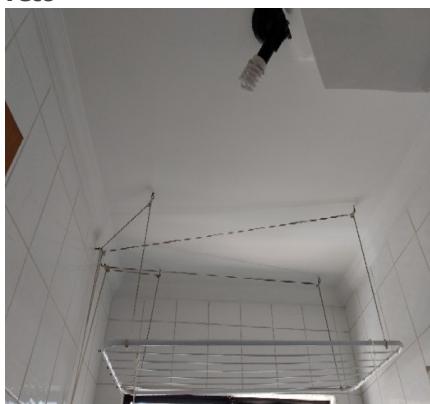
- 5.3 - Teto na cor branco(a) em ótimo estado com pintura acrílico fosco, com 04 ganchos e com pintura nova; com moldura de gesso em ótimo estado.
- 5.4 - Porta de madeira em estado regular com pintura envernizado, com desgaste, porém, com pintura antiga; com batente em estado regular; com fechadura de metálico na cor marrom bronze em estado regular, porém, funcionando e com chave.

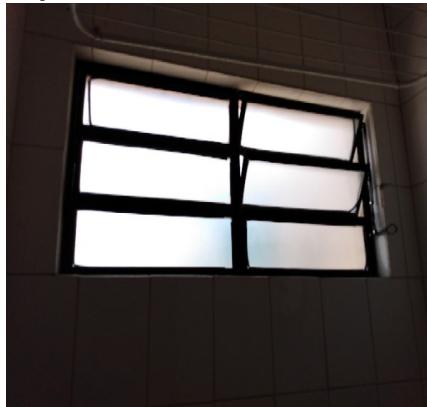
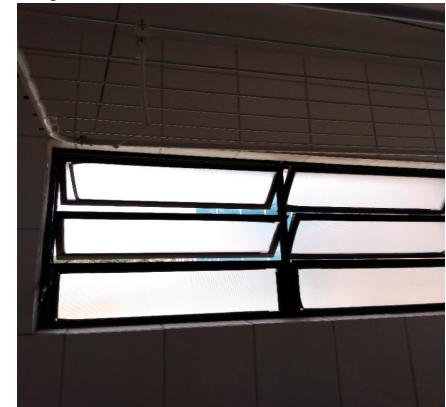
- 5.5 - Esquadria de metálico na cor preto(a) em estado regular, com desgaste e com manchas, porém, funcionando, com parte basculante e com vidros mini boreal.

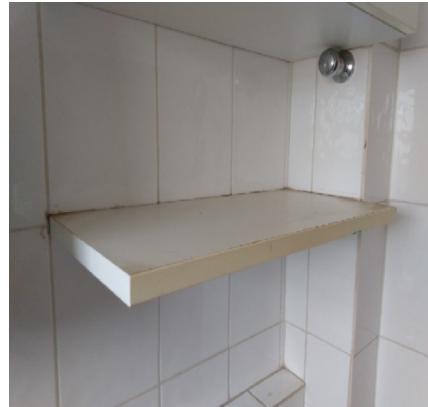
**Prateleira**

- 5.8 - Prateleira de MDF na cor branco(a) em estado regular, com desgaste e com manchas.
- 5.9 - Tanque de louça na cor branco(a) em estado regular, com desgaste e com manchas, porém, funcionando, com coluna e sem vazamento.

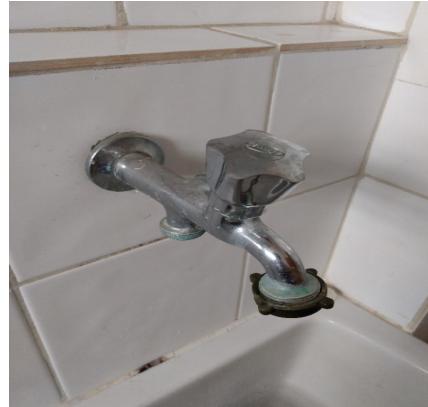
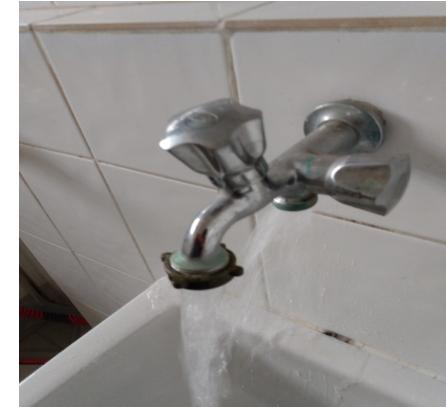
**Torneira**

- 5.10 - Torneira de metálico na cor cromado em estado regular, com desgaste, porém, dupla e funcionando.
- 5.11 - Registro de metálico na cor cromado em estado regular, com desgaste e com manchas, porém, funcionando e sem vazamento.

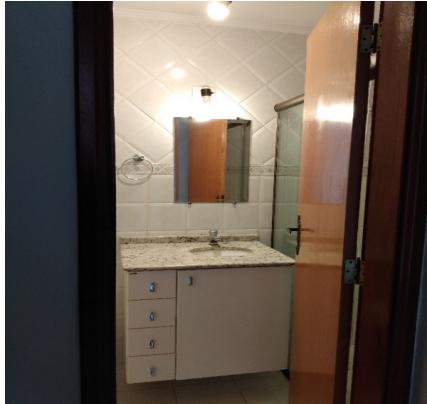
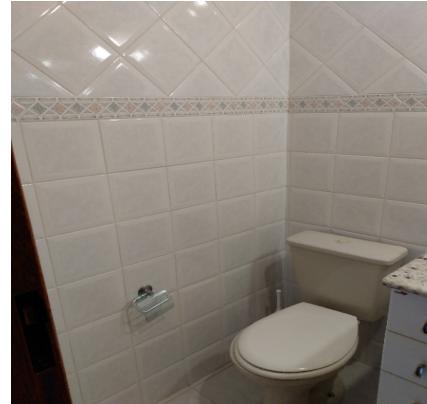
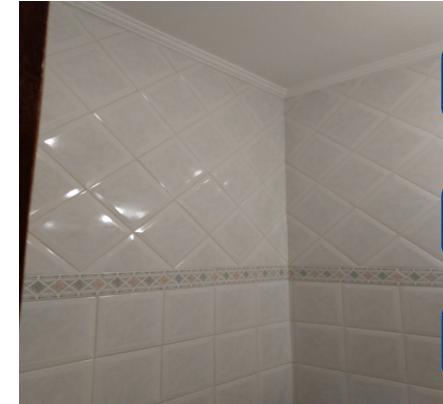
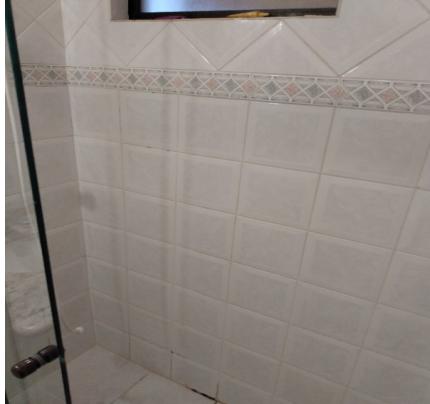
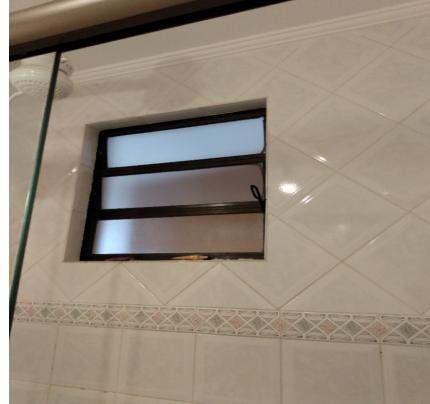
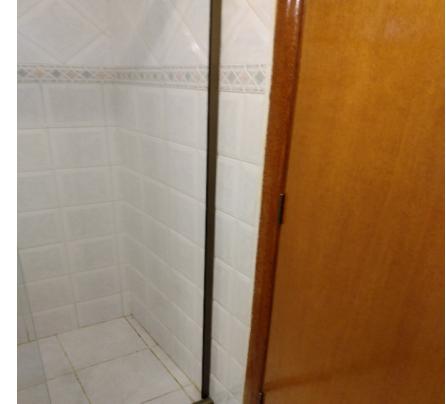
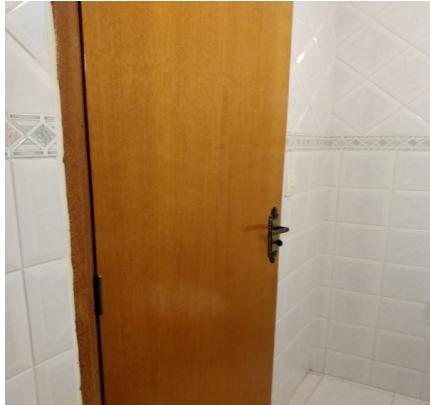
- 6.1 - Parede de azulejo na cor branco(a) em estado regular, com desgaste, porém, com faixa decorativa.
- 6.2 - Piso de cerâmica na cor branco(a) em estado regular, com desgaste, com manchas e com trincas; com soleira de granito na cor cinza em ótimo estado; com ralo de plástico na cor branco(a) em estado regular, com desgaste e com manchas.

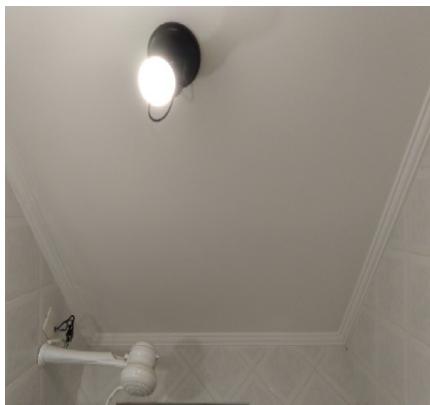
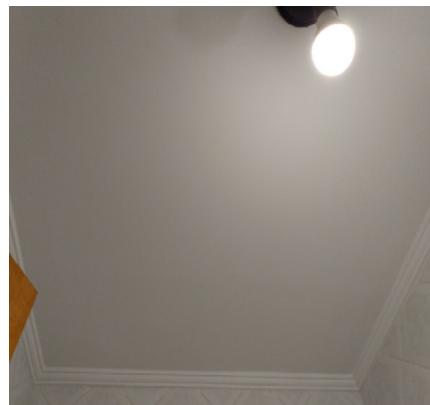
- 6.3 - Teto na cor branco(a) em ótimo estado com pintura acrílico fosco, com pintura nova; com moldura de gesso em ótimo estado.
- 6.4 - Porta de madeira em estado regular com pintura envernizado, com desgaste, porém, com pintura antiga; com batente em estado regular; com fechadura de metálico na cor marrom bronze em estado regular, porém, funcionando e com chave.

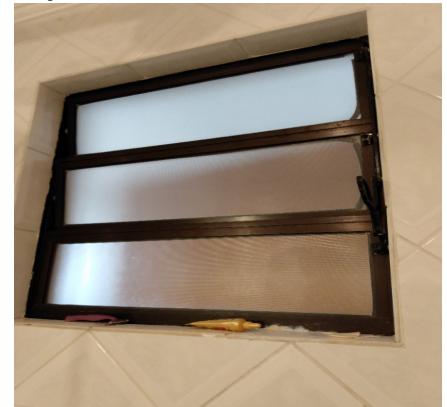
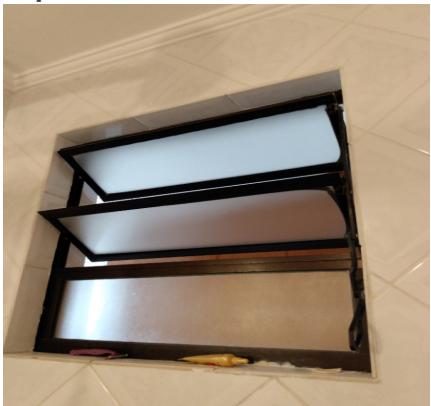
- 6.5 - Esquadria de metálico na cor preto(a) em estado regular, com desgaste e com manchas, porém, funcionando, com parte basculante e com vidros mini boreal.

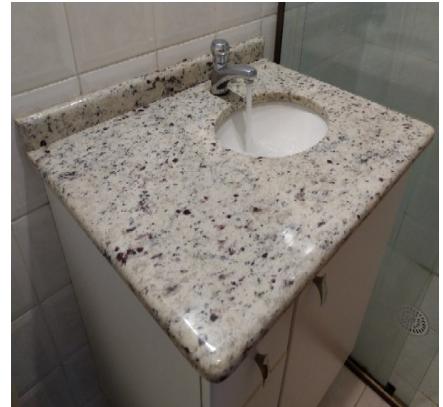
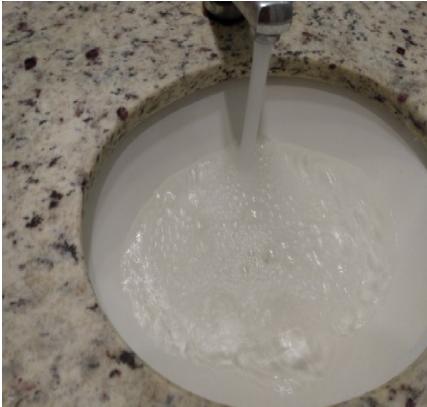
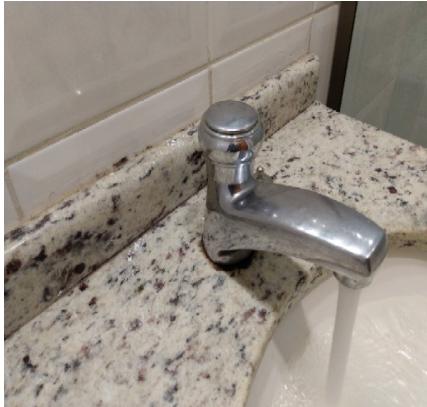
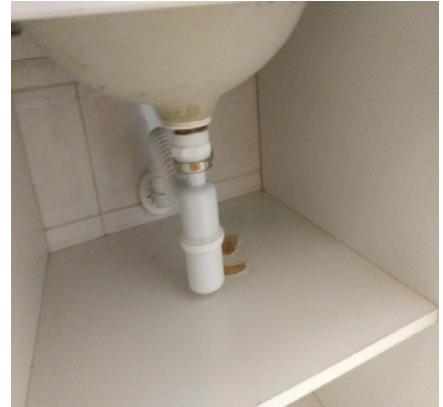
- 6.8 - Bancada da pia de granito na cor creme em estado regular, suja, porém, com cuba de louça branca e sendo 01 torneira simples metálica funcionando sem vazamento.

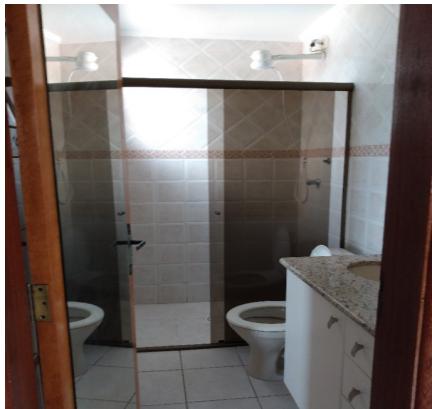
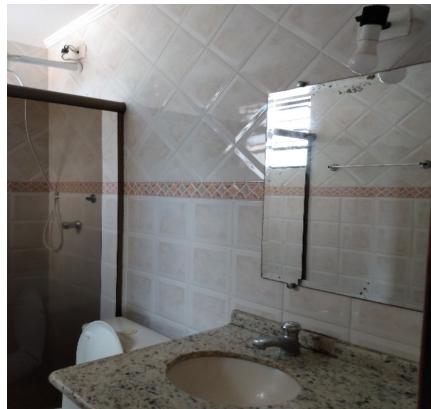
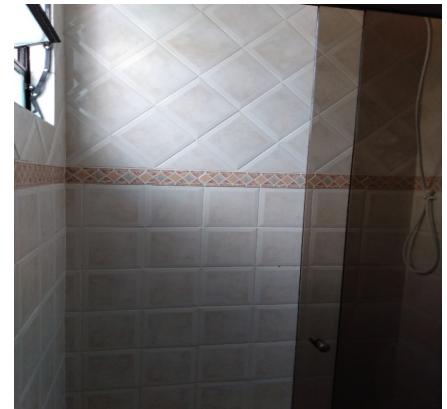
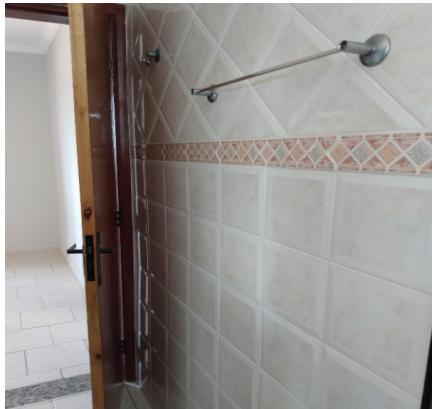
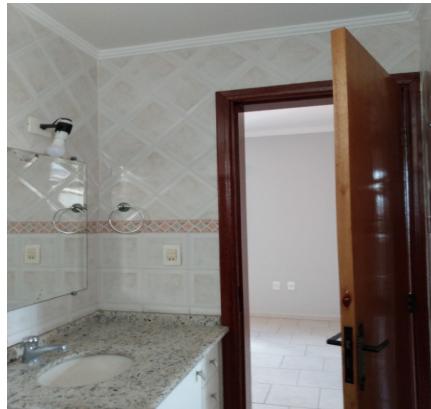
8.1 - Parede de azulejo na cor bege em estado regular, com desgaste, porém, com faixa decorativa.

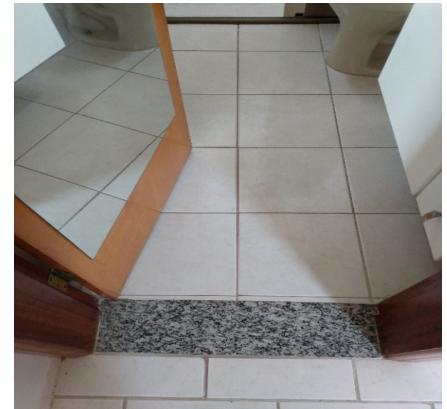
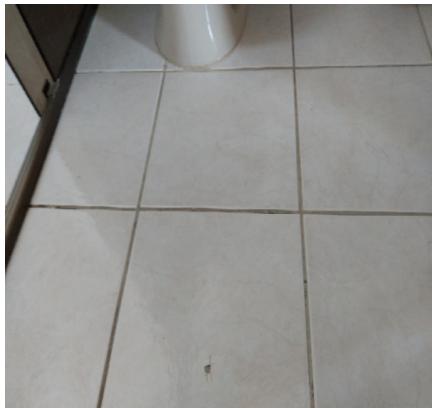
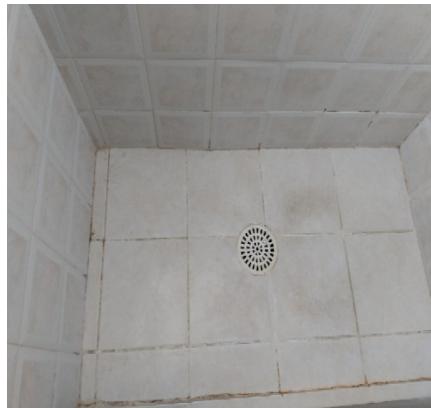
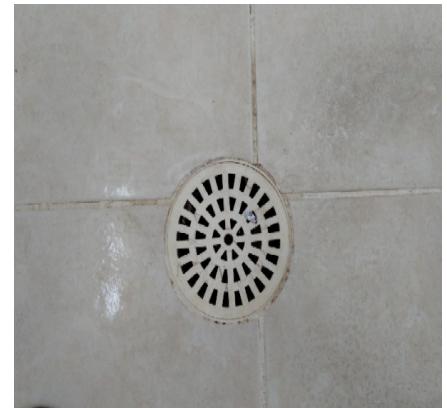
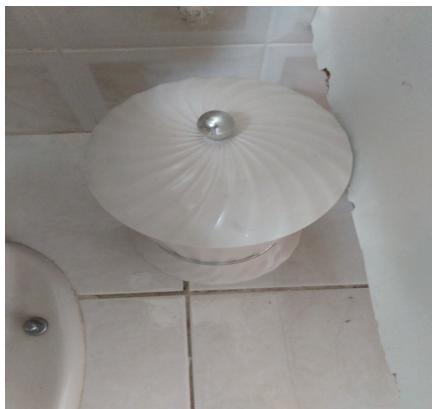
8.2 - Piso de cerâmica na cor bege em estado regular, com desgaste, com manchas e com trincas; com soleira de granito na cor cinza em ótimo estado; com ralo de plástico na cor branco(a) em estado regular, com desgaste e com manchas. Obs: 01 cesto de lixo plástico com tampa na cor branca.

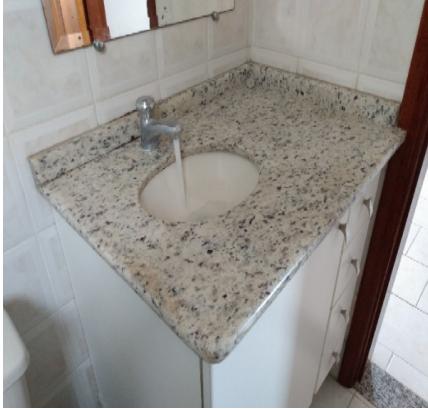
**Bancada da pia**

8.8 - Bancada da pia de granito na cor creme em estado regular, suja e com sifão PVC com vazamento, porém, com cuba de louça branca e sendo 01 torneira simples metálica funcionando sem vazamento.

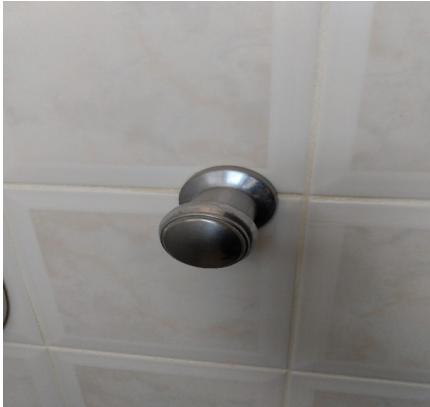
**Registro**

8.11 - 01 Registro de metálico na cor cromado em estado regular, com desgaste e com manchas, porém, funcionando e sem vazamento.

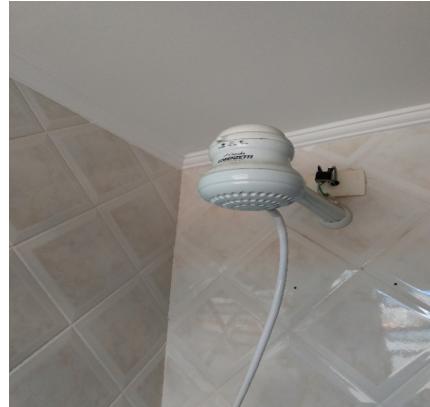
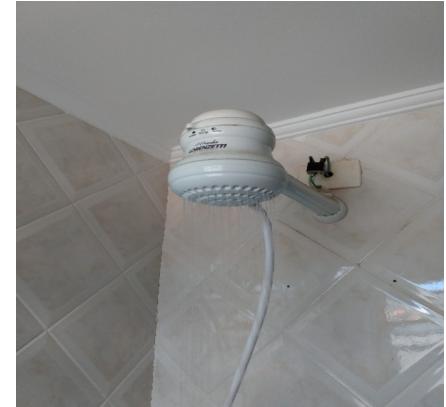
8.12 - Chuveiro de plástico Lorenzetti na cor branco(a) em estado regular, porém, funcionando, com chuveirinho e sem vazamento.

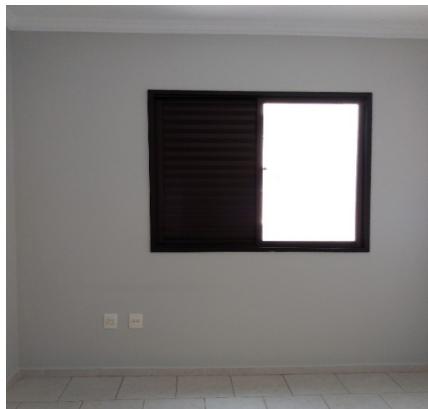
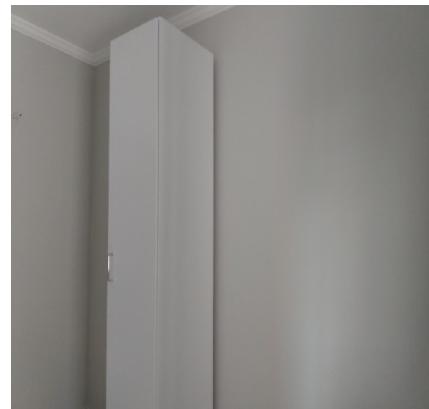
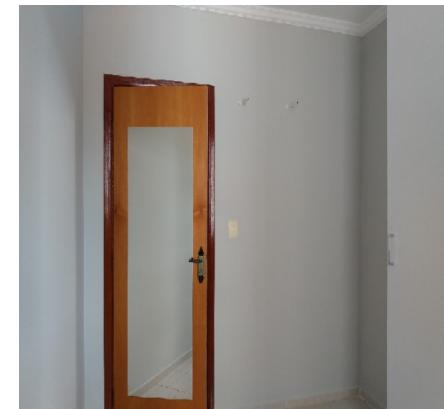
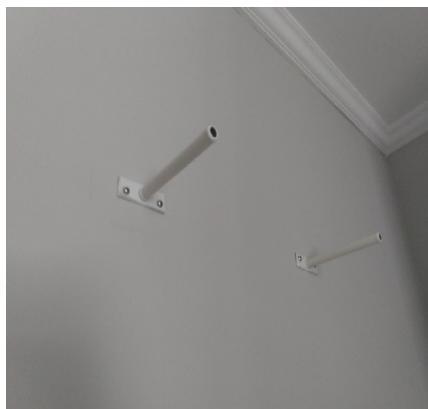
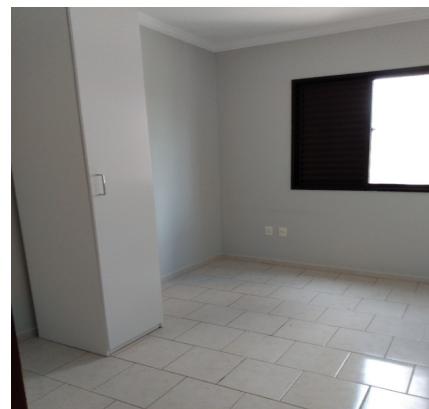
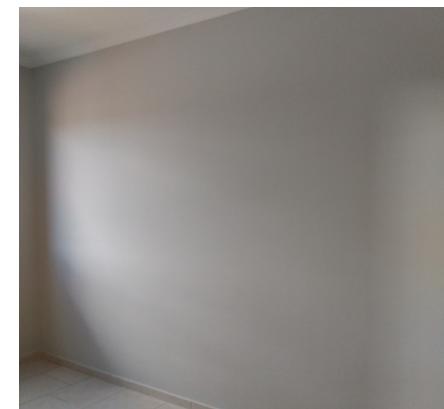
9.1 - Parede na cor branco gelo em ótimo estado com pintura acrílico fosco, com pintura nova. Obs: 02 suportes metálicos.

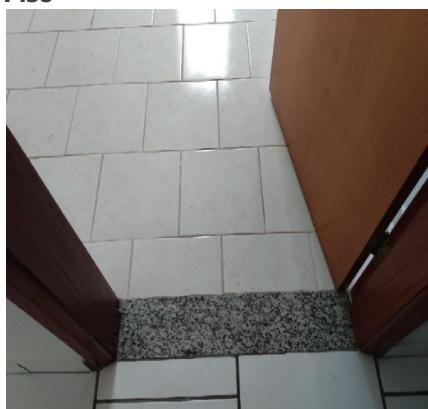
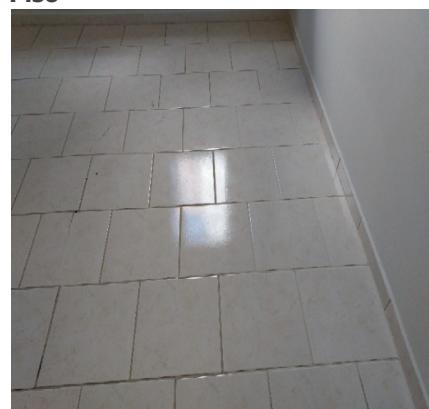
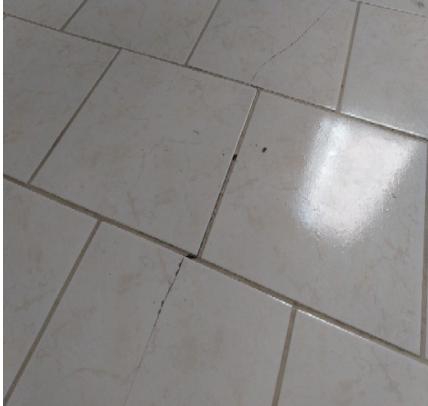
9.2 - Piso de cerâmica na cor bege em estado regular, com desgaste e com manchas; com soleira de granito na cor cinza em ótimo estado; com rodapé em estado regular. Obs: Com trincas e ponto estufado.
