Auto de Vistoria de Entrada

Endereço do imóvel	Rua Dionísio Reis dos Santos, 675, Casa 12, Jardim do Sol, Sorocaba - SP.
Proprietários(as)	RAIMUNDO CORREIA DE CALDAS e SUELI REGINA GUTIERRES CALDAS
Locatário(a)	MARCOS JORDANO PINTO
Fiador(a)	Tokio Marine Seguradora S.A
Data do laudo	20/03/2020

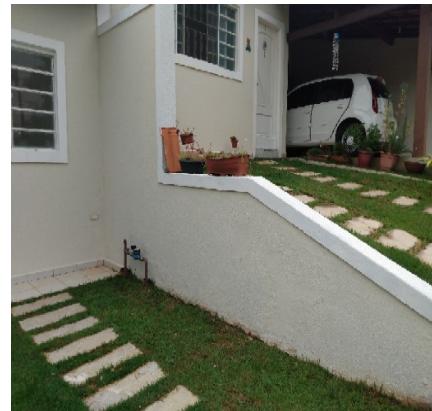
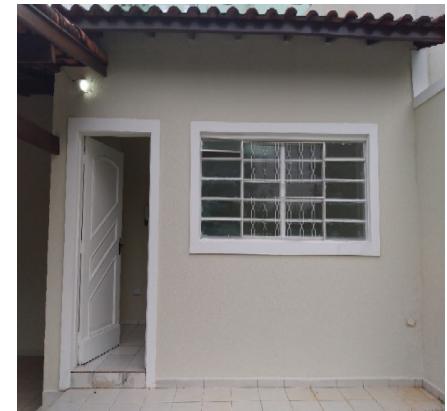
- 1.1 - Parede de textura na cor creme em estado regular com pintura acrílico fosco, com manchas, porém, com pintura nova.
- 1.2 - Piso de gramado em estado regular. Obs: Caminhos em concreto liso, com desgastes nas trincas. Parte cerâmica na cor branca com manchas.
- 1.3 - Beiral de madeira na cor marrom em estado regular com pintura esmaltada, porém, com pintura nova e com telhas cerâmica.
- 1.4 - Hidrômetro em estado regular, porém, funcionando e padrão.
- 1.5 - Arandela de metálico na cor branco(a) em estado regular, porém, funcionando, com lâmpadas e com vidro fosco.

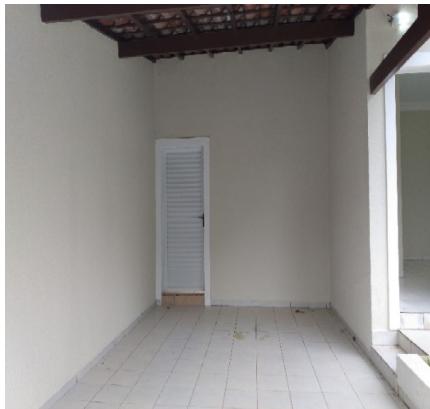
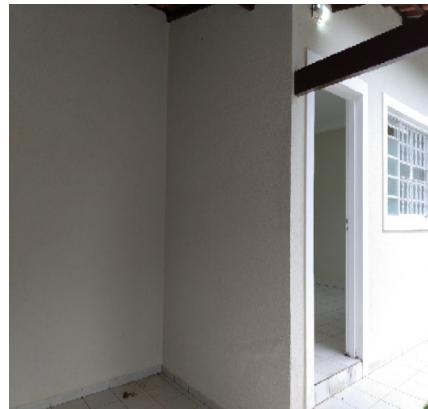
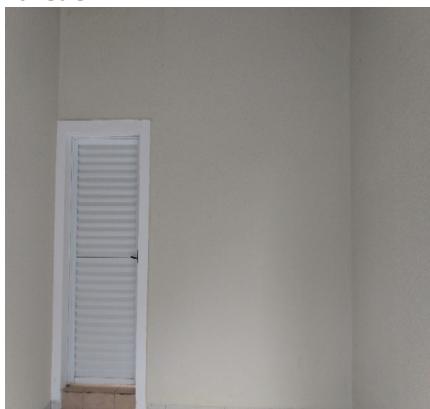
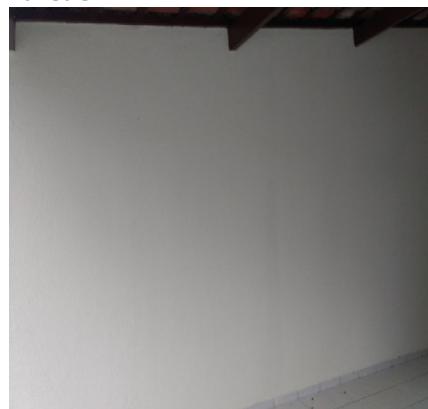
2.1 - Parede de textura na cor creme em estado regular com pintura acrílico fosco, com manchas e com bolhas de infiltração, porém, com pintura nova.

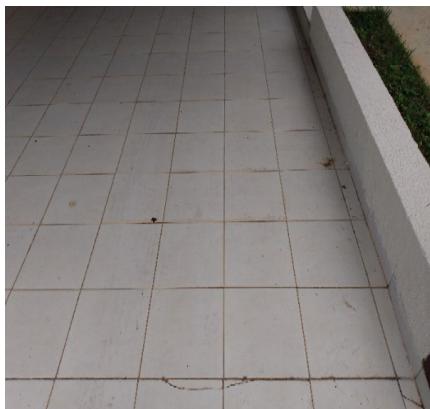
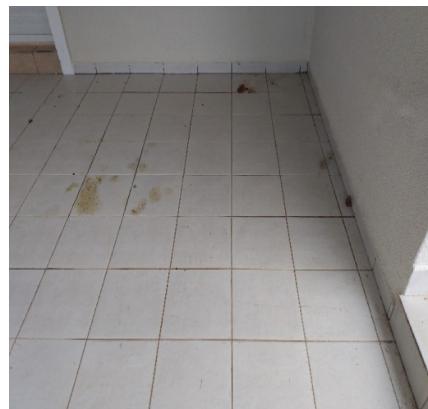
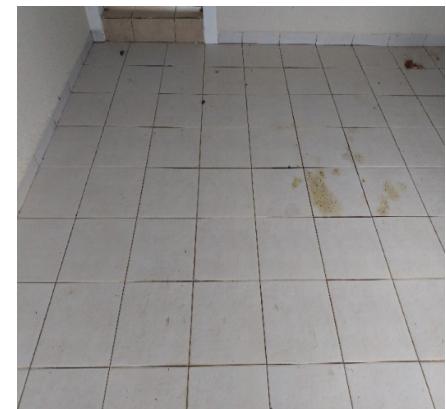
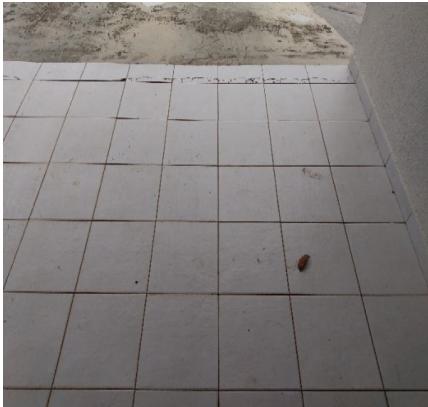
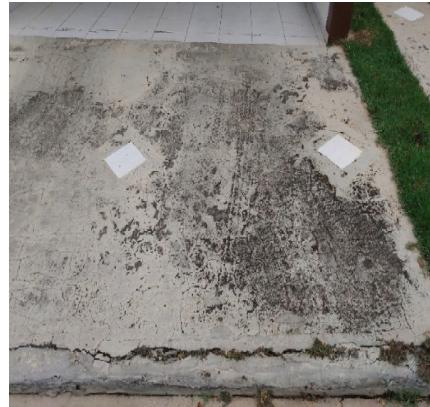
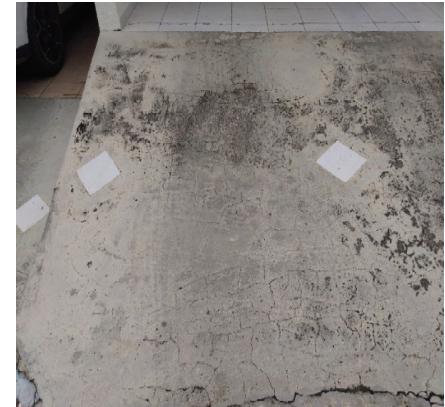
2.2 - Piso de cerâmica na cor branco(a) em estado regular, sujo, com desgaste, com manchas e com trincas; com rodapé em estado regular, com manchas. Obs: Parte em concreto liso com trincas e desgastes.

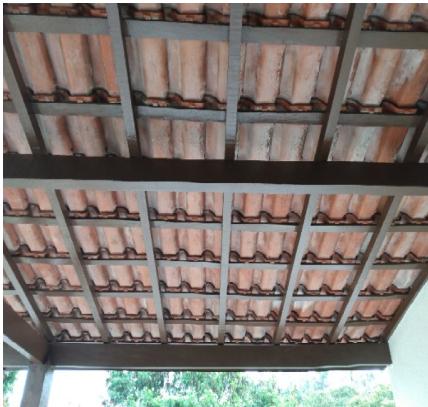
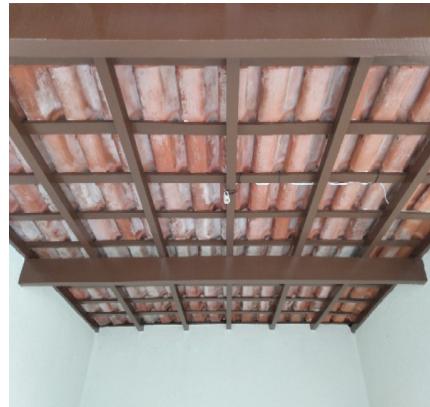
2.3 - Teto de madeira na cor marrom em estado regular com pintura esmaltada, porém, com pintura nova e com telhas cerâmica.

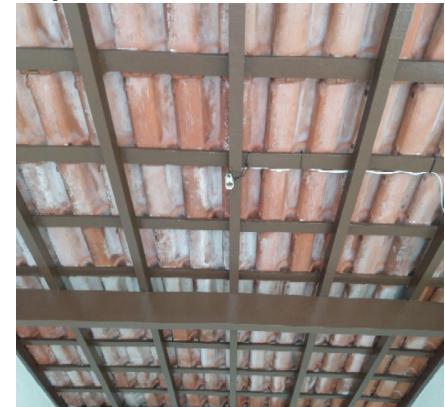
2.4 - Soquete de cerâmica em estado regular.

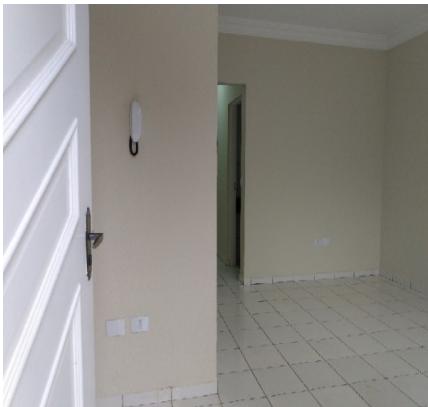
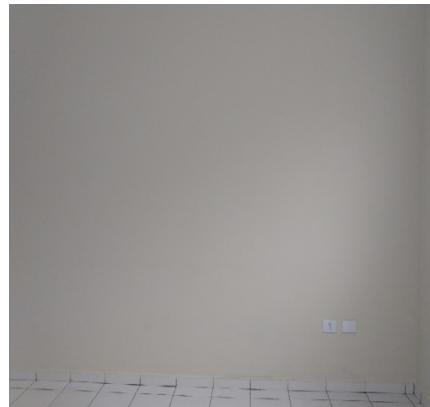
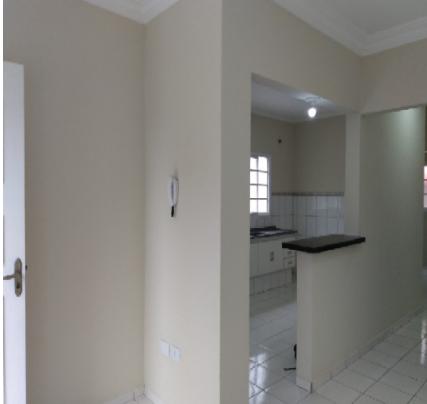
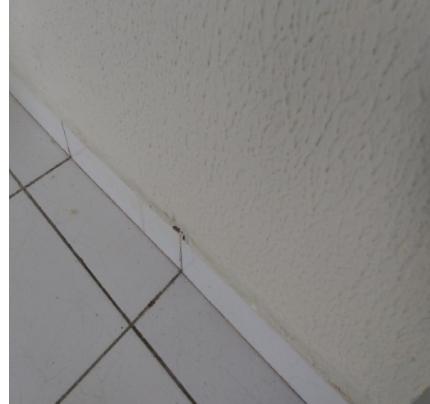
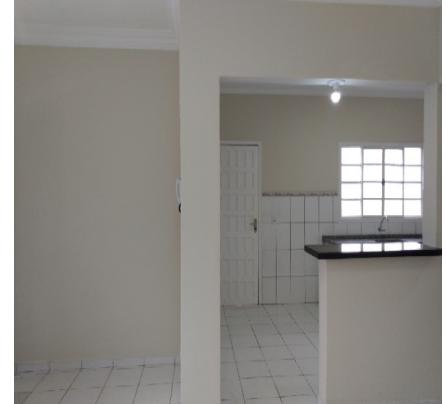
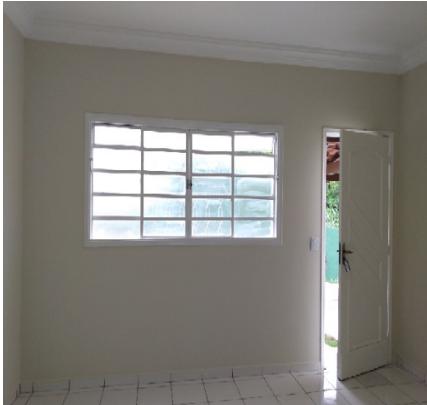
- 3.1 - Parede na cor creme em estado regular com pintura acrílico fosco, com manchas e com bolhas de infiltração, porém, com pintura nova; com parte de textura em estado regular.

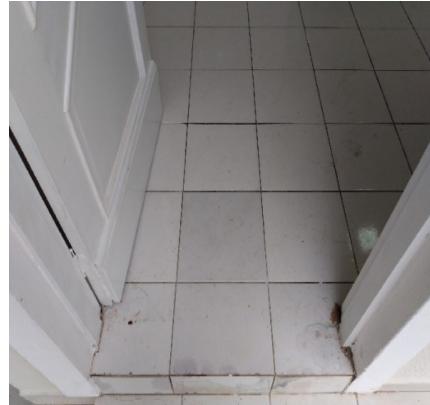
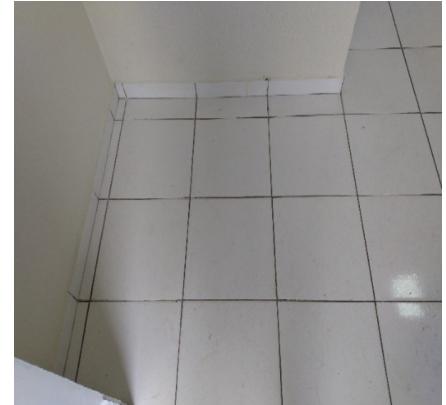
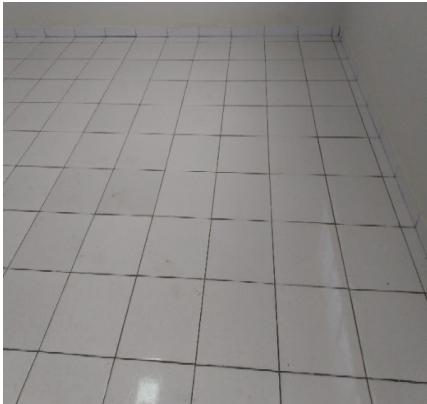
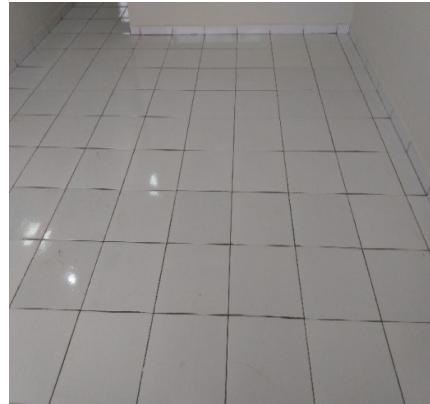
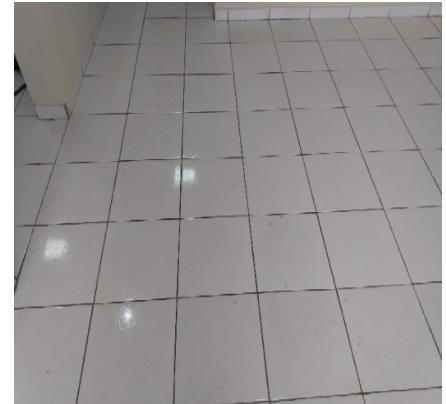
- 3.2 - Piso de cerâmica na cor branco(a) em estado regular, com desgaste e com manchas; com rodapé em estado regular, com manchas de tinta.
- 3.3 - Teto de laje na cor branco(a) em ótimo estado com pintura acrílico fosco, com pintura nova; com moldura de gesso em ótimo estado.

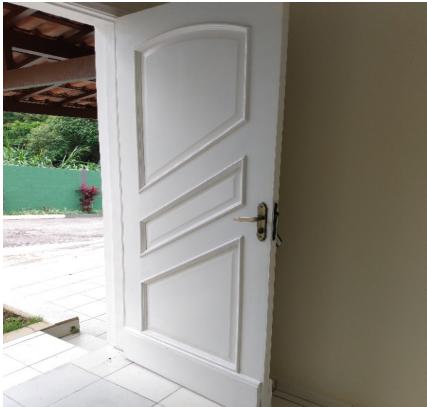
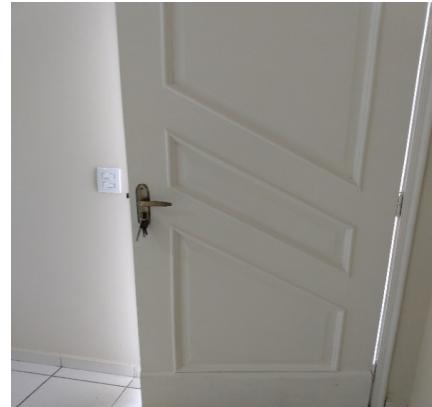
- 3.4 - Porta de madeira na cor branco(a) em estado regular com pintura esmaltada, com falhas, porém, com pintura nova; com batente em estado regular; com fechadura de metálico na cor marrom bronze em estado regular, com desgaste, porém, funcionando e com chave.

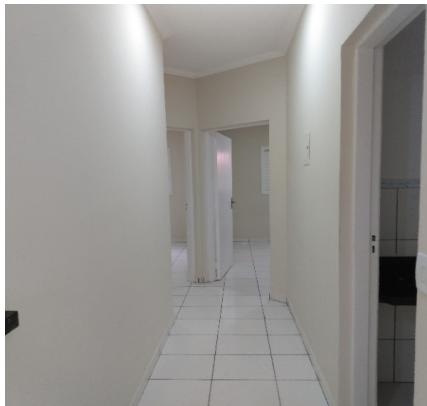
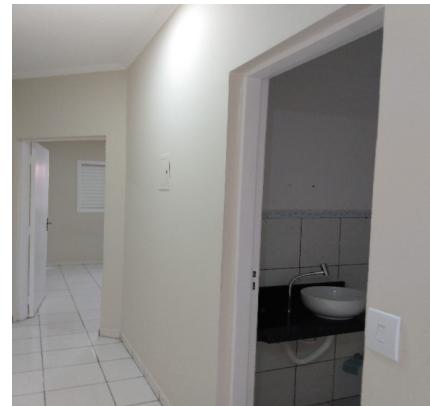
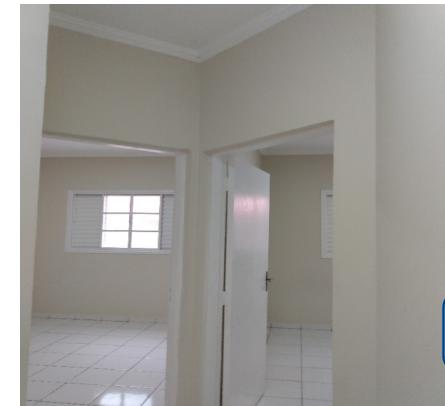
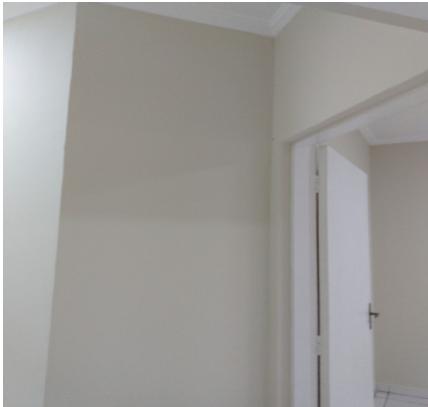
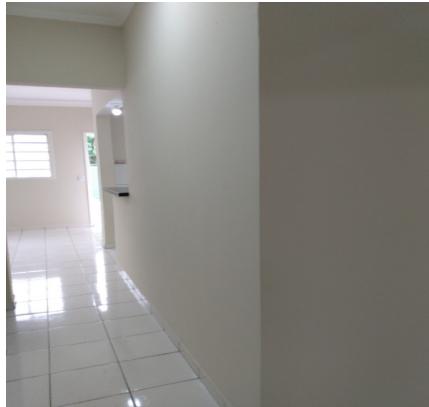
- 4.1 - Parede na cor creme em estado regular com pintura acrílico fosco, com manchas, porém, com pintura nova; com parte de textura em estado regular.
- 4.2 - Piso de cerâmica na cor branco(a) em estado regular, com desgaste e com manchas; com rodapé em estado regular, com manchas de tinta.
- 4.3 - Teto de laje na cor branco(a) em ótimo estado com pintura acrílico fosco, com pintura nova; com moldura de gesso em ótimo estado.
- 4.4 - Quadro Disjuntor de metálico na cor creme em estado regular com pintura acrílico fosco, com manchas, porém, funcionando e com 01 porta.
- 4.5 - Plafon de metálico na cor branco(a) em ótimo estado, funcionando, com lâmpadas e com fechamento em vidro.
- 4.6 - Interruptor de plástico na cor branco(a) em ótimo estado, funcionando.

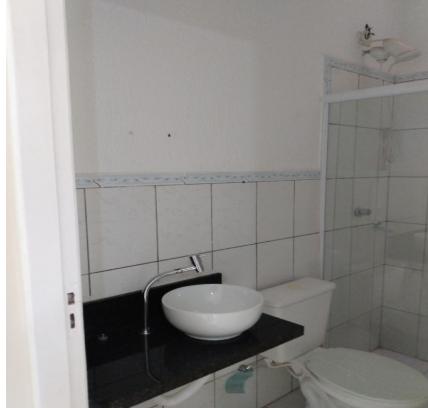
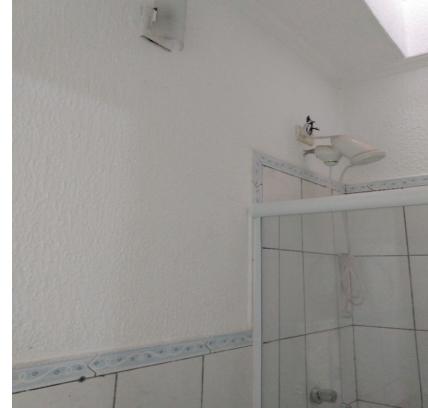
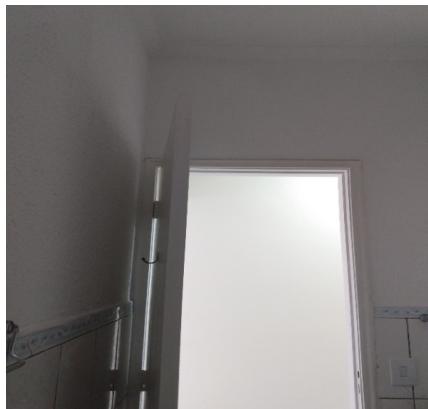
5.1 - Parede de azulejo na cor branco(a) em ótimo estado, com faixa decorativa, porém, com furos; com parte de textura na cor branco(a) em estado regular com pintura acrílico fosco, com manchas, porém, com pintura nova.

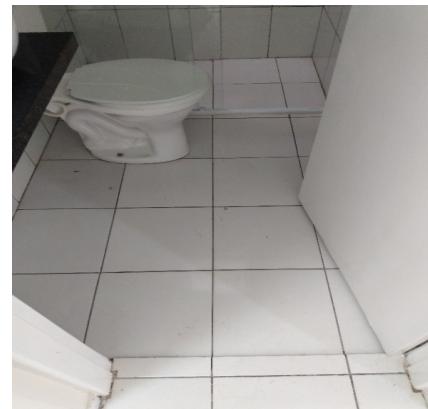
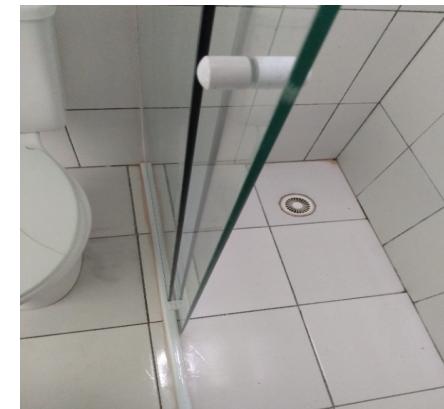
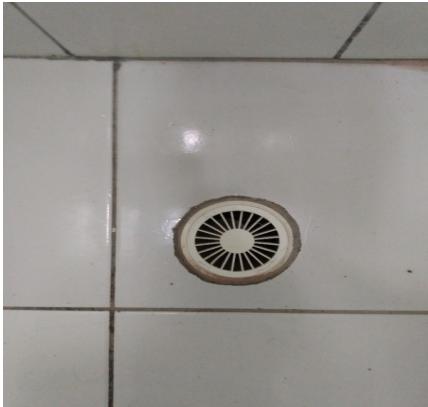
**Piso**

- 5.2 - Piso de cerâmica na cor branco(a) em estado regular, com desgaste e com manchas; com ralo de plástico na cor branco(a) em estado regular, com desgaste e com manchas.

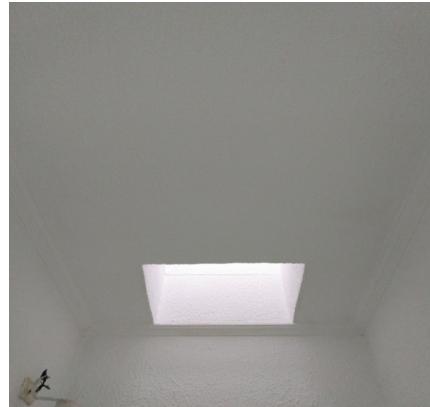
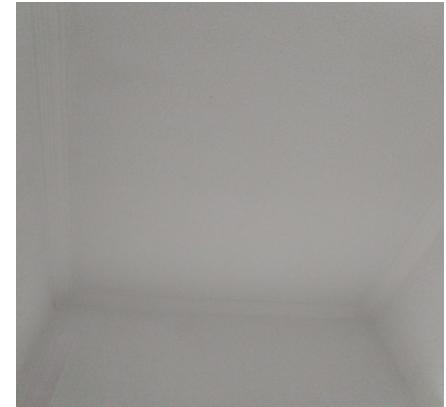
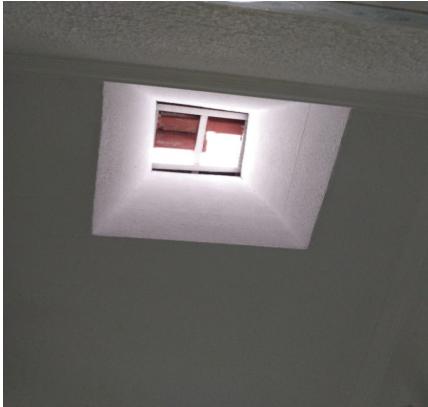
- 5.3 - Teto de textura na cor branco(a) em estado regular com pintura acrílico fosco, porém, com pintura nova; com moldura de gesso em ótimo estado. Obs: Clarabóia com desgastes naturais.

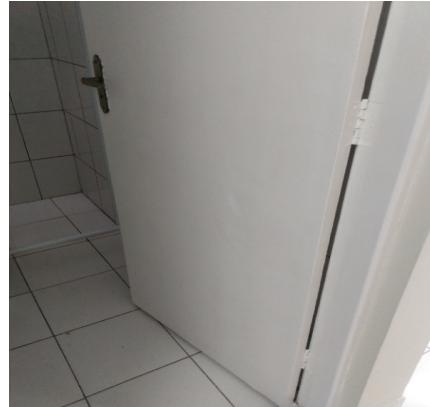
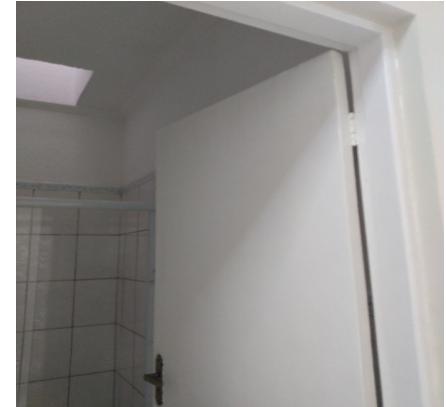
- 5.4 - Porta de madeira na cor branco(a) em estado regular com pintura esmaltada, com falhas, porém, com gancho e com pintura nova; com batente em estado regular; com fechadura de metálico na cor marrom bronze em estado regular, com desgaste, porém, funcionando e com chave.

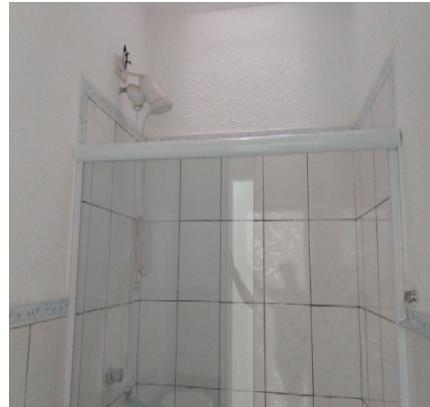
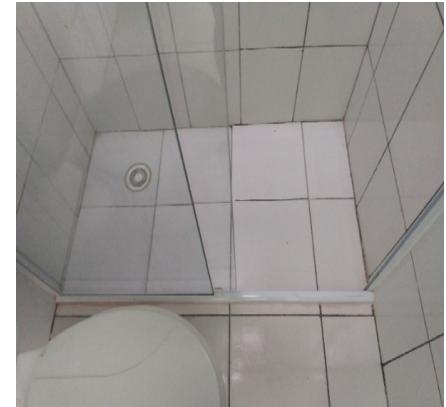
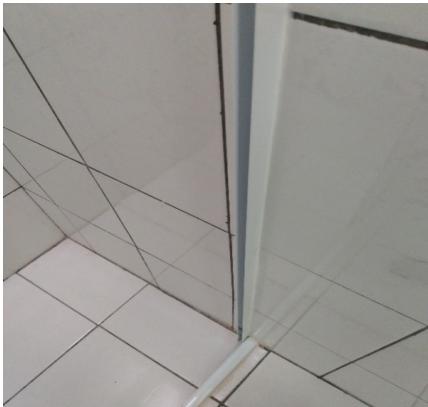
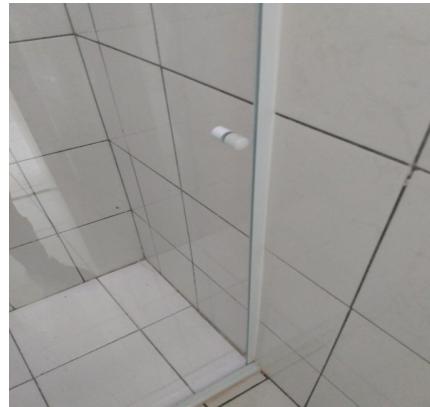
- 5.5 - Box de alumínio na cor branco(a) em ótimo estado, funcionando, com puxadores, com vidro liso, com 01 parte fixa e com 01 parte de correr.
- 5.6 - Bancada de granito na cor preto(a) em ótimo estado, com cuba de louça branca, com sifão PVC sem vazamento e sendo 01 torneira bica móvel metálica funcionando sem vazamento.

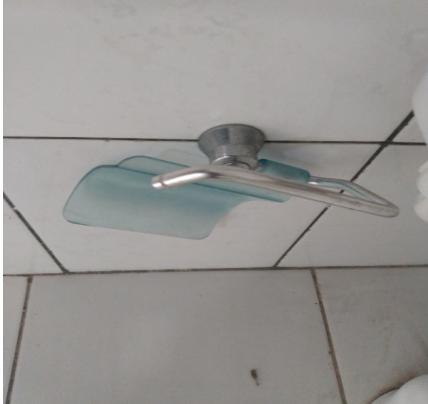
- 5.8 - Porta Papel Higiênico na cor cromado em estado regular, com desgaste, porém, com tampa acrílica.
- 5.9 - Registro de metálico na cor cromado em estado regular, com vazamento, com desgaste e com manchas, porém, funcionando.

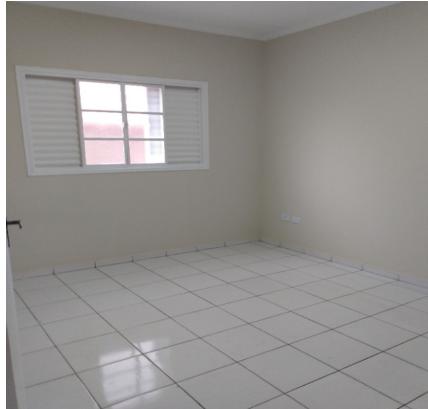
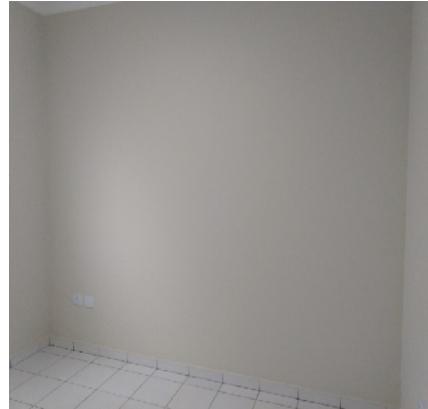
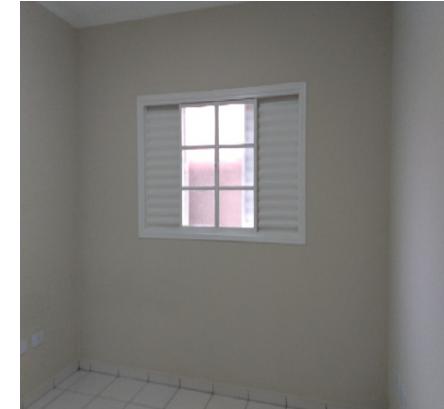
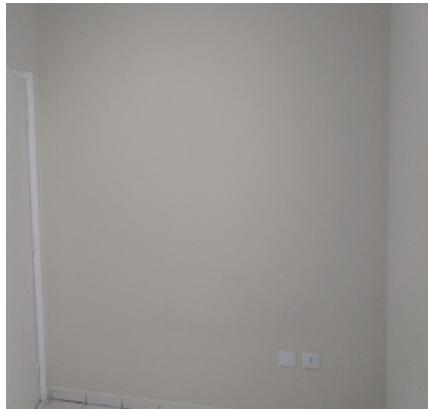
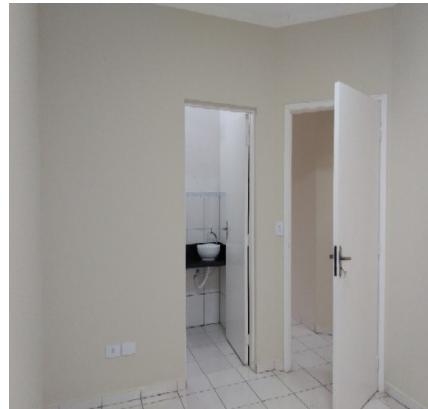
- 6.1 - Parede na cor creme em estado regular com pintura acrílico fosco, com manchas, porém, com pintura nova.
6.2 - Piso de cerâmica na cor branco(a) em estado regular, com desgaste e com manchas; com rodapé em estado

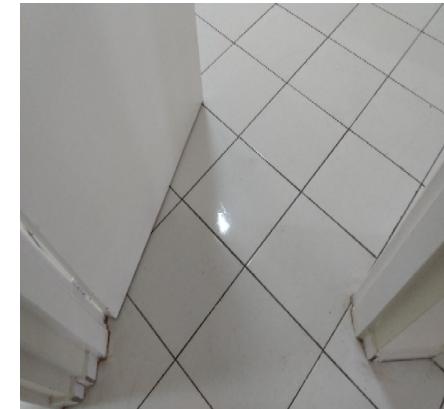
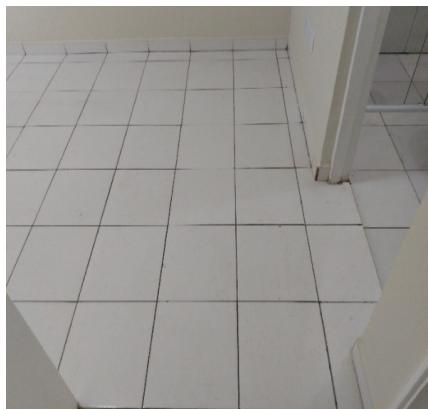
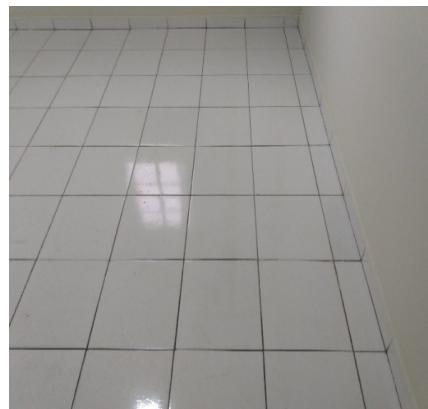
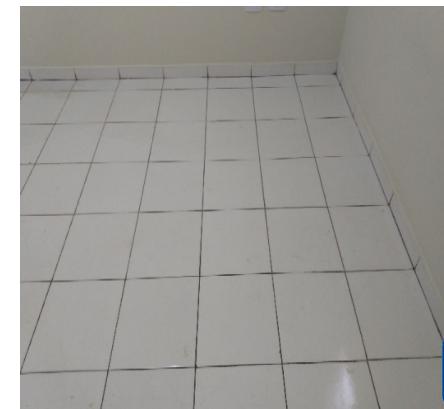
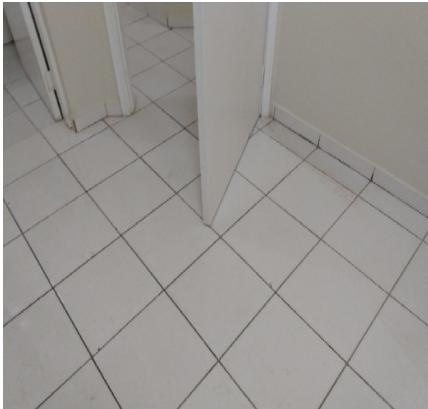
regular, com manchas de tinta.

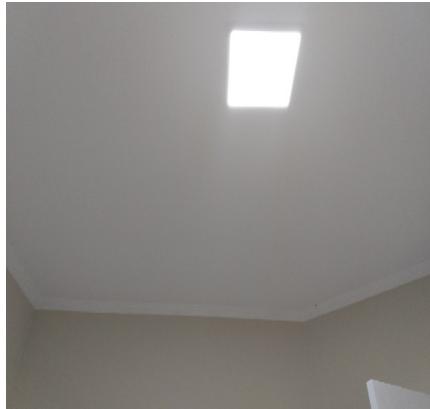
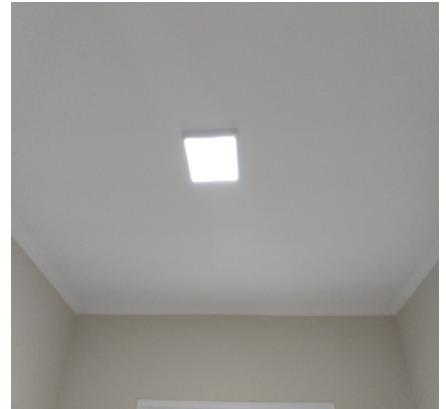
6.3 - Teto de laje na cor branco(a) em ótimo estado com pintura acrílico fosco, com pintura nova; com moldura de gesso em ótimo estado.

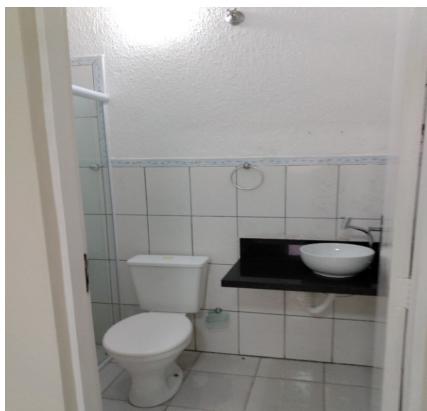
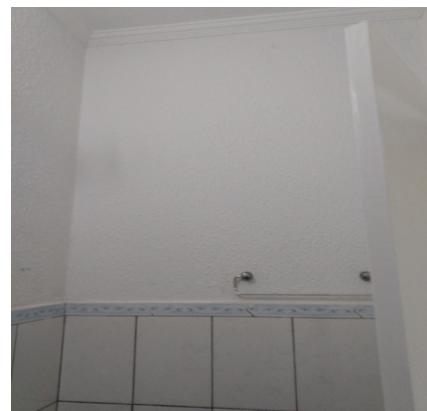
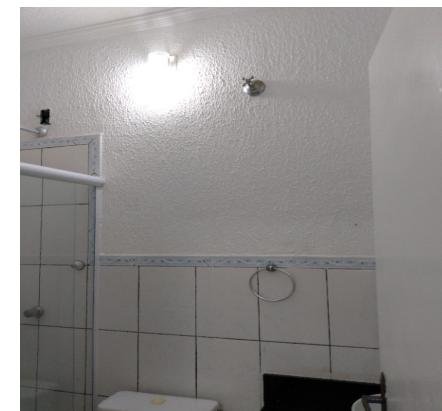
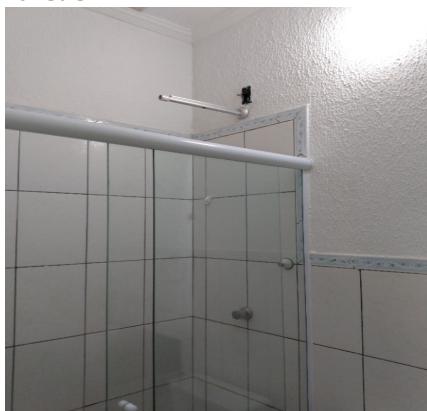
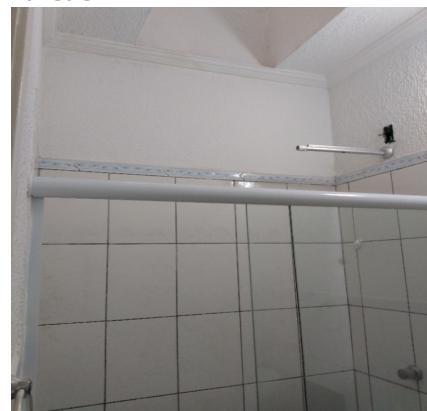
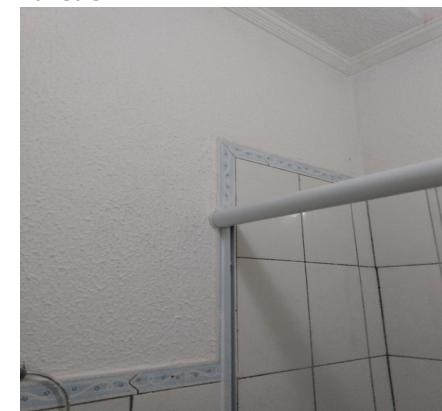
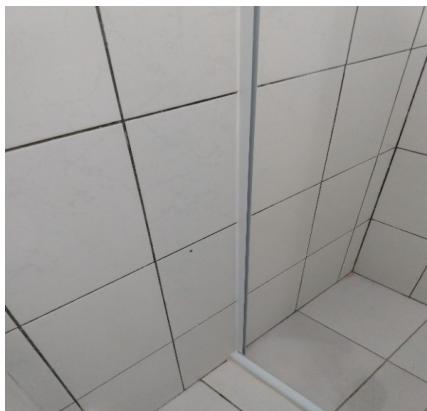
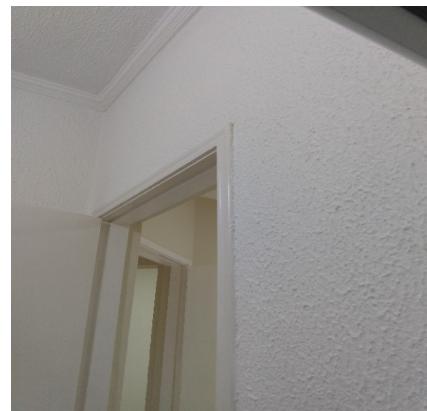
7.1 - Parede de azulejo na cor branco(a) em ótimo estado, com faixa decorativa, porém, com furos; com parte de textura na cor branco(a) em estado regular com pintura acrílico fosco, com manchas, porém, com pintura nova.

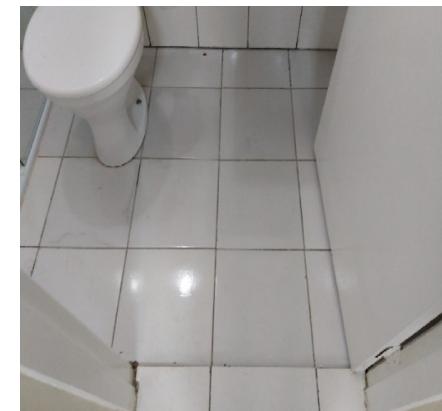
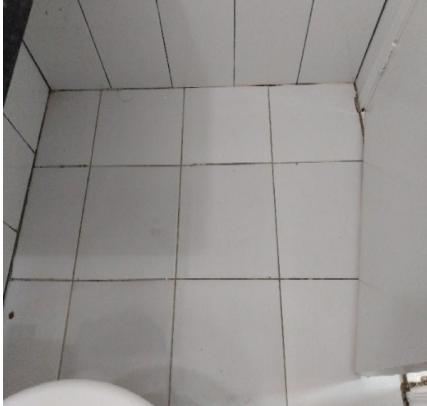
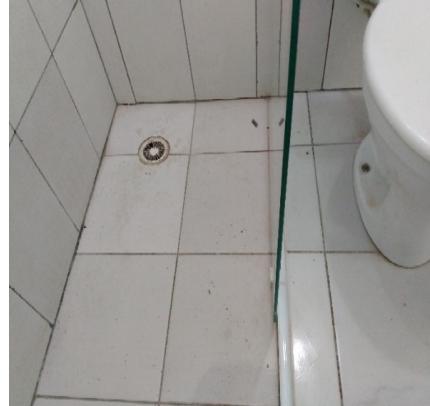
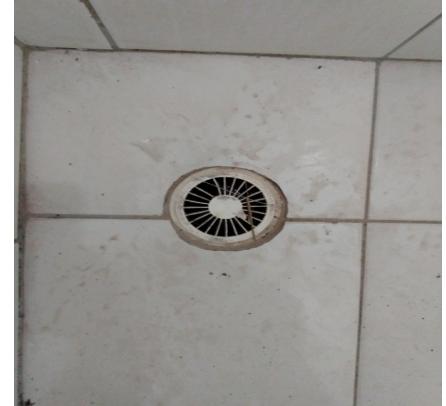
7.2 - Piso de cerâmica na cor branco(a) em estado regular, com desgaste e com manchas; com ralo de plástico na cor branco(a) em estado regular, danificado, com desgaste e com manchas.

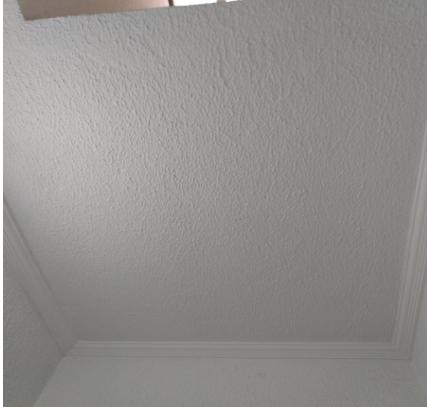
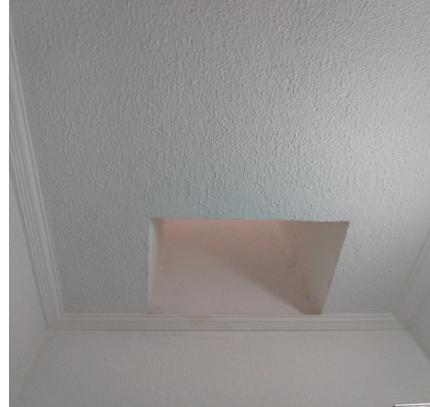
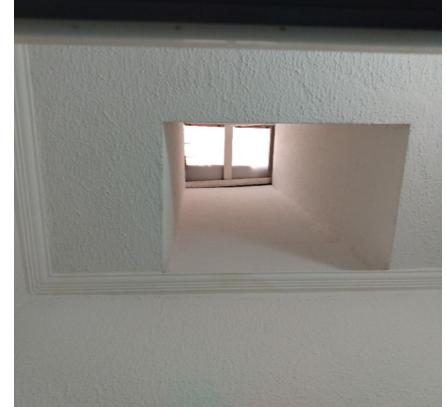
7.3 - Teto de textura na cor branco(a) em estado regular com pintura acrílico fosco, porém, com pintura nova; com moldura de gesso em ótimo estado. Obs: Clarabóia com desgastes naturais.

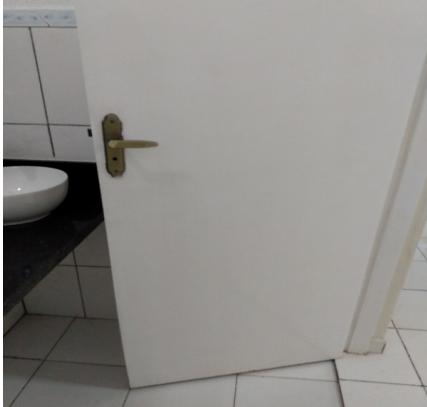
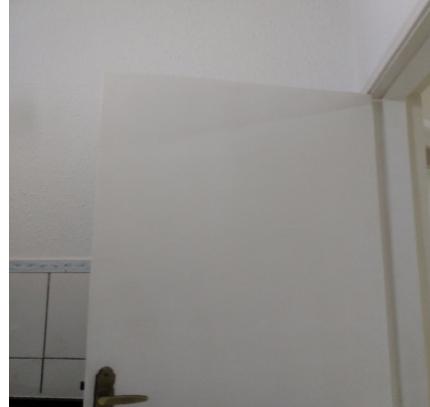
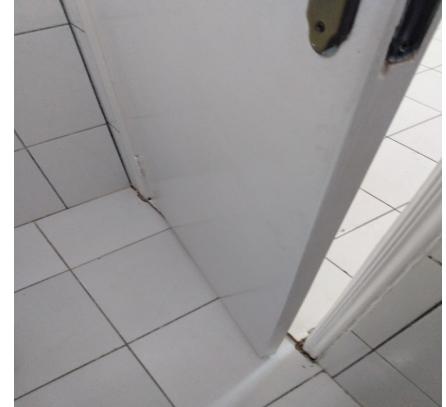
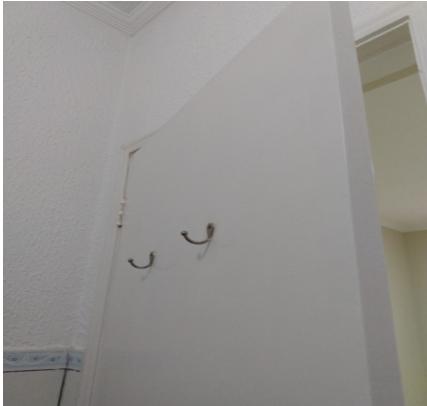
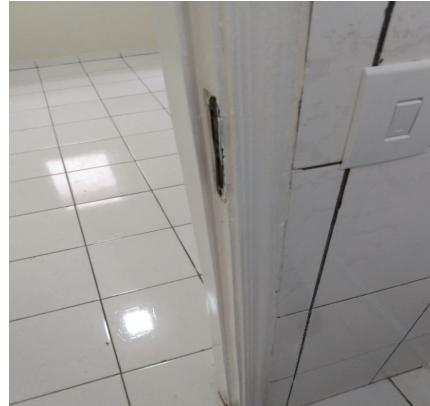
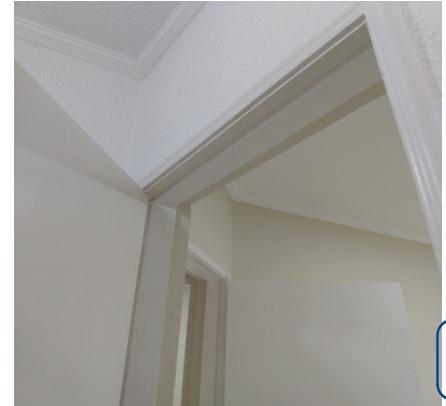
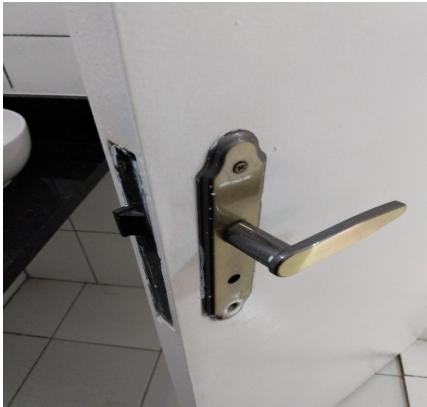
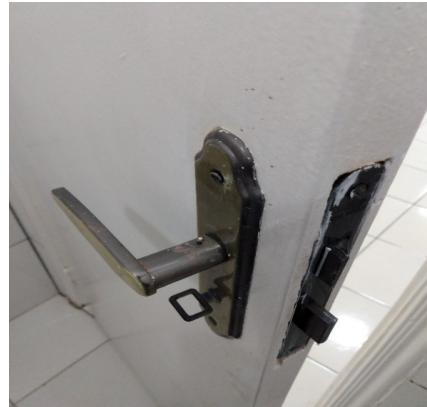
7.4 - Porta de madeira na cor branco(a) em estado regular com pintura esmaltada, com falhas, porém, com gancho e com pintura nova; com batente em estado regular; com fechadura de metálico na cor marrom bronze em estado regular, com desgaste, porém, funcionando e com chave.

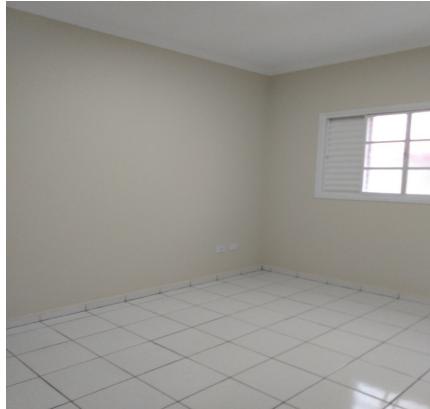
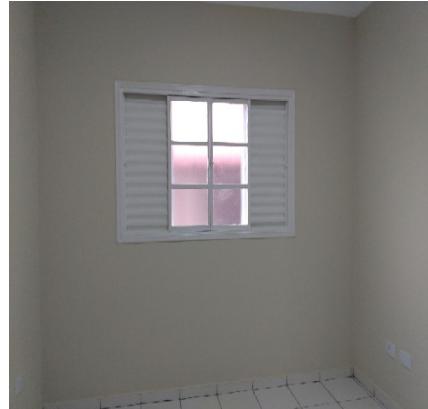
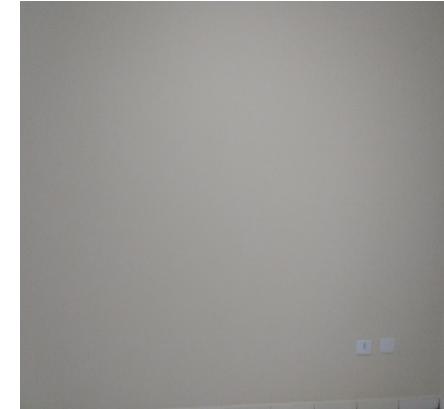
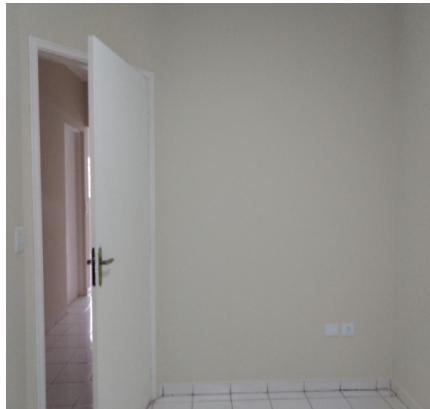
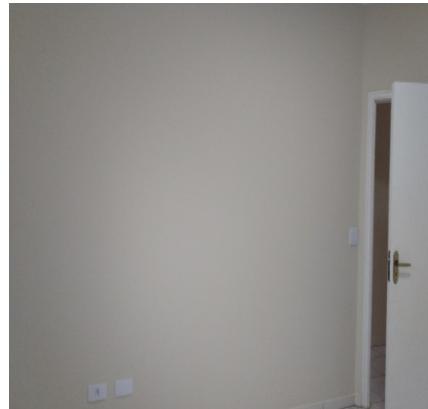
- 8.1 - Parede na cor creme em estado regular com pintura acrílico fosco, com manchas, porém, com pintura nova.
8.2 - Piso de cerâmica na cor branco(a) em estado regular, com desgaste e com manchas; com rodapé em estado

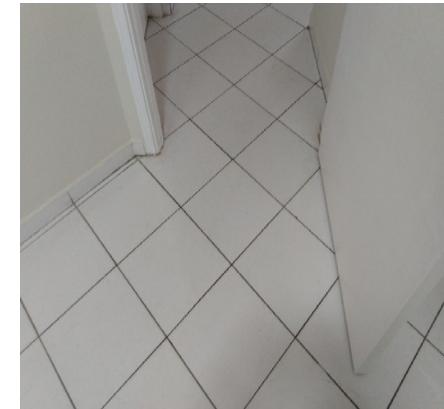
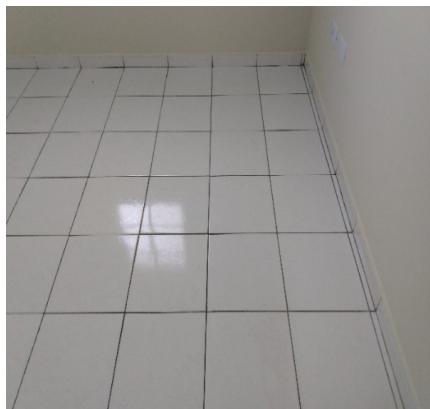
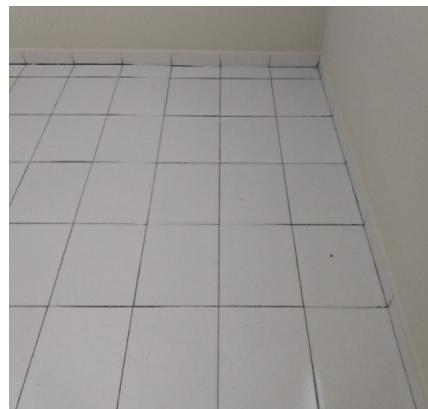
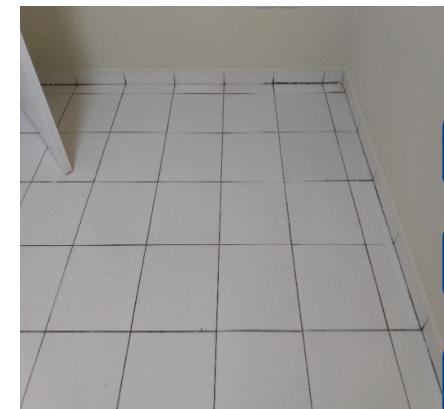
**Piso**

regular, com manchas de tinta.

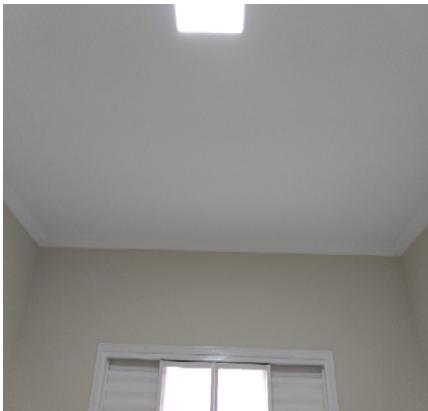
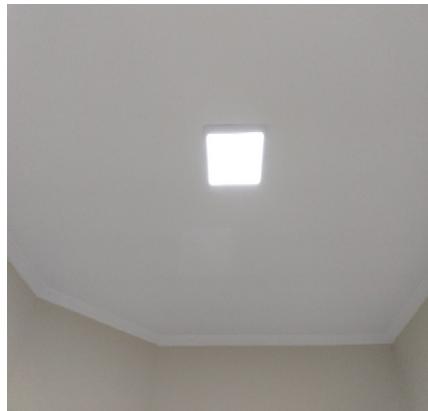
8.3 - Teto de laje na cor branco(a) em ótimo estado com pintura acrílico fosco, com pintura nova; com moldura de gesso em ótimo estado.

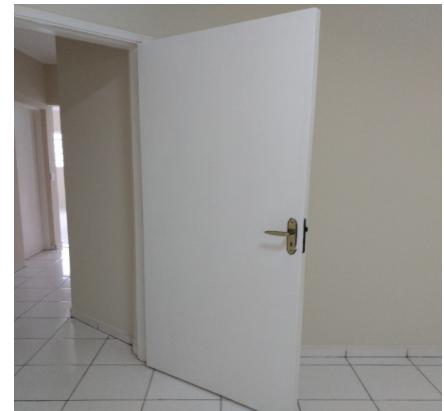
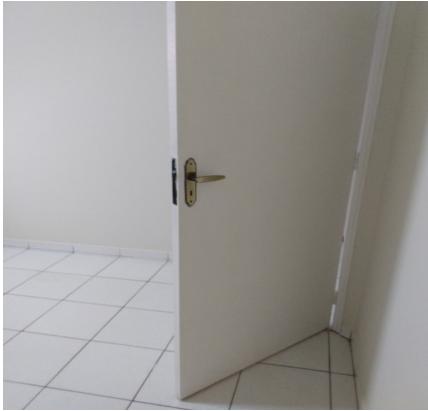
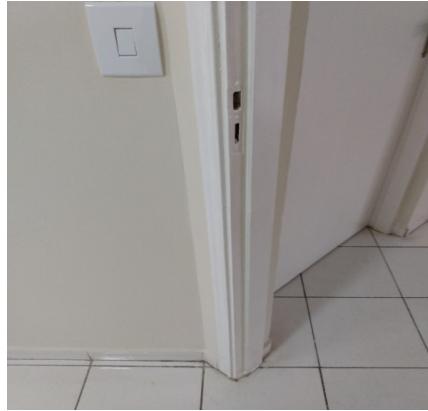
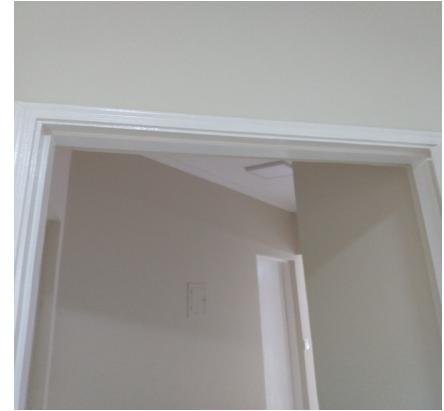
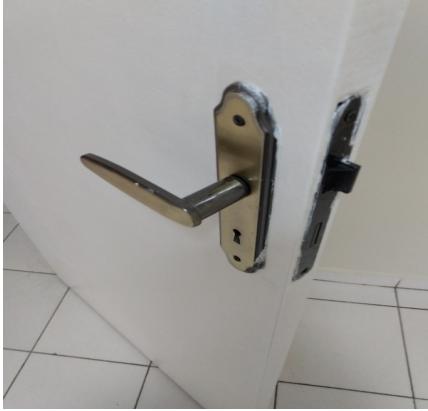
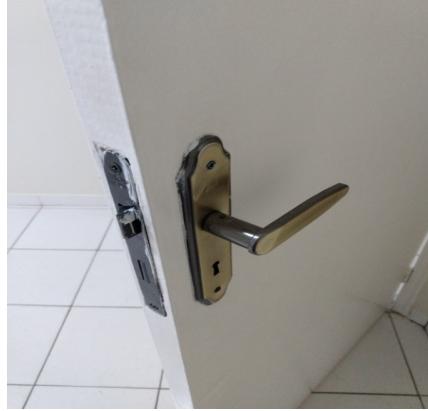
8.4 - Porta de madeira na cor branco(a) em estado regular com pintura esmaltada, com falhas, porém, com pintura nova; com batente em estado regular; com fechadura de metálico na cor marrom bronze em estado regular, com desgaste e sem chave, porém, funcionando.

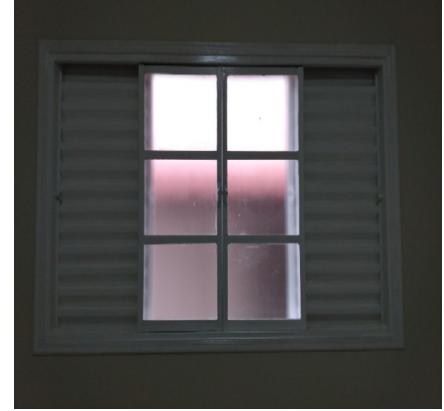
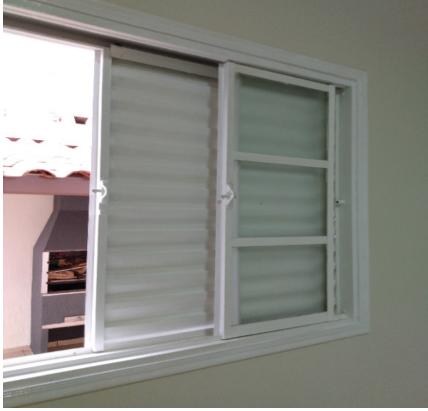
8.5 - Esquadria de alumínio na cor branco(a) em estado regular com pintura esmaltada, com manchas, porém, funcionando, com trincos, com pintura nova, com veneziana cega, com 02 partes fixas, com vidros mini boreal e com 04 partes de correr.

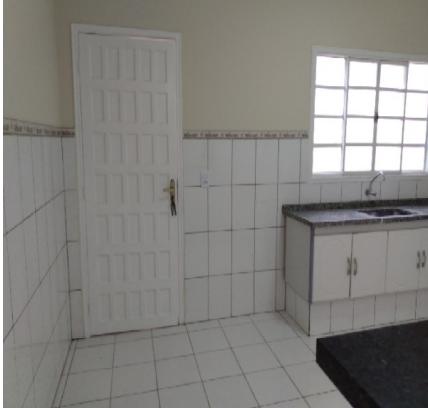
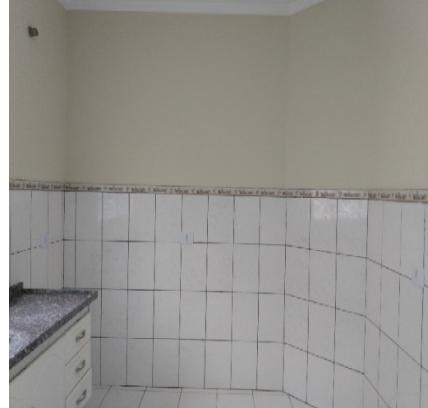
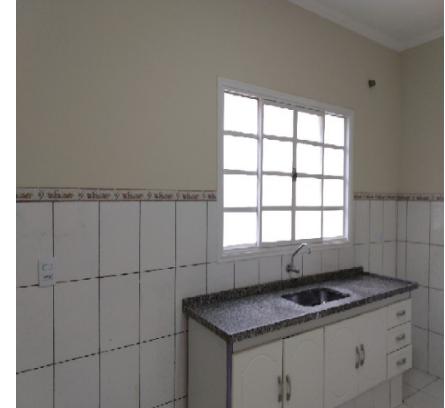
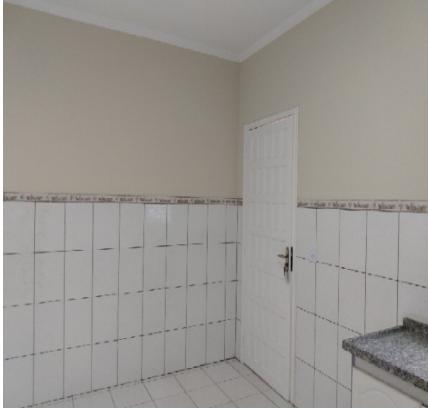
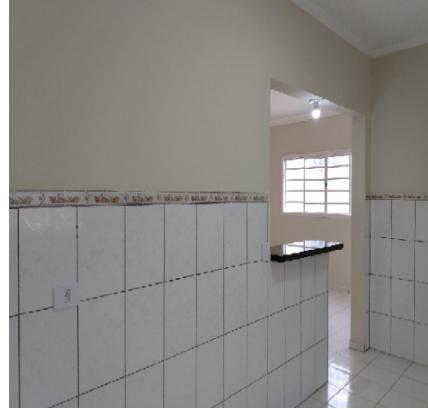
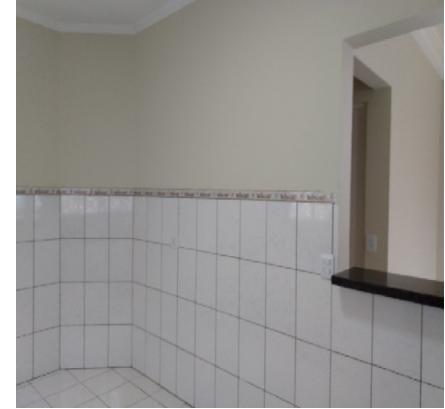
- 9.1 - Parede de azulejo na cor branco(a) em ótimo estado, com faixa decorativa, porém, com furos; com parte na cor creme em estado regular com pintura acrílico fosco, porém, com pintura nova.

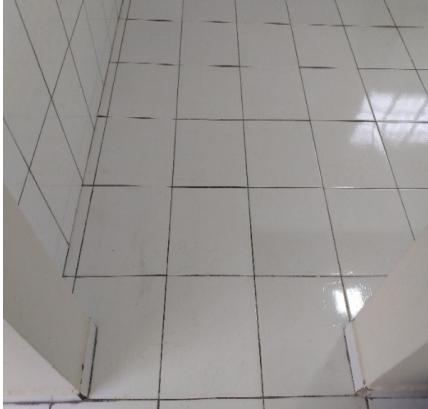
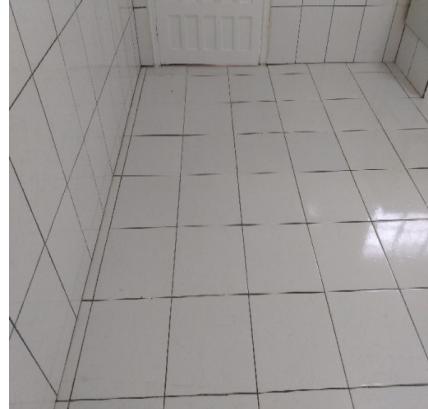
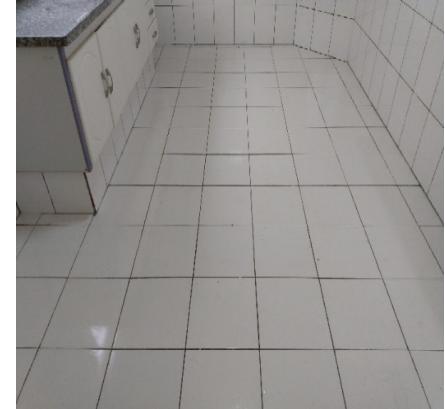
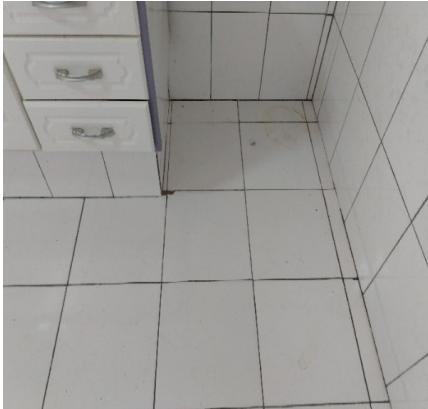
- 9.2 - Piso de cerâmica na cor branco(a) em estado regular, com desgaste e com manchas.
- 9.3 - Teto de laje na cor branco(a) em ótimo estado com pintura acrílico fosco, com pintura nova; com moldura de gesso em ótimo estado.
