Auto de Vistoria de Entrada

Endereço do imóvel	Rua Dionísio Reis dos Santos, 675, Casa 12, Jardim do Sol, Sorocaba - SP.
Proprietários(as)	RAIMUNDO CORREIA DE CALDAS e SUELI REGINA GUTIERRES CALDAS
Locatário(a)	MARCOS JORDANO PINTO
Fiador(a)	Tokio Marine Seguradora S.A
Data do laudo	20/03/2020

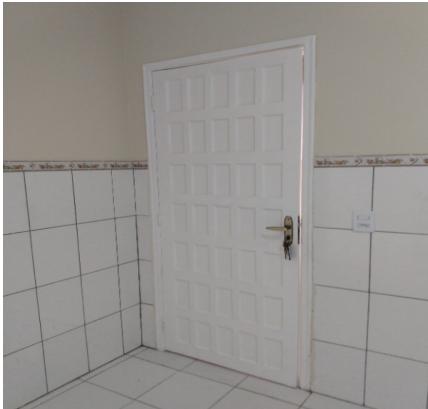
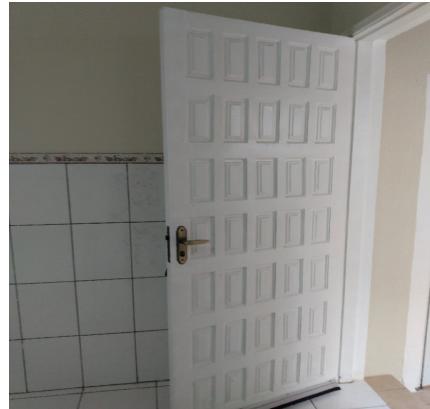
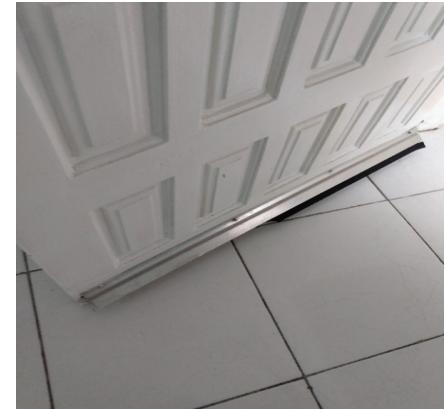
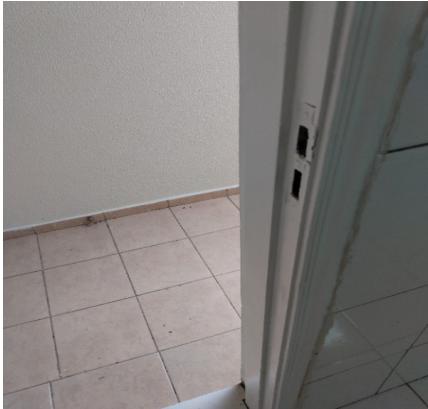
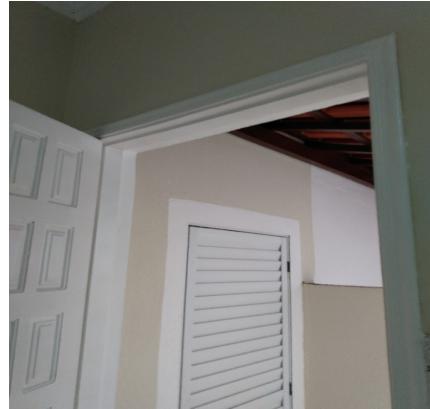
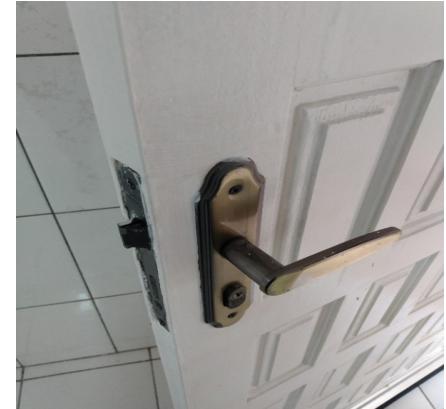
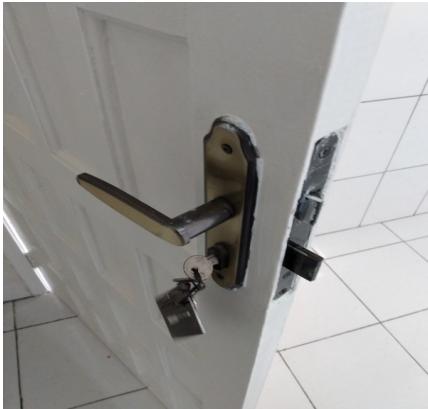
- 9.4 - Porta de madeira na cor branco(a) em estado regular com pintura esmaltada, com falhas, porém, com pintura nova; com batente em estado regular; com fechadura de metálico na cor marrom bronze em estado regular, com desgaste, porém, funcionando e com chave. Obs: Vedação com desgastes.

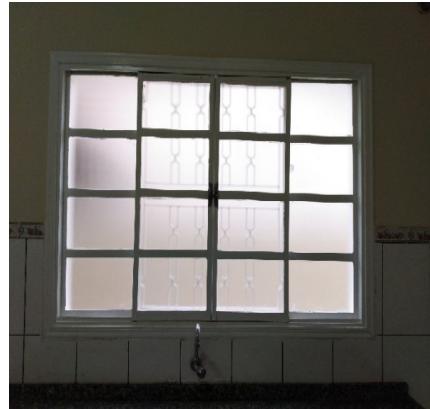
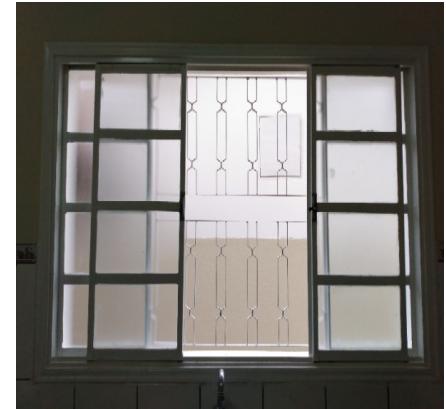
- 9.5 - Esquadria de alumínio na cor branco(a) em estado regular com pintura esmaltada, com manchas, porém, funcionando, com grade, com trincos, com pintura nova, com parte superior basculante, com vidros mini boreal e com 02 partes fixas e 02 de correr.

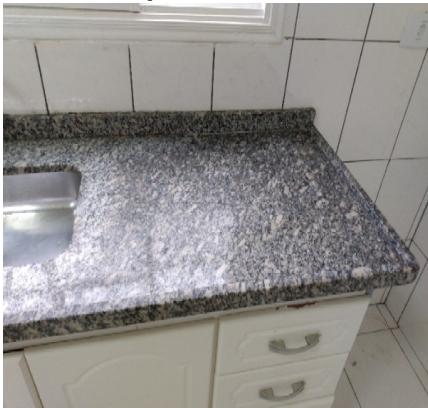
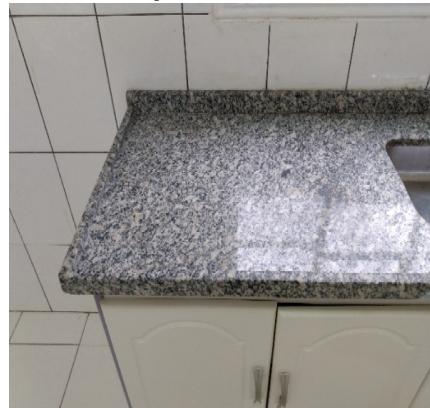
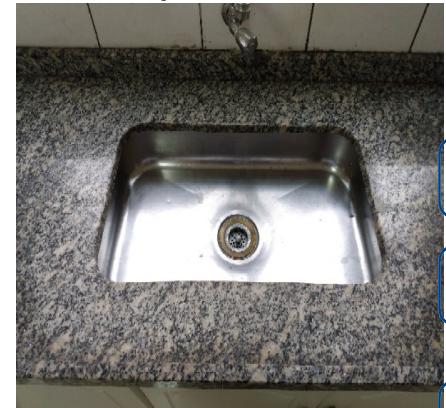
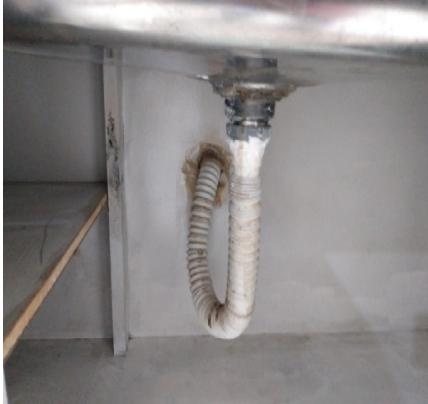
- 9.6 - Bancada da pia de granito na cor cinza em estado regular, com desgaste e com manchas, porém, com cuba de inox e com sifão PVC sem vazamento.
- 9.7 - Torneira de metálico na cor cromado em estado regular, com vazamento, com desgaste e com manchas, porém, funcionando e com bica alta.

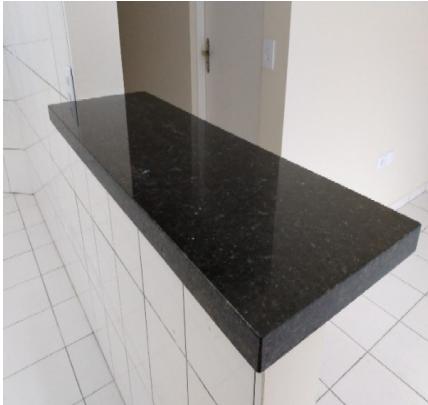
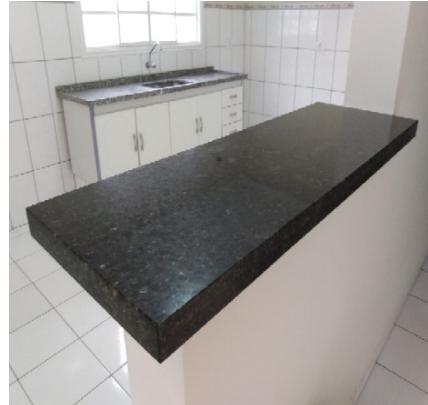
- 9.8 - Bancada de granito na cor preto(a) em ótimo estado.
- 9.9 - Registro de metálico na cor cromado em estado regular, com desgaste e com manchas, porém, funcionando e sem vazamento.

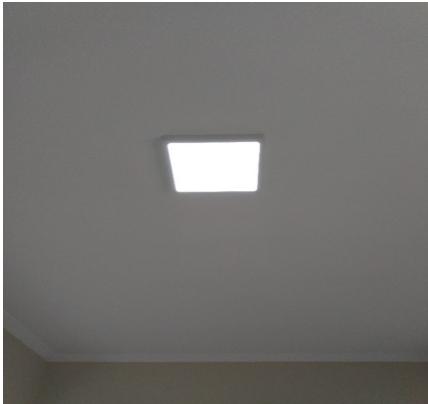
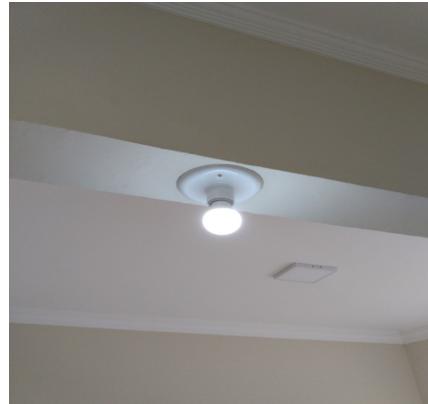
- 9.10 - Plafon de metálico na cor branco(a) em ótimo estado, funcionando, com lâmpadas e com fechamento em vidro. Obs: 01 plafon em termoplástico branco funcionando com lâmpada.

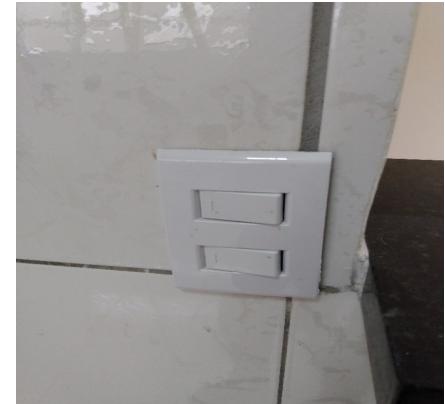
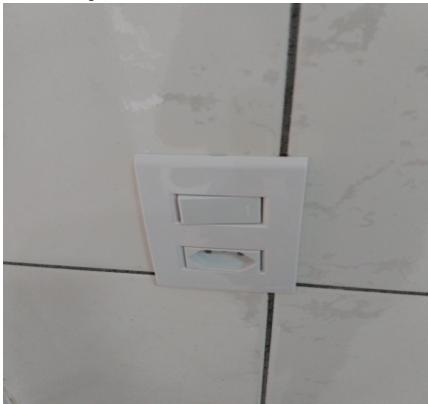
Interruptor

- 9.11 - 02 Interruptores de plástico na cor branco(a) em ótimo estado, funcionando.
- 9.12 - 03 Tomadas de plástico na cor branco(a) em ótimo estado, funcionando.

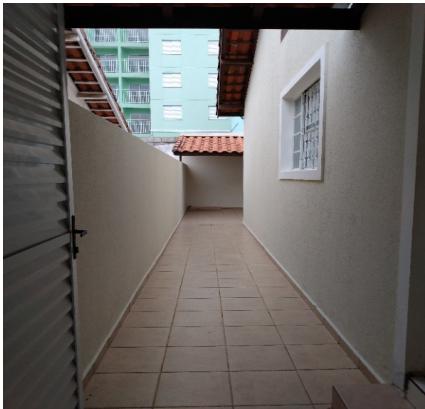
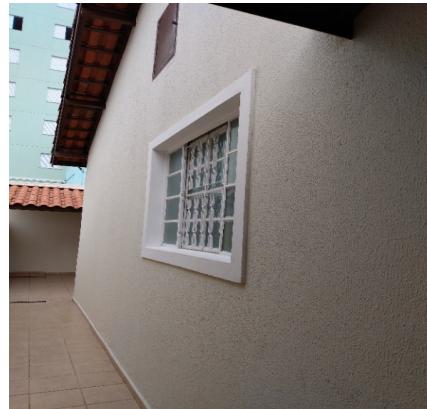
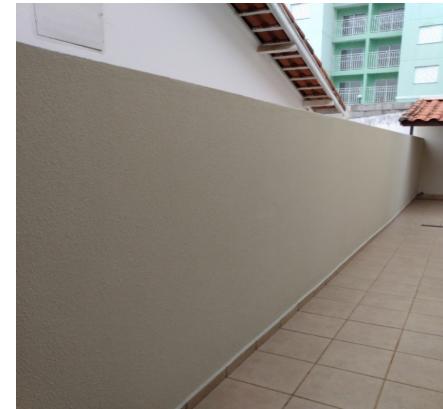
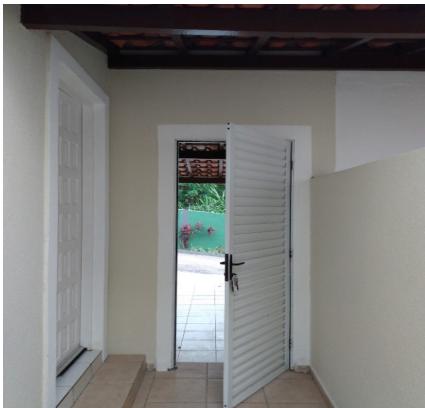
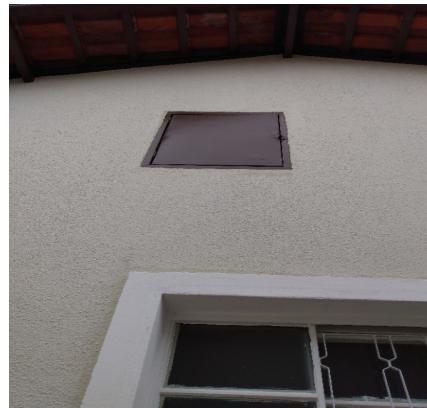
- 10.1 - Parede de textura na cor creme em estado regular com pintura acrílico fosco, com manchas, porém, com pintura nova. Obs: Acesso ao soton sem avarias.
- 10.2 - Piso de cerâmica na cor bege em estado regular, com desgaste e com manchas; com rodapé em estado regular; com grelha de metálico em estado regular, com desgaste e com manchas.
- 10.3 - Teto de madeira na cor marrom em estado regular com pintura esmaltada, porém, com pintura nova e com telhas cerâmica.
- 10.4 - Porta de alumínio na cor branco(a) em estado regular, com desgaste e com manchas, porém, funcionando; com batente em estado regular; com fechadura de metálico na cor preto(a) em estado regular, com desgaste, porém, funcionando e com chave.
- 10.5 - Arandela de metálico na cor branco(a) em estado regular, porém, funcionando, com lâmpadas e com vidro fosco.

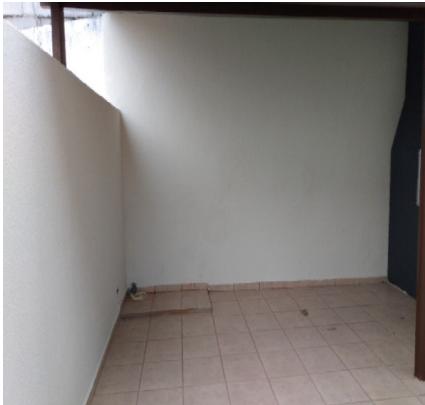
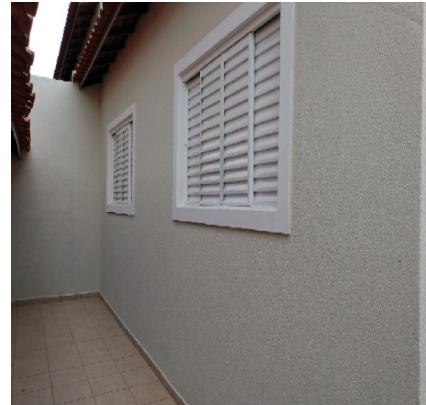
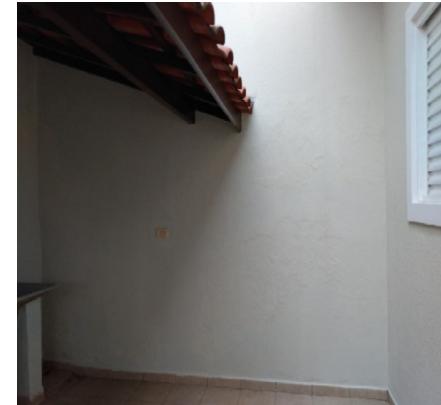
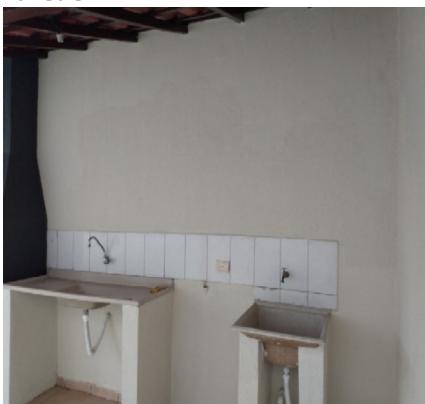
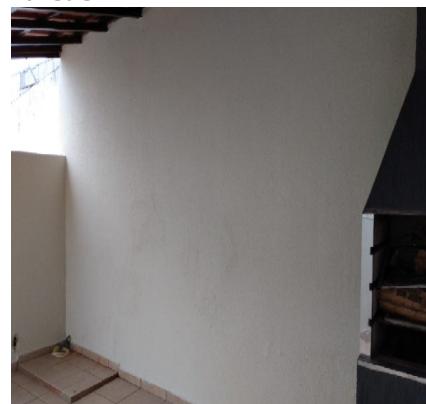
- 11.1 - Parede de textura na cor creme em estado regular com pintura acrílico fosco, com manchas, porém, com pintura nova; com parte de azulejo na cor branco(a) em estado regular, com desgaste e com manchas.

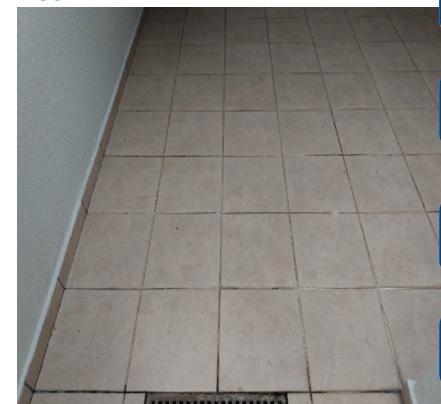
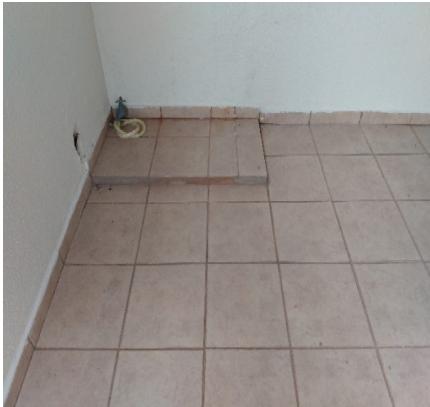
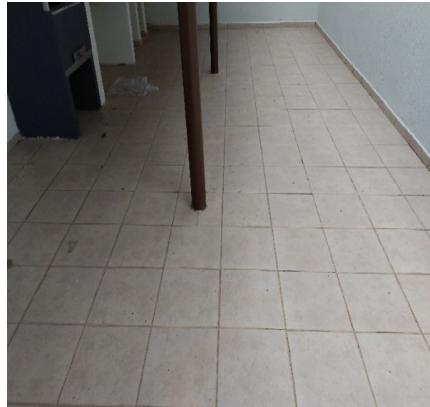
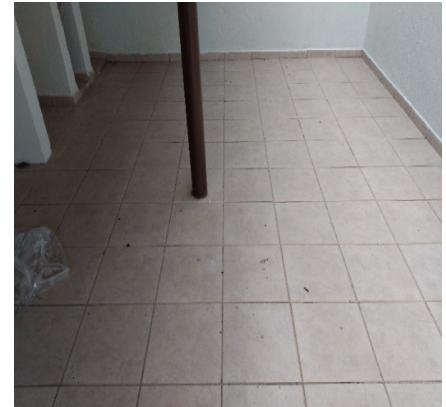
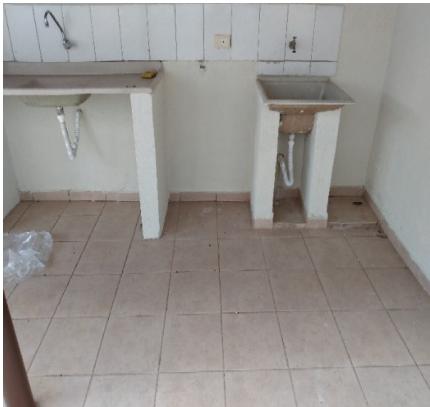
**Piso**

- 11.2 - Piso de cerâmica na cor bege em estado regular, com desgaste e com manchas; com rodapé em estado regular.
- 11.3 - Teto de madeira na cor marrom em estado regular com pintura esmaltada, porém, com pintura nova e com telhas cerâmica.

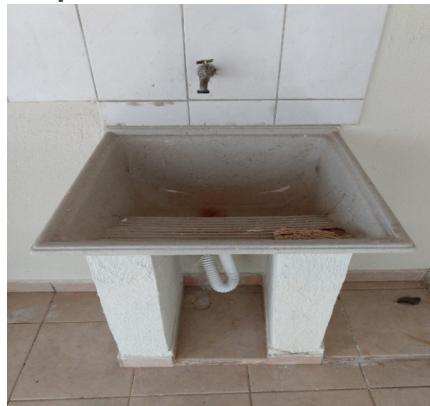
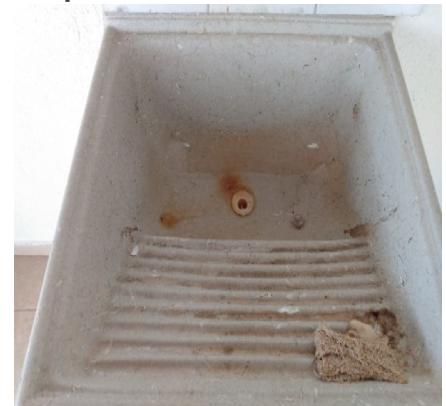
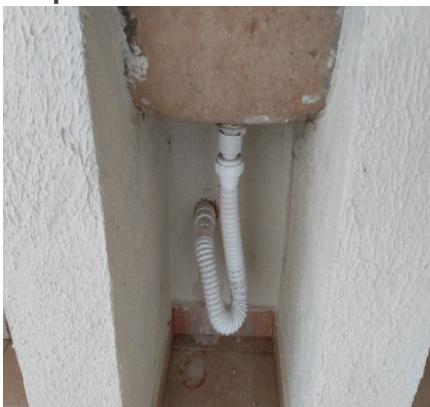
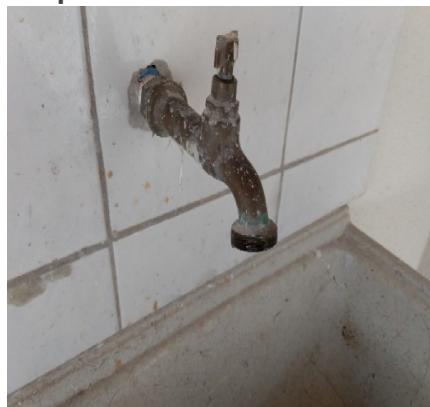
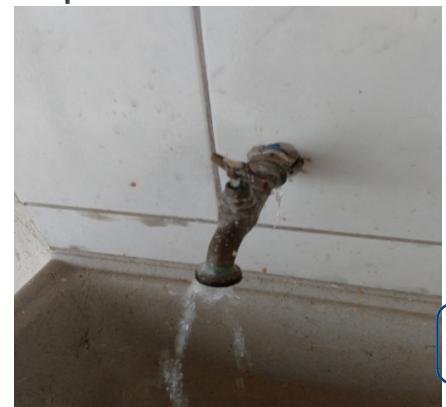
- 11.4 - Tanque de mármore sintético na cor bege em estado regular, com desgaste, com manchas e sendo 01 torneira simples metálica funcionando com vazamento, porém, sem vazamento e com sifão PVC sem vazamento.

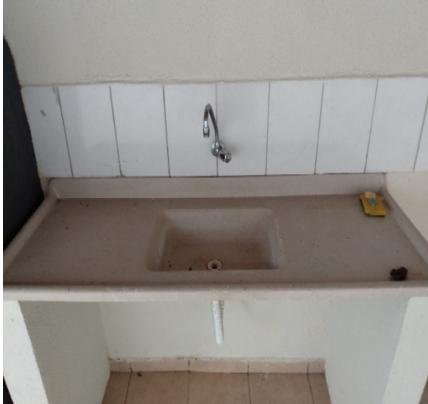
- 11.5 - Bancada da pia de mármore sintético na cor bege em estado regular, porém, com sifão PVC sem vazamento e sendo 01 torneira bica móvel metálica funcionando sem vazamento.
