Auto de Vistoria de Entrada

Endereço do imóvel Rua Doutor Rubino de Oliveira, 935, Bloco 03, Apto 103, Vila Carvalho, Sorocaba -SP.
Jaime Bueno Scatimburgo e Danielle Coelho Scatimburgo

Data do laudo

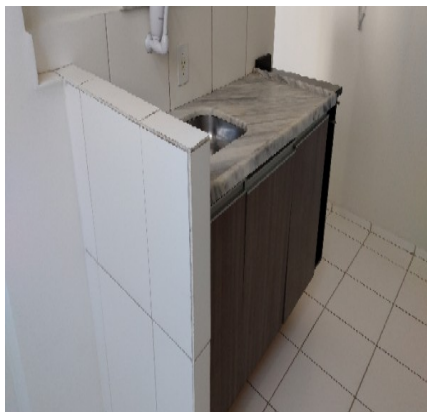
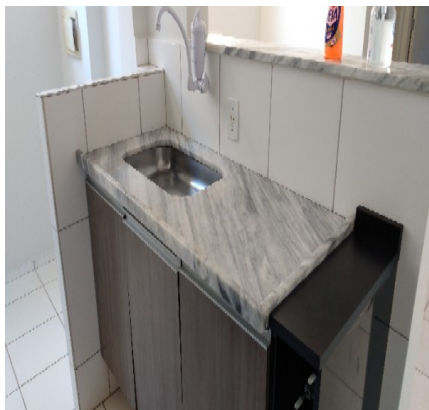
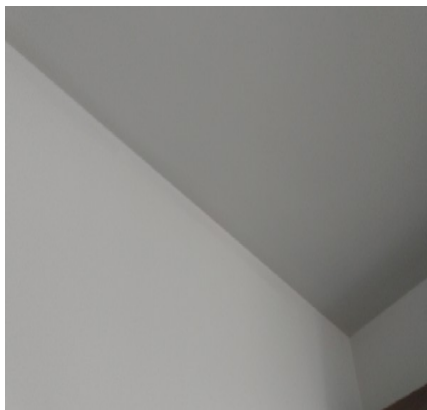
2.1 - Parede na cor branco(a) em ótimo estado, com pintura nova, porém, com manchas; com parte de azulejo na cor branco(a) em ótimo estado. Obs: Pequenas manchas na parede.

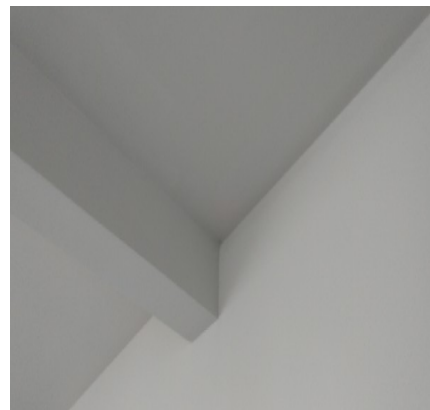
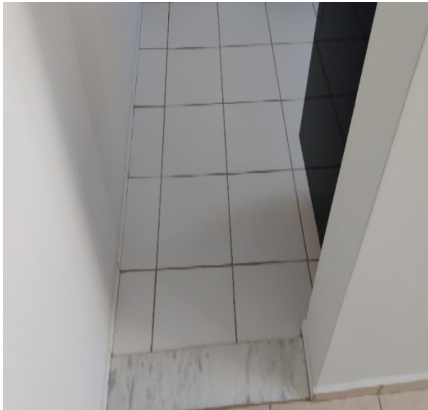
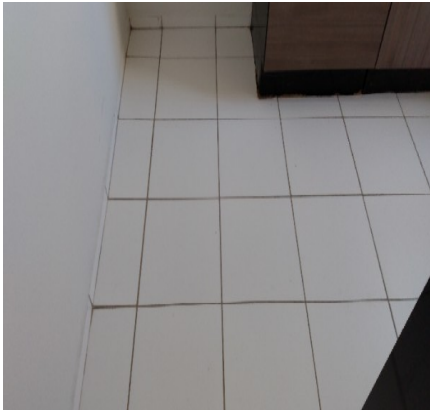
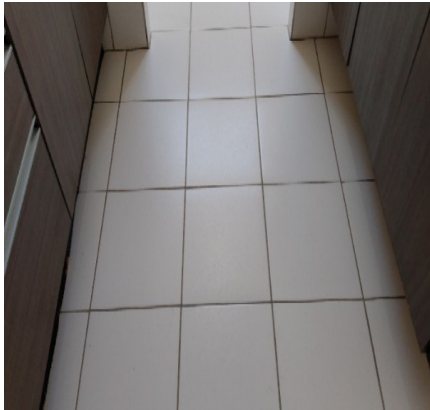
2.2 - Piso de cerâmica na cor branco(a) em ótimo estado; com soleira de granito na cor branco(a) em ótimo estado; com rodapé.

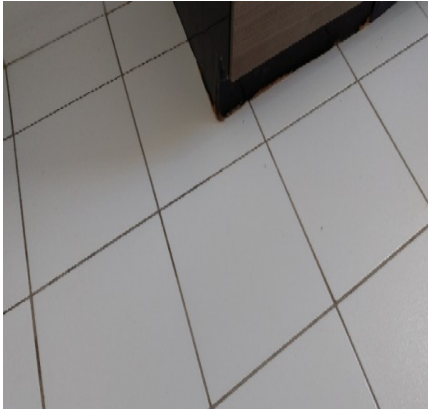
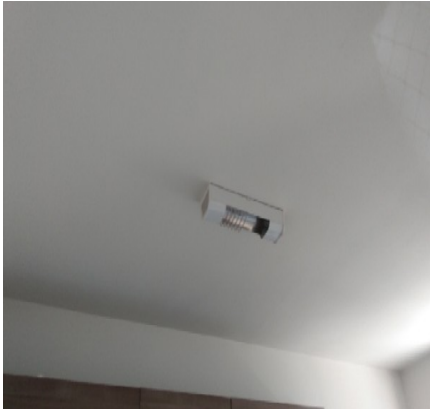
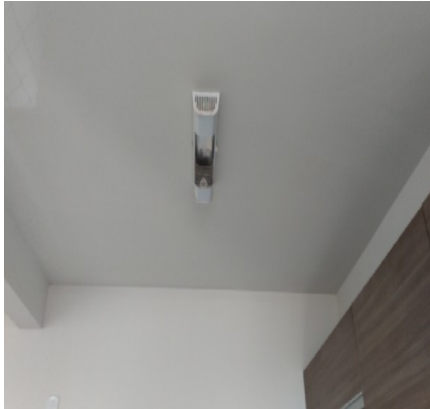
2.3 - Teto de laje na cor branco(a) em ótimo estado, com pintura nova, porém, com manchas.

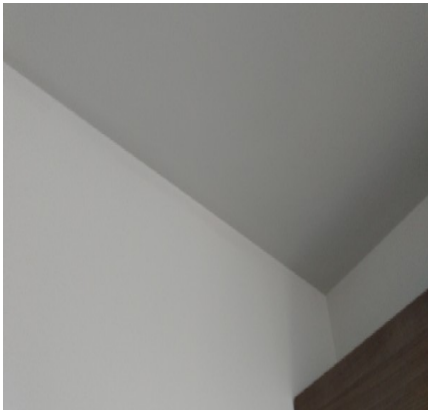
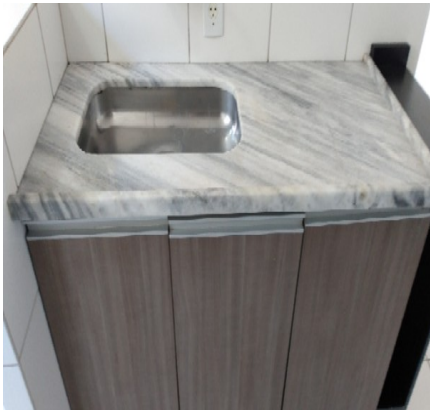
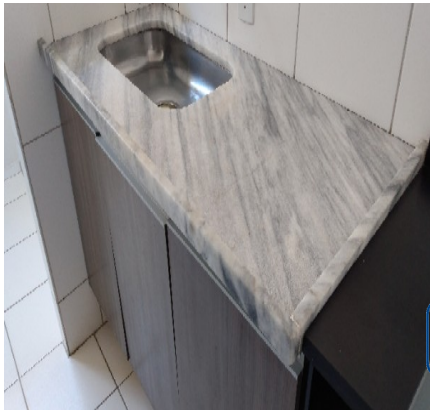
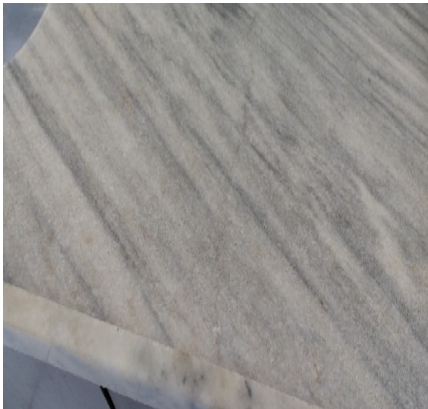
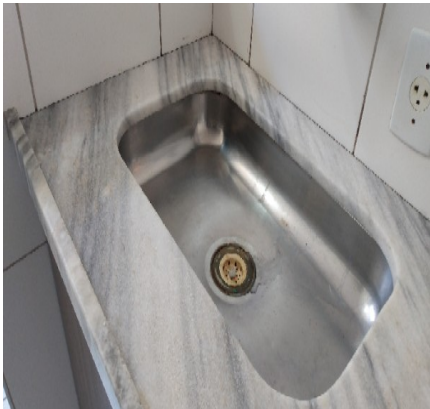
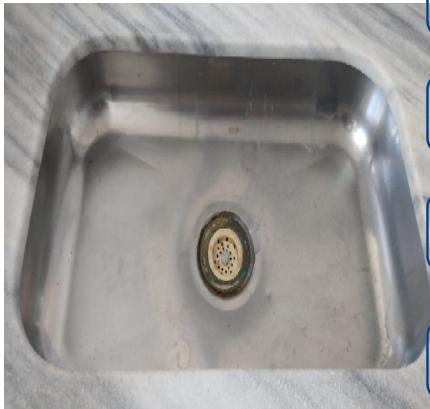
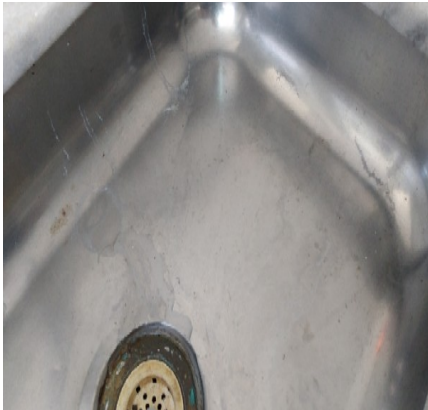
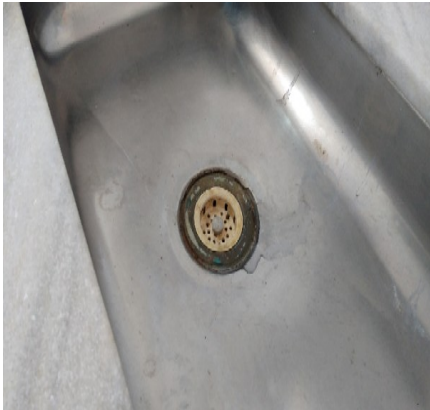
2.4 - Bancada de granito nas cores branco(a) e cinza em ótimo estado, com cuba de inox, porém, com desgaste natural e cuba com pequeno amassado.

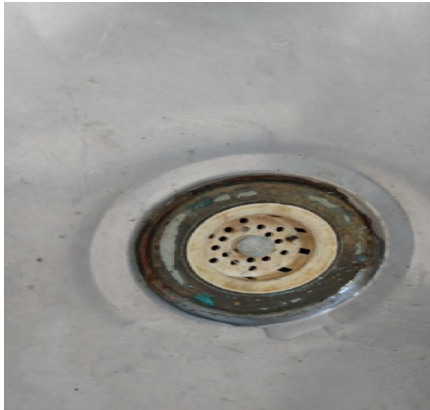
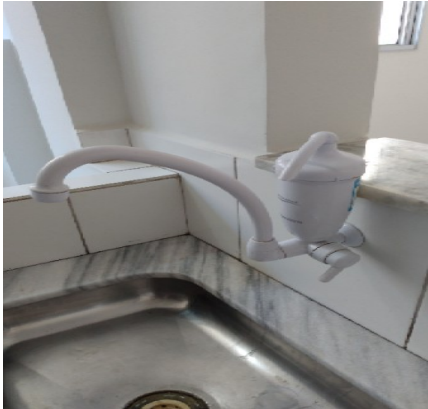
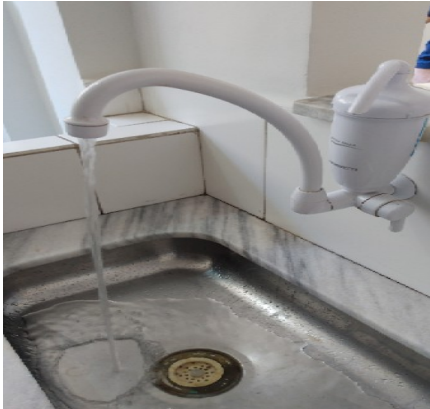
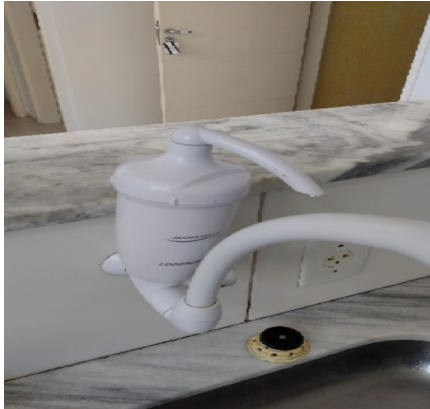
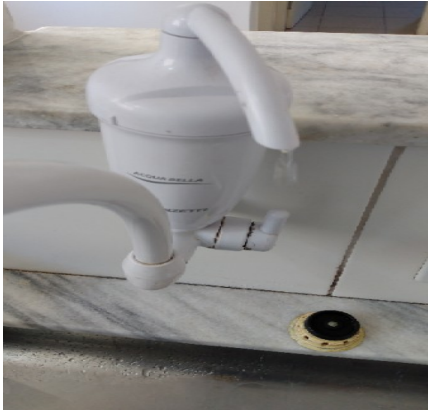
2.5 - Torneira de plástico na cor branco(a) em ótimo estado, funcionando e com filtro de água. Obs: Filtro sem funcionamento e com vazamento no acionador.

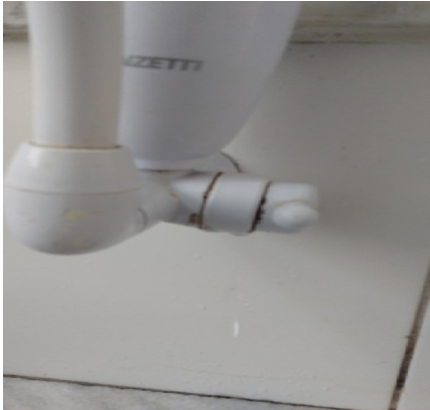
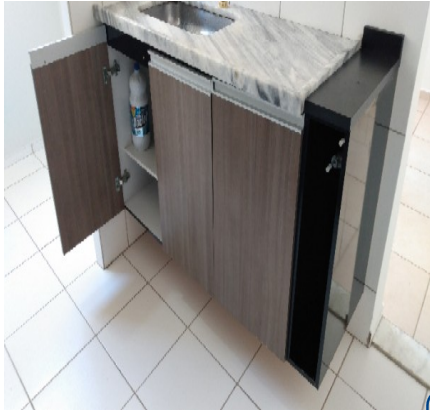
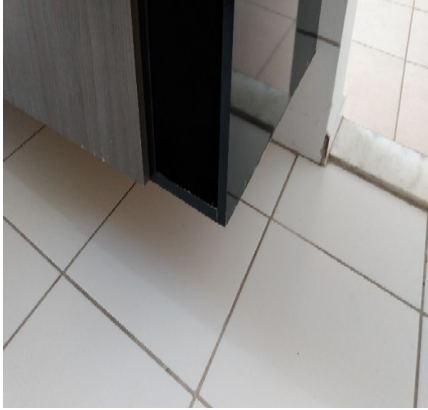
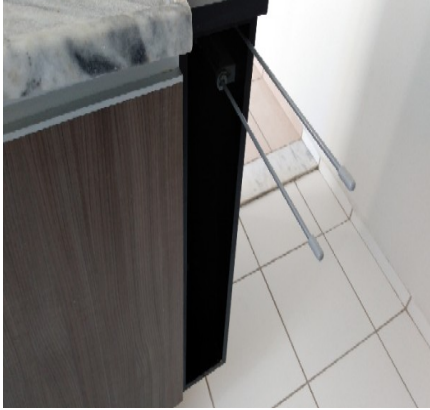
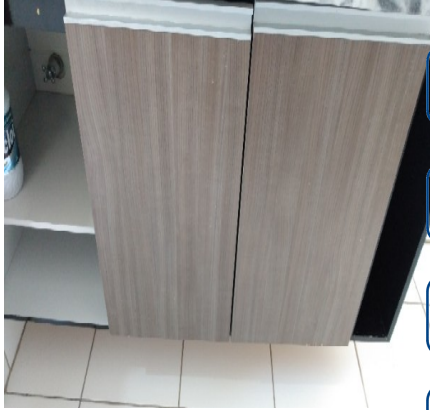
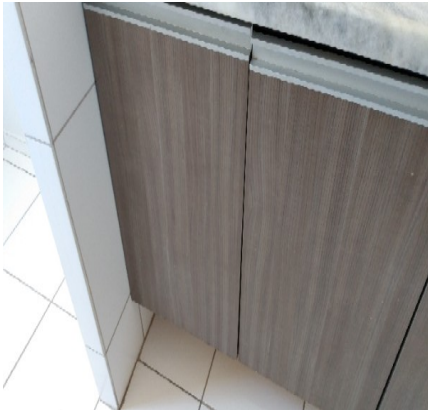
2.6 - Armário de MDF nas cores branco(a), preto(a) e marrom em bom estado, funcionando, porém, com desgaste, com imperfeições e com desgaste natural; com 8 portas, funcionando, porém, com desgaste; com puxador de alumínio em ótimo estado; com 03 gavetas, funcionando, porém, com desgaste natural; com puxador de alumínio.

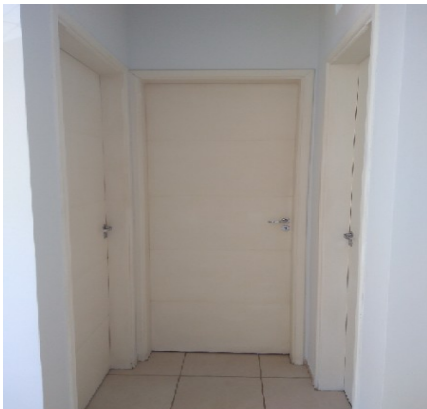
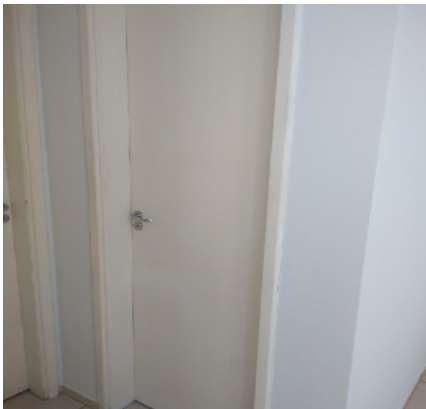
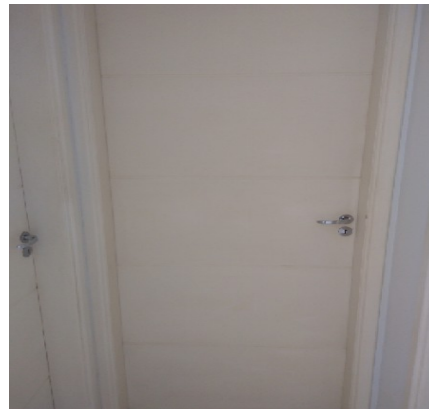
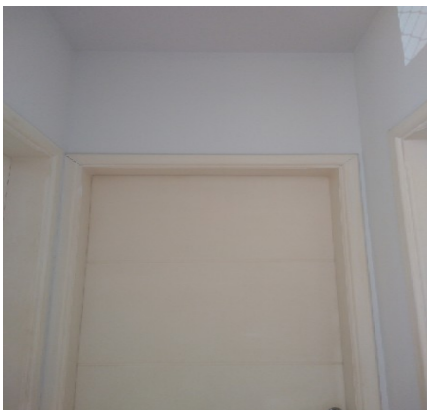
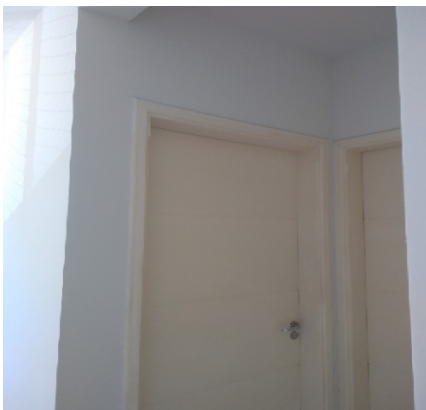
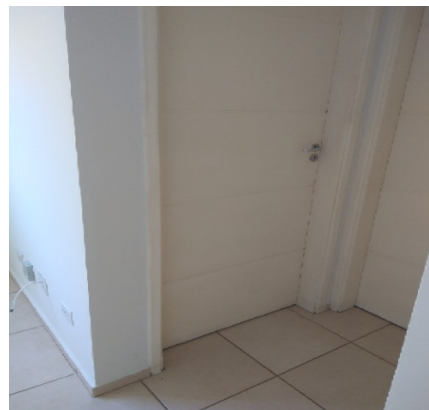
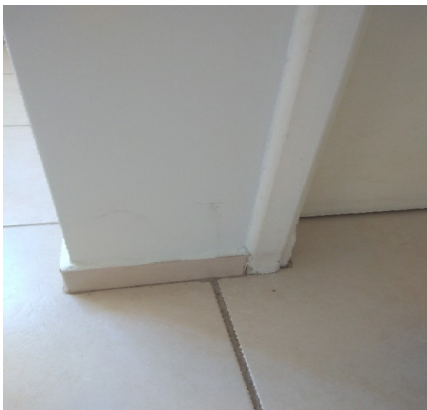
4.1 - Parede na cor branco(a) em ótimo estado com pintura acrílico fosco, com pintura nova, porém, com falhas.

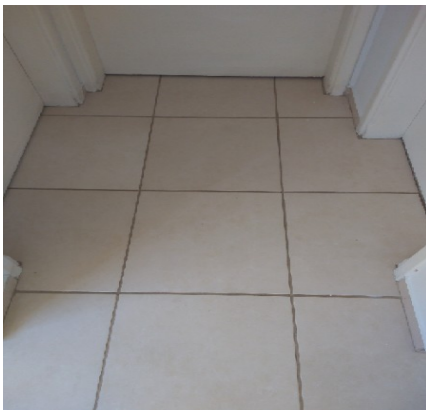
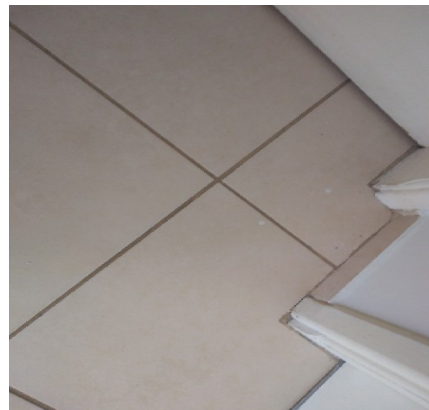
4.2 - Piso de cerâmica na cor bege em ótimo estado, porém, com desgaste; com rodapé de cerâmica na cor bege em ótimo estado.

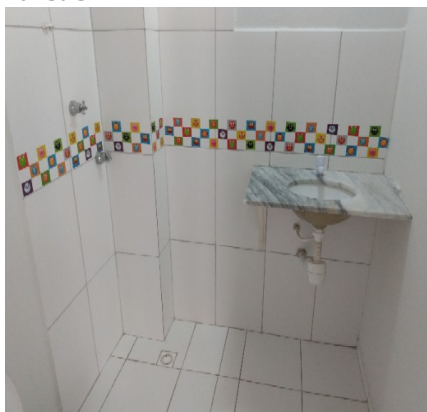
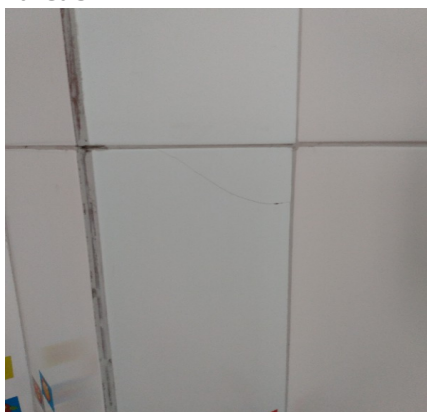
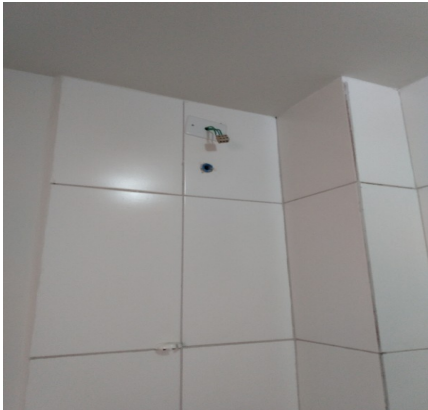
5.1 - Parede na cor branco(a) em ótimo estado, com pintura nova, porém, com manchas; com parte de azulejo na cor branco(a) em ótimo estado. Obs: Adesivos decorativos no azulejo (02 peças trincadas).

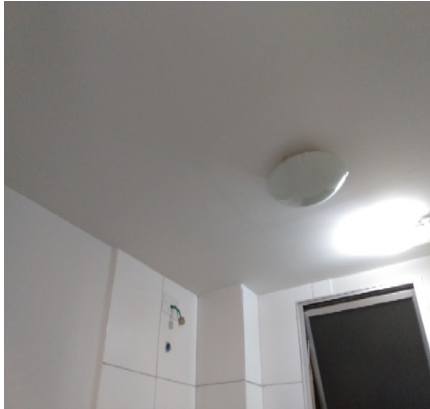
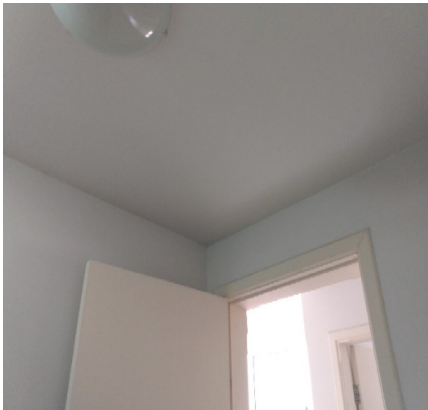
5.3 - Teto de laje na cor branco(a) em ótimo estado, com pintura nova, porém, com manchas.

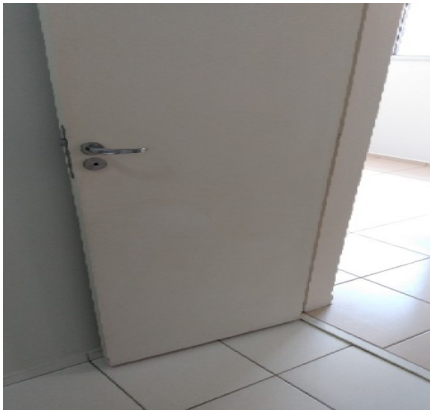
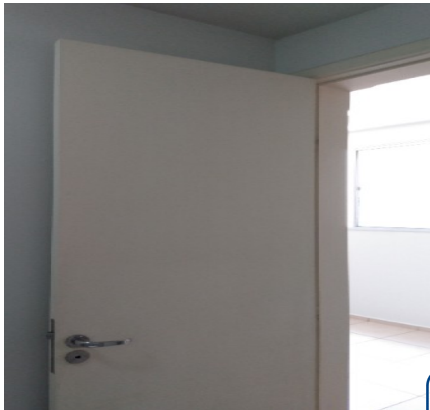
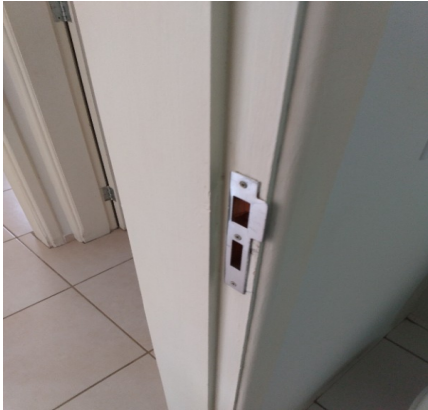
5.4 - Porta de madeira na cor branco(a) em ótimo estado, funcionando e com pintura antiga, porém, com desgaste natural; com fechadura de metálico em bom estado, funcionando; com chave. Obs: Com desgastes inferiores.

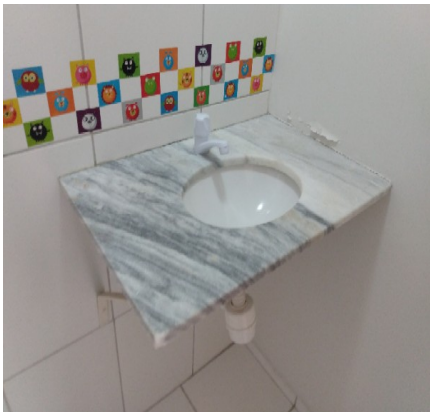
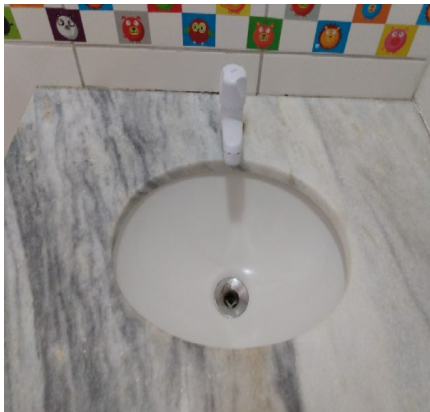
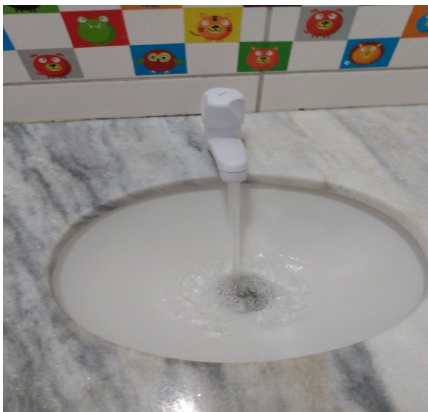
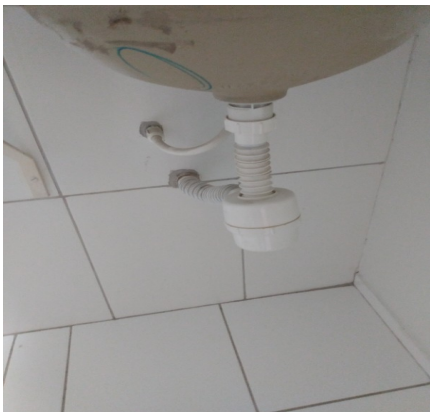
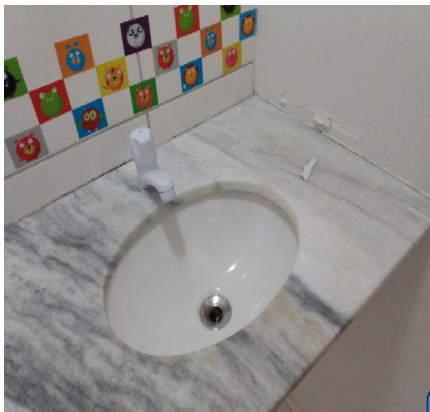
5.6 - Bancada de granito nas cores branco(a) e cinza em ótimo estado, com torneira simples, com cuba de louça branca e com sifão PVC sem vazamento.

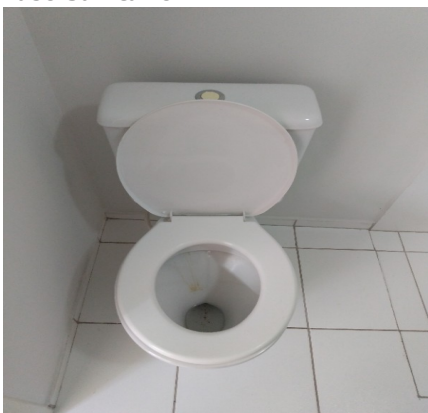
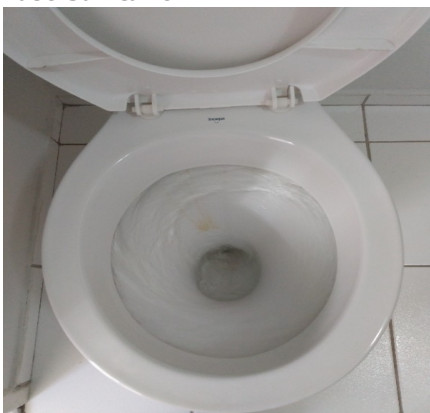
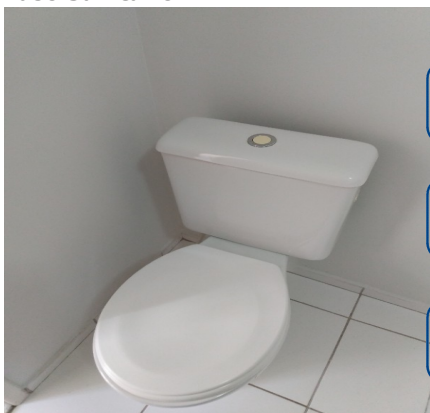
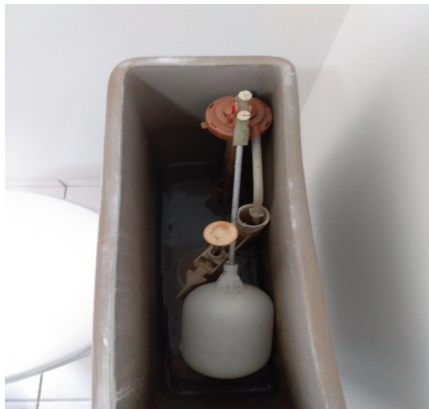
5.7 - Vaso Sanitário de louça na cor branco(a) em ótimo estado, funcionando, sem vazamento, com caixa acoplada e com assento de plástico, porém, com desgaste.

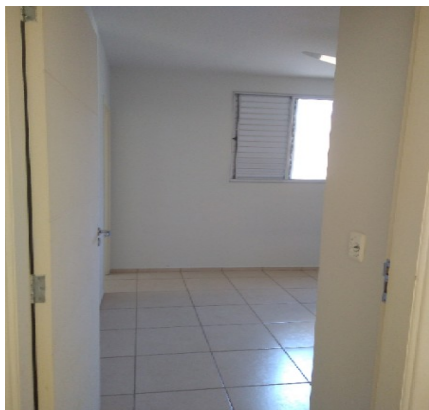
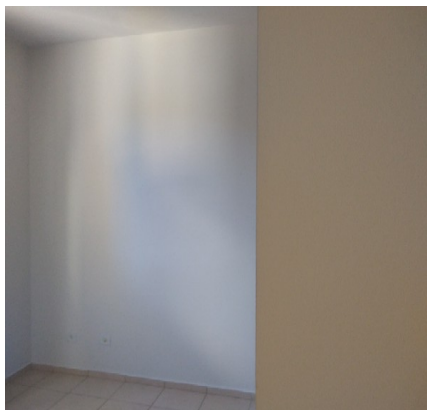
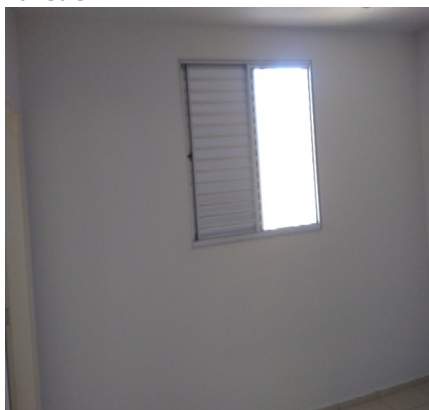
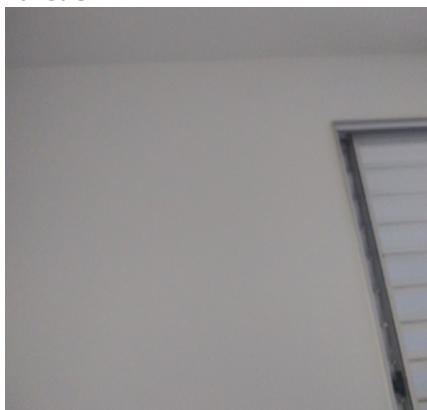
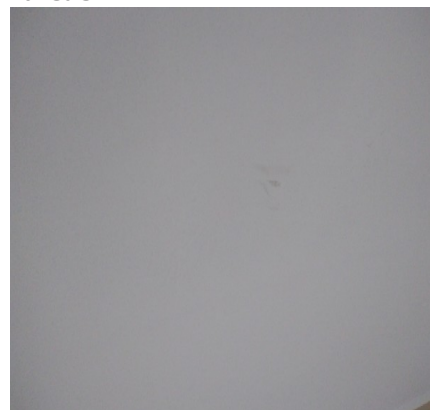
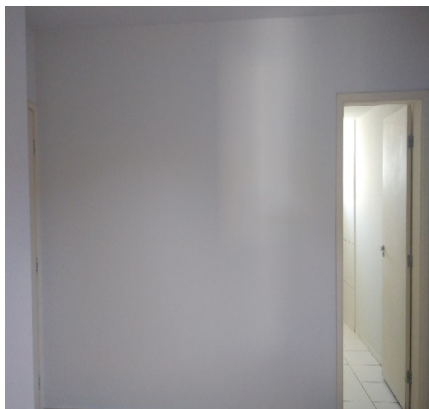
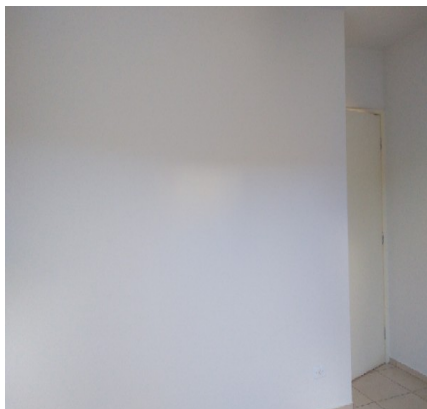
6.1 - Parede na cor branco(a) em ótimo estado com pintura acrílico fosco, com pintura nova, porém, com falhas.

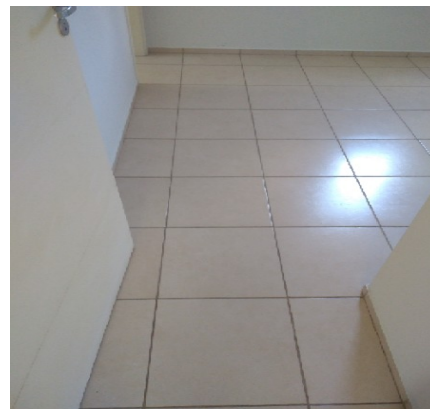
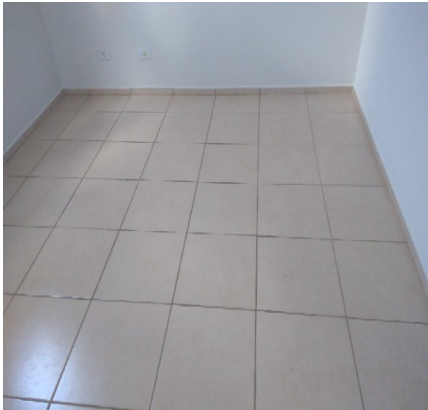
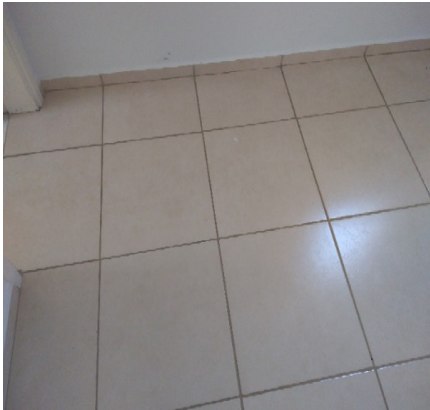
6.2 - Piso de cerâmica na cor bege em ótimo estado, porém, com desgaste; com rodapé de cerâmica na cor bege

em ótimo estado.

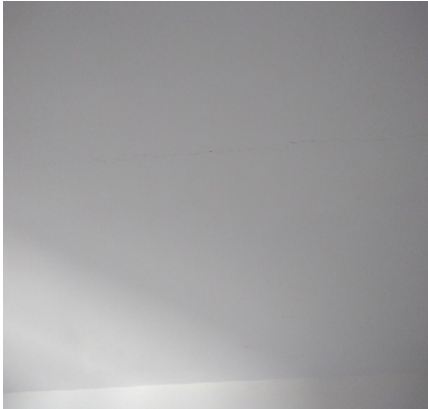
6.3 - Teto de laje na cor branco(a) em ótimo estado com pintura acrílico fosco, com pintura nova, porém, com manchas e com trincas.

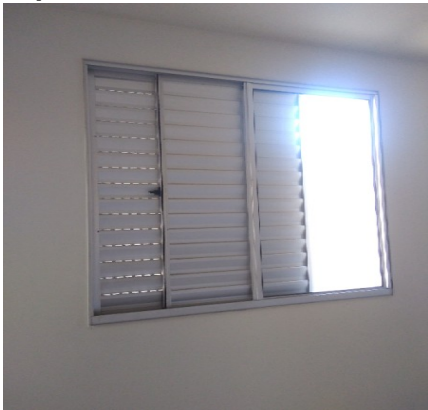
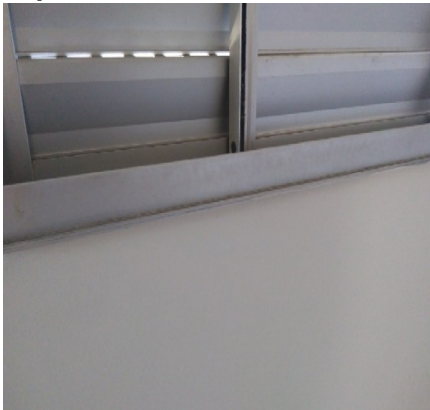
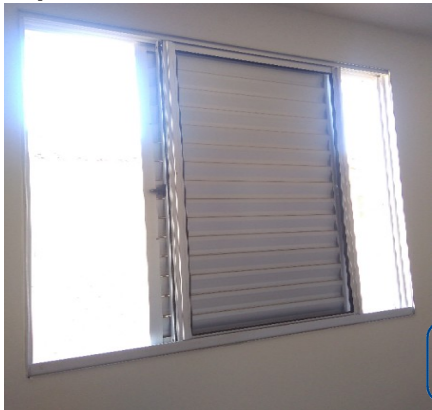
6.4 - Esquadria de alumínio em ótimo estado, com vidro liso e sendo 02 folhas modelo veneziana de correr, porém, com desgaste e com manchas; com trinco de plástico na cor preto(a) em ótimo estado. Obs: Com rede de proteção.

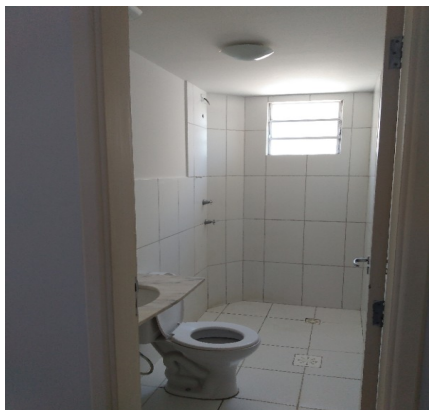
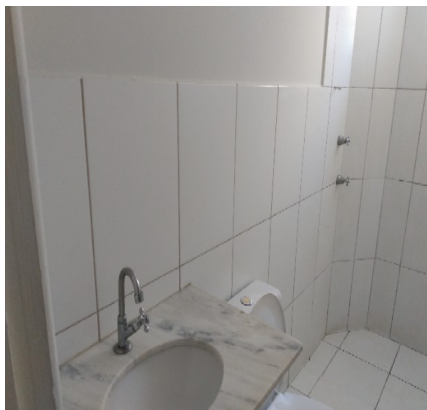
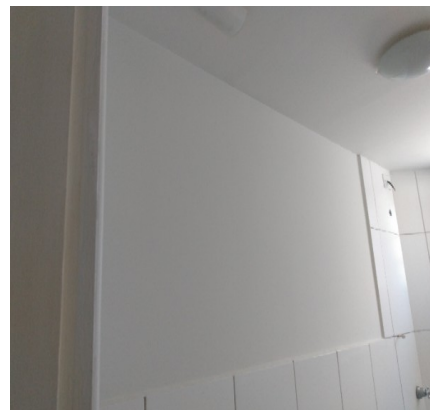
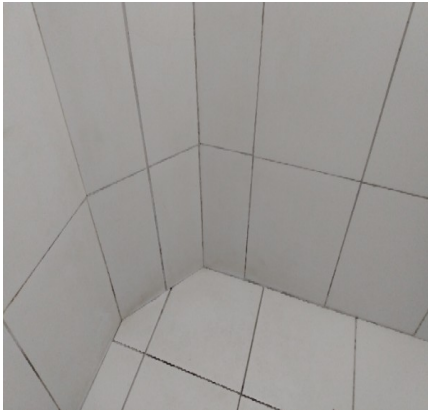
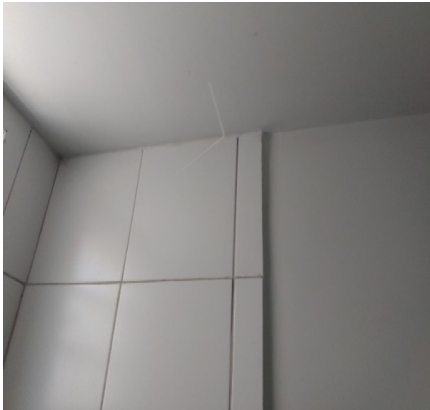
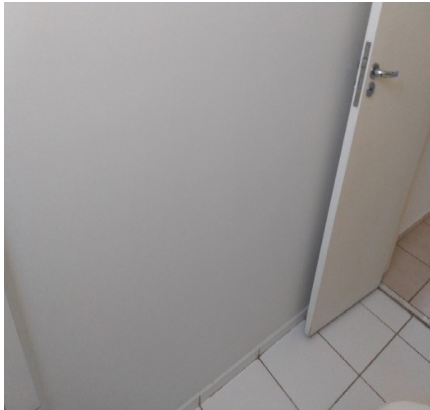
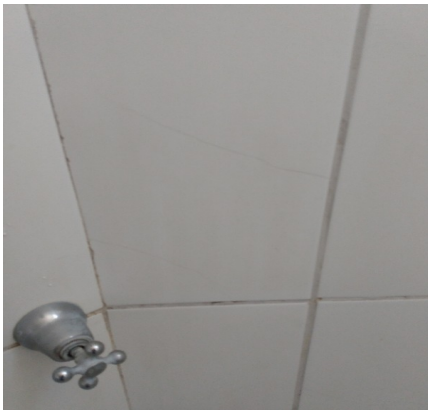
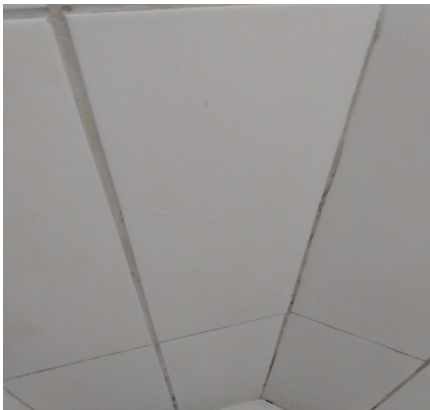
7.1 - Parede na cor branco(a) em ótimo estado, com pintura nova, porém, com manchas; com parte de azulejo na cor branco(a) em ótimo estado. Obs: Com manchas e trincas estruturais.

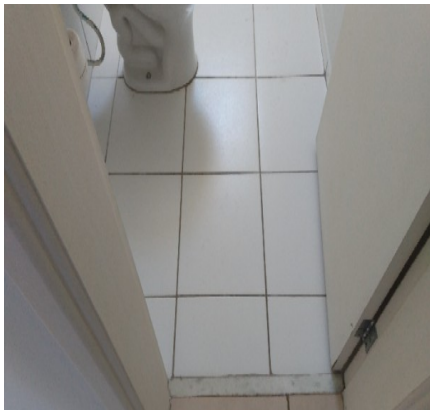
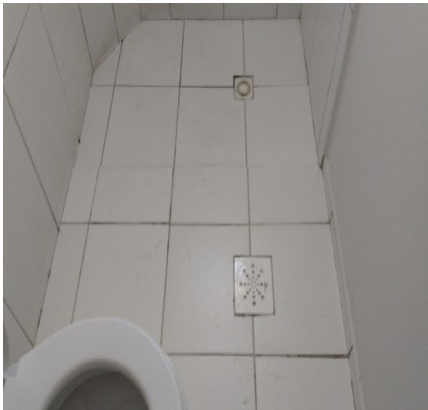
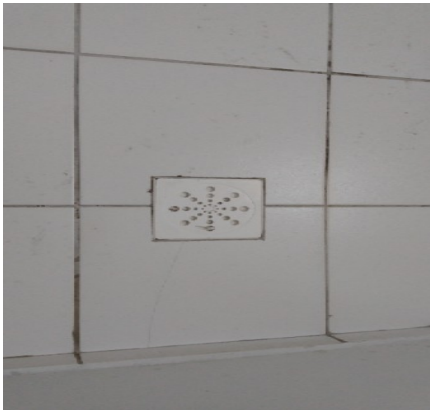
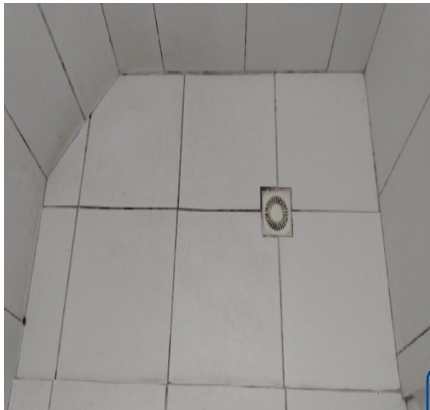
7.2 - Piso de cerâmica na cor branco(a) em ótimo estado; com soleira de granito na cor branco(a) em ótimo estado; com rodapé; com 02 ralos de plástico na cor branco(a) em ótimo estado. Obs: 01 peça trincada.

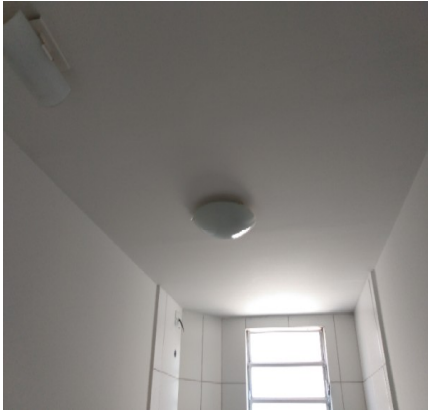
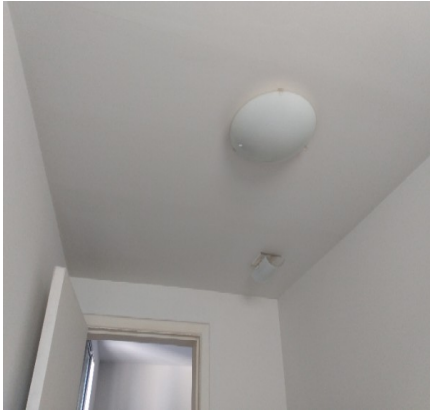
7.3 - Teto de laje na cor branco(a) em ótimo estado, com pintura nova, porém, com manchas. Obs: Trincas estruturais.

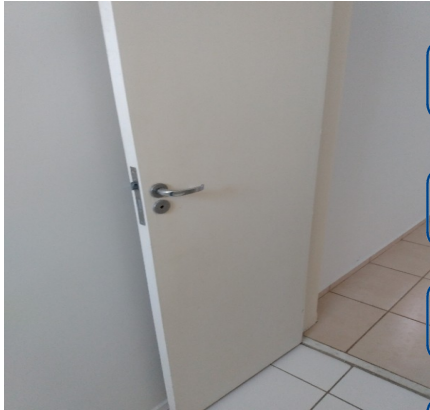
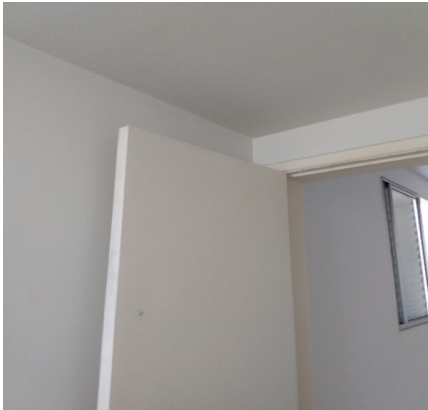
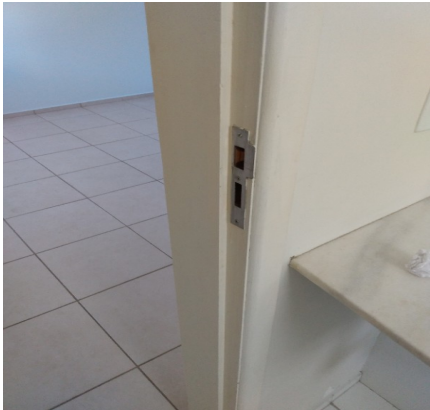
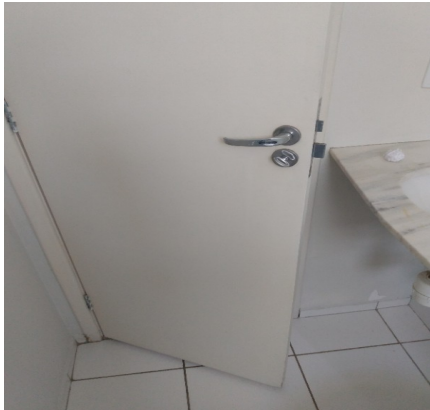
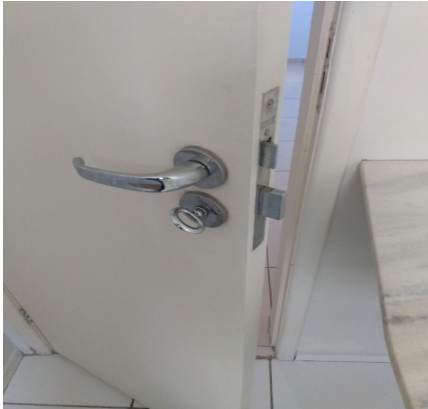
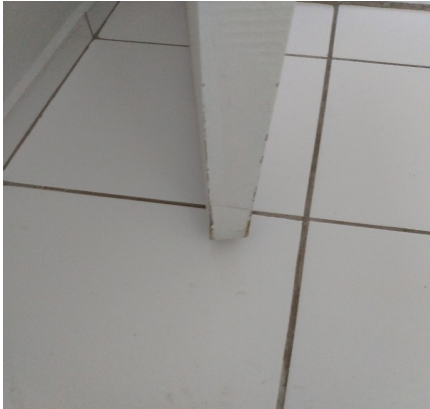
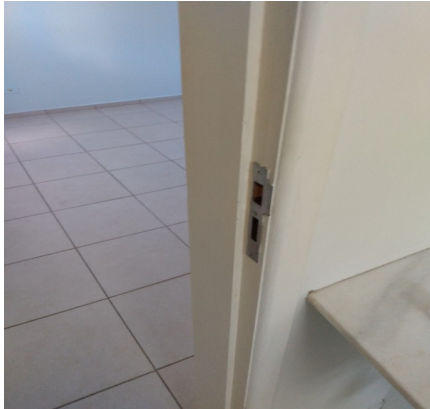
7.4 - Porta de madeira na cor branco(a) em ótimo estado, funcionando e com pintura antiga, porém, com desgaste natural; com fechadura de metálico em bom estado, funcionando; com chave. Obs: Com desgastes inferiores.

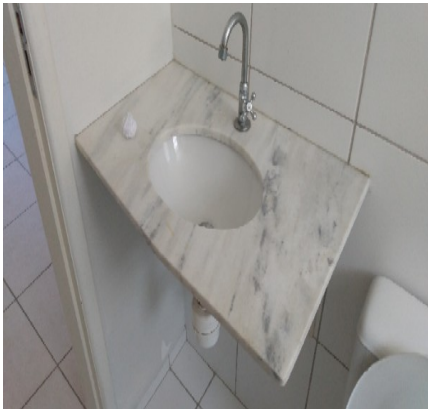
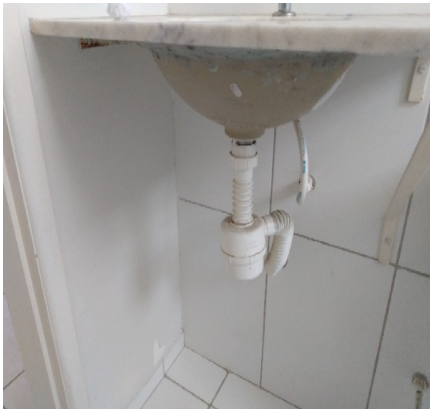
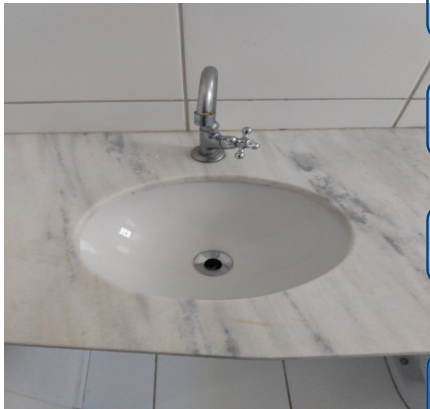
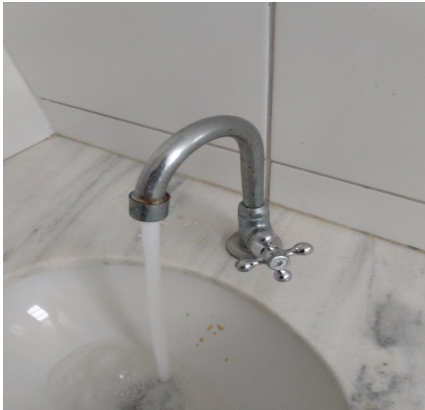
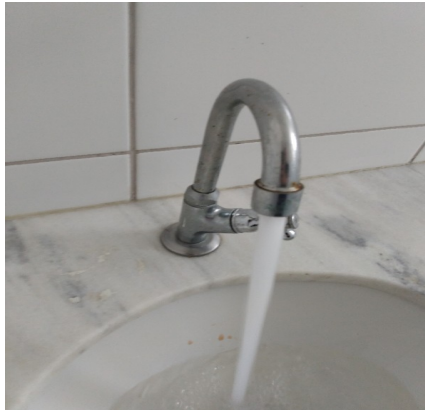
7.6 - Bancada de granito nas cores branco(a) e cinza em ótimo estado, torneira funcionando, com torneira simples, com bica alta, com cuba de louça branca e com sifão PVC sem vazamento.

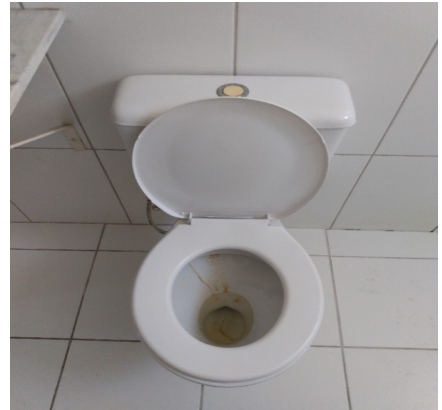
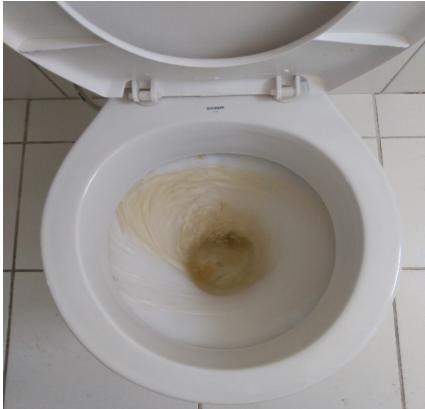
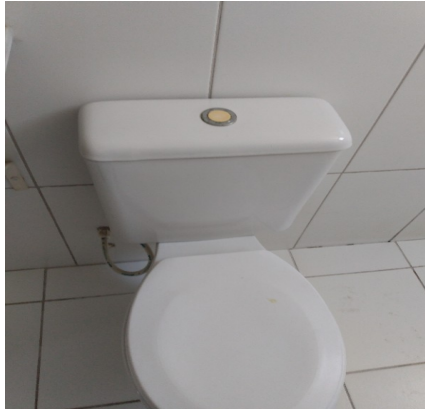
**Vaso Sanitário**

7.7 - Vaso Sanitário de louça INCEPA na cor branco(a) em ótimo estado, funcionando, sem vazamento, com caixa acoplada e com assento de plástico, porém, com desgaste.

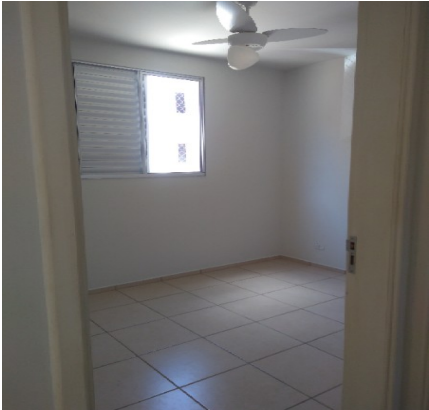
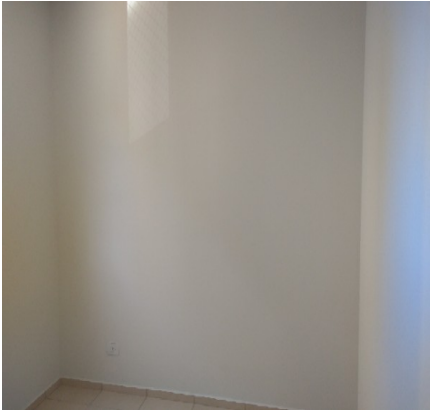
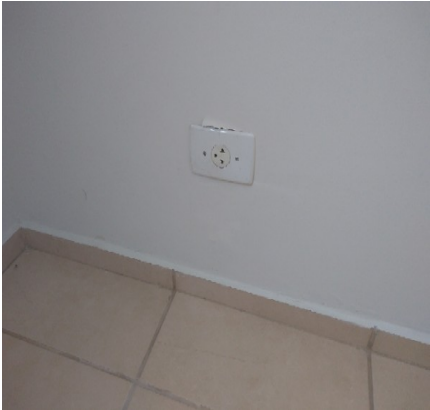
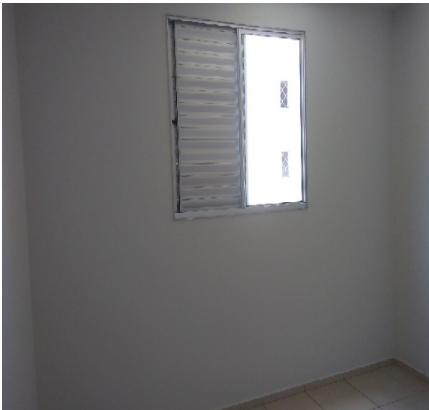
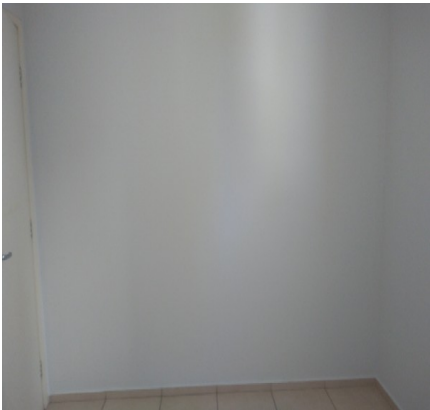
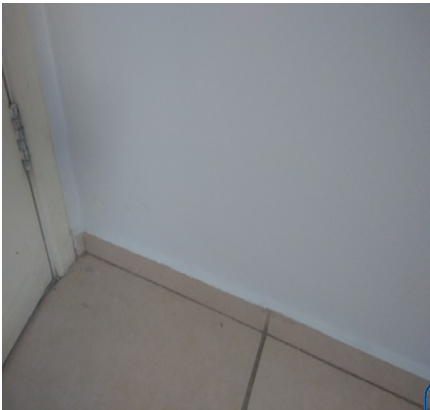
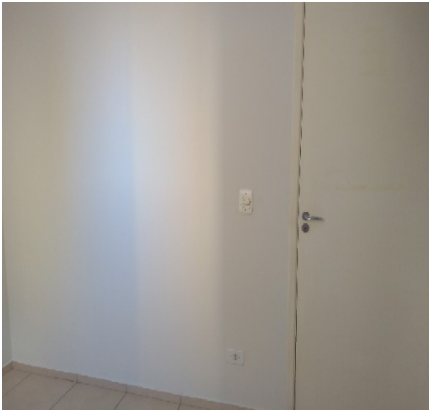
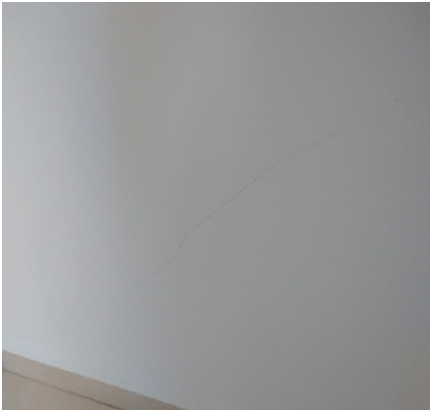
8.1 - Parede na cor branco(a) em ótimo estado com pintura acrílico fosco, com pintura nova, porém, com falhas.

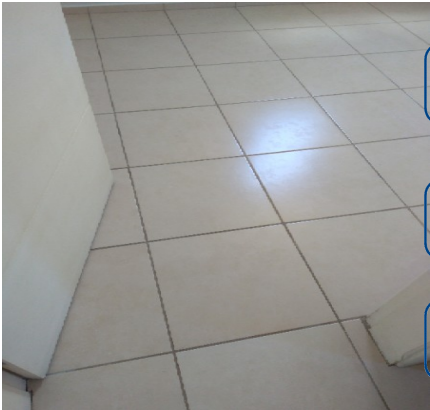
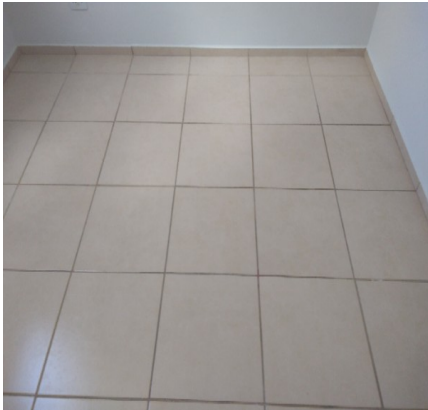
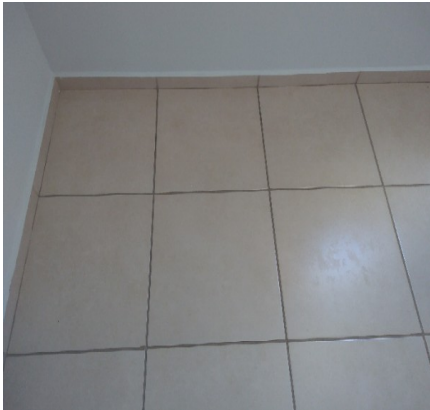
8.2 - Piso de cerâmica na cor bege em ótimo estado, porém, com desgaste; com rodapé de cerâmica na cor bege

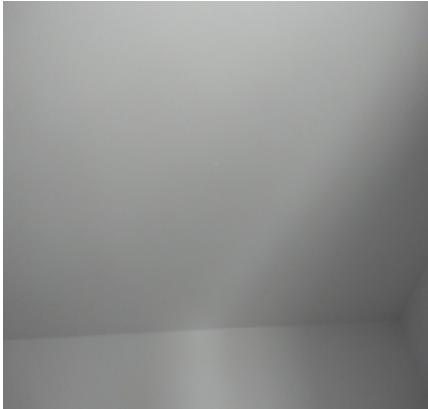
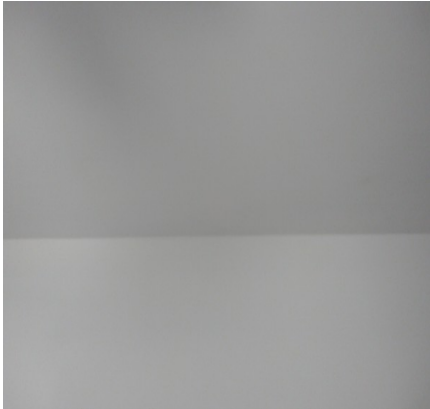
- em ótimo estado.
- 8.3 - Teto de laje na cor branco(a) em ótimo estado com pintura acrílico fosco, com pintura nova, porém, com manchas e com trincas.

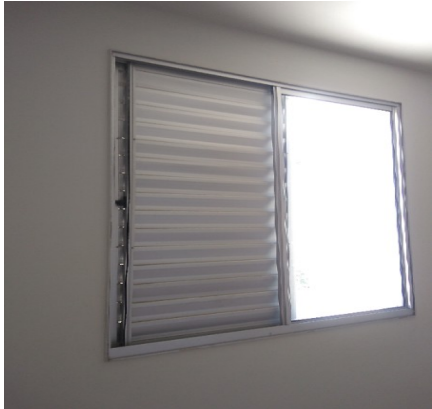
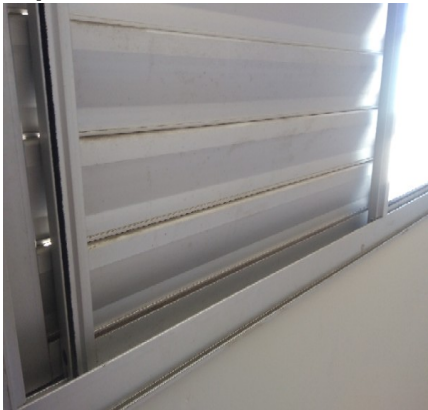
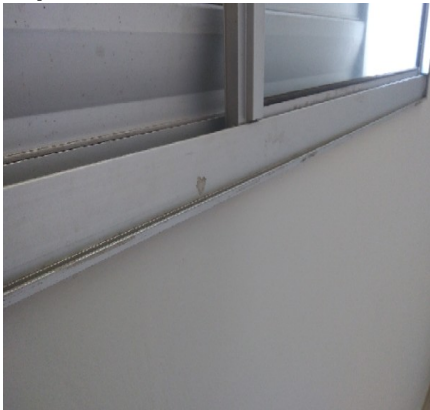
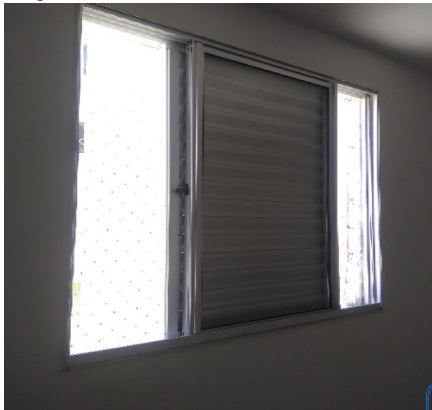
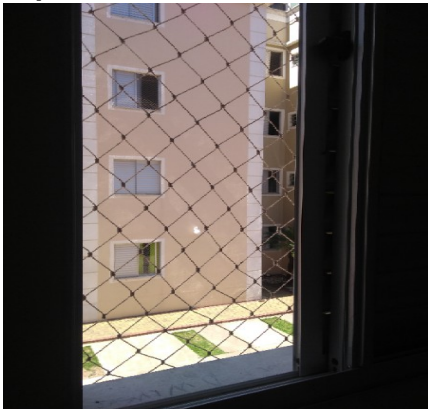
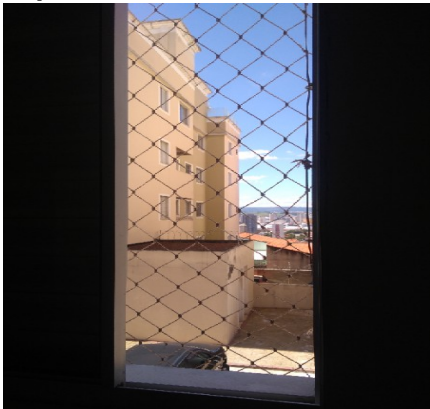
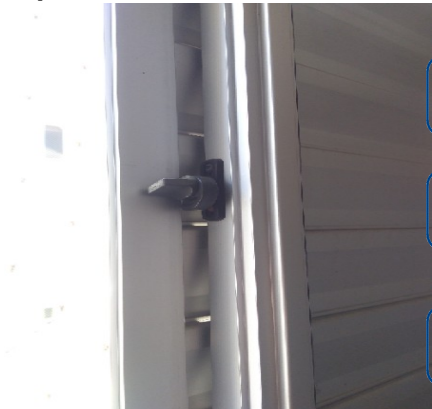
- 8.4 - Esquadria de alumínio em ótimo estado, com vidro liso e sendo 02 folhas modelo veneziana de correr, porém, com desgaste e com manchas; com trinco de plástico na cor preto(a) em ótimo estado. Obs: Com rede de proteção sem avarias.

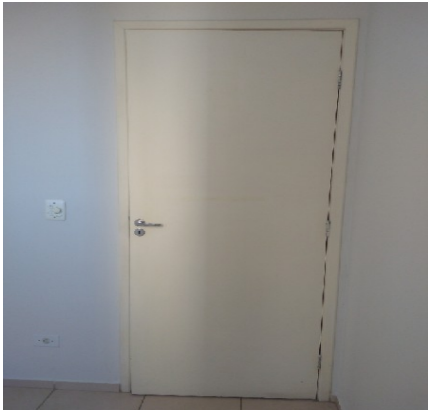
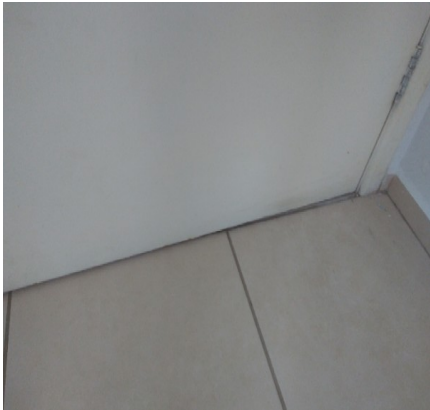
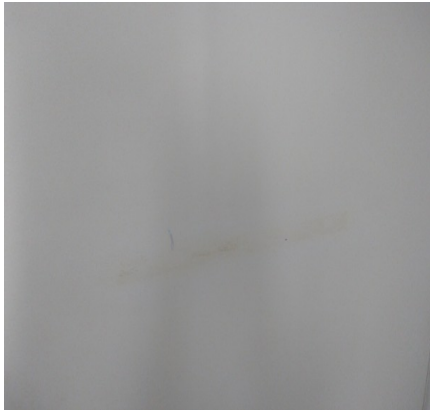
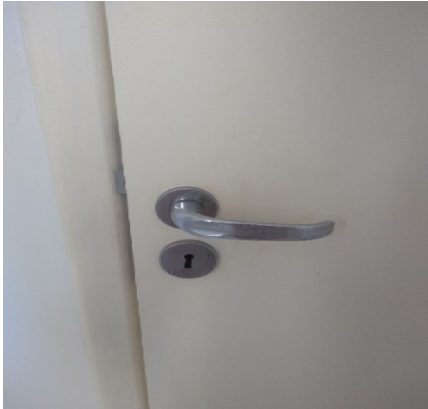
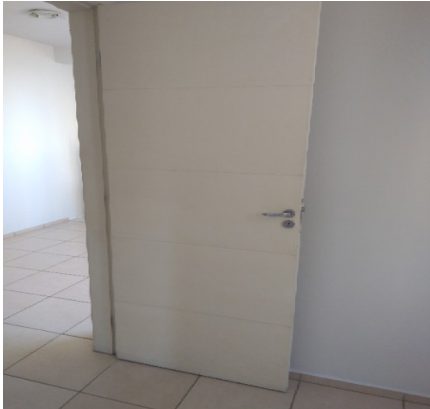
- 8.5 - Porta de madeira na cor bege em ótimo estado com pintura esmaltada, com pintura antiga, porém, com desgaste e com manchas; com fechadura de metálico em ótimo estado, funcionando.
