Laudo de Vistoria de Entrada

Código 22292

Endereço do imóvel 22292 - Rua Goiáz nº 56, Centro, Sorocaba - SP.
Proprietários(as) Eulalina Torres Nunes da Silva e Celso Nunes da Silva
Locatário(a) VERGARA & SILVA ASSESSORIA CONTÁBIL LTDA.
Vistoriador(a) Dominai 02
Data do laudo 06/07/2020 10:59:04

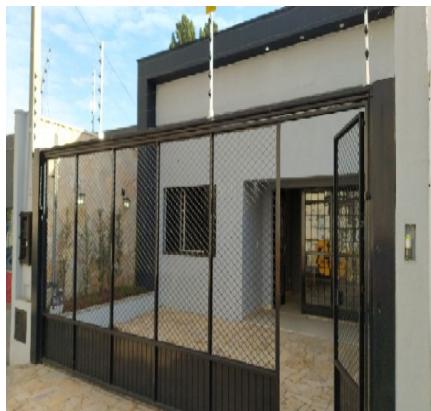
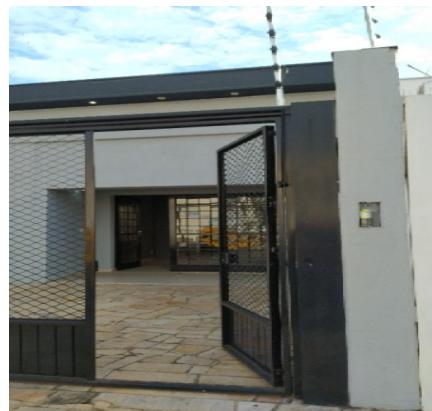
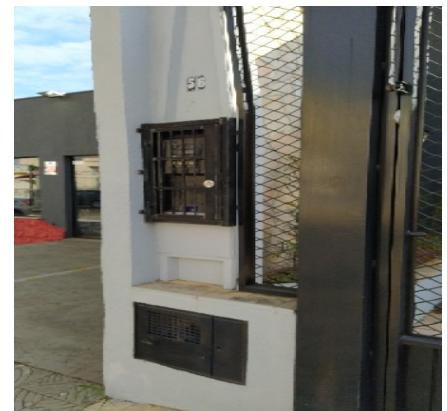
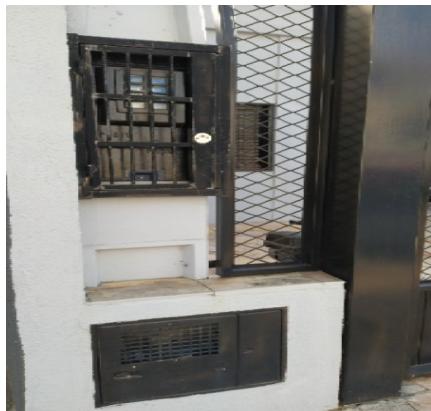
- 1.1 - Parede de textura na cor cinza em ótimo estado, com pintura antiga, com número de plástico e com abertura para leitura do relógio, porém, com desgaste e com manchas. Obs: Com abertura para leitura de relógio de força e cavalete hidráulico.

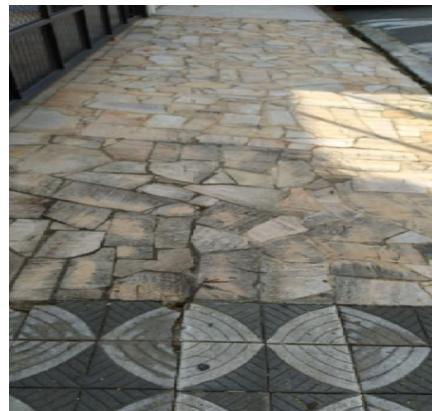
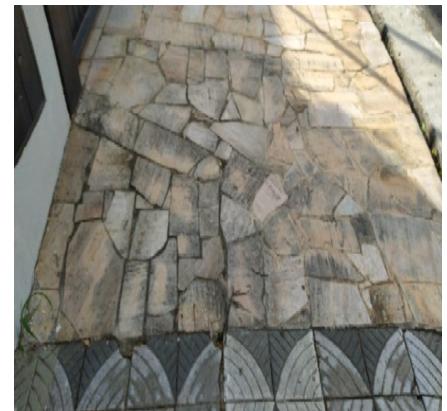
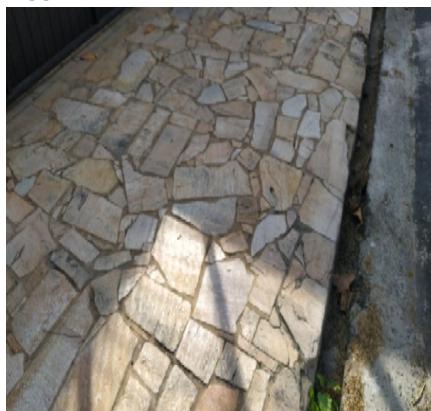
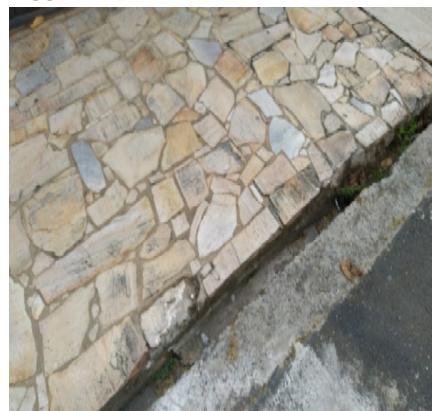
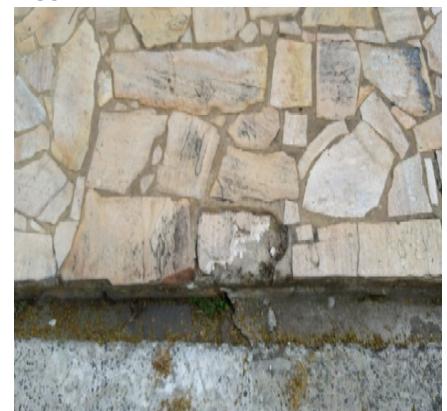
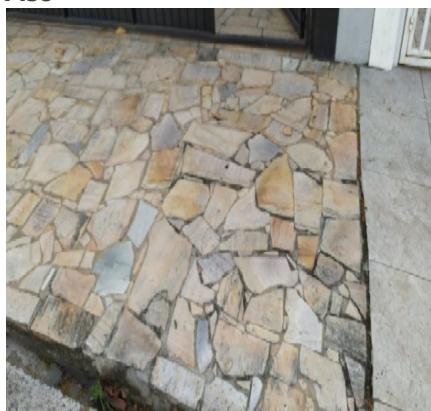
1.2 - Piso de pedra são tomé em ótimo estado, porém, com desgaste, com manchas e com desgaste natural.

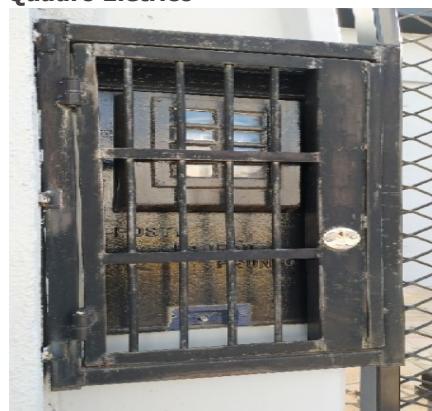
**Quadro Elétrico**

1.3 - Quadro Elétrico de metal antiga na cor preto(a) em ótimo estado, com chave, com pintura antiga e com grade de ferro, porém, com desgaste e não abre.

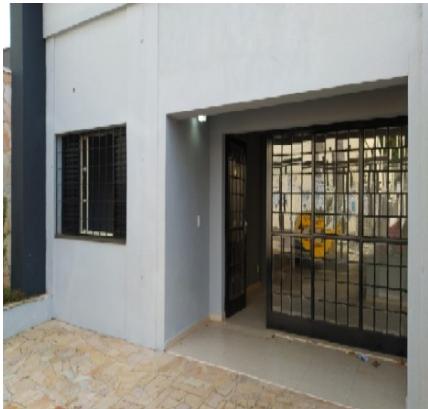
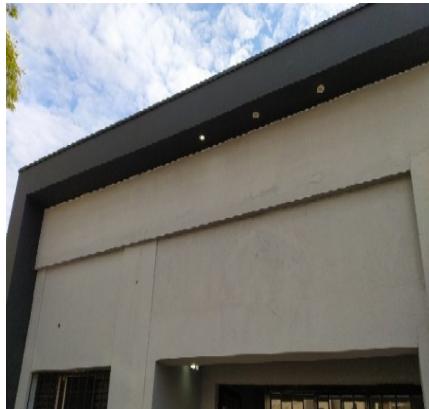
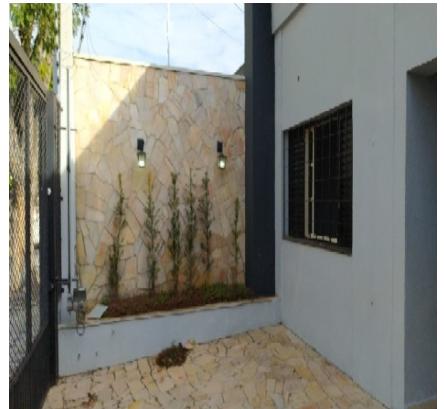
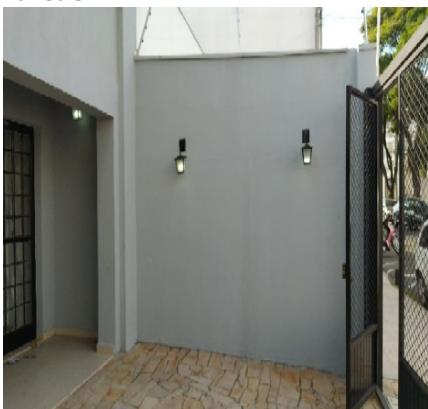
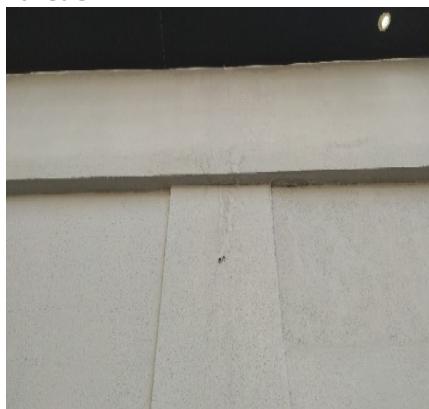
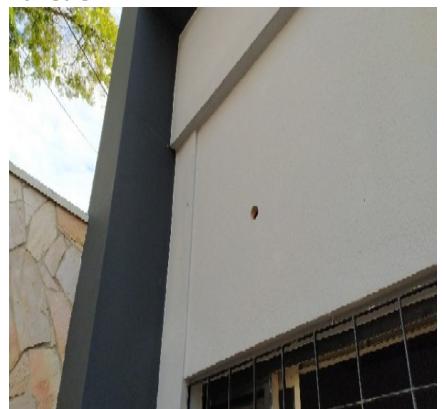
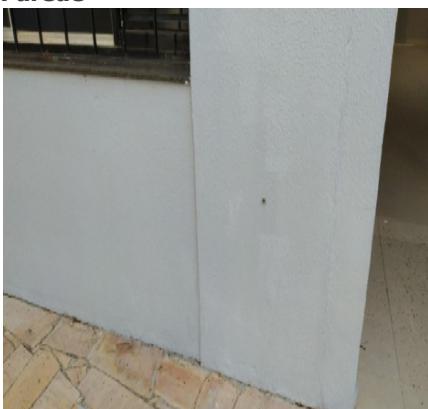
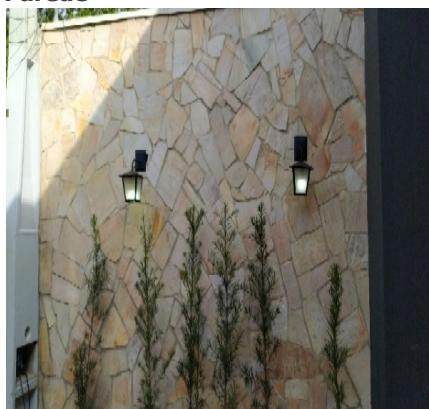
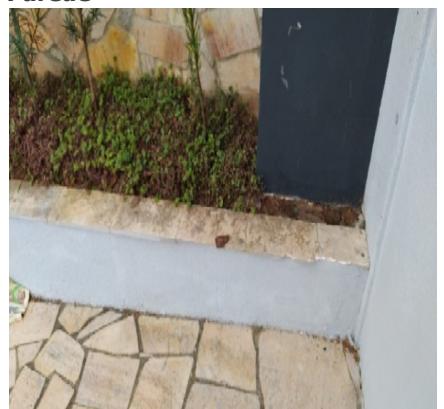
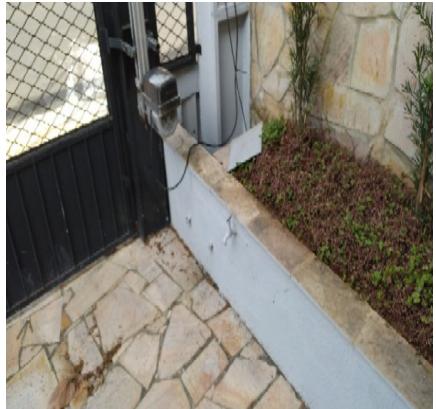
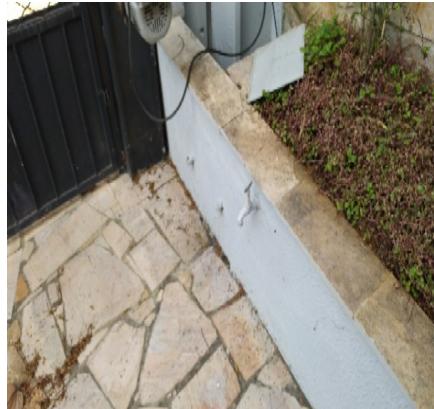
2.1 - Parede de textura na cor cinza em ótimo estado com pintura acrílico fosco, com torneira simples, com cerca elétrica e com pintura antiga, porém, com furos, com trinca e com falhas; com parte de pedra são tomé em ótimo

estado. Obs: Cerca elétrica sem funcionamento.

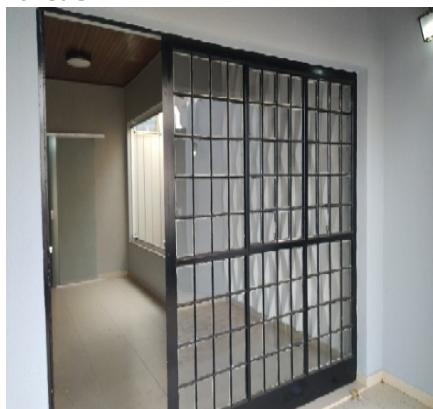
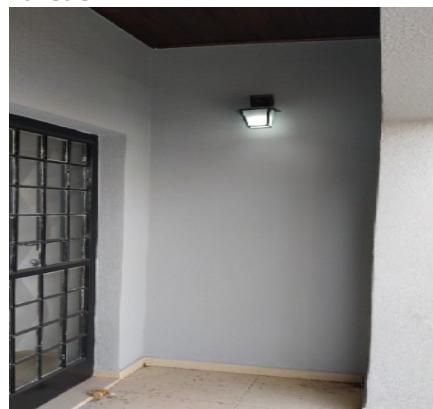
- 3.1 - Parede de textura na cor cinza em ótimo estado, com pintura antiga, porém, com manchas.
3.2 - Piso de cerâmica na cor bege em ótimo estado, porém, sujo, com desgaste e com manchas; com rodapé de cerâmica na cor bege em ótimo estado, porém, sujo e com manchas.
3.3 - 2 Luminárias de Parede de metálico na cor preto(a) em ótimo estado, funcionando, com lâmpadas e com vidro jateado. Obs: Pintura nova envelhecida.
3.4 - Teto de madeira em ótimo estado com pintura envernizado, sem avarias e com pintura antiga.
3.5 - Interruptor de plástico na cor branco(a) em ótimo estado, funcionando.

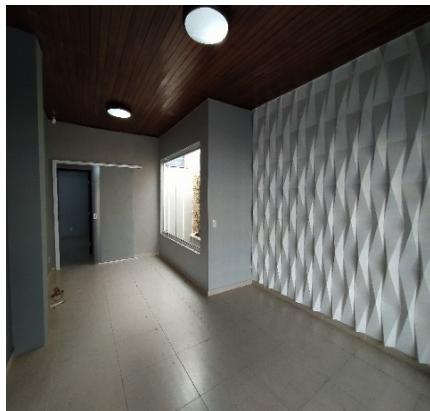
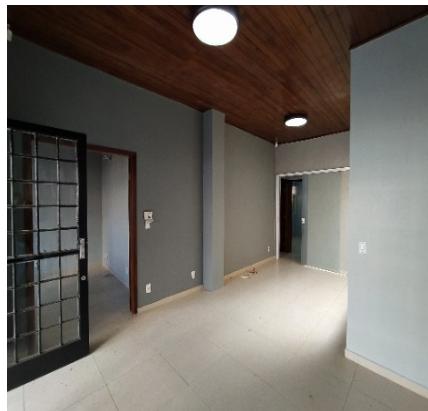
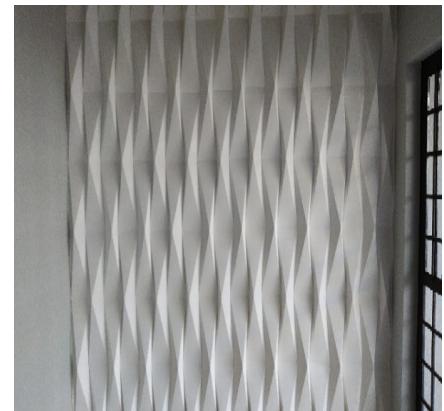
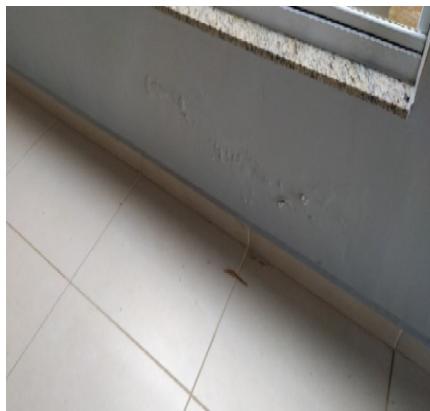
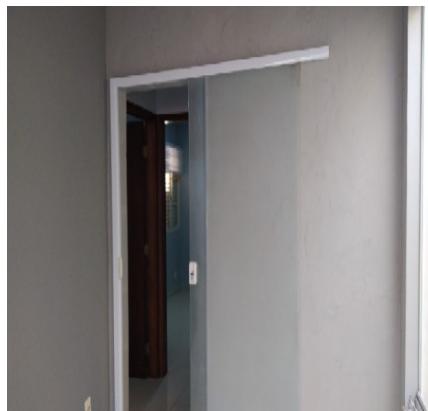
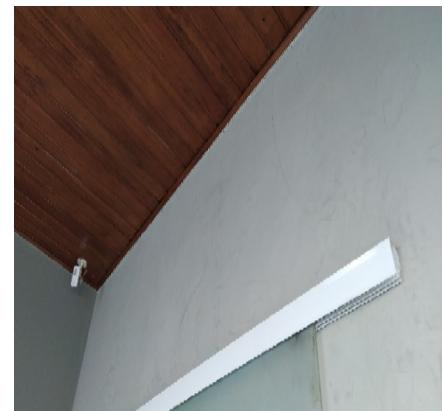
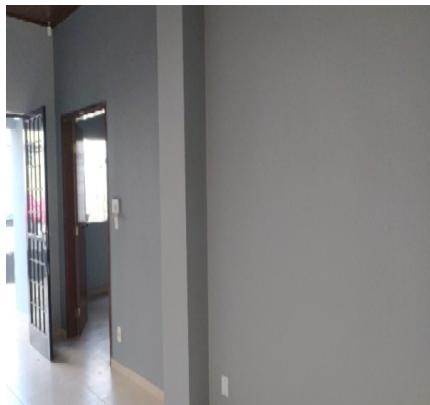
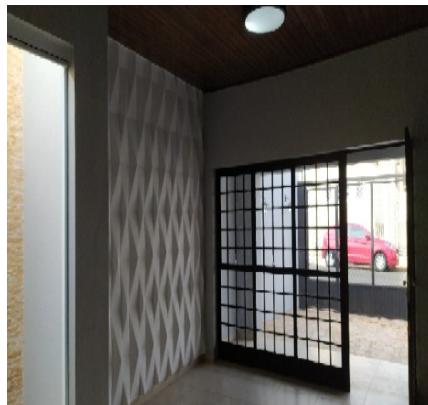
4.1 - Parede de alvenaria na cor cinza em ótimo estado, com pintura nova, porém, com manchas, com trincas e com bolhas de infiltração; com parte de gesso na cor branco(a) em ótimo estado, Obs: Decorativo em perfeito estado.

Obs: Parte com cimento queimado com manchas.

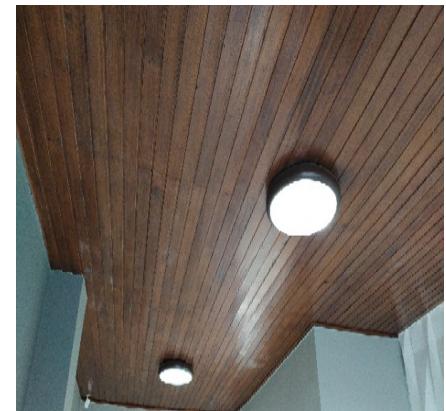
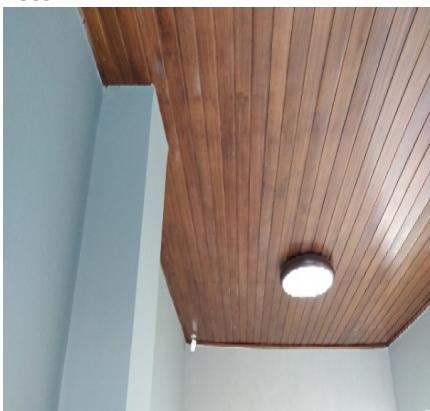
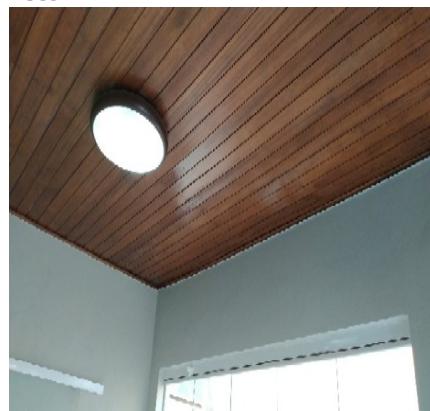
4.3 - Teto de madeira na cor envernizada em ótimo estado, com pintura antiga.

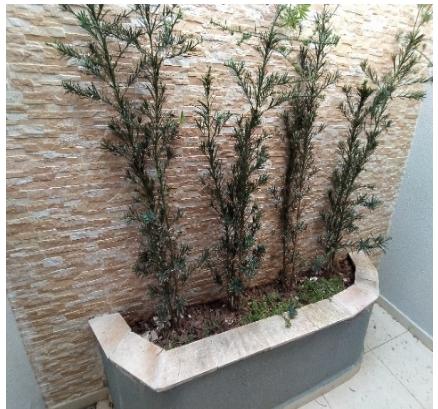
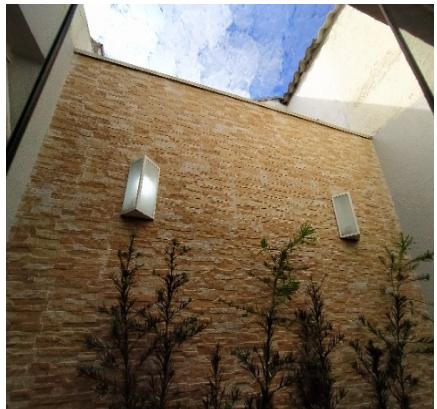
5.1 - Parede de textura na cor areia em ótimo estado, com pintura antiga; com parte de porcelanato na cor bege em ótimo estado, Obs: Simulando pedras canjiquinha!

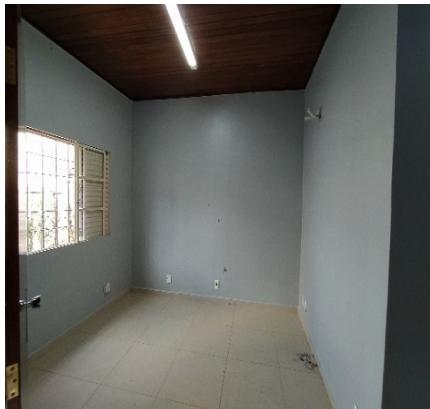
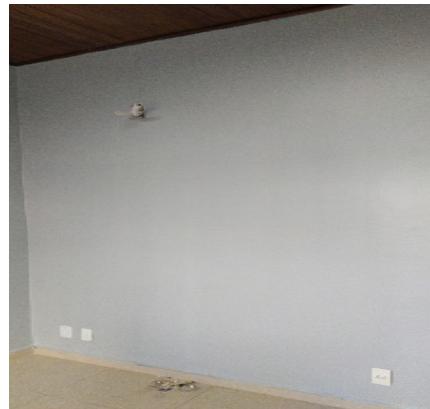
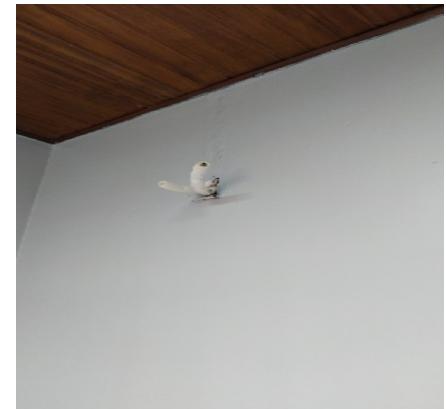
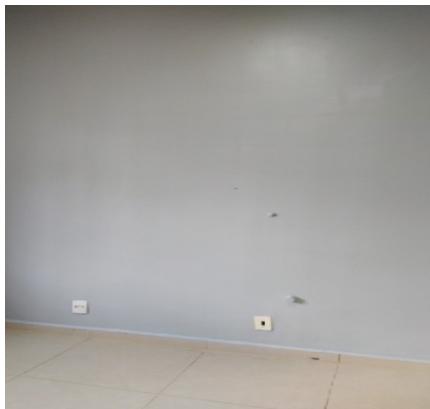
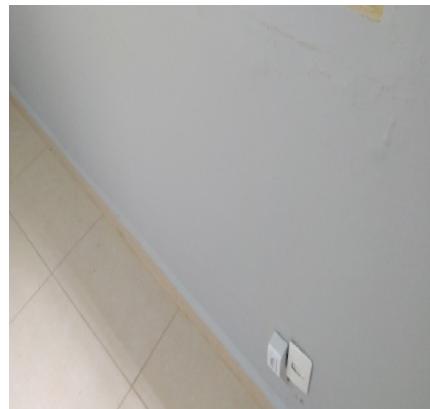
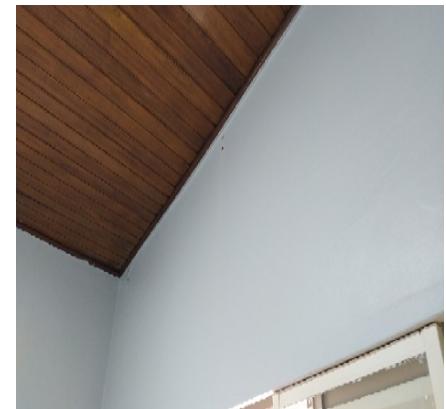
6.1 - Parede de alvenaria na cor preto(a) em ótimo estado com pintura acrílico fosco, com pintura nova e com canos de pvc expostos, porém, com infiltração, com falhas, com manchas e com trincas. Obs: Tubulação para ar condicionado.

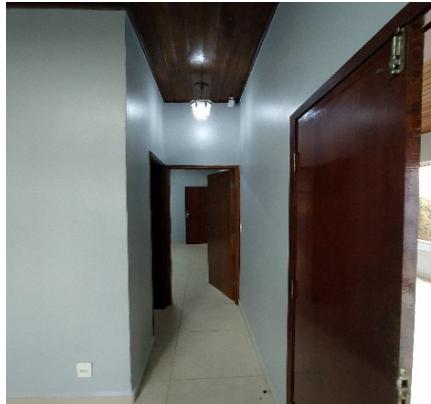
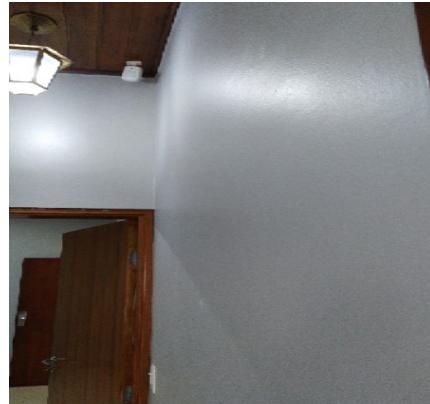
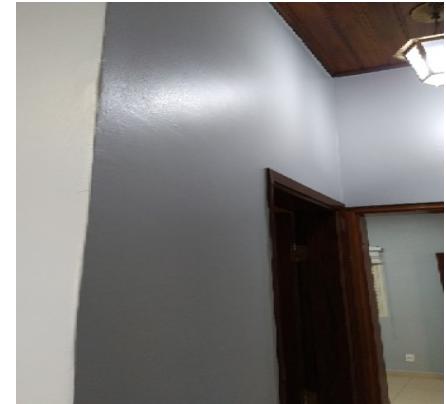
7.1 - Parede de alvenaria na cor cinza em ótimo estado com pintura acrílico fosco, com pintura nova.

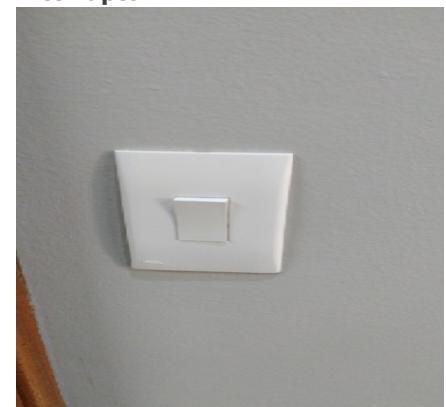
7.6 - Interruptor de plástico na cor branco(a) em ótimo estado, funcionando.

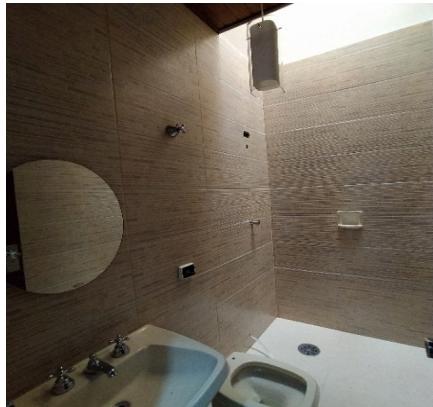
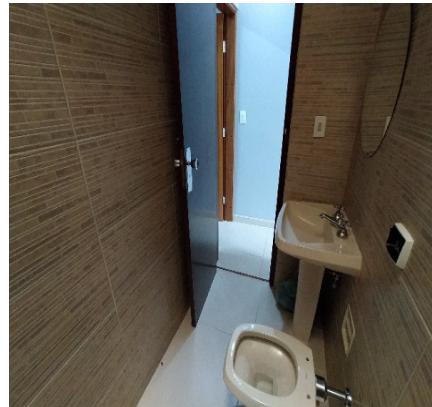
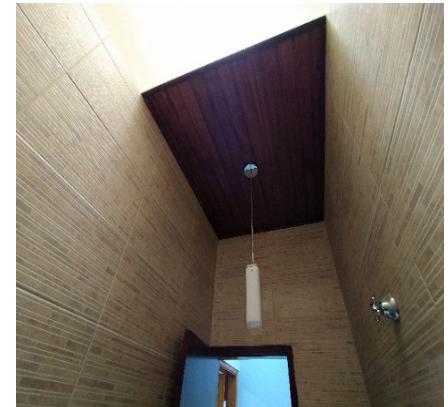
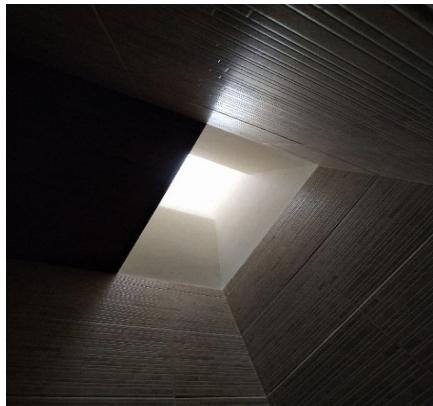
8.1 - Parede de porcelanato na cor bege em ótimo estado; com parte na cor areia em ótimo estado com pintura acrílico fosco, com pintura antiga.

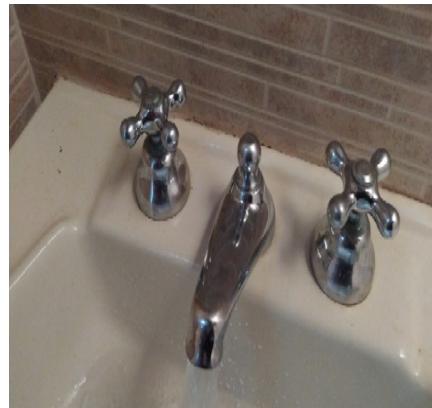
**Torneira**

8.6 - Torneira de metálico na cor cromado em ótimo estado, funcionando, com misturador e sem vazamento.

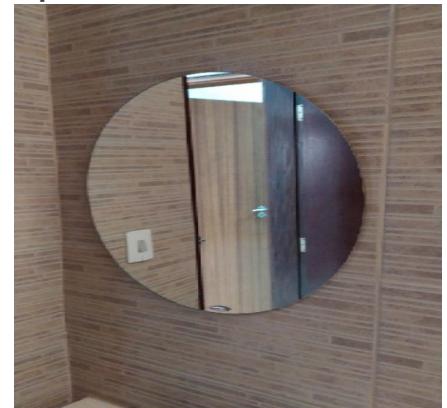
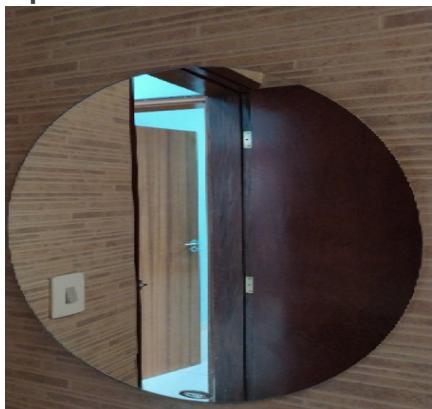
**Espelho**

8.7 - Espelho de vidro em ótimo estado, fixo na parede.

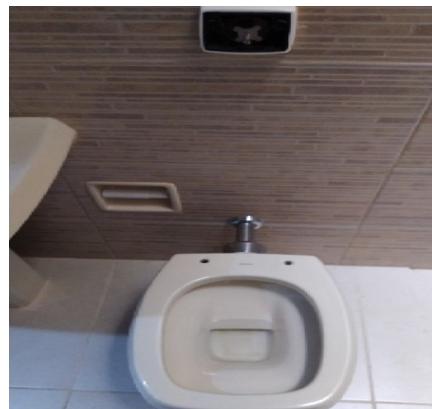
**Vaso Sanitário**

8.8 - Vaso Sanitário de louça celite na cor bege em ótimo estado, funcionando, sem assento e sem vazamento; com válvula de metálico hydra na cor branco(a) em ótimo estado, porém, sem acabamento.

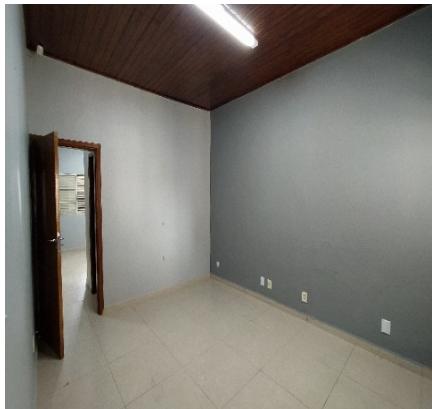
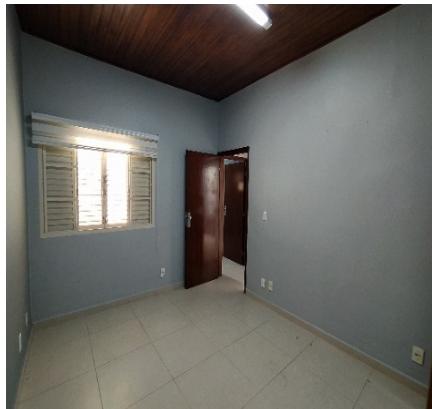
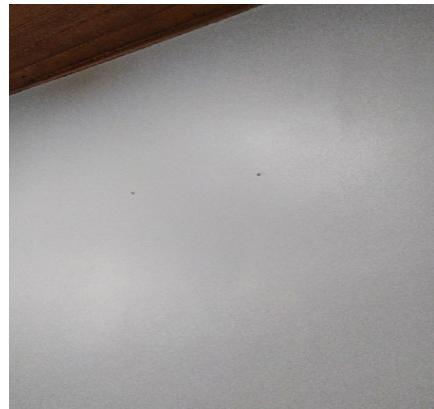
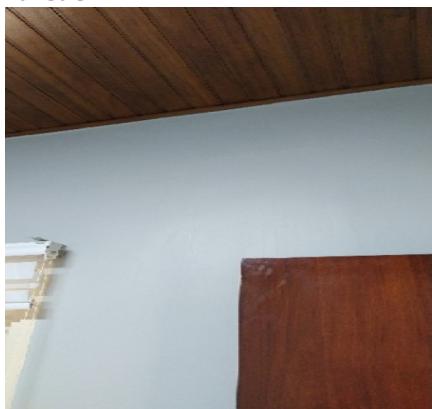
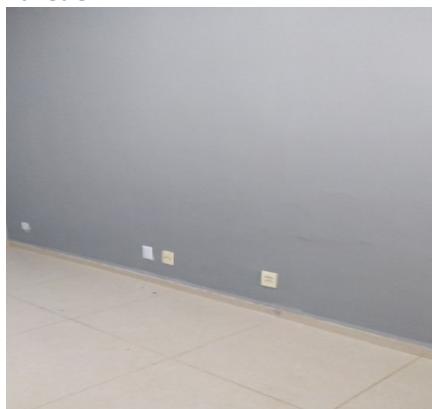
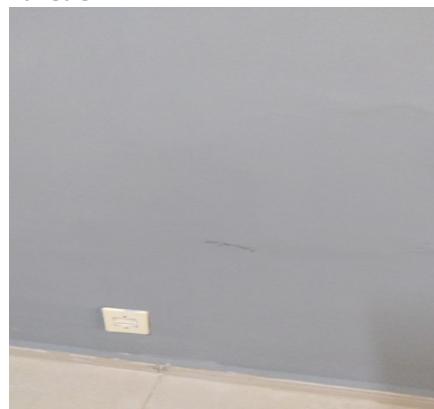
9.1 - Parede de alvenaria na cor cinza em ótimo estado com pintura acrílico fosco, com pintura antiga, porém, com falhas, com estufados, com manchas e com fiação exposta. Obs: Com 02 pontos hidráulicos.

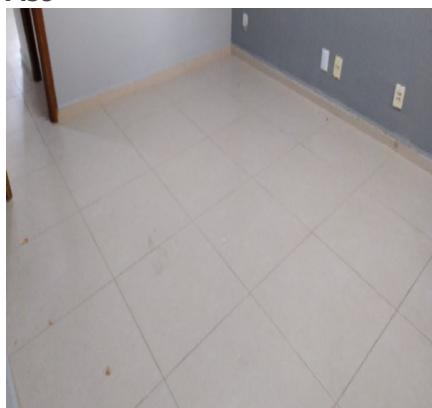
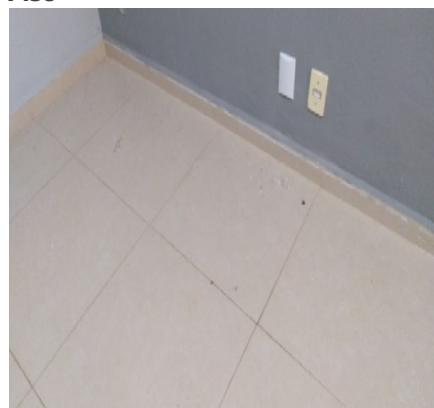
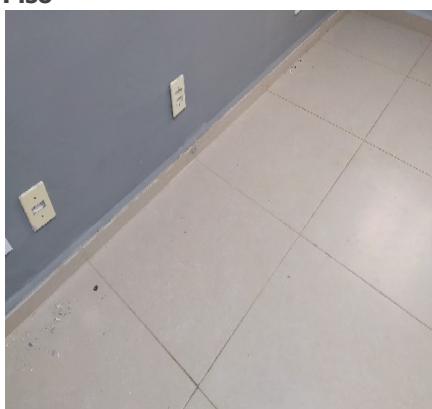
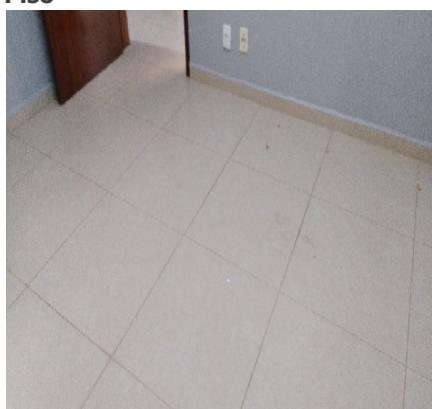
**Piso**

9.2 - Piso de porcelanato na cor bege em ótimo estado, porém, sujo; com rodapé em ótimo estado.

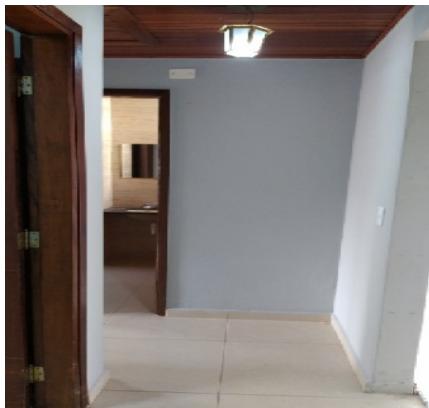
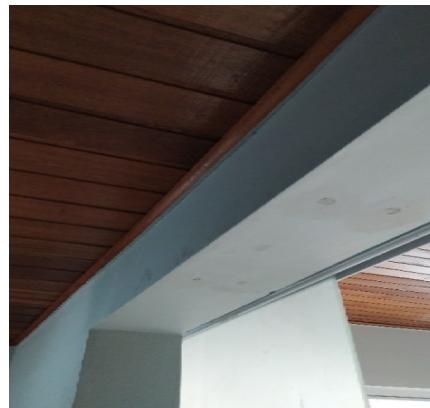
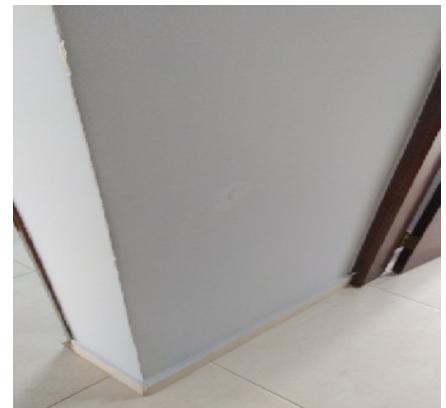
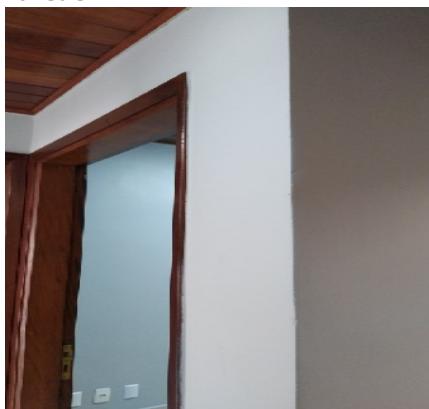
- 10.1 - Parede de alvenaria na cor cinza em ótimo estado com pintura acrílico fosco, com pintura antiga.
10.2 - Piso de porcelanato na cor bege em ótimo estado, porém, sujo; com rodapé de porcelanato na cor bege em ótimo estado.
10.3 - Teto de madeira na cor envernizada em bom estado, com pintura antiga e com tampa de alçapão.
10.4 - Luminária de Teto de metálico na cor marrom bronze em ótimo estado, funcionando, com lâmpadas, do tipo colonial e com fechamento em vidro.
10.5 - Interruptor de plástico na cor branco(a) em ótimo estado, funcionando.

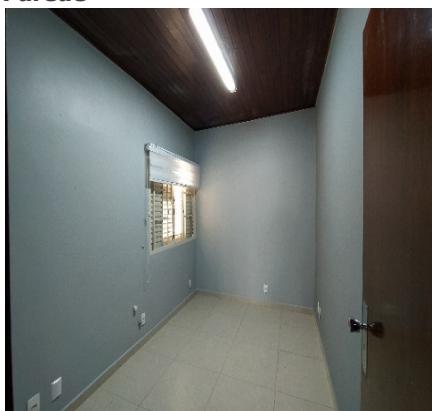
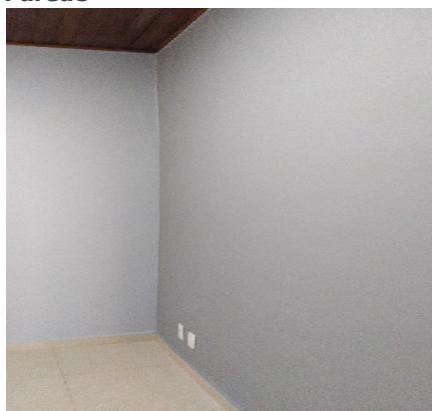
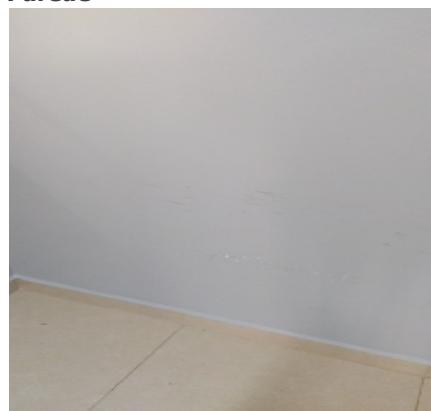
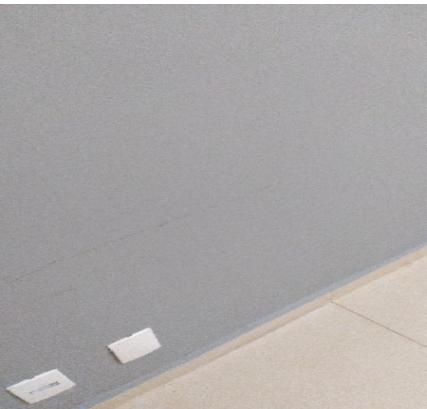
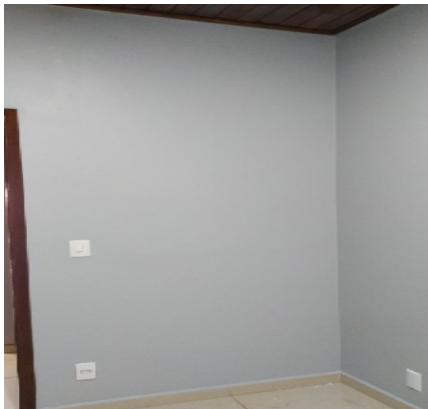
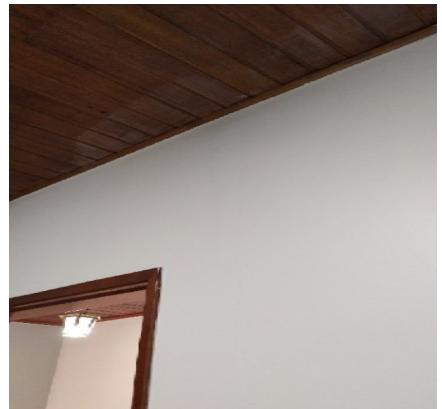
11.1 - Parede de alvenaria na cor cinza em ótimo estado com pintura acrílico fosco, com pintura antiga, porém, com falhas e com manchas.

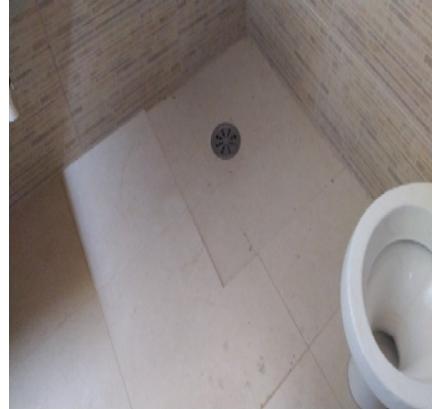
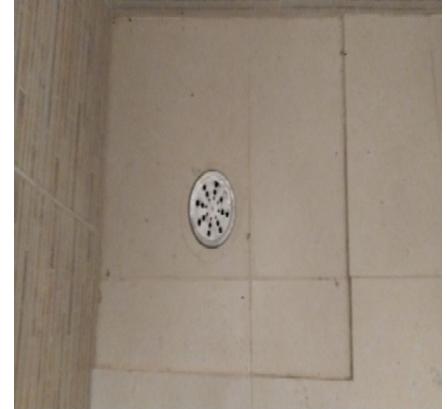
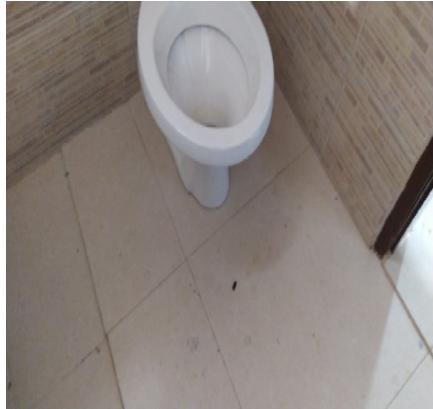
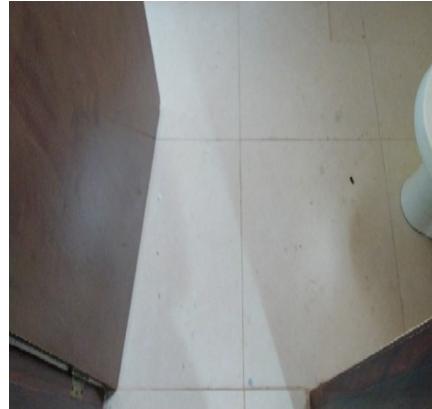
12.2 - Piso de porcelanato na cor bege em ótimo estado, porém, sujo; com ralo de metálico na cor cromado em bom estado, porém, com desgaste.

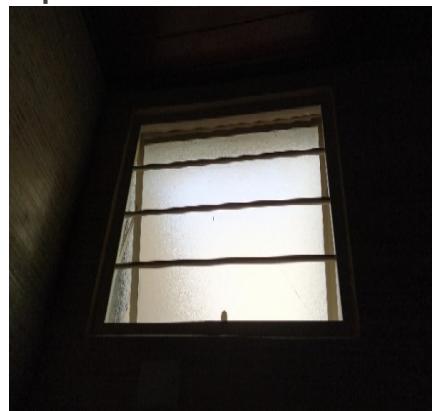
**Esquadria**

12.4 - Esquadria de metálico na cor branco(a) em ótimo estado com pintura esmaltada, funcionando, com parte basculante, com pintura antiga e com vidro mini boreal. Obs: Vidro trincado.

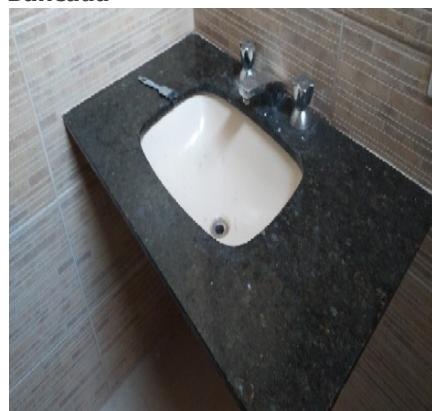
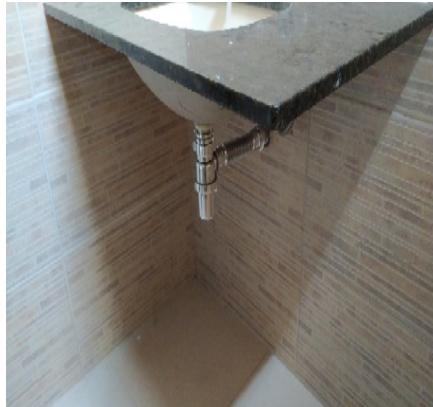
**Bancada**

12.6 - Bancada de granito na cor preto(a) em ótimo estado, sem vazamento, com cuba de louça bege e com sifão plástico com copo sem vazamento, porém, sujo e com manchas.

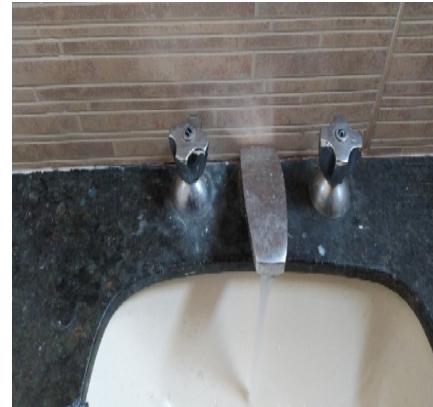
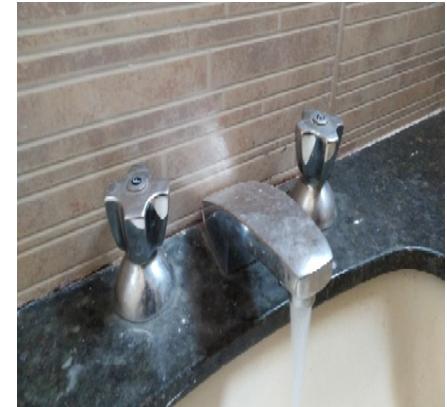
**Torneira**

12.7 - Torneira de metálico na cor cromado em ótimo estado, funcionando, com misturador e sem vazamento. Obs: Registro de água quente não funciona.

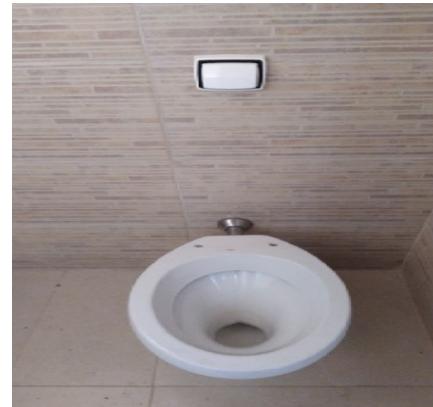
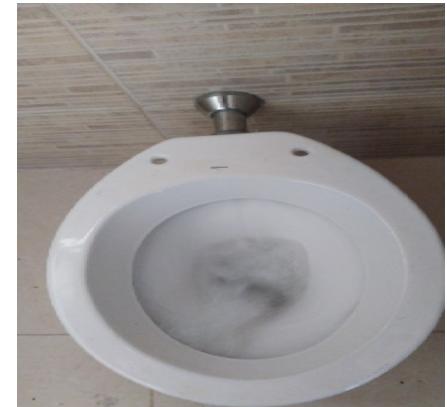
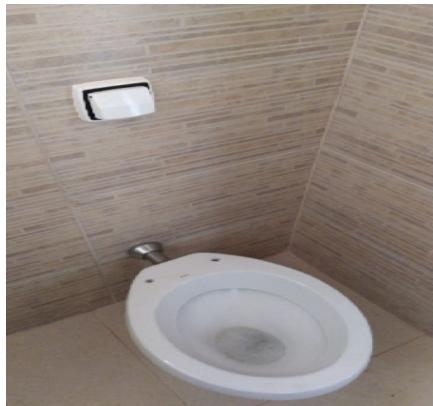
**Vaso Sanitário**

12.9 - Vaso Sanitário de louça na cor branco(a) em bom estado, funcionando e sem assento, porém, sujo e com mancha; com válvula de metálico hydra na cor branco(a) em ótimo estado, funcionando e sem vazamento, porém,

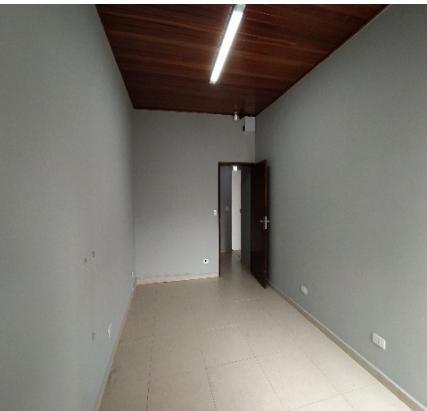
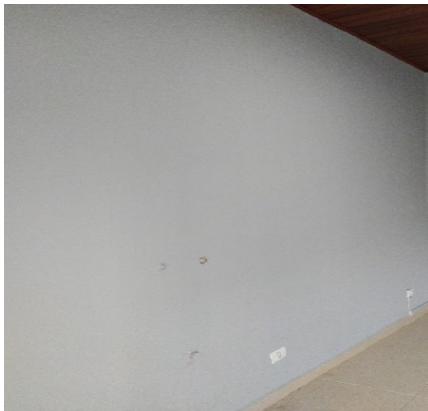
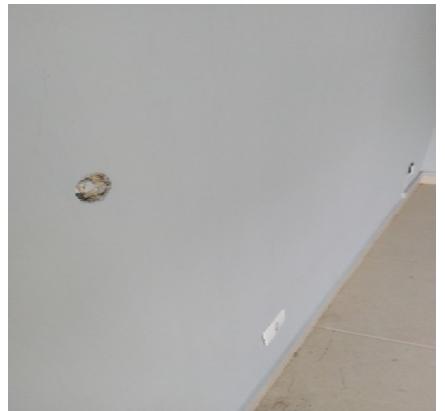
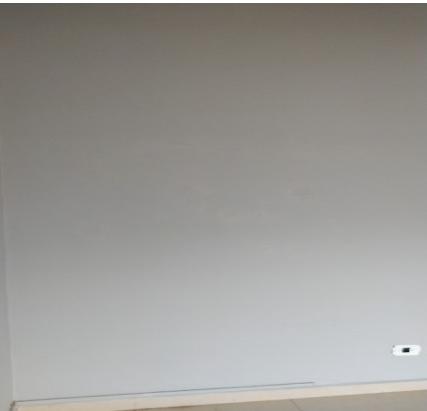
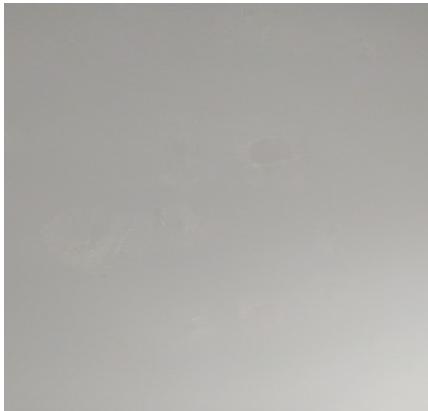
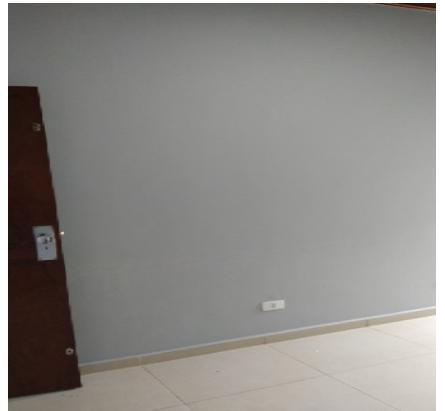
13.1 - Parede de alvenaria na cor cinza em bom estado com pintura acrílico fosco, com pintura antiga, porém, com falhas, com infiltrações e com manchas. Obs: 4 pontos hidráulicos;. Central de alarme.

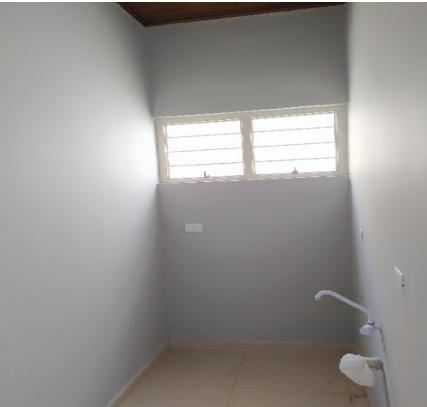
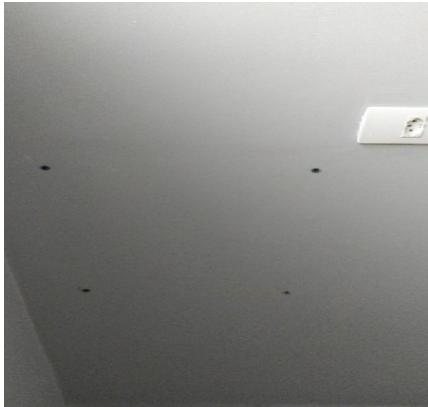
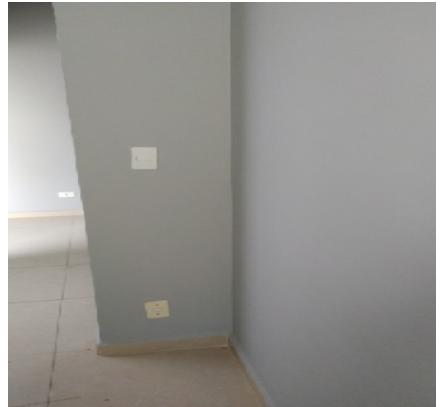
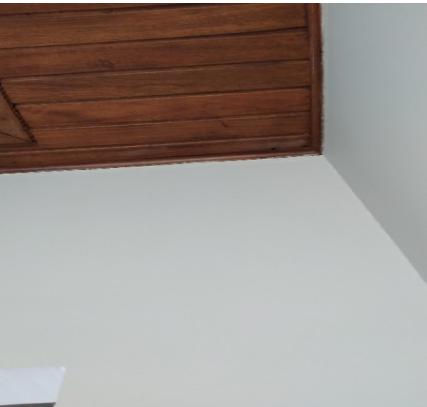
14.1 - Parede de alvenaria na cor cinza em bom estado com pintura acrílico fosco, com pintura antiga, porém, com infiltrações. Obs: 2 prontos hidráulicos.

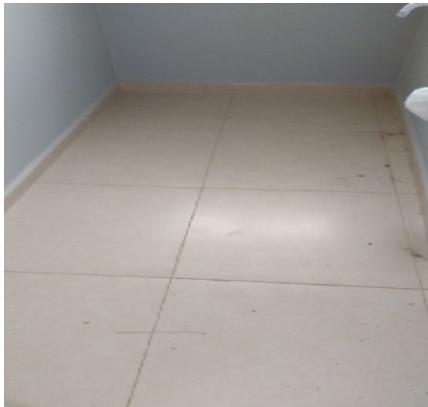
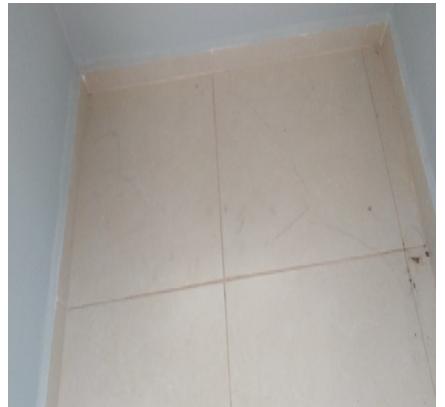
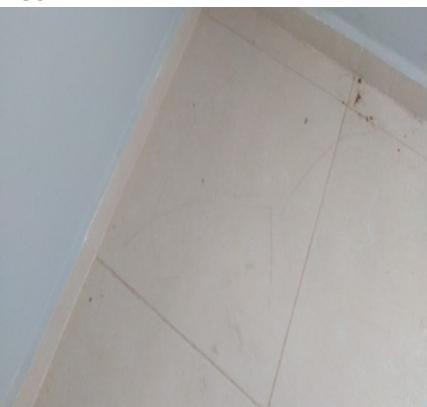
14.2 - Piso de cerâmica na cor bege em bom estado, porém, sujo e com manchas; com rodapé de cerâmica na cor bege em ótimo estado, porém, sujo e com manchas.

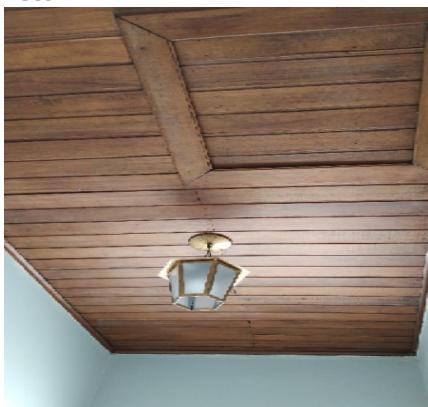
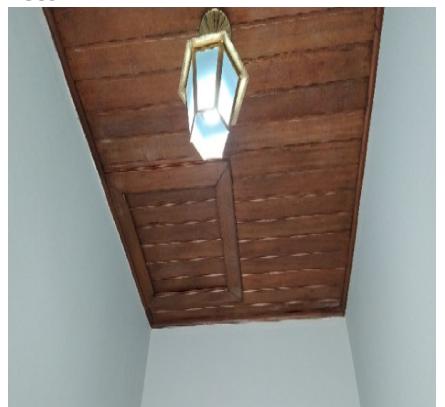
14.3 - Teto de madeira em ótimo estado com pintura envernizado, com pintura antiga, porém, sujo e com manchas. Obs: Com acesso ao sotão.

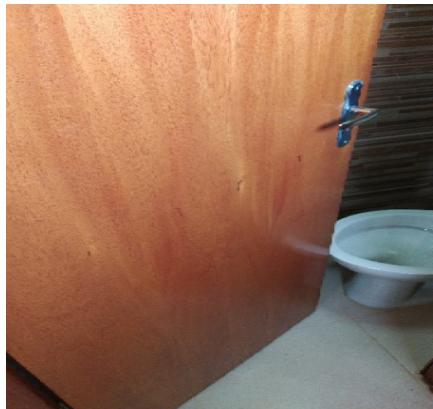
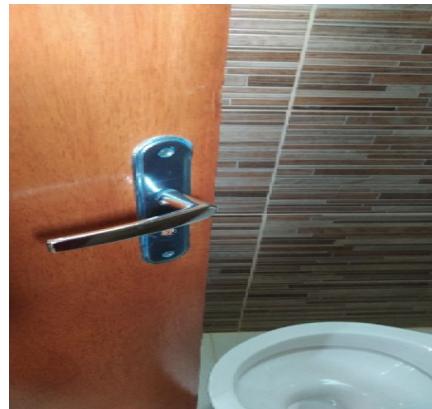
- 16.1 - Parede de cerâmica na cor marrom em ótimo estado.
- 16.2 - Piso de porcelanato na cor bege em ótimo estado.
- 16.3 - Teto de madeira na cor envernizada em ótimo estado, com pintura antiga.
- 16.4 - Porta de madeira na cor envernizada em ótimo estado, com pintura antiga, porém, com riscos; com batente de madeira na cor envernizada em ótimo estado; com fechadura de metálico na cor cromado em estado regular, porém, funcionando e com chave.
- 16.5 - Vaso Sanitário de louça deca na cor branco(a) em ótimo estado, funcionando e com caixa acoplada, porém, sujo.
- 16.6 - Plafon de metálico em ótimo estado, funcionando, com lâmpadas e com vidro fosco.

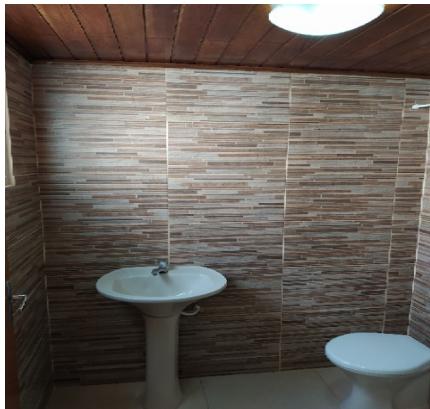
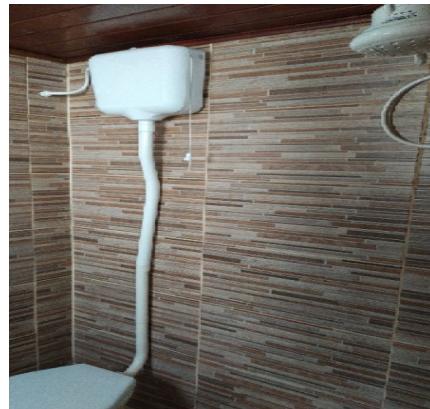
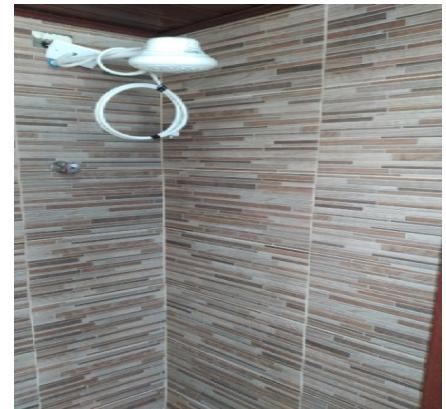
17.1 - Parede de cerâmica na cor marrom em ótimo estado.

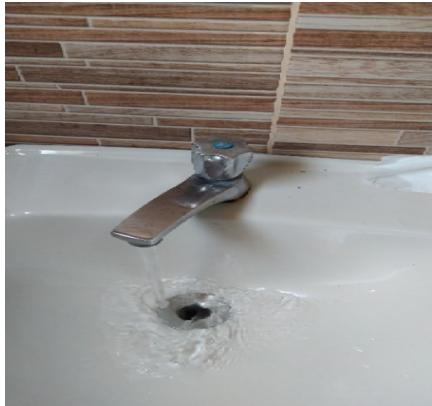
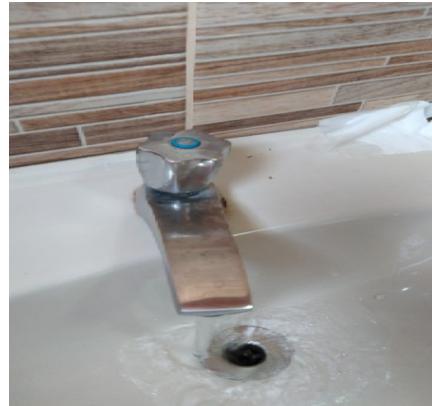
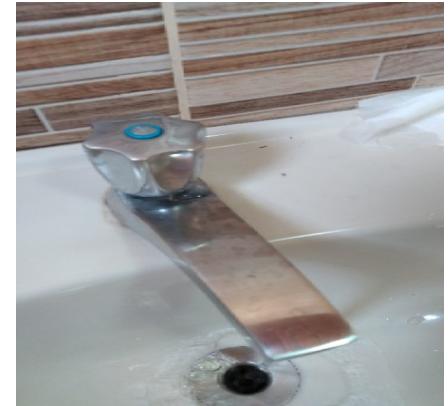
17.7 - Torneira de metálico na cor cromado em ótimo estado, funcionando, porém, com vazamento e com desgaste natural.

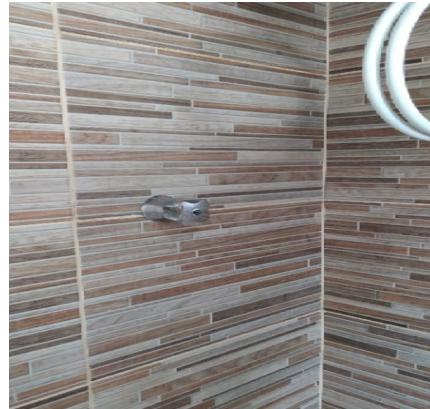
17.10 - 1 Registro de metálico na cor cromado em ótimo estado, sem vazamento, porém, com desgaste.

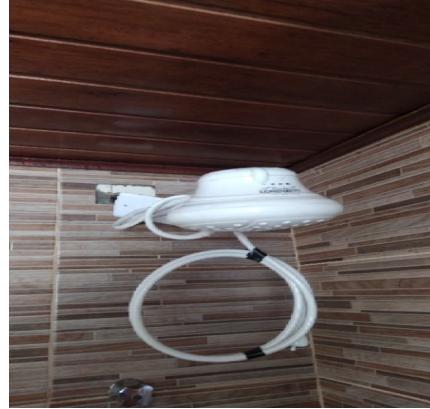
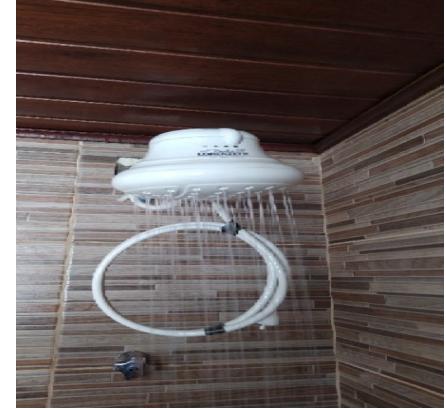
17.12 - Chuveiro de marca lorenzetti em ótimo estado. Obs: Não está aquecendo.

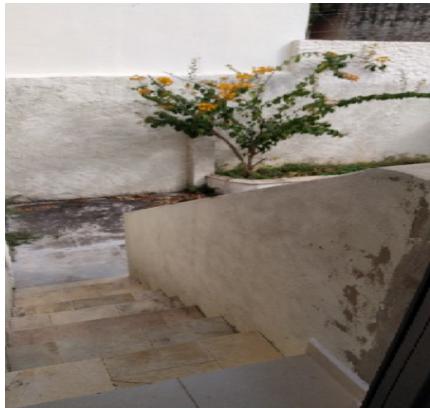
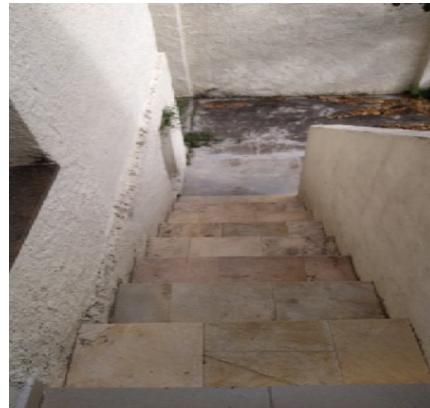
18.1 - Parede de alvenaria na cor palha em estado regular, com desgaste e com manchas, porém, com pintura antiga.
