Laudo de Vistoria de Entrada

Código 22292

Endereço do imóvel 22292 - Rua Goiáz nº 56, Centro, Sorocaba - SP.
Proprietários(as) Eulalina Torres Nunes da Silva e Celso Nunes da Silva
Locatário(a) VERGARA & SILVA ASSESSORIA CONTÁBIL LTDA.
Vistoriador(a) Dominai 02
Data do laudo 06/07/2020 10:59:04

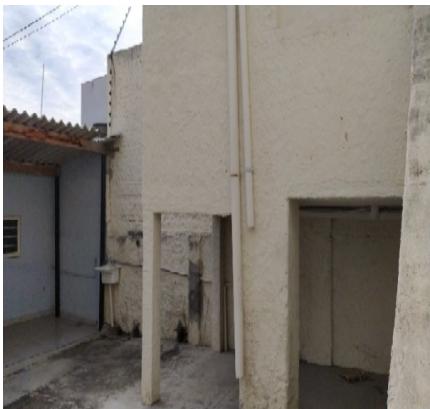
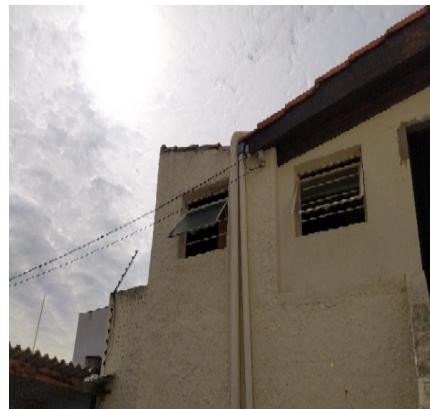
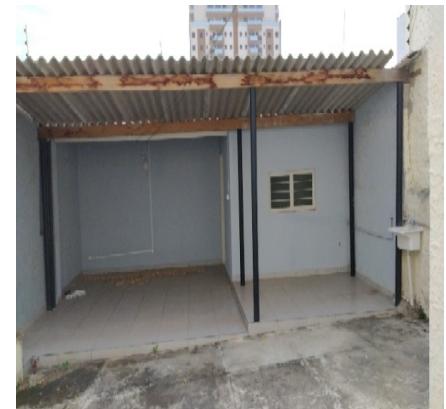
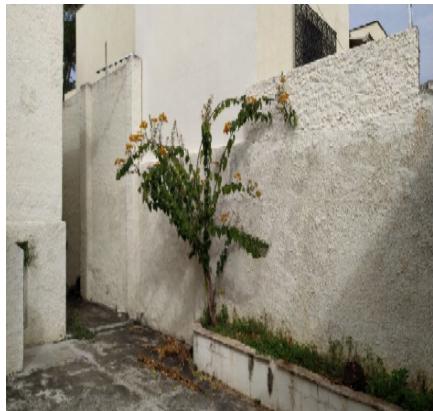
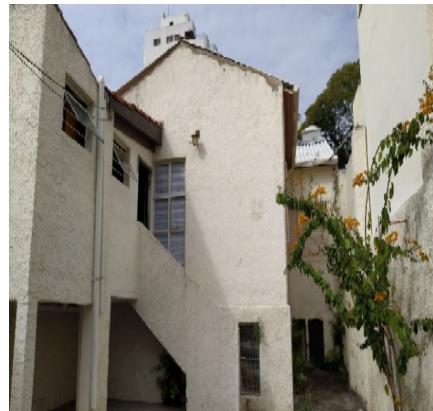
- 19.1 - Parede de chapisco na cor palha em ótimo estado com pintura acrílico fosco, com pintura antiga, porém, com desgaste e com manchas.
- 19.2 - Piso de concreto na cor cinza em estado regular com pintura acrílico fosco, com manchas, com trincas e com desgaste natural, porém, com pintura antiga.

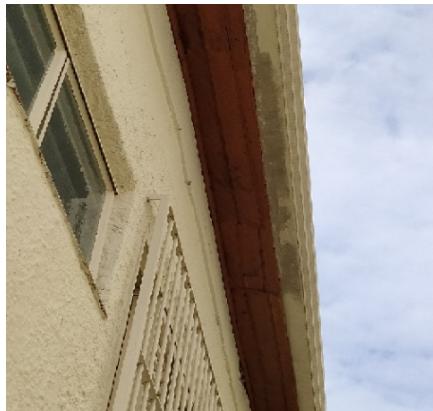
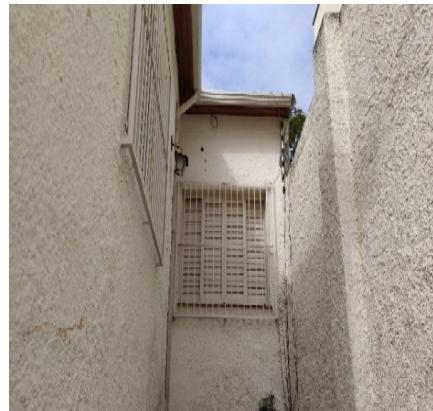
- 19.3 - Teto de madeira na cor envernizada em ótimo estado, com pintura antiga. Obs: Beiral.
- 19.4 - Jardim de terra com plantas em estado regular, porém, com mato alto. Obs: Sem manutenção.

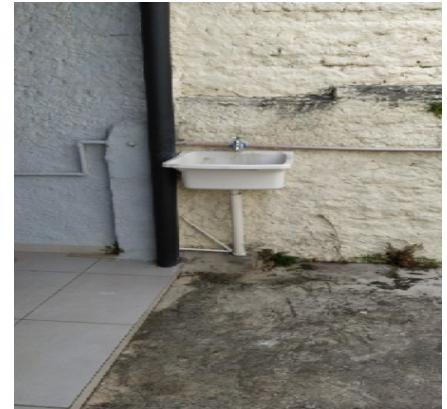
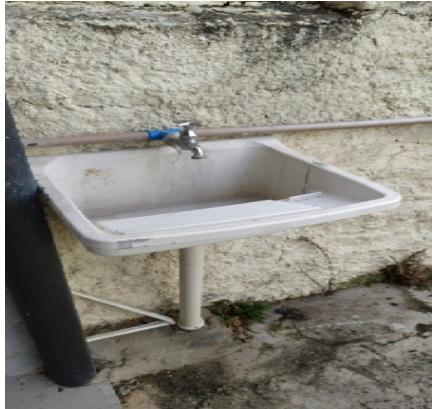
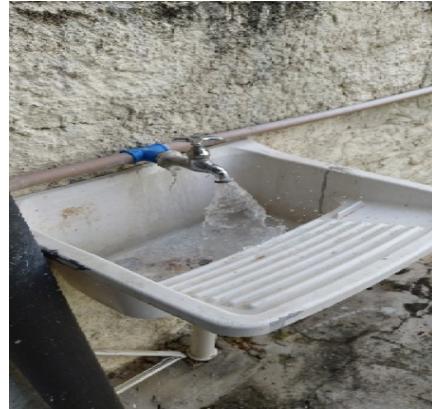
- 19.5 - Tanque de plástico na cor branco(a) em ótimo estado, sem vazamento e fixo na parede, porém, com desgaste natural.
- 19.6 - Torneira de metálico na cor cromado em ótimo estado, funcionando e sem vazamento, porém, com desgaste natural.

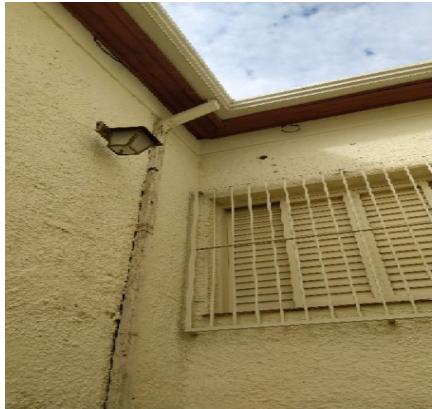
**Arandela**

- 19.7 - Arandela de metálico na cor marrom bronze em ótimo estado, do tipo colonial e com fechamento em vidro.
- 19.8 - Cercado em estado ruim. Obs: Cerca elétrica avariada.

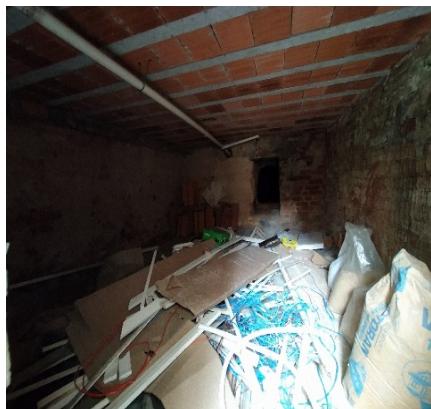
20.1 - Parede em estado ruim, sem acabamento.

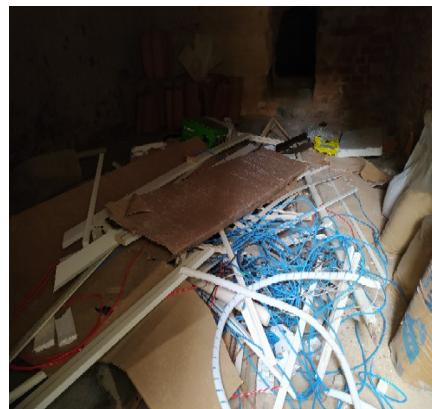
20.2 - Piso em estado ruim, porém, com diversificados. Obs: Com vamo de rede.

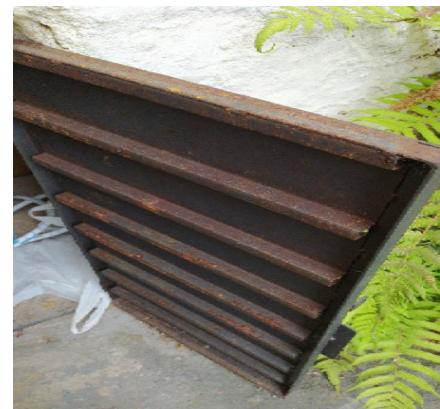
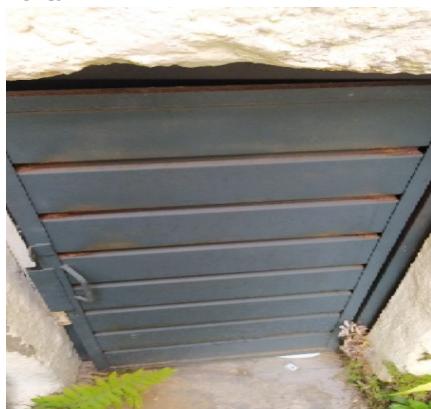
20.3 - Porta de metálico na cor preto(a) em ótimo estado, porém, com pontos de ferrugem.

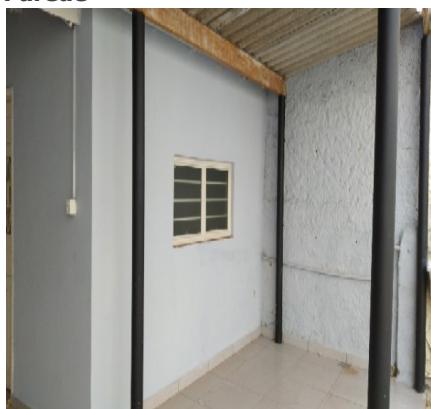
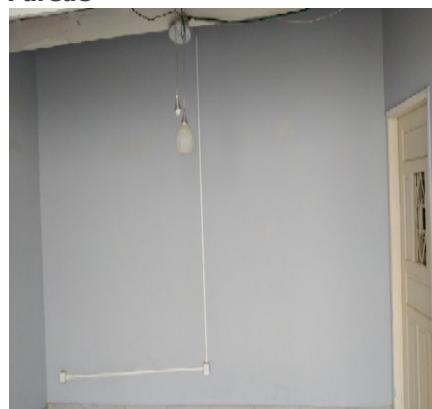
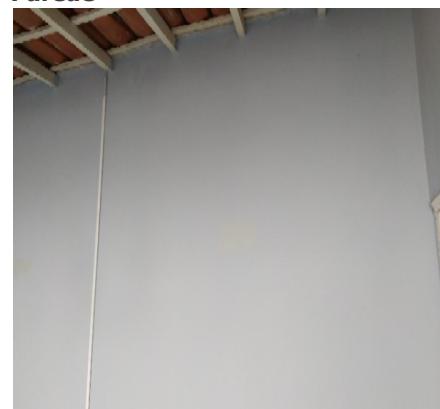
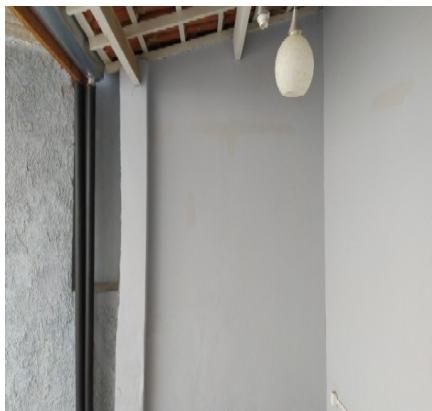
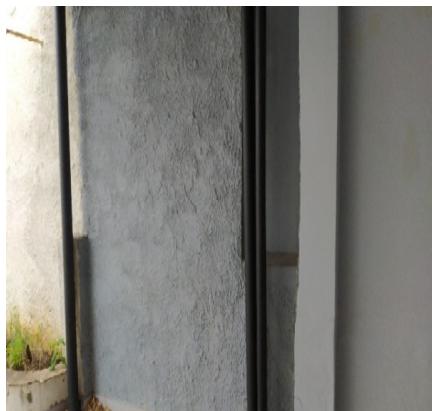
21.1 - Parede de alvenaria na cor cinza em ótimo estado com pintura acrílico fosco, com pintura antiga, porém, com falhas e com manchas.

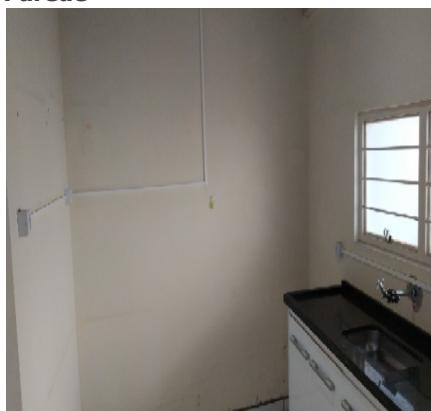
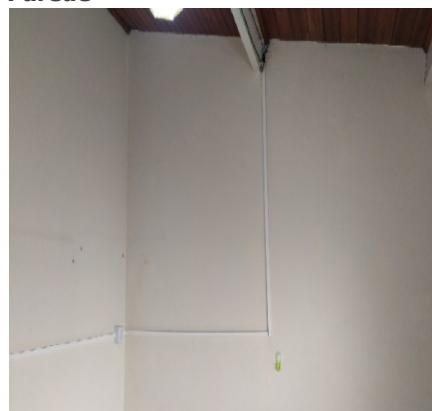
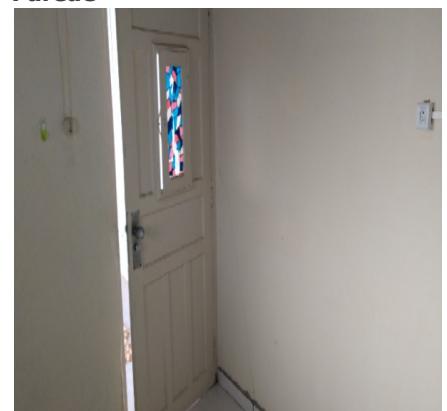
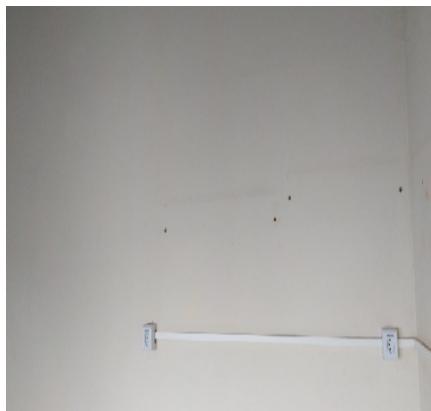
22.1 - Parede na cor palha em ótimo estado com pintura acrílico fosco, com pintura antiga e com cano de pvc exposto, porém, com furos, com trinca, com desgaste e com manchas.

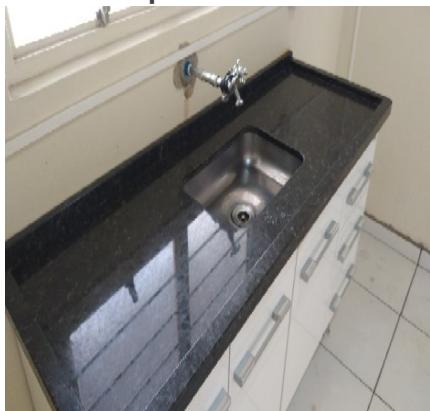
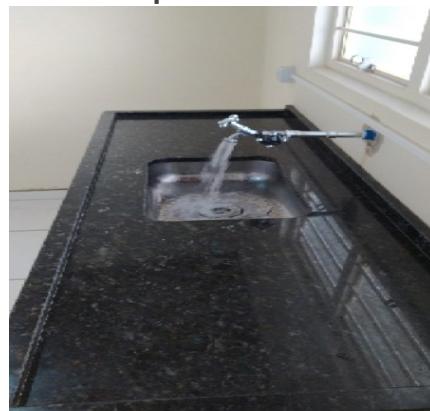
22.6 - Bancada da pia de granito na cor preto(a) em ótimo estado, funcionando, sem vazamento e com cuba de inox, porém, com desgaste. Obs: 1 torneira dupla cromada com parte danificada.
